TRGOVAČKI SUD U PAZINU  
Dršćevka 1, Pazin  
OIB: 46543732715

Posl. broj: R1-63/2026

**NALAZ I MIŠLJENJE BR. 1**

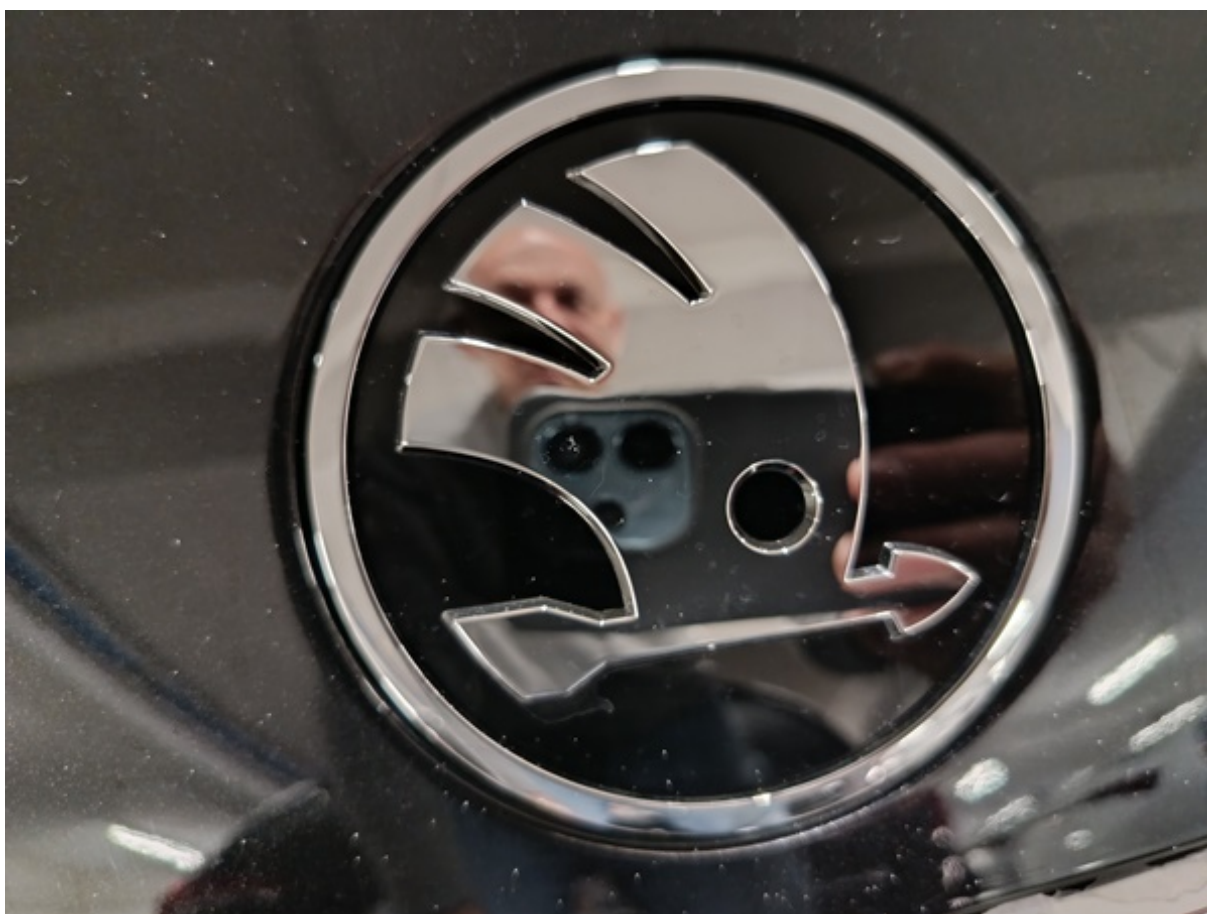
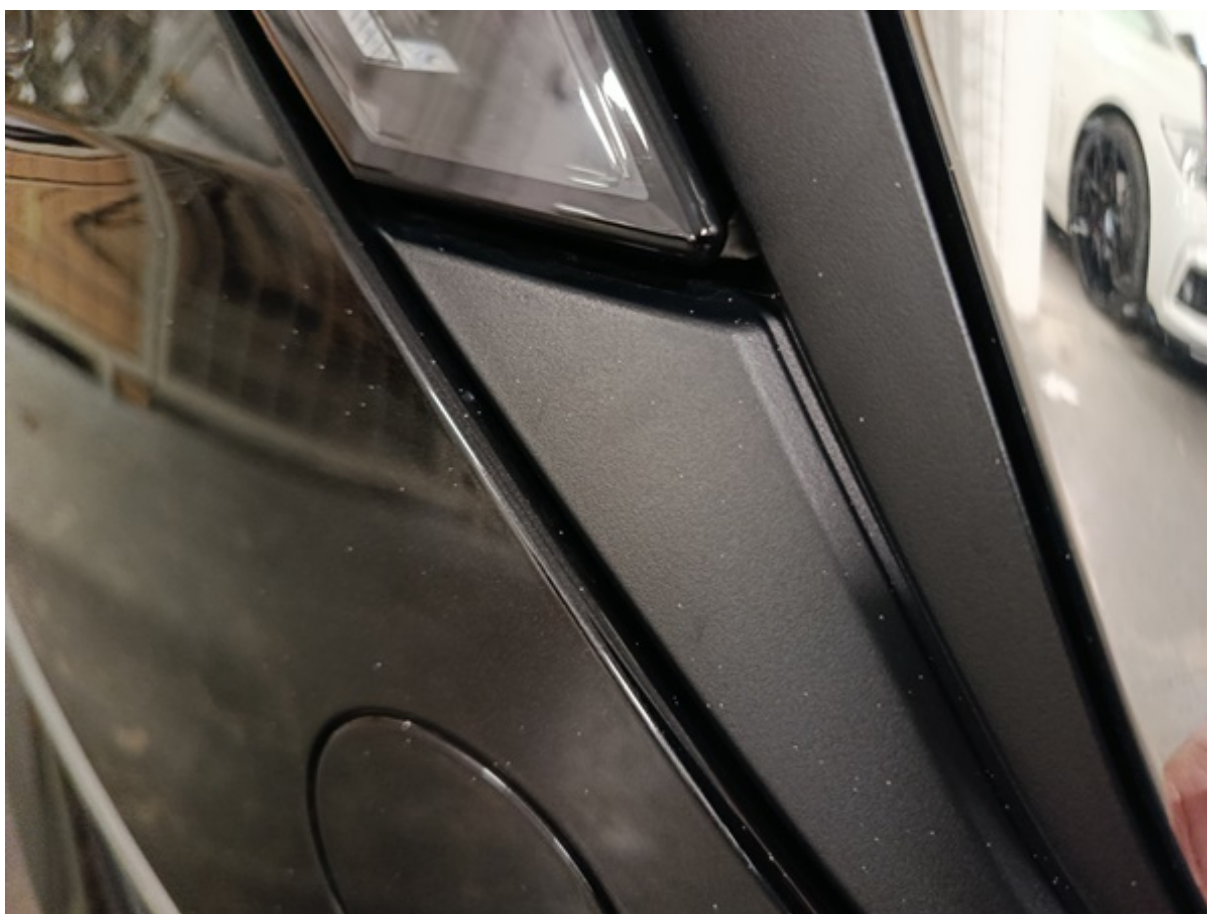
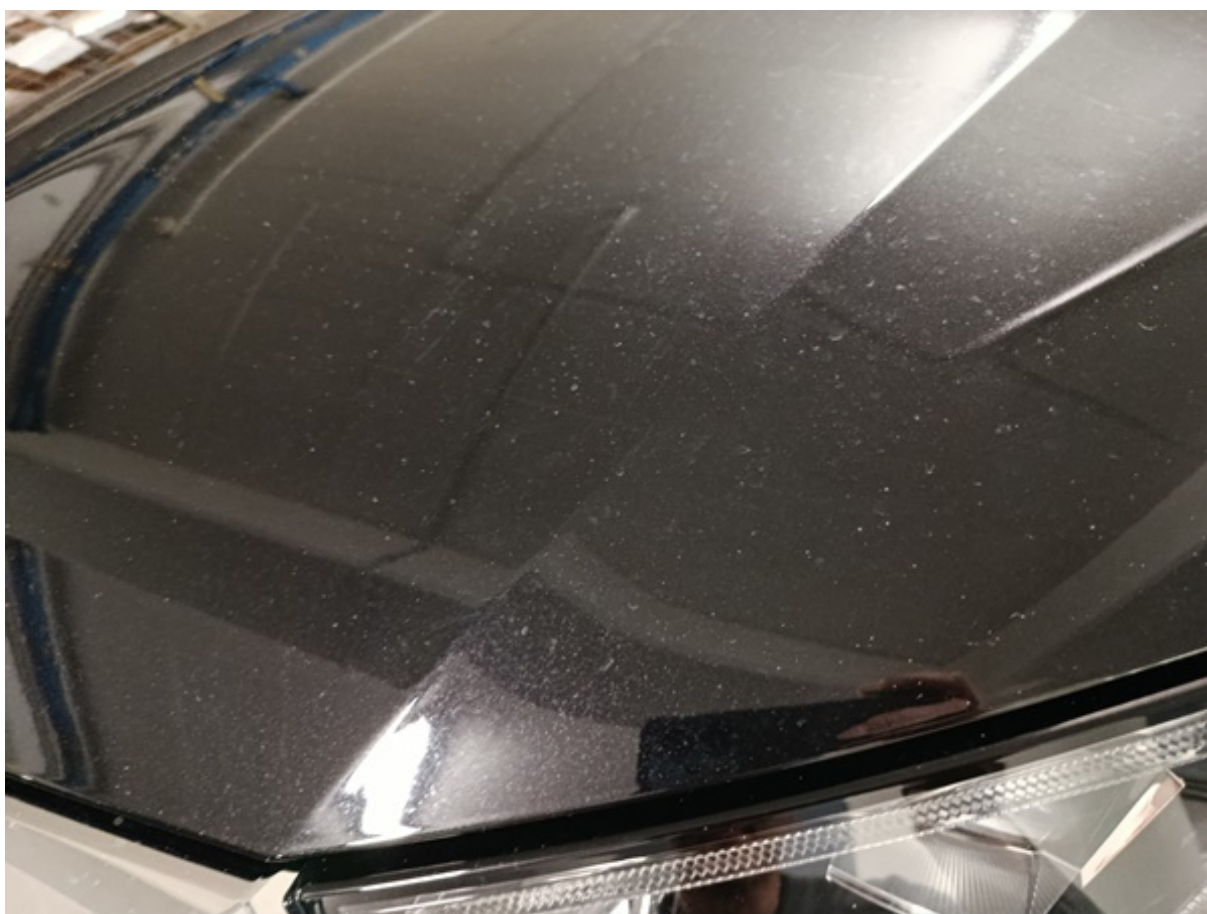
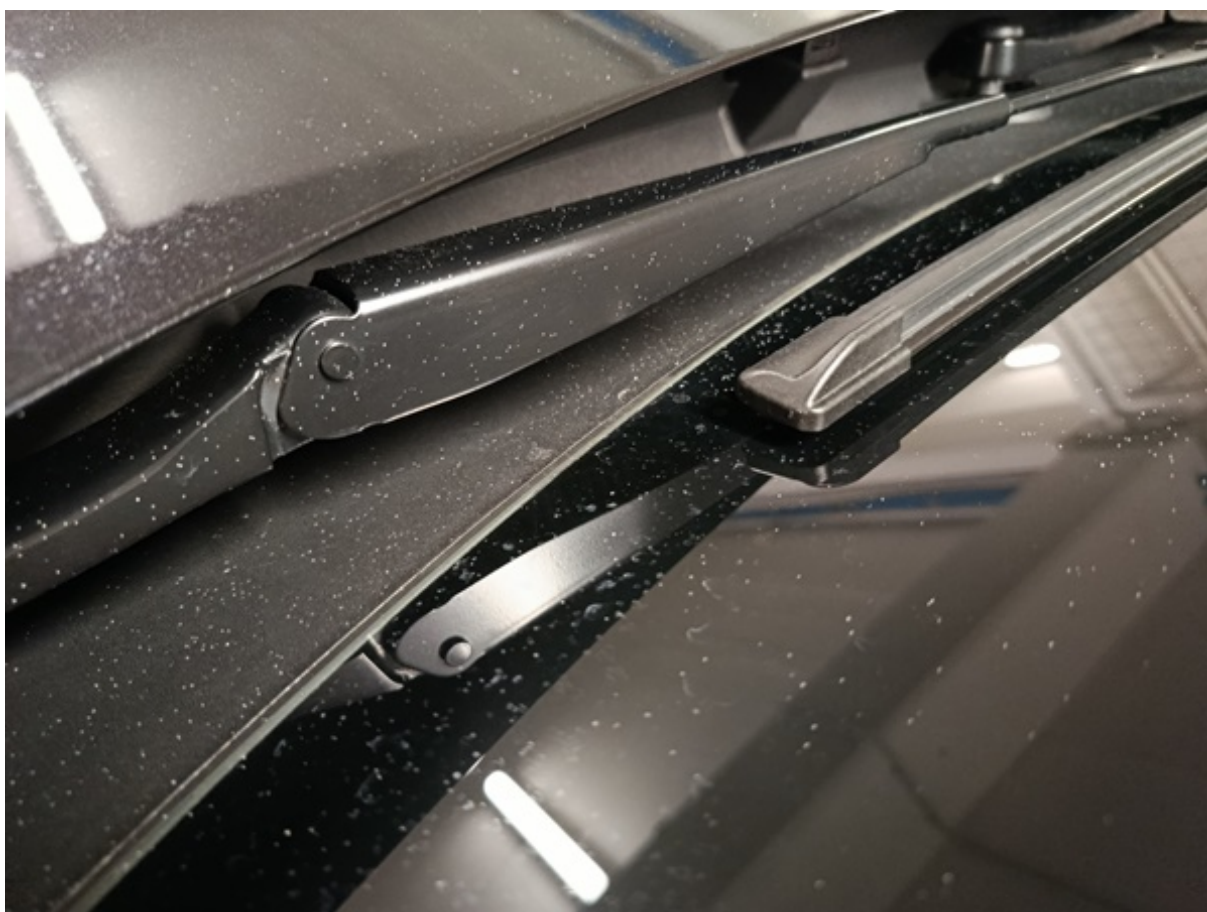
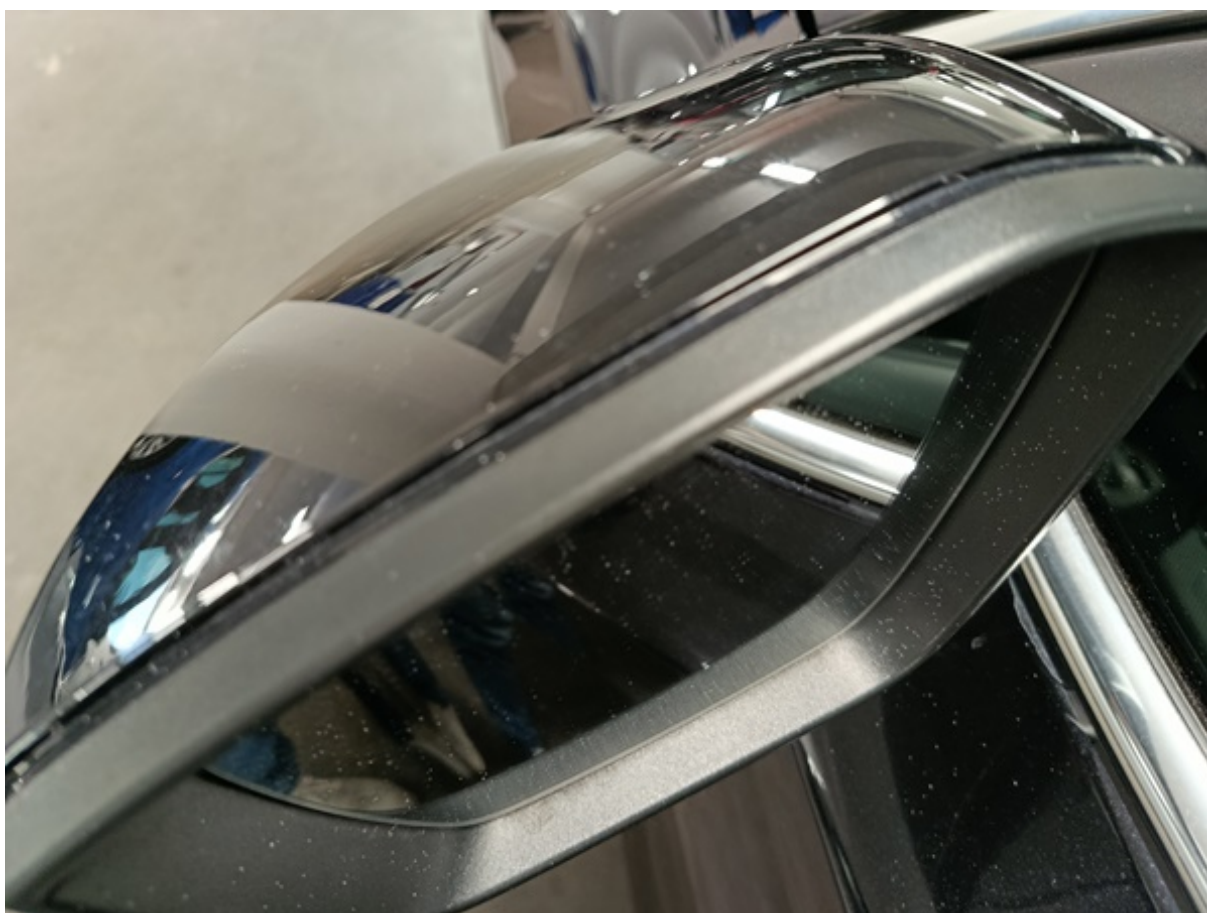
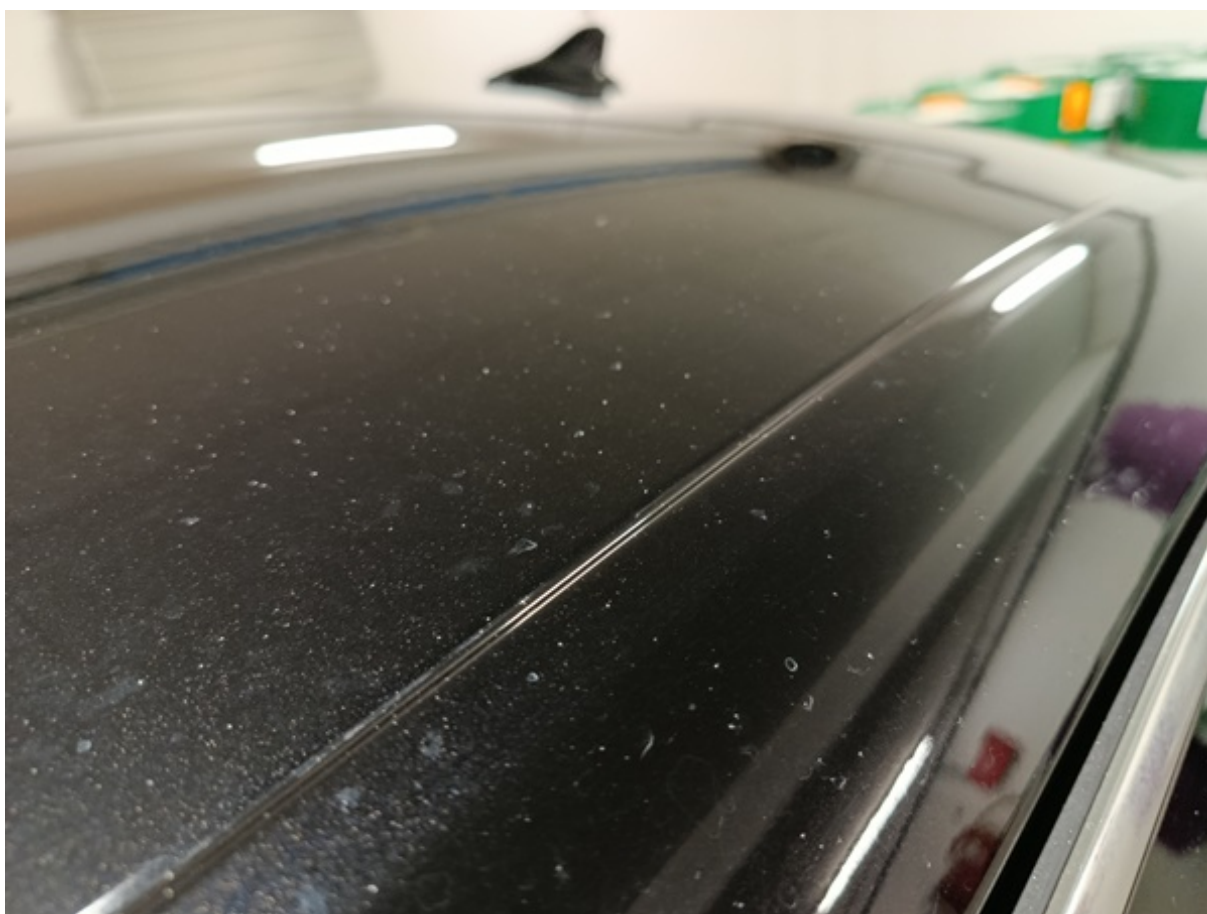
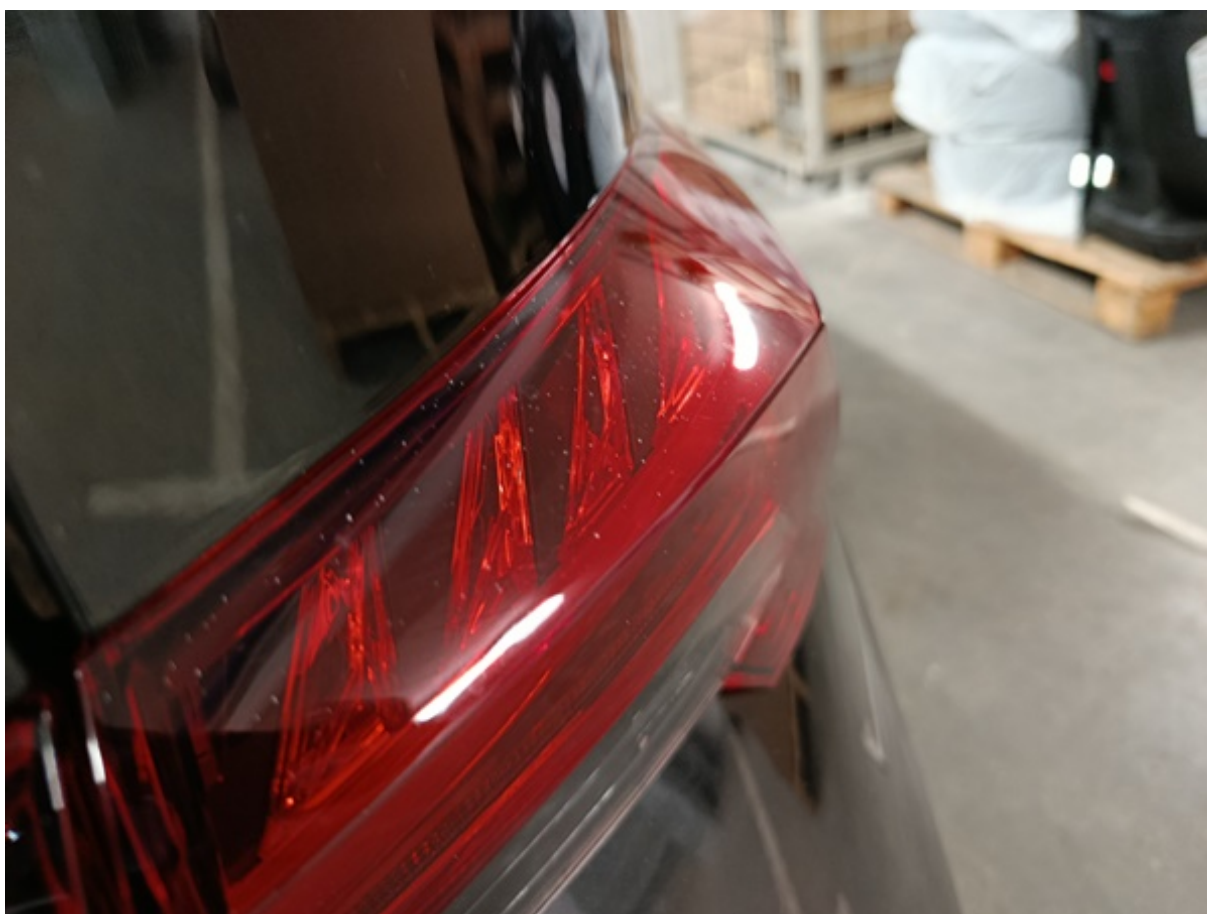
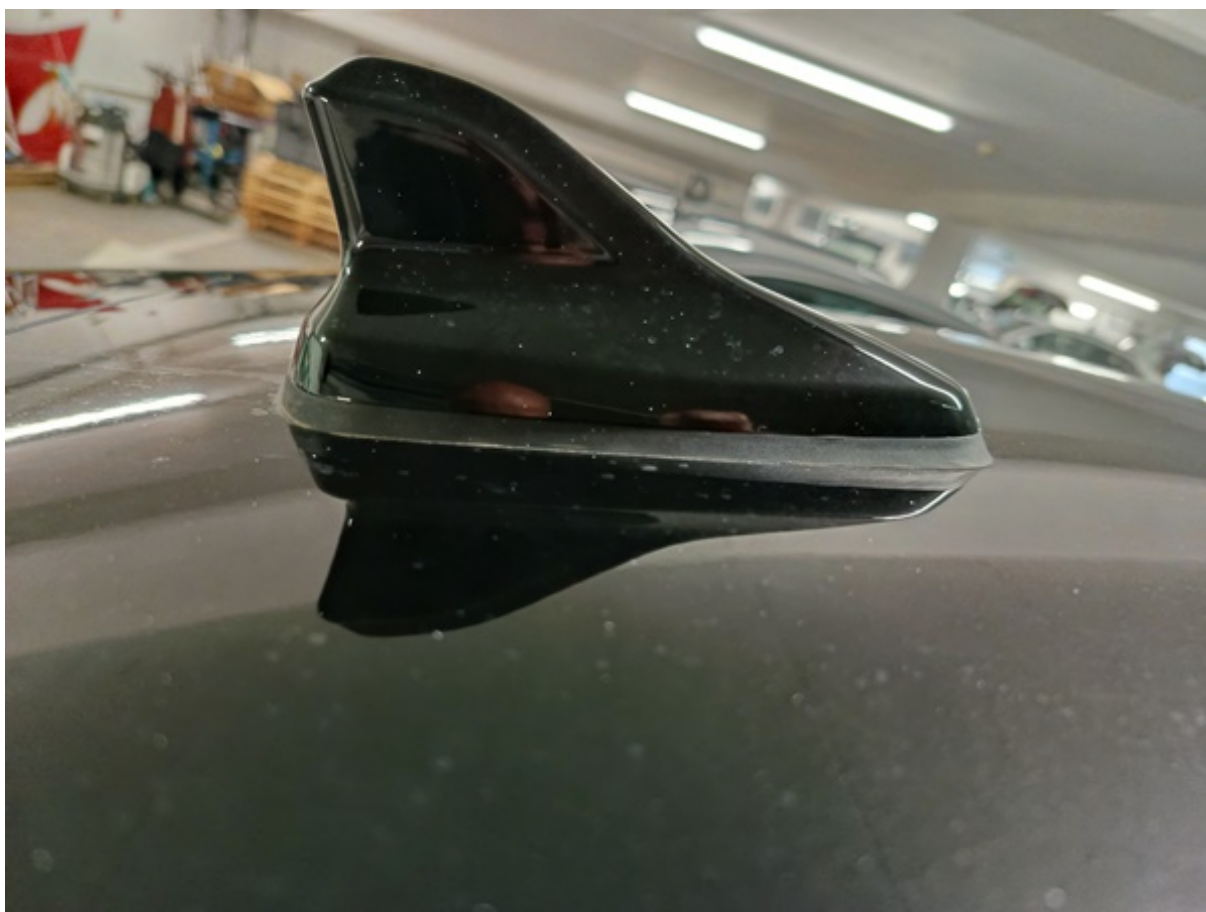
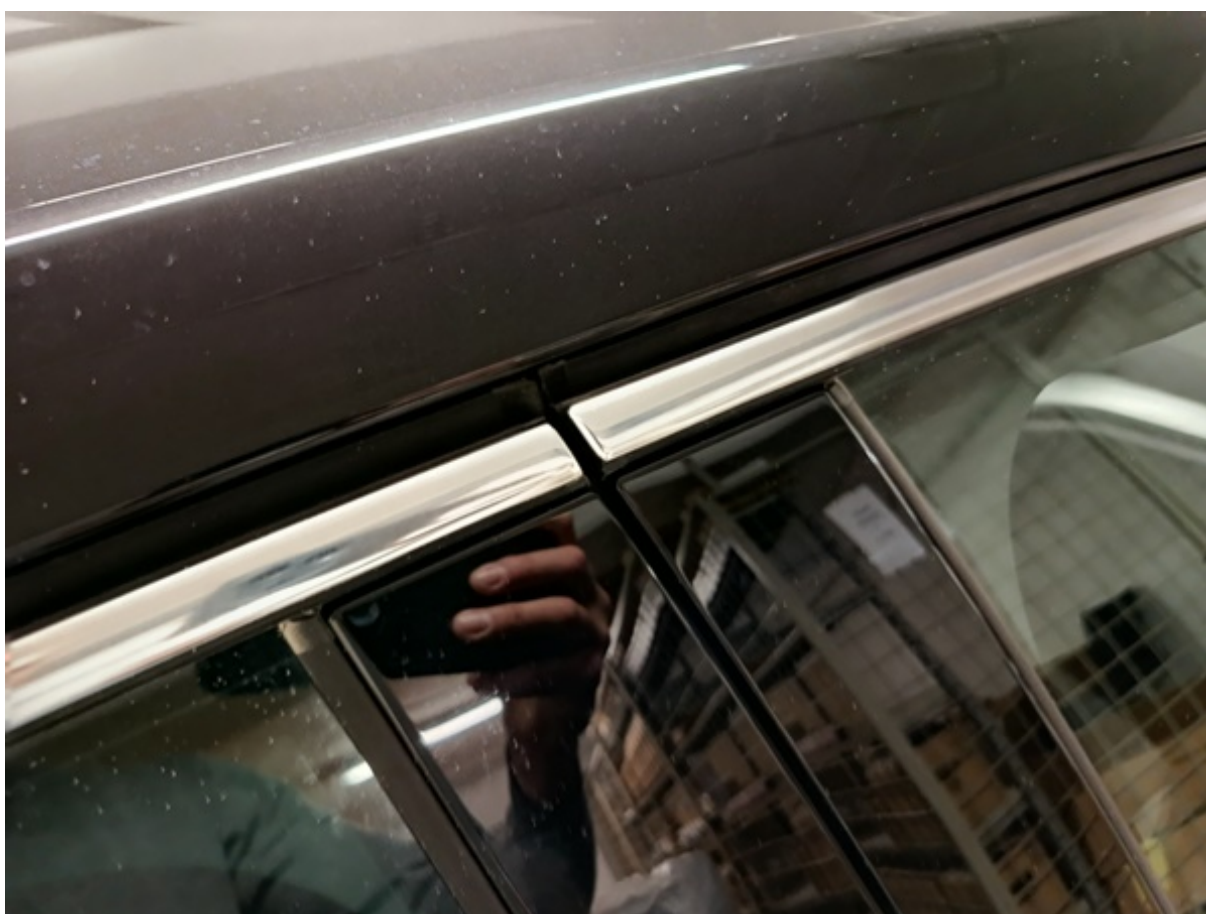
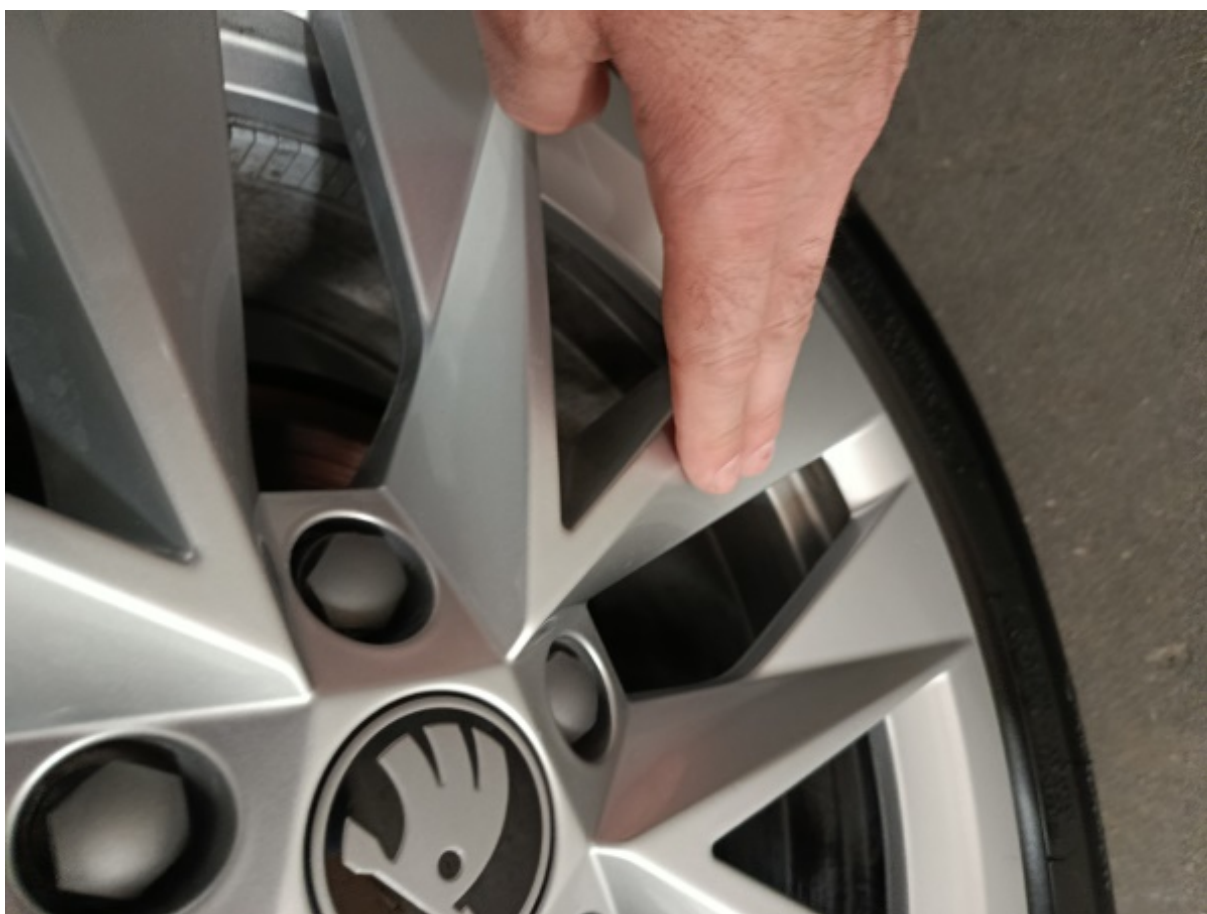
### **5.3 Fotodokumentacija kontaminiranih površina bijelom bojom na vozilu**

Tijekom detaljnog pregleda predmetnog vozila utvrđena je kontaminacija česticama bijele boje na slijedećim vanjskim površinama vozila:

- sve lakirane površine
- sve staklene površine
- oba prednja i oba stražnja svjetla
- prednji i stražnji branici sa pripadajućim plastičnim rešetkama i lajsnama
- prednja maska
- svi plastični elementi i obloge
- gumene brtve oko stakla
- ukrasne lajsne oko stakla
- vanjski retrovizori
- antena na krovu
- brisači vjetrobranskog stakla
- alumijski naplatci
- vanjske ručice svih vrata
- amblem vozila

*Pregledom vozila pod rednim brojem 28 iz liste oštećenih vozila, Škoda Octavia FL Selection 2.0TDI , broj šasije TMBAG8NX4SM041392, je utvrđena sveobuhvatna kontaminacija kompletne vanjske površine vozila raspršenim česticama bijele boje, gdje su kontaminirane površine hrapave na dodir. Prema definiranoj klasifikaciji kontaminiranosti dijelova vozila česticama bijele boje, predmetno vozilo bi spadalo u kategoriju K3 (teška kontaminacija).*

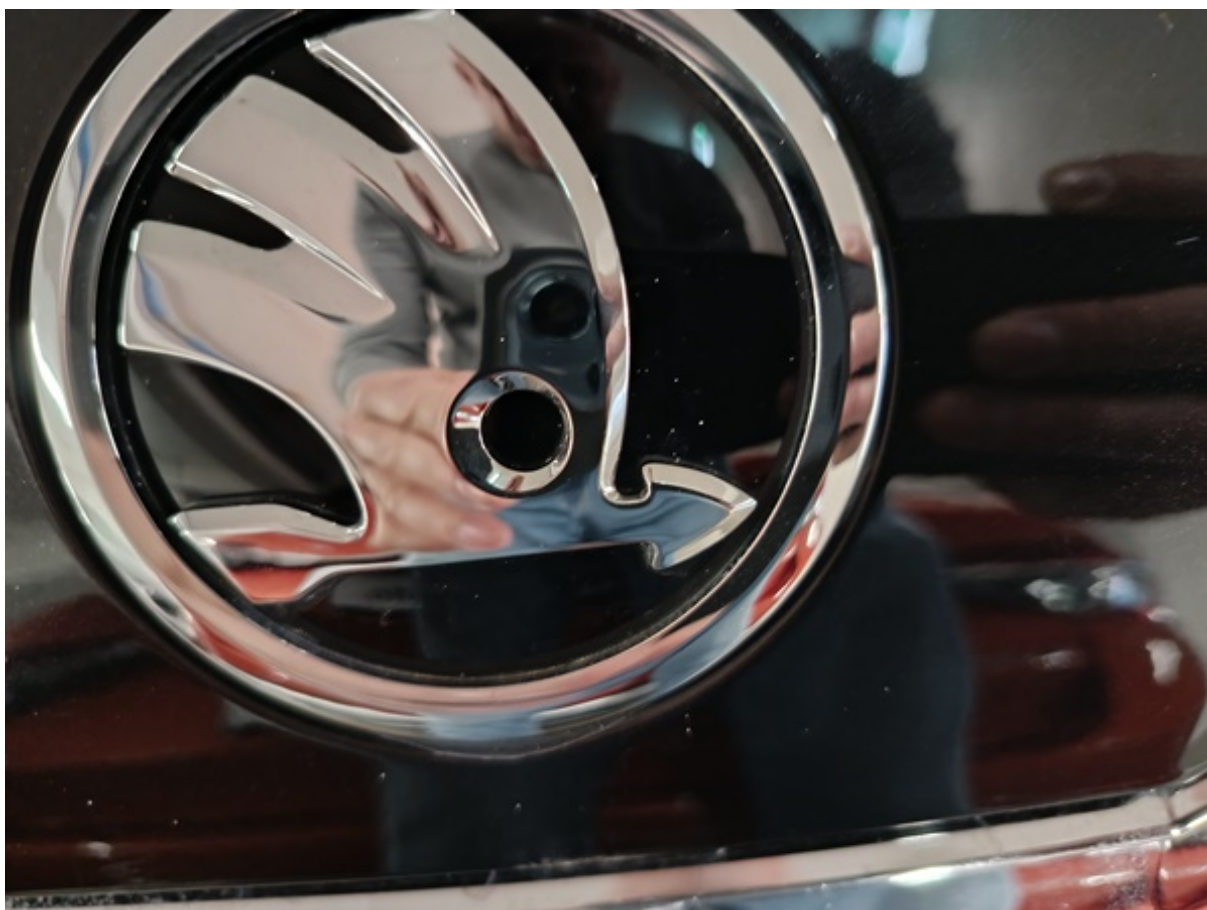
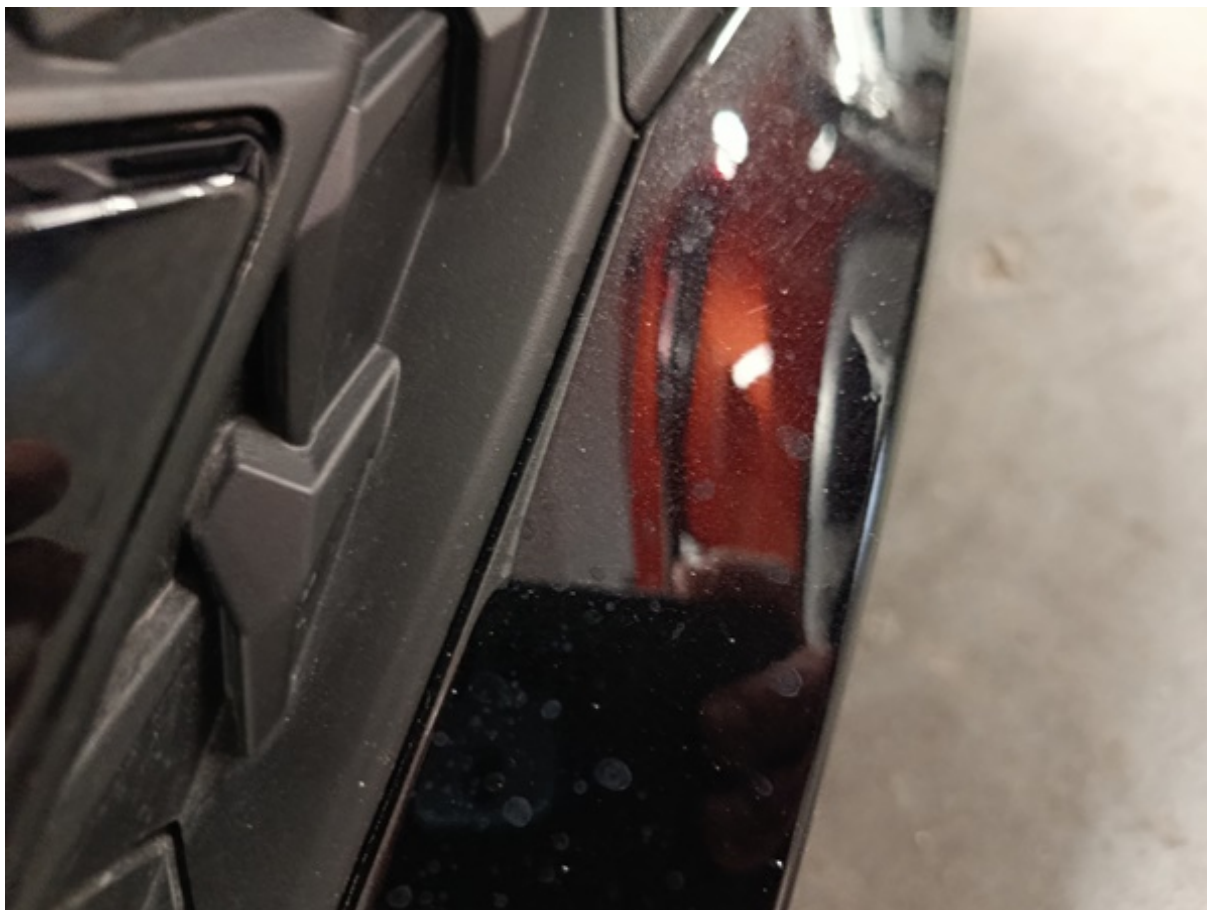
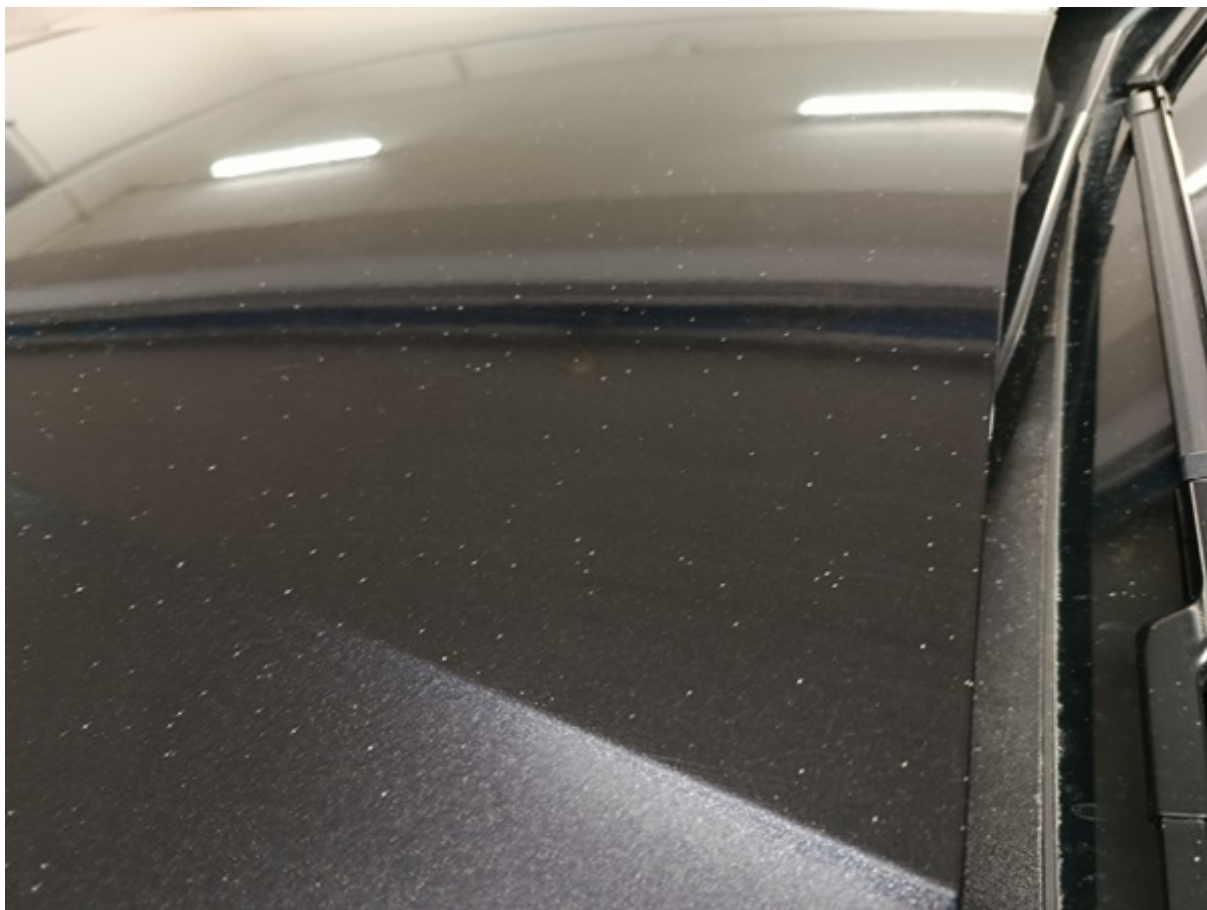
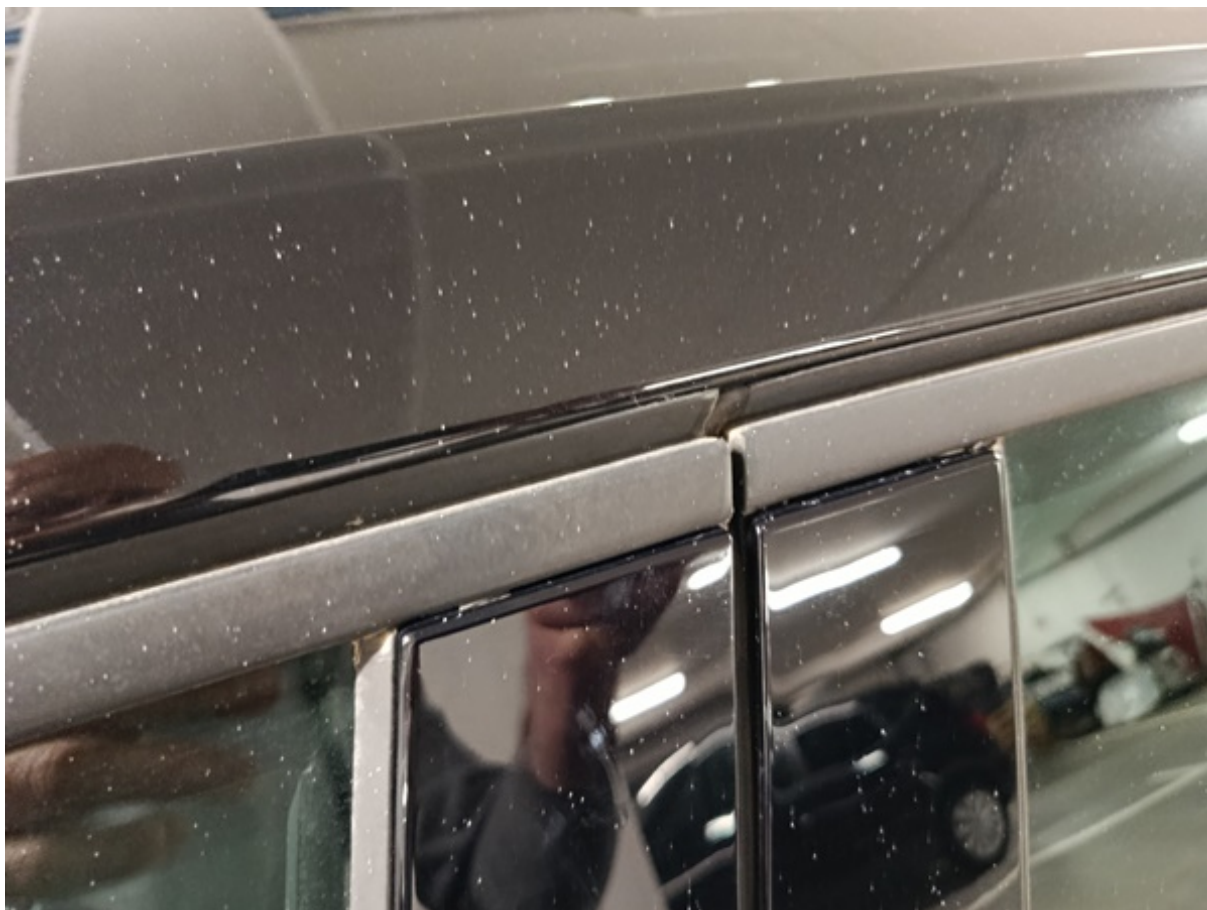
### **6.3 Fotodokumentacija kontaminiranih površina bijelom bojom na vozilu**

Tijekom detaljnog pregleda predmetnog vozila utvrđena je kontaminacija česticama bijele boje na slijedećim vanjskim površinama vozila:

- sve lakirane površine
- sve staklene površine
- oba prednja i oba stražnja svjetla
- prednji i stražnji branici sa pripadajućim plastičnim rešetkama i lajsnama
- prednja maska
- svi plastični elementi i obloge
- gumene brtve oko stakla
- ukrasne lajsne oko stakla
- vanjski retrovizori
- antena na krovu
- brisači vjetrobranskog stakla
- brisač stražnjeg stakla
- alumijski naplatci
- vanjske ručice svih vrata
- amblem vozila

*Pregledom vozila pod rednim brojem 9 iz liste oštećenih vozila, Škoda Scala FL Selection 1.0 TSI, broj šasije TMBER6NWX53105481, je utvrđena sveobuhvatna kontaminacija kompletne vanjske površine vozila raspršenim česticama bijele boje, gdje su kontaminirane površine hrapave na dodir. Prema definiranoj klasifikaciji kontaminiranosti dijelova vozila česticama bijele boje, predmetno vozilo bi spadalo u kategoriju K3 (teška kontaminacija).*
