TRGOVAČKI SUD U PAZINU  
Dršćevka 1, Pazin  
OIB: 46543732715

Posl. broj: R1-63/2026

**NALAZ I MIŠLJENJE BR. 1**

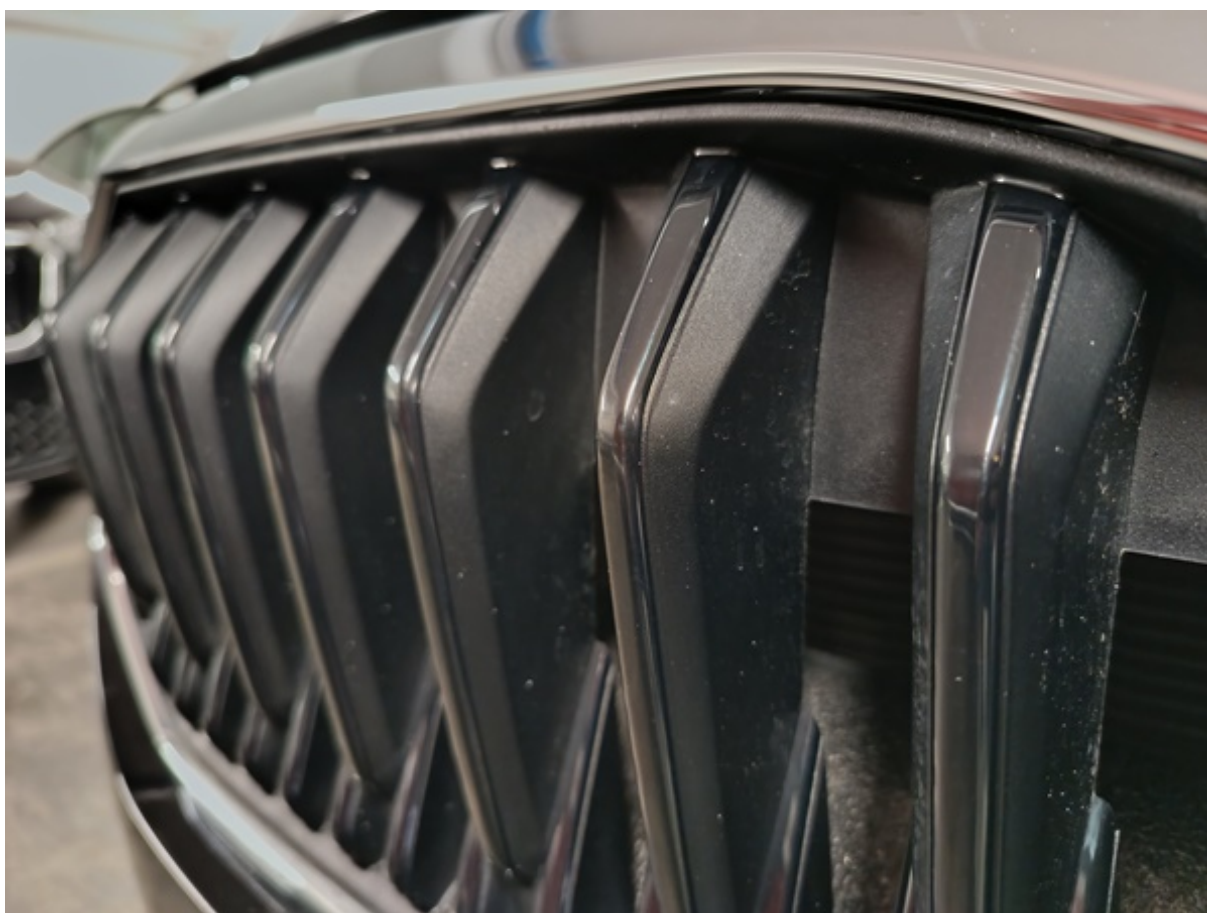
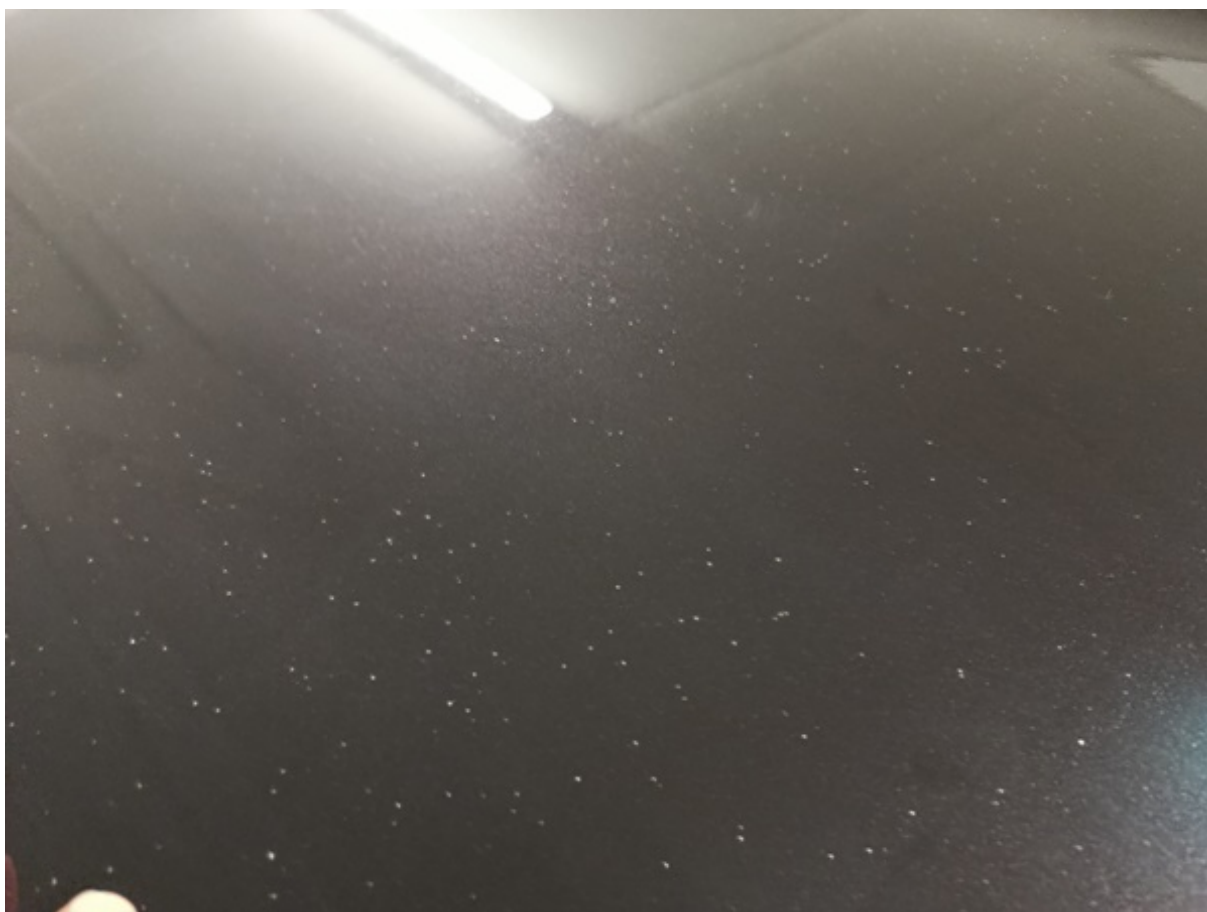
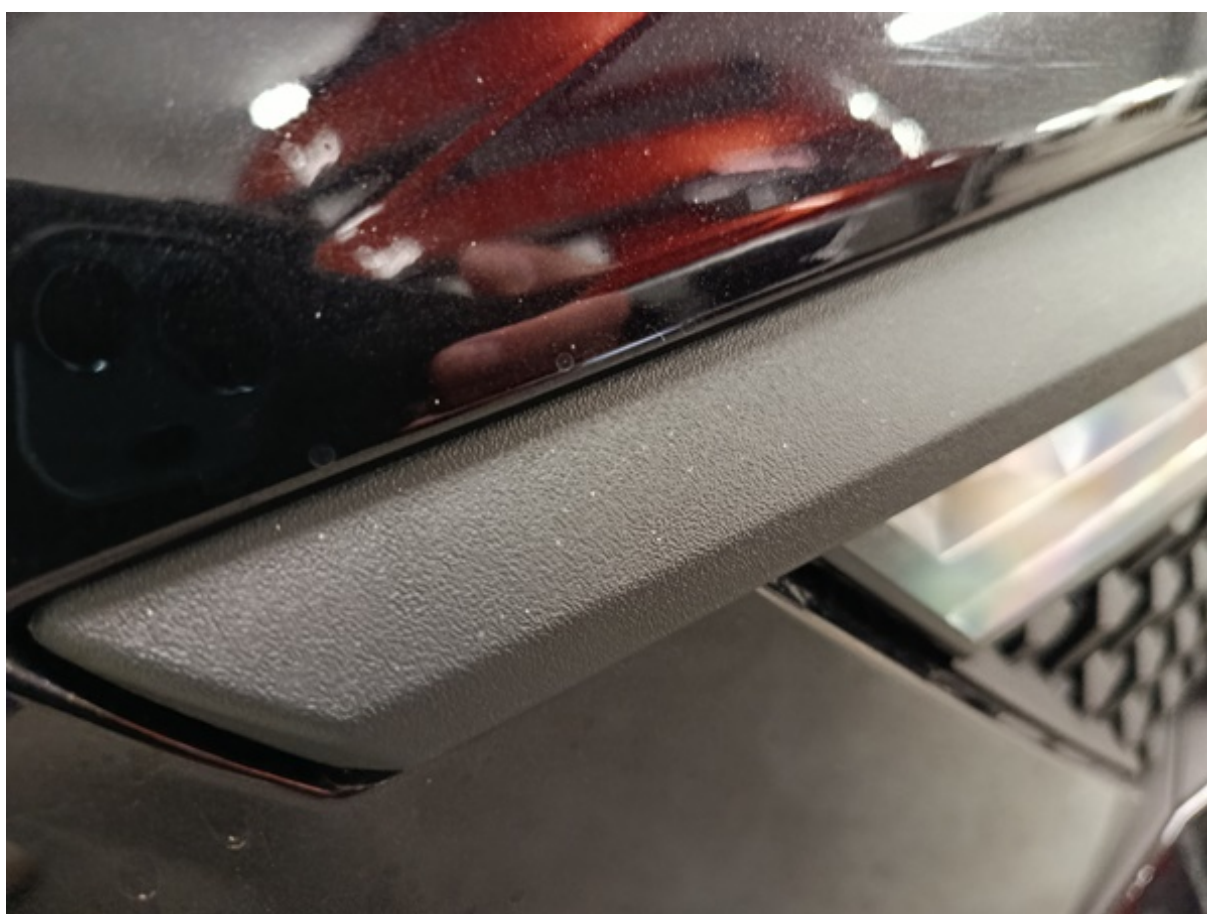
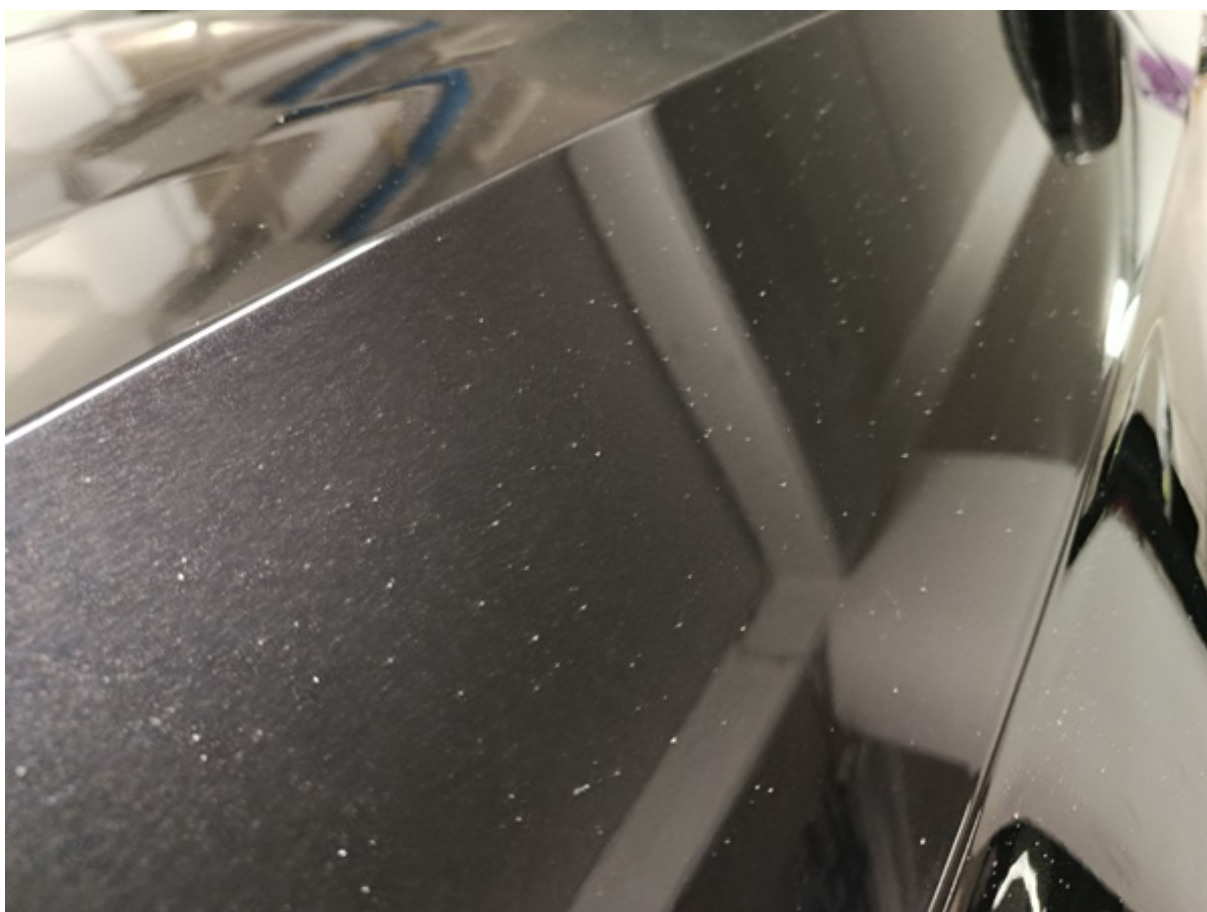
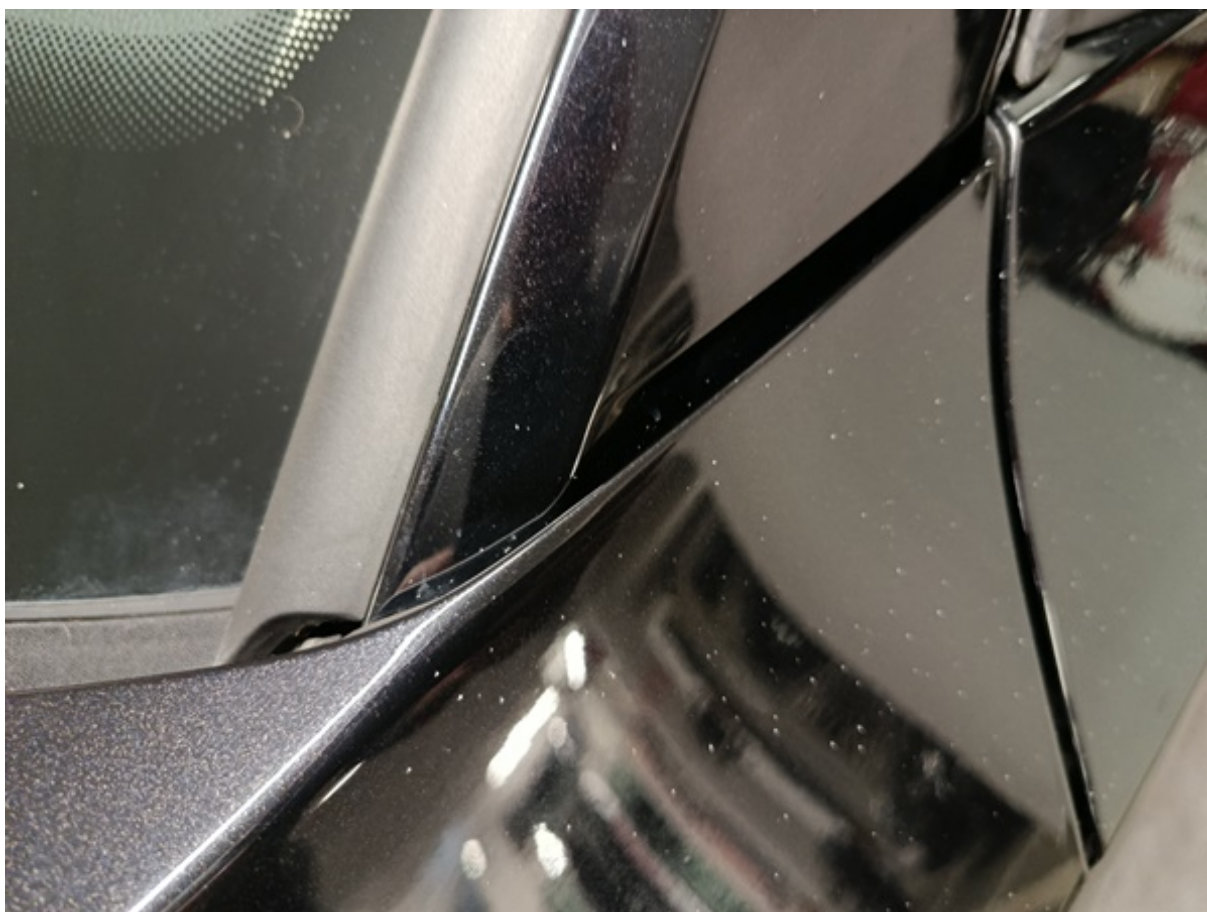
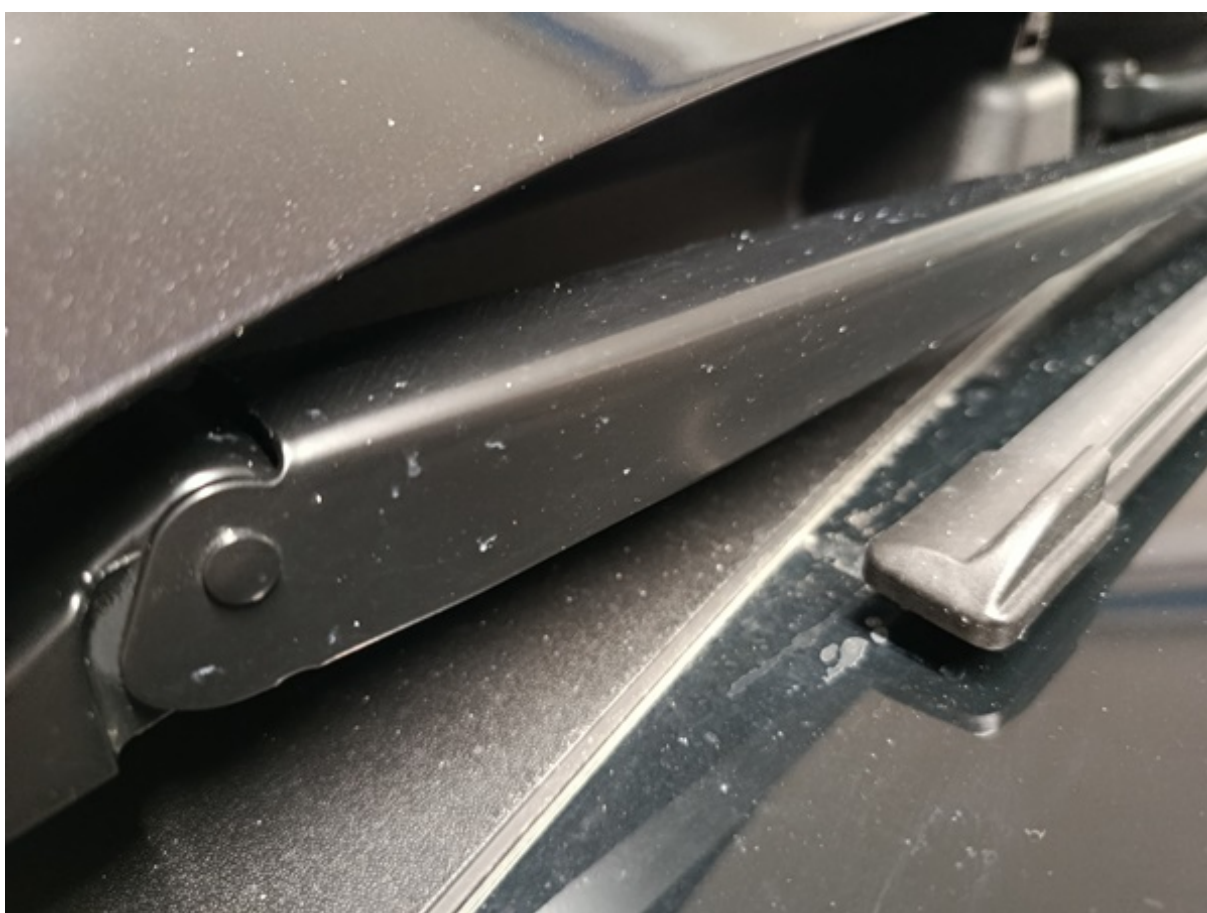
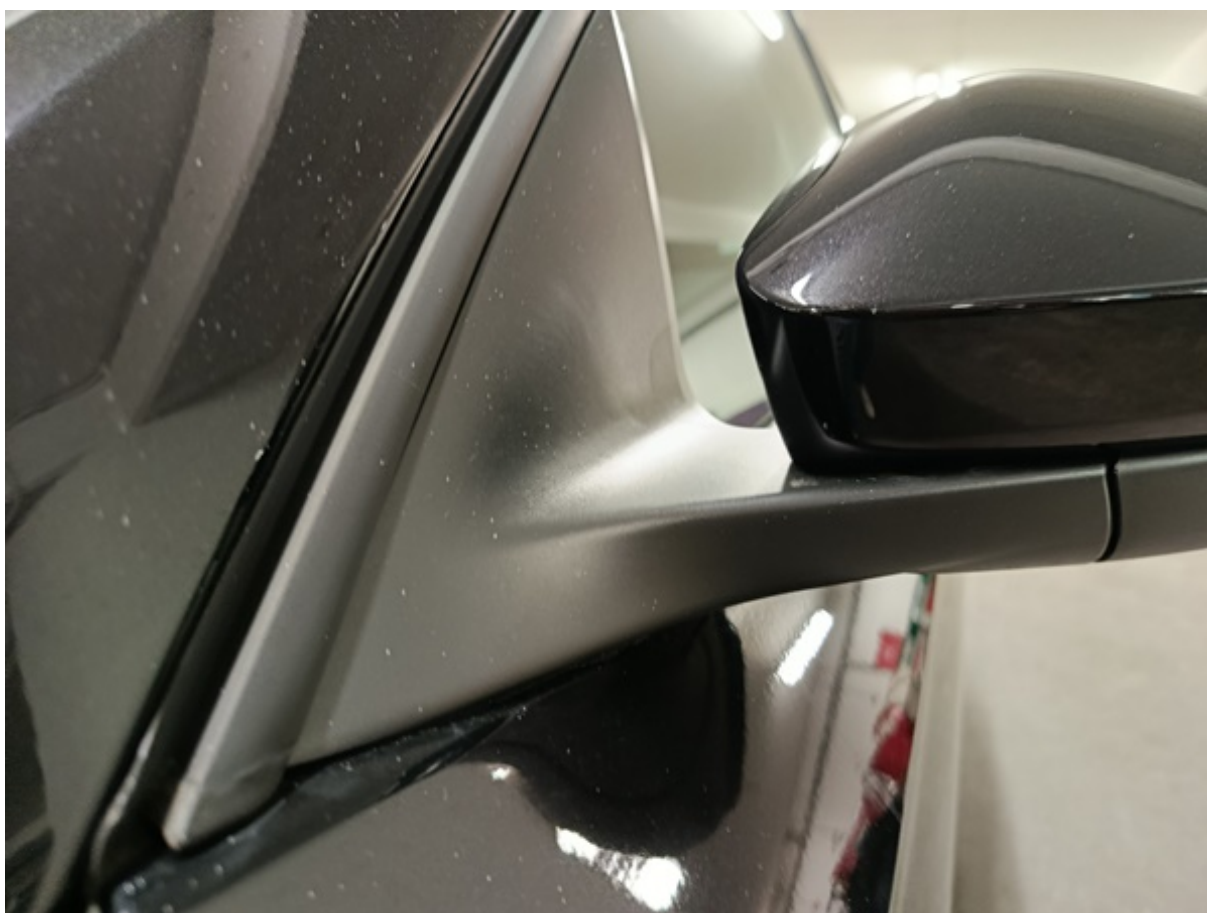
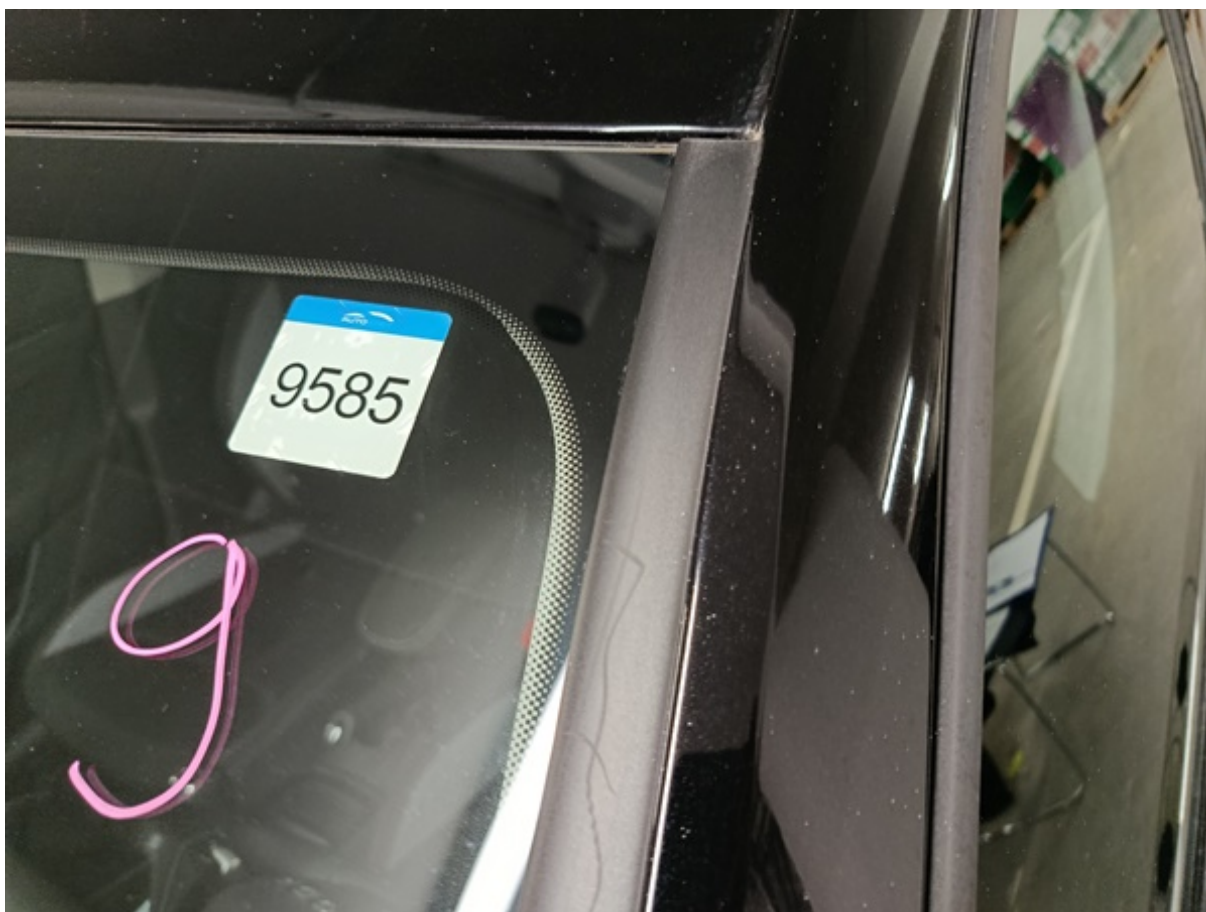
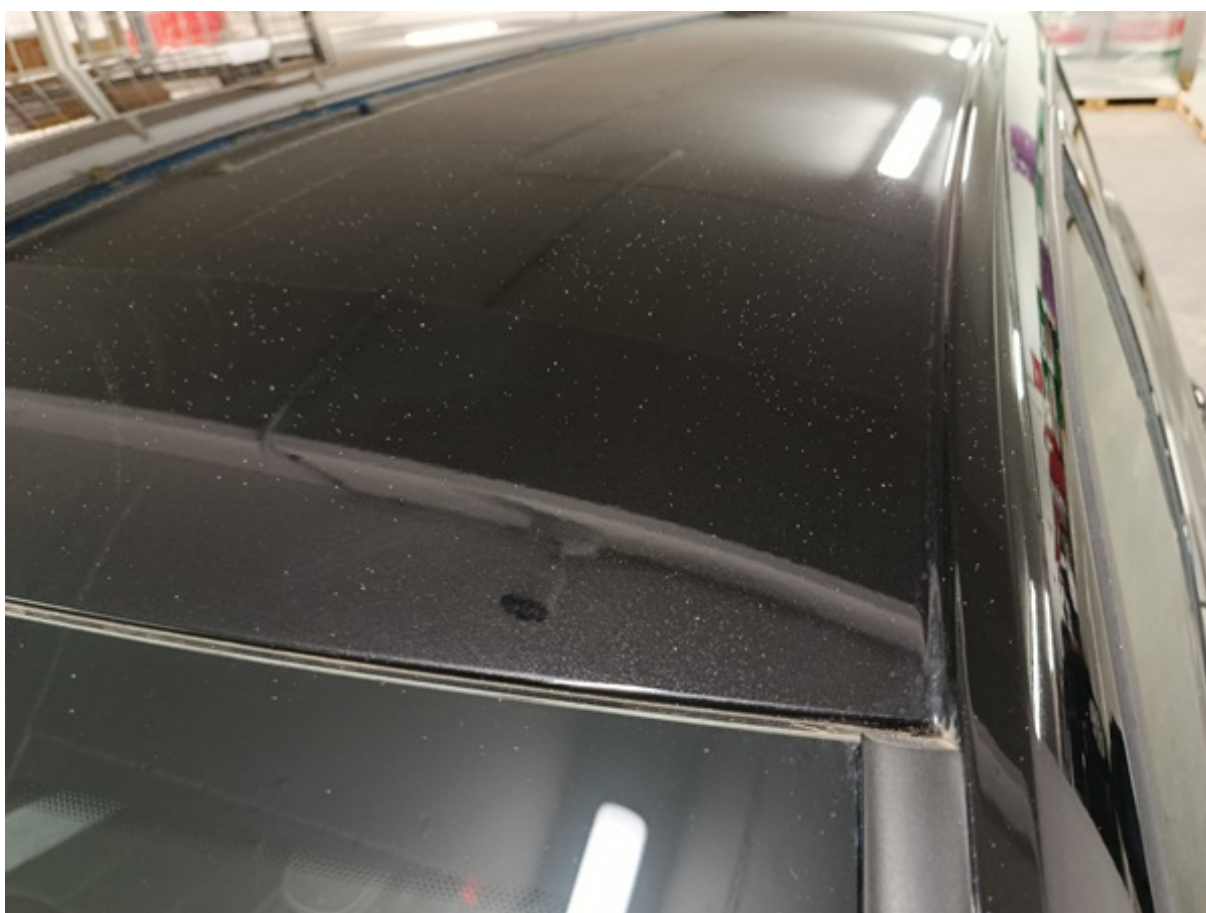
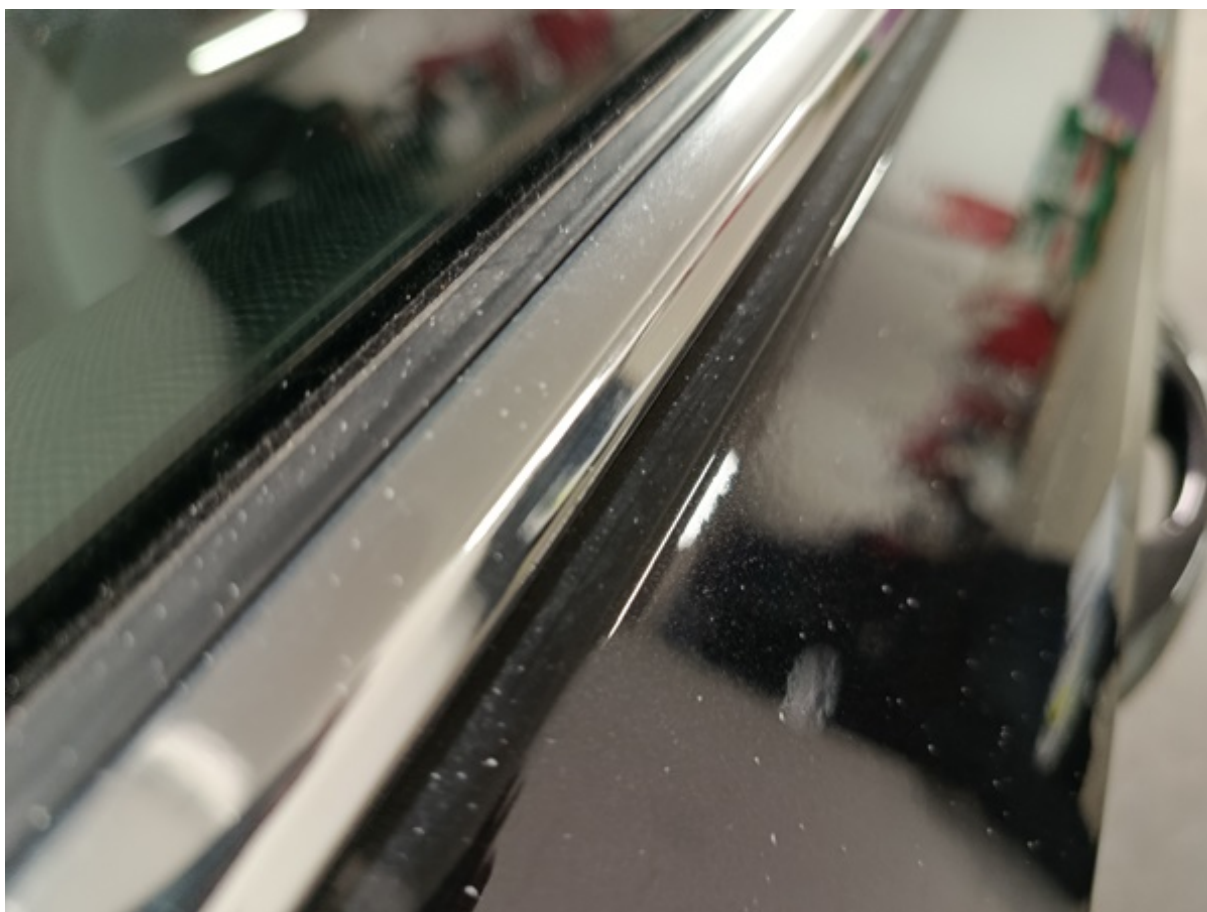
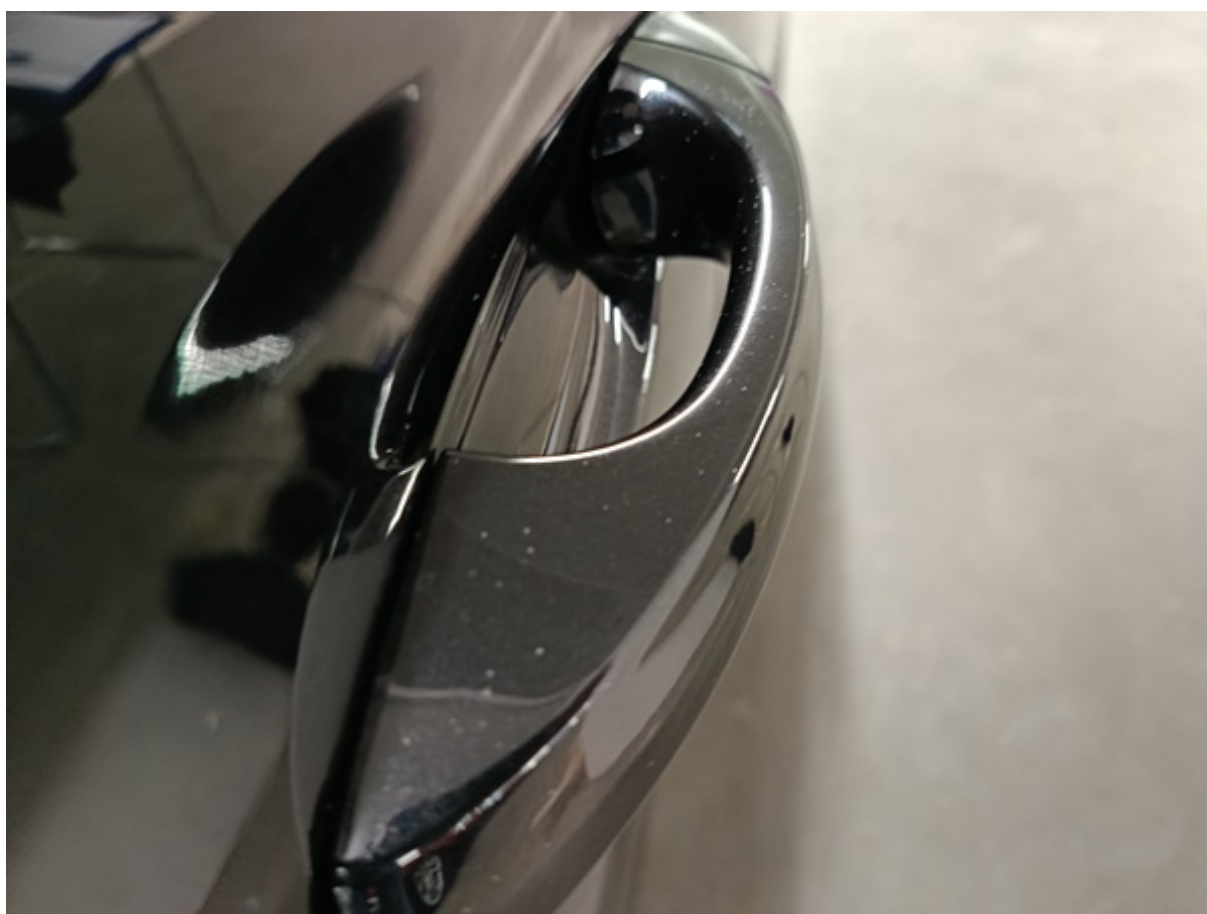
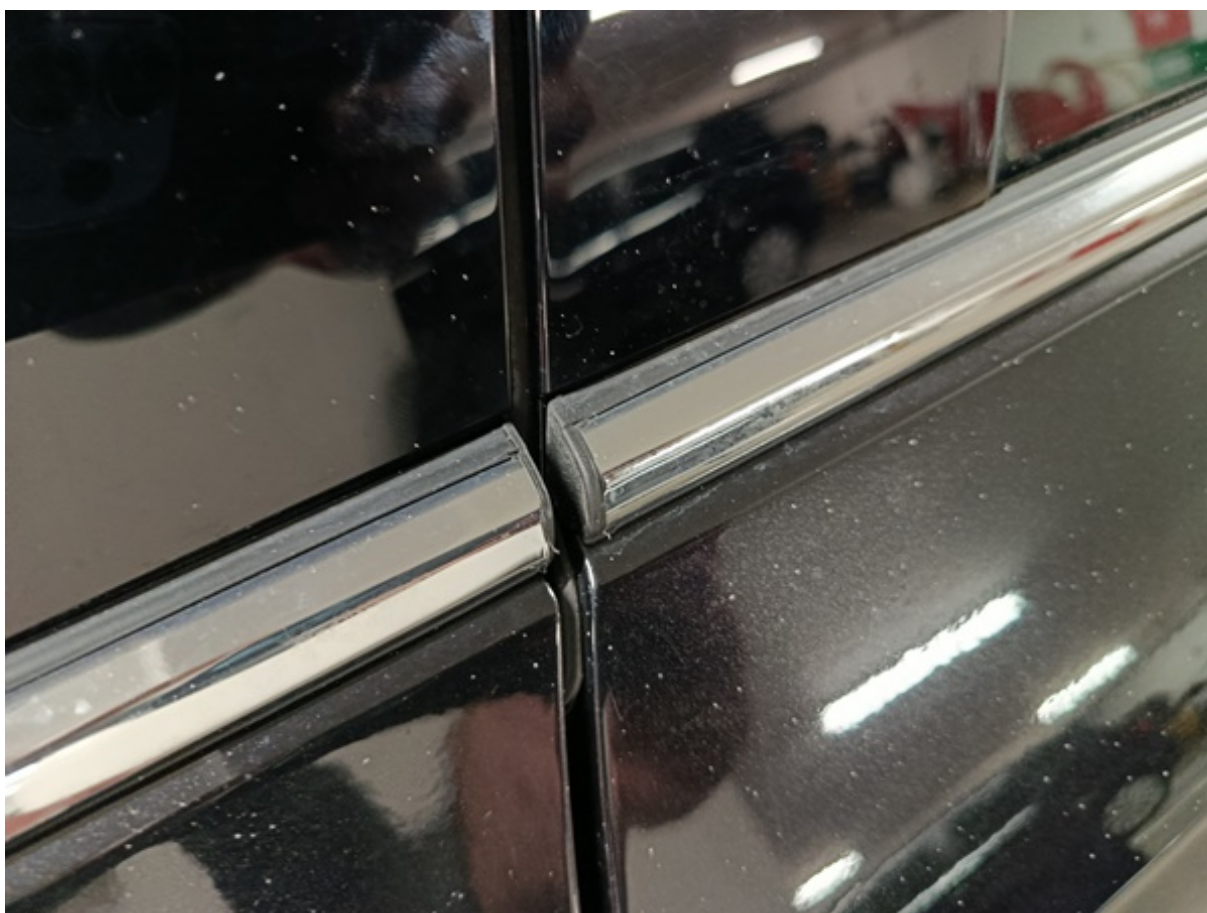
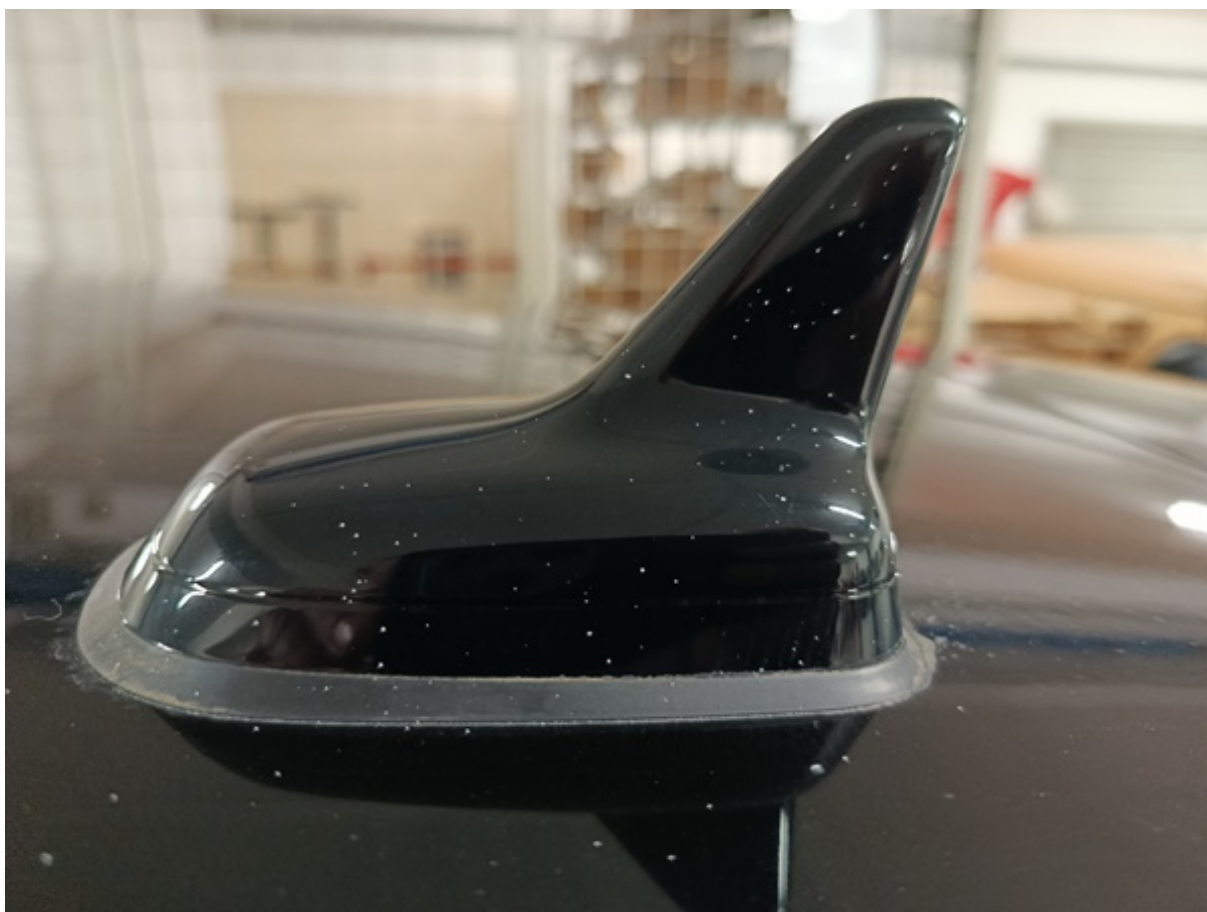
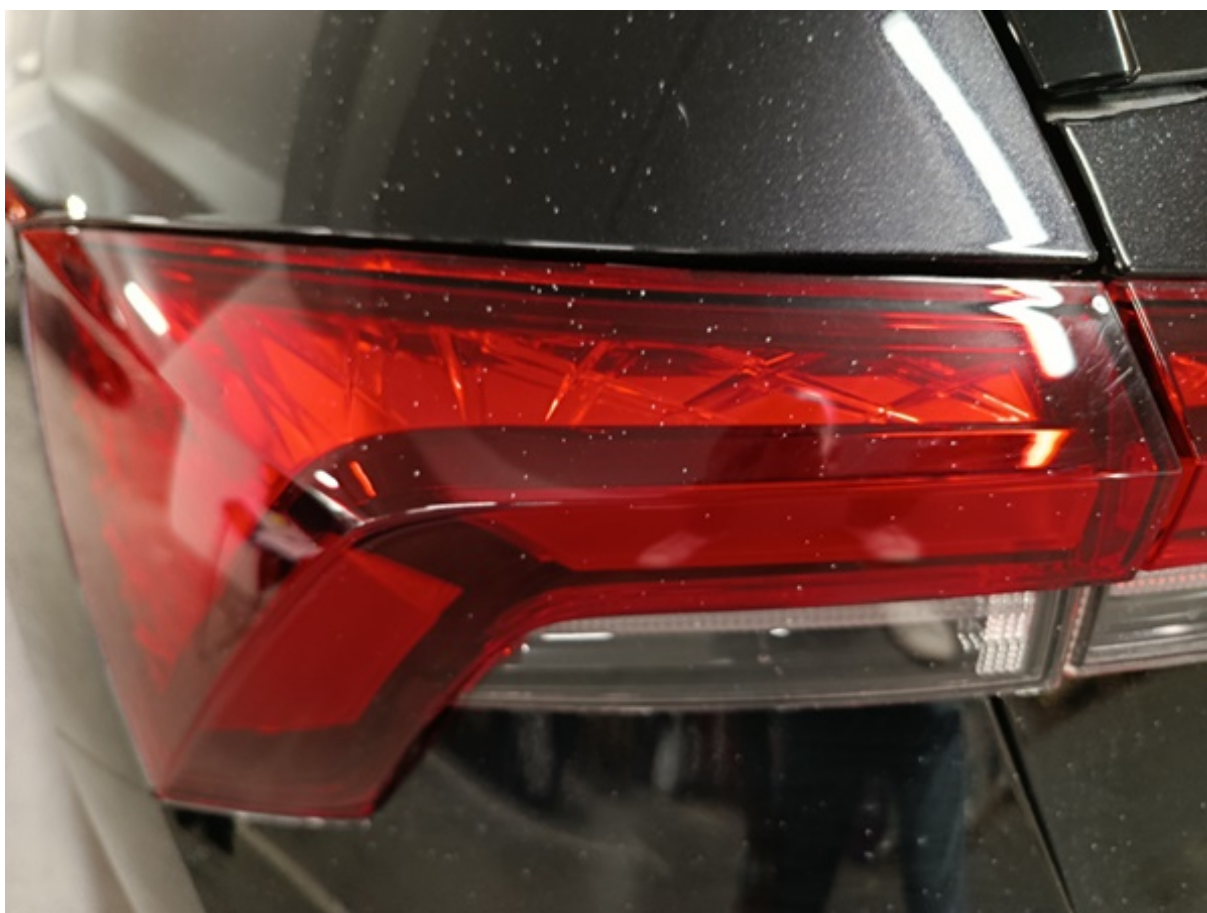
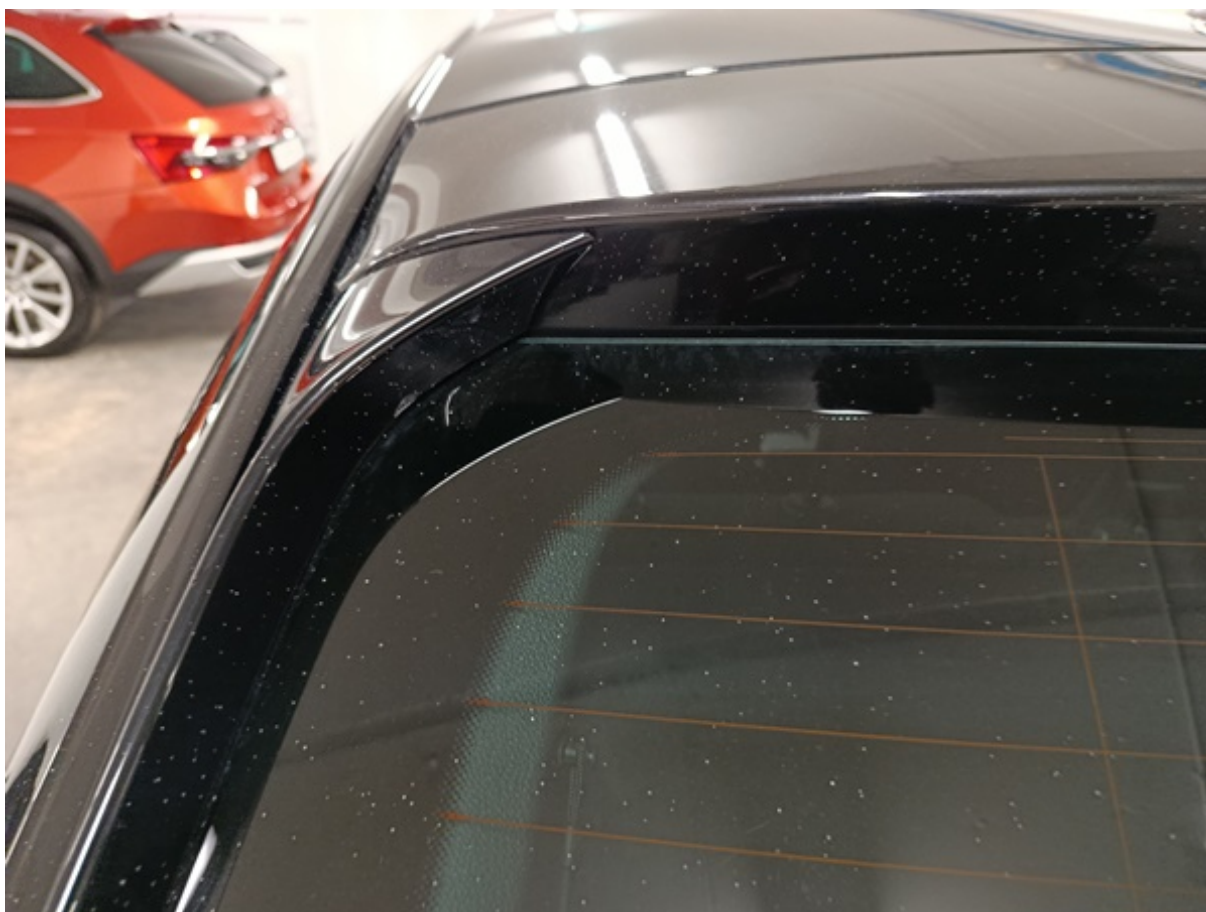
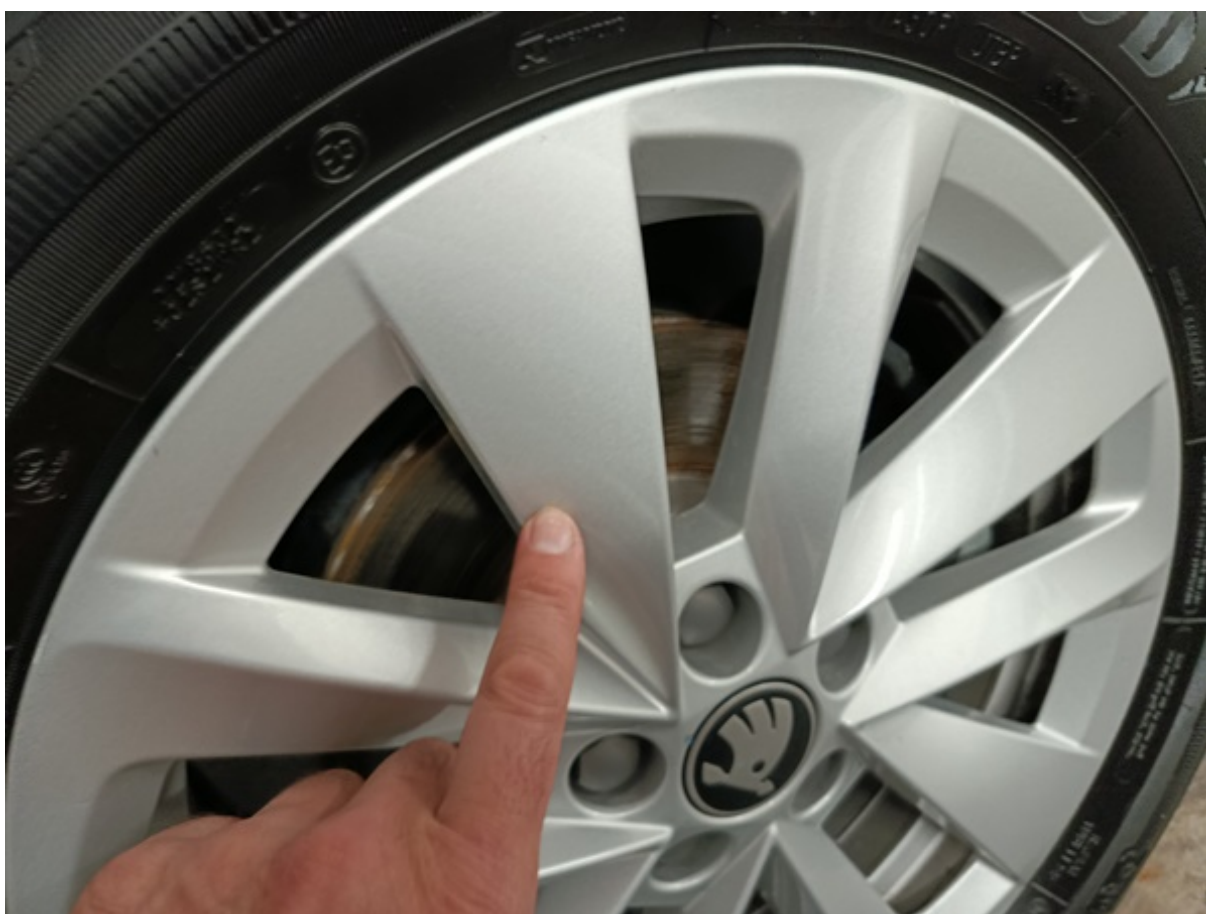
### **6.3 Fotodokumentacija kontaminiranih površina bijelom bojom na vozilu**

Tijekom detaljnog pregleda predmetnog vozila utvrđena je kontaminacija česticama bijele boje na slijedećim vanjskim površinama vozila:

- sve lakirane površine
- sve staklene površine
- oba prednja i oba stražnja svjetla
- prednji i stražnji branici sa pripadajućim plastičnim rešetkama i lajsnama
- prednja maska
- svi plastični elementi i obloge
- gumene brtve oko stakla
- ukrasne lajsne oko stakla
- vanjski retrovizori
- antena na krovu
- brisači vjetrobranskog stakla
- brisač stražnjeg stakla
- alumijski naplatci
- vanjske ručice svih vrata
- amblem vozila

*Pregledom vozila pod rednim brojem 9 iz liste oštećenih vozila, Škoda Scala FL Selection 1.0 TSI, broj šasije TMBER6NWX53105481, je utvrđena sveobuhvatna kontaminacija kompletne vanjske površine vozila raspršenim česticama bijele boje, gdje su kontaminirane površine hrapave na dodir. Prema definiranoj klasifikaciji kontaminiranosti dijelova vozila česticama bijele boje, predmetno vozilo bi spadalo u kategoriju K3 (teška kontaminacija).*
