TRGOVAČKI SUD U PAZINU  
Dršćevka 1, Pazin  
OIB: 46543732715

Posl. broj: R1-63/2026

**NALAZ I MIŠLJENJE BR. 1**

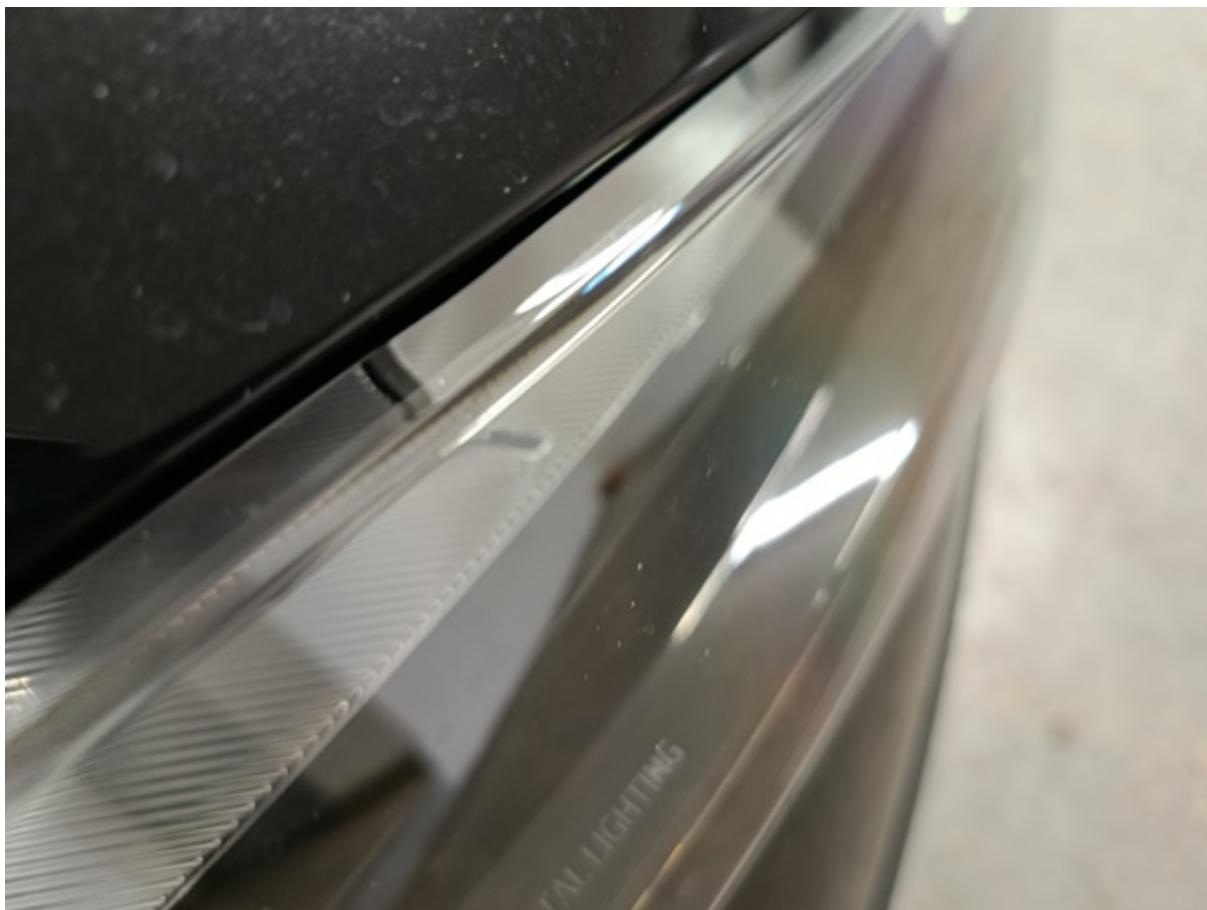
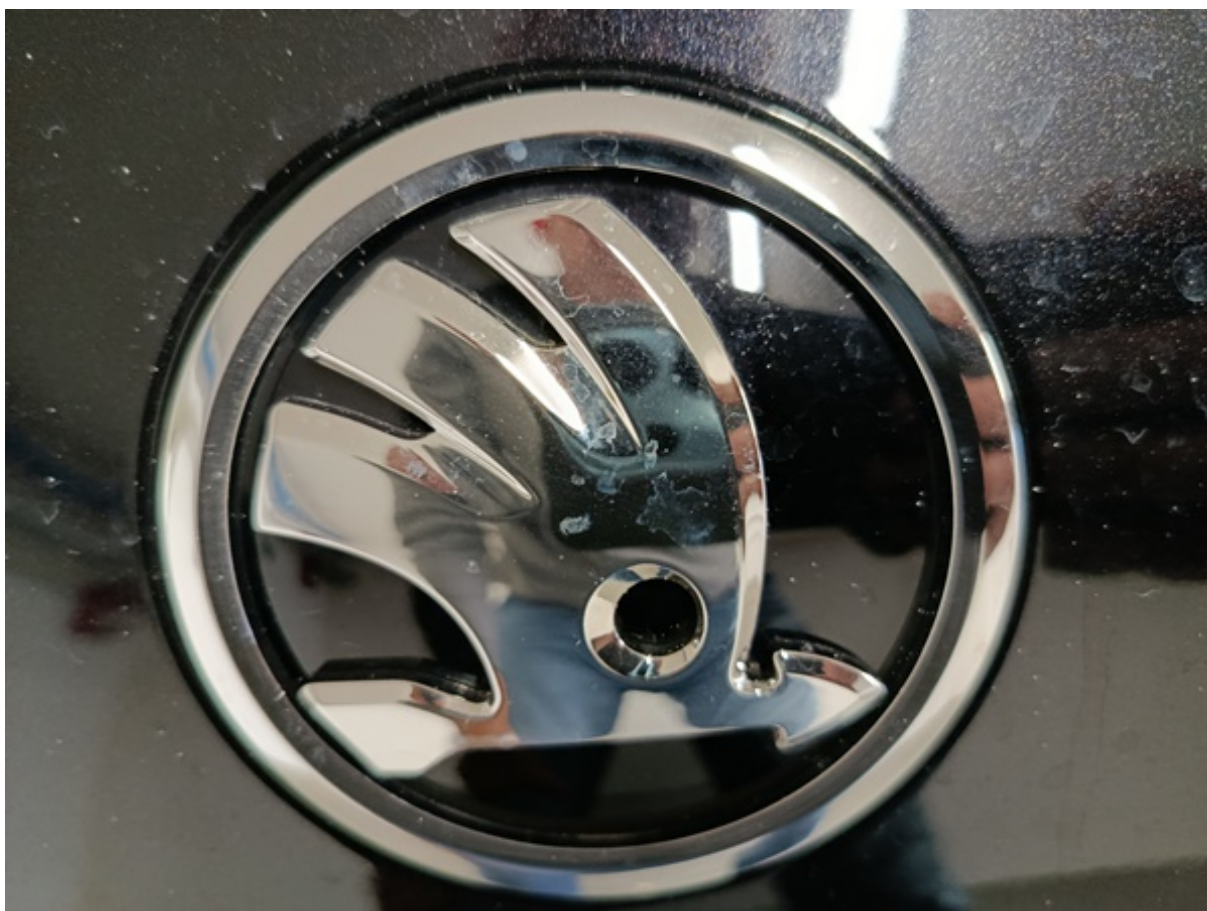
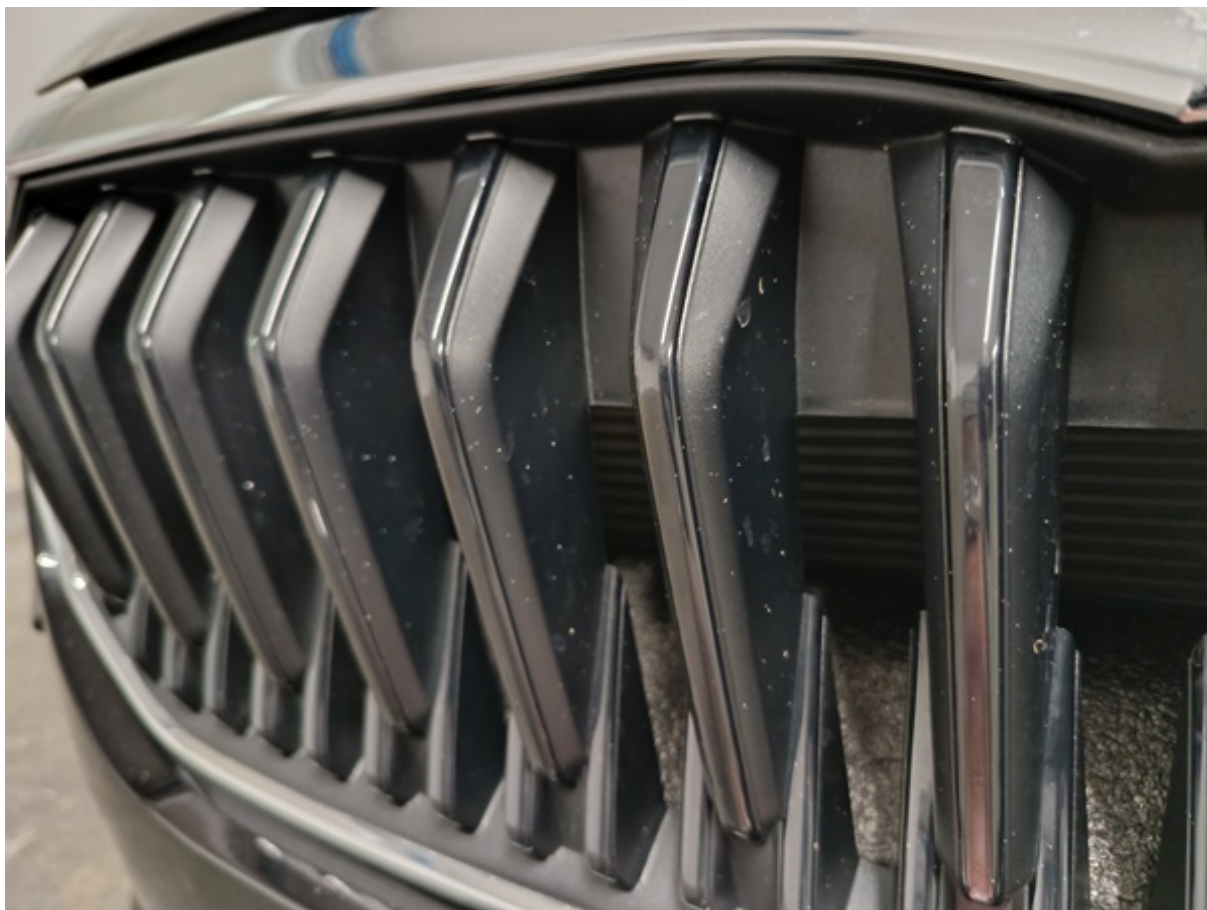
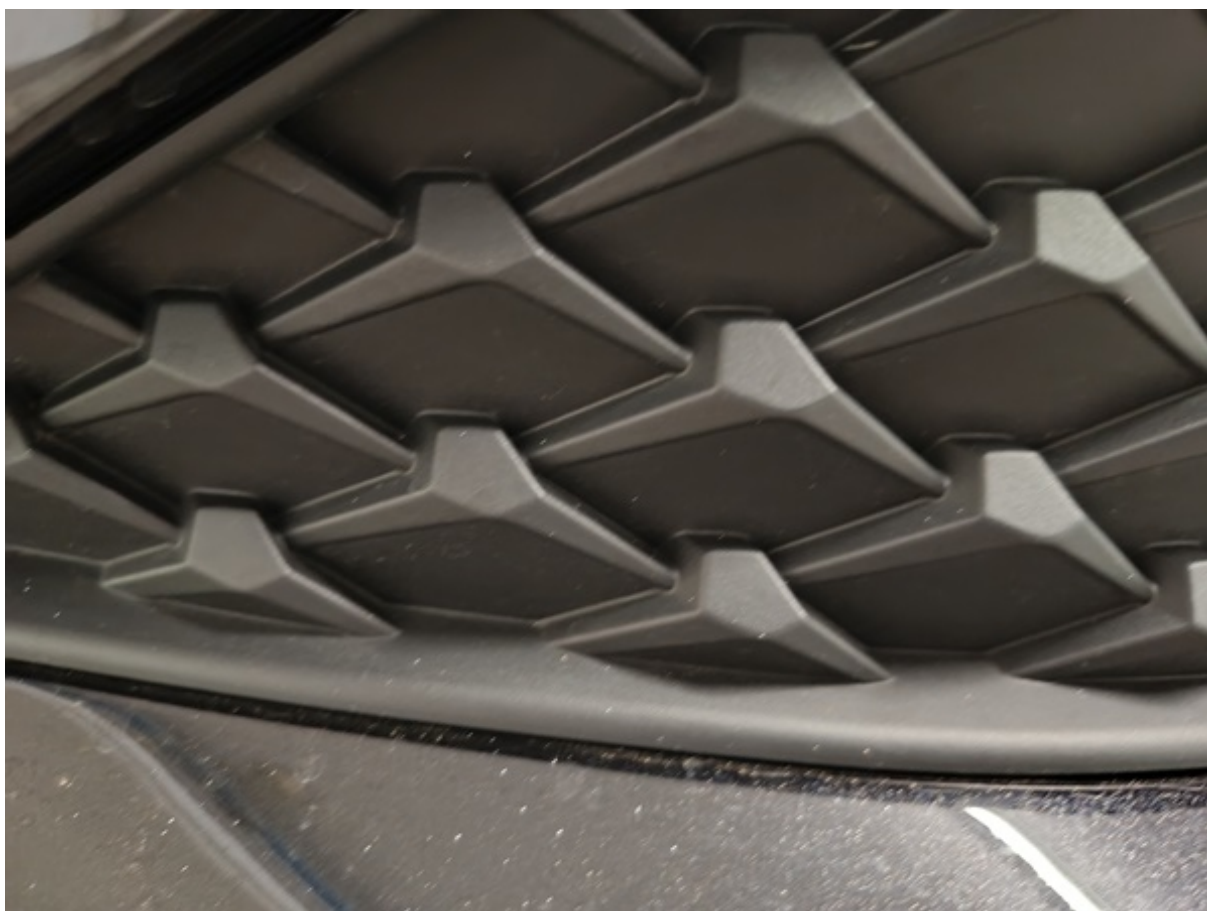
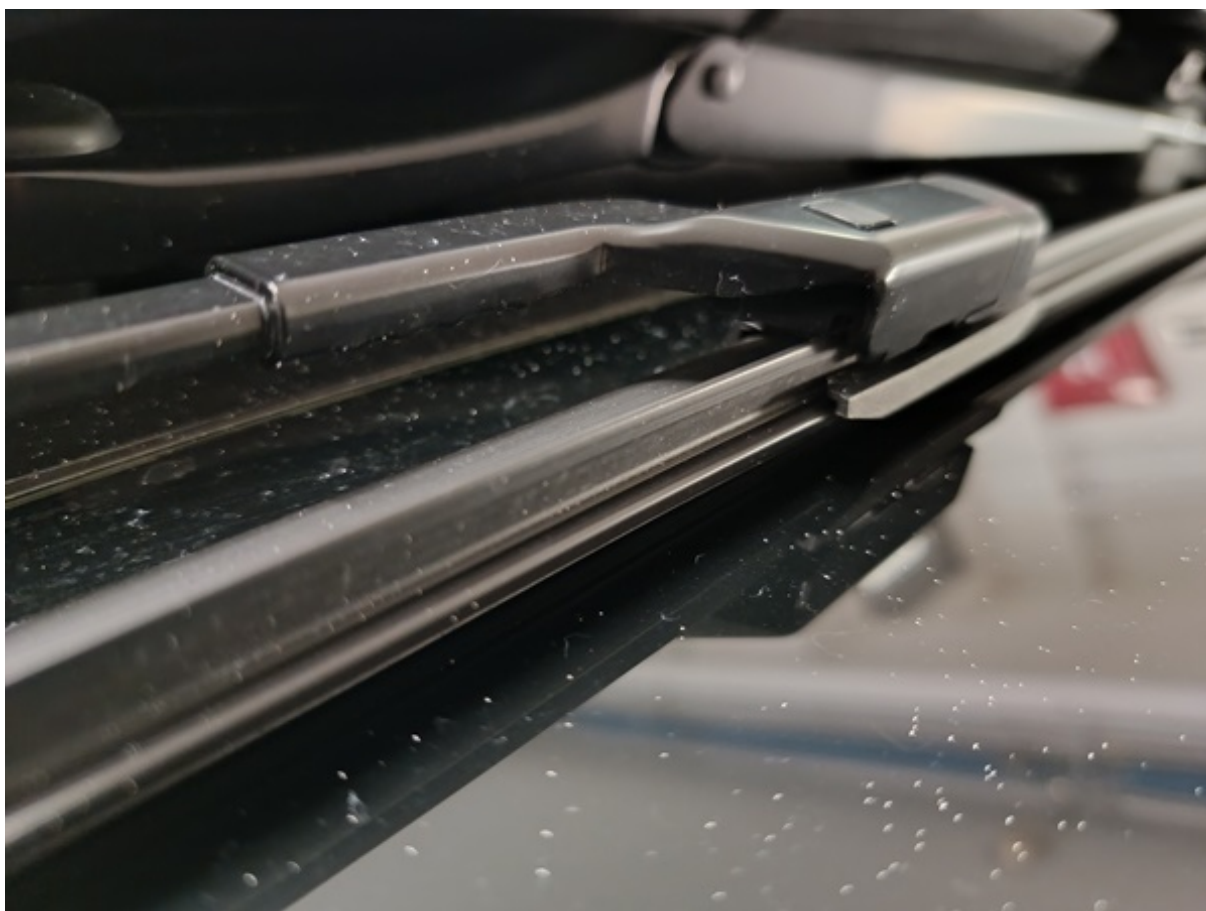
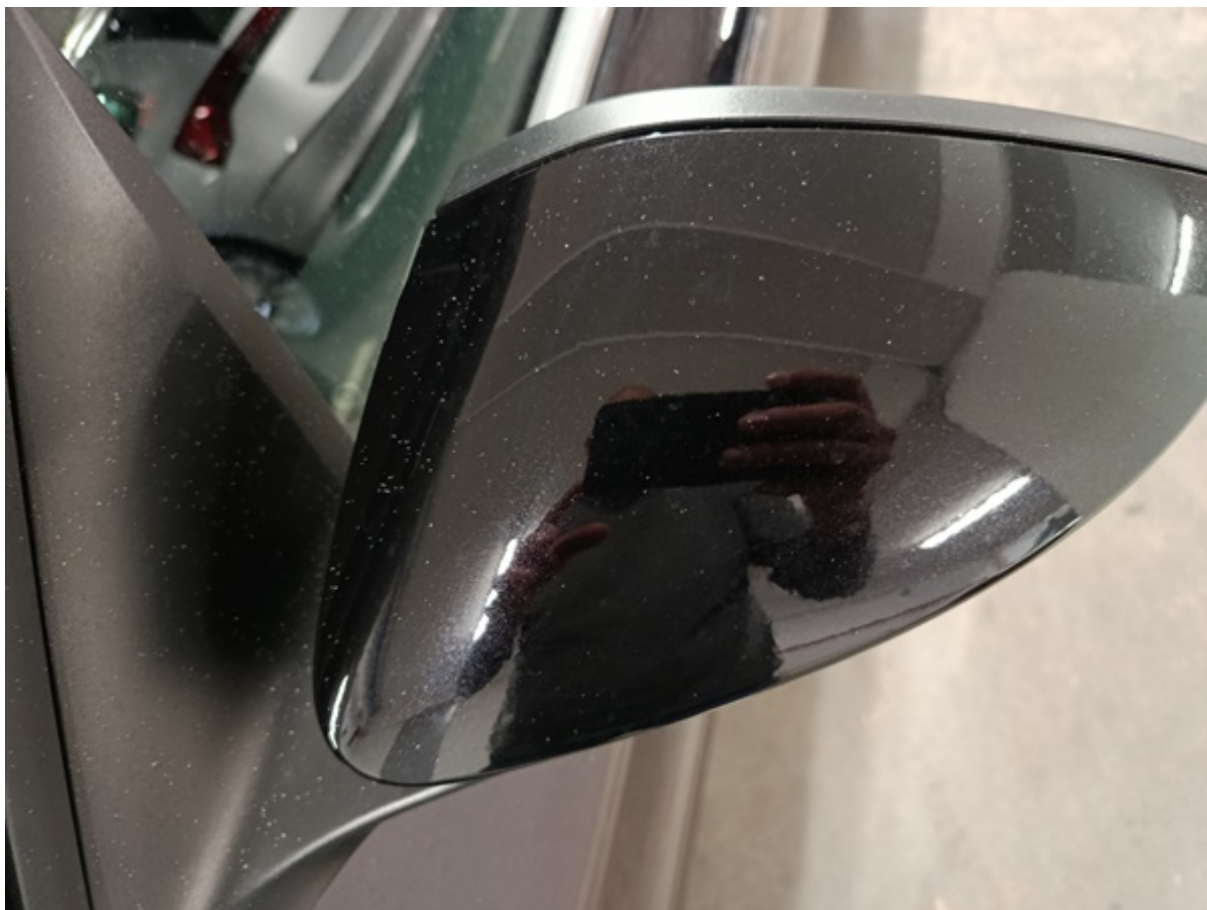
### **7.3 Fotodokumentacija kontaminiranih površina bijelom bojom na vozilu**

**Pregledom vozila pod rednim brojem 79 iz liste oštećenih vozila, Škoda Scala FL Selection 1.0 TSI, broj šasije TMBER6NW2S3110321, je utvrđena sveobuhvatna kontaminacija kompletne vanjske površine vozila raspršenim česticama bijele boje, gdje su kontaminirane površine hrapave na dodir. Prema definiranoj klasifikaciji kontaminiranosti dijelova vozila česticama bijele boje, predmetno vozilo bi spadalo u kategoriju K3 (teška kontaminacija).**

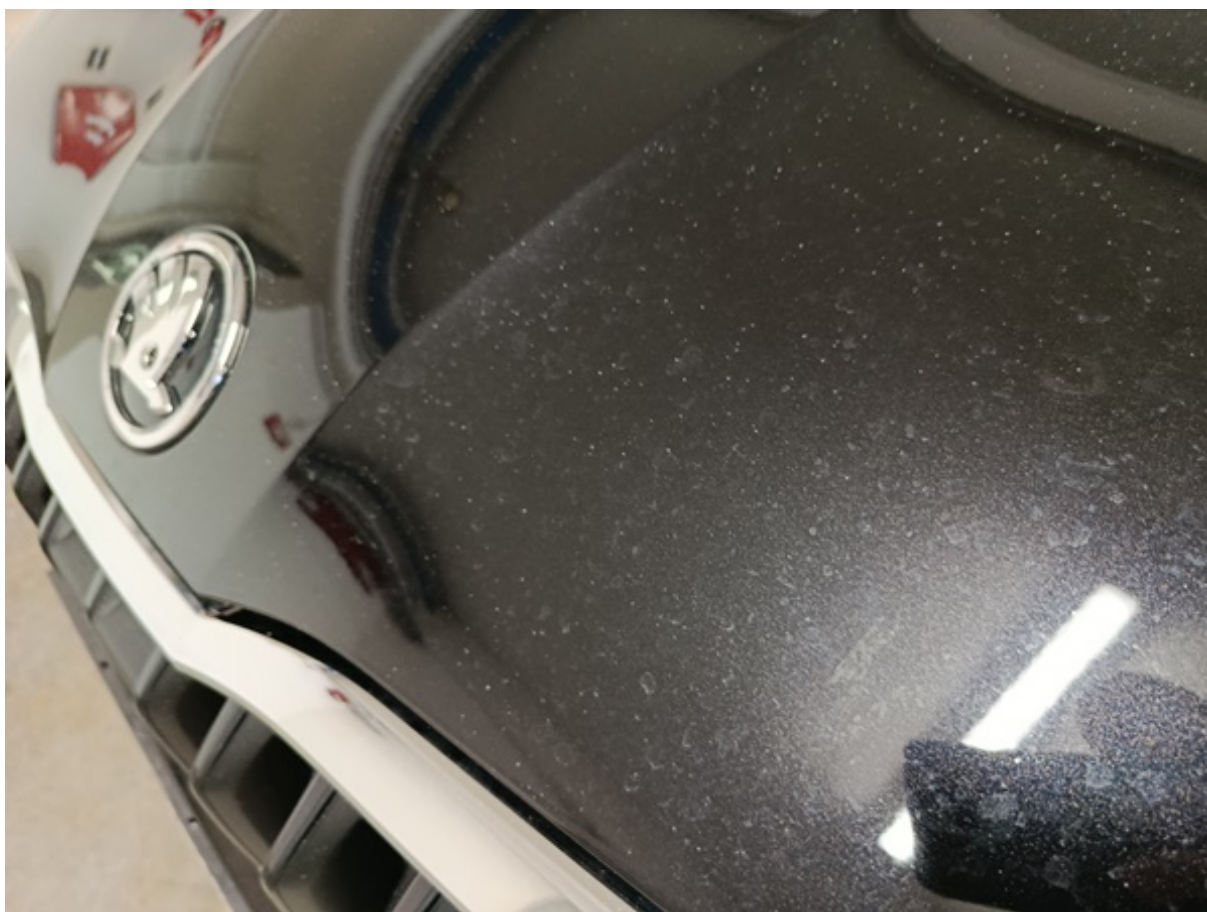
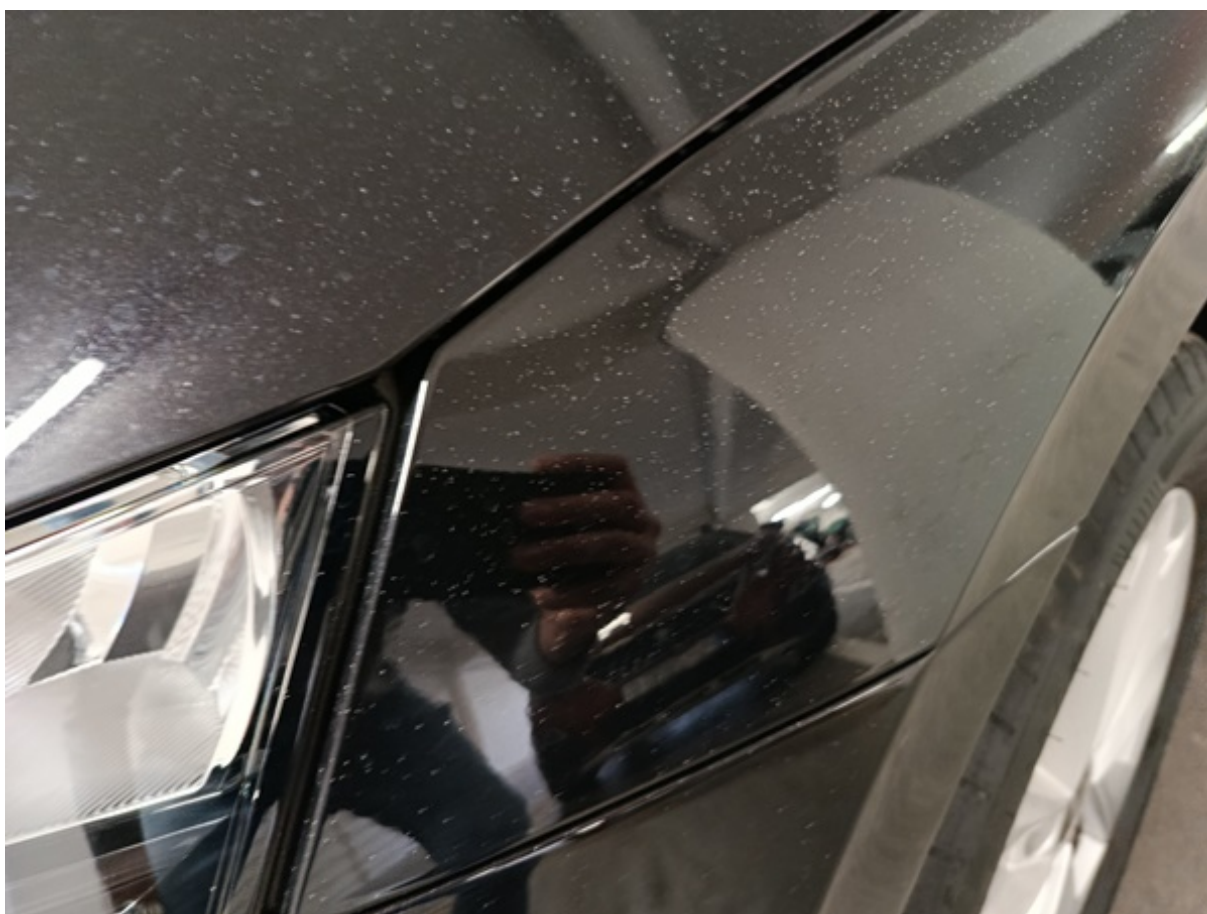
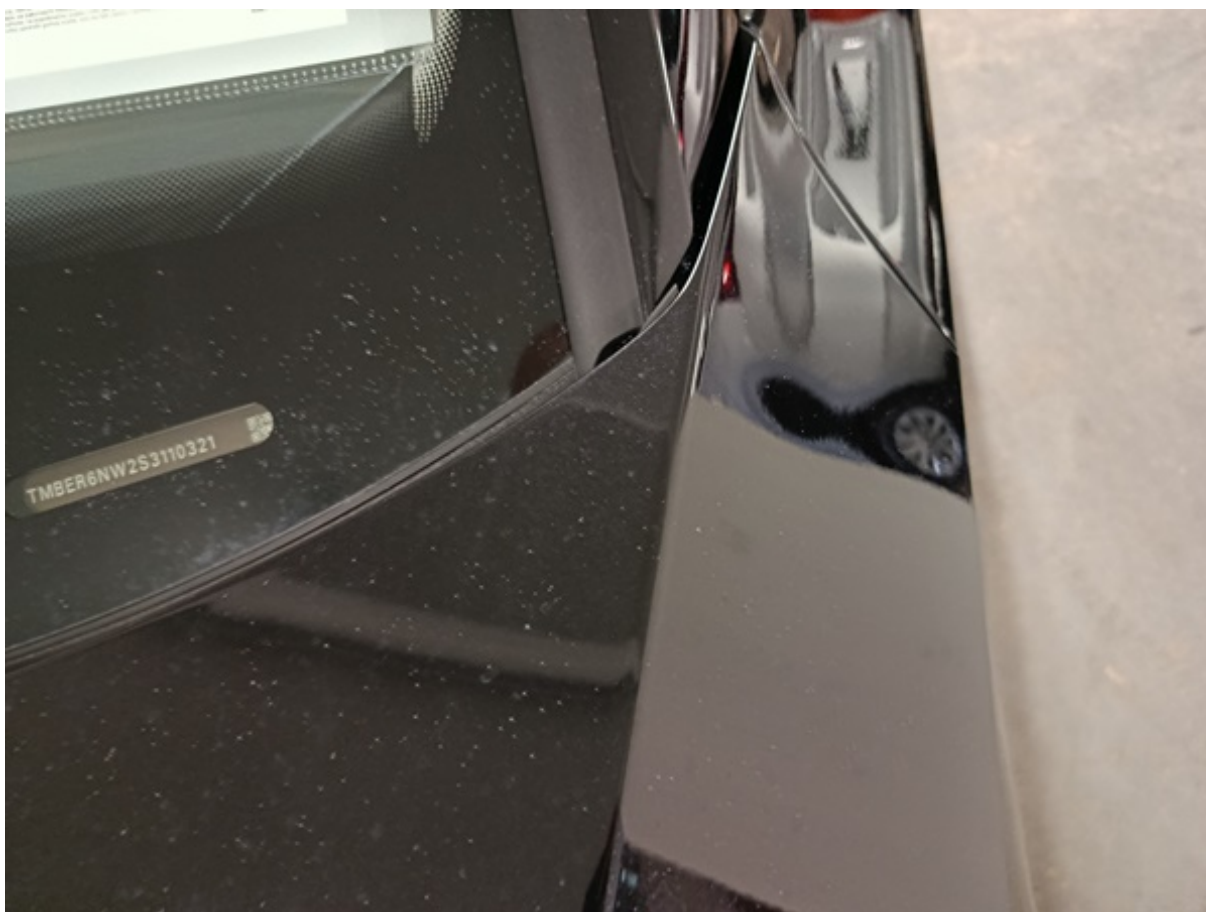
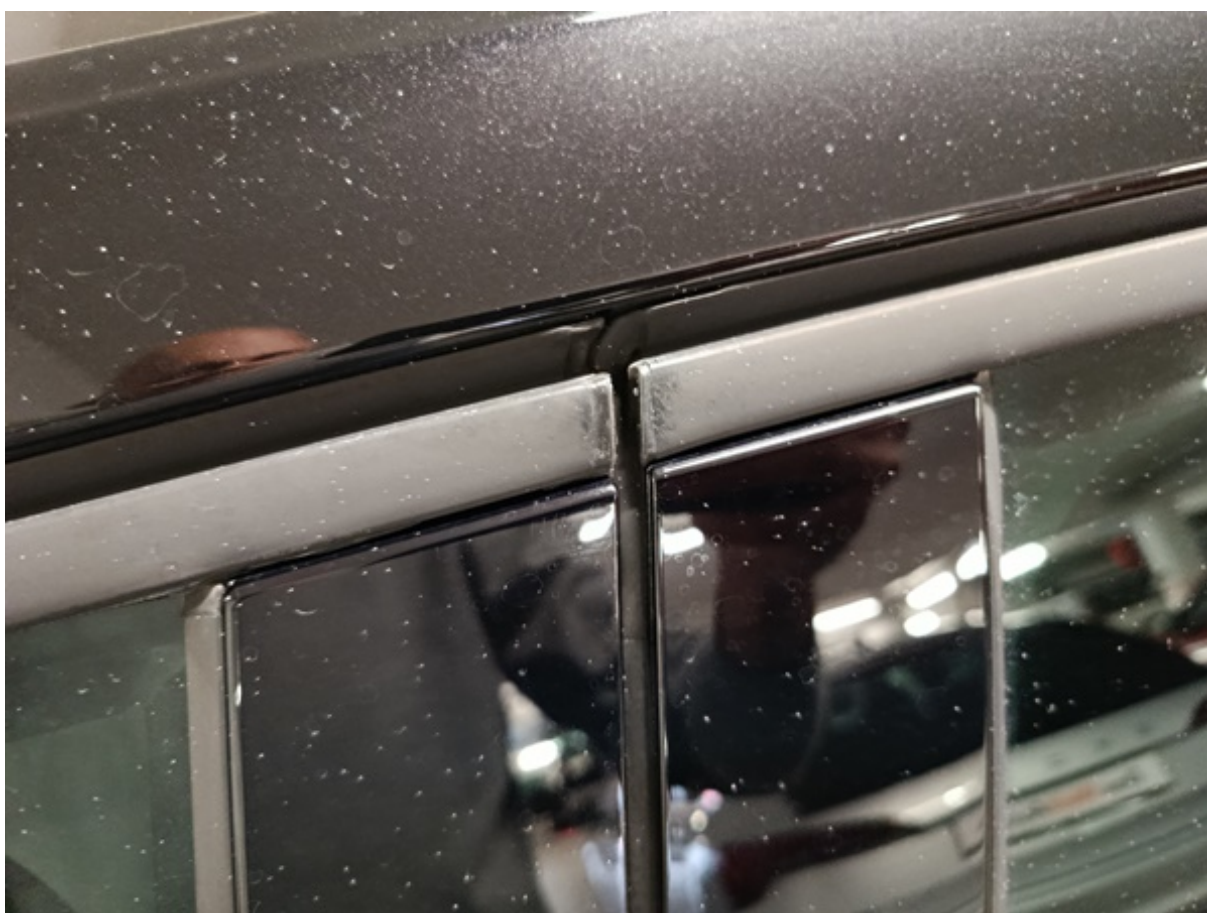
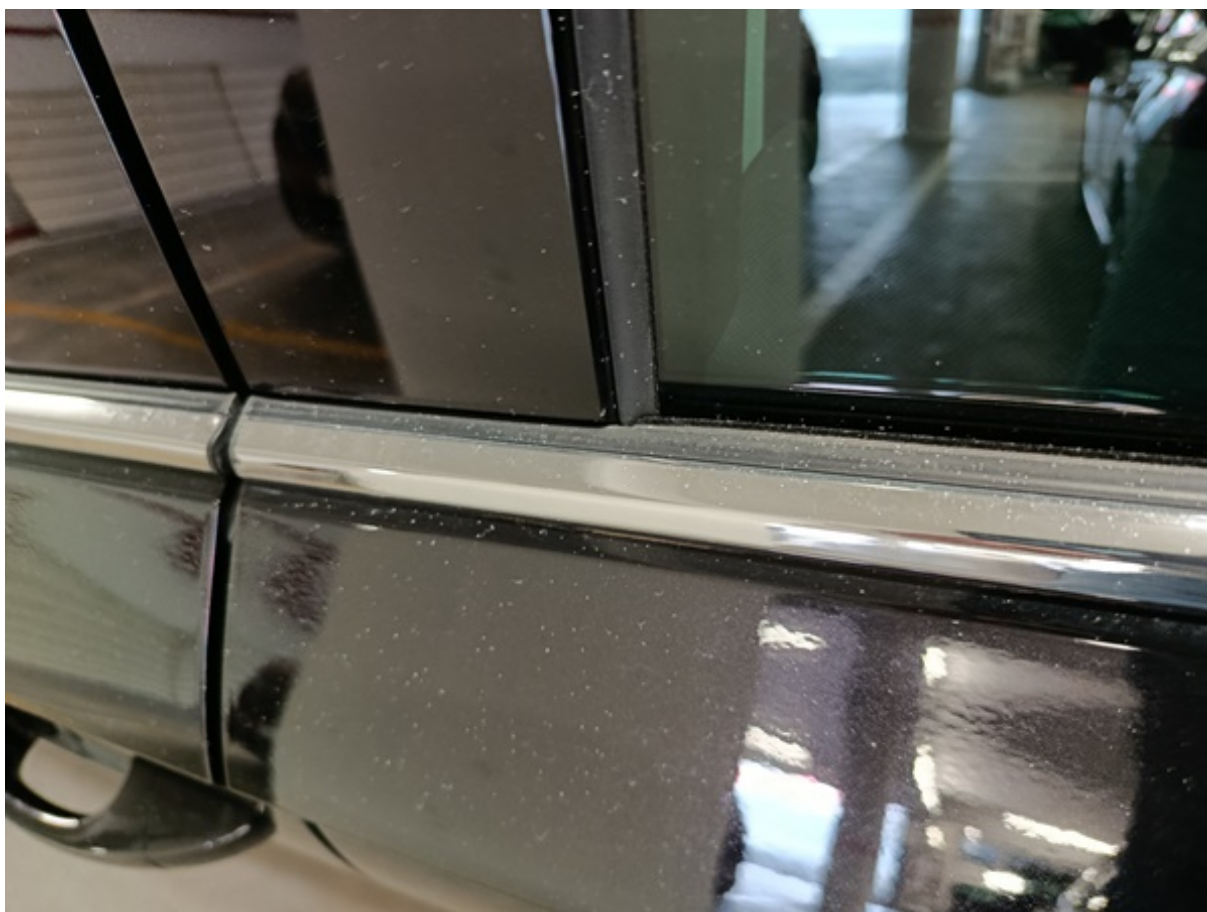
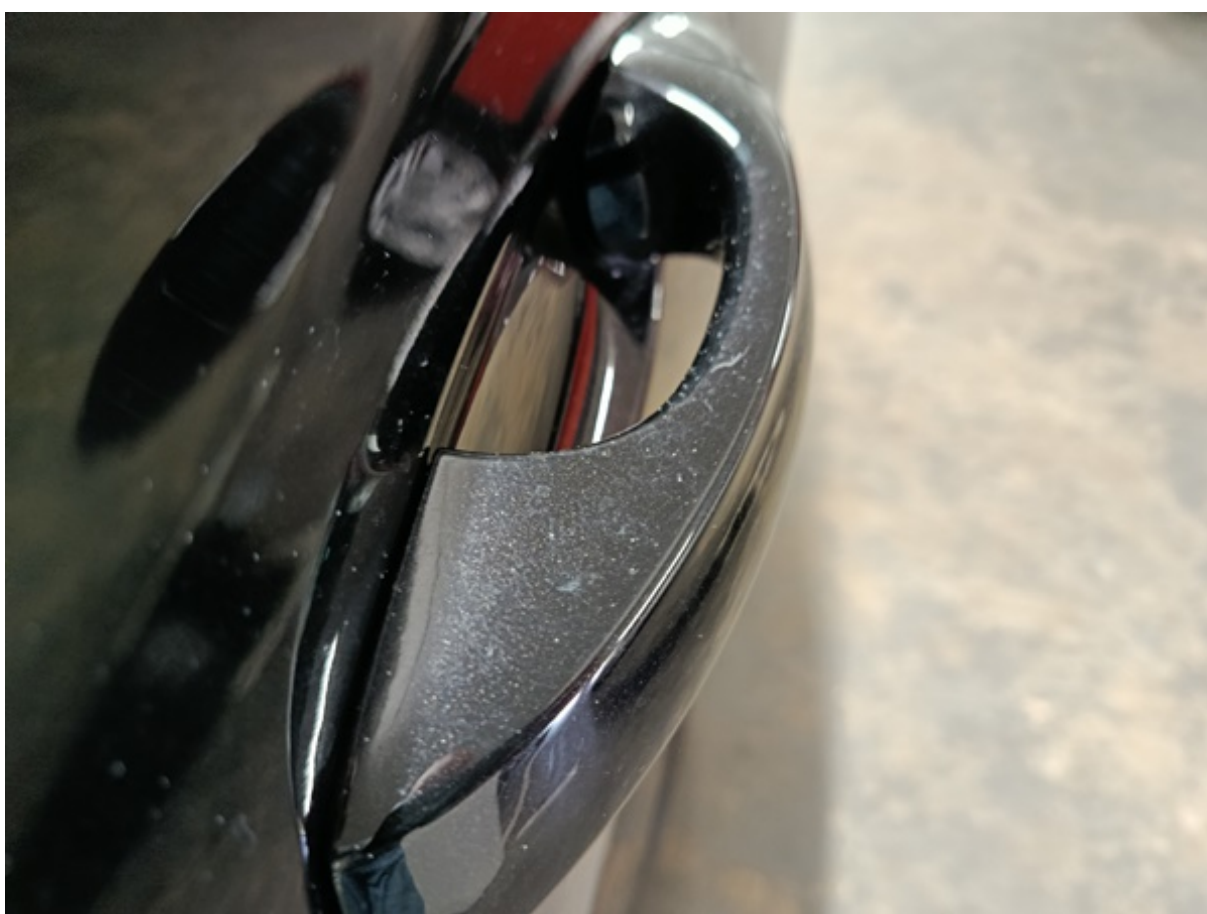
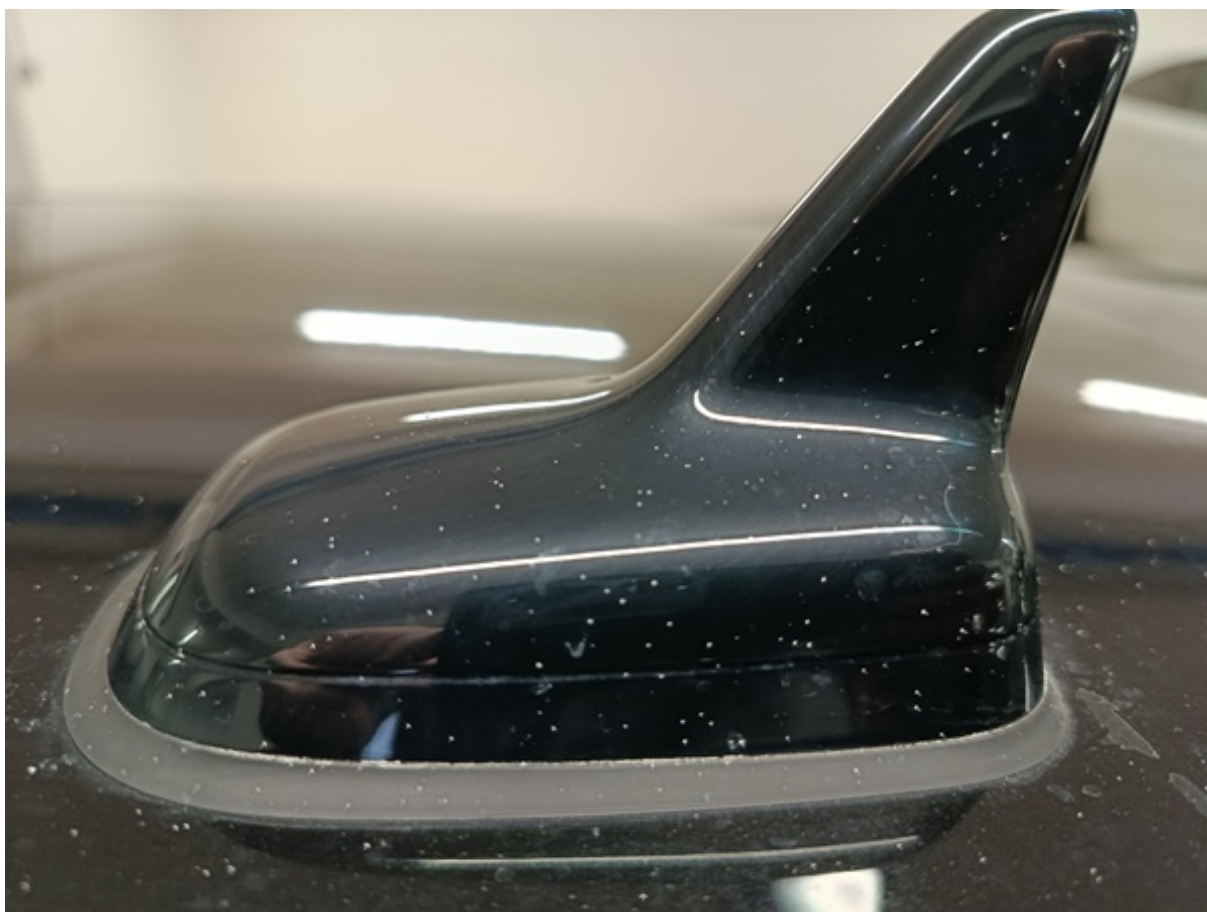
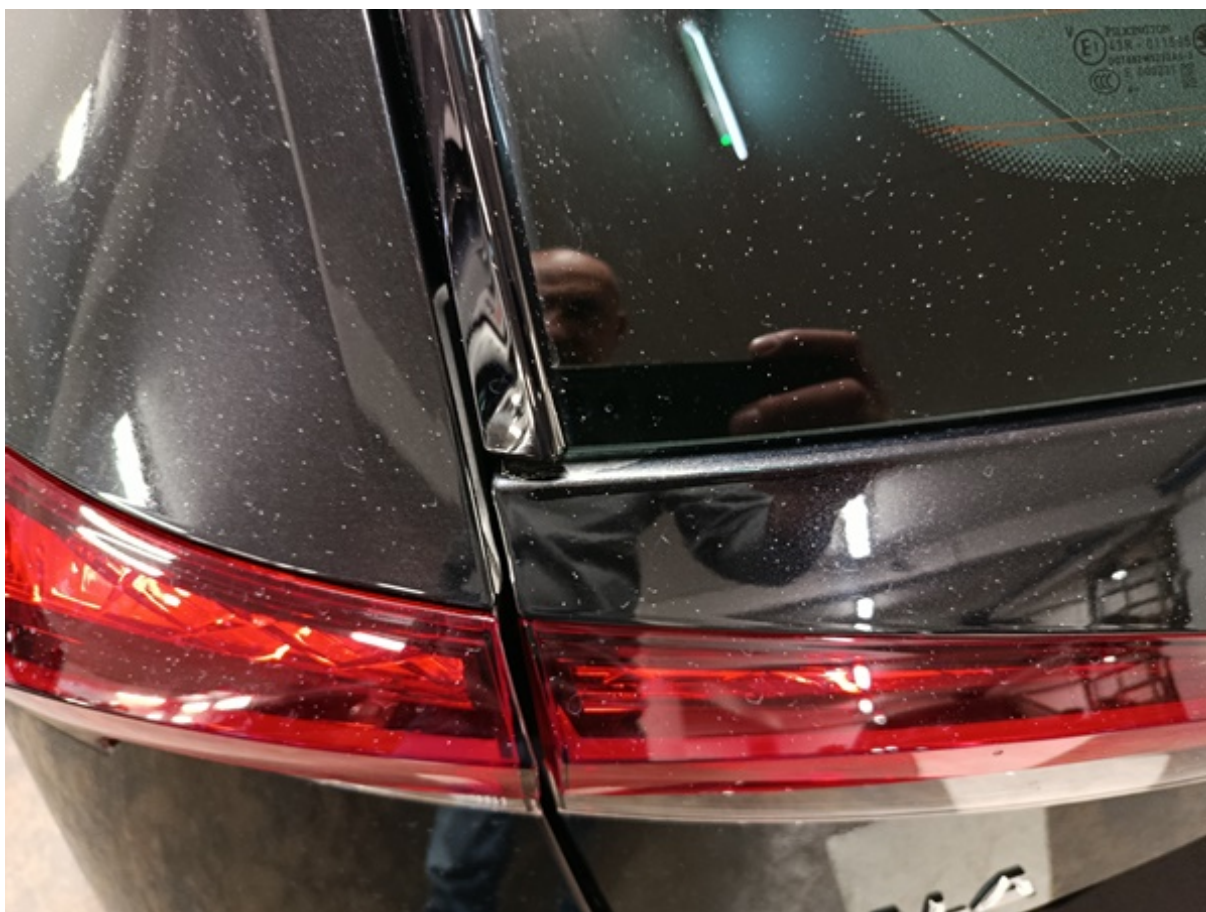
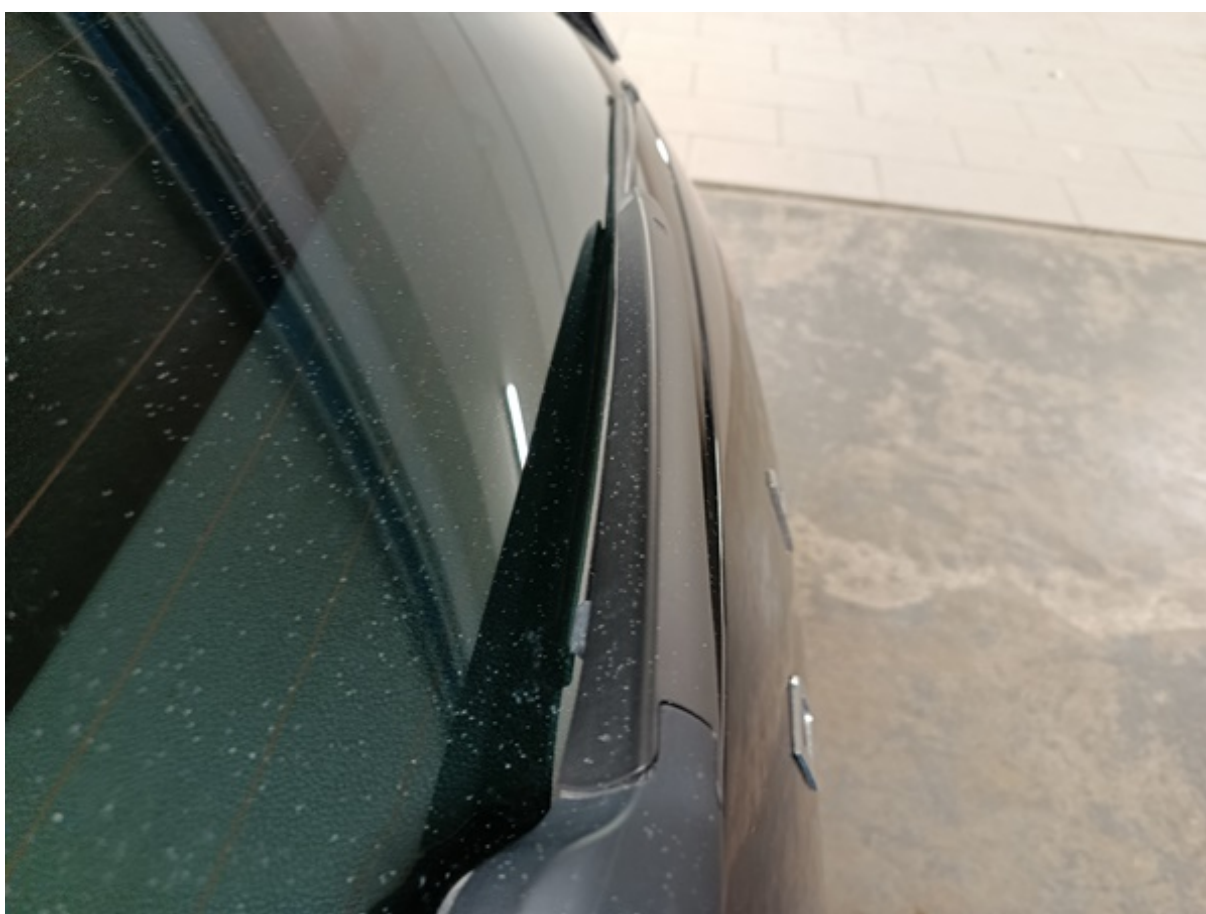
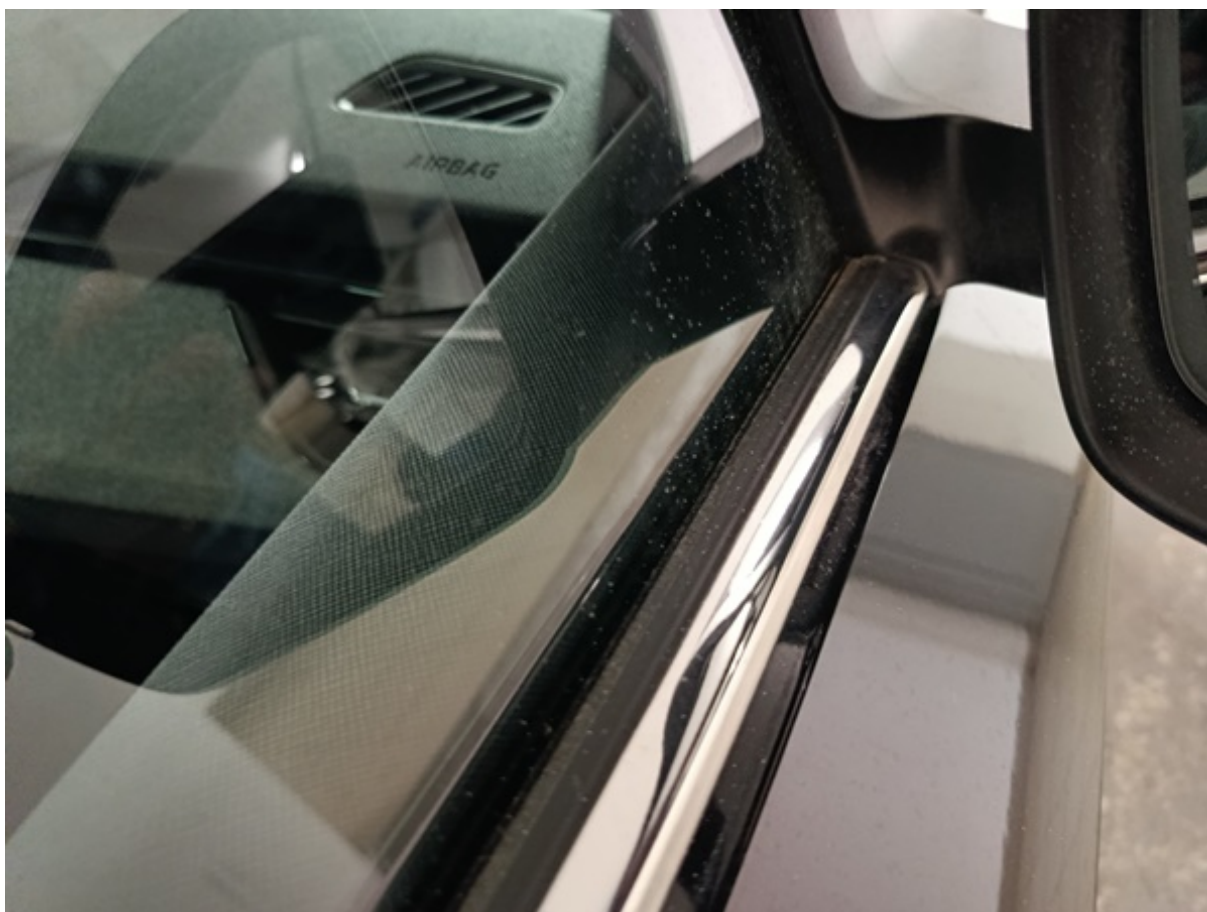
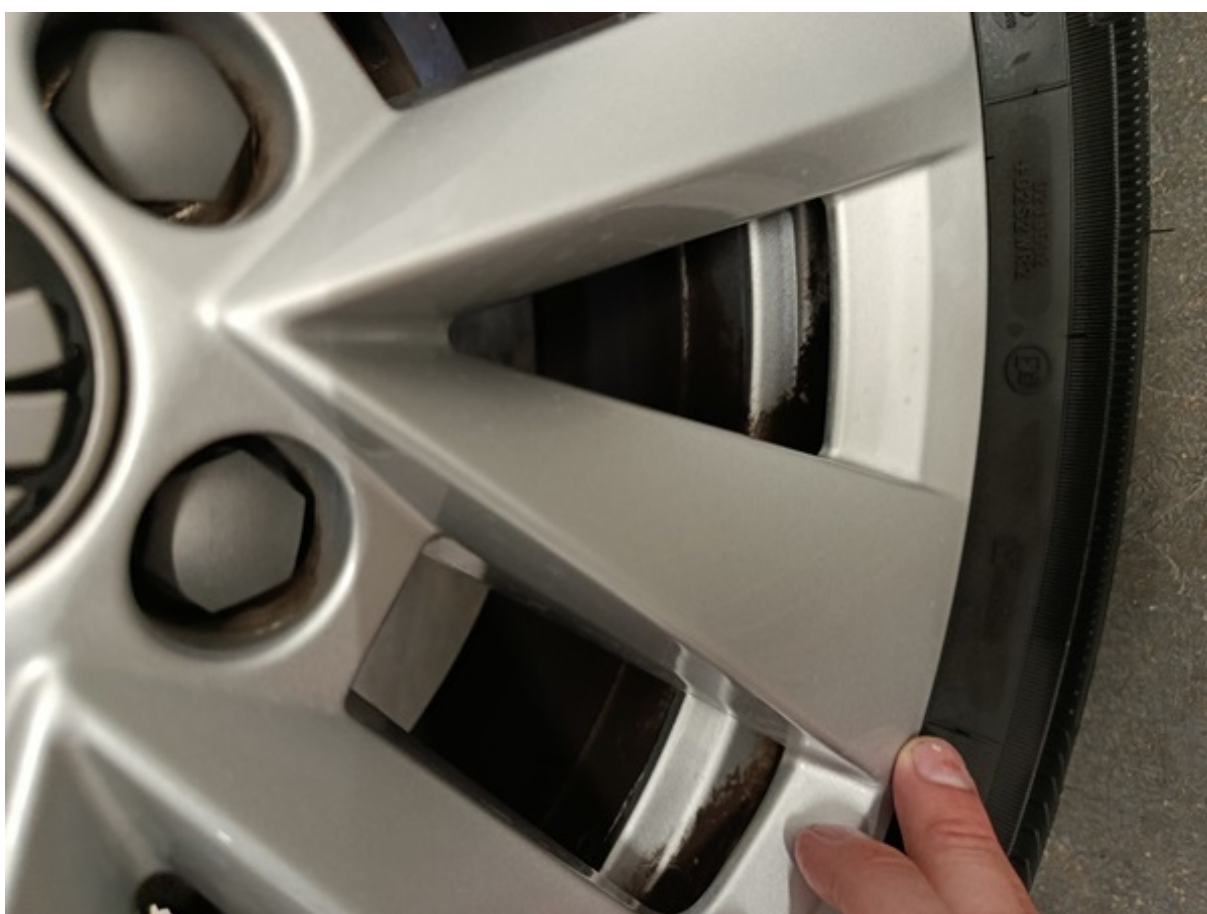
Tijekom detaljnog pregleda predmetnog vozila utvrđena je kontaminacija česticama bijele boje na slijedećim vanjskim površinama vozila:

- sve lakirane površine
- sve staklene površine
- oba prednja i oba stražnja svjetla
- prednji i stražnji branici sa pripadajućim plastičnim rešetkama i lajsnama
- prednja maska
- svi plastični elementi i obloge
- gumene brtve oko stakla
- ukrasne lajsne oko stakla
- vanjski retrovizori
- antena na krovu
- brisači vjetrobranskog stakla
- brisač stražnjeg stakla
- alumijski naplatci
- vanjske ručice svih vrata
- amblem vozila
