REPUBLIKA HRVATSKA
MINISTARSTVO UNUTARNJIH POSLOVA
RAVNATELJSTVO CIVILNE ZAŠTITE
SEKTOR ZA INSPEKCIJSKE POSLOVE
INSPEKCIJA ZA RADIOLOŠKU I NUKLEARNU
SIGURNOST

ZAPISNIK

o obavljenom inspekcijskom nadzoru dana 7. veljače 2024. godine s početkom u 10:45 sati nad nadziranom pravnom osobom ECOOPERATIVA D.O.O. u stečajju, Ulica kralja Zvonimira 14, Split, OIB: 71394193474. Nadzor je obavljen na lokaciji Šime Kurelića 20/4, Pazin u prostoru bivšeg skladišta tvrtke Ecooperativa d.o.o. u stečajju.

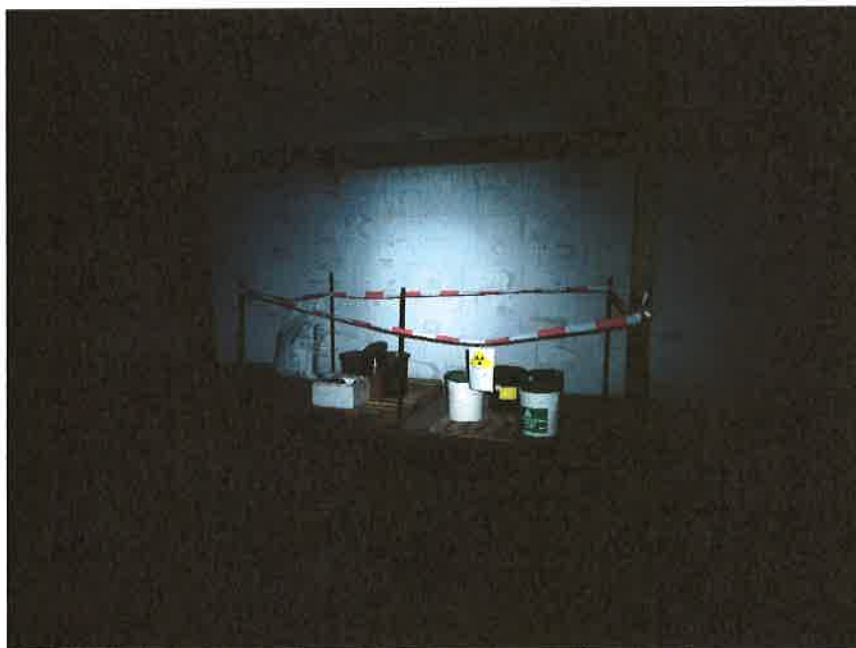
Slika 1

Dolaskom na lokaciju stečajna upraviteljica otključala je i otvorila velika klizna metalna vrata kojima se ulazi u skladište. RAO je smješten uz zapadni zid skladišta, izdvojen na drvenoj paleti, a nalazi se unutar četiri plastične kante (dvije bijele i dvije crne). Paleta je ograđena crveno-bijelom trakom na kojoj je istaknut znak opasnosti od zračenja s natpisom „radioactive“ (Slika 1 i Slika 2). Unutar kanti nalaze se staklene i plastične boce, većeg i manjeg volumena, okolo kojih se nalazi upijajući materijal na izgled sličan izmrvljenom stiroporu.

Neposredno uz paletu s RAO-om, s lijeve strane (Slika 1), nalazi se drvena paleta na kojoj su **smještene eksplozivne kemikalije** koje se nalaze unutar tri plastične kante, jedne kutije od stiropora i jedne metalne posude valjkastog oblika. Prema navodu više inspektorice zaštite okoliša Marijane Božičević iz 2019. g., radi se o sljedećim eksplozivnim kemikalijama: pikrinska kiselina (trinitrofenol), kalijev pikrat, magnezijev perklorat, kalijev perklorat, natrij azid, kalij klorat, željezni perklorat i perklorna kiselina.

- eksplozivne kemikalije nalaze se u neposrednoj blizini RAO-a te predstavljaju rizik za nastanak požara i/ili eksplozije koji bi mogli dovesti do kontaminacije radioaktivnim materijalom

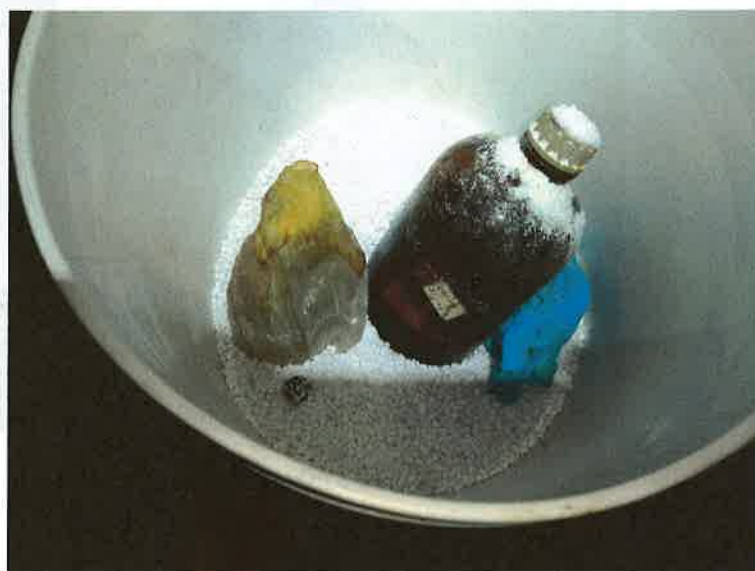
Slika 3 (Kanta 1)

Kanta 1: U bijeloj kanti s lijeve strane nalazi se staklena boca volumena otprilike 1 l na kojoj je natpis „uranil acetat“, zatim poluprozirna plastična vrećica u kojoj se nalazi nepoznati sadržaj, zatim plastična boca volumena otprilike 1,5 dl kojoj se vidi samo čep te zgužvane, iskorištene, plave gumene rukavice (Slika 3).

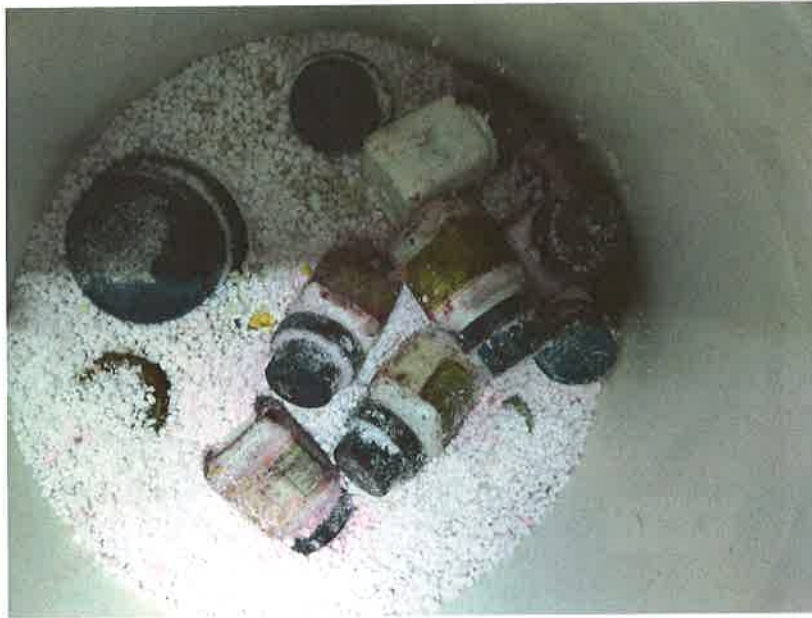
Slika 4 (Kanta 2)

Kanta 2: U bijeloj kanti s desne strane nalazi se osam plastičnih boca volumena otprilike 1,5 dl (na jednoj od boca vidi se natpis „uranil acetat“) i pet boca čiji se čepovi naziru iz upijajućeg materijala te nije moguće procijeniti njihove volumene (Slika 4).

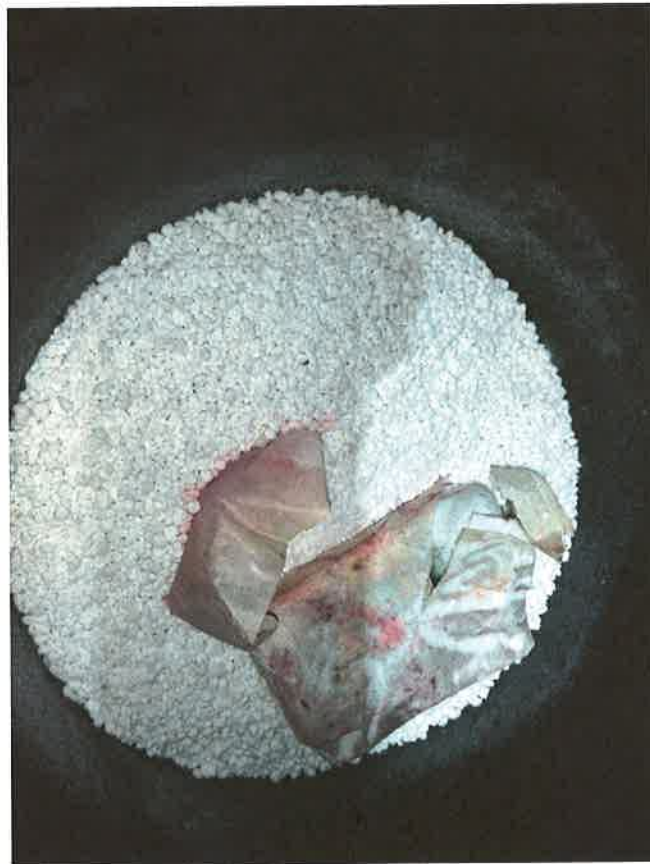
Slika 5 (Kanta 3)

Kanta 3: U crnoj kanti s lijeve strane nalazi se razderani papirni omot iz kojeg proviruju dvije plastične boce volumena otprilike 1,5 dl (Slika 5).

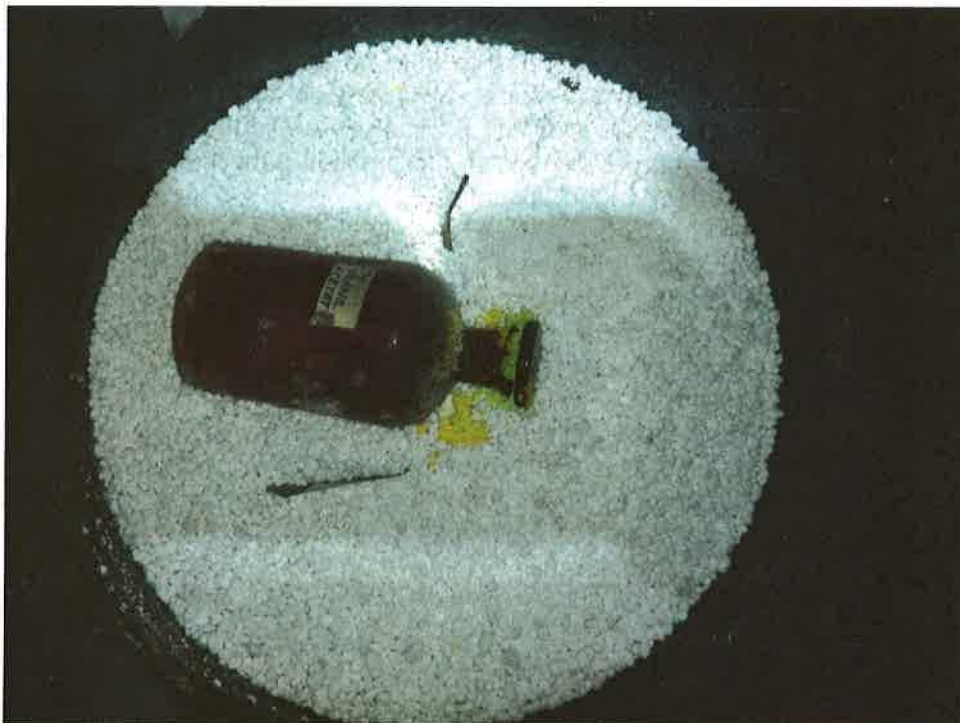
Slika 6 (Kanta 4, stanje 2024. g.)

Kanta 4: U crnoj kanti s desne strane nalazi se staklena boca volumena otprilike 0,5 l na kojoj je natpis „uranil acetat“ (Slika 6). U kanti je uočeno povećanje površine upijajućeg materijala koji je kontaminiran sa sadržajem boce, a u odnosu na stanje utvrđeno nadzorom 2019. g. (Slika 6 i Slika 7).

Iz nekih boca **primjećuje se curenje sadržaja** u upijajući materijal.

- stanje u kojem se nalazi nuklearni materijal (nepoznata količina, curenje sadržaja iz boca, kontaminacija upijajućeg materijala) ne osigurava odgovarajuće uvjete za provođenje nadzora inspektora Europske komisije i Međunarodne agencije za atomsku energiju.

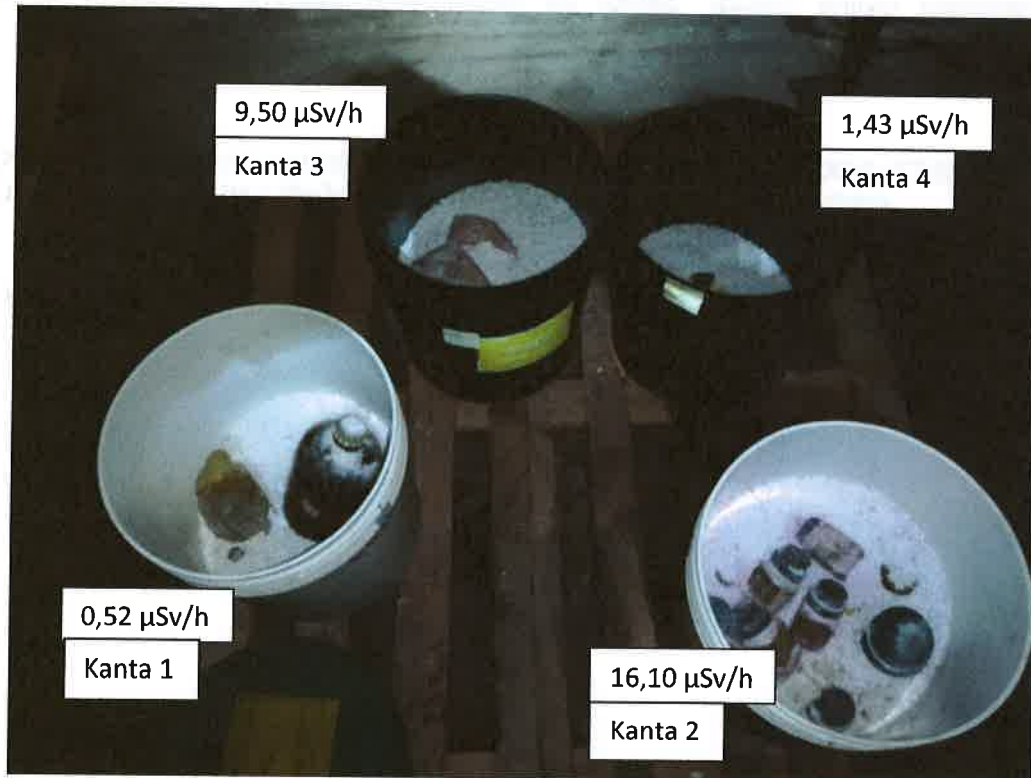
Slika 9

Inspektorica je izvršila mjerenja brzine ambijentalnog doznog ekvivalenta uređajem Thermo scientific, RadEye B20-ER, serijskog broja 35943. Mjerenja su izvršena na sljedećim lokacijama:

- ispred skladišta, na ulazu u skladište, unutar skladišta – 0,1 $\mu\text{Sv/h}$ (pozadinsko zračenje)
- na udaljenosti 2 m od palete s RAO-om – 0,35 $\mu\text{Sv/h}$
- neposredno iznad svake kante s RAO-om – 0,52 $\mu\text{Sv/h}$, 16,10 $\mu\text{Sv/h}$, 1,43 $\mu\text{Sv/h}$ i 9,50 $\mu\text{Sv/h}$ (Slika 9)
