TRGOVAČKI SUD U PAZINU  
Dršćevka 1, Pazin  
OIB: 46543732715

Posl. broj: R1-63/2026

**NALAZ I MIŠLJENJE BR. 6**

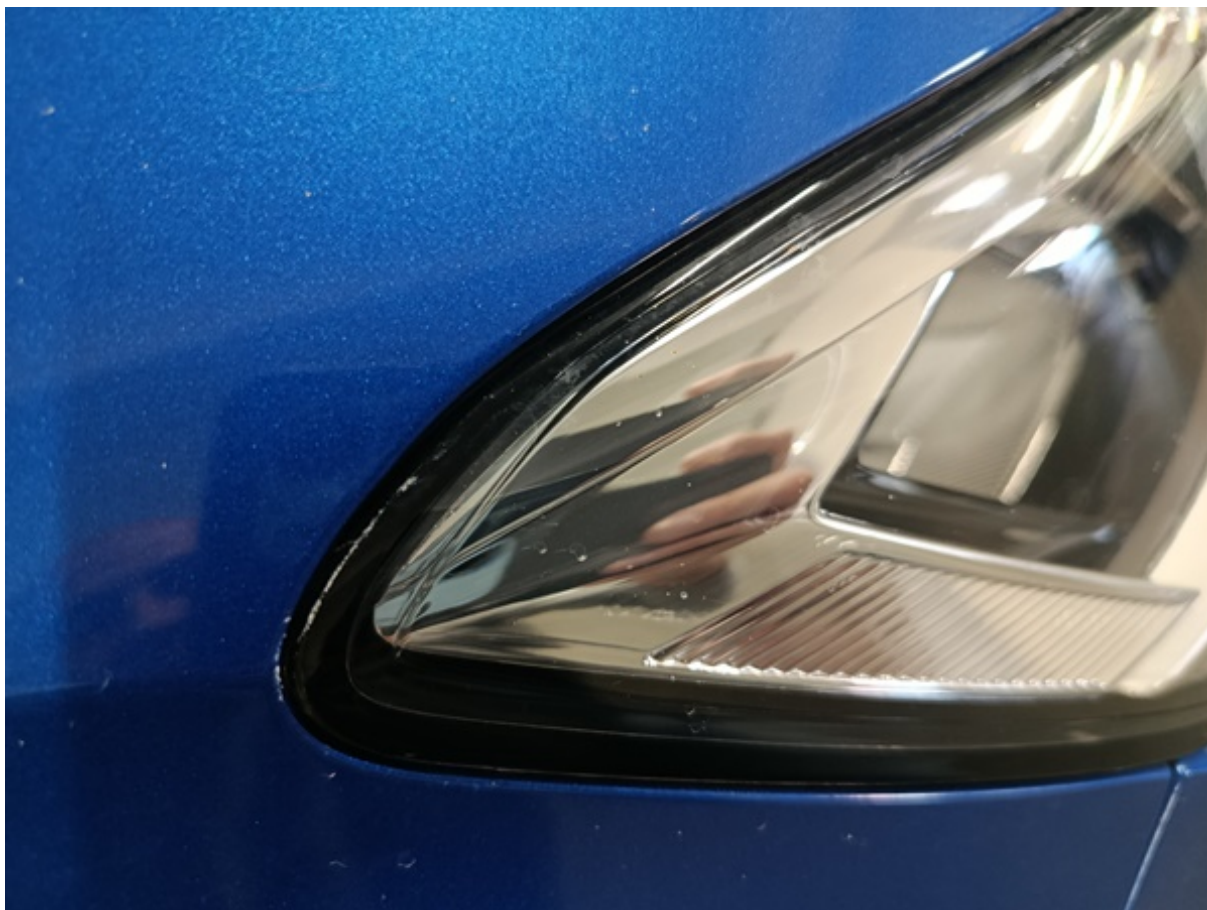
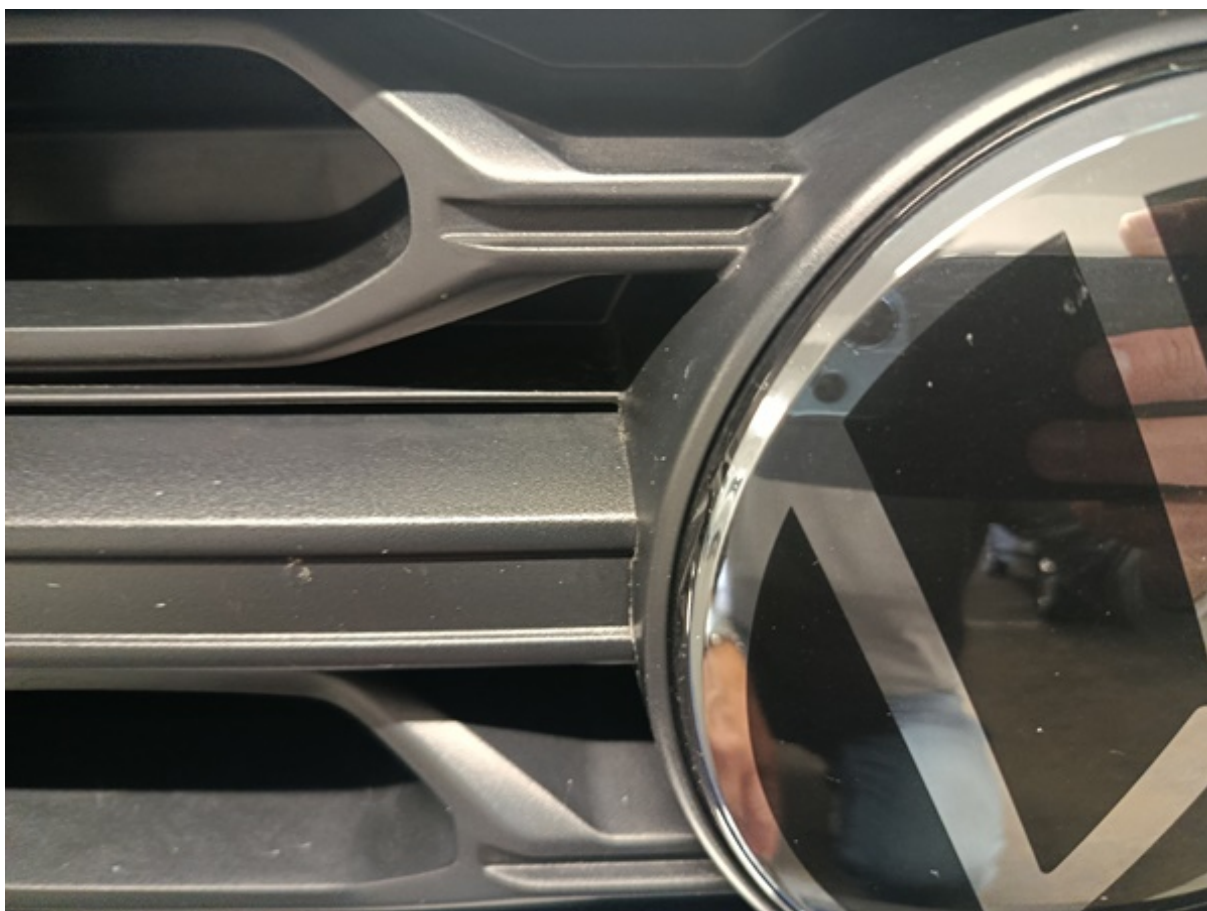
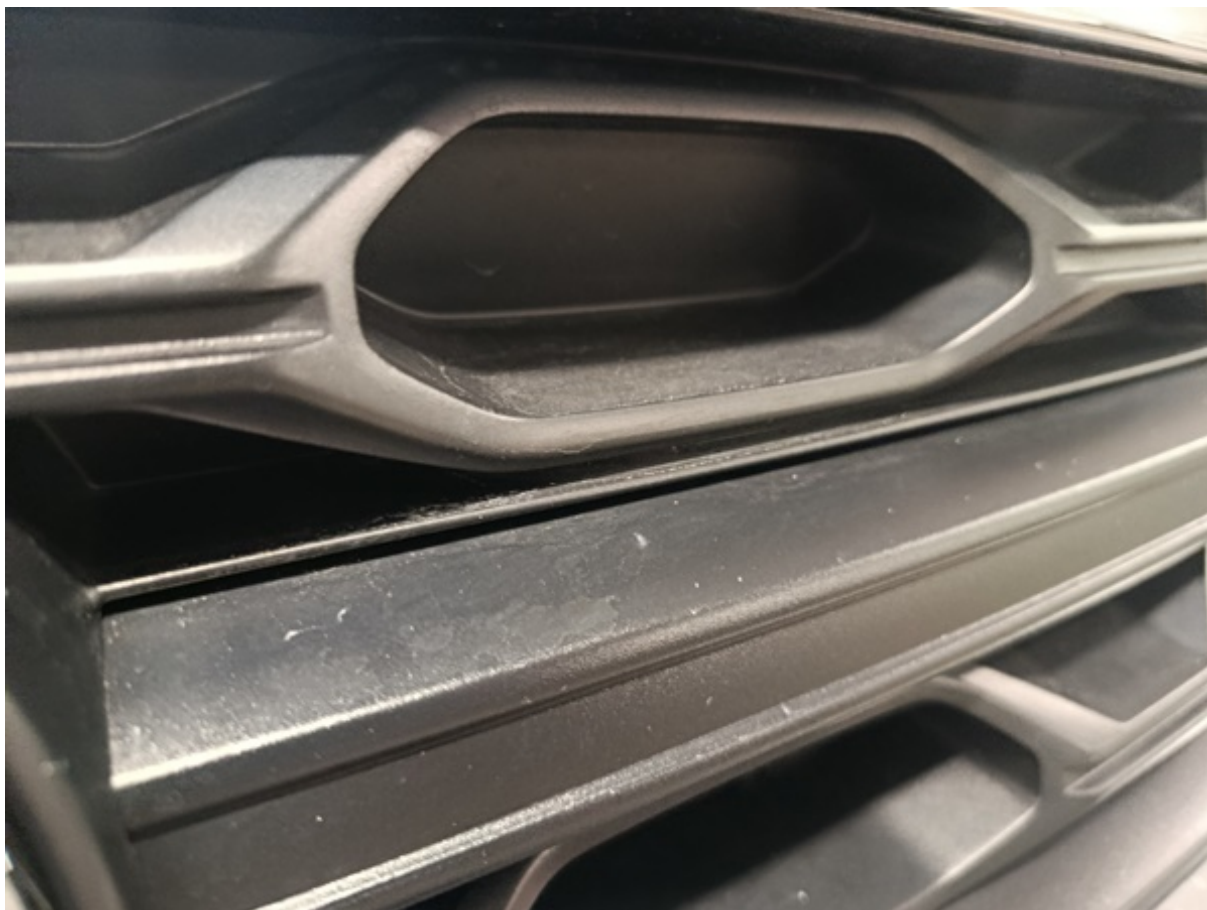
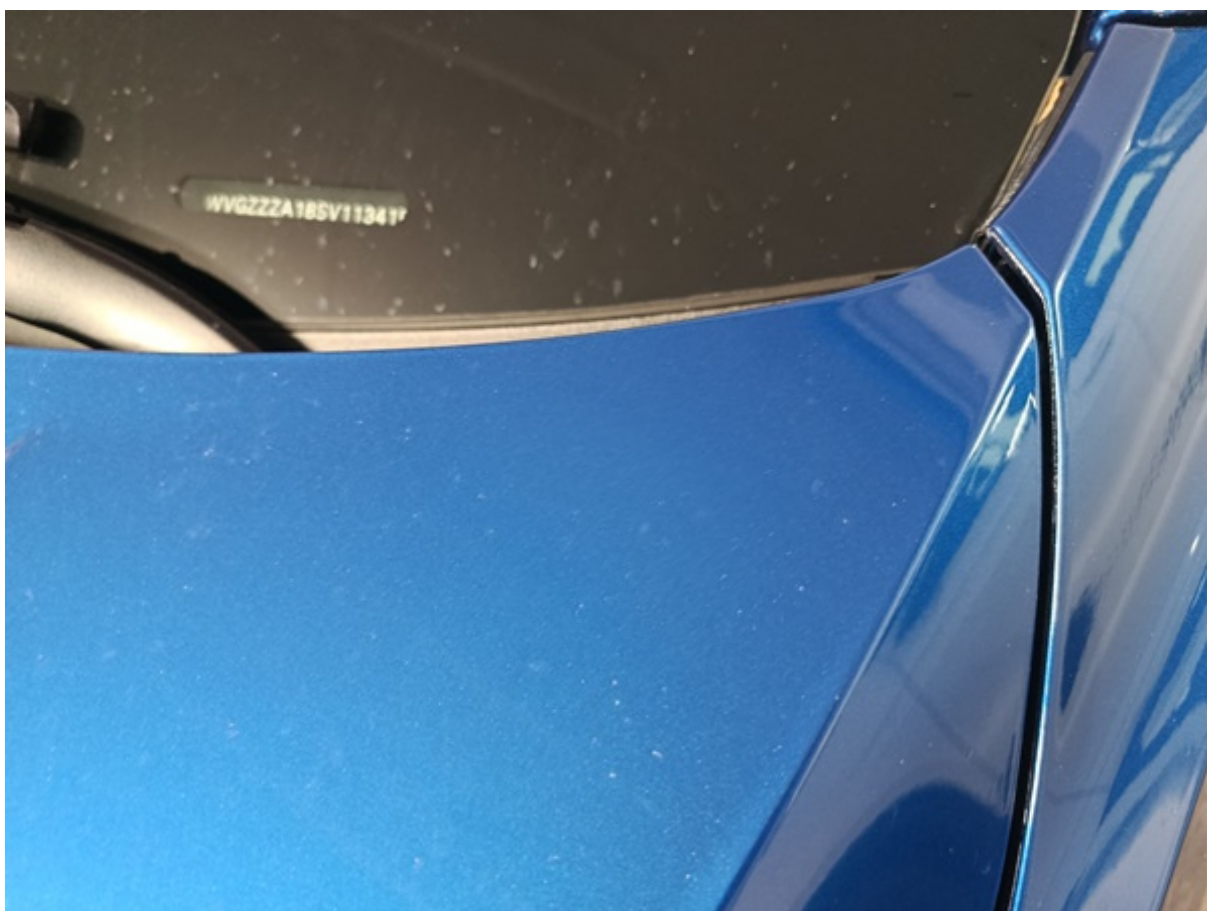
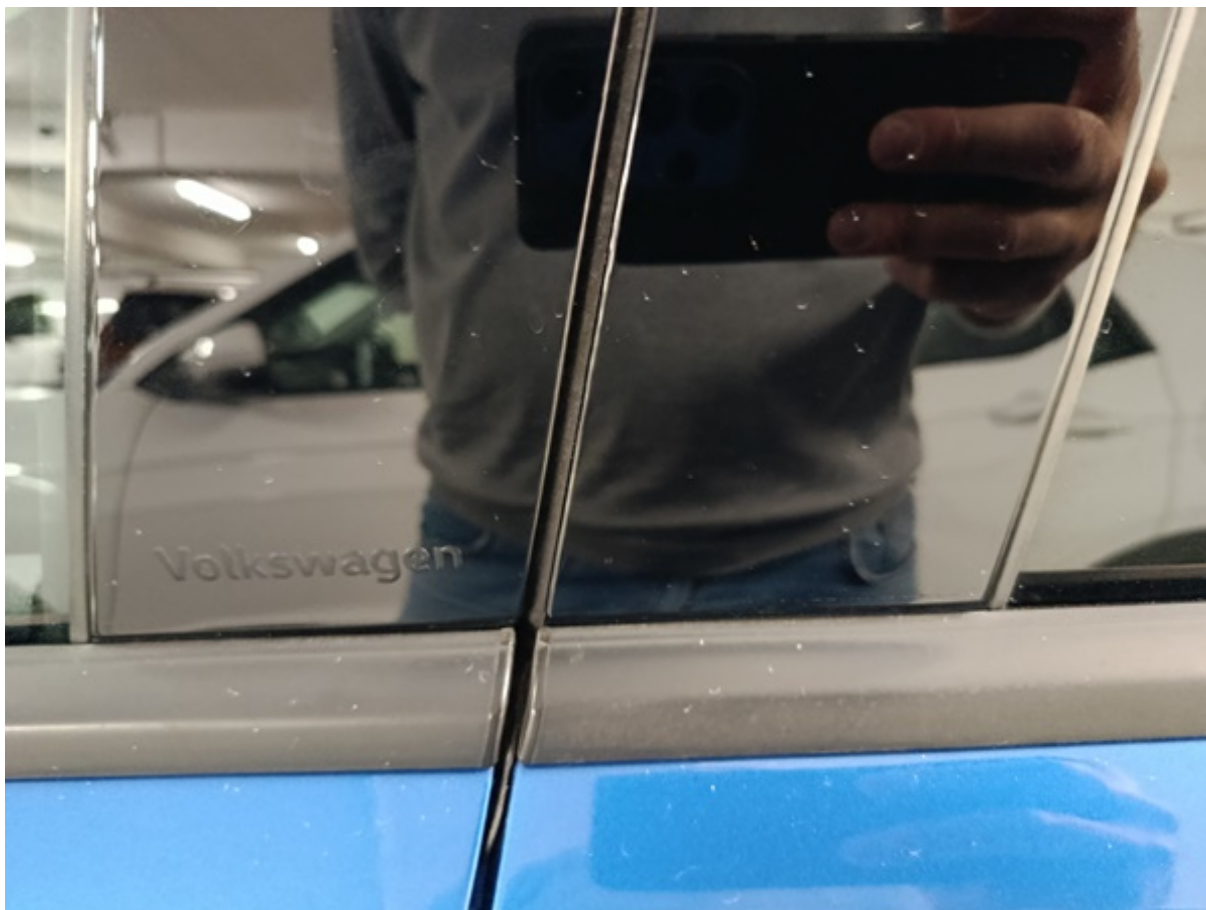
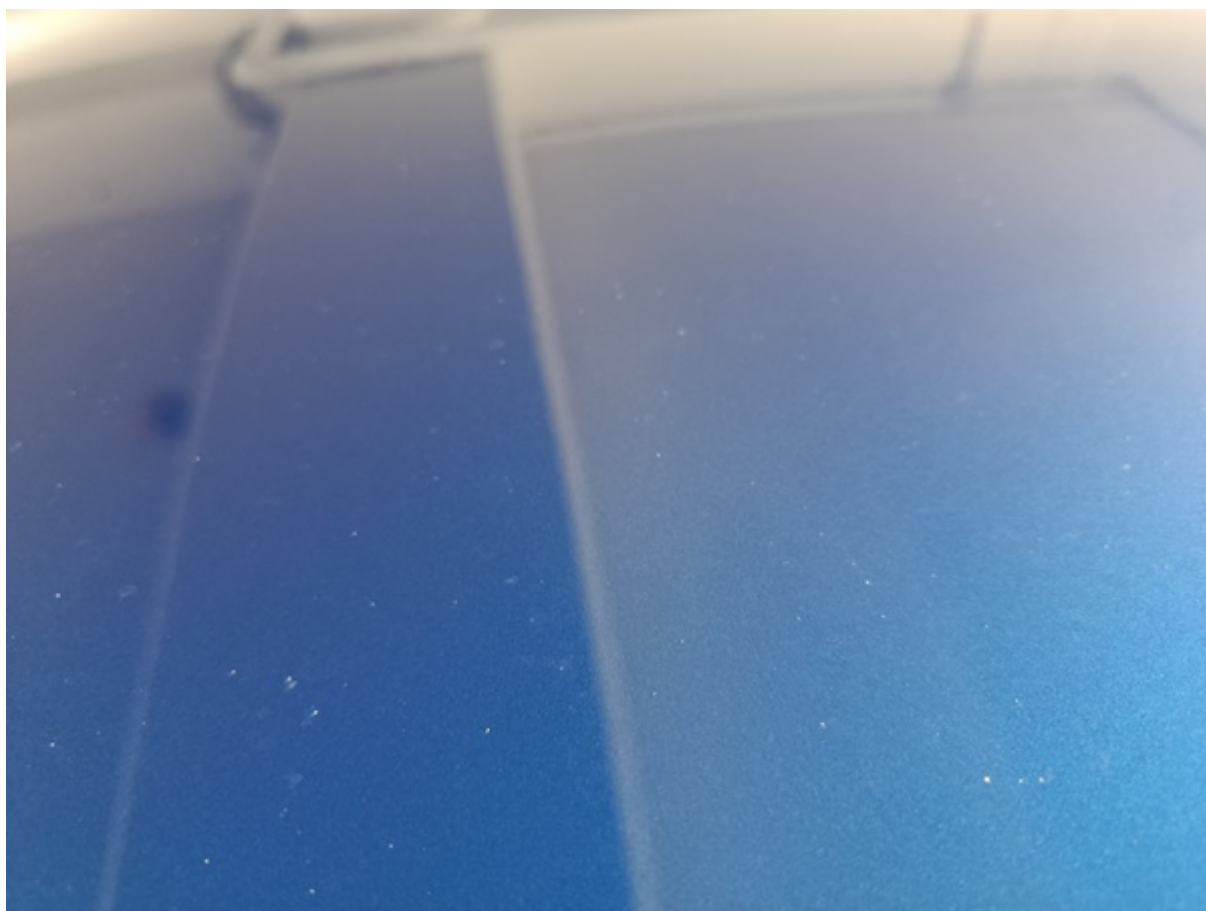
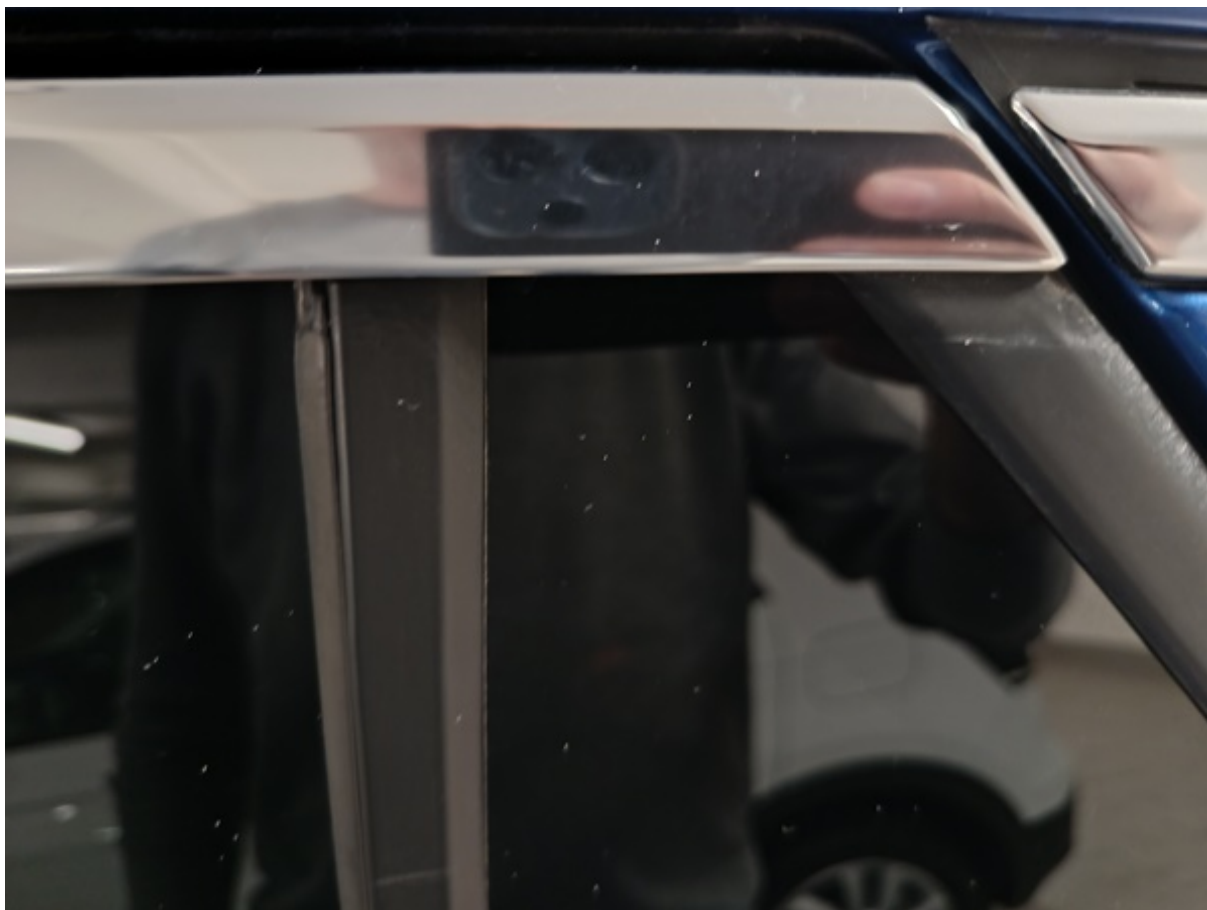
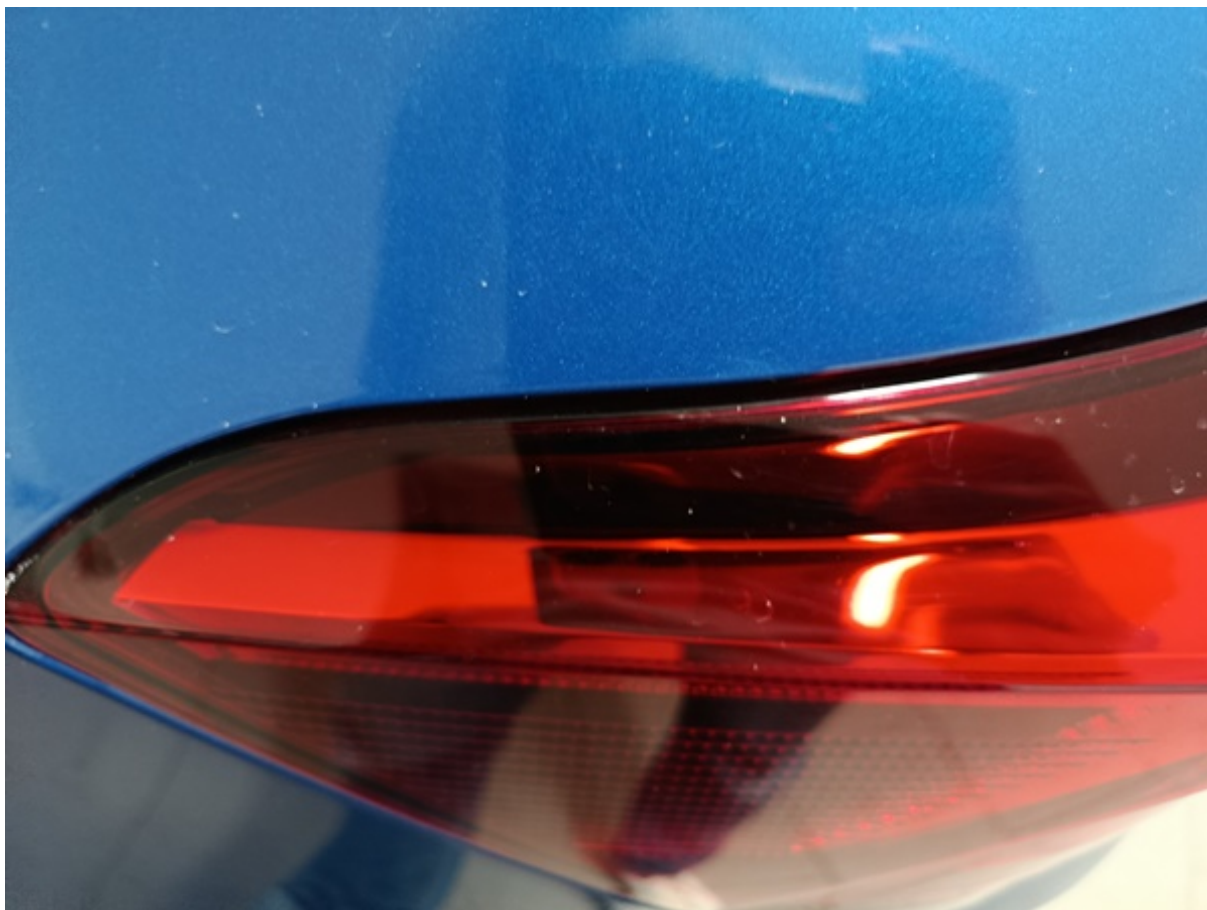
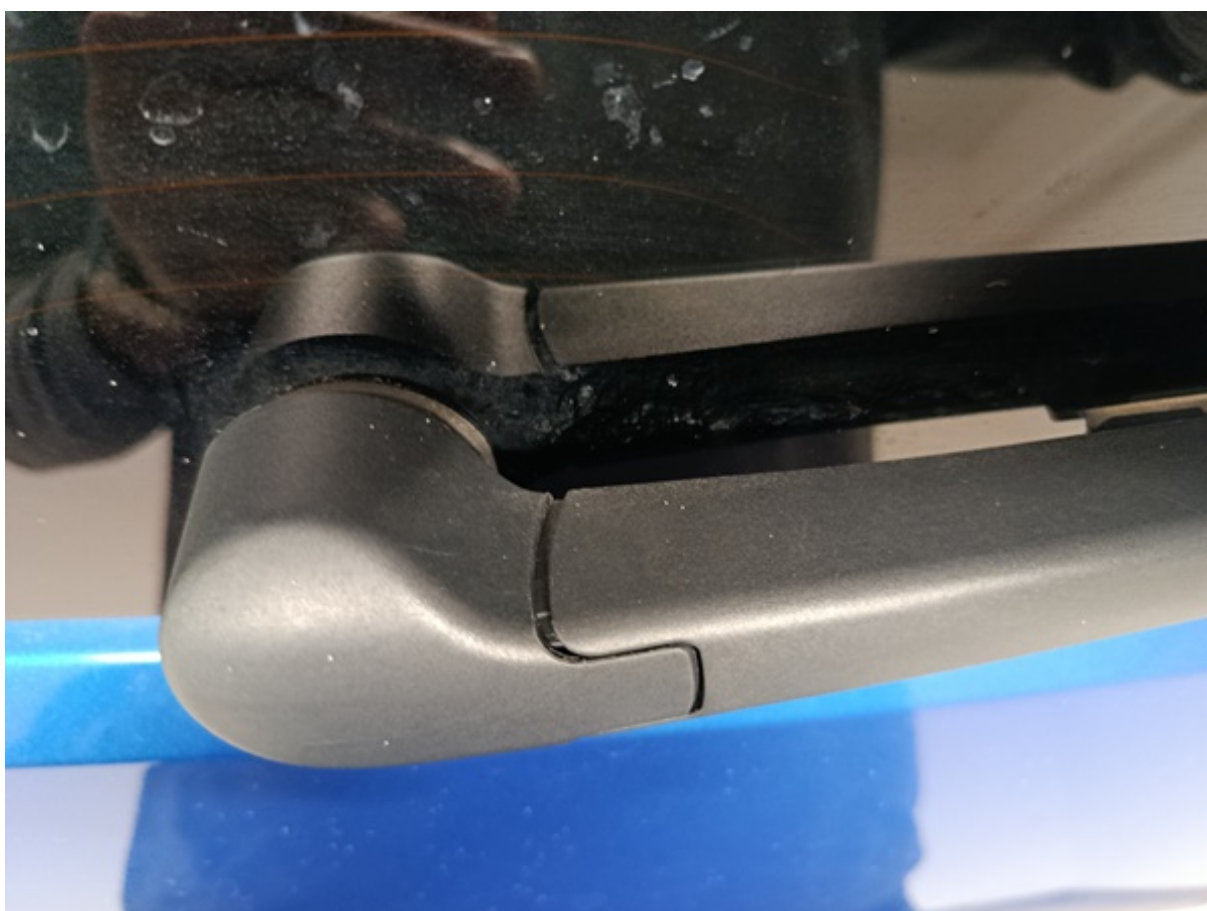
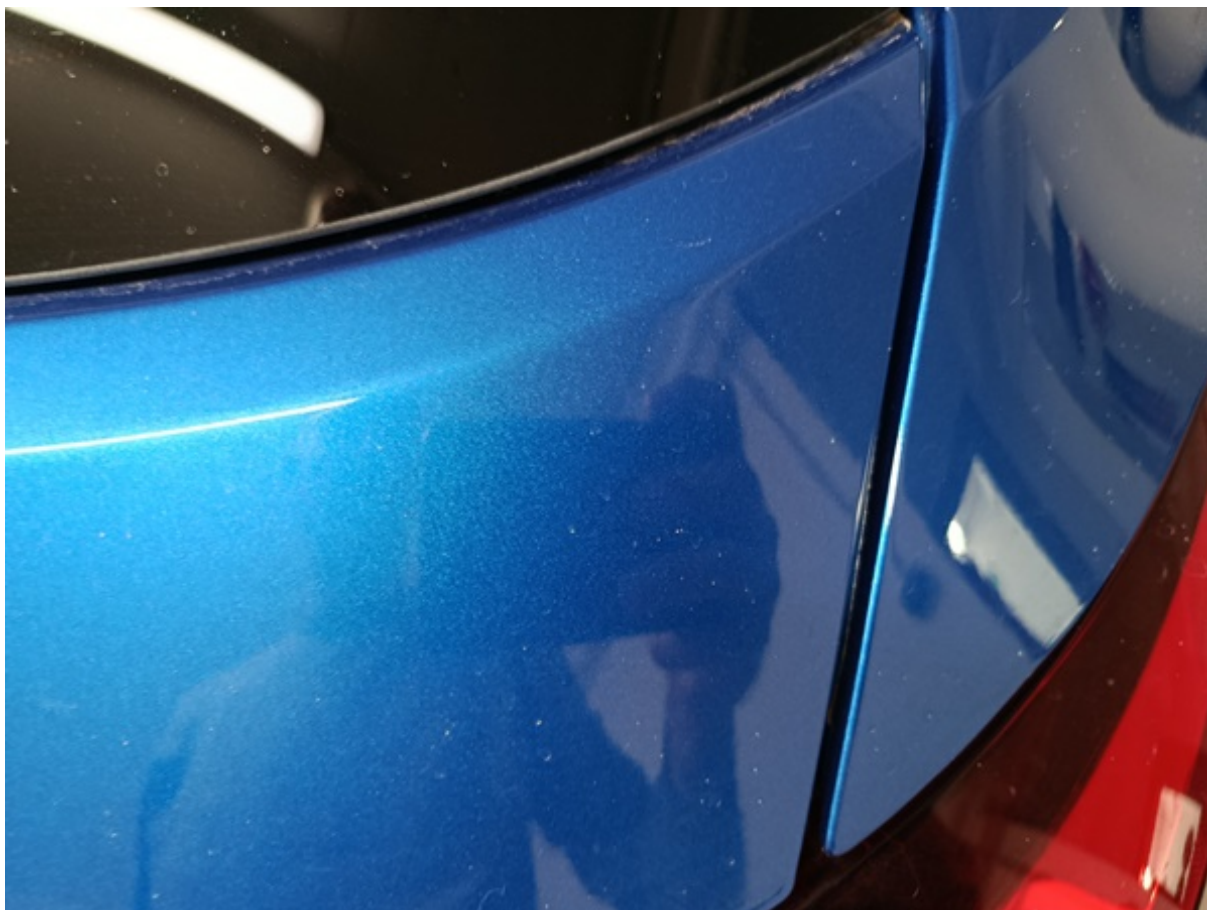
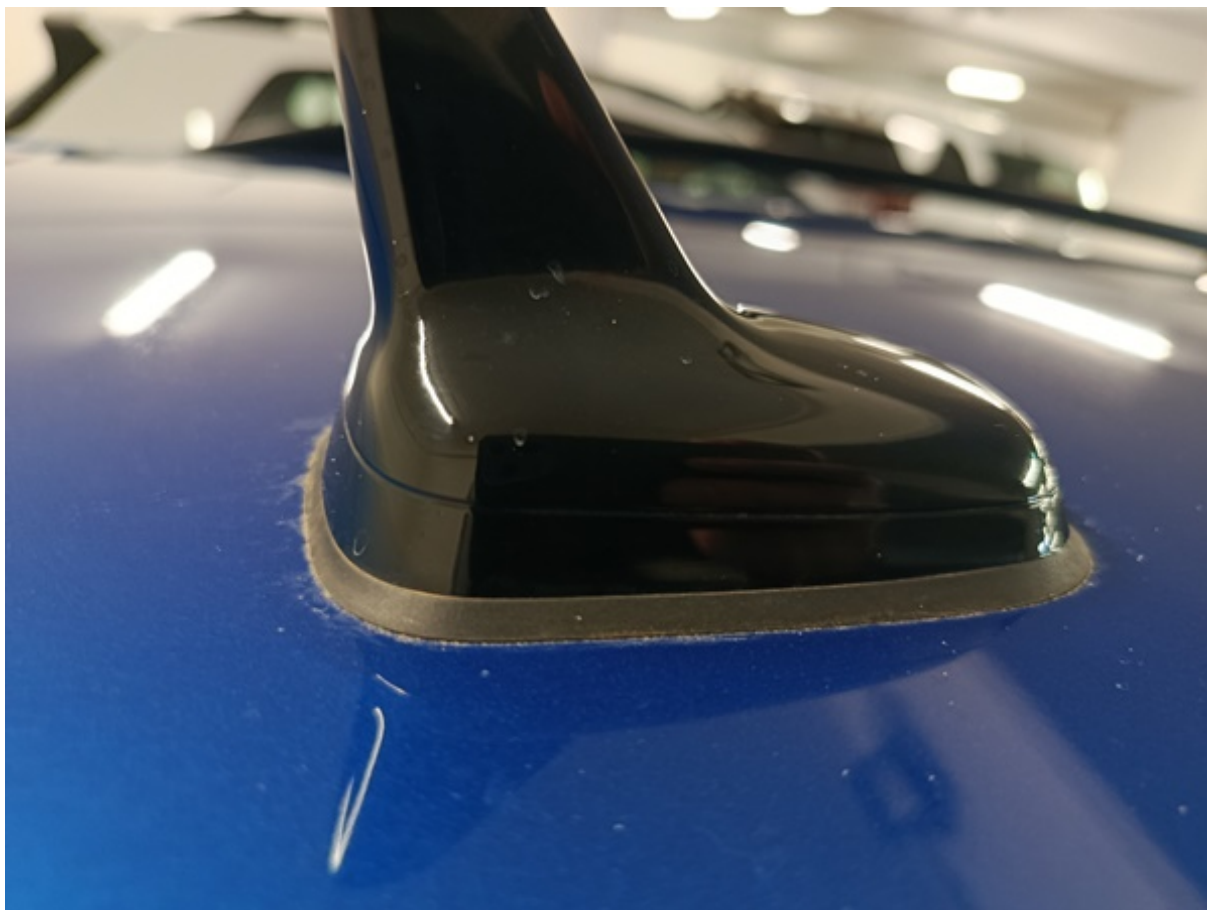
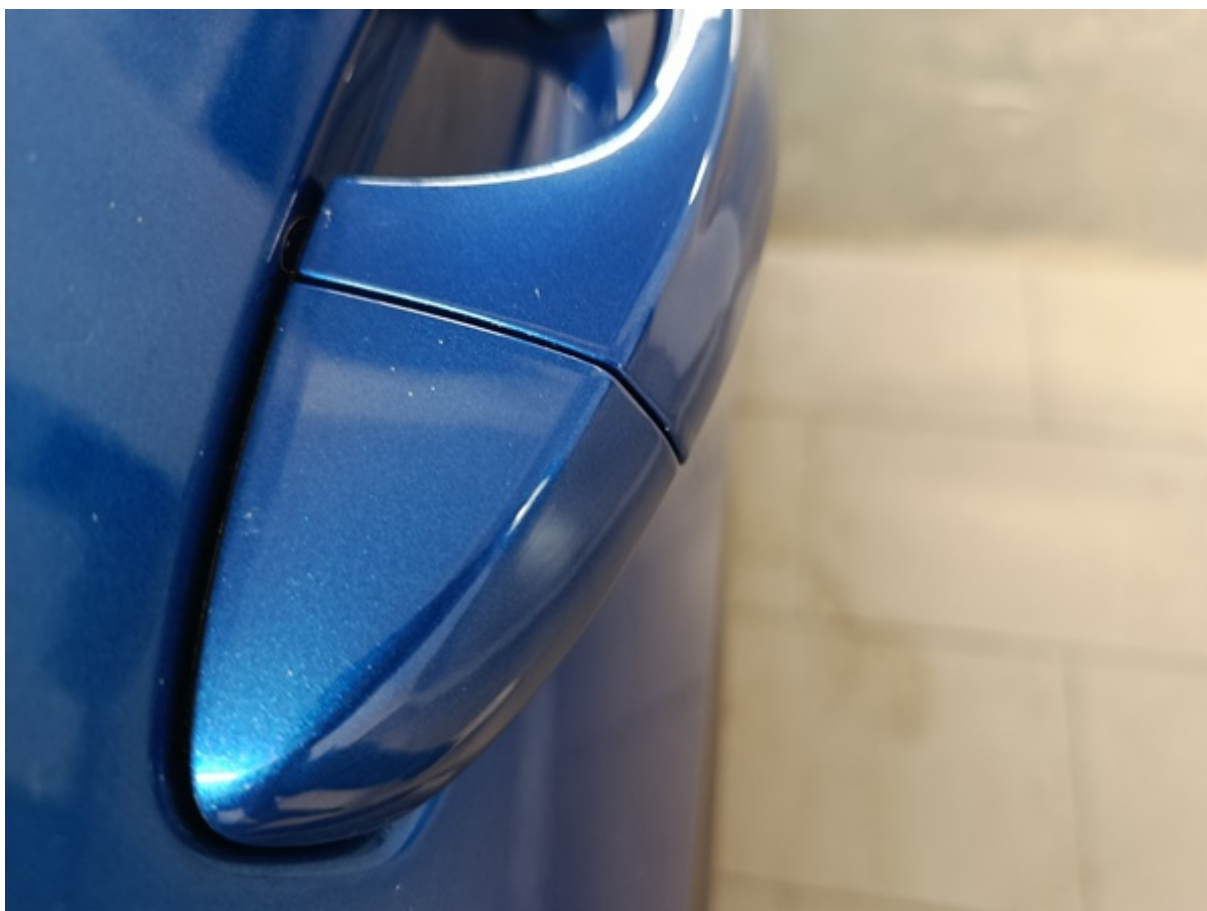
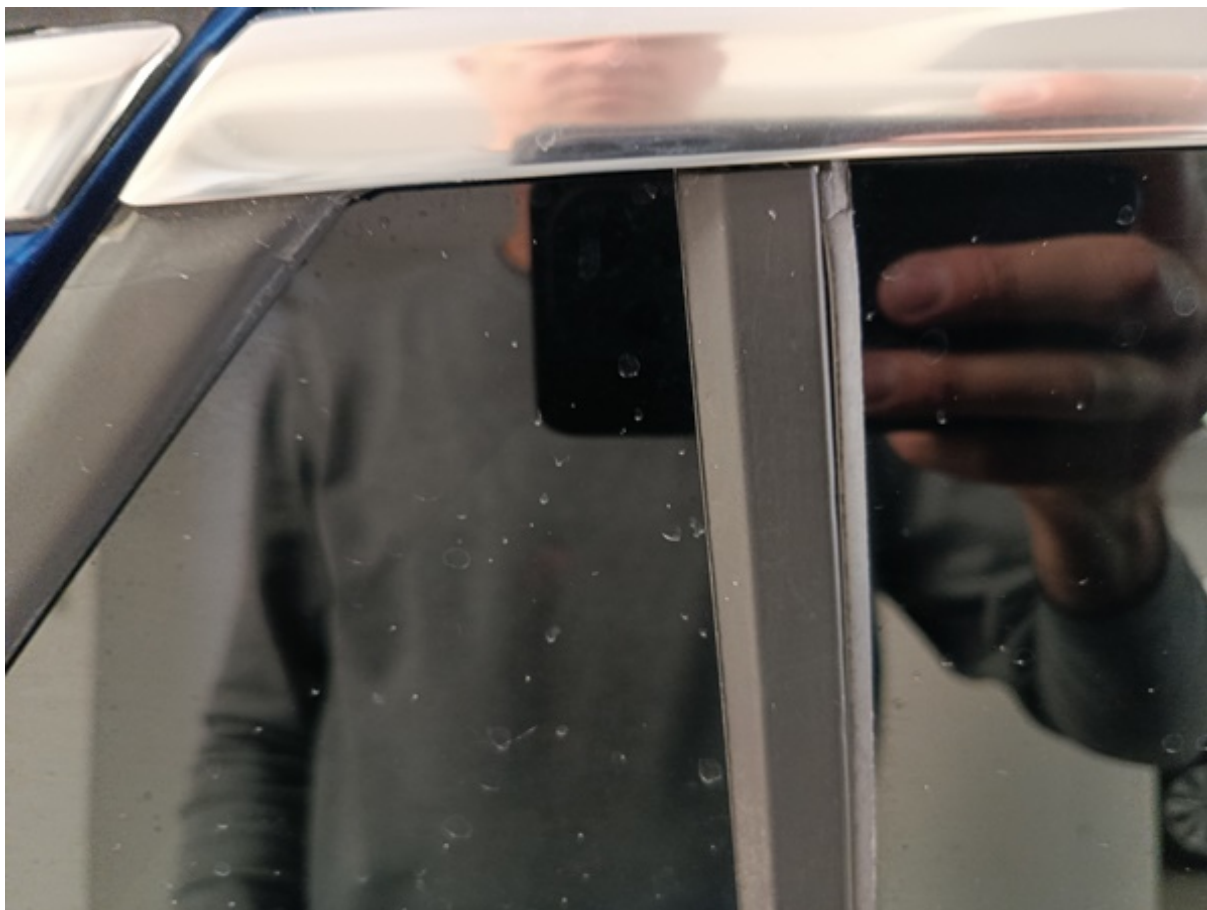
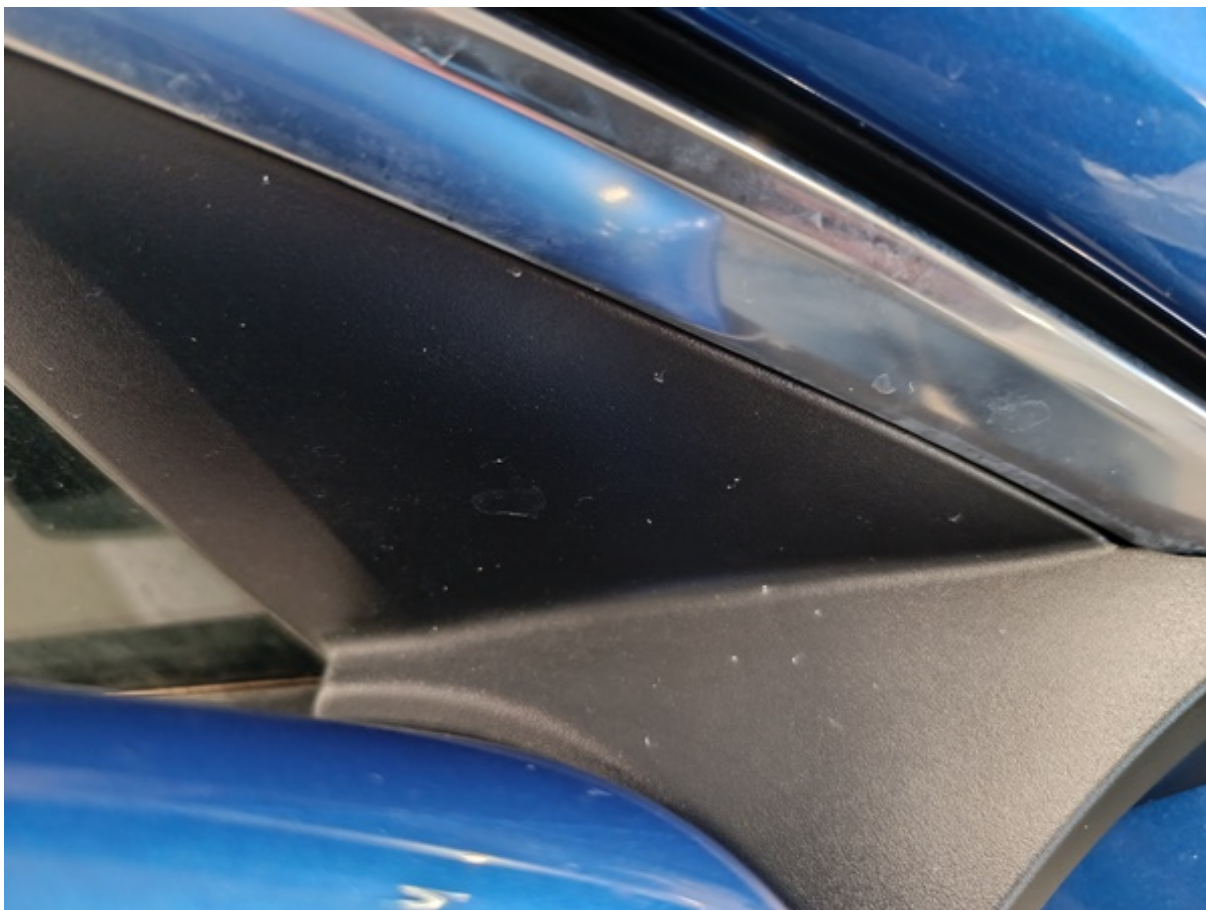
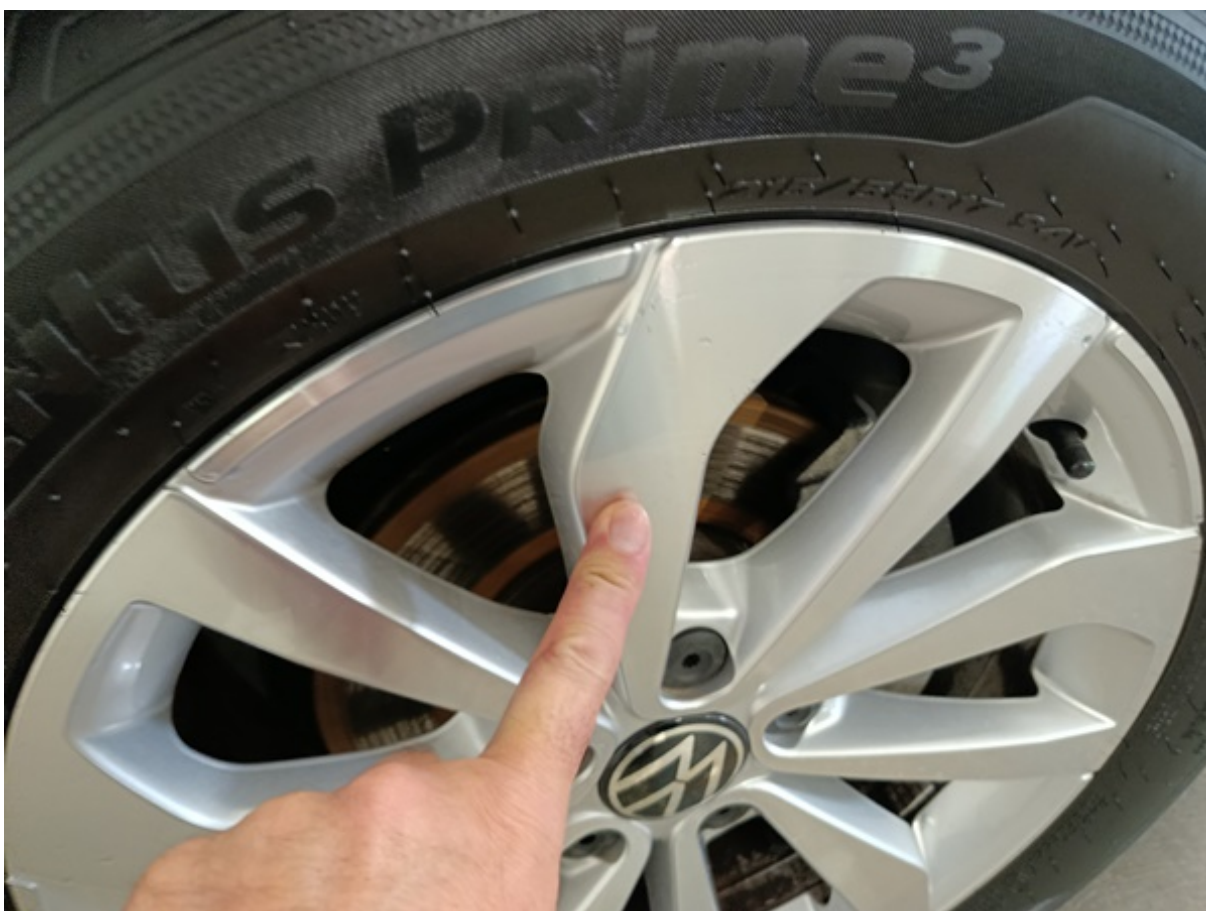
### **1.3 Fotodokumentacija kontaminiranih površina bijelom bojom na vozilu**

Tijekom detaljnog pregleda predmetnog vozila utvrđena je kontaminacija česticama bijele boje na slijedećim vanjskim površinama vozila:

- sve lakirane površine
- sve staklene površine
- oba prednja i oba stražnja svjetla
- prednji i stražnji branici sa pripadajućim plastičnim rešetkama i lajsnama
- prednja maska
- svi plastični elementi i obloge
- gumene brtve oko stakla
- ukrasne lajsne oko stakla
- vanjski retrovizori
- antena na krovu
- brisači vjetrobranskog stakla
- brisač stražnjeg stakla
- alumijski naplatci
- vanjske ručice svih vrata
- amblem vozila
- krovni nosači
- rubne lajsne blatobrana

***Pregledom vozila pod rednim brojem 44 iz liste oštećenih vozila, VW T-Roc 1.0 TSI Life Plus, broj šasije WVGZZZA18SV113415, je utvrđena sveobuhvatna kontaminacija kompletne vanjske površine vozila raspršenim česticama bijele boje, gdje su kontaminirane površine hrapave na dodir. Prema definiranoj klasifikaciji kontaminiranosti dijelova vozila česticama bijele boje, predmetno vozilo bi spadalo u kategoriju K2 (srednja kontaminacija).***
