TRGOVAČKI SUD U PAZINU  
Dršćevka 1, Pazin  
OIB: 46543732715

Posl. broj: R1-63/2026

**NALAZ I MIŠLJENJE BR. 6**

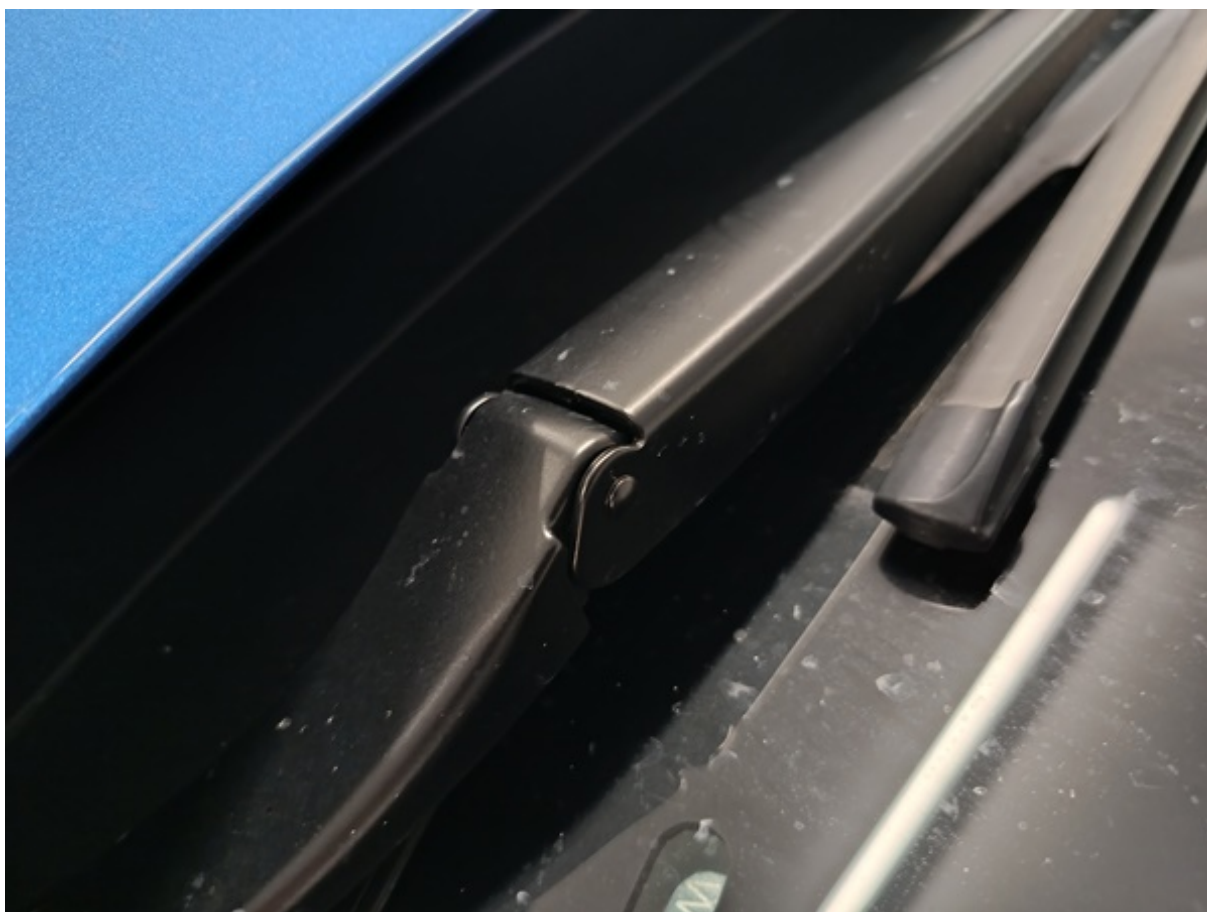
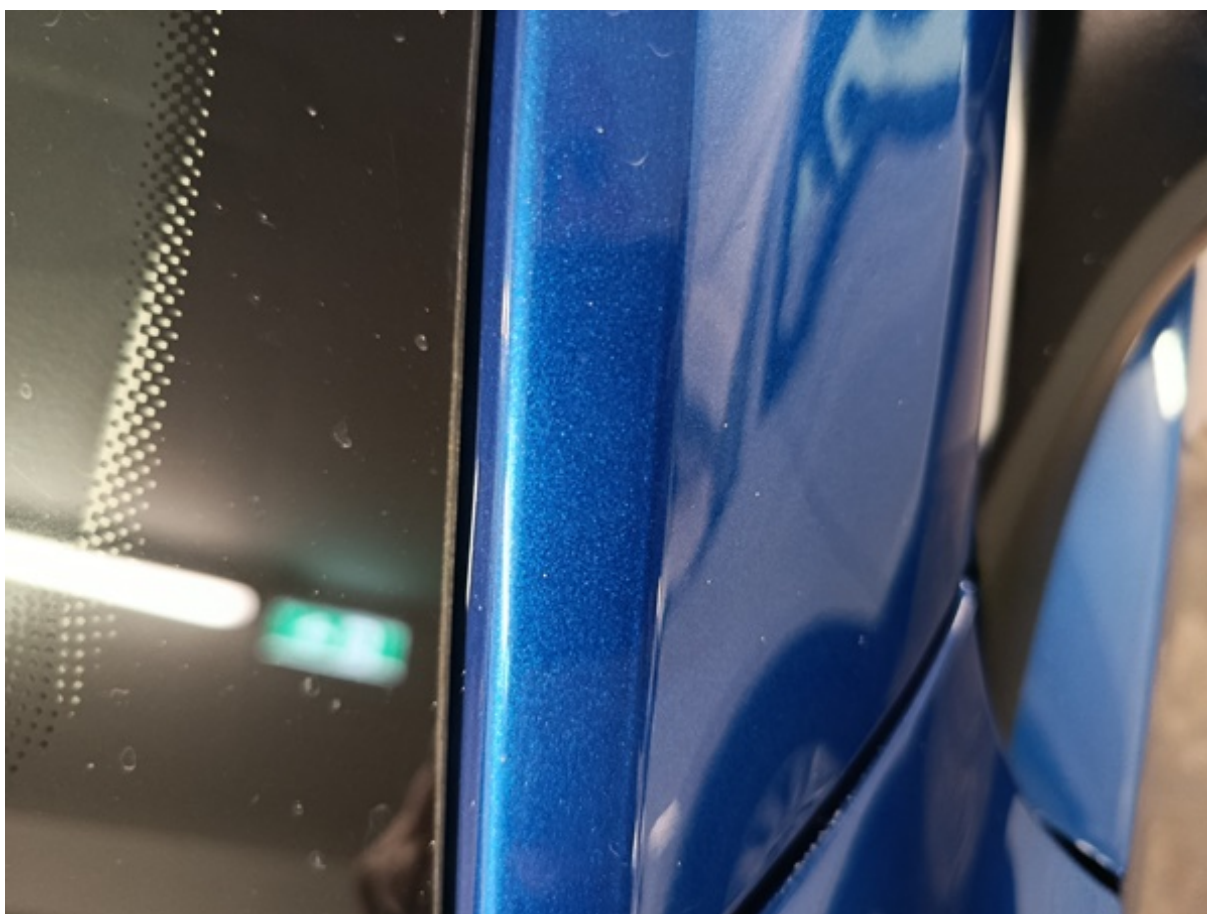
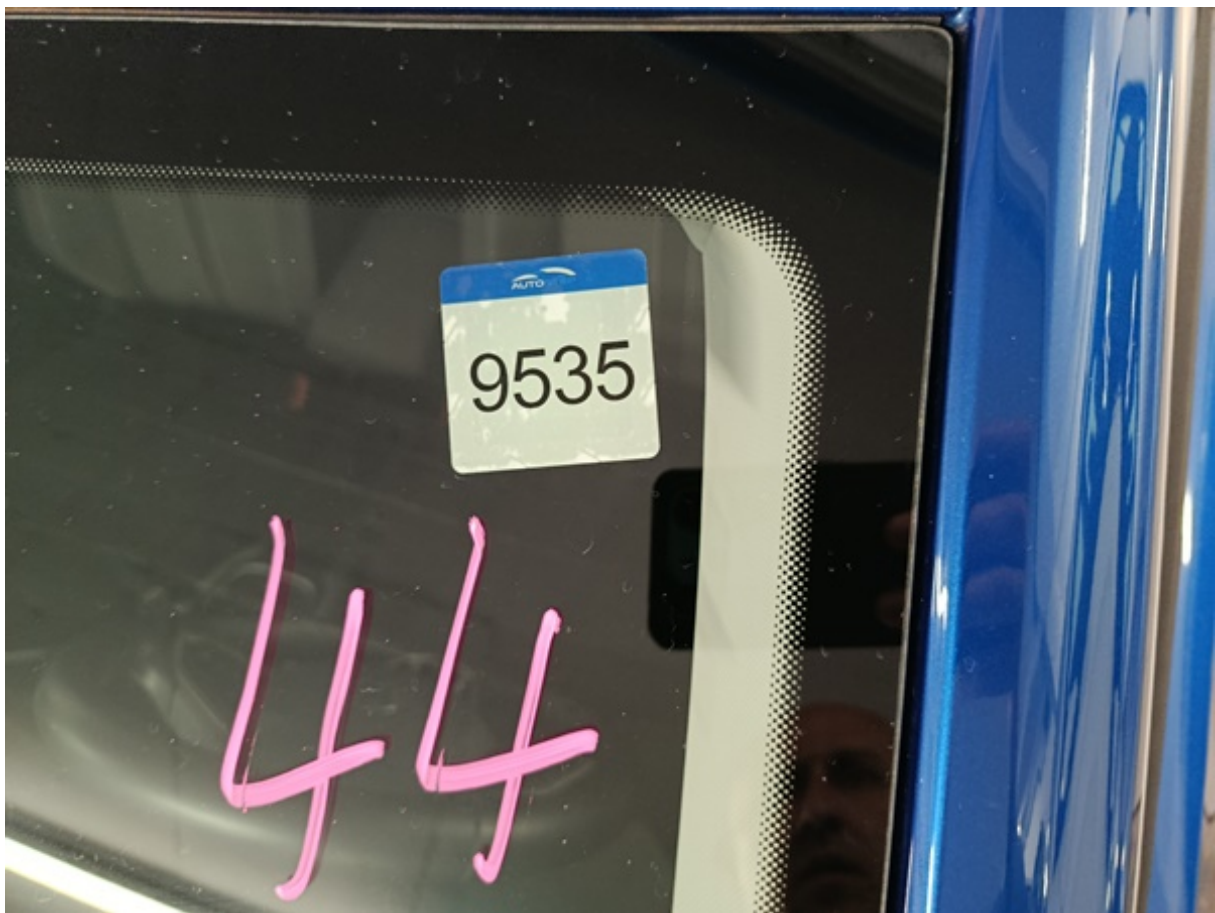
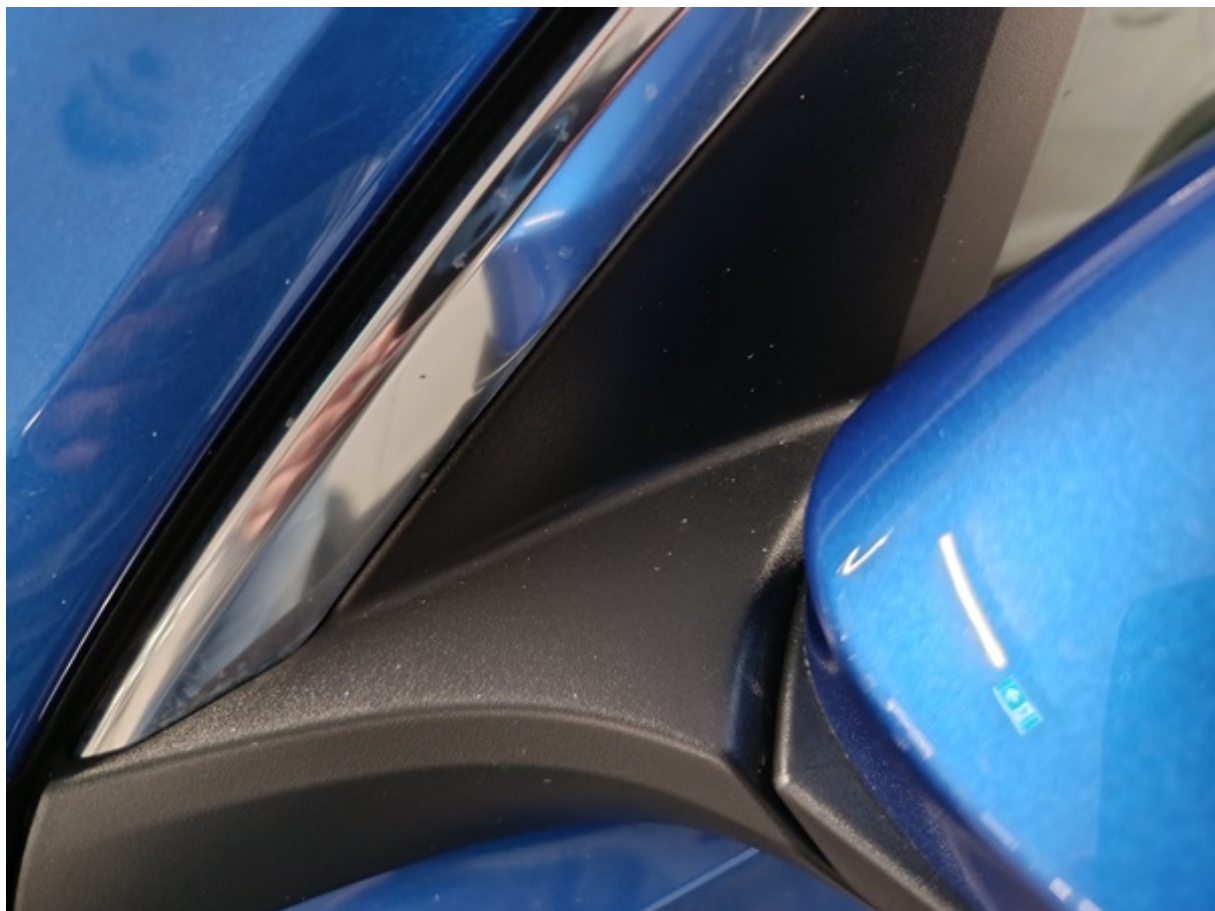
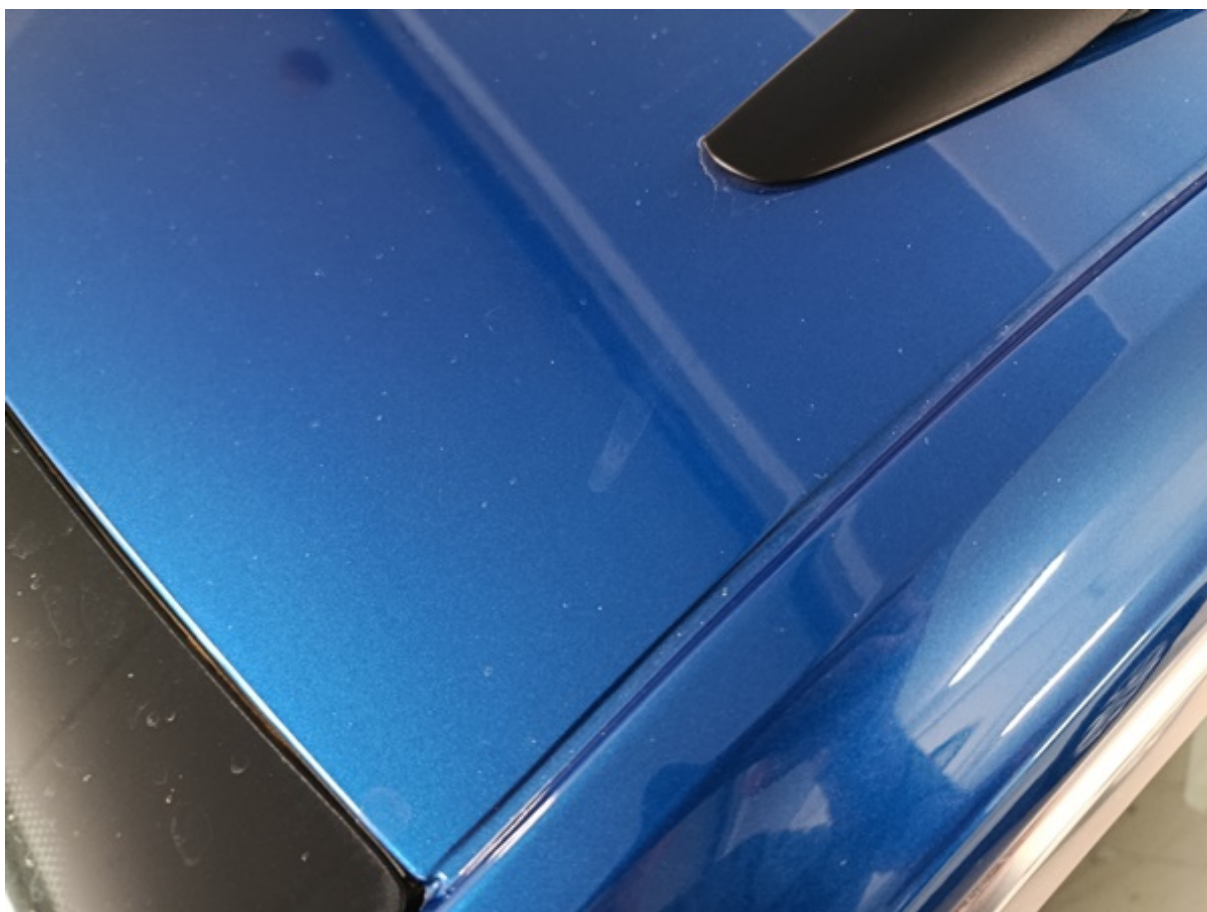
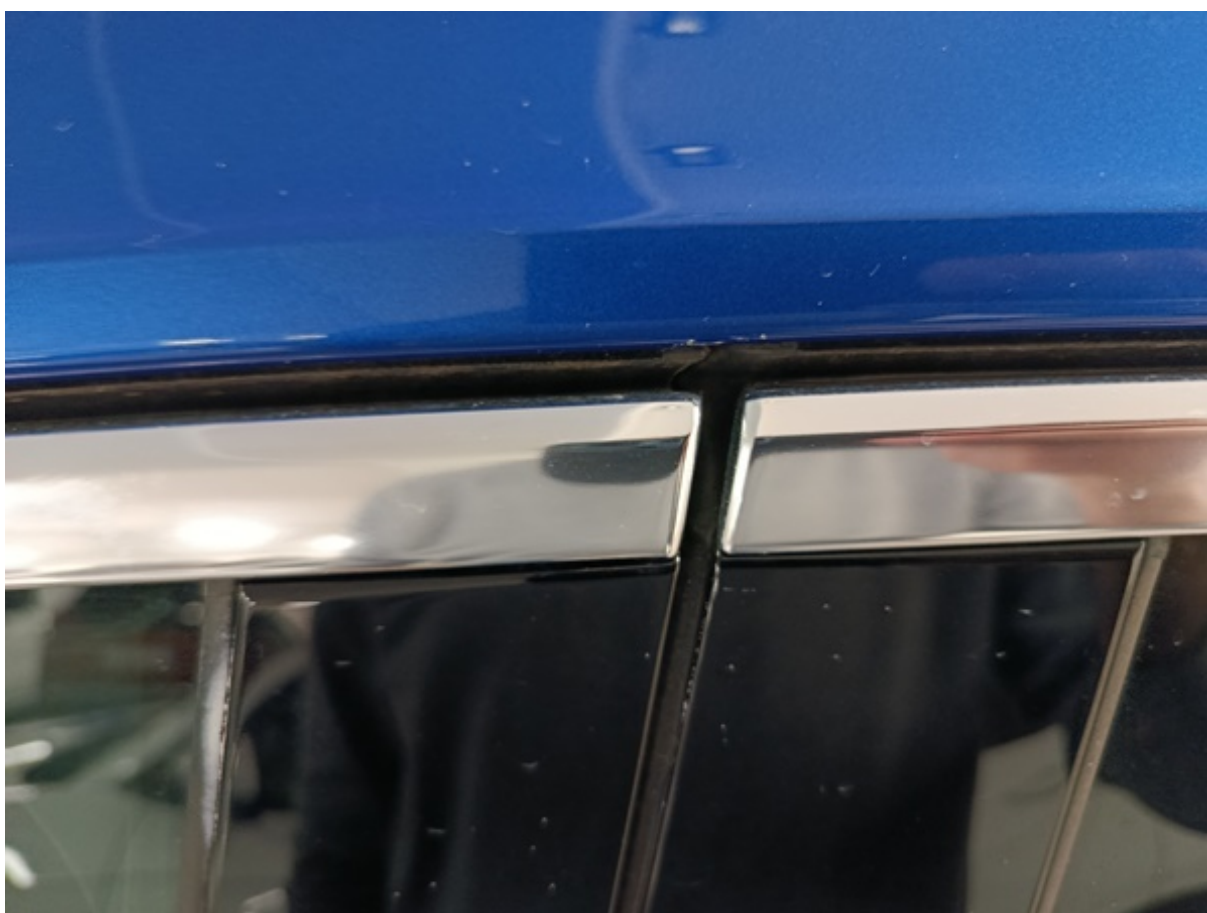
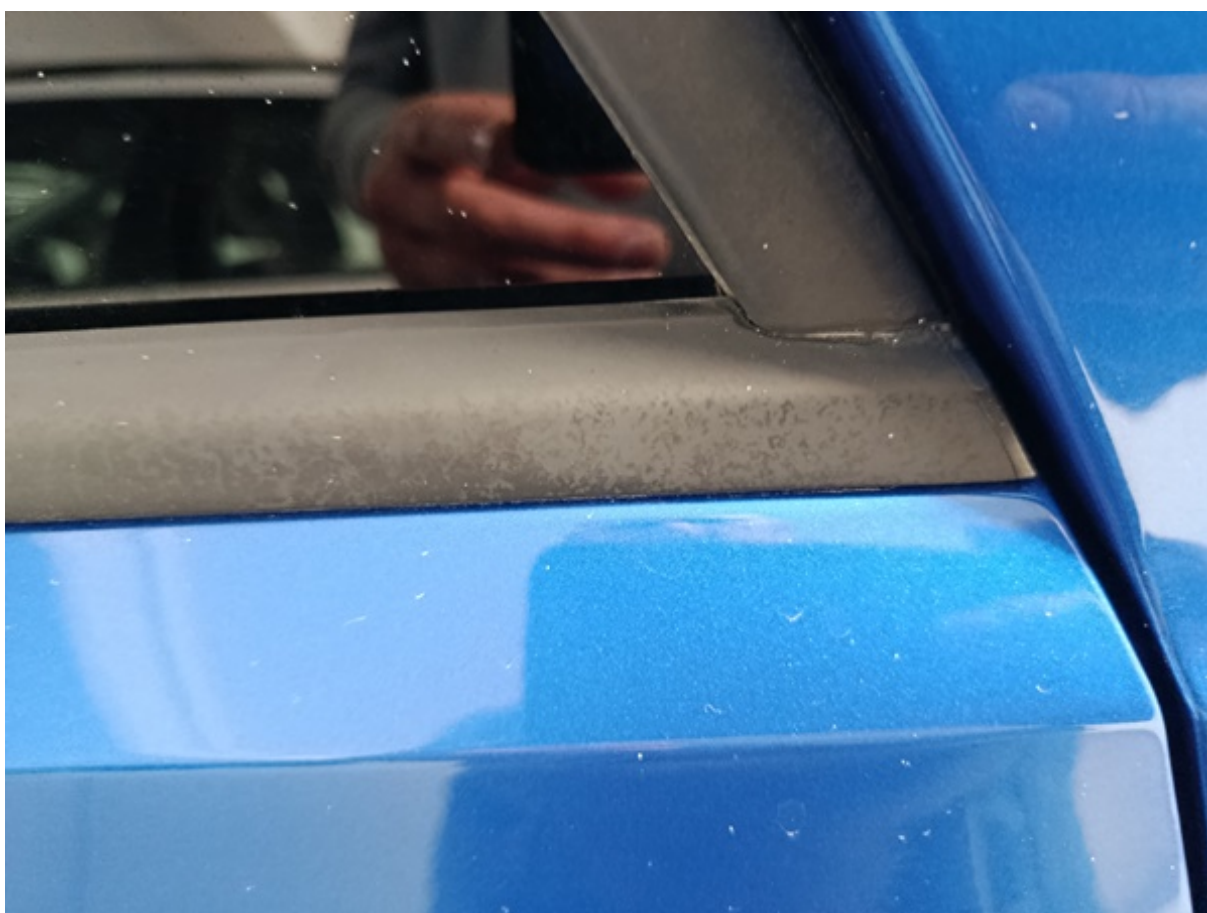
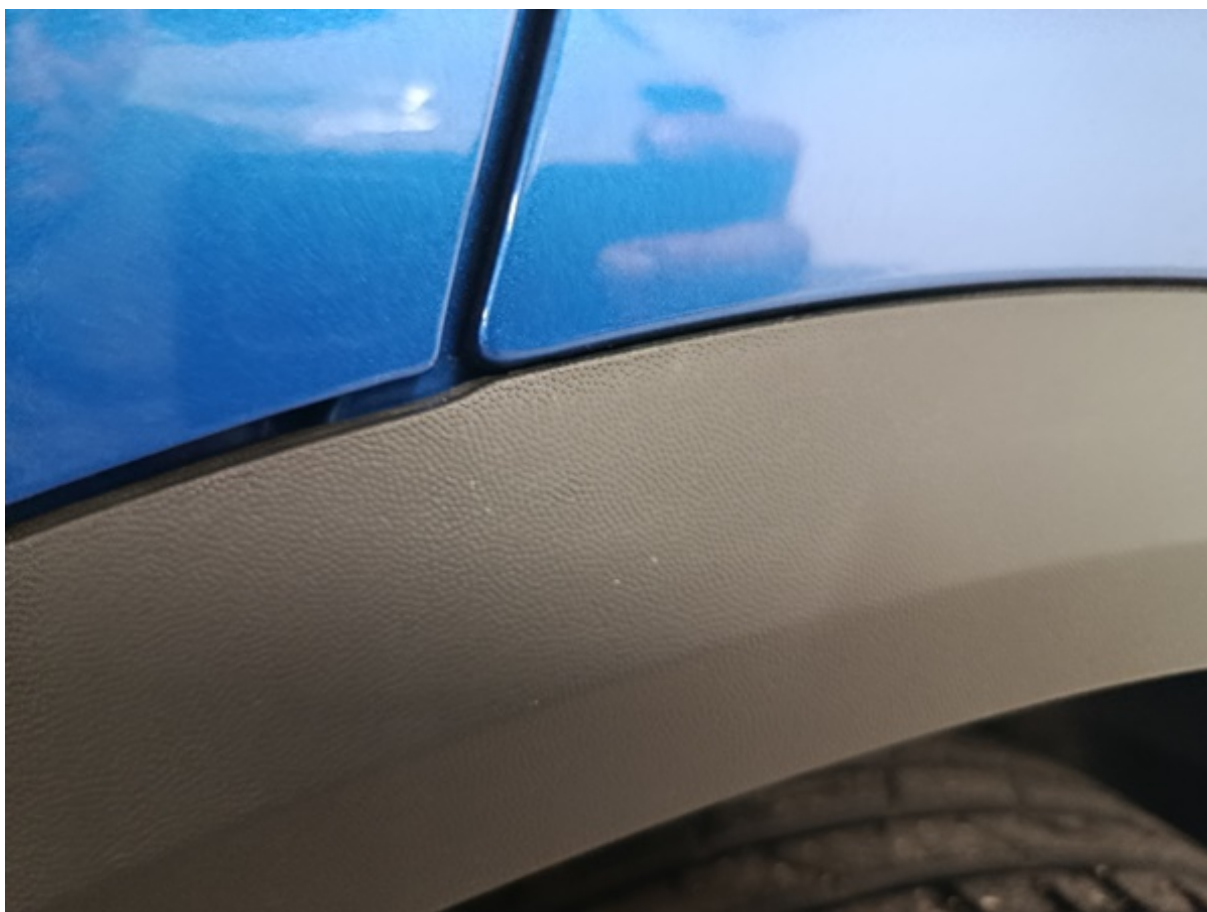
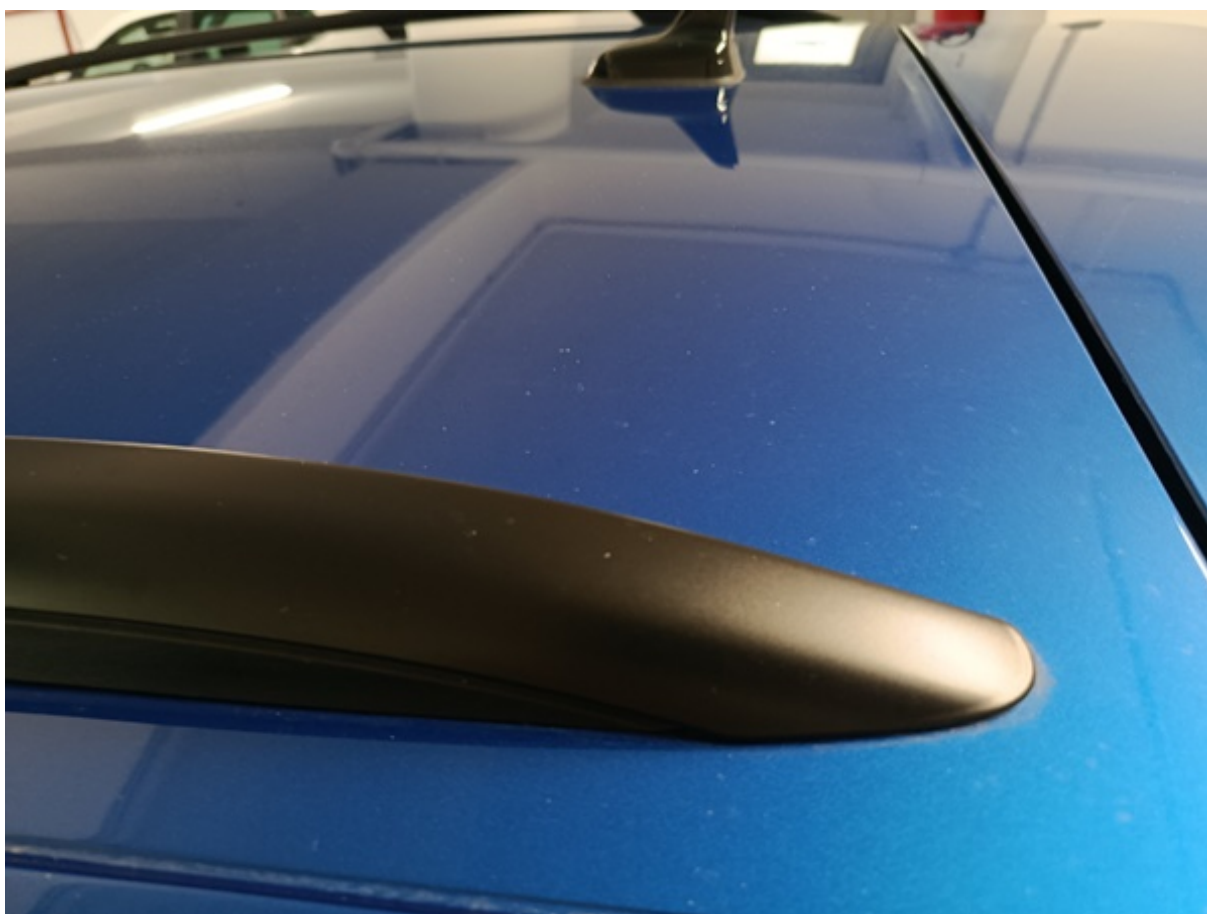
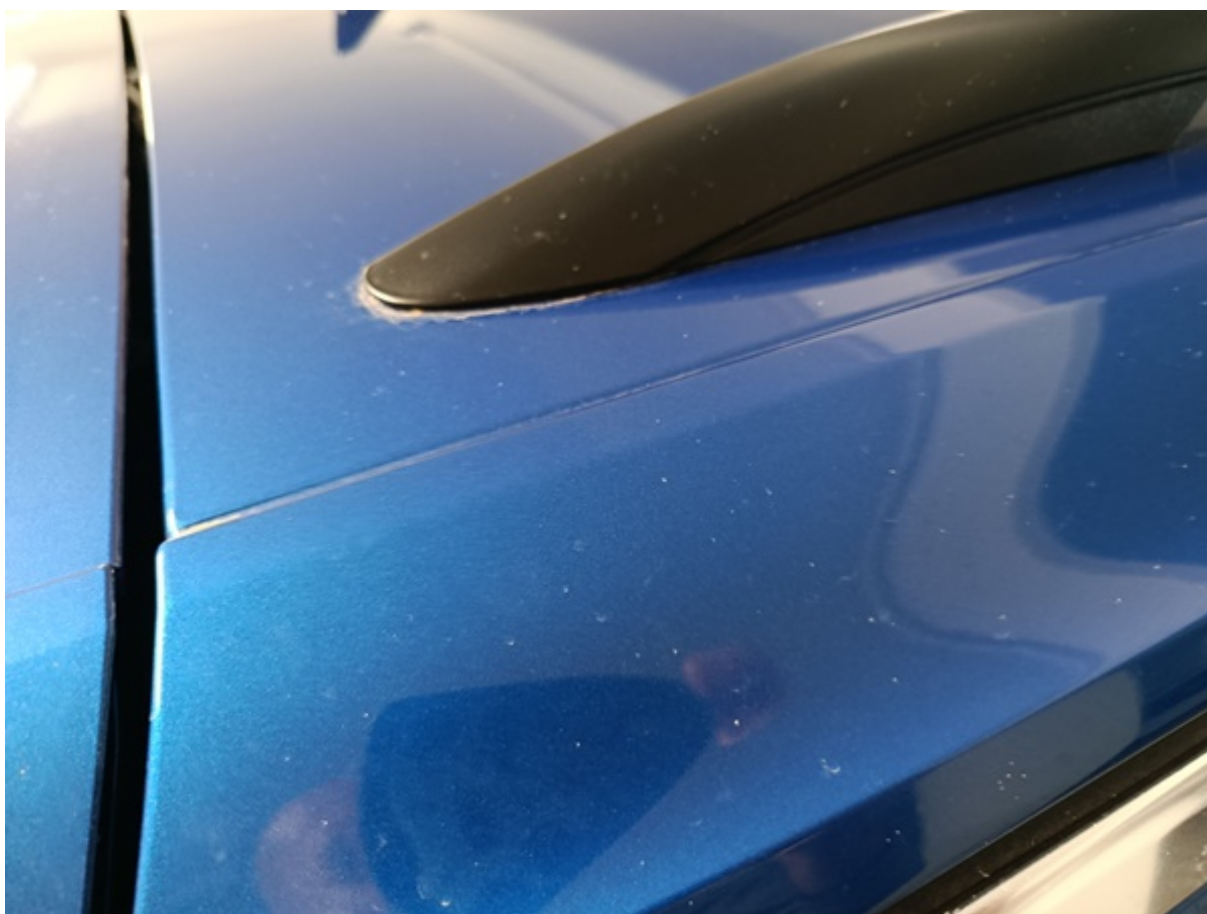
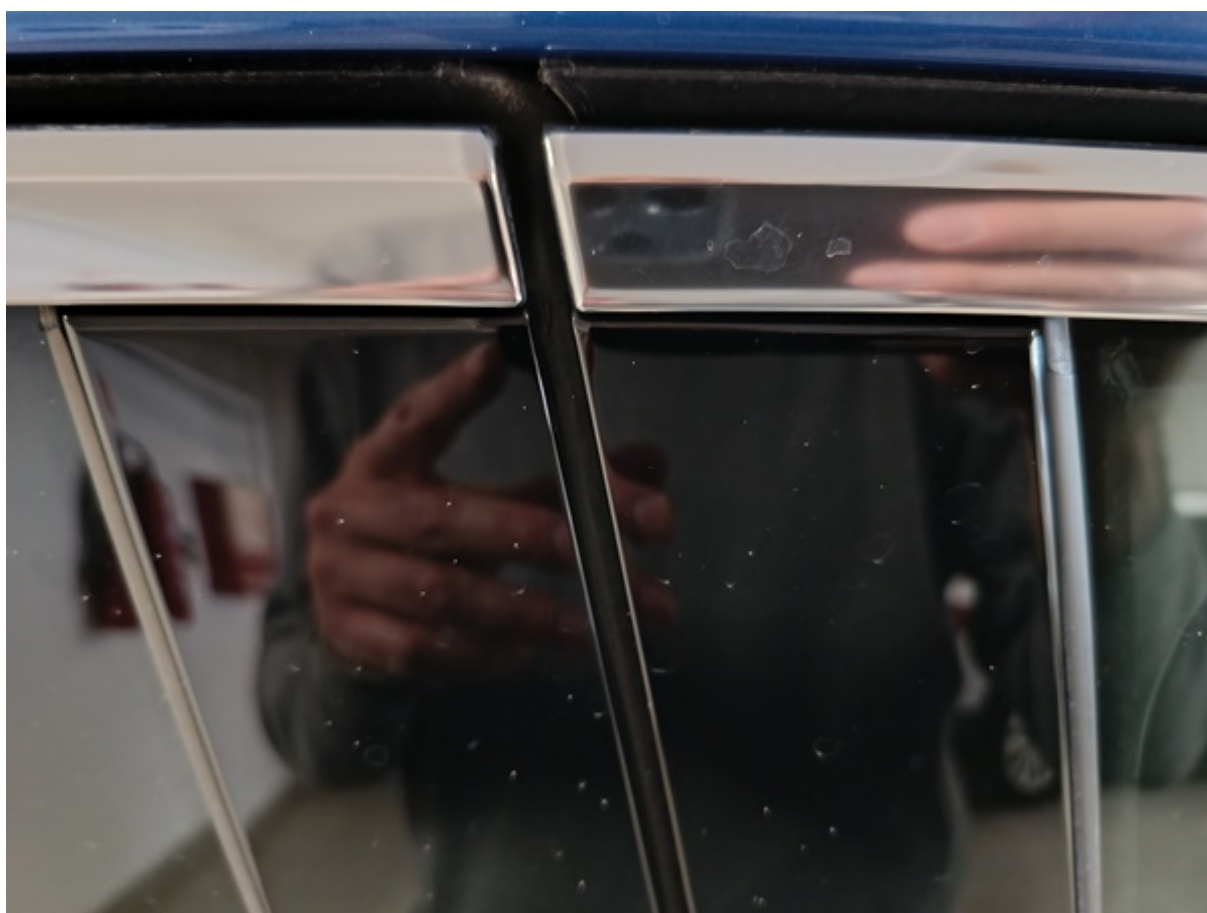
### **1.3 Fotodokumentacija kontaminiranih površina bijelom bojom na vozilu**

Tijekom detaljnog pregleda predmetnog vozila utvrđena je kontaminacija česticama bijele boje na slijedećim vanjskim površinama vozila:

- sve lakirane površine
- sve staklene površine
- oba prednja i oba stražnja svjetla
- prednji i stražnji branici sa pripadajućim plastičnim rešetkama i lajsnama
- prednja maska
- svi plastični elementi i obloge
- gumene brtve oko stakla
- ukrasne lajsne oko stakla
- vanjski retrovizori
- antena na krovu
- brisači vjetrobranskog stakla
- brisač stražnjeg stakla
- alumijski naplatci
- vanjske ručice svih vrata
- amblem vozila
- krovni nosači
- rubne lajsne blatobrana

***Pregledom vozila pod rednim brojem 44 iz liste oštećenih vozila, VW T-Roc 1.0 TSI Life Plus, broj šasije WVGZZZA18SV113415, je utvrđena sveobuhvatna kontaminacija kompletne vanjske površine vozila raspršenim česticama bijele boje, gdje su kontaminirane površine hrapave na dodir. Prema definiranoj klasifikaciji kontaminiranosti dijelova vozila česticama bijele boje, predmetno vozilo bi spadalo u kategoriju K2 (srednja kontaminacija).***

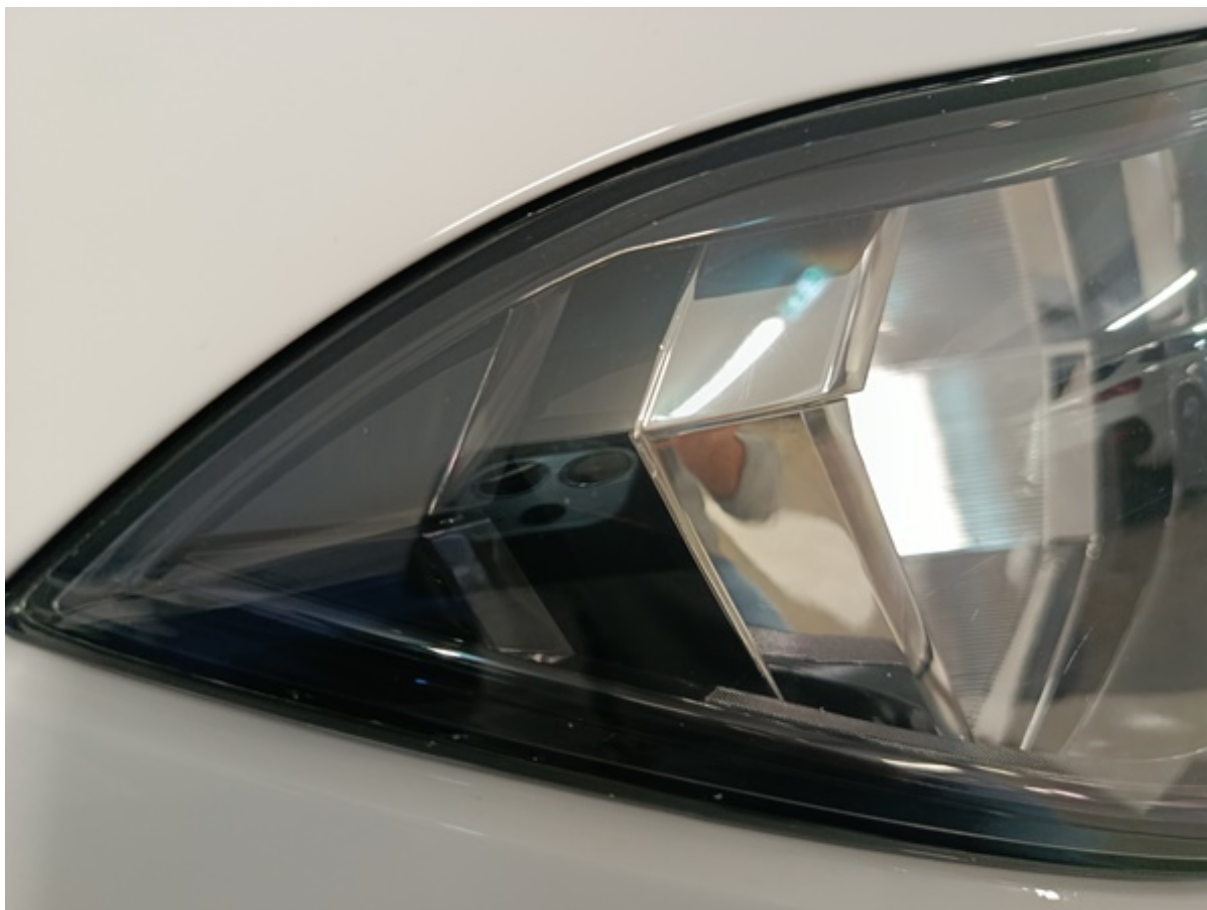
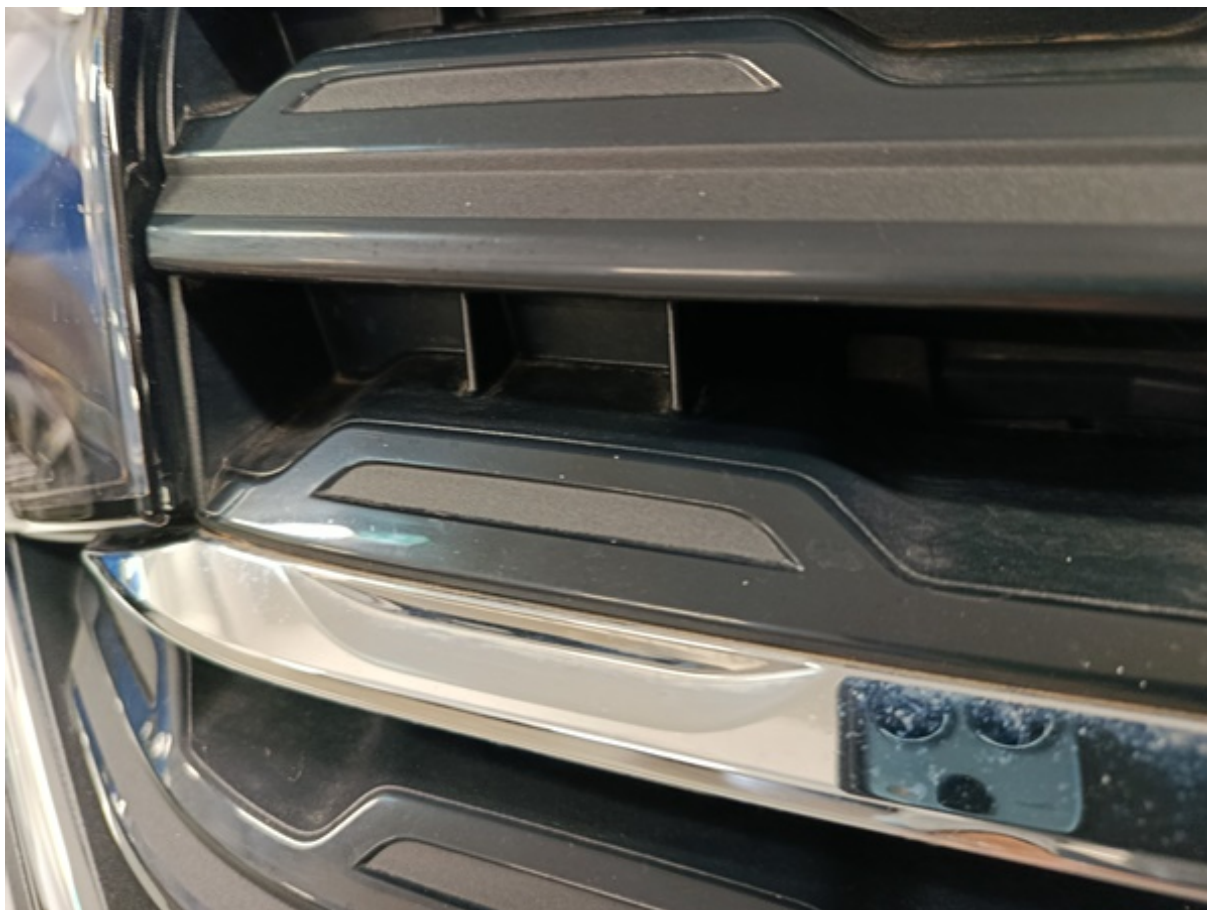
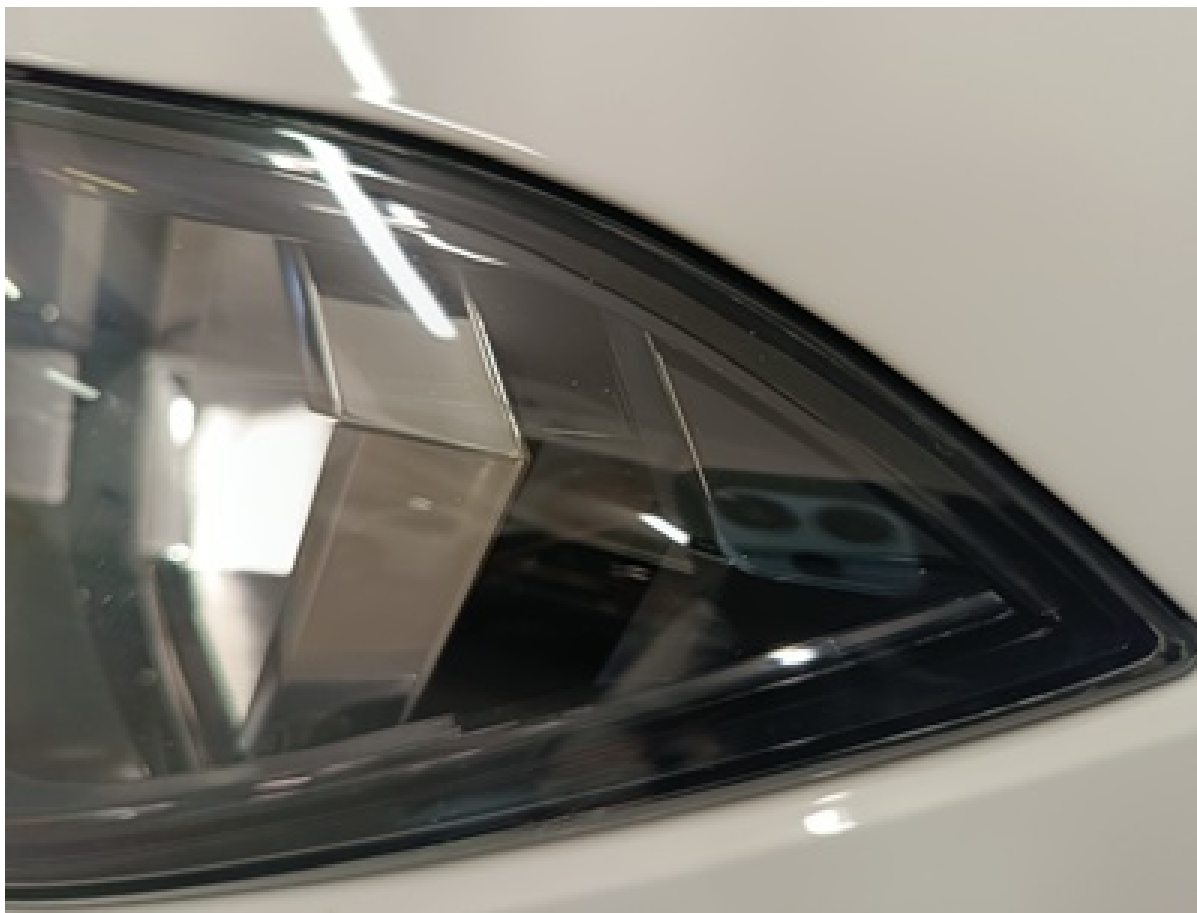
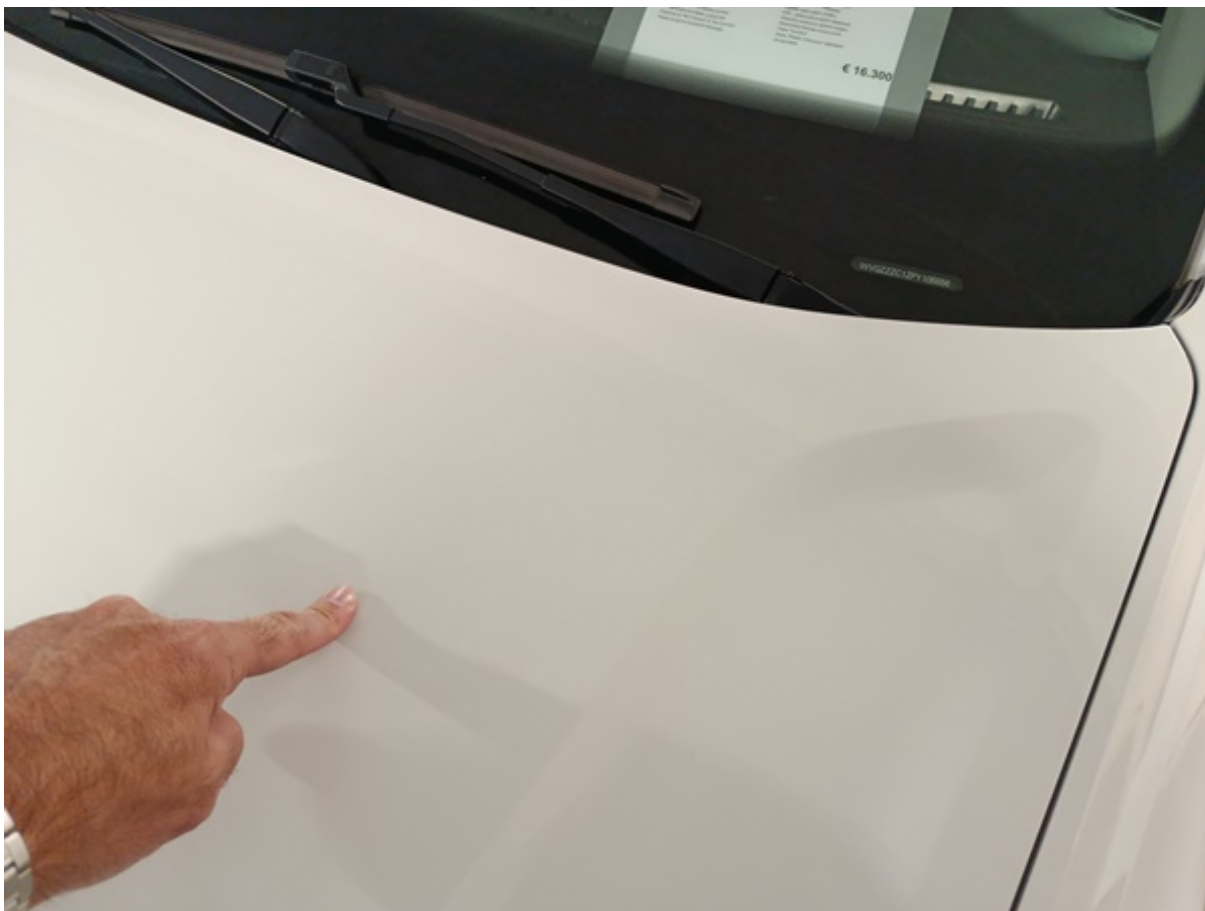
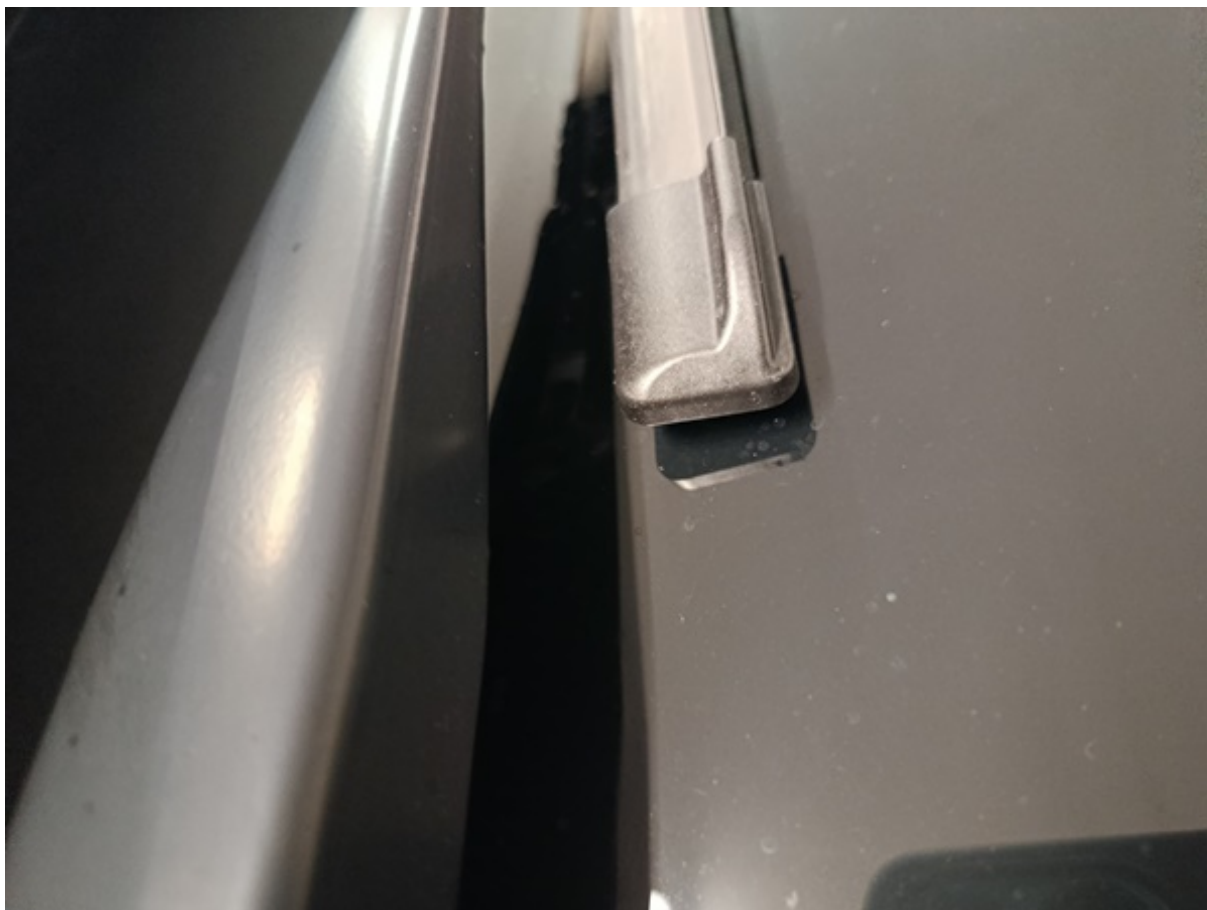
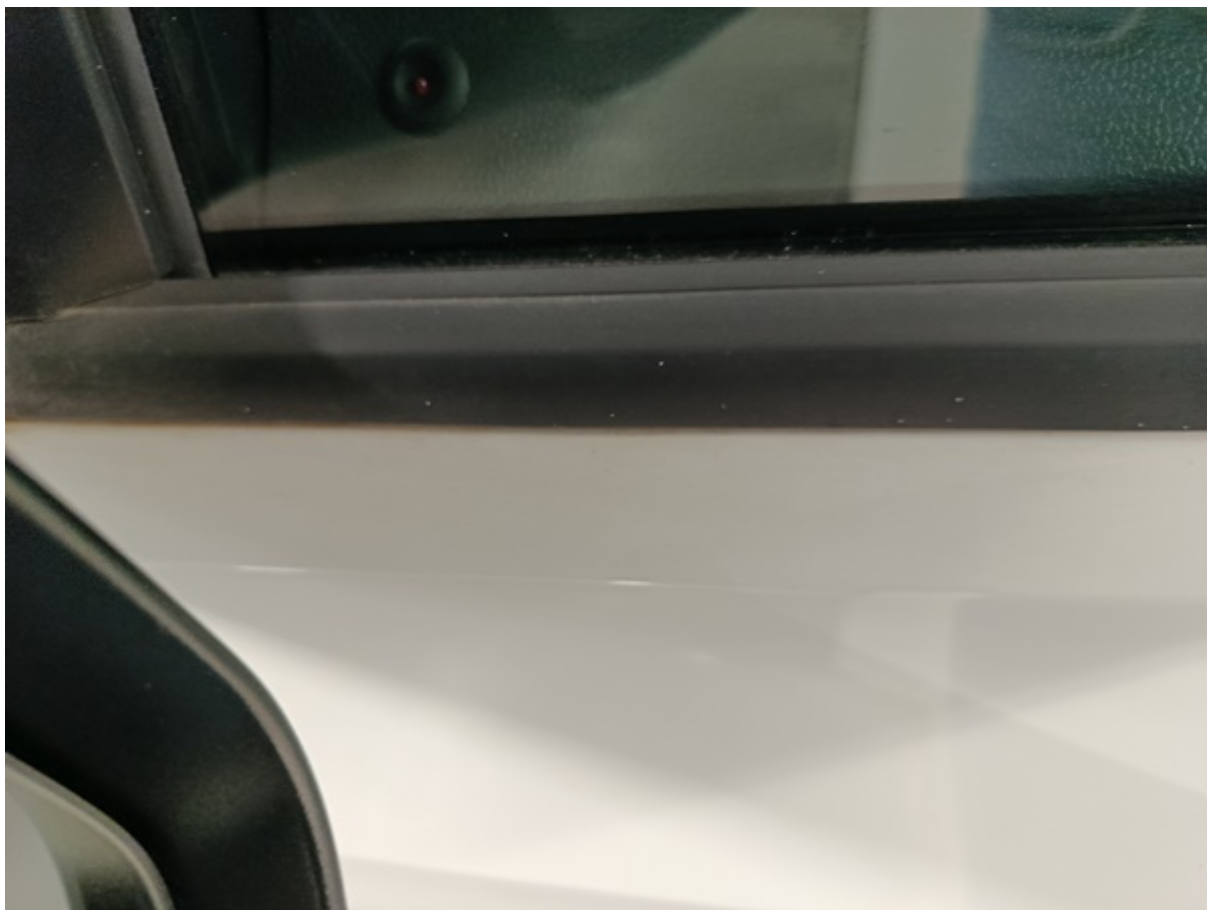
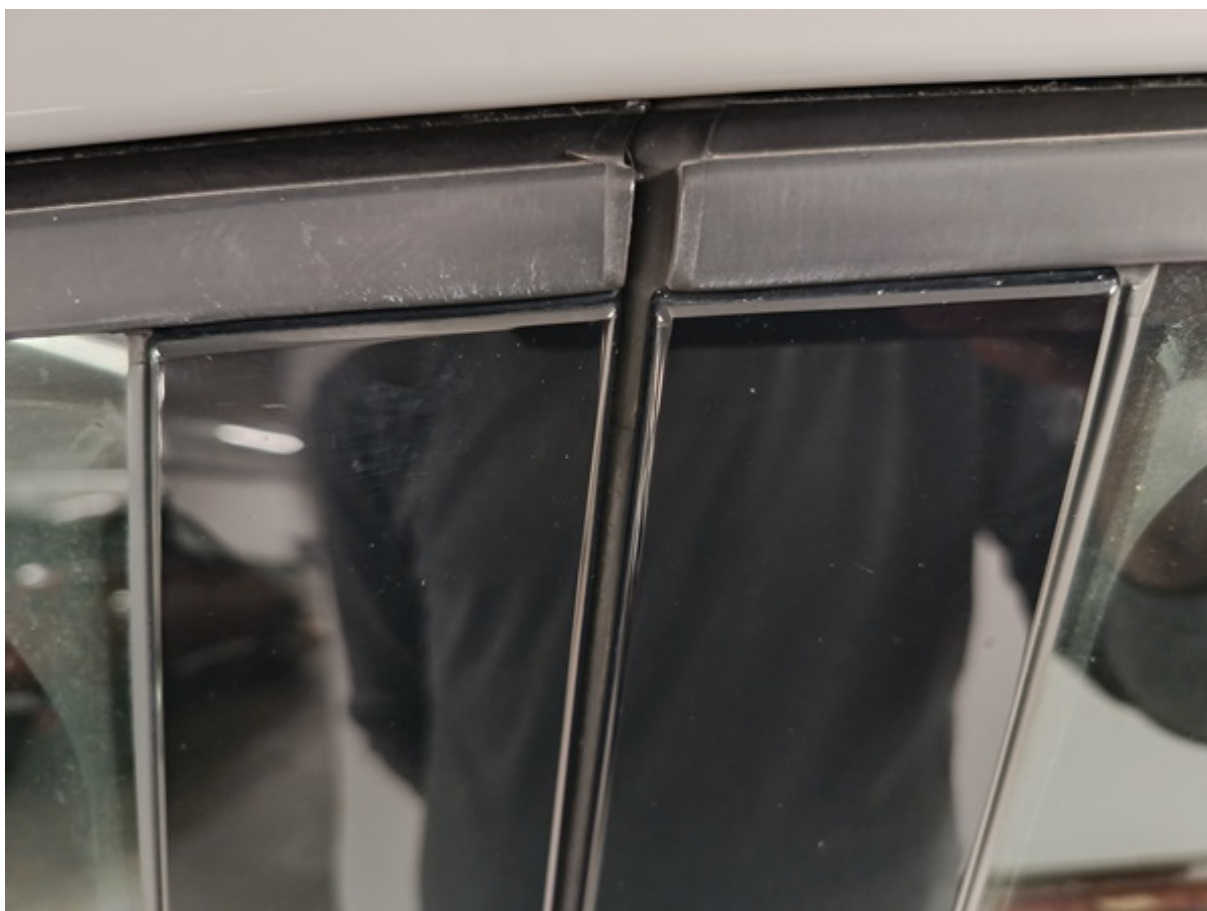
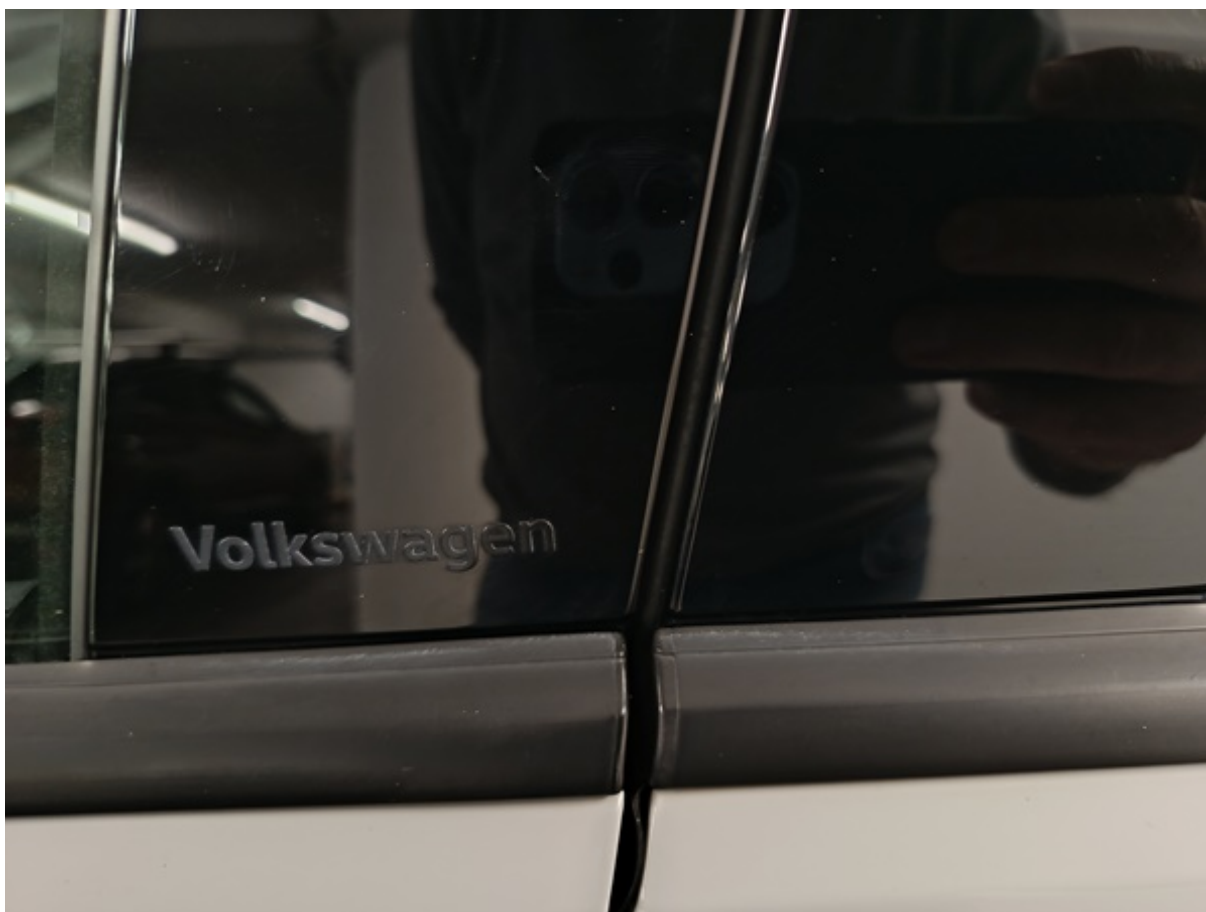
## **2.3 Fotodokumentacija kontaminiranih površina bijelom bojom na vozilu**

*Pregledom vozila pod rednim brojem 38 iz liste oštećenih vozila, VW T-Cross 1.0 TSI Life, broj šasije WVGZZZC1ZPY105556, je utvrđena sveobuhvatna kontaminacija kompletne vanjske površine vozila raspršenim česticama bijele boje, gdje su kontaminirane površine hrapave na dodir. Prema definiranoj klasifikaciji kontaminiranosti dijelova vozila česticama bijele boje, predmetno vozilo bi spadalo u kategoriju K2 (srednja kontaminacija).*
