TRGOVAČKI SUD U PAZINU  
Dršćevka 1, Pazin  
OIB: 46543732715

Posl. broj: R1-63/2026

**NALAZ I MIŠLJENJE BR. 6**

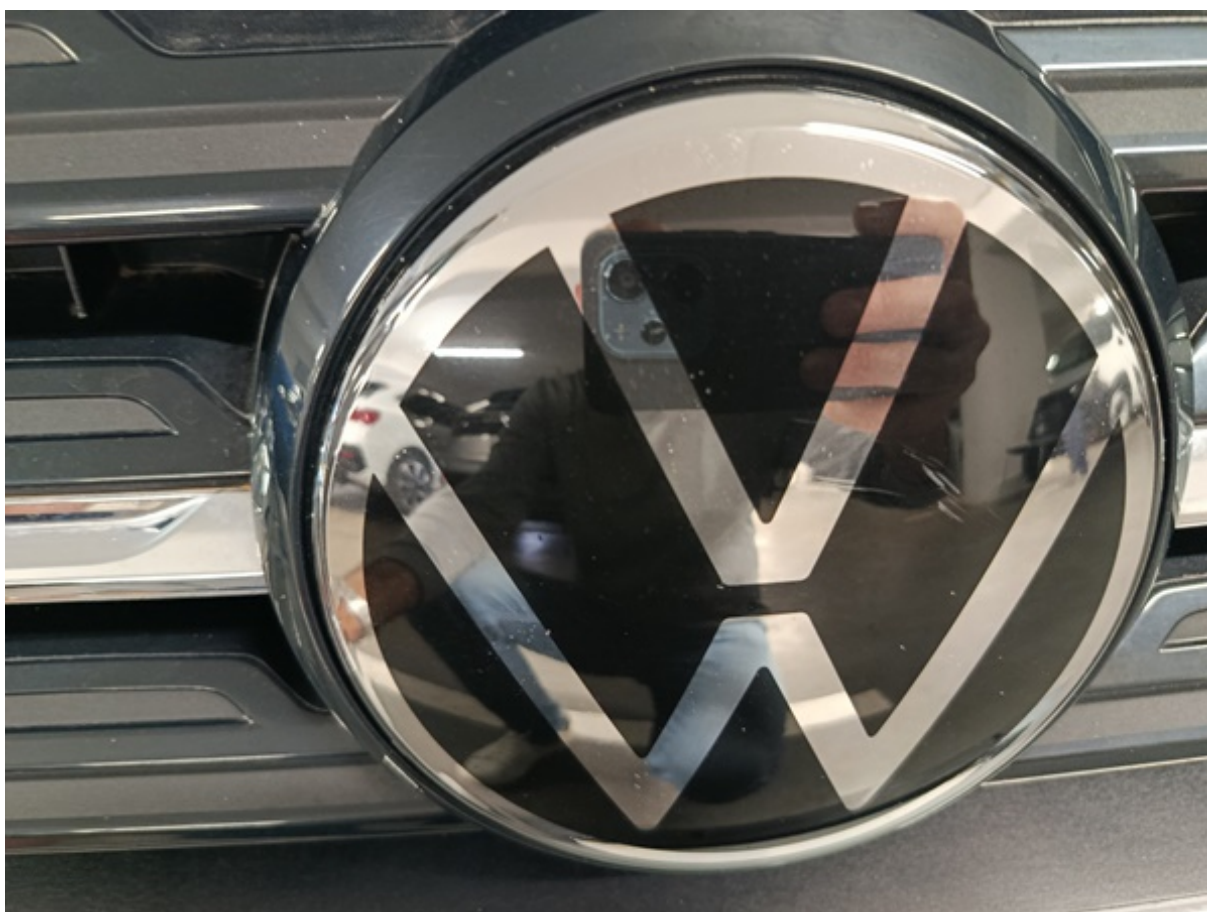
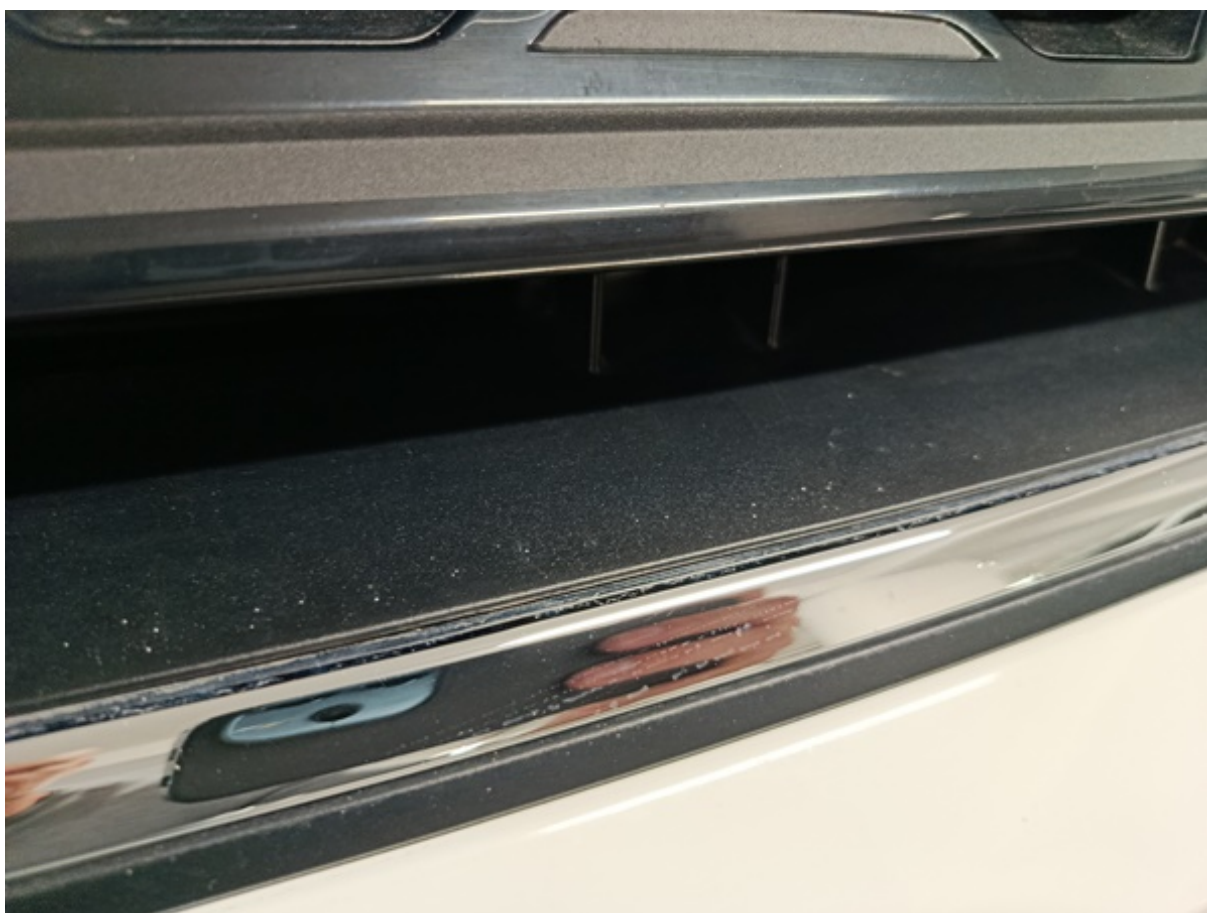
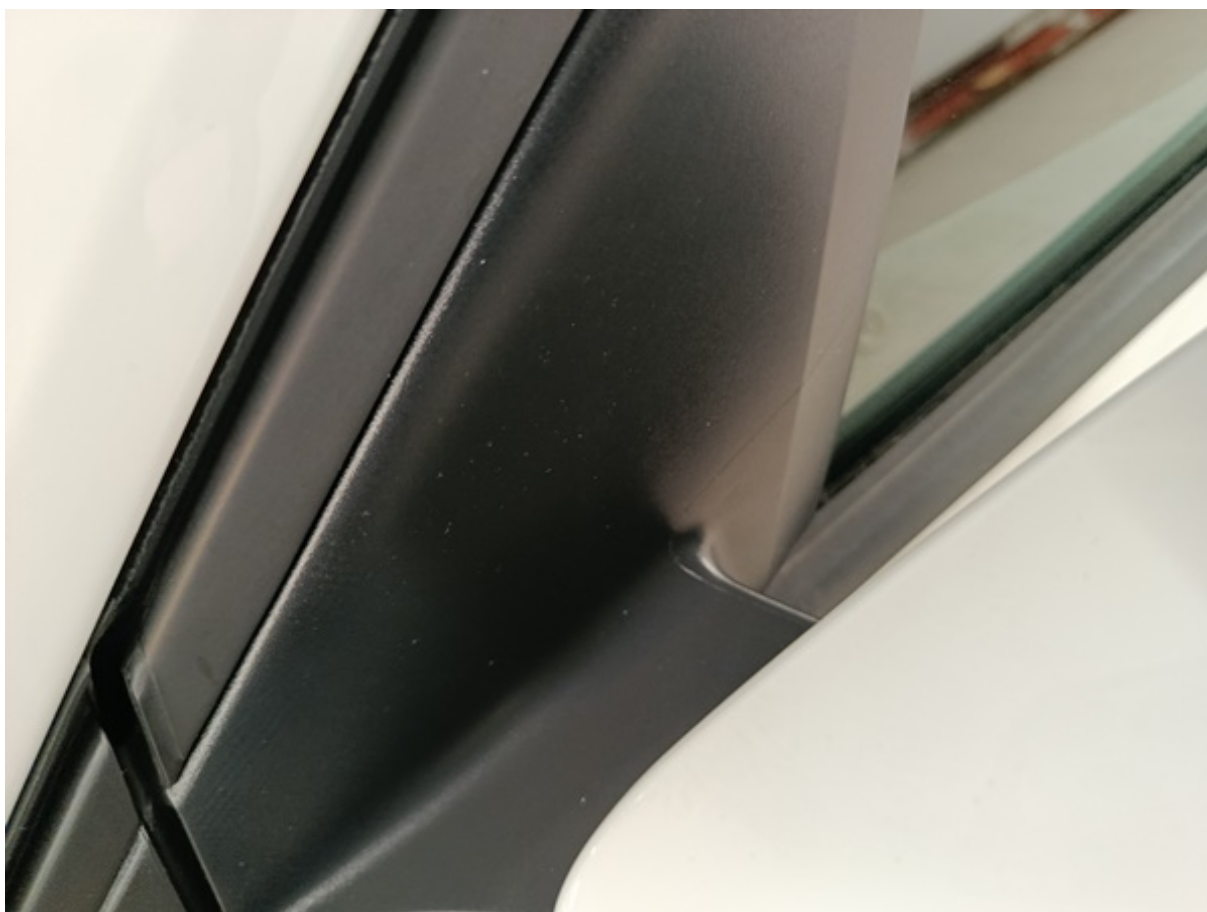
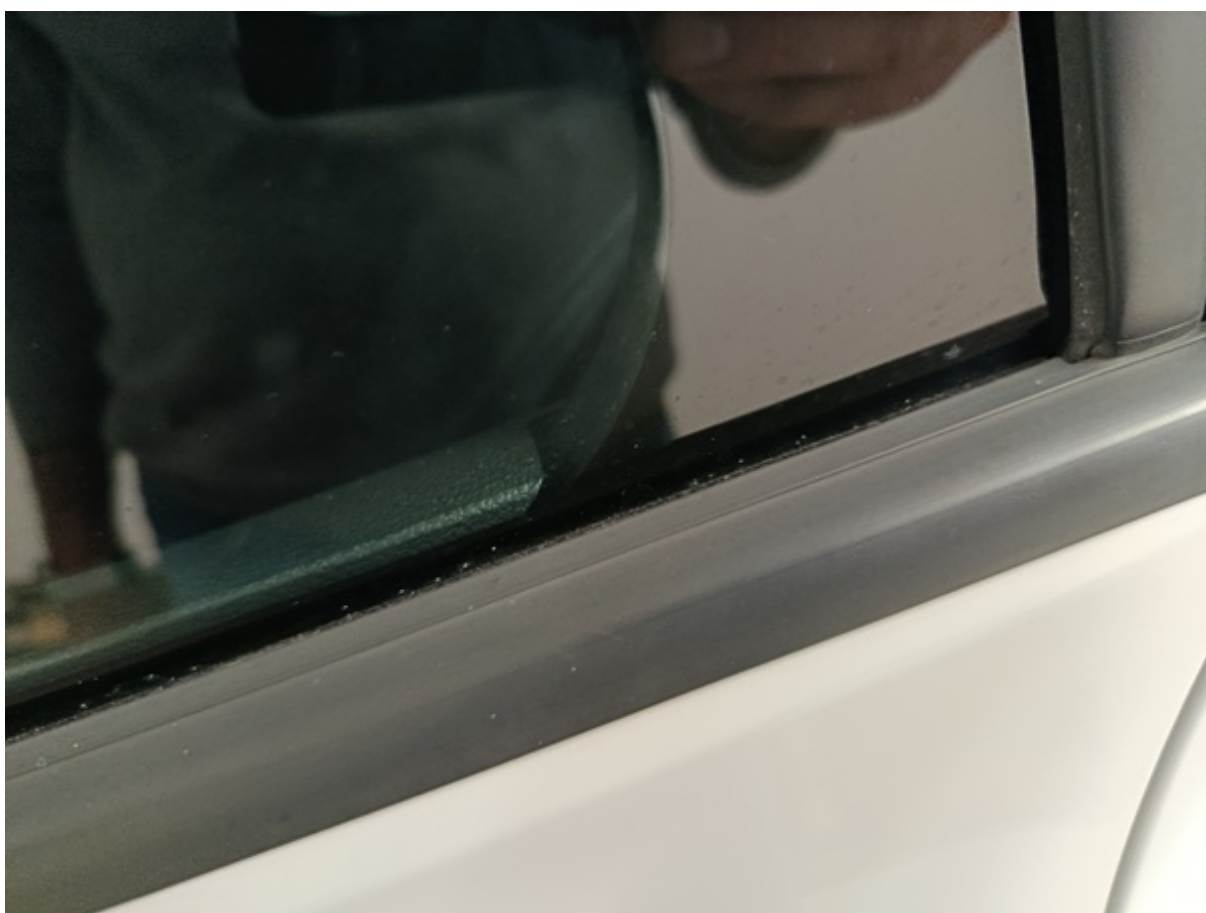
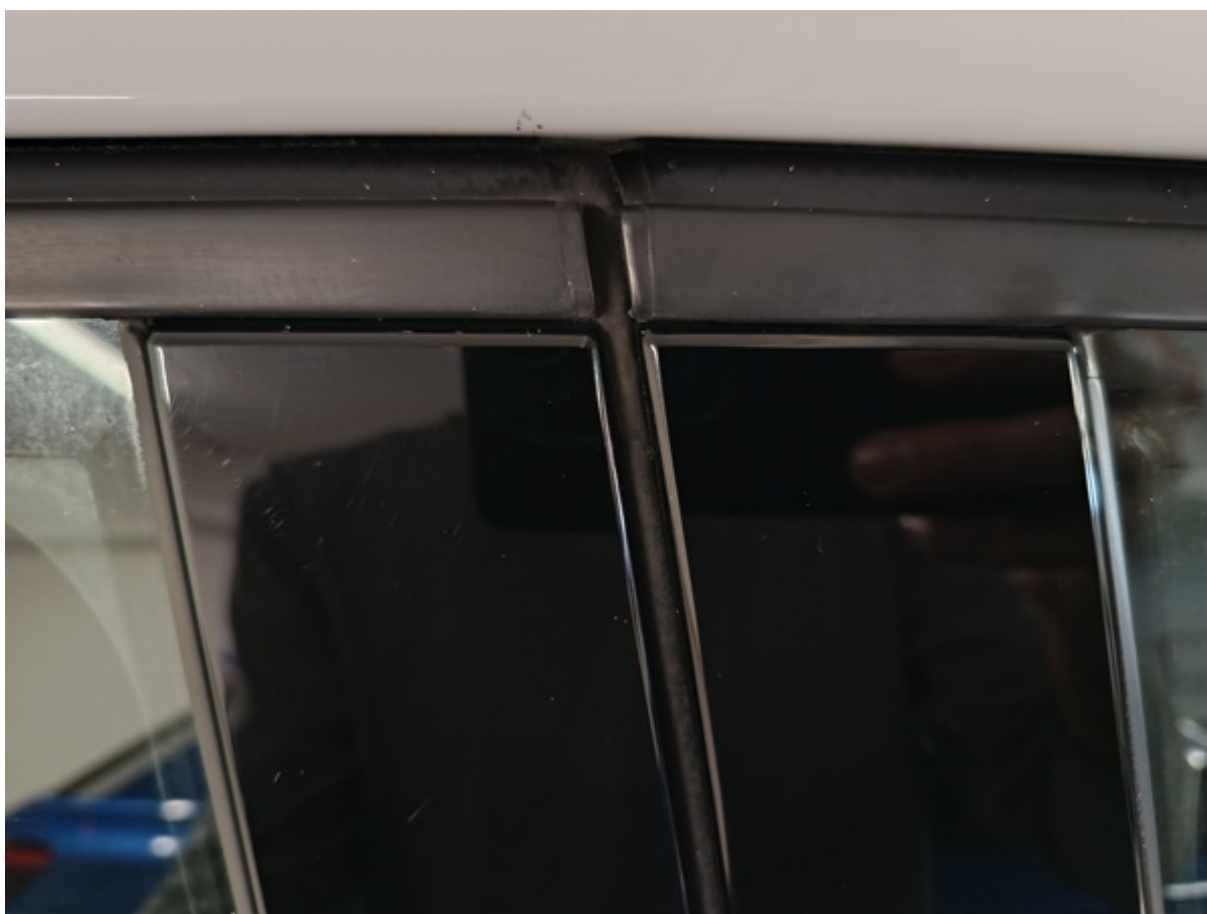
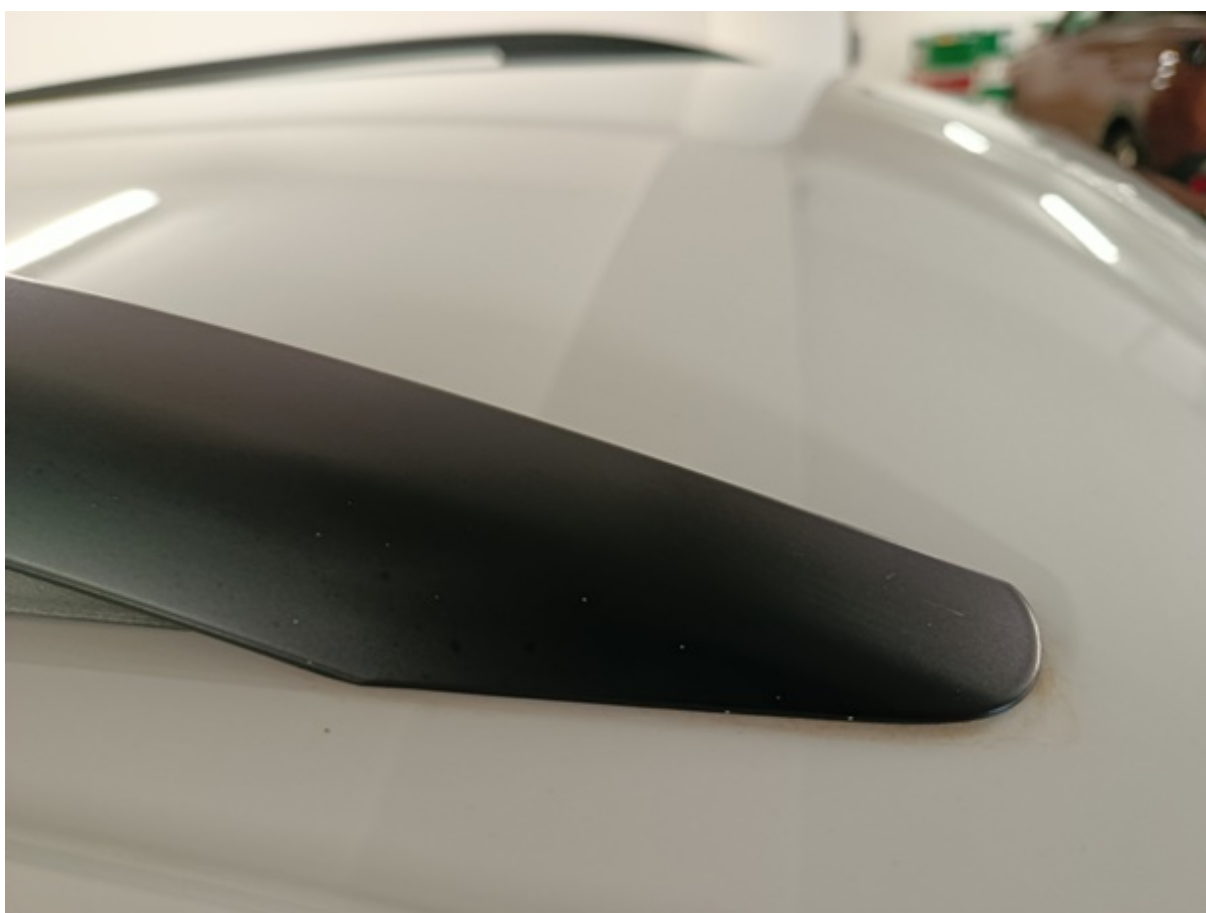
## **2.3 Fotodokumentacija kontaminiranih površina bijelom bojom na vozilu**

Tijekom detaljnog pregleda predmetnog vozila utvrđena je kontaminacija česticama bijele boje na slijedećim vanjskim površinama vozila:

- sve lakirane površine
- sve staklene površine
- oba prednja i oba stražnja svjetla
- prednji i stražnji branici sa pripadajućim plastičnim rešetkama i lajsnama
- prednja maska
- svi plastični elementi i obloge
- gumene brtve oko stakla
- vanjski retrovizori
- antena na krovu
- brisači vjetrobranskog stakla
- brisač stražnjeg stakla
- alumijski naplatci
- vanjske ručice svih vrata
- amblem vozila
- krovni nosači
- rubne lajsne blatobrana

*Pregledom vozila pod rednim brojem 38 iz liste oštećenih vozila, VW T-Cross 1.0 TSI Life, broj šasije WVGZZZC1ZPY105556, je utvrđena sveobuhvatna kontaminacija kompletne vanjske površine vozila raspršenim česticama bijele boje, gdje su kontaminirane površine hrapave na dodir. Prema definiranoj klasifikaciji kontaminiranosti dijelova vozila česticama bijele boje, predmetno vozilo bi spadalo u kategoriju K2 (srednja kontaminacija).*

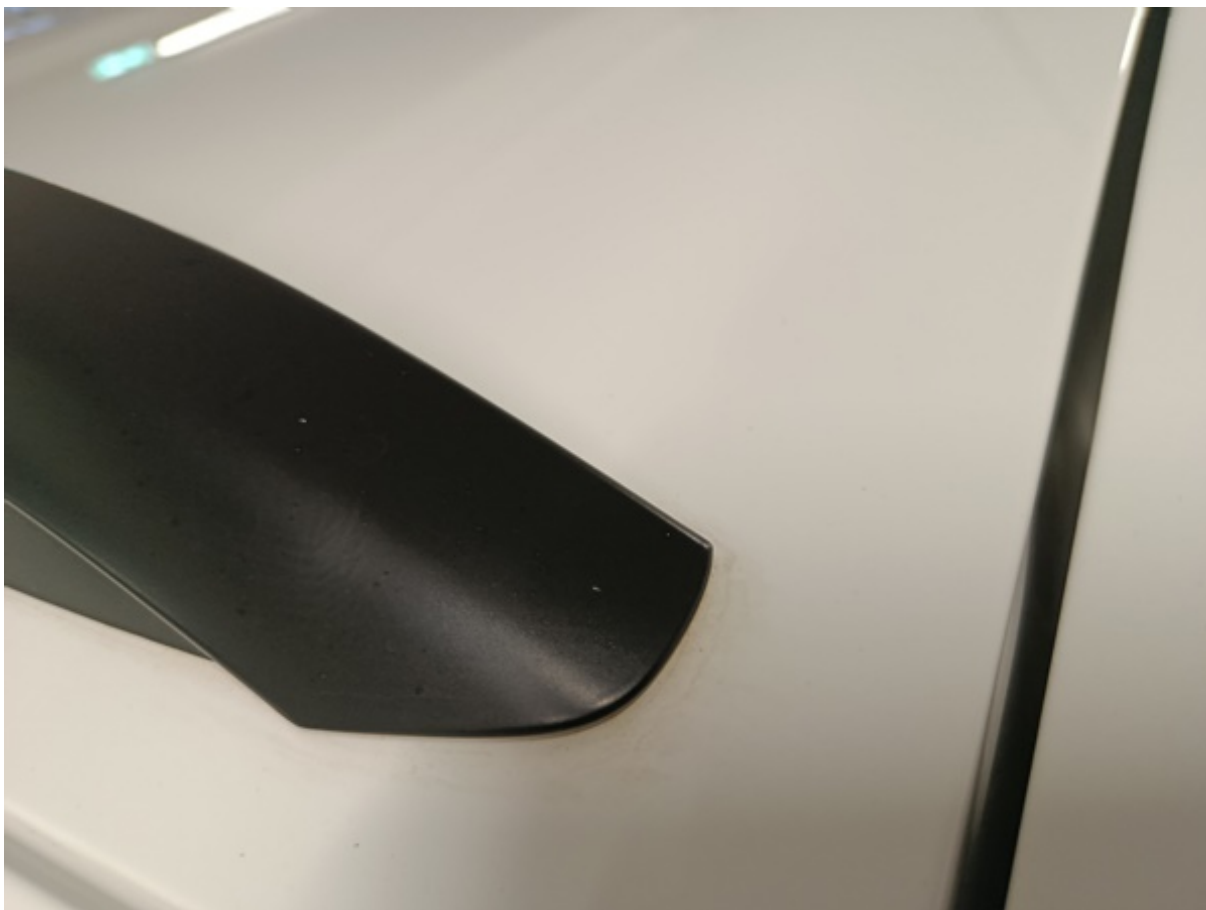
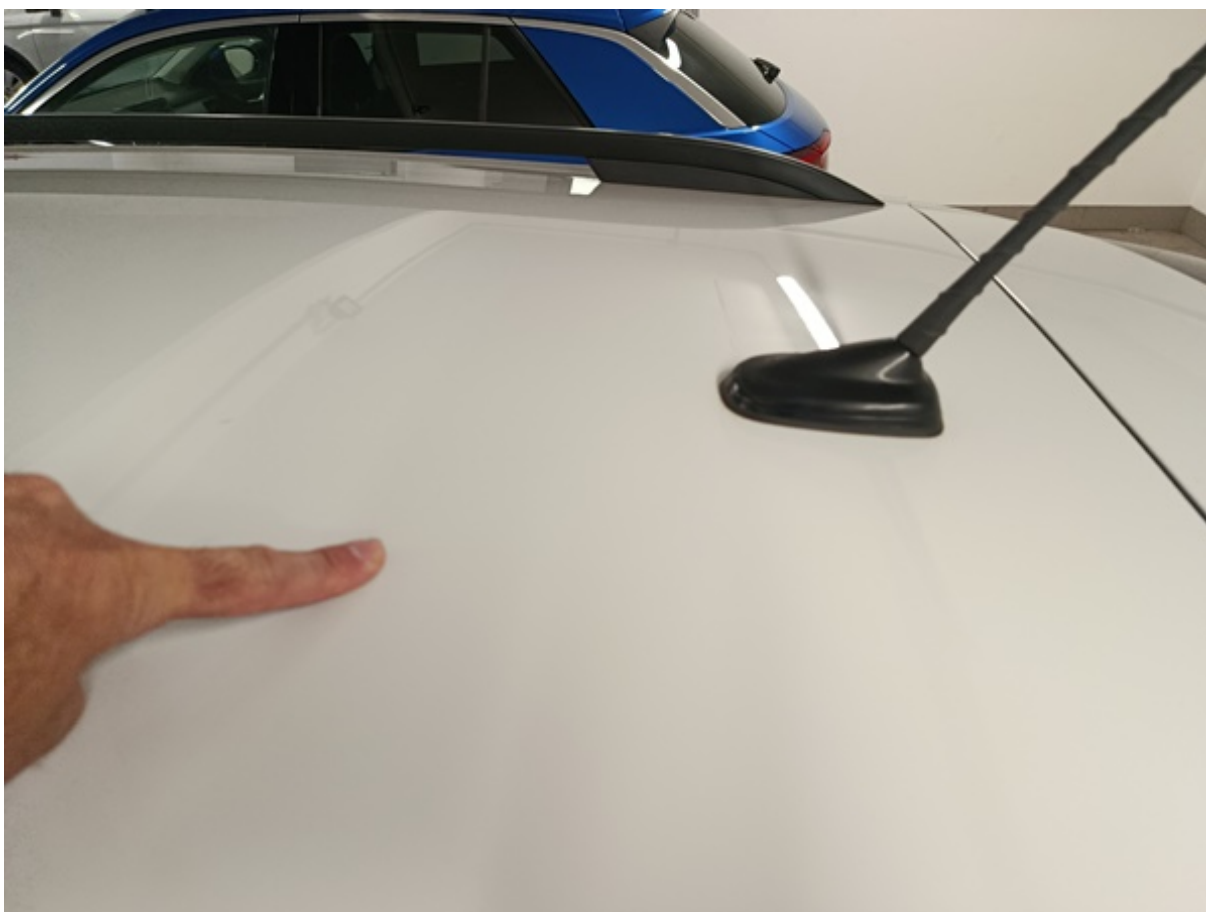
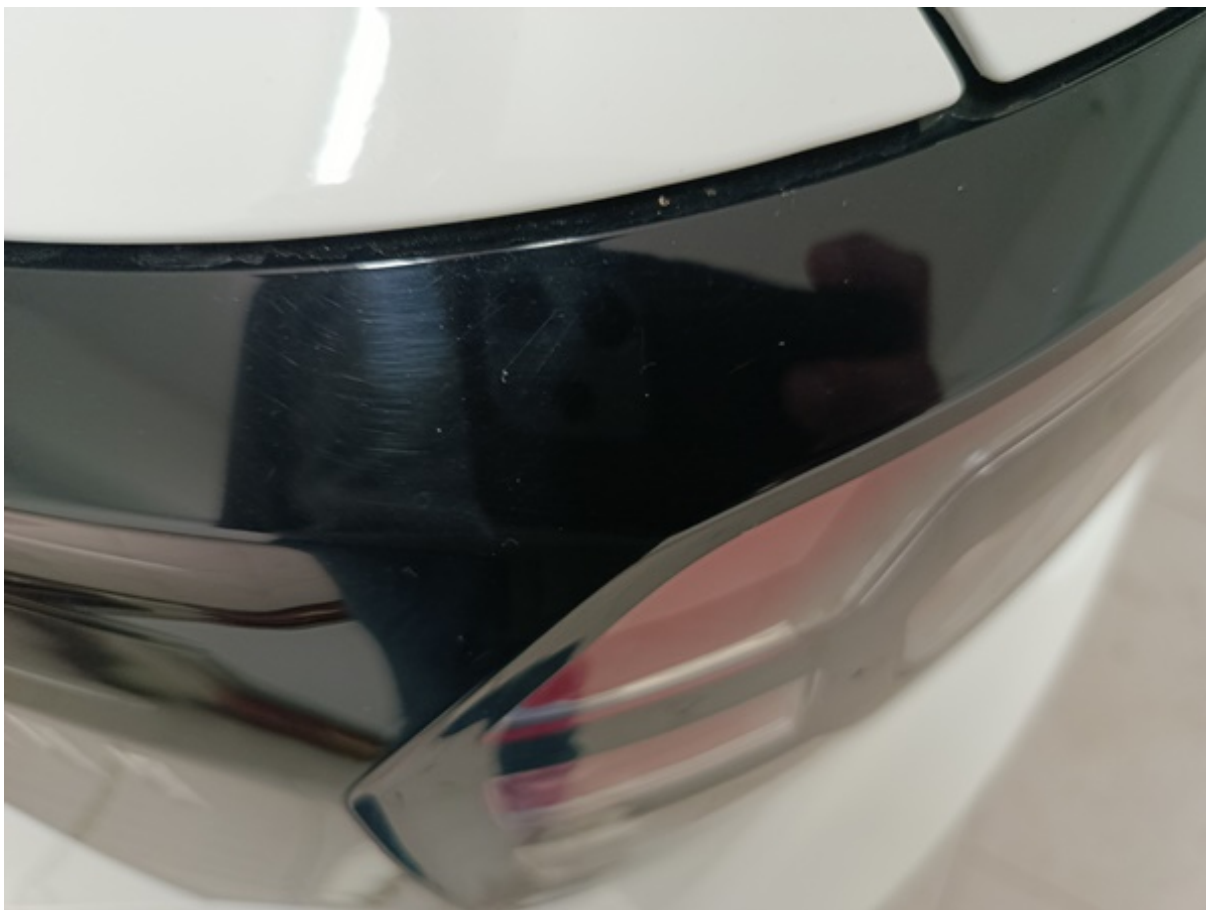
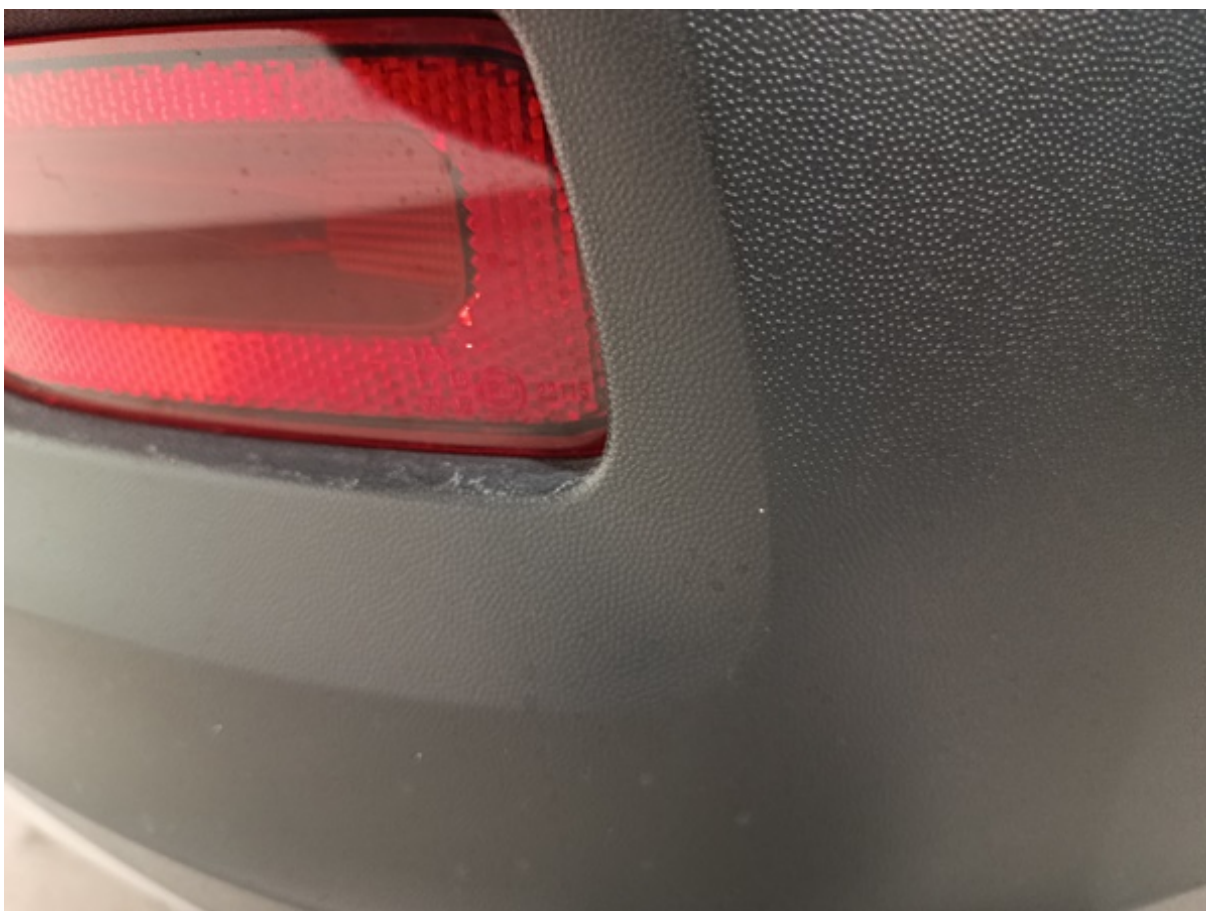
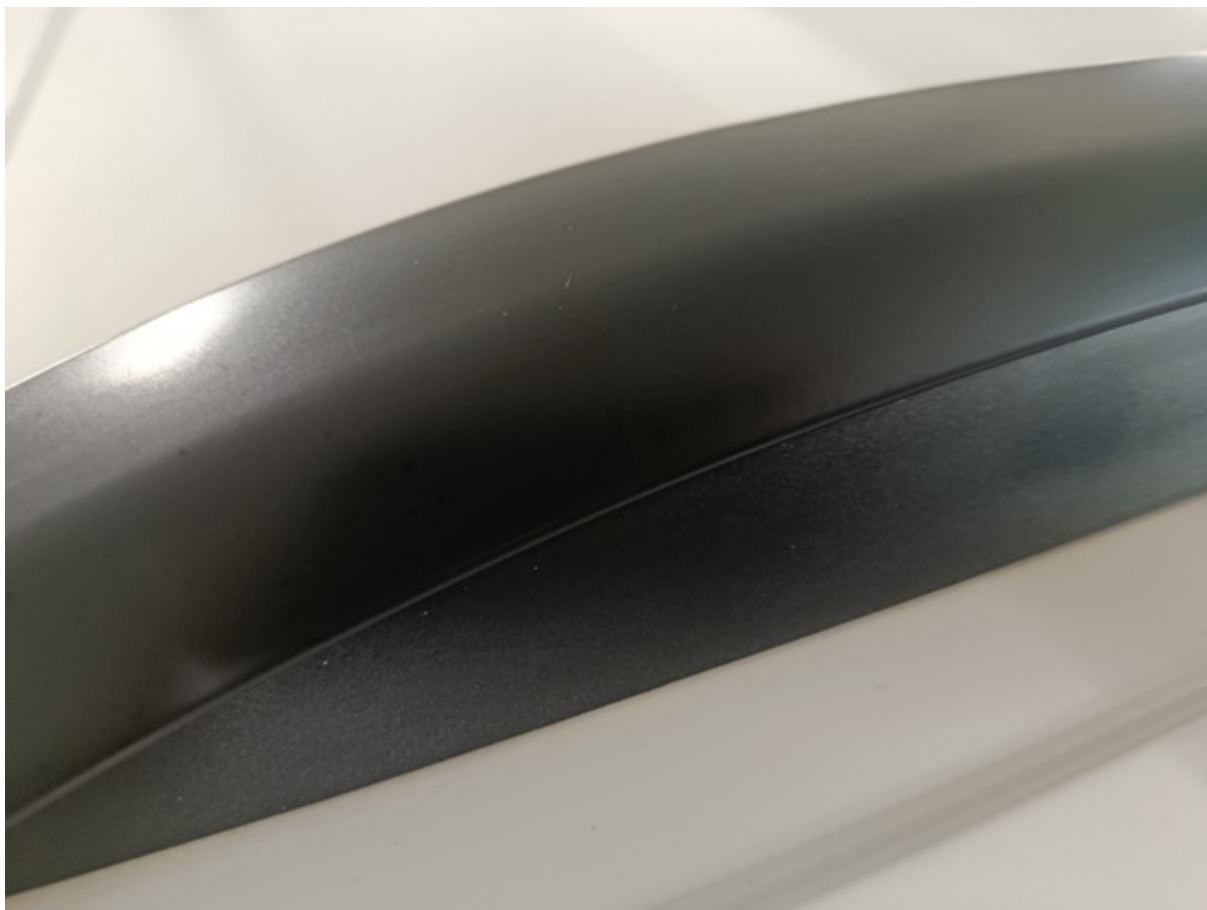
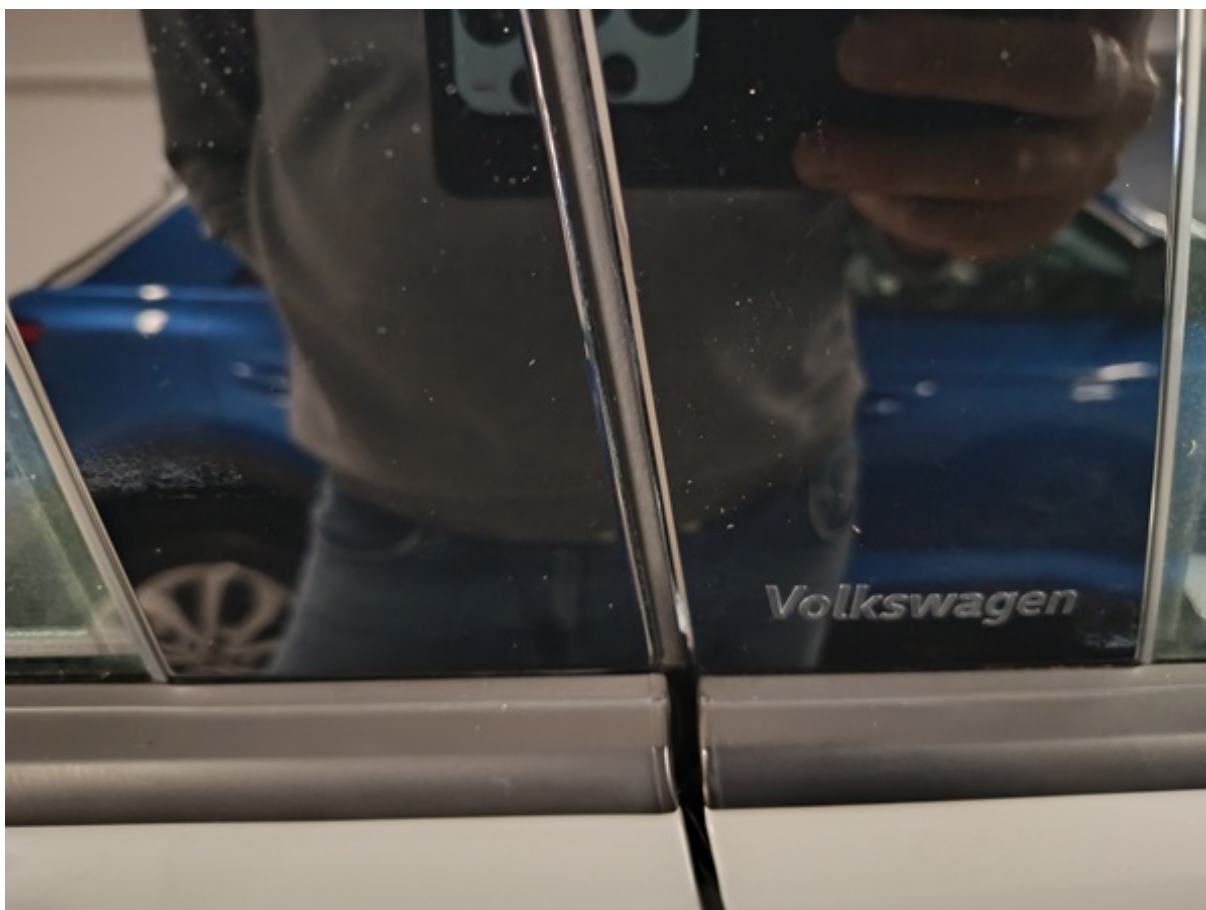
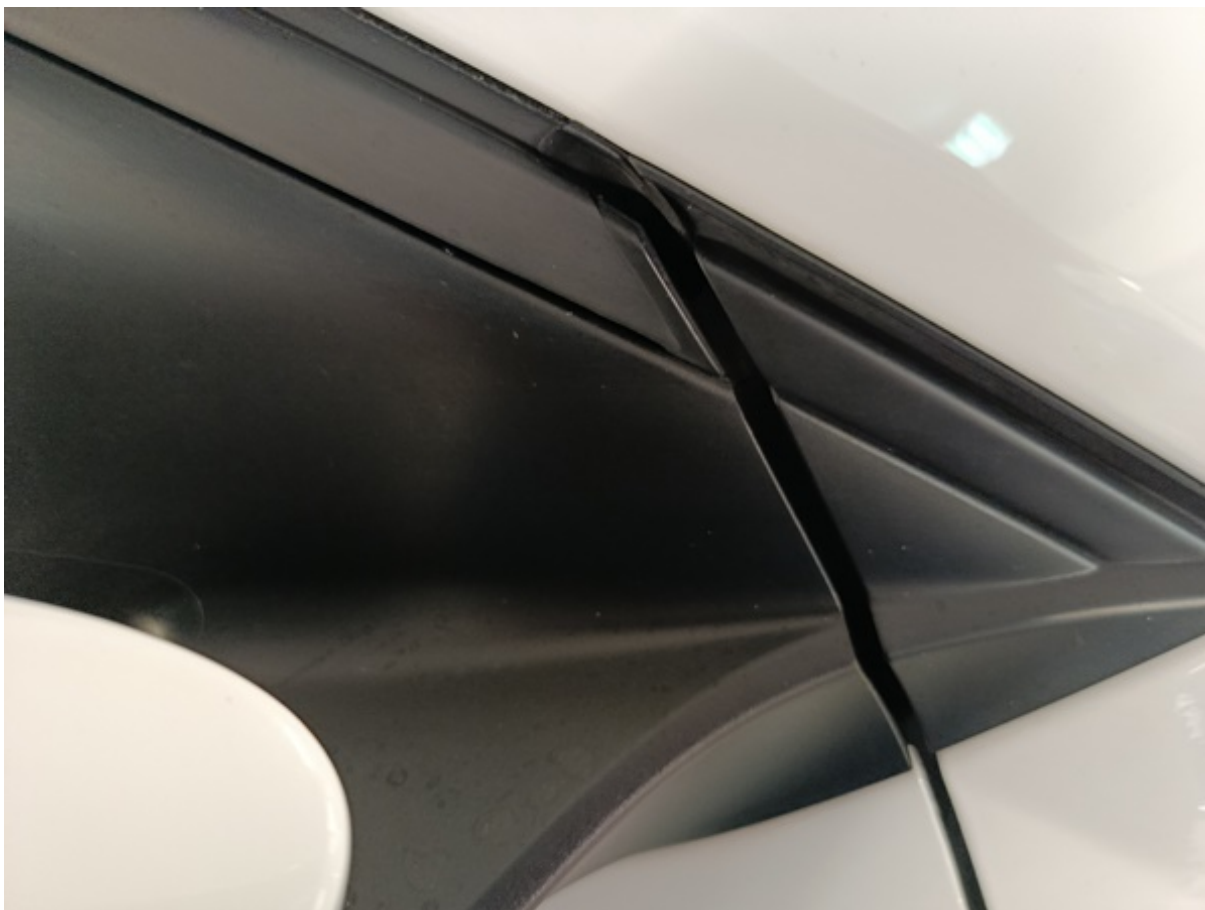
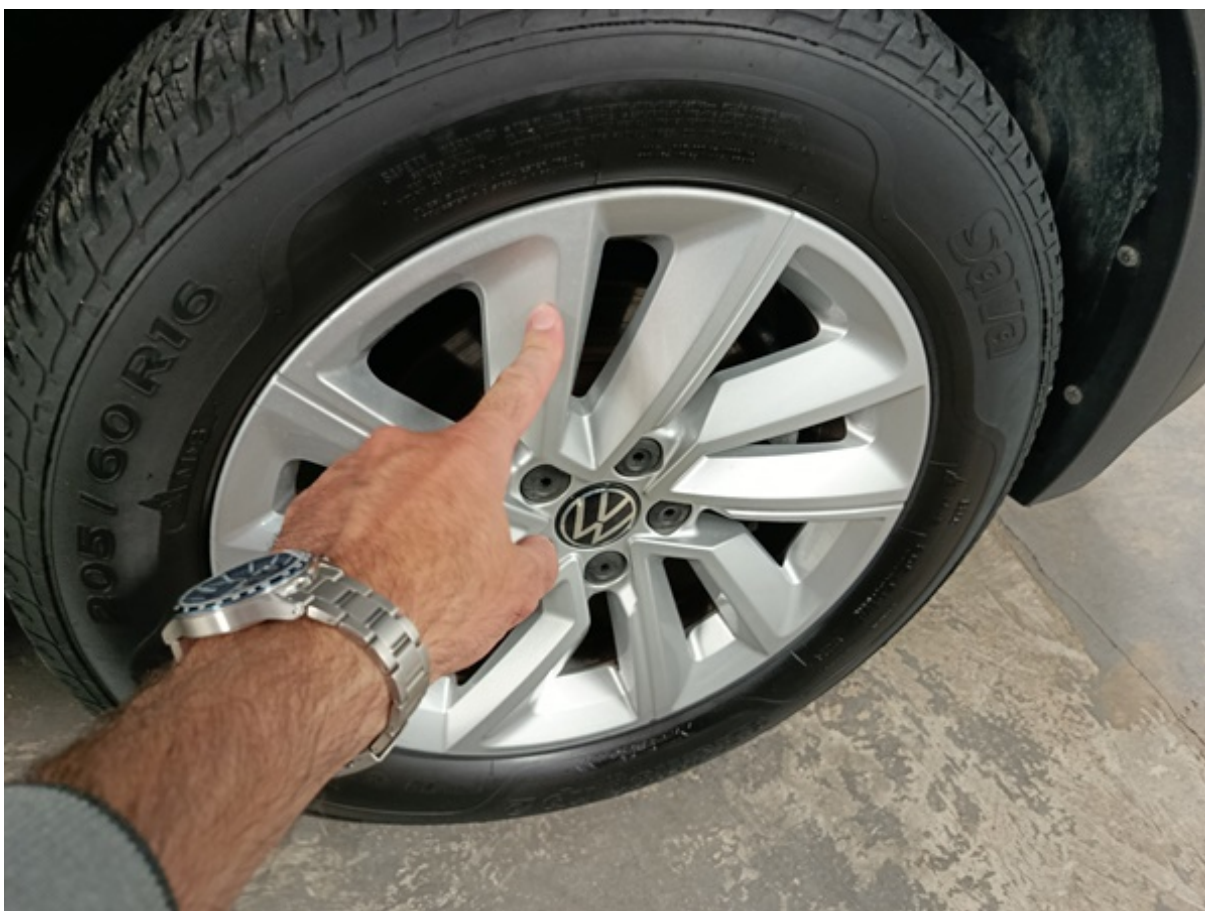
## **2.4 Kontaminirani dijelovi na vozilu**

## **2.5 Završno mišljenje**
