TRGOVAČKI SUD U PAZINU  
Dršćevka 1, Pazin  
OIB: 46543732715

Posl. broj: R1-63/2026

**NALAZ I MIŠLJENJE BR. 6**

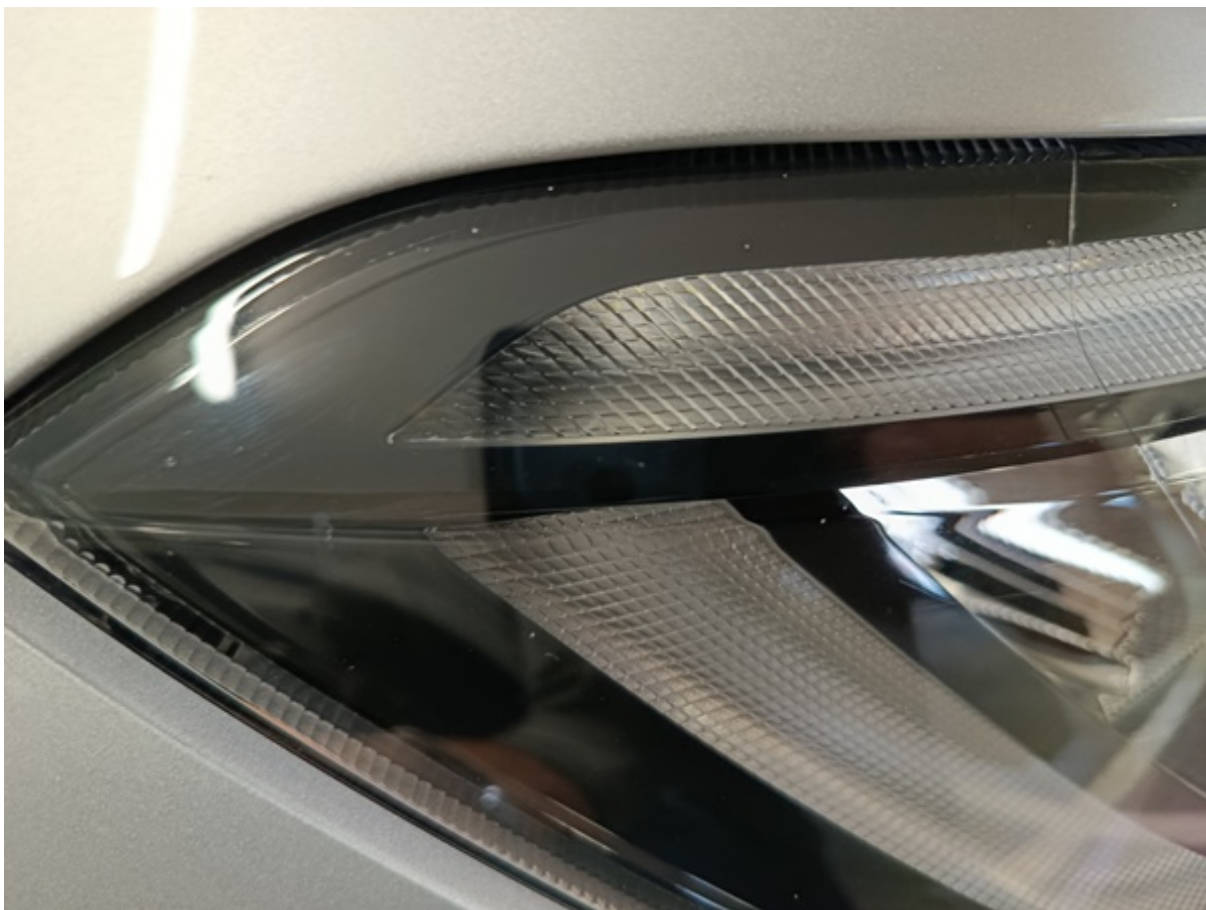
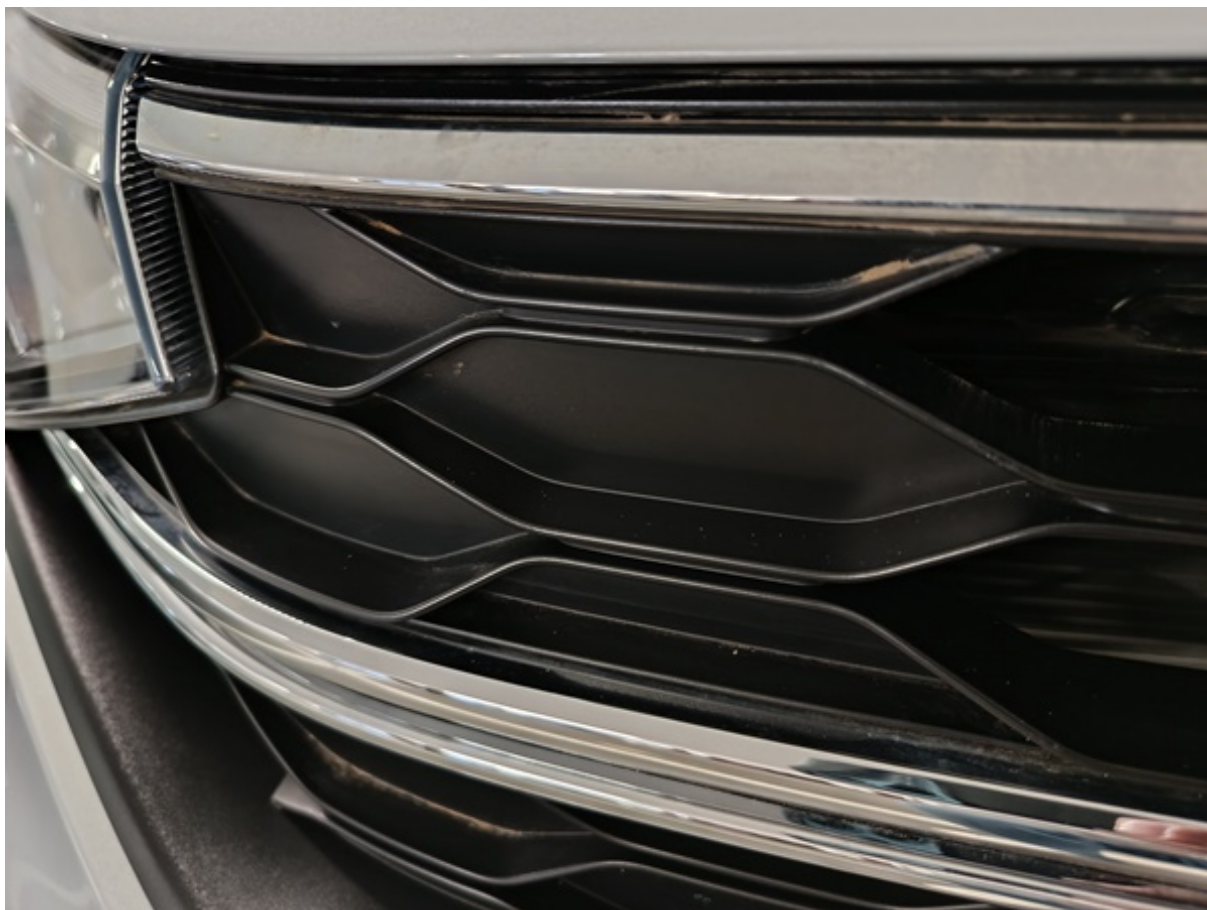
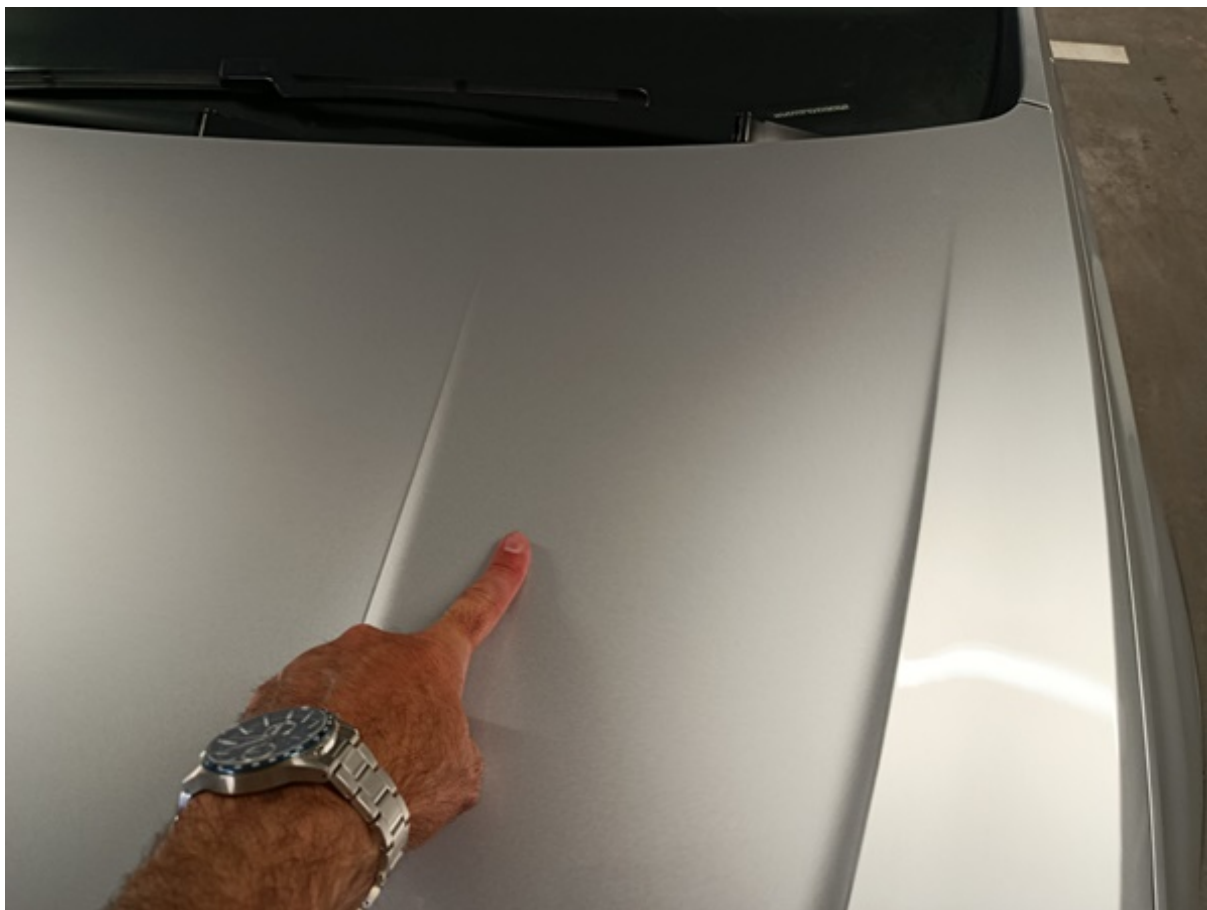
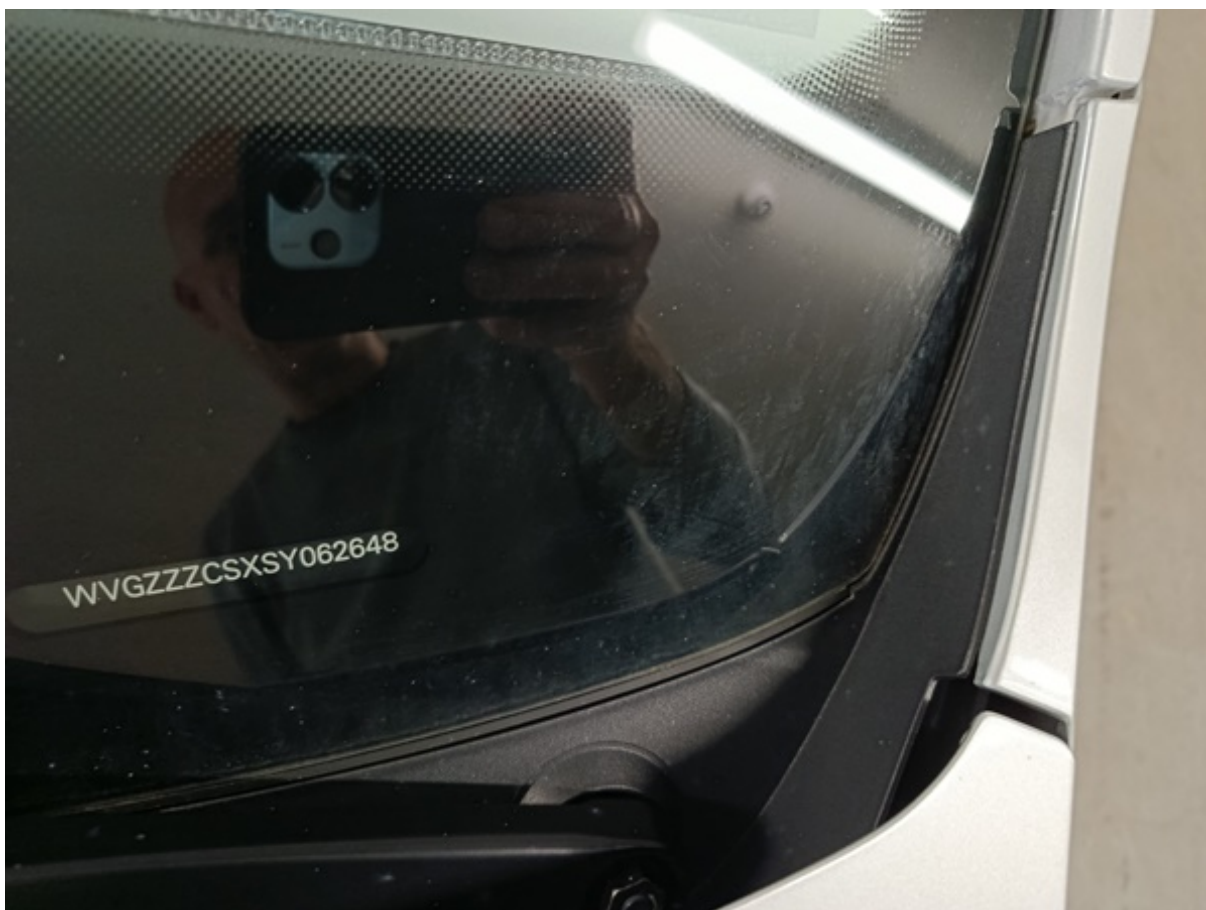
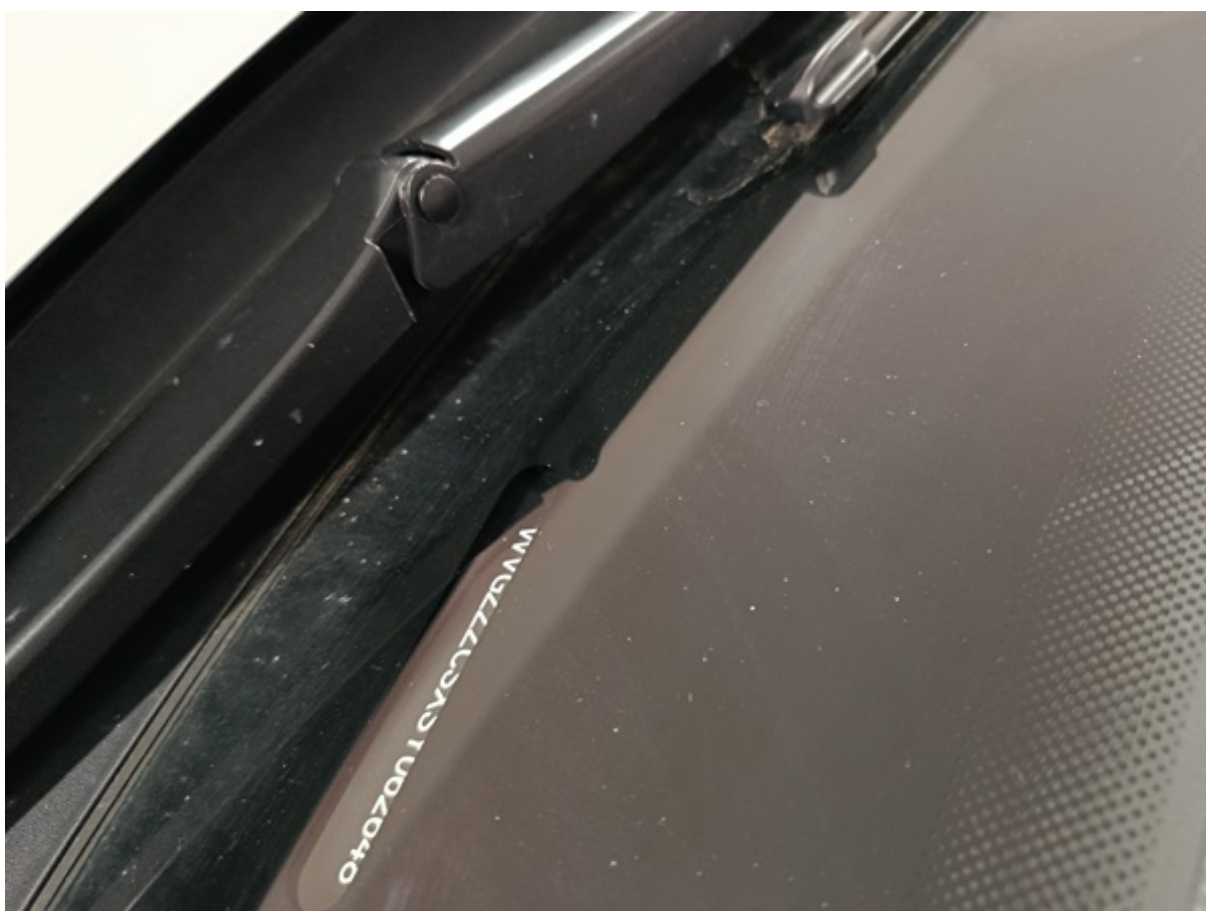
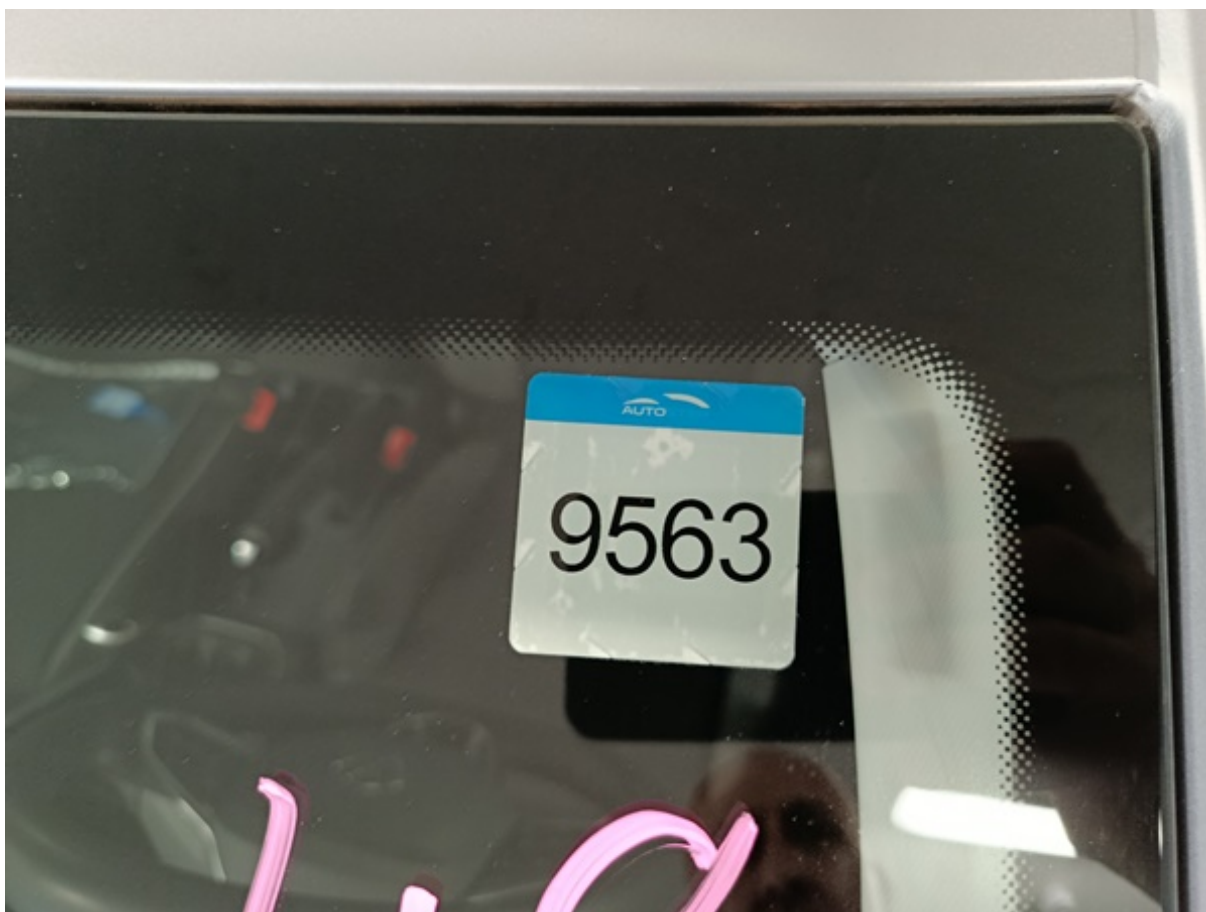
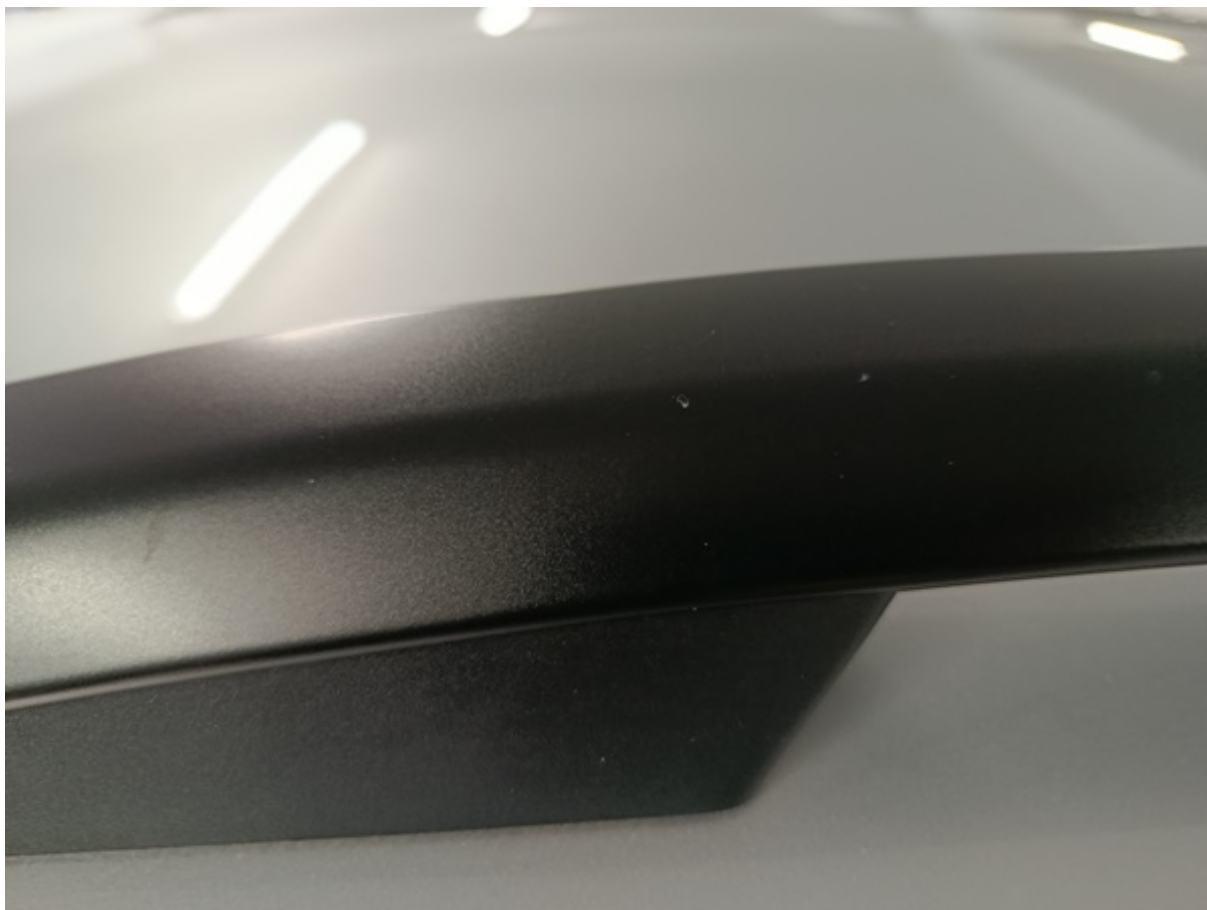
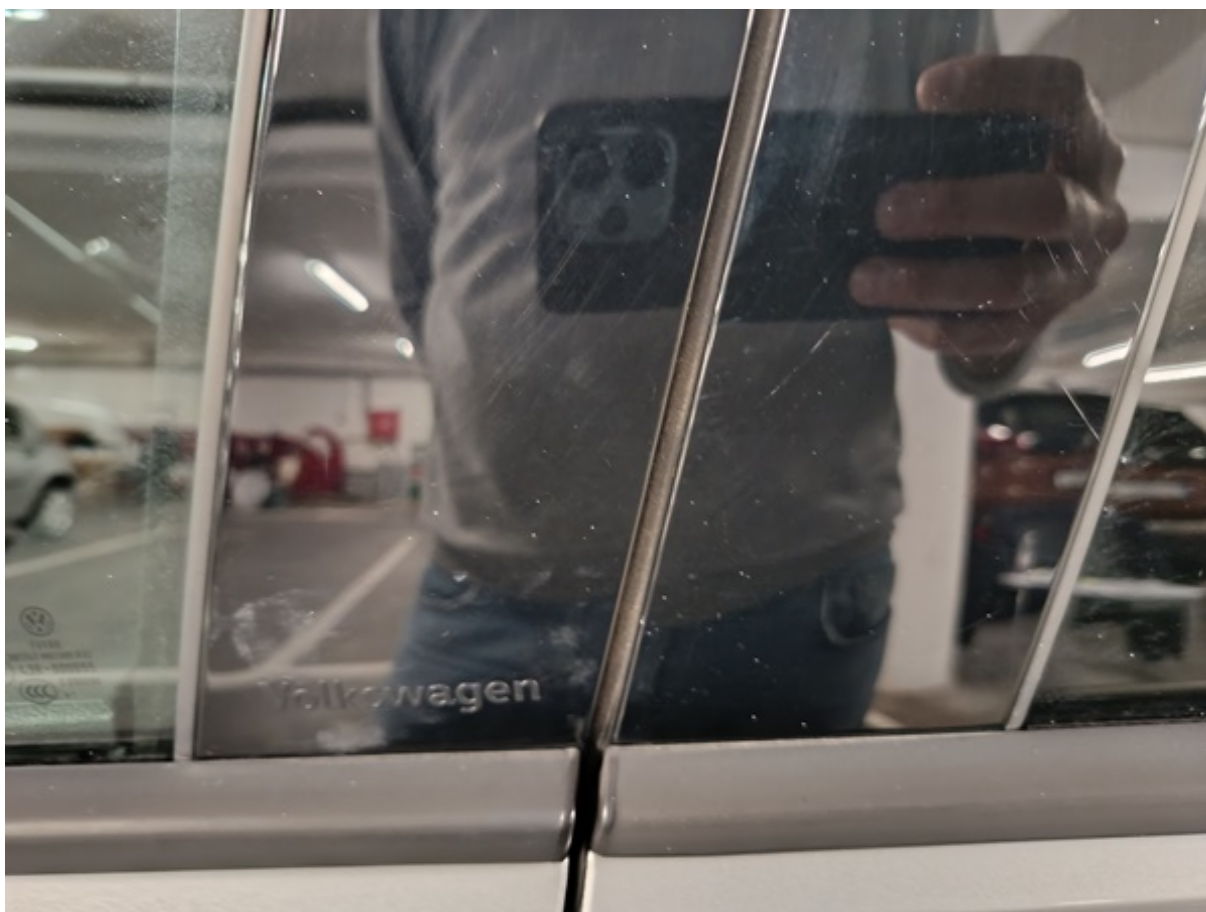
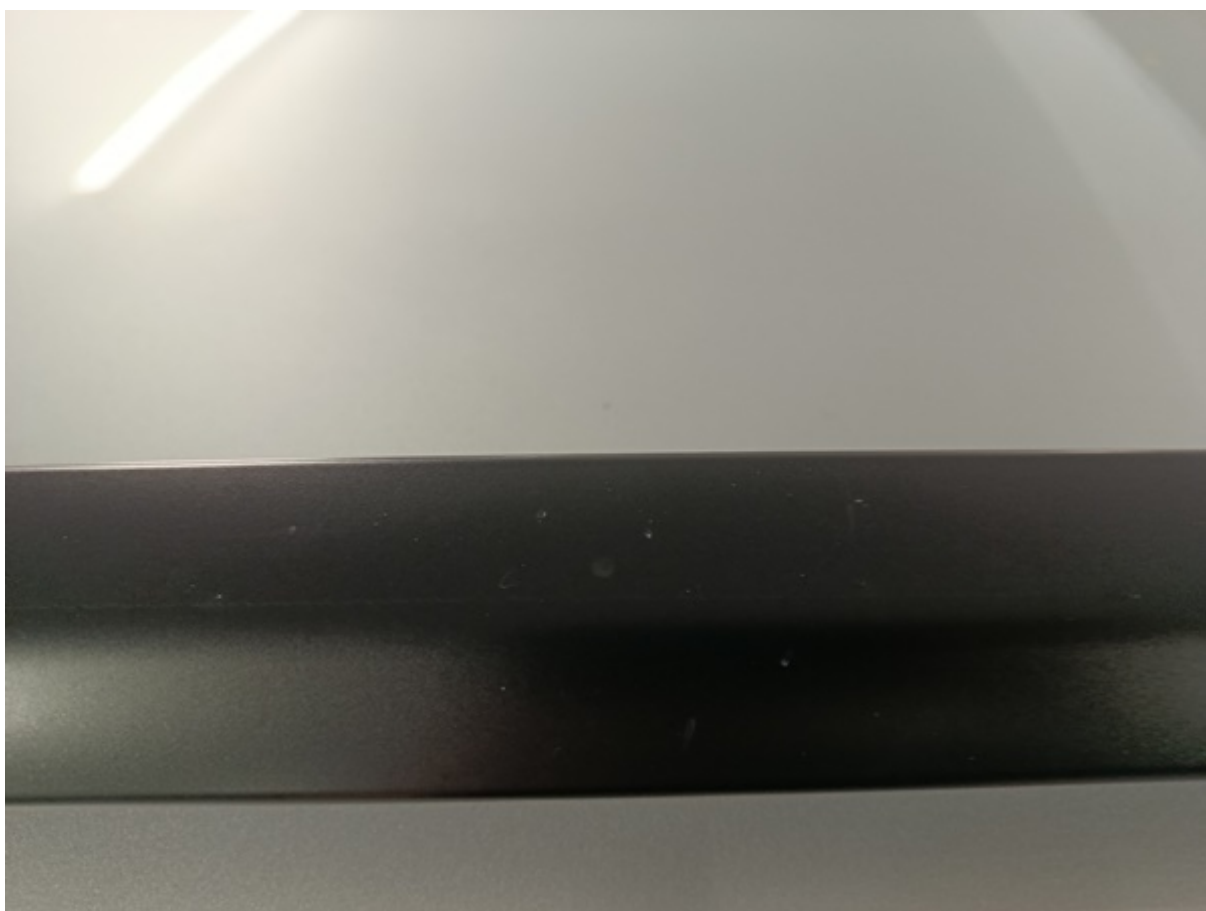
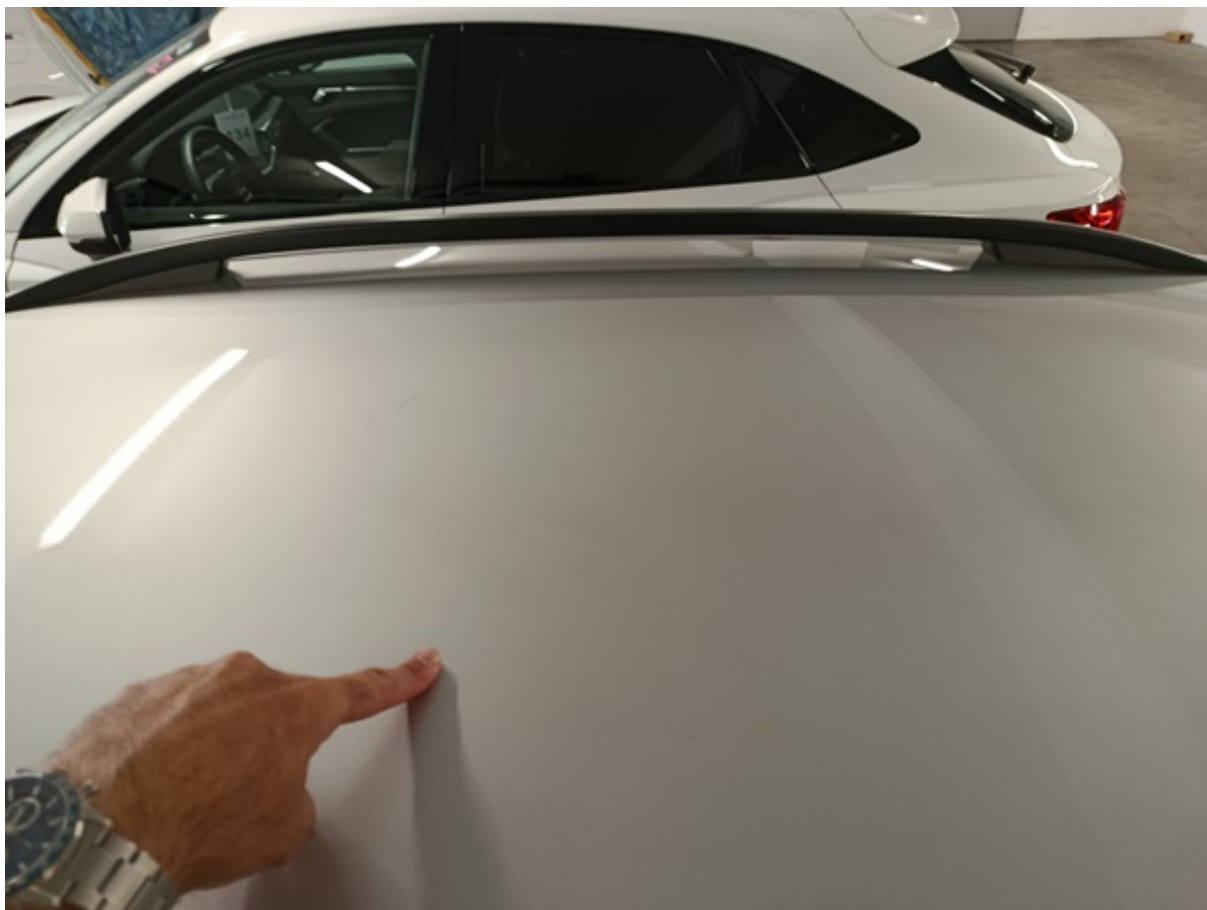
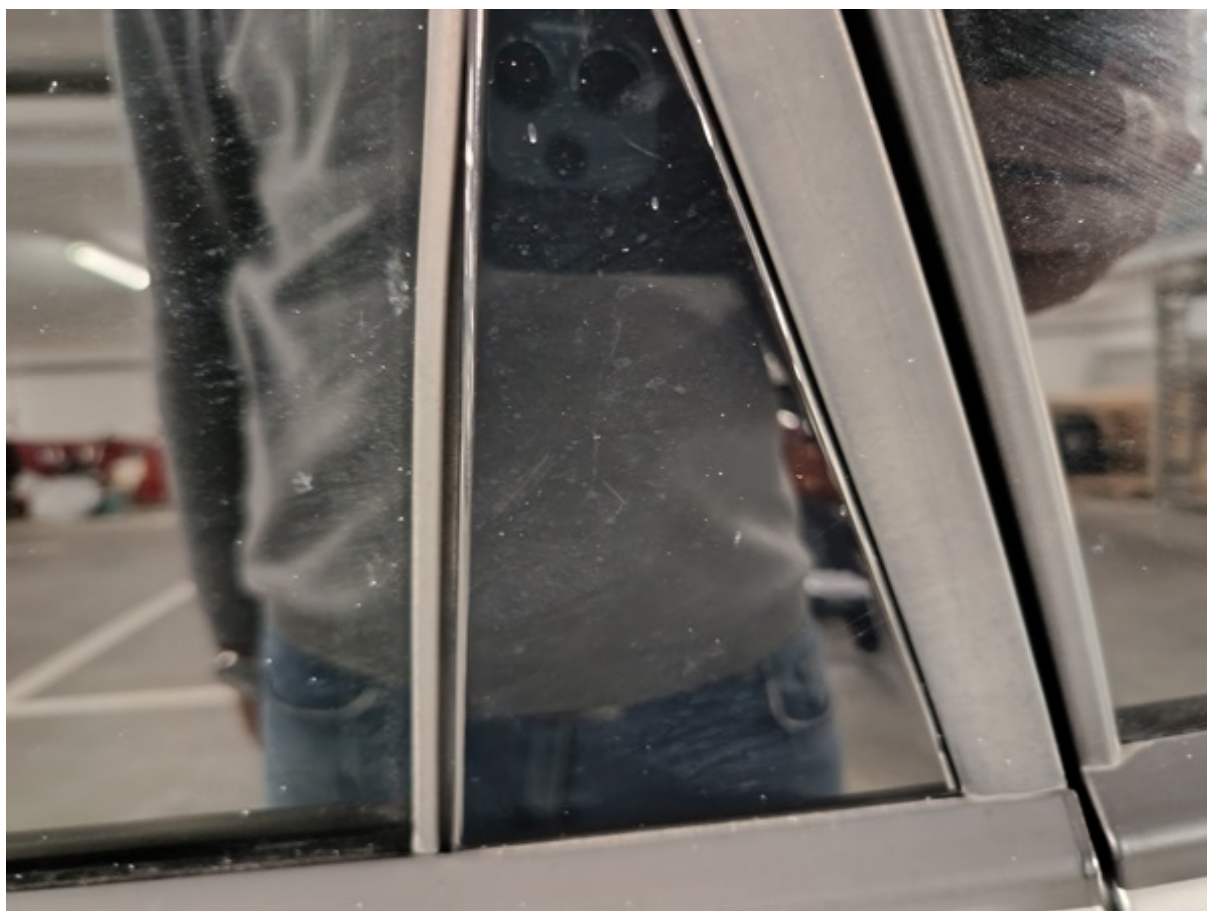
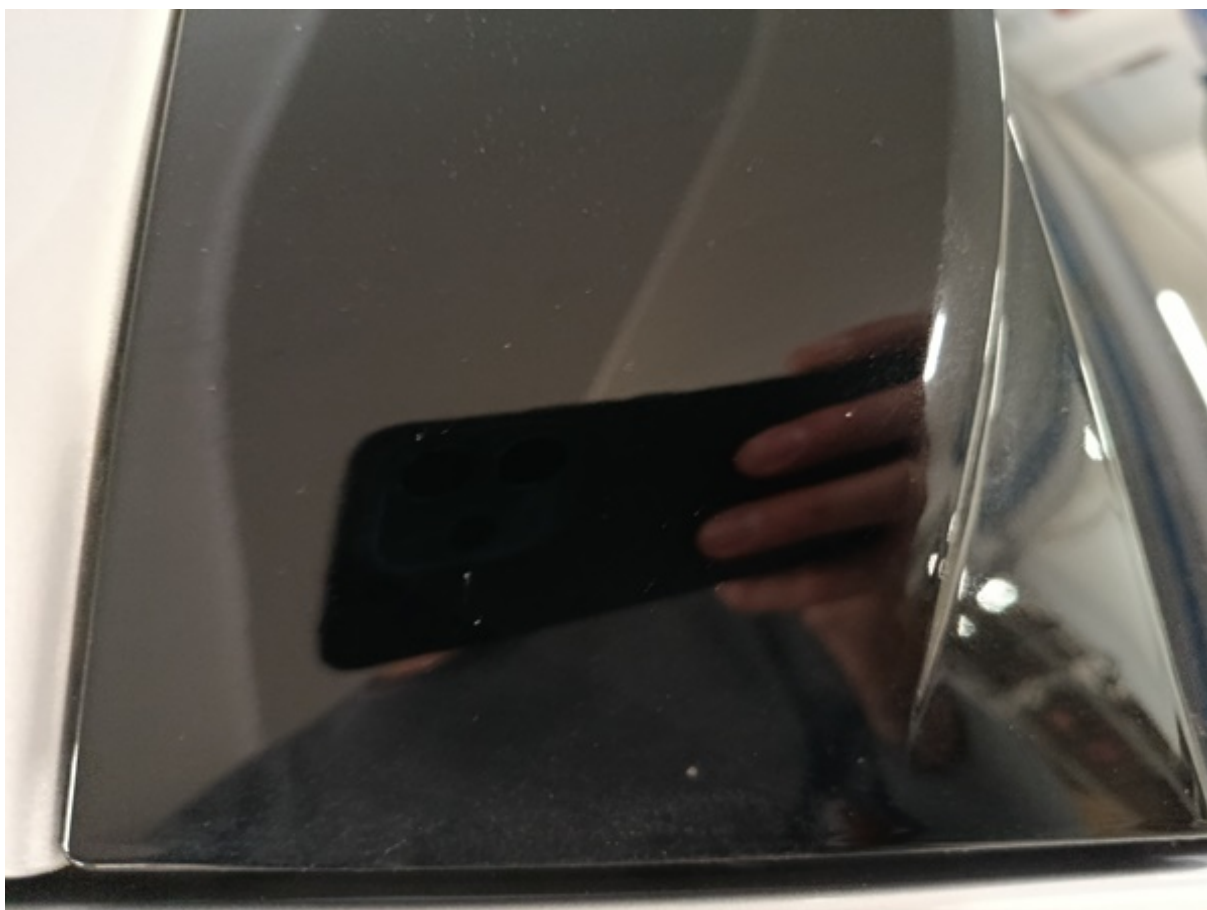
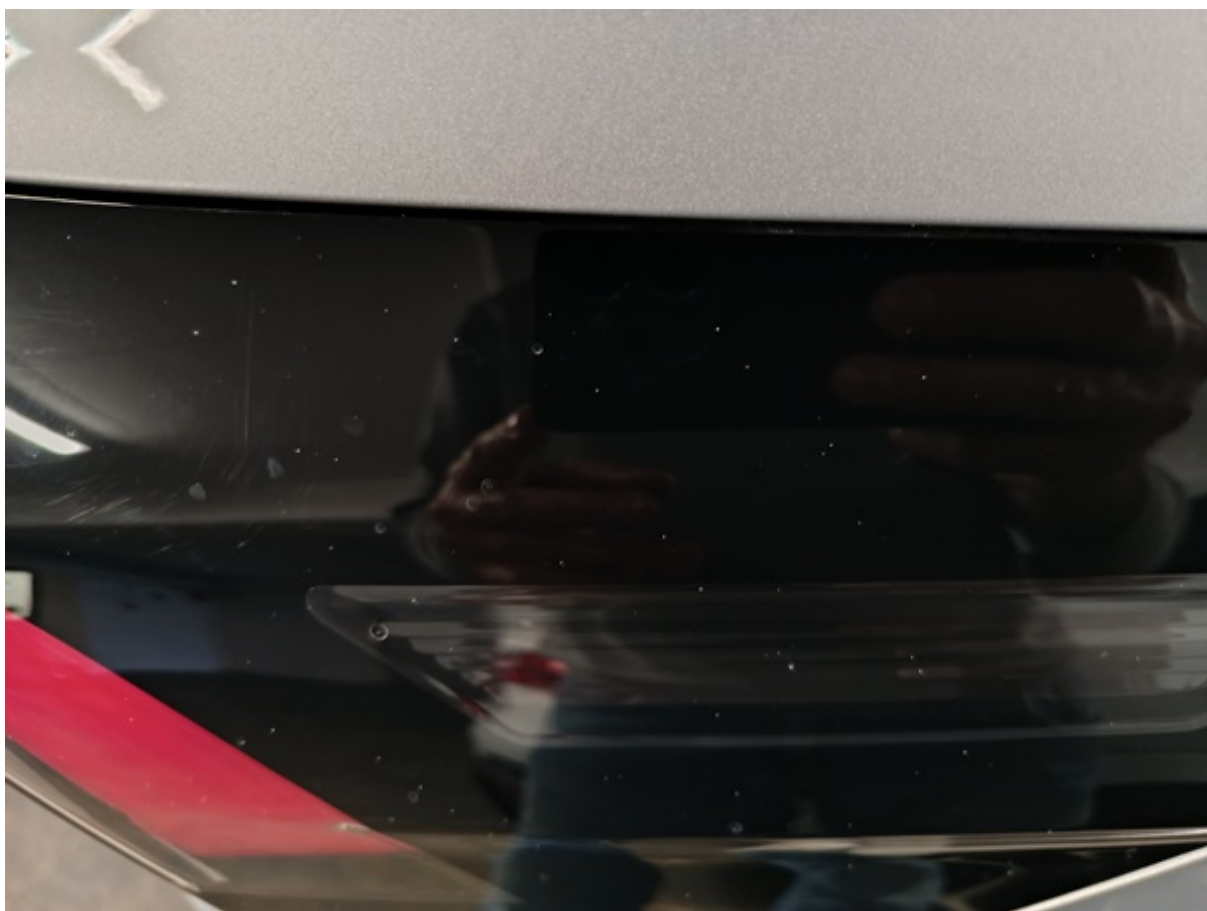
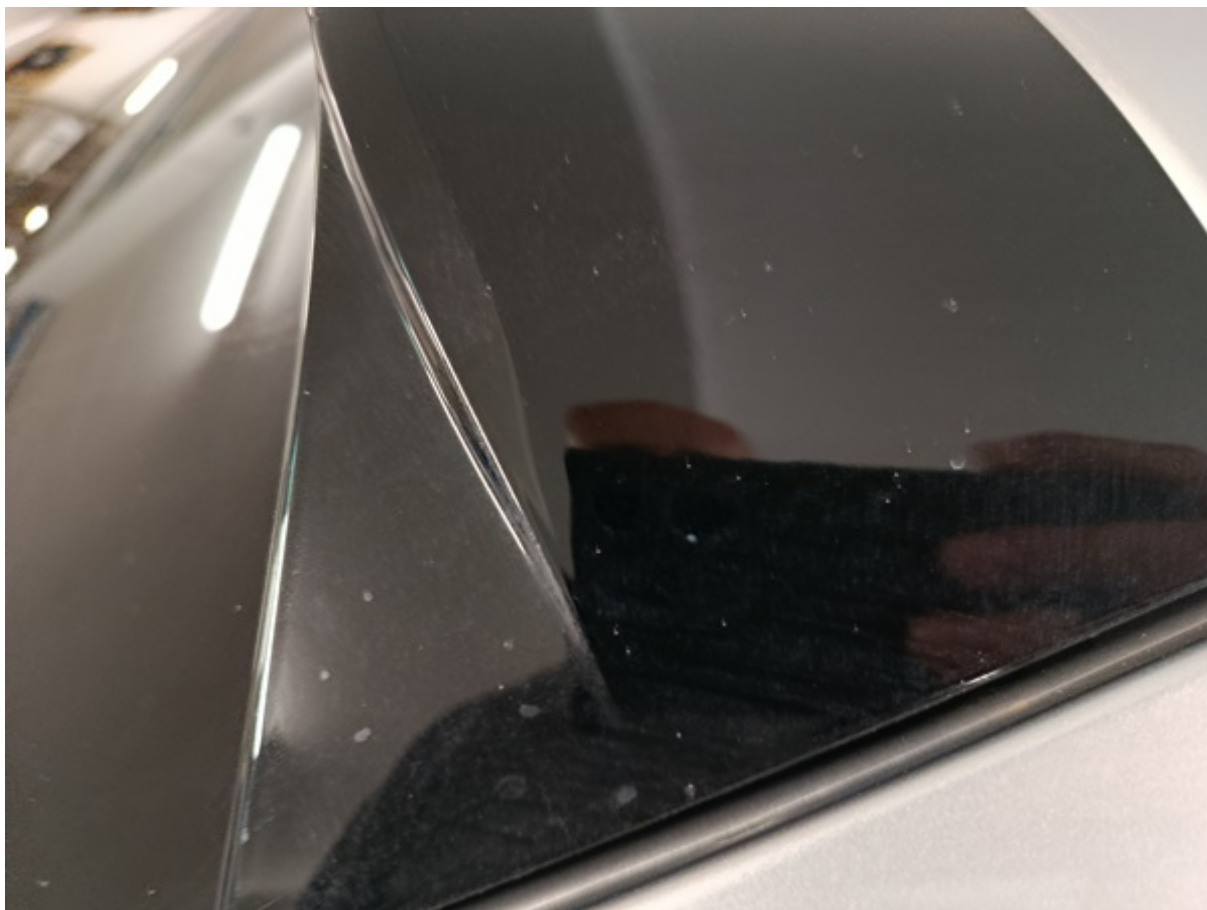
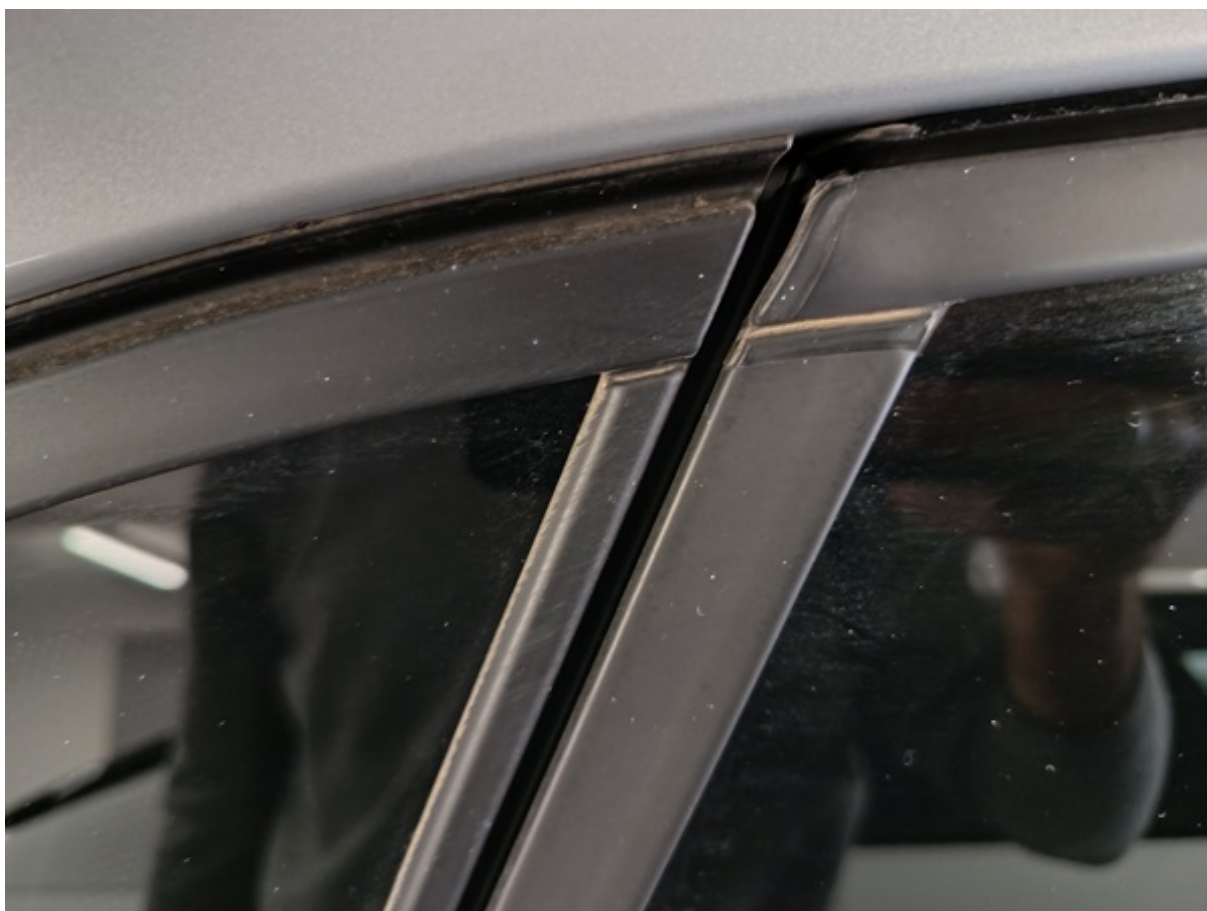
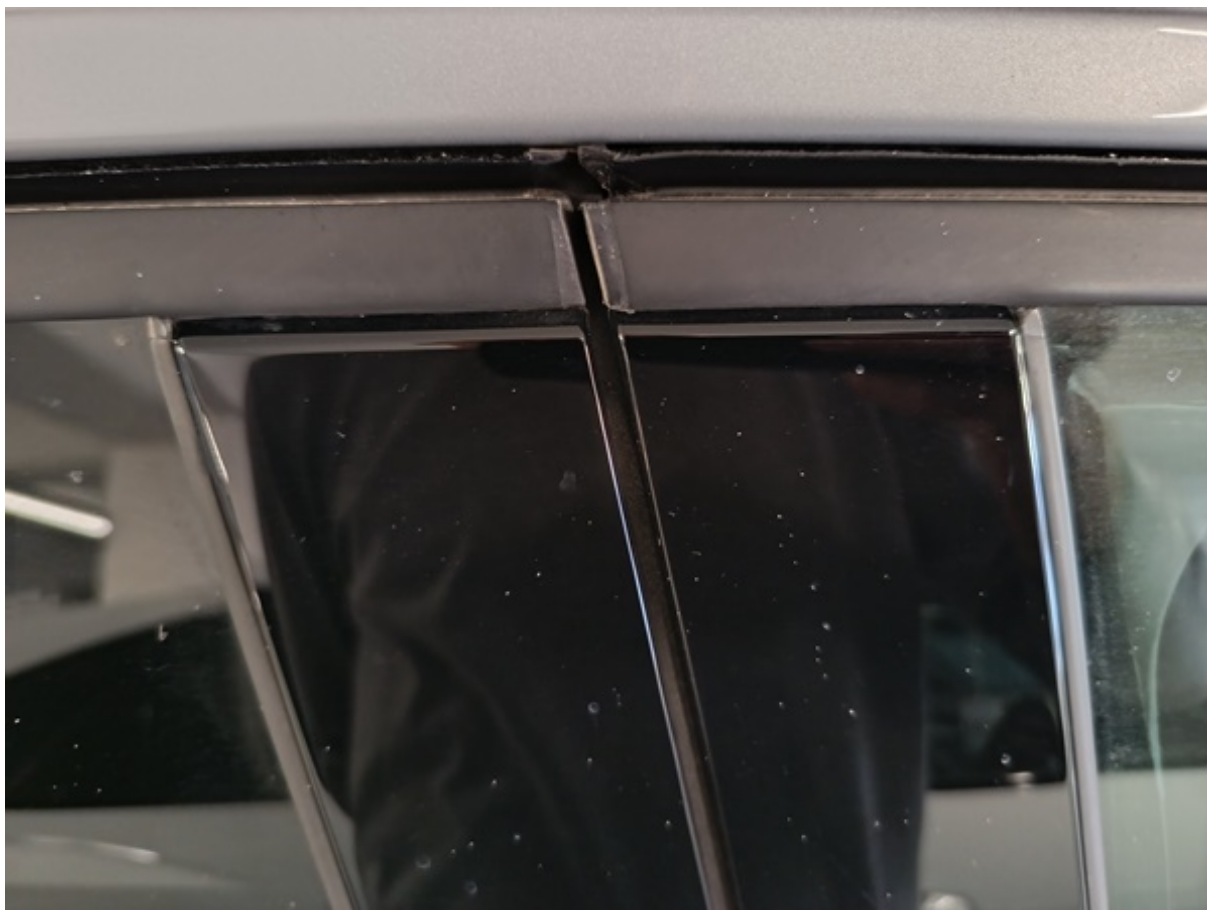
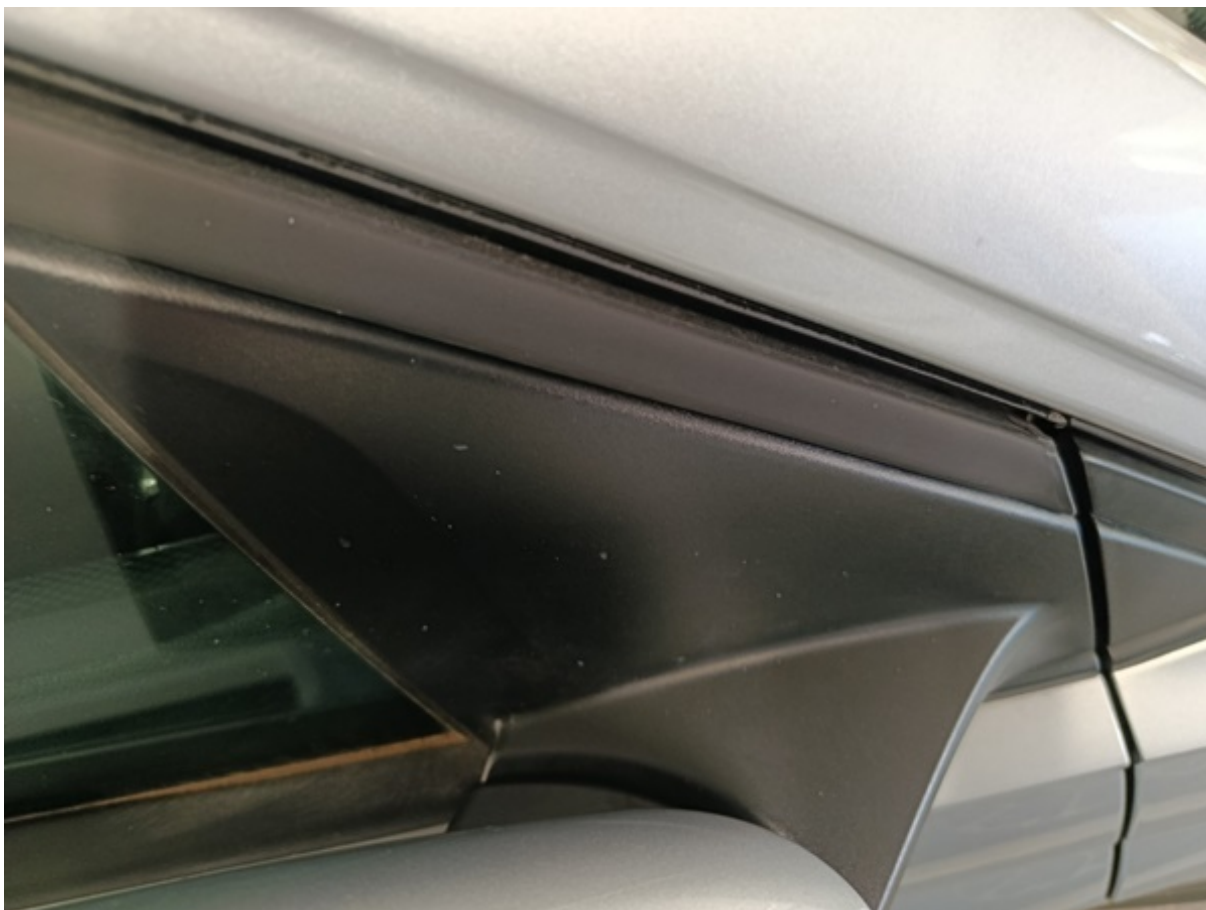
### **3.3 Fotodokumentacija kontaminiranih površina bijelom bojom na vozilu**

### **3.4 Kontaminirani dijelovi na vozilu**

Tijekom detaljnog pregleda predmetnog vozila utvrđena je kontaminacija česticama bijele boje na slijedećim vanjskim površinama vozila:

- sve lakirane površine
- sve staklene površine
- oba prednja i oba stražnja svjetla
- prednji i stražnji branici sa pripadajućim plastičnim rešetkama i lajsnama
- prednja maska
- svi plastični elementi i obloge
- gumene brtve oko stakla
- vanjski retrovizori
- antena na krovu
- brisači vjetrobranskog stakla
- brisač stražnjeg stakla
- alumijski naplatci
- vanjske ručice svih vrata
- amblem vozila
- krovni nosači
- rubne lajsne blatobrana

### **3.5 Završno mišljenje**

*Pregledom vozila pod rednim brojem 48 iz liste oštećenih vozila, VW Taigo 1.0 TSI Life Plus, broj šasije WVGZZZCSXY062648, je utvrđena sveobuhvatna kontaminacija kompletne vanjske površine vozila raspršenim česticama bijele boje, gdje su kontaminirane površine hrapave na dodir. Prema definiranoj klasifikaciji kontaminiranosti dijelova vozila česticama bijele boje, predmetno vozilo bi spadalo u kategoriju K2 (srednja kontaminacija).*
