TRGOVAČKI SUD U PAZINU  
Dršćevka 1, Pazin  
OIB: 46543732715

Posl. broj: R1-63/2026

**NALAZ I MIŠLJENJE BR. 6**

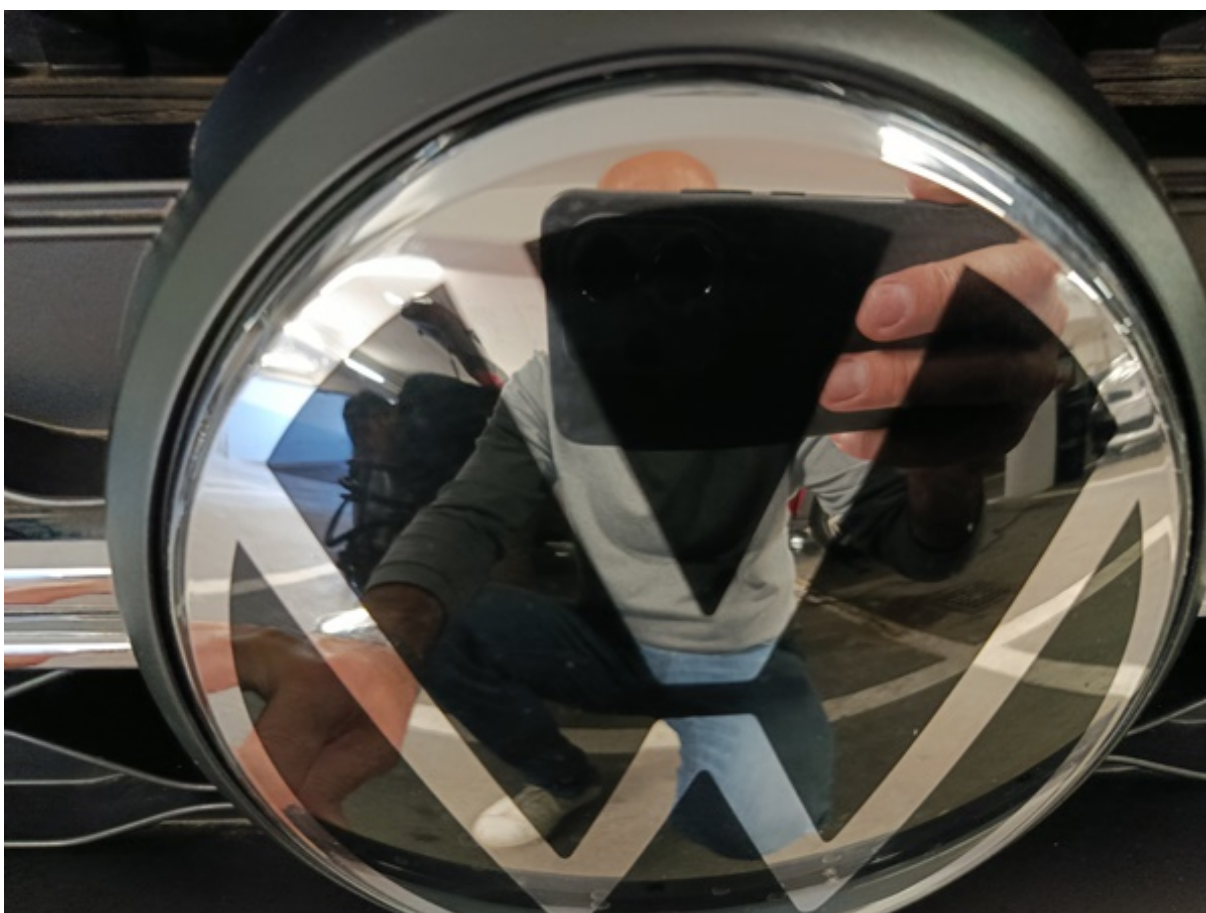
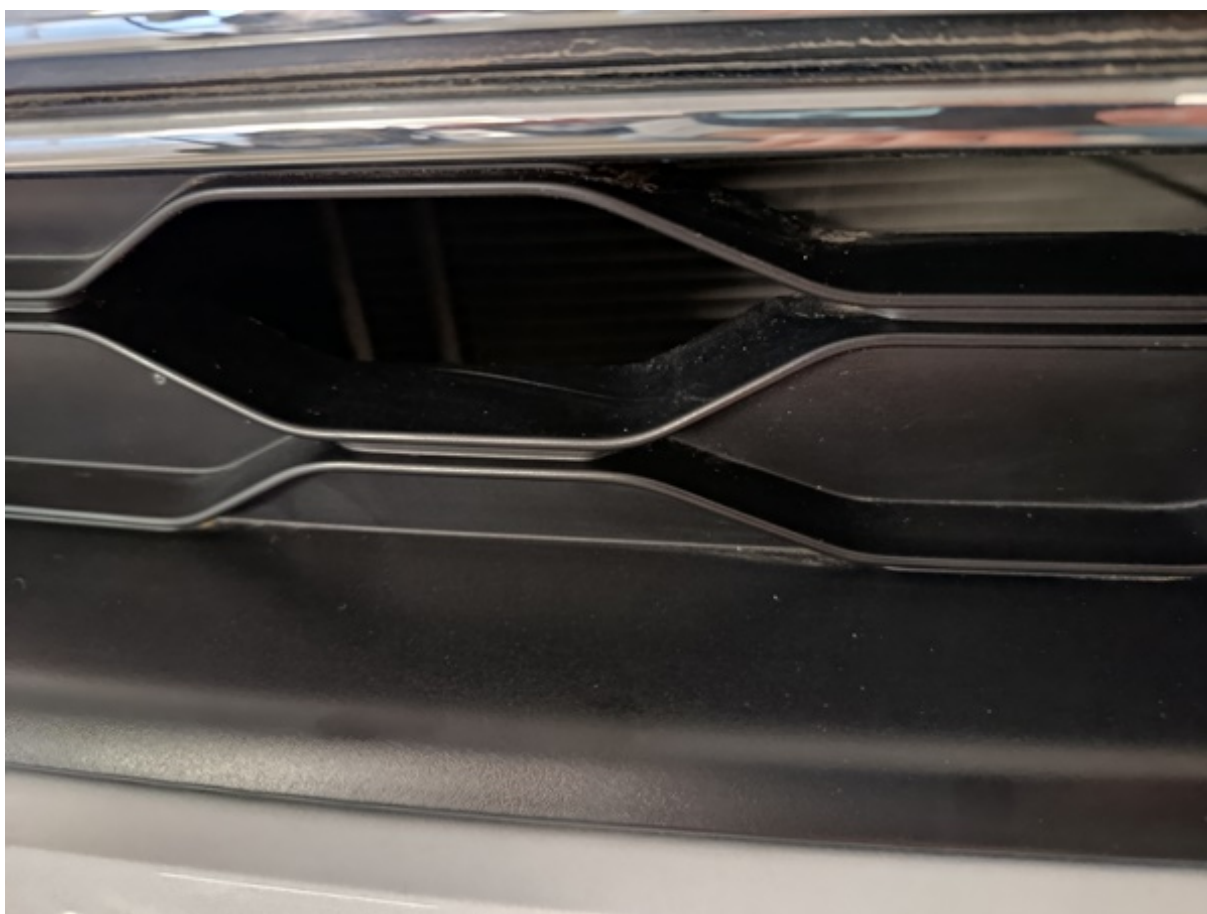
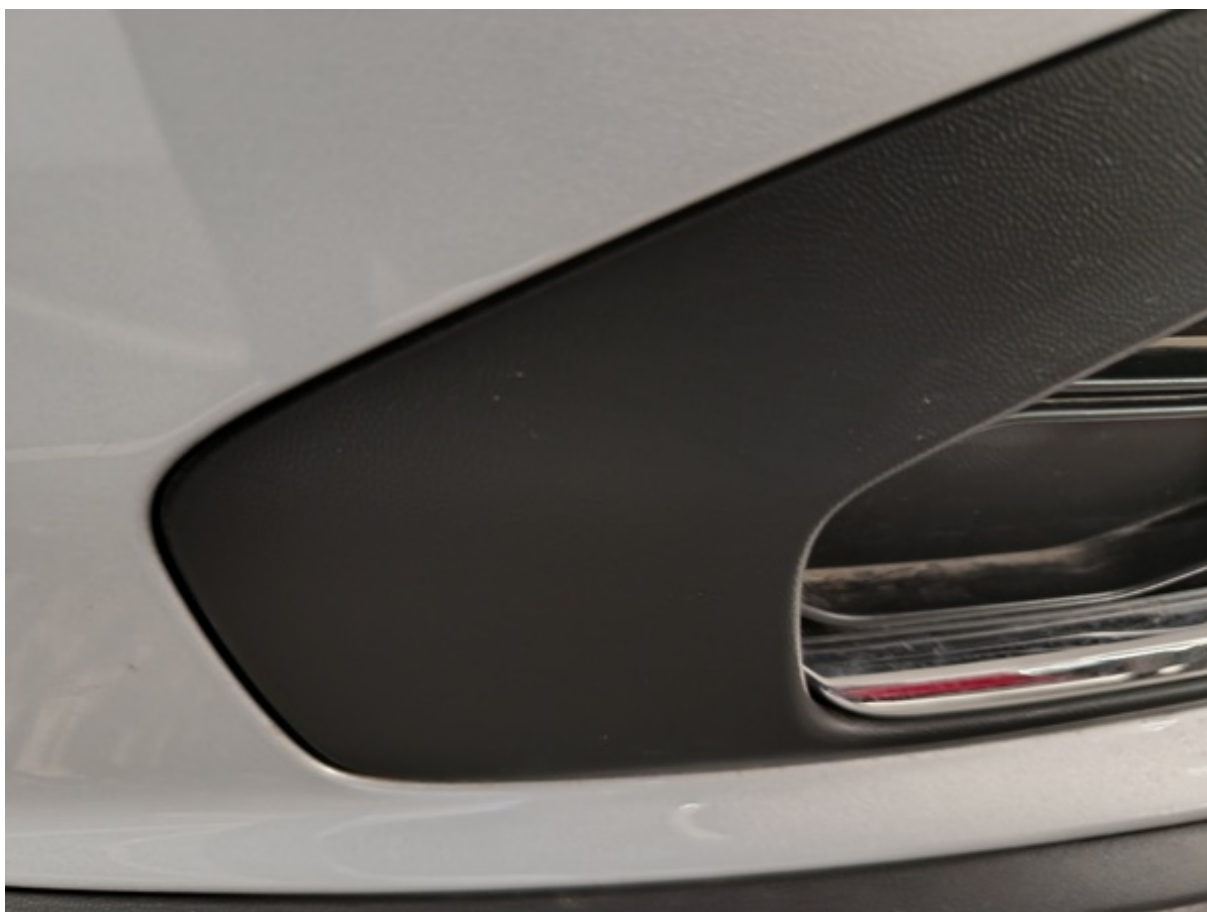
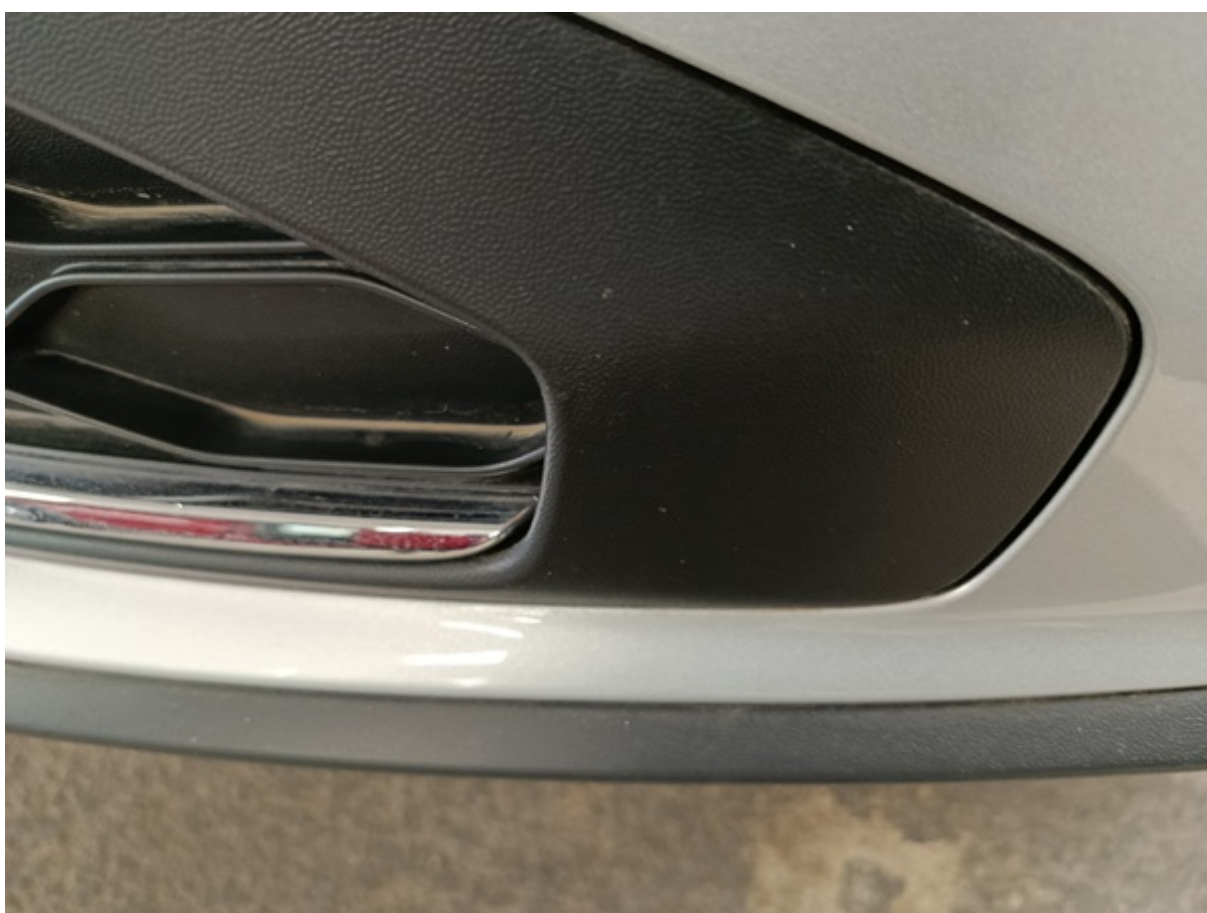
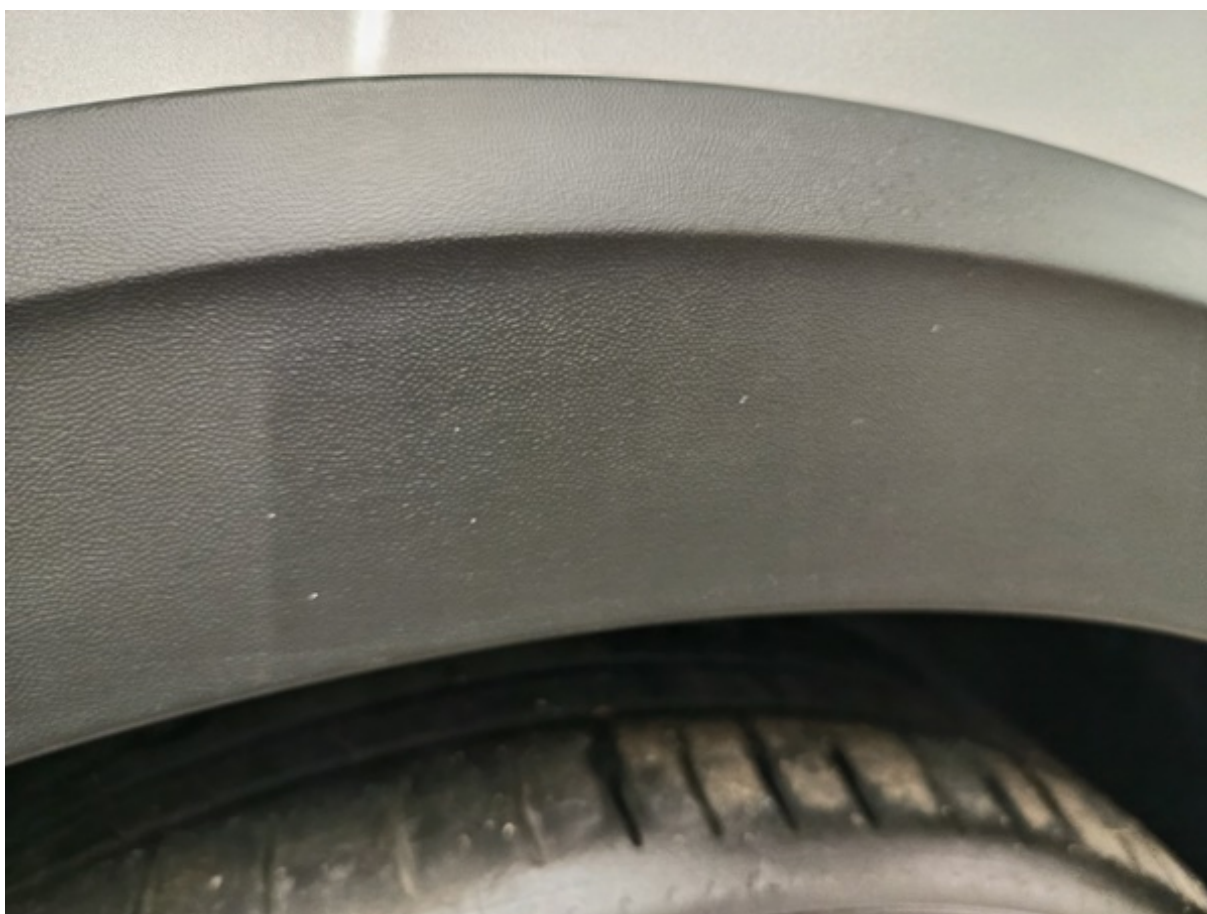
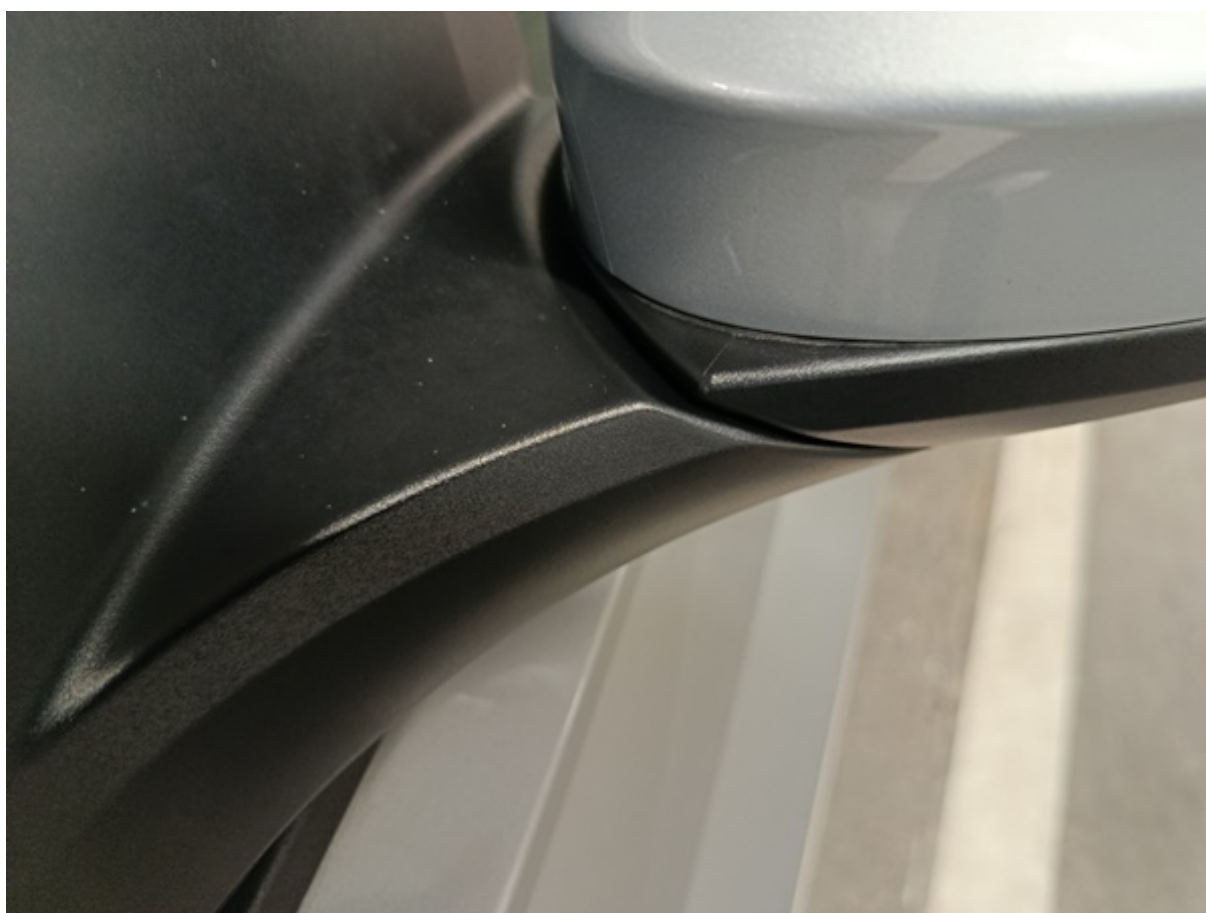
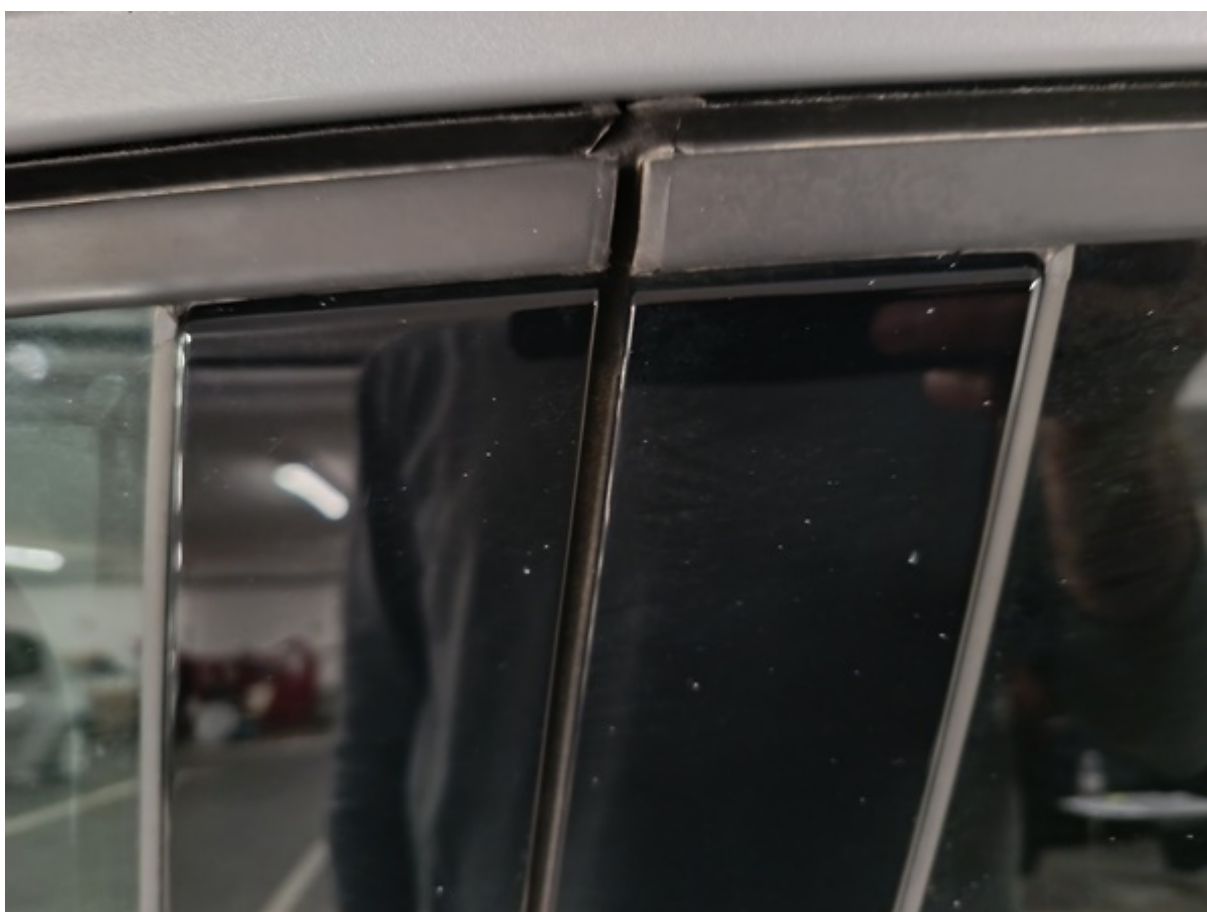
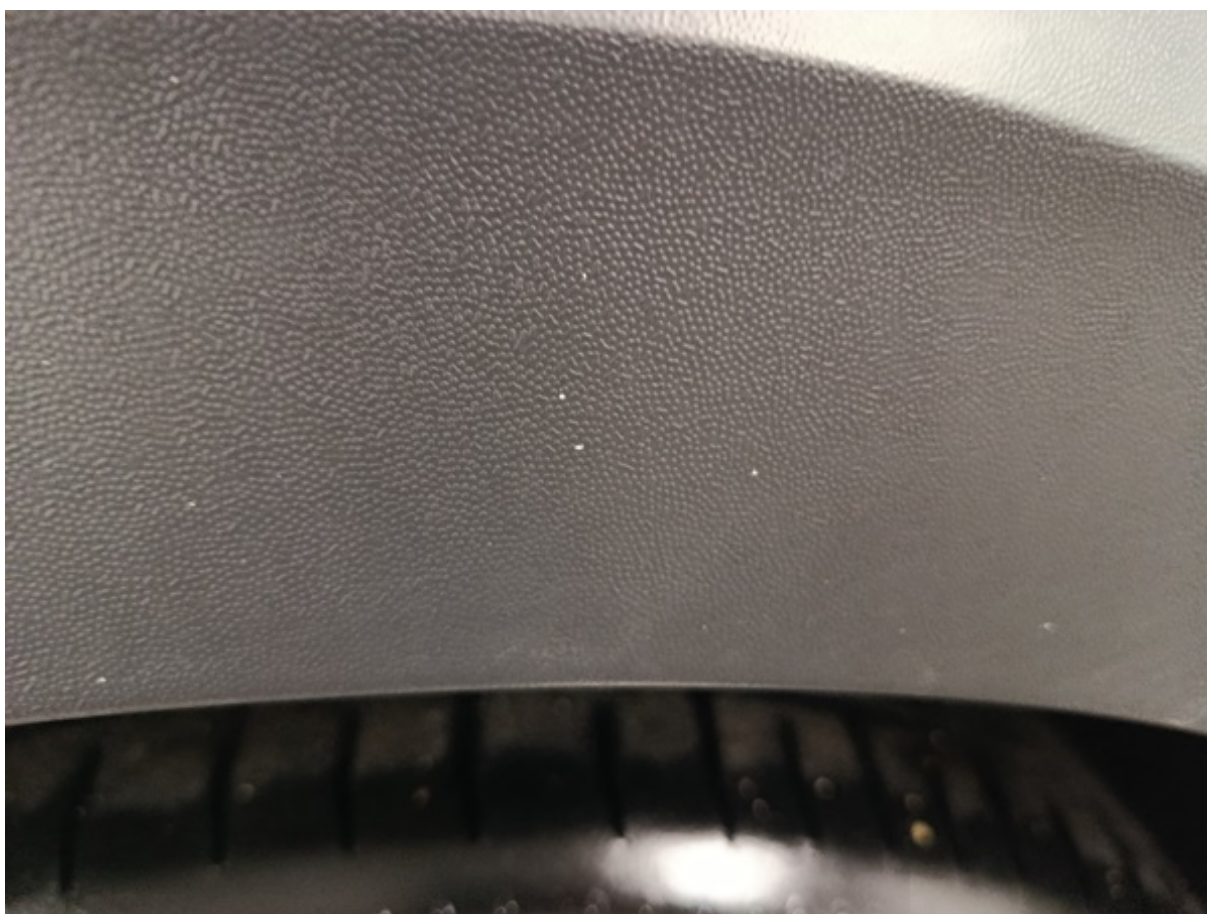
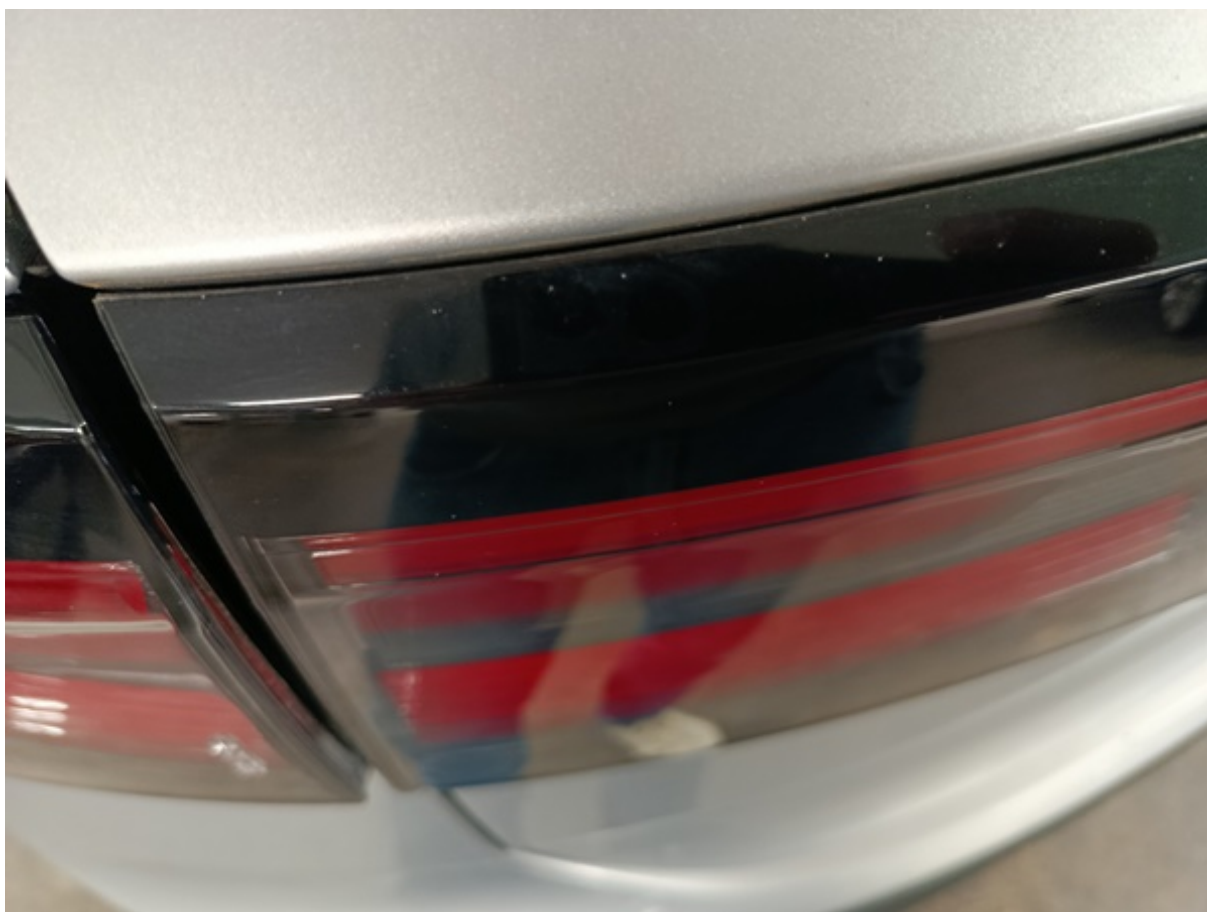
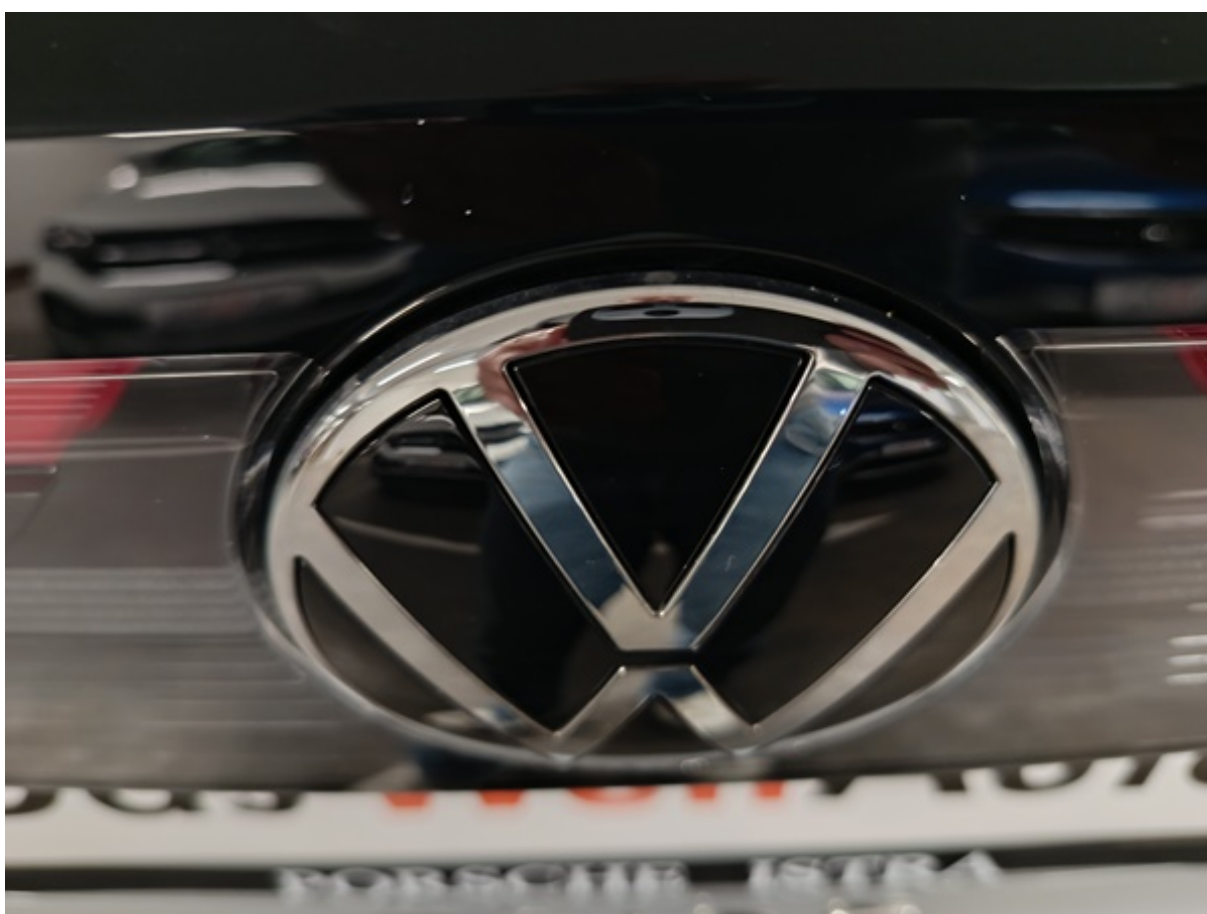
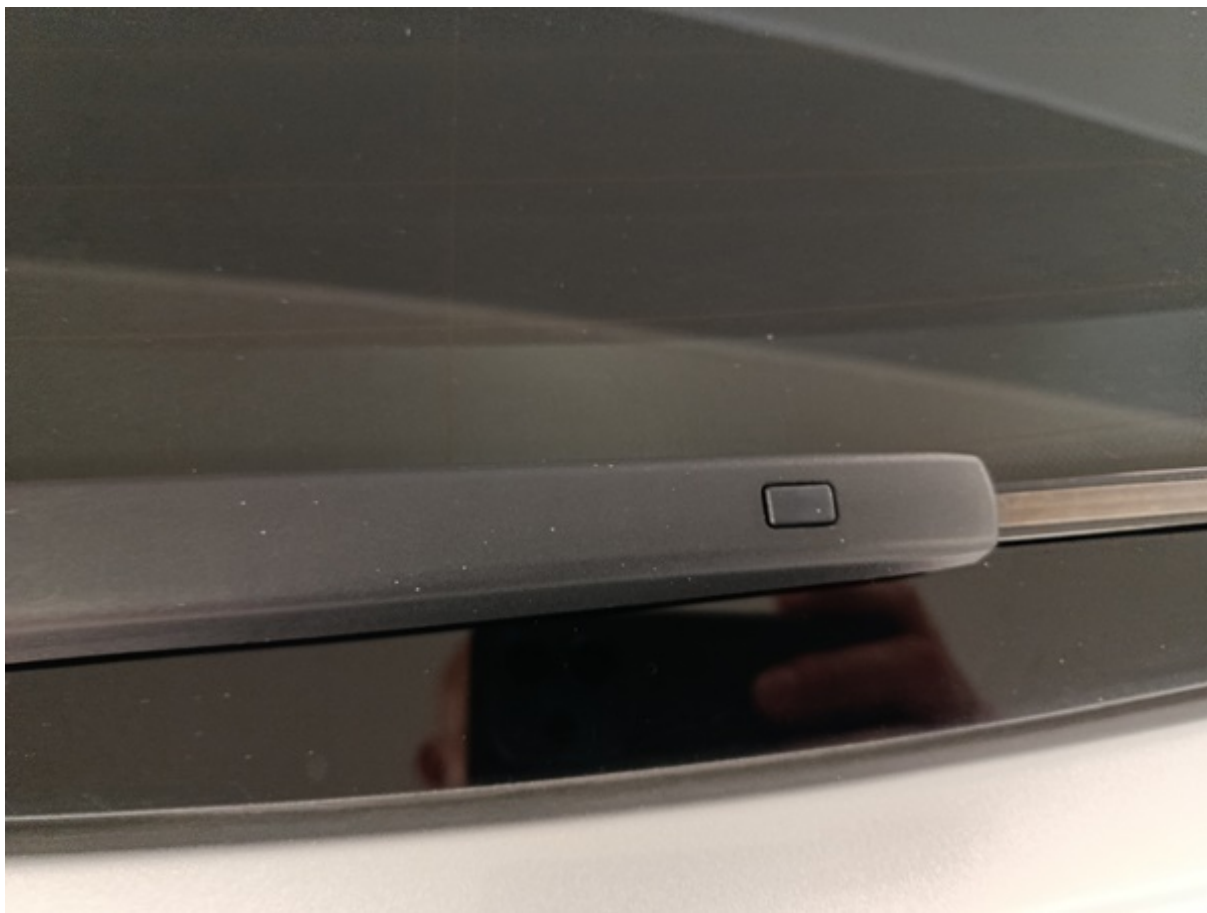
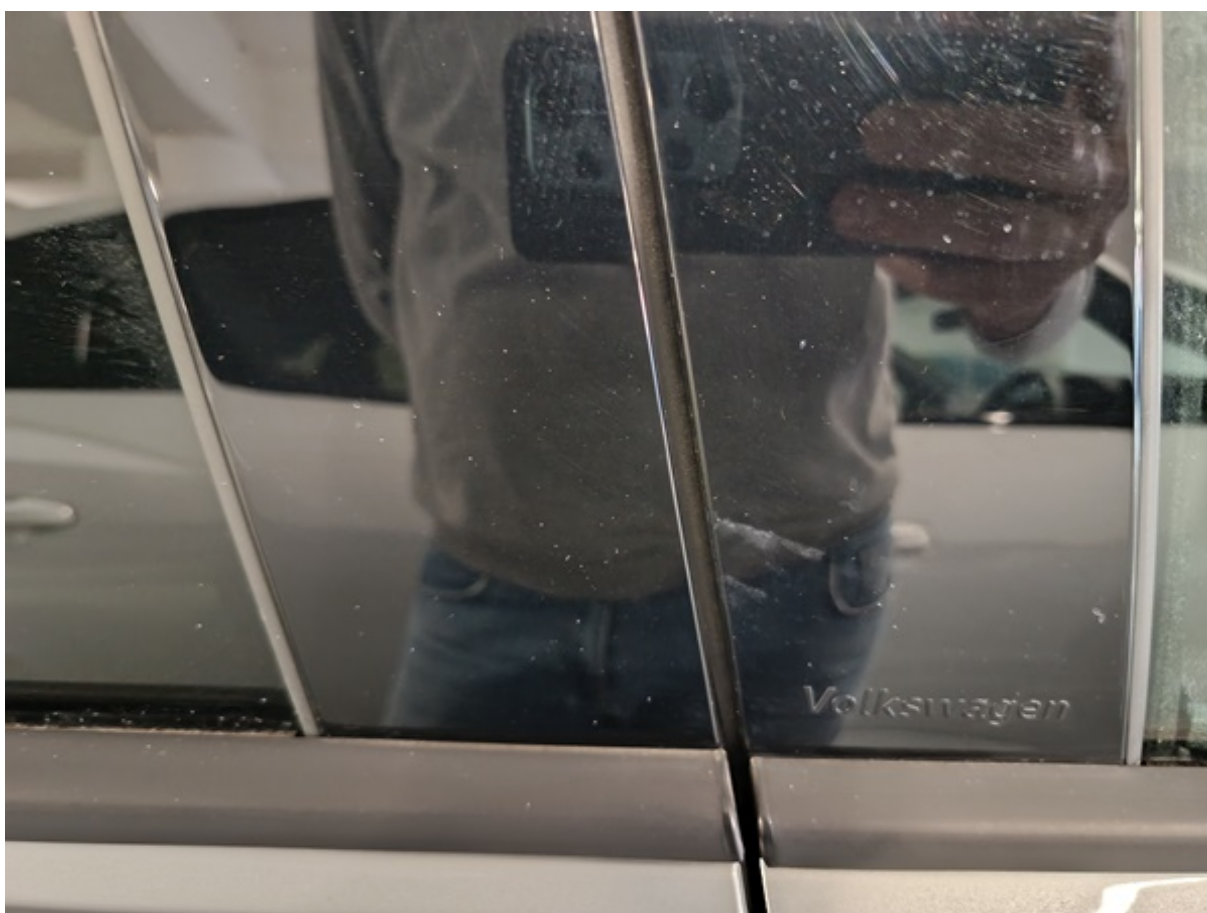
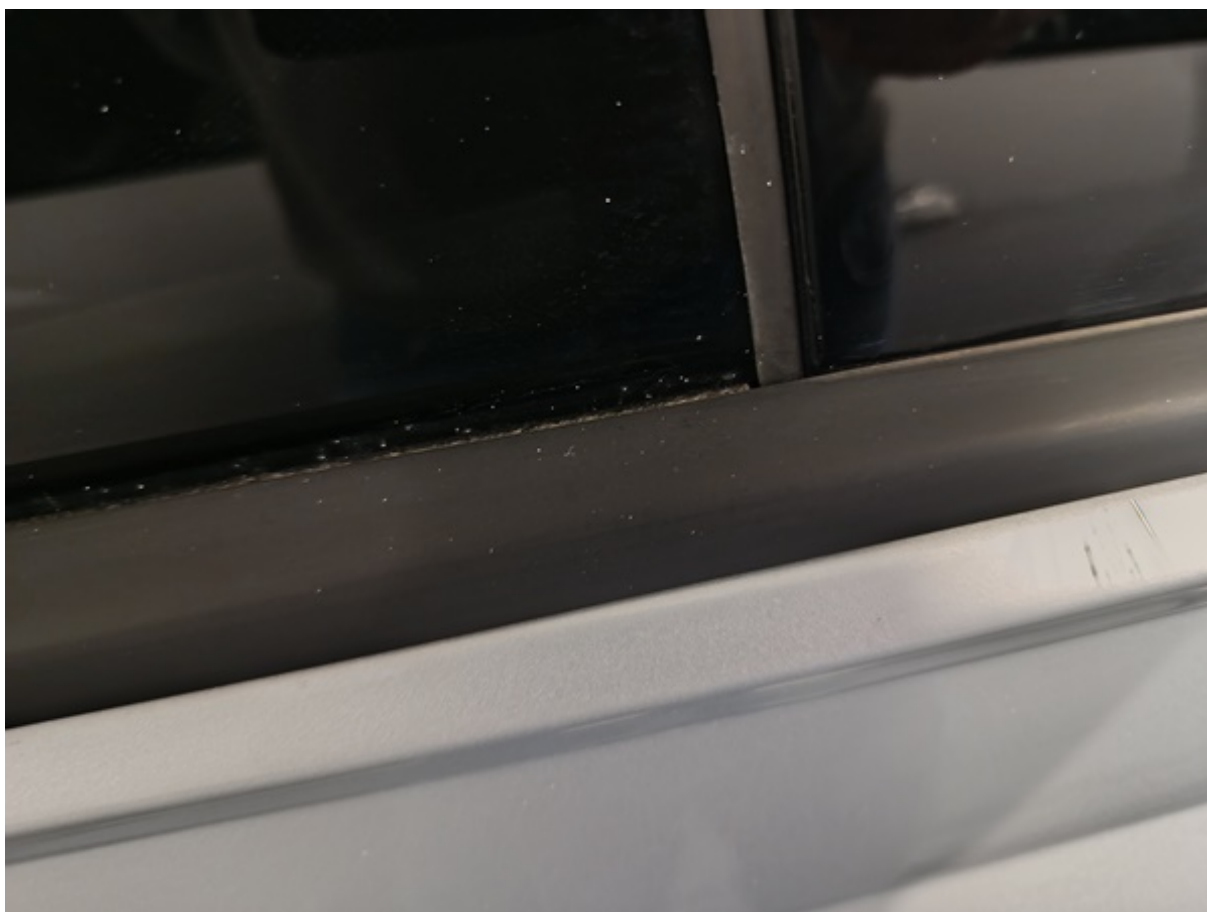
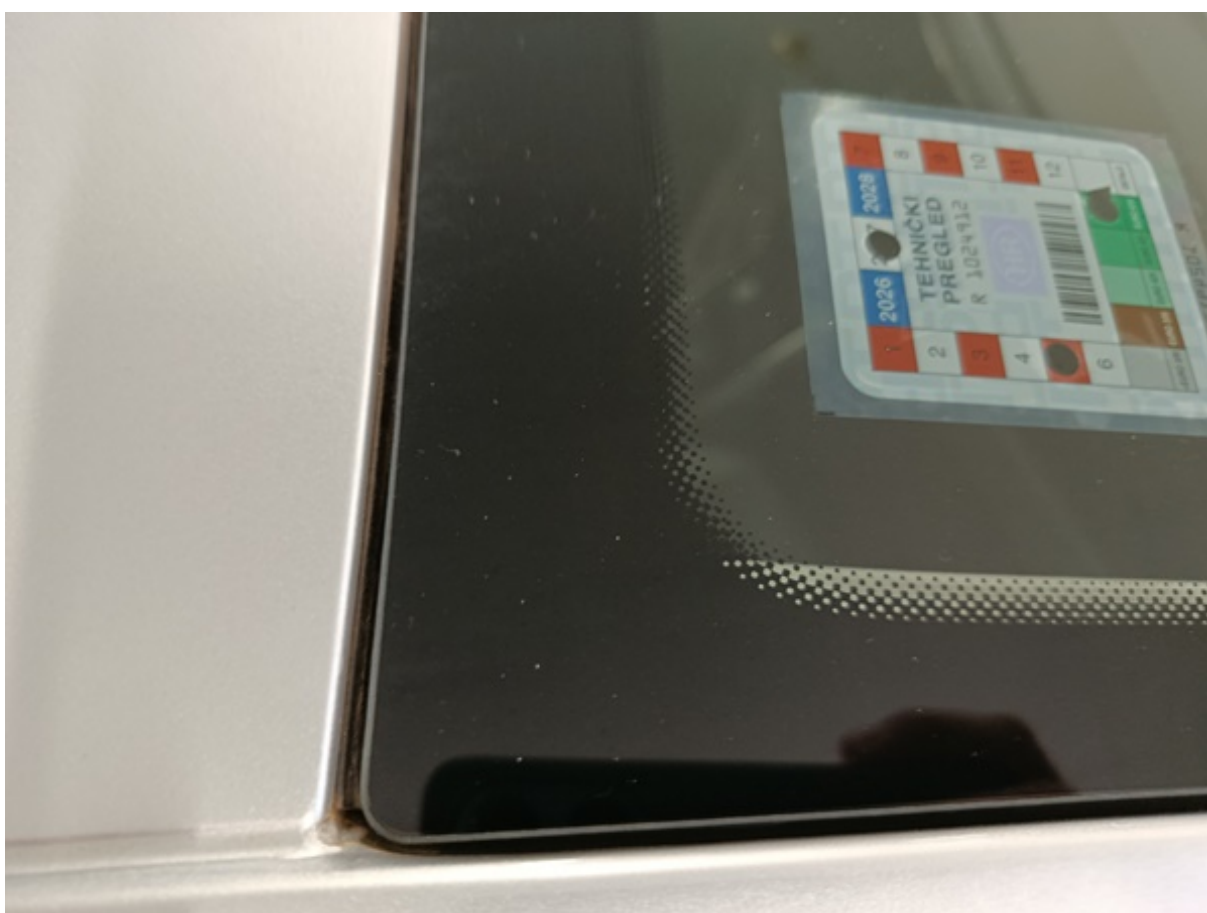
### **3.3 Fotodokumentacija kontaminiranih površina bijelom bojom na vozilu**

Tijekom detaljnog pregleda predmetnog vozila utvrđena je kontaminacija česticama bijele boje na slijedećim vanjskim površinama vozila:

- sve lakirane površine
- sve staklene površine
- oba prednja i oba stražnja svjetla
- prednji i stražnji branici sa pripadajućim plastičnim rešetkama i lajsnama
- prednja maska
- svi plastični elementi i obloge
- gumene brtve oko stakla
- vanjski retrovizori
- antena na krovu
- brisači vjetrobranskog stakla
- brisač stražnjeg stakla
- alumijski naplatci
- vanjske ručice svih vrata
- amblem vozila
- krovni nosači
- rubne lajsne blatobrana

*Pregledom vozila pod rednim brojem 48 iz liste oštećenih vozila, VW Taigo 1.0 TSI Life Plus, broj šasije WVGZZZCSXY062648, je utvrđena sveobuhvatna kontaminacija kompletne vanjske površine vozila raspršenim česticama bijele boje, gdje su kontaminirane površine hrapave na dodir. Prema definiranoj klasifikaciji kontaminiranosti dijelova vozila česticama bijele boje, predmetno vozilo bi spadalo u kategoriju K2 (srednja kontaminacija).*
