TRGOVAČKI SUD U PAZINU  
Dršćevka 1, Pazin  
OIB: 46543732715

Posl. broj: R1-63/2026

**NALAZ I MIŠLJENJE BR. 6**

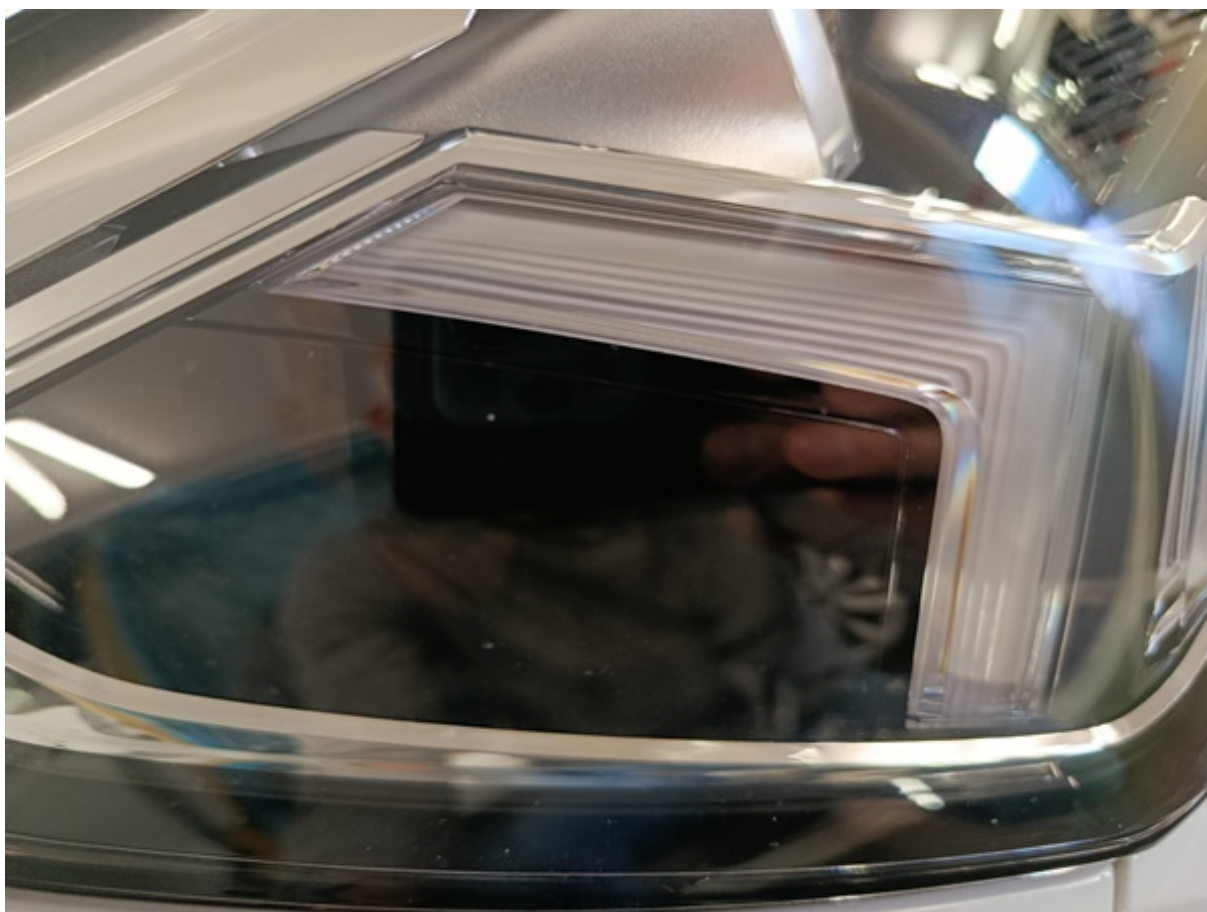
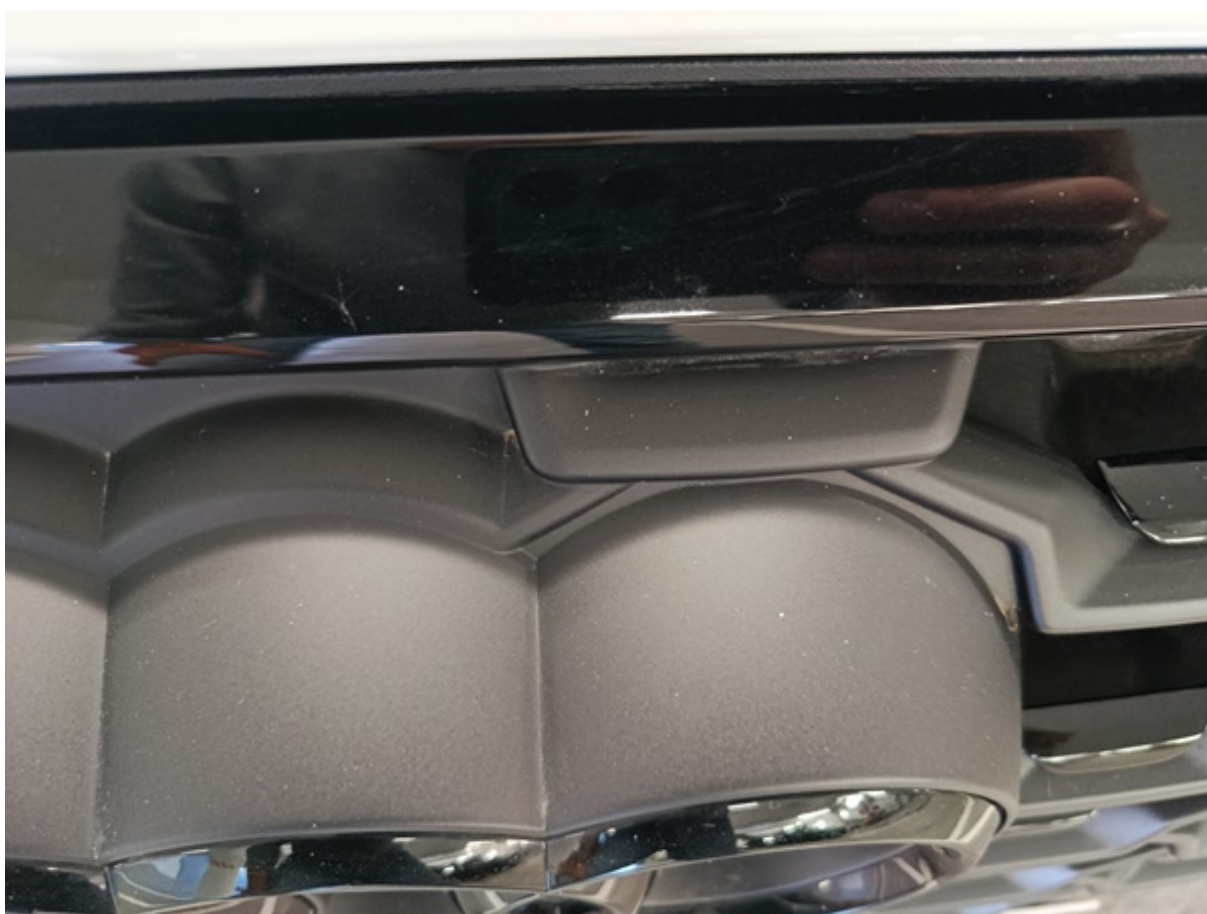
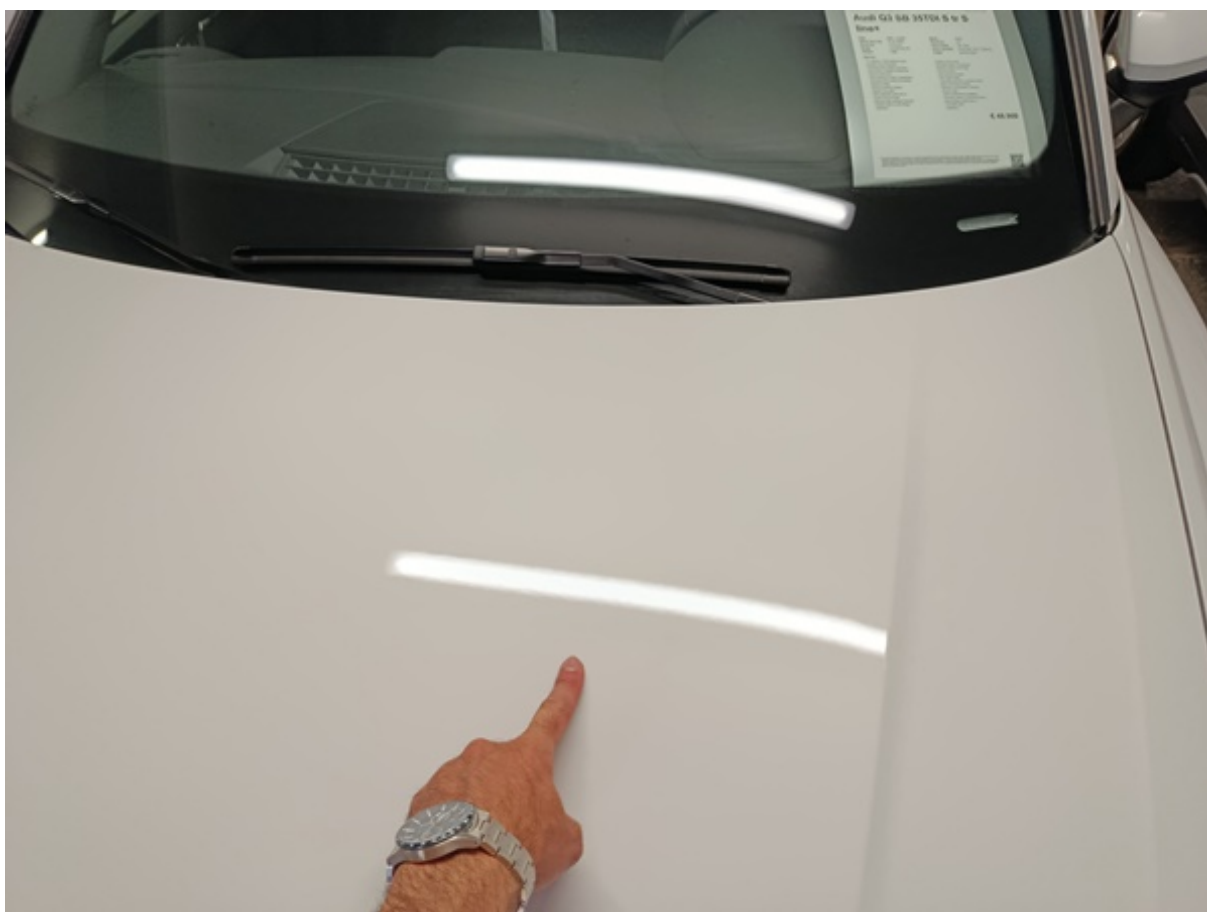
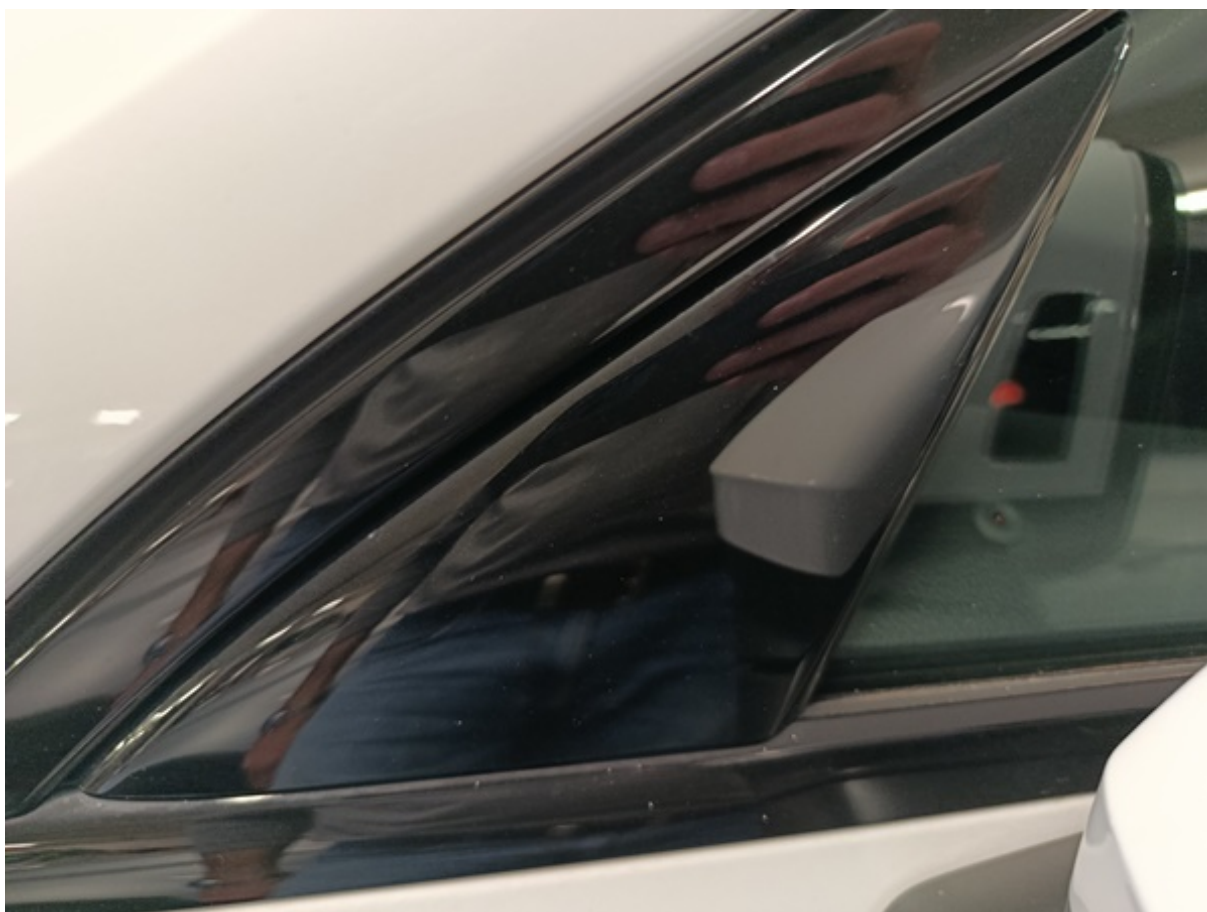
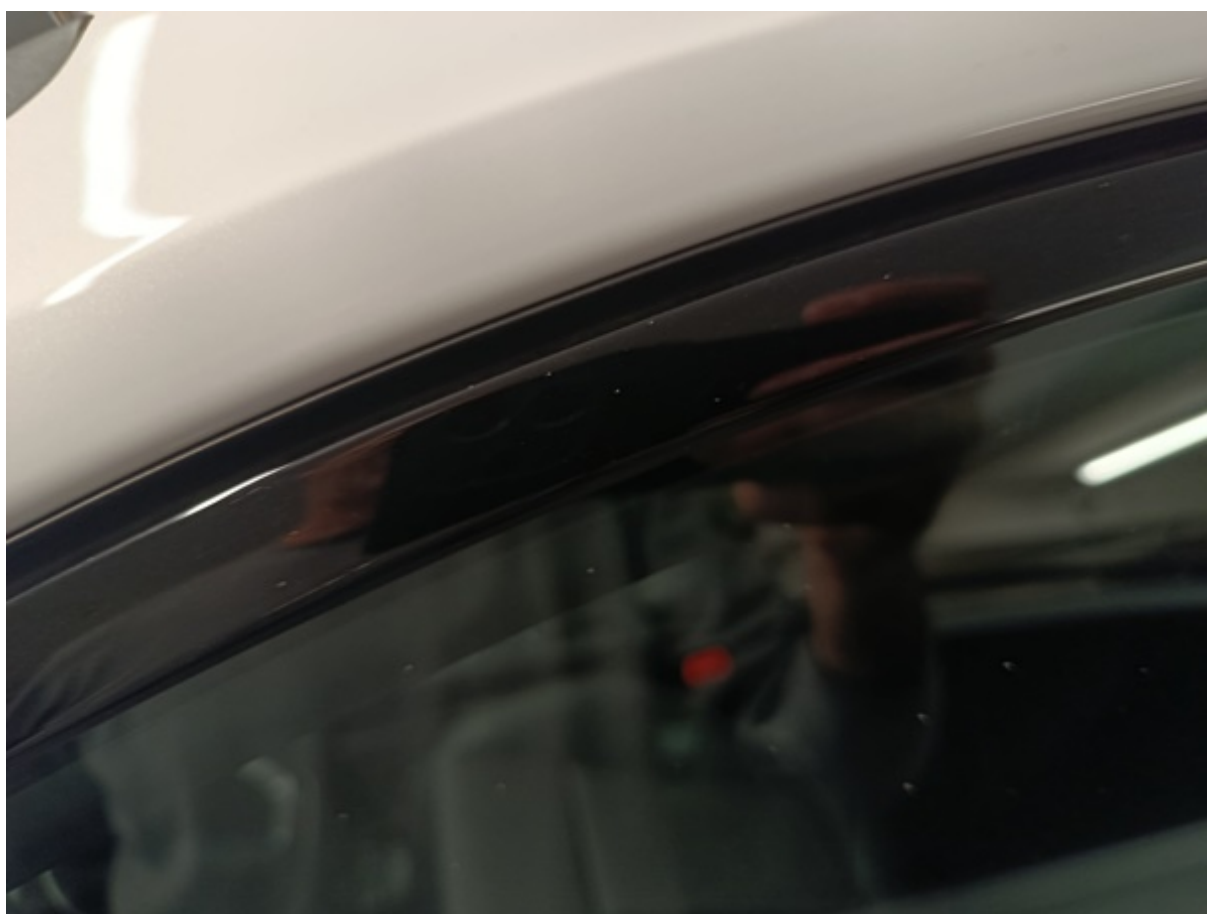
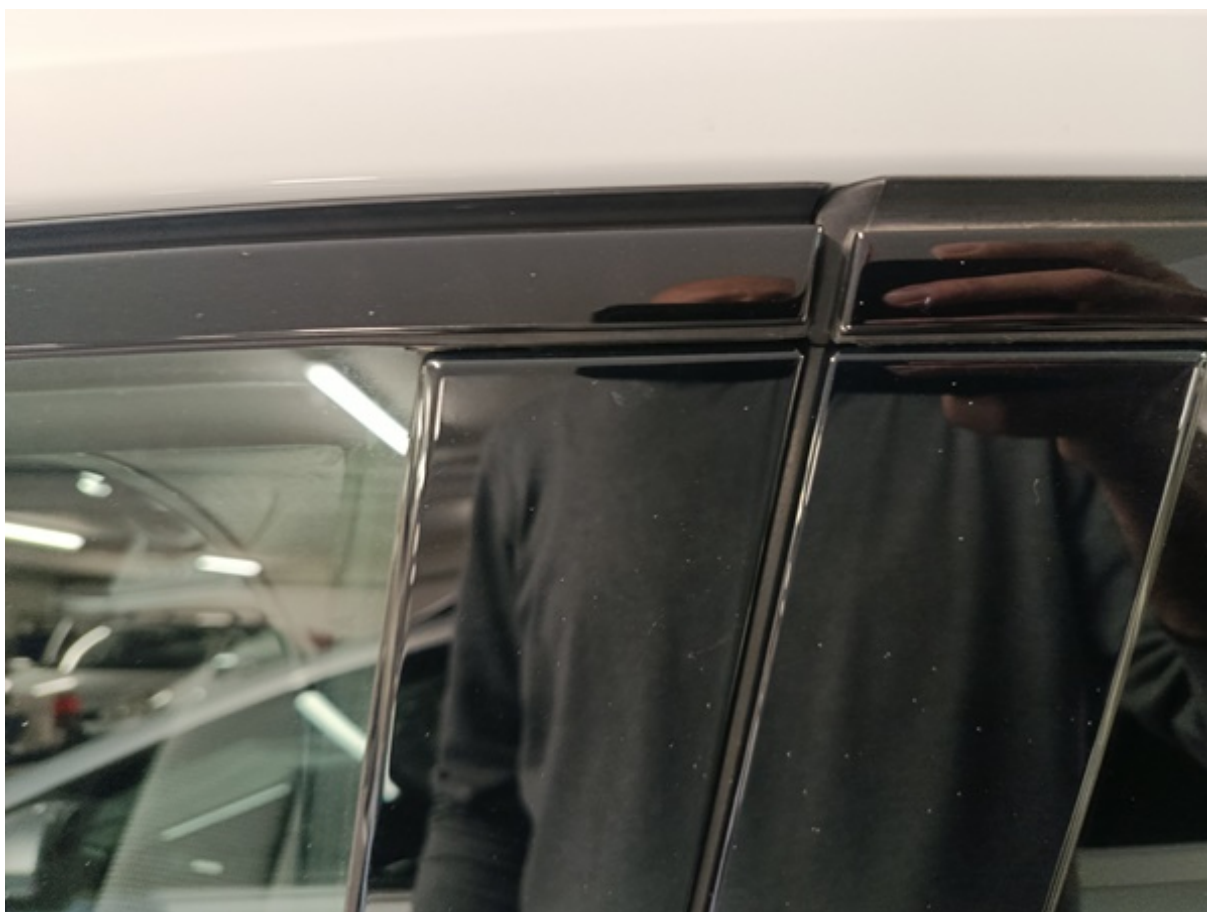
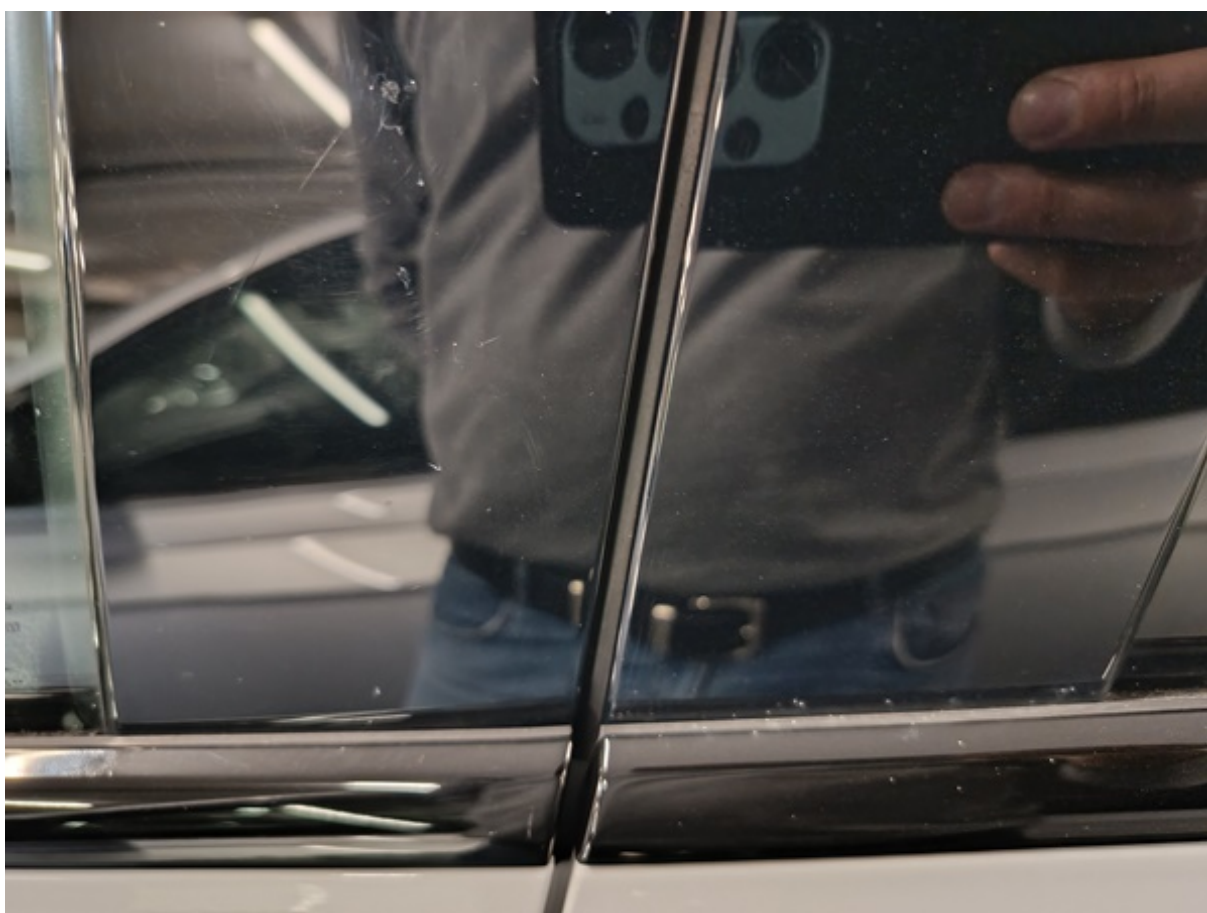
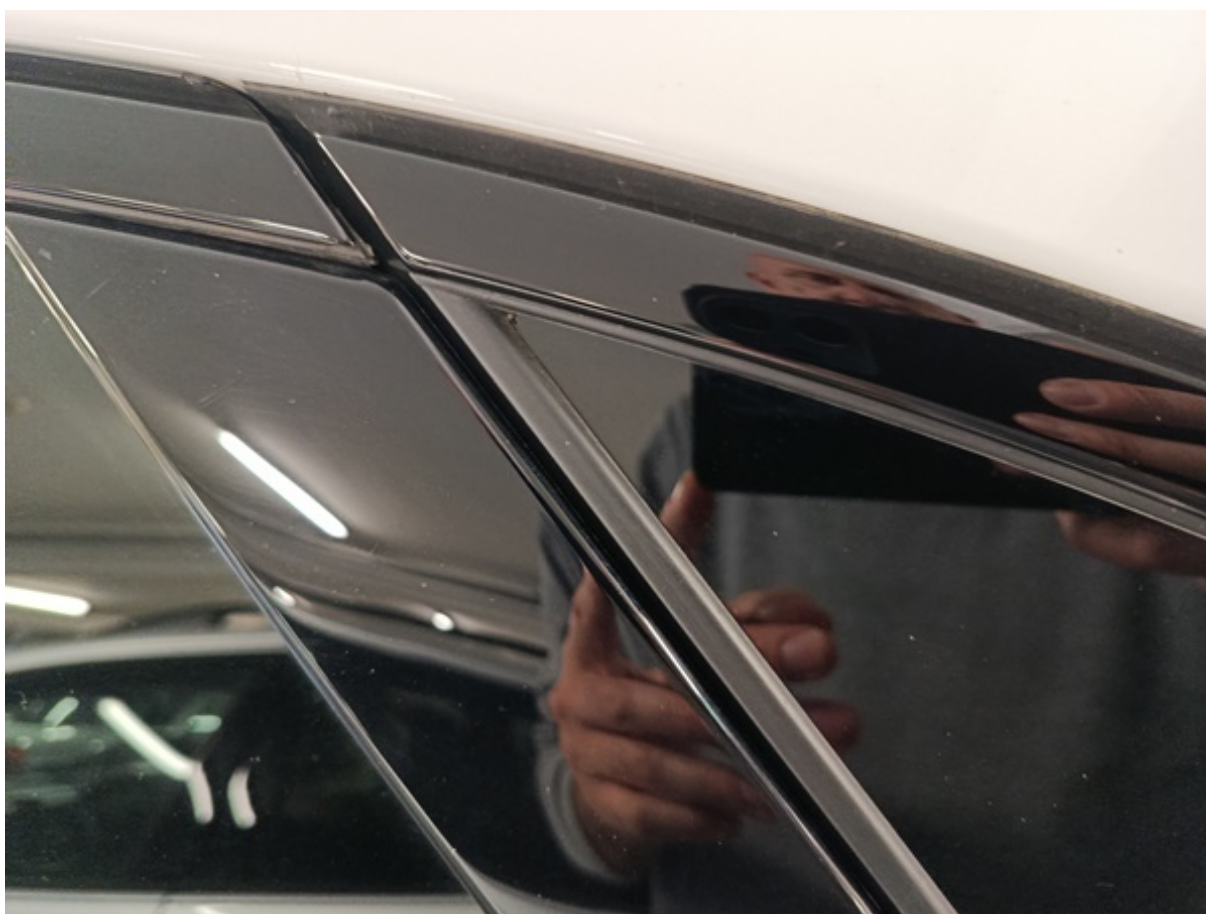
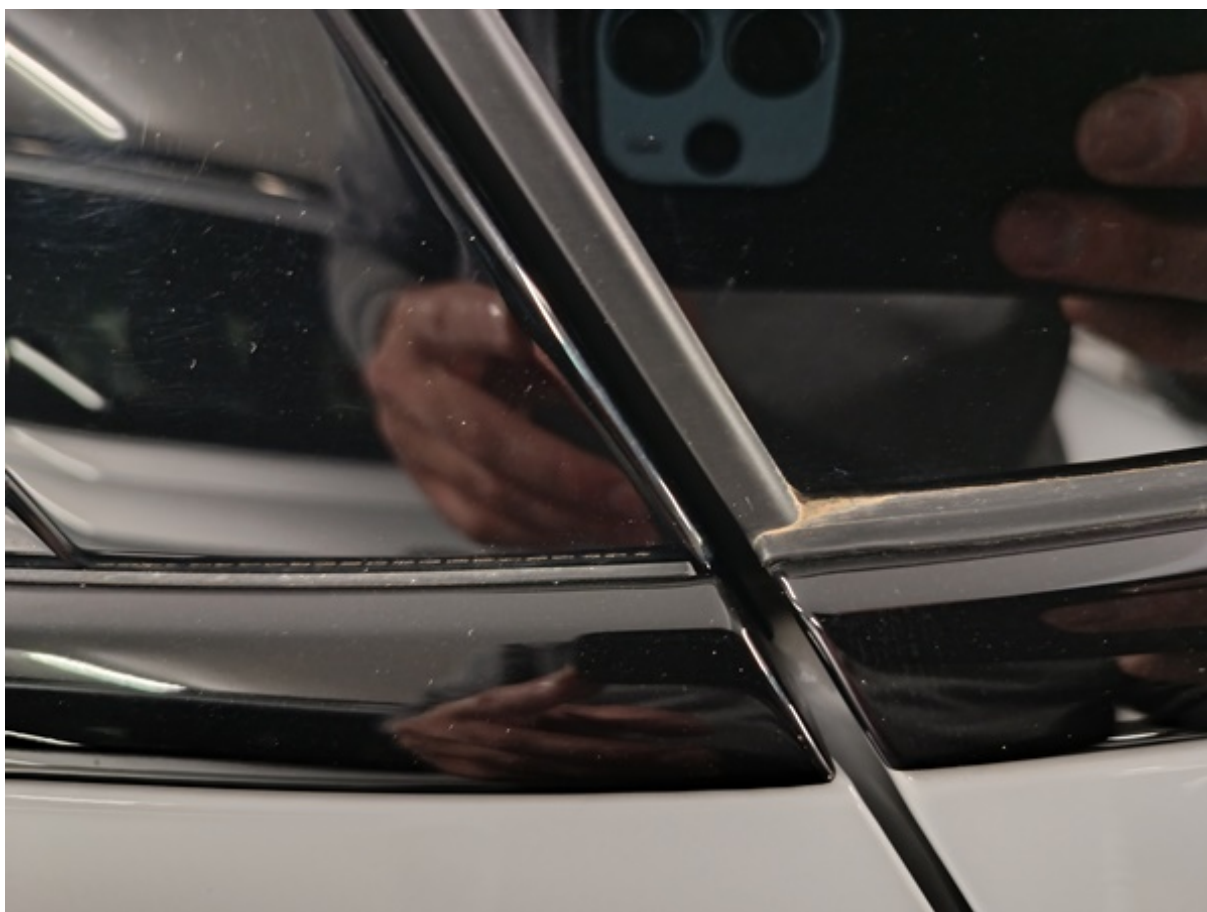
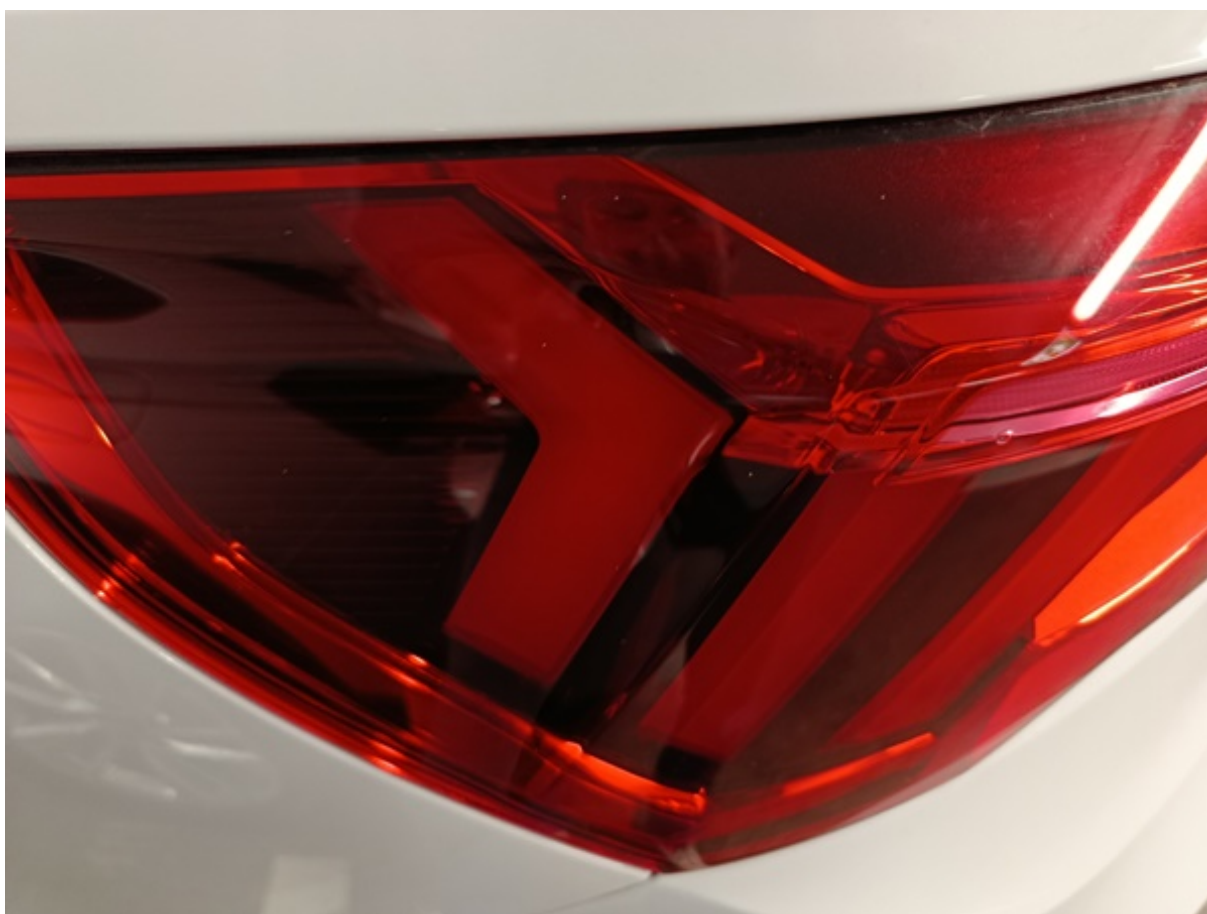
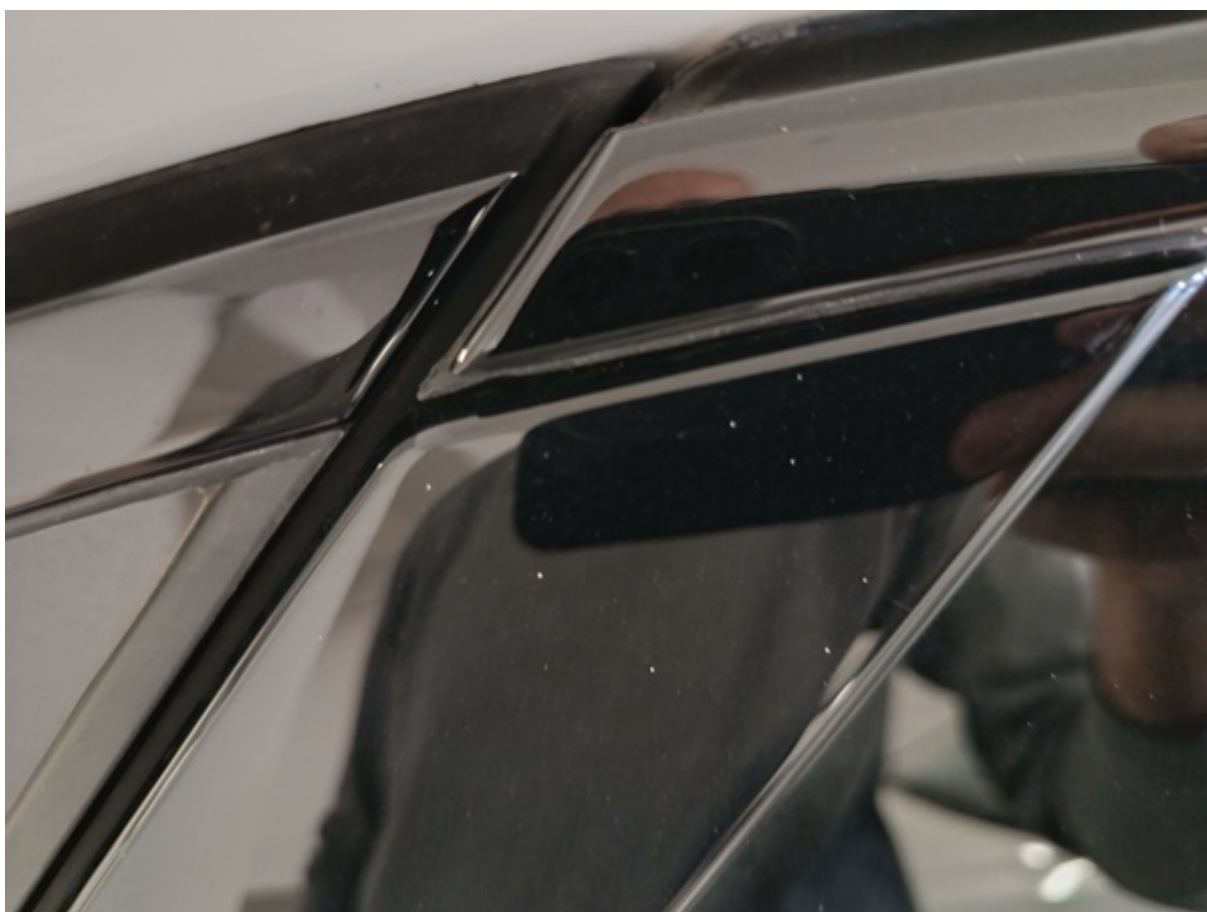
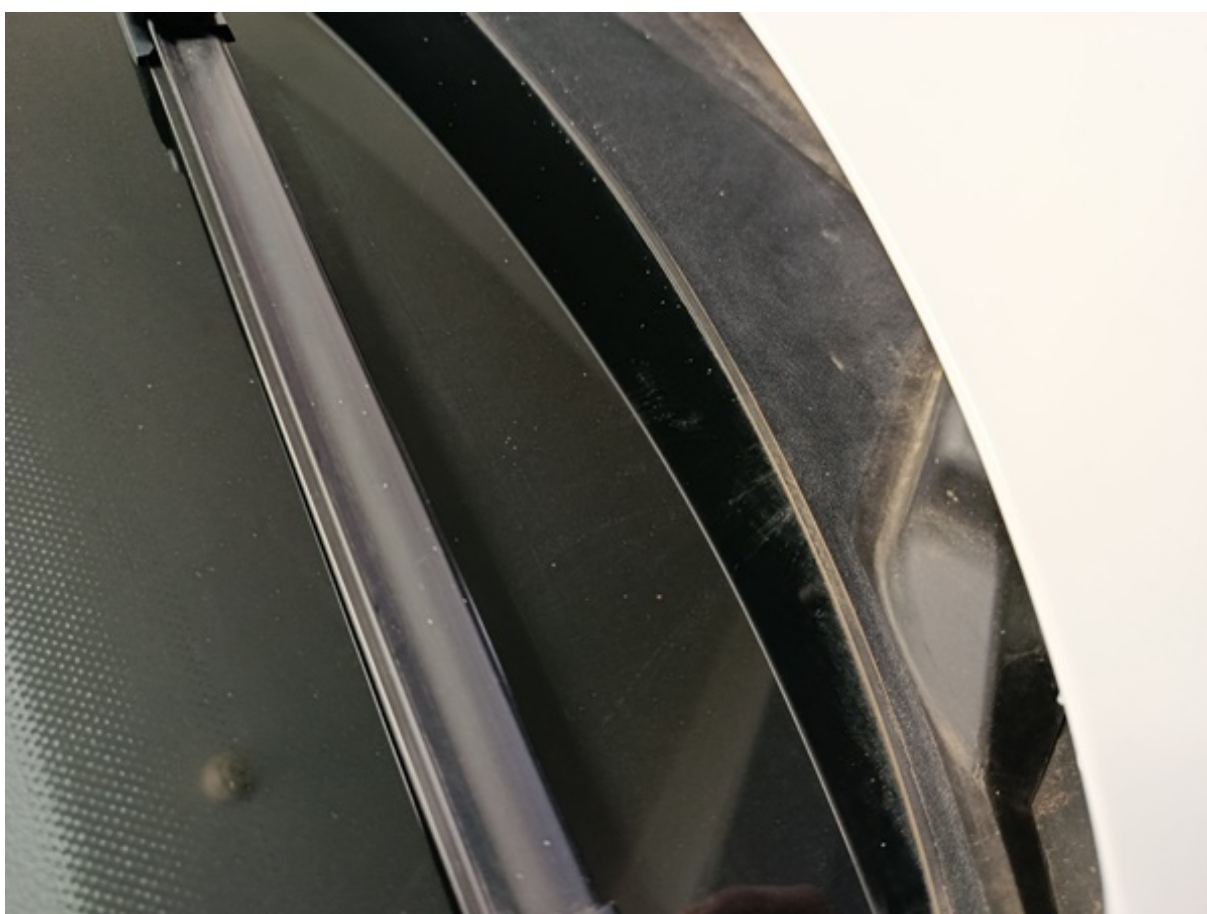
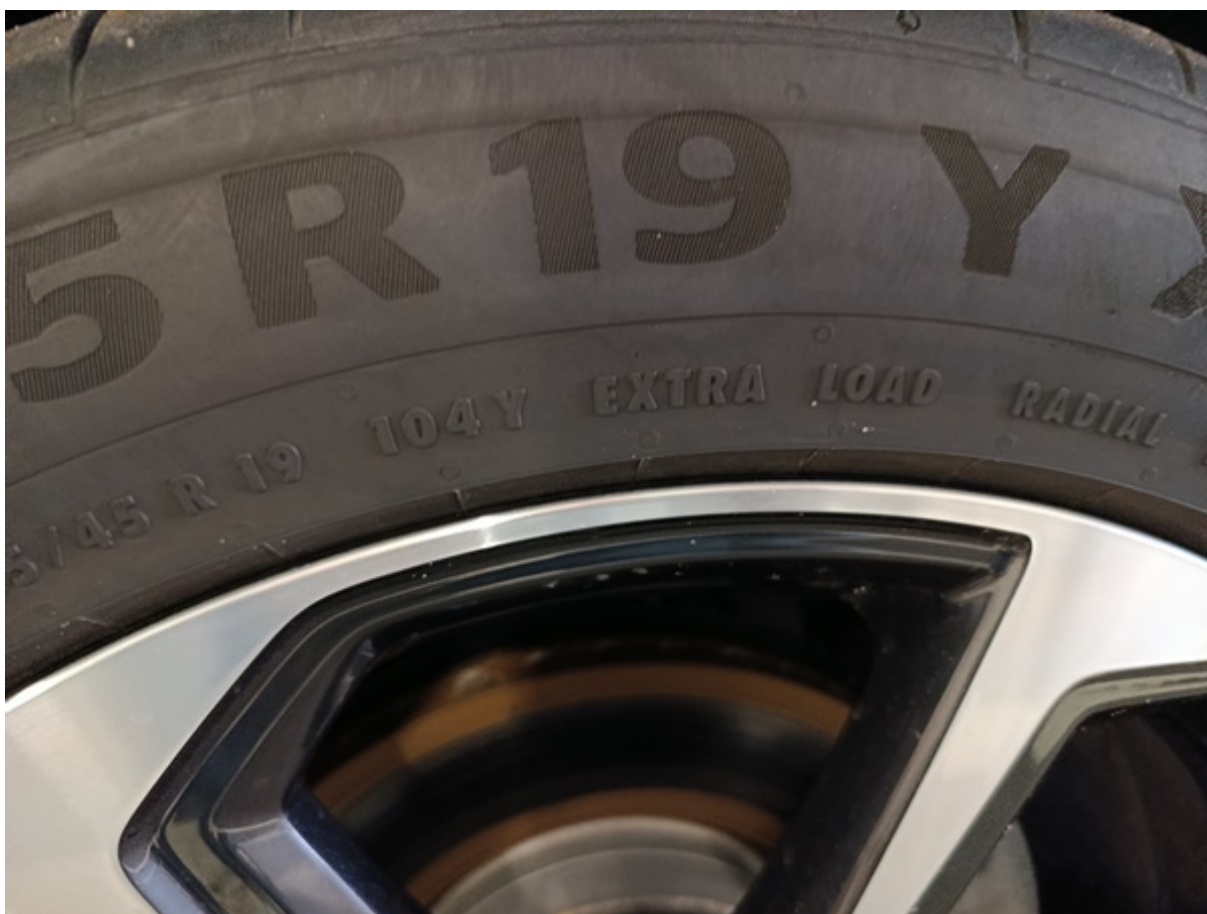
#### **4.3 Fotodokumentacija kontaminiranih površina bijelom bojom na vozilu**

Tijekom detaljnog pregleda predmetnog vozila utvrđena je kontaminacija česticama bijele boje na slijedećim vanjskim površinama vozila:

- sve lakirane površine
- sve staklene površine
- oba prednja i oba stražnja svjetla
- prednji i stražnji branici sa pripadajućim plastičnim rešetkama i lajsnama
- prednja maska
- svi plastični elementi i obloge
- gumene brtve oko stakla
- ukrasne lajsne oko stakla
- vanjski retrovizori
- antena na krovu
- brisači vjetrobranskog stakla
- brisač stražnjeg stakla
- alumijski naplatci
- vanjske ručice svih vrata
- amblem vozila
- rubne lajsne blatobrana

*Pregledom vozila pod rednim brojem 62 iz liste oštećenih vozila, Audi Q3 SB 35 TDI S tr S Line +, broj šasije WAUZZZF30S1059692, je utvrđena sveobuhvatna kontaminacija kompletne vanjske površine vozila raspršenim česticama bijele boje, gdje su kontaminirane površine hrapave na dodir. Prema definiranoj klasifikaciji kontaminiranosti dijelova vozila česticama bijele boje, predmetno vozilo bi spadalo u kategoriju K2 (srednja kontaminacija).*

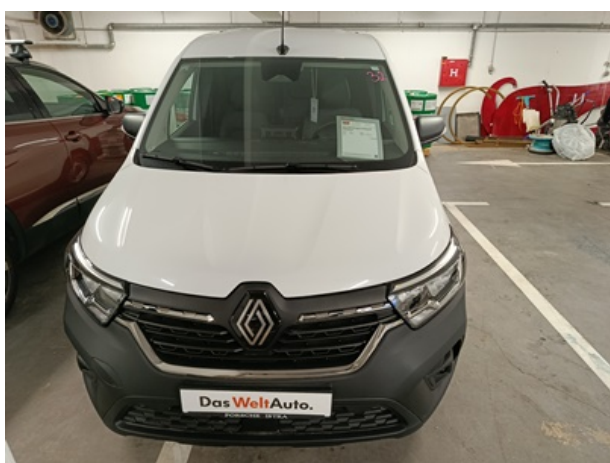
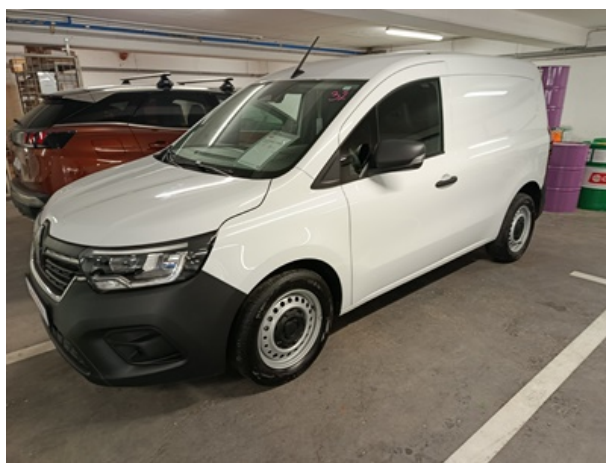
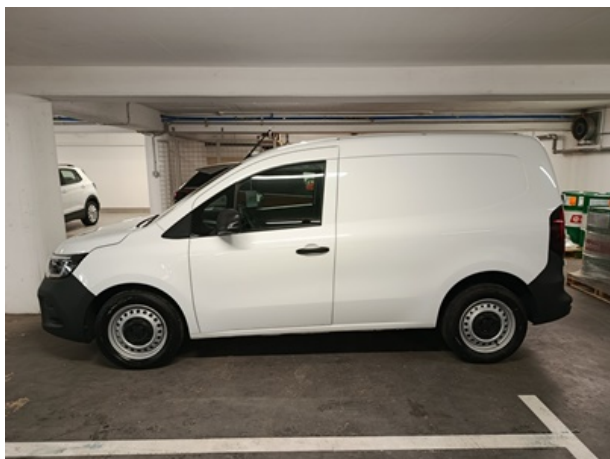
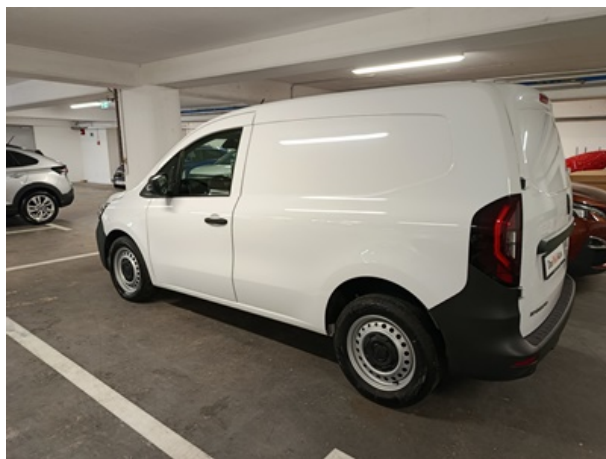
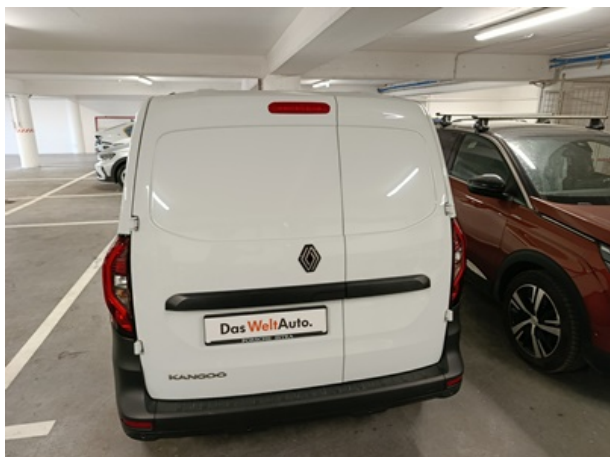
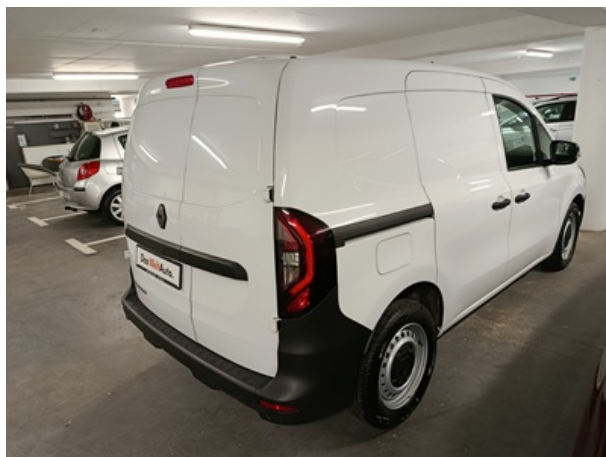
### **5.2 Opća fotodokumentacija vozila**

*Pregledom vozila pod rednim brojem 32 iz liste oštećenih vozila, Renault Kangoo III Rapid Advance, broj šasije VF1RKF00975076488, je utvrđena sveobuhvatna kontaminacija kompletne vanjske površine vozila raspršenim česticama bijele boje, gdje su kontaminirane površine hrapave na dodir. Prema definiranoj klasifikaciji kontaminiranosti dijelova vozila česticama bijele boje, predmetno vozilo bi spadalo u kategoriju K2 (srednja kontaminacija).*

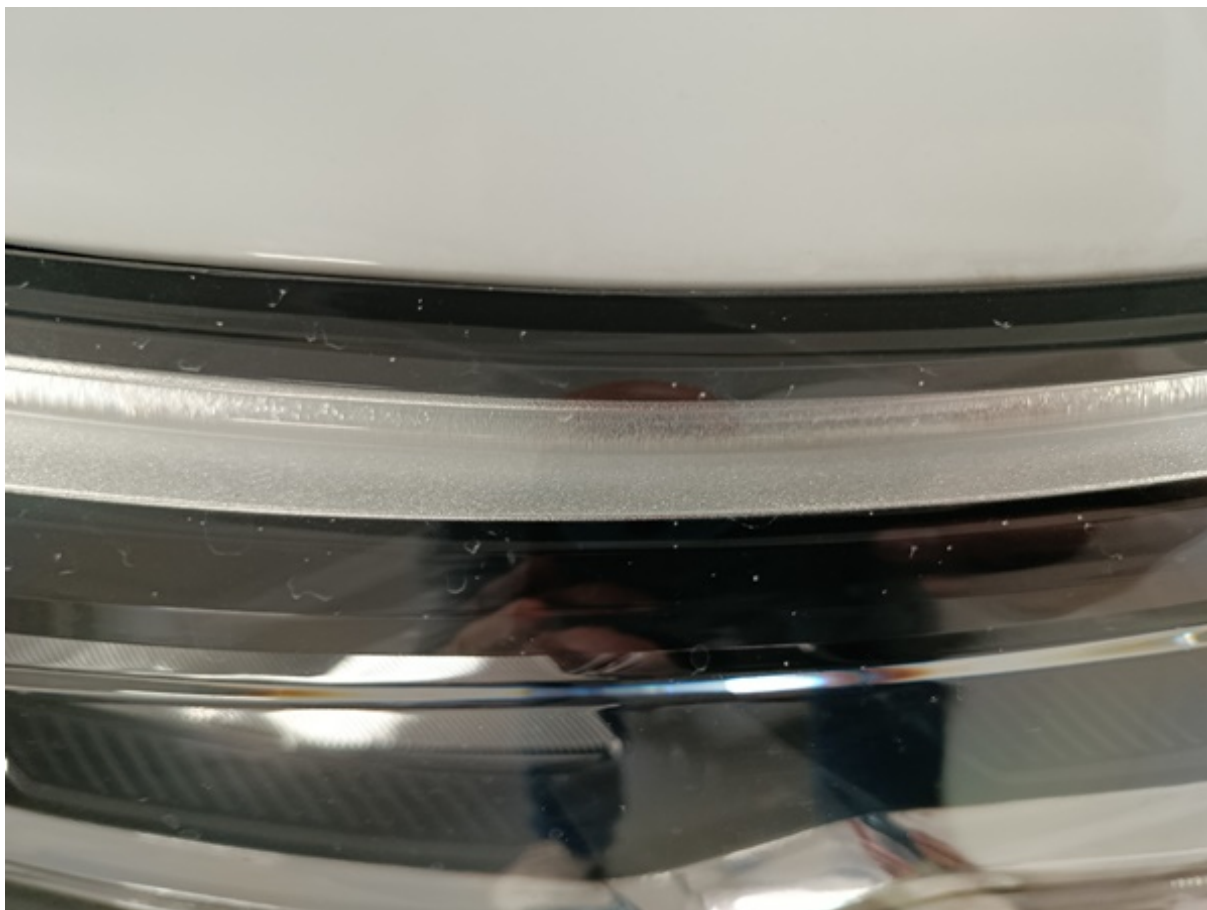
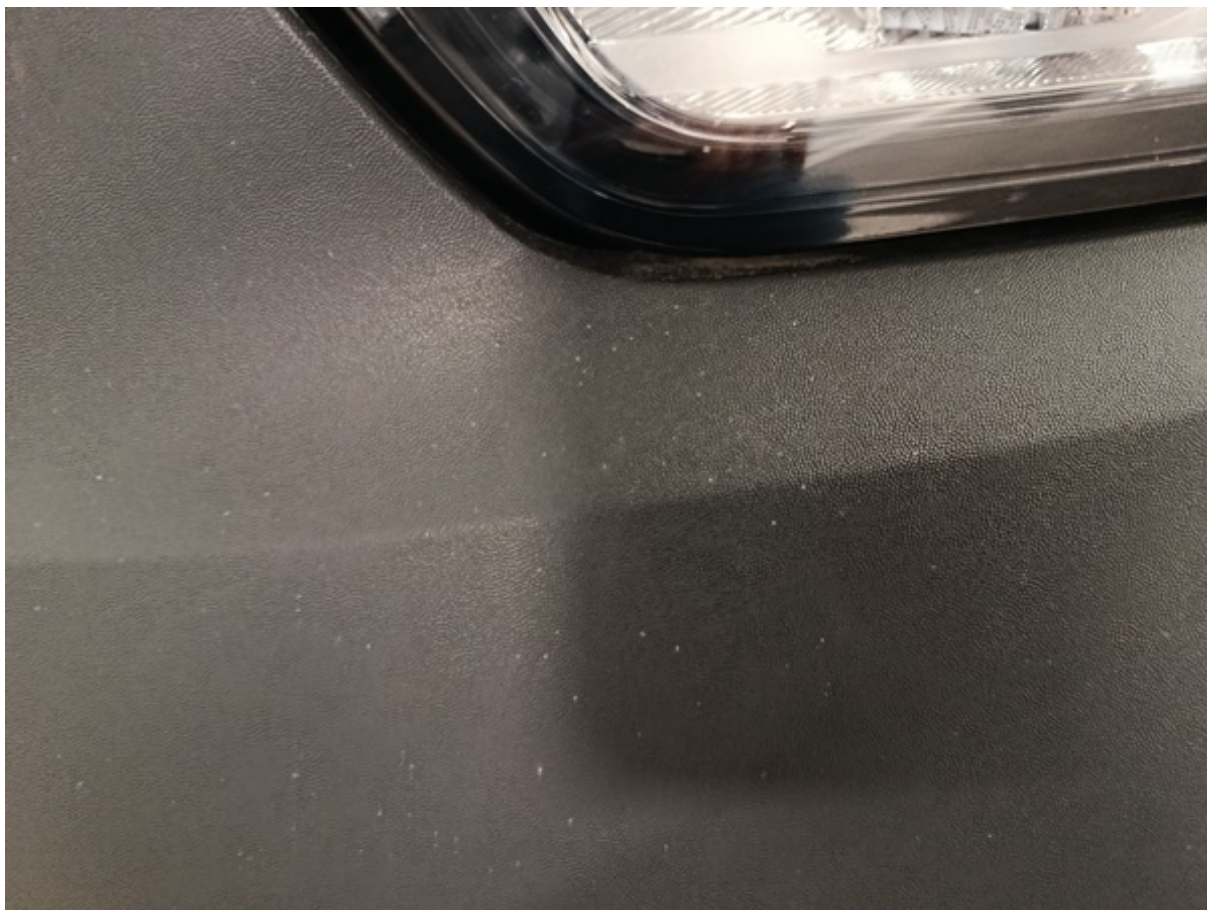
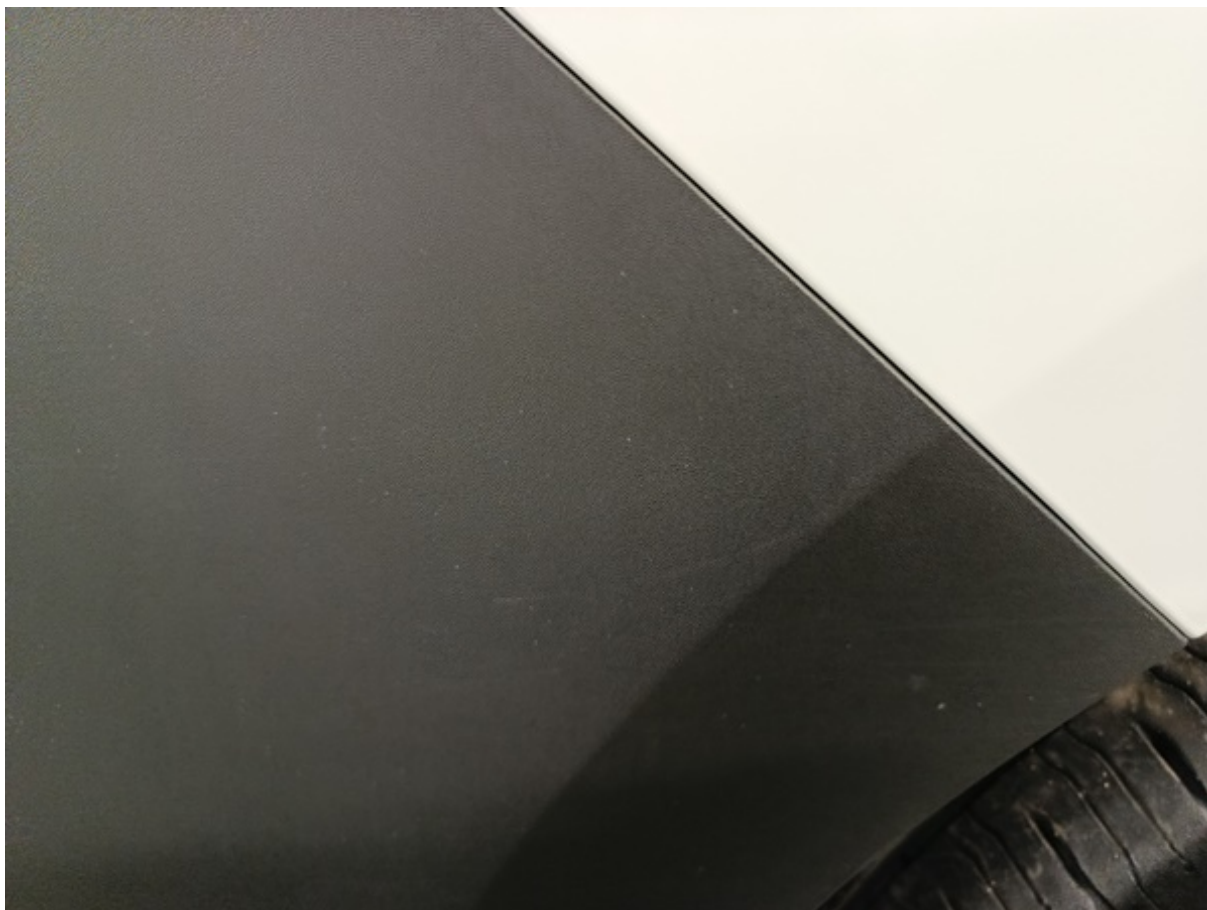
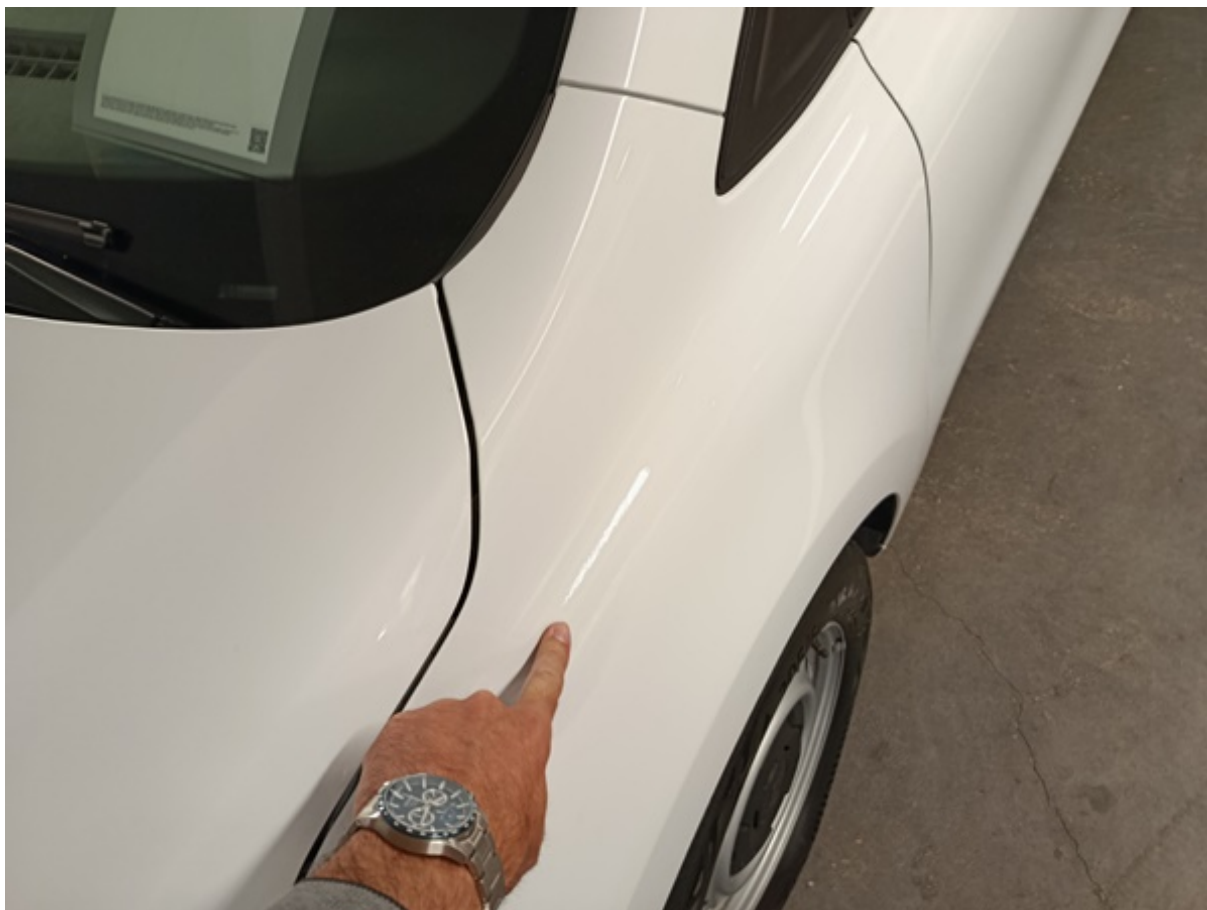
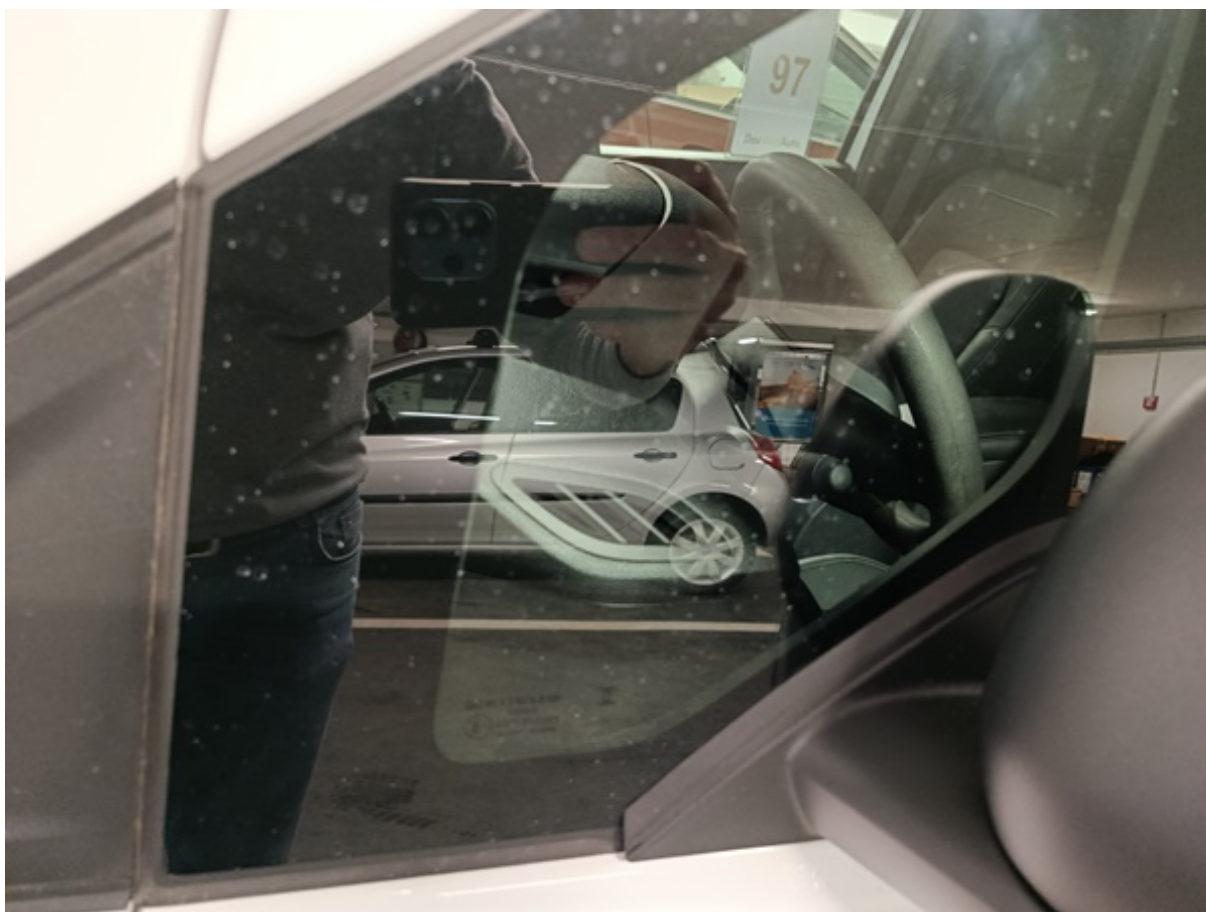
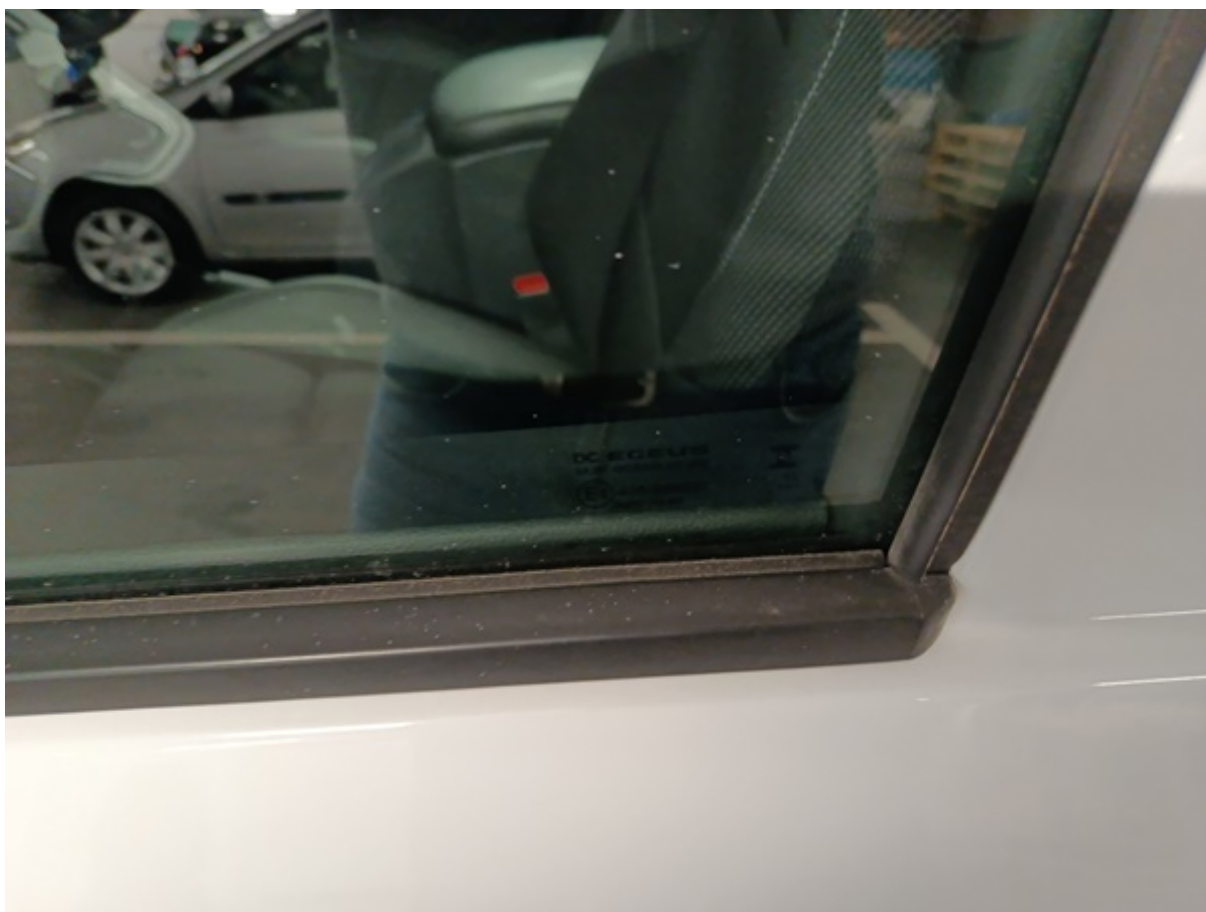
### **5.3 Fotodokumentacija kontaminiranih površina bijelom bojom na vozilu**

Tijekom detaljnog pregleda predmetnog vozila utvrđena je kontaminacija česticama bijele boje na slijedećim vanjskim površinama vozila:

- sve lakirane površine
- sve staklene površine
- oba prednja i oba stražnja svjetla
- prednji i stražnji branici sa pripadajućim plastičnim rešetkama i lajsnama
- prednja maska
- svi plastični elementi i obloge
- gumene brtve oko stakla
- vanjski retrovizori
- antena na krovu
- brisači vjetrobranskog stakla
- naplatci i pripadajući poklopci
- vanjske ručice svih vrata
- amblem vozila
