TRGOVAČKI SUD U PAZINU  
Dršćevka 1, Pazin  
OIB: 46543732715

Posl. broj: R1-63/2026

**NALAZ I MIŠLJENJE BR. 6**

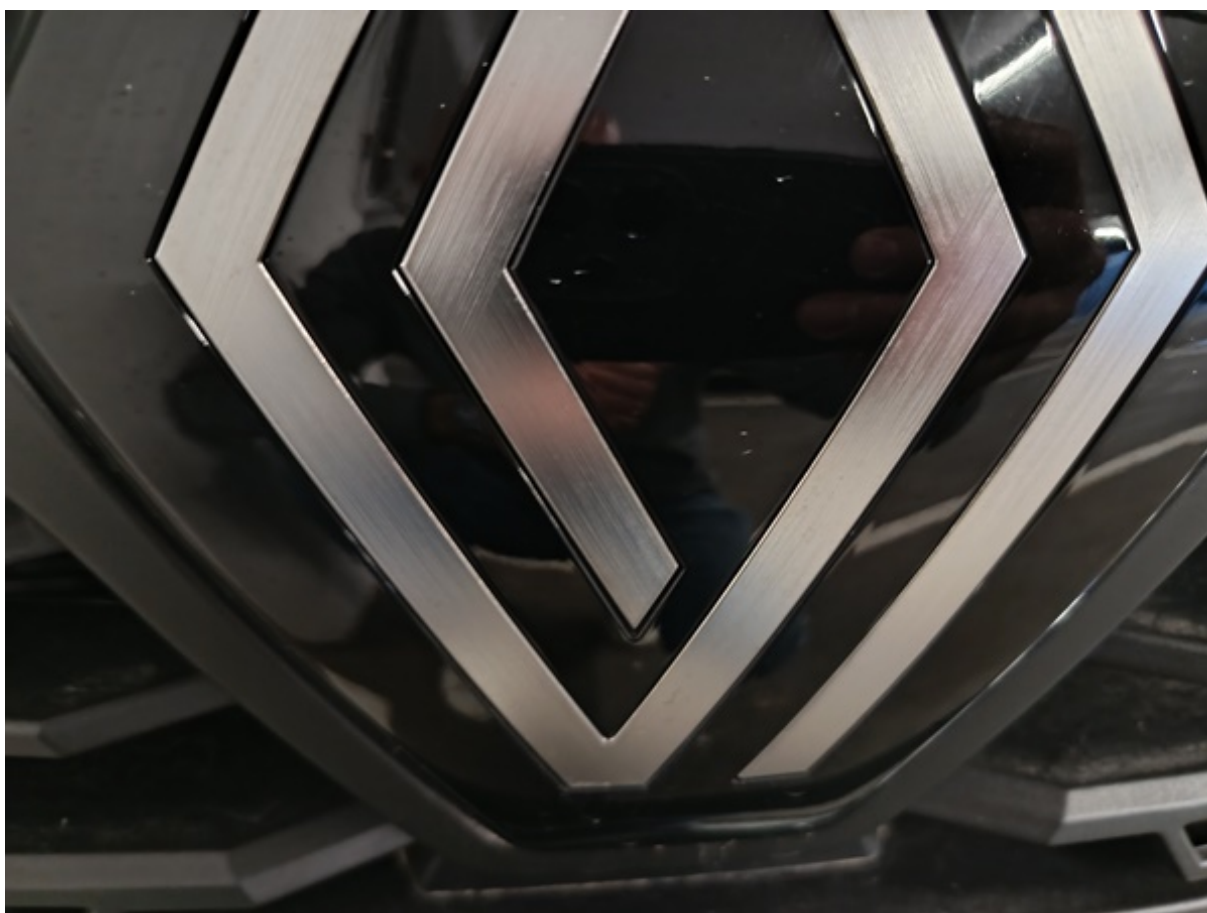
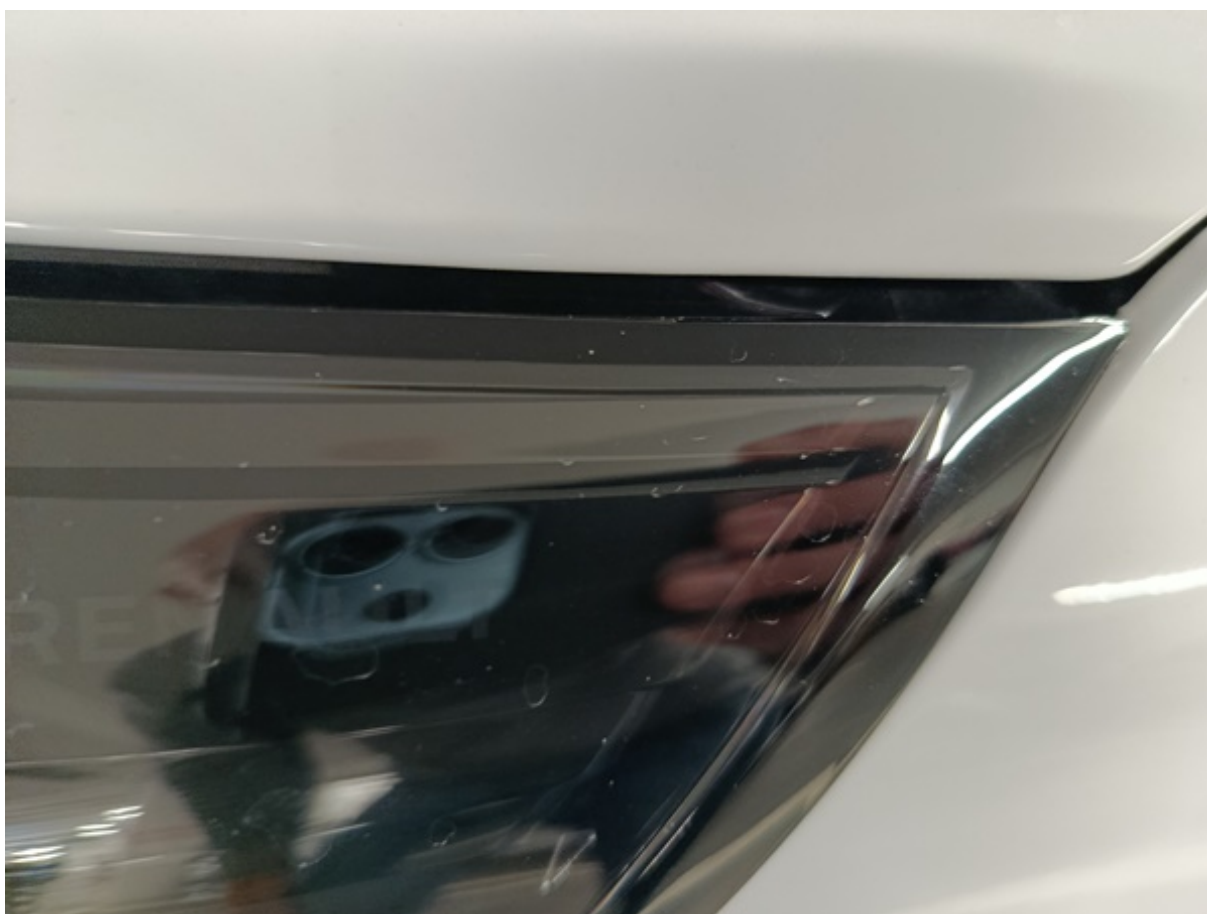
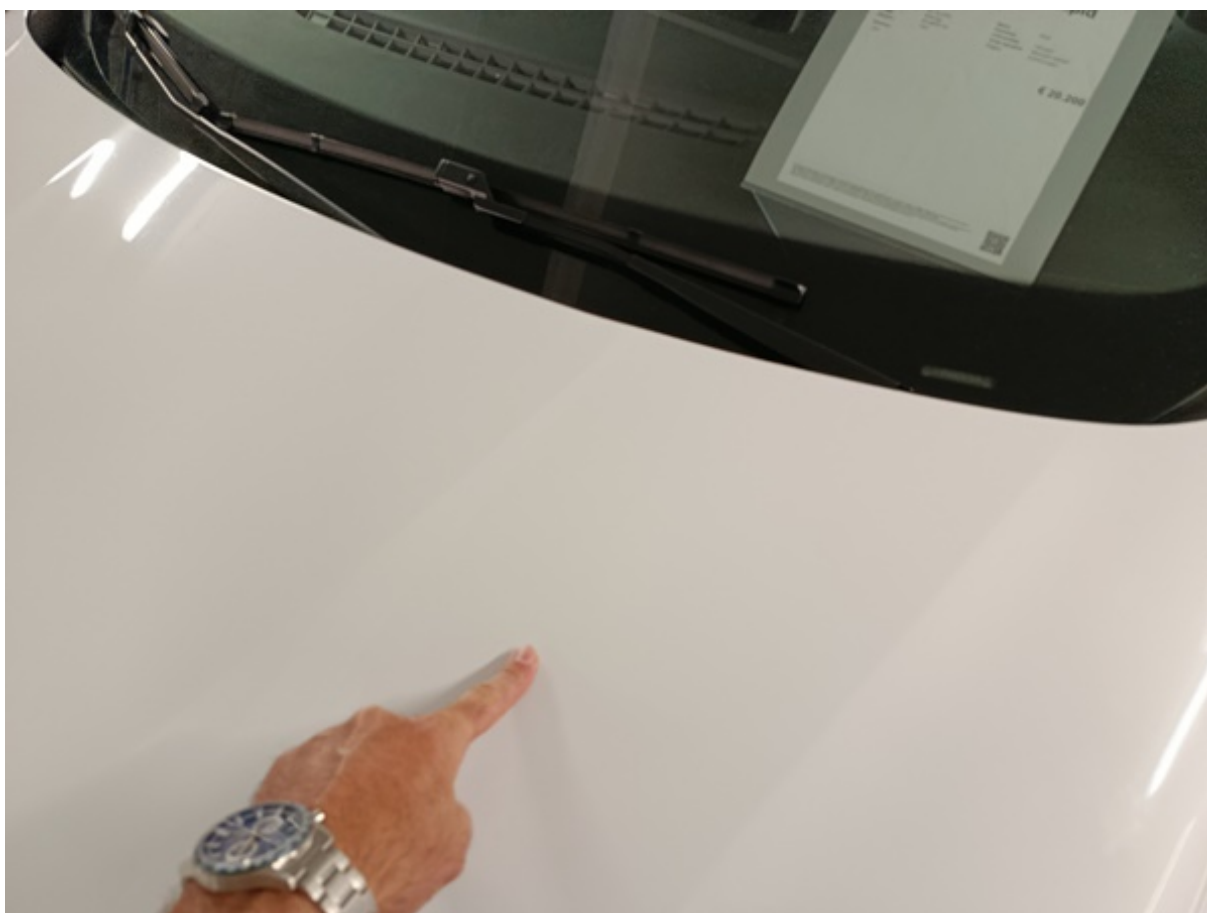
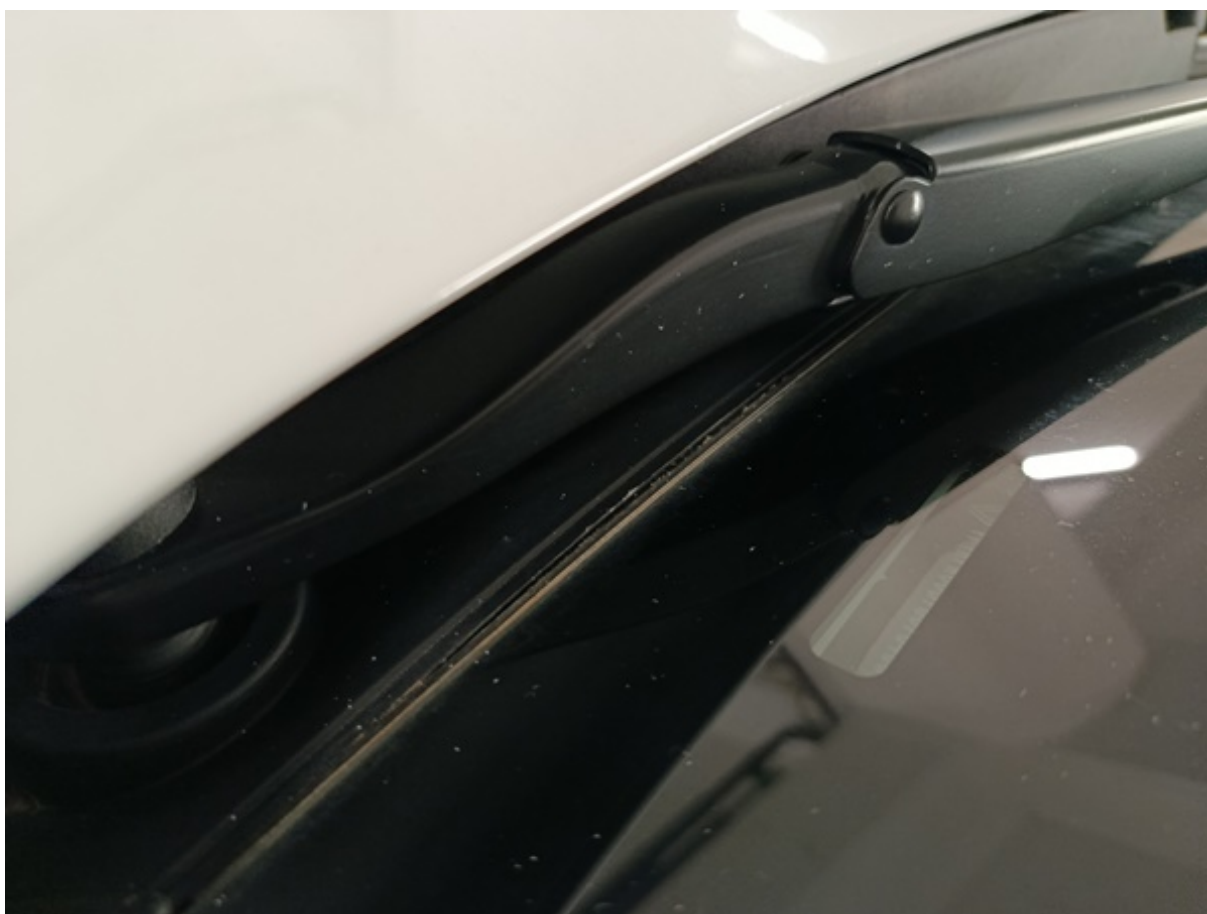
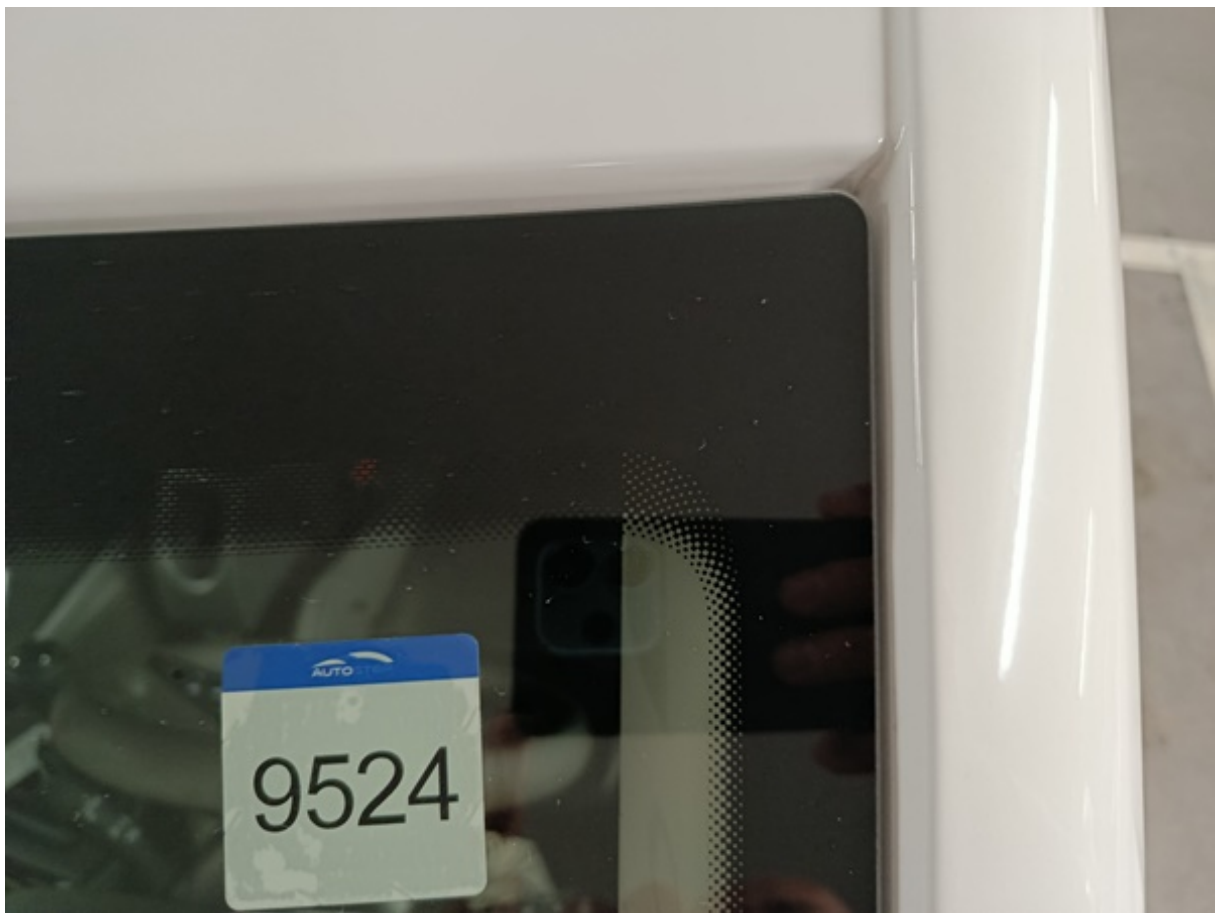
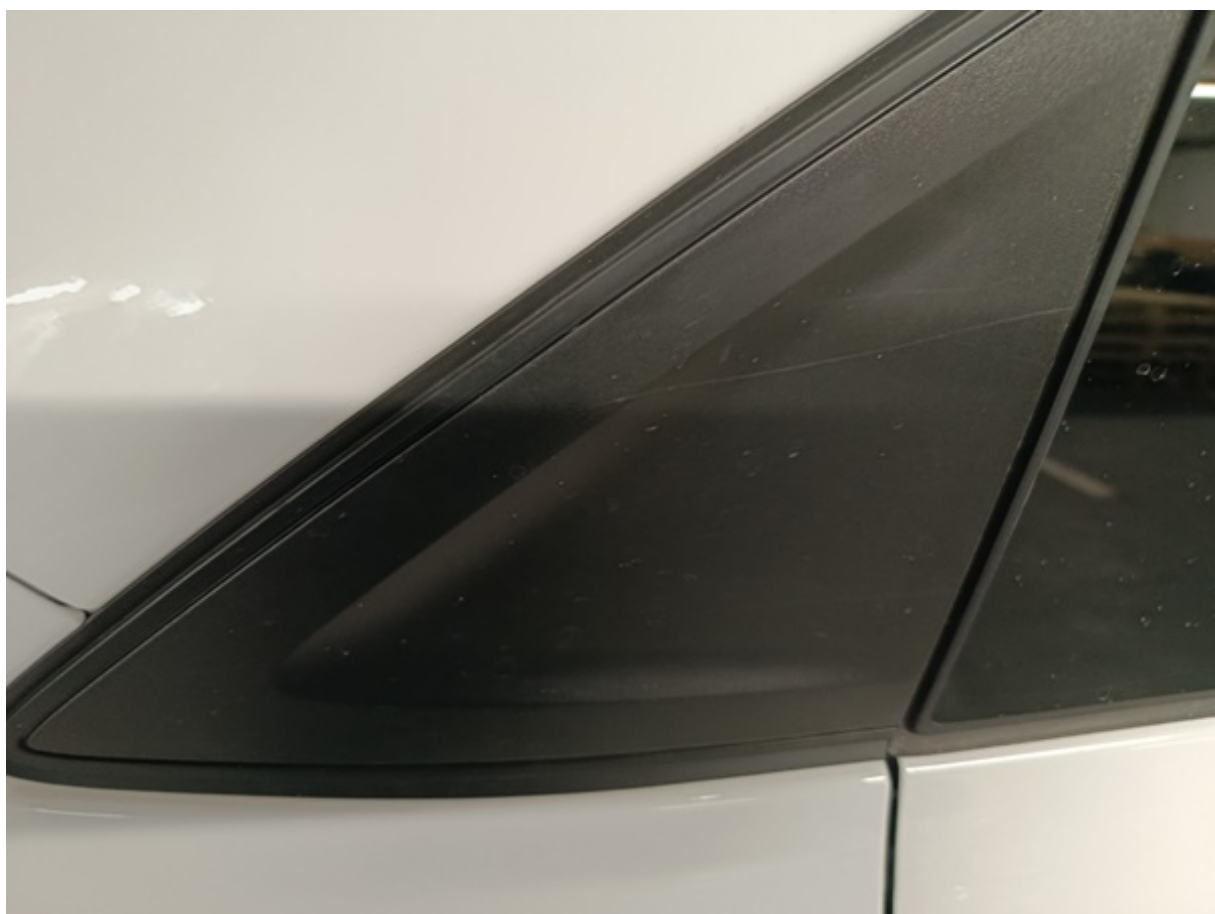
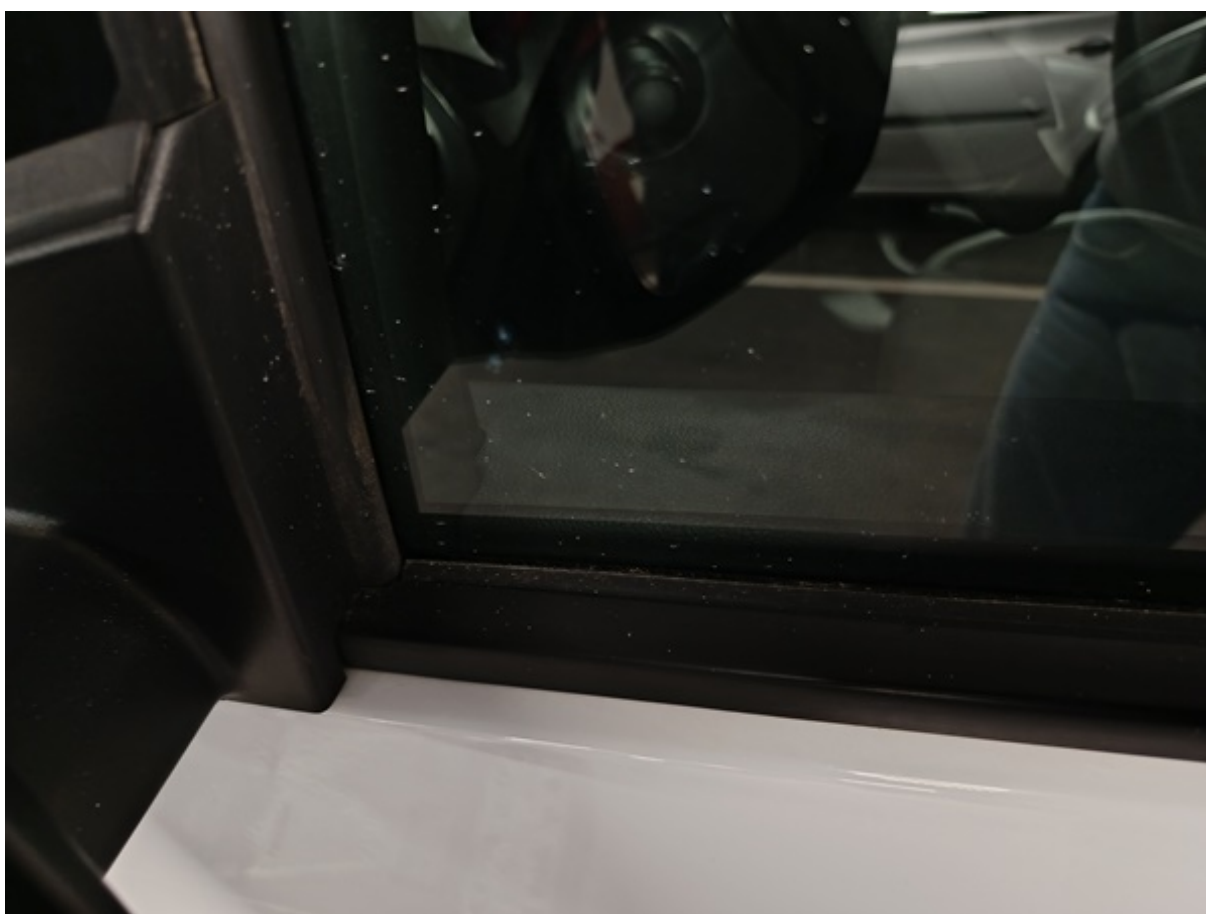
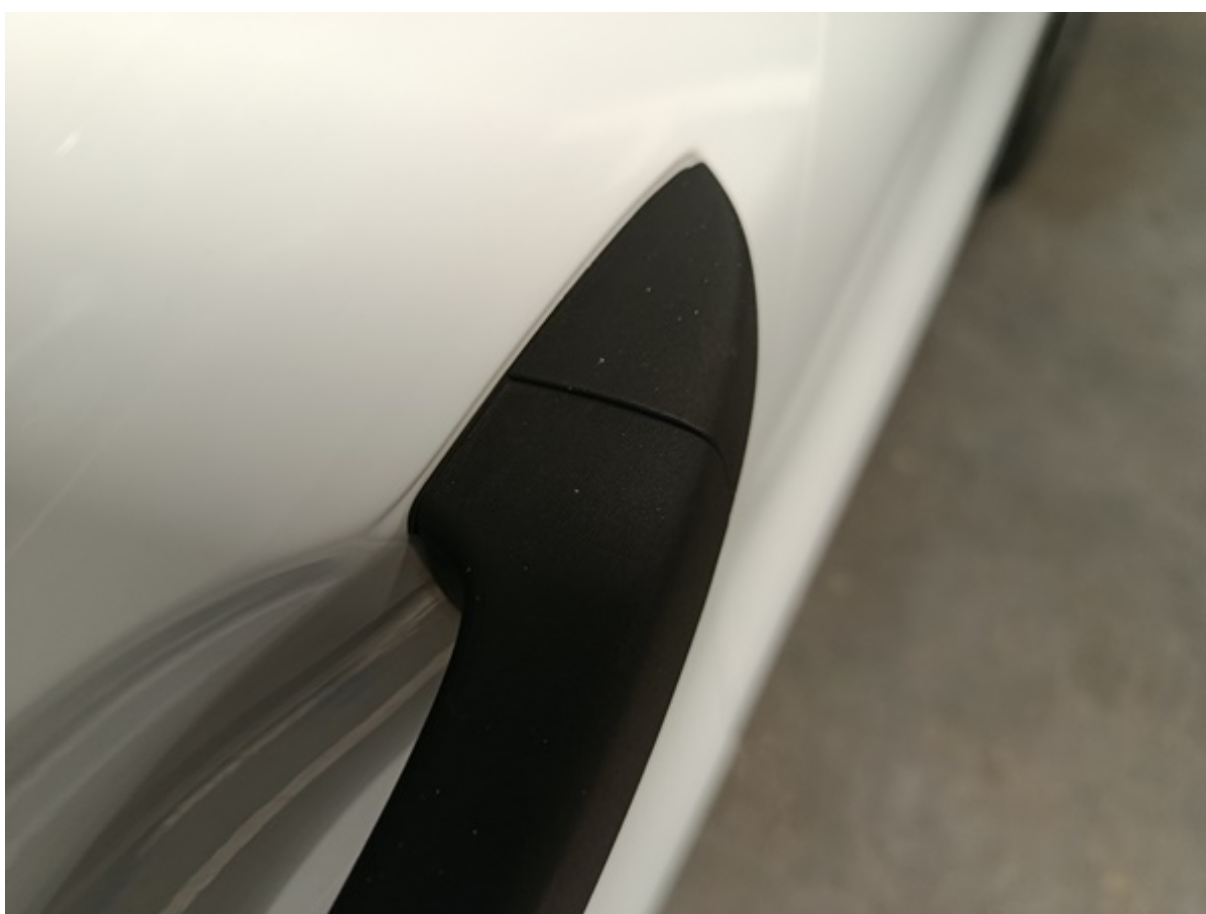
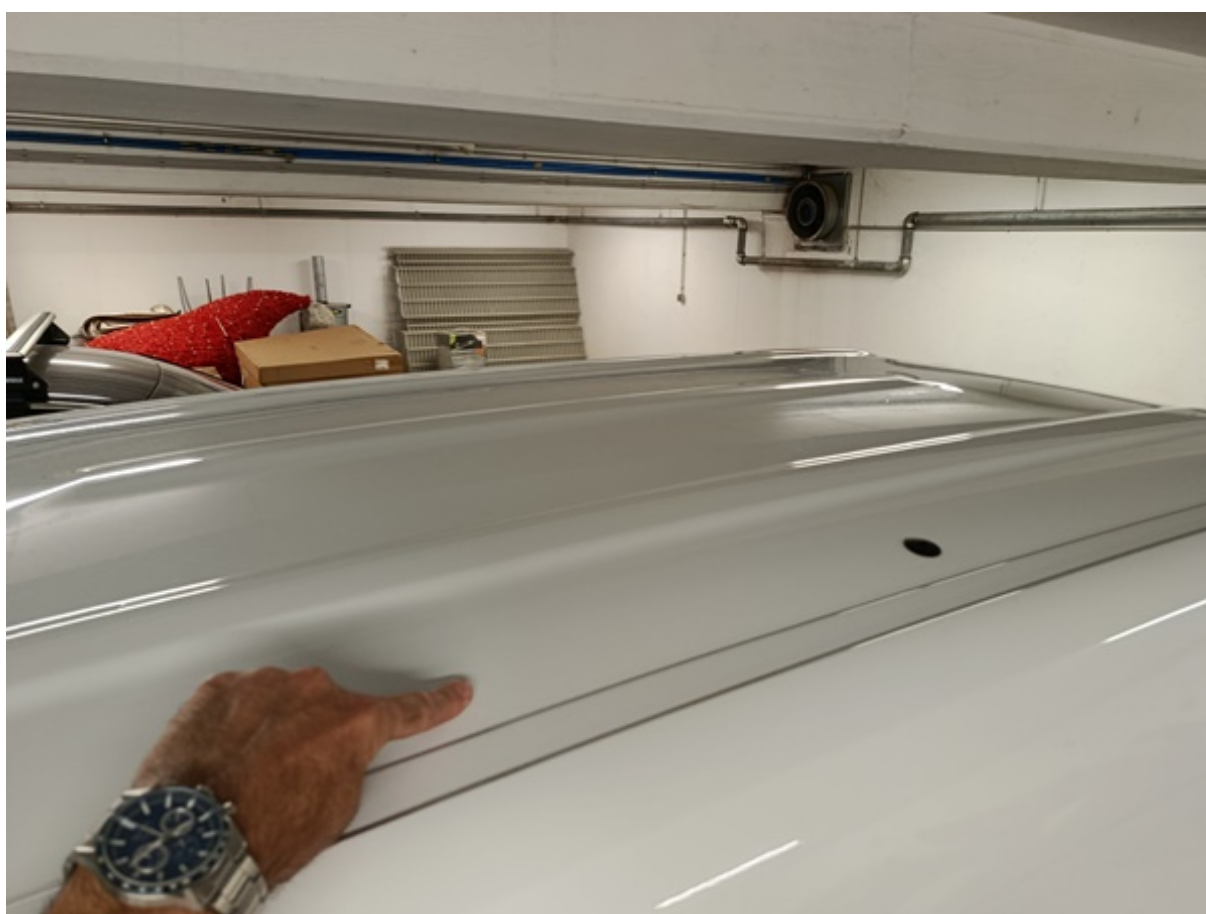
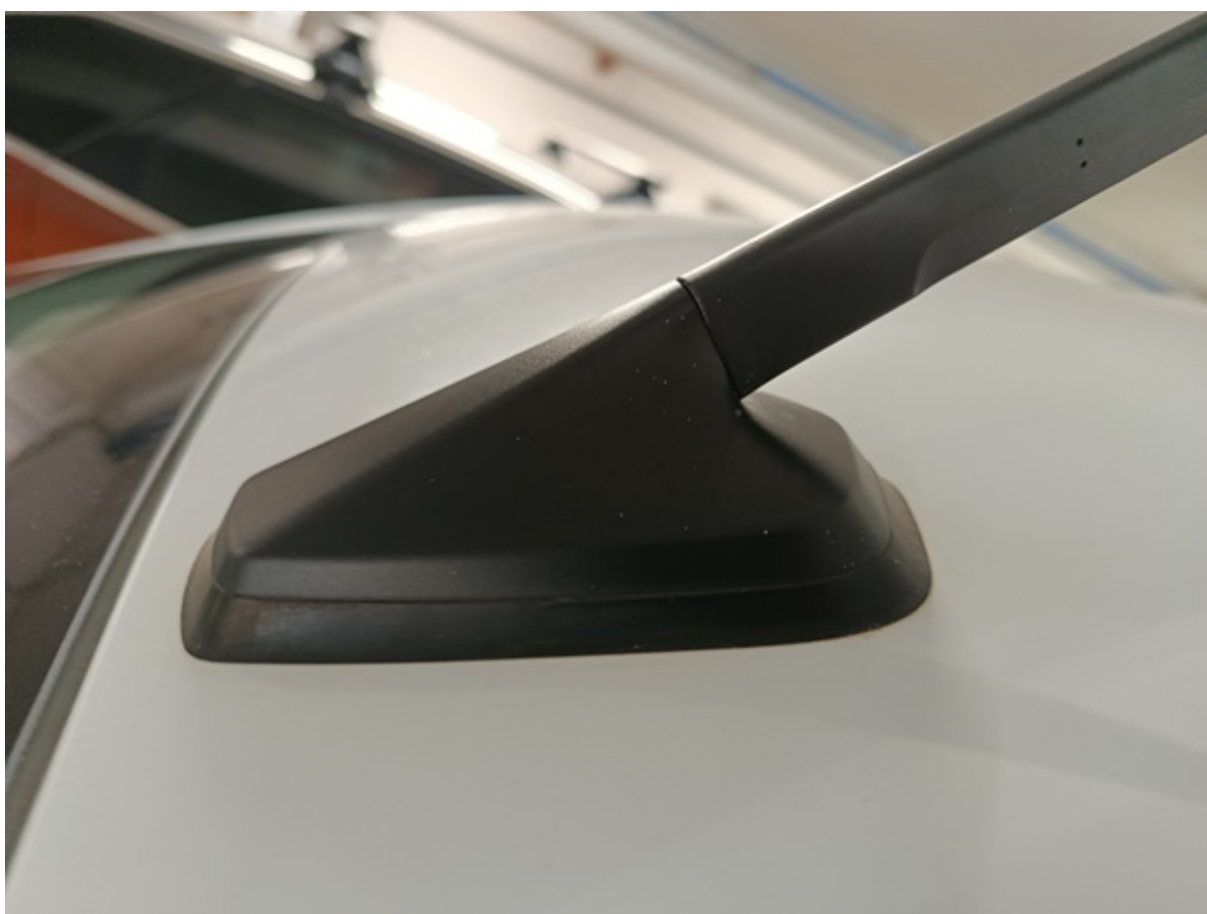
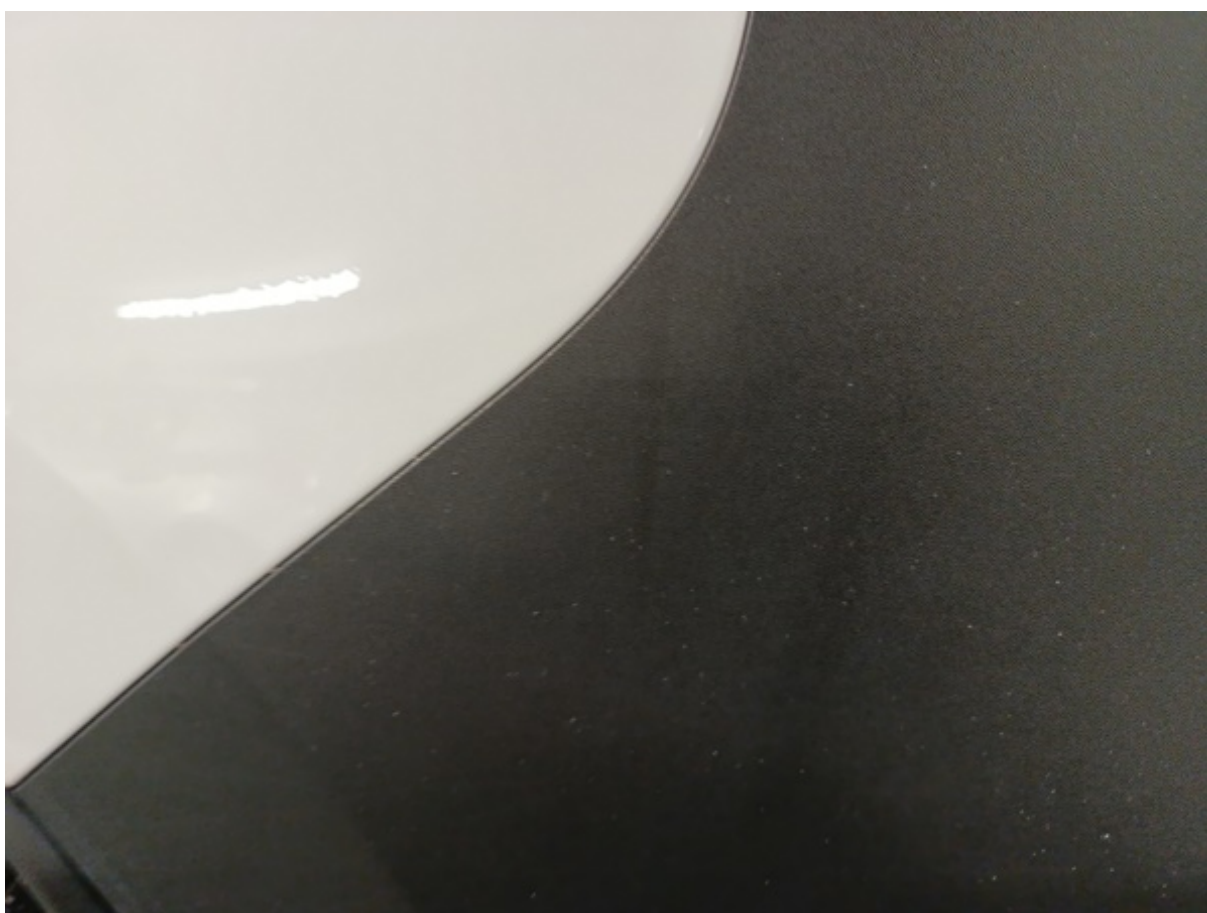
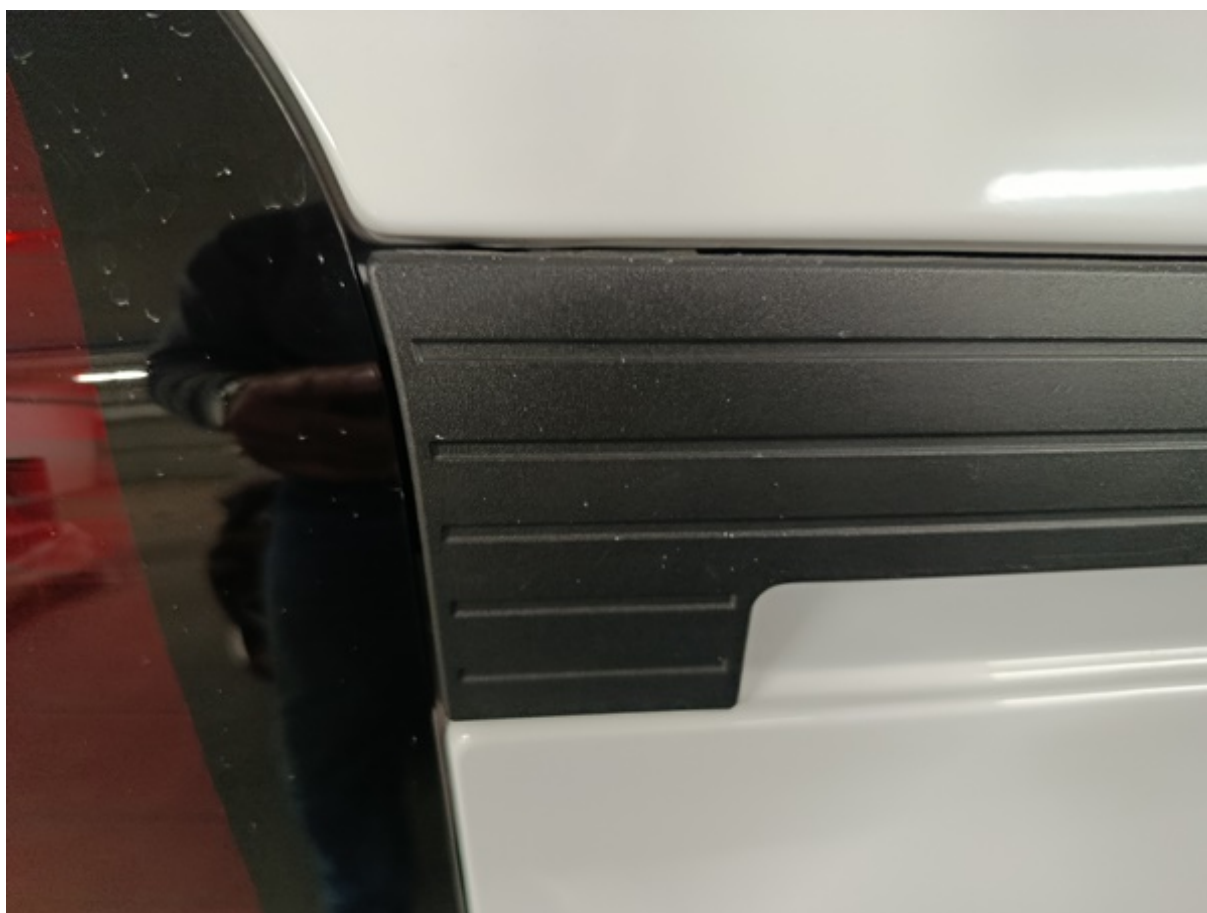
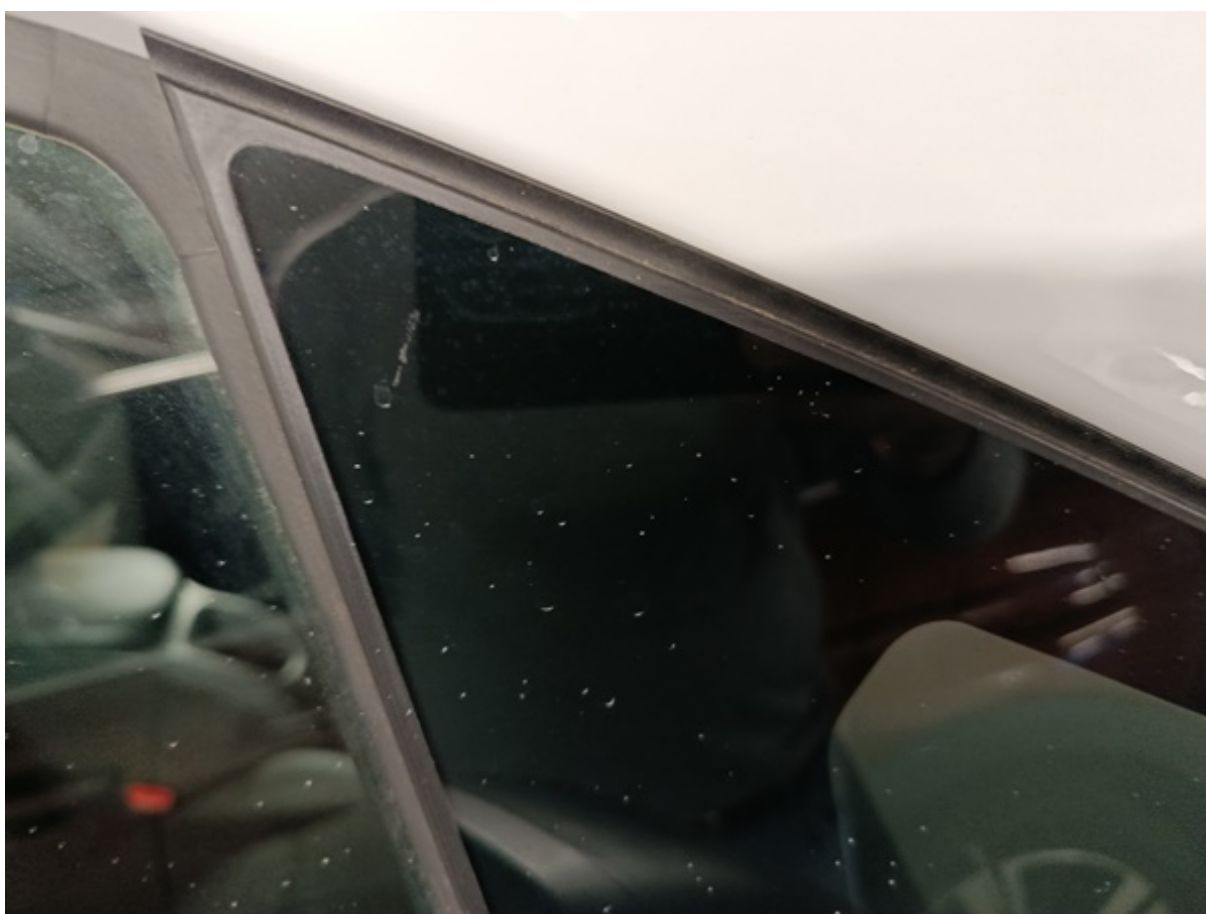
### **5.3 Fotodokumentacija kontaminiranih površina bijelom bojom na vozilu**

Tijekom detaljnog pregleda predmetnog vozila utvrđena je kontaminacija česticama bijele boje na slijedećim vanjskim površinama vozila:

- sve lakirane površine
- sve staklene površine
- oba prednja i oba stražnja svjetla
- prednji i stražnji branici sa pripadajućim plastičnim rešetkama i lajsnama
- prednja maska
- svi plastični elementi i obloge
- gumene brtve oko stakla
- vanjski retrovizori
- antena na krovu
- brisači vjetrobranskog stakla
- naplatci i pripadajući poklopci
- vanjske ručice svih vrata
- amblem vozila

*Pregledom vozila pod rednim brojem 32 iz liste oštećenih vozila, Renault Kangoo III Rapid Advance, broj šasije VF1RKF00975076488, je utvrđena sveobuhvatna kontaminacija kompletne vanjske površine vozila raspršenim česticama bijele boje, gdje su kontaminirane površine hrapave na dodir. Prema definiranoj klasifikaciji kontaminiranosti dijelova vozila česticama bijele boje, predmetno vozilo bi spadalo u kategoriju K2 (srednja kontaminacija).*
