TRGOVAČKI SUD U PAZINU  
Dršćevka 1, Pazin  
OIB: 46543732715

Posl. broj: R1-63/2026

**NALAZ I MIŠLJENJE BR. 6**

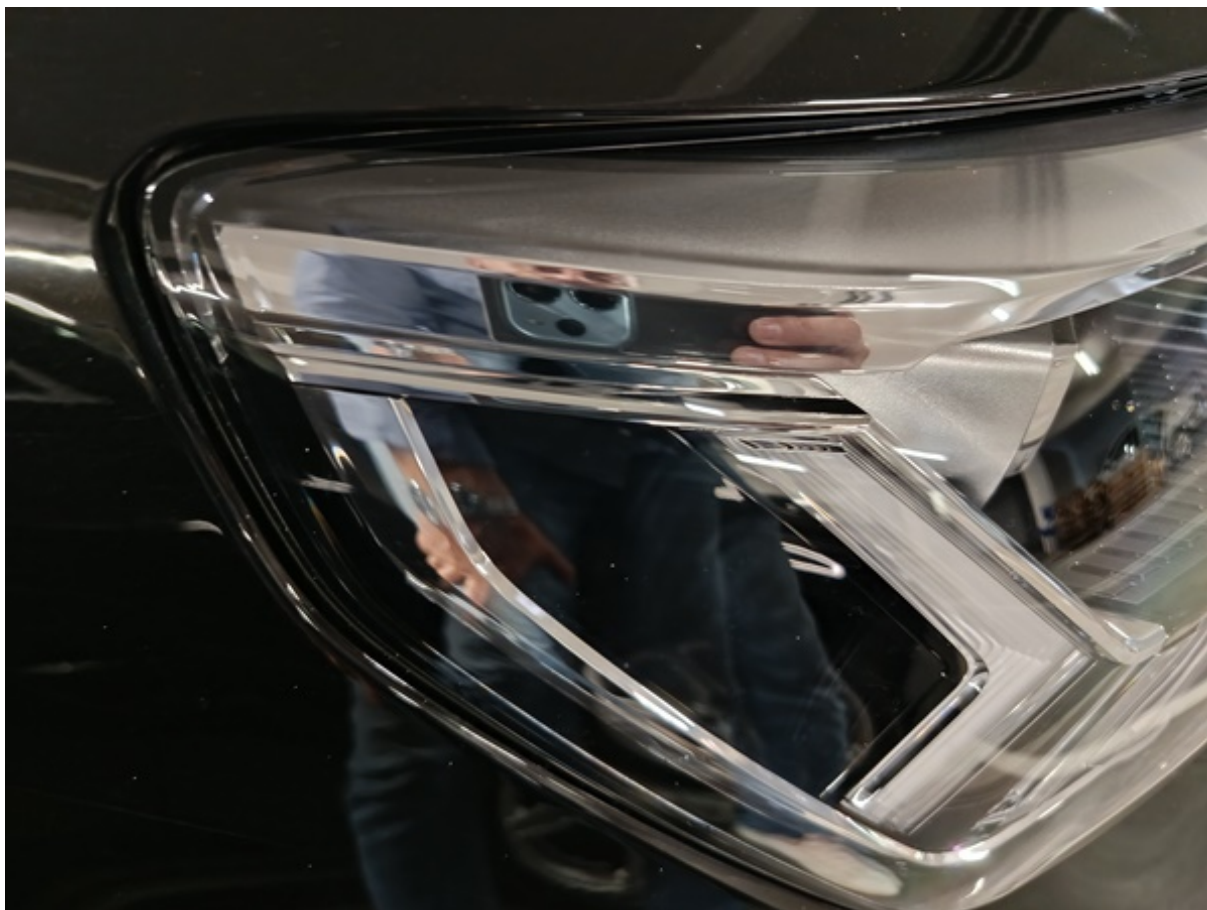
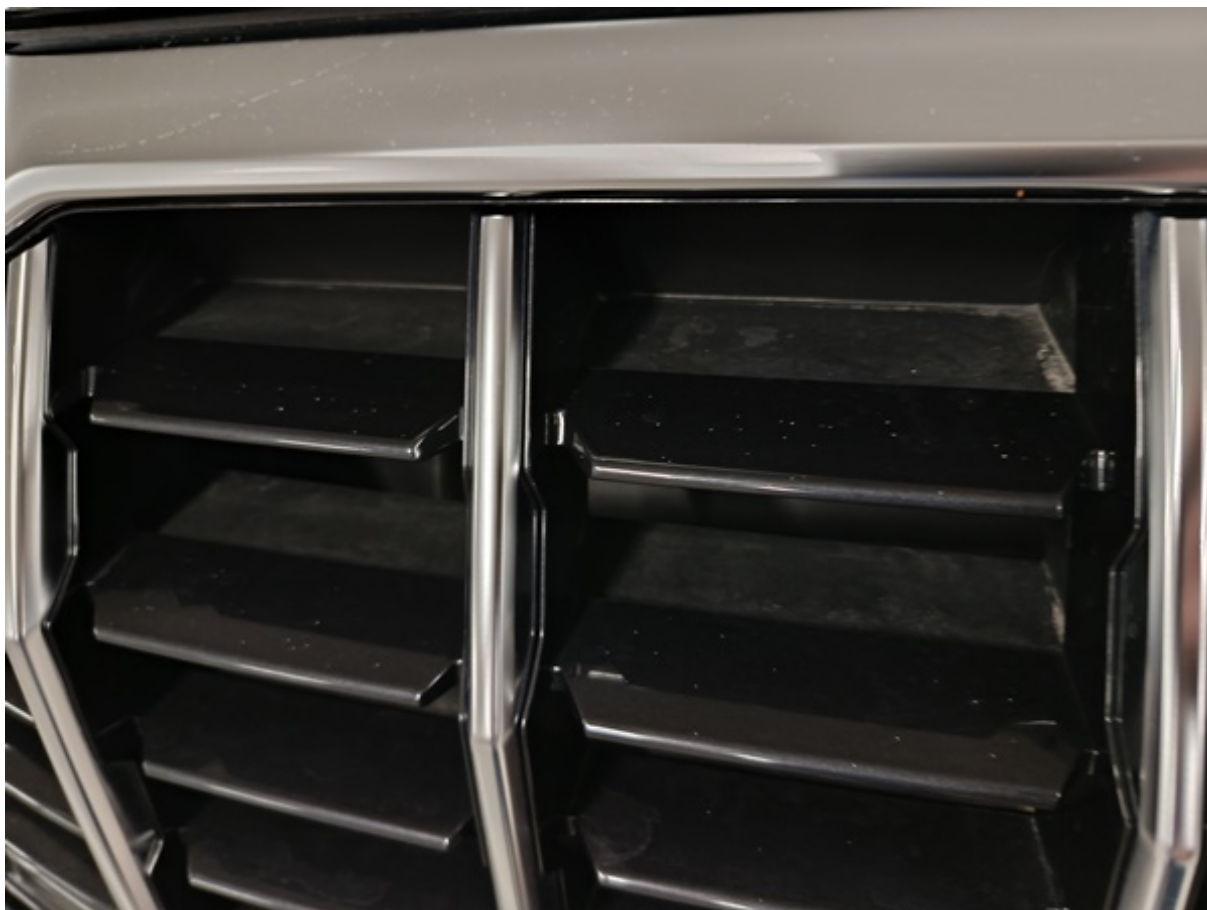
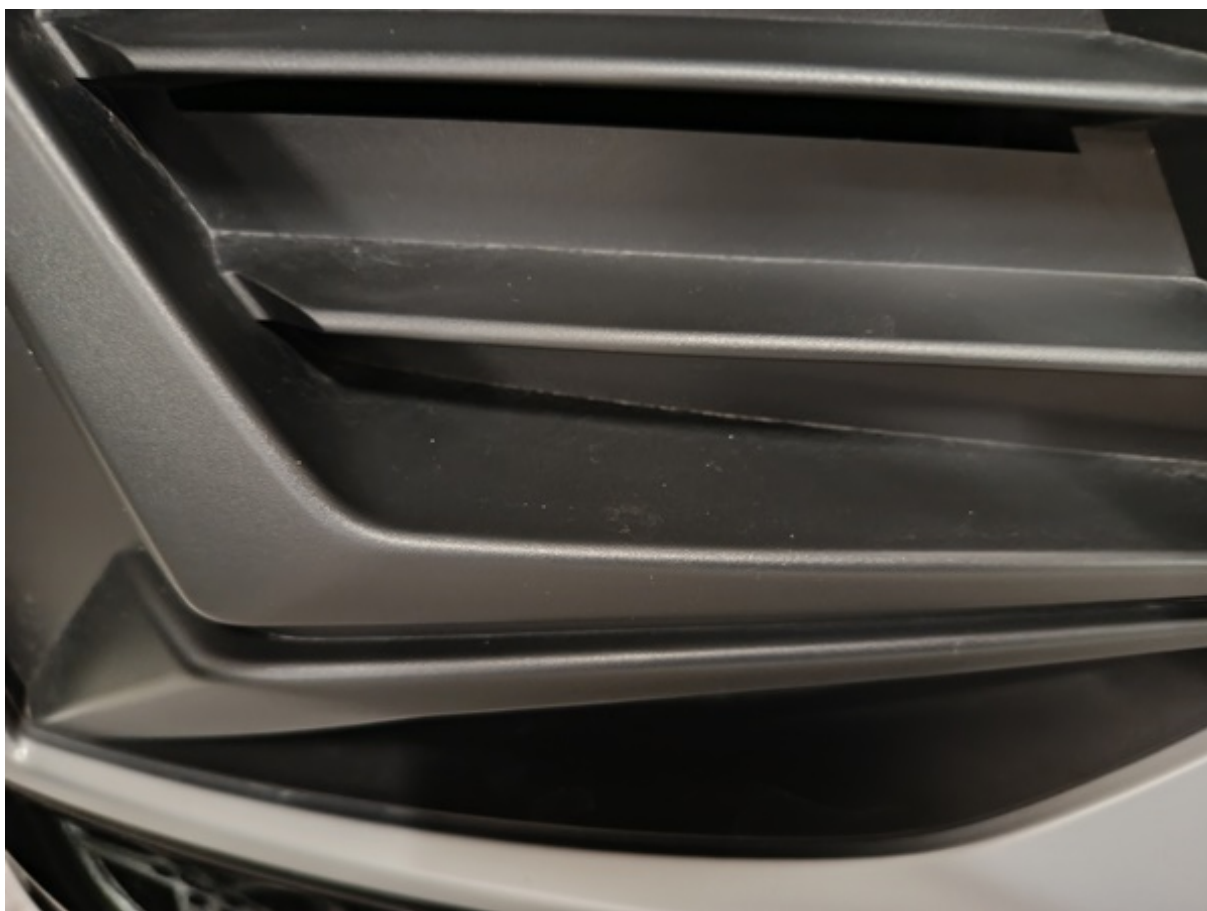
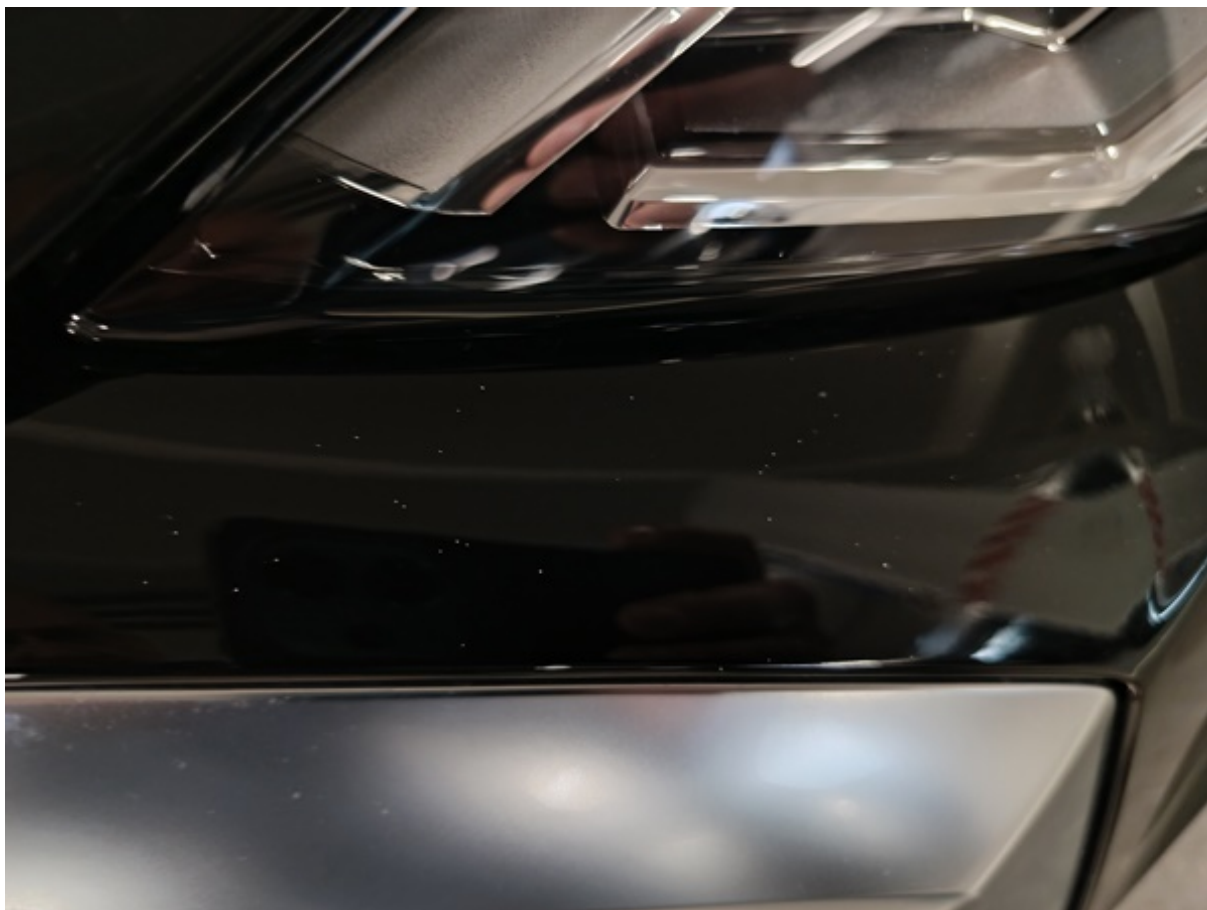
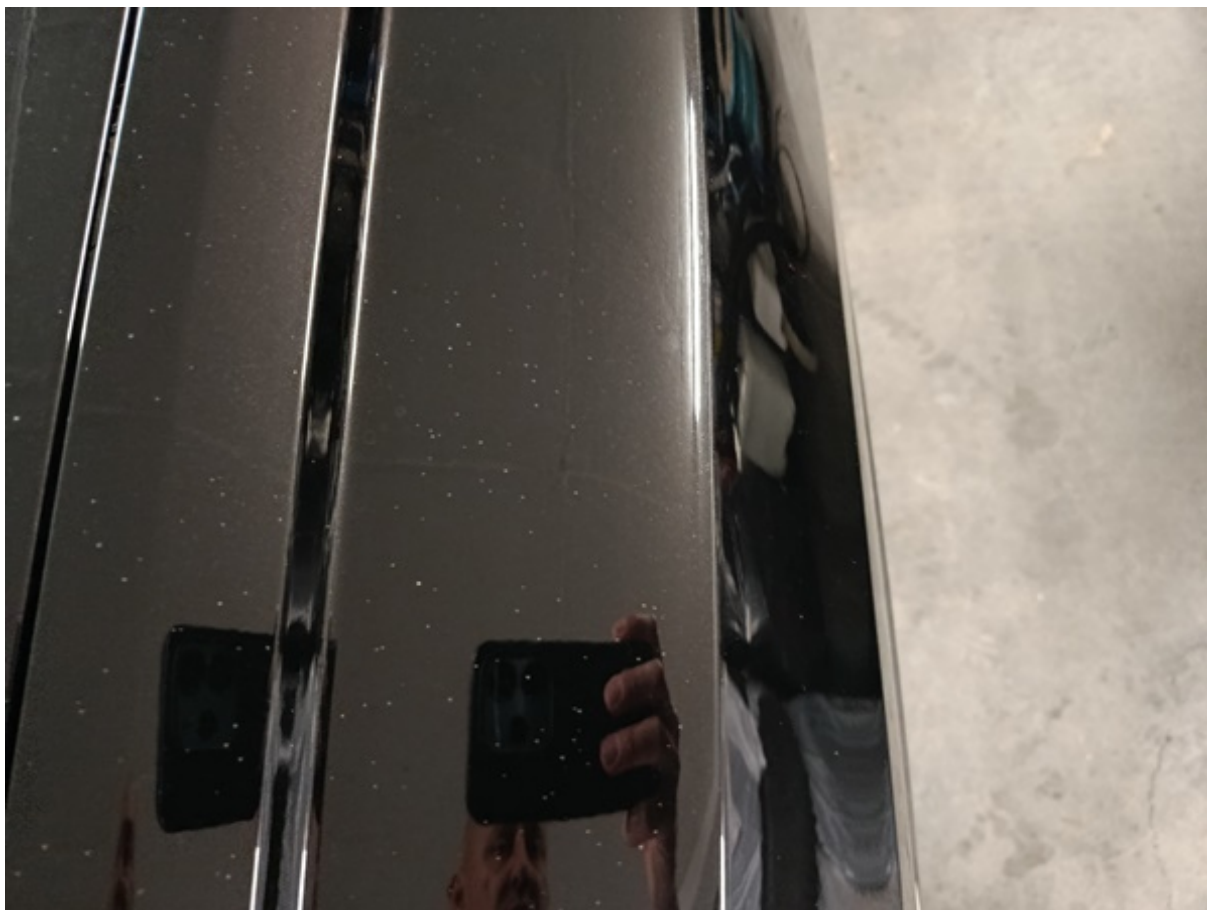
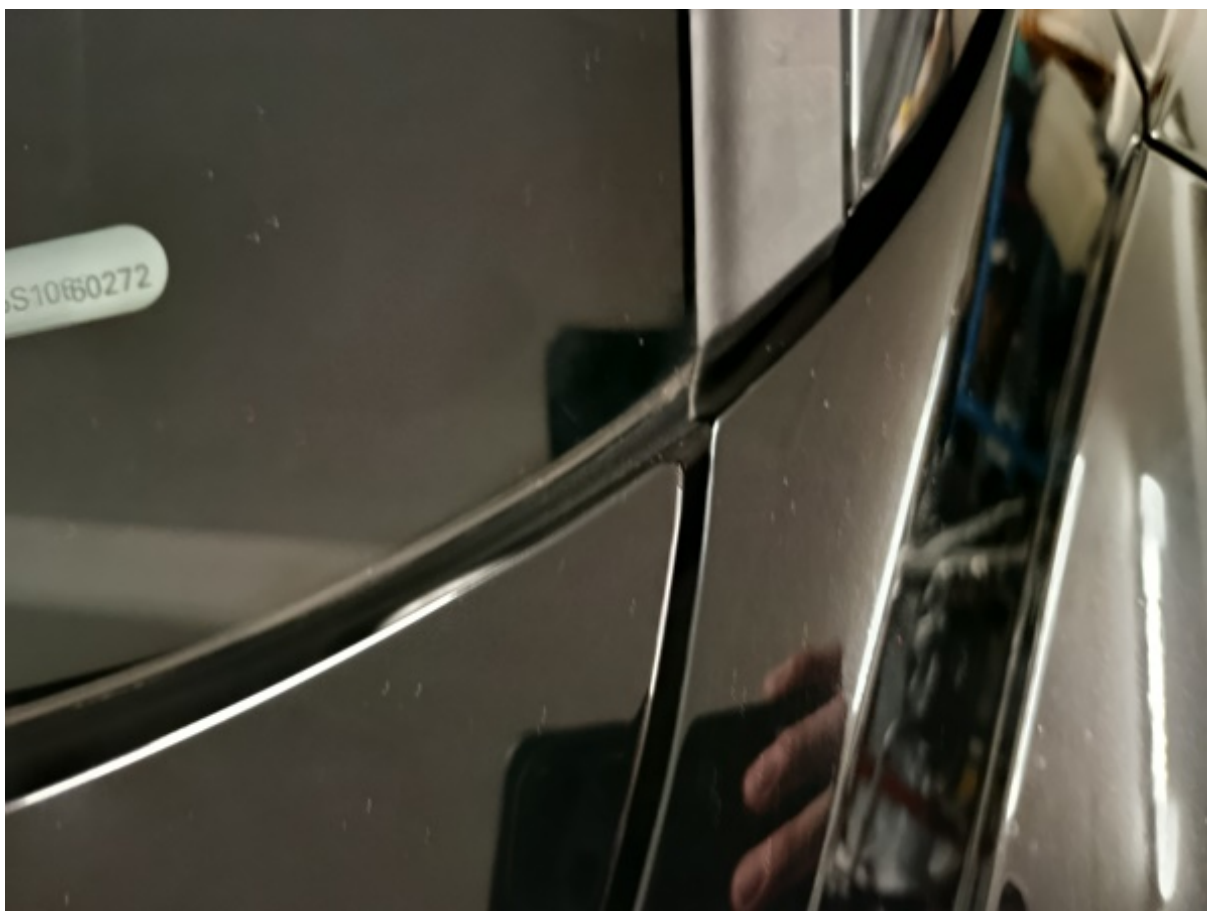
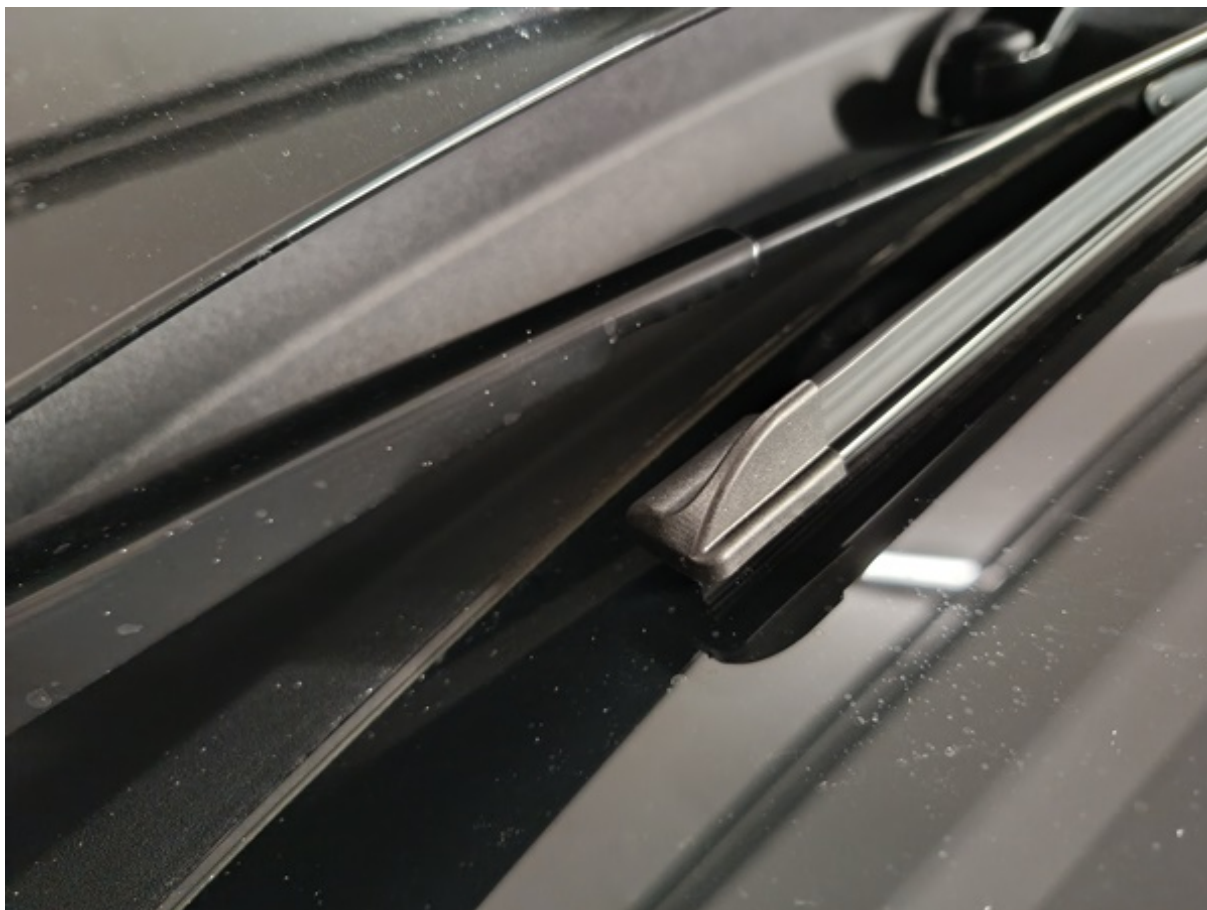
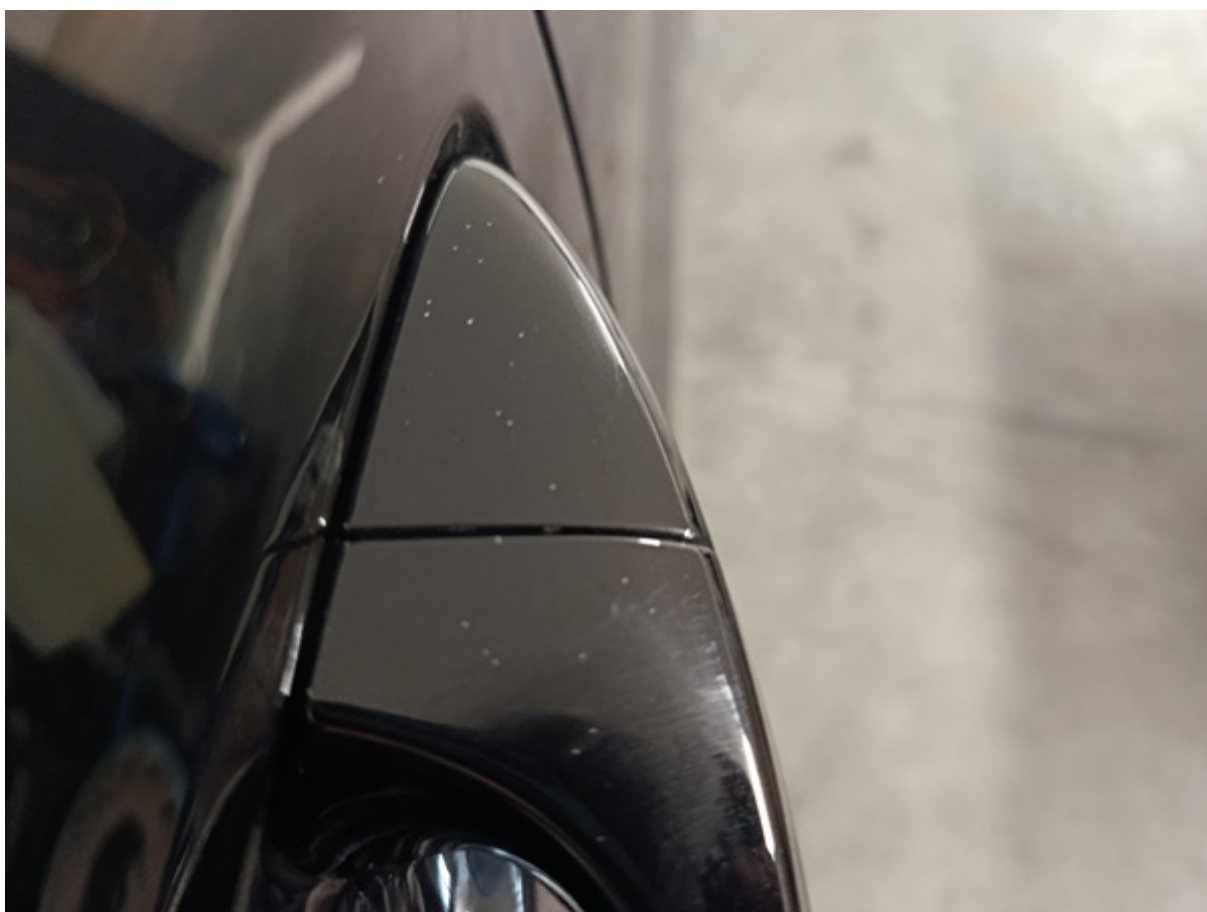
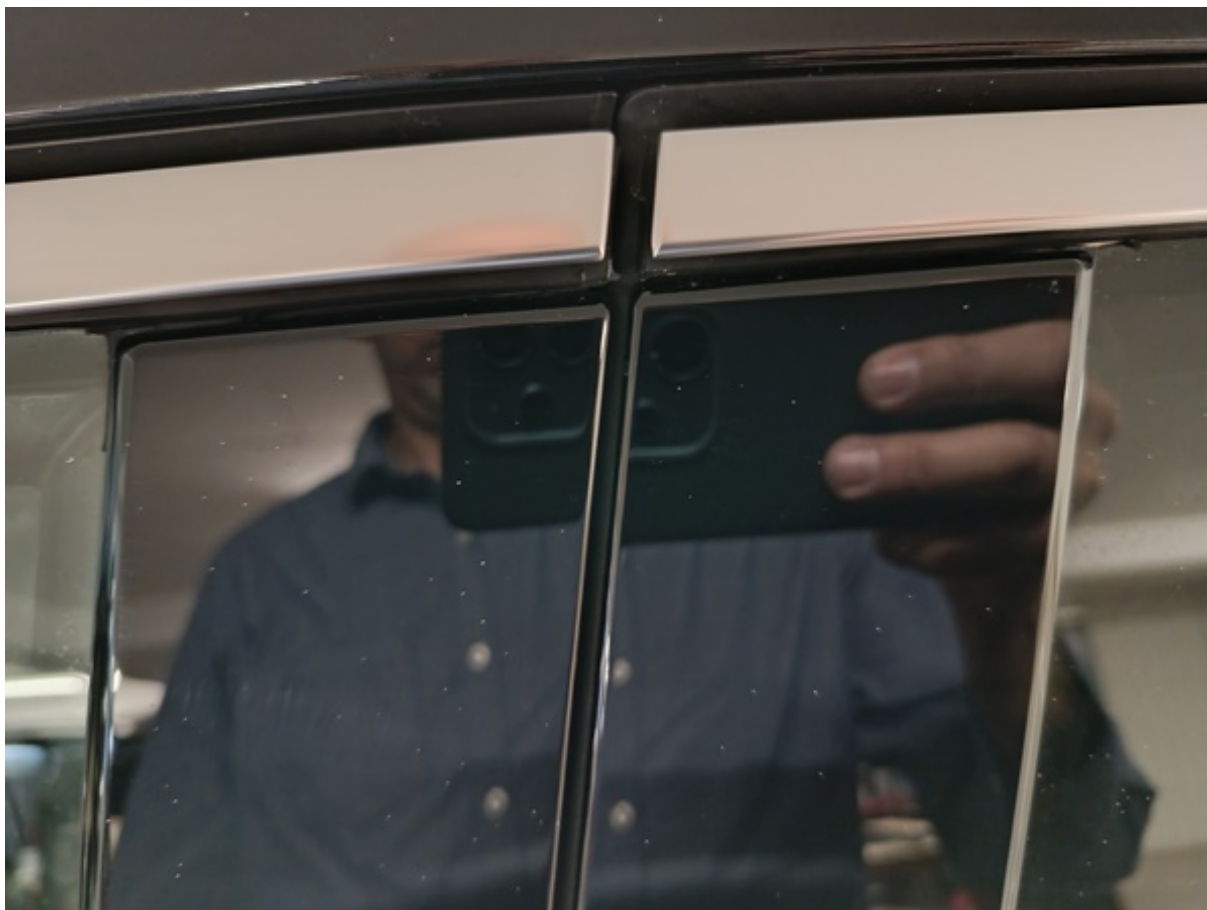
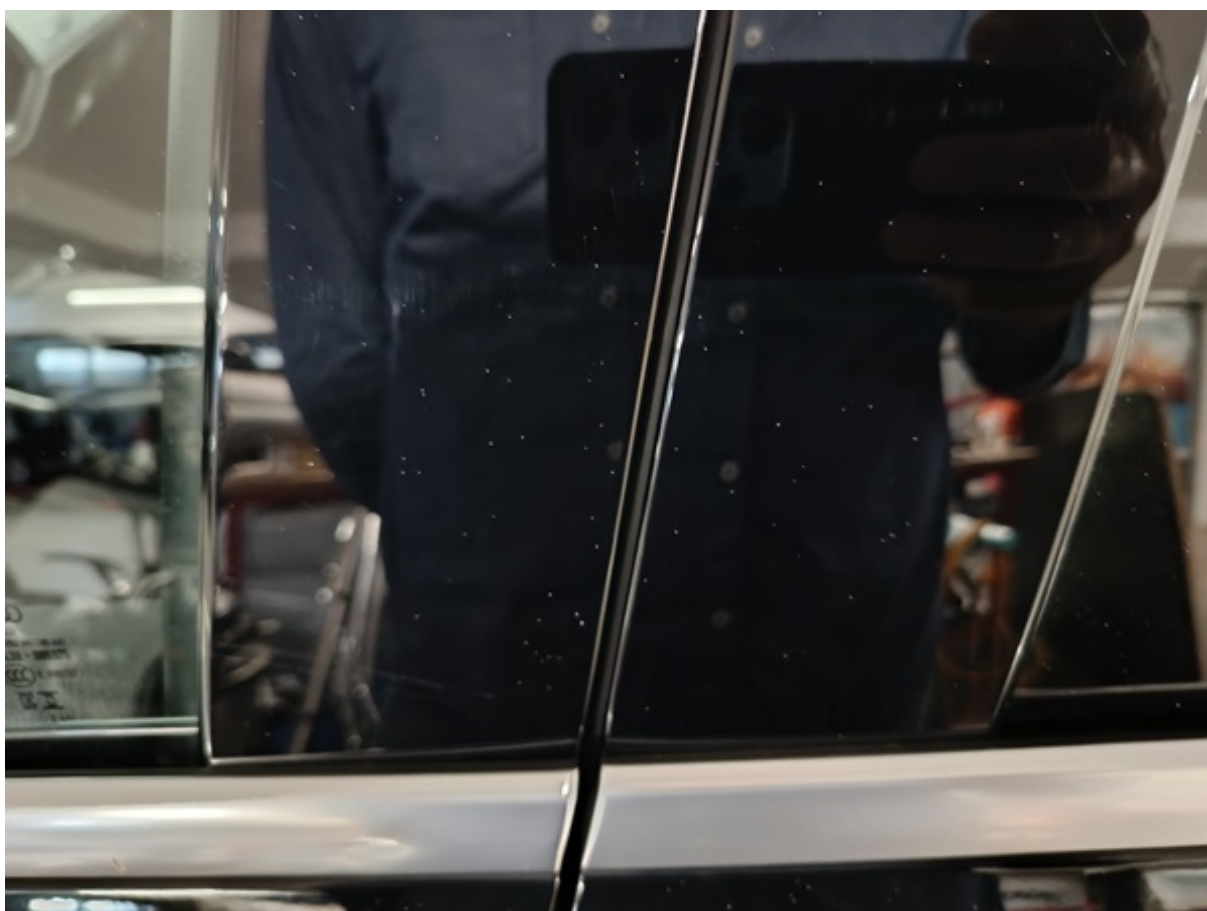
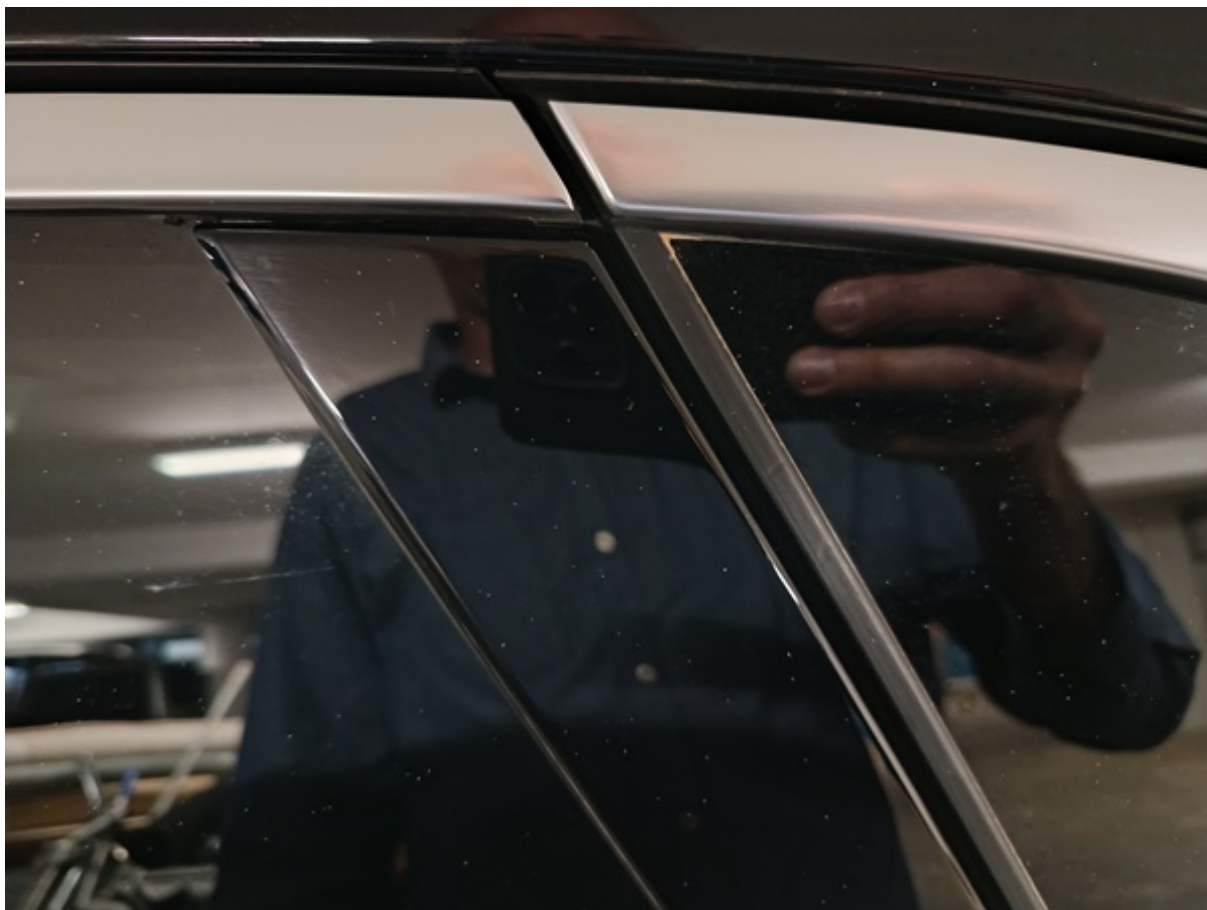
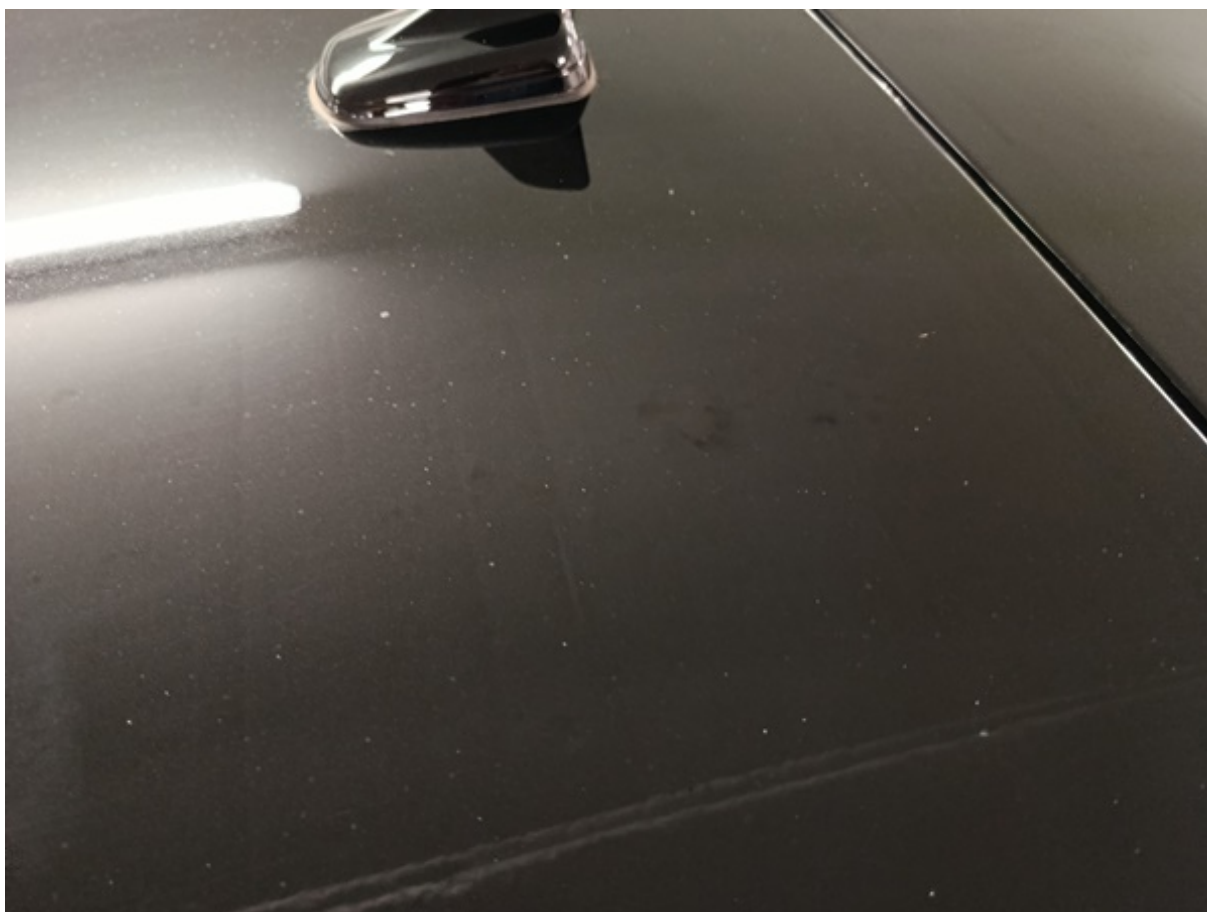
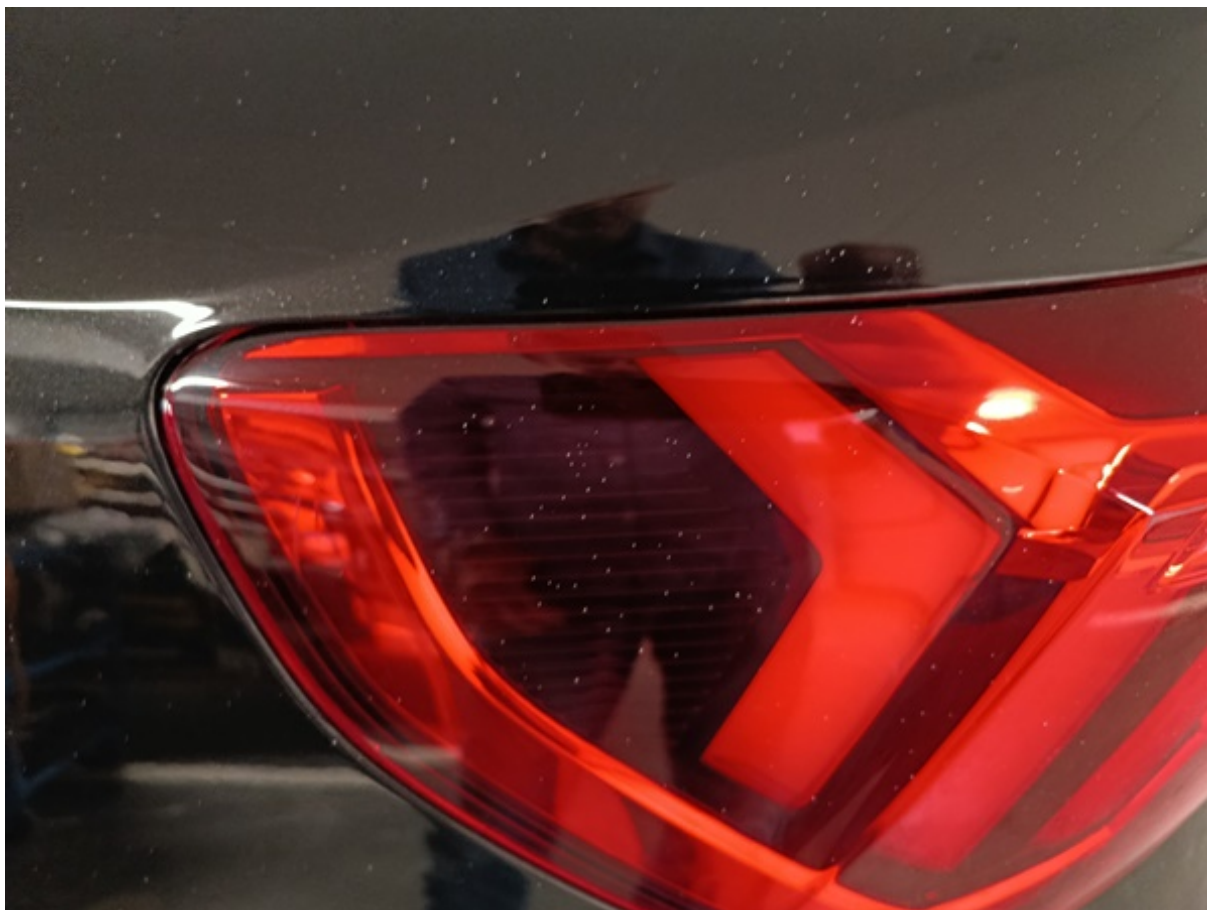
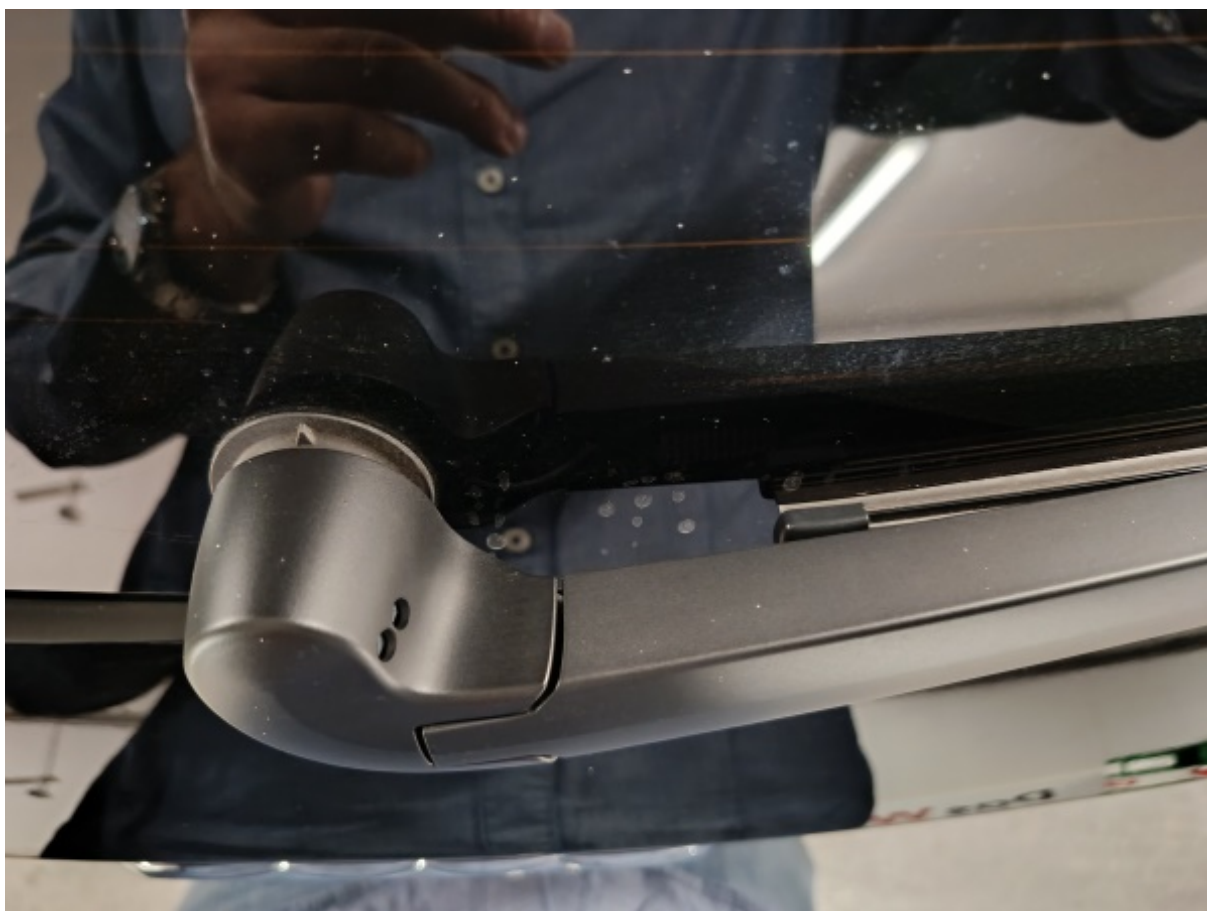
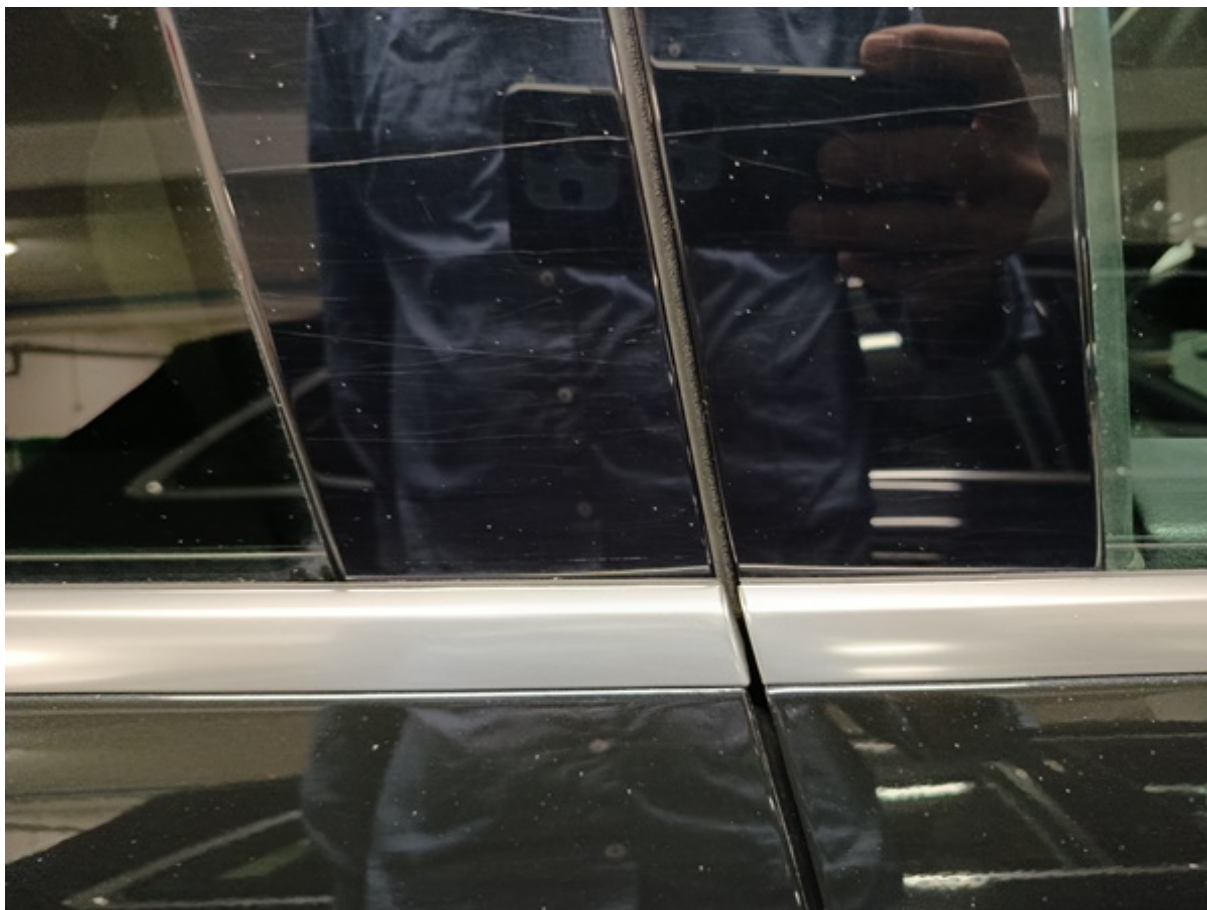
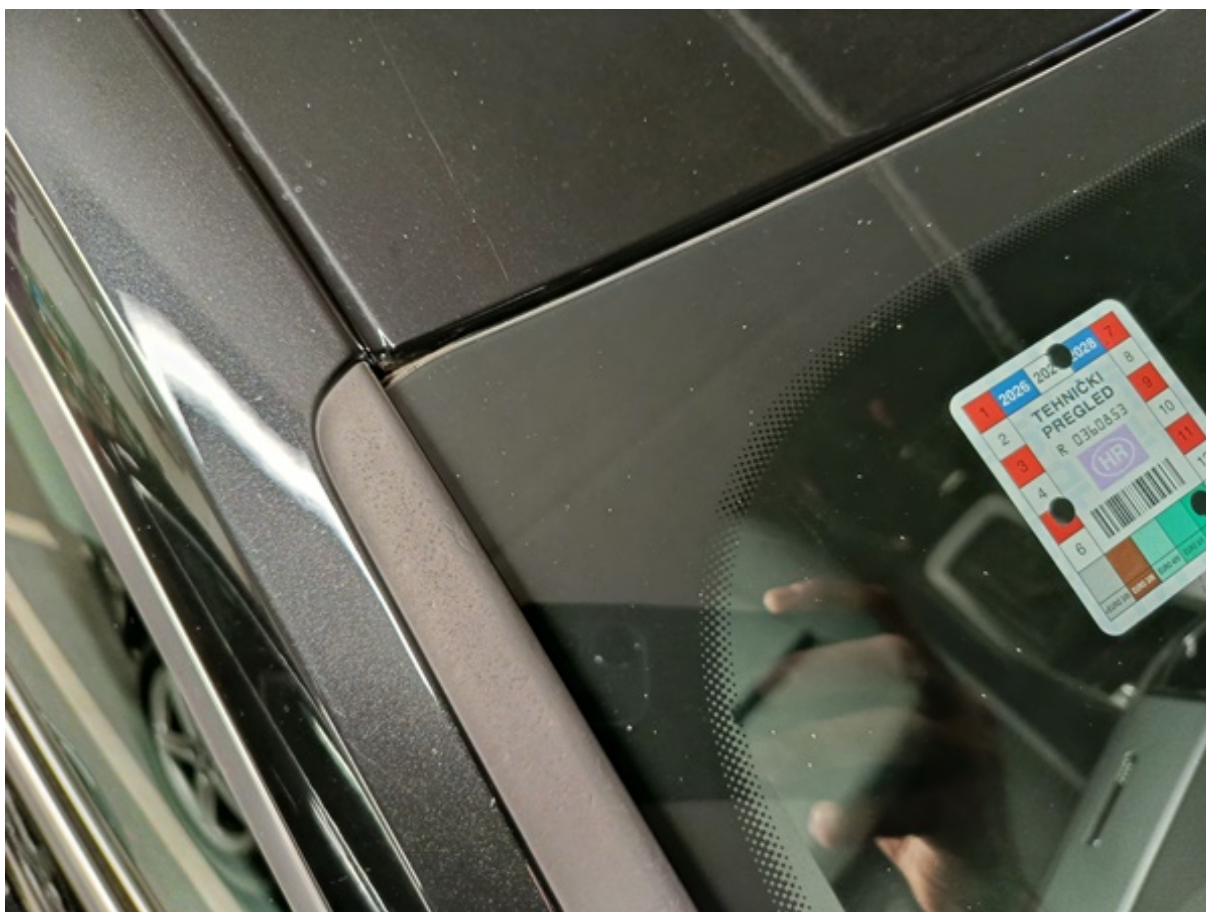
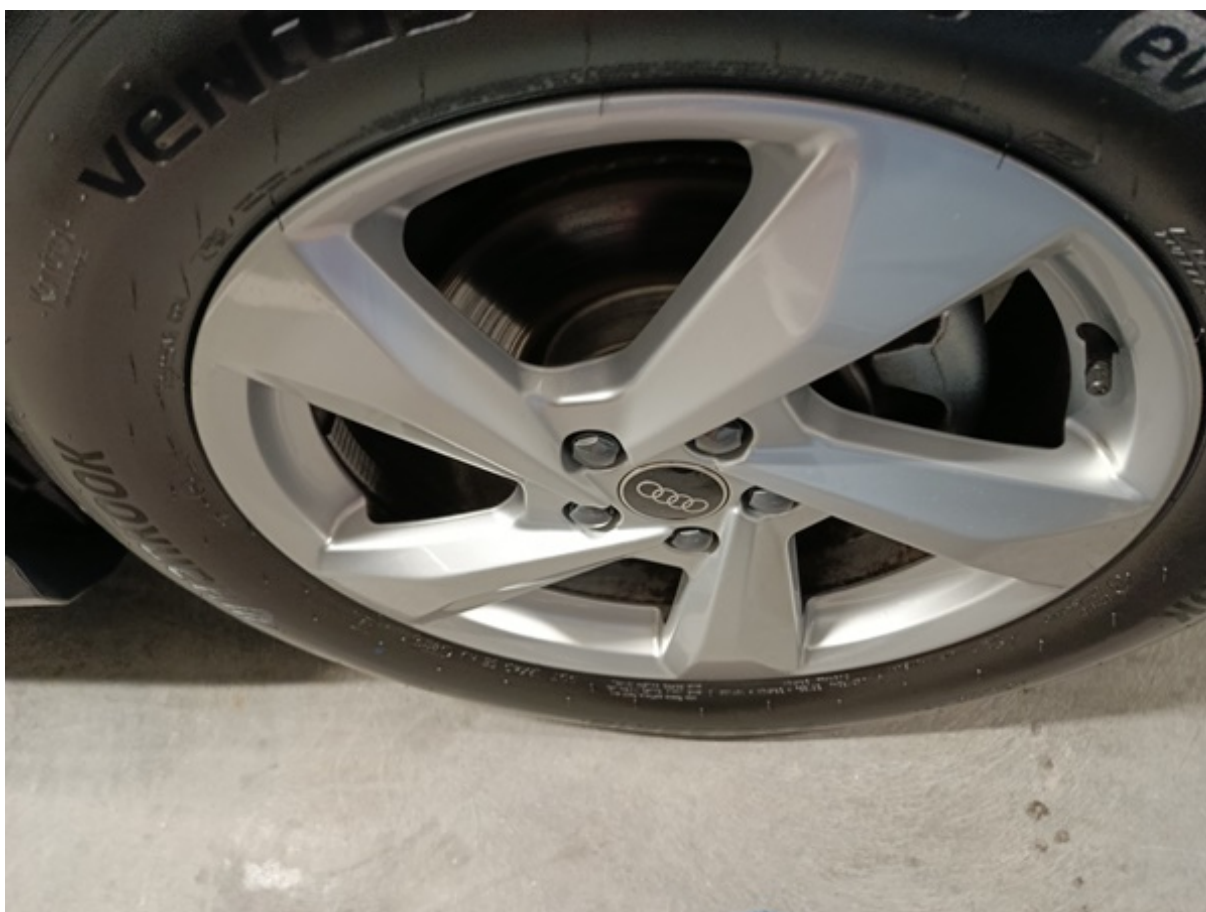
### **6.3 Fotodokumentacija kontaminiranih površina bijelom bojom na vozilu**

Tijekom detaljnog pregleda predmetnog vozila utvrđena je kontaminacija česticama bijele boje na slijedećim vanjskim površinama vozila:

- sve lakirane površine
- sve staklene površine
- oba prednja i oba stražnja svjetla
- prednji i stražnji branici sa pripadajućim plastičnim rešetkama i lajsnama
- prednja maska
- svi plastični elementi i obloge
- gumene brtve oko stakla
- ukrasne lajsne oko stakla
- vanjski retrovizori
- antena na krovu
- brisači vjetrobranskog stakla
- brisač stražnjeg stakla
- alumijski naplatci
- vanjske ručice svih vrata
- amblem vozila
- rubne lajsne blatobrana
- krovni nosači

***Pregledom vozila pod rednim brojem 67 iz liste oštećenih vozila, Audi Q3 35 TDI S tr Advanced +, broj šasije WAUZZZF35S1060272, je utvrđena sveobuhvatna kontaminacija kompletne vanjske površine vozila raspršenim česticama bijele boje, gdje su kontaminirane površine hrapave na dodir. Prema definiranoj klasifikaciji kontaminiranosti dijelova vozila česticama bijele boje, predmetno vozilo bi spadalo u kategoriju K2 (srednja kontaminacija).***
