TRGOVAČKI SUD U PAZINU  
Dršćevka 1, Pazin  
OIB: 46543732715

Posl. broj: R1-63/2026

**NALAZ I MIŠLJENJE BR. 6**

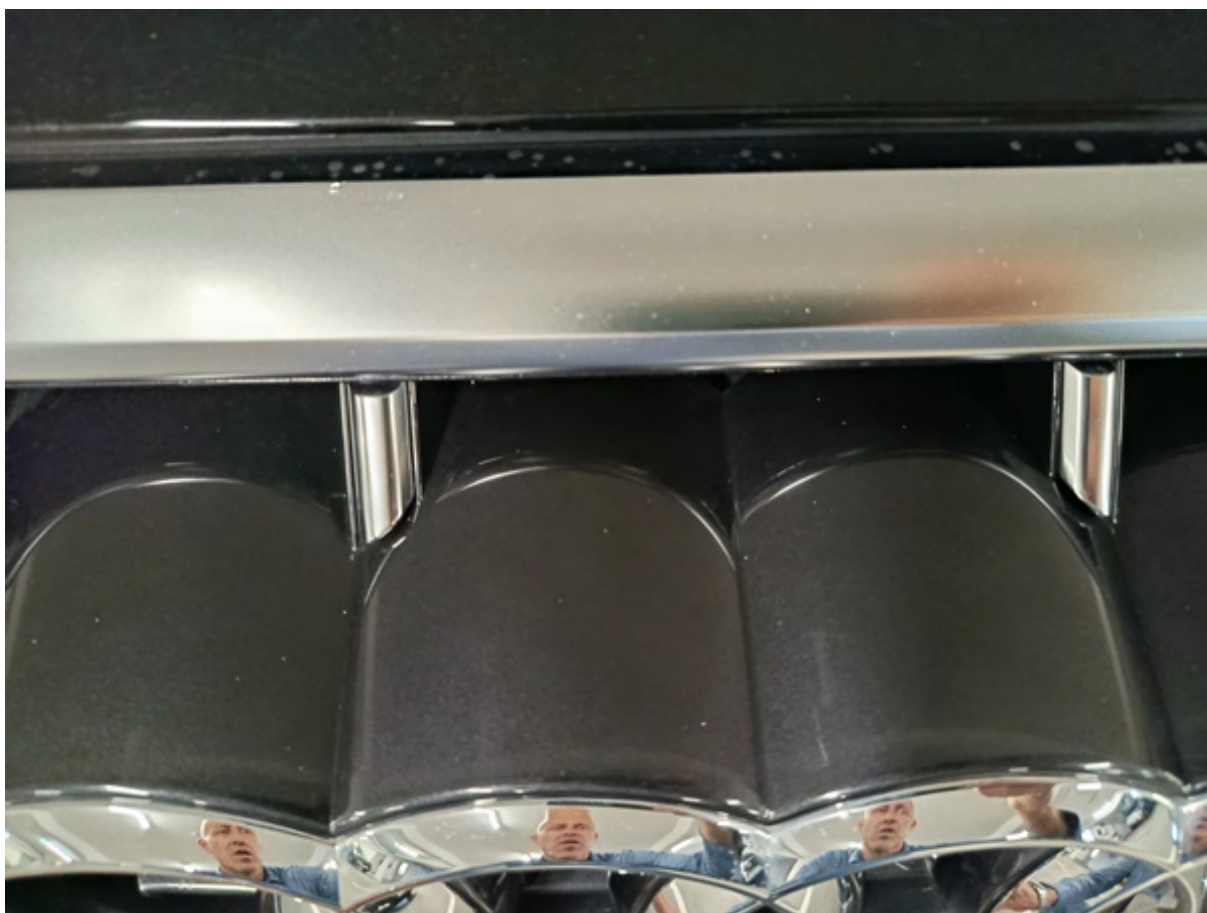
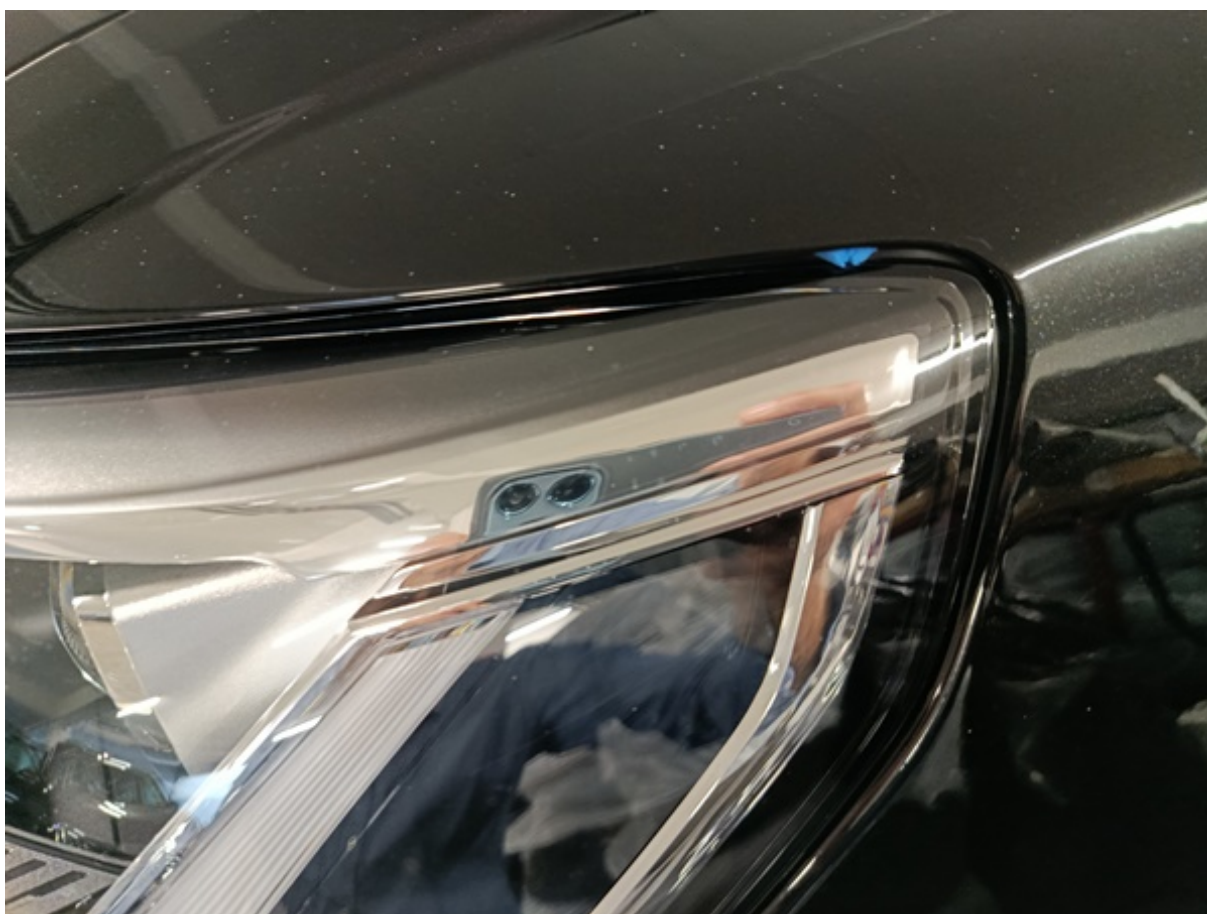
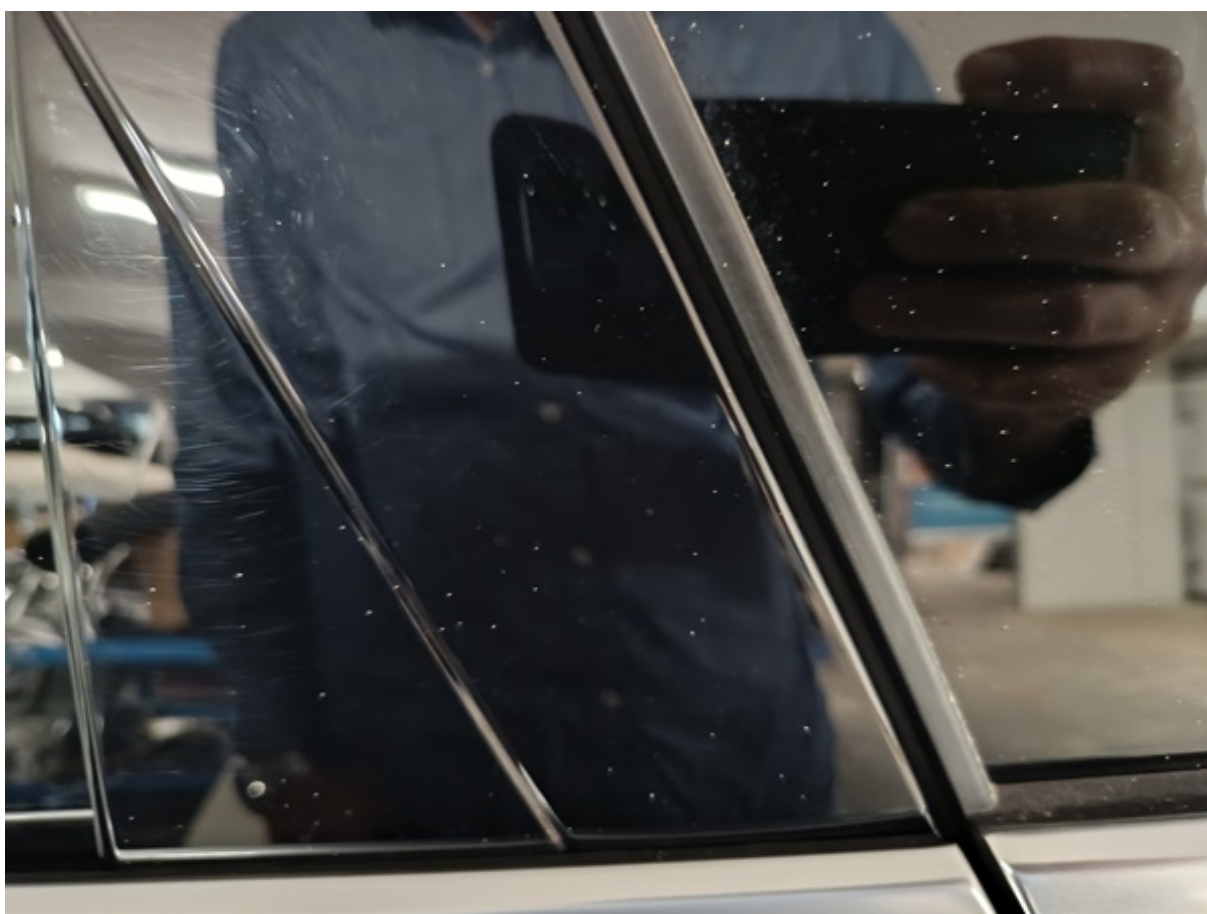
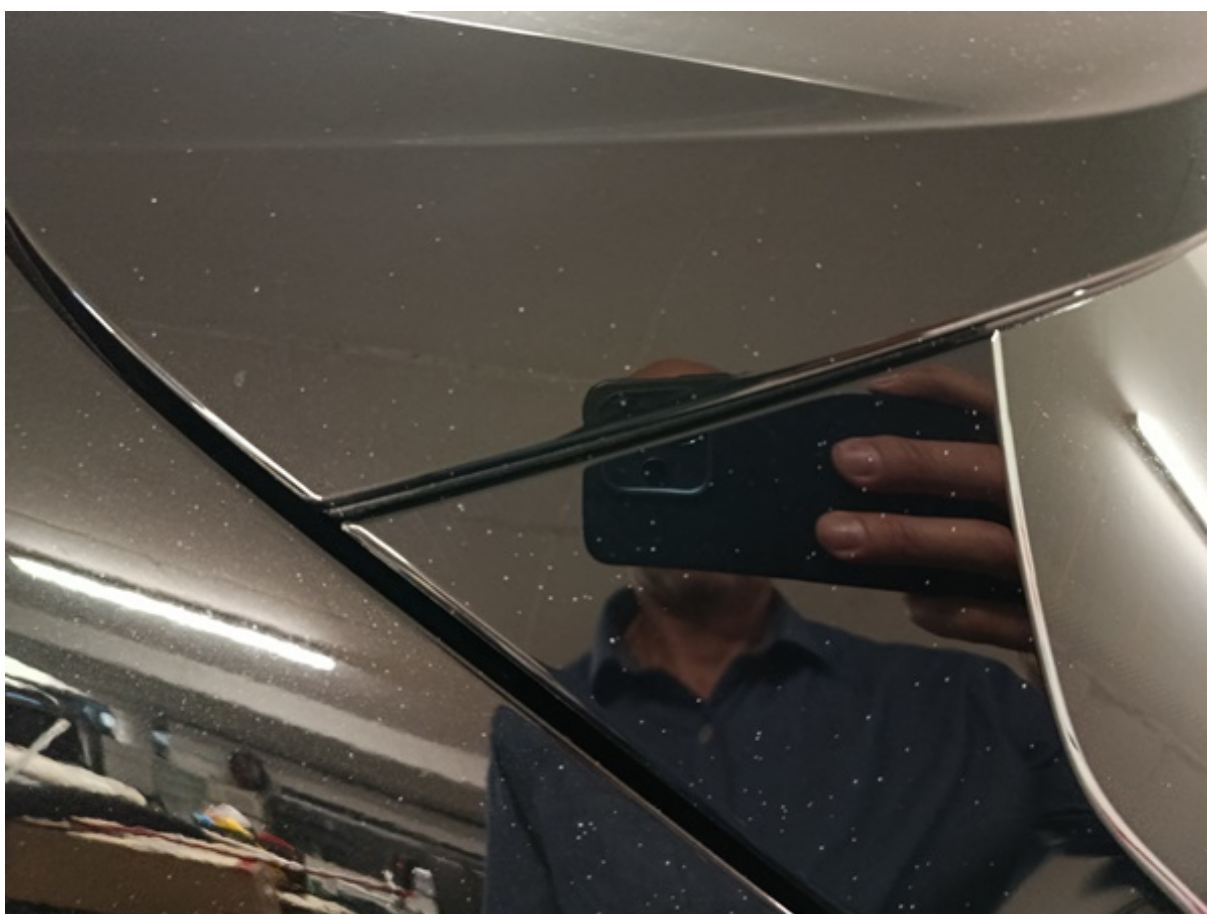
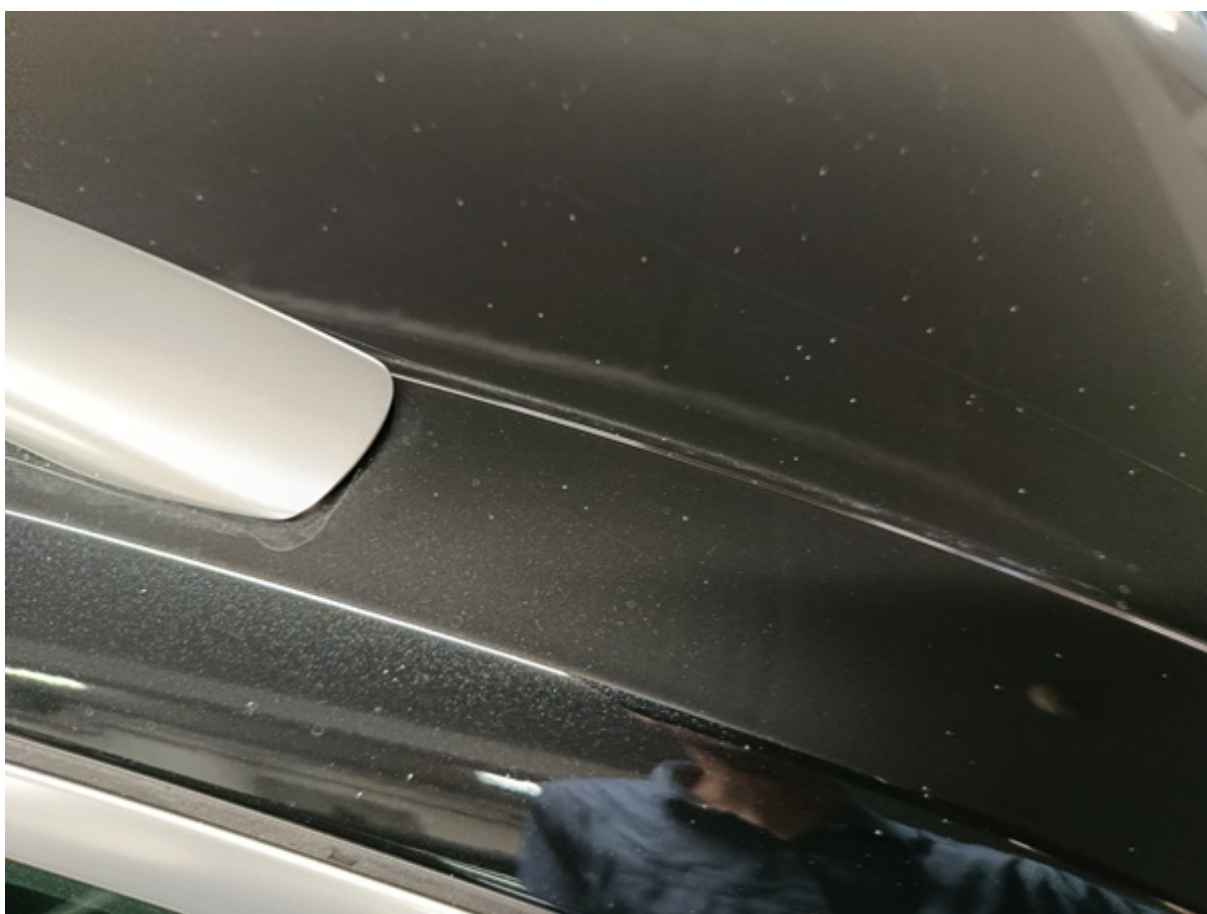
### **6.3 Fotodokumentacija kontaminiranih površina bijelom bojom na vozilu**

Tijekom detaljnog pregleda predmetnog vozila utvrđena je kontaminacija česticama bijele boje na slijedećim vanjskim površinama vozila:

- sve lakirane površine
- sve staklene površine
- oba prednja i oba stražnja svjetla
- prednji i stražnji branici sa pripadajućim plastičnim rešetkama i lajsnama
- prednja maska
- svi plastični elementi i obloge
- gumene brtve oko stakla
- ukrasne lajsne oko stakla
- vanjski retrovizori
- antena na krovu
- brisači vjetrobranskog stakla
- brisač stražnjeg stakla
- alumijski naplatci
- vanjske ručice svih vrata
- amblem vozila
- rubne lajsne blatobrana
- krovni nosači

***Pregledom vozila pod rednim brojem 67 iz liste oštećenih vozila, Audi Q3 35 TDI S tr Advanced +, broj šasije WAUZZZF35S1060272, je utvrđena sveobuhvatna kontaminacija kompletne vanjske površine vozila raspršenim česticama bijele boje, gdje su kontaminirane površine hrapave na dodir. Prema definiranoj klasifikaciji kontaminiranosti dijelova vozila česticama bijele boje, predmetno vozilo bi spadalo u kategoriju K2 (srednja kontaminacija).***

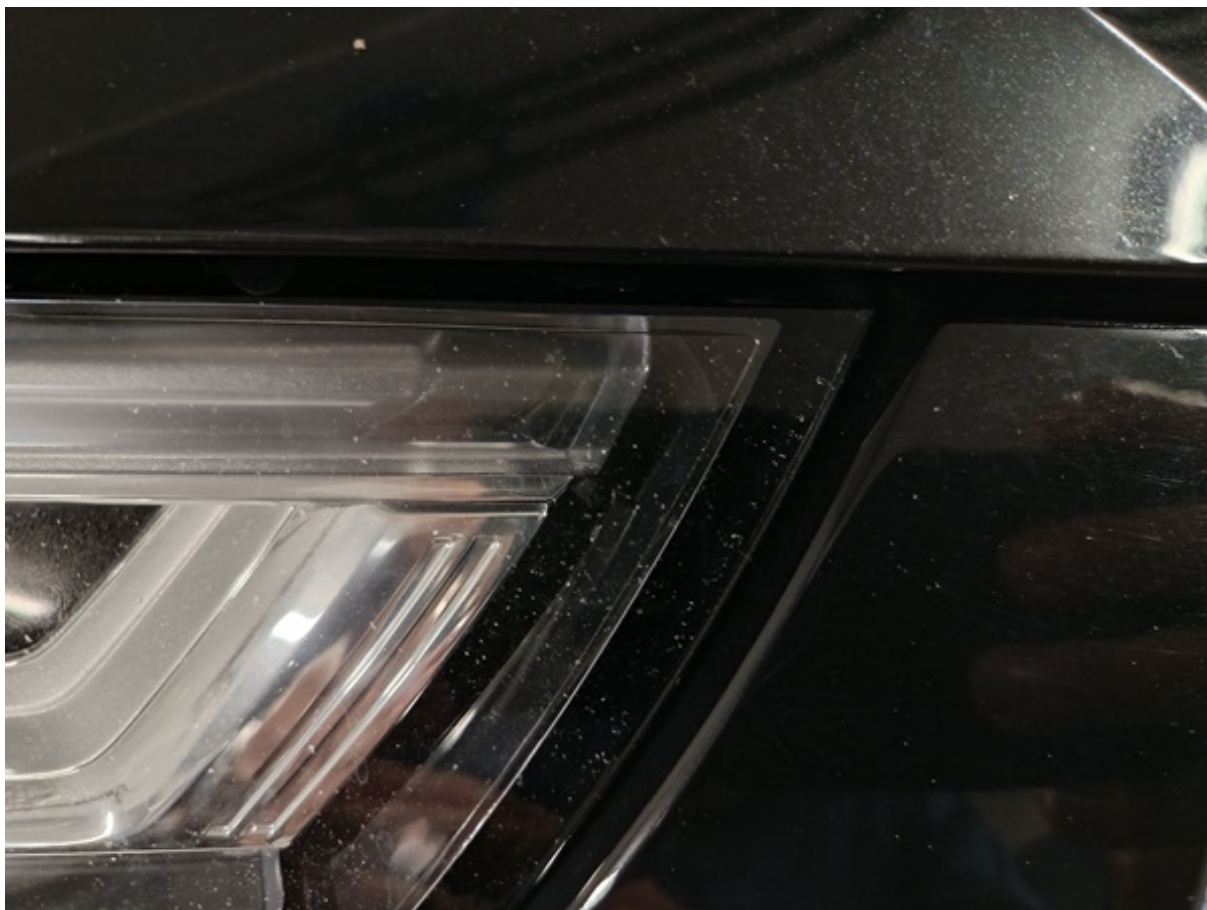
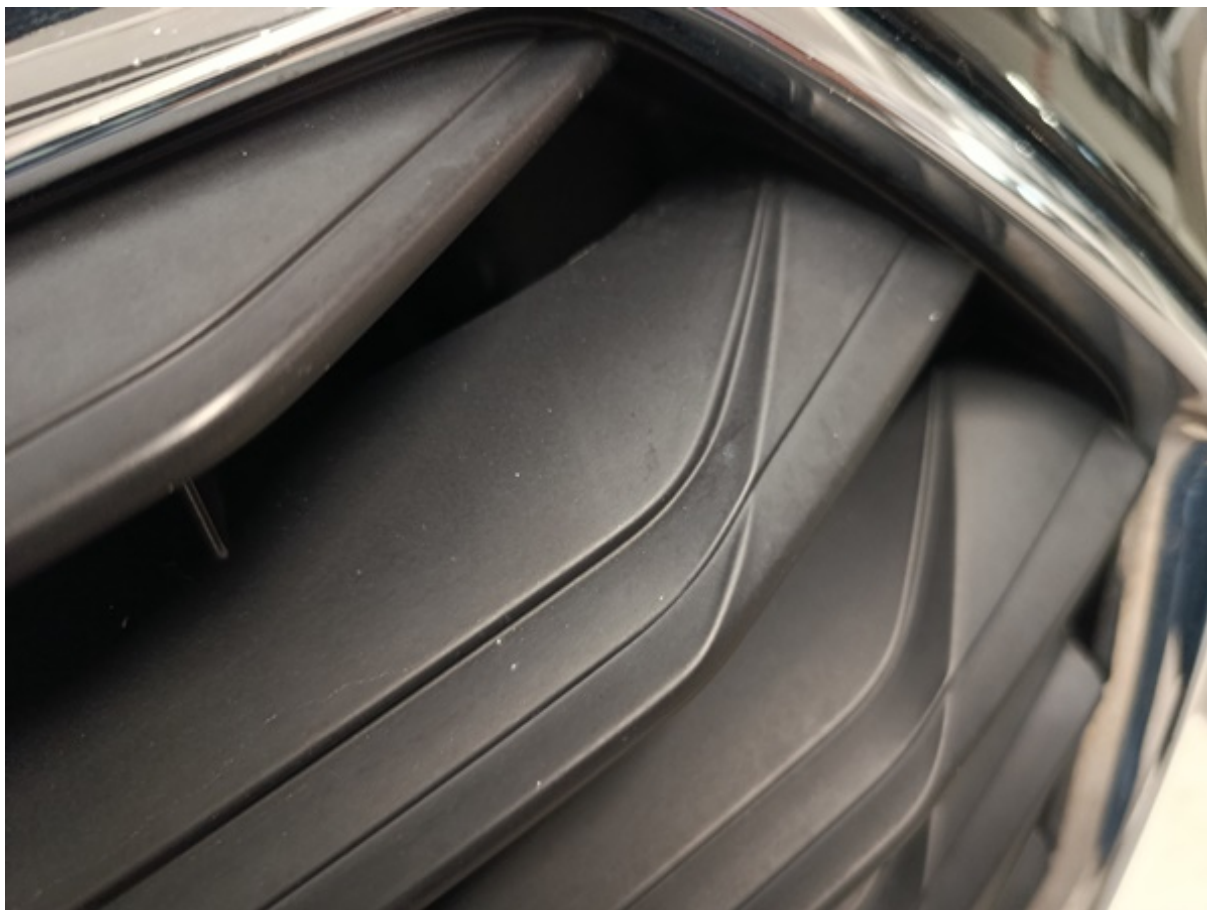
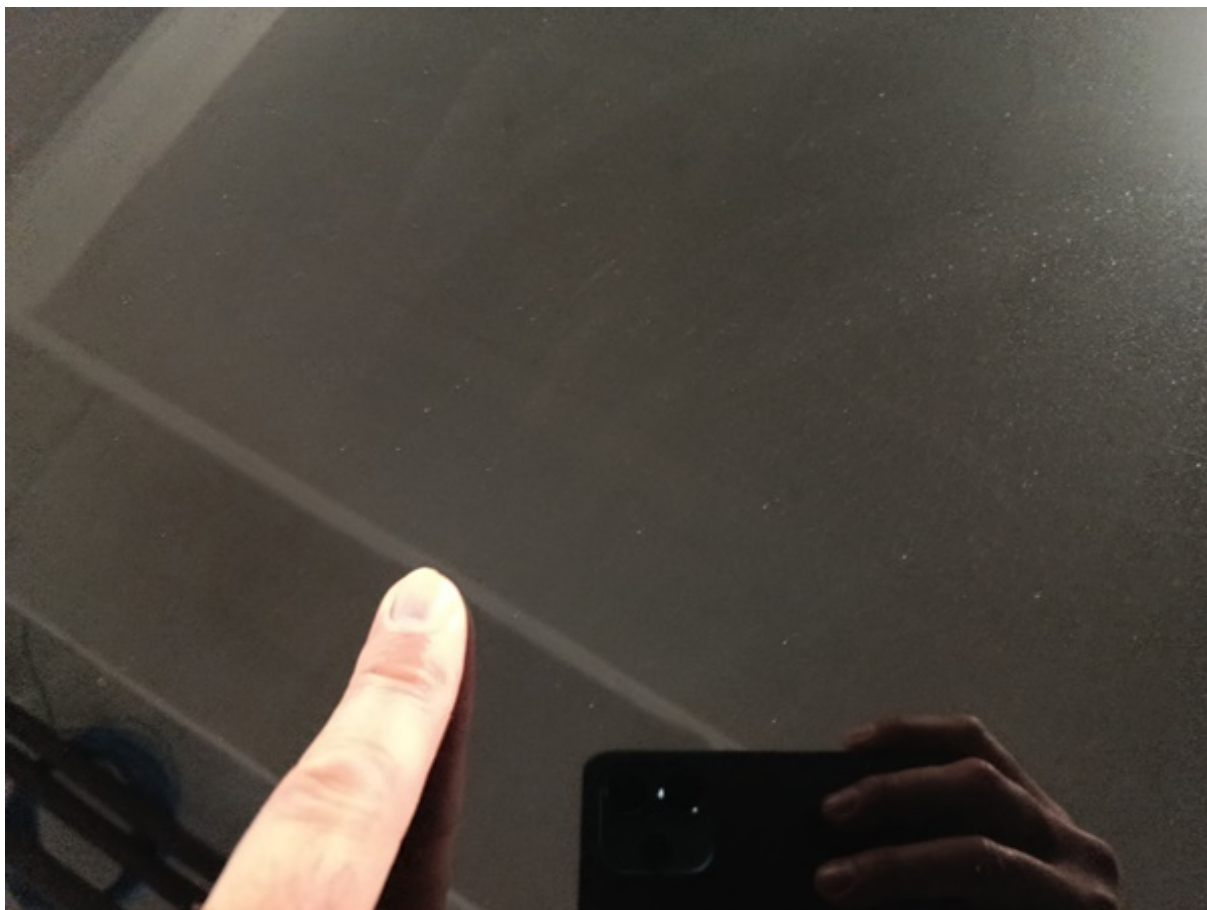
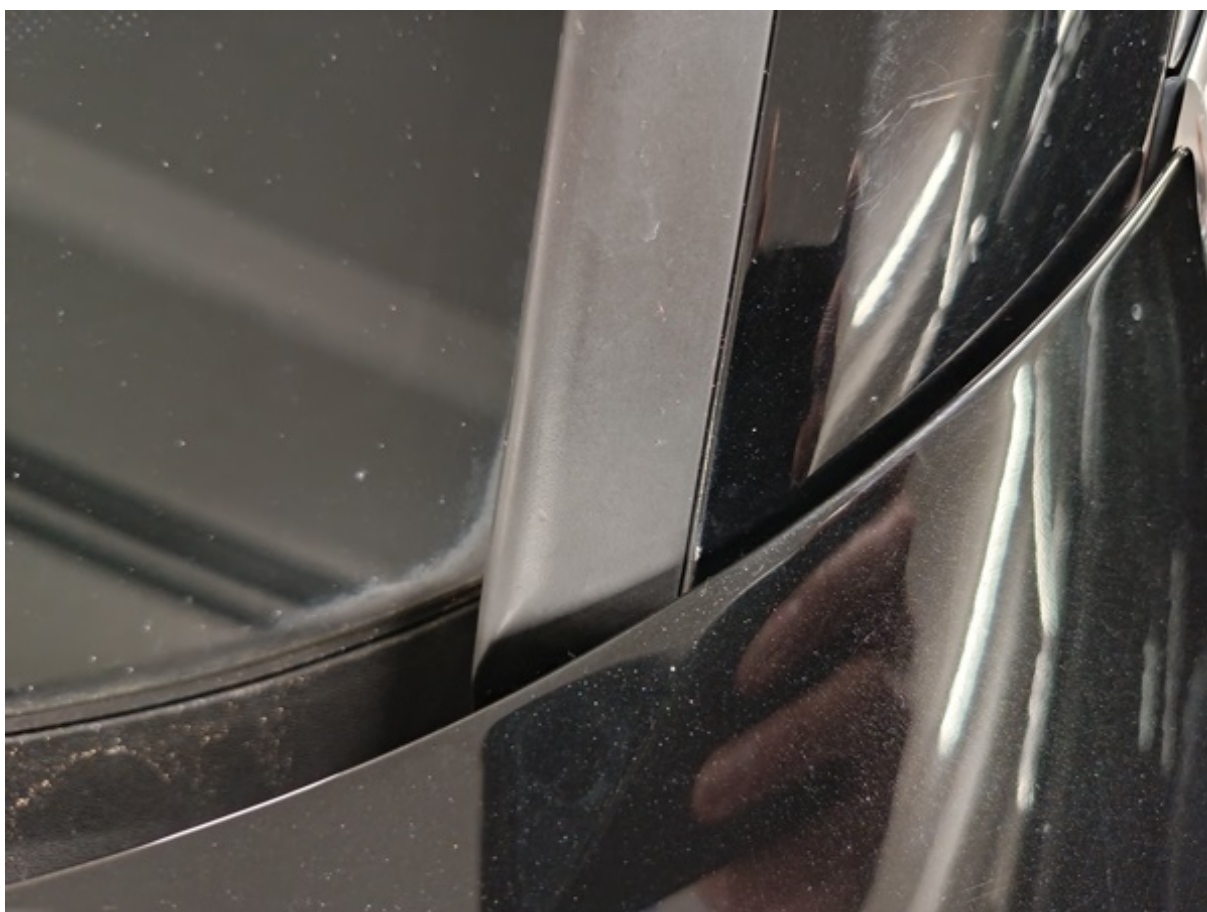
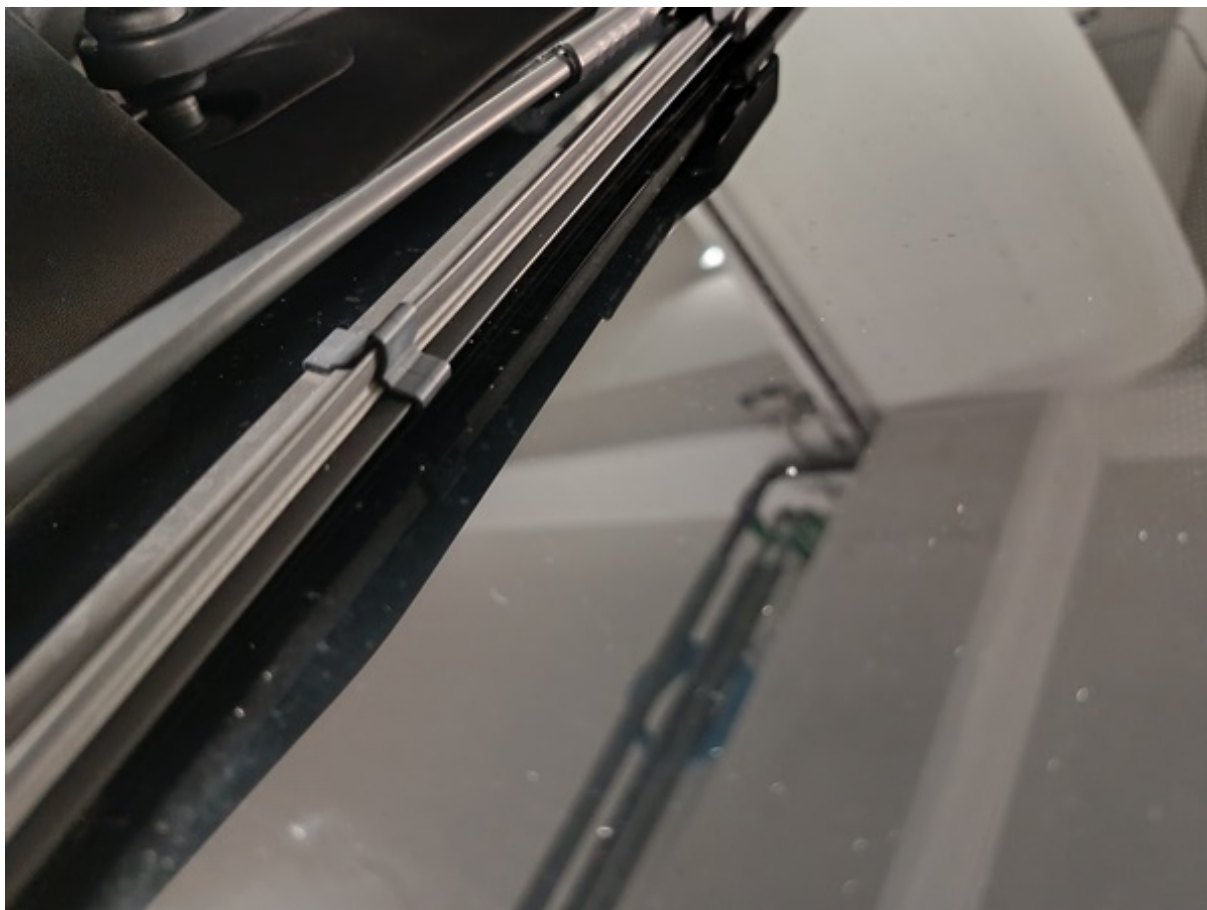
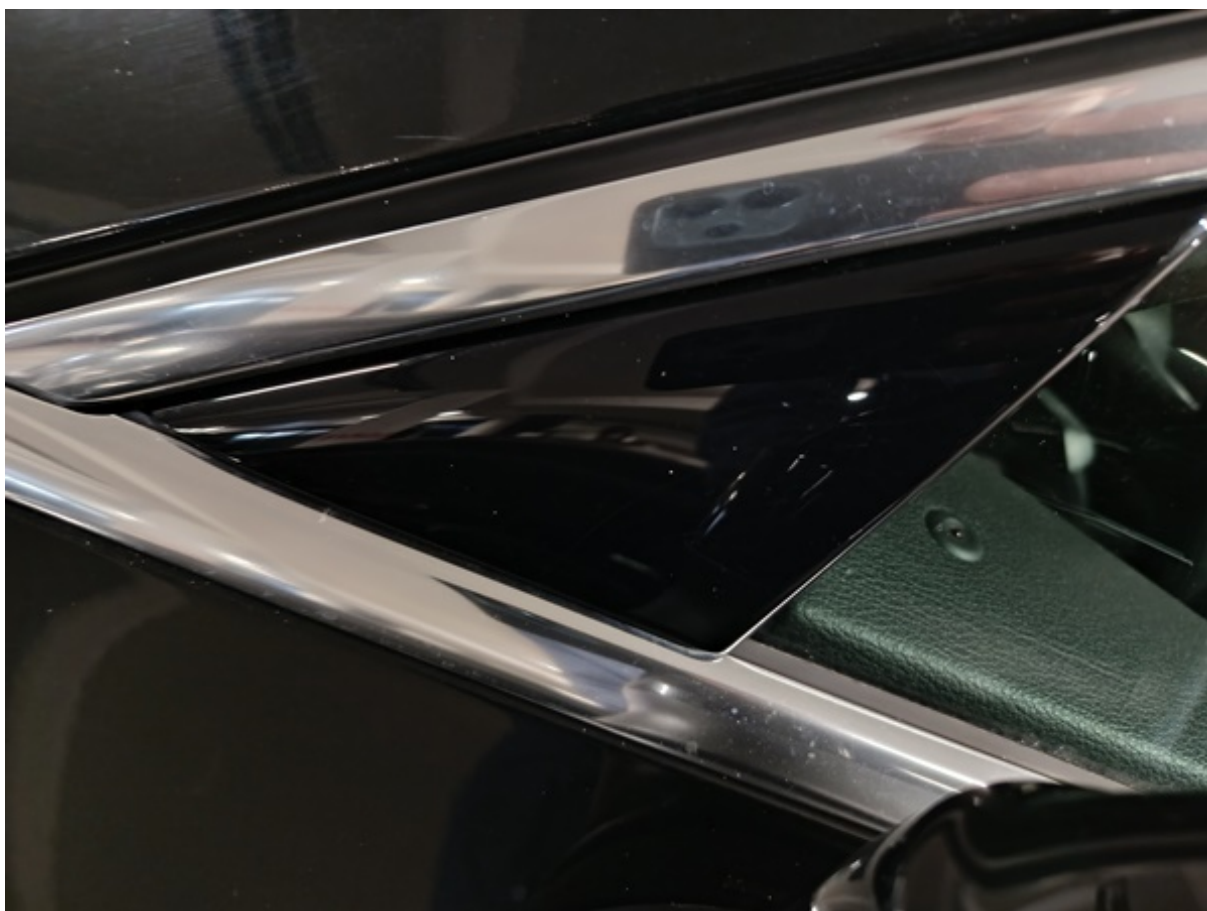
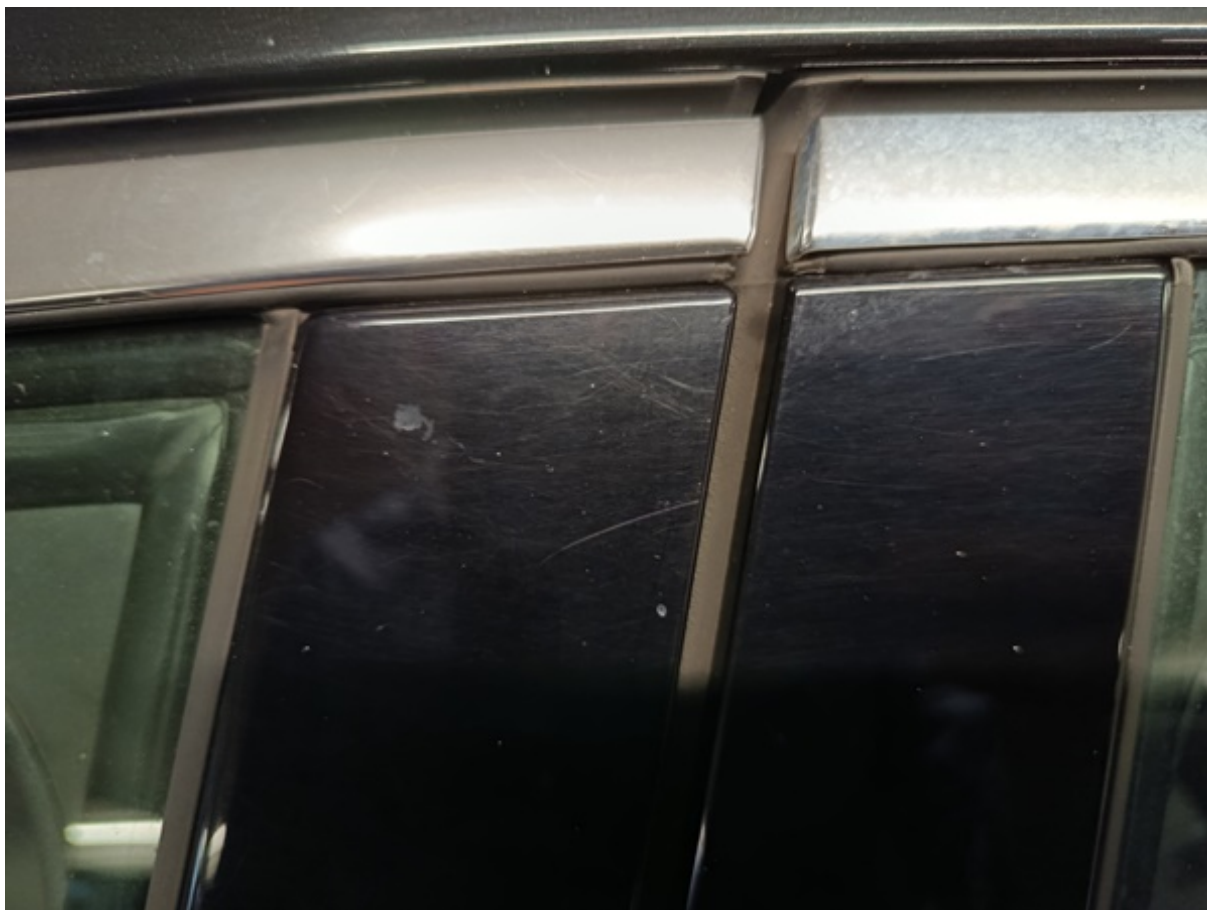
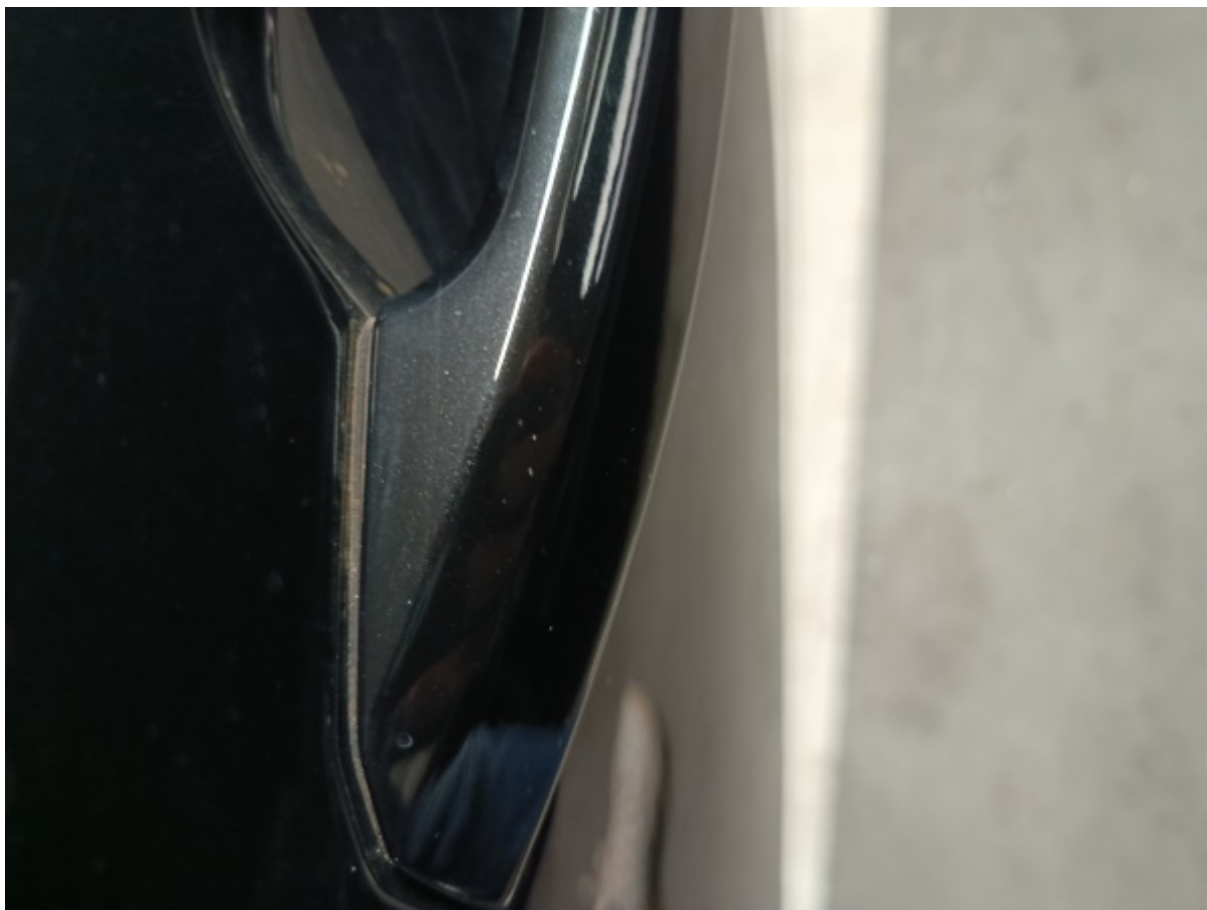
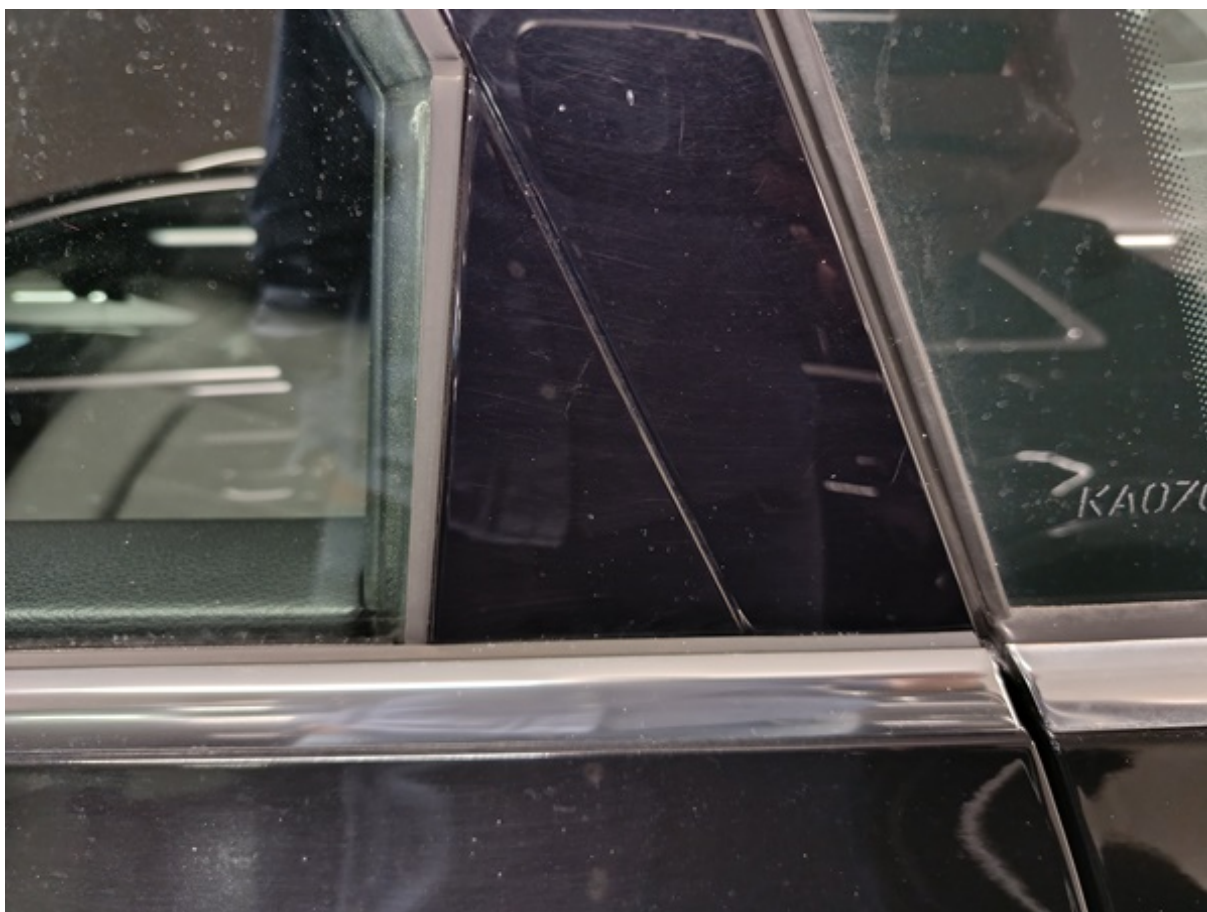
### **7.3 Fotodokumentacija kontaminiranih površina bijelom bojom na vozilu**

***Pregledom vozila pod rednim brojem 54 iz liste oštećenih vozila, Audi A4 Avant 30TDI Stronic, broj šasije WAUZZZF41KA070791, je utvrđena sveobuhvatna kontaminacija kompletne vanjske površine vozila raspršenim česticama bijele boje, gdje su kontaminirane površine hrapave na dodir. Prema definiranoj klasifikaciji kontaminiranosti dijelova vozila česticama bijele boje, predmetno vozilo bi spadalo u kategoriju K2 (srednja kontaminacija).***
