TRGOVAČKI SUD U PAZINU  
Dršćevka 1, Pazin  
OIB: 46543732715

Posl. broj: R1-63/2026

**NALAZ I MIŠLJENJE BR. 6**

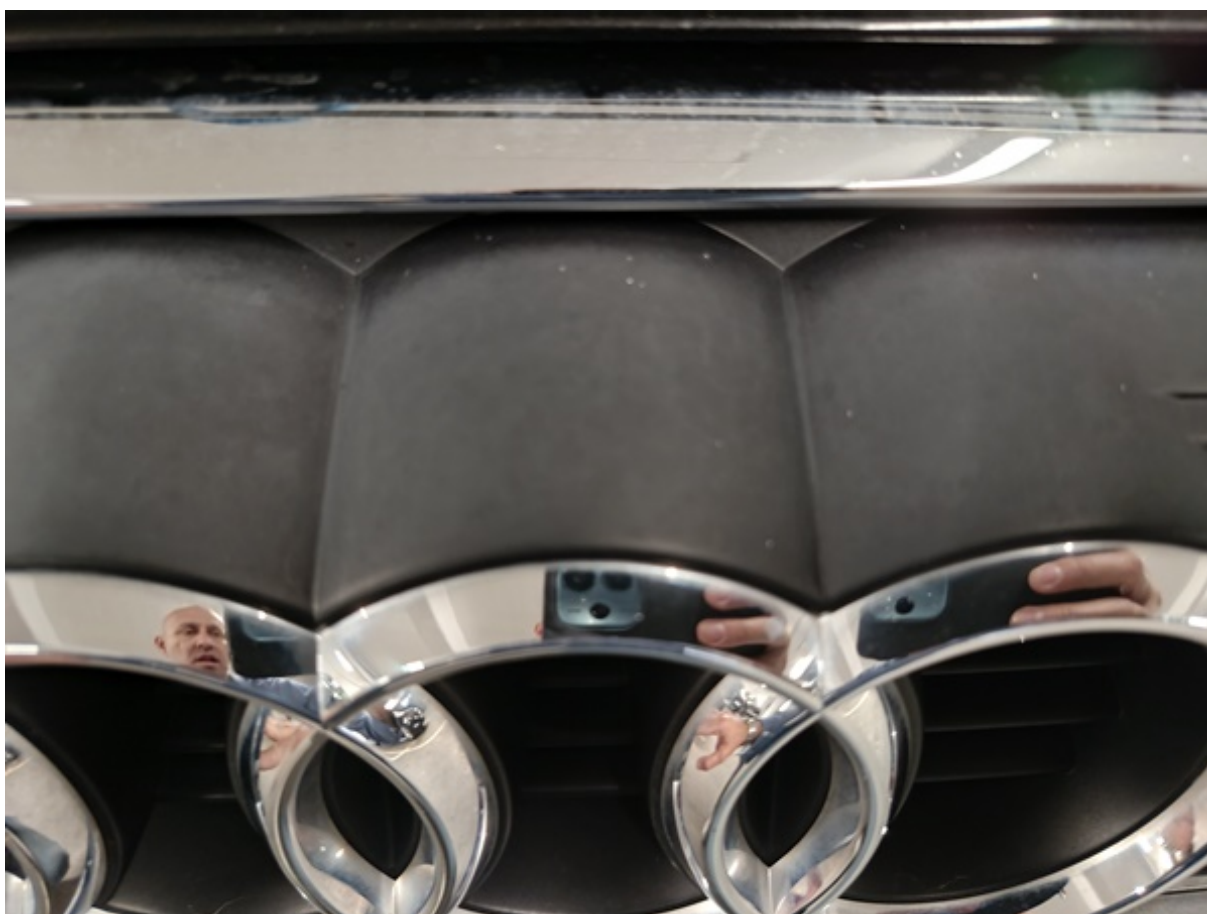
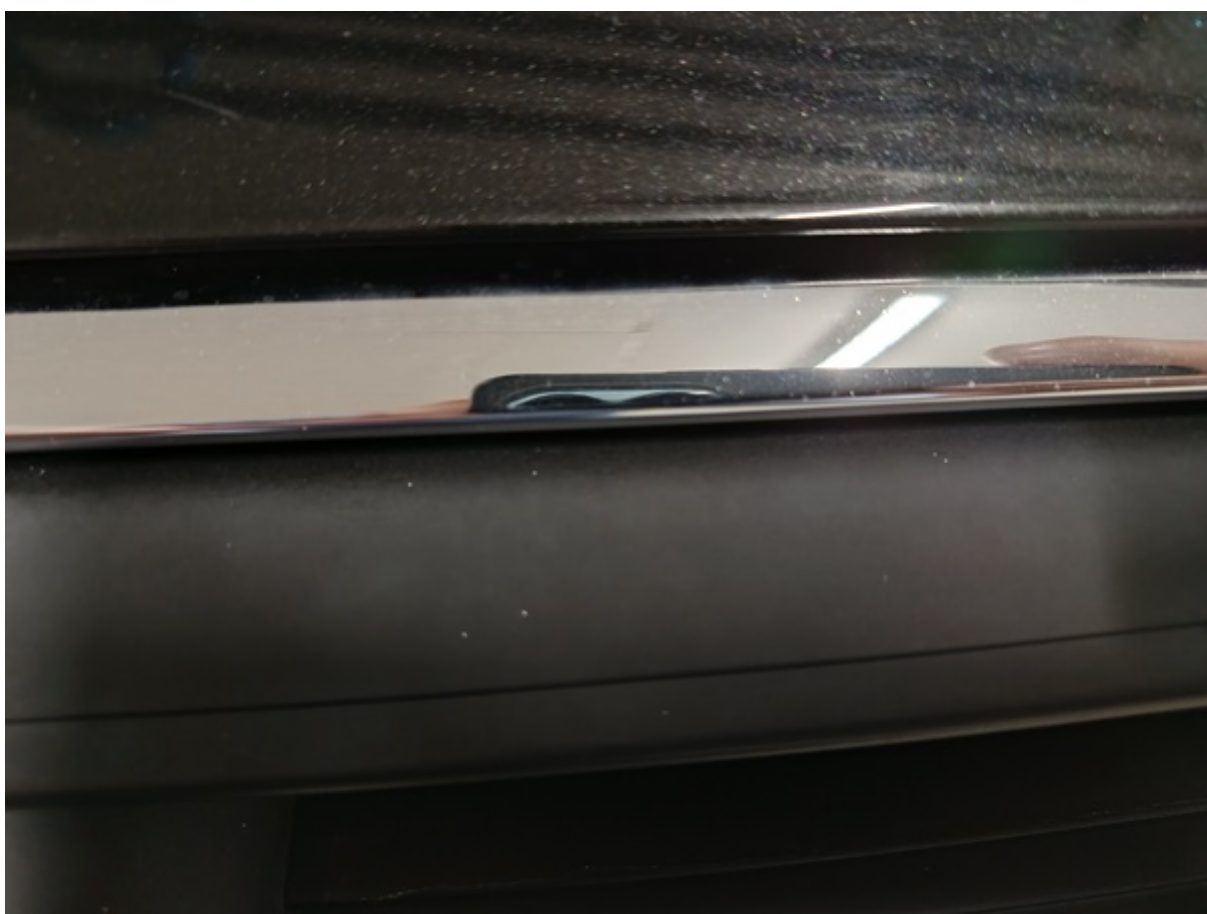
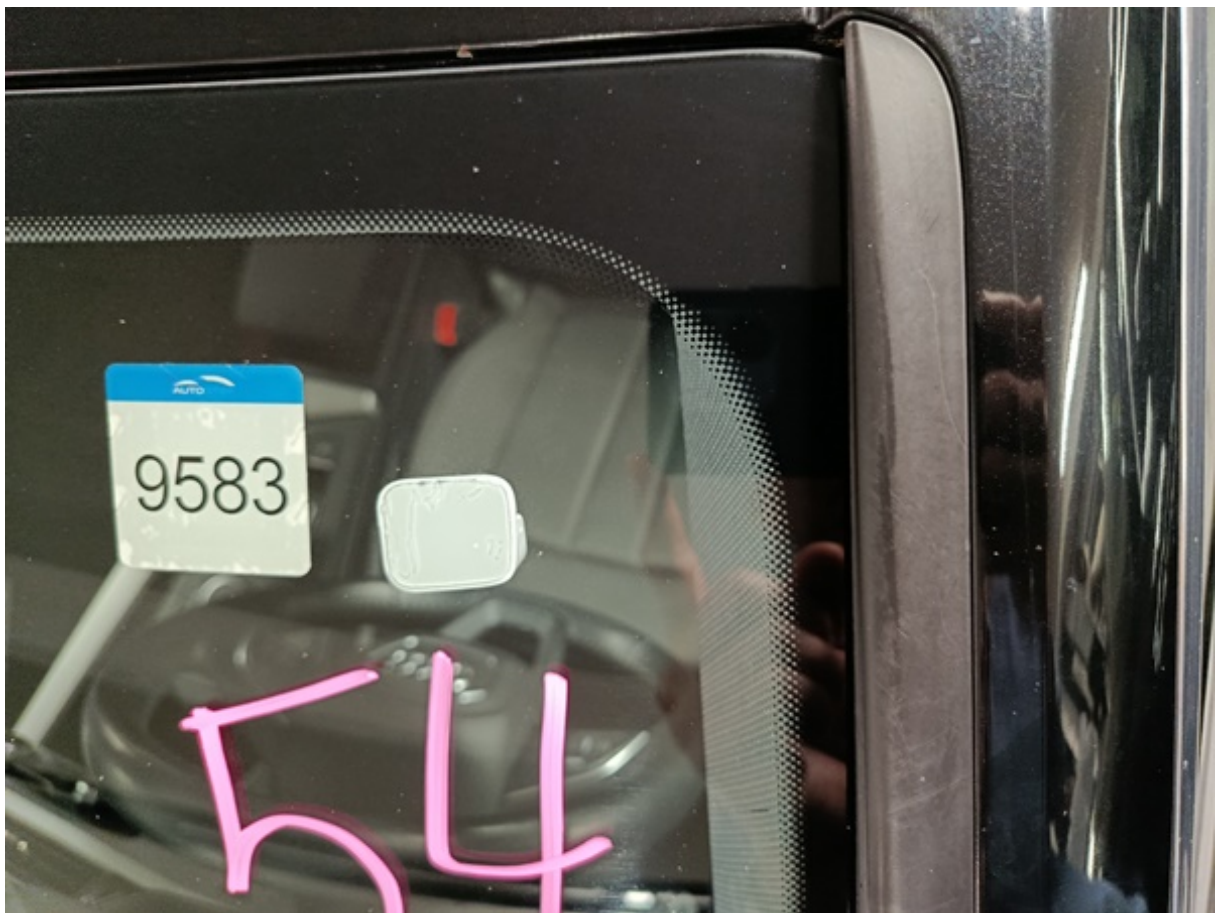
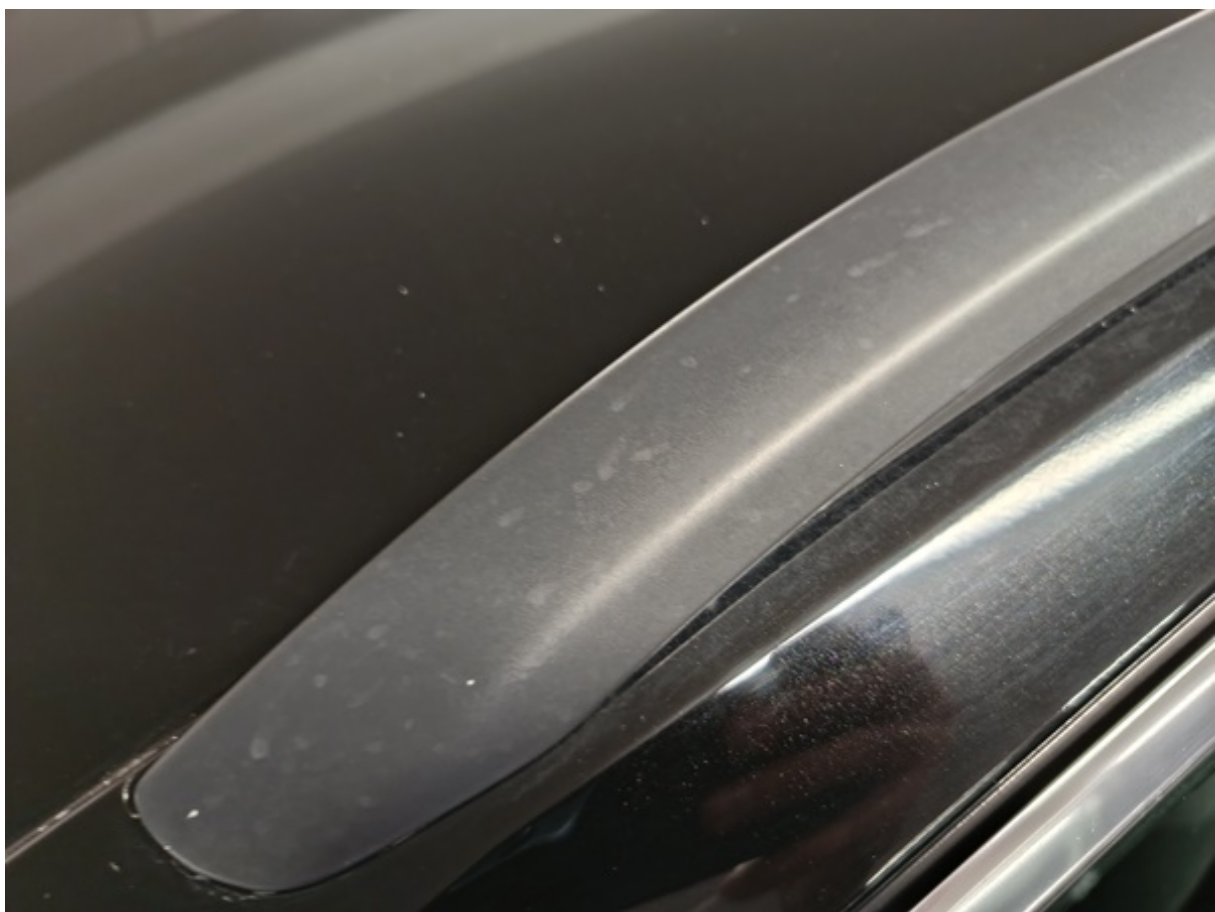
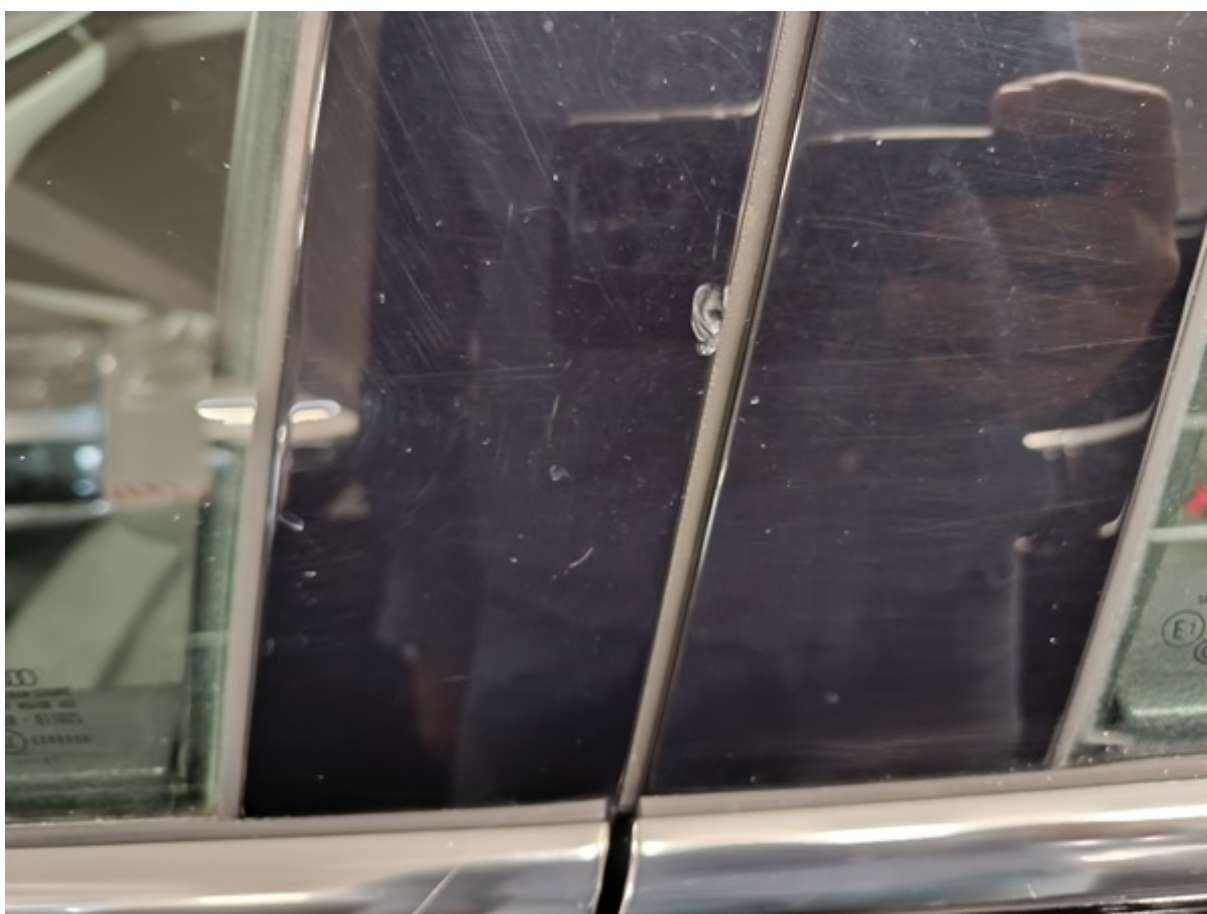
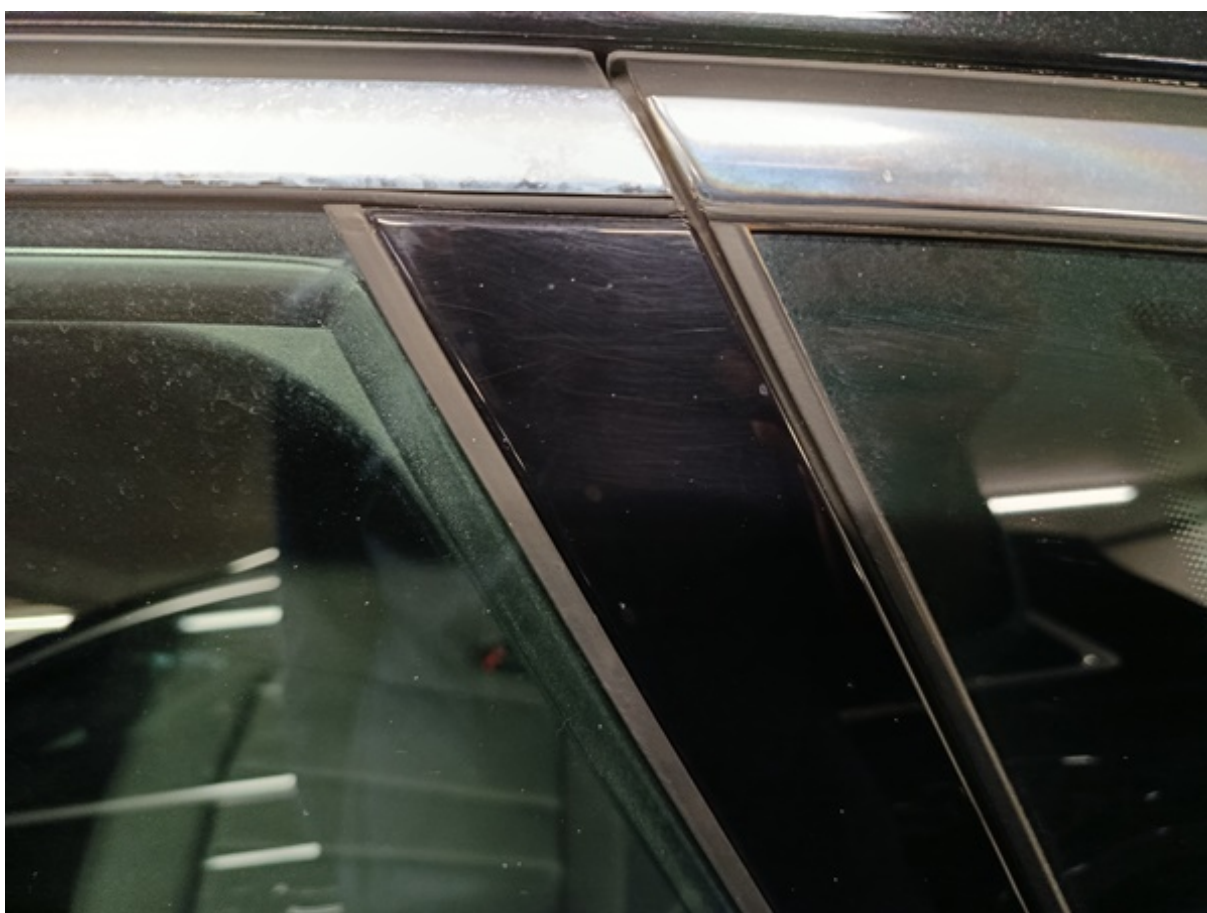
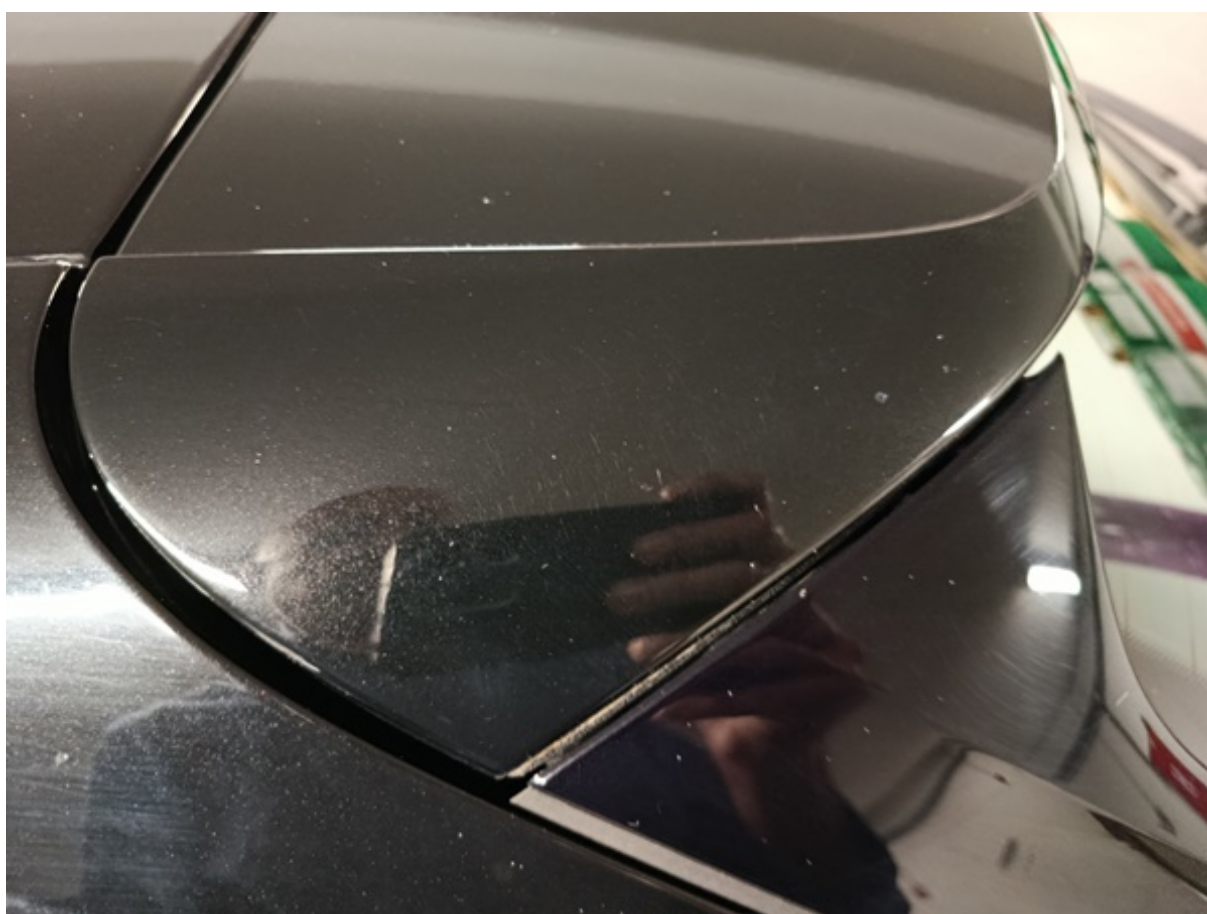
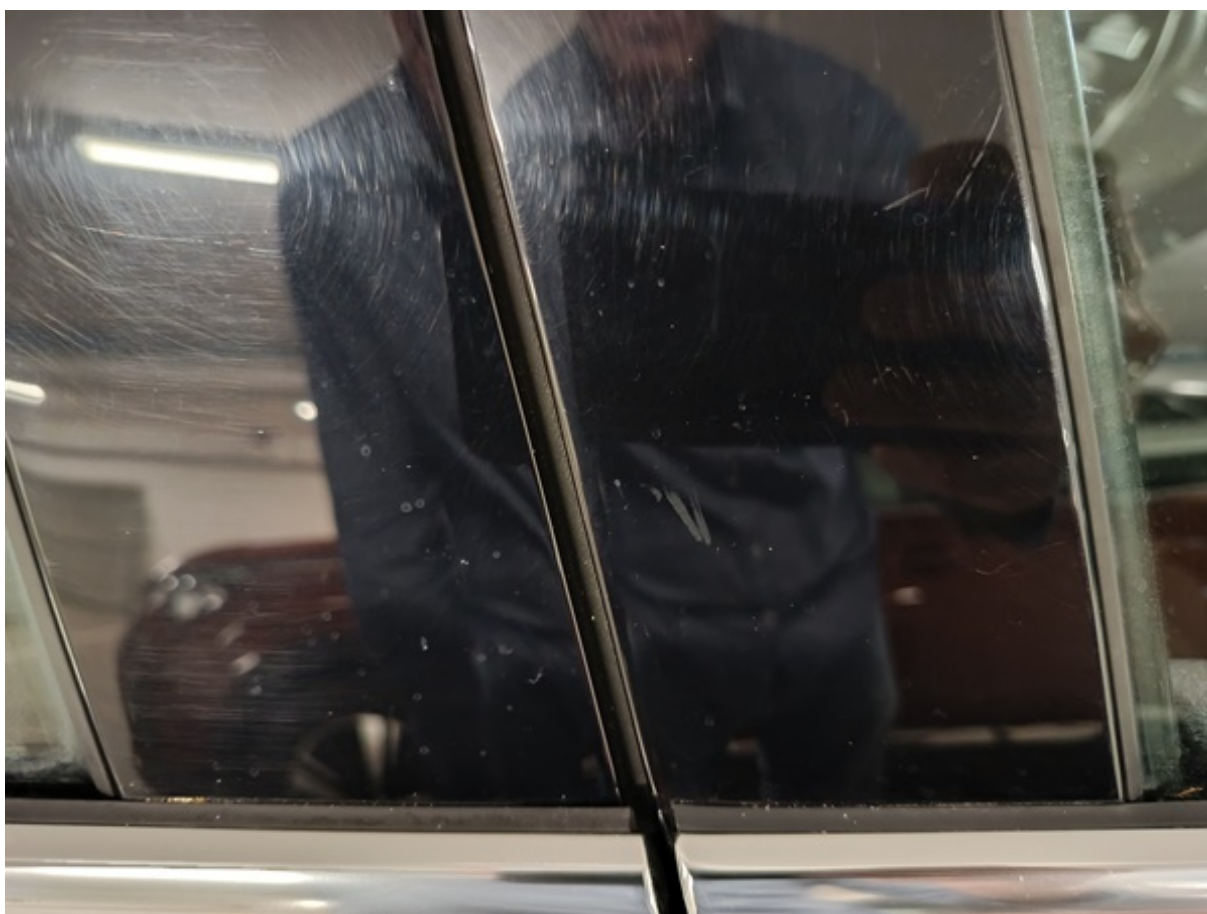
### **7.3 Fotodokumentacija kontaminiranih površina bijelom bojom na vozilu**

Tijekom detaljnog pregleda predmetnog vozila utvrđena je kontaminacija česticama bijele boje na slijedećim vanjskim površinama vozila:

- sve lakirane površine
- sve staklene površine
- oba prednja i oba stražnja svjetla
- prednji i stražnji branici sa pripadajućim plastičnim rešetkama i lajsnama
- prednja maska
- svi plastični elementi i obloge
- gumene brtve oko stakla
- ukrasne lajsne oko stakla
- vanjski retrovizori
- antena na krovu
- brisači vjetrobranskog stakla
- brisač stražnjeg stakla
- alumijski naplatci
- vanjske ručice svih vrata
- amblem vozila
- krovni nosači

***Pregledom vozila pod rednim brojem 54 iz liste oštećenih vozila, Audi A4 Avant 30TDI Stronic, broj šasije WAUZZZF41KA070791, je utvrđena sveobuhvatna kontaminacija kompletne vanjske površine vozila raspršenim česticama bijele boje, gdje su kontaminirane površine hrapave na dodir. Prema definiranoj klasifikaciji kontaminiranosti dijelova vozila česticama bijele boje, predmetno vozilo bi spadalo u kategoriju K2 (srednja kontaminacija).***
