STALNI SUDSKI VJEŠTAK ZA POMORSTVO I BRODOGRADNJU/COURT EXPERT FOR MARINE CLAIMS

PREGLED I PROCJENA TRŽIŠNE VRIJEDNOSTI PLOVILA
imena BOSSA NOVA

Pula, studeni 2016

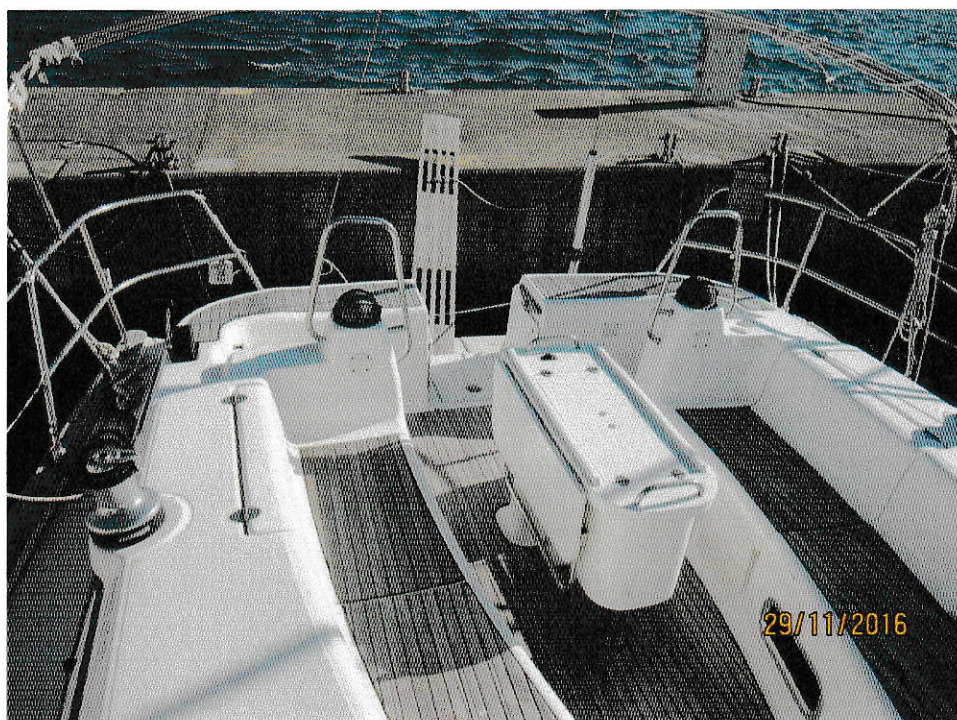
| Predmet | Stanje | Dodatni komentar |
|---|---|---|
| Paluba i kokpit | B | |
| Sprayhood i bimini tenda | B | |

Slika1: Kokpit jahte

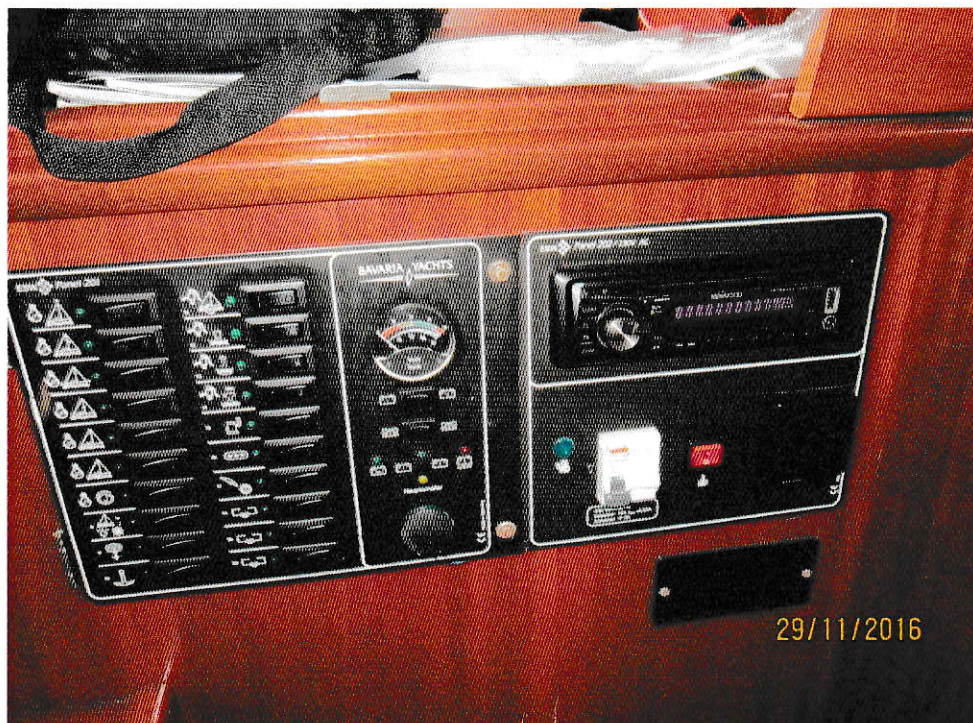
| Predmet | Stanje | Dodatni komentar |
|--|---|---|
| DC sklopke /razvodna ploča | B | |
| VHF/DSC radio-stanica | B | M-TECH SX 35 DSC |

Slika 3: Razvodna ploča i radio

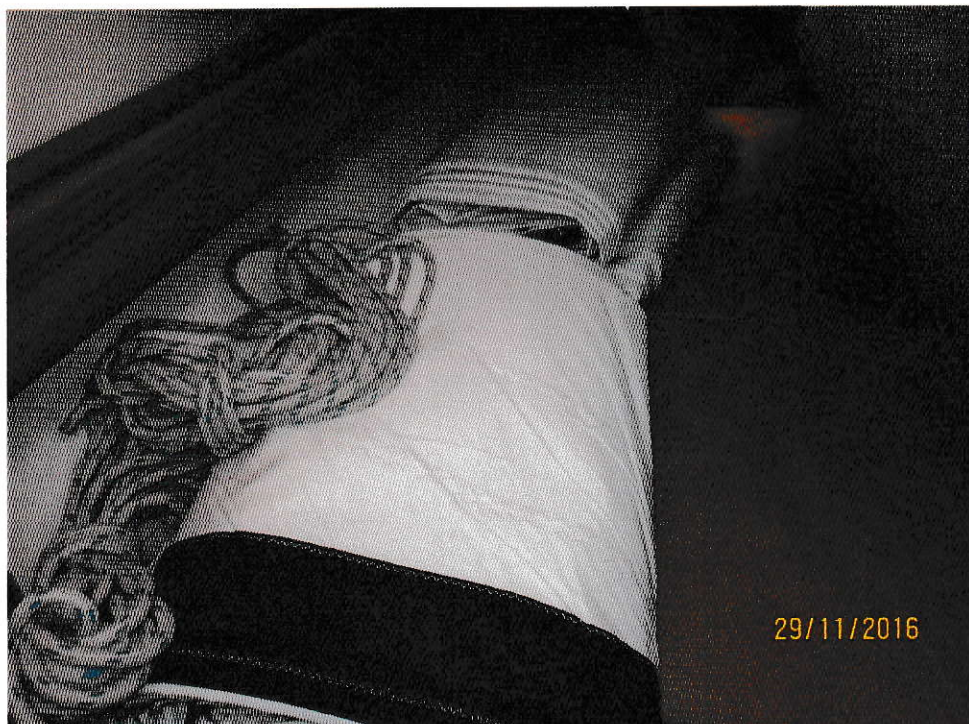
| Predmet | Stanje | Dodatni komentar |
|---|---|--|
| Glavno jedro | B | 33,70 m ² |
| Genova | N | 40,30 m ² |
| Roll - sistem | B | Roll-genova - oštećena i roll-glavno jedro |

Slika 5: Uredno spremljena jedra: glavno jedro i genova
