Vašim Rješenjem određeno je osiguranje dokaza te se određuje izvođenje dokaza uviđajem i vještačenjem po stalnom sudskom vještaku građevinske struke Anti Bandiću, Buzet, Goričica 4, OIB: 66817810421, i po stalnom sudskom vještaku prometne struke Saši Monasu, zaposleniku trgovačkog društva Studio MONAS d.o.o., Valbandon, Ulica Dragonja 58, OIB: 79208981577, radi utvrđenja i dokumentiranja stanja vozila odnosno eventualne štete na vozilima u voznom parku predlagatelja osiguranja te radi utvrđenja je li stanje vozila u vezi sa građevinskim radovima na gradilištu u vlasništvu prvog protivnika osiguranja.

Nakon što sam prisustvovao uviđaju sa sudom, strankama u postupku i vještakom građevinske struke dana 08.04.2026.godine na licu mjesta u Puli, Industrijska 2b, i nakon čega sam izradio uvodni nalaz i mišljenje oko utvrđenja i dokumentiranja stanja vozila kod predlagatelja osiguranja, te nakon što sam dana 14.04.2026. i 16.04.2026. godine na lokaciji predlagatelja osiguranja u Puli pregledao vozila (nakon njihovog pranja u autopraoni) iz liste oštećenih vozila pod rednim brojevima (R.B.): 59,116,60,76,23,58,39 dajem slijedeći:

**NALAZ I MIŠLJENJE BR. 4**

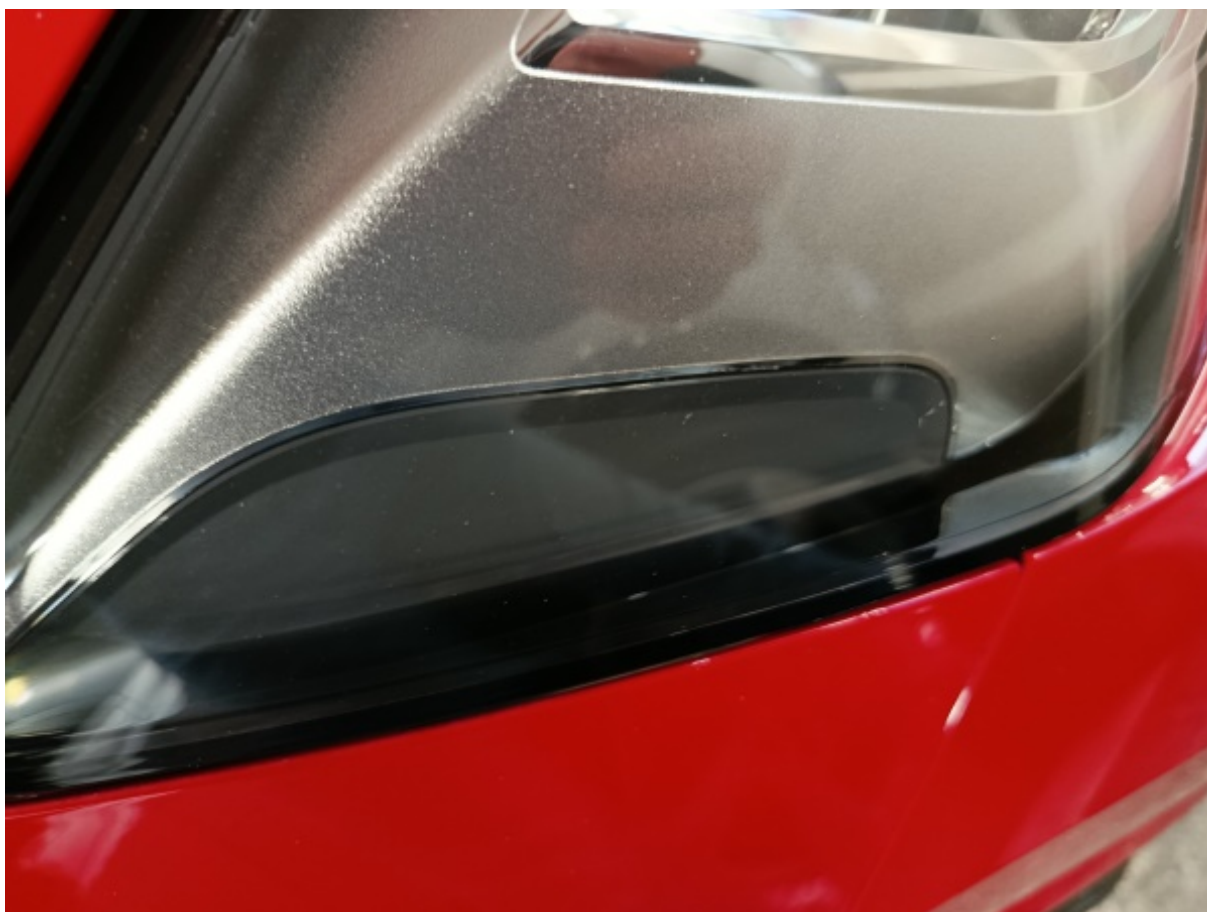
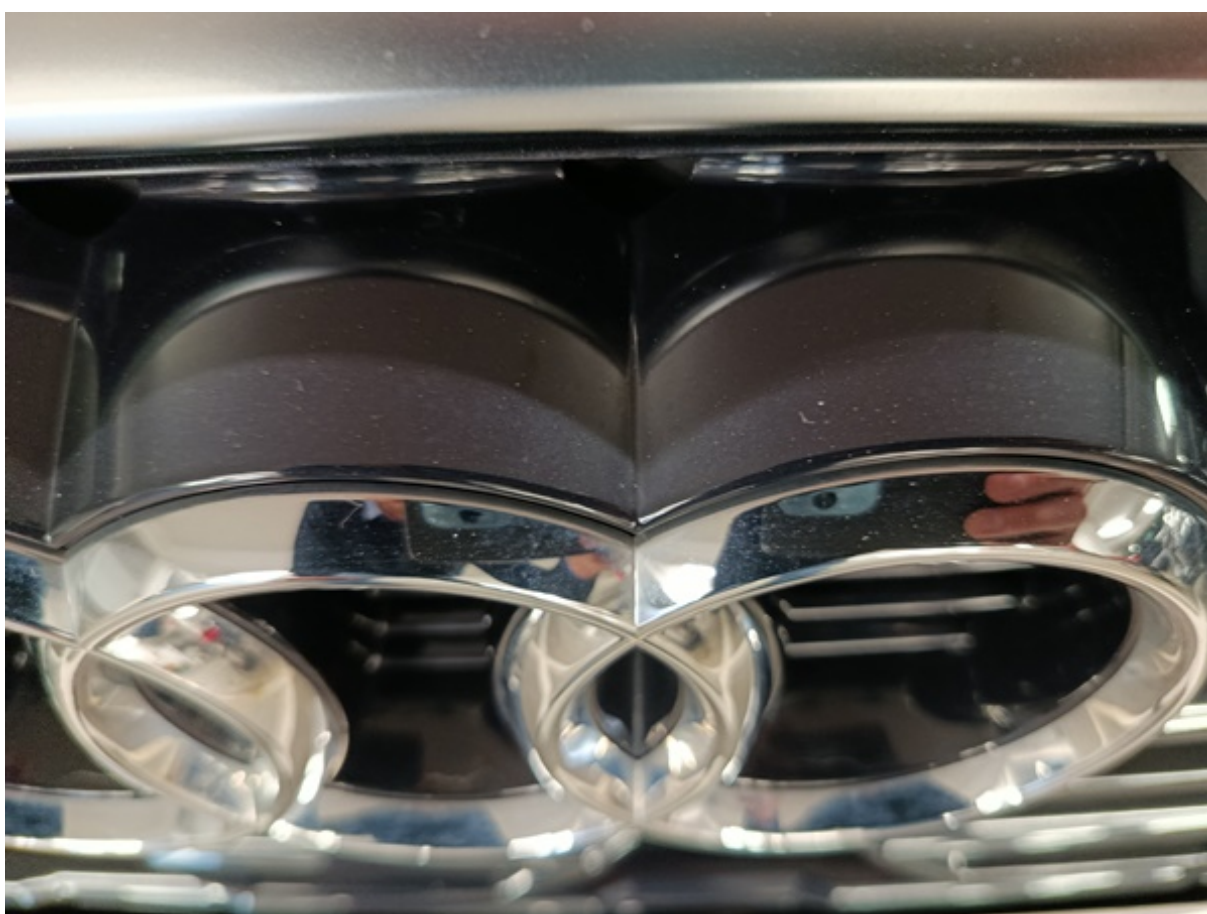
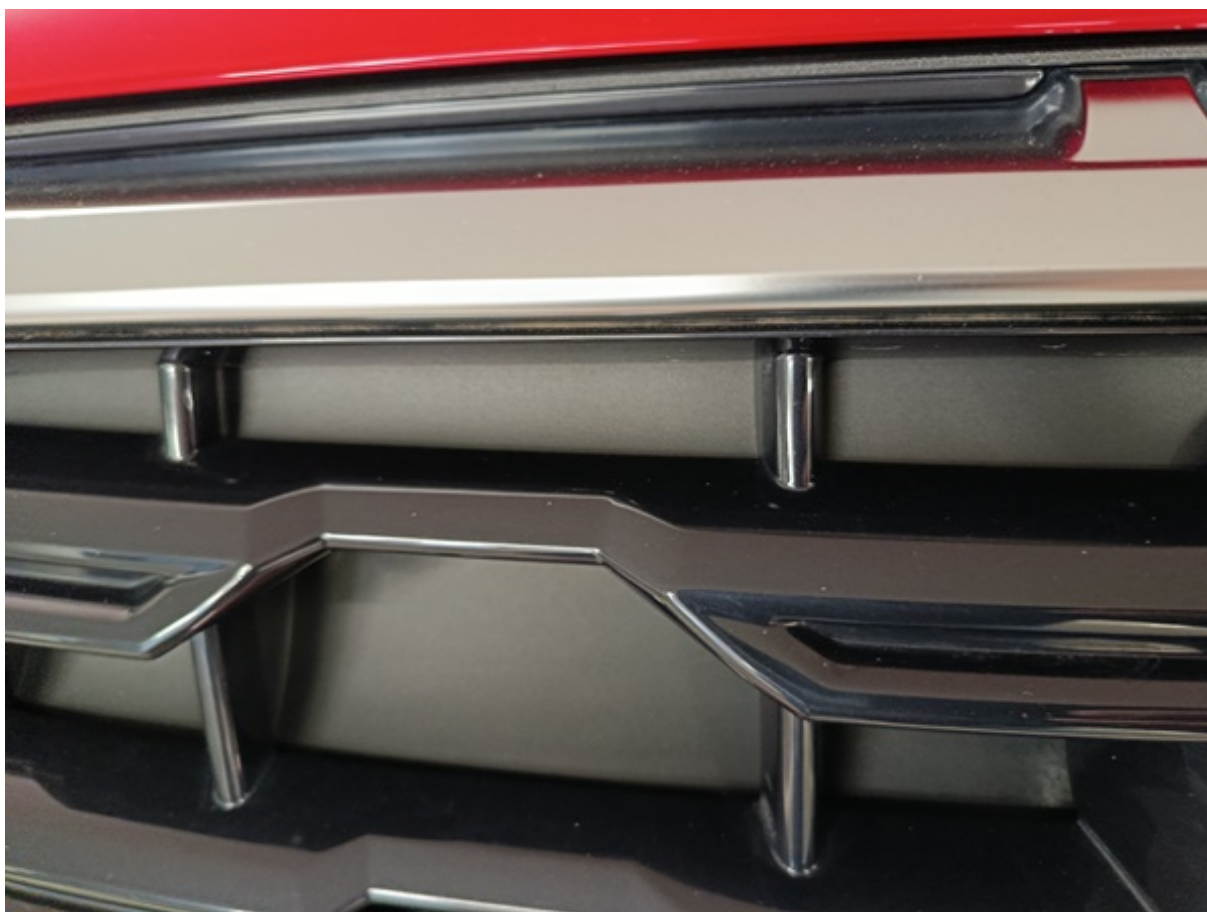
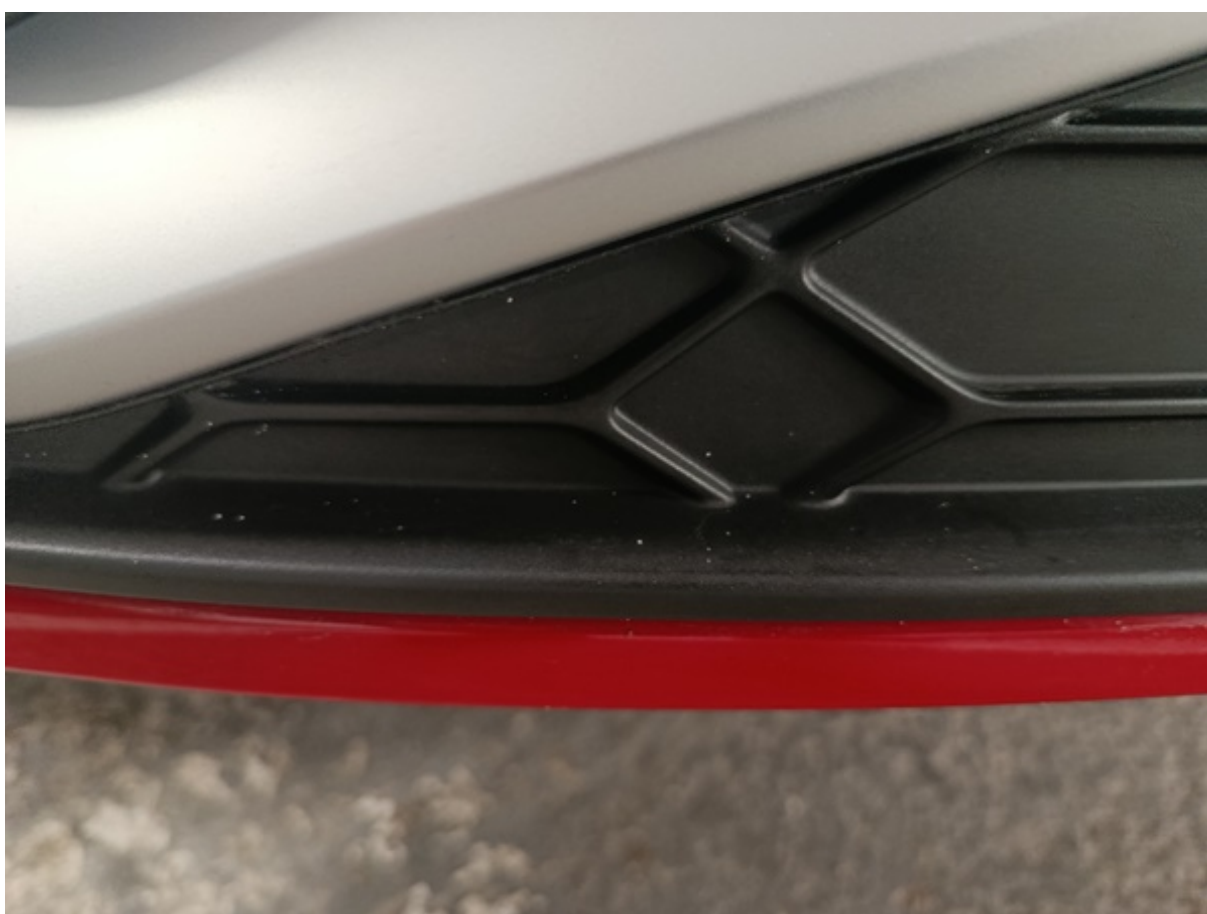
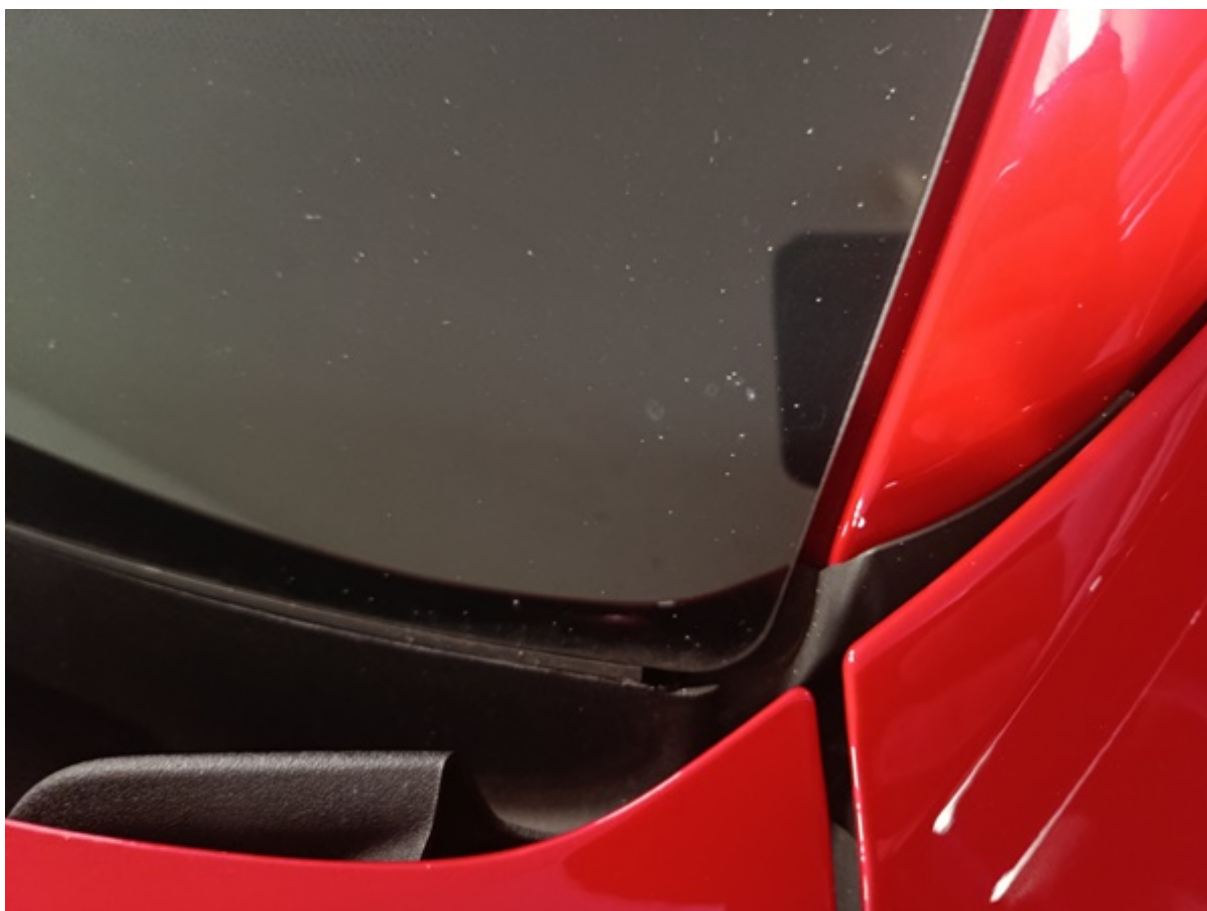
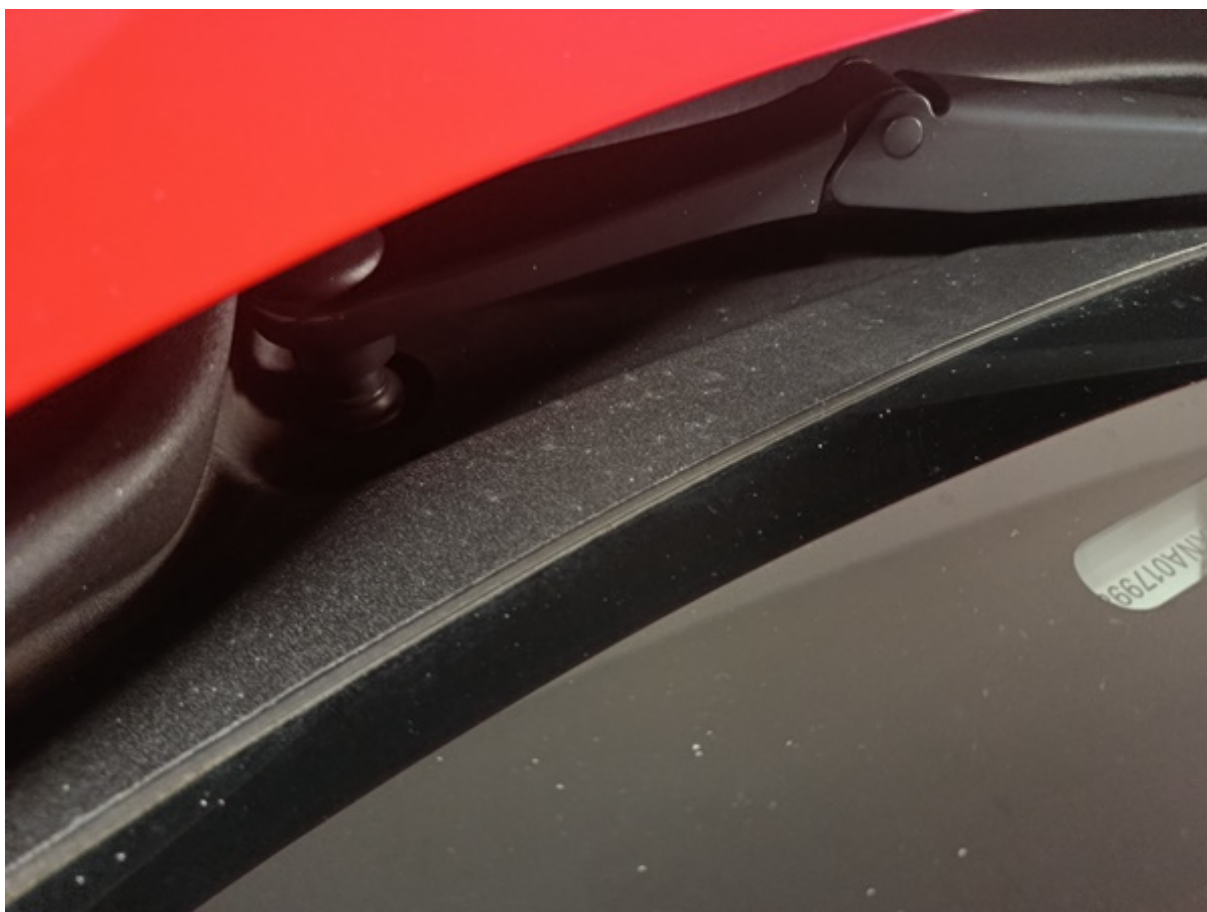
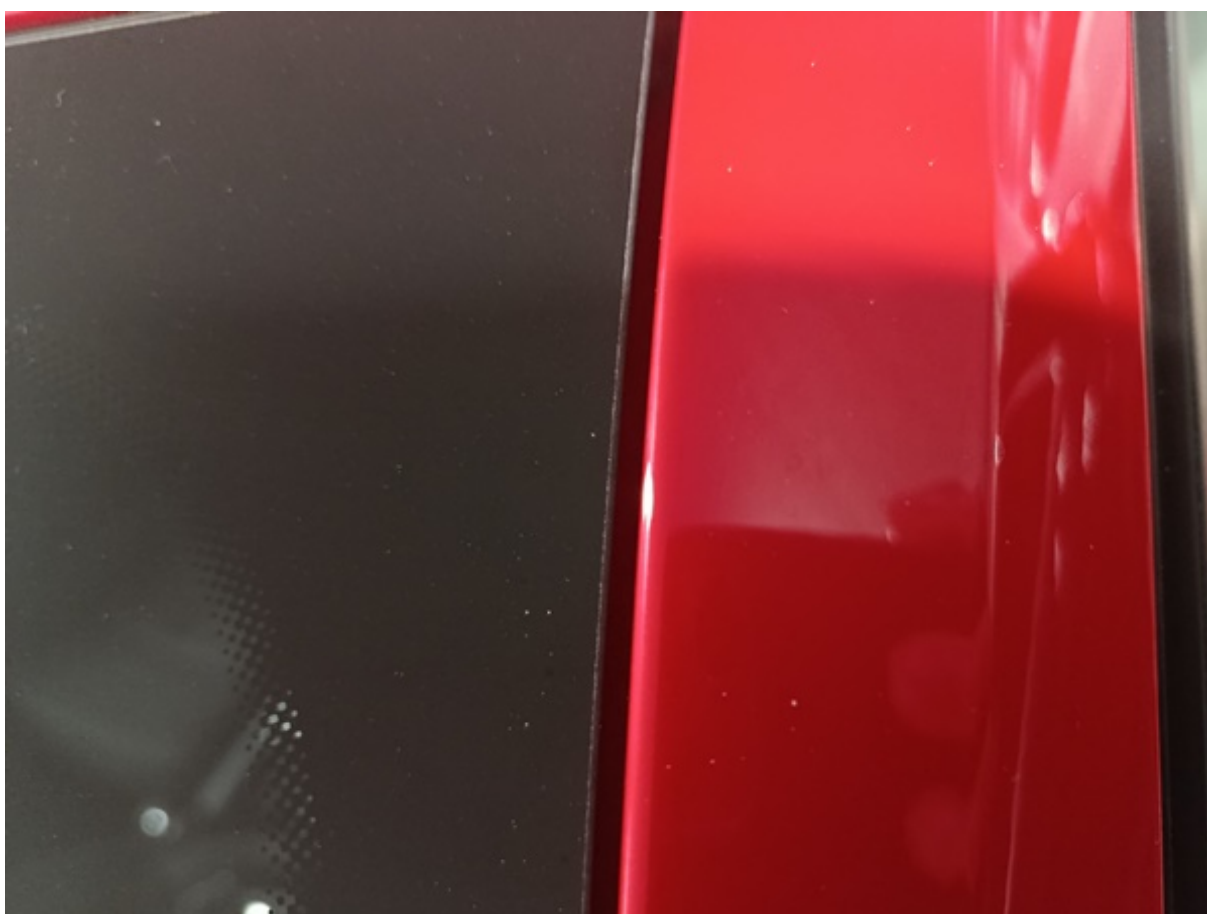
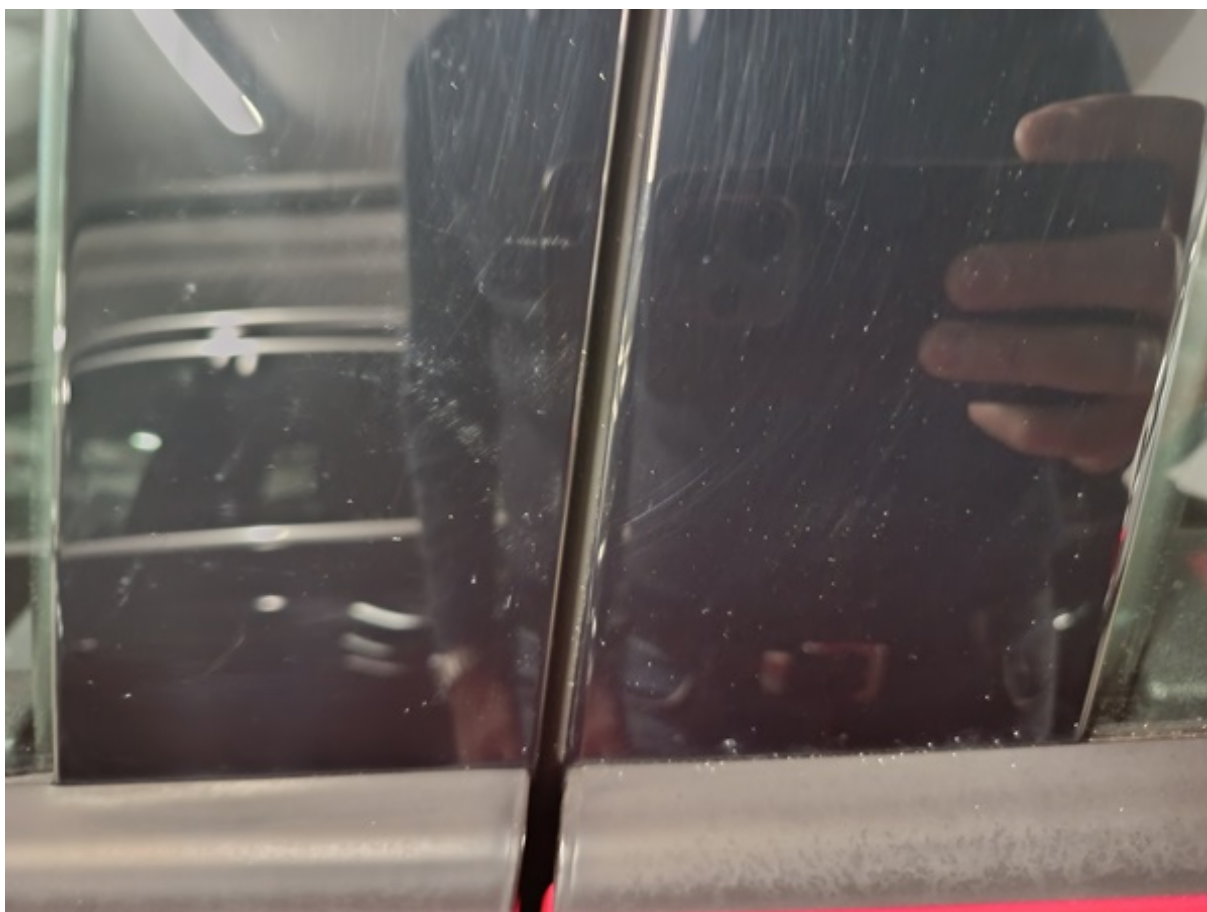
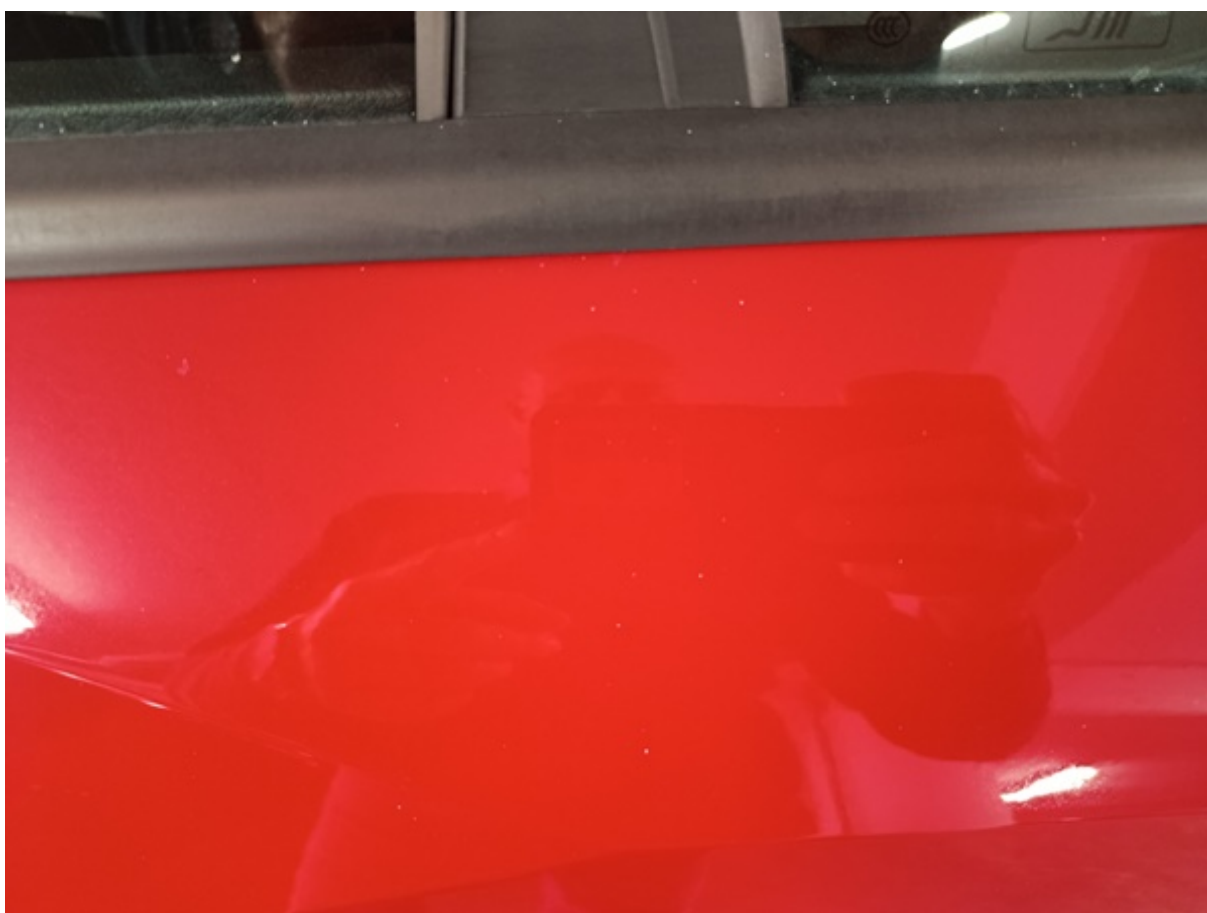
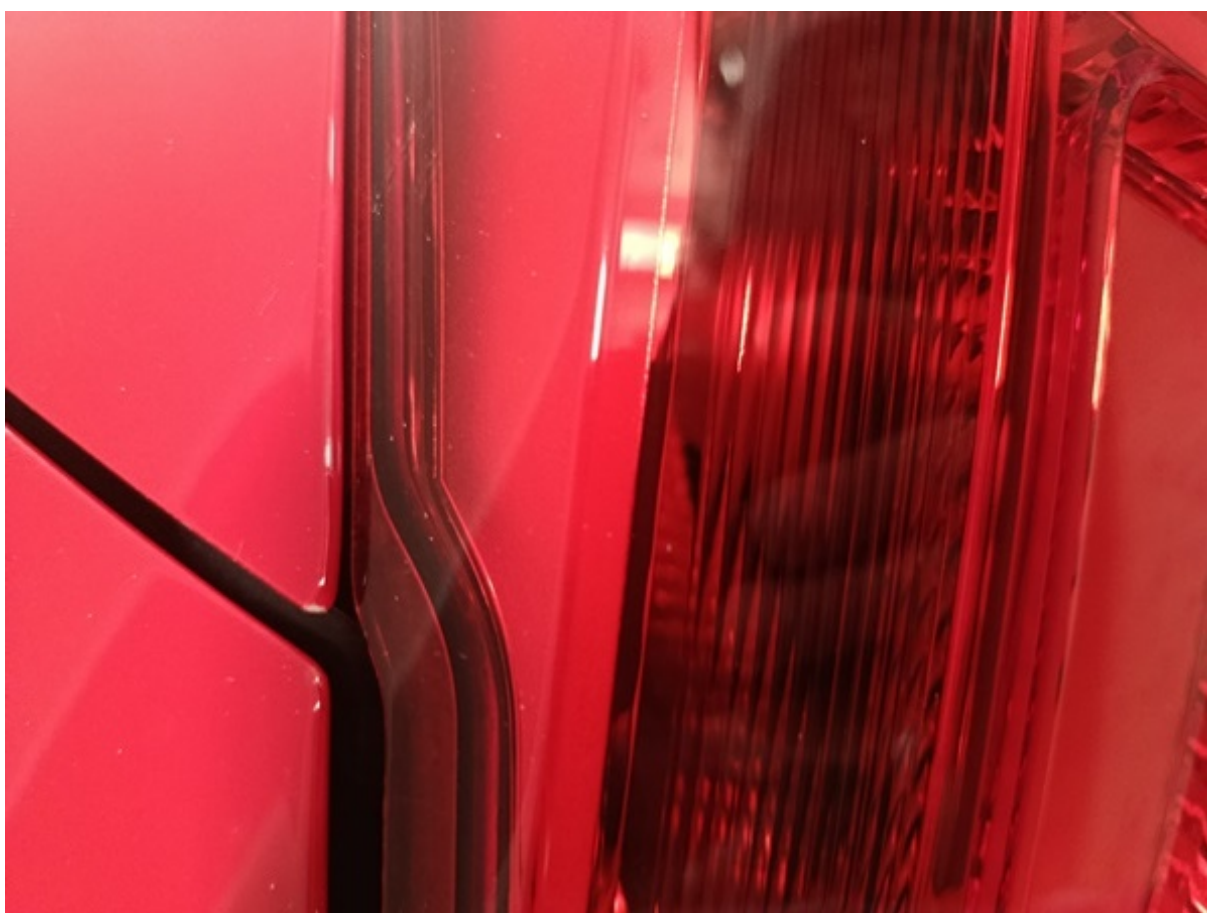
### **1.3 Fotodokumentacija kontaminiranih površina bijelom bojom na vozilu**

Tijekom detaljnog pregleda predmetnog vozila utvrđena je kontaminacija česticama bijele boje na slijedećim vanjskim površinama vozila:

- sve lakirane površine
- sve staklene površine
- oba prednja i oba stražnja svjetla
- prednji i stražnji branici sa pripadajućim plastičnim rešetkama i lajsnama
- prednja maska
- svi plastični elementi i obloge
- gumene brtve oko stakla
- vanjski retrovizori
- antena na krovu
- brisači vjetrobranskog stakla
- brisač stražnjeg stakla
- alumijski naplatci
- vanjske ručice svih vrata
- amblem vozila

***Pregledom vozila pod rednim brojem 59 iz liste oštećenih vozila, Audi Q2 35 TFSI S tr S line, broj šasije WAUZZZGAXNA017998, je utvrđena sveobuhvatna kontaminacija kompletne vanjske površine vozila raspršenim česticama bijele boje, gdje su kontaminirane površine hrapave na dodir. Prema definiranoj klasifikaciji kontaminiranosti dijelova vozila česticama bijele boje, predmetno vozilo bi spadalo u kategoriju K2 (srednja kontaminacija).***
