Vašim Rješenjem određeno je osiguranje dokaza te se određuje izvođenje dokaza uviđajem i vještačenjem po stalnom sudskom vještaku građevinske struke Anti Bandiću, Buzet, Goričica 4, OIB: 66817810421, i po stalnom sudskom vještaku prometne struke Saši Monasu, zaposleniku trgovačkog društva Studio MONAS d.o.o., Valbandon, Ulica Dragonja 58, OIB: 79208981577, radi utvrđenja i dokumentiranja stanja vozila odnosno eventualne štete na vozilima u voznom parku predlagatelja osiguranja te radi utvrđenja je li stanje vozila u vezi sa građevinskim radovima na gradilištu u vlasništvu prvog protivnika osiguranja.

Nakon što sam prisustvovao uviđaju sa sudom, strankama u postupku i vještakom građevinske struke dana 08.04.2026.godine na licu mjesta u Puli, Industrijska 2b, i nakon čega sam izradio uvodni nalaz i mišljenje oko utvrđenja i dokumentiranja stanja vozila kod predlagatelja osiguranja, te nakon što sam dana 14.04.2026. i 16.04.2026. godine na lokaciji predlagatelja osiguranja u Puli pregledao vozila (nakon njihovog pranja u autopraoni) iz liste oštećenih vozila pod rednim brojevima (R.B.): 59,116,60,76,23,58,39 dajem slijedeći:

**NALAZ I MIŠLJENJE BR. 4**

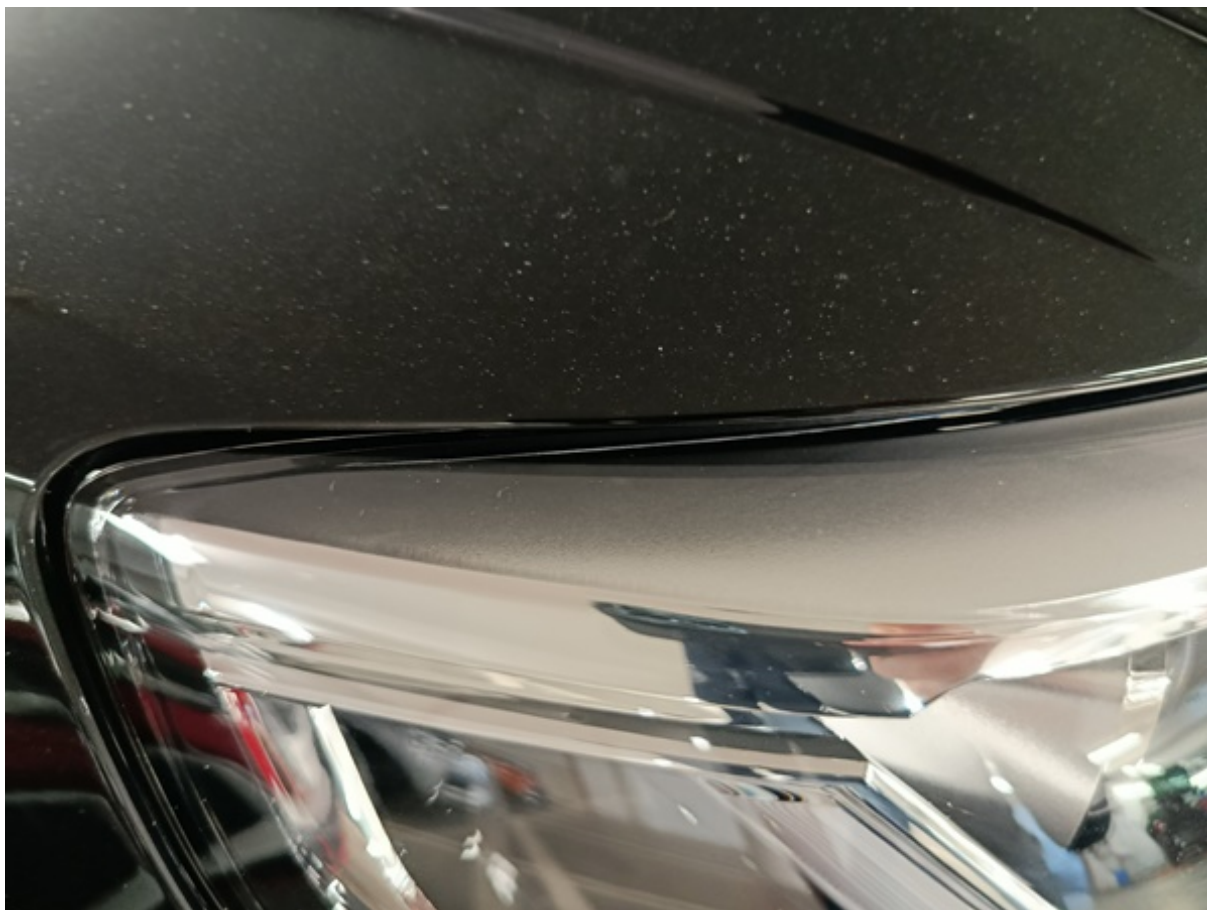
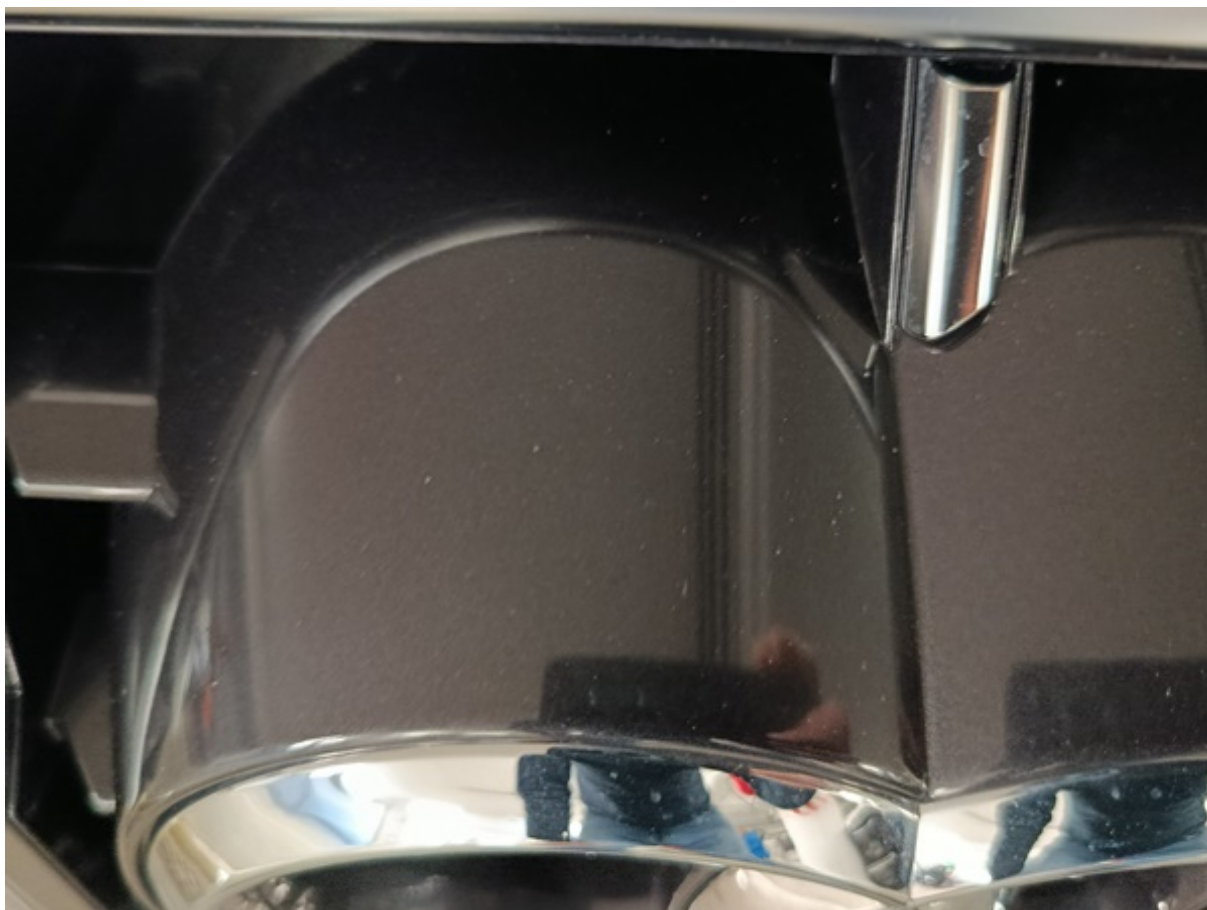
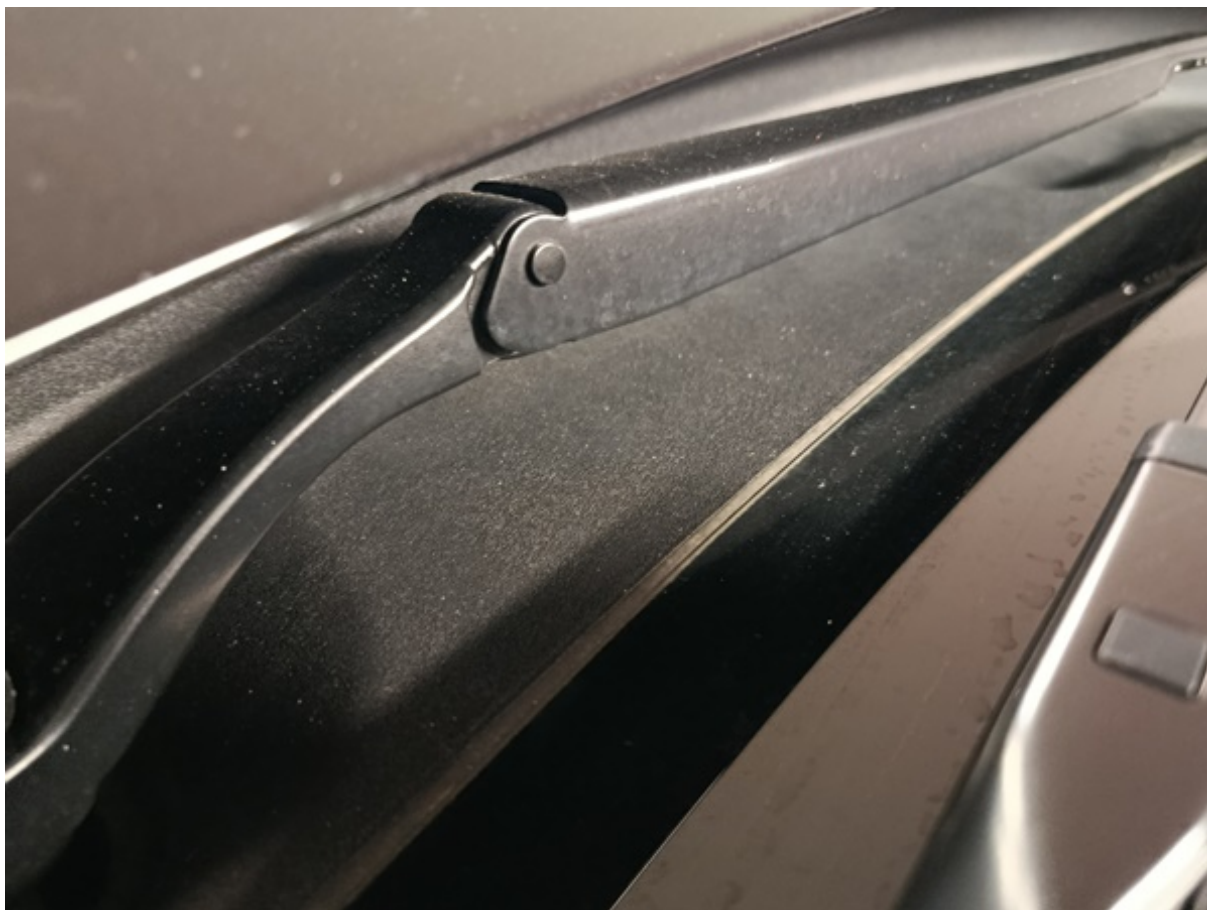
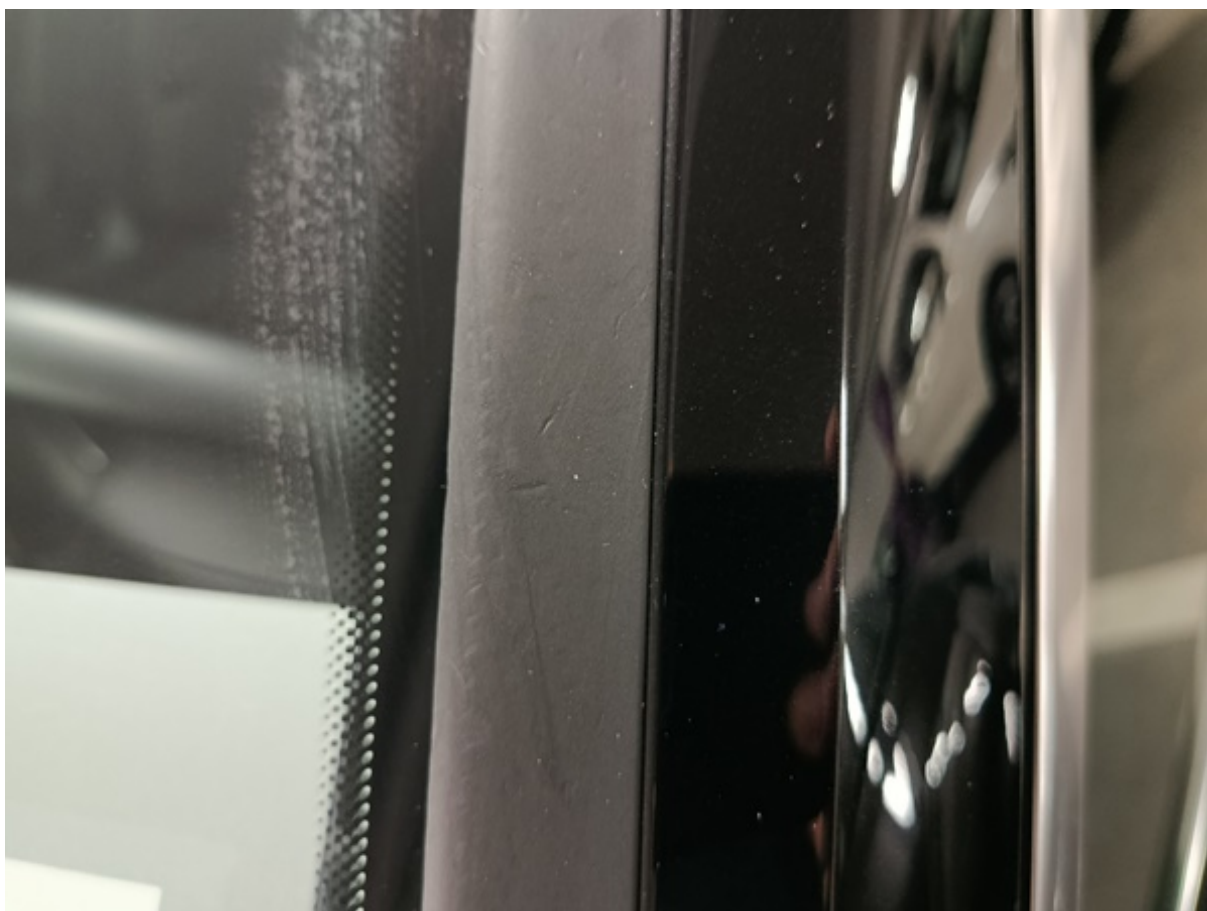
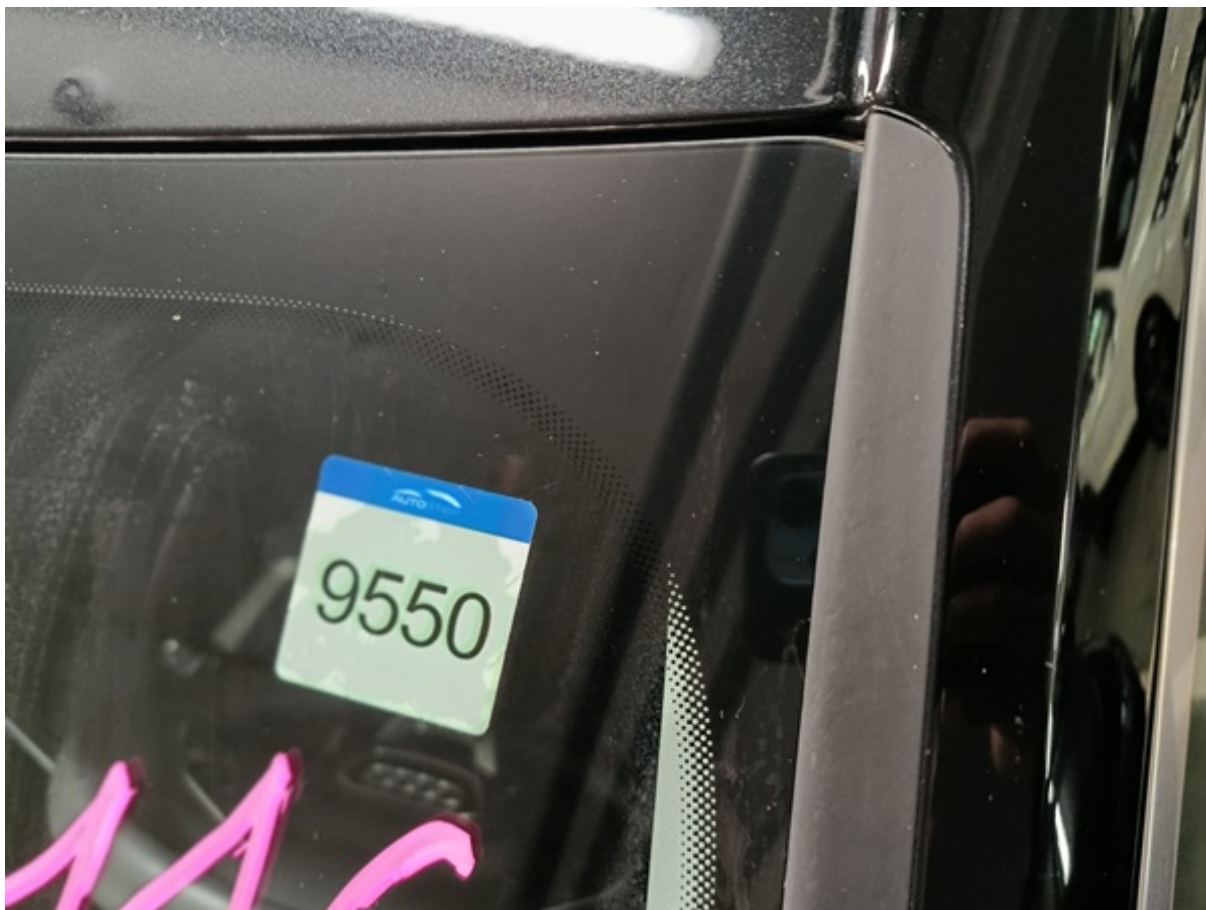
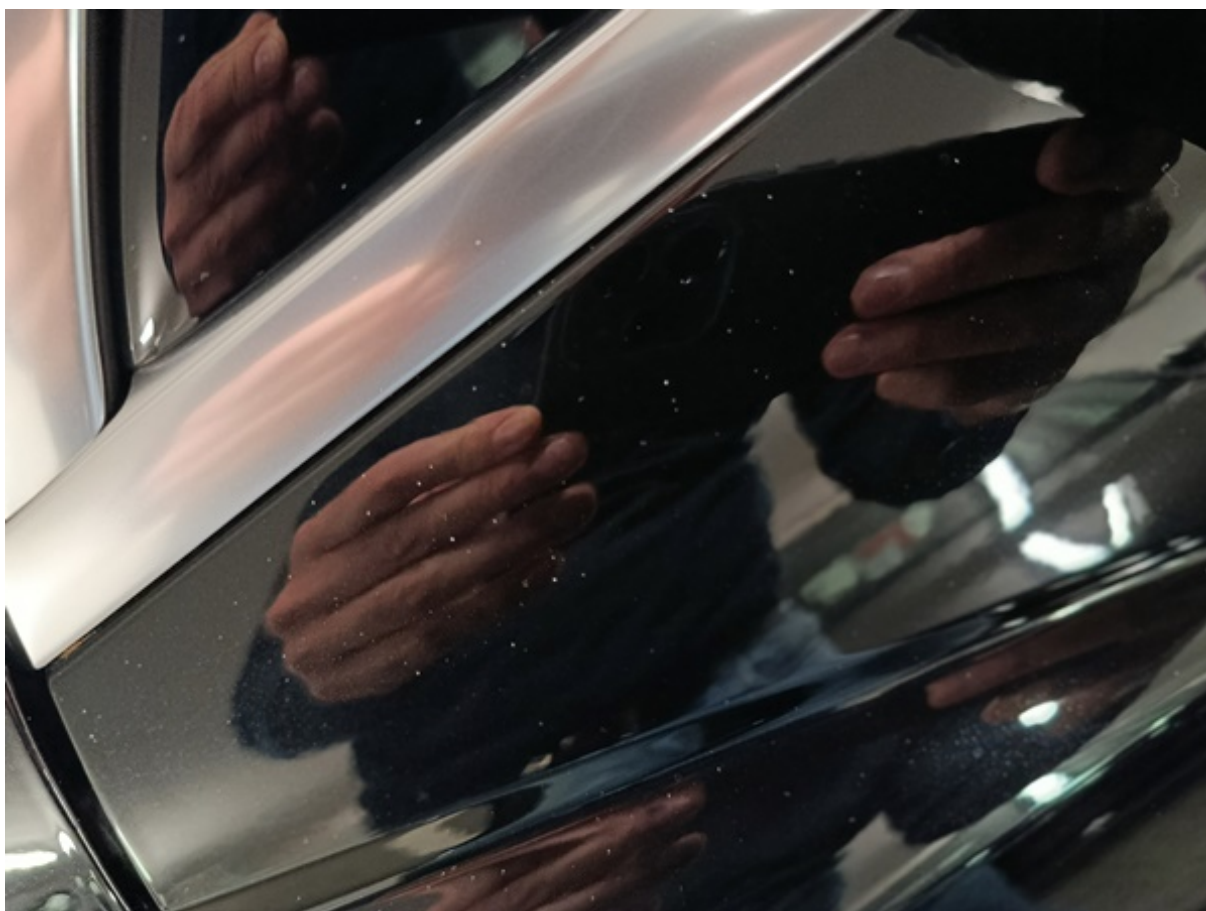
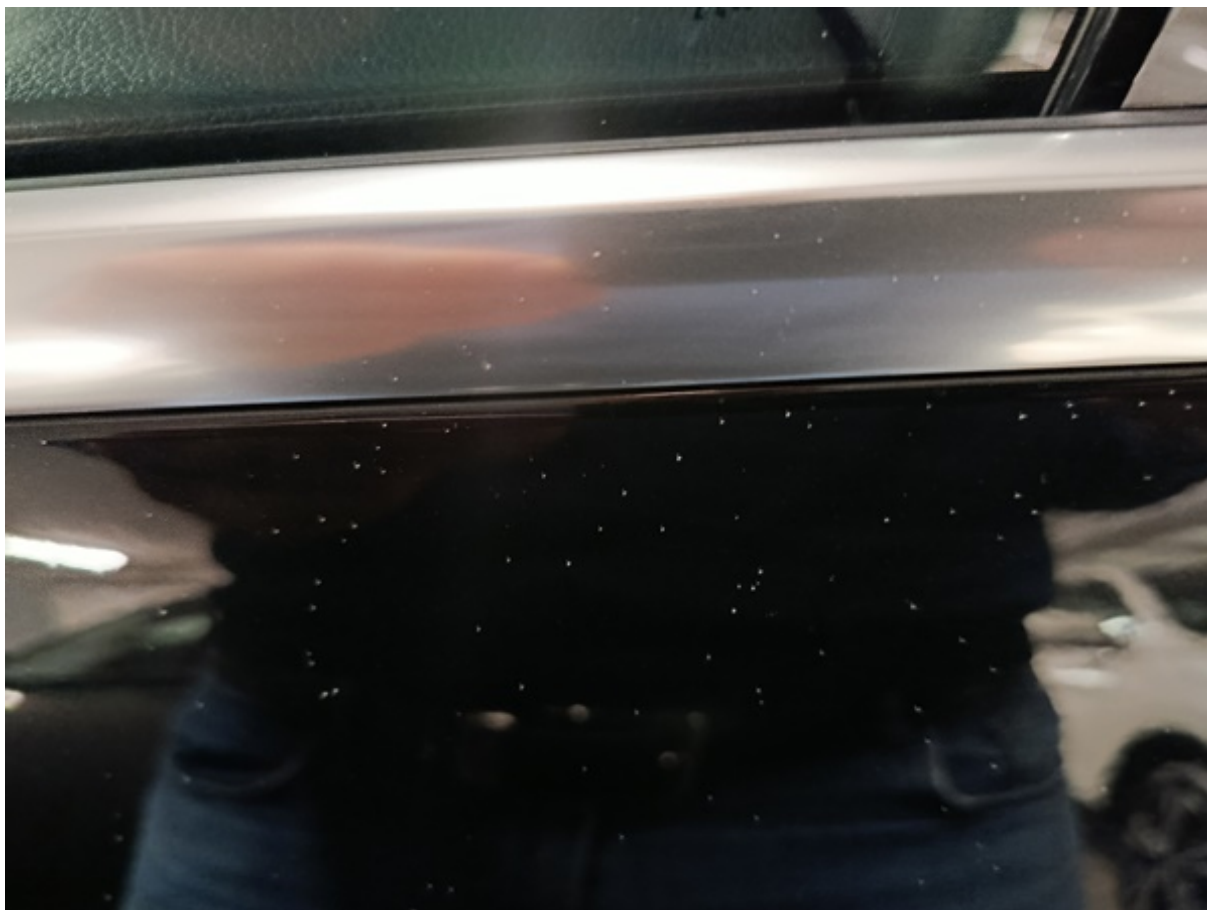
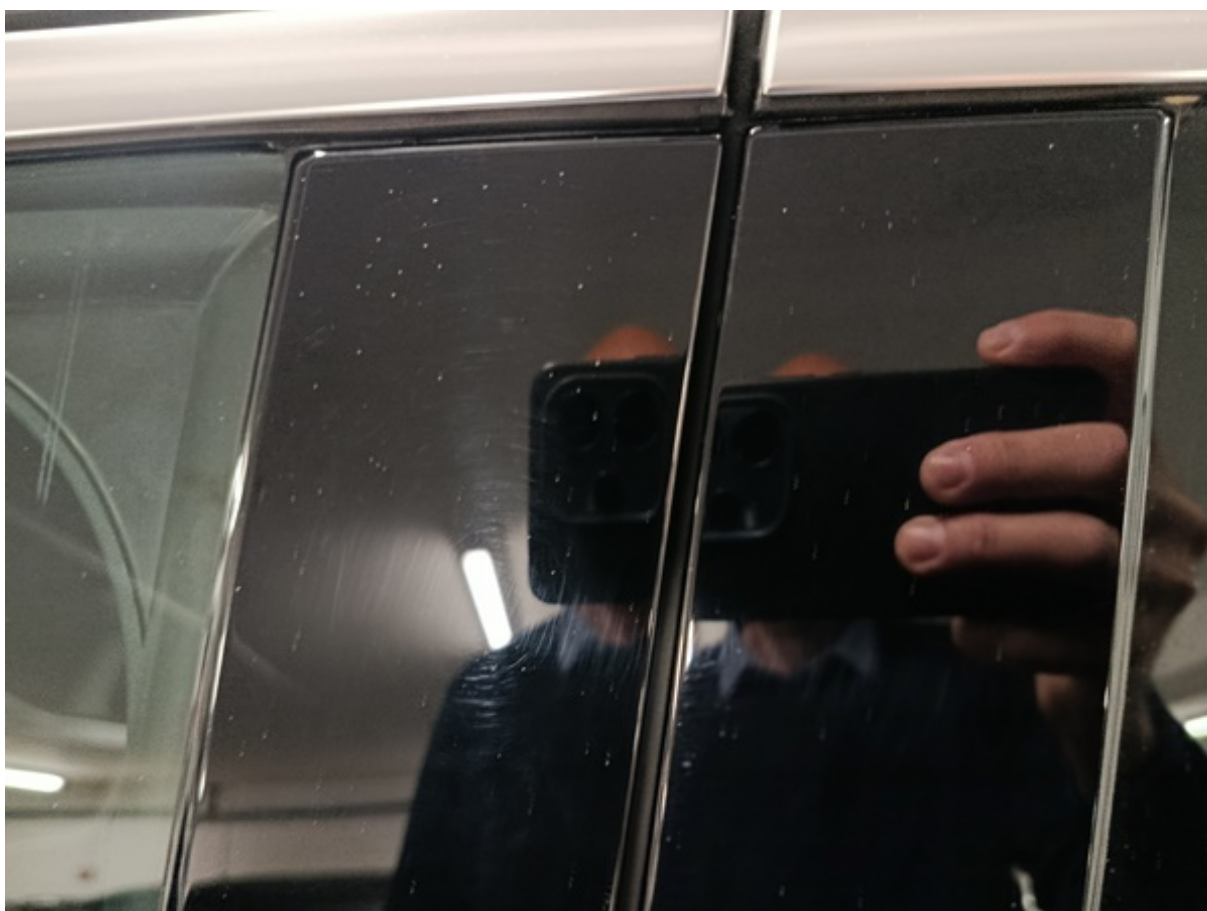
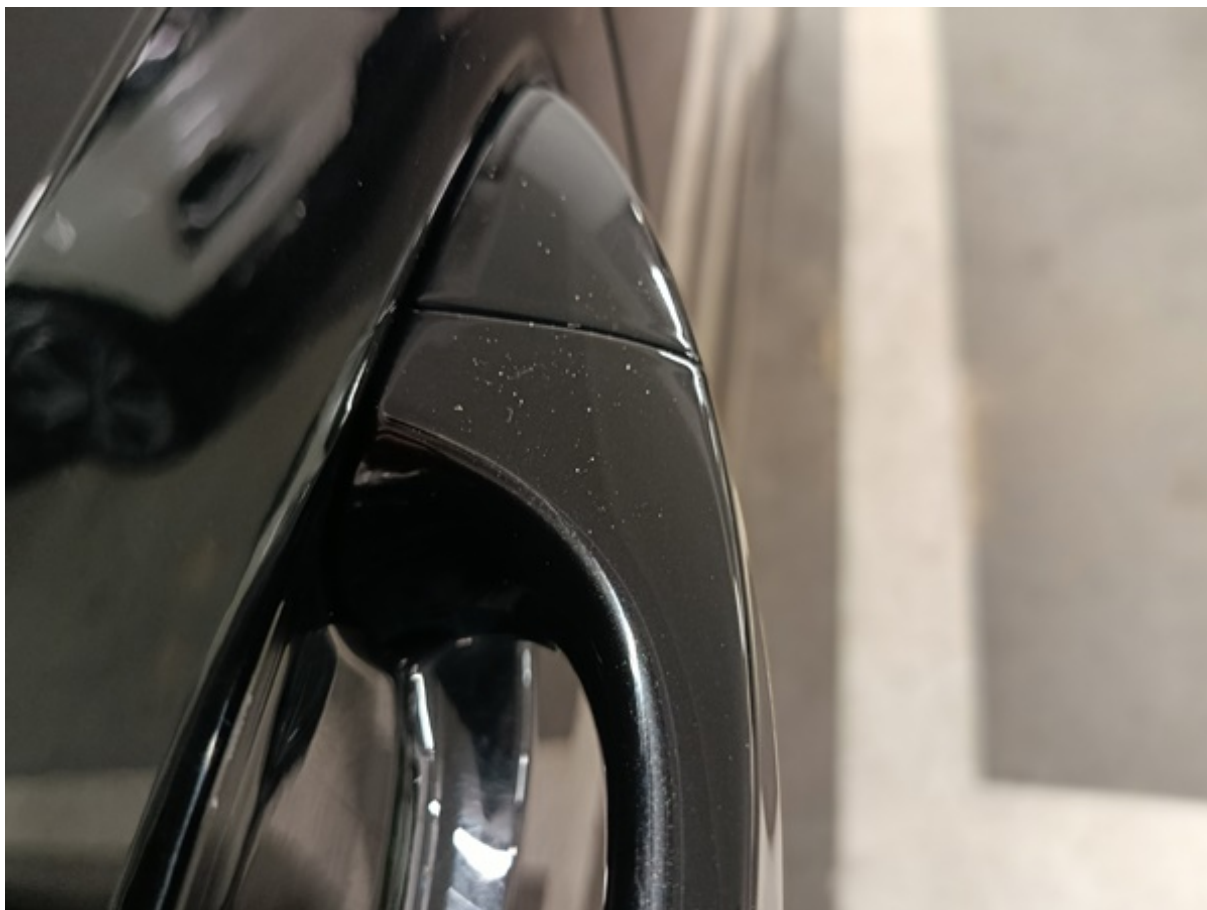
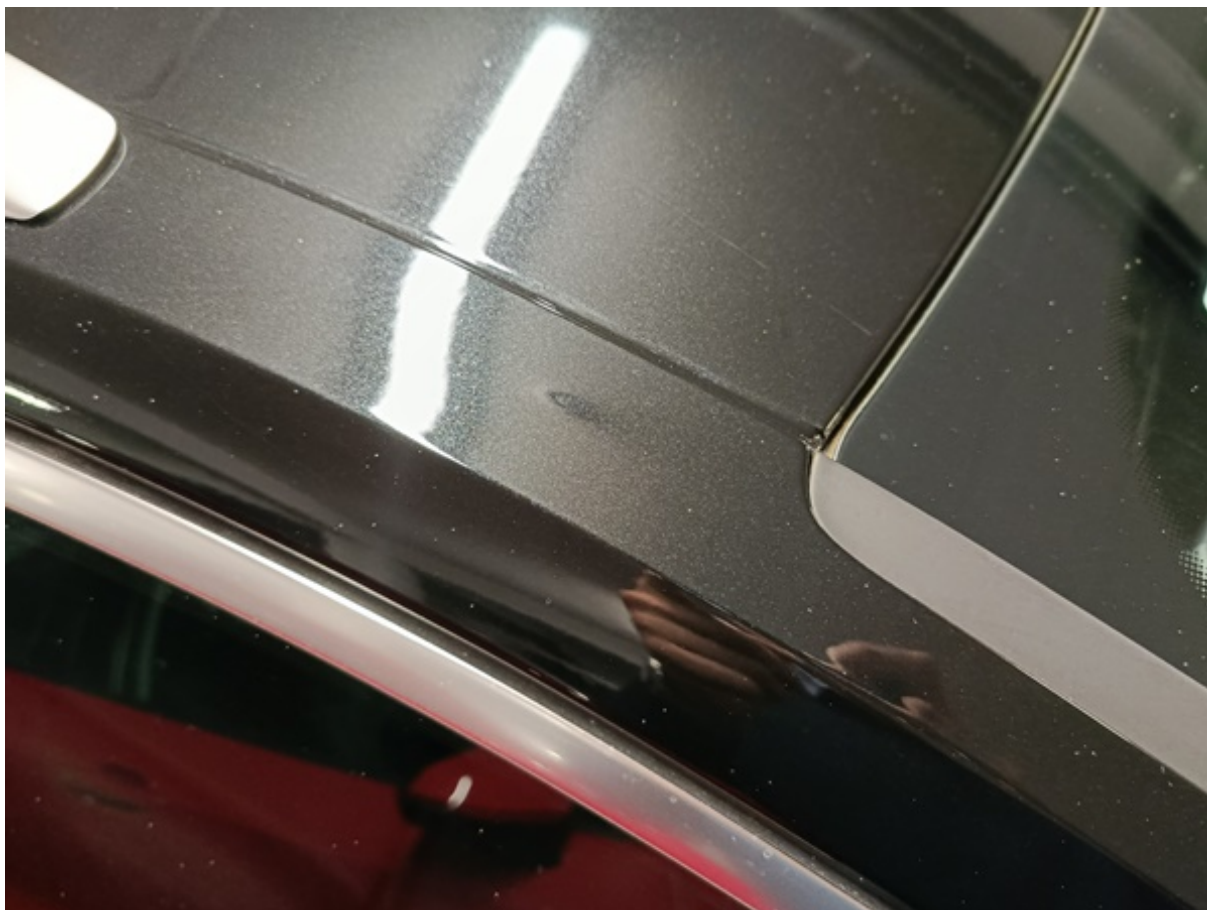
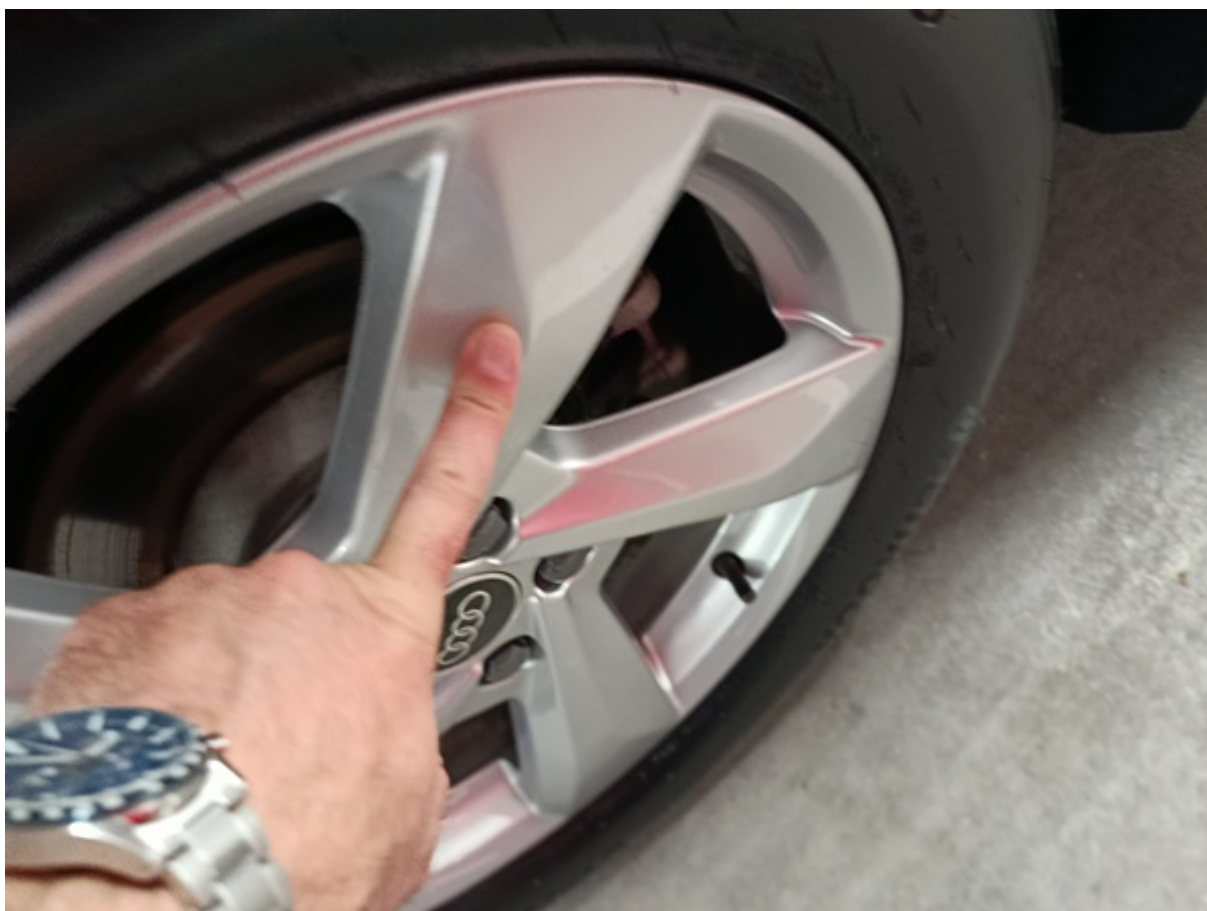
### **2.3 Fotodokumentacija kontaminiranih površina bijelom bojom na vozilu**

Tijekom detaljnog pregleda predmetnog vozila utvrđena je kontaminacija česticama bijele boje na slijedećim vanjskim površinama vozila:

***Pregledom vozila pod rednim brojem 116 iz liste oštećenih vozila, Audi Q3 35 TDI S tr Advanced +, broj šasije WAUZZZF35S1060272, je utvrđena sveobuhvatna kontaminacija kompletne vanjske površine vozila raspršenim česticama bijele boje, gdje su kontaminirane površine hrapave na dodir. Prema definiranoj klasifikaciji kontaminiranosti dijelova vozila česticama bijele boje, predmetno vozilo bi spadalo u kategoriju K2 (srednja kontaminacija).***

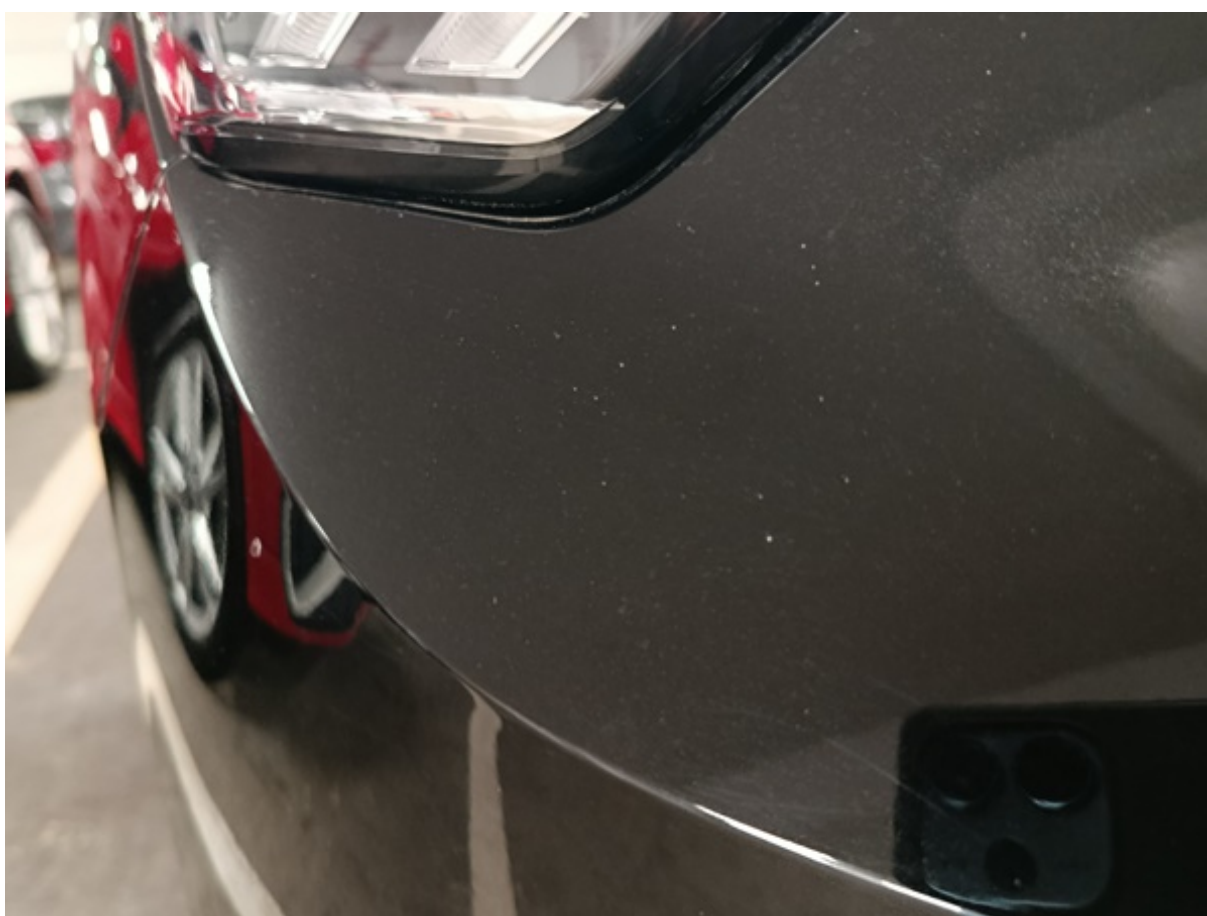
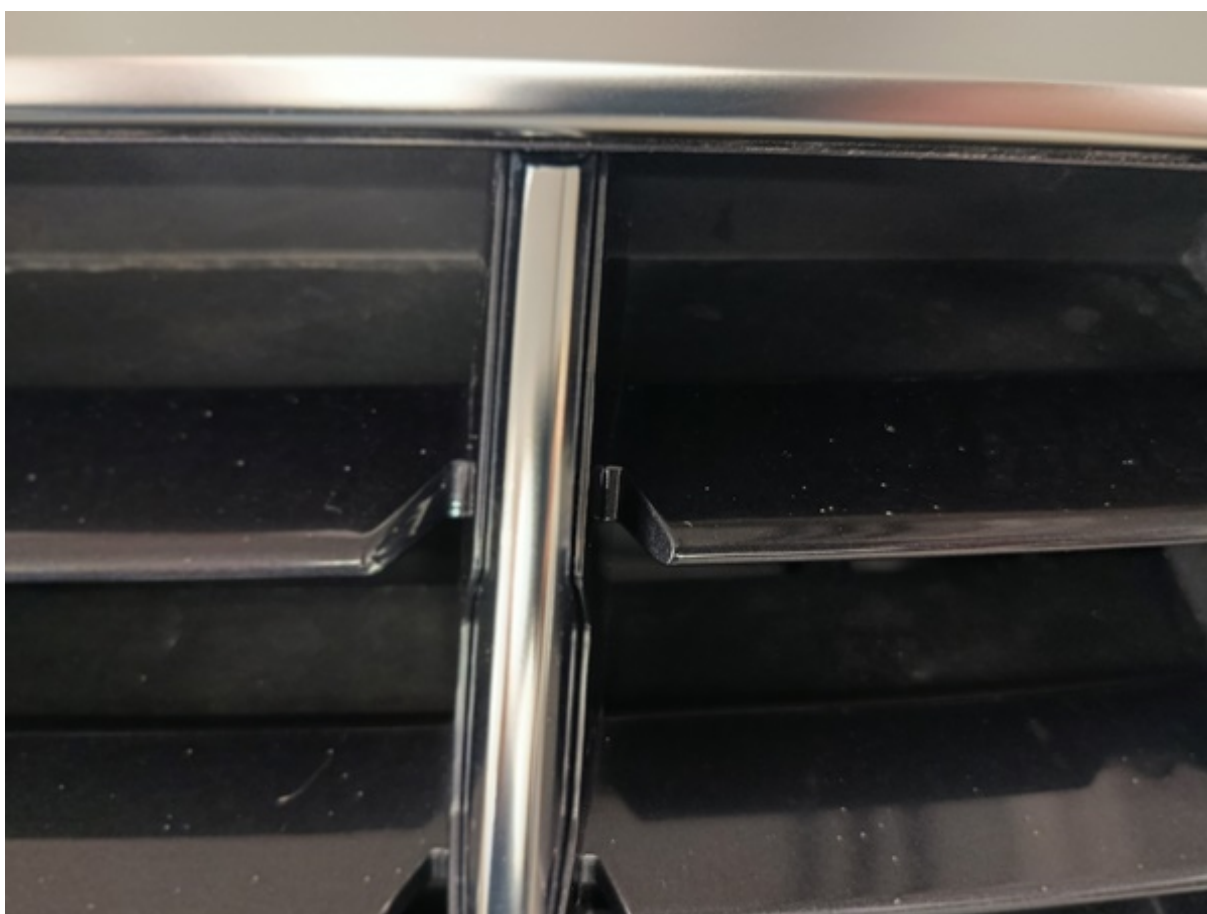
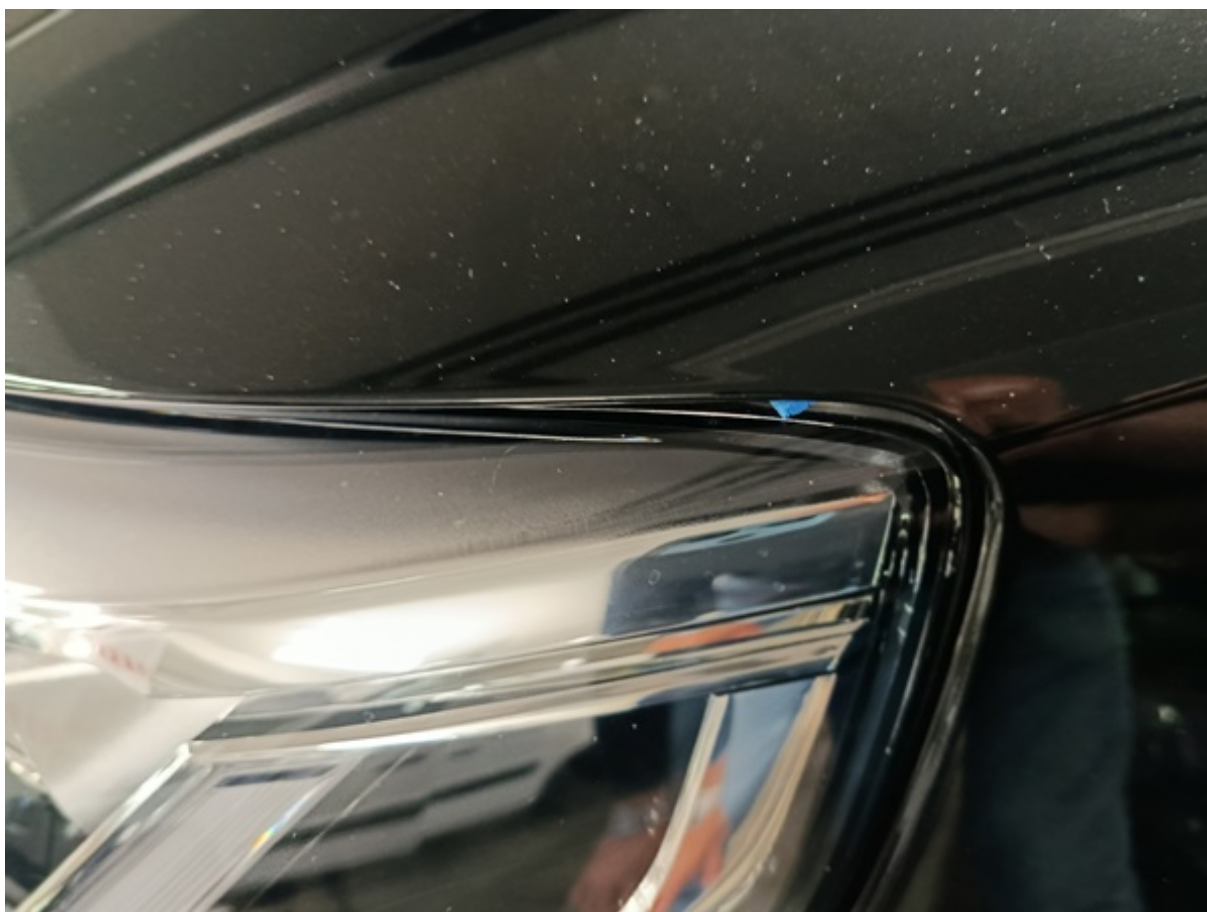
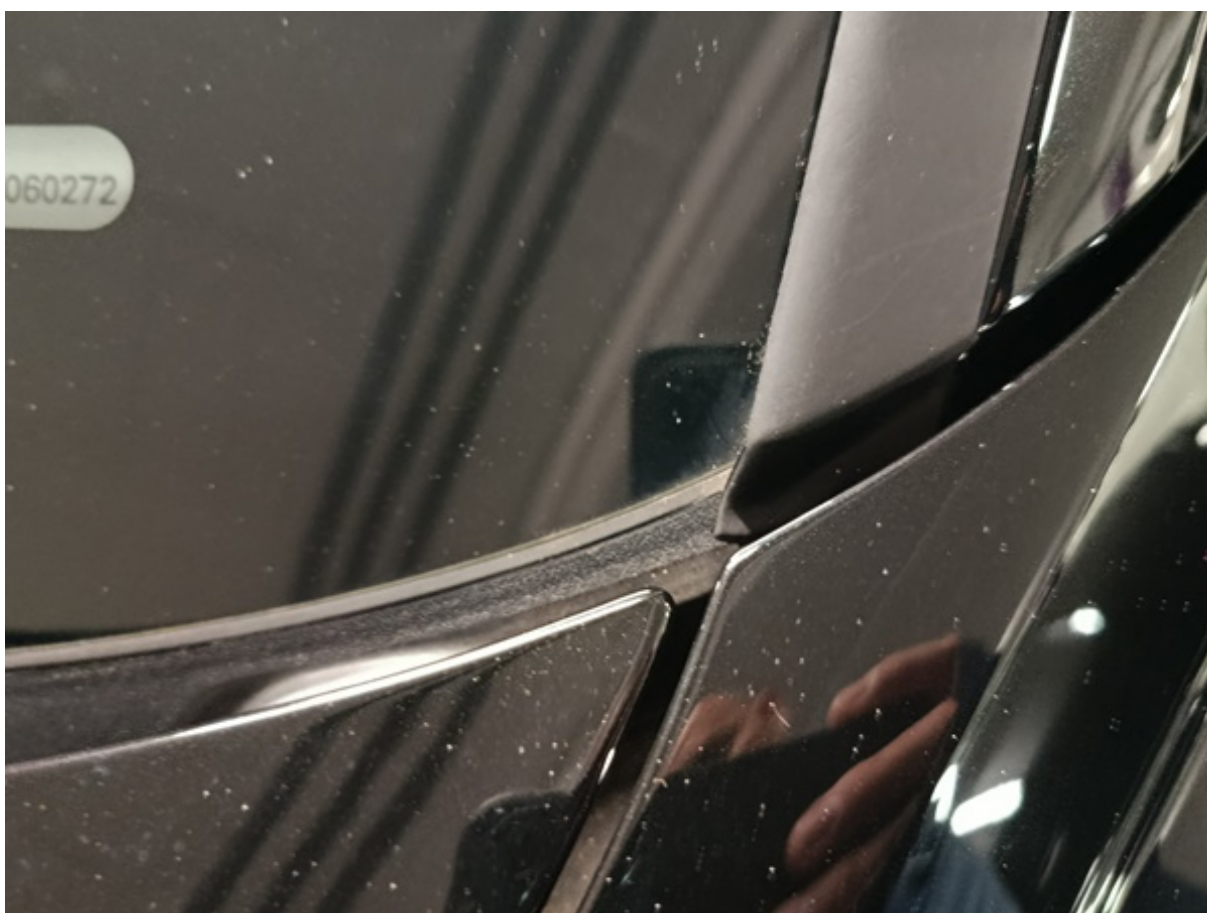
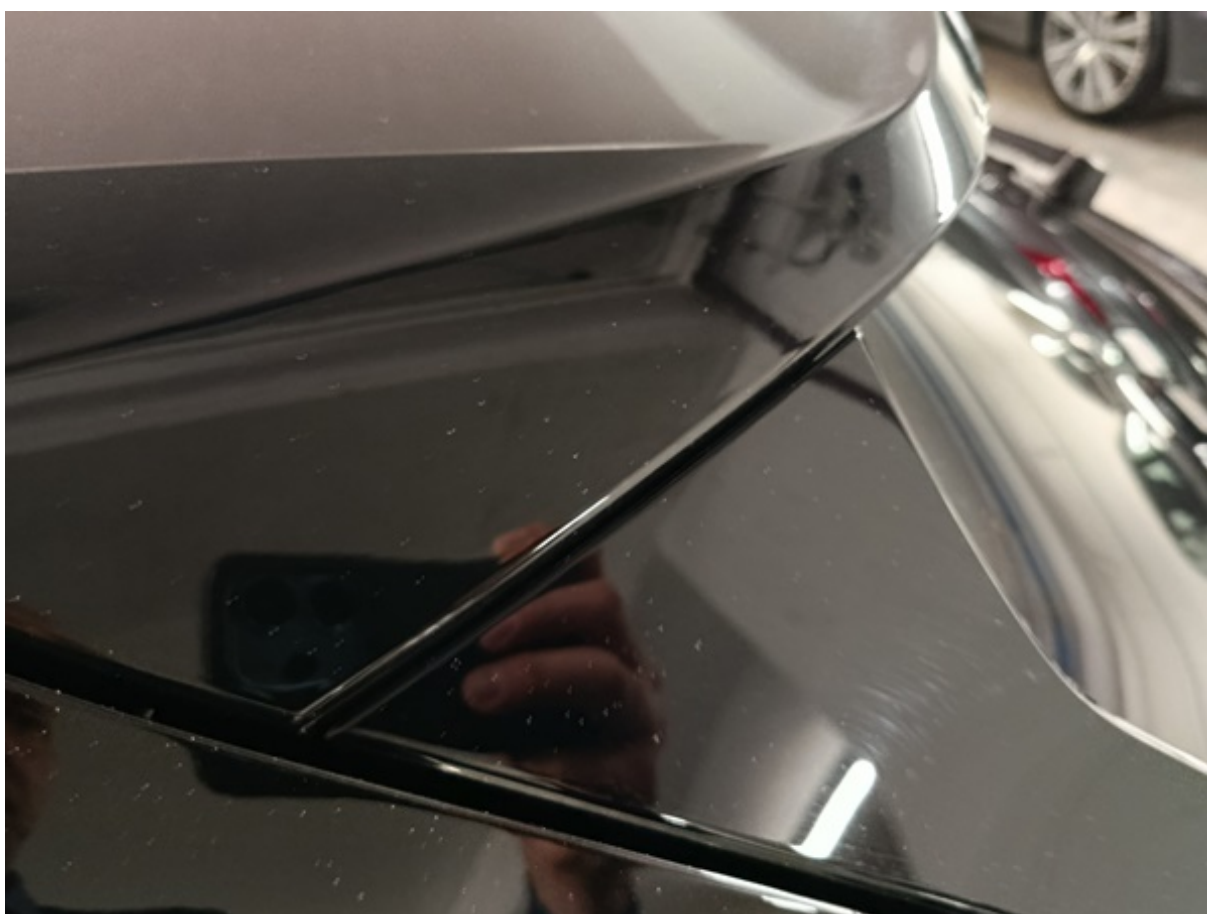
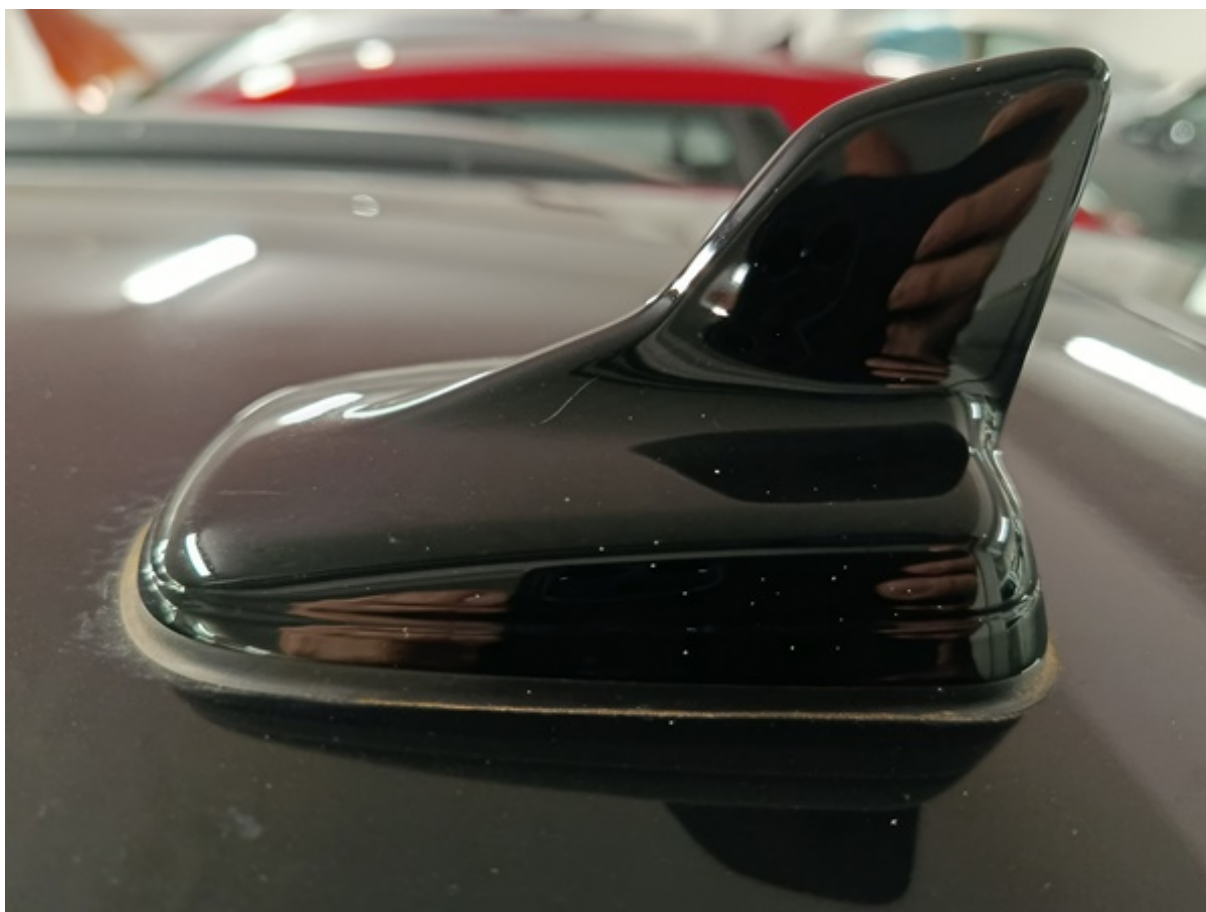
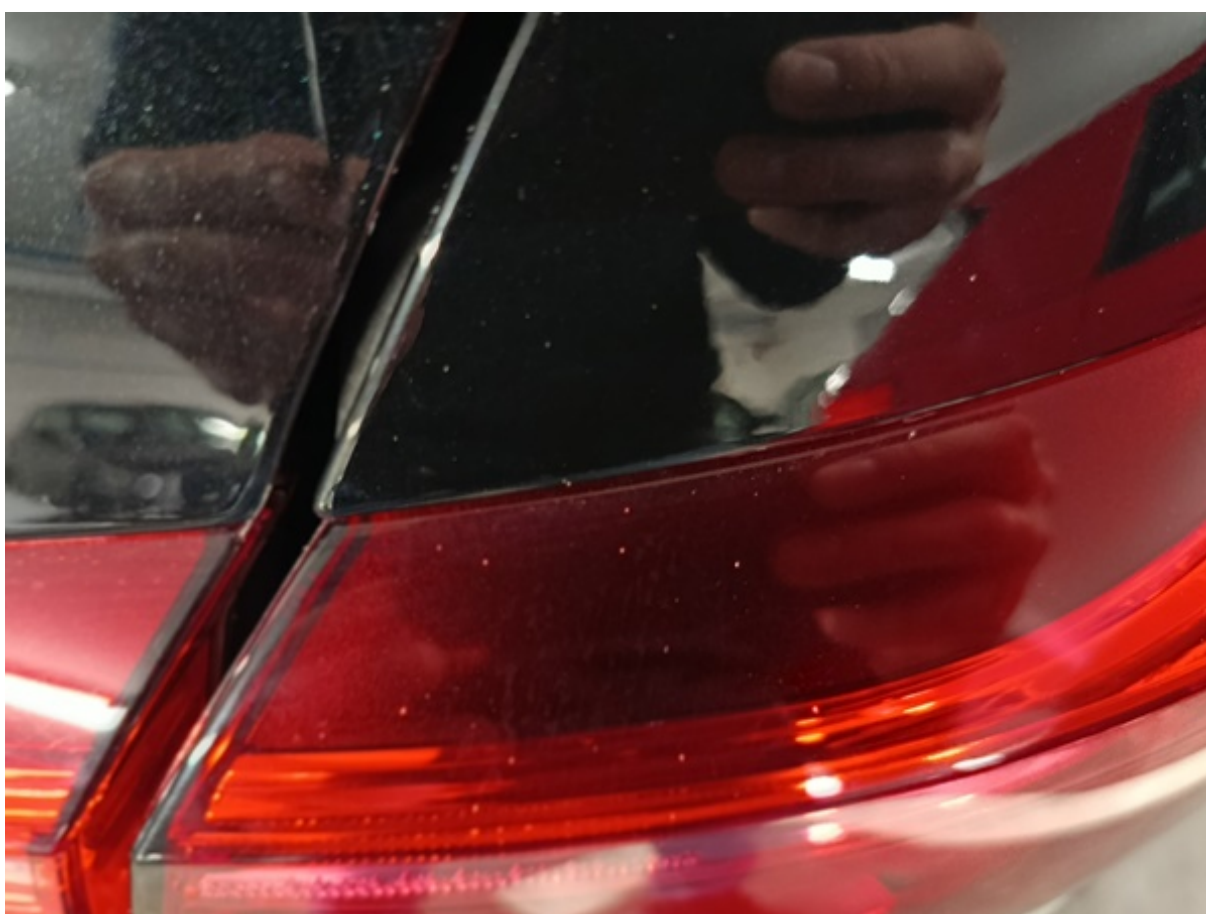
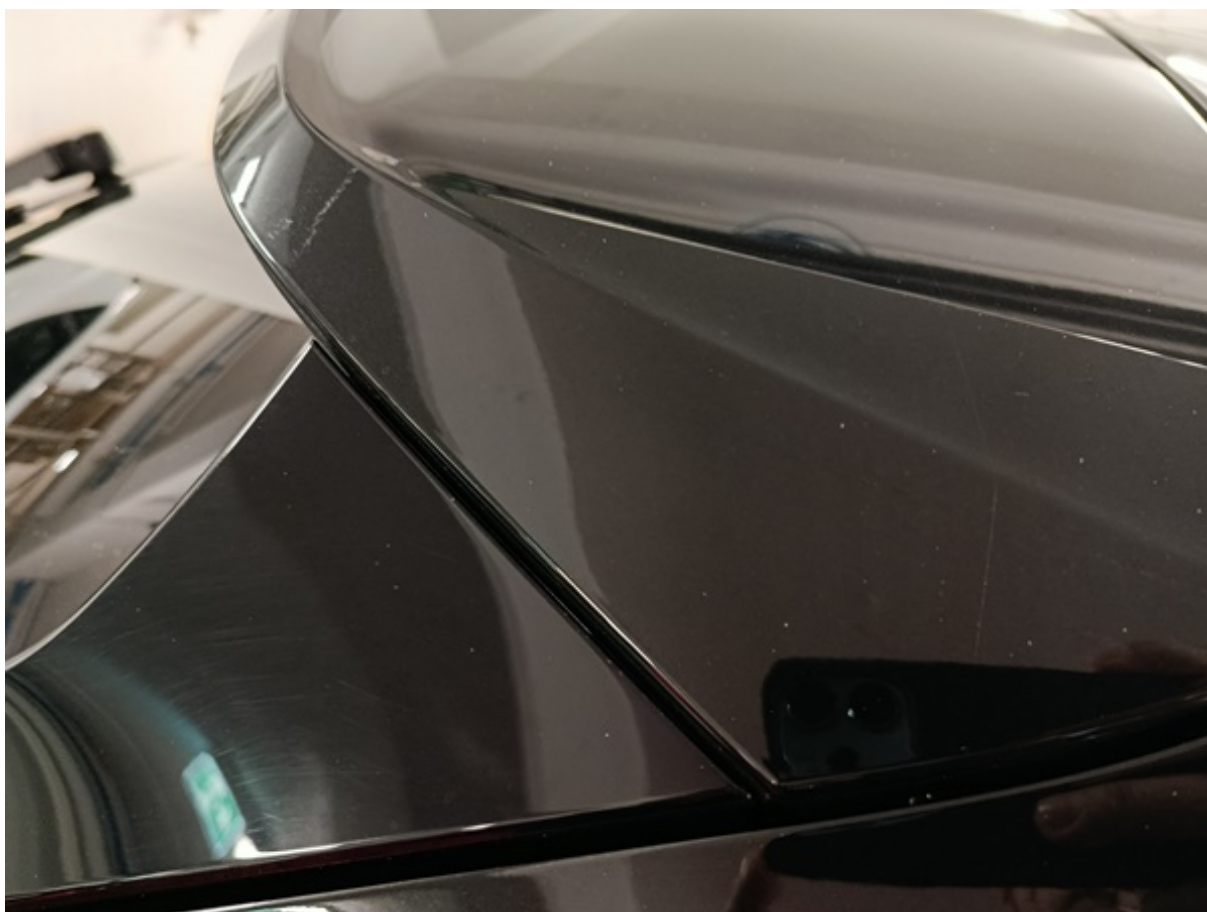
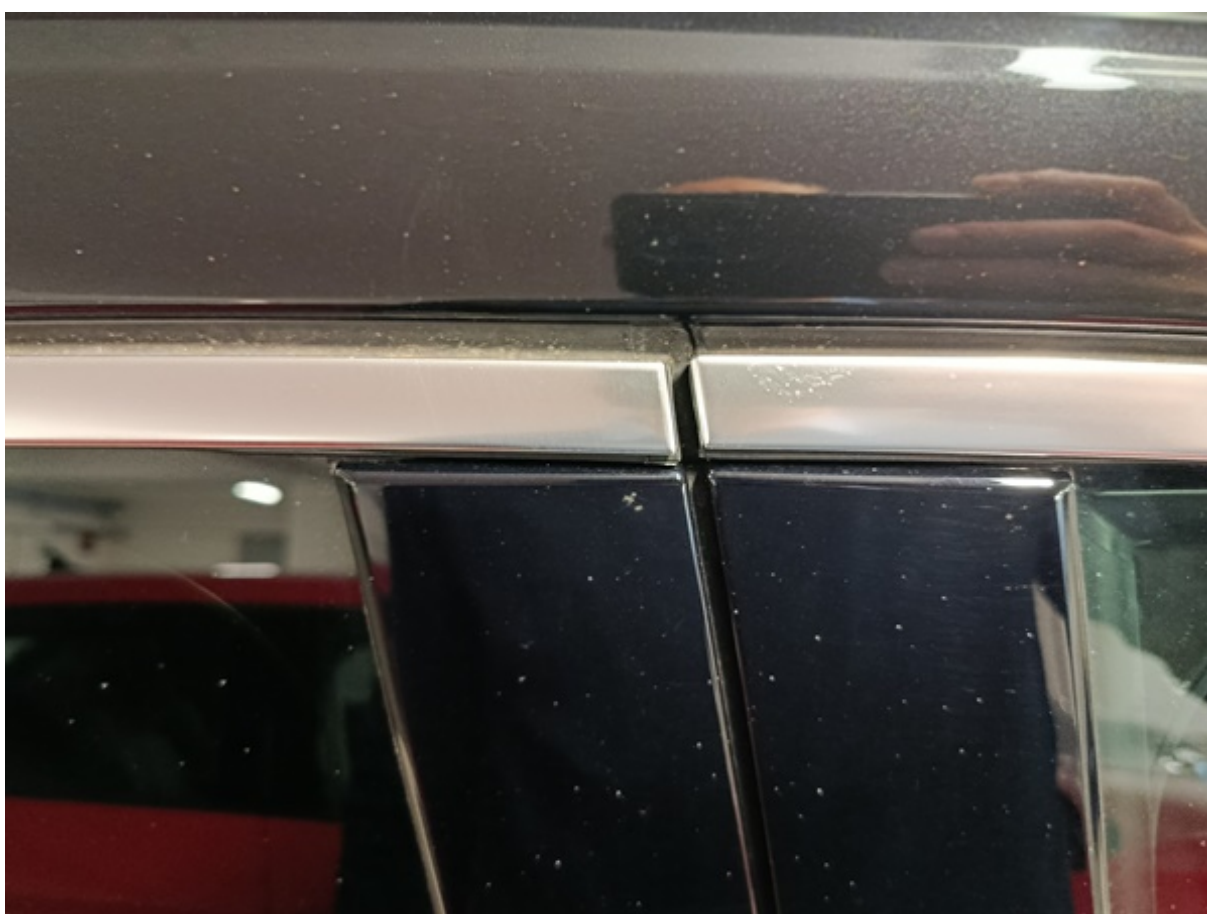
- sve lakirane površine
- sve staklene površine
- oba prednja i oba stražnja svjetla
- prednji i stražnji branici sa pripadajućim plastičnim rešetkama i lajsnama
- prednja maska
- svi plastični elementi i obloge
- gumene brtve oko stakla
- ukrasne lajsne oko stakla
- vanjski retrovizori
- antena na krovu
- brisači vjetrobranskog stakla
- brisač stražnjeg stakla
- alumijski naplatci
- vanjske ručice svih vrata
- amblem vozila
- krovni nosači
- rubne lajsne blatobrana
