Vašim Rješenjem određeno je osiguranje dokaza te se određuje izvođenje dokaza uviđajem i vještačenjem po stalnom sudskom vještaku građevinske struke Anti Bandiću, Buzet, Goričica 4, OIB: 66817810421, i po stalnom sudskom vještaku prometne struke Saši Monasu, zaposleniku trgovačkog društva Studio MONAS d.o.o., Valbandon, Ulica Dragonja 58, OIB: 79208981577, radi utvrđenja i dokumentiranja stanja vozila odnosno eventualne štete na vozilima u voznom parku predlagatelja osiguranja te radi utvrđenja je li stanje vozila u vezi sa građevinskim radovima na gradilištu u vlasništvu prvog protivnika osiguranja.

Nakon što sam prisustvovao uviđaju sa sudom, strankama u postupku i vještakom građevinske struke dana 08.04.2026.godine na licu mjesta u Puli, Industrijska 2b, i nakon čega sam izradio uvodni nalaz i mišljenje oko utvrđenja i dokumentiranja stanja vozila kod predlagatelja osiguranja, te nakon što sam dana 14.04.2026. i 16.04.2026. godine na lokaciji predlagatelja osiguranja u Puli pregledao vozila (nakon njihovog pranja u autopraoni) iz liste oštećenih vozila pod rednim brojevima (R.B.): 59,116,60,76,23,58,39 dajem slijedeći:

**NALAZ I MIŠLJENJE BR. 4**

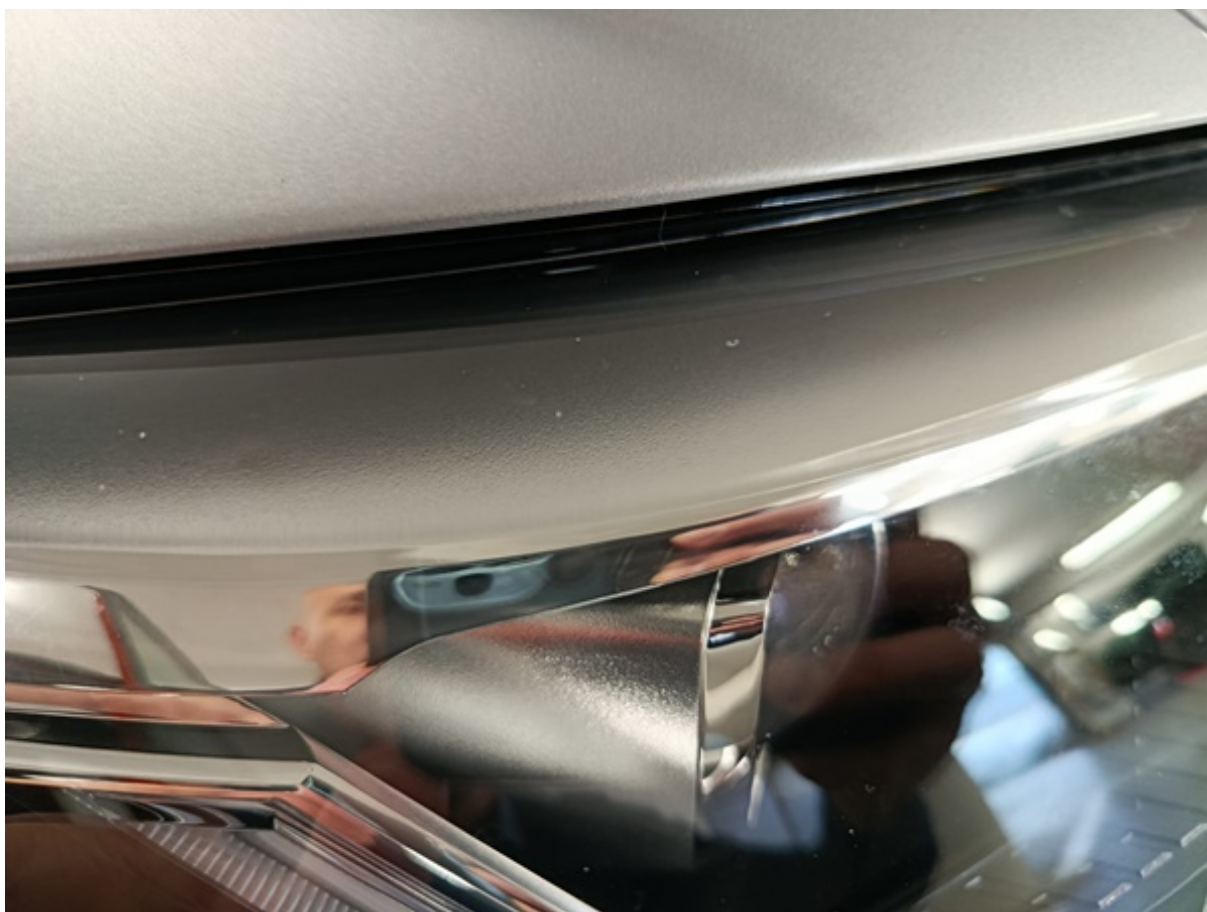
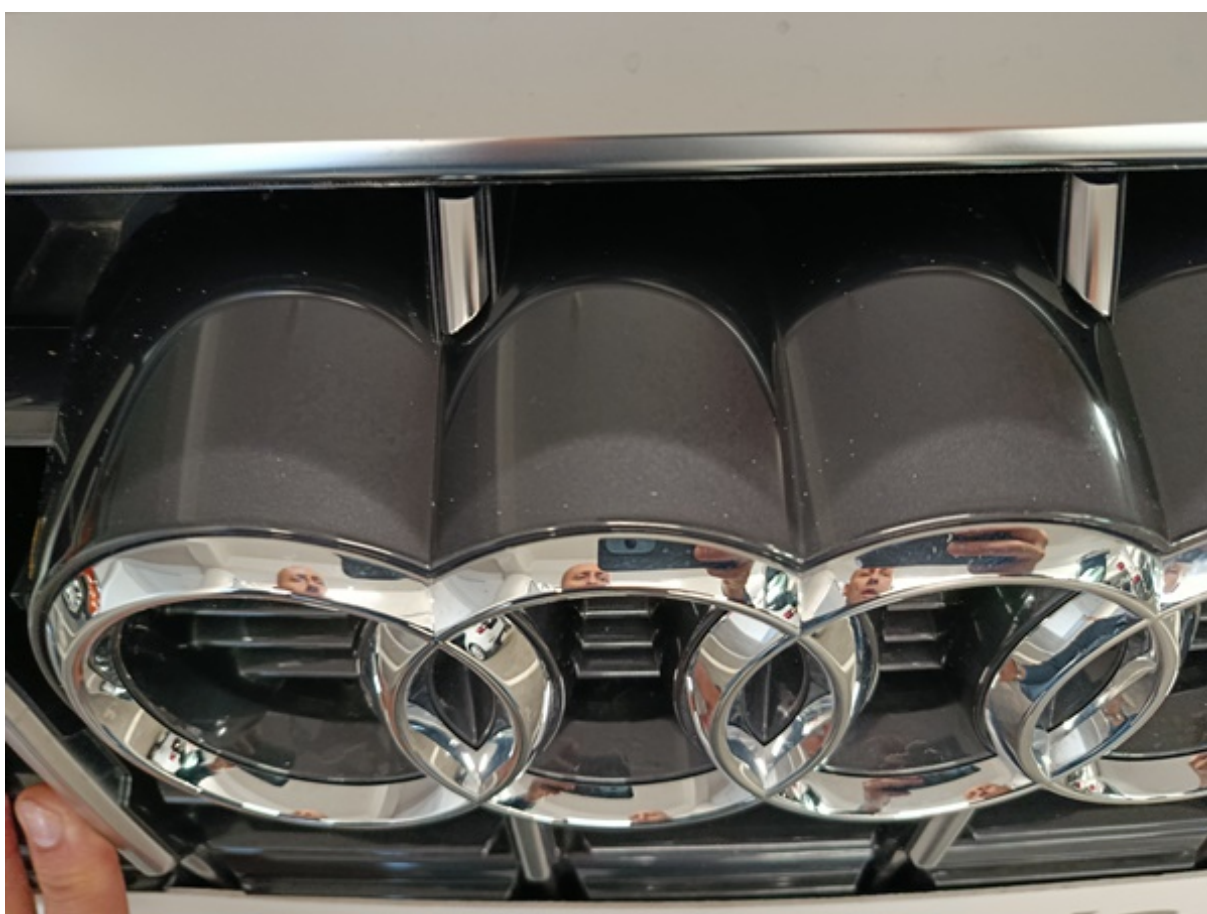
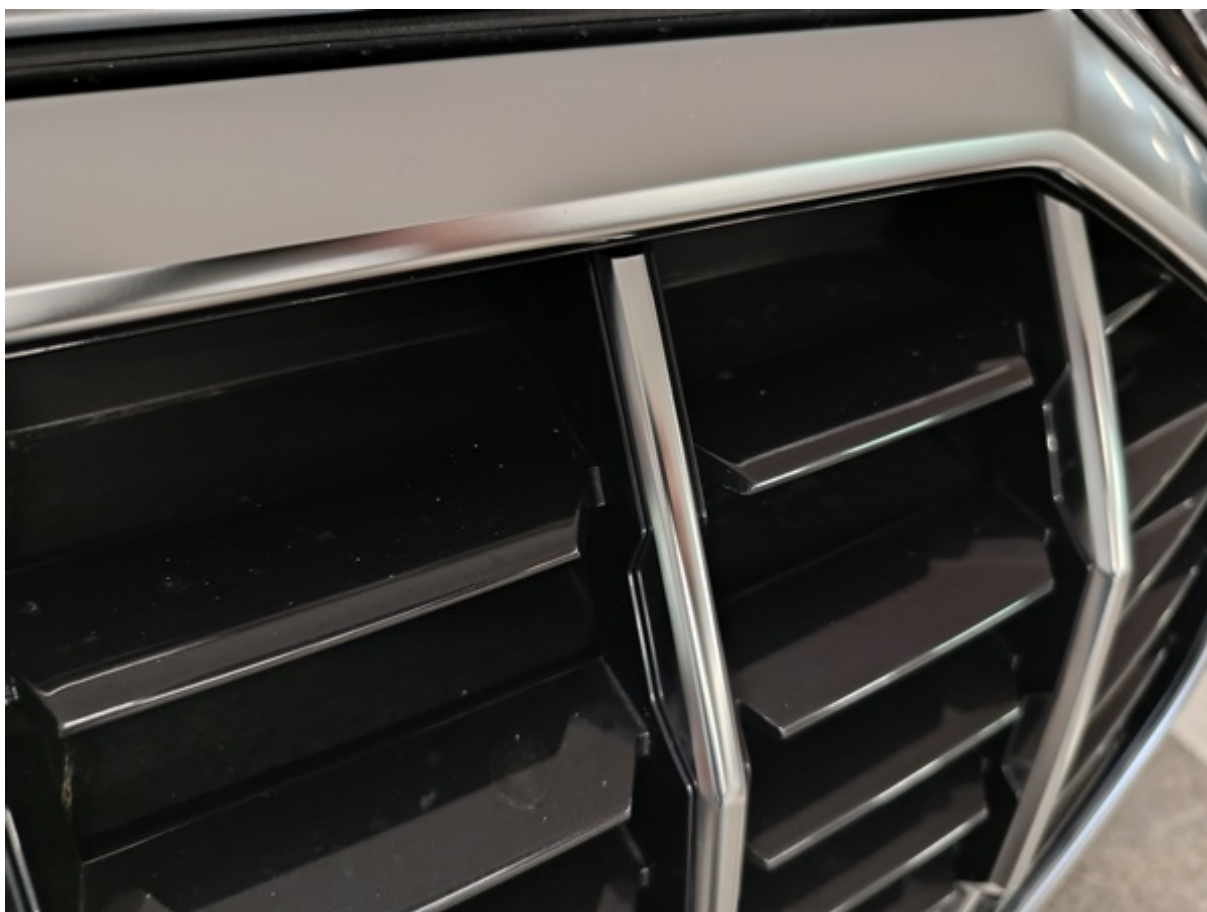
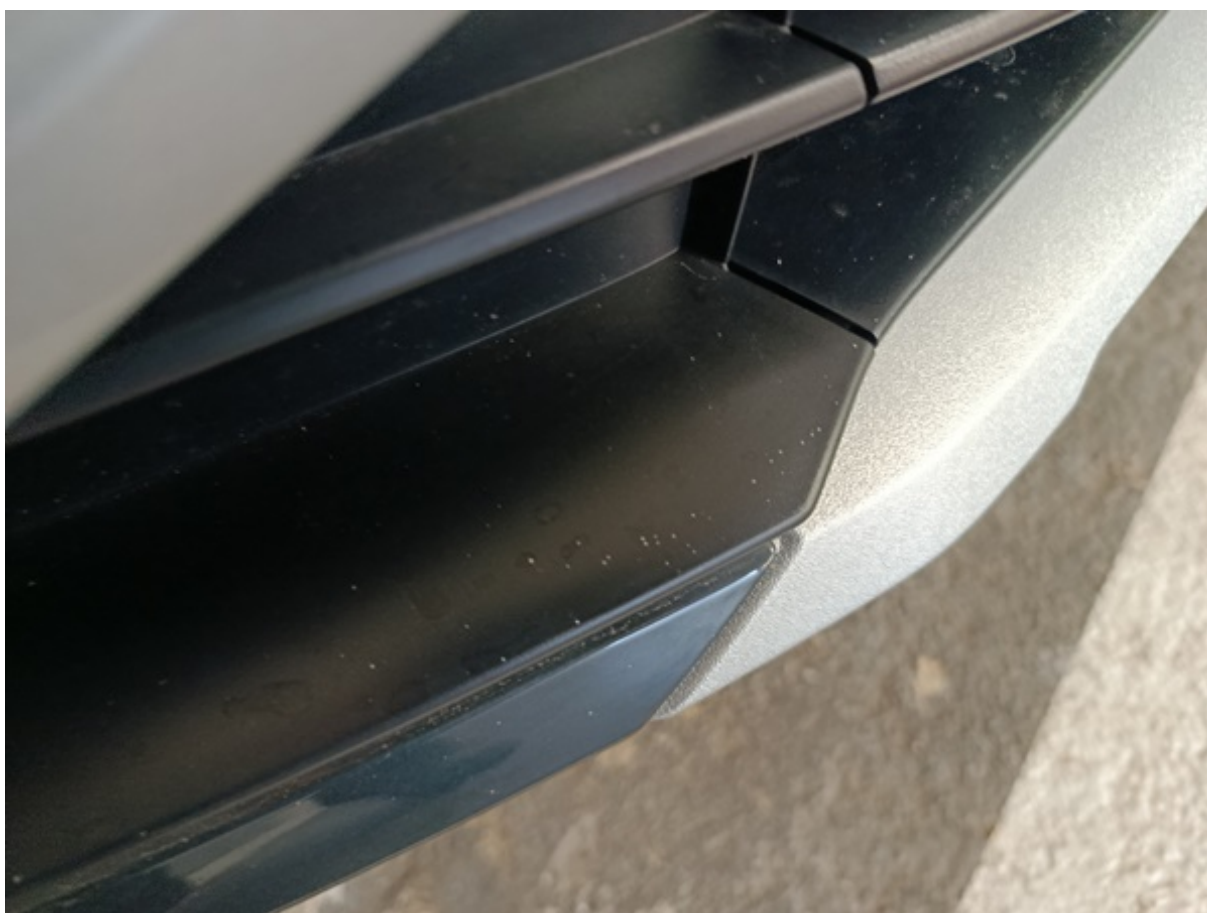
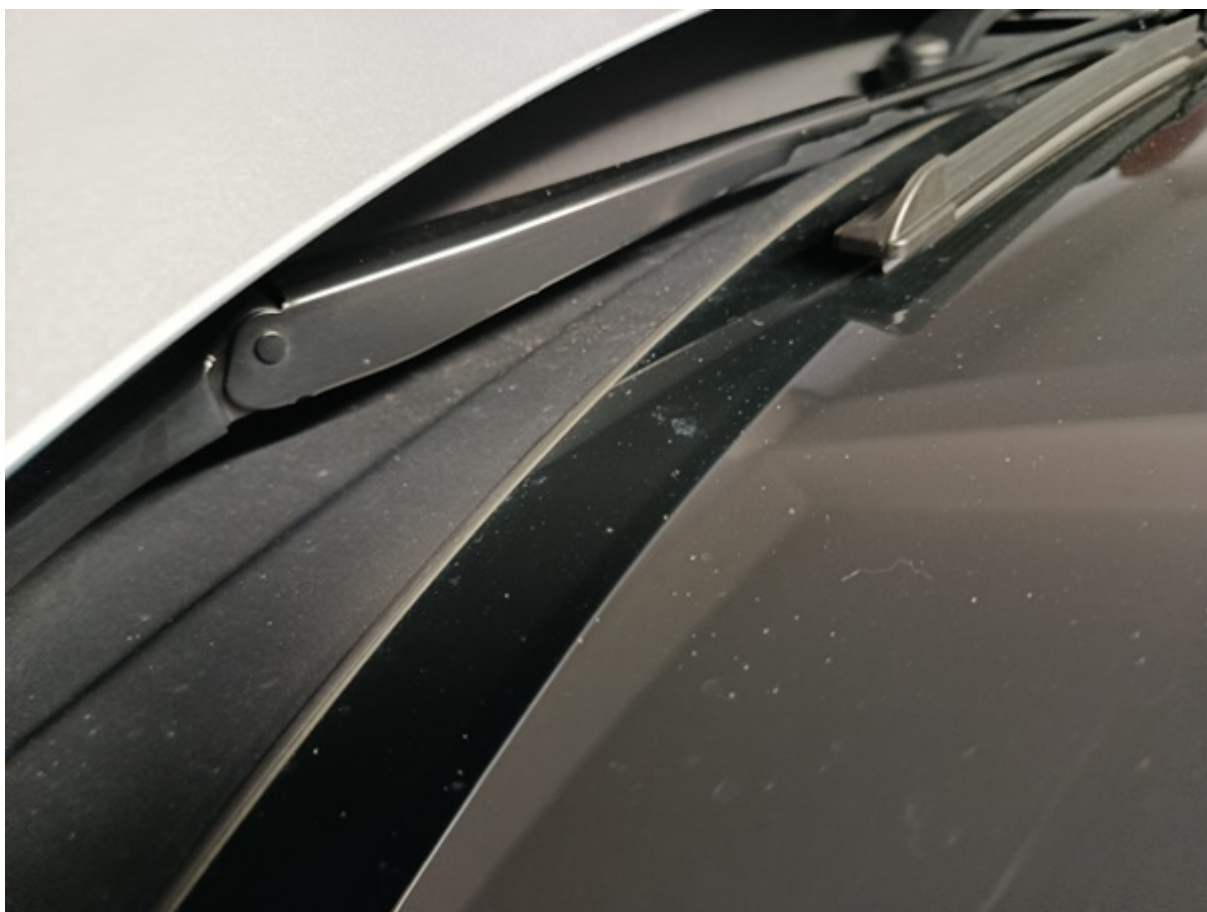
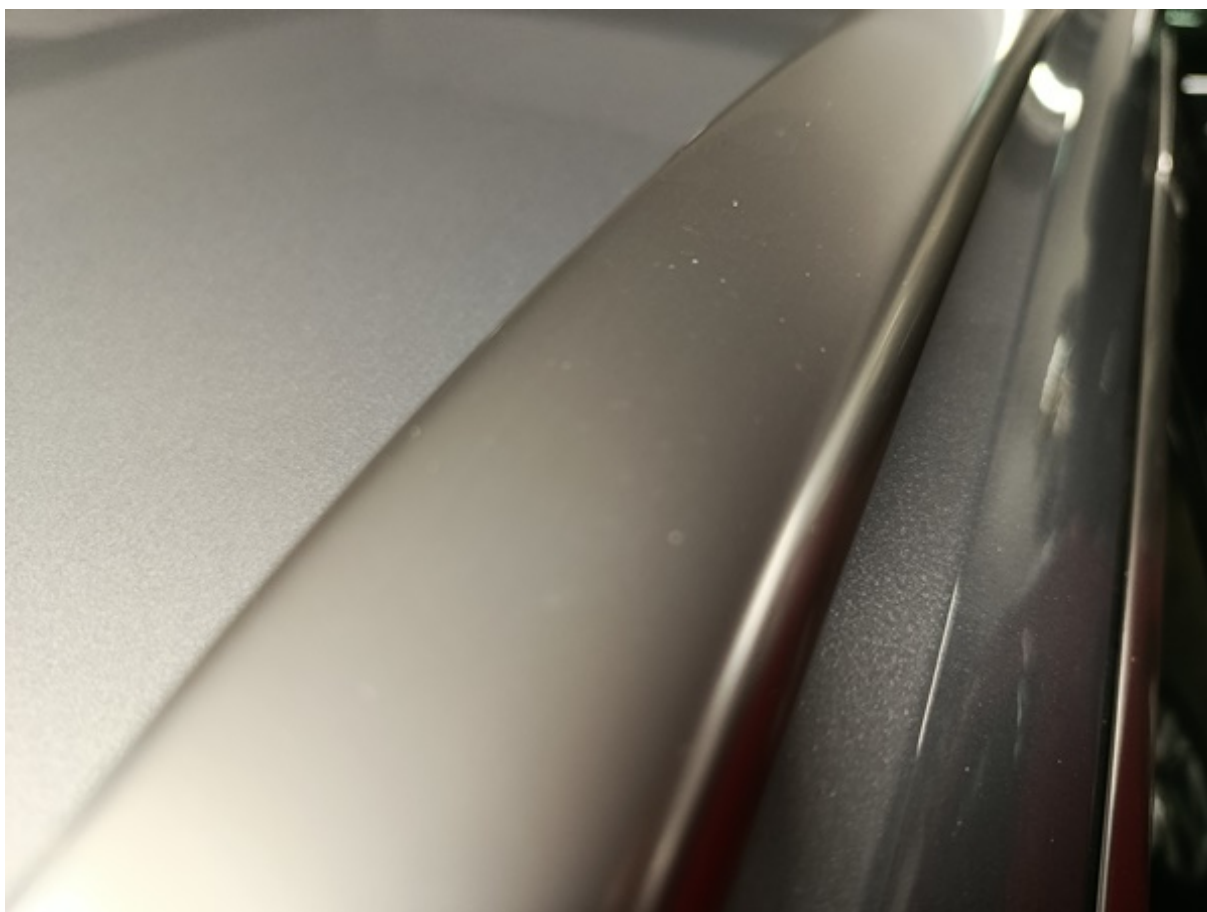
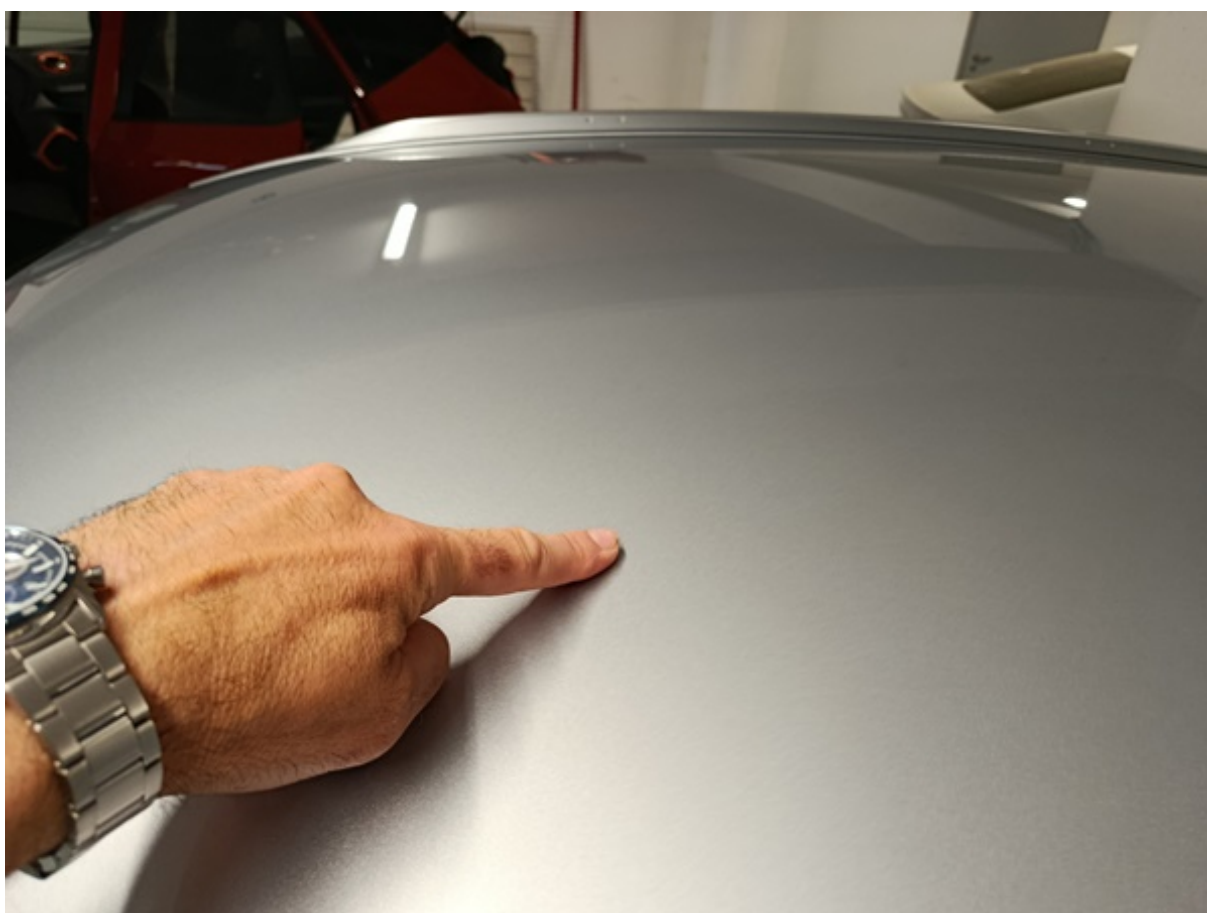
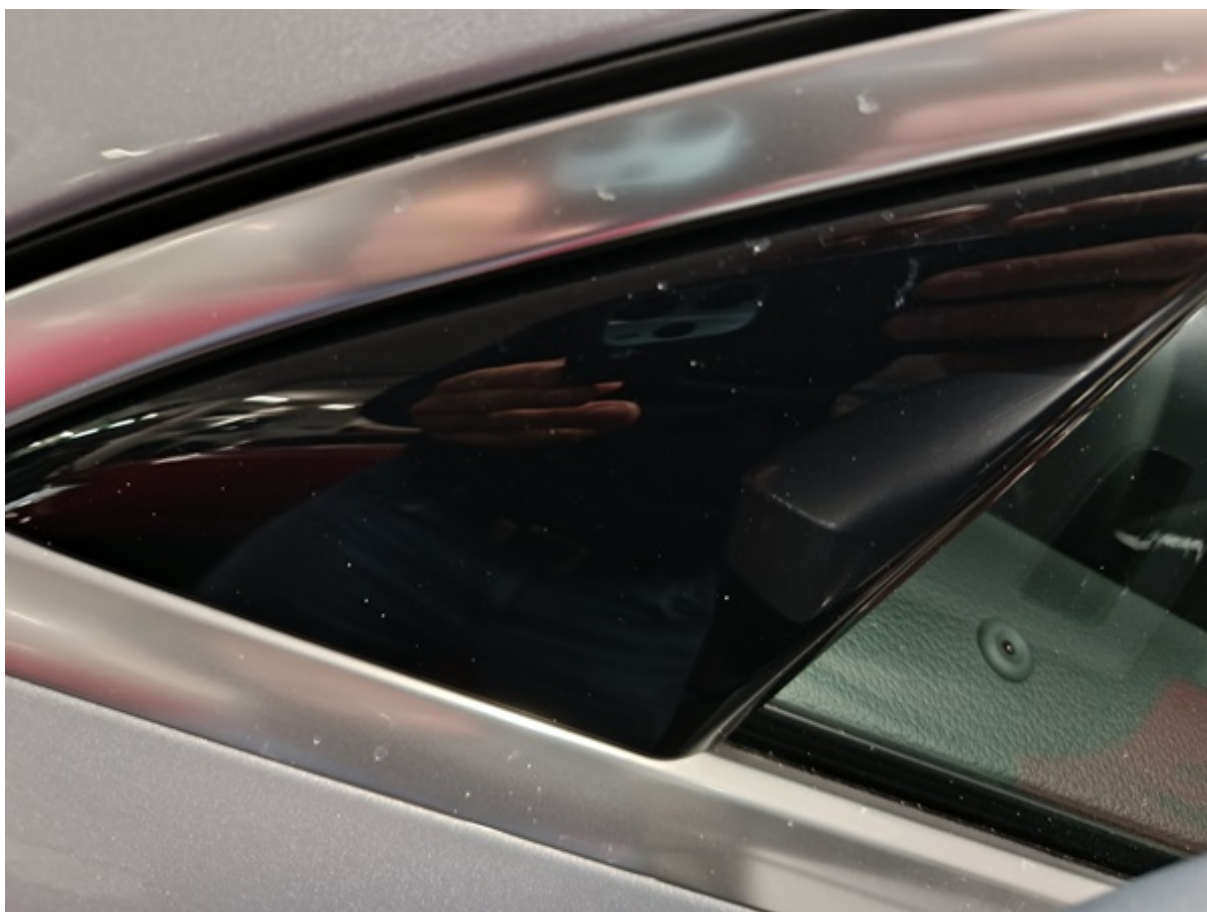
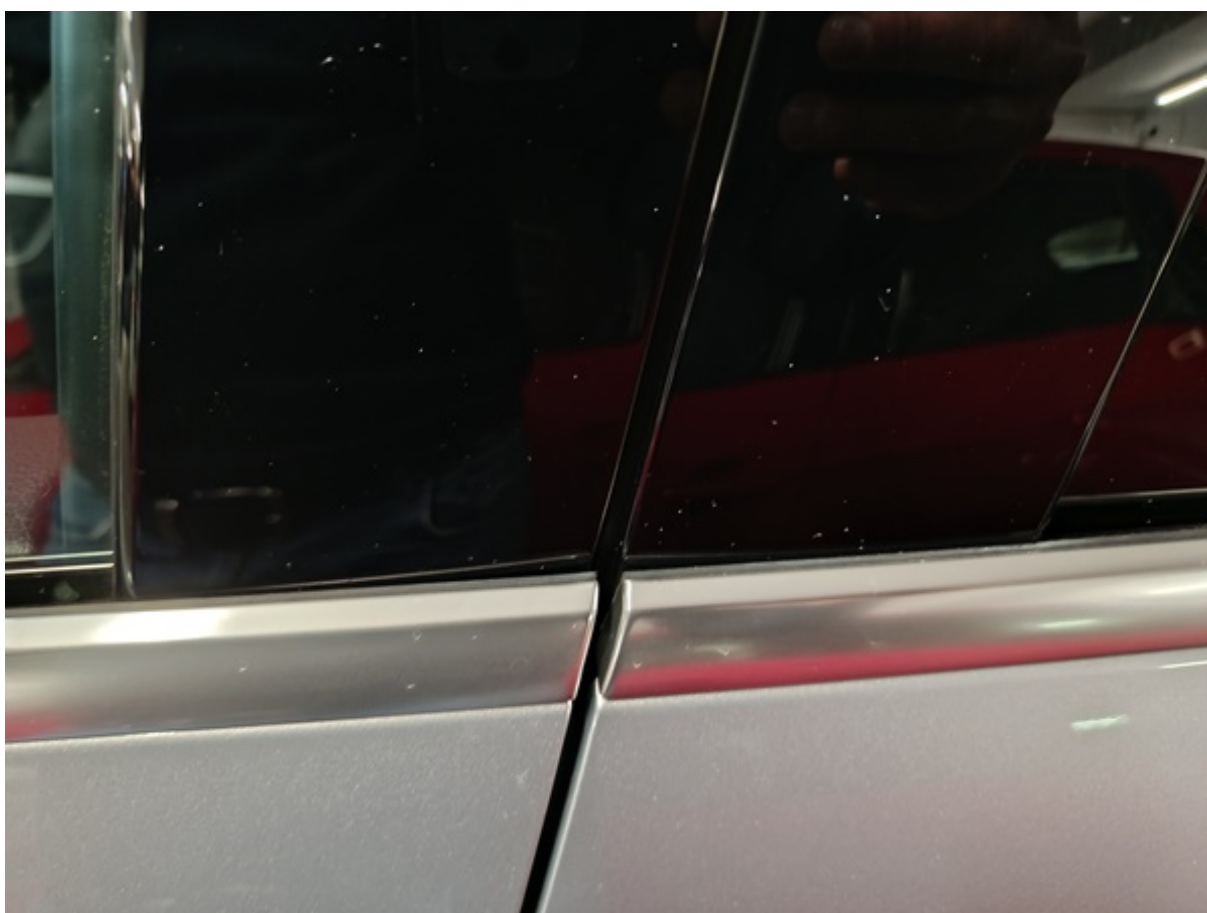
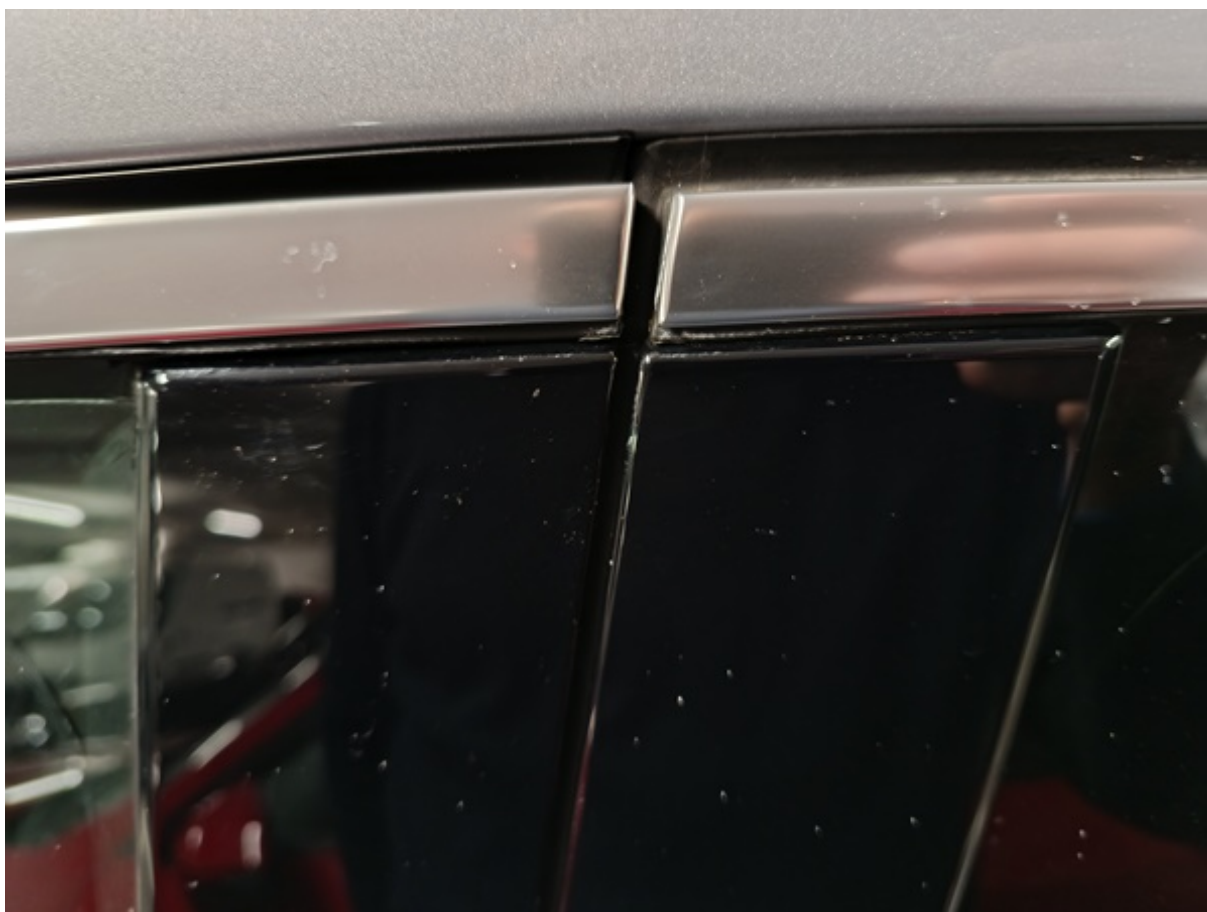
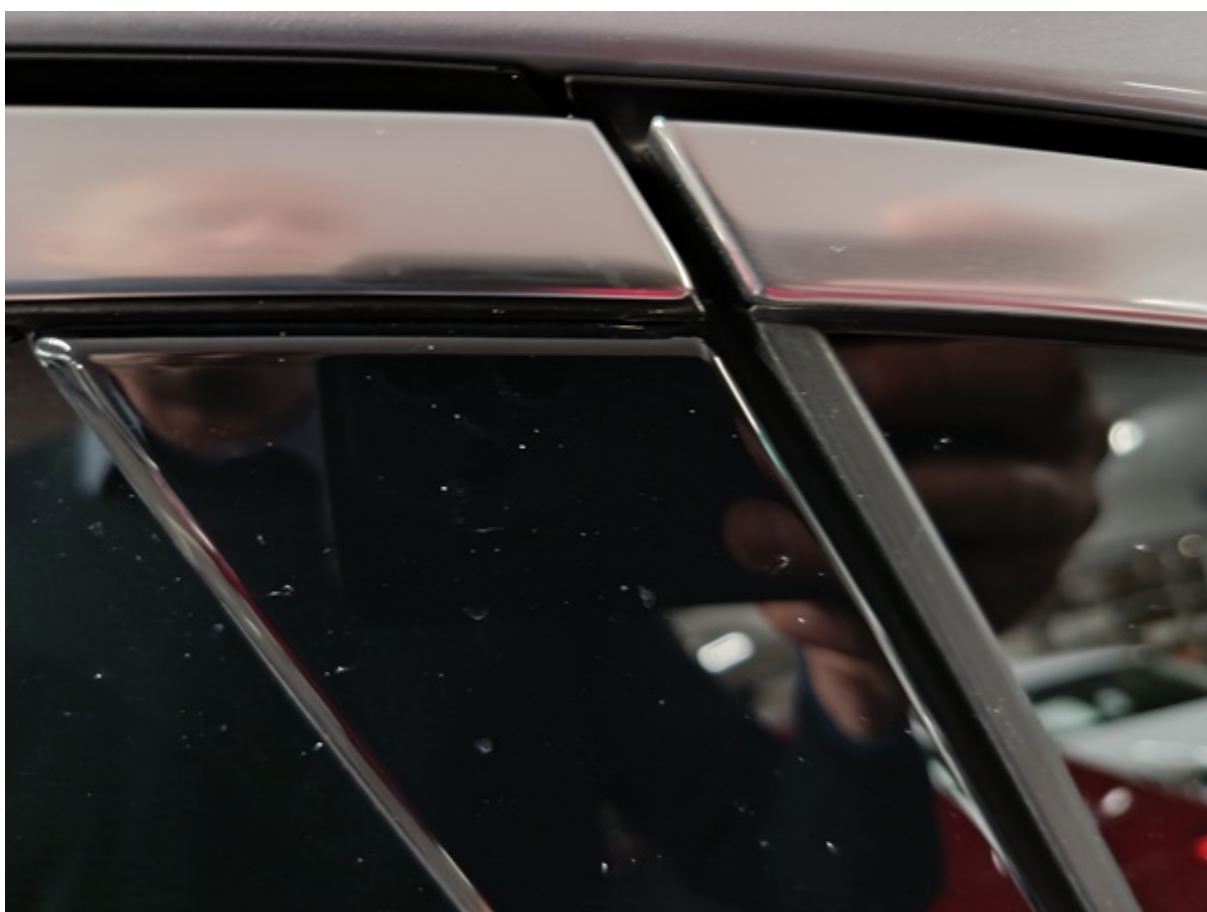
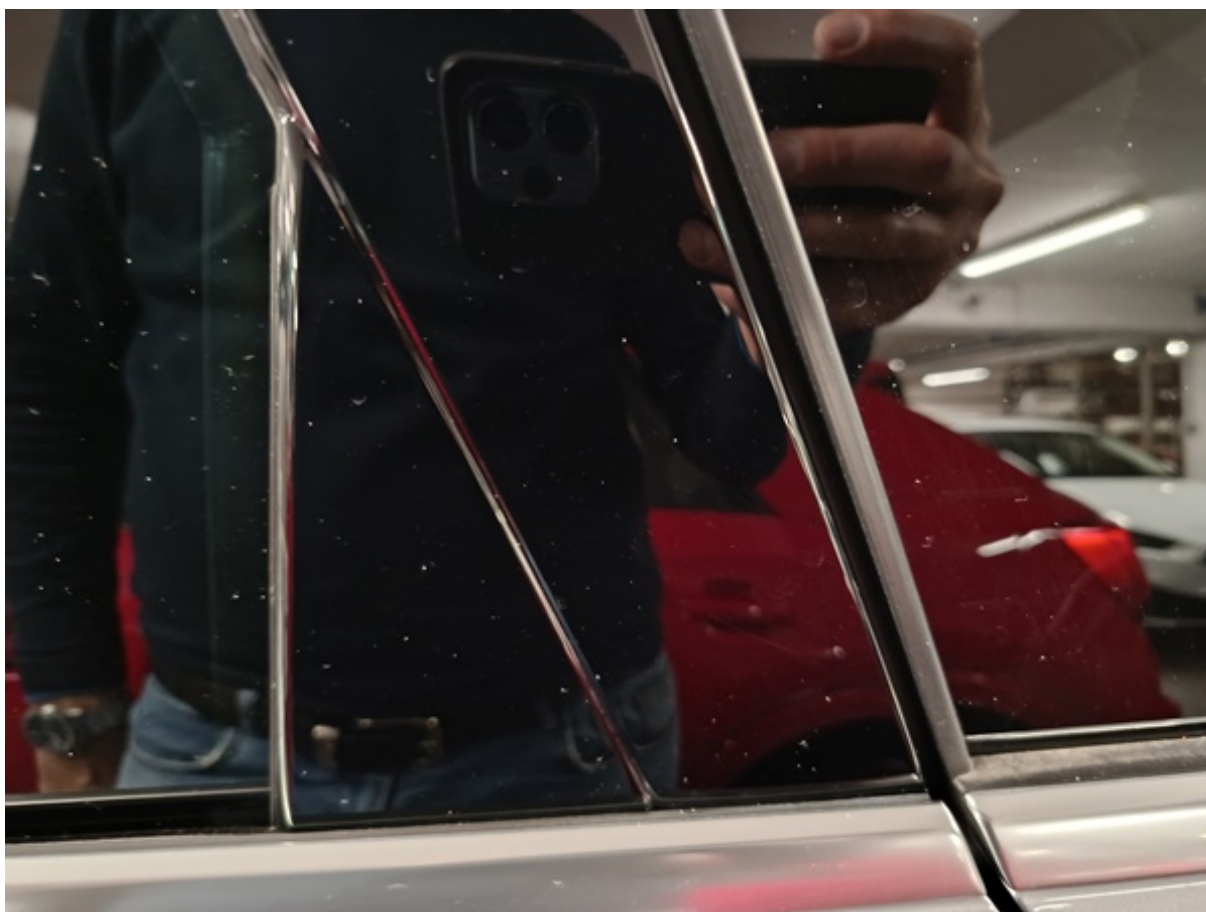
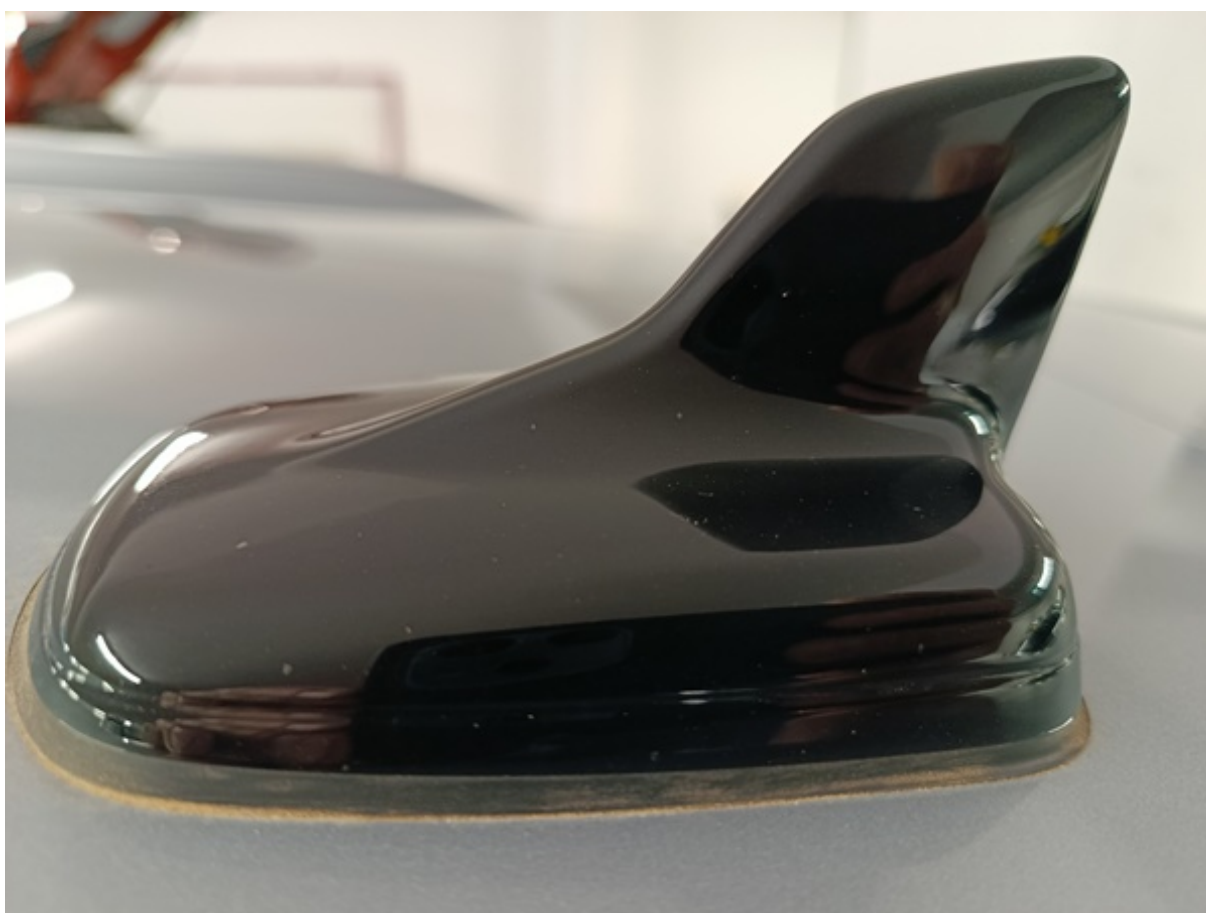
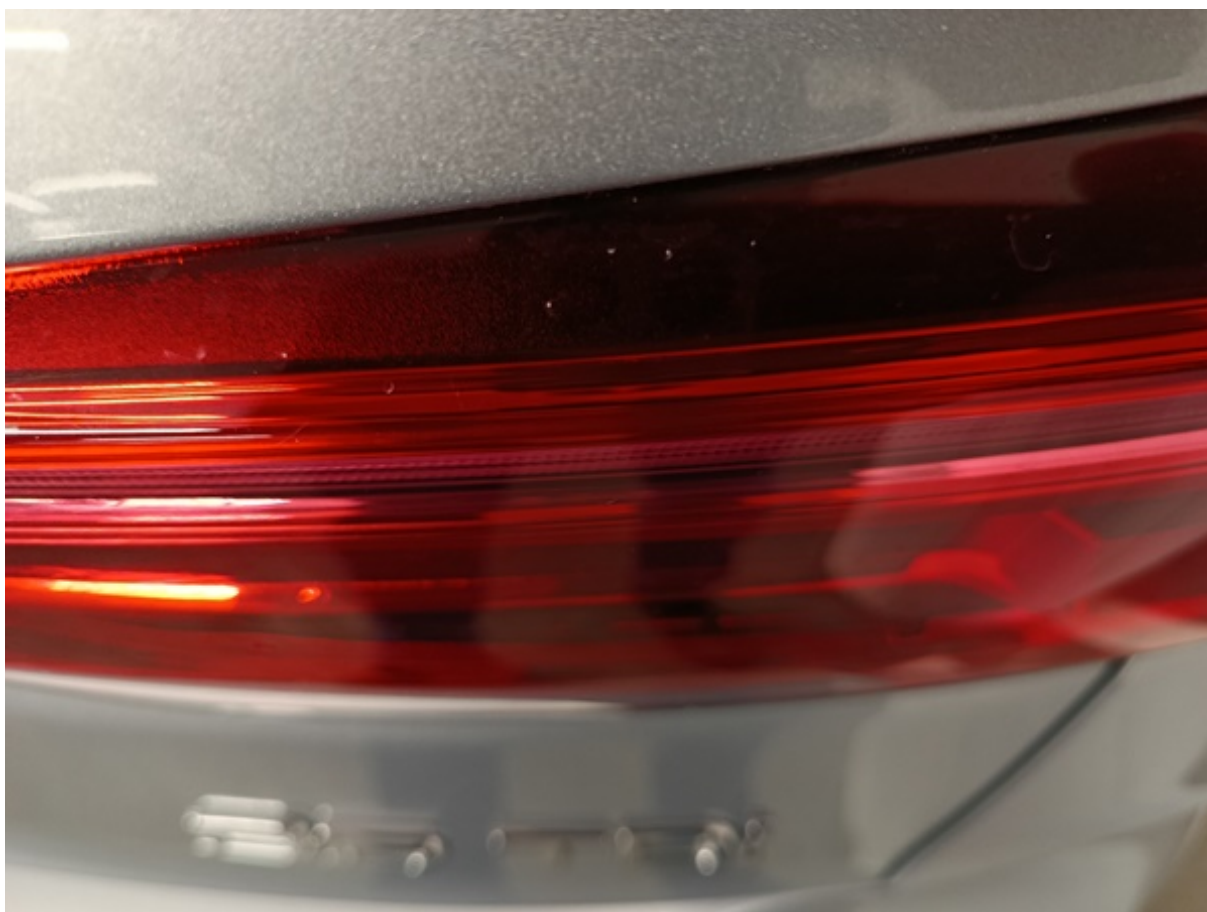
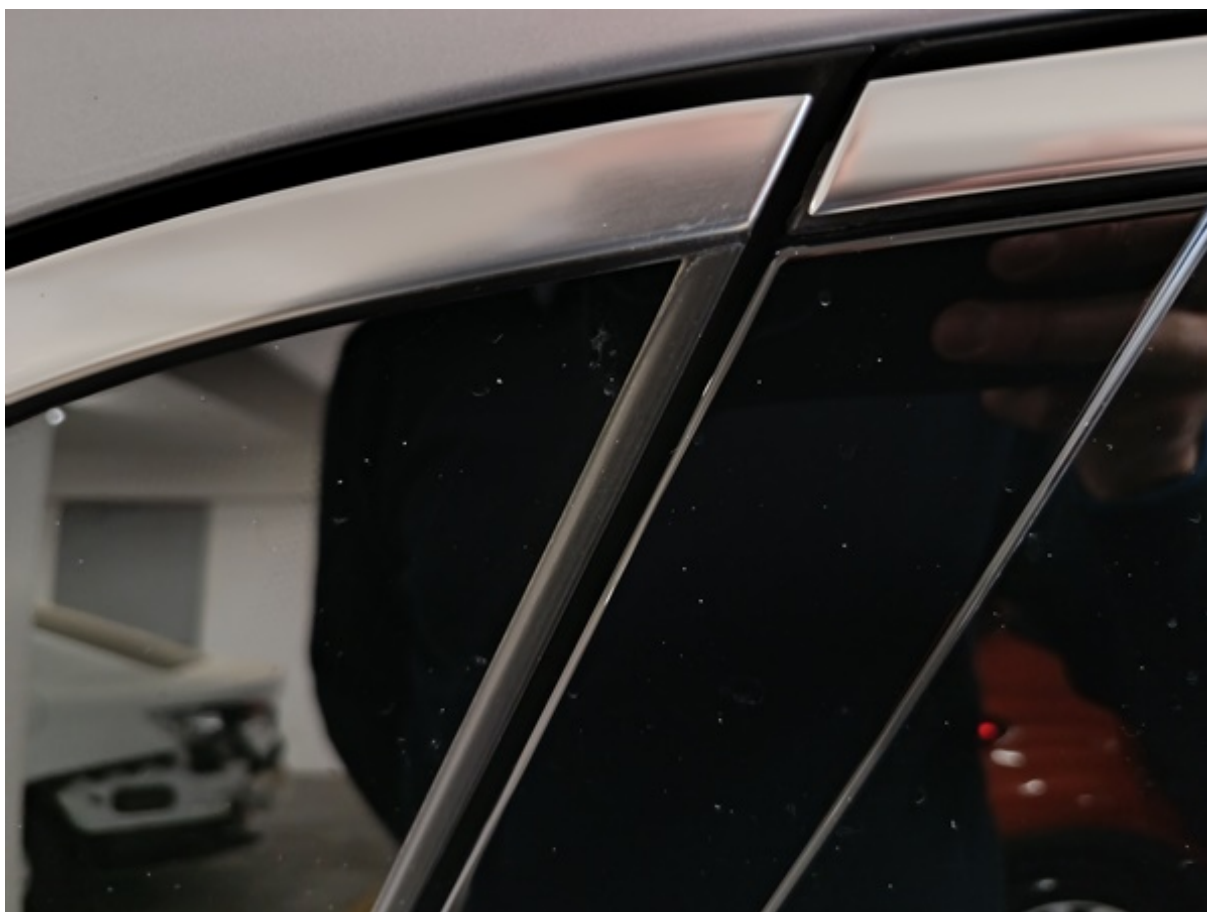
### **3.3 Fotodokumentacija kontaminiranih površina bijelom bojom na vozilu**

Tijekom detaljnog pregleda predmetnog vozila utvrđena je kontaminacija česticama bijele boje na slijedećim vanjskim površinama vozila:

- sve lakirane površine
- sve staklene površine
- oba prednja i oba stražnja svjetla
- prednji i stražnji branici sa pripadajućim plastičnim rešetkama i lajsnama
- prednja maska
- svi plastični elementi i obloge
- gumene brtve oko stakla
- ukrasne lajsne oko stakla
- vanjski retrovizori
- antena na krovu
- brisači vjetrobranskog stakla
- brisač stražnjeg stakla
- alumijski naplatci
- vanjske ručice svih vrata
- amblem vozila
- krovni nosači
- rubne lajsne blatobrana

***Pregledom vozila pod rednim brojem 60 iz liste oštećenih vozila, Audi Q3 35 TDI S tr Advanced +, broj šasije WAUZZZF36S1057008, je utvrđena sveobuhvatna kontaminacija kompletne vanjske površine vozila raspršenim česticama bijele boje, gdje su kontaminirane površine hrapave na dodir. Prema definiranoj klasifikaciji kontaminiranosti dijelova vozila česticama bijele boje, predmetno vozilo bi spadalo u kategoriju K2 (srednja kontaminacija).***
