Vašim Rješenjem određeno je osiguranje dokaza te se određuje izvođenje dokaza uviđajem i vještačenjem po stalnom sudskom vještaku građevinske struke Anti Bandiću, Buzet, Goričica 4, OIB: 66817810421, i po stalnom sudskom vještaku prometne struke Saši Monasu, zaposleniku trgovačkog društva Studio MONAS d.o.o., Valbandon, Ulica Dragonja 58, OIB: 79208981577, radi utvrđenja i dokumentiranja stanja vozila odnosno eventualne štete na vozilima u voznom parku predlagatelja osiguranja te radi utvrđenja je li stanje vozila u vezi sa građevinskim radovima na gradilištu u vlasništvu prvog protivnika osiguranja.

Nakon što sam prisustvovao uviđaju sa sudom, strankama u postupku i vještakom građevinske struke dana 08.04.2026.godine na licu mjesta u Puli, Industrijska 2b, i nakon čega sam izradio uvodni nalaz i mišljenje oko utvrđenja i dokumentiranja stanja vozila kod predlagatelja osiguranja, te nakon što sam dana 14.04.2026. i 16.04.2026. godine na lokaciji predlagatelja osiguranja u Puli pregledao vozila (nakon njihovog pranja u autopraoni) iz liste oštećenih vozila pod rednim brojevima (R.B.): 59,116,60,76,23,58,39 dajem slijedeći:

**NALAZ I MIŠLJENJE BR. 4**

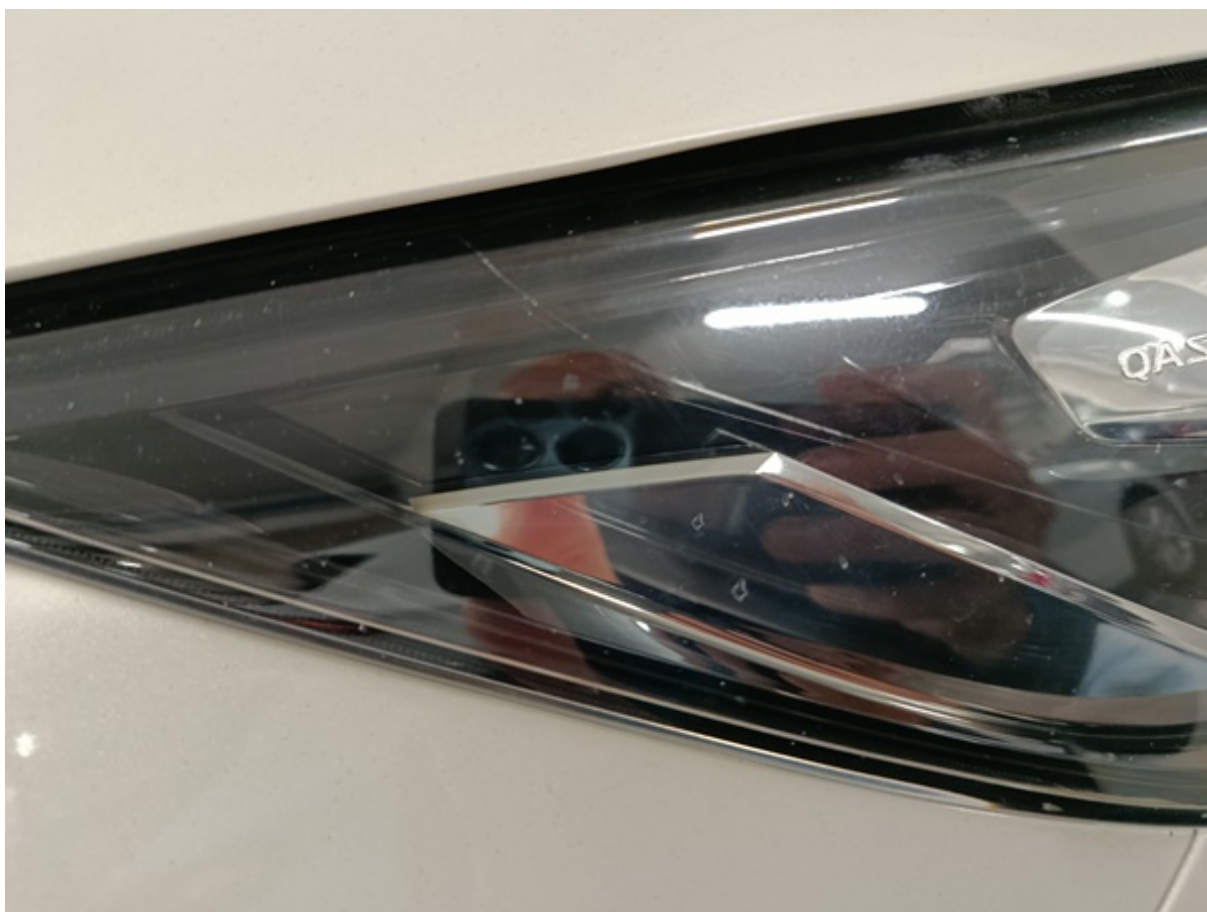
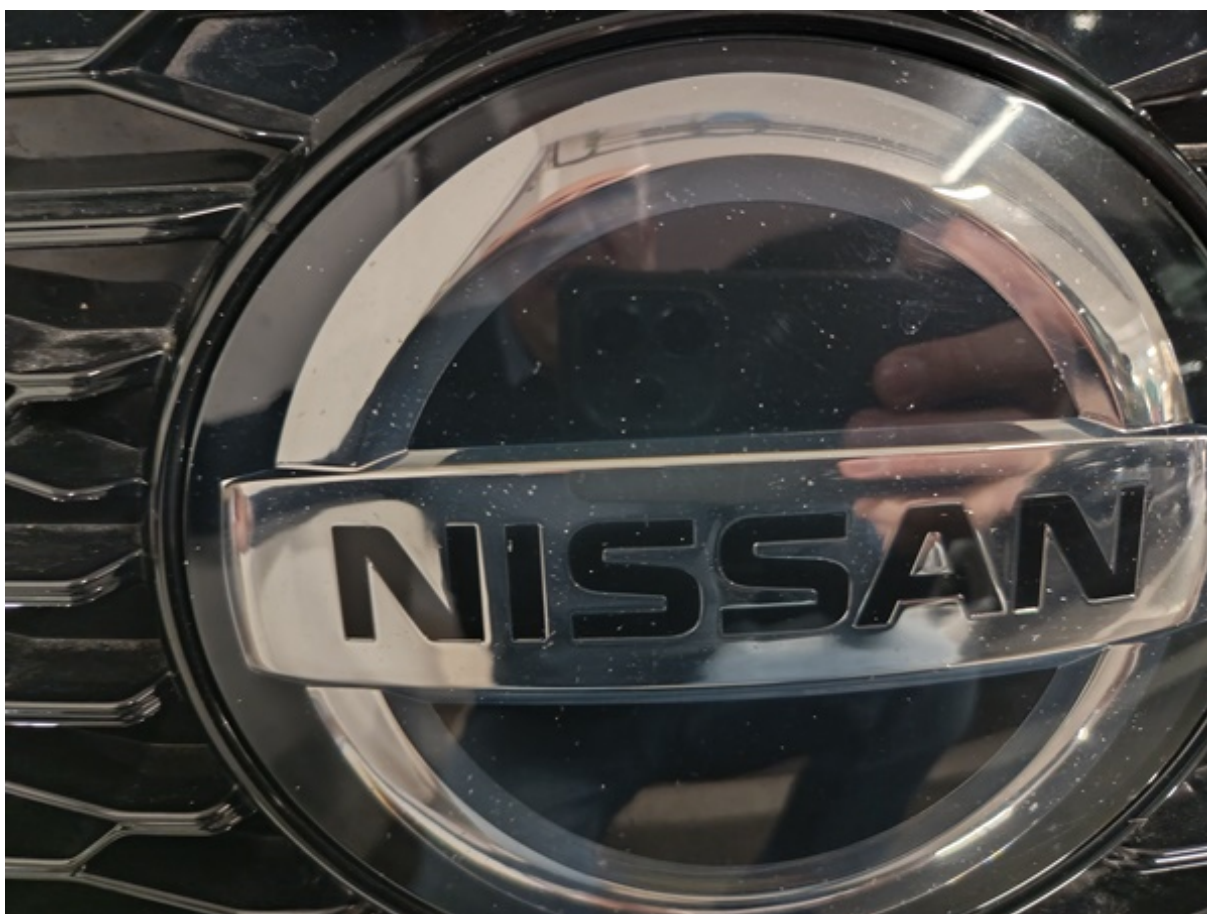
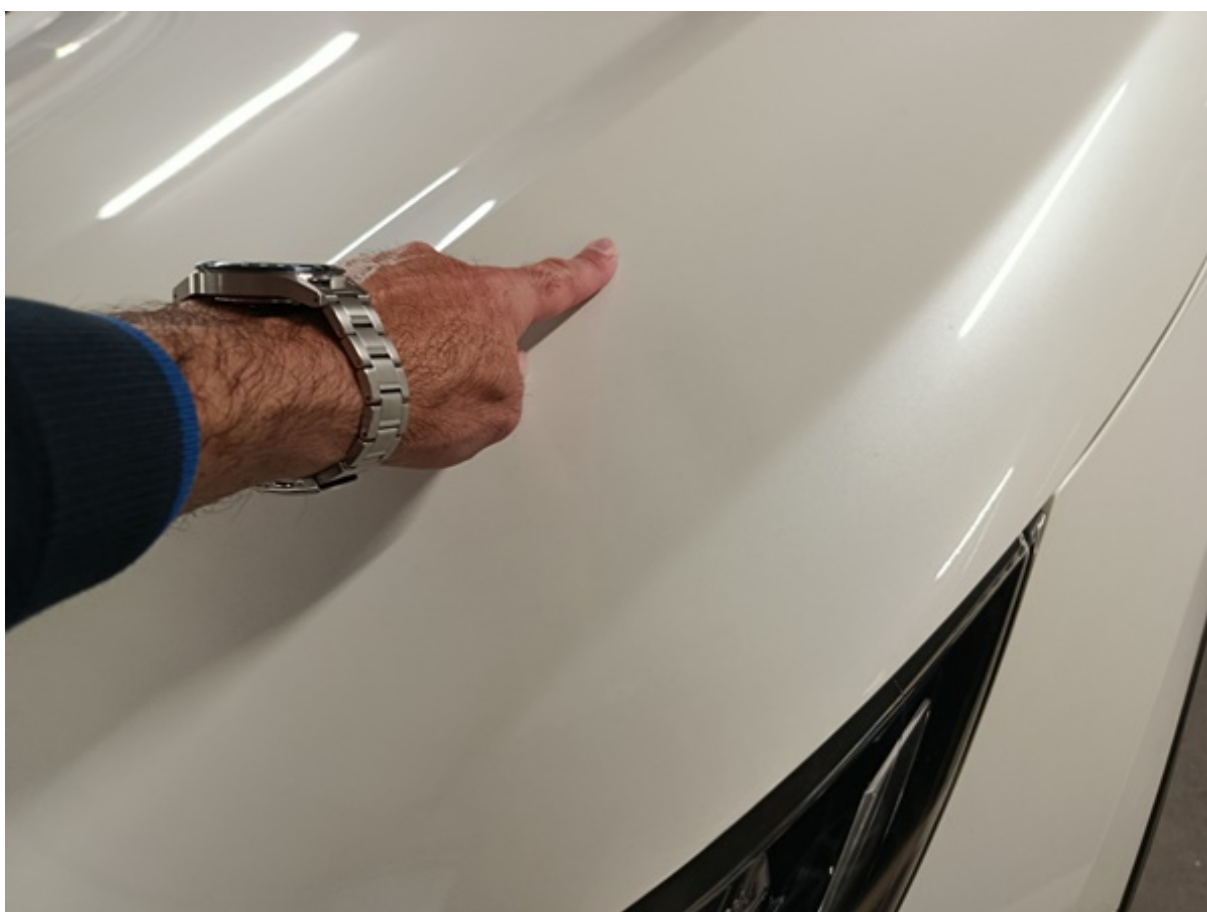
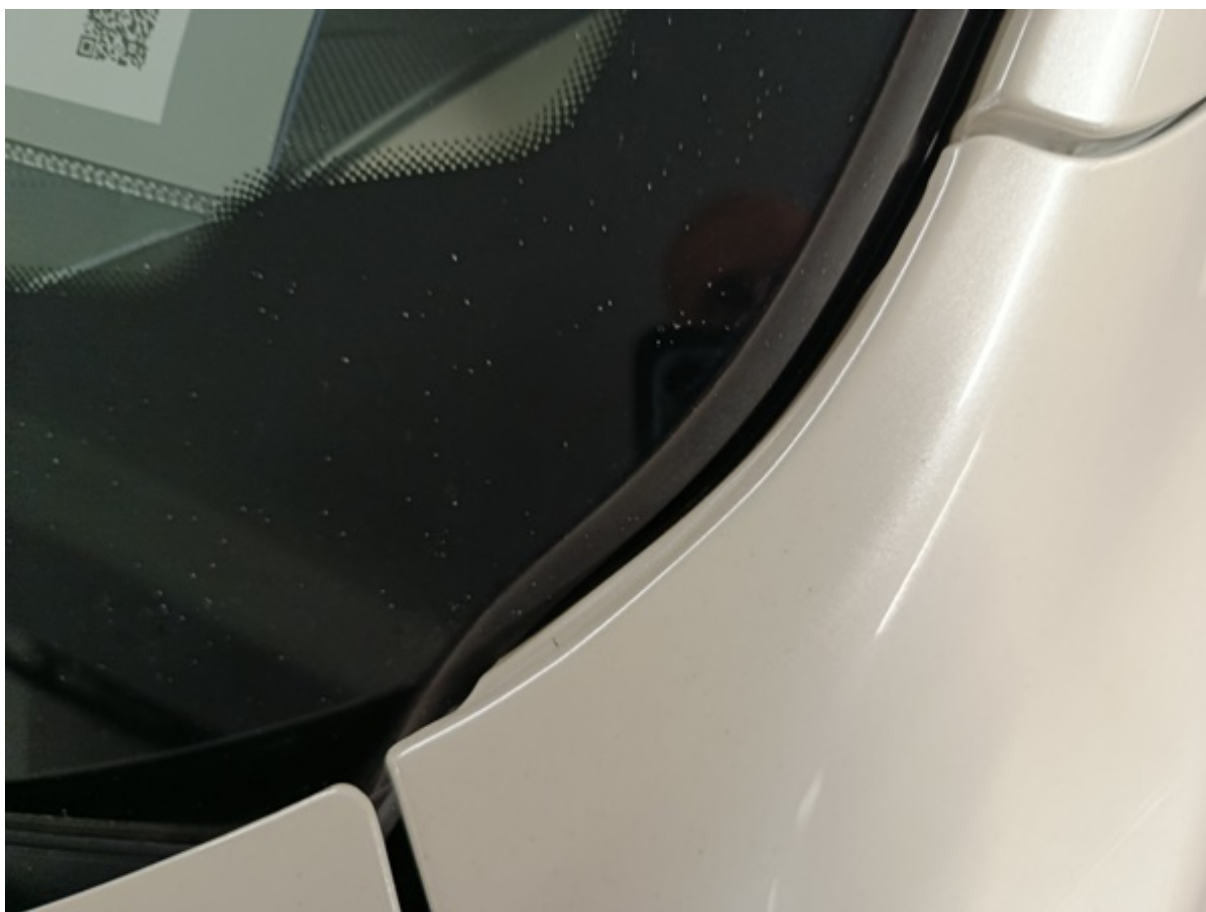
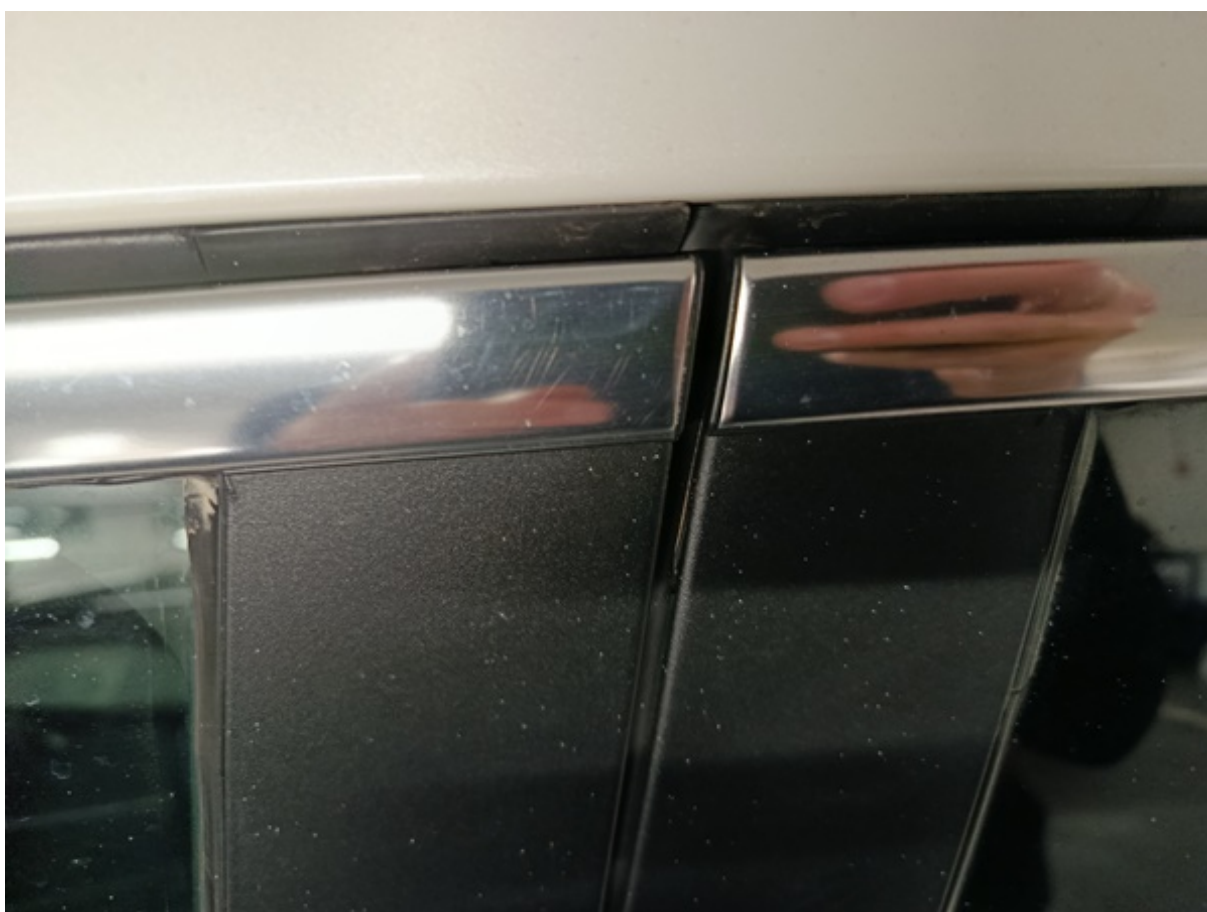
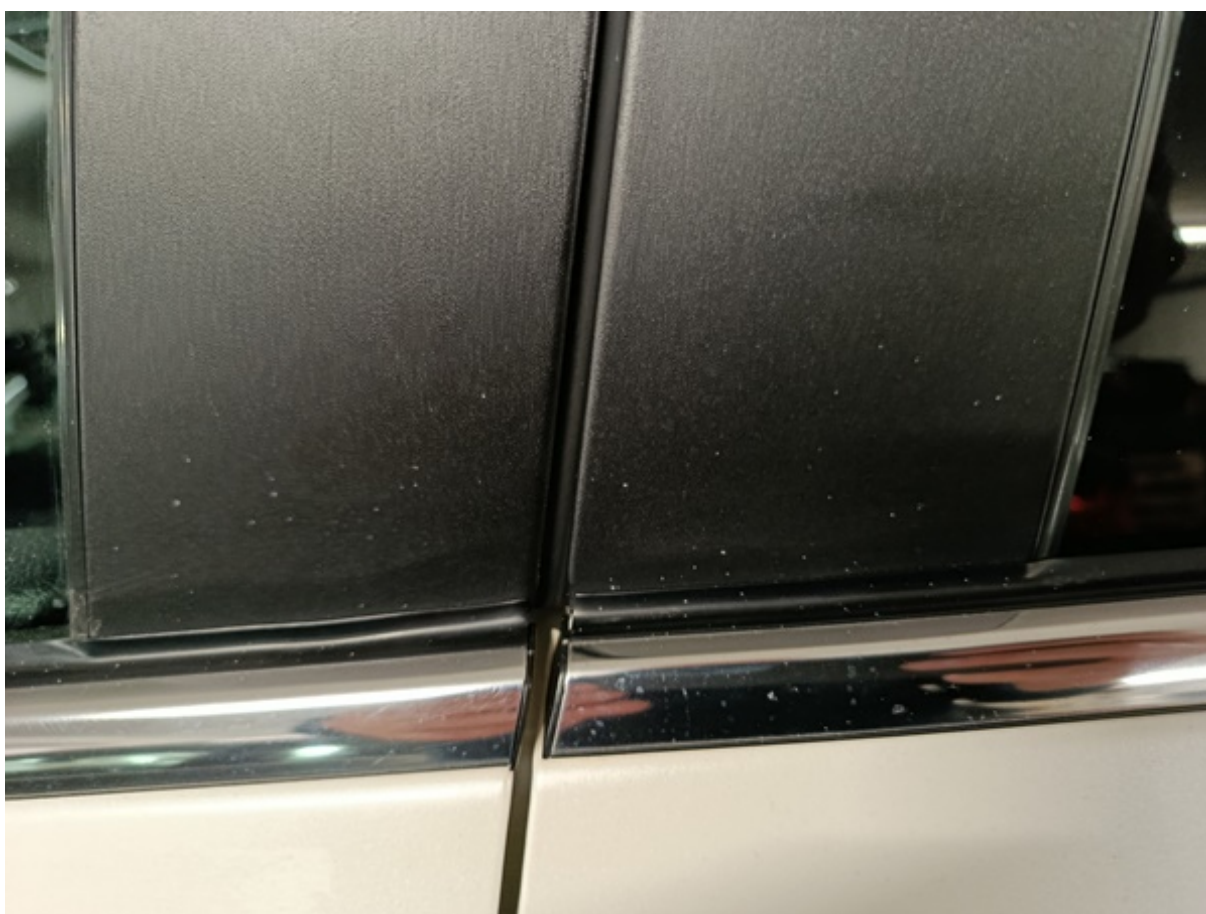
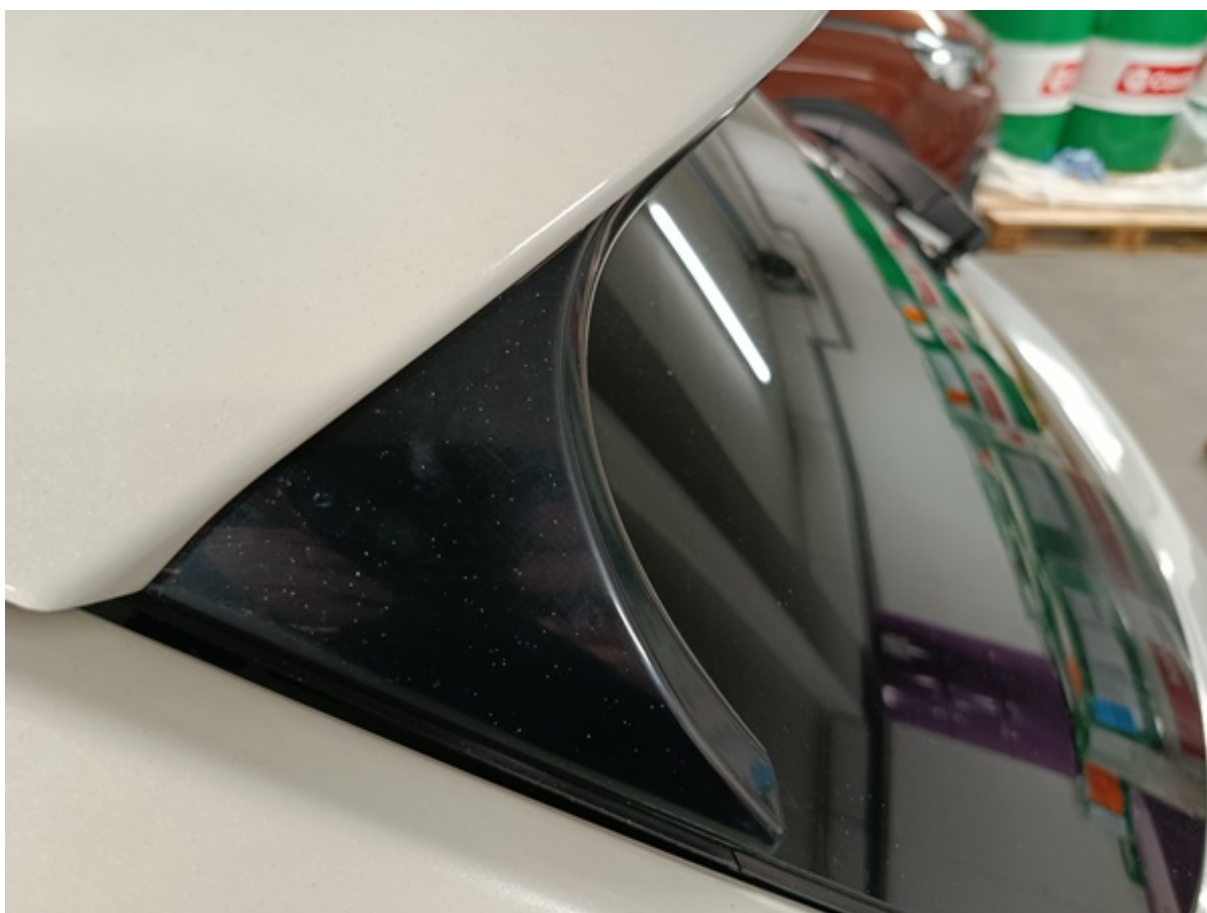
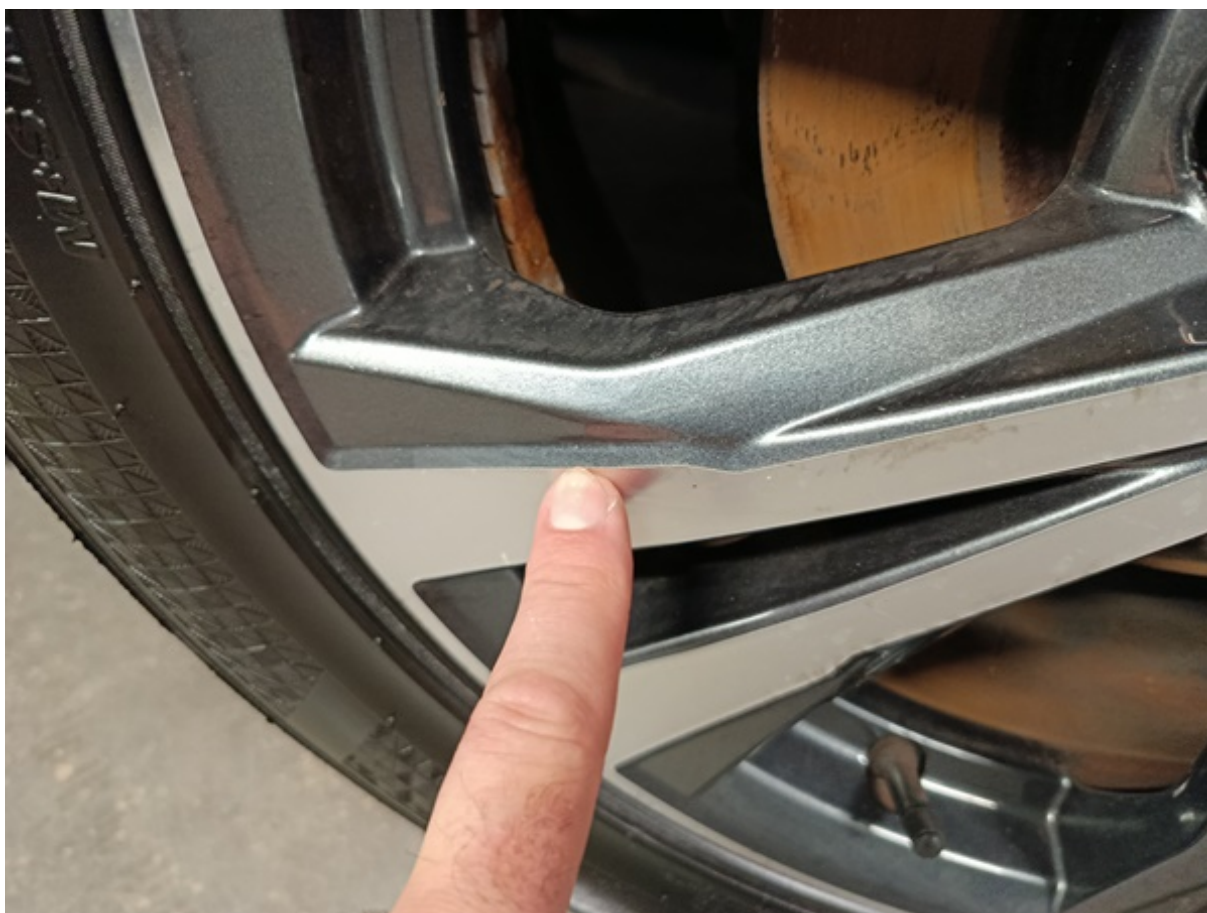
#### **4.3 Fotodokumentacija kontaminiranih površina bijelom bojom na vozilu**

Tijekom detaljnog pregleda predmetnog vozila utvrđena je kontaminacija česticama bijele boje na slijedećim vanjskim površinama vozila:

- sve lakirane površine
- sve staklene površine
- oba prednja i oba stražnja svjetla
- prednji i stražnji branici sa pripadajućim plastičnim rešetkama i lajsnama
- prednja maska
- svi plastični elementi i obloge
- gumene brtve oko stakla
- ukrasne lajsne oko stakla
- vanjski retrovizori
- antena na krovu
- brisači vjetrobranskog stakla
- brisač stražnjeg stakla
- alumijski naplatci
- vanjske ručice svih vrata
- amblem vozila
- rubne lajsne blatobrana

*Pregledom vozila pod rednim brojem 76 iz liste oštećenih vozila, Nissan Qashqai 1.5 dCi N-Connecta, broj šasije SJNF AJ11U2822013, je utvrđena sveobuhvatna kontaminacija kompletne vanjske površine vozila raspršenim česticama bijele boje, gdje su kontaminirane površine hrapave na dodir. Prema definiranoj klasifikaciji kontaminiranosti dijelova vozila česticama bijele boje, predmetno vozilo bi spadalo u kategoriju K2 (srednja kontaminacija).*

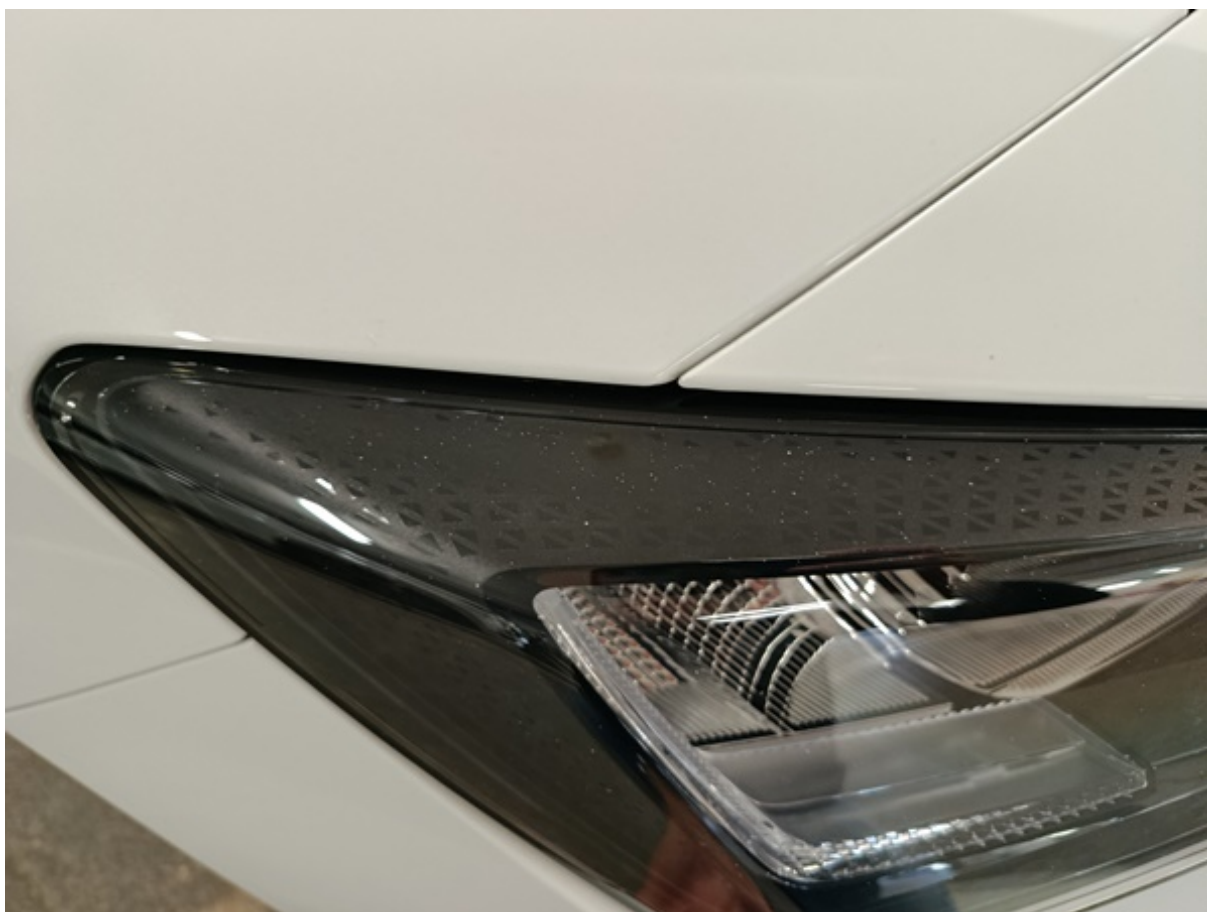
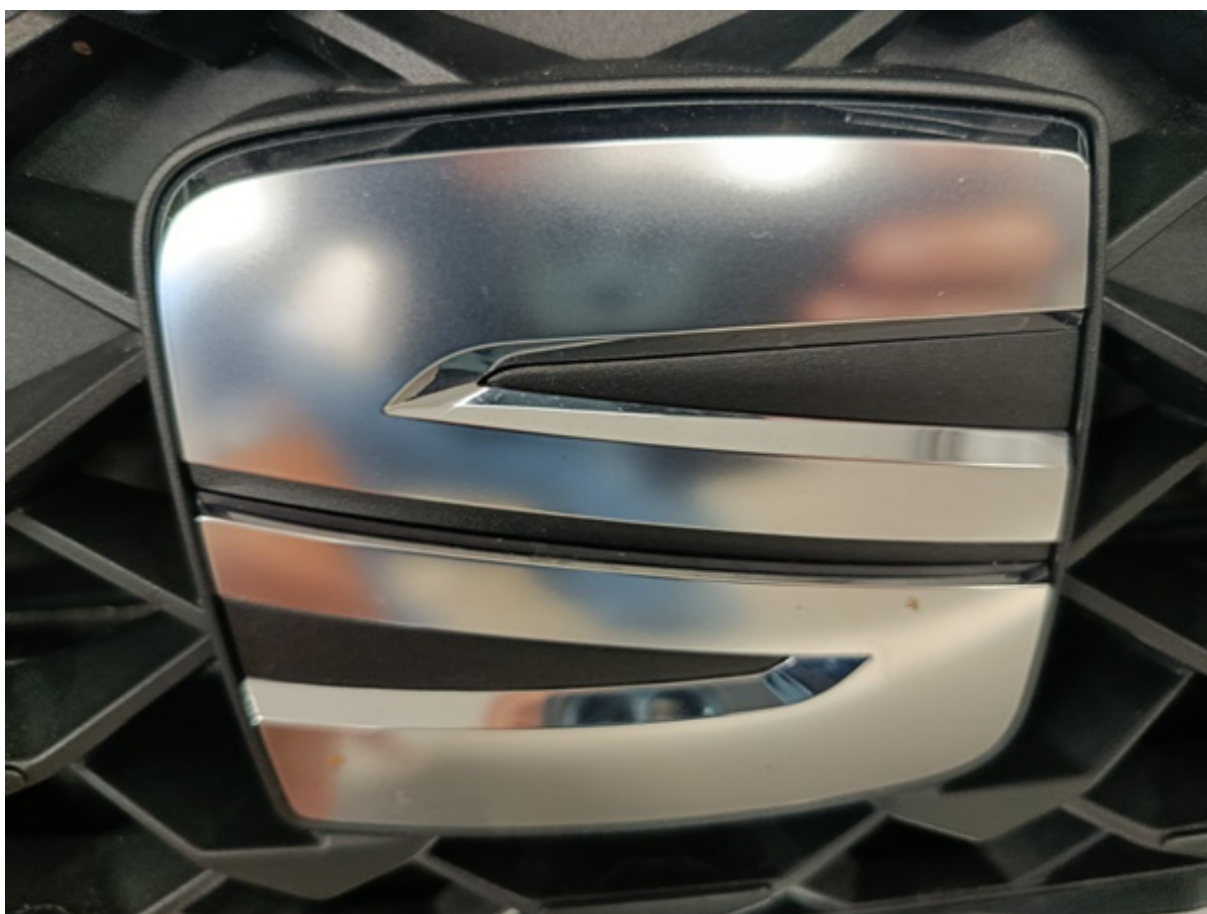
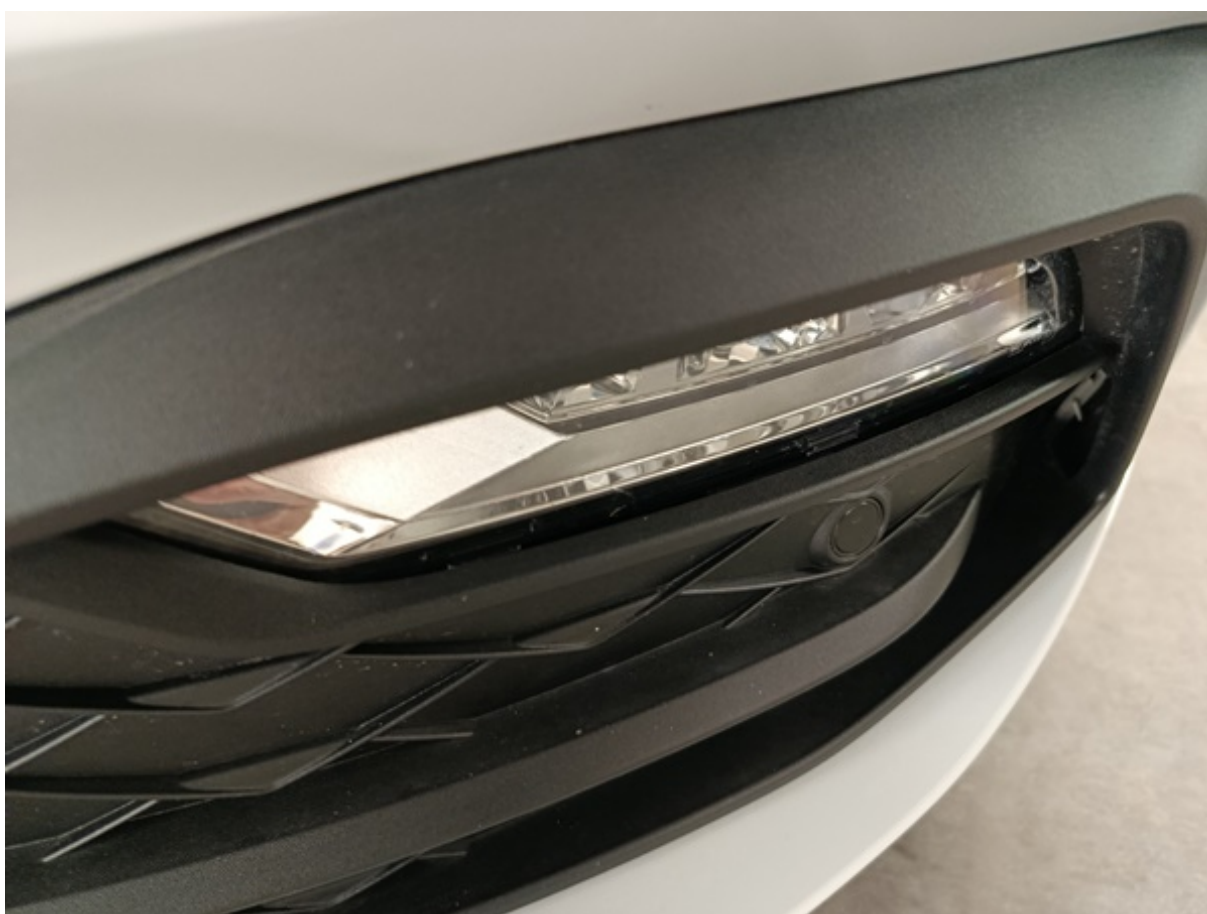
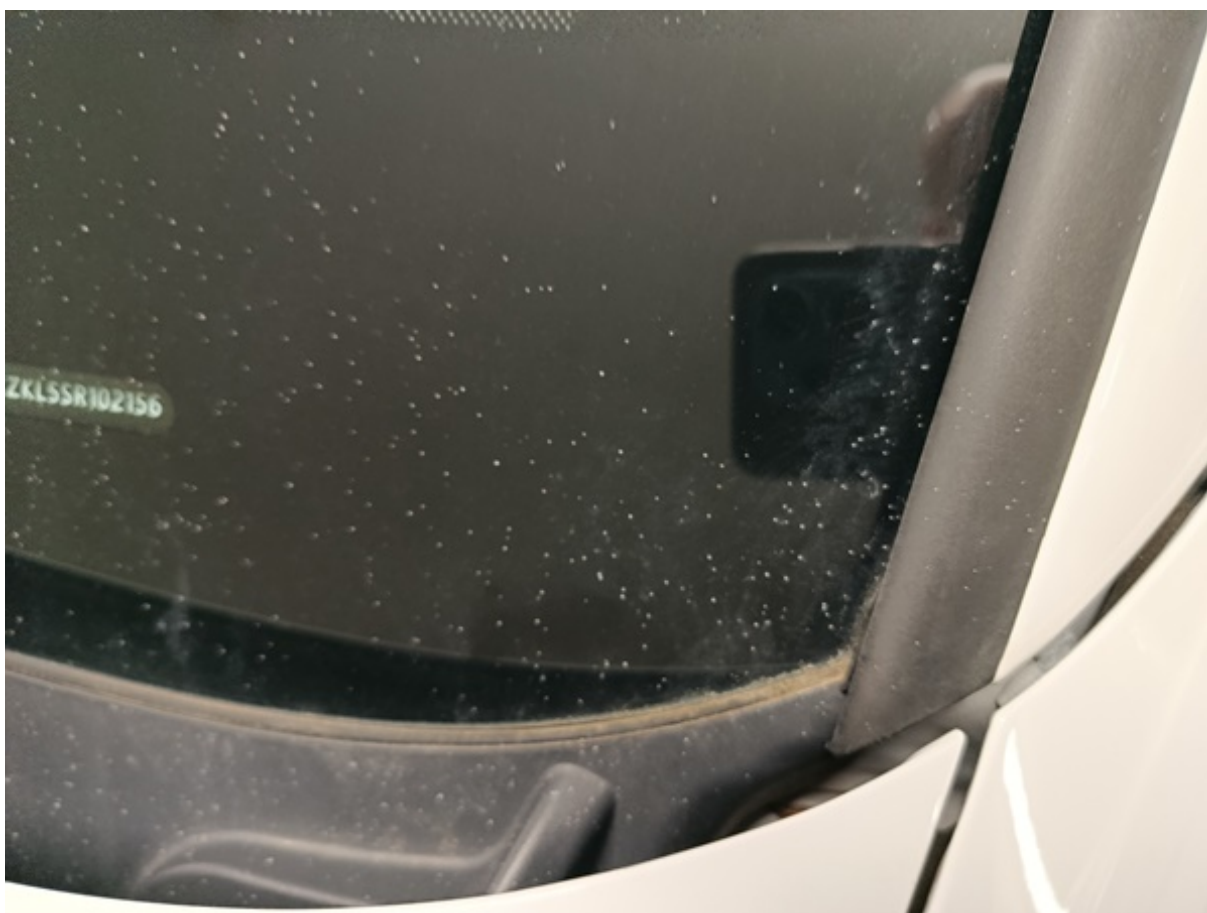
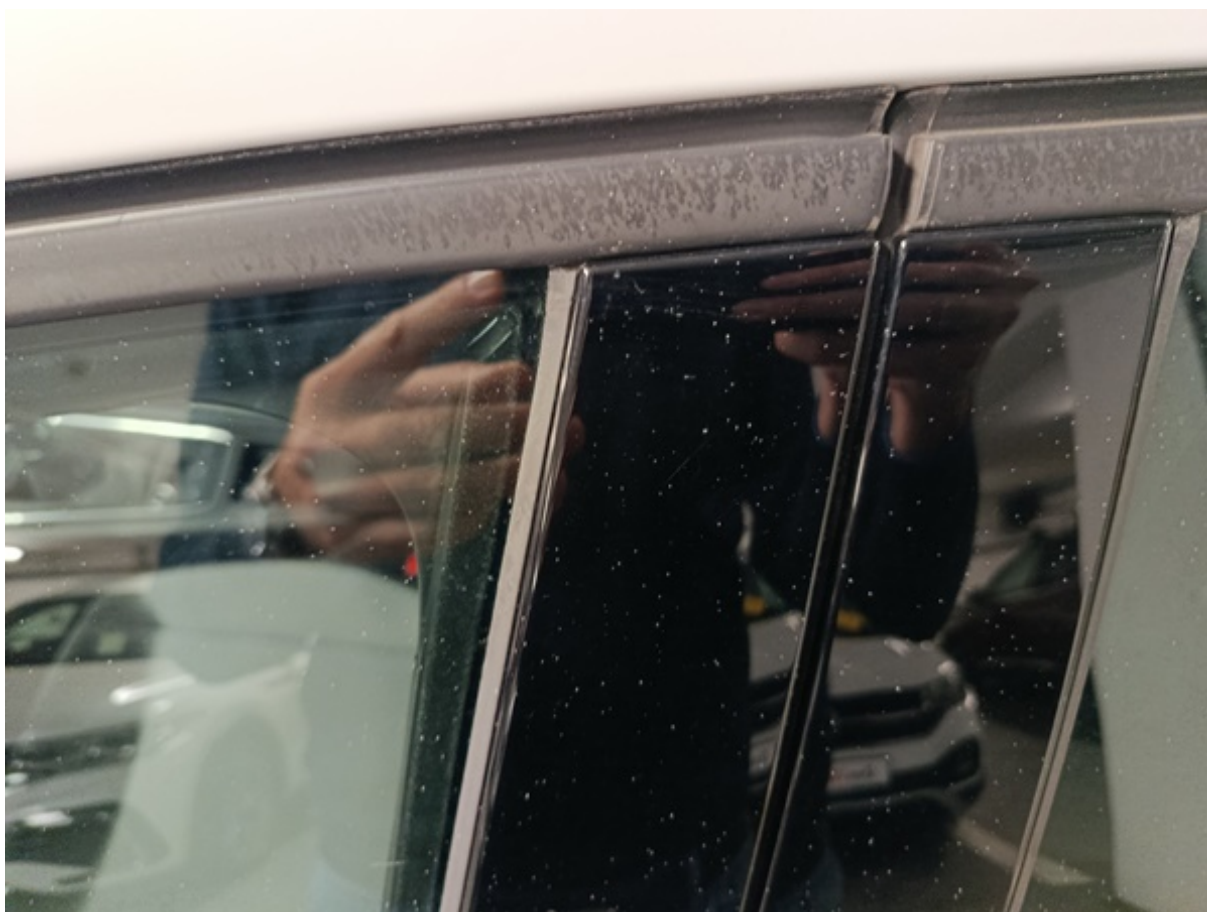
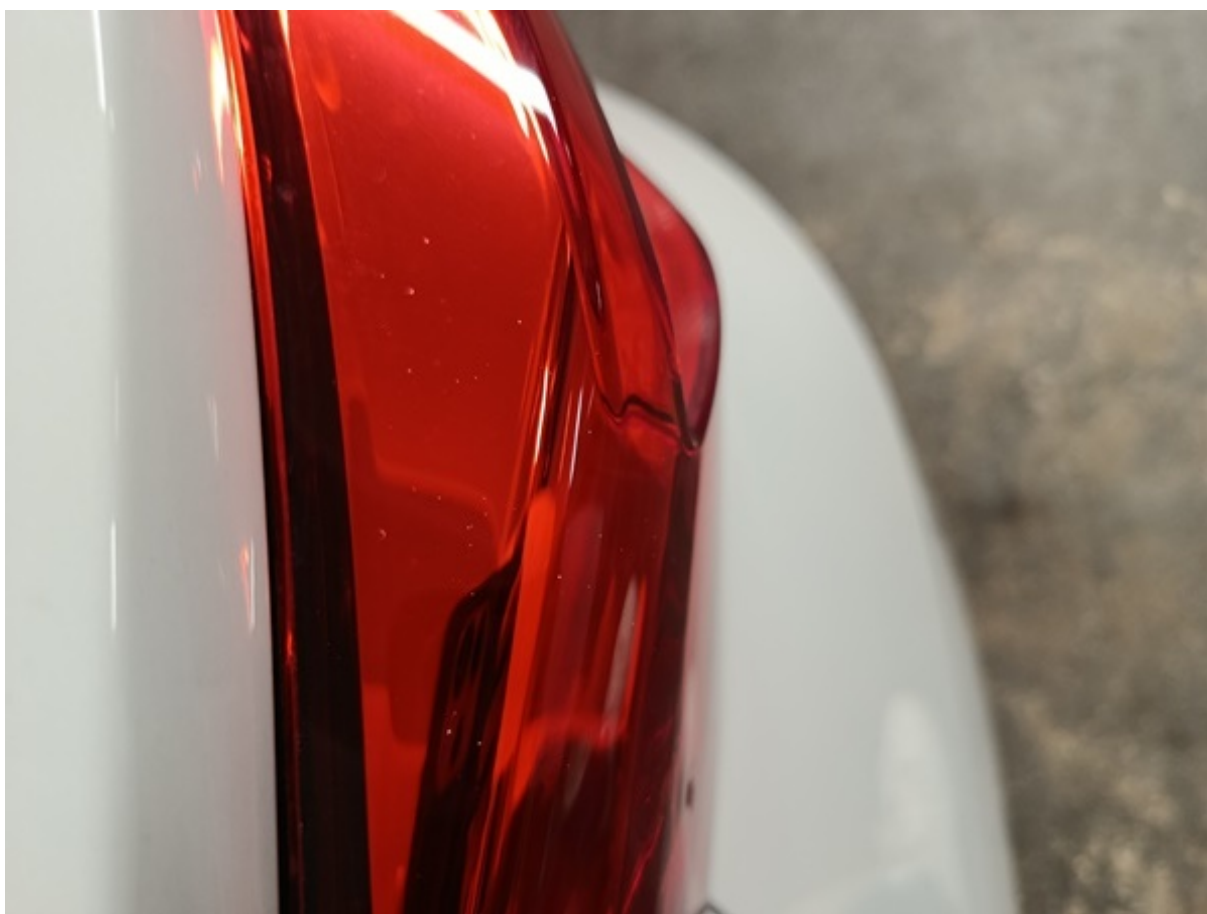
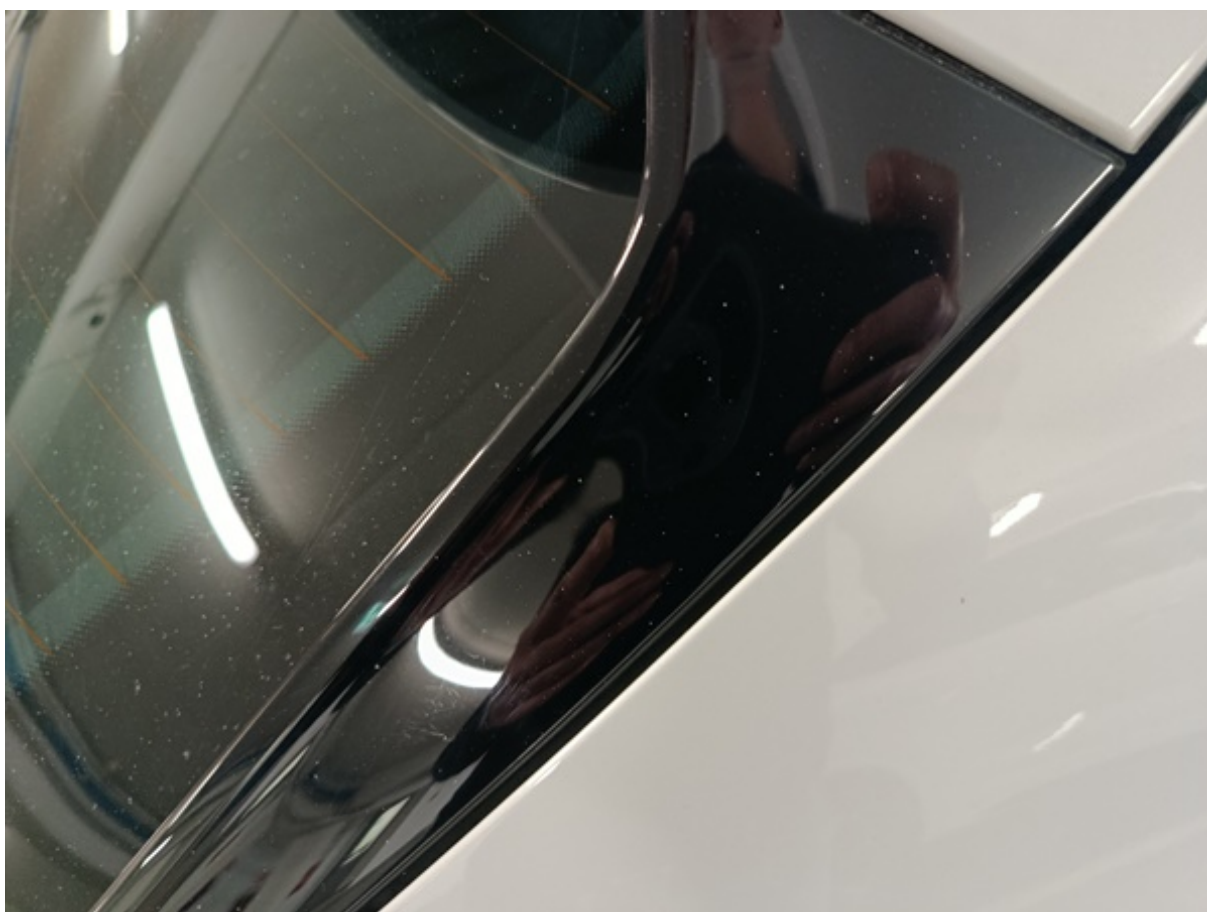
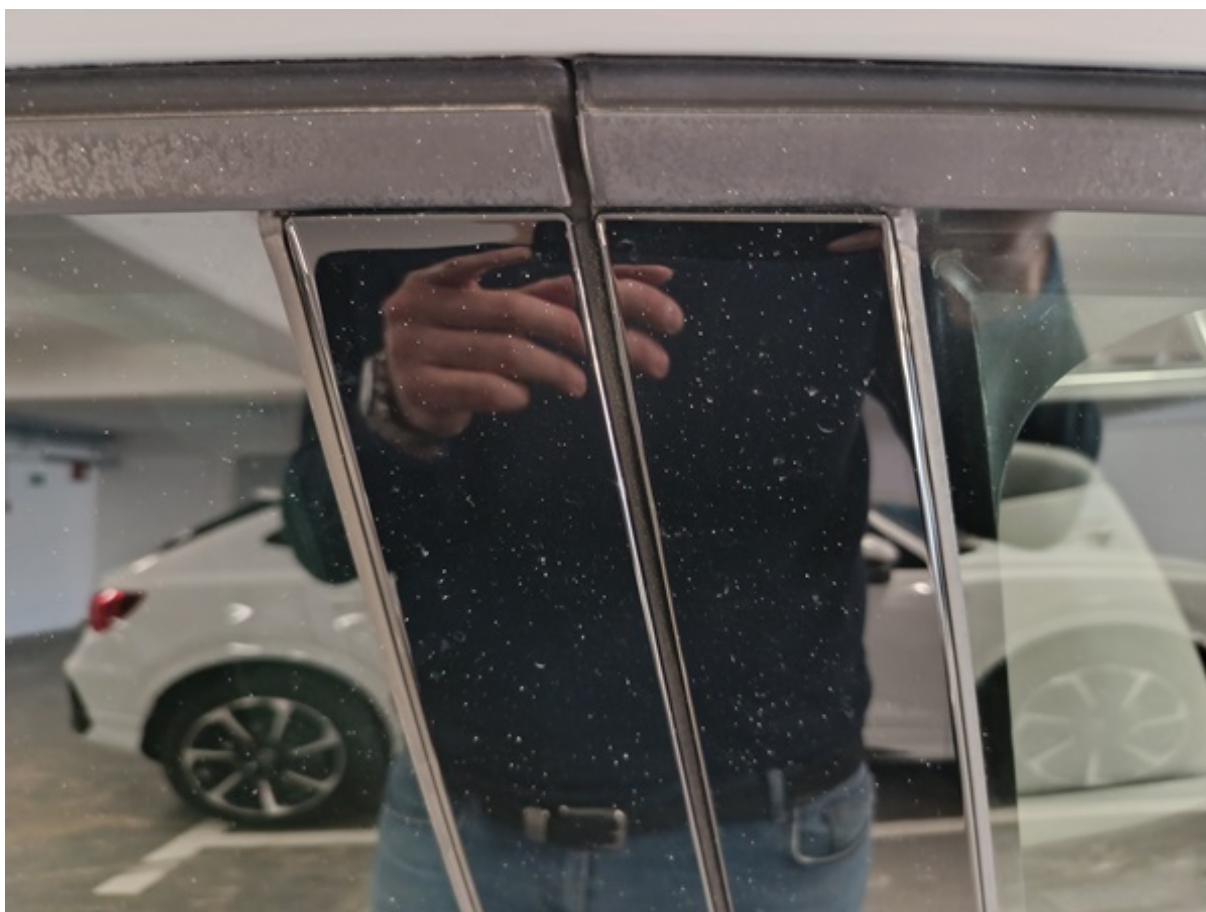
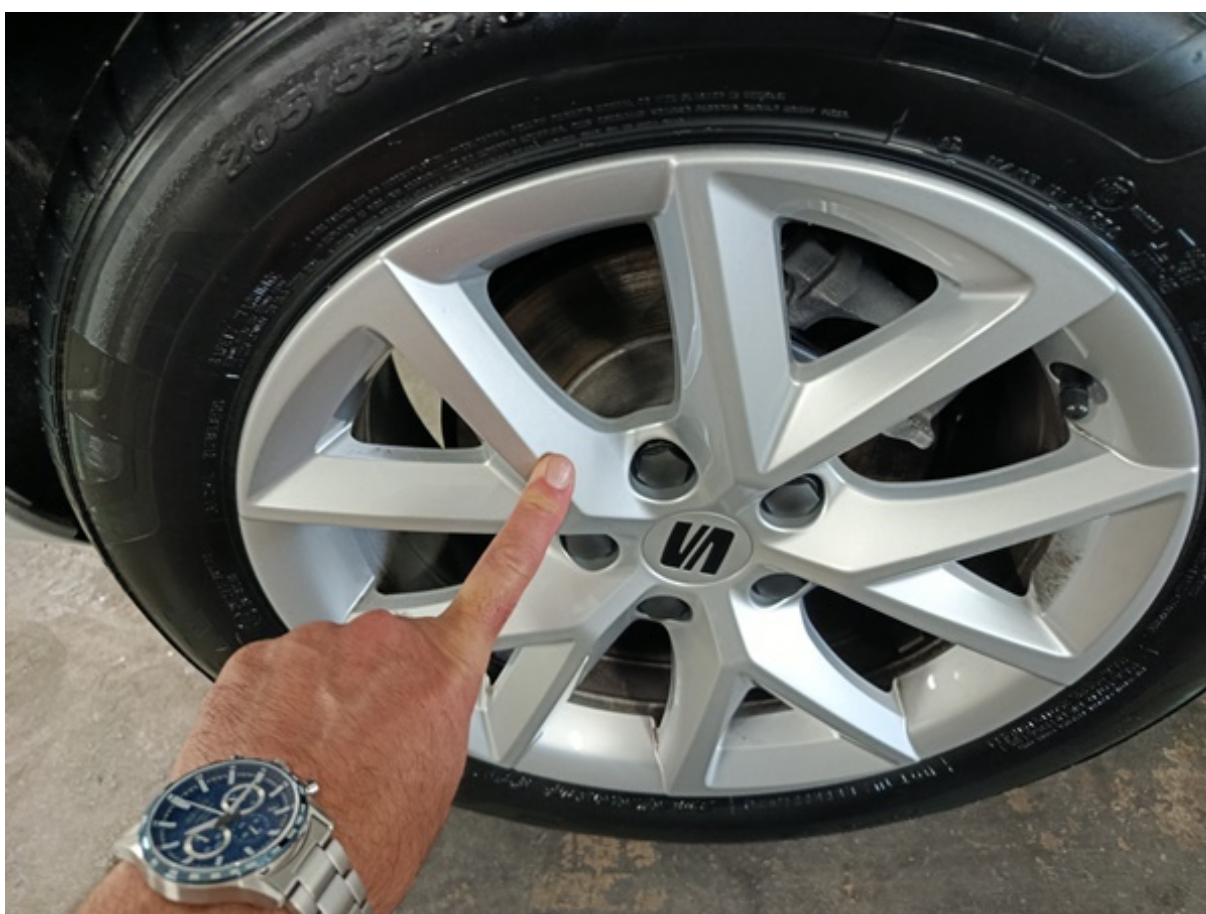
### **5.3 Fotodokumentacija kontaminiranih površina bijelom bojom na vozilu**

Tijekom detaljnog pregleda predmetnog vozila utvrđena je kontaminacija česticama bijele boje na slijedećim vanjskim površinama vozila:

- sve lakirane površine
- sve staklene površine
- oba prednja i oba stražnja svjetla
- prednji i stražnji branici sa pripadajućim plastičnim rešetkama i lajsnama
- prednja maska
- svi plastični elementi i obloge
- gumene brtve oko stakla
- vanjski retrovizori
- antena na krovu
- brisači vjetrobranskog stakla
- brisač stražnjeg stakla
- alumijski naplatci
- vanjske ručice svih vrata
- amblem vozila

*Pregledom vozila pod rednim brojem 23 iz liste oštećenih vozila, Seat Leon 2.0 TDI evo Style, broj šasije VSSZZZKL5SR102156, je utvrđena sveobuhvatna kontaminacija kompletne vanjske površine vozila raspršenim česticama bijele boje, gdje su kontaminirane površine hrapave na dodir. Prema definiranoj klasifikaciji kontaminiranosti dijelova vozila česticama bijele boje, predmetno vozilo bi spadalo u kategoriju K2 (srednja kontaminacija).*
