Vašim Rješenjem određeno je osiguranje dokaza te se određuje izvođenje dokaza uviđajem i vještačenjem po stalnom sudskom vještaku građevinske struke Anti Bandiću, Buzet, Goričica 4, OIB: 66817810421, i po stalnom sudskom vještaku prometne struke Saši Monasu, zaposleniku trgovačkog društva Studio MONAS d.o.o., Valbandon, Ulica Dragonja 58, OIB: 79208981577, radi utvrđenja i dokumentiranja stanja vozila odnosno eventualne štete na vozilima u voznom parku predlagatelja osiguranja te radi utvrđenja je li stanje vozila u vezi sa građevinskim radovima na gradilištu u vlasništvu prvog protivnika osiguranja.

Nakon što sam prisustvovao uviđaju sa sudom, strankama u postupku i vještakom građevinske struke dana 08.04.2026.godine na licu mjesta u Puli, Industrijska 2b, i nakon čega sam izradio uvodni nalaz i mišljenje oko utvrđenja i dokumentiranja stanja vozila kod predlagatelja osiguranja, te nakon što sam dana 14.04.2026. i 16.04.2026. godine na lokaciji predlagatelja osiguranja u Puli pregledao vozila (nakon njihovog pranja u autopraoni) iz liste oštećenih vozila pod rednim brojevima (R.B.): 59,116,60,76,23,58,39 dajem slijedeći:

**NALAZ I MIŠLJENJE BR. 4**

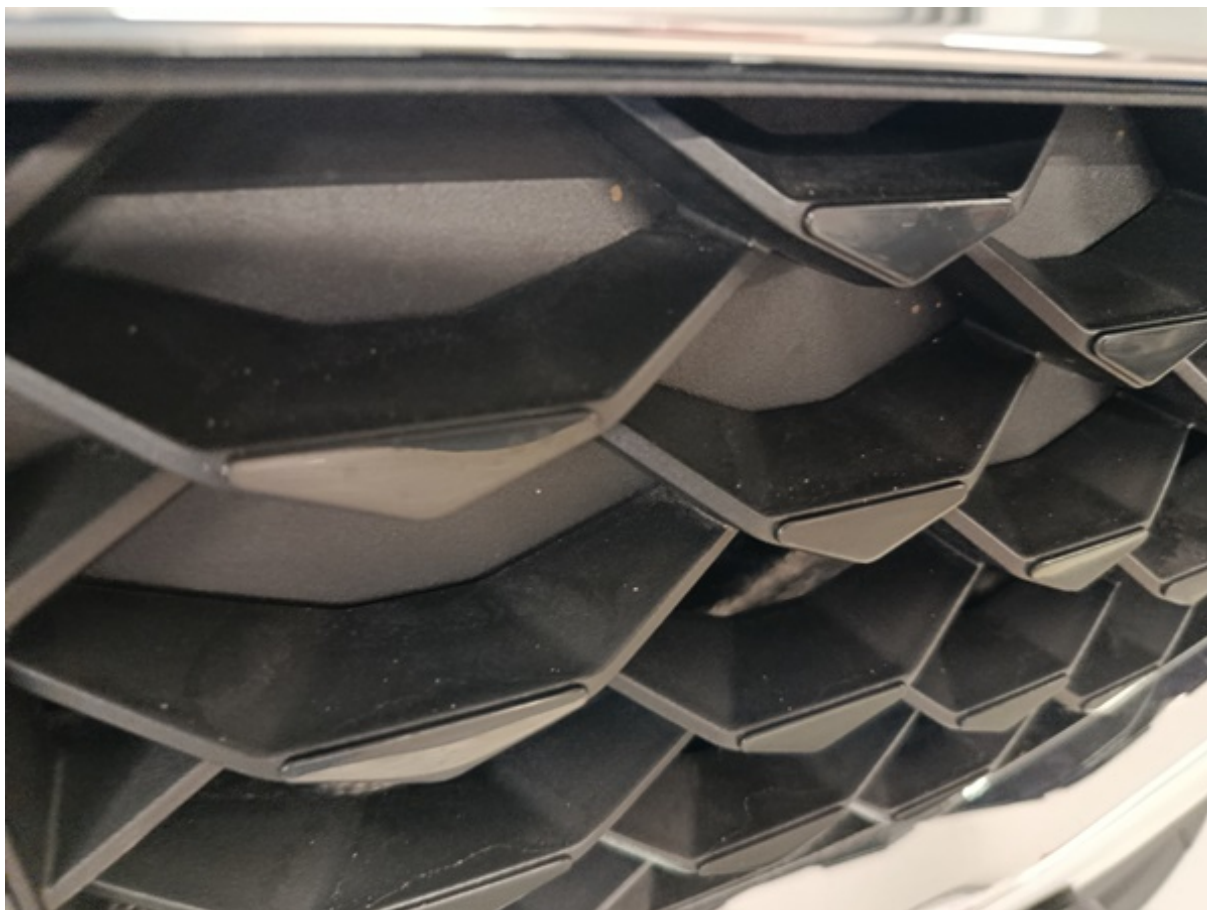
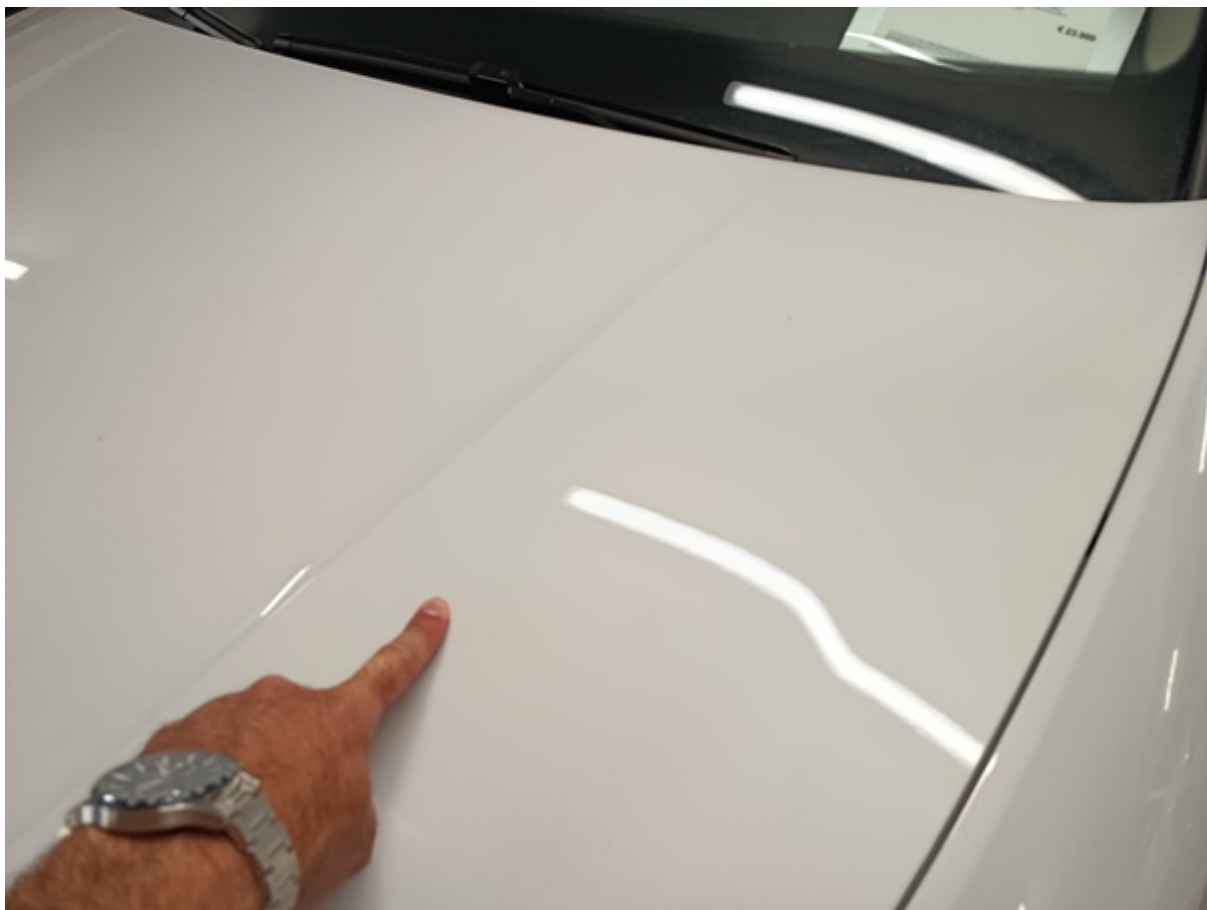
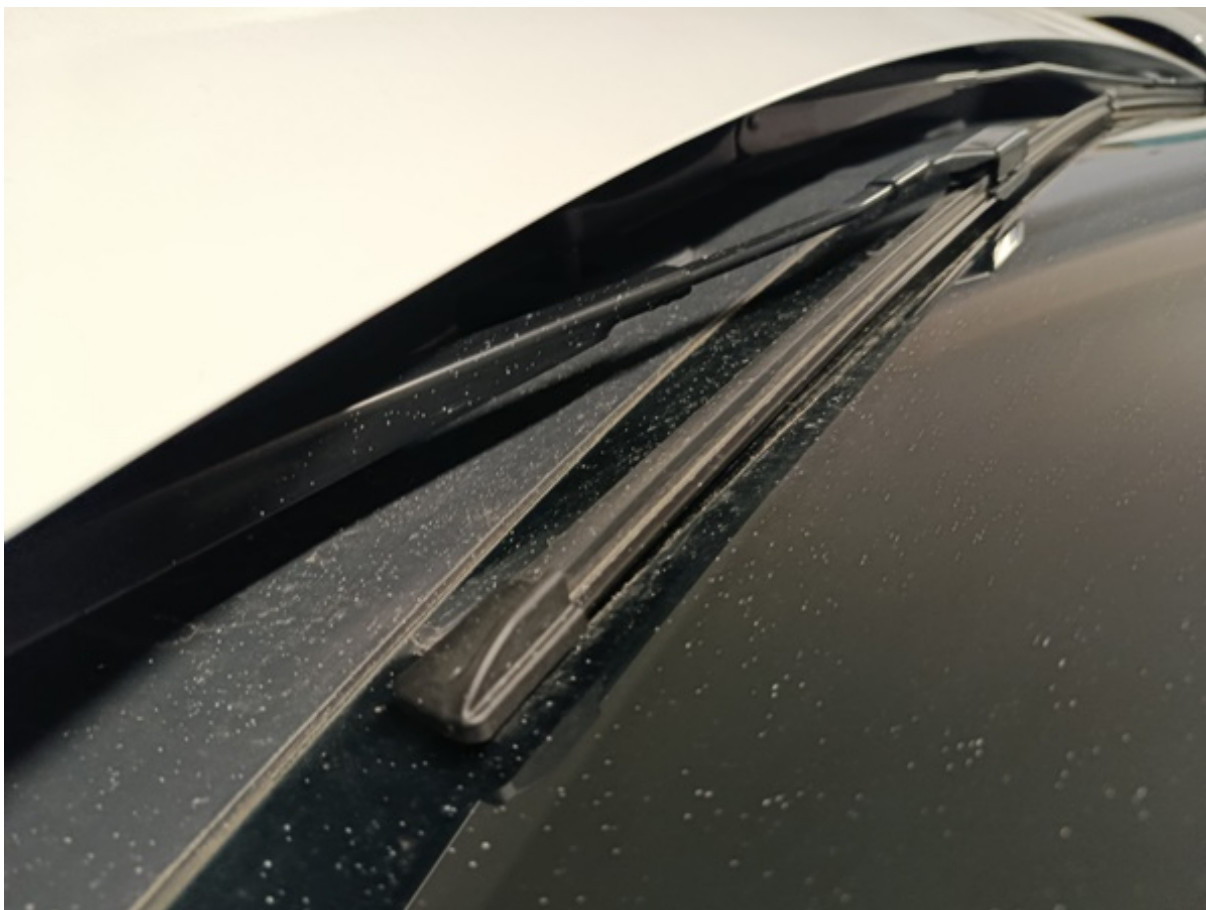
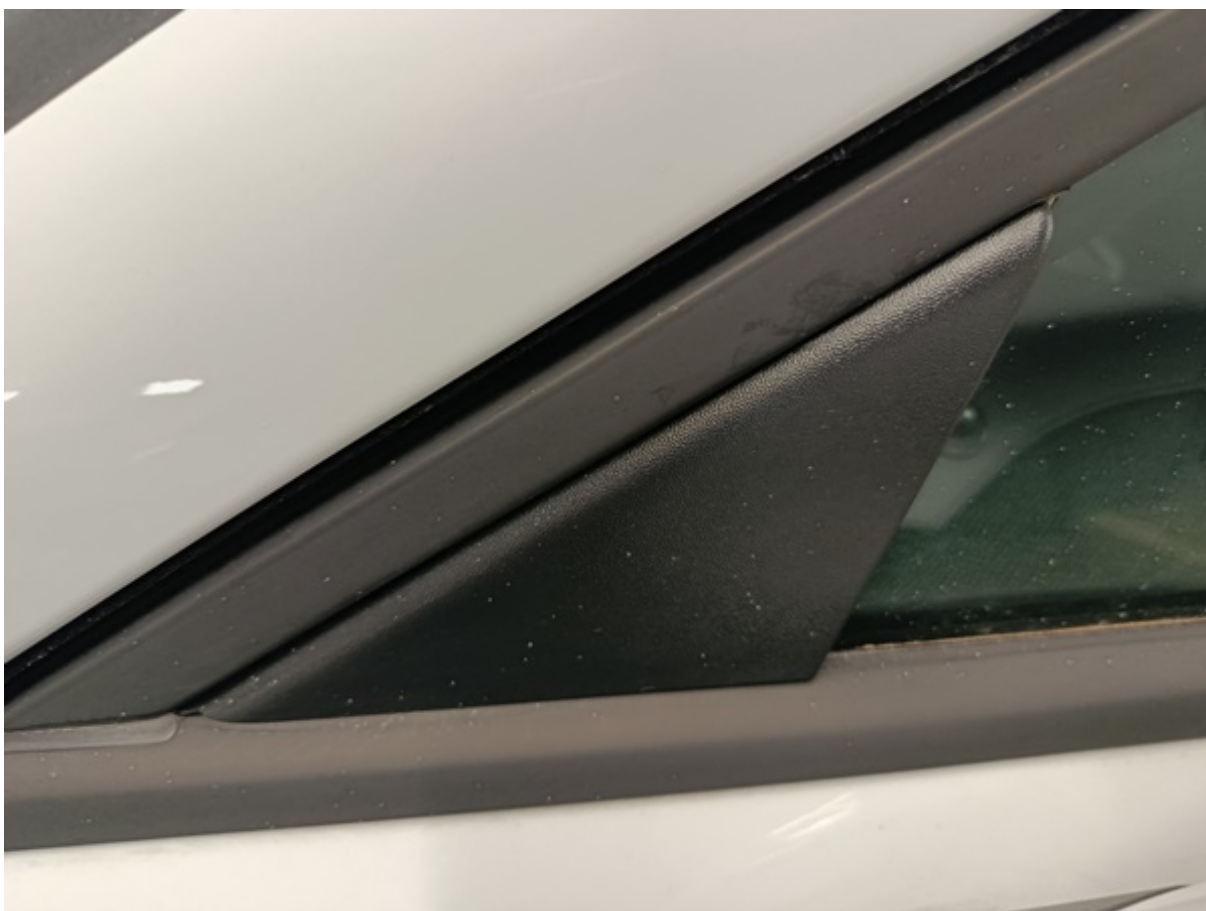
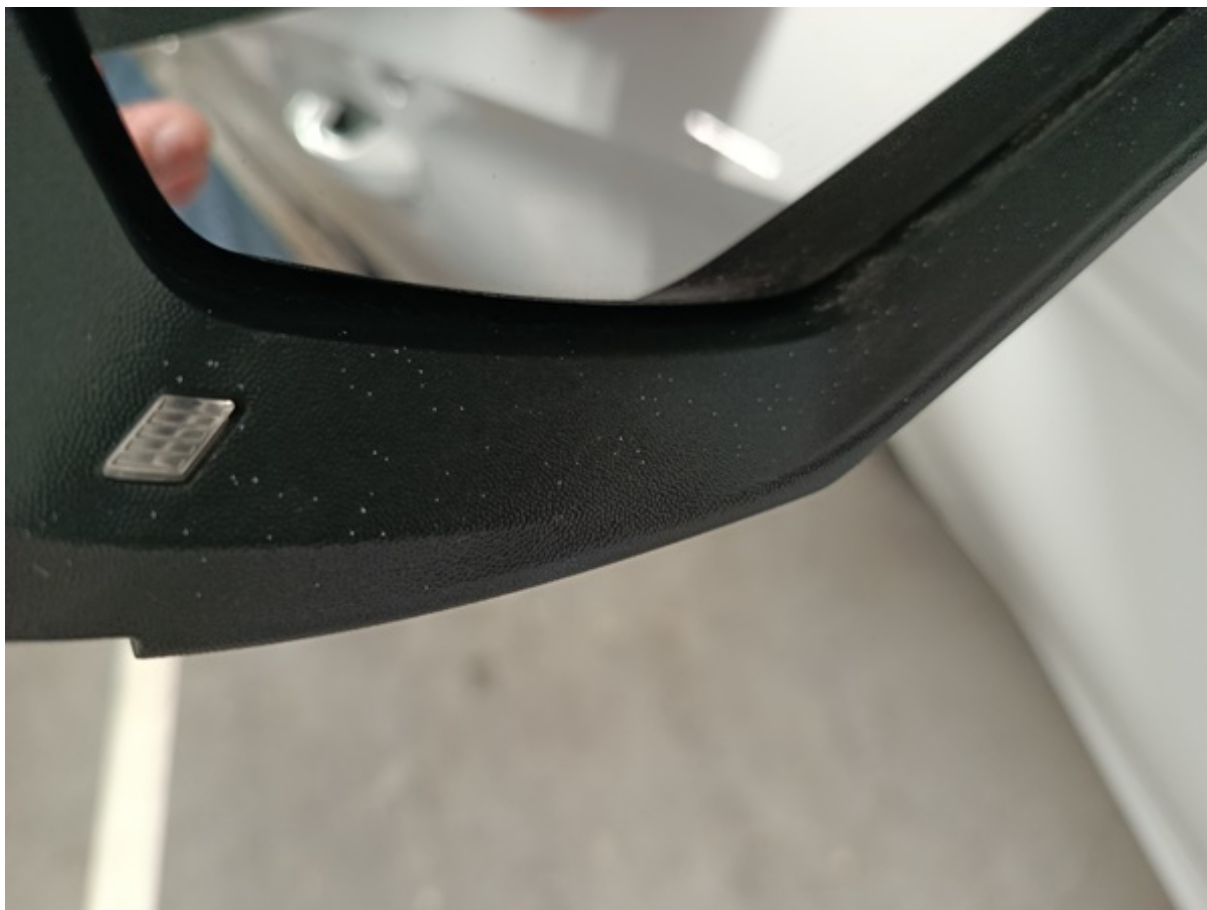
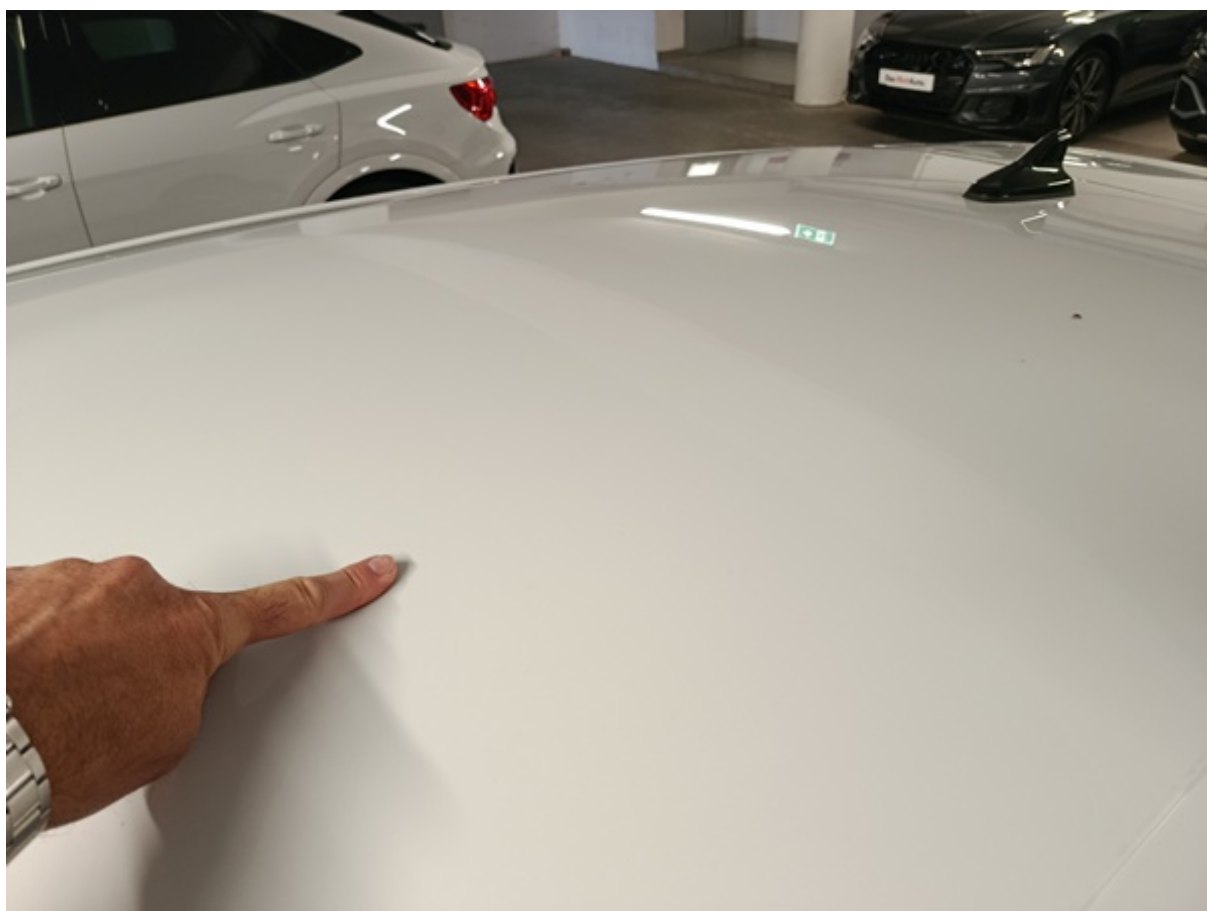
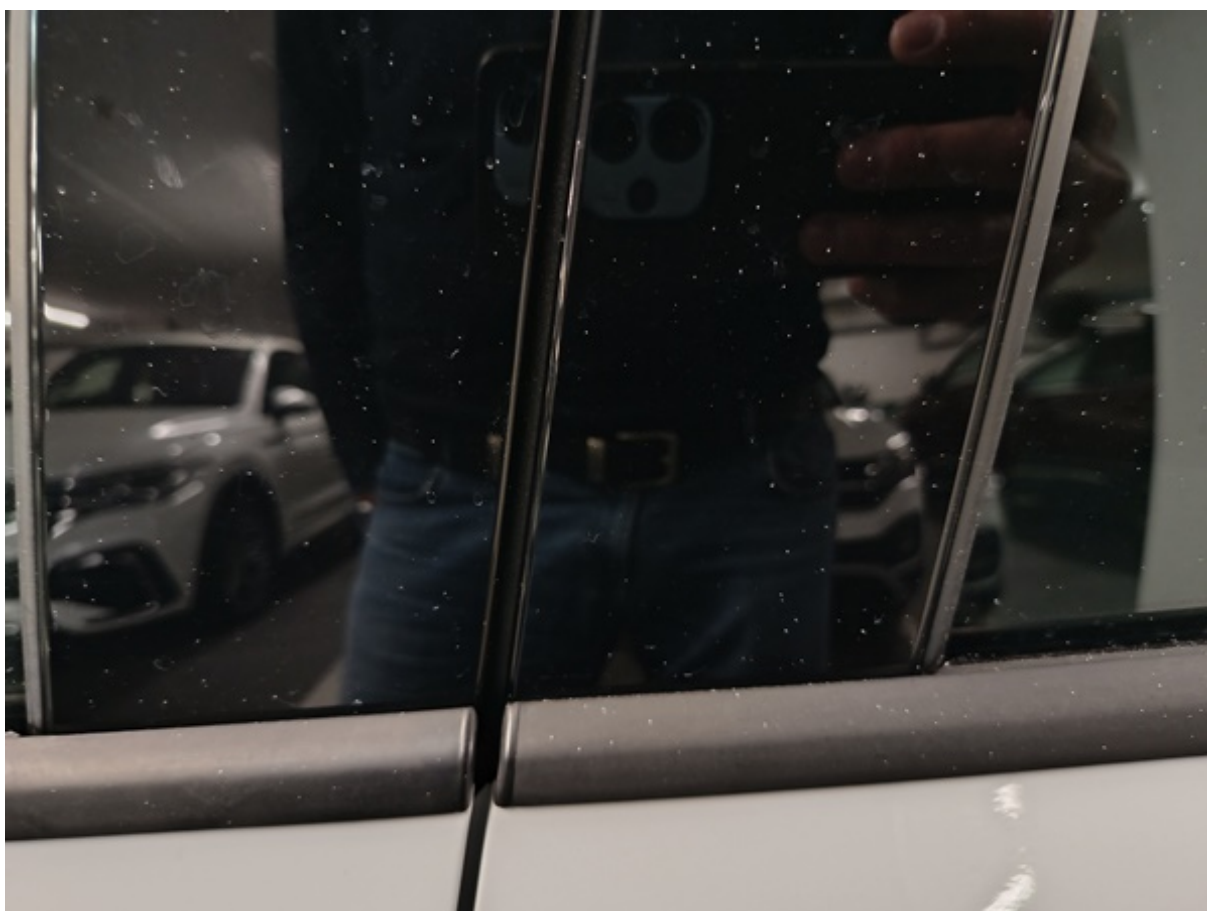
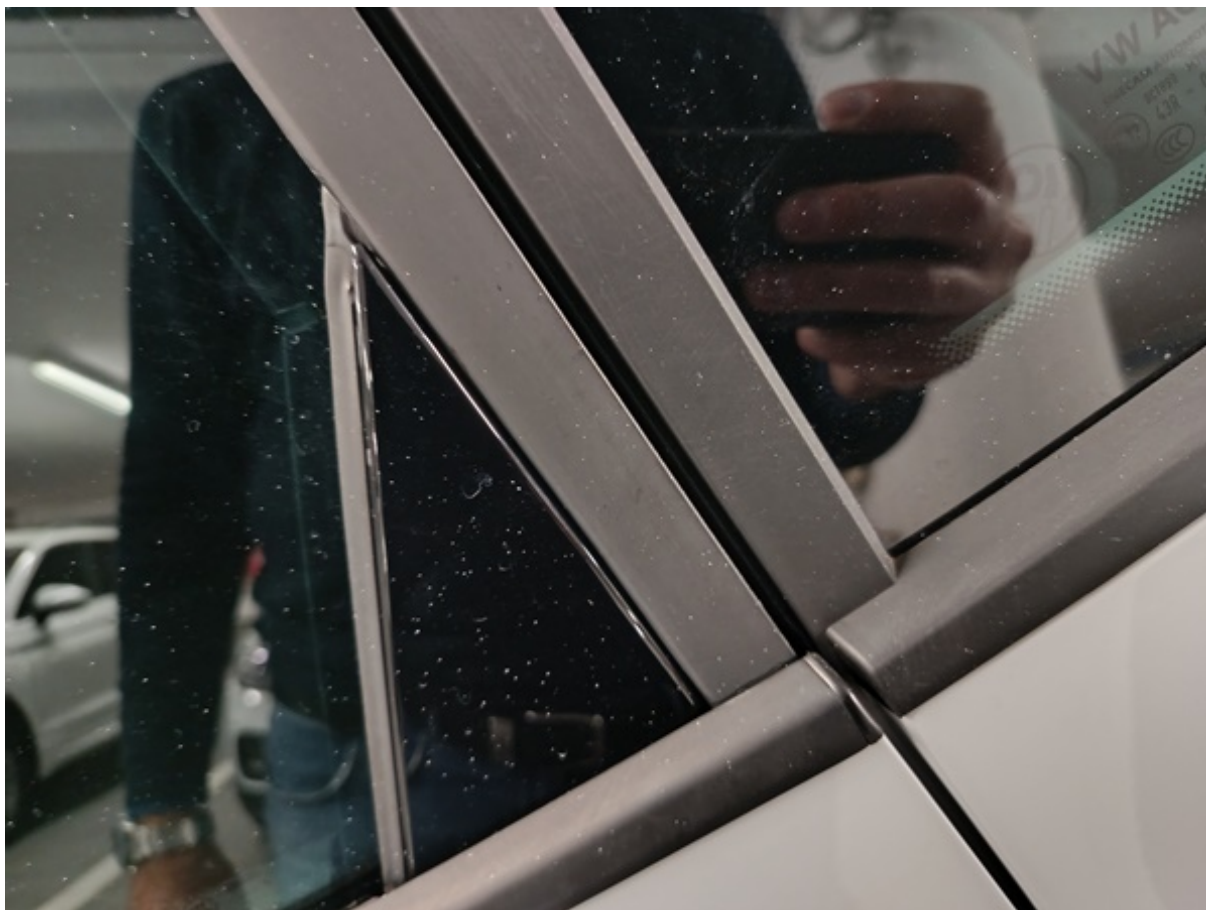
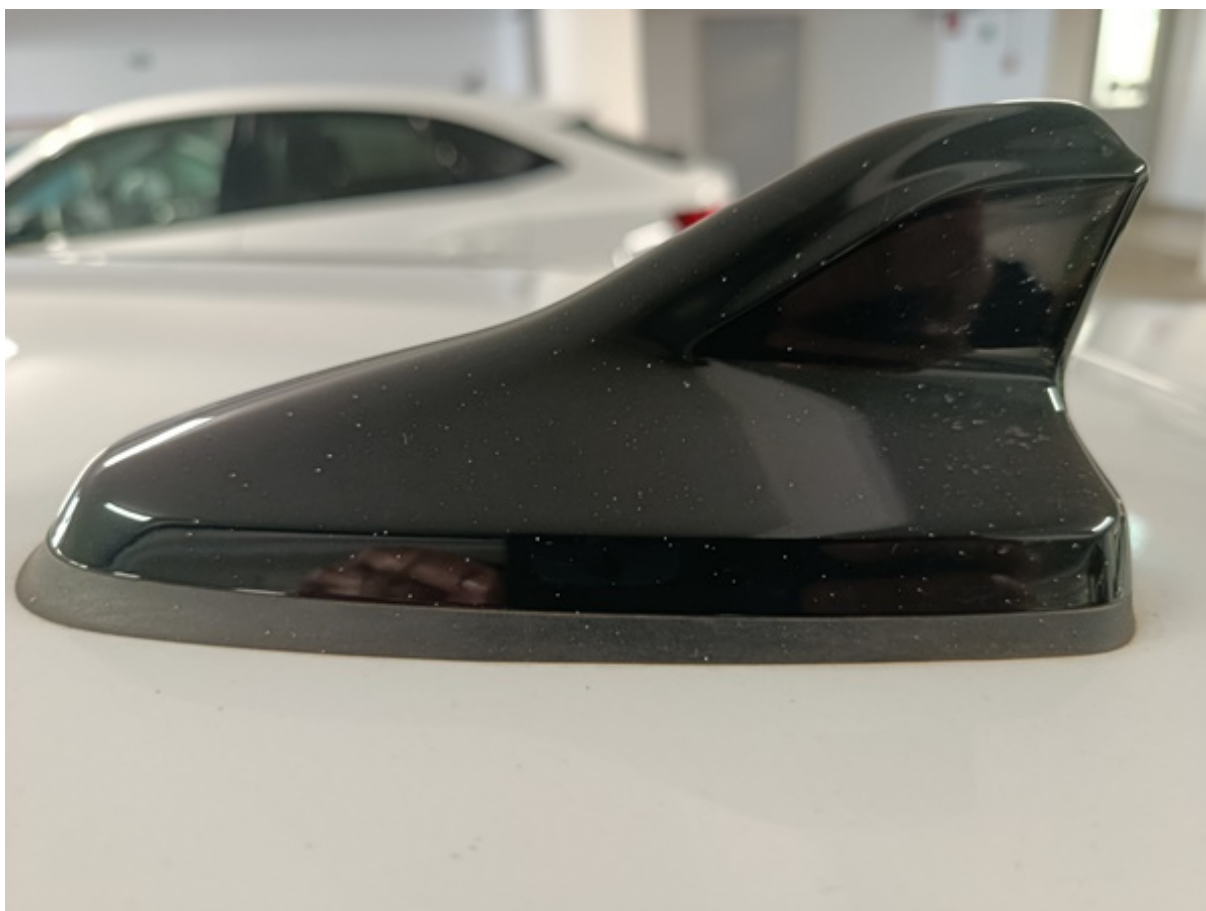
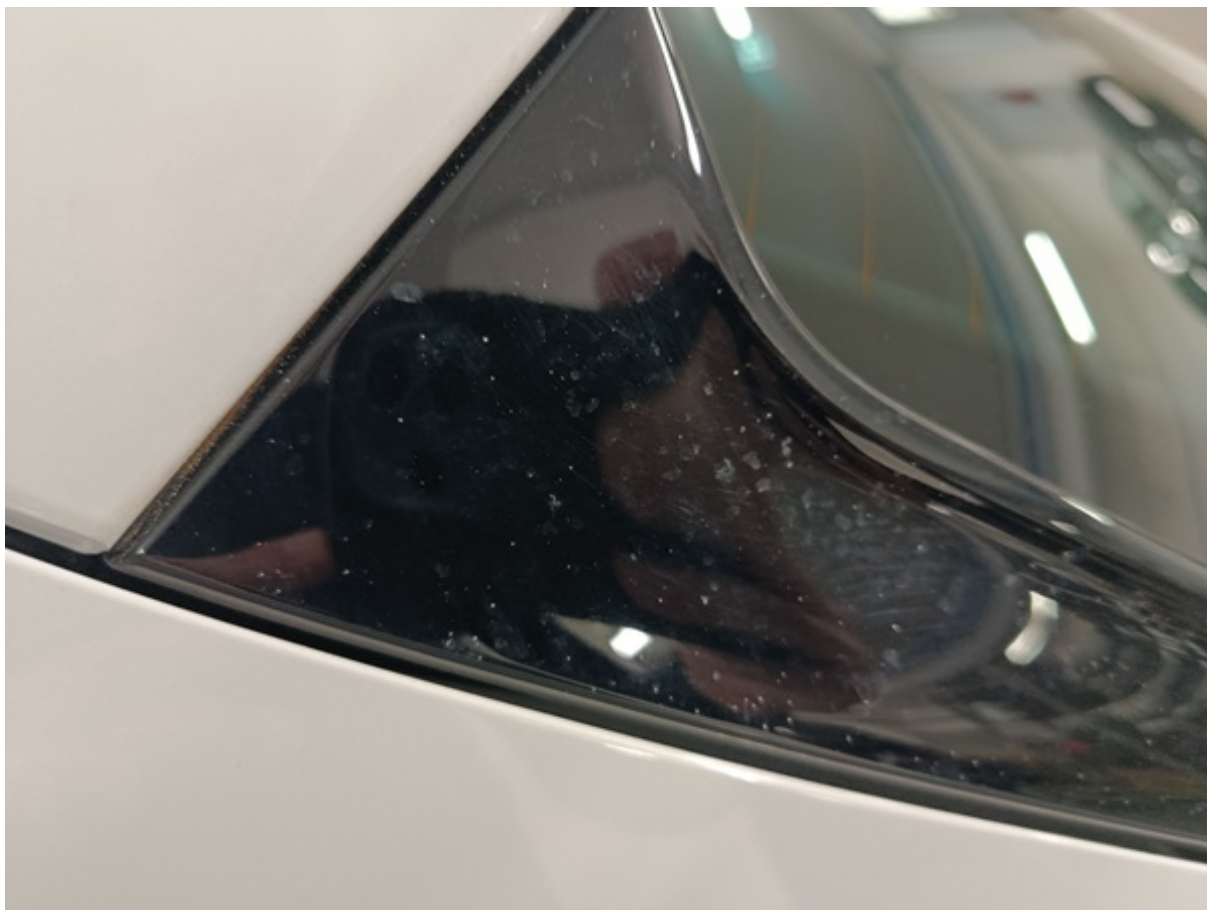
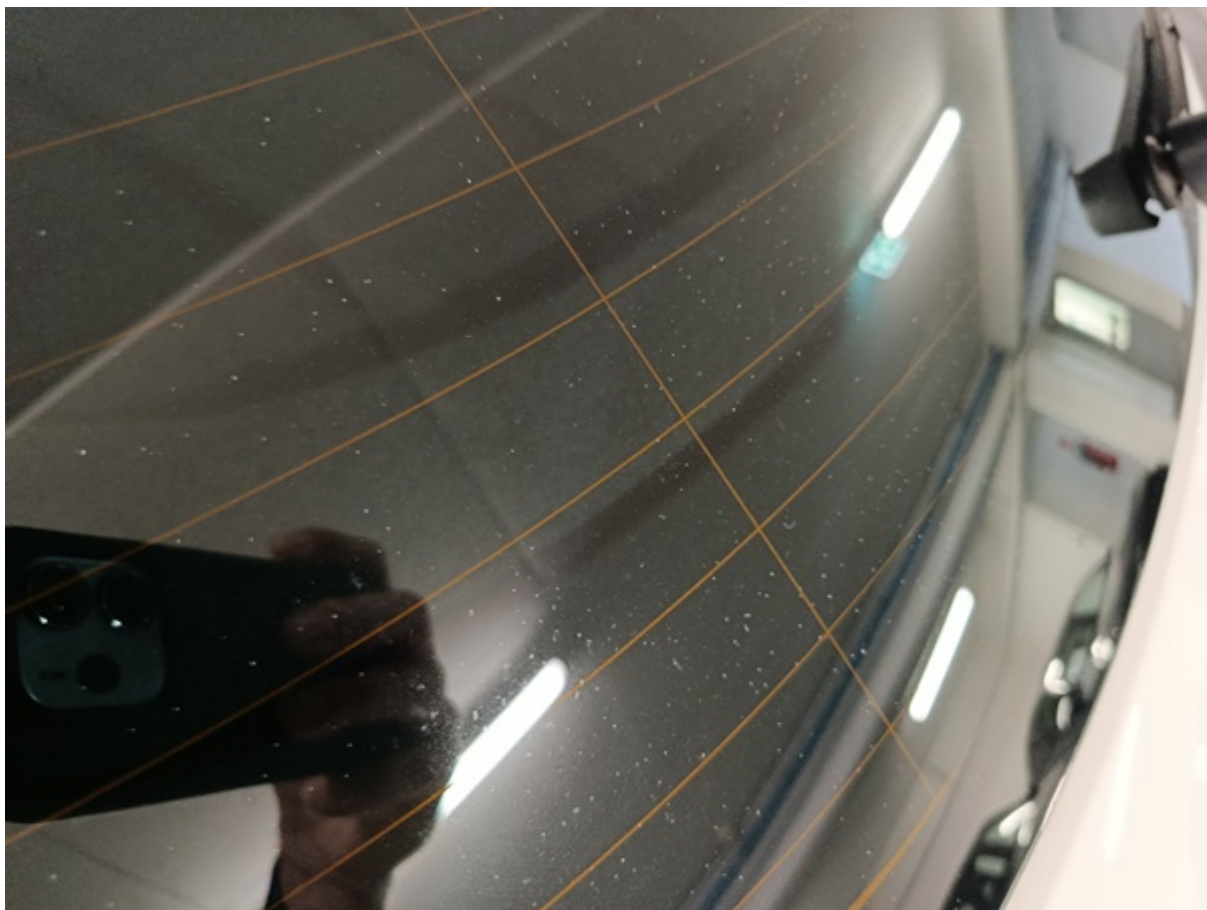
### **5.3 Fotodokumentacija kontaminiranih površina bijelom bojom na vozilu**

Tijekom detaljnog pregleda predmetnog vozila utvrđena je kontaminacija česticama bijele boje na slijedećim vanjskim površinama vozila:

- sve lakirane površine
- sve staklene površine
- oba prednja i oba stražnja svjetla
- prednji i stražnji branici sa pripadajućim plastičnim rešetkama i lajsnama
- prednja maska
- svi plastični elementi i obloge
- gumene brtve oko stakla
- vanjski retrovizori
- antena na krovu
- brisači vjetrobranskog stakla
- brisač stražnjeg stakla
- alumijski naplatci
- vanjske ručice svih vrata
- amblem vozila

*Pregledom vozila pod rednim brojem 23 iz liste oštećenih vozila, Seat Leon 2.0 TDI evo Style, broj šasije VSSZZZKL5SR102156, je utvrđena sveobuhvatna kontaminacija kompletne vanjske površine vozila raspršenim česticama bijele boje, gdje su kontaminirane površine hrapave na dodir. Prema definiranoj klasifikaciji kontaminiranosti dijelova vozila česticama bijele boje, predmetno vozilo bi spadalo u kategoriju K2 (srednja kontaminacija).*
