Vašim Rješenjem određeno je osiguranje dokaza te se određuje izvođenje dokaza uviđajem i vještačenjem po stalnom sudskom vještaku građevinske struke Anti Bandiću, Buzet, Goričica 4, OIB: 66817810421, i po stalnom sudskom vještaku prometne struke Saši Monasu, zaposleniku trgovačkog društva Studio MONAS d.o.o., Valbandon, Ulica Dragonja 58, OIB: 79208981577, radi utvrđenja i dokumentiranja stanja vozila odnosno eventualne štete na vozilima u voznom parku predlagatelja osiguranja te radi utvrđenja je li stanje vozila u vezi sa građevinskim radovima na gradilištu u vlasništvu prvog protivnika osiguranja.

Nakon što sam prisustvovao uviđaju sa sudom, strankama u postupku i vještakom građevinske struke dana 08.04.2026.godine na licu mjesta u Puli, Industrijska 2b, i nakon čega sam izradio uvodni nalaz i mišljenje oko utvrđenja i dokumentiranja stanja vozila kod predlagatelja osiguranja, te nakon što sam dana 14.04.2026. i 16.04.2026. godine na lokaciji predlagatelja osiguranja u Puli pregledao vozila (nakon njihovog pranja u autopraoni) iz liste oštećenih vozila pod rednim brojevima (R.B.): 59,116,60,76,23,58,39 dajem slijedeći:

**NALAZ I MIŠLJENJE BR. 4**

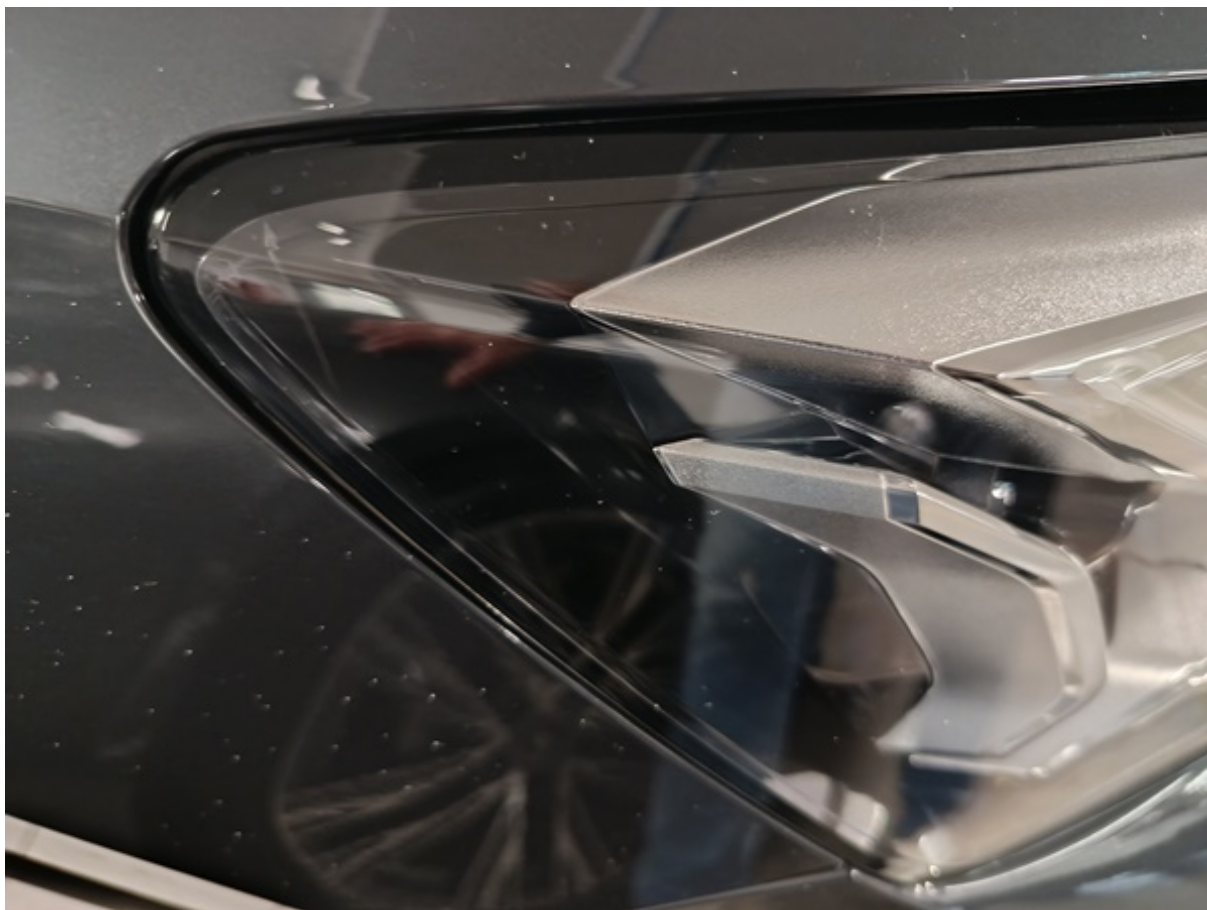
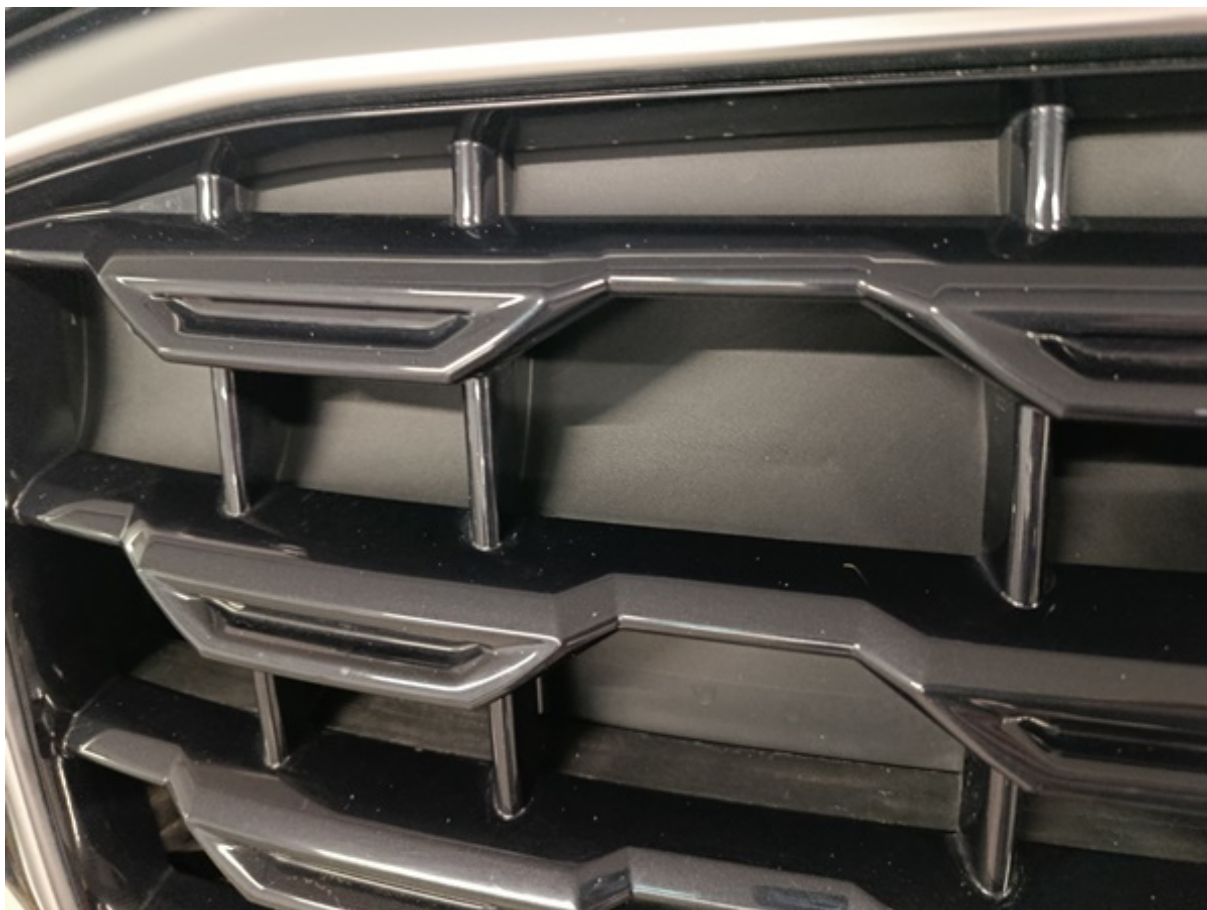
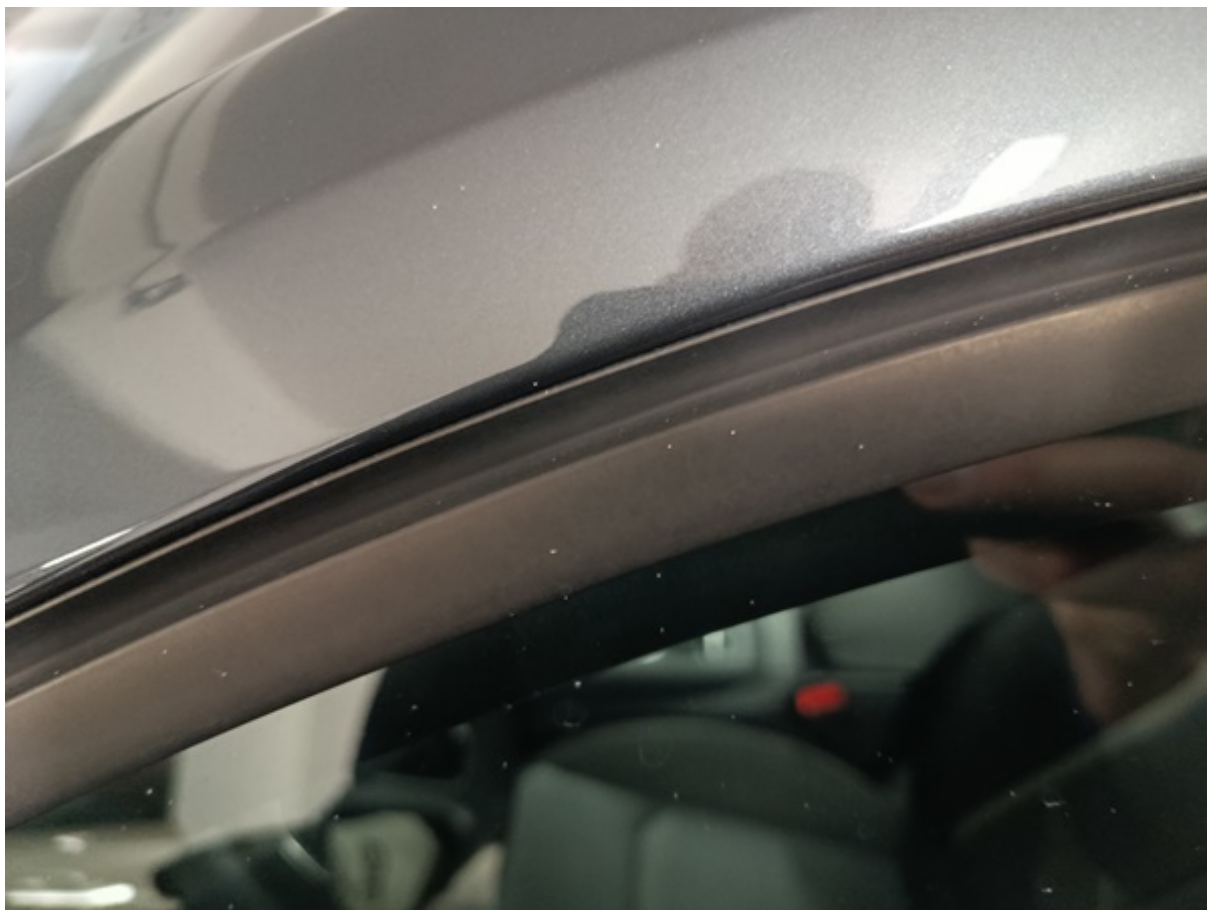
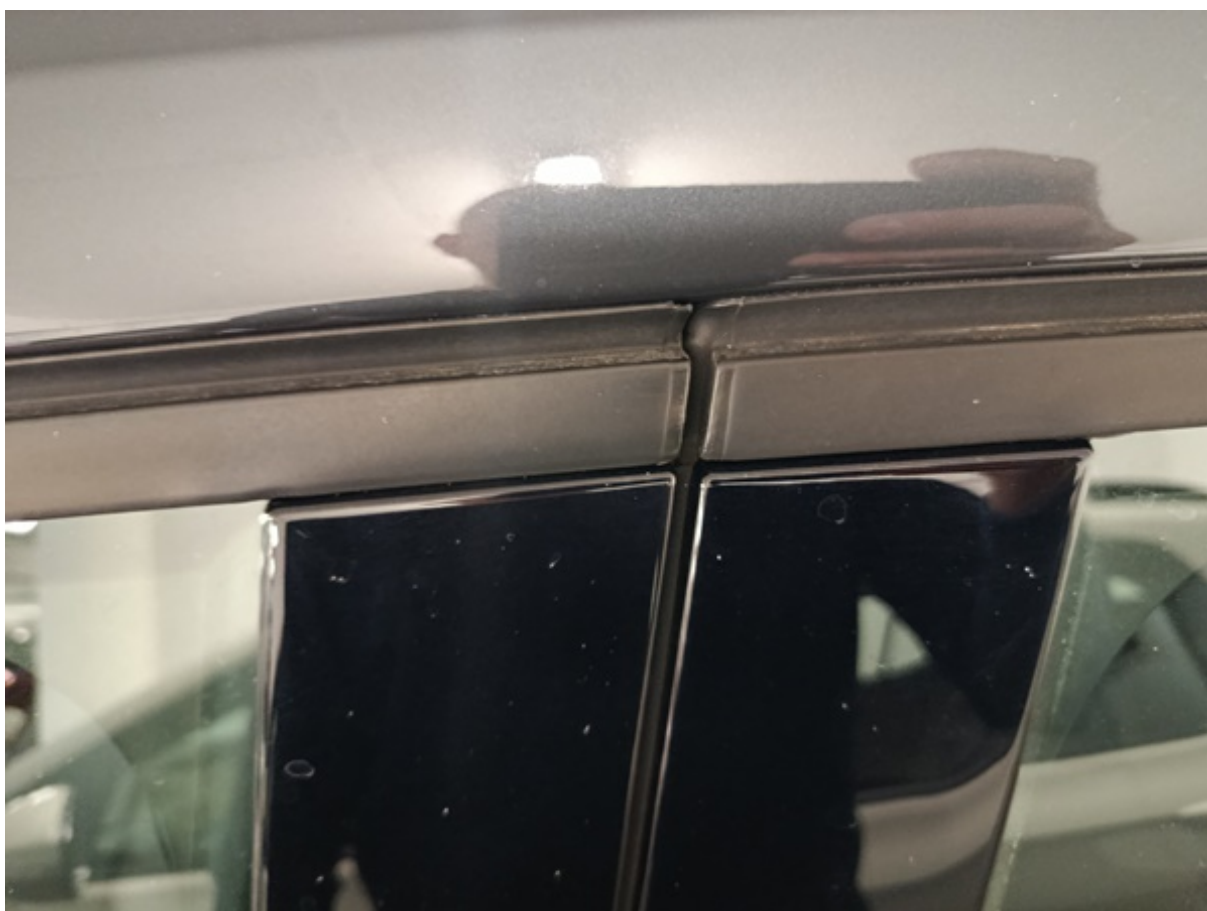
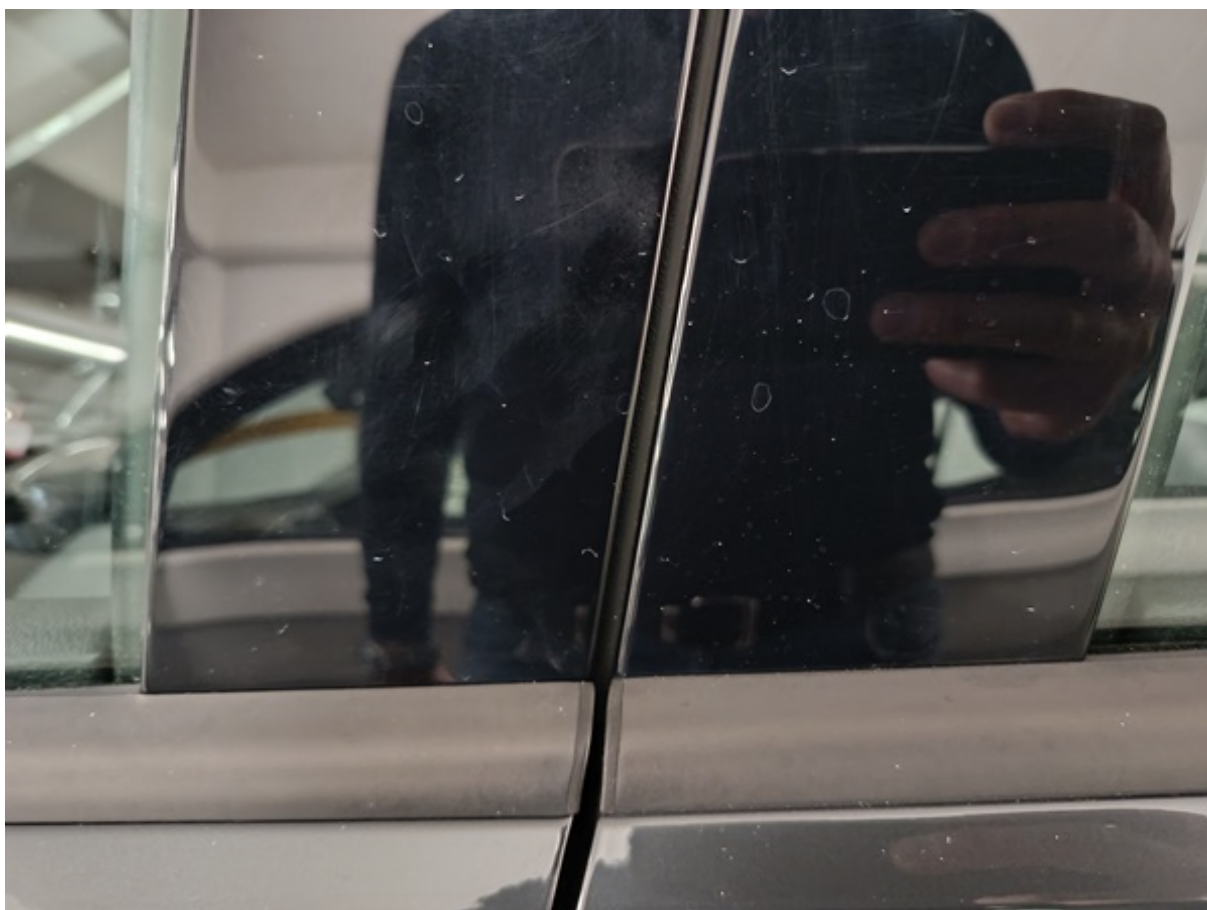
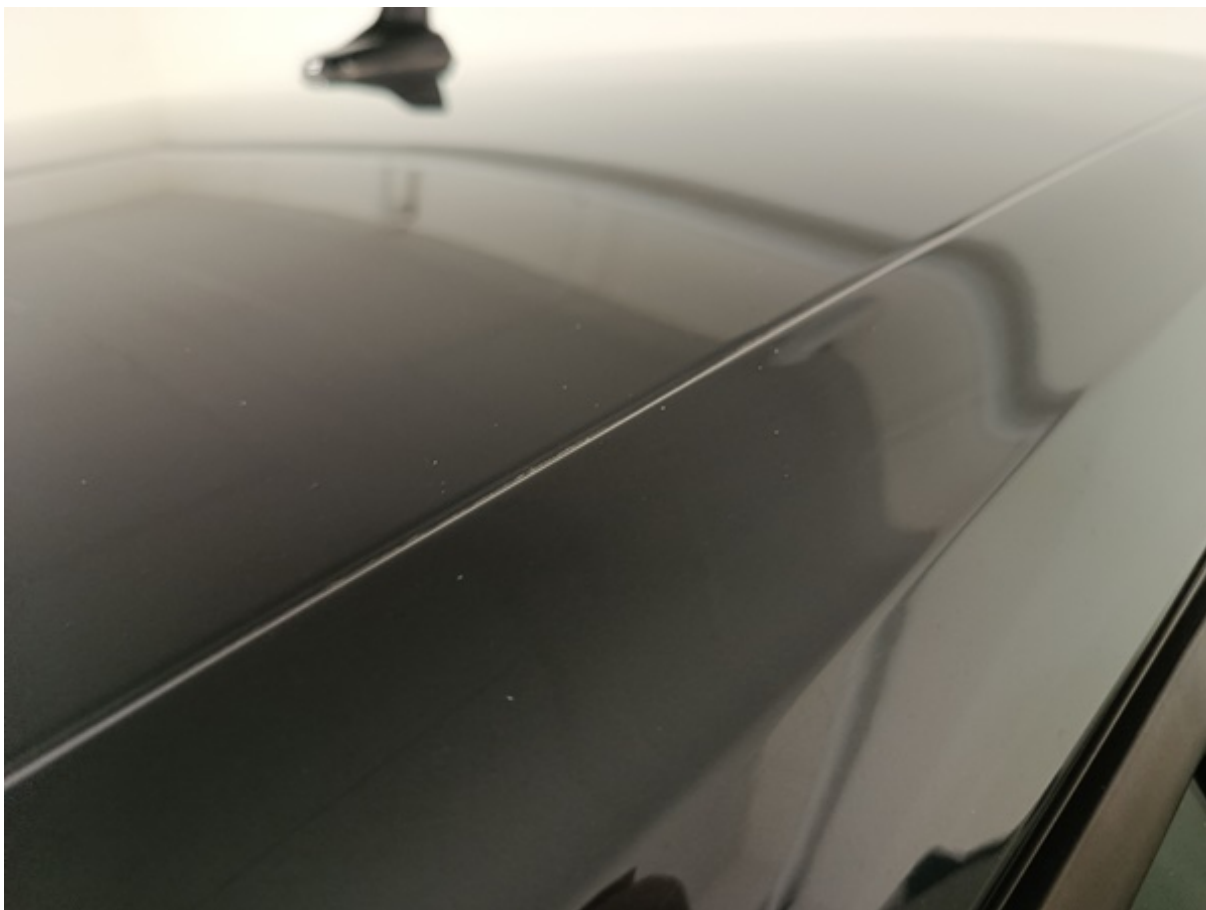
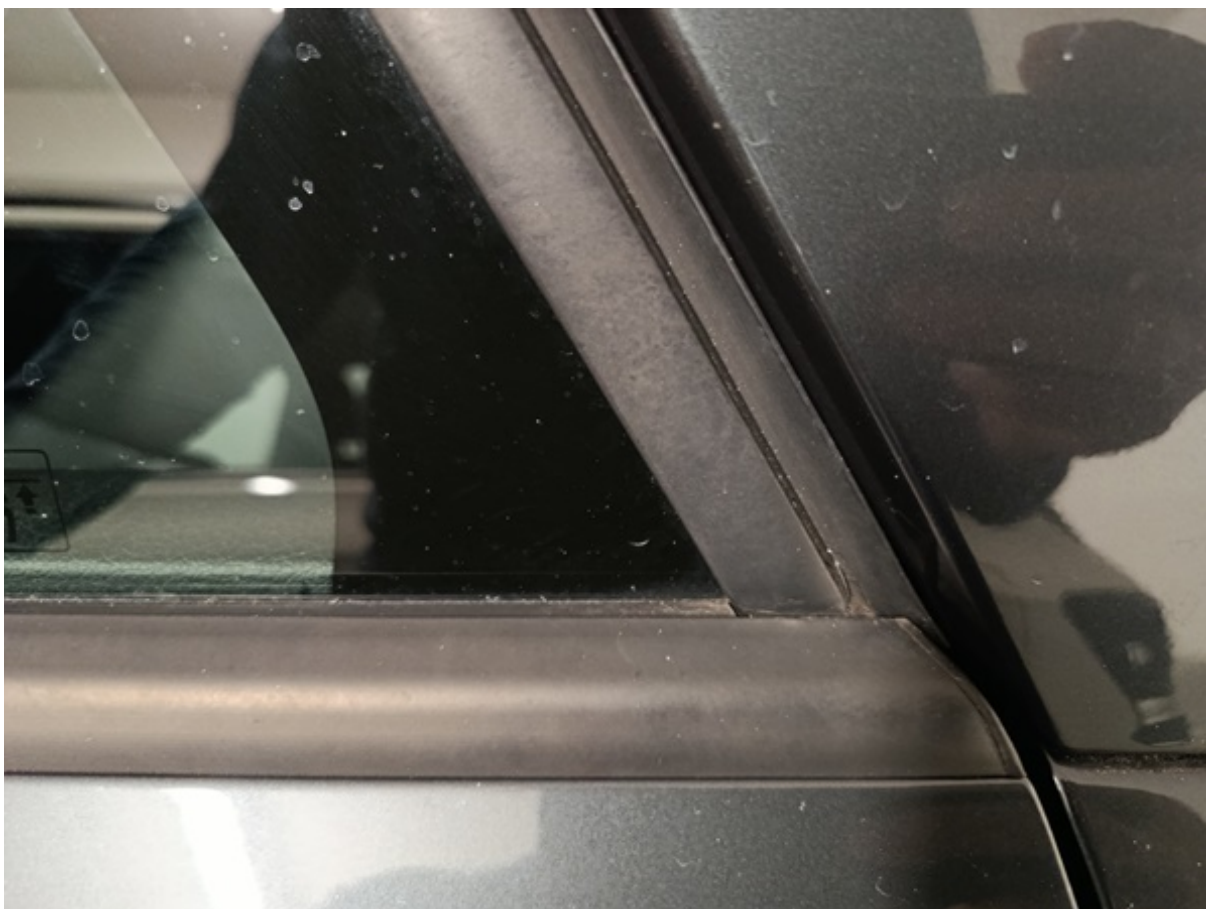
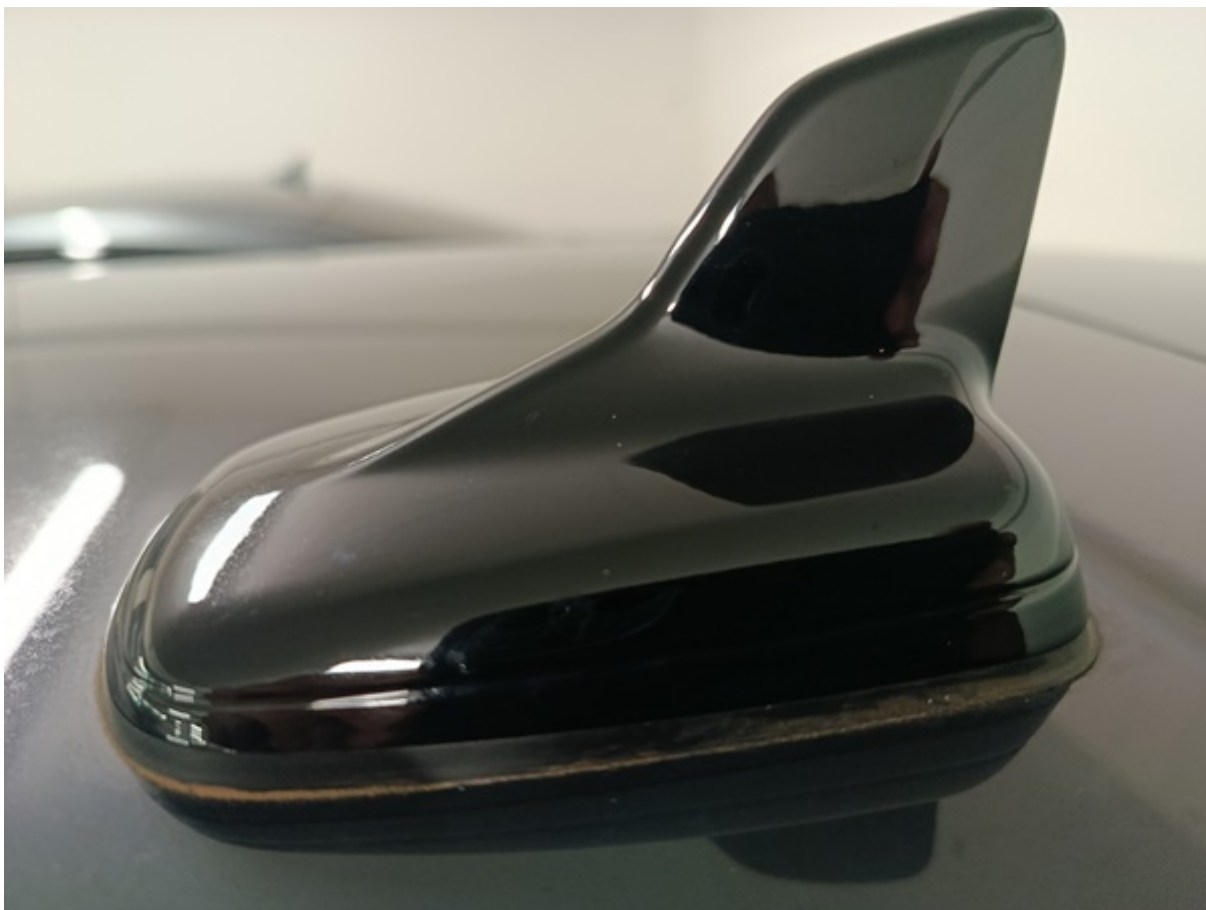
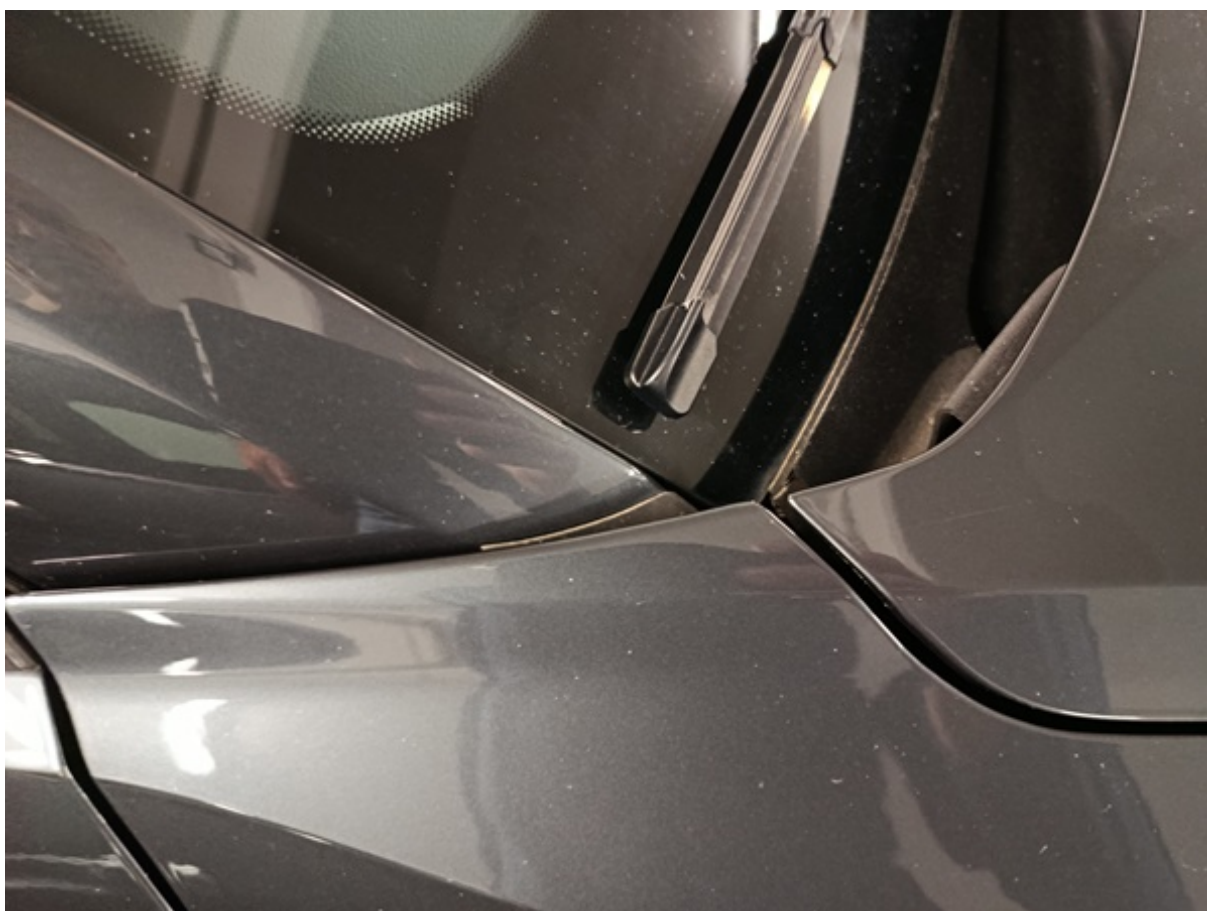
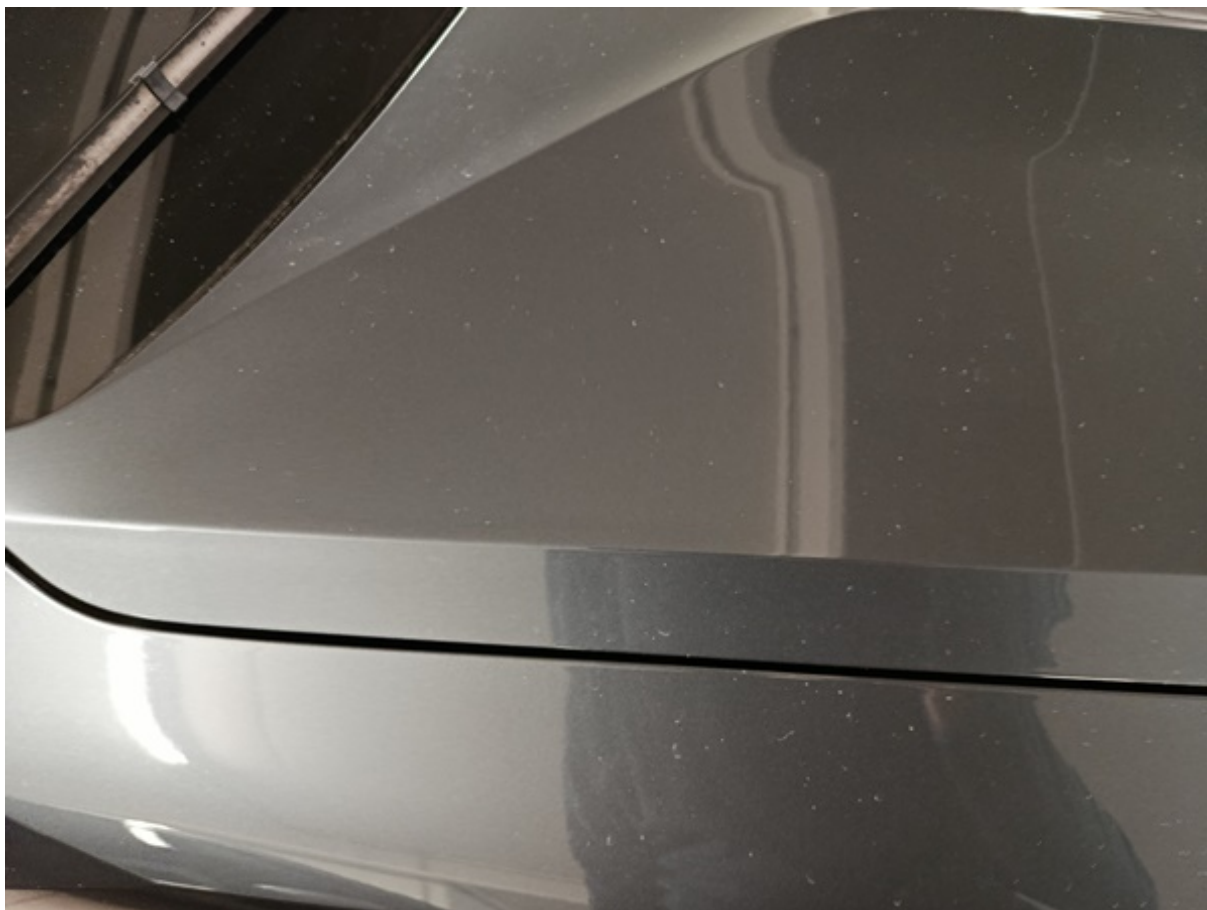
### 6.3 Fotodokumentacija kontaminiranih površina bijelom bojom na vozilu

Tijekom detaljnog pregleda predmetnog vozila utvrđena je kontaminacija česticama bijele boje na slijedećim vanjskim površinama vozila:

- sve lakirane površine
- sve staklene površine
- oba prednja i oba stražnja svjetla
- prednji i stražnji branici sa pripadajućim plastičnim rešetkama i lajsnama
- prednja maska
- svi plastični elementi i obloge
- gumene brtve oko stakla
- vanjski retrovizori
- antena na krovu
- brisači vjetrobranskog stakla
- brisač stražnjeg stakla
- alumijski naplatci
- vanjske ručice svih vrata
- amblem vozila
- rubne lajsne blatobrana

***Pregledom vozila pod rednim brojem 58 iz liste oštećenih vozila, Audi Q2 30TDI Advanced +, broj šasije WAUZZZGA0PA028964, je utvrđena sveobuhvatna kontaminacija kompletne vanjske površine vozila raspršenim česticama bijele boje, gdje su kontaminirane površine hrapave na dodir. Prema definiranoj klasifikaciji kontaminiranosti dijelova vozila česticama bijele boje, predmetno vozilo bi spadalo u kategoriju K2 (srednja kontaminacija).***
