Vašim Rješenjem određeno je osiguranje dokaza te se određuje izvođenje dokaza uviđajem i vještačenjem po stalnom sudskom vještaku građevinske struke Anti Bandiću, Buzet, Goričica 4, OIB: 66817810421, i po stalnom sudskom vještaku prometne struke Saši Monasu, zaposleniku trgovačkog društva Studio MONAS d.o.o., Valbandon, Ulica Dragonja 58, OIB: 79208981577, radi utvrđenja i dokumentiranja stanja vozila odnosno eventualne štete na vozilima u voznom parku predlagatelja osiguranja te radi utvrđenja je li stanje vozila u vezi sa građevinskim radovima na gradilištu u vlasništvu prvog protivnika osiguranja.

Nakon što sam prisustvovao uviđaju sa sudom, strankama u postupku i vještakom građevinske struke dana 08.04.2026.godine na licu mjesta u Puli, Industrijska 2b, i nakon čega sam izradio uvodni nalaz i mišljenje oko utvrđenja i dokumentiranja stanja vozila kod predlagatelja osiguranja, te nakon što sam dana 14.04.2026. i 16.04.2026. godine na lokaciji predlagatelja osiguranja u Puli pregledao vozila (nakon njihovog pranja u autopraoni) iz liste oštećenih vozila pod rednim brojevima (R.B.): 59,116,60,76,23,58,39 dajem slijedeći:

**NALAZ I MIŠLJENJE BR. 4**

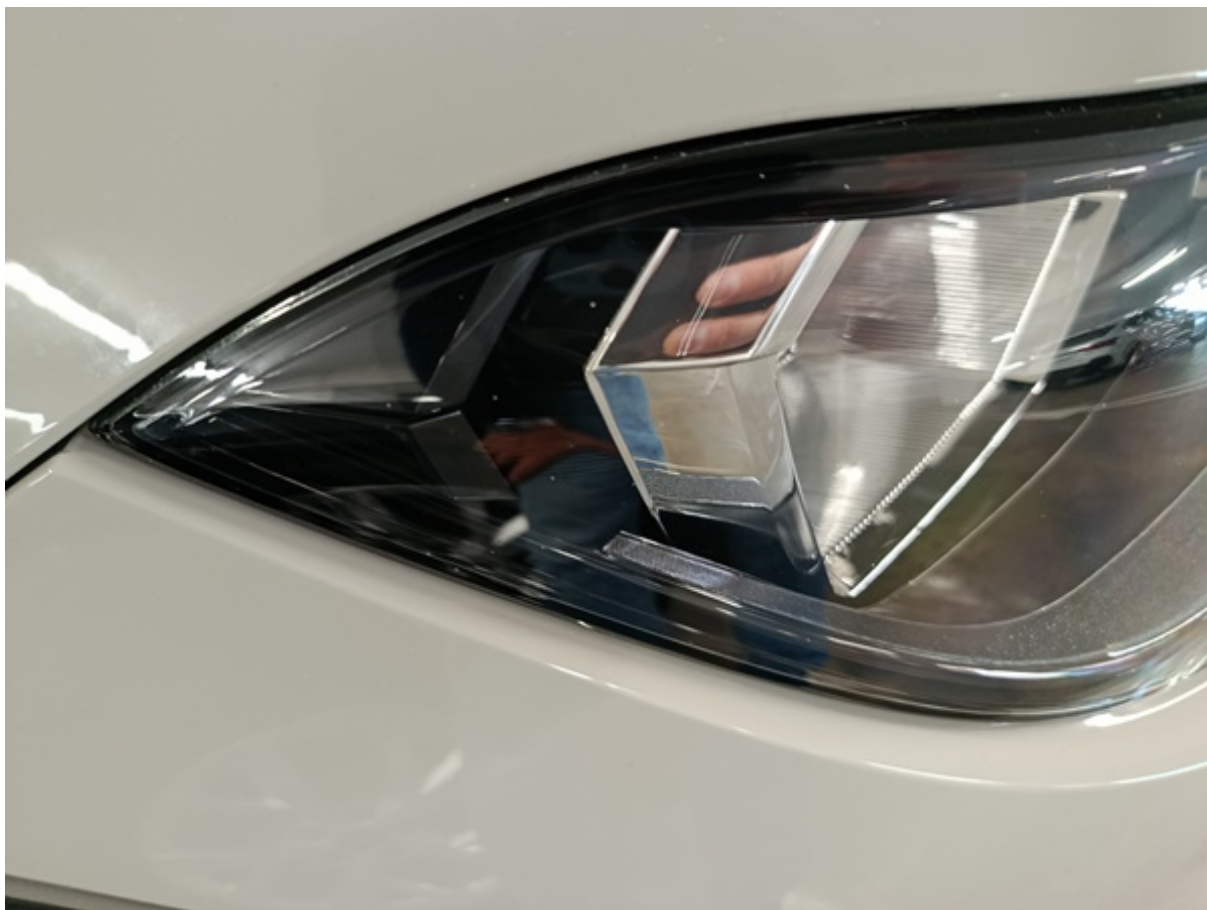
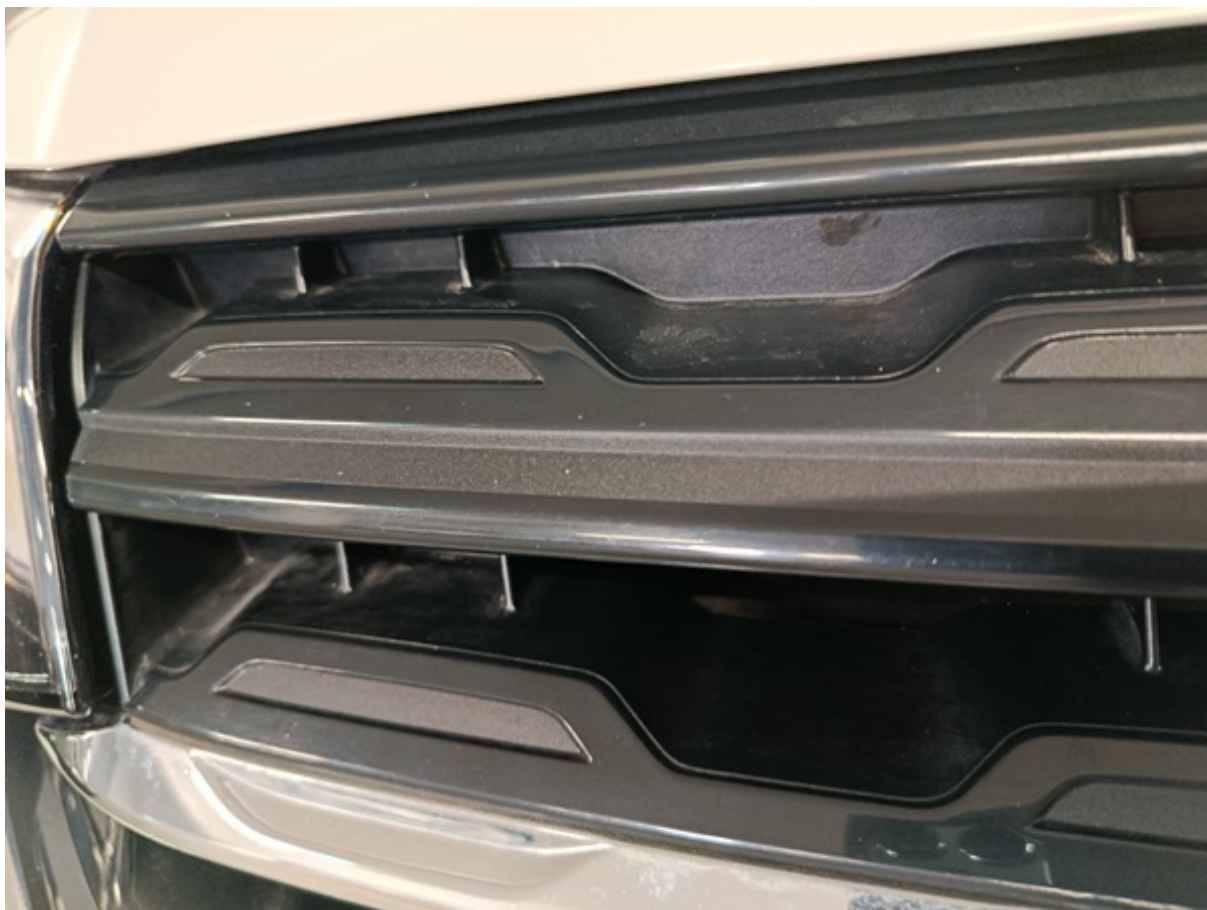
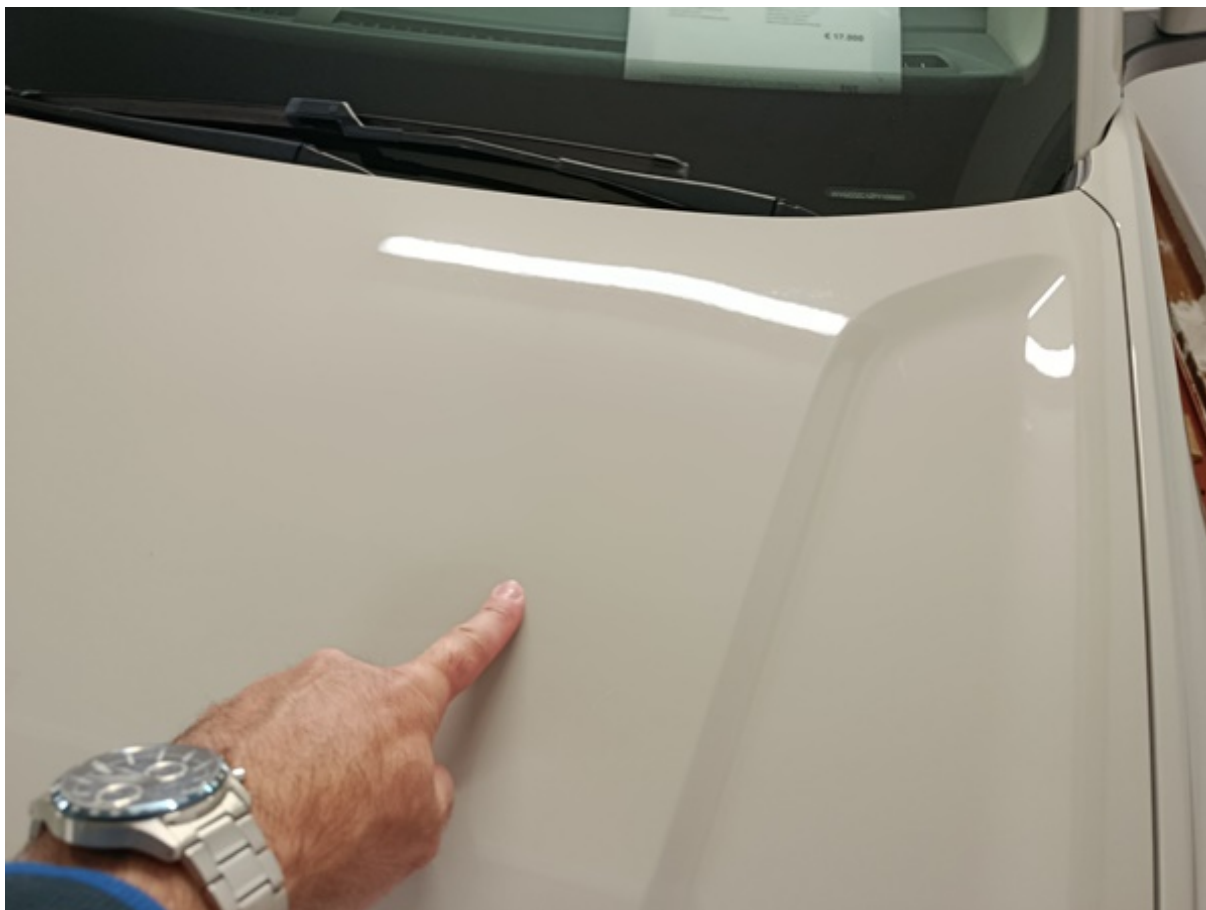
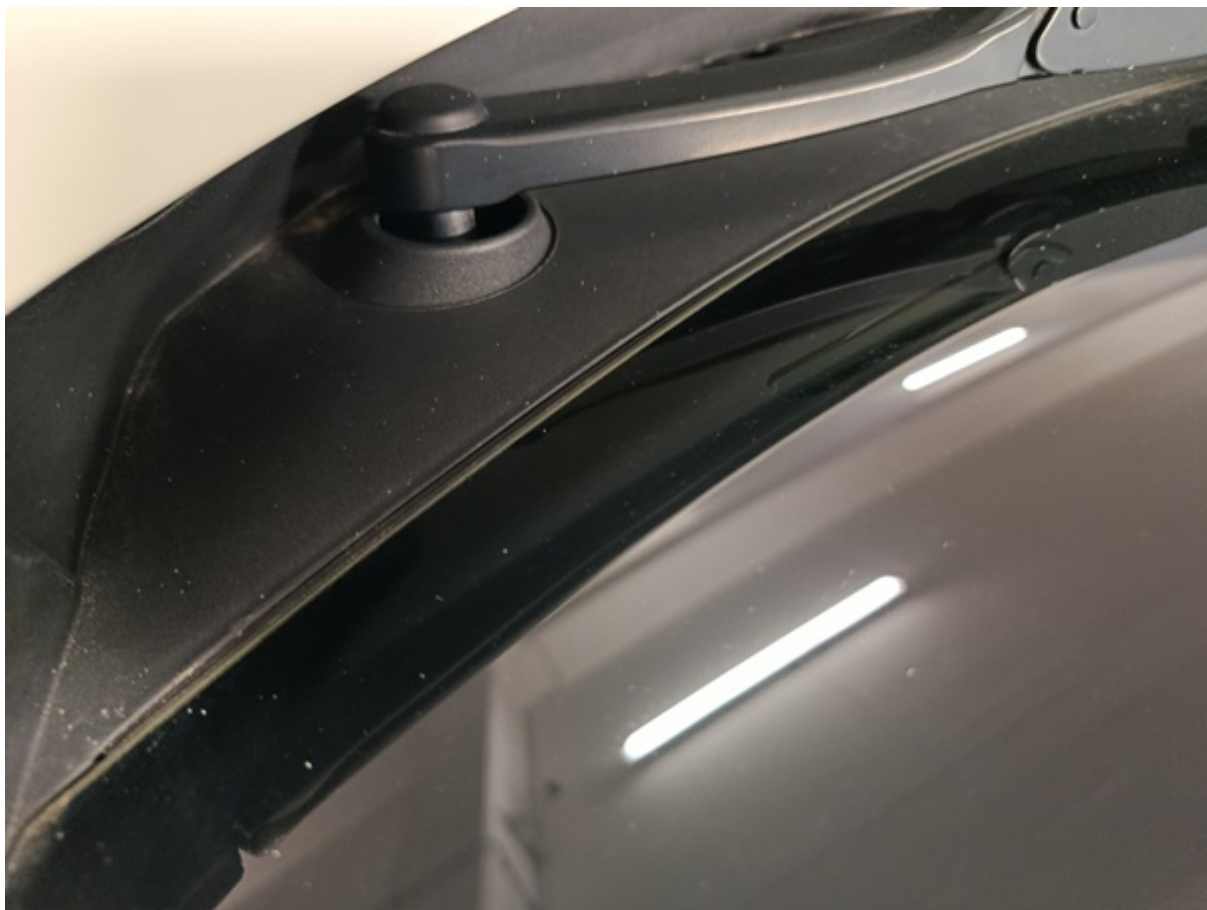
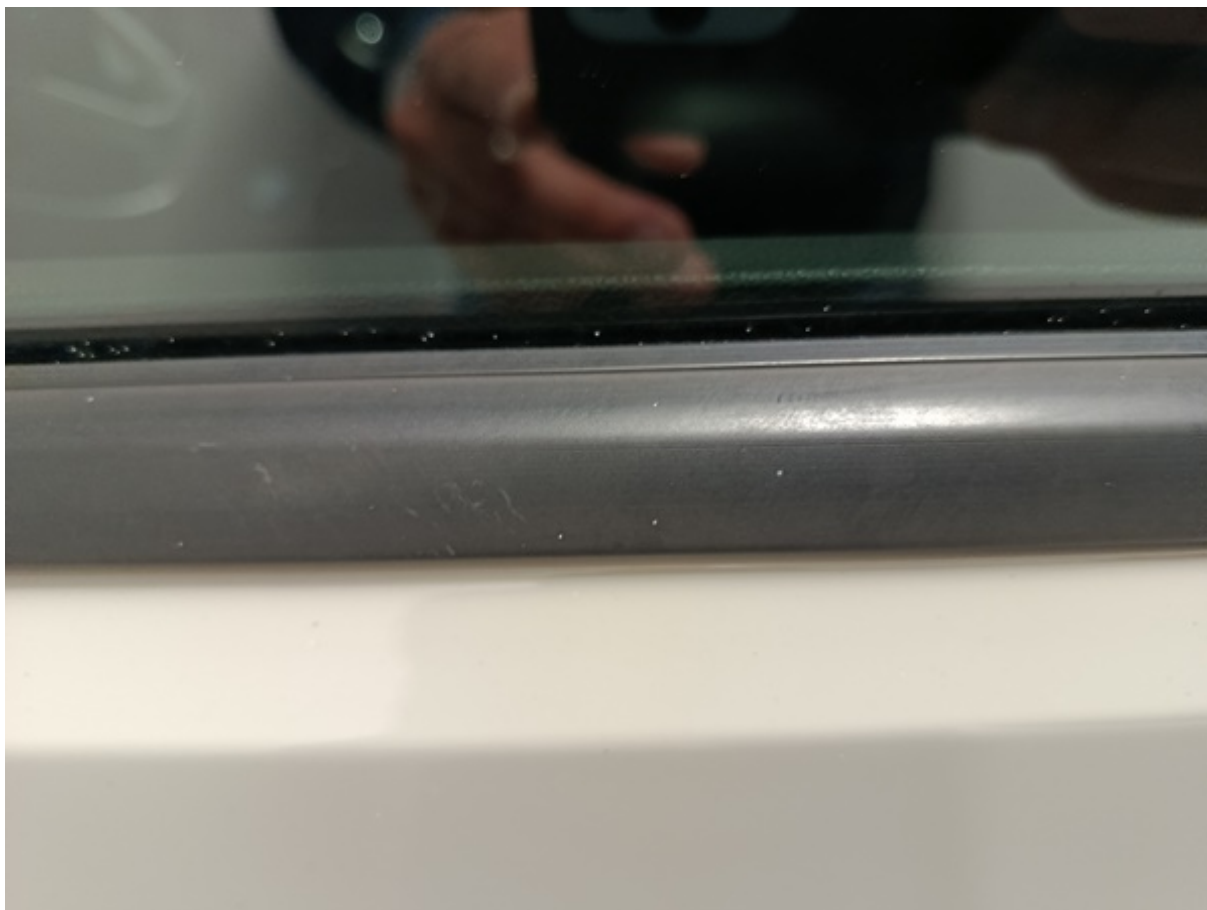
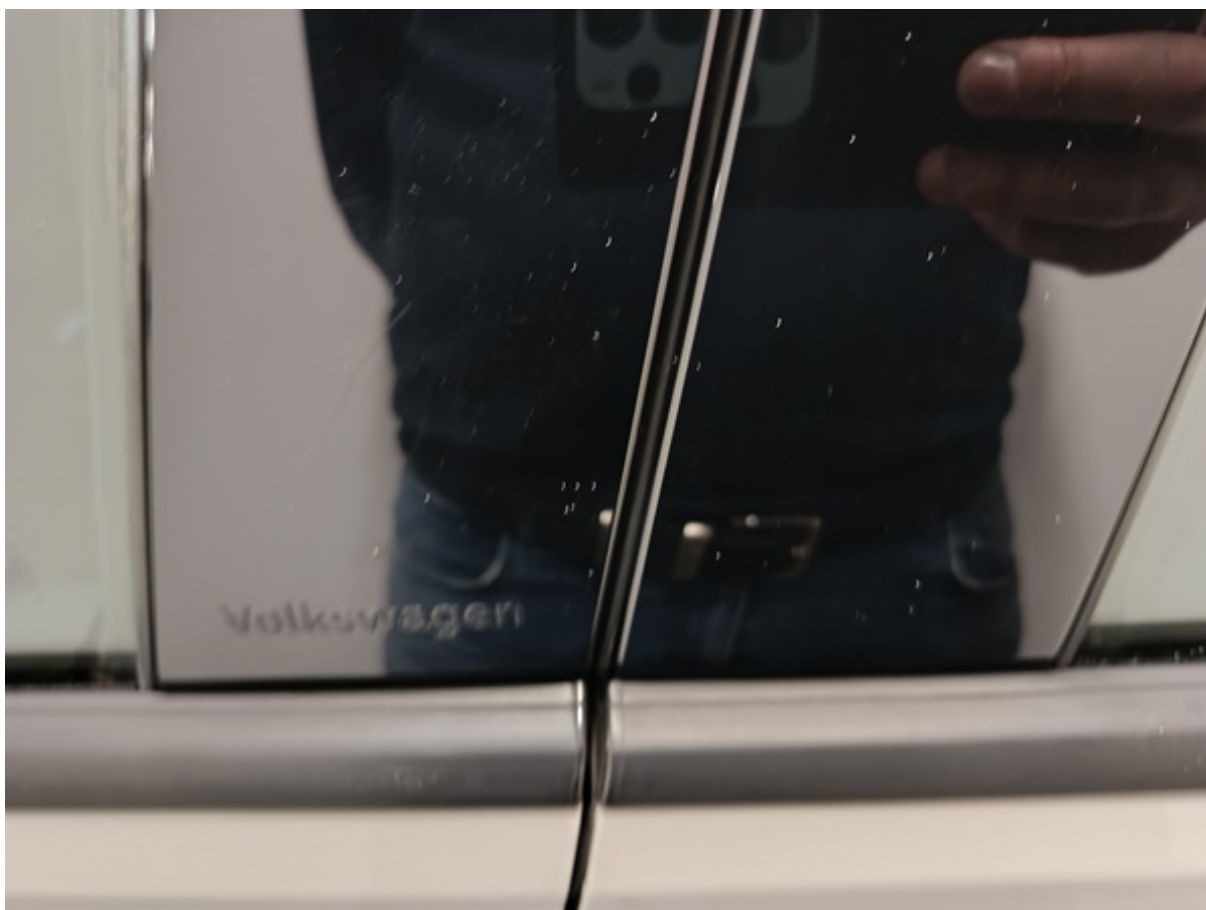
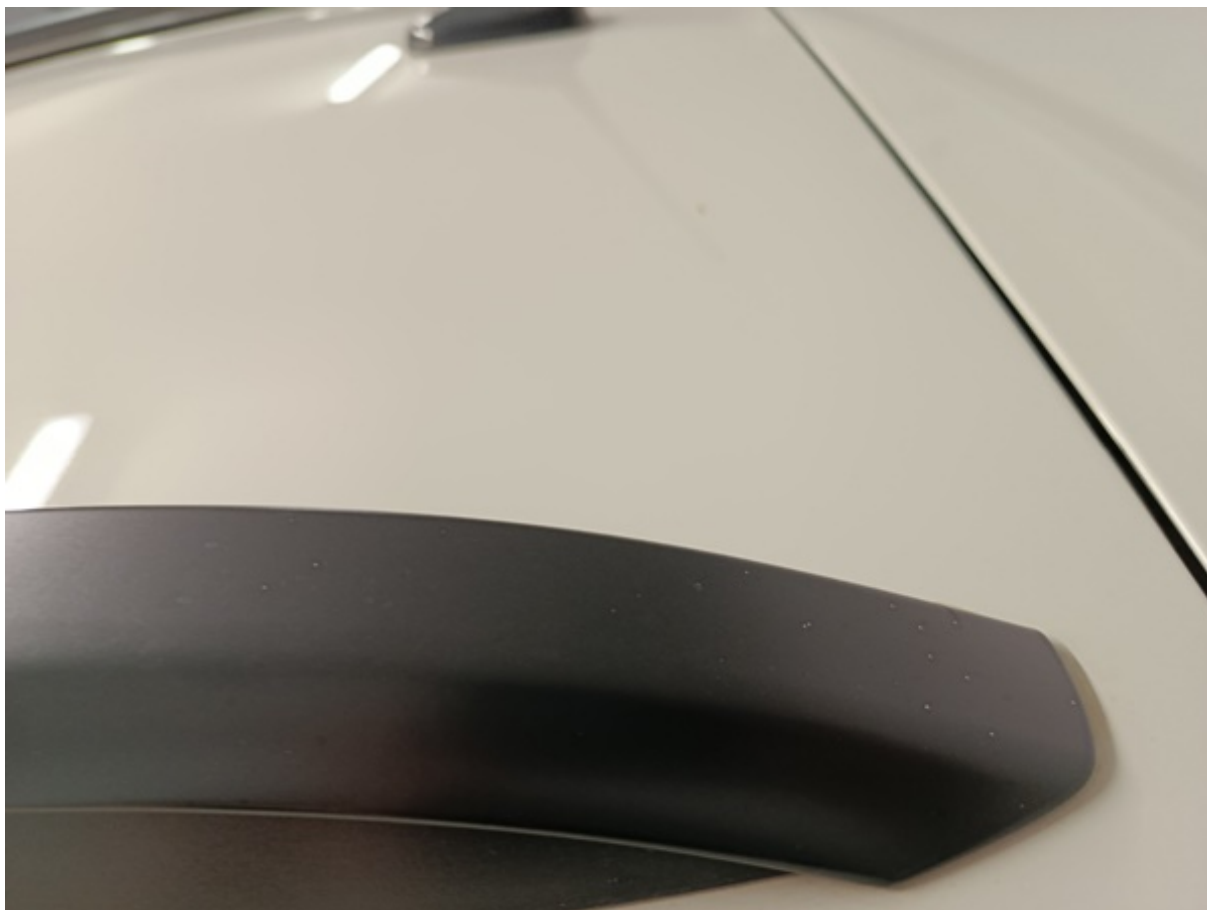
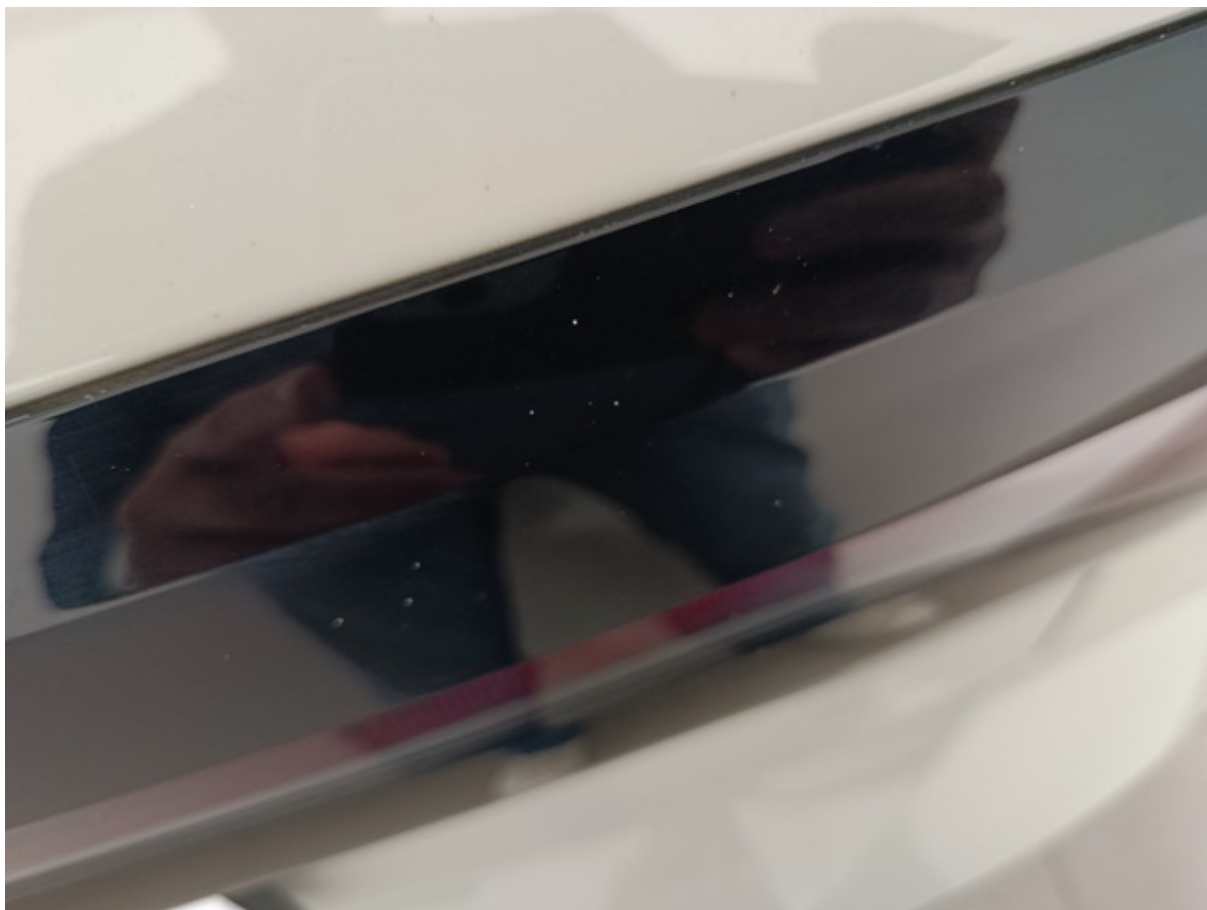
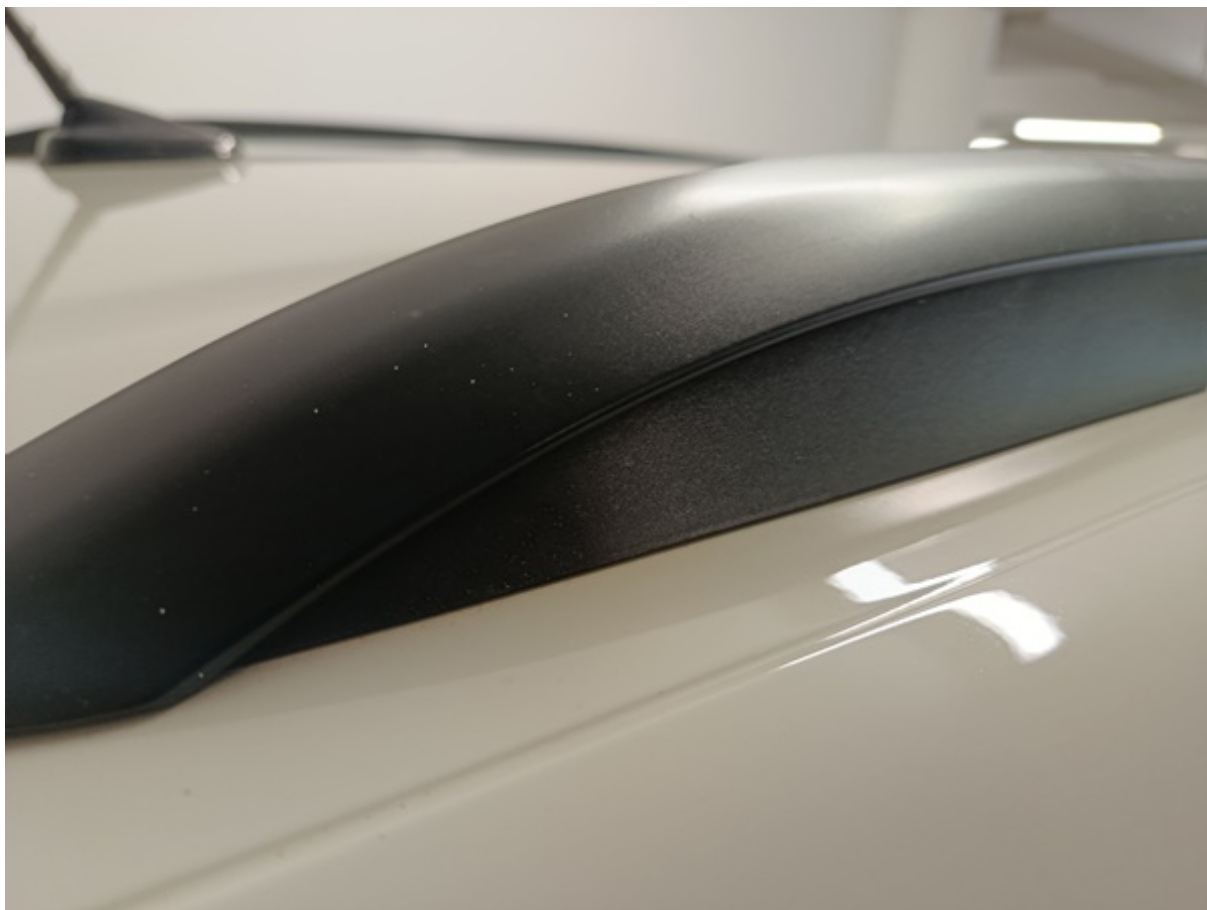
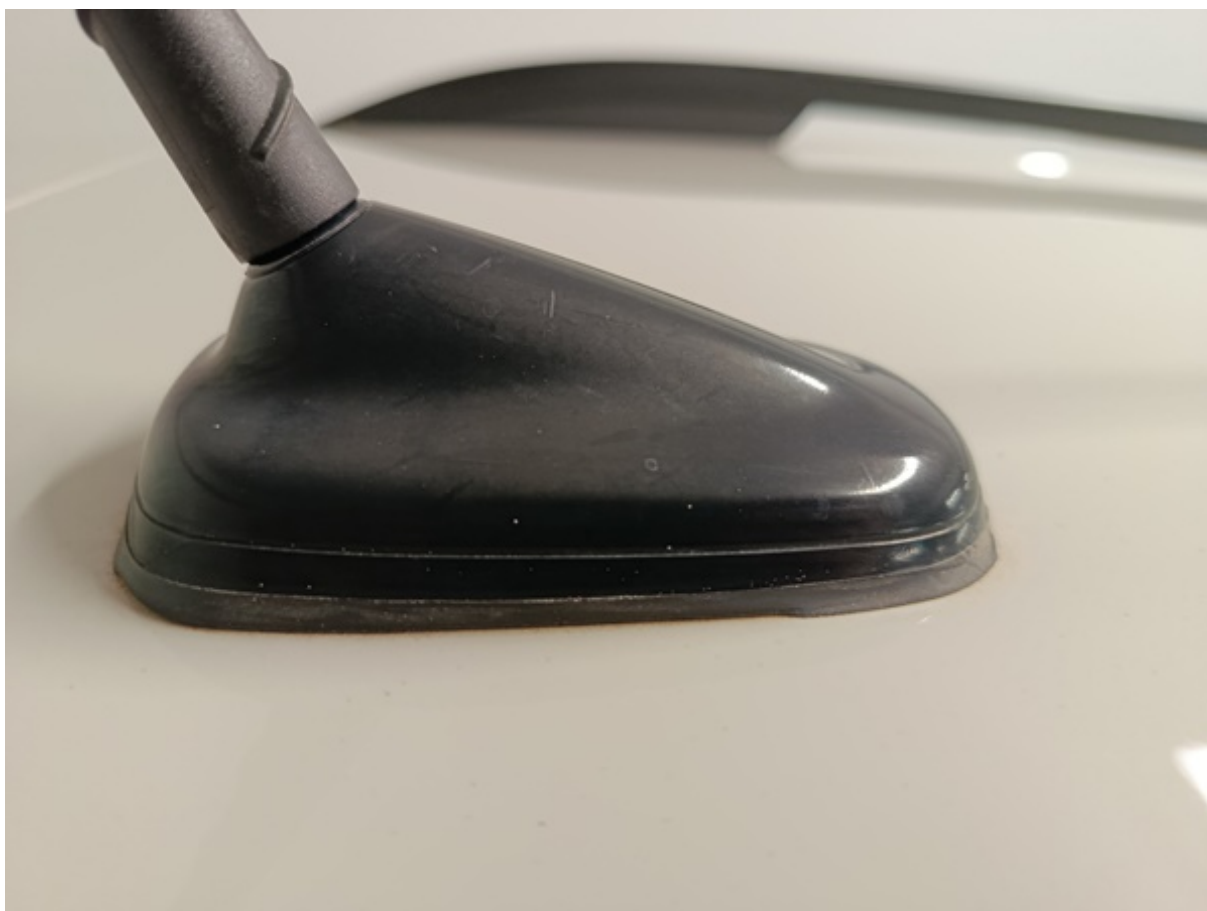
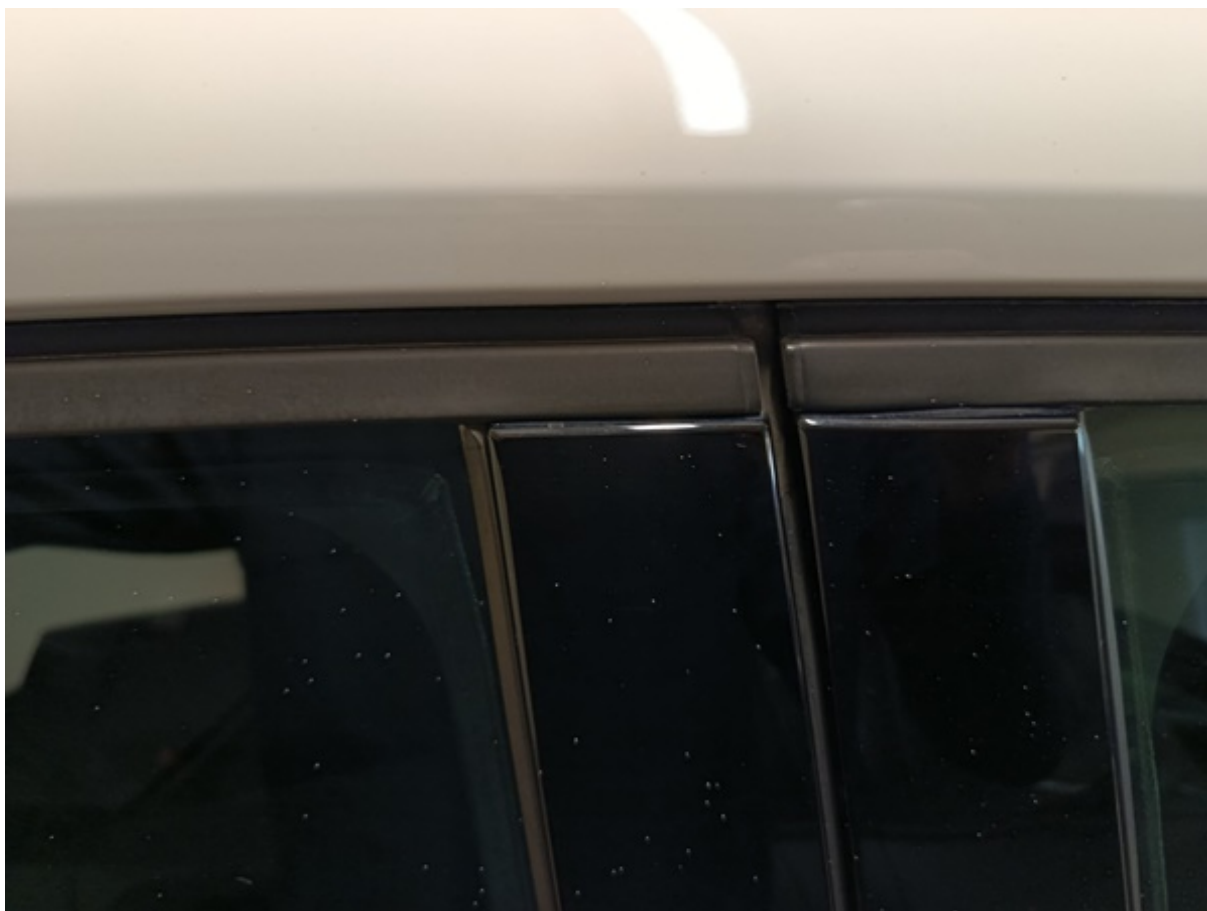
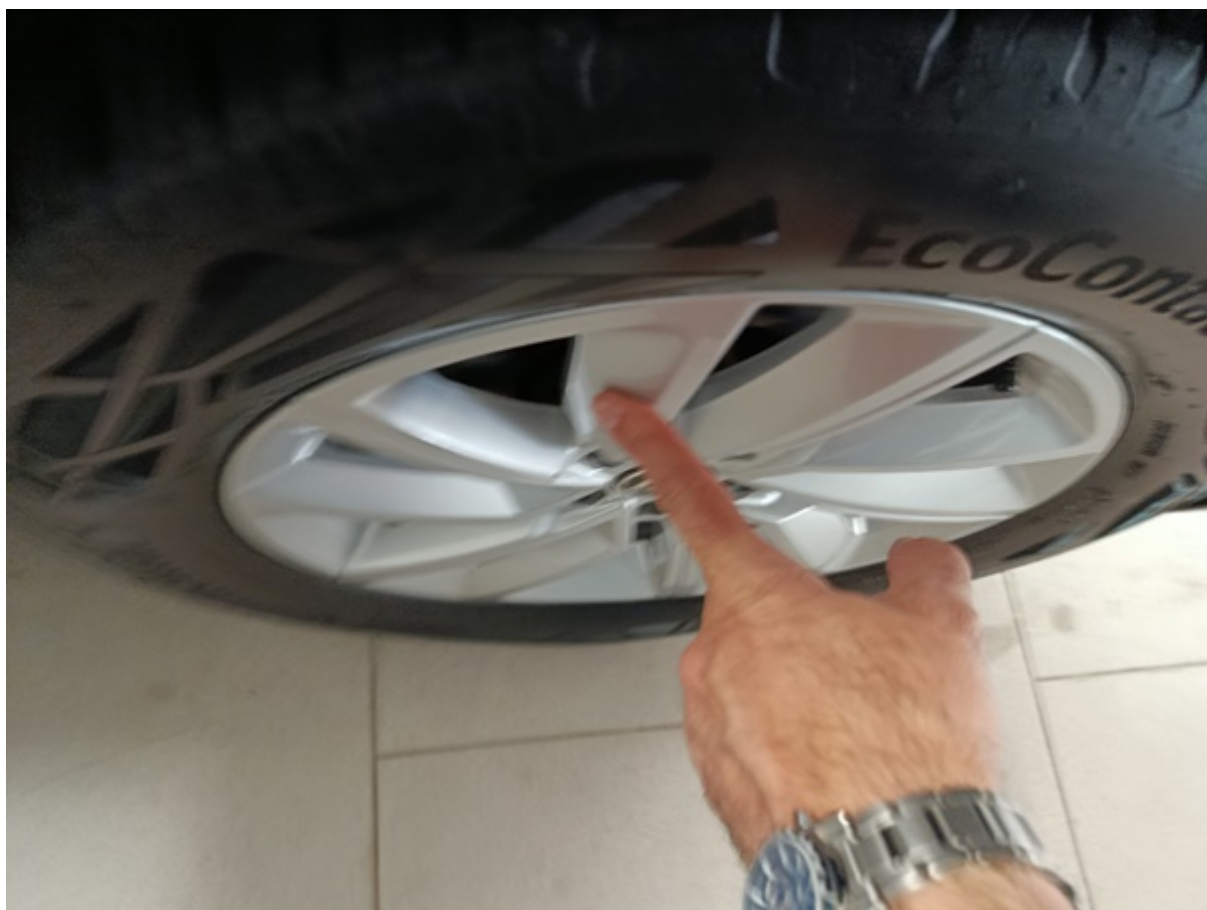
### 7.3 Fotodokumentacija kontaminiranih površina bijelom bojom na vozilu

Tijekom detaljnog pregleda predmetnog vozila utvrđena je kontaminacija česticama bijele boje na slijedećim vanjskim površinama vozila:

***Pregledom vozila pod rednim brojem 39 iz liste oštećenih vozila, VW T-Cross 1.0 TSI Life, broj šasije WVGZZZC1ZPY109667, je utvrđena sveobuhvatna kontaminacija kompletne vanjske površine vozila raspršenim česticama bijele boje, gdje su kontaminirane površine hrapave na dodir. Prema definiranoj klasifikaciji kontaminiranosti dijelova vozila česticama bijele boje, predmetno vozilo bi spadalo u kategoriju K2 (srednja kontaminacija).***
