Vašim Rješenjem određeno je osiguranje dokaza te se određuje izvođenje dokaza uviđajem i vještačenjem po stalnom sudskom vještaku građevinske struke Anti Bandiću, Buzet, Goričica 4, OIB: 66817810421, i po stalnom sudskom vještaku prometne struke Saši Monasu, zaposleniku trgovačkog društva Studio MONAS d.o.o., Valbandon, Ulica Dragonja 58, OIB: 79208981577, radi utvrđenja i dokumentiranja stanja vozila odnosno eventualne štete na vozilima u voznom parku predlagatelja osiguranja te radi utvrđenja je li stanje vozila u vezi sa građevinskim radovima na gradilištu u vlasništvu prvog protivnika osiguranja.

Nakon što sam prisustvovao uviđaju sa sudom, strankama u postupku i vještakom građevinske struke dana 08.04.2026.godine na licu mjesta u Puli, Industrijska 2b, i nakon čega sam izradio uvodni nalaz i mišljenje oko utvrđenja i dokumentiranja stanja vozila kod predlagatelja osiguranja, te nakon što sam dana 14.04.2026. i 16.04.2026. godine na lokaciji predlagatelja osiguranja u Puli pregledao vozila (nakon njihovog pranja u autopraoni) iz liste oštećenih vozila pod rednim brojevima (R.B.): 59,116,60,76,23,58,39 dajem slijedeći:

**NALAZ I MIŠLJENJE BR. 4**

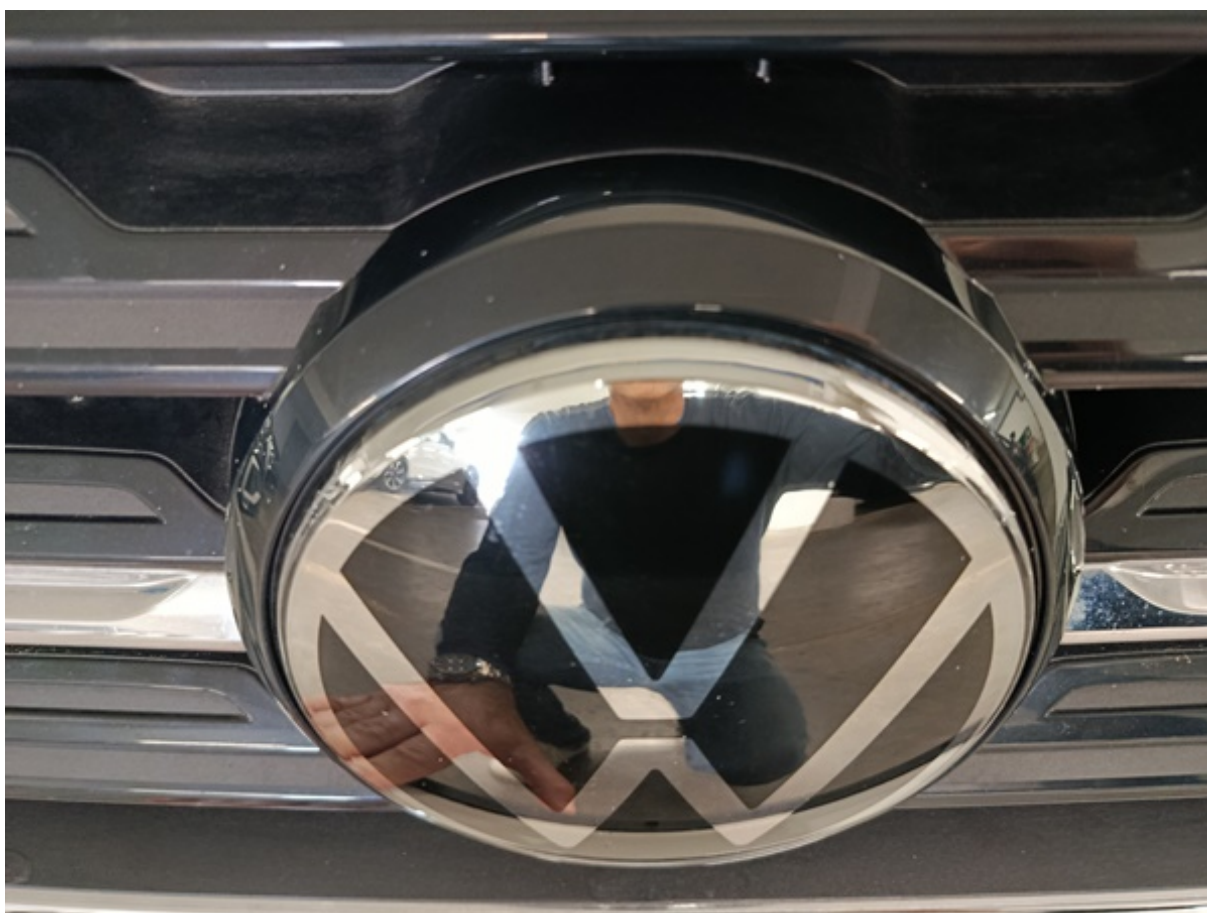
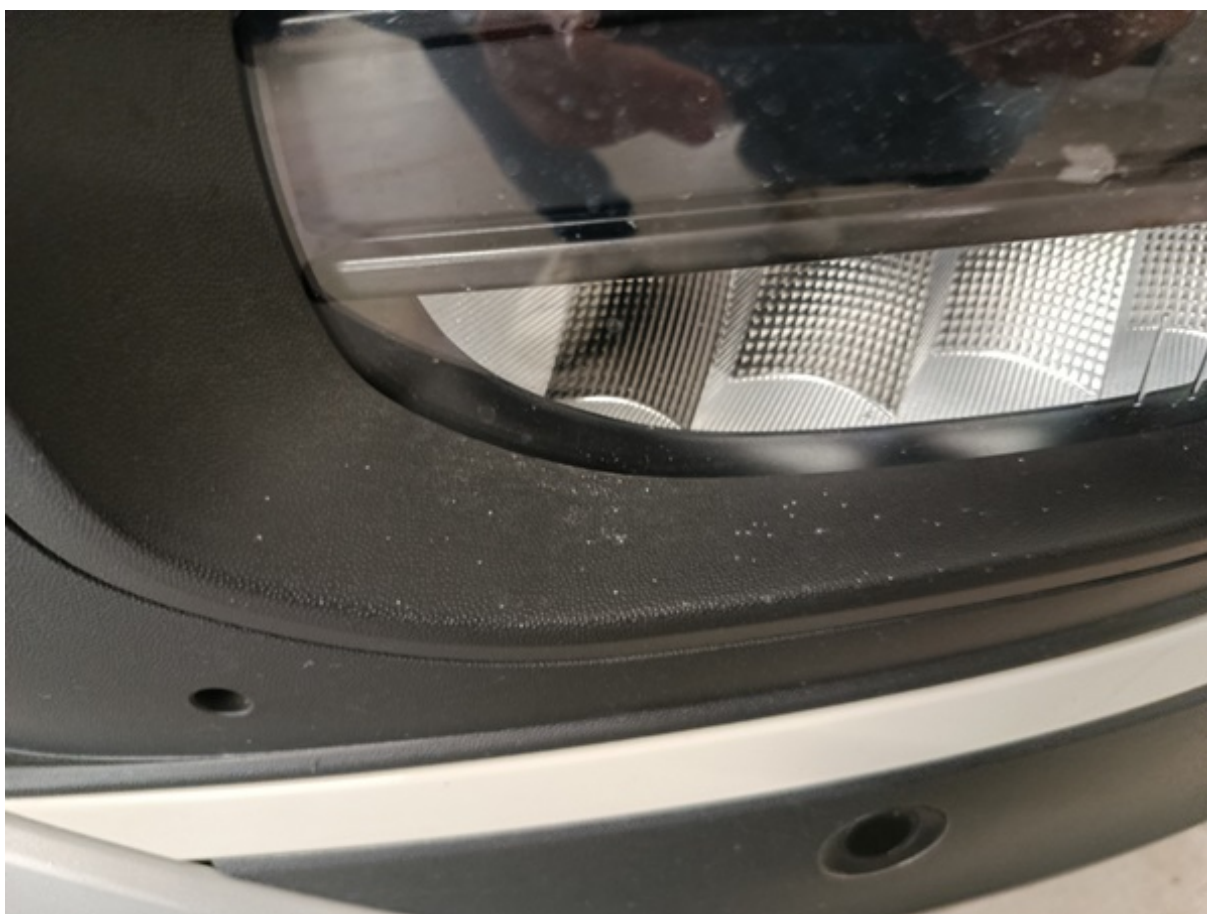
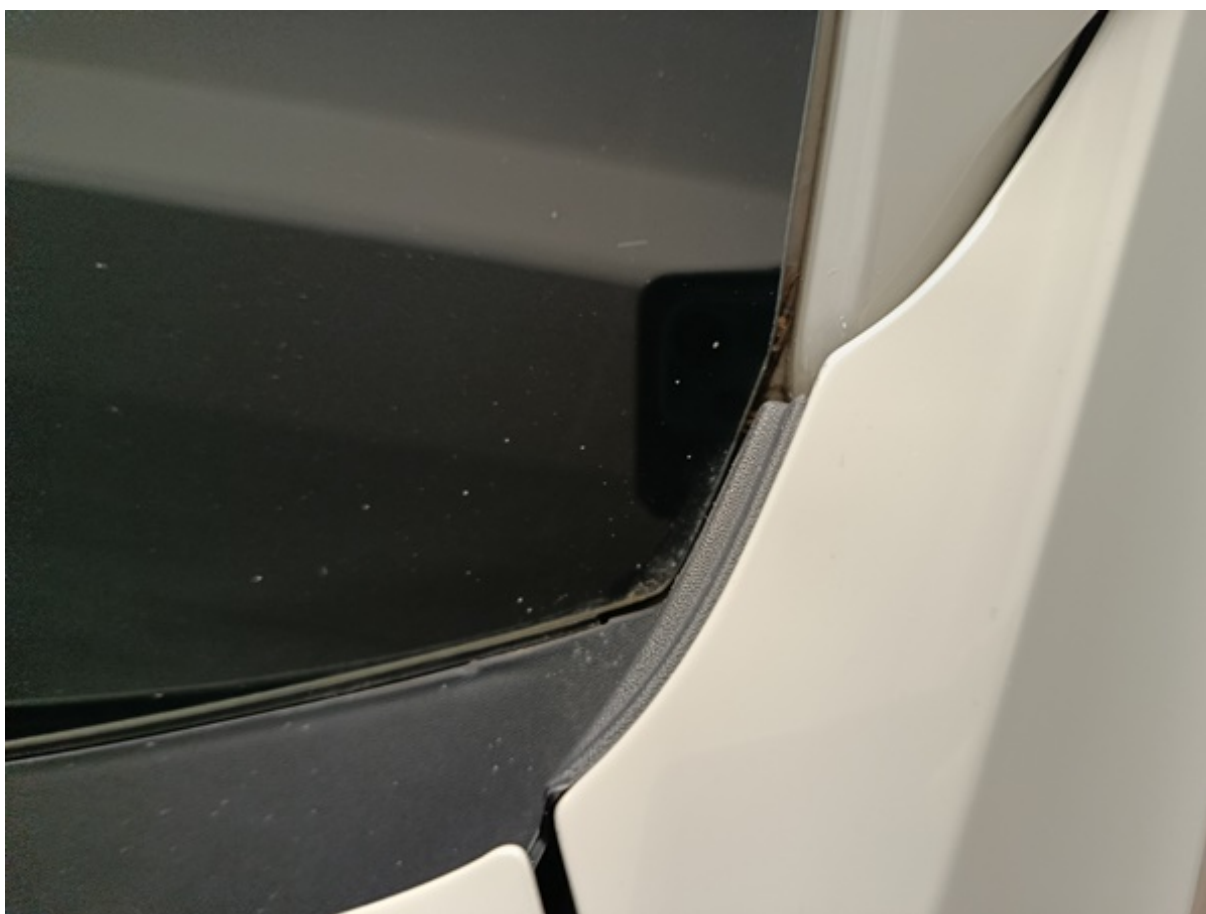
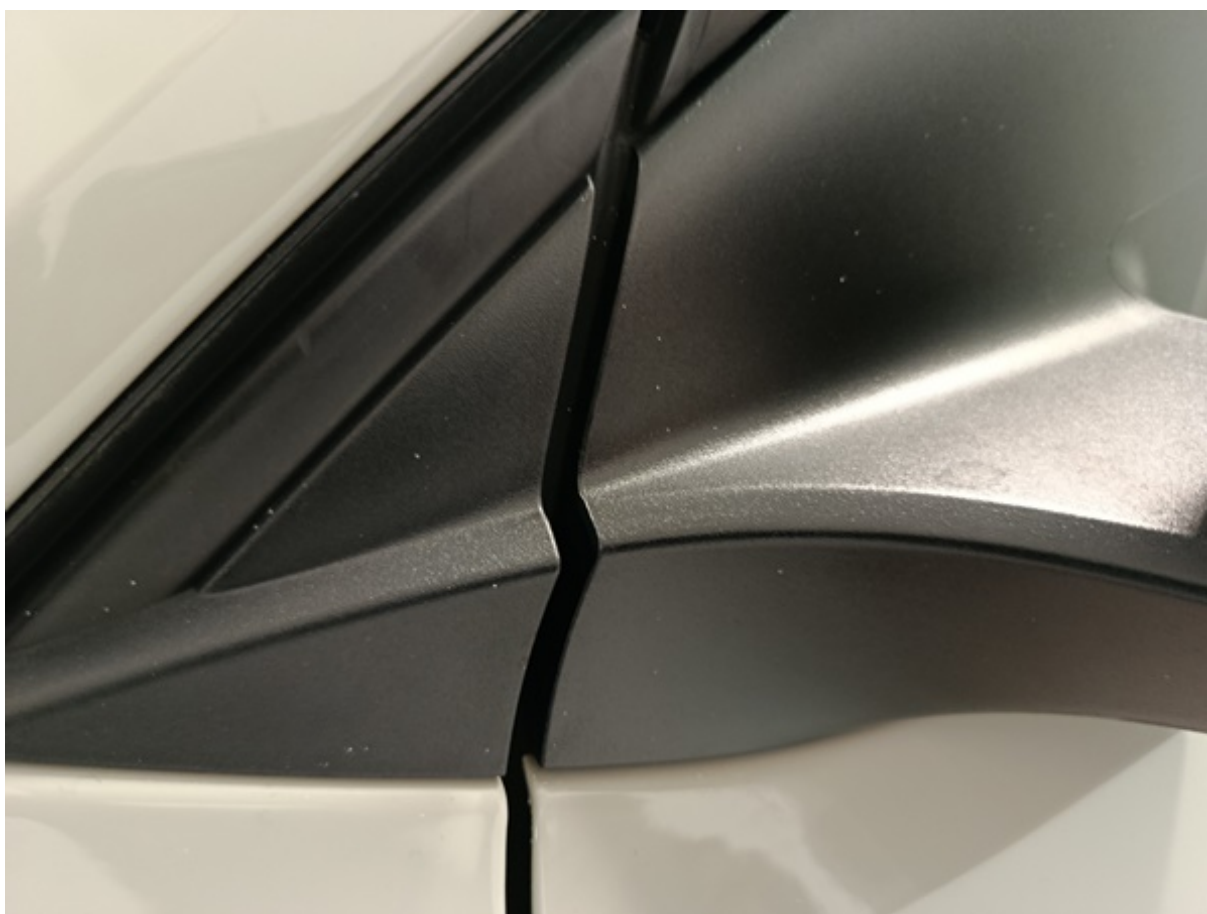
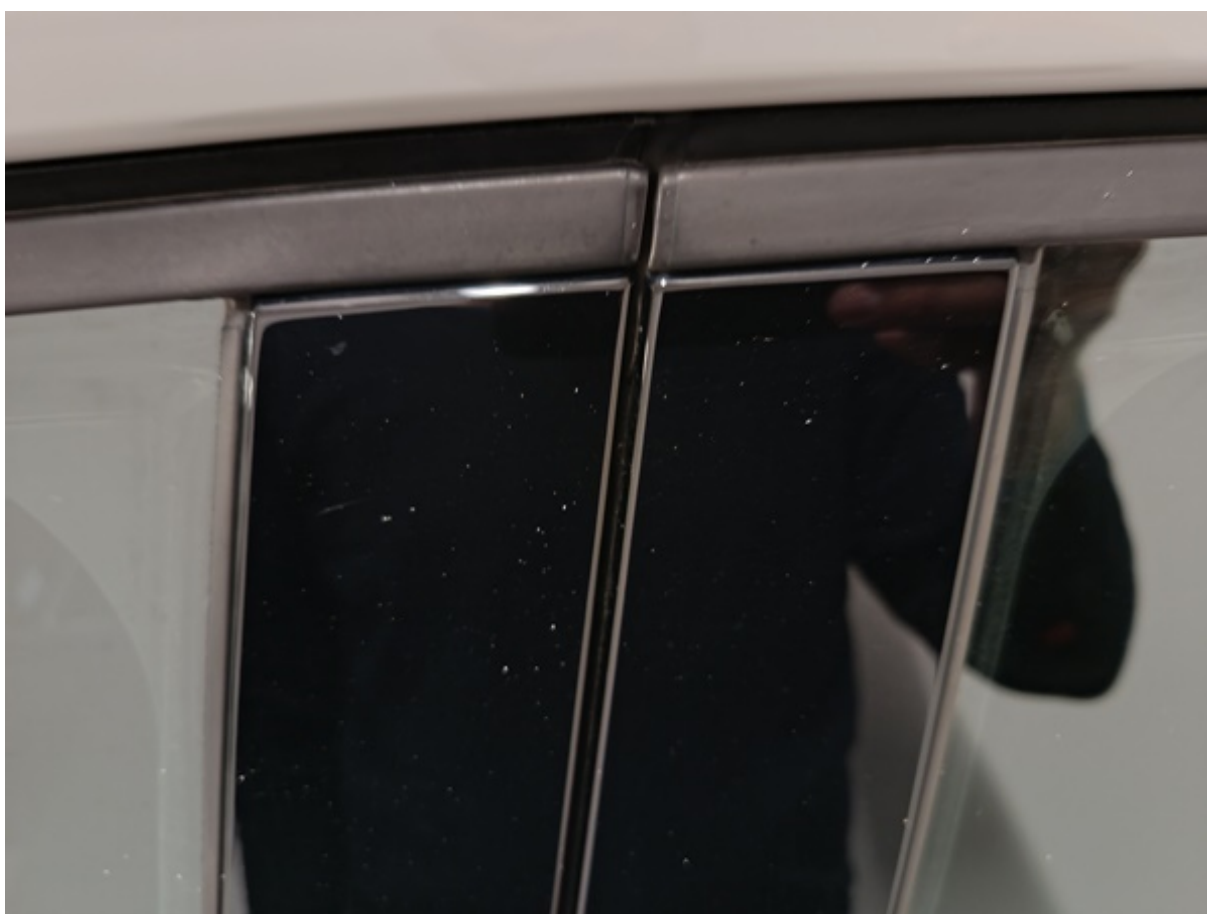
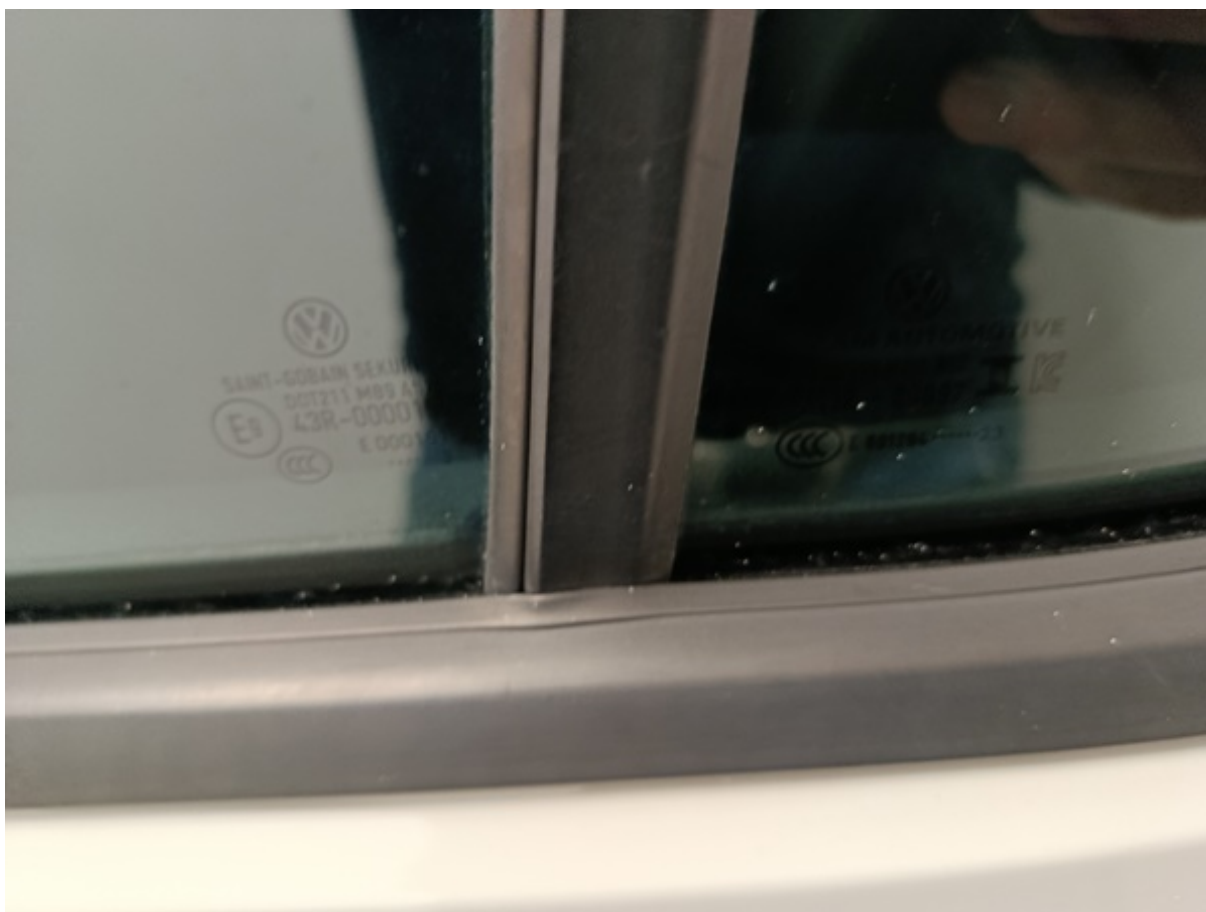
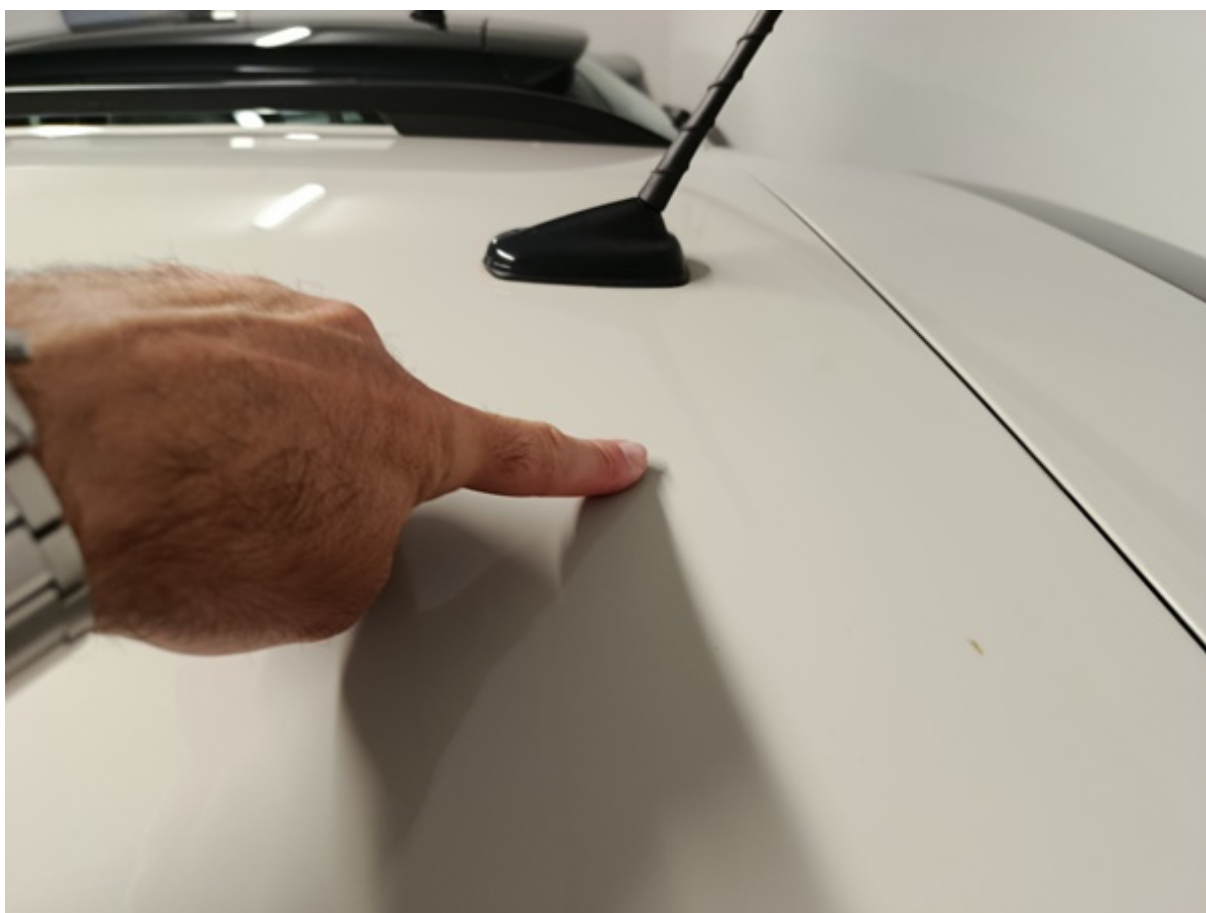
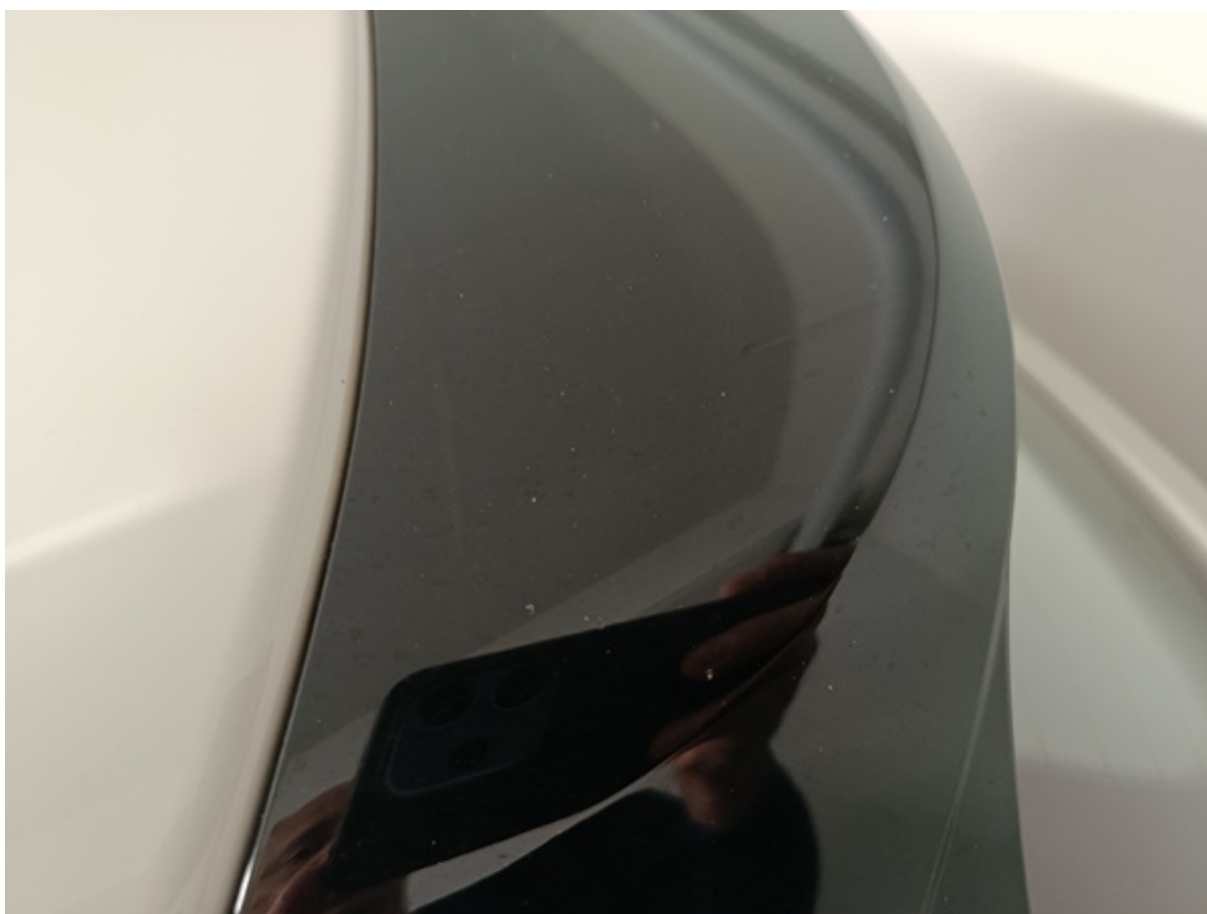
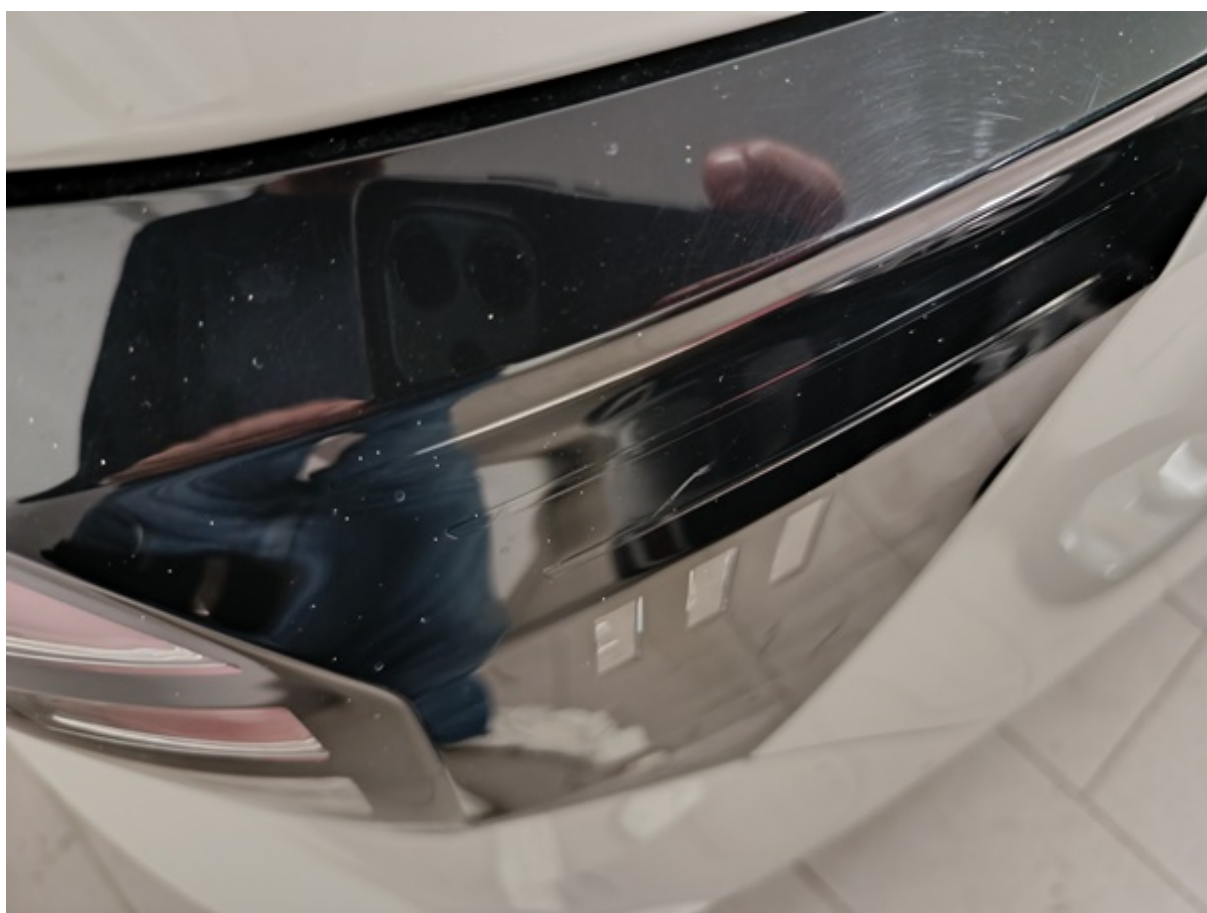
### 7.3 Fotodokumentacija kontaminiranih površina bijelom bojom na vozilu

Tijekom detaljnog pregleda predmetnog vozila utvrđena je kontaminacija česticama bijele boje na slijedećim vanjskim površinama vozila:

- sve lakirane površine
- sve staklene površine
- oba prednja i oba stražnja svjetla
- prednji i stražnji branici sa pripadajućim plastičnim rešetkama i lajsnama
- prednja maska
- svi plastični elementi i obloge
- gumene brtve oko stakla
- vanjski retrovizori
- antena na krovu
- brisači vjetrobranskog stakla
- brisač stražnjeg stakla
- alumijski naplatci
- vanjske ručice svih vrata
- amblem vozila
- rubne lajsne blatobrana
- krovni nosači

***Pregledom vozila pod rednim brojem 39 iz liste oštećenih vozila, VW T-Cross 1.0 TSI Life, broj šasije WVGZZZC1ZPY109667, je utvrđena sveobuhvatna kontaminacija kompletne vanjske površine vozila raspršenim česticama bijele boje, gdje su kontaminirane površine hrapave na dodir. Prema definiranoj klasifikaciji kontaminiranosti dijelova vozila česticama bijele boje, predmetno vozilo bi spadalo u kategoriju K2 (srednja kontaminacija).***
