TRGOVAČKI SUD U PAZINU  
Dršćevka 1, Pazin  
OIB: 46543732715

Posl. broj: R1-63/2026

Vašim Rješenjem određeno je osiguranje dokaza te se određuje izvođenje dokaza uviđajem i vještačenjem po stalnom sudskom vještaku građevinske struke Anti Bandiću, Buzet, Goričica 4, OIB: 66817810421, i po stalnom sudskom vještaku prometne struke Saši Monasu, zaposleniku trgovačkog društva Studio MONAS d.o.o., Valbandon, Ulica Dragonja 58, OIB: 79208981577, radi utvrđenja i dokumentiranja stanja vozila odnosno eventualne štete na vozilima u voznom parku predlagatelja osiguranja te radi utvrđenja je li stanje vozila u vezi sa građevinskim radovima na gradilištu u vlasništvu prvog protivnika osiguranja.

**NALAZ I MIŠLJENJE BR. 13**

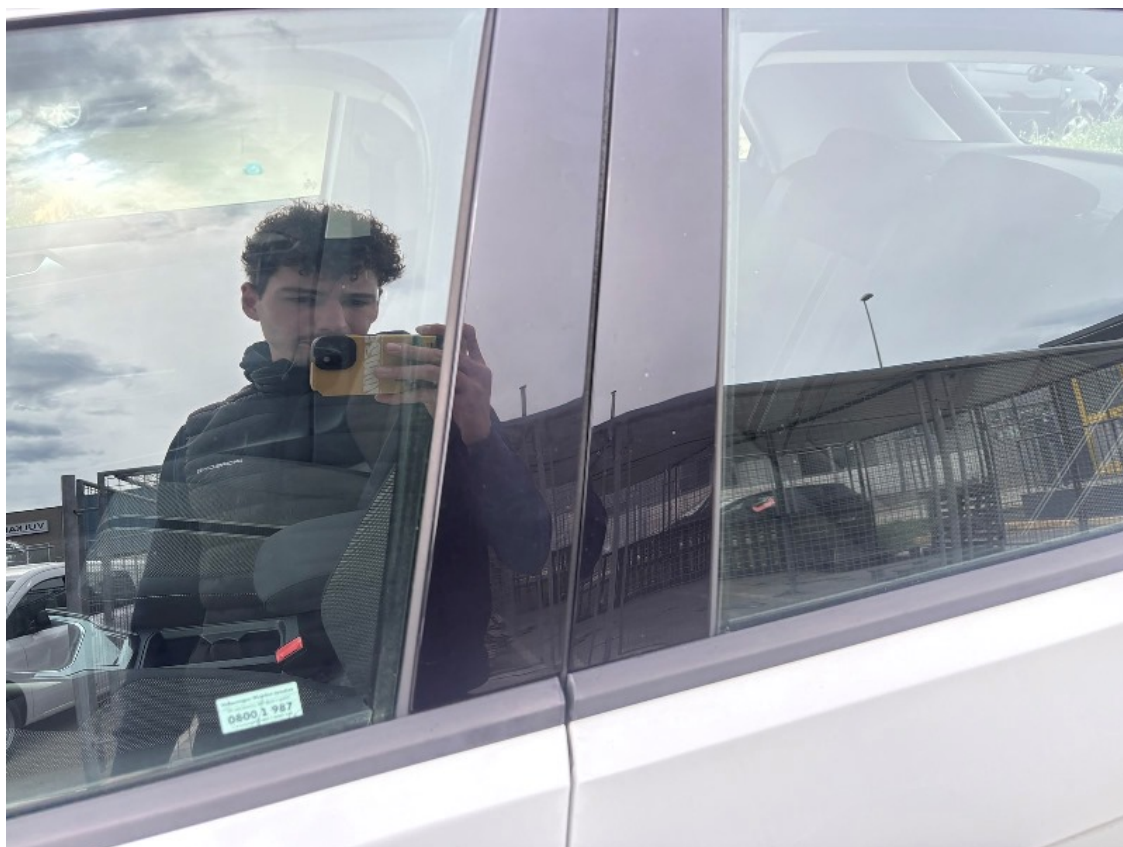
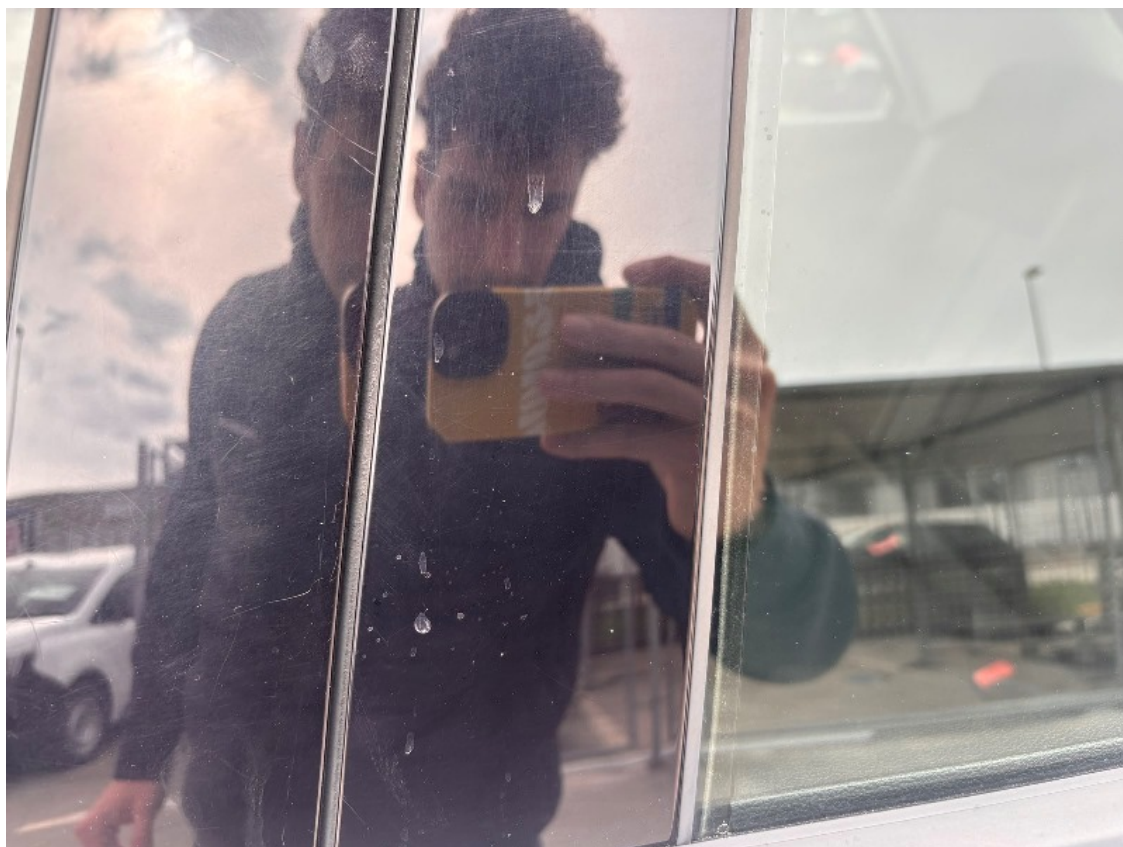
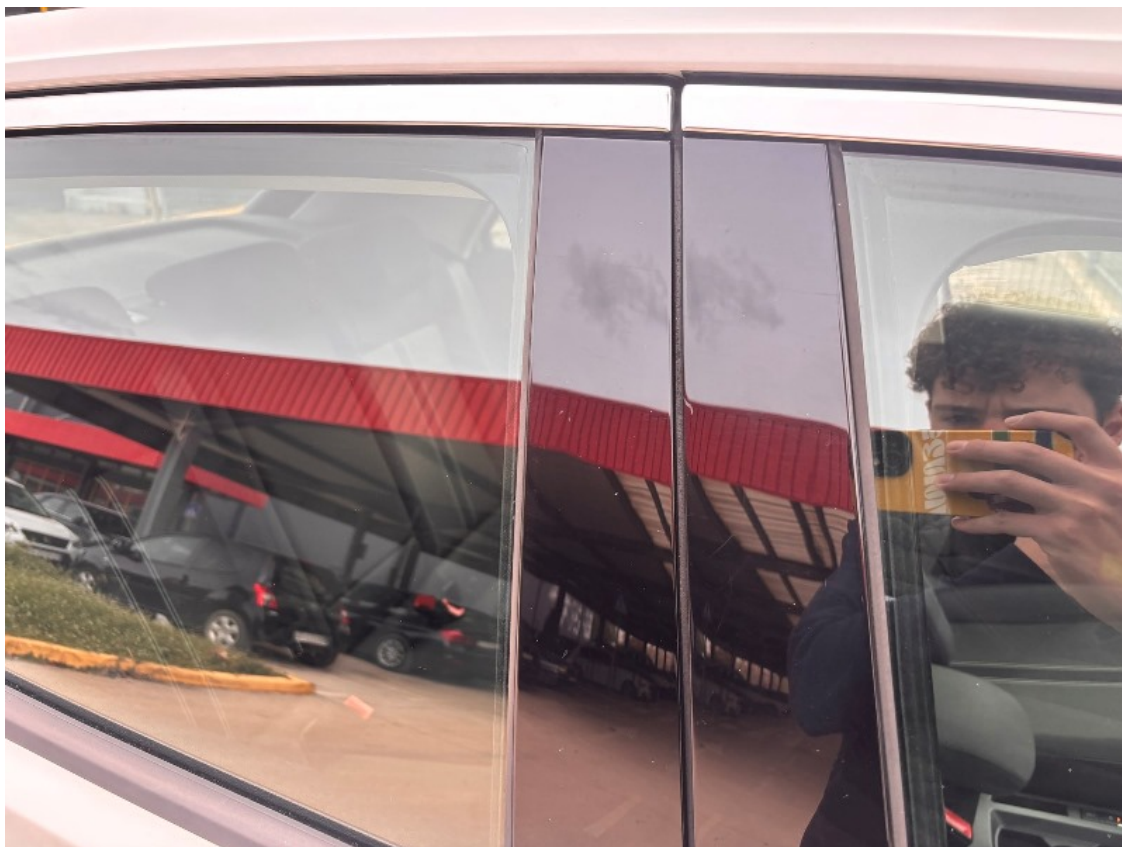
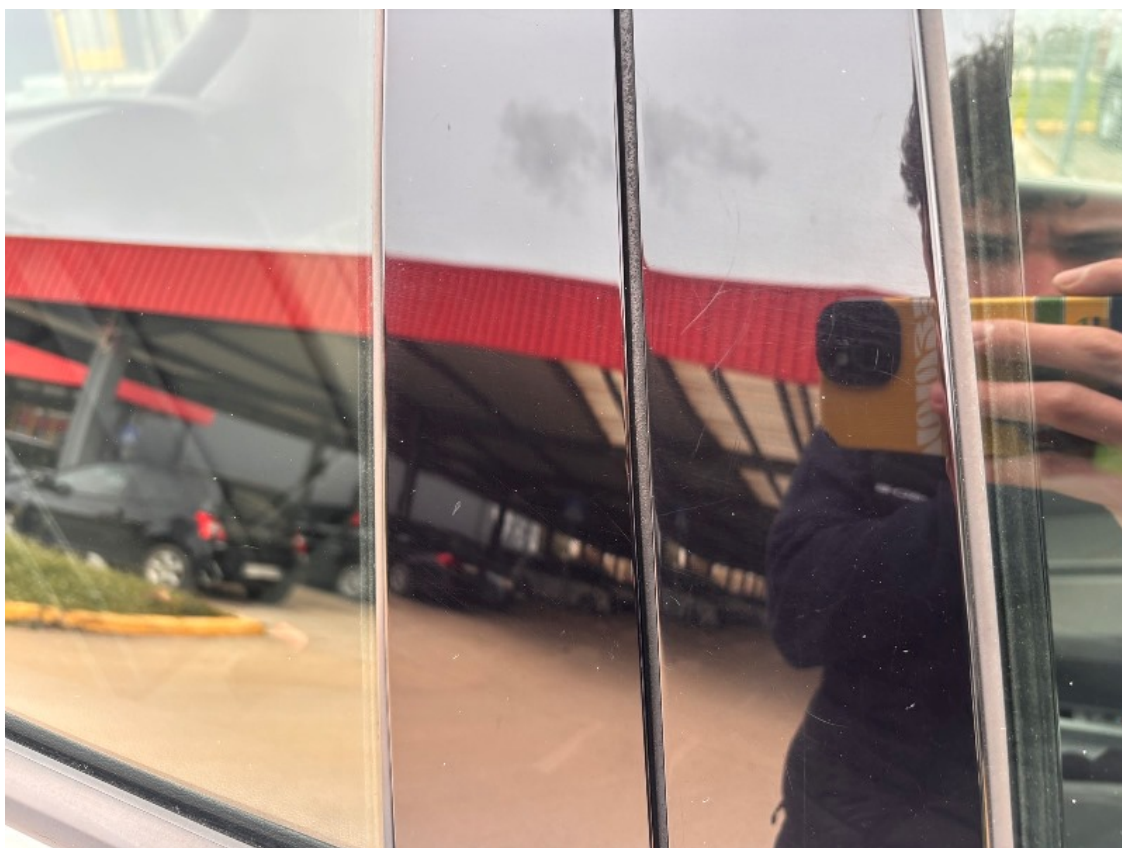
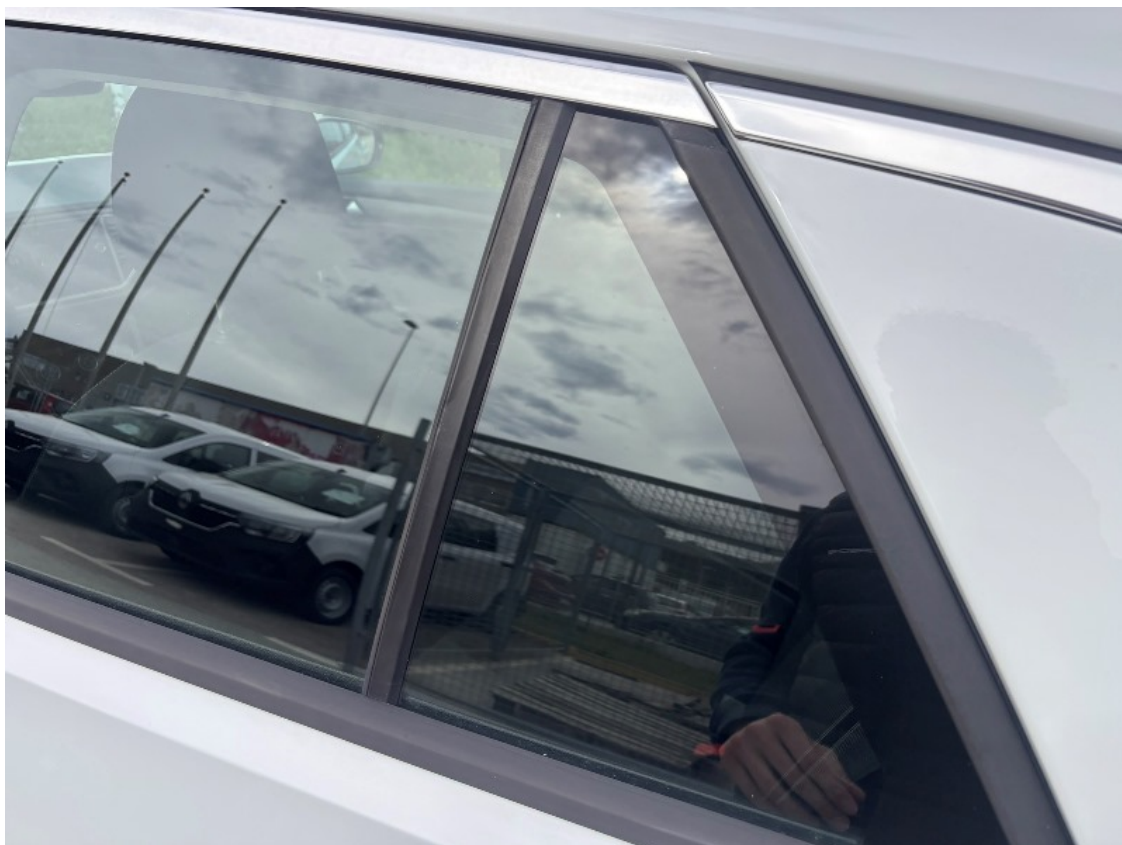
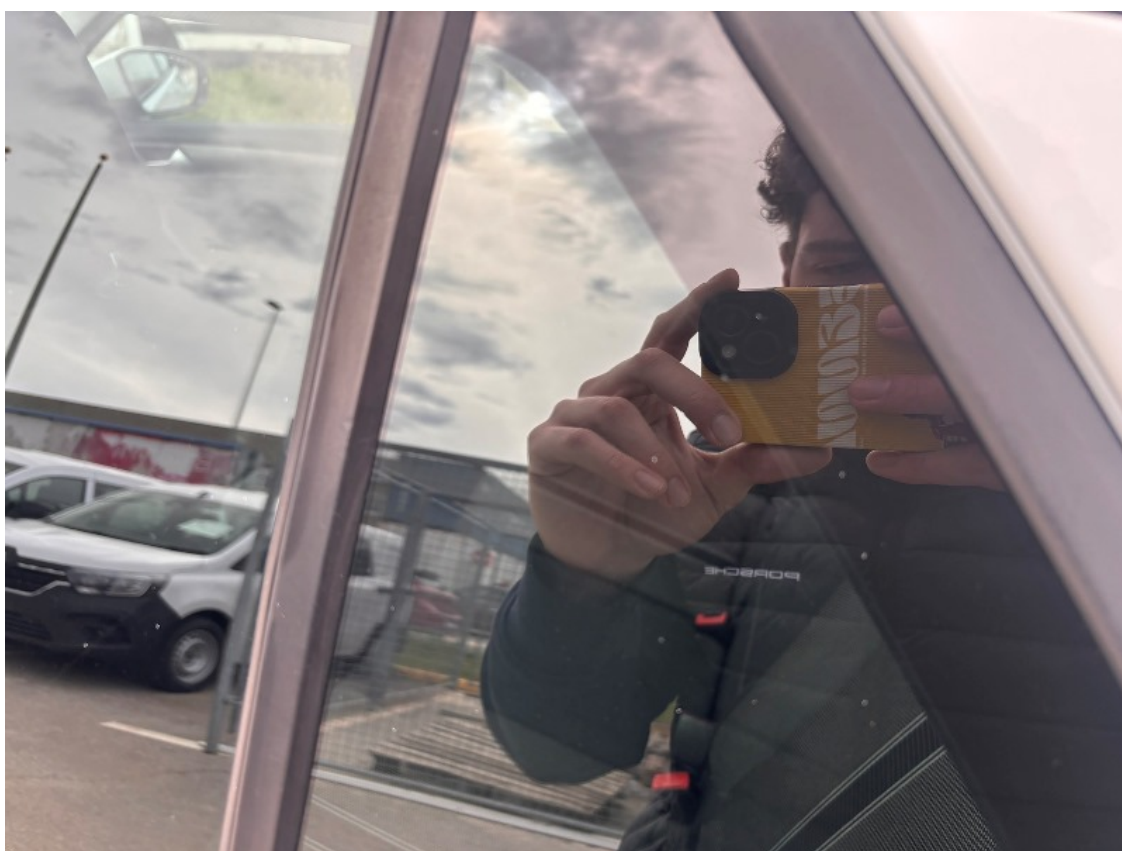
### **1.3 Fotodokumentacija kontaminiranih površina bijelom bojom na vozilu**

*Pregledom dostavljenih fotografija evidentiranih oštećenja od strane predlagatelja osiguranja na vozilu pod rednim brojem 108 iz liste oštećenih vozila, VW T-Roc TSI Design, broja šasije WVGZZZA1ZJV067649, je utvrđena kontaminacija vanjske površine vozila raspršenim česticama bijele boje. Prema definiranoj klasifikaciji kontaminiranosti dijelova vozila česticama bijele boje, predmetno vozilo bi spadalo u kategoriju K2 (srednja kontaminacija).*

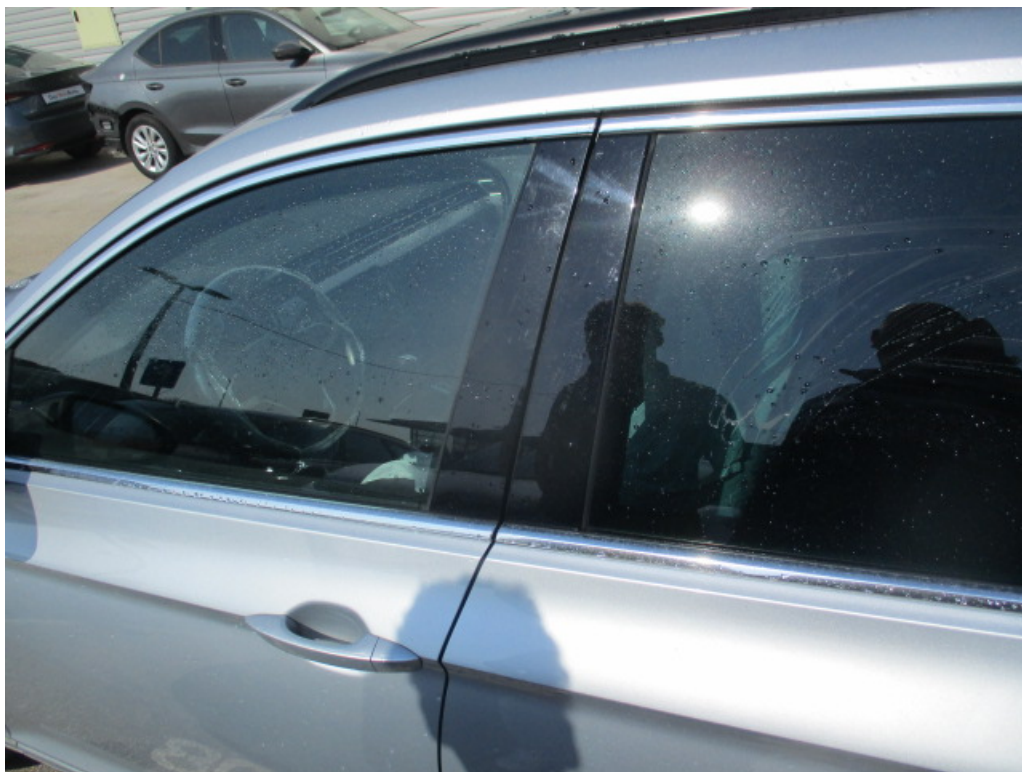
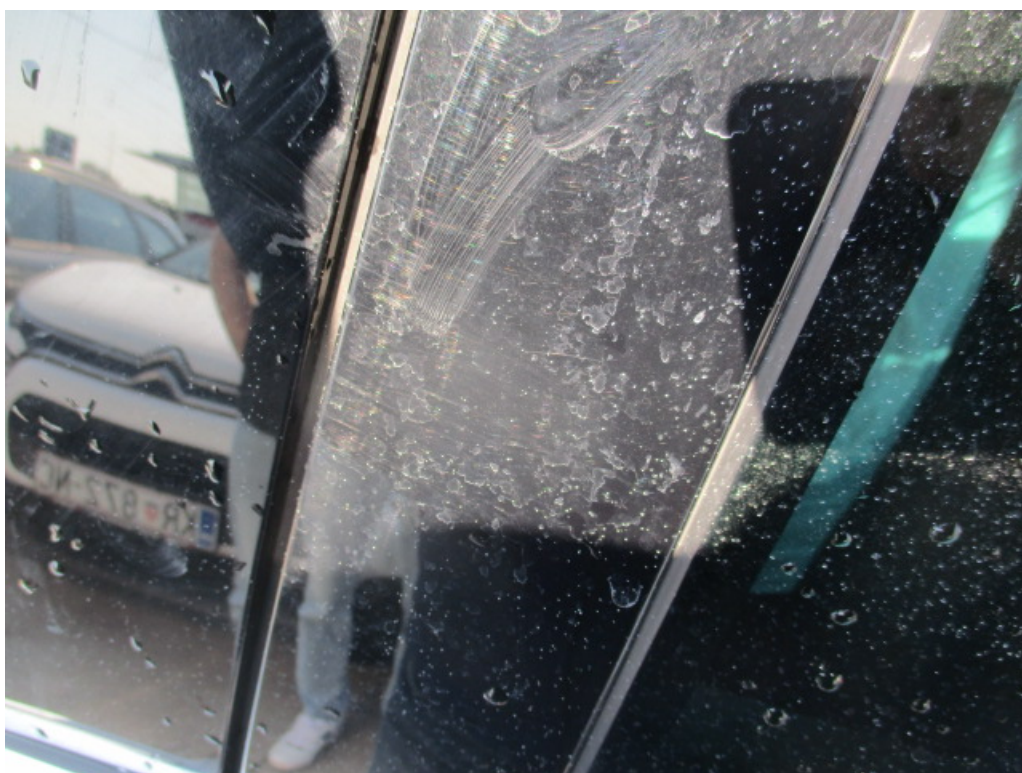
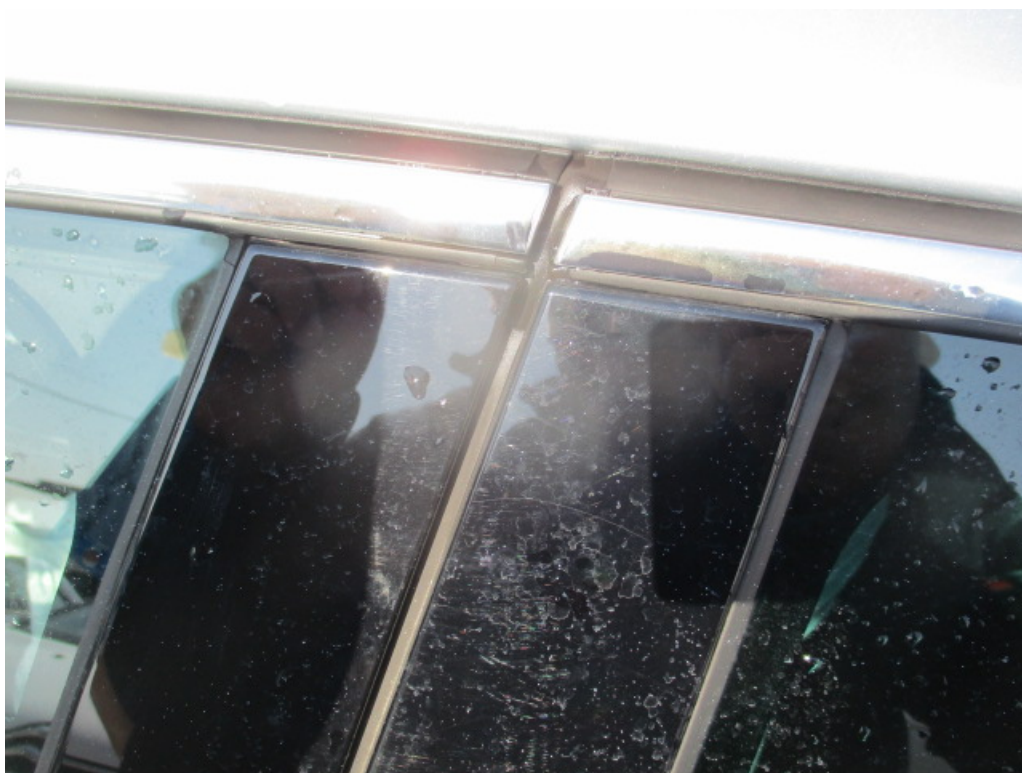
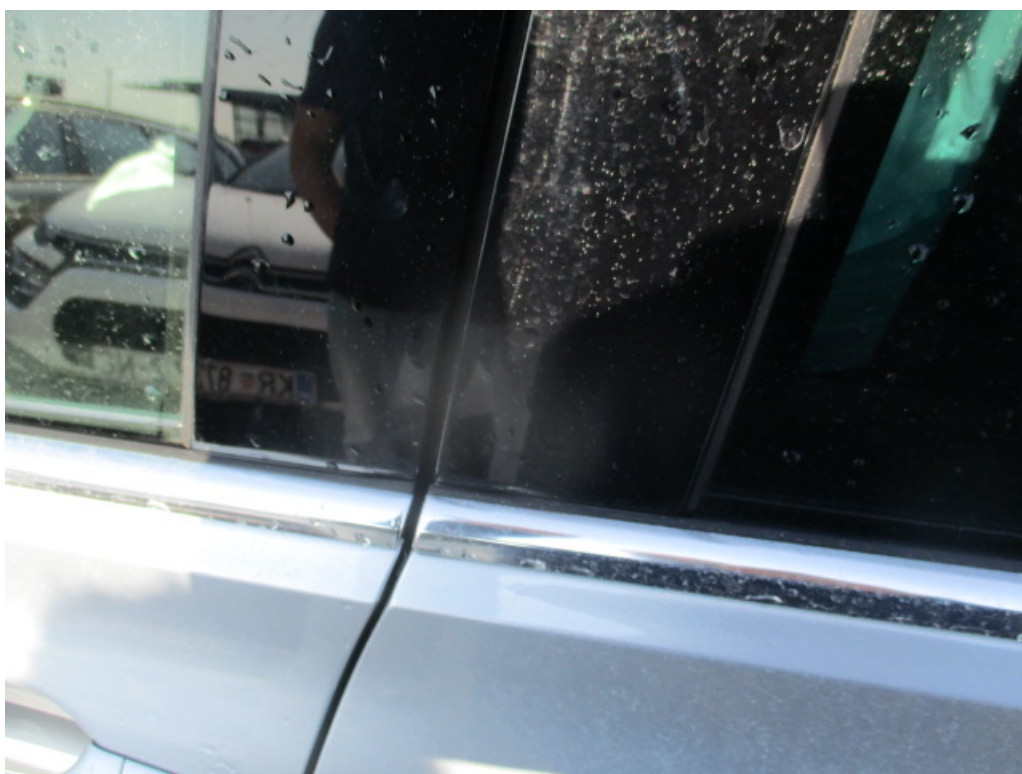
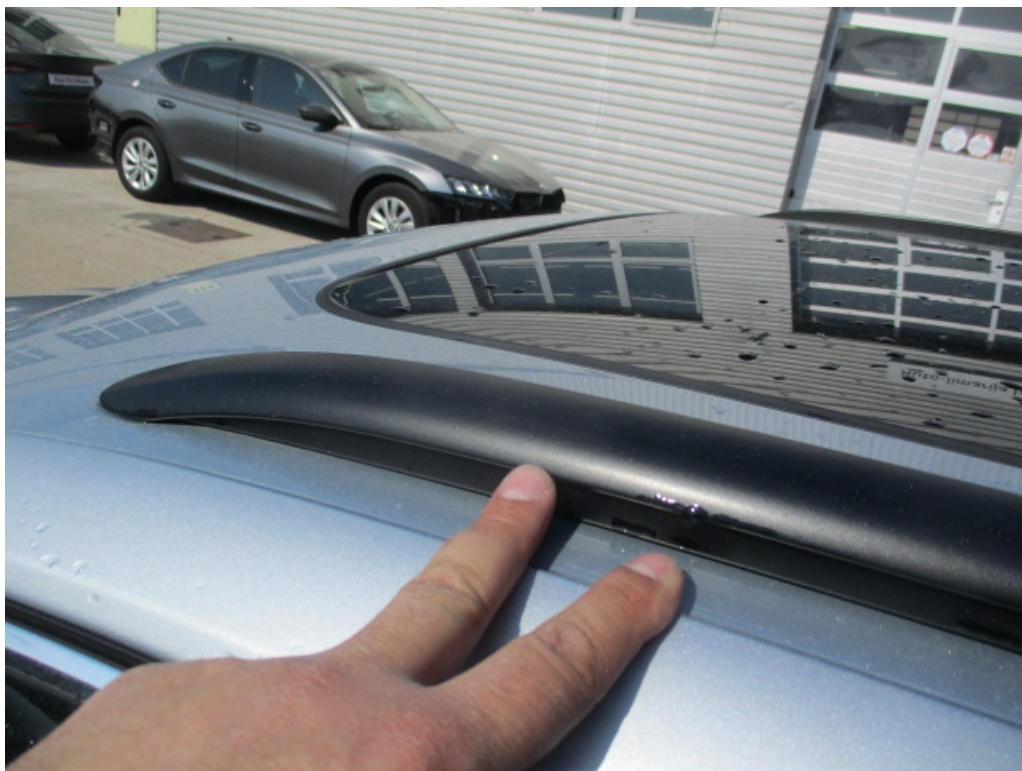
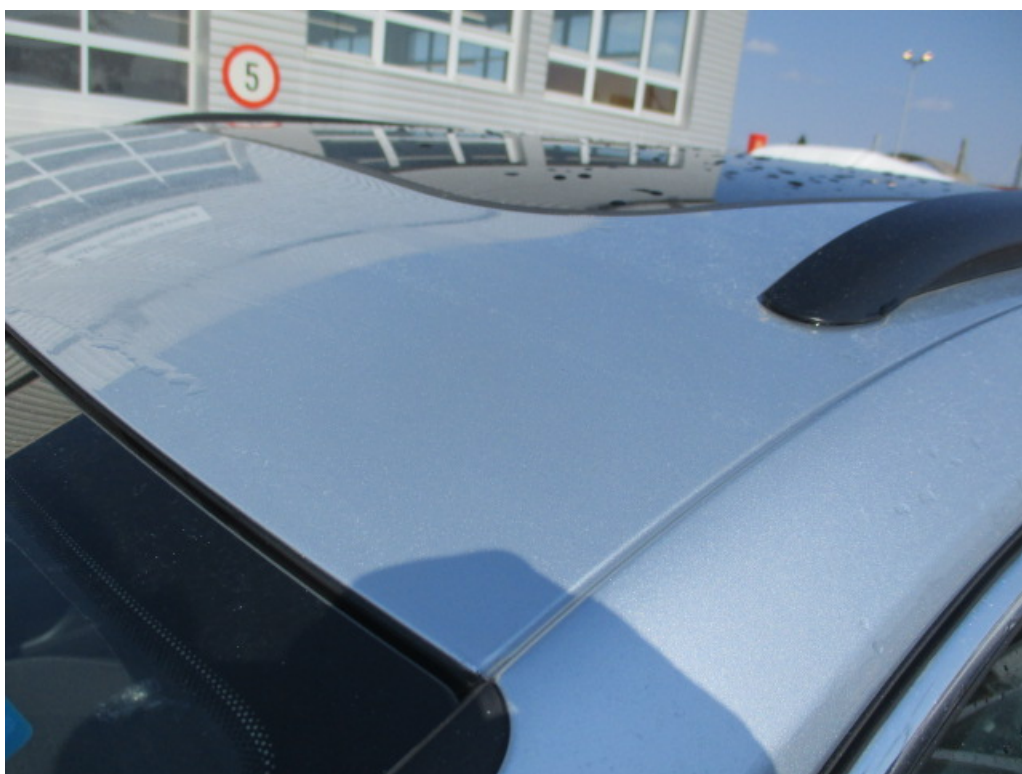
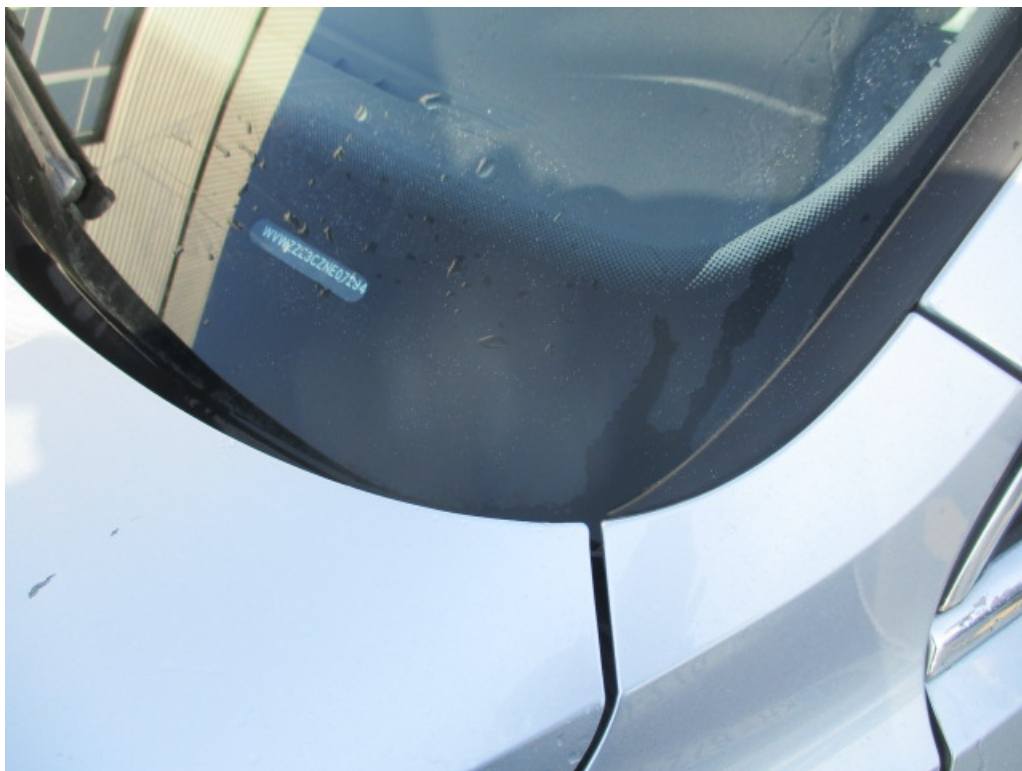
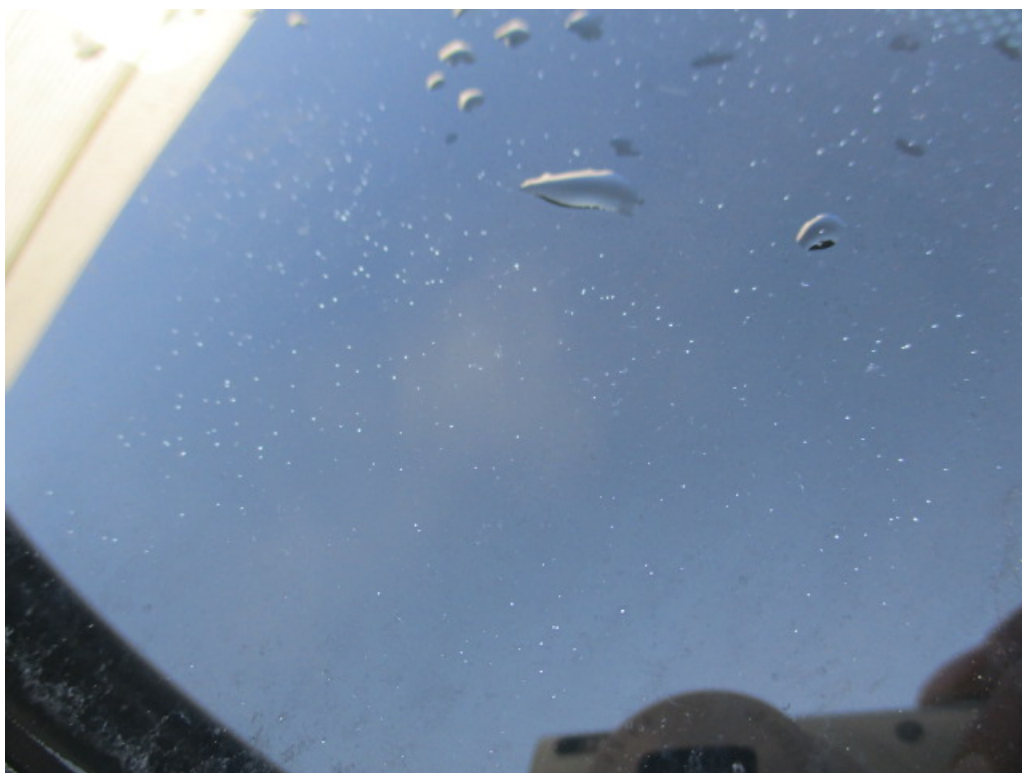
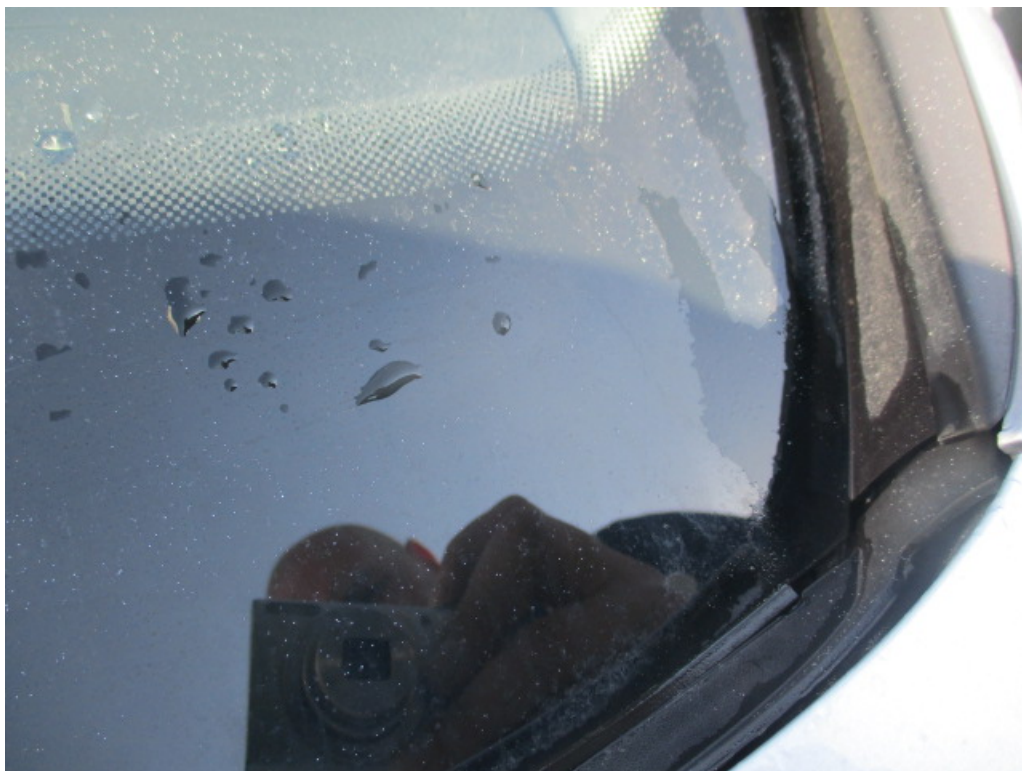
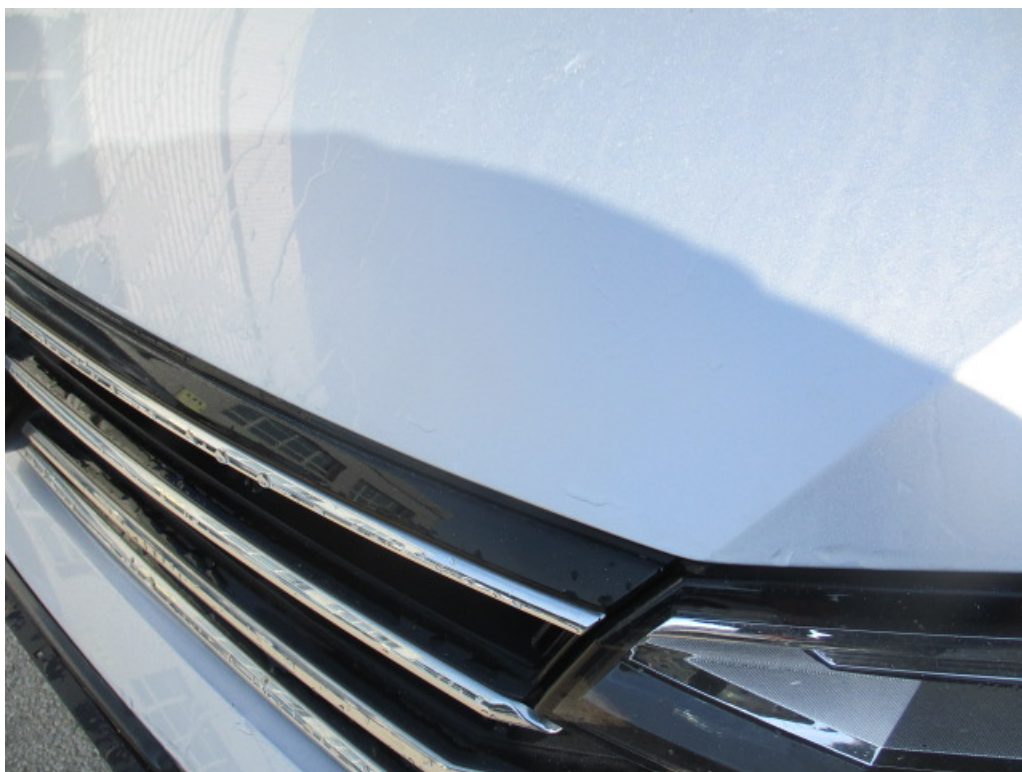
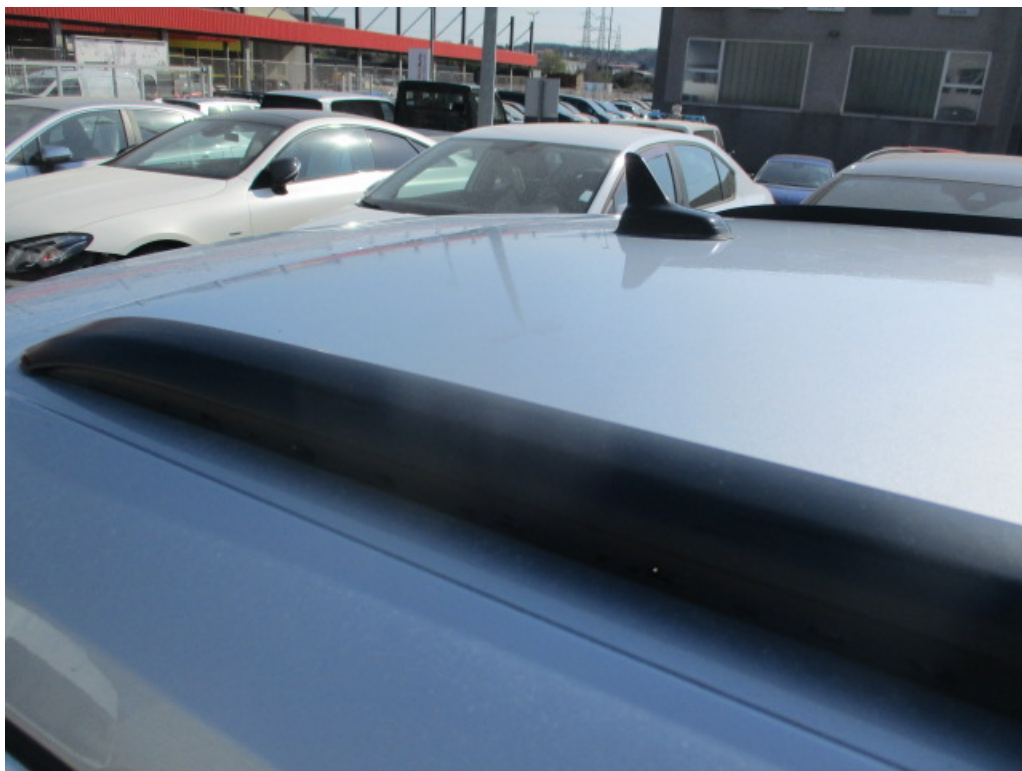
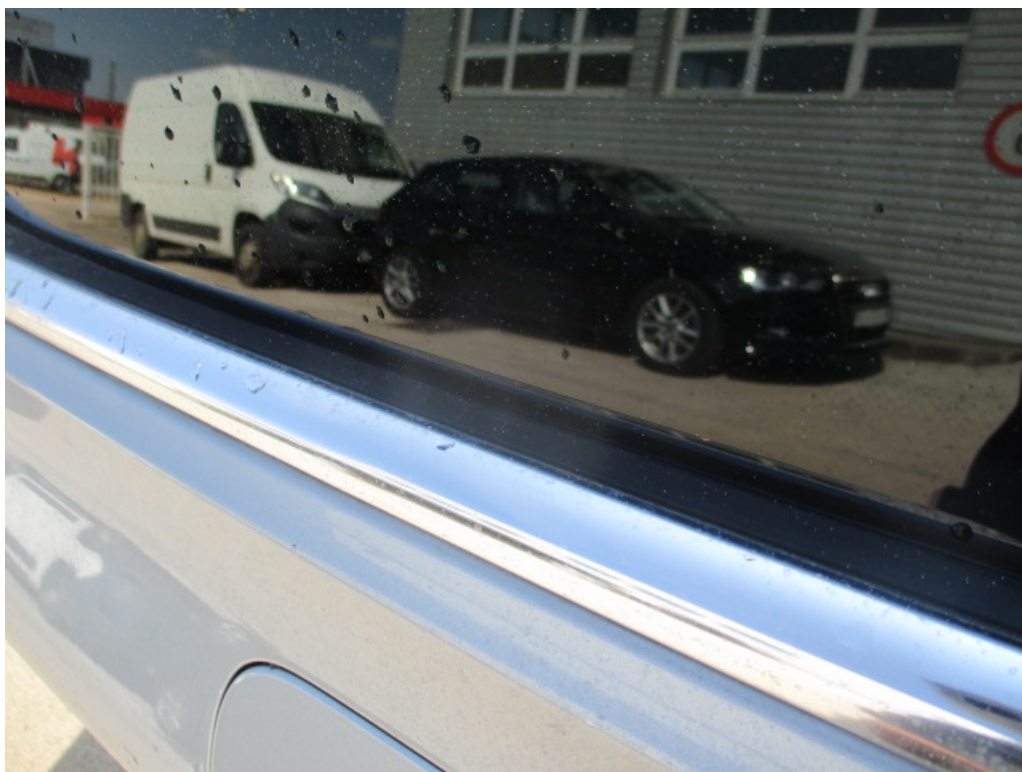
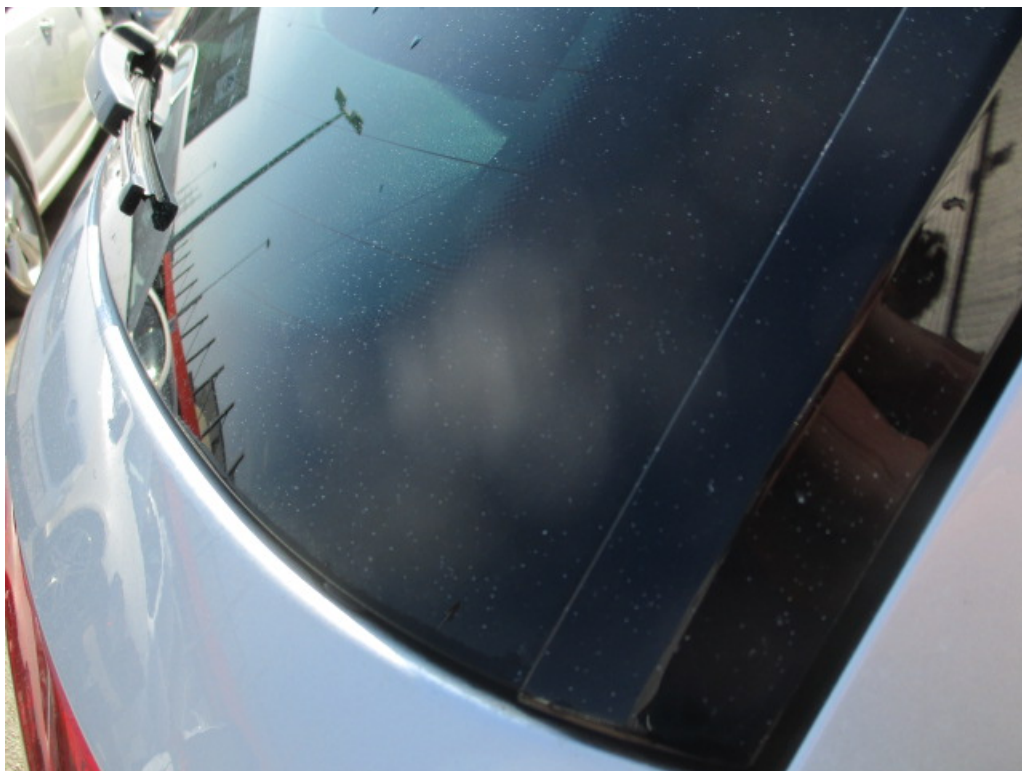
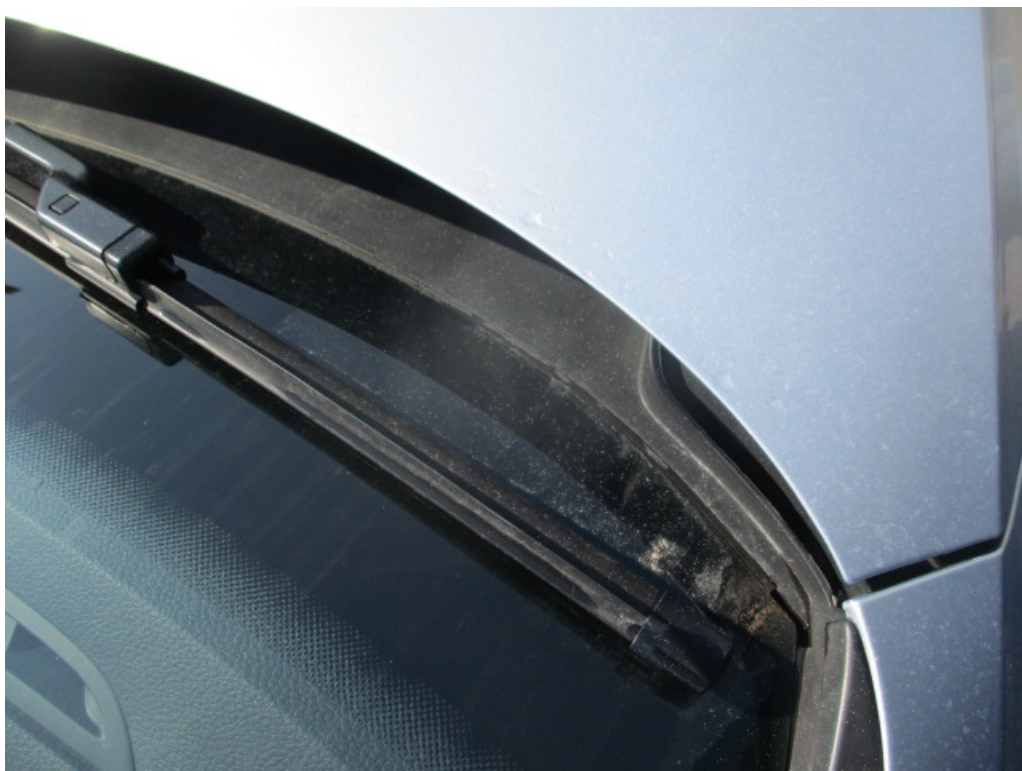
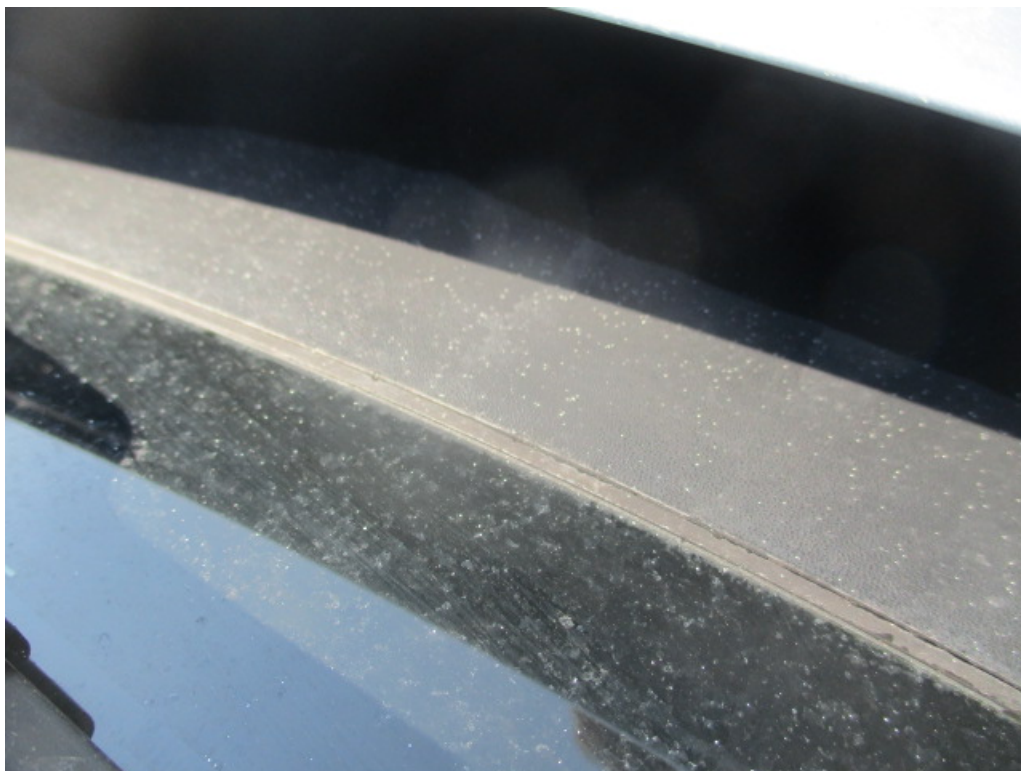
### **2.3 Fotodokumentacija kontaminiranih površina bijelom bojom na vozilu**

***Pregledom dostavljenih fotografija evidentiranih oštećenja od strane predlagatelja osiguranja na vozilu pod rednim brojem 109 iz liste oštećenih vozila, VW Passat Variant 2.0 TDI DSG Business, broja šasije WVWZZZ3CZNE072947, je utvrđena kontaminacija vanjske površine vozila raspršenim česticama bijele boje. Prema definiranoj klasifikaciji kontaminiranosti dijelova vozila česticama bijele boje, predmetno vozilo bi spadalo u kategoriju K3 (teška kontaminacija).***

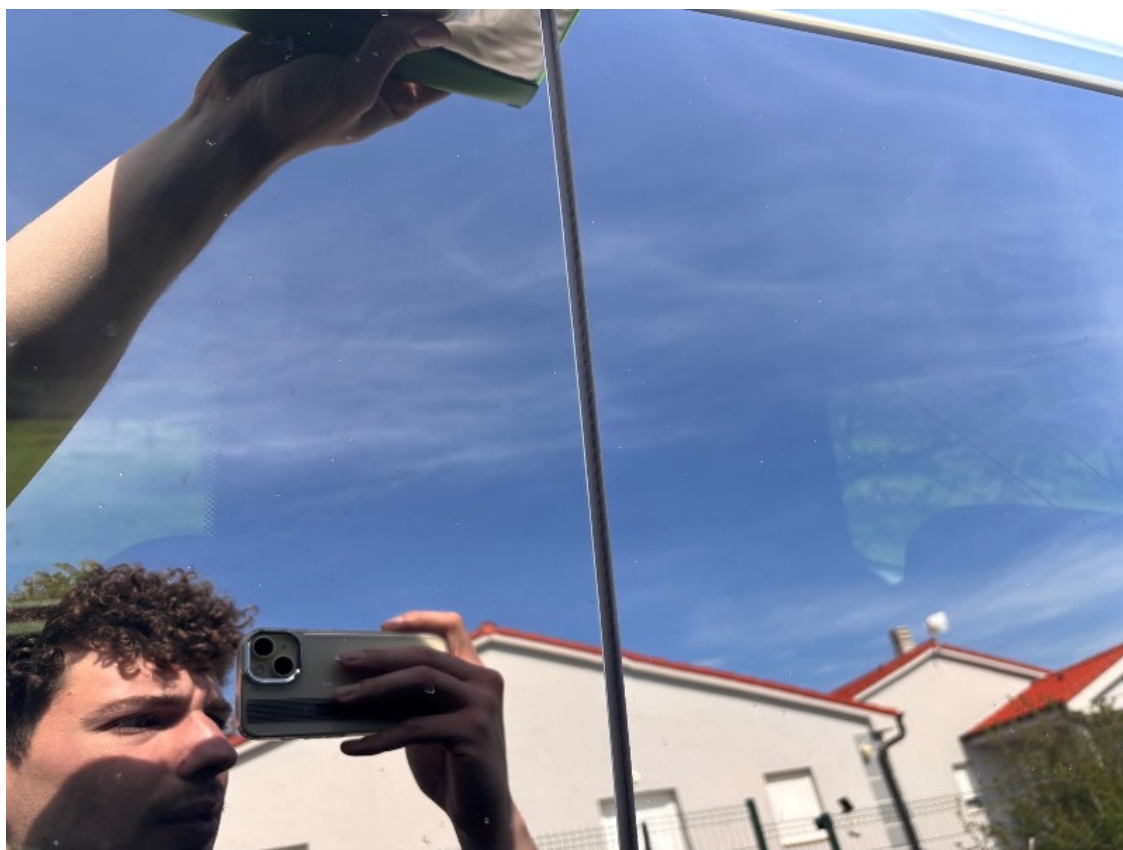
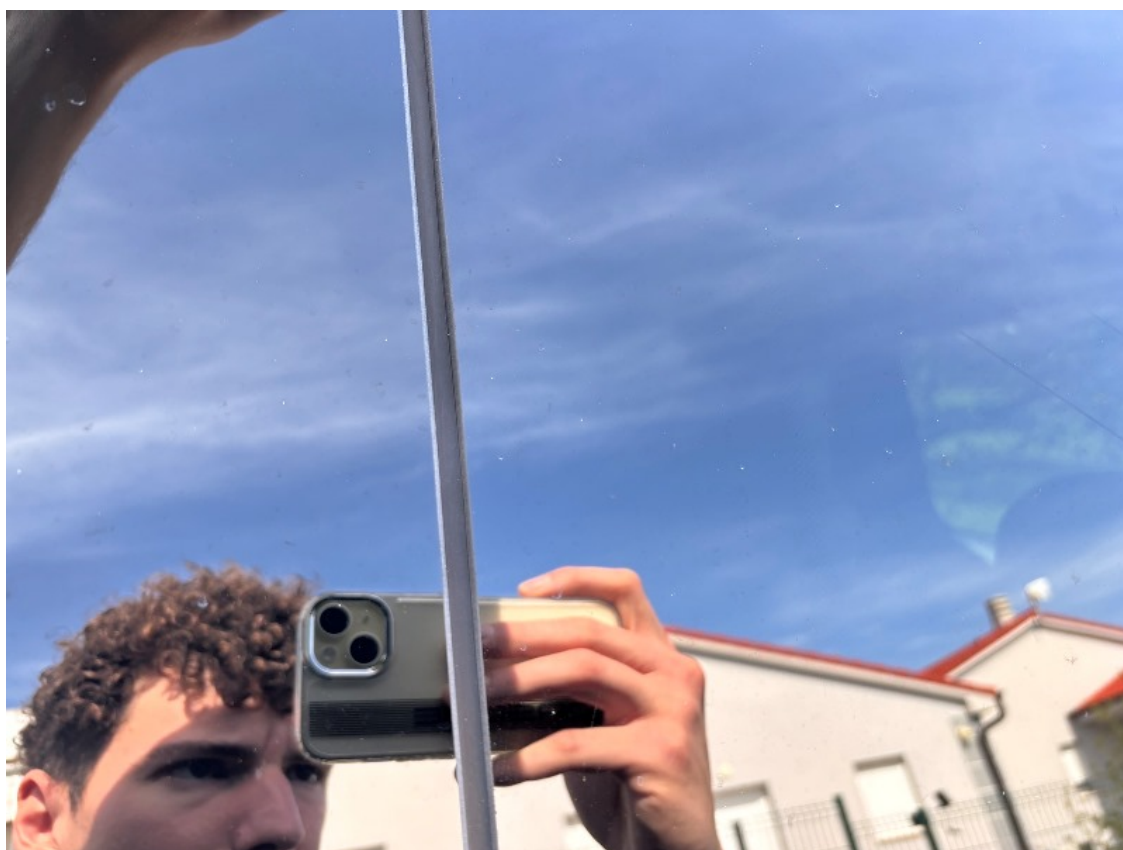
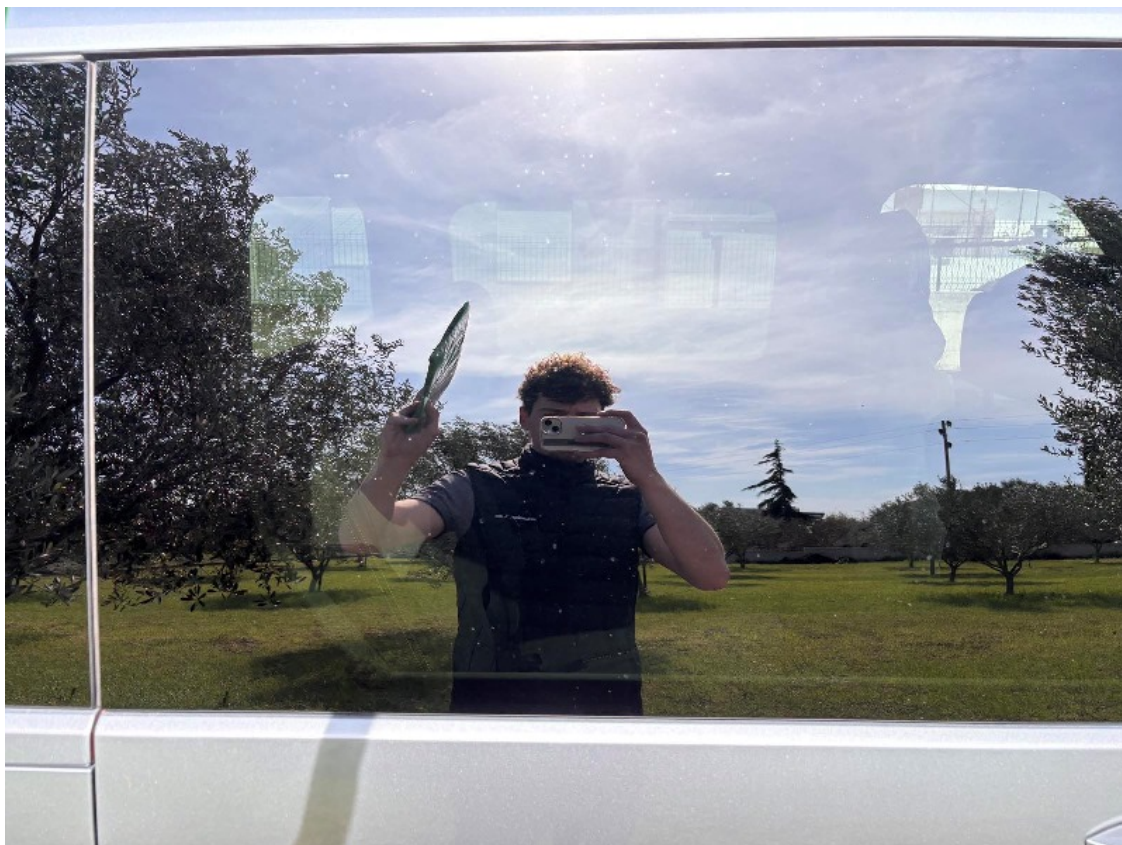
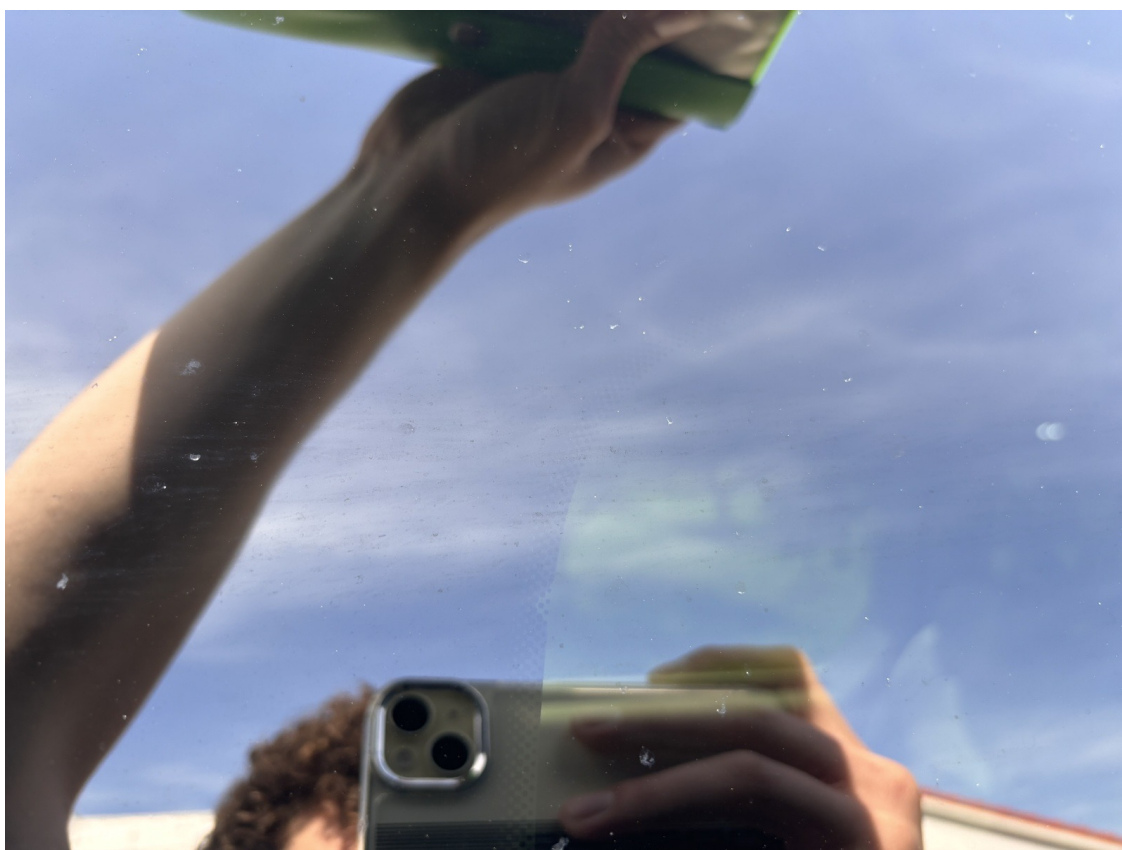
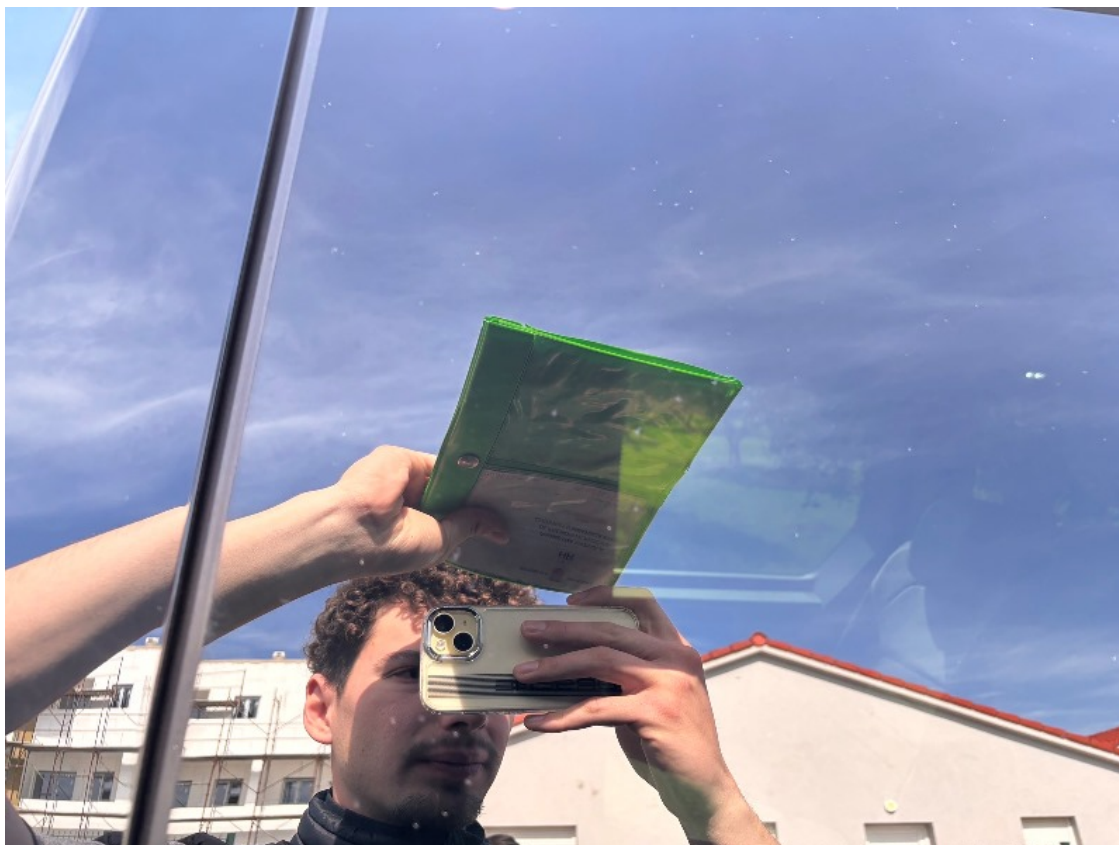
### **3.3 Fotodokumentacija kontaminiranih površina bijelom bojom na vozilu**

*Pregledom dostavljenih fotografija evidentiranih oštećenja od strane predlagatelja osiguranja na vozilu pod rednim brojem 110 iz liste oštećenih vozila, VW Multivan Style 1.4 TSI eHybrid DSG, broja šasije WV2ZZZST0PH014034, je utvrđena kontaminacija vanjske površine vozila raspršenim česticama bijele boje. Prema definiranoj klasifikaciji kontaminiranosti dijelova vozila česticama bijele boje, predmetno vozilo bi spadalo u kategoriju K2 (srednja kontaminacija).*
