TRGOVAČKI SUD U PAZINU  
Dršćevka 1, Pazin  
OIB: 46543732715

Posl. broj: R1-63/2026

Vašim Rješenjem određeno je osiguranje dokaza te se određuje izvođenje dokaza uviđajem i vještačenjem po stalnom sudskom vještaku građevinske struke Anti Bandiću, Buzet, Goričica 4, OIB: 66817810421, i po stalnom sudskom vještaku prometne struke Saši Monasu, zaposleniku trgovačkog društva Studio MONAS d.o.o., Valbandon, Ulica Dragonja 58, OIB: 79208981577, radi utvrđenja i dokumentiranja stanja vozila odnosno eventualne štete na vozilima u voznom parku predlagatelja osiguranja te radi utvrđenja je li stanje vozila u vezi sa građevinskim radovima na gradilištu u vlasništvu prvog protivnika osiguranja.

**NALAZ I MIŠLJENJE BR. 13**

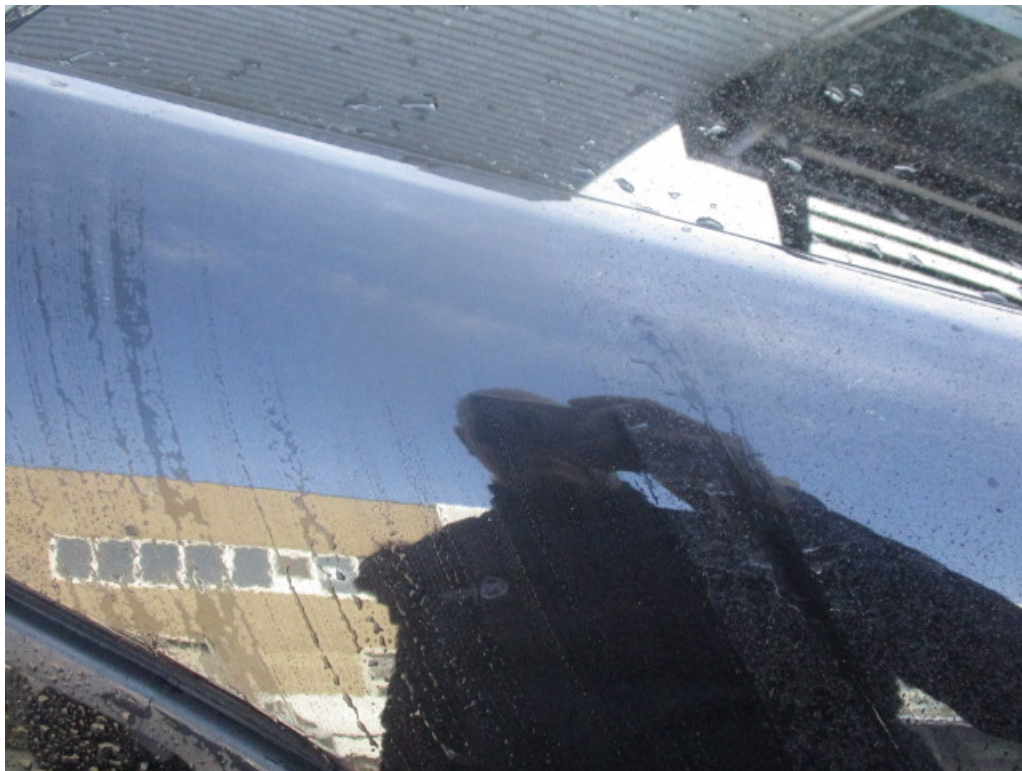
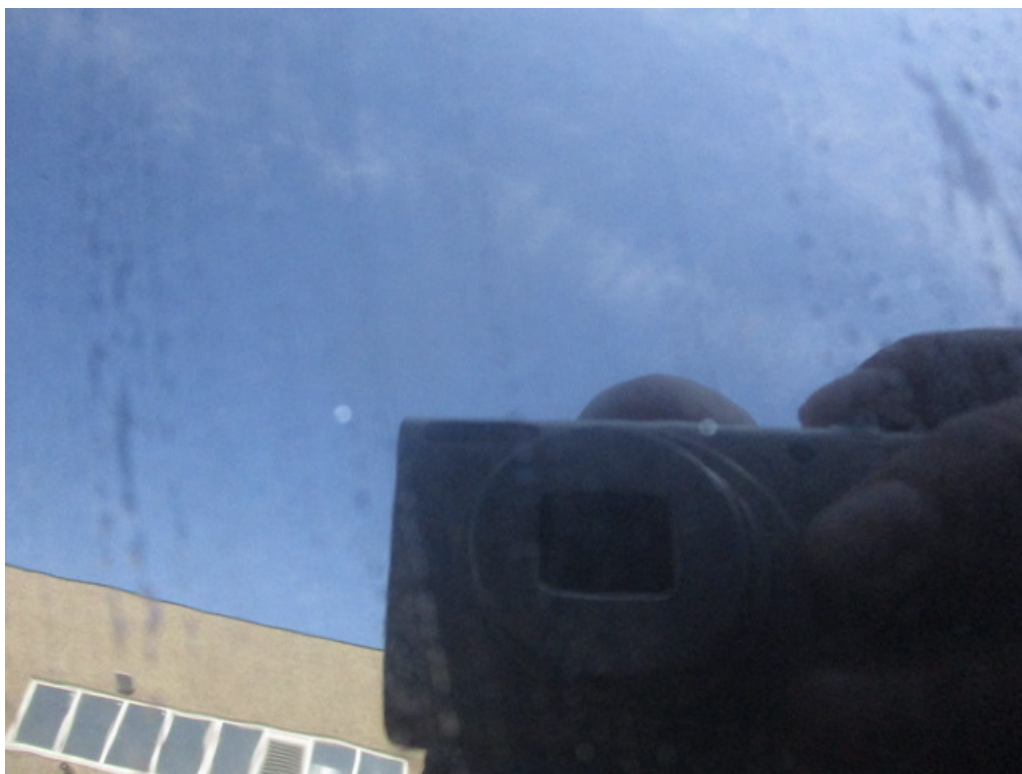
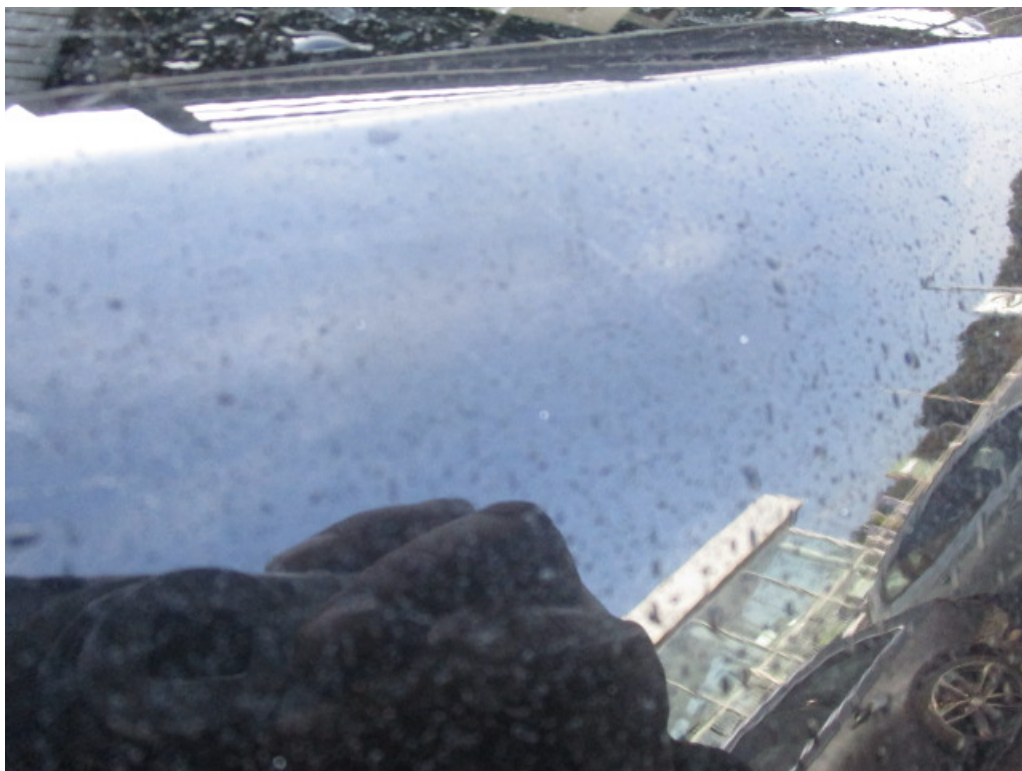
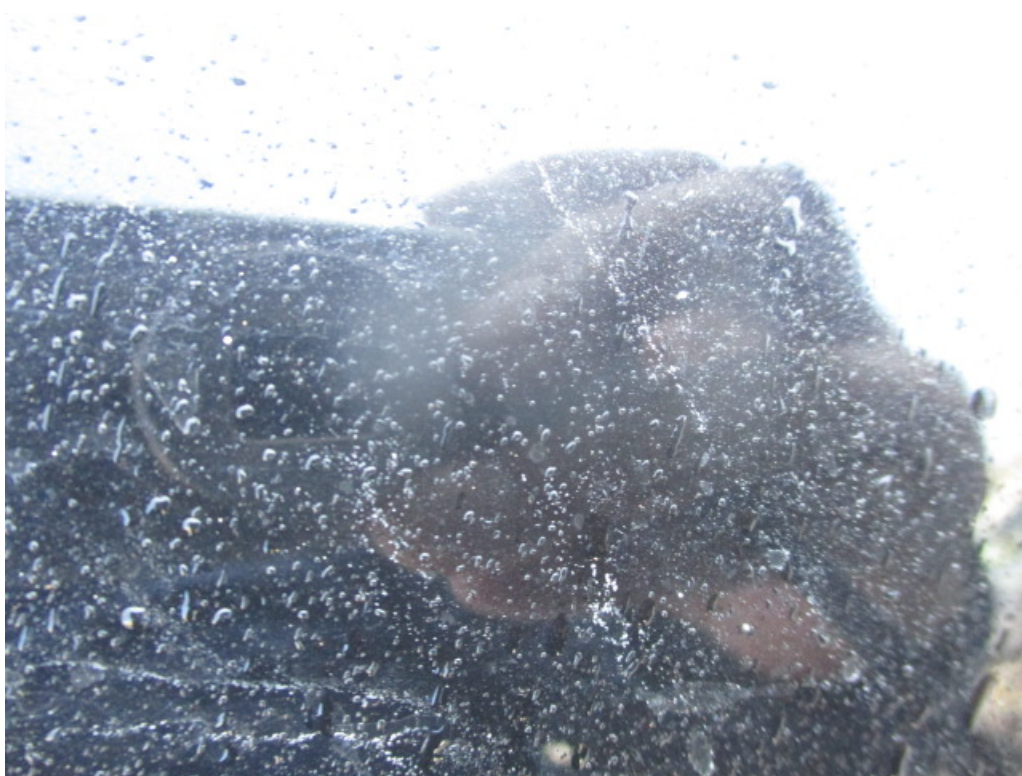
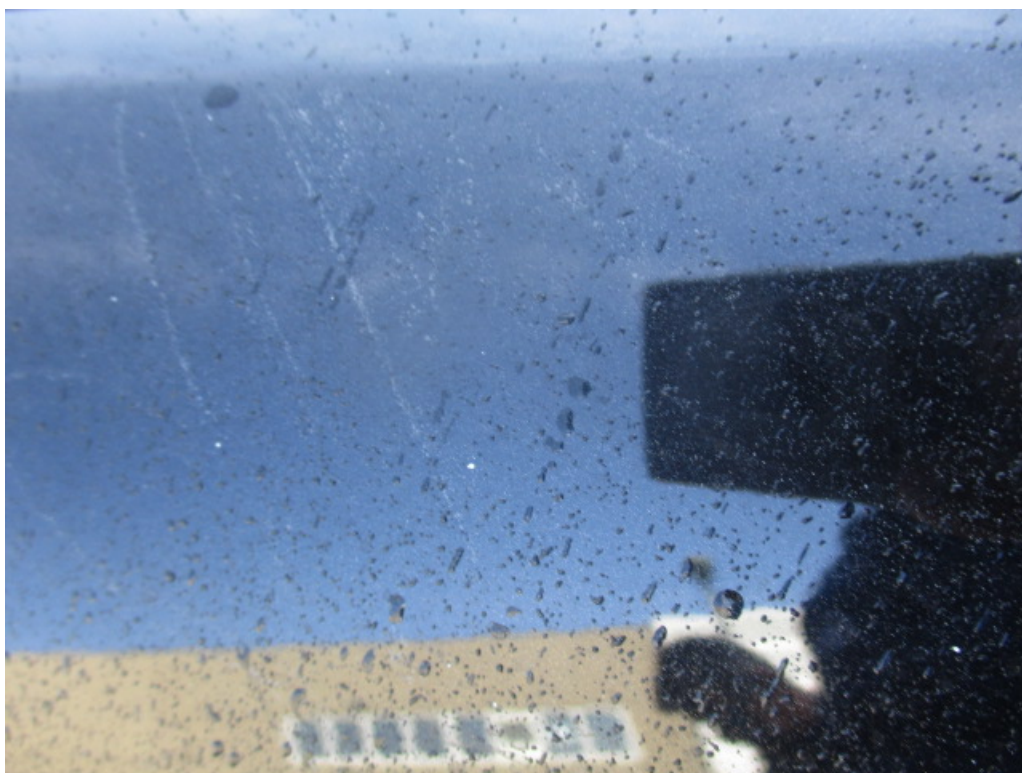
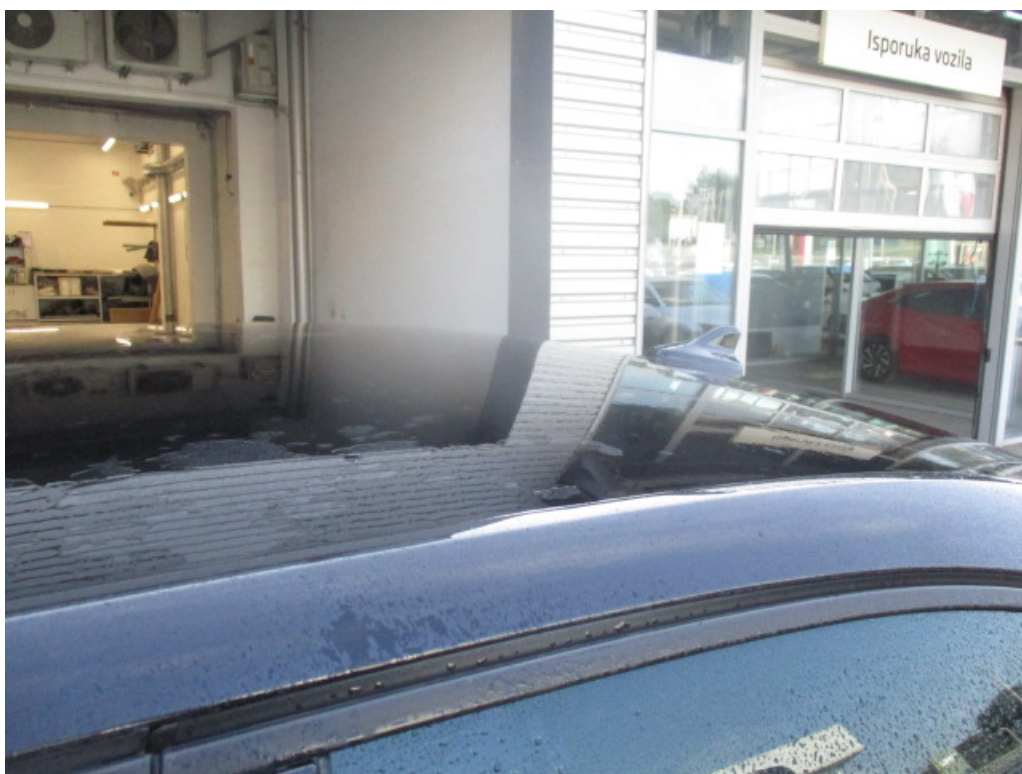
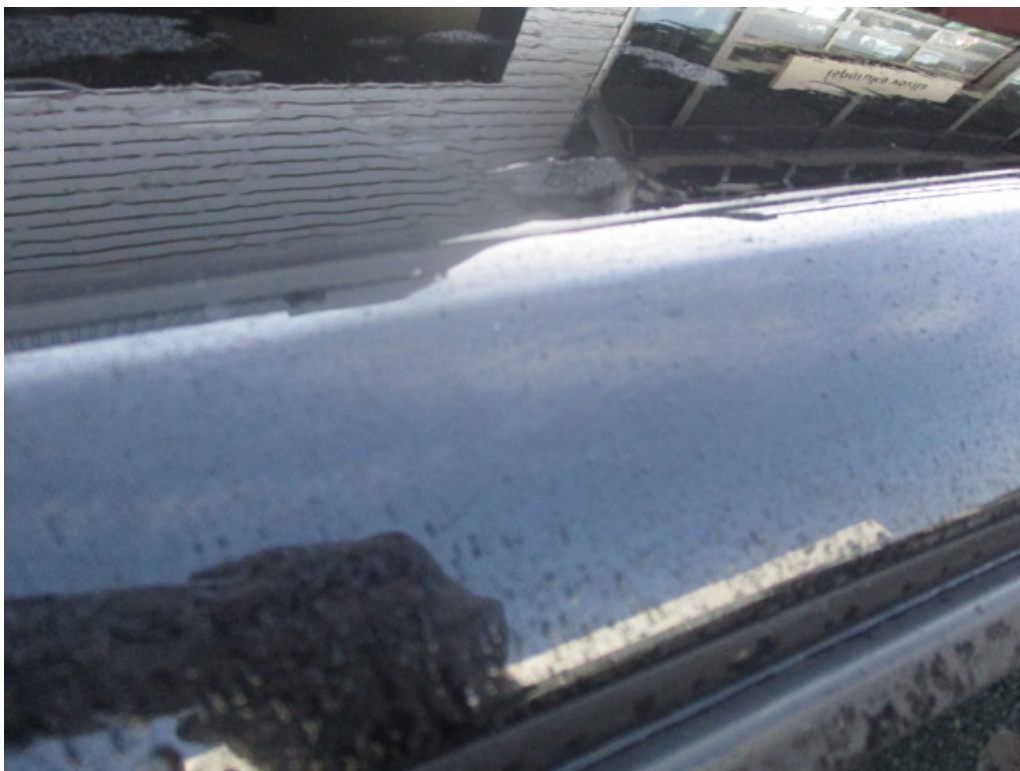
#### **4.3 Fotodokumentacija kontaminiranih površina bijelom bojom na vozilu**

***Pregledom dostavljenih fotografija evidentiranih oštećenja od strane predlagatelja osiguranja na vozilu pod rednim brojem 111 iz liste oštećenih vozila, Škoda Octavia FL Essence 2.0 TDI, broja šasije TMBAG8NX9SM049701, je utvrđena kontaminacija vanjske površine vozila raspršenim česticama bijele boje. Prema definiranoj klasifikaciji kontaminiranosti dijelova vozila česticama bijele boje, predmetno vozilo bi spadalo u kategoriju K2 (srednja kontaminacija).***

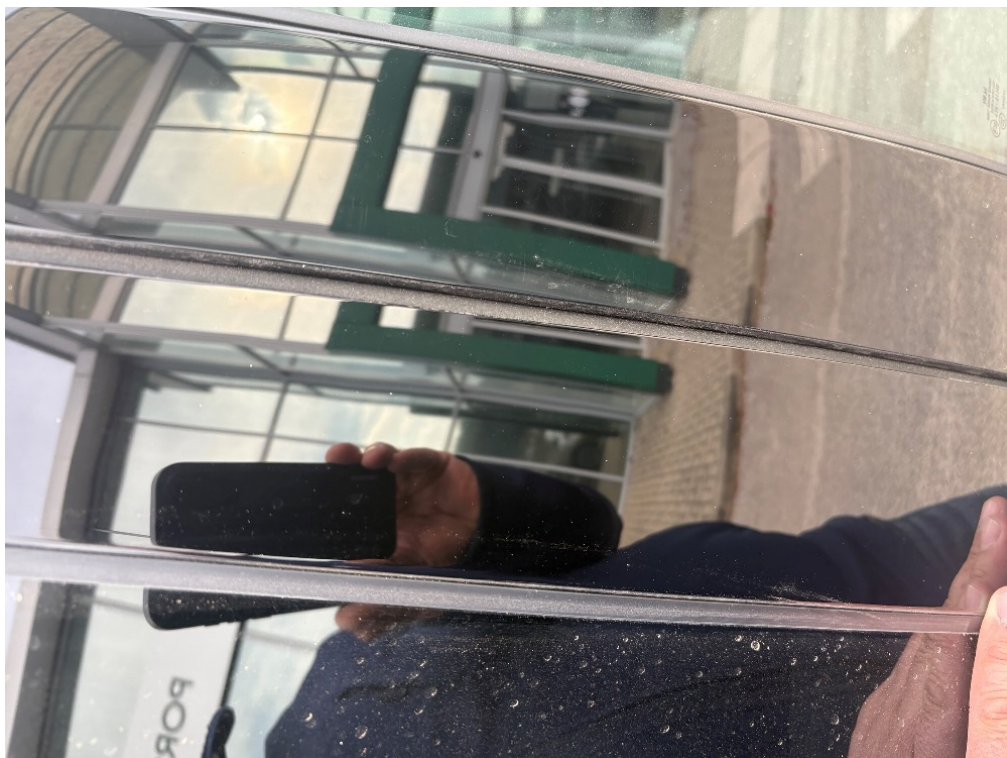
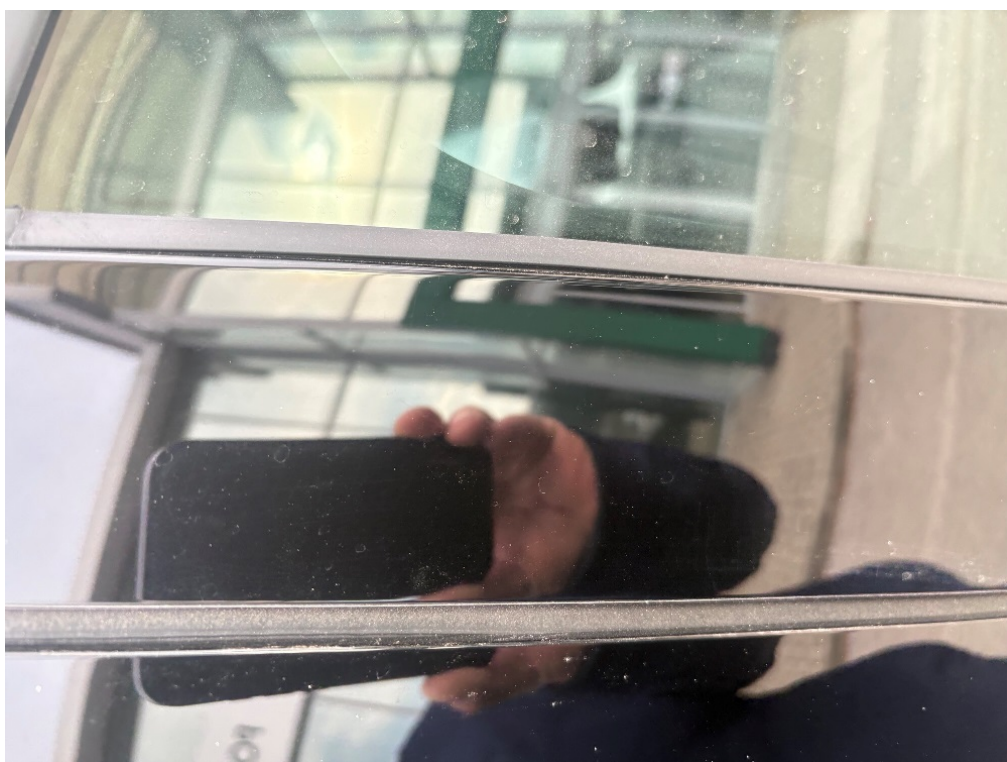
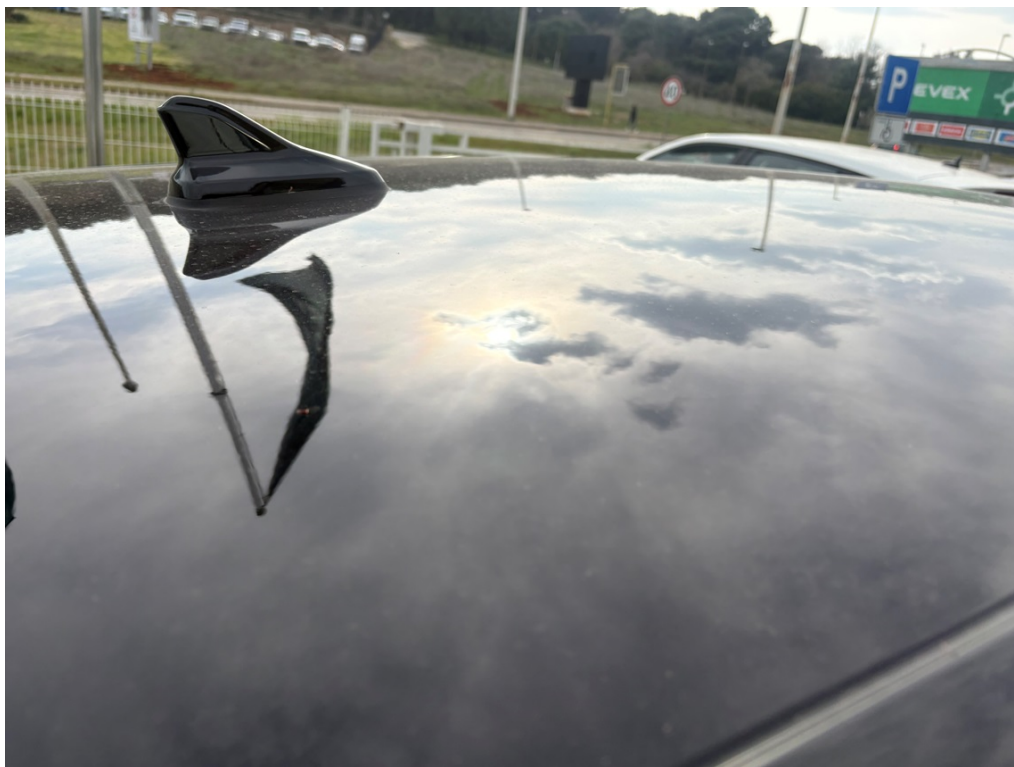
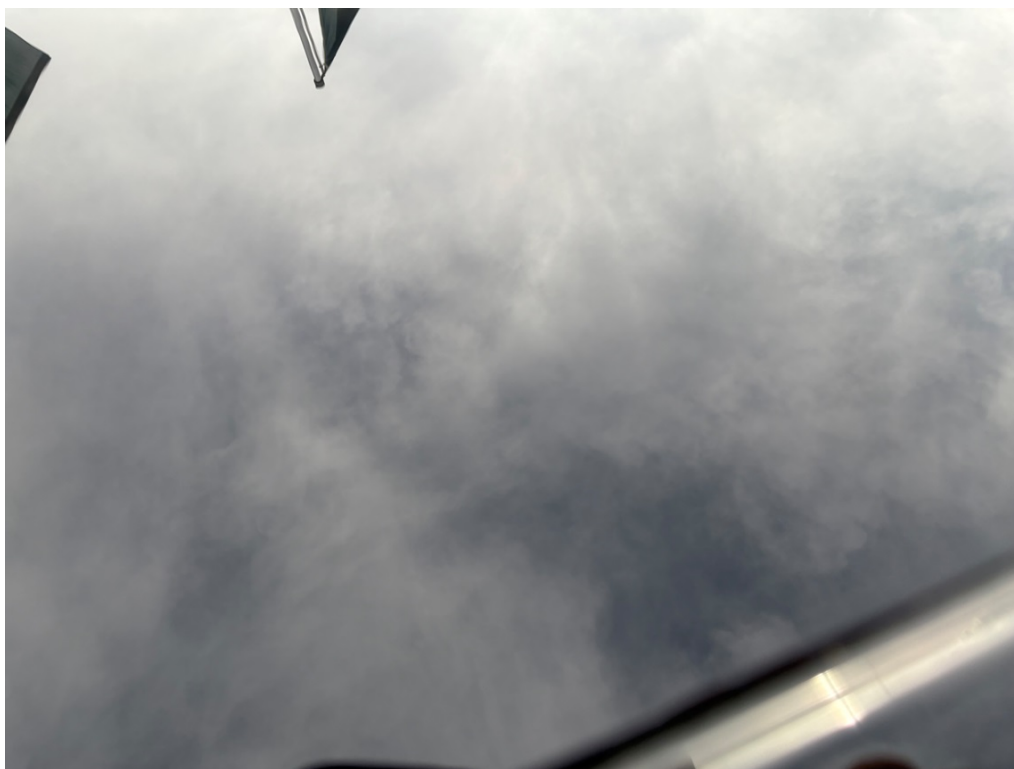
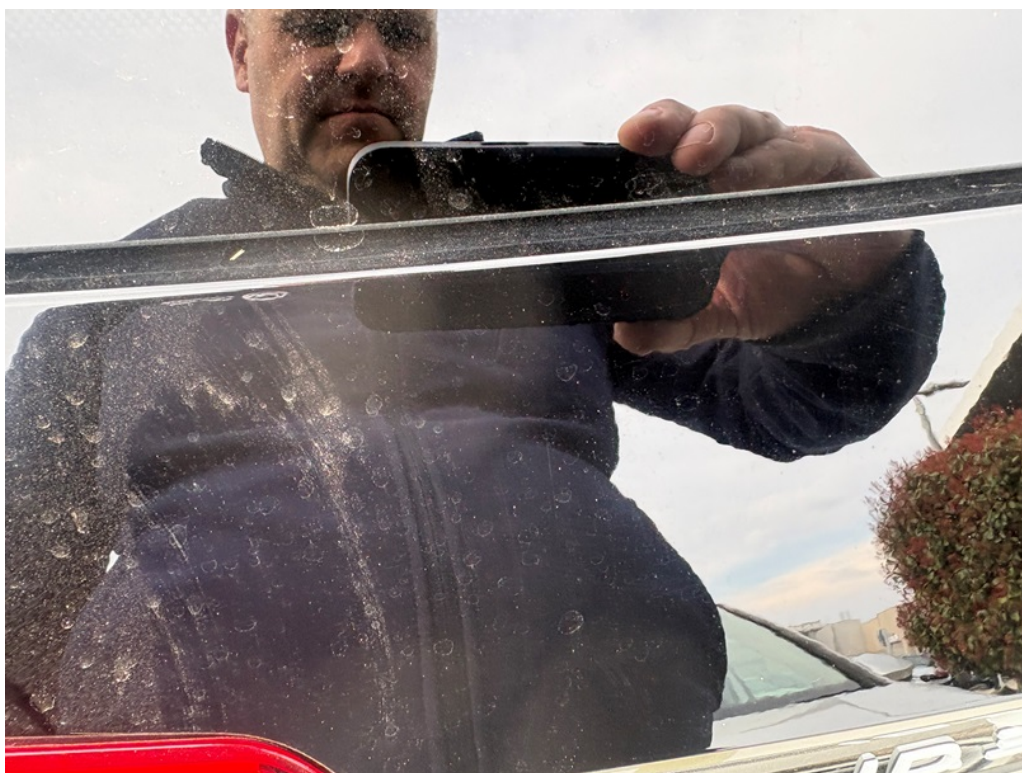
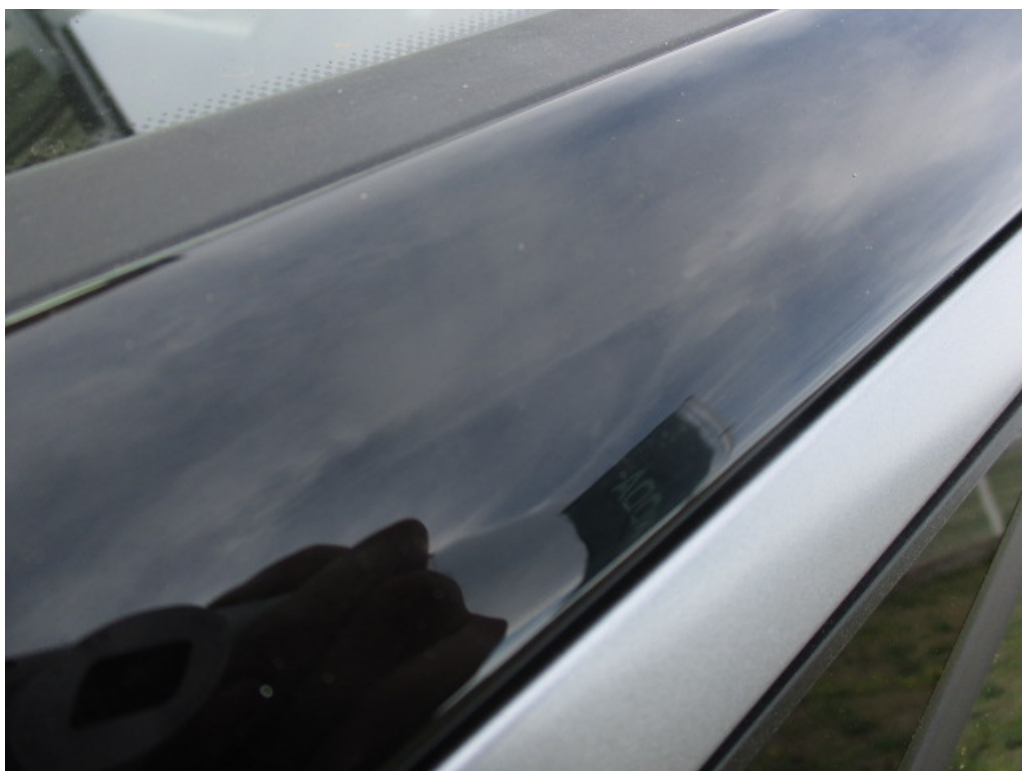
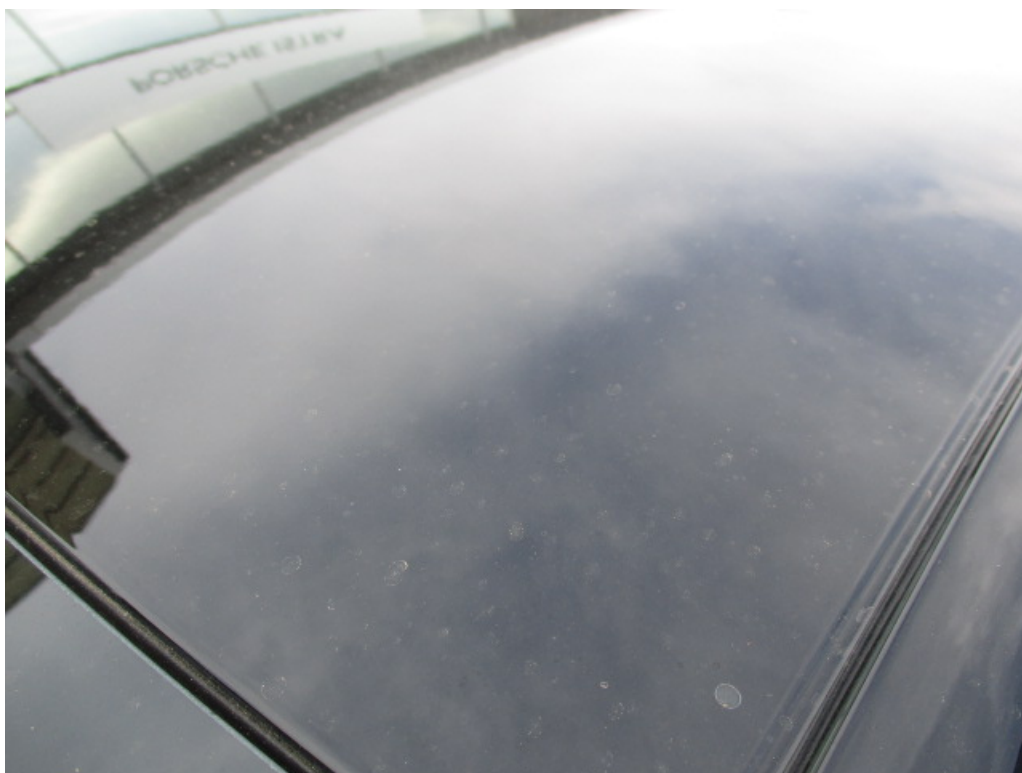
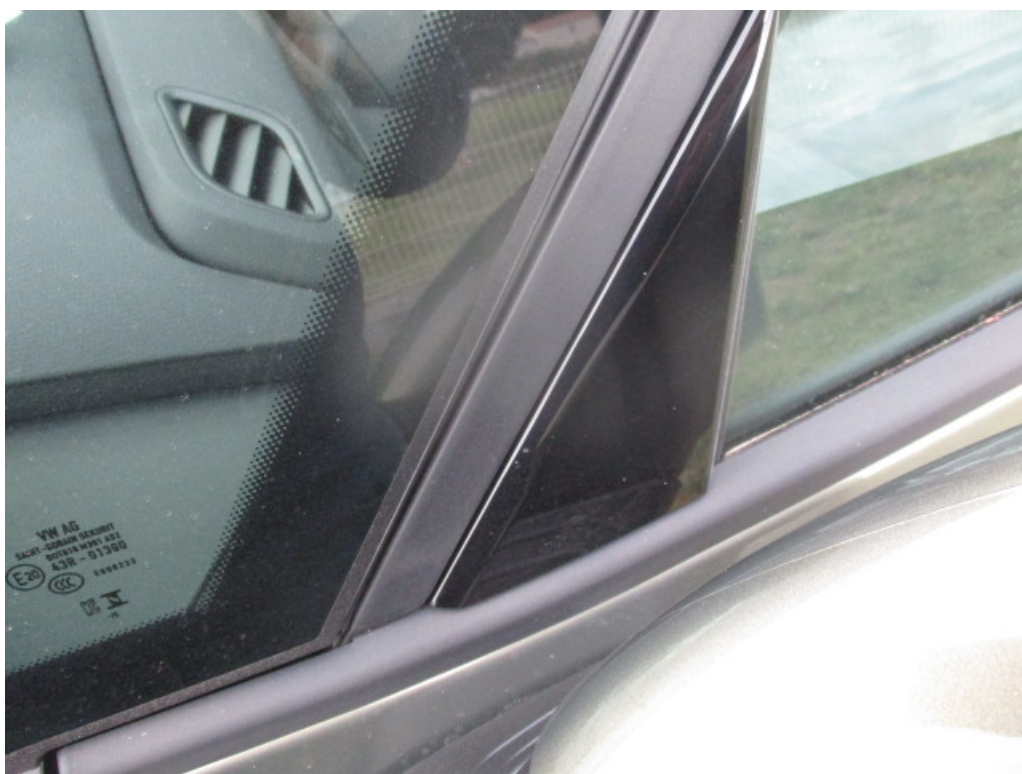
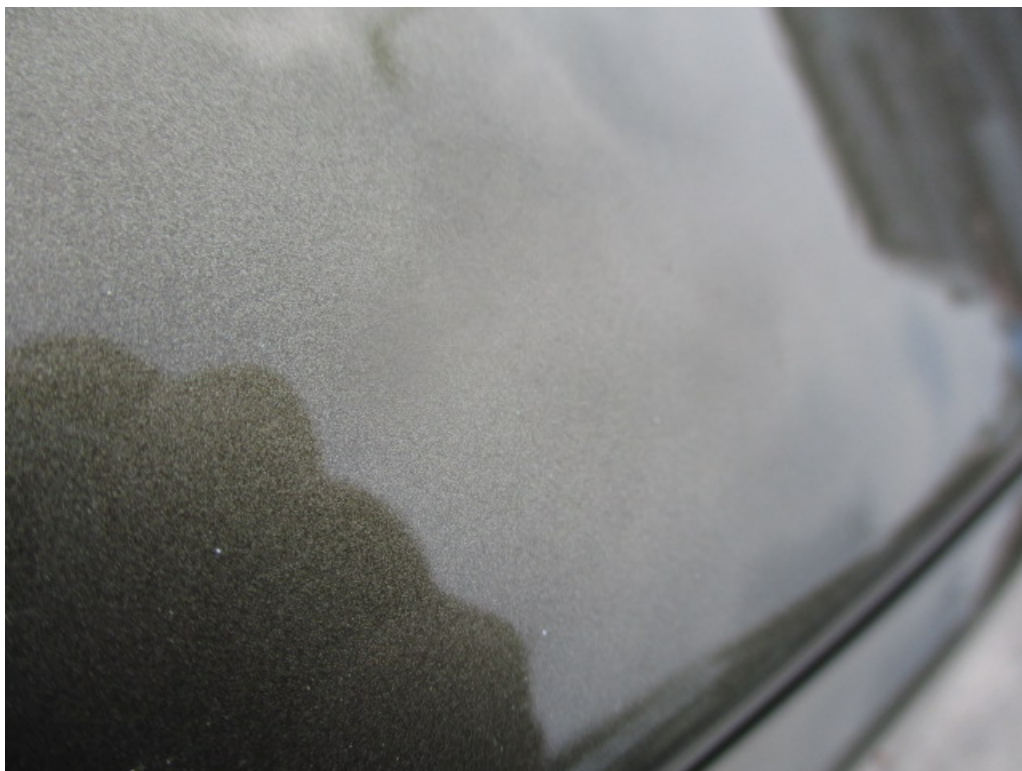
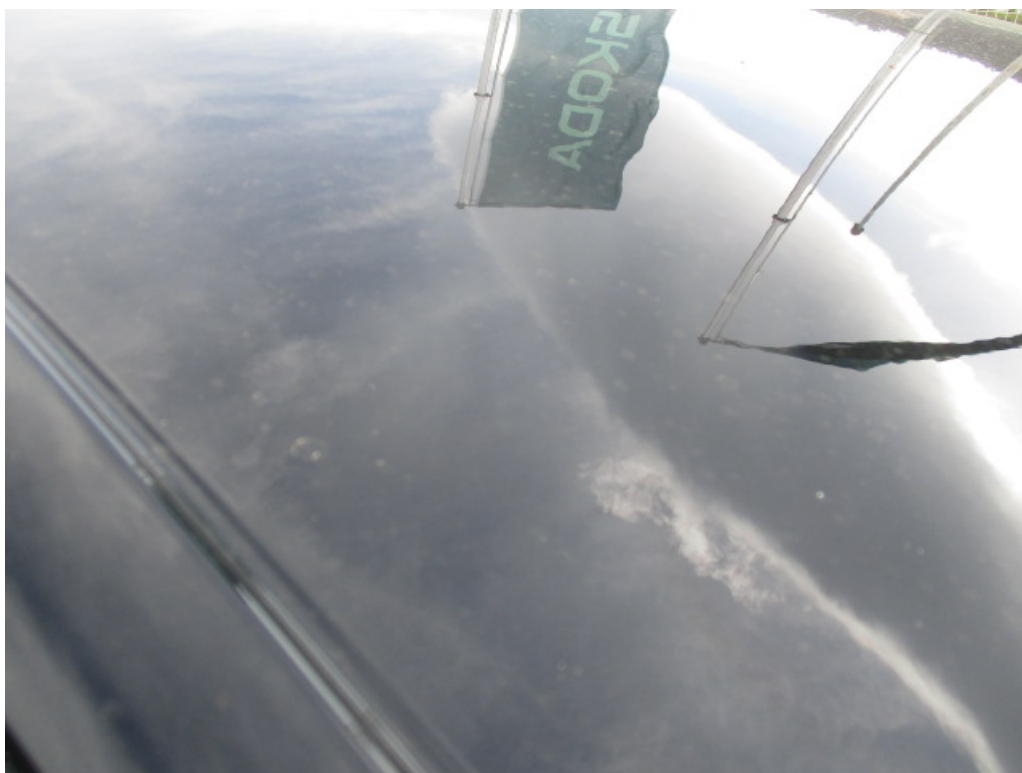
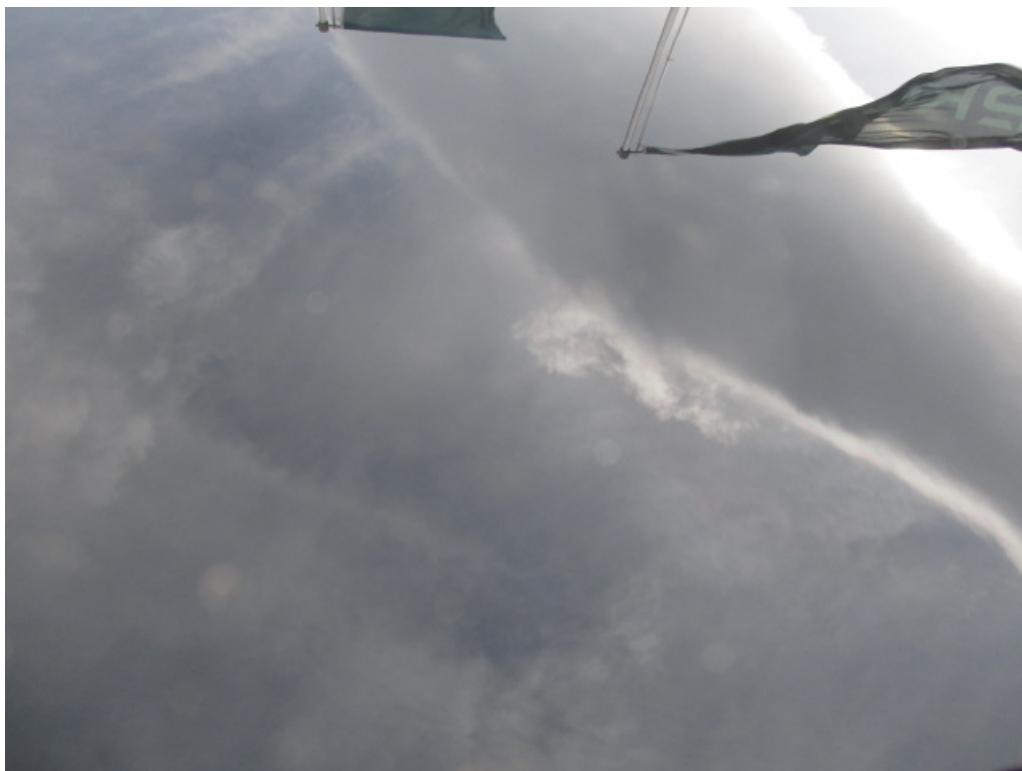
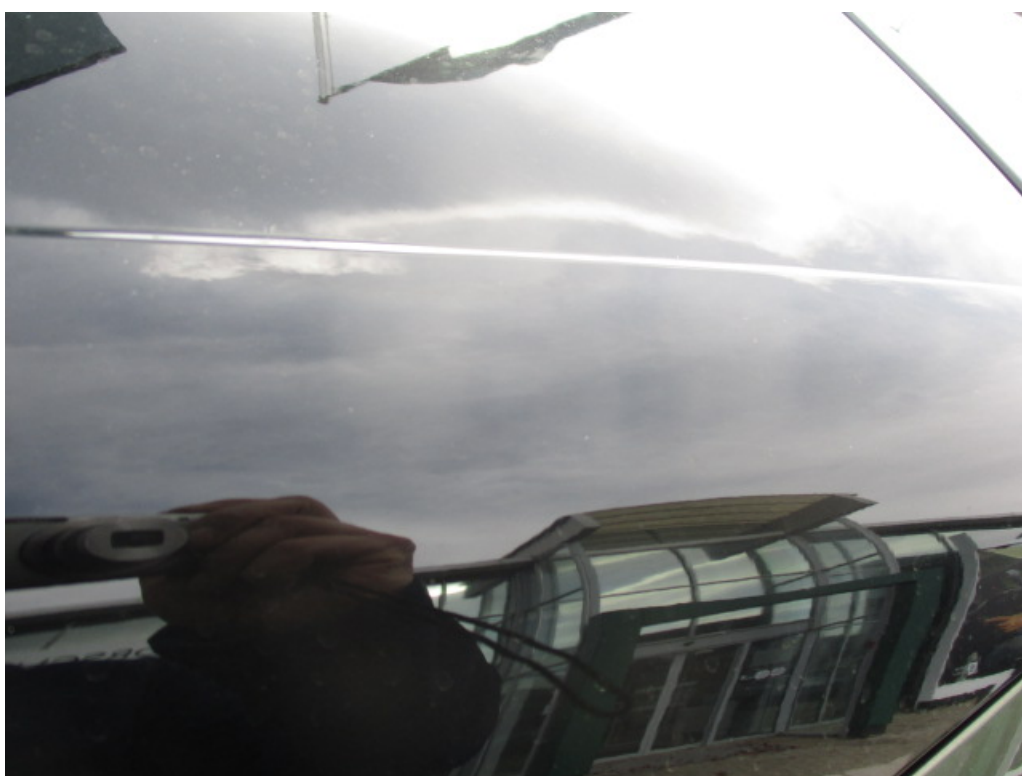
### **5.3 Fotodokumentacija kontaminiranih površina bijelom bojom na vozilu**

*Pregledom dostavljenih fotografija evidentiranih oštećenja od strane predlagatelja osiguranja na vozilu pod rednim brojem 112 iz liste oštećenih vozila, VW ID.3 Pro Life Plus, broja šasije WVWZZZE18TP019264, je utvrđena kontaminacija vanjske površine vozila raspršenim česticama bijele boje. Prema definiranoj klasifikaciji kontaminiranosti dijelova vozila česticama bijele boje, predmetno vozilo bi spadalo u kategoriju K2 (srednja kontaminacija).*

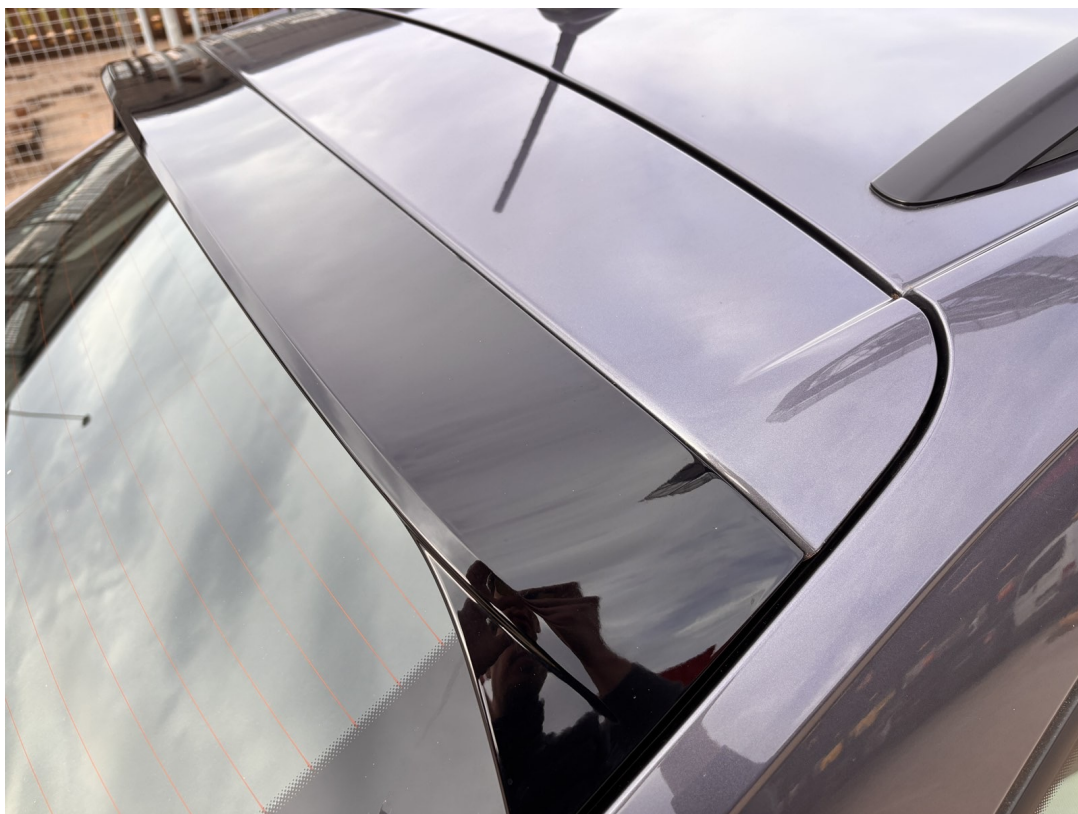
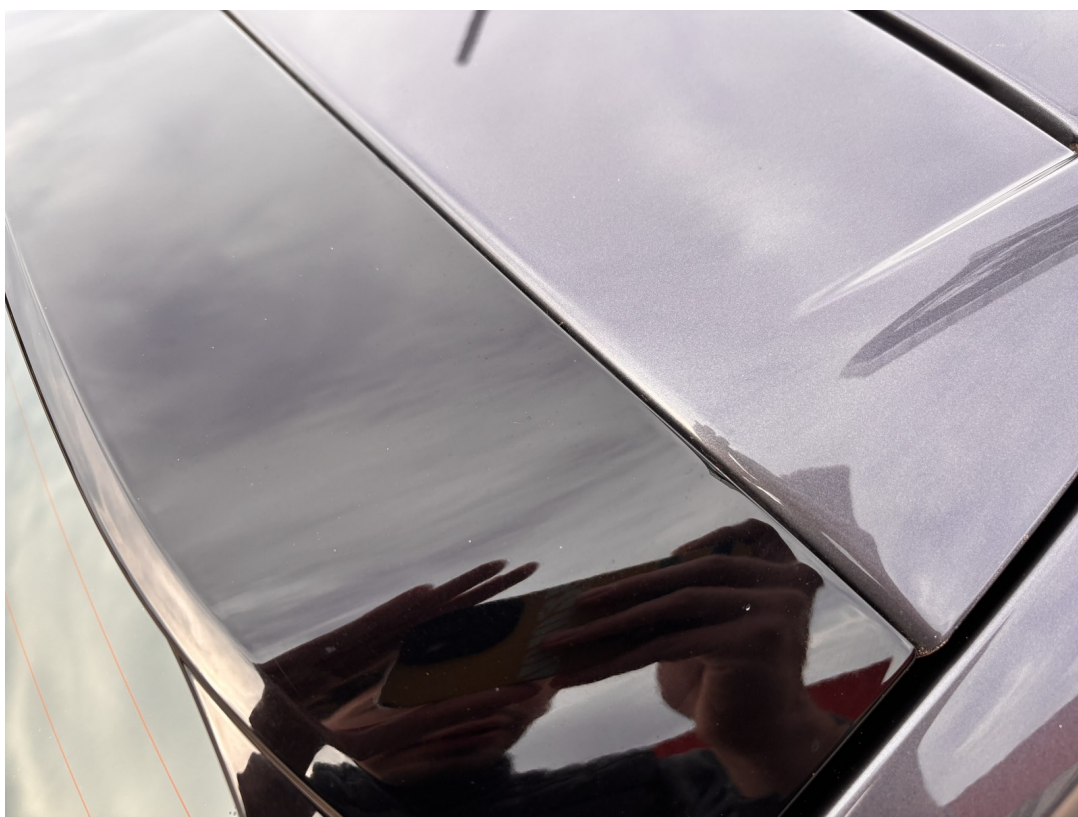
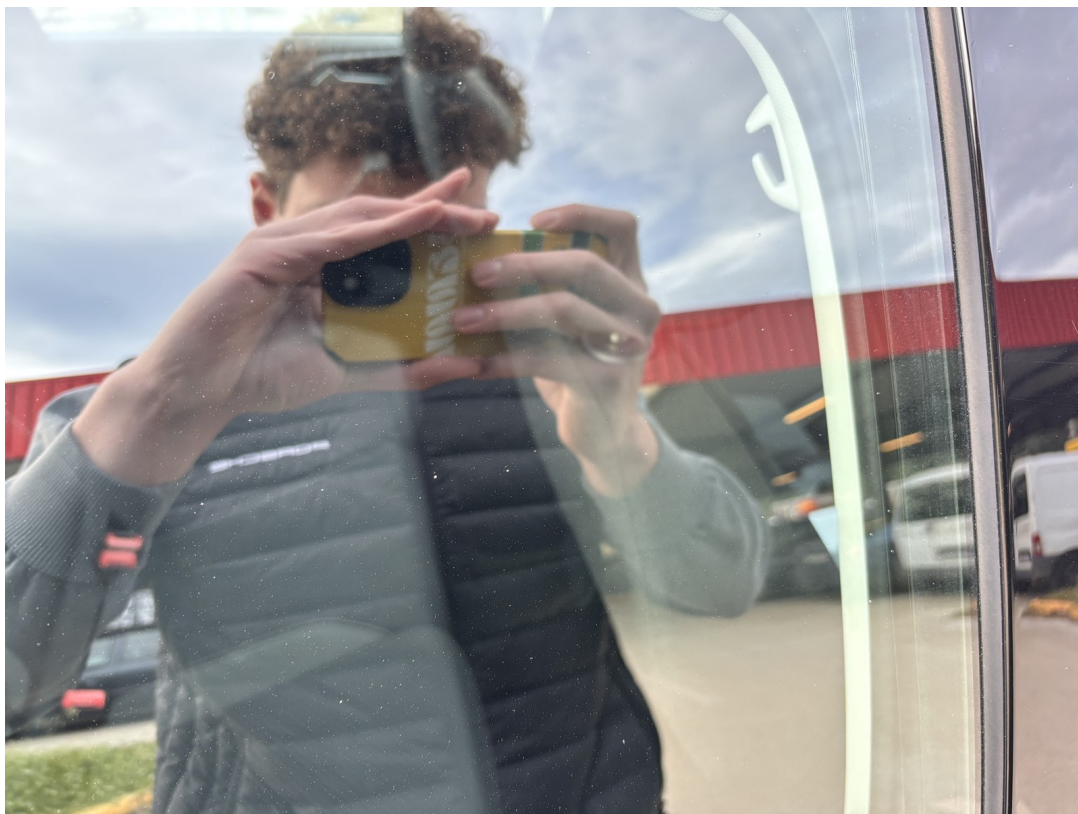
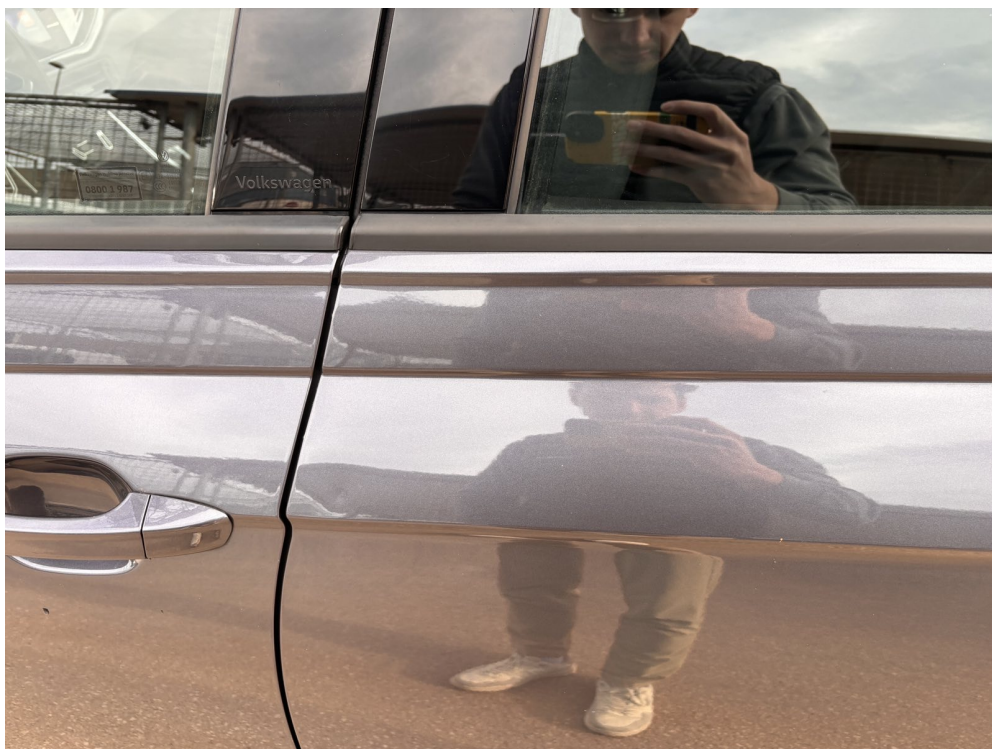
### **6.3 Fotodokumentacija kontaminiranih površina bijelom bojom na vozilu**

*Pregledom dostavljenih fotografija evidentiranih oštećenja od strane predlagatelja osiguranja na vozilu pod rednim brojem 113 iz liste oštećenih vozila, VW Taigo 1.0 TSI Life, broja šasije WVGZZZCSZNY003062, je utvrđena kontaminacija vanjske površine vozila raspršenim česticama bijele boje. Prema definiranoj klasifikaciji kontaminiranosti dijelova vozila česticama bijele boje, predmetno vozilo bi spadalo u kategoriju K2 (srednja kontaminacija).*

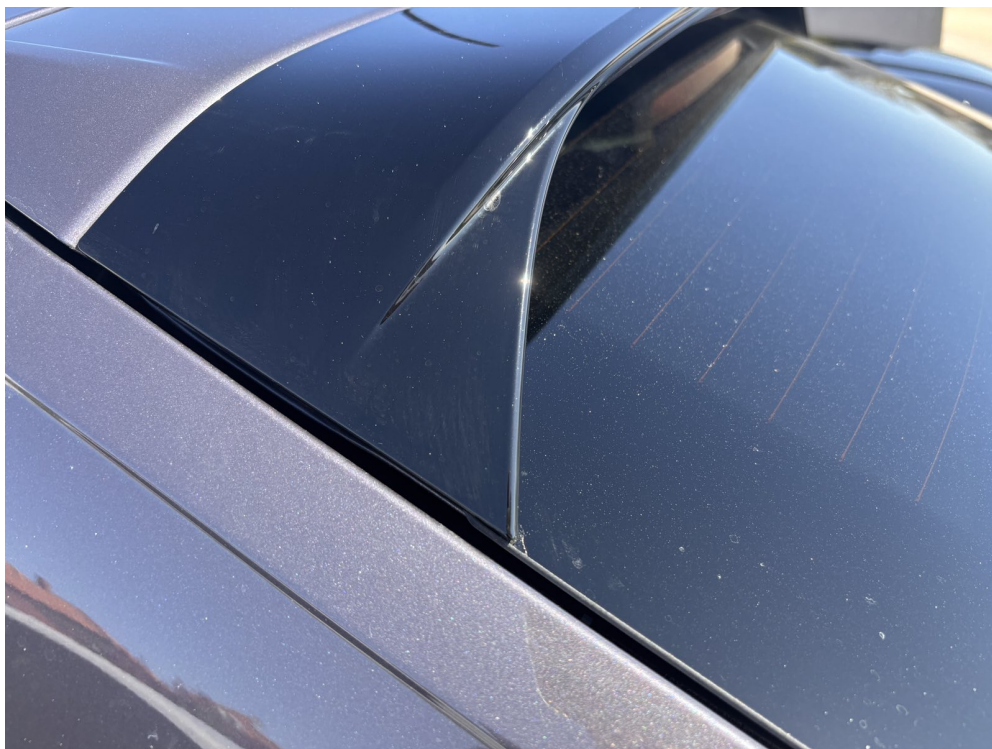
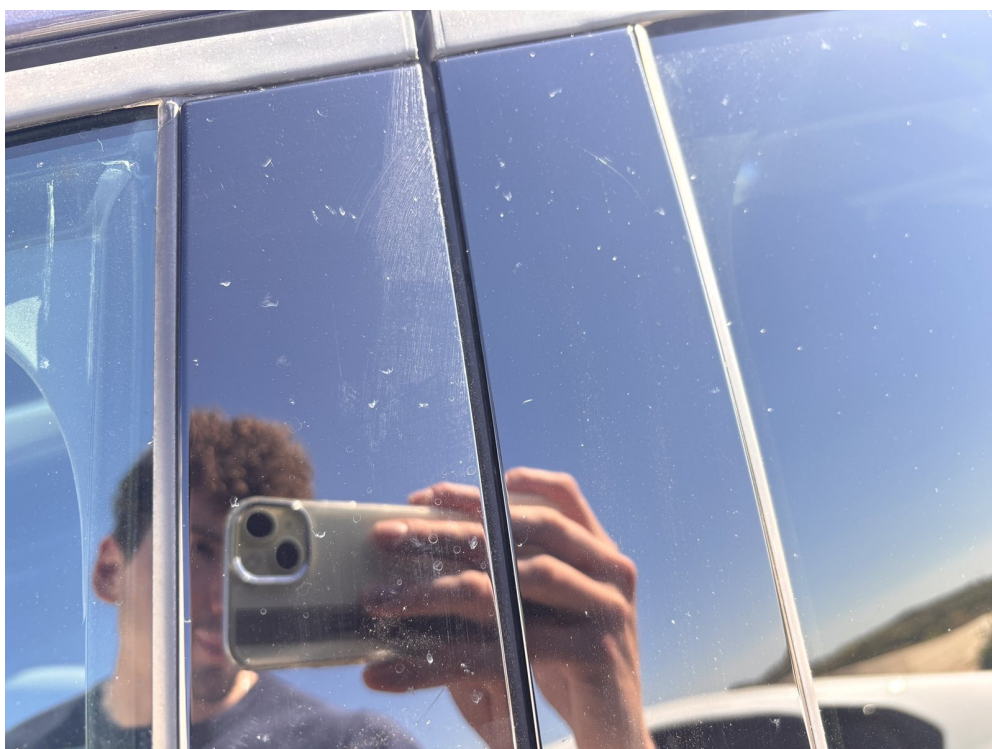
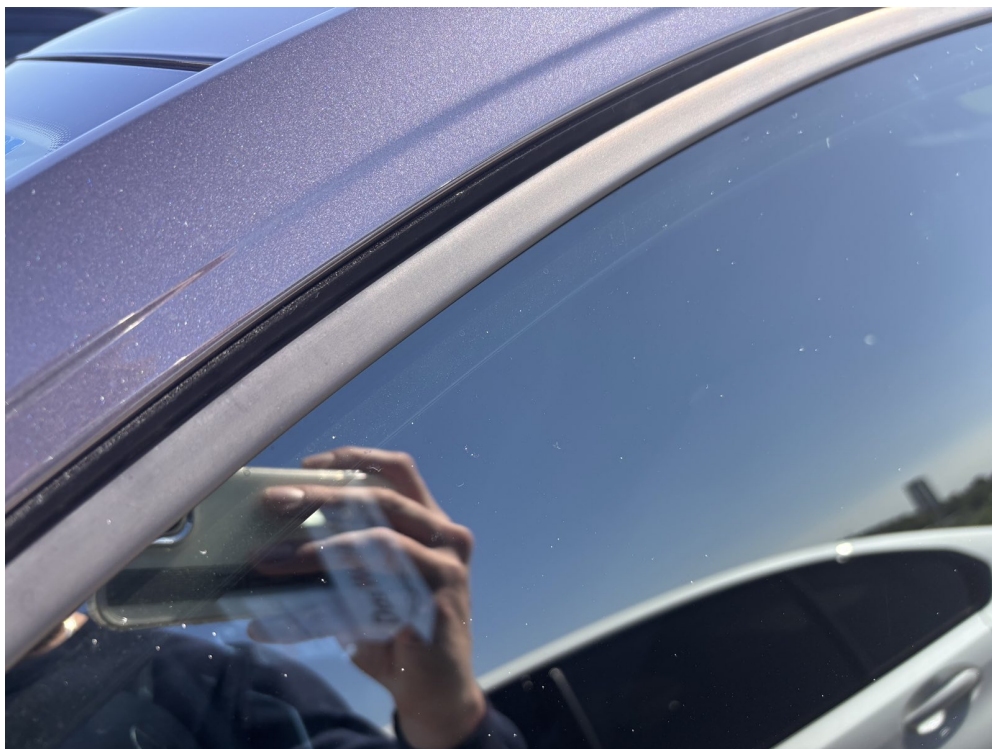
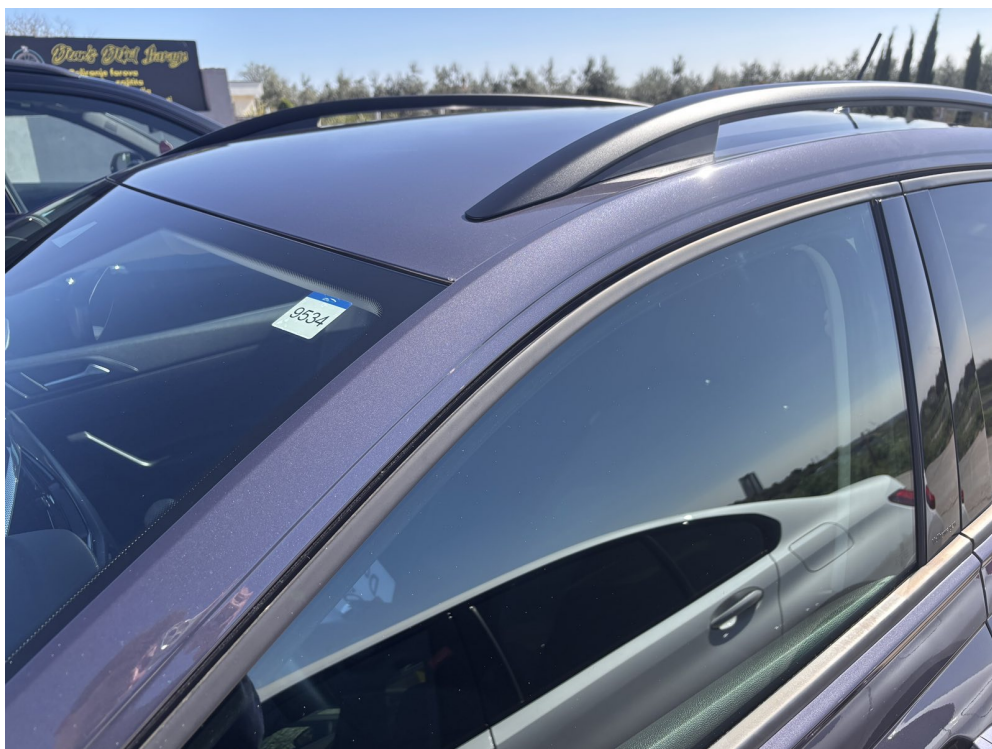
### **7.3 Fotodokumentacija kontaminiranih površina bijelom bojom na vozilu**

*Pregledom dostavljenih fotografija evidentiranih oštećenja od strane predlagatelja osiguranja na vozilu pod rednim brojem 115 iz liste oštećenih vozila, VW Taigo 1.0 TSI Life Plus, broja šasije WVGZZZCS3SY058554, je utvrđena kontaminacija vanjske površine vozila raspršenim česticama bijele boje. Prema definiranoj klasifikaciji kontaminiranosti dijelova vozila česticama bijele boje, predmetno vozilo bi spadalo u kategoriju K2 (srednja kontaminacija).*
