Posl. broj: R1-63/2026

Vašim Rješenjem određeno je osiguranje dokaza te se određuje izvođenje dokaza uviđajem i vještačenjem po stalnom sudskom vještaku građevinske struke Anti Bandiću, Buzet, Goričica 4, OIB: 66817810421, i po stalnom sudskom vještaku prometne struke Saši Monasu, zaposleniku trgovačkog društva Studio MONAS d.o.o., Valbandon, Ulica Dragonja 58, OIB: 79208981577, radi utvrđenja i dokumentiranja stanja vozila odnosno eventualne štete na vozilima u voznom parku predlagatelja osiguranja te radi utvrđenja je li stanje vozila u vezi sa građevinskim radovima na gradilištu u vlasništvu prvog protivnika osiguranja.

**NALAZ I MIŠLJENJE BR. 12**

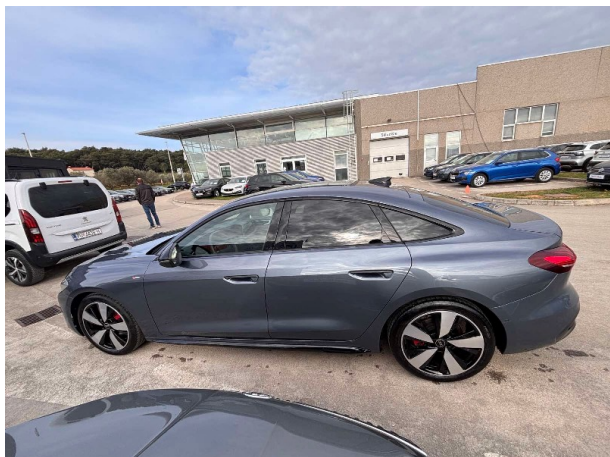
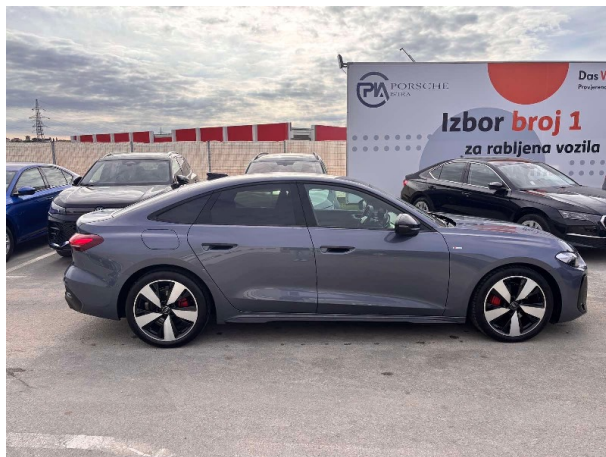
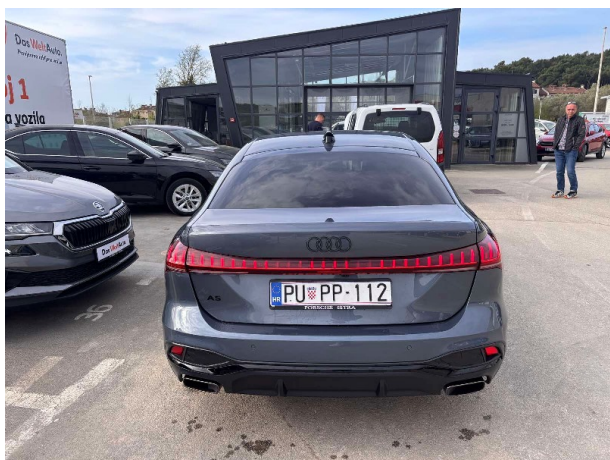
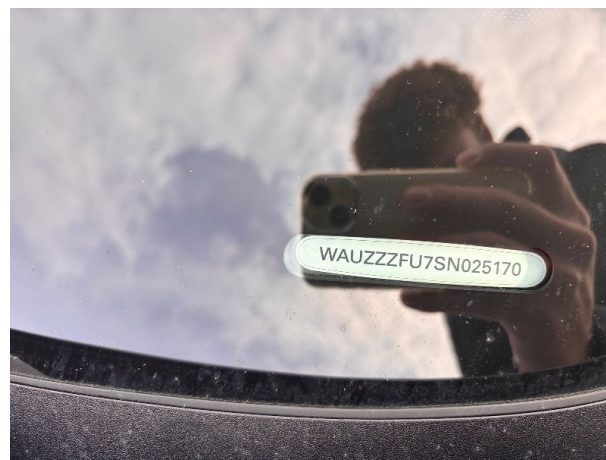
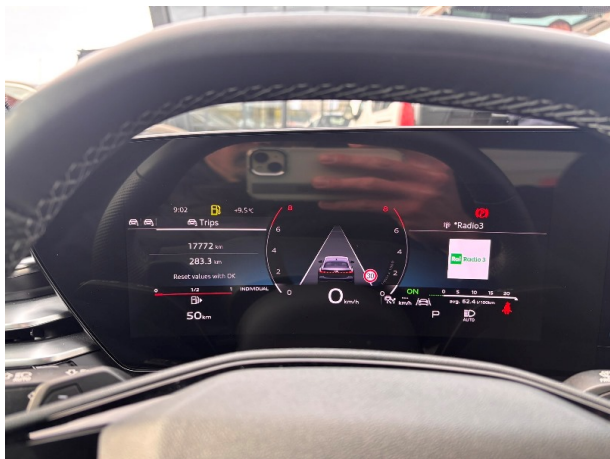
## 1.2 Opća fotodokumentacija vozila

Marka, model i tip: Audi A5 Limousine 35TFSI S tronic  
Broj šasije: WAUZZZFU7SN025170

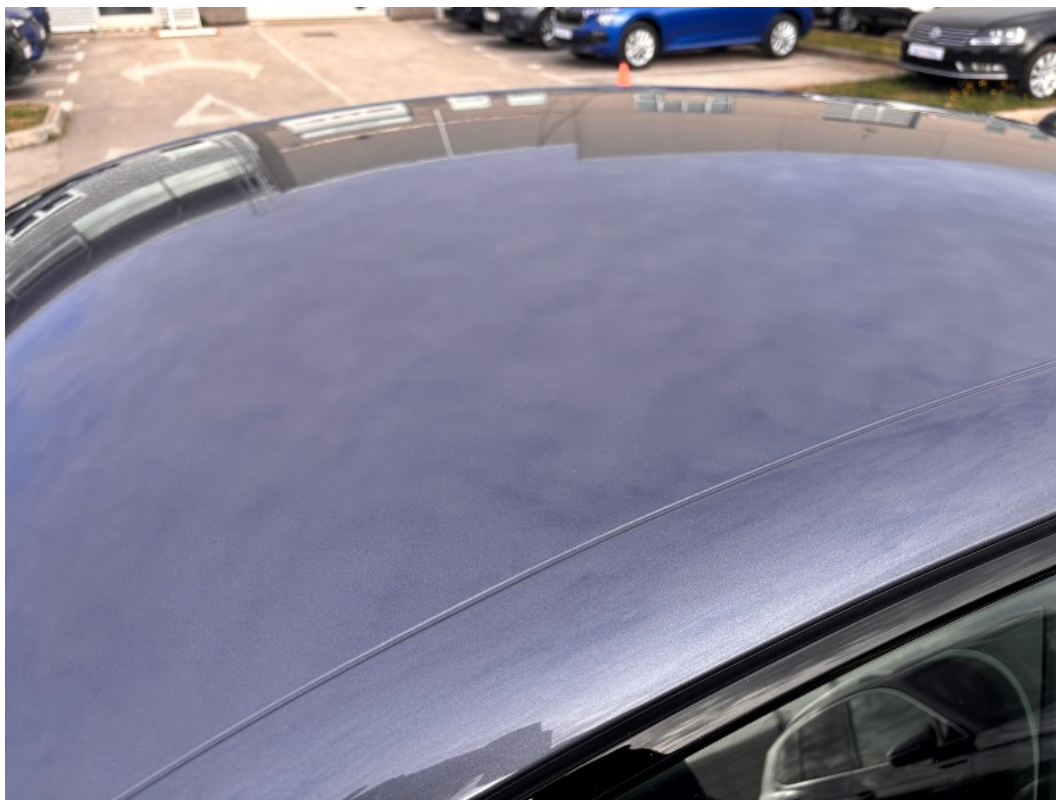
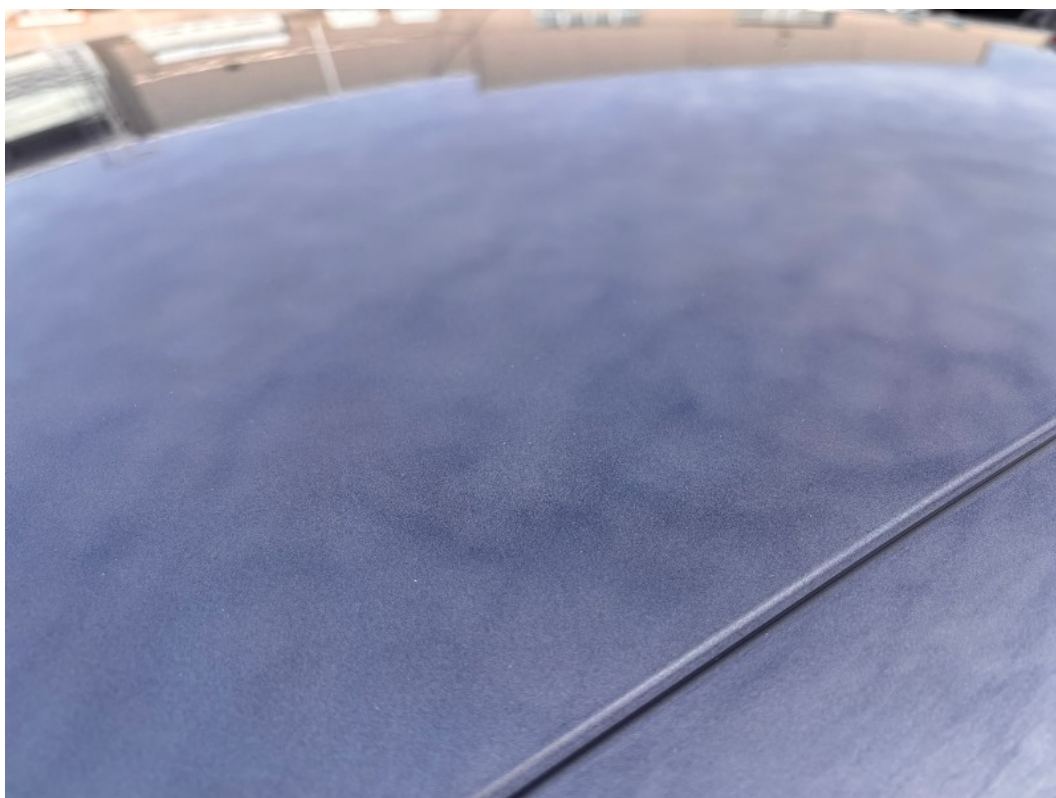
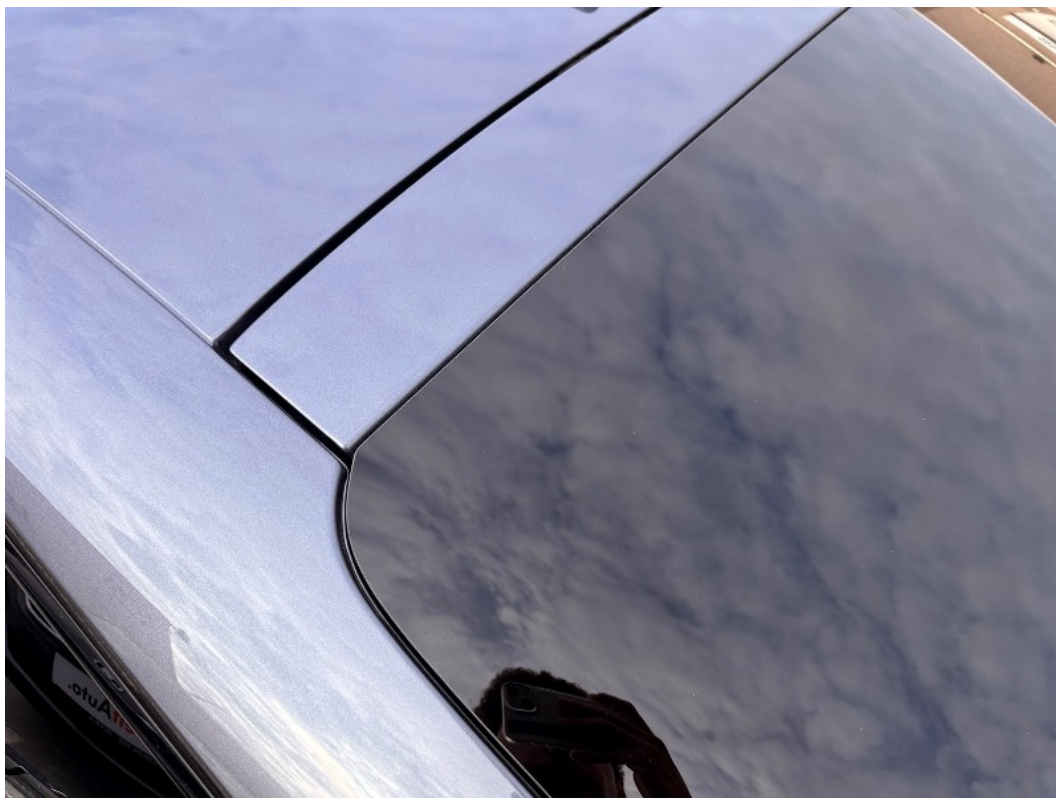
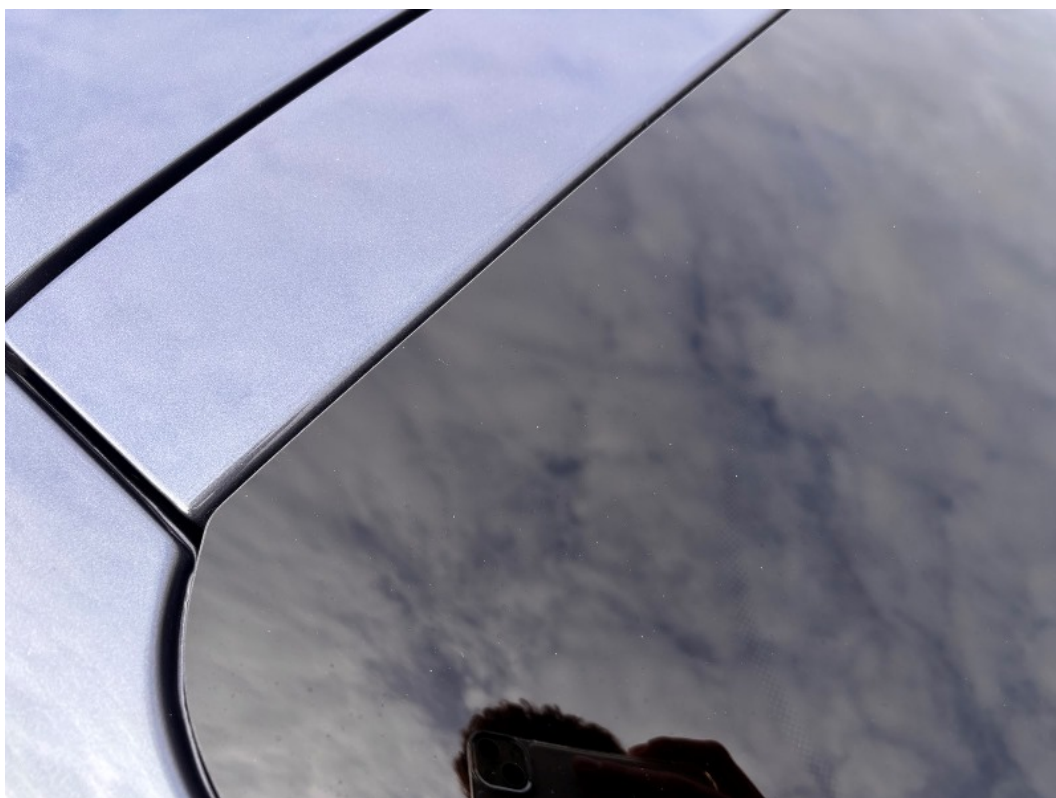
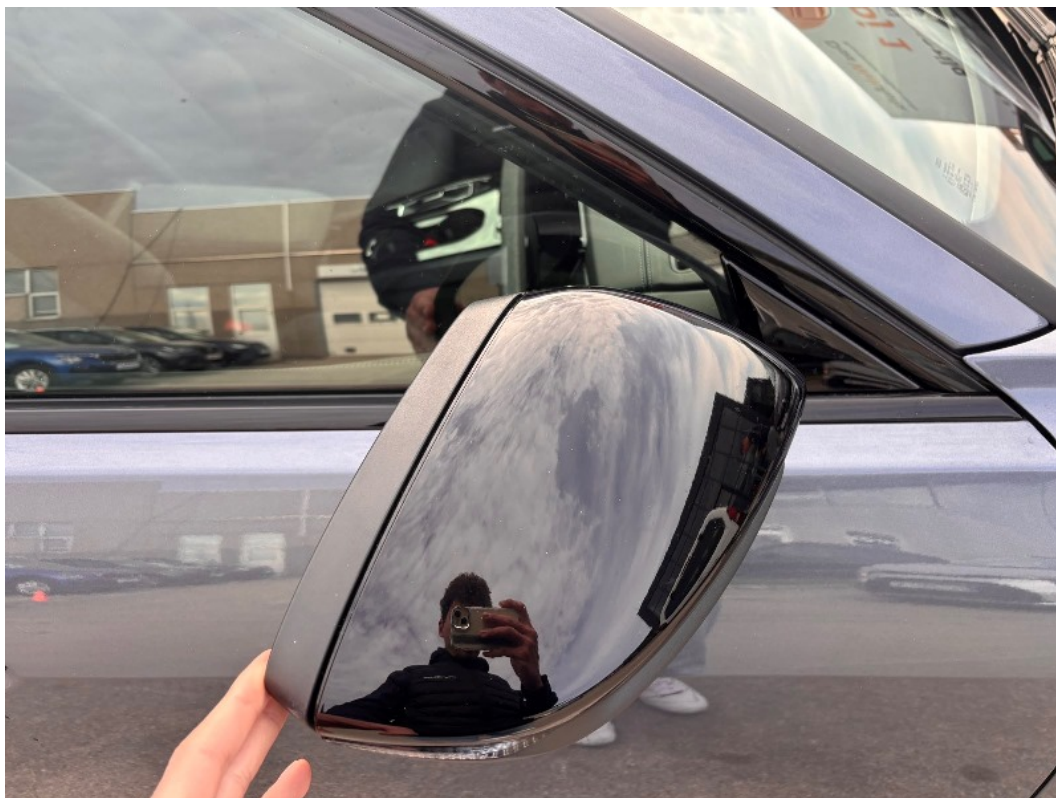
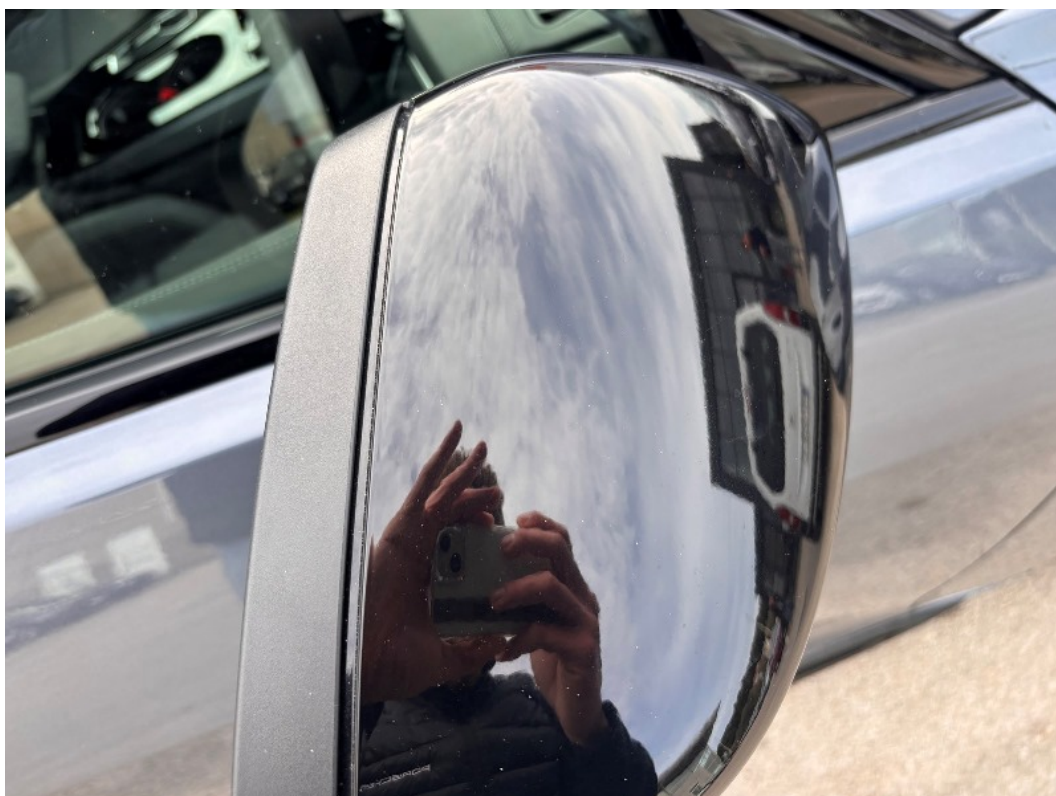
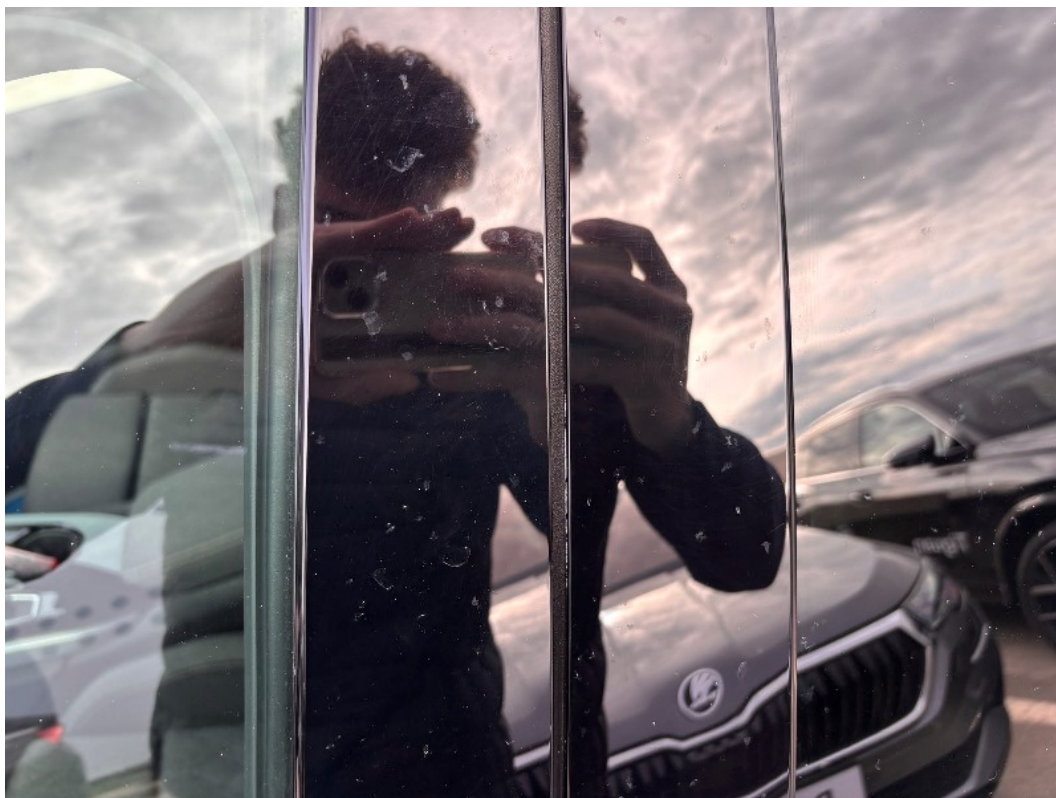
### **1.3 Fotodokumentacija kontaminiranih površina bijelom bojom na vozilu**

***Pregledom dostavljenih fotografija evidentiranih oštećenja od strane predlagatelja osiguranja na vozilu pod rednim brojem 63 iz liste oštećenih vozila, Audi A5 Limousine 35TFSI S tronic, broja šasije WAUZZZFU7SN025170, je utvrđena kontaminacija vanjske površine vozila raspršenim česticama bijele boje. Prema definiranoj klasifikaciji kontaminiranosti dijelova vozila česticama bijele boje, predmetno vozilo bi spadalo u kategoriju K2 (srednja kontaminacija).***

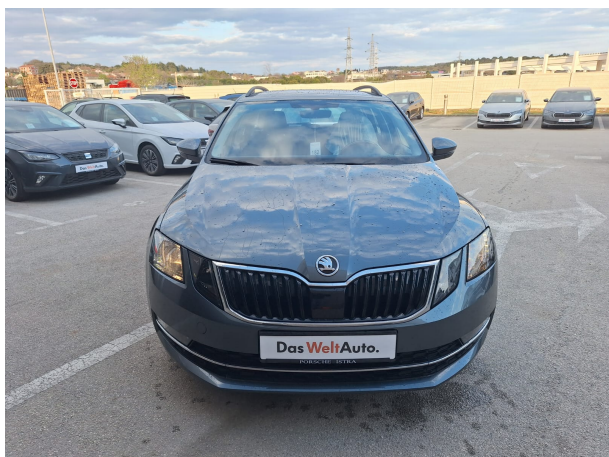
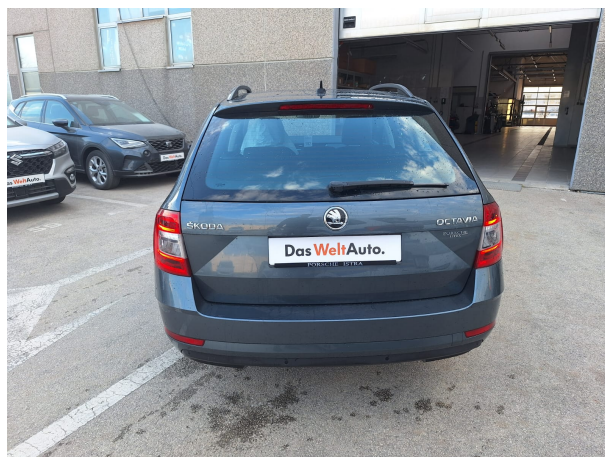
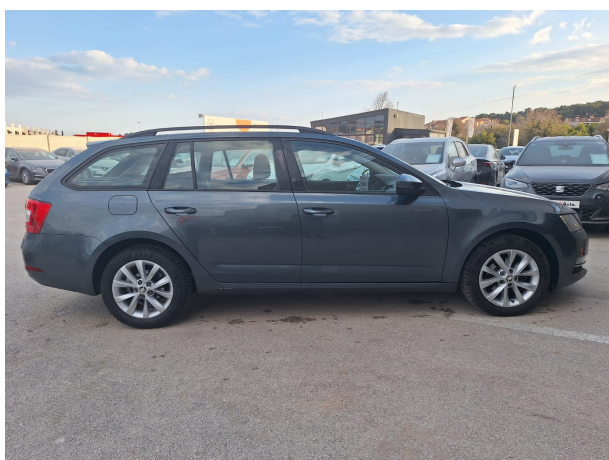
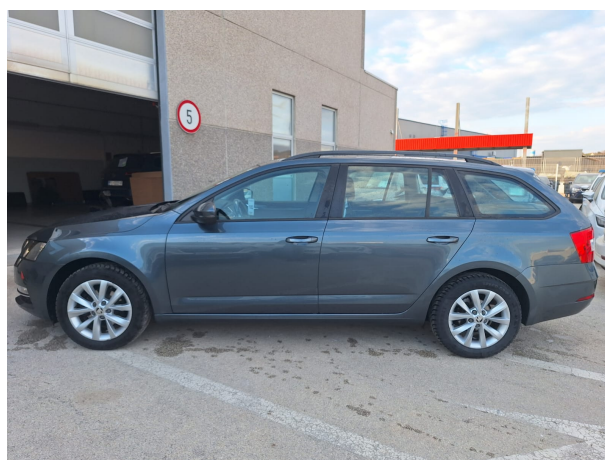
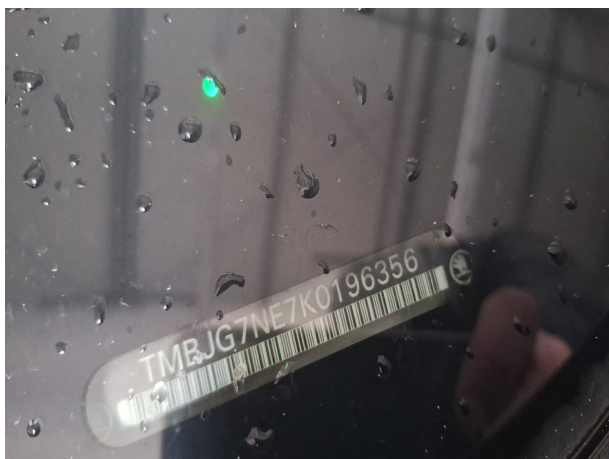
### **2.2 Opća fotodokumentacija vozila**

Marka, model i tip: Škoda Octavia Combi Style 1.6 TDI  
Broj šasije: TMBJG7NE7K0196356

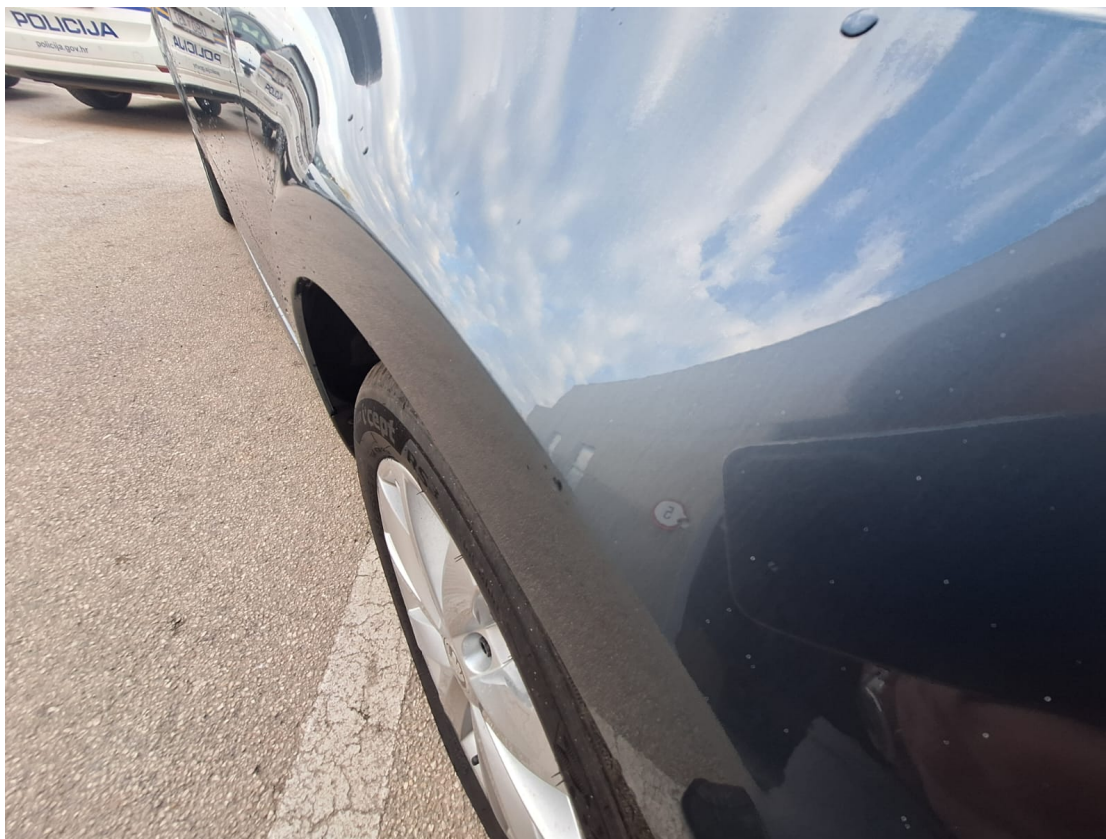
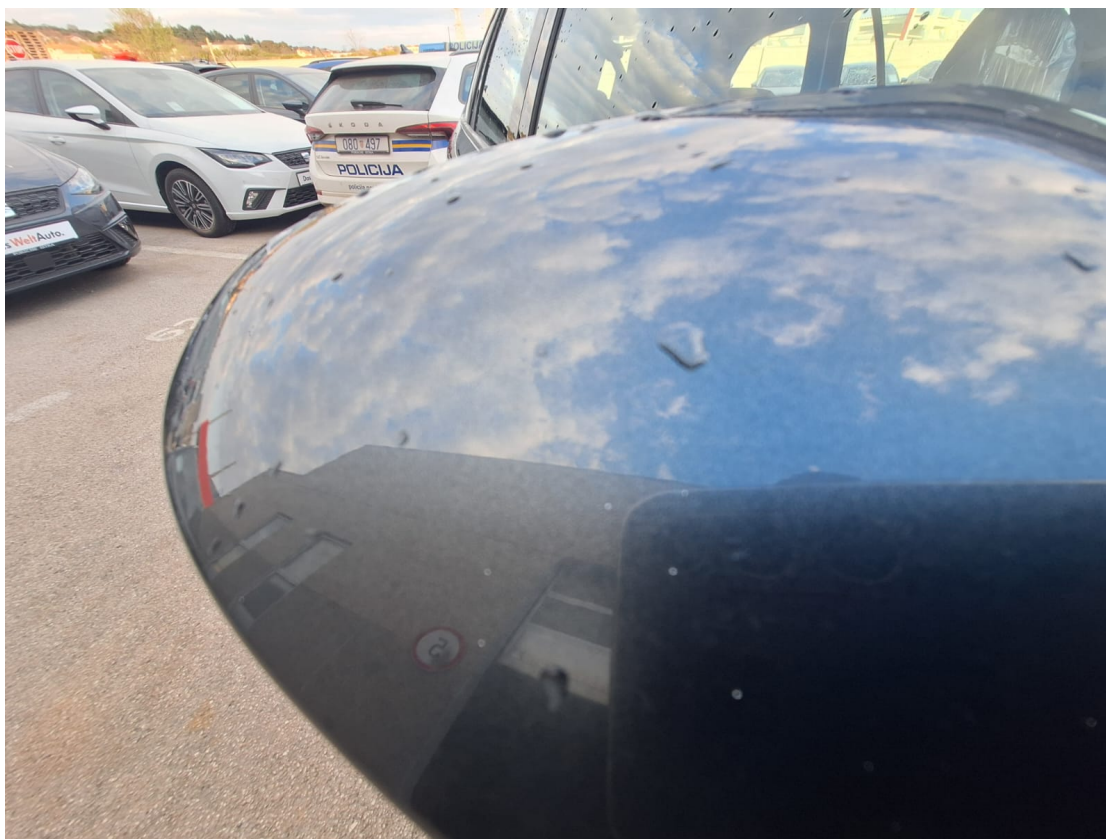
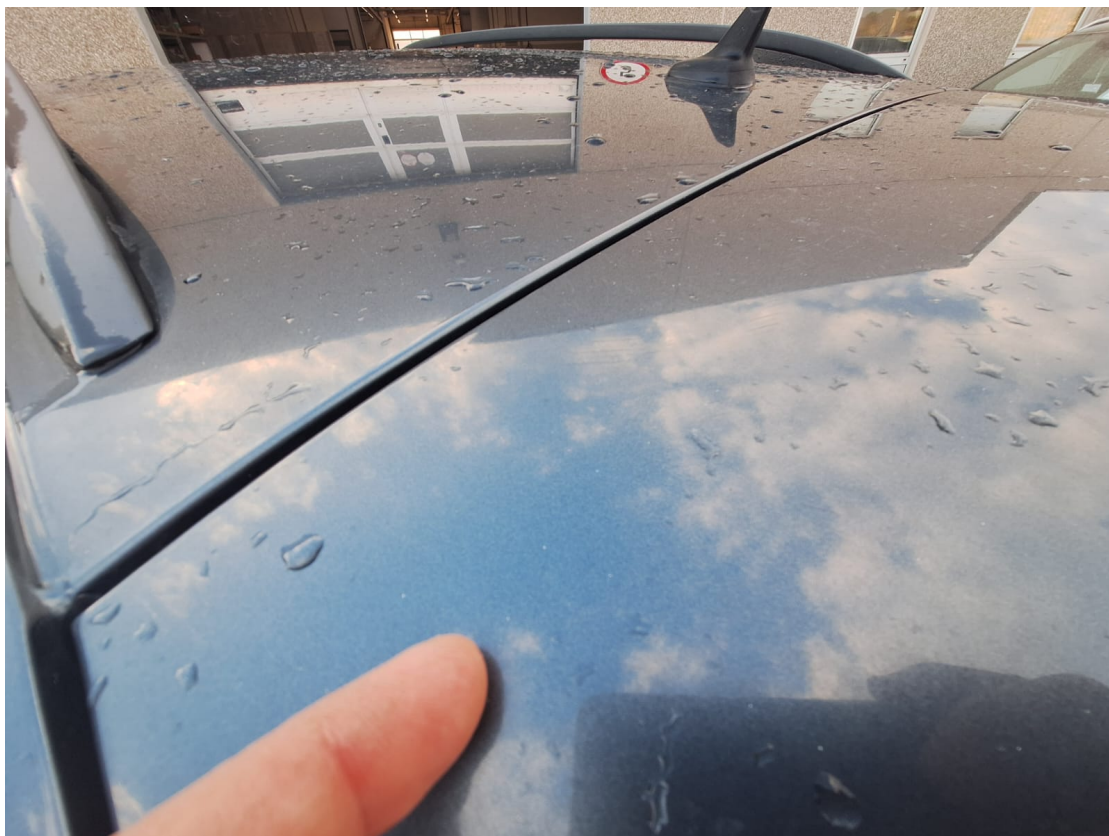
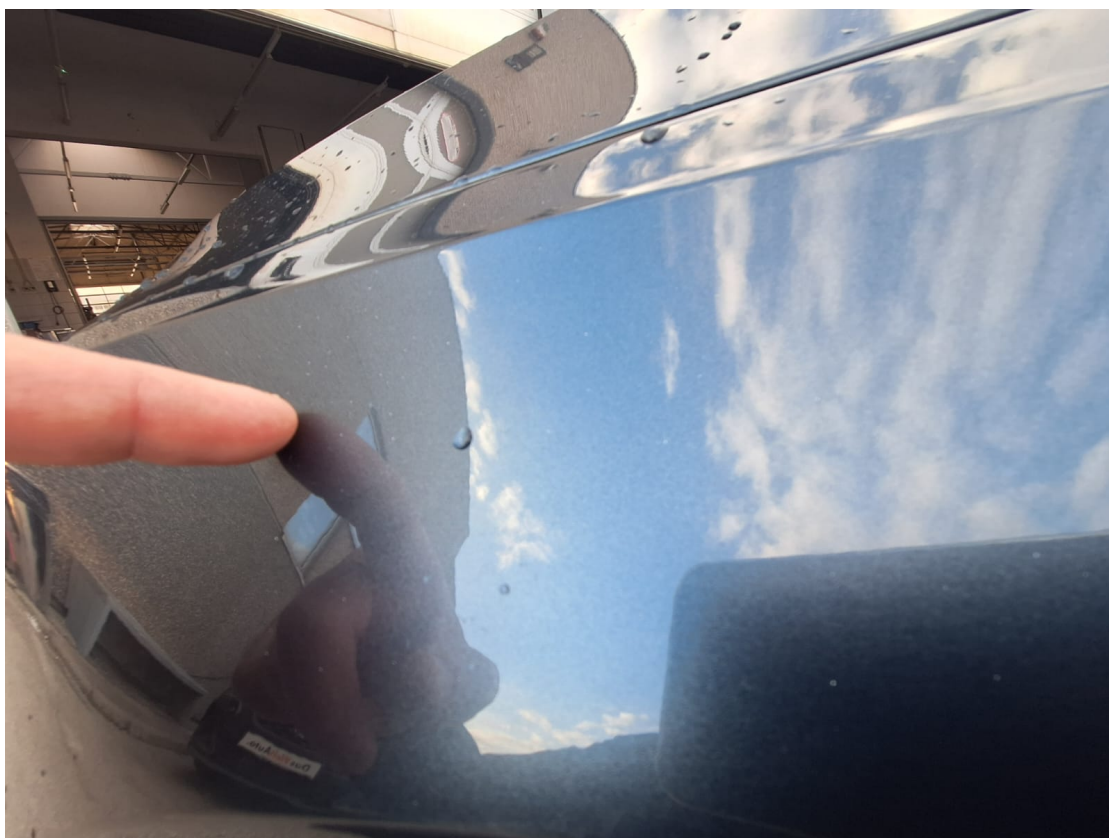
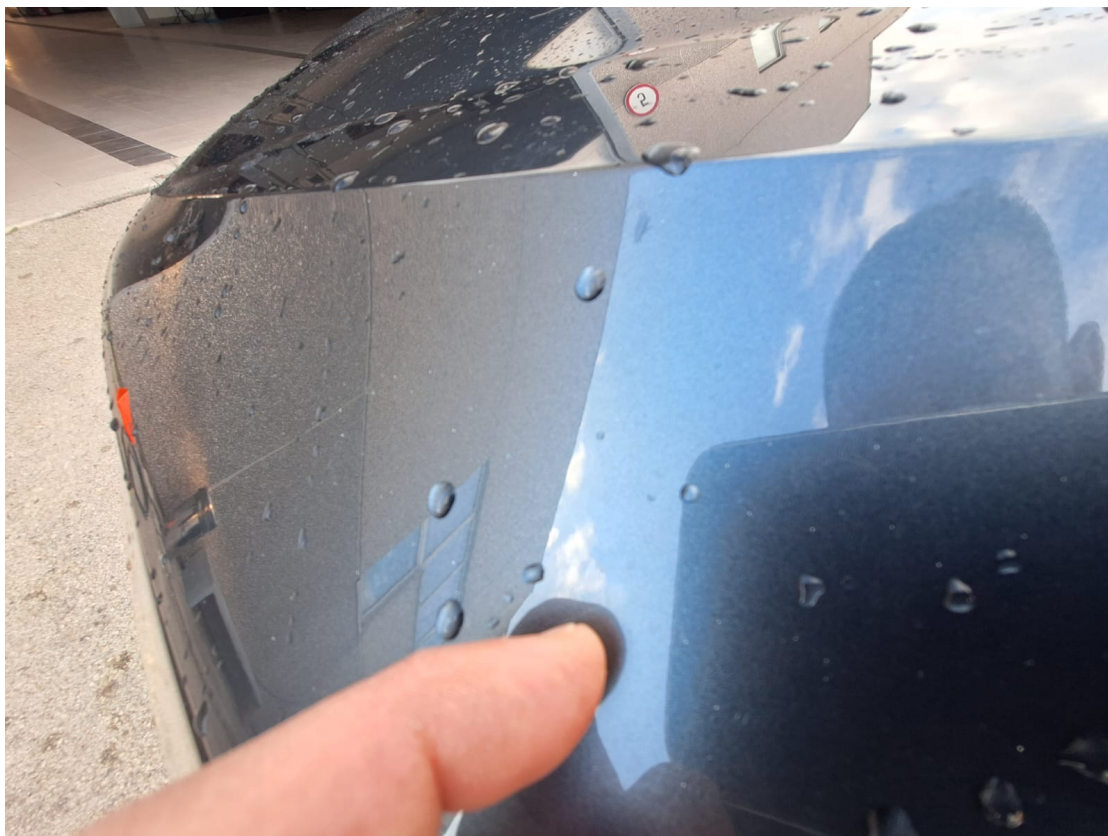
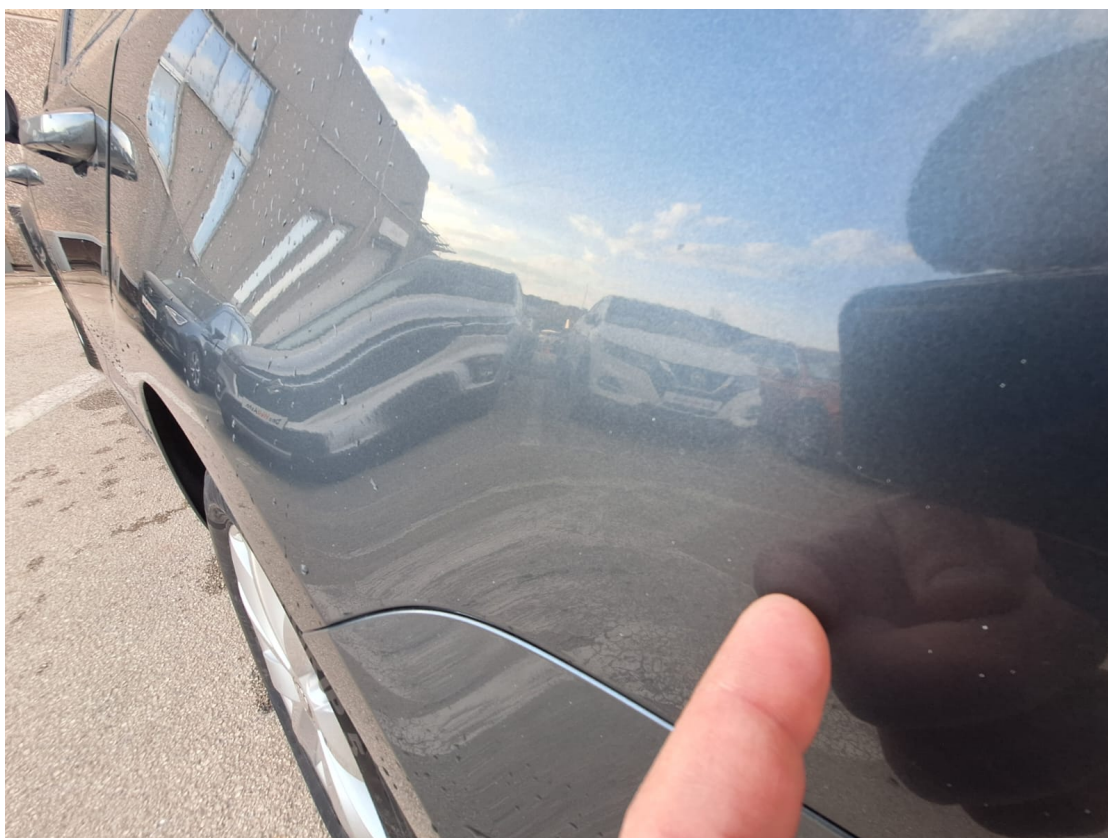
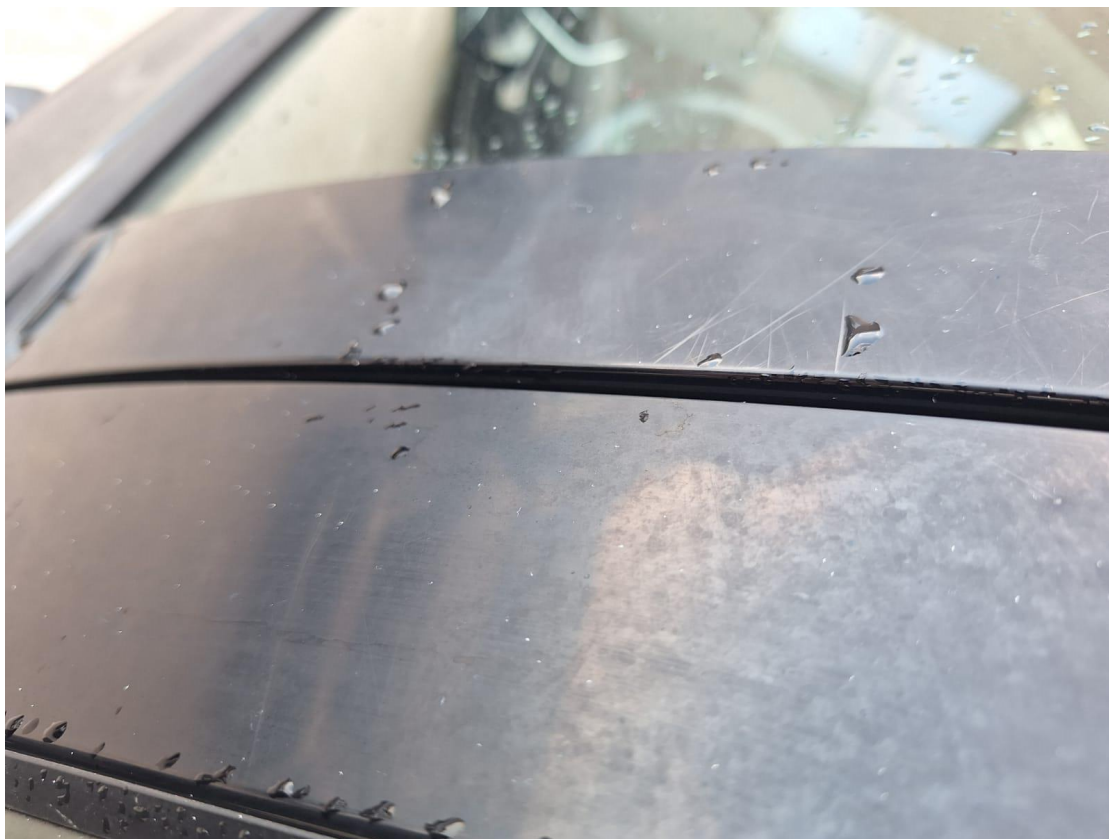
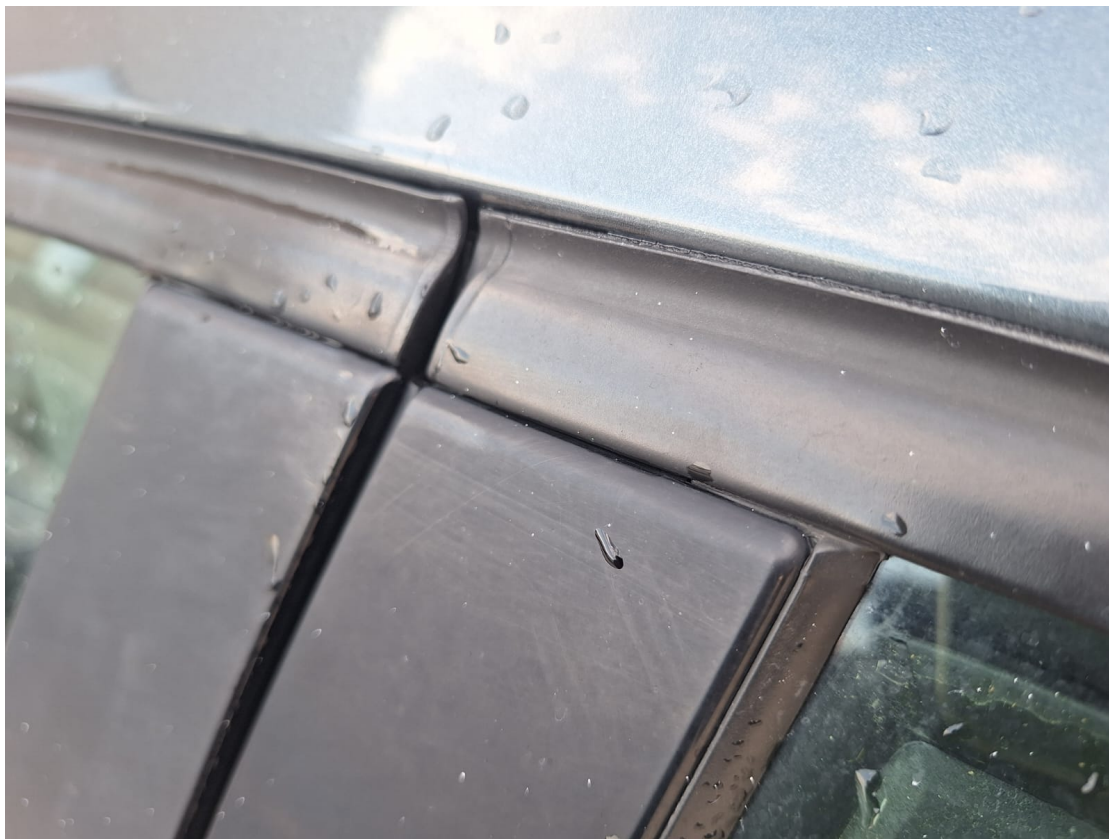
### **2.3 Fotodokumentacija kontaminiranih površina bijelom bojom na vozilu**

*Pregledom dostavljenih fotografija evidentiranih oštećenja od strane predlagatelja osiguranja na vozilu pod rednim brojem 81 iz liste oštećenih vozila, Škoda Octavia Combi Style 1.6 TDI, broja šasije TMBJG7NE7K0196356, je utvrđena kontaminacija vanjske površine vozila raspršenim česticama bijele boje. Prema definiranoj klasifikaciji kontaminiranosti dijelova vozila česticama bijele boje, predmetno vozilo bi spadalo u kategoriju K2 (srednja kontaminacija).*

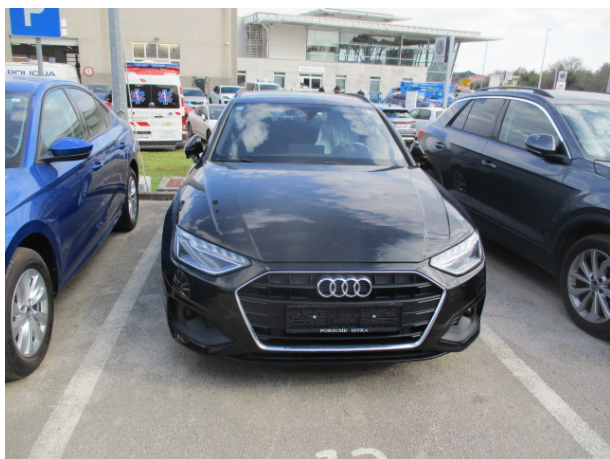
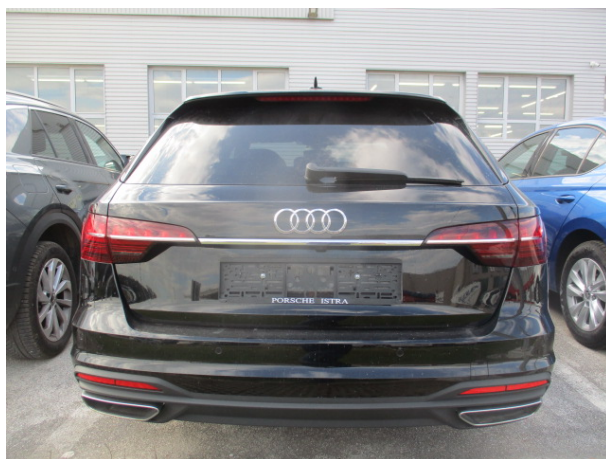
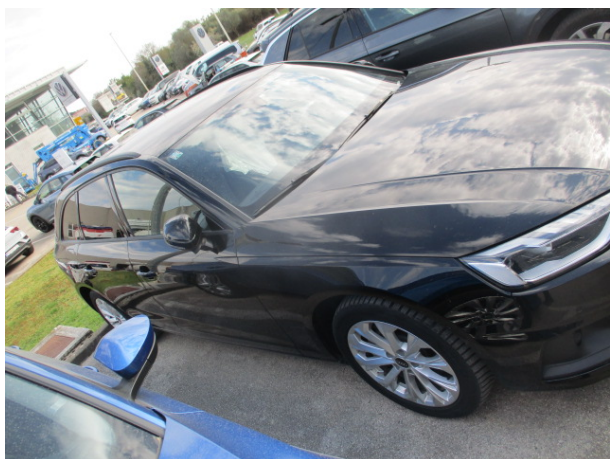
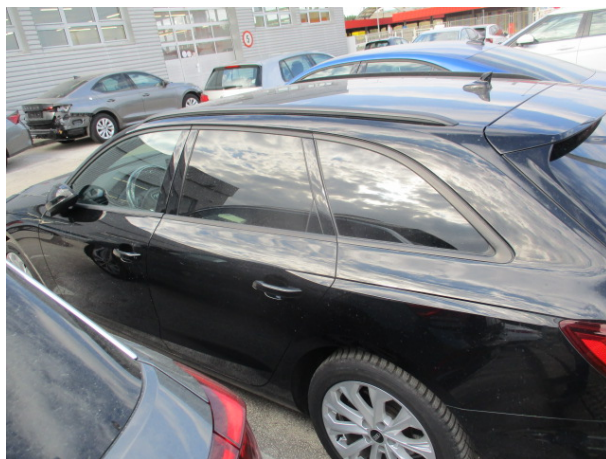
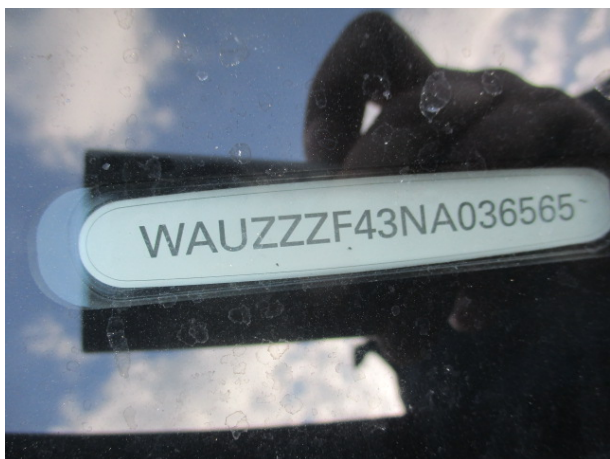
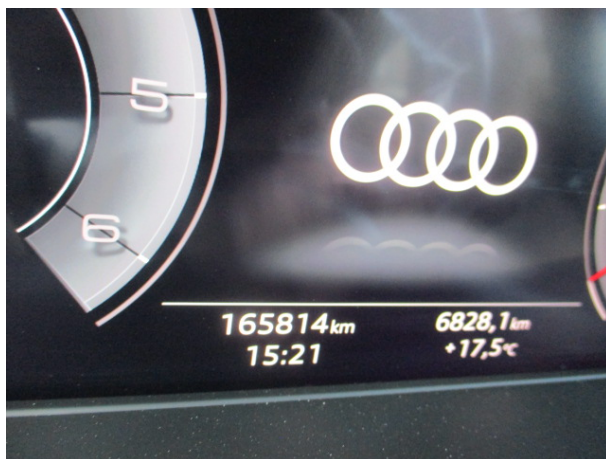
#### **3.2 Opća fotodokumentacija vozila**

Marka, model i tip: Audi A4 Avant TDI 2.0

Broj šasije: WAUZZZF43NA036565
