Posl. broj: R1-63/2026

Vašim Rješenjem određeno je osiguranje dokaza te se određuje izvođenje dokaza uviđajem i vještačenjem po stalnom sudskom vještaku građevinske struke Anti Bandiću, Buzet, Goričica 4, OIB: 66817810421, i po stalnom sudskom vještaku prometne struke Saši Monasu, zaposleniku trgovačkog društva Studio MONAS d.o.o., Valbandon, Ulica Dragonja 58, OIB: 79208981577, radi utvrđenja i dokumentiranja stanja vozila odnosno eventualne štete na vozilima u voznom parku predlagatelja osiguranja te radi utvrđenja je li stanje vozila u vezi sa građevinskim radovima na gradilištu u vlasništvu prvog protivnika osiguranja.

**NALAZ I MIŠLJENJE BR. 12**

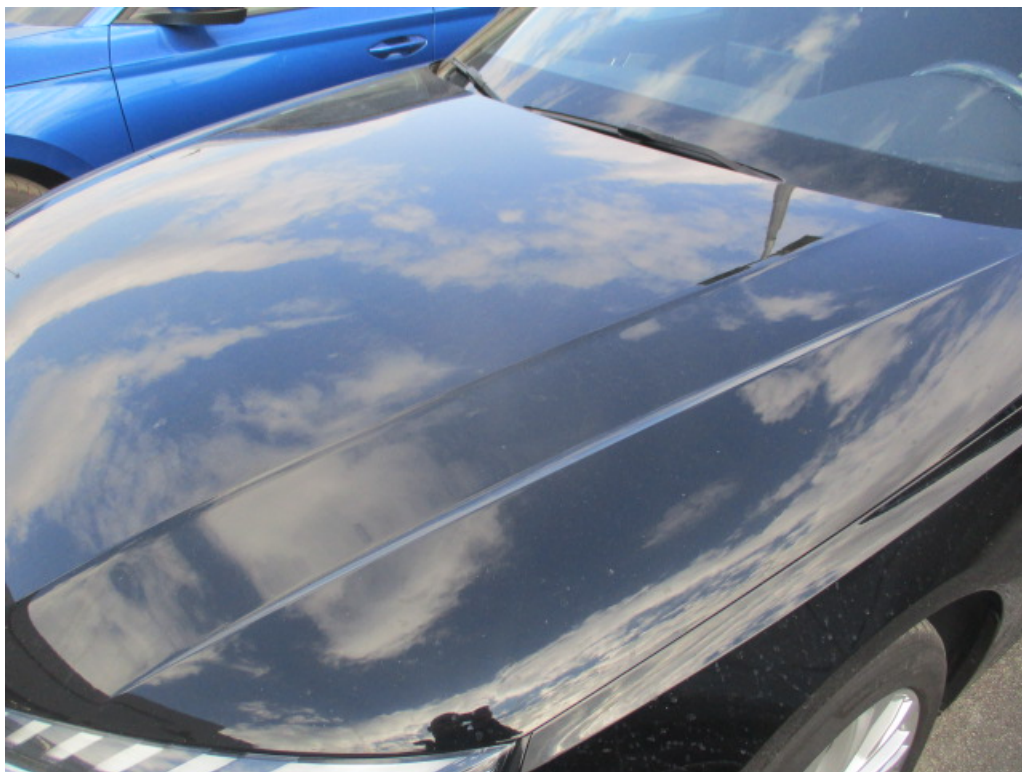
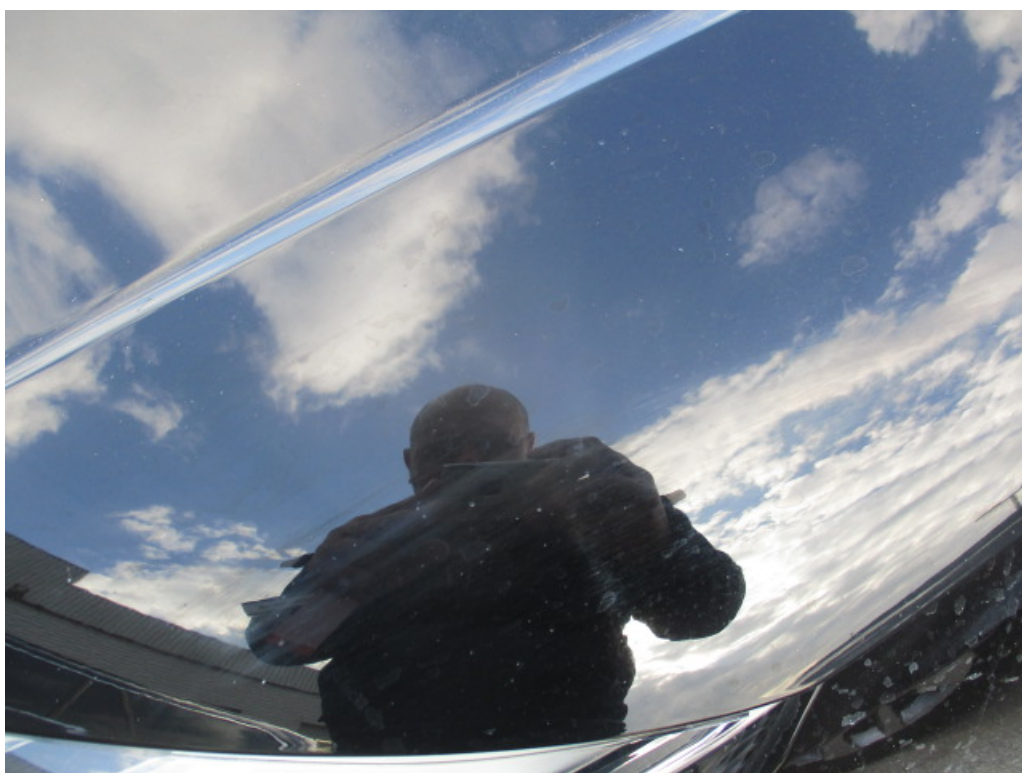
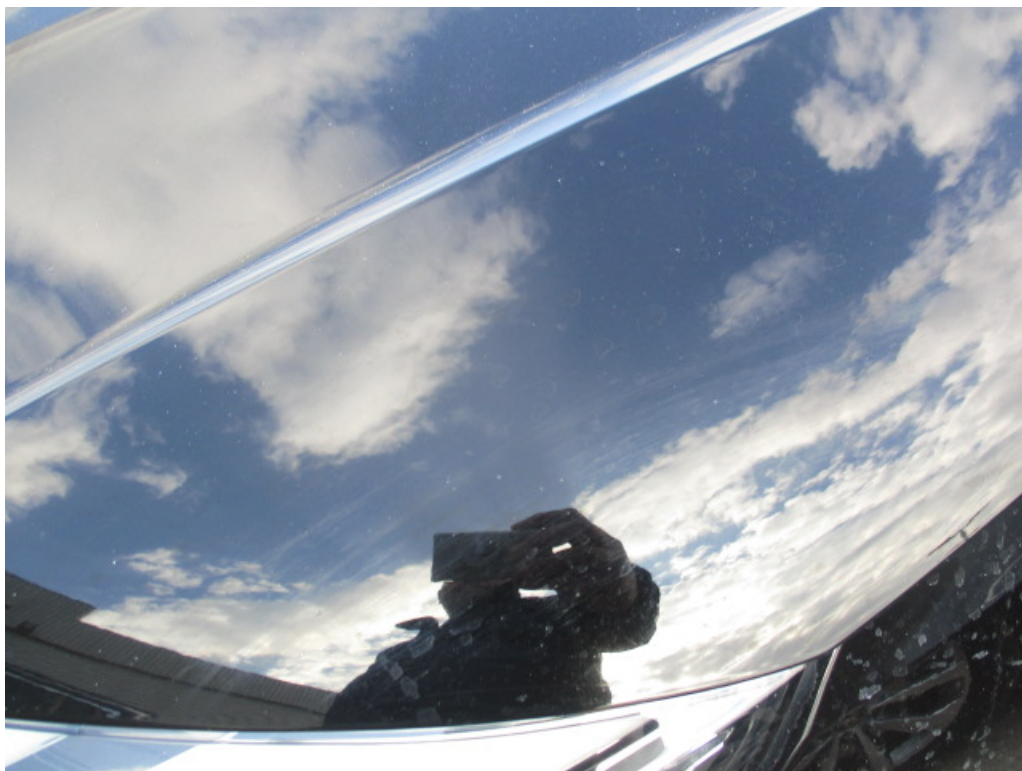
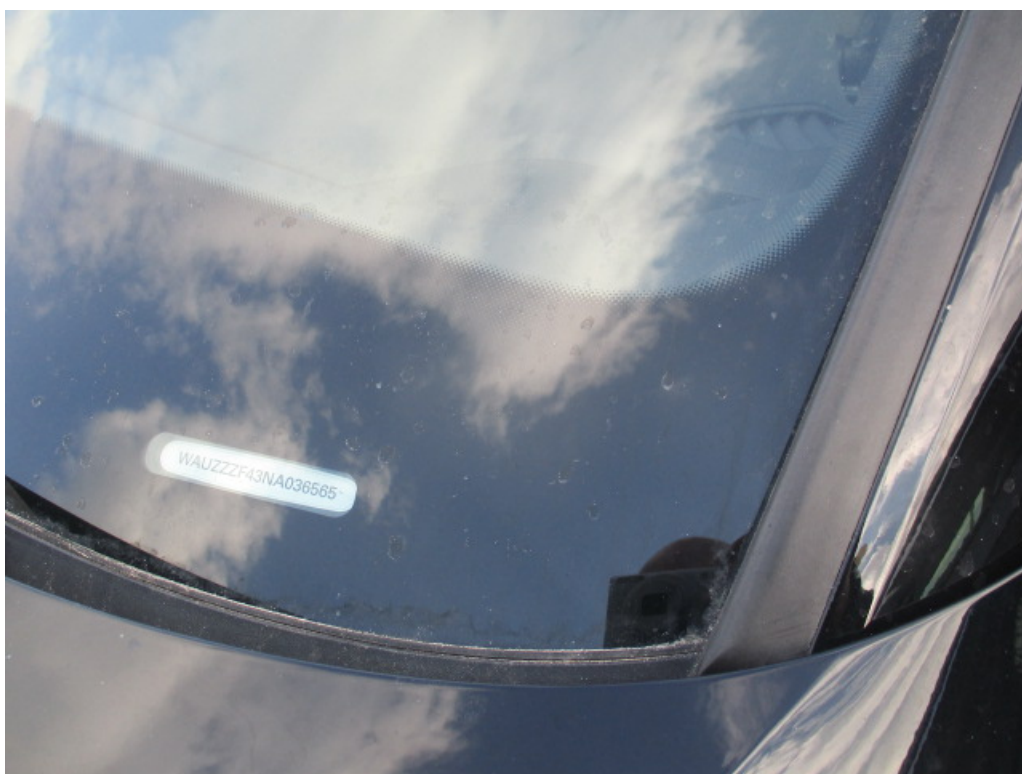
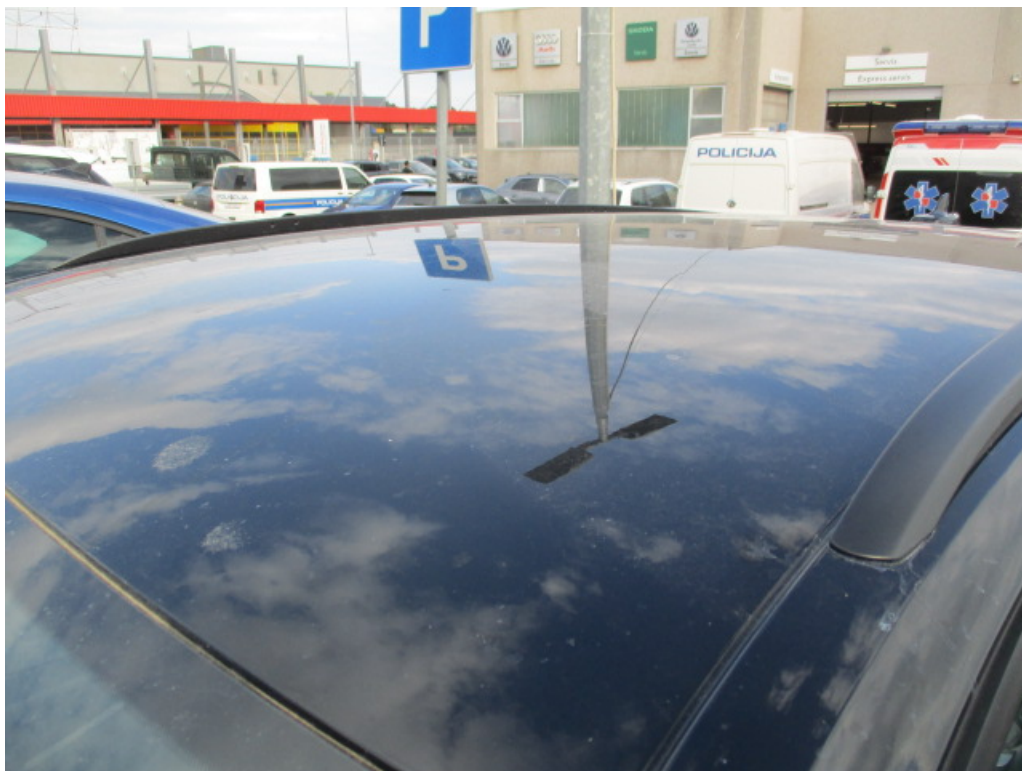
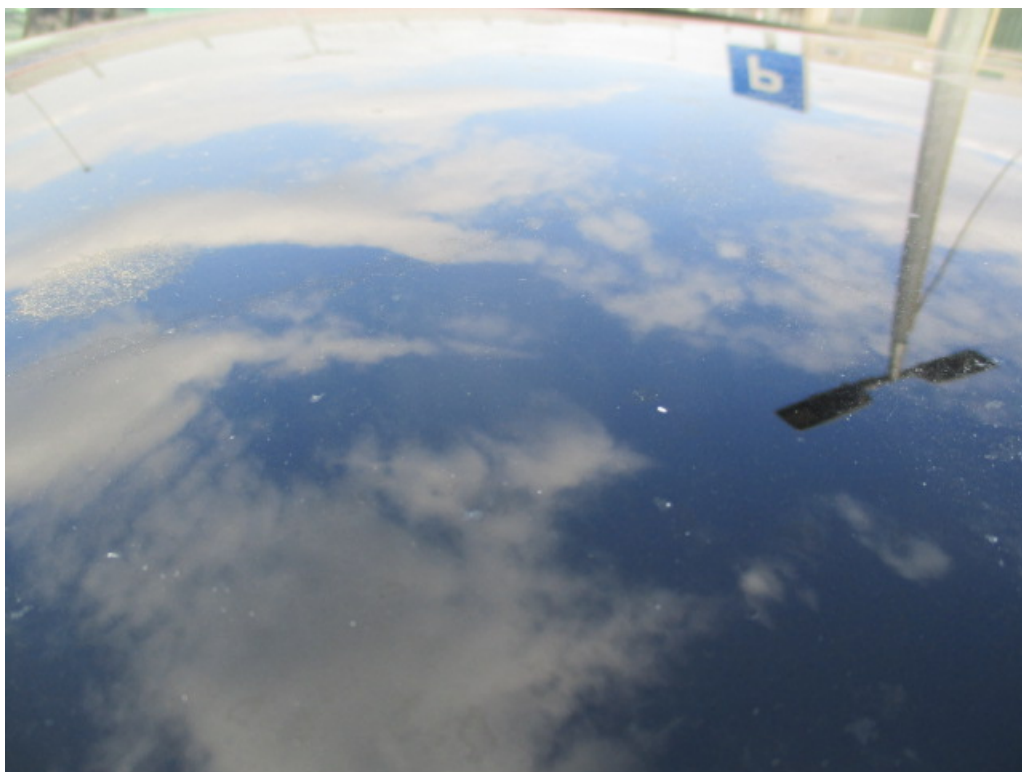
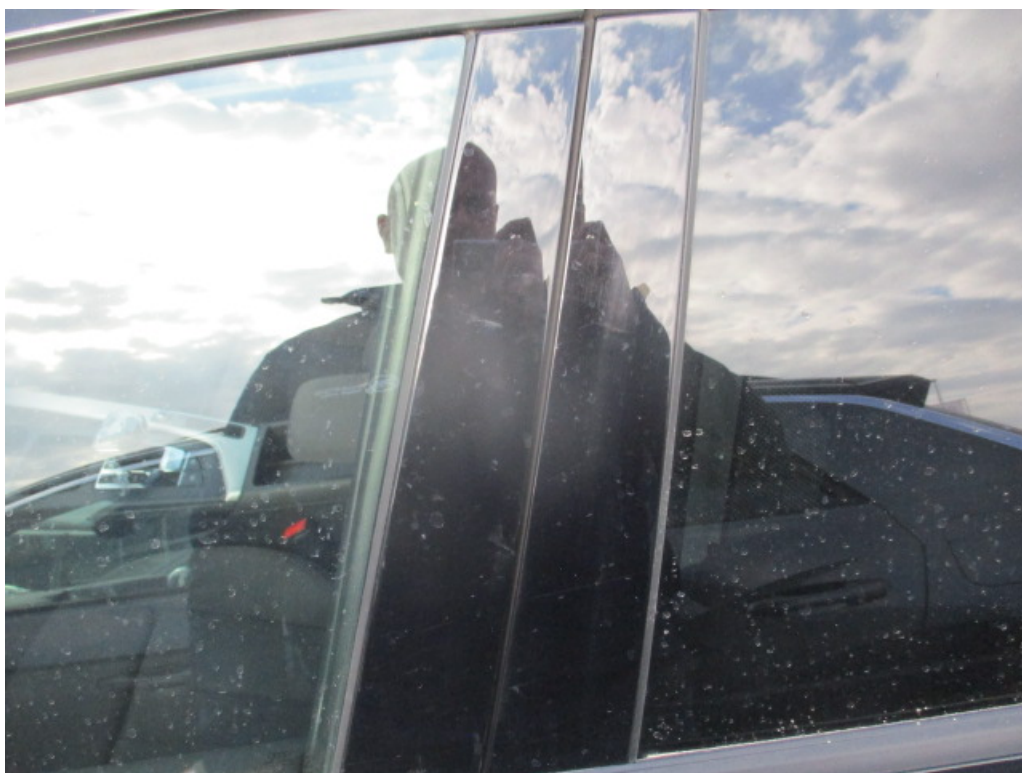
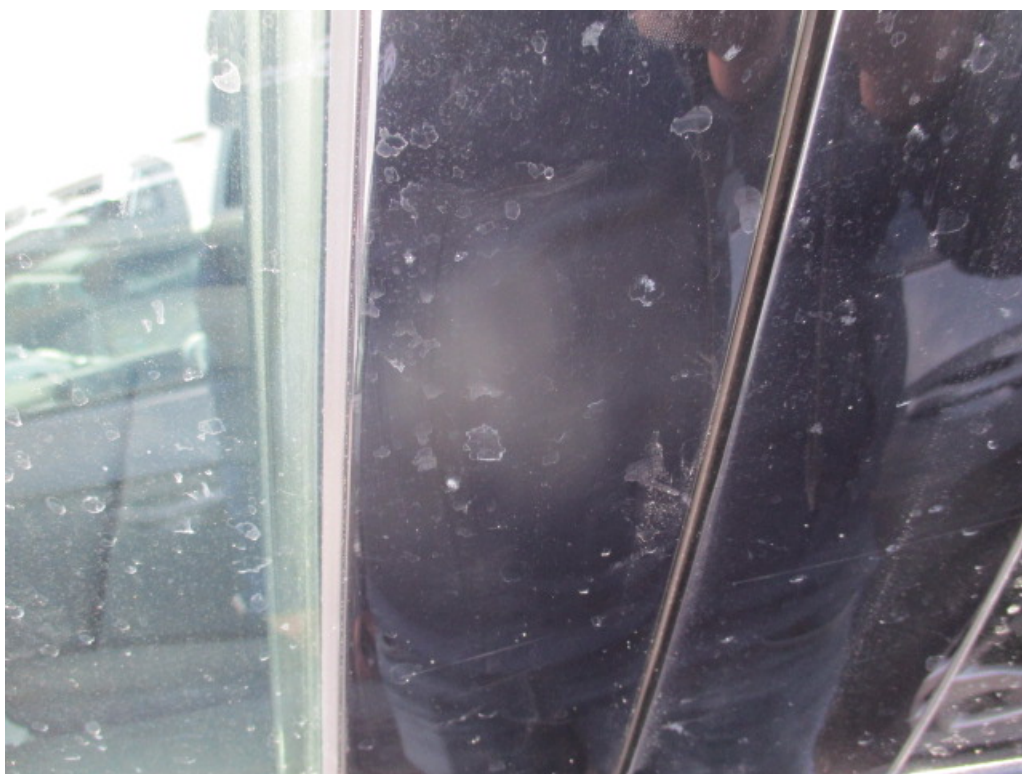
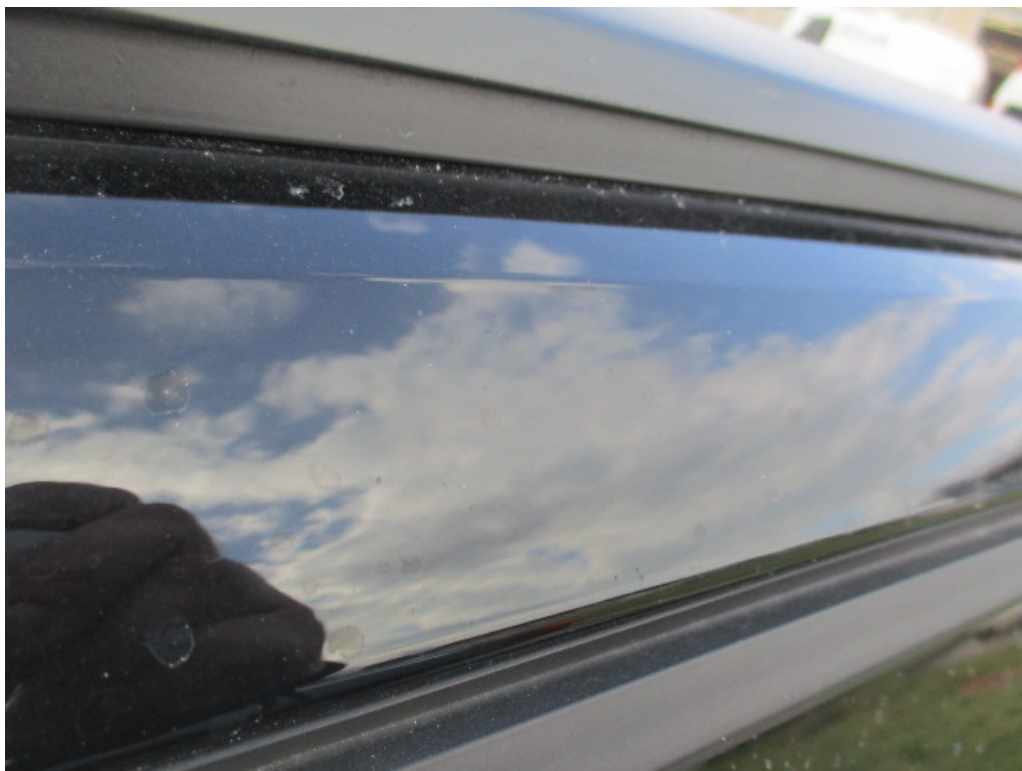
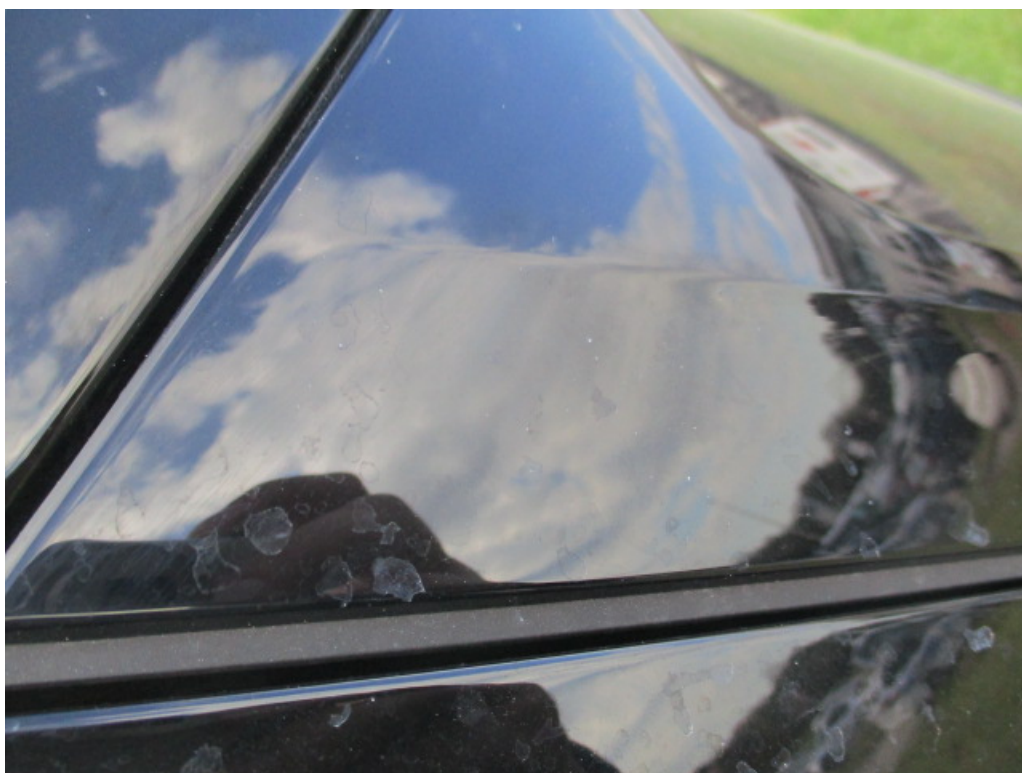
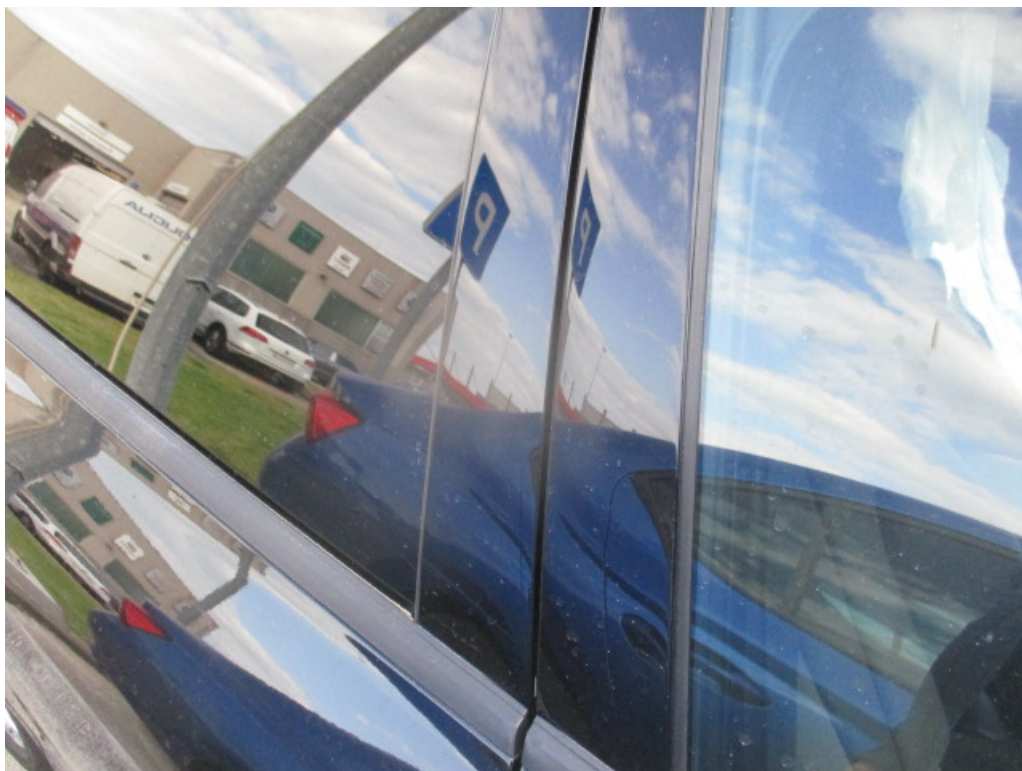
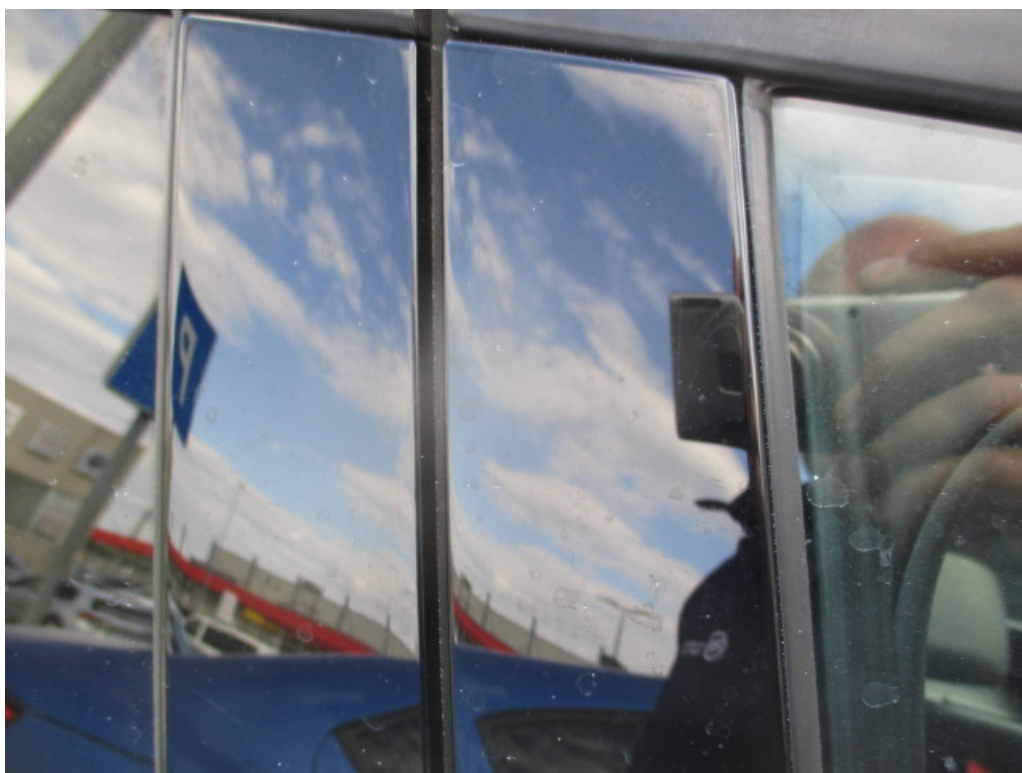
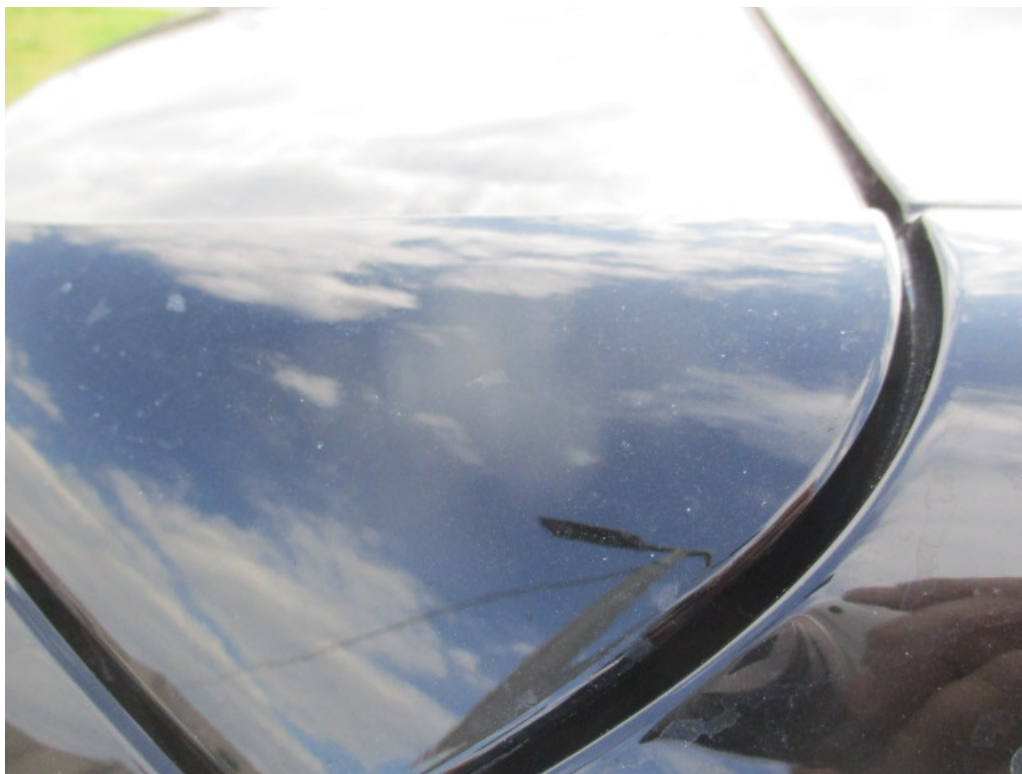
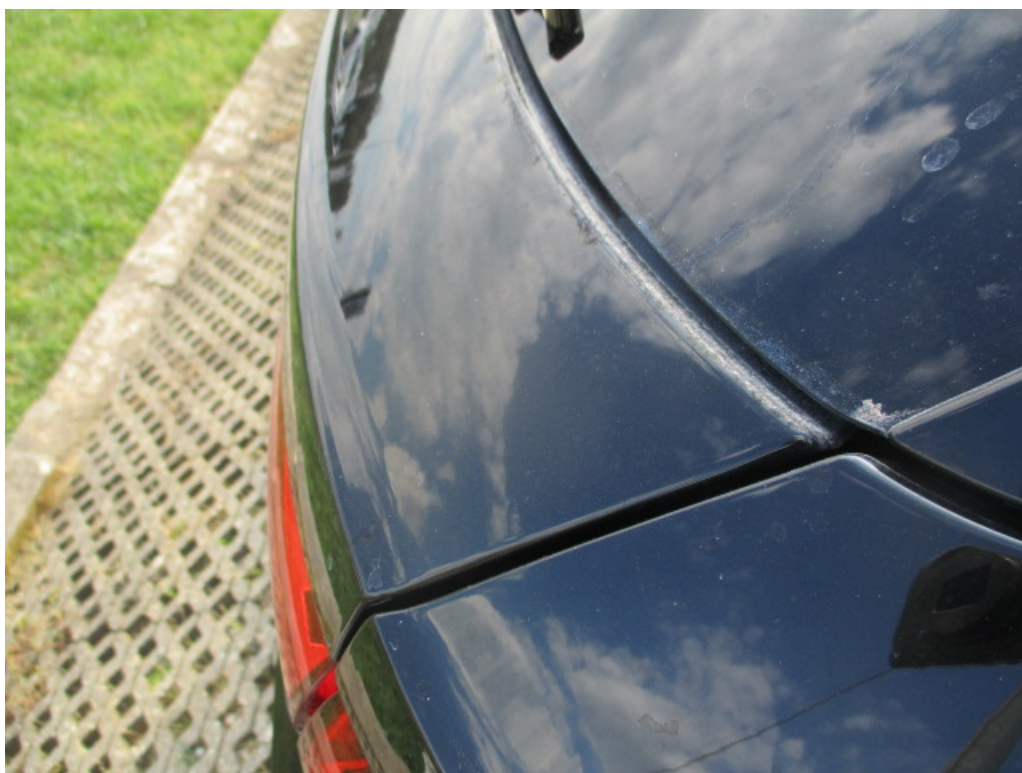
### **3.3 Fotodokumentacija kontaminiranih površina bijelom bojom na vozilu**

*Pregledom dostavljenih fotografija evidentiranih oštećenja od strane predlagatelja osiguranja na vozilu pod rednim brojem 82 iz liste oštećenih vozila, Audi A4 Avant TDI 2.0, broja šasije WAUZZZF43NA036565, je utvrđena kontaminacija vanjske površine vozila raspršenim česticama bijele boje. Prema definiranoj klasifikaciji kontaminiranosti dijelova vozila česticama bijele boje, predmetno vozilo bi spadalo u kategoriju K2 (srednja kontaminacija).*

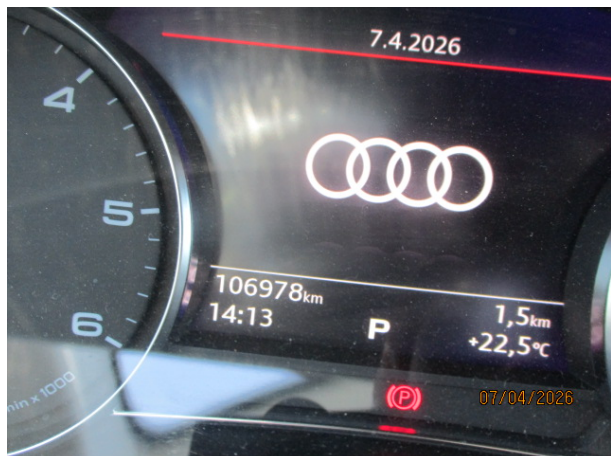
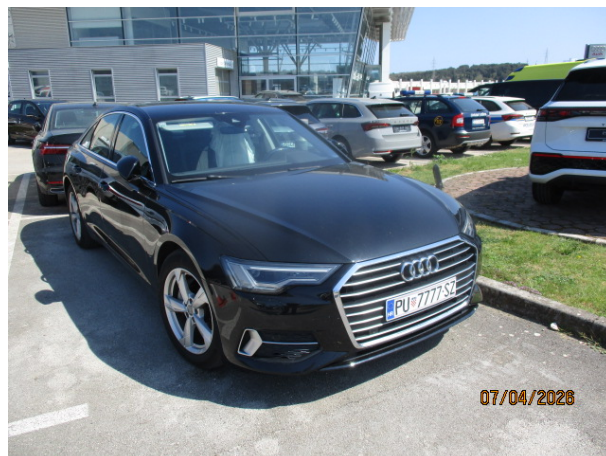
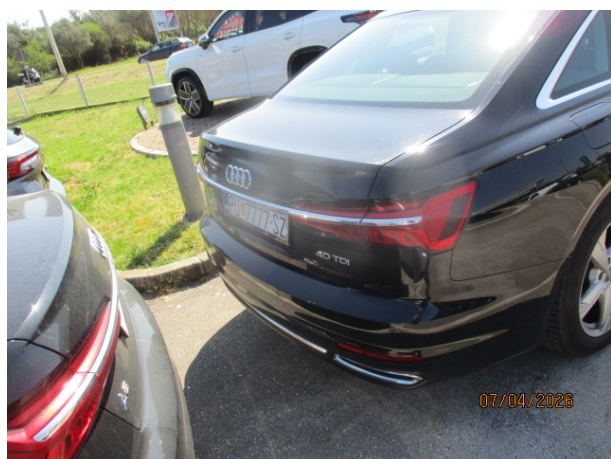
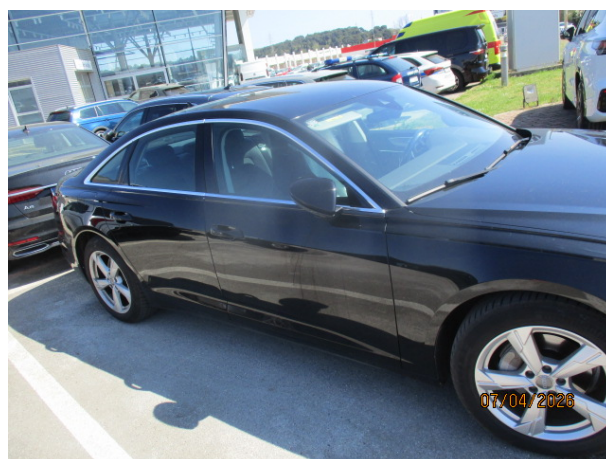
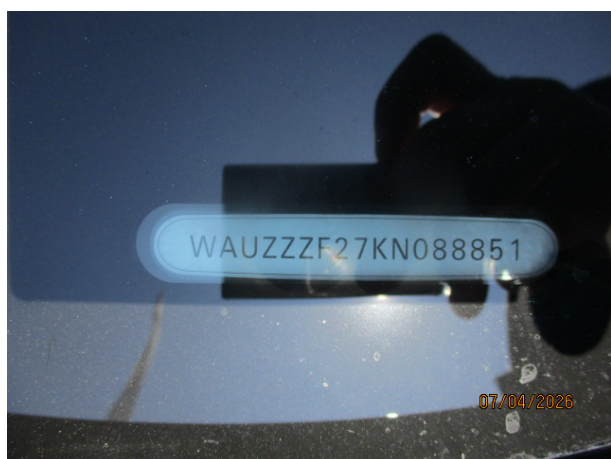
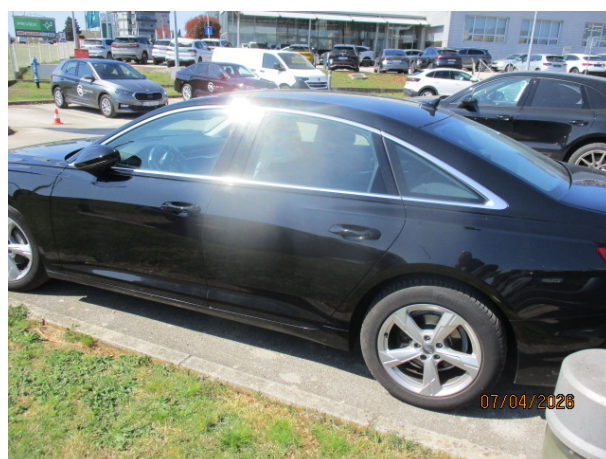
### 4.2 Opća fotodokumentacija vozila

Marka, model i tip: Audi A6 40 TDI S tronic Dynamic  
Broj šasije: WAUZZZF27KN088851

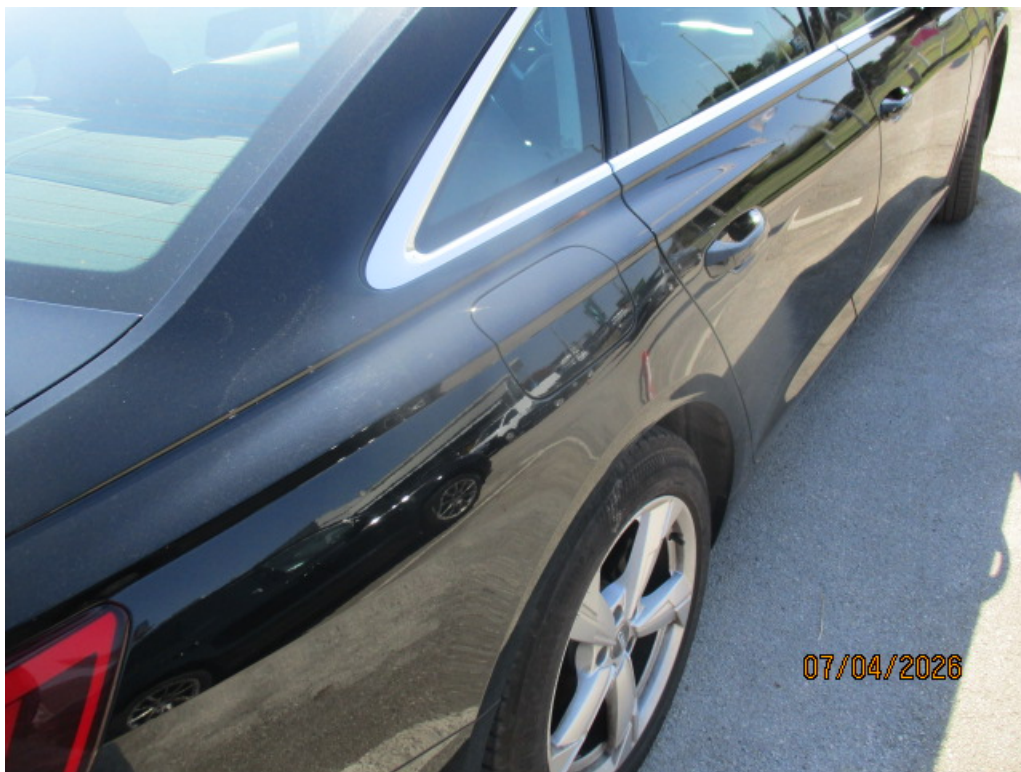
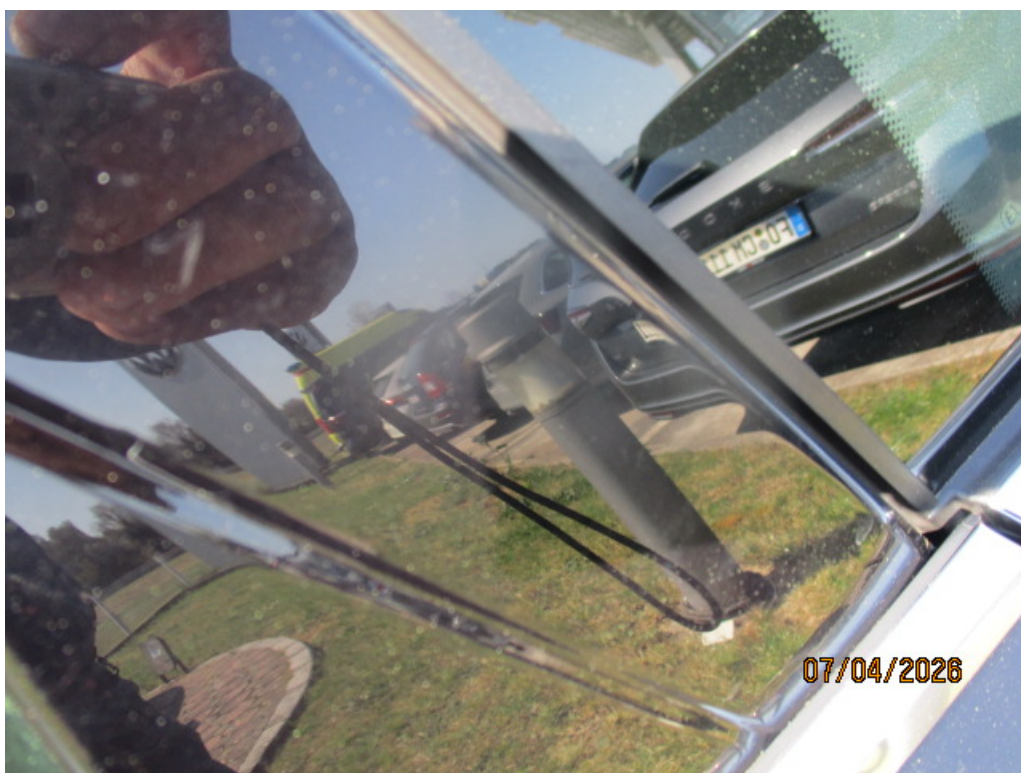
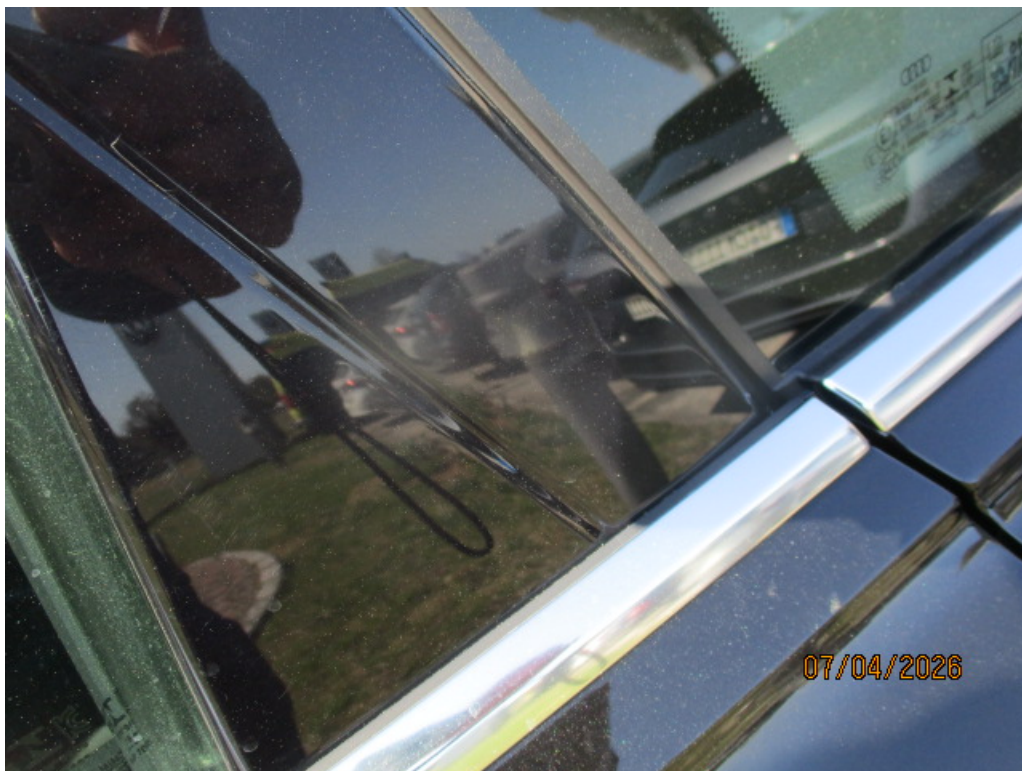
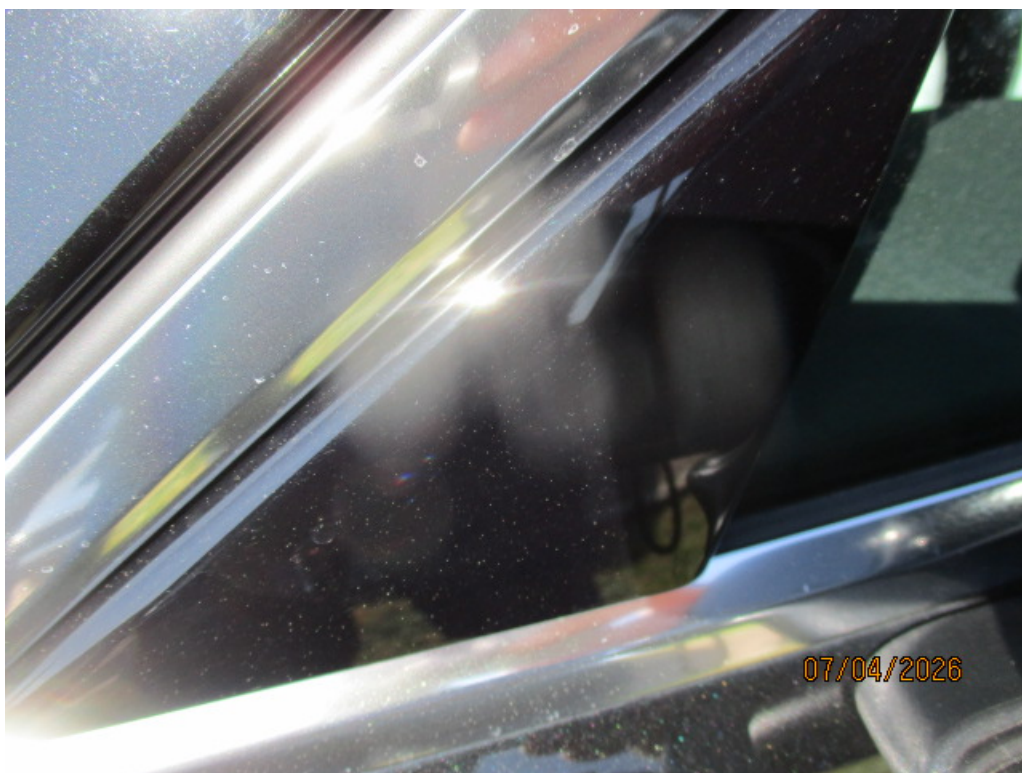
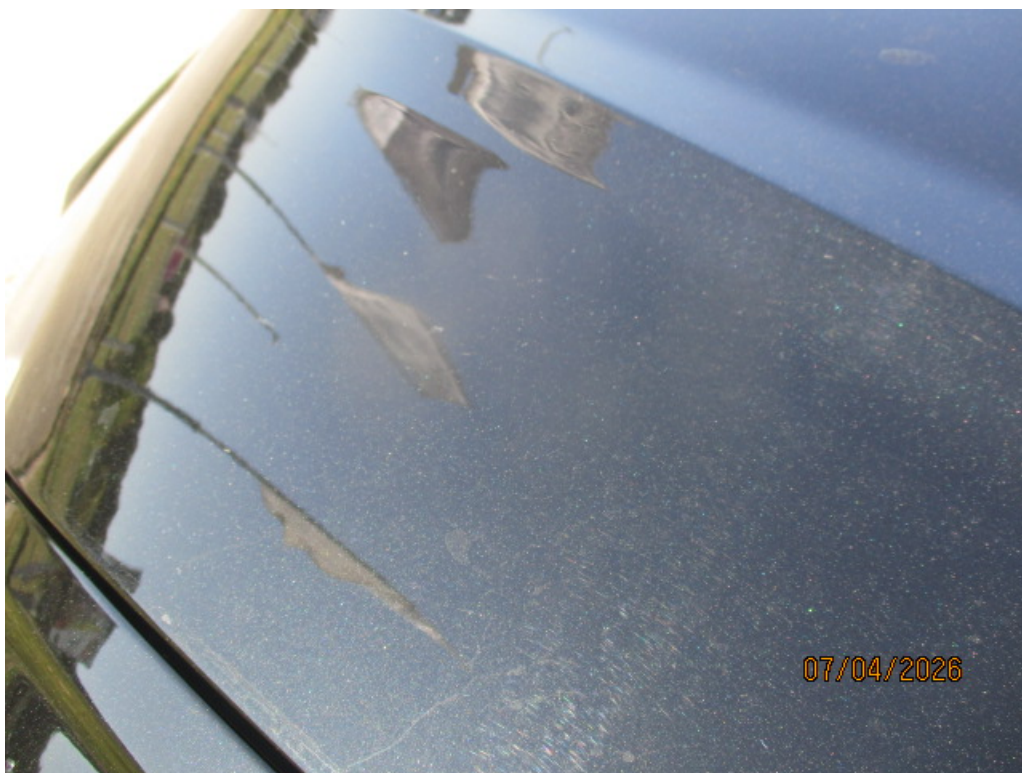
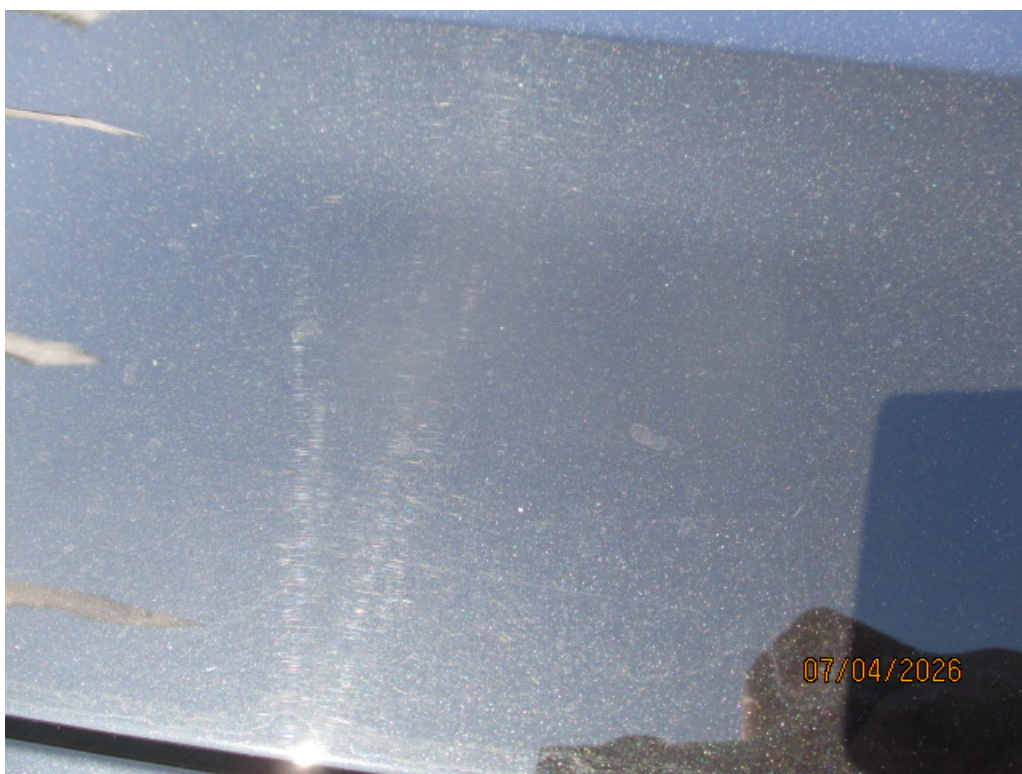
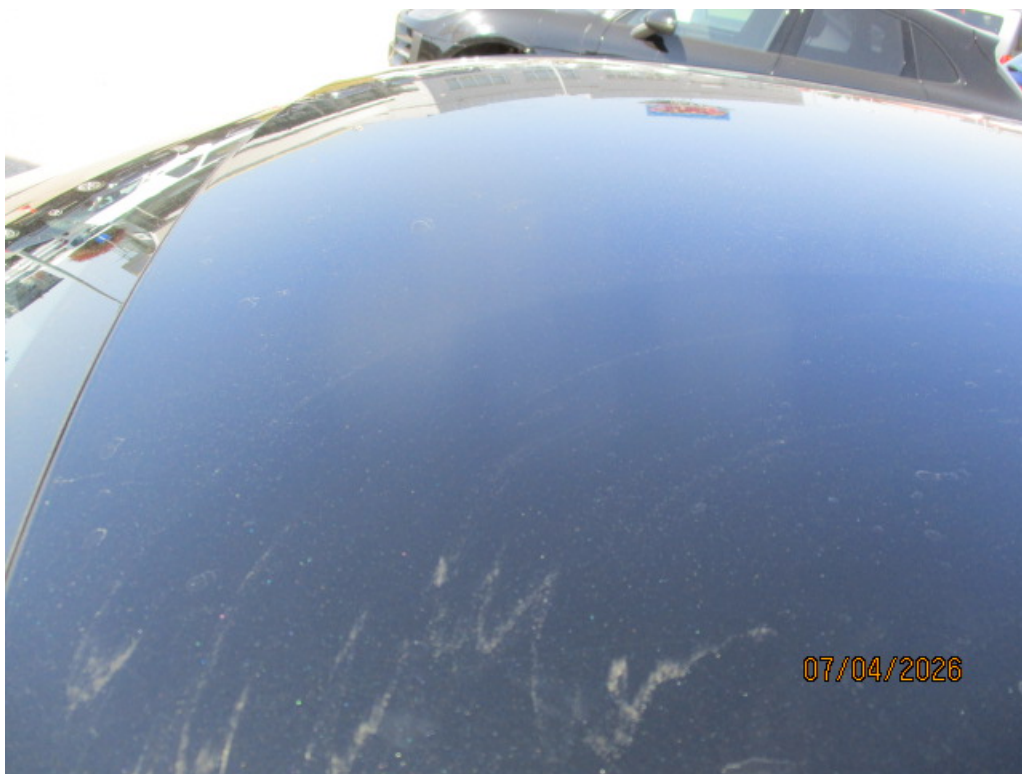
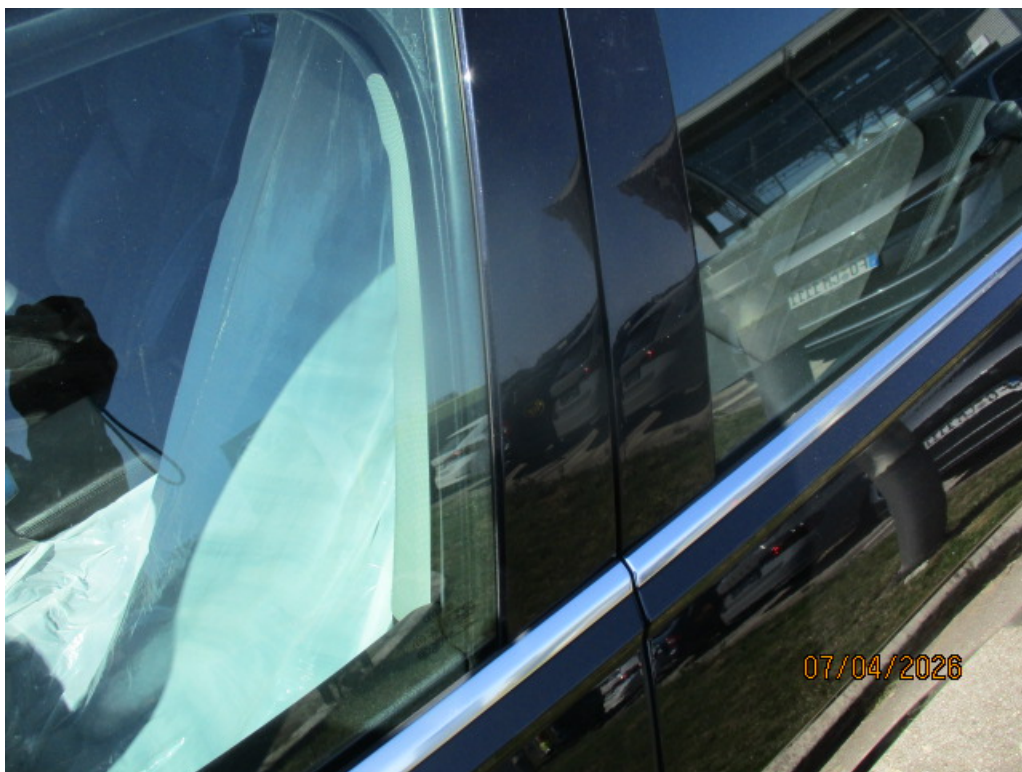
#### **4.3 Fotodokumentacija kontaminiranih površina bijelom bojom na vozilu**

*Pregledom dostavljenih fotografija evidentiranih oštećenja od strane predlagatelja osiguranja na vozilu pod rednim brojem 89 iz liste oštećenih vozila, Audi A6 40 TDI S tronic Dynamic, broja šasije WAUZZZF27KN088851, je utvrđena kontaminacija vanjske površine vozila raspršenim česticama bijele boje. Prema definiranoj klasifikaciji kontaminiranosti dijelova vozila česticama bijele boje, predmetno vozilo bi spadalo u kategoriju K2 (srednja kontaminacija).*

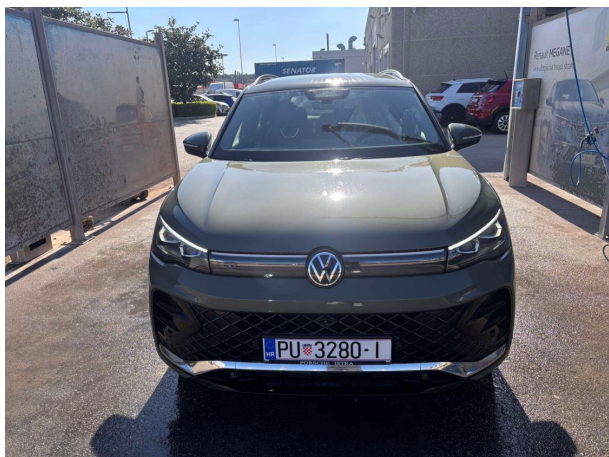
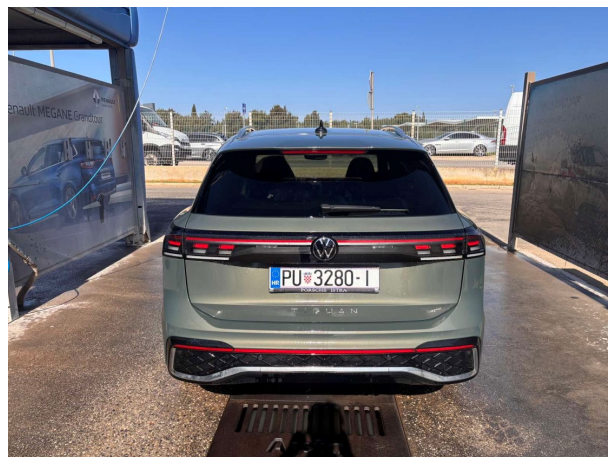
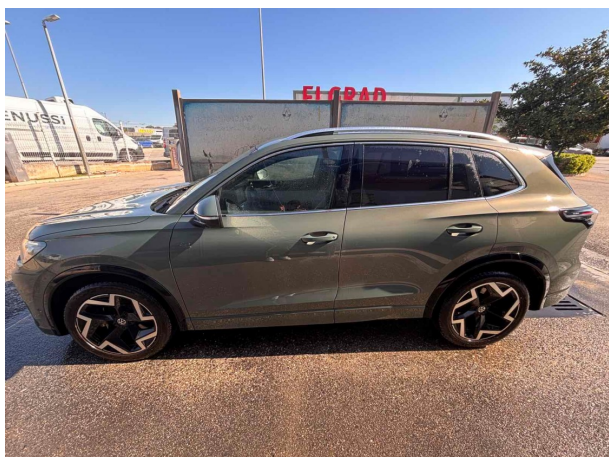
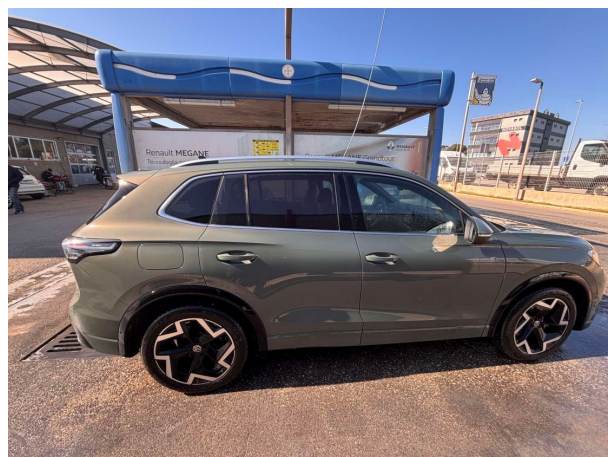
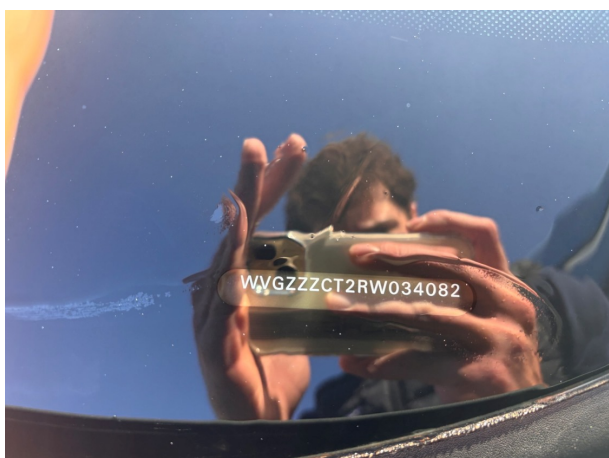
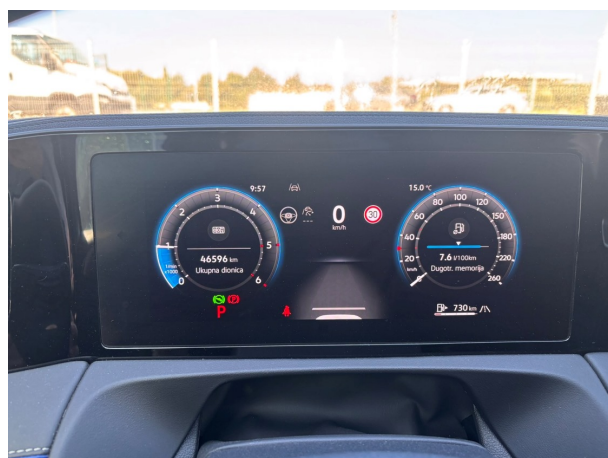
### **5.2 Opća fotodokumentacija vozila**

Marka, model i tip: VW Tiguan NF 2.0 TDI DSG R-Line  
Broj šasije: WVGZZZCT2RW034082
