Posl. broj: R1-63/2026

Vašim Rješenjem određeno je osiguranje dokaza te se određuje izvođenje dokaza uviđajem i vještačenjem po stalnom sudskom vještaku građevinske struke Anti Bandiću, Buzet, Goričica 4, OIB: 66817810421, i po stalnom sudskom vještaku prometne struke Saši Monasu, zaposleniku trgovačkog društva Studio MONAS d.o.o., Valbandon, Ulica Dragonja 58, OIB: 79208981577, radi utvrđenja i dokumentiranja stanja vozila odnosno eventualne štete na vozilima u voznom parku predlagatelja osiguranja te radi utvrđenja je li stanje vozila u vezi sa građevinskim radovima na gradilištu u vlasništvu prvog protivnika osiguranja.

**NALAZ I MIŠLJENJE BR. 12**

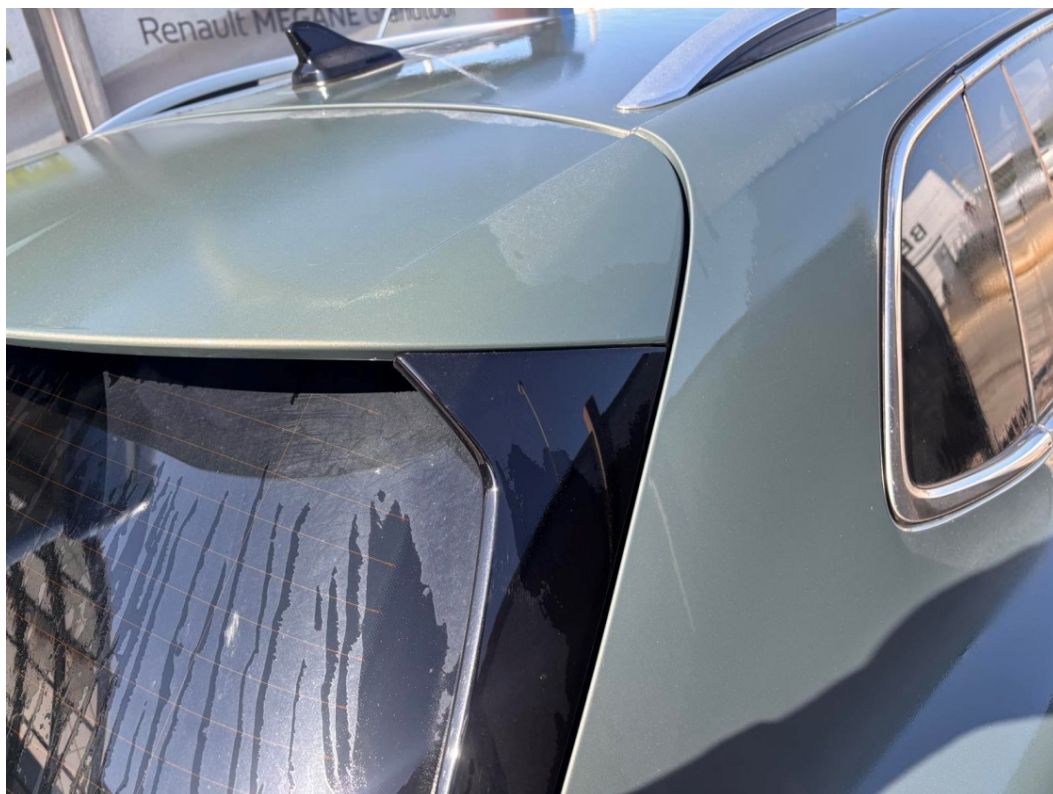
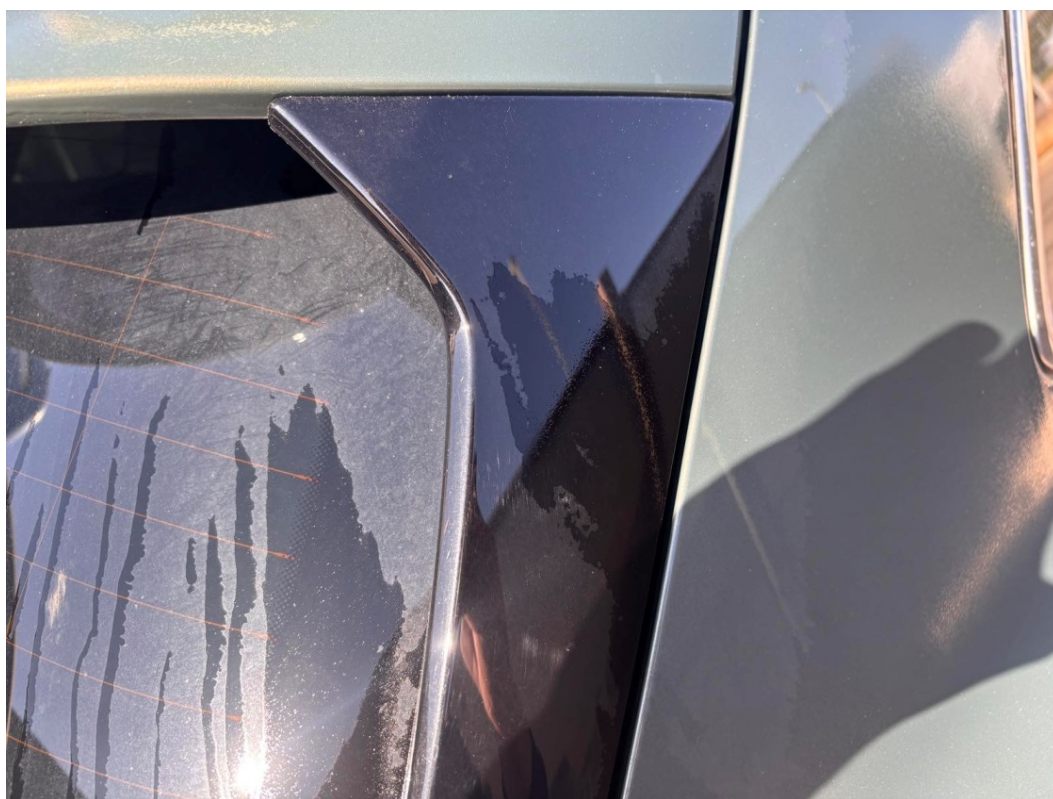
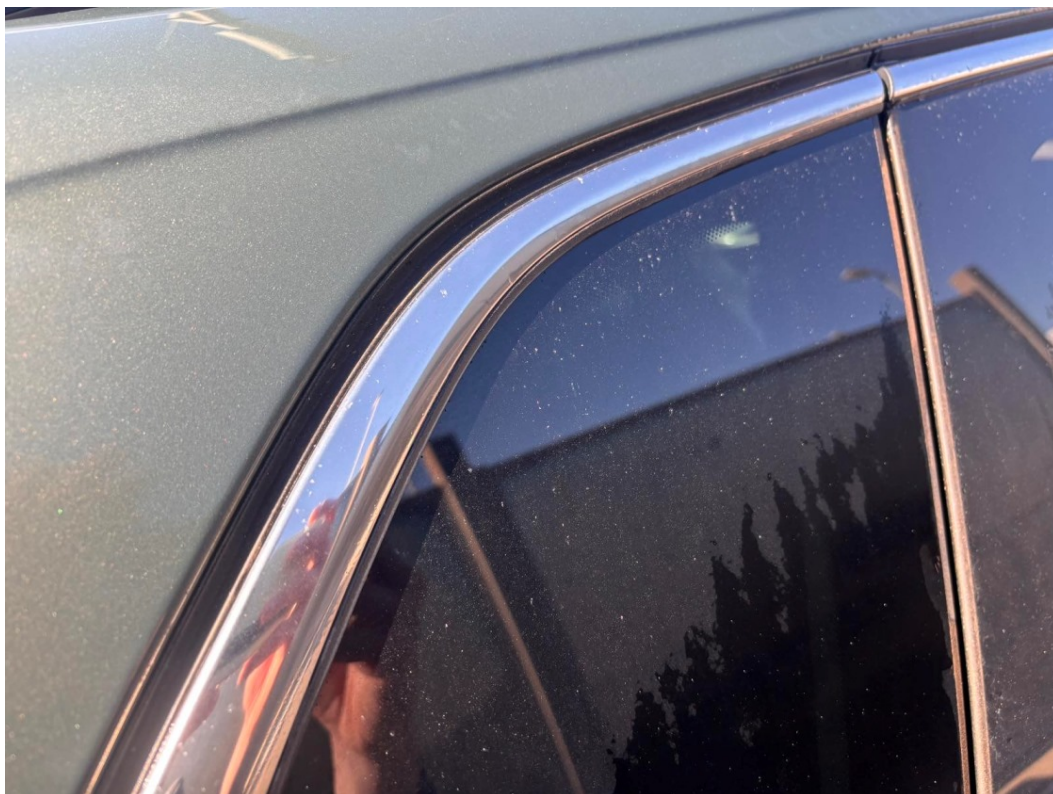
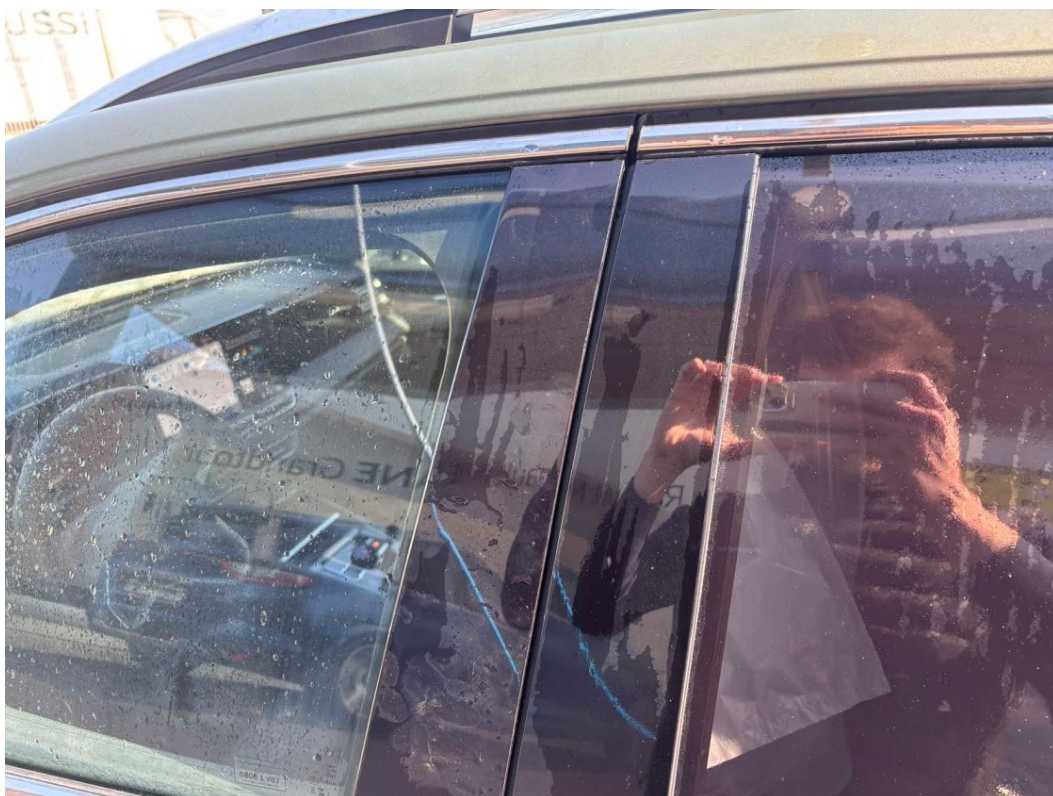
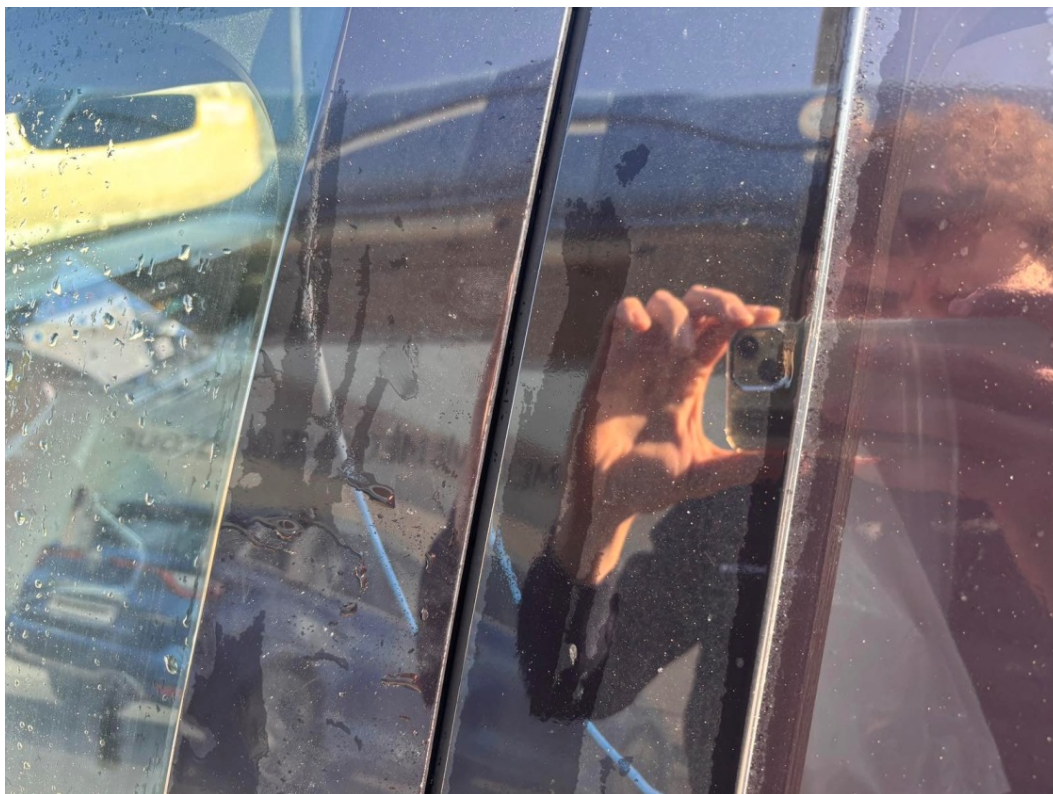
### **5.3 Fotodokumentacija kontaminiranih površina bijelom bojom na vozilu**

*Pregledom dostavljenih fotografija evidentiranih oštećenja od strane predlagatelja osiguranja na vozilu pod rednim brojem 92 iz liste oštećenih vozila, VW Tiguan NF 2.0 TDI DSG R-Line, broja šasije WVGZZZCT2RW034082, je utvrđena kontaminacija vanjske površine vozila raspršenim česticama bijele boje. Prema definiranoj klasifikaciji kontaminiranosti dijelova vozila česticama bijele boje, predmetno vozilo bi spadalo u kategoriju K2 (srednja kontaminacija).*

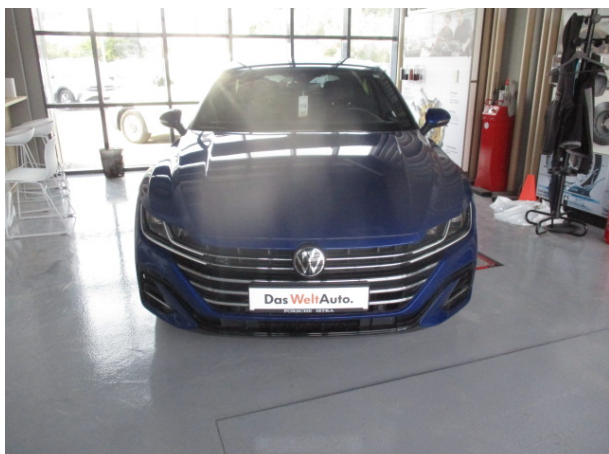
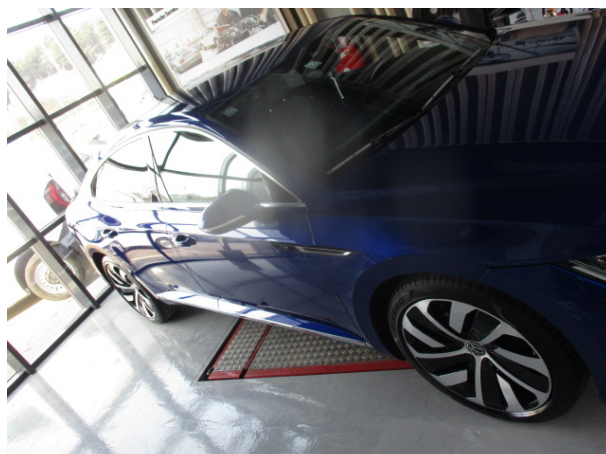
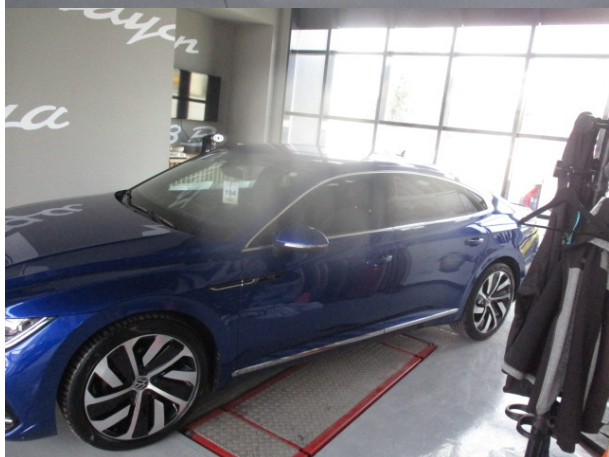
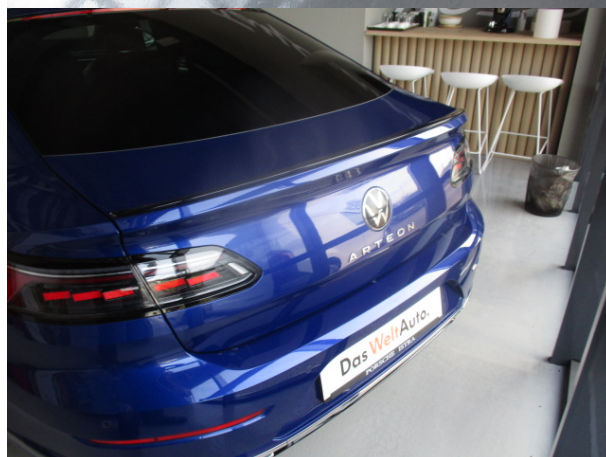
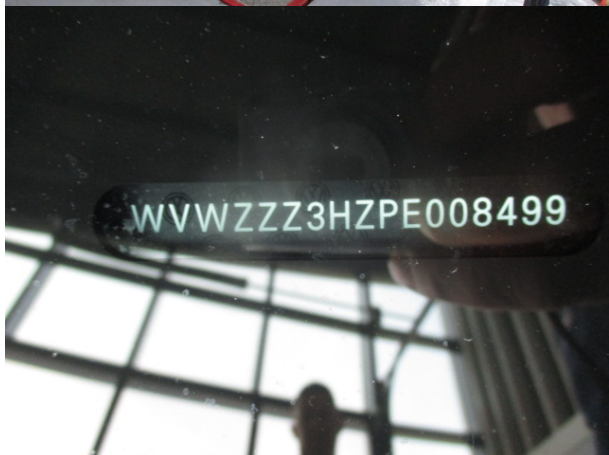
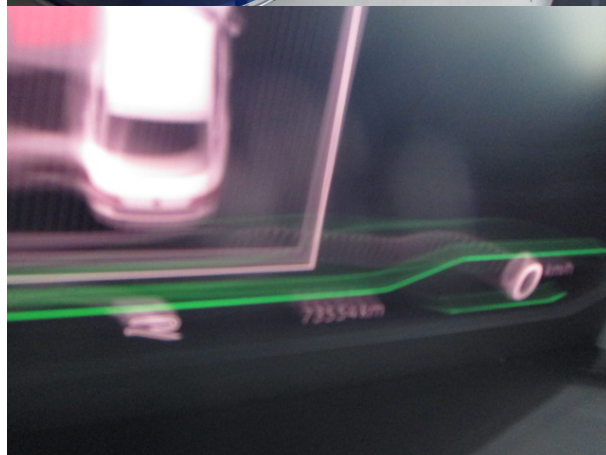
### 6.2 Opća fotodokumentacija vozila

Marka, model i tip: VW Arteon 2.0 TDI DSG R-Line

Broj šasije: WVVZZZ3HZPE008499

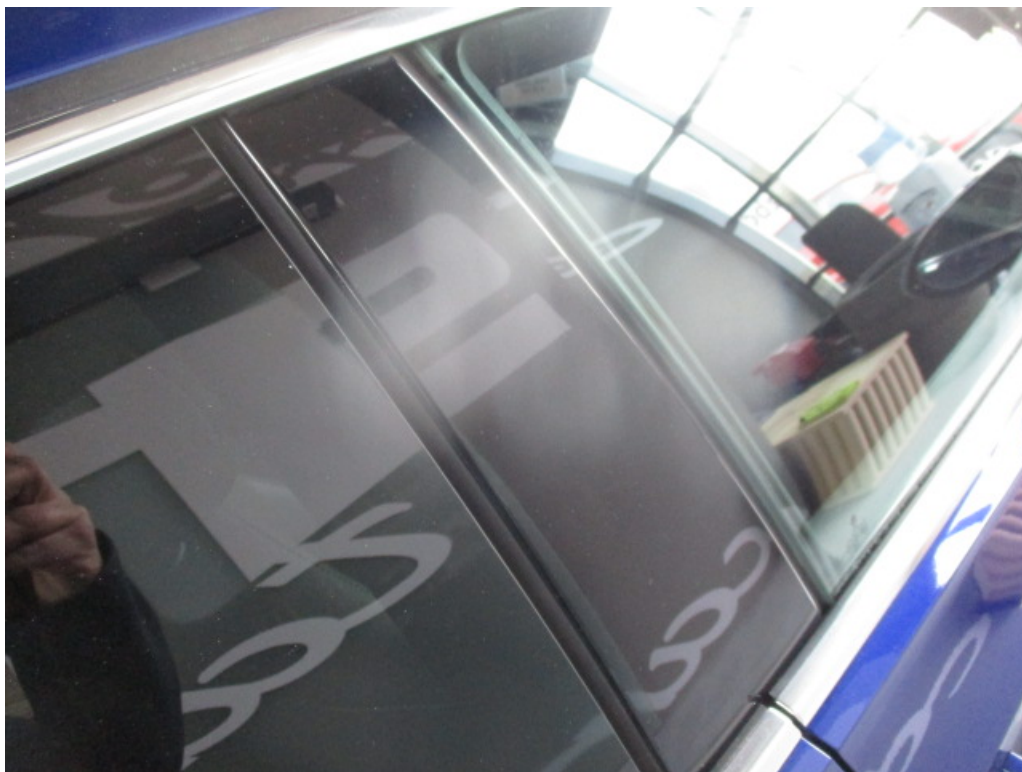
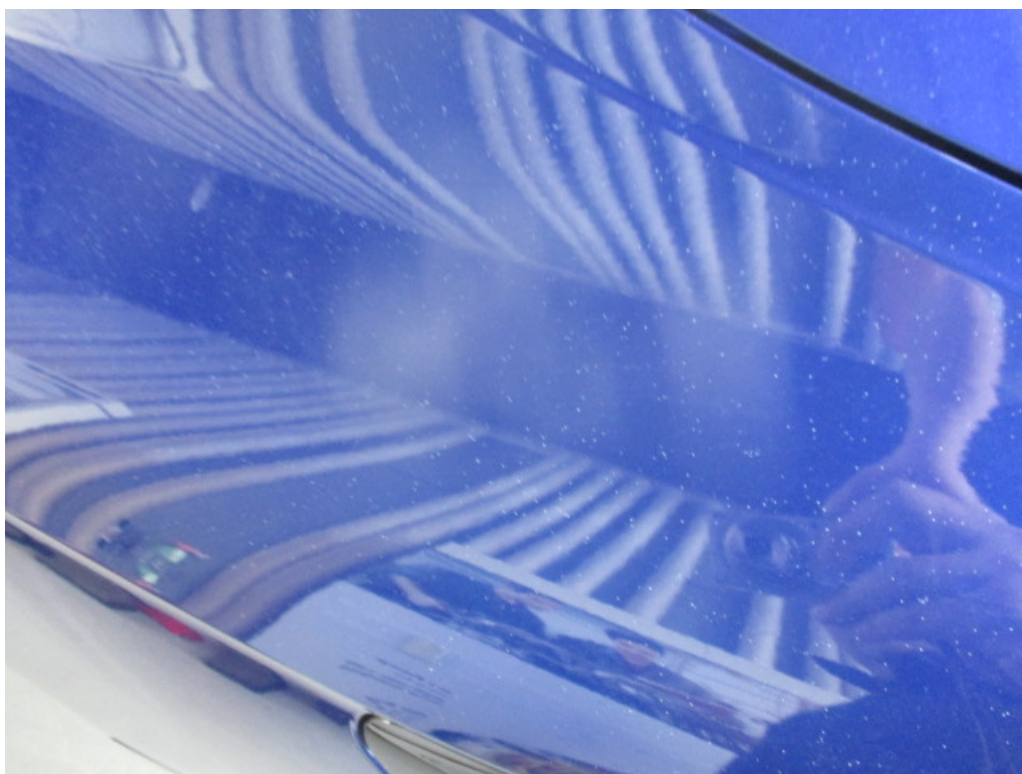
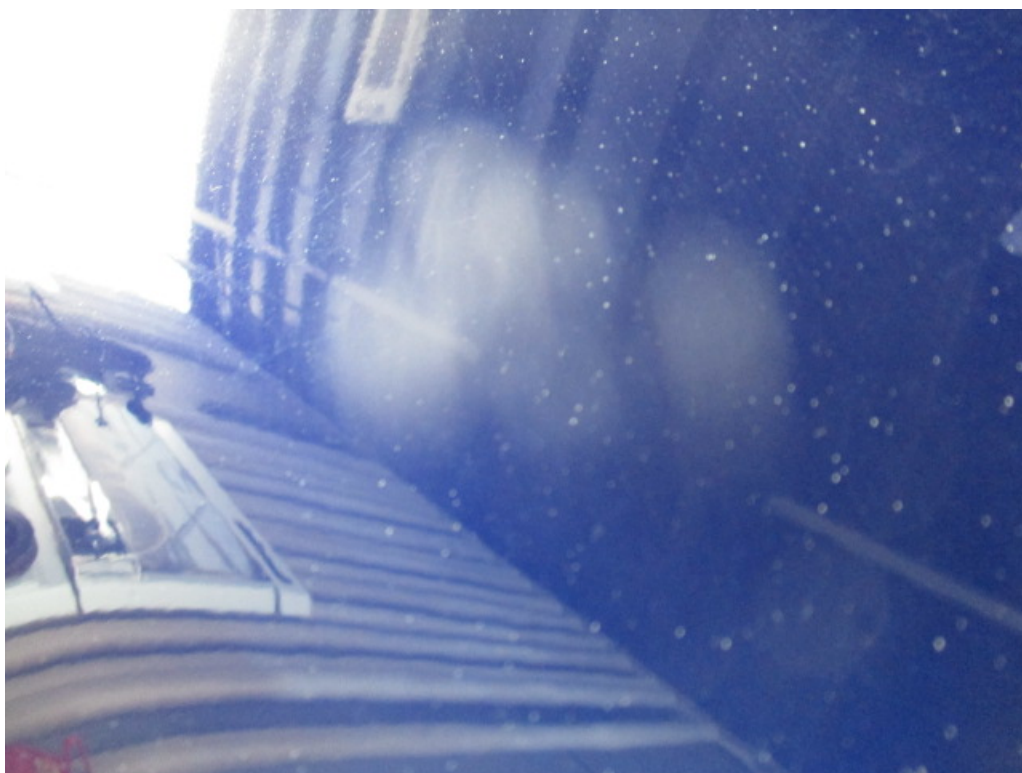
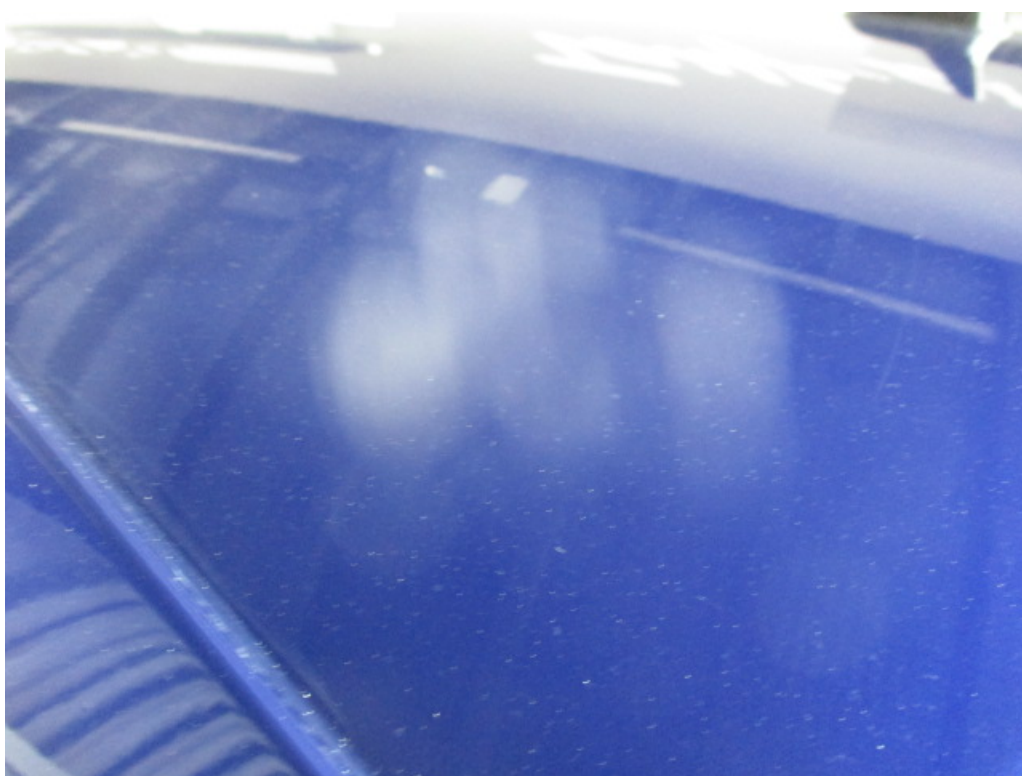
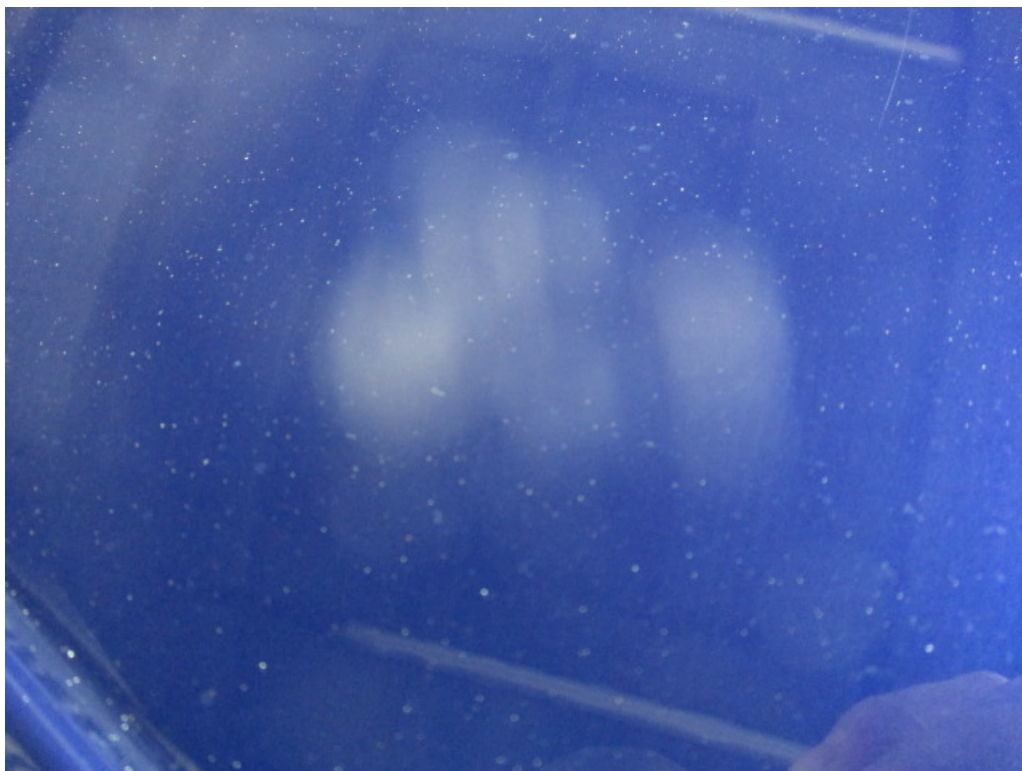
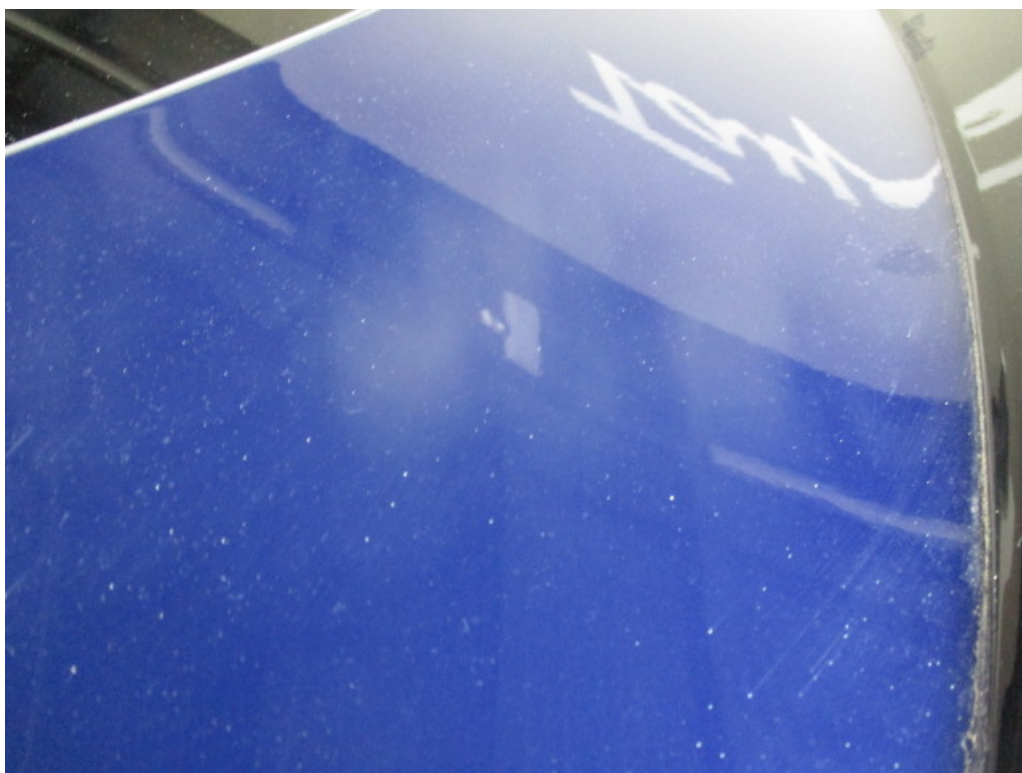
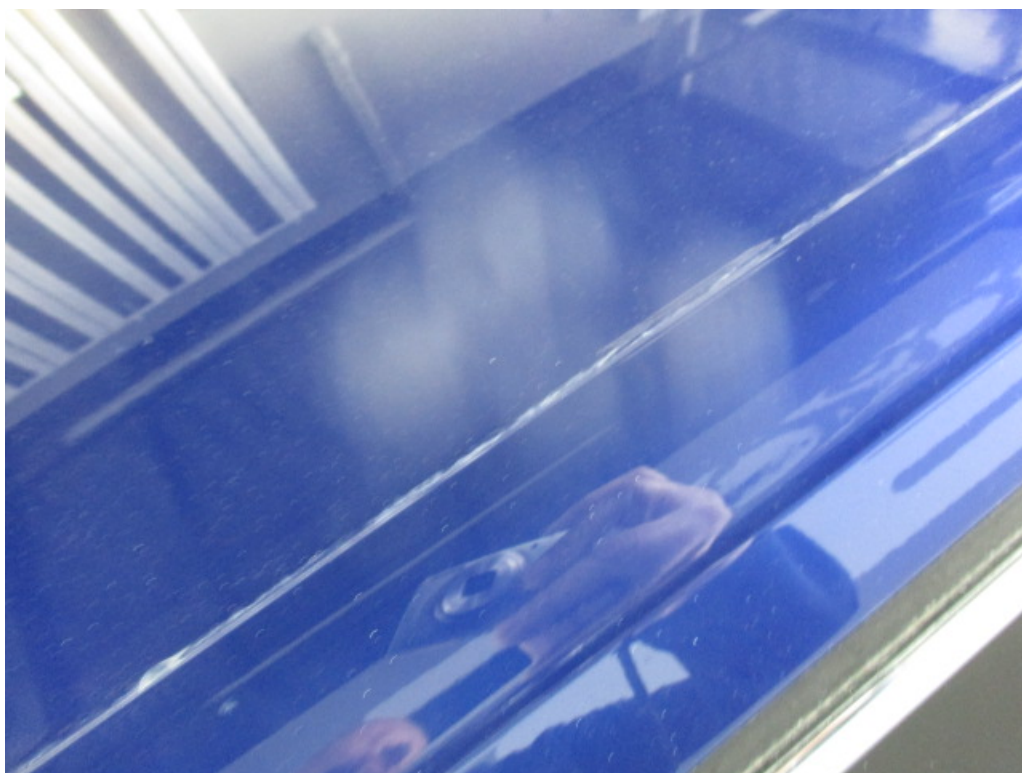
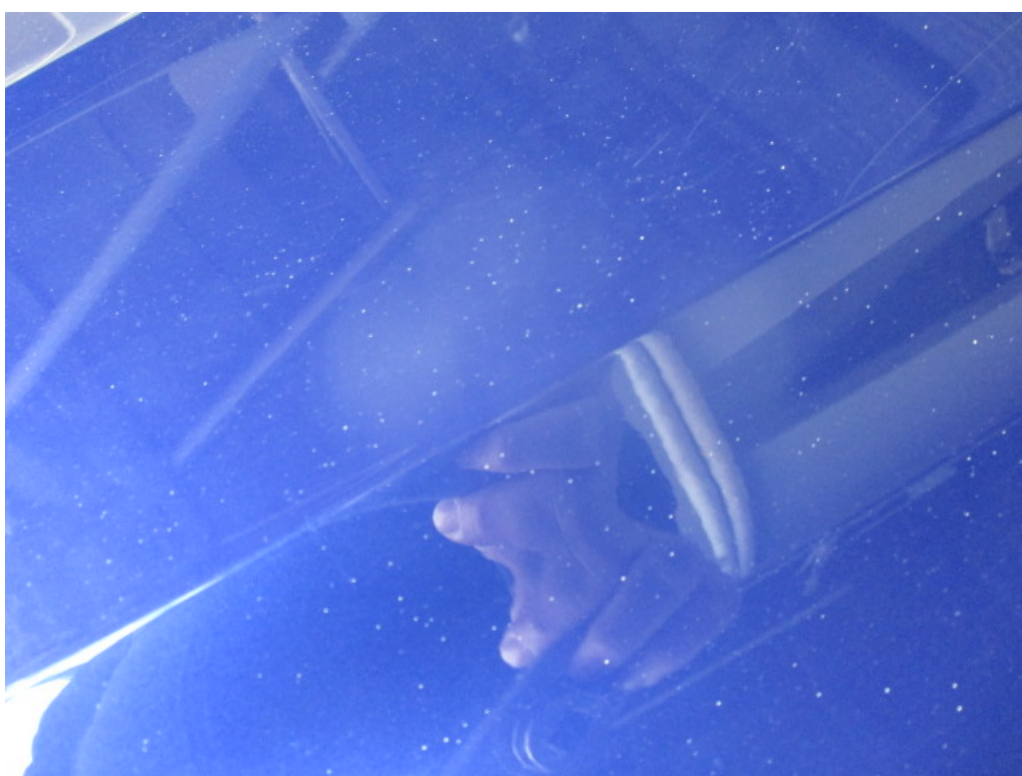
### **6.3 Fotodokumentacija kontaminiranih površina bijelom bojom na vozilu**

*Pregledom dostavljenih fotografija evidentiranih oštećenja od strane predlagatelja osiguranja na vozilu pod rednim brojem 106 iz liste oštećenih vozila, VW Arteon 2.0 TDI DSG R-Line, broja šasije WVWZZZ3HZPE008499, je utvrđena kontaminacija vanjske površine vozila raspršenim česticama bijele boje. Prema definiranoj klasifikaciji kontaminiranosti dijelova vozila česticama bijele boje, predmetno vozilo bi spadalo u kategoriju K3 (teška kontaminacija).*

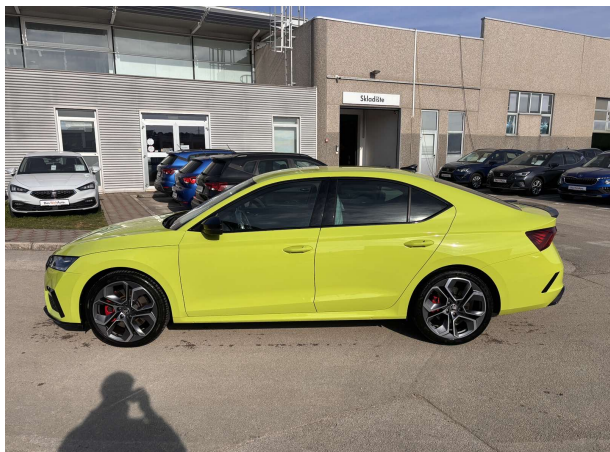
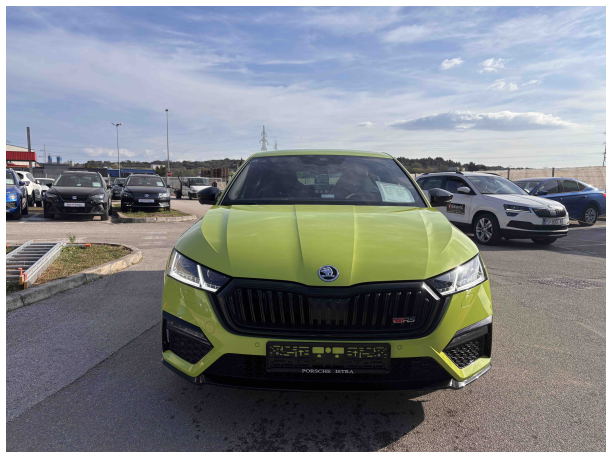
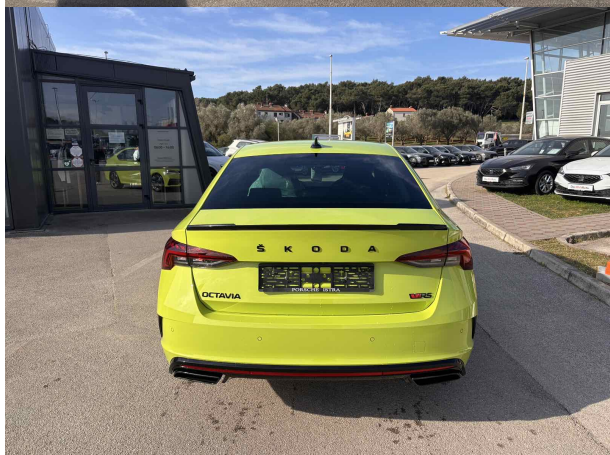
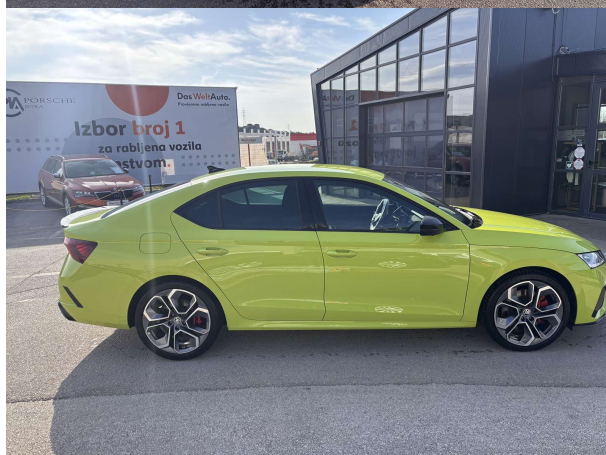
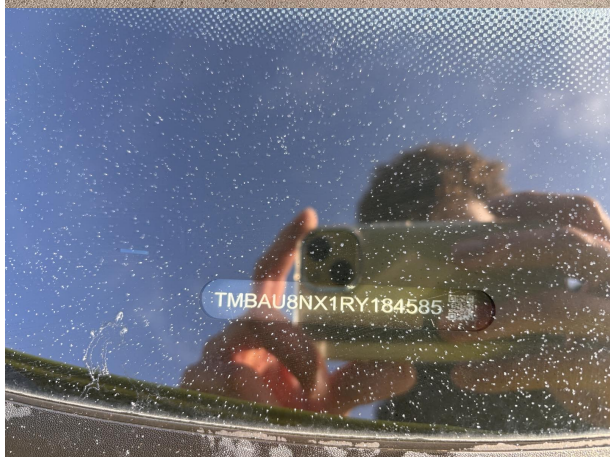
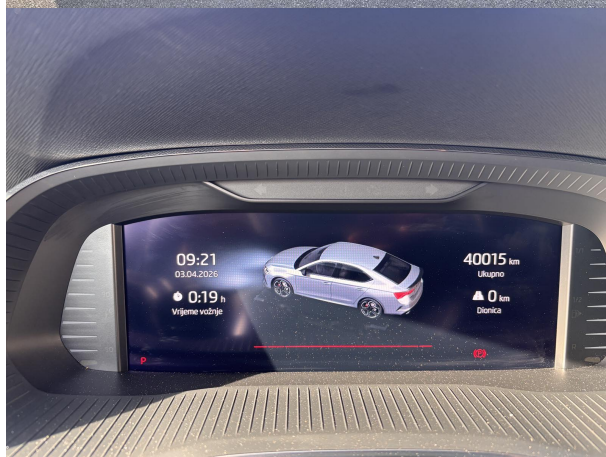
### 7.2 Opća fotodokumentacija vozila

Marka, model i tip: Škoda Octavia RS 2.0 TSI DSG

Broj šasije: TMBAU8NX1RY184585

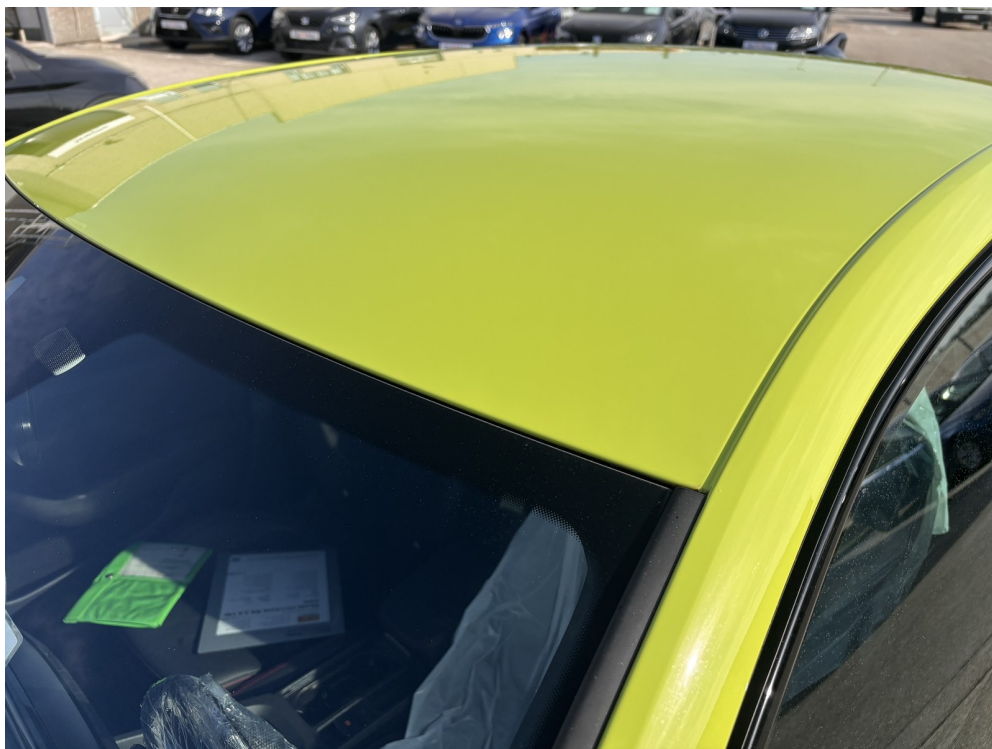
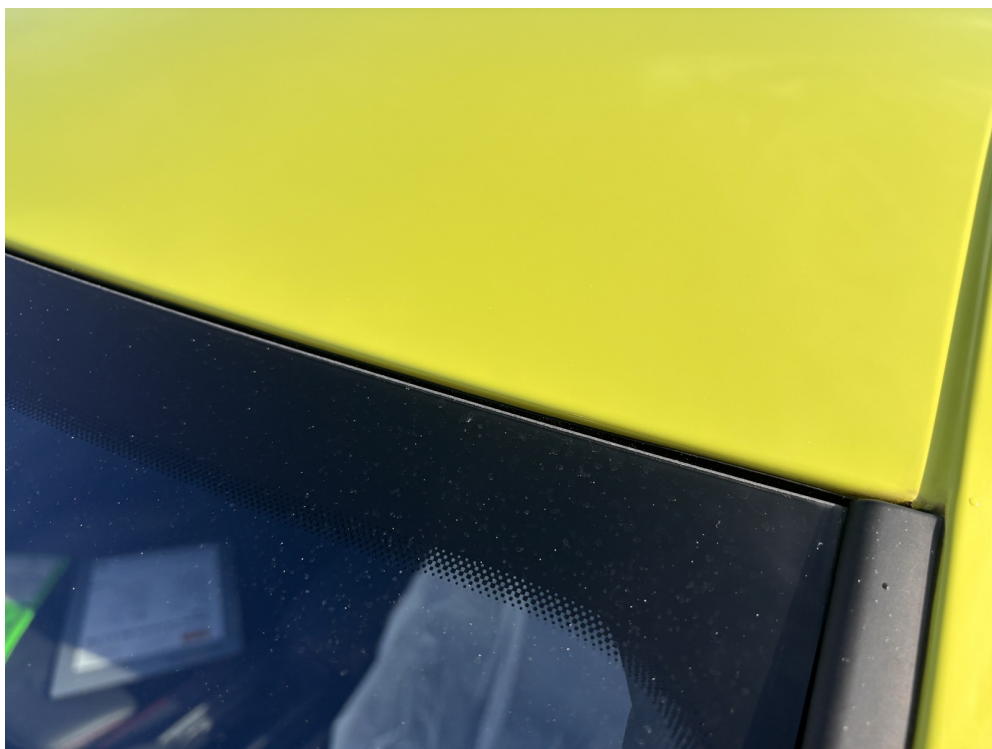
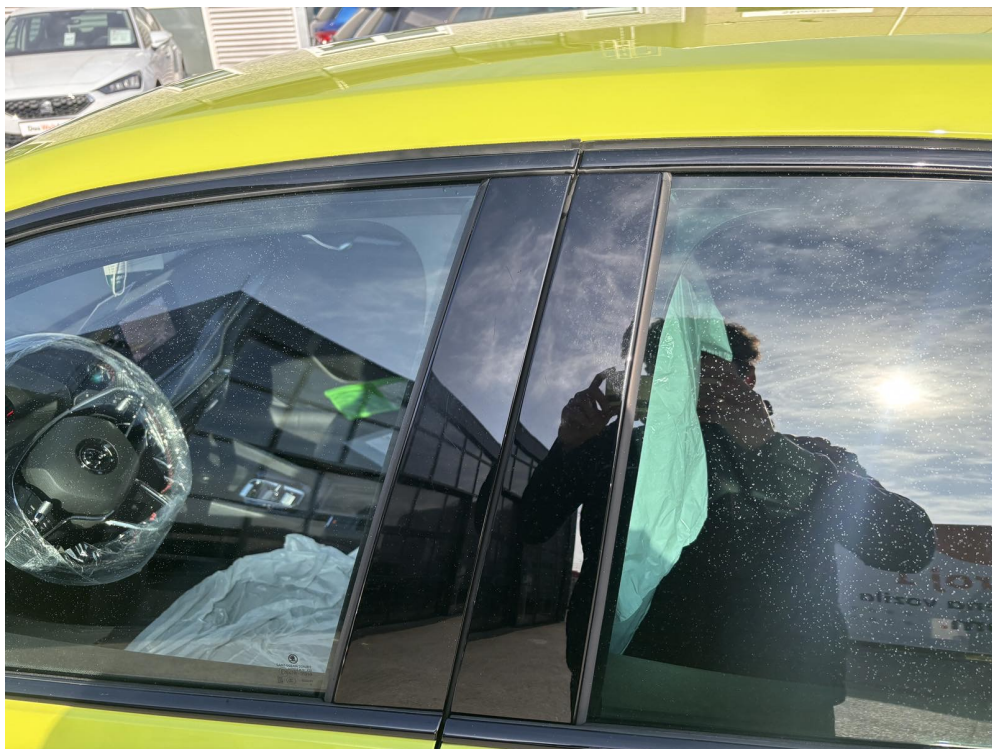
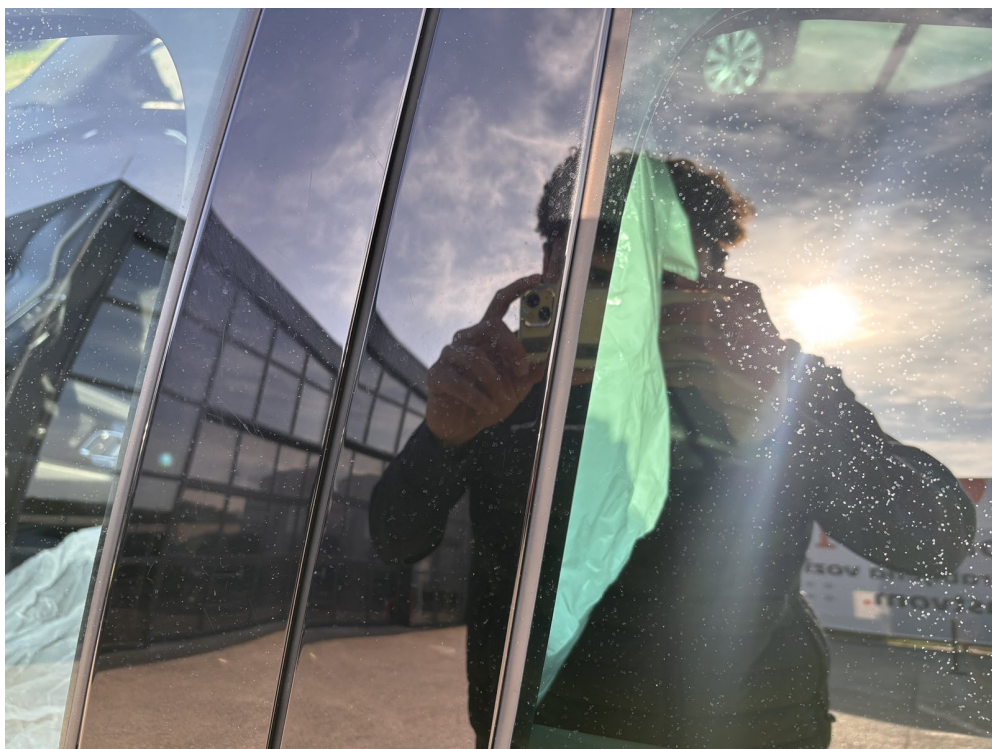
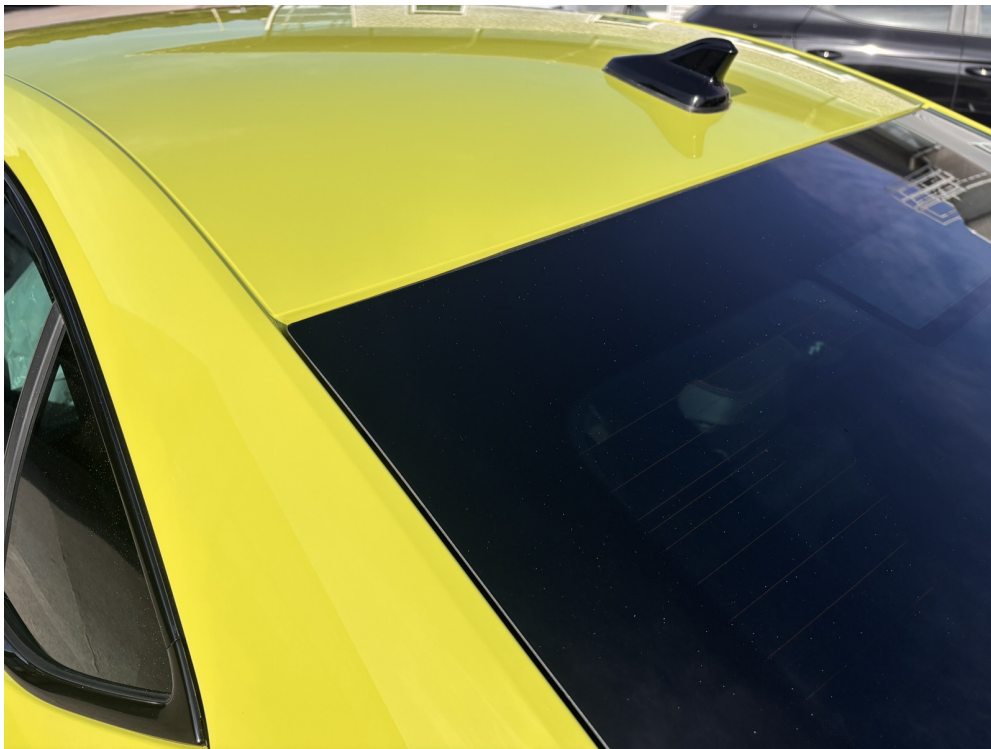
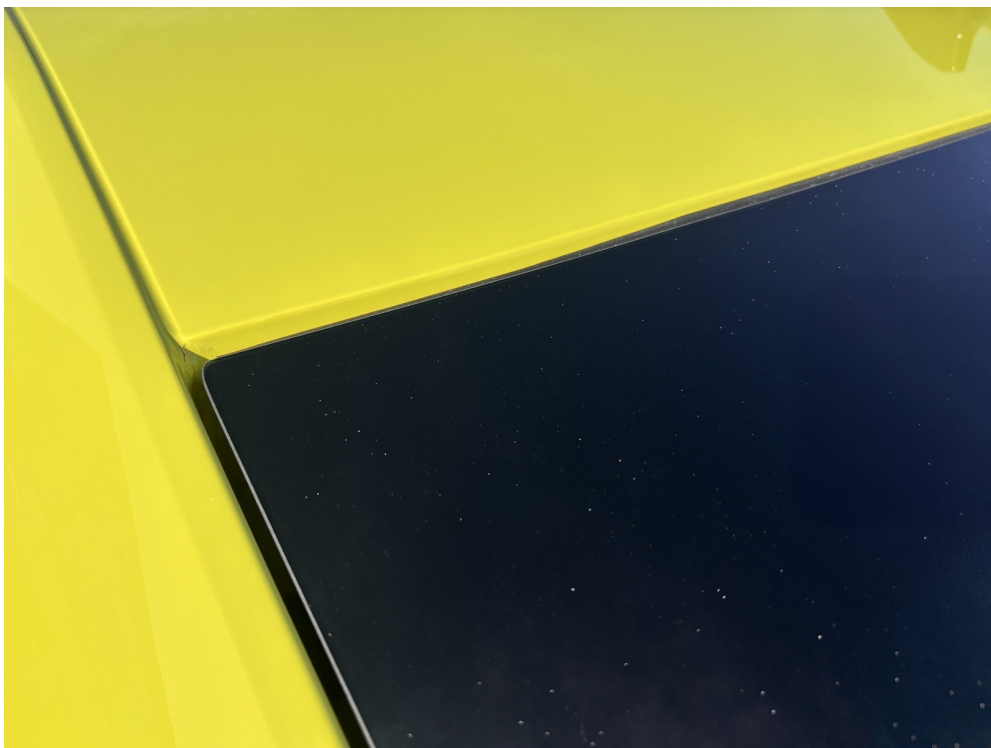
### **7.3 Fotodokumentacija kontaminiranih površina bijelom bojom na vozilu**

*Pregledom dostavljenih fotografija evidentiranih oštećenja od strane predlagatelja osiguranja na vozilu pod rednim brojem 107 iz liste oštećenih vozila, Škoda Octavia RS 2.0 TSI DSG, broja šasije TMBAU8NX1RY184585, je utvrđena kontaminacija vanjske površine vozila raspršenim česticama bijele boje. Prema definiranoj klasifikaciji kontaminiranosti dijelova vozila česticama bijele boje, predmetno vozilo bi spadalo u kategoriju K3 (teška kontaminacija).*
