**Studio MONAS d.o.o.**  
**Pješčana uvala 3 ogranak 12, 52100 Pula**  
**OIB:79208981577**

TRGOVAČKI SUD U PAZINU  
Dršćevka 1, Pazin  
OIB: 46543732715

Posl. broj: R1-63/2026

**NALAZ I MIŠLJENJE BR. 2**

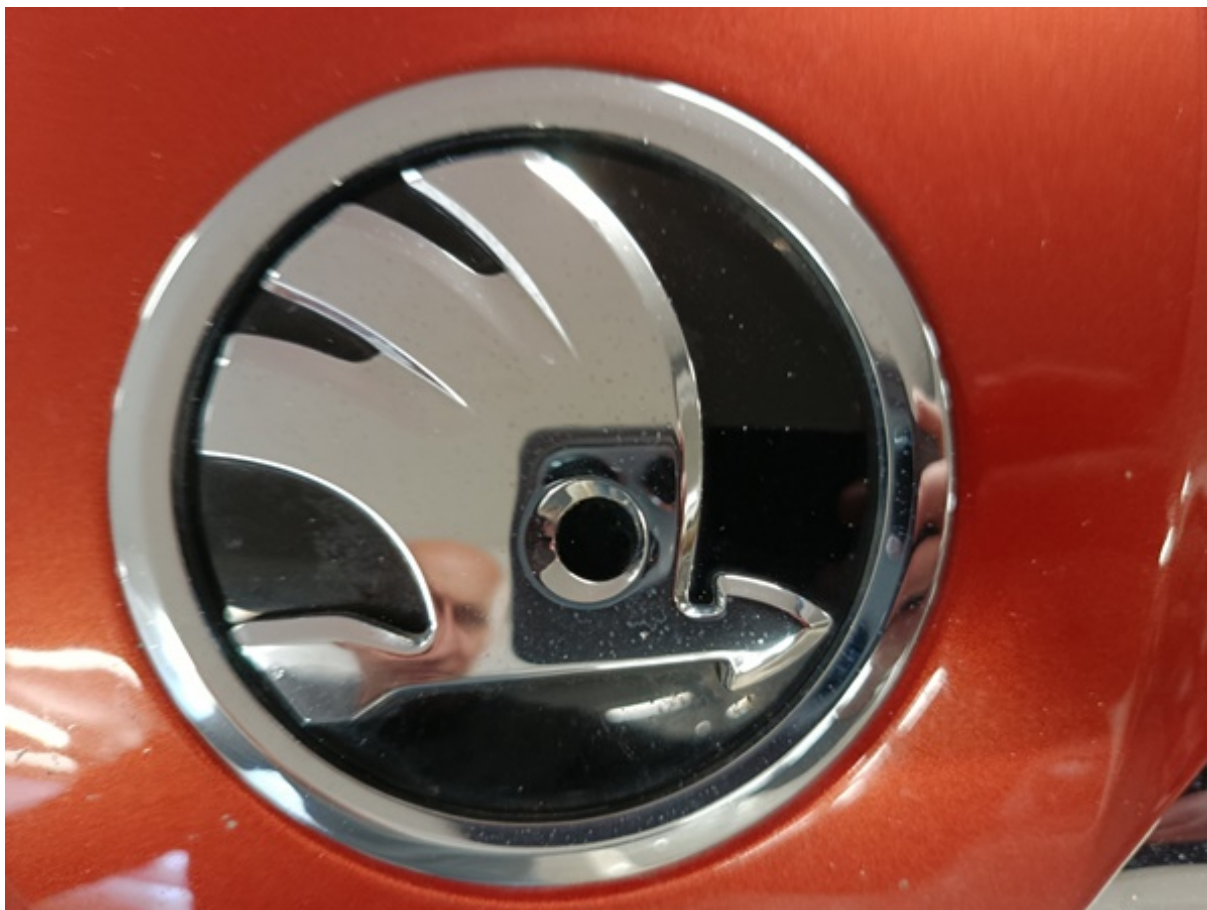
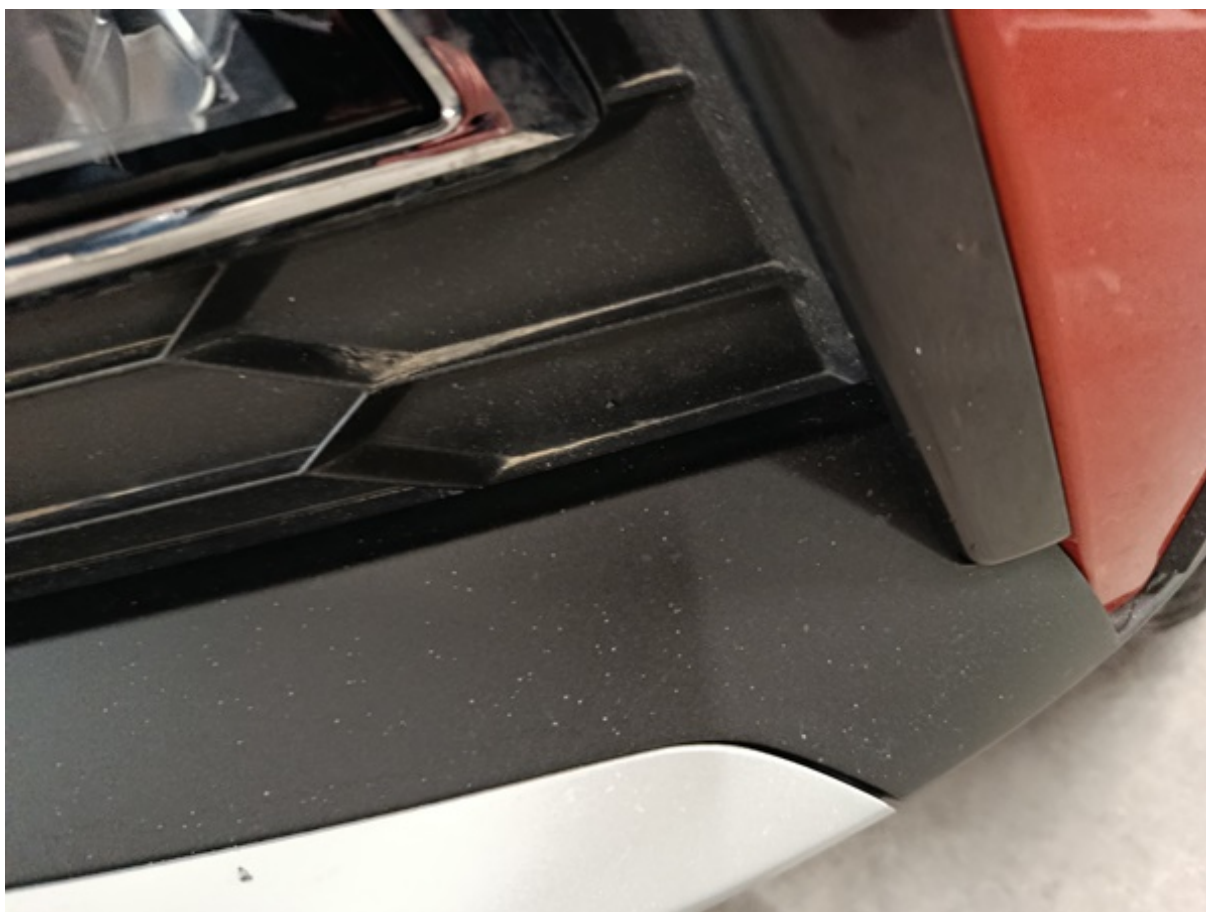
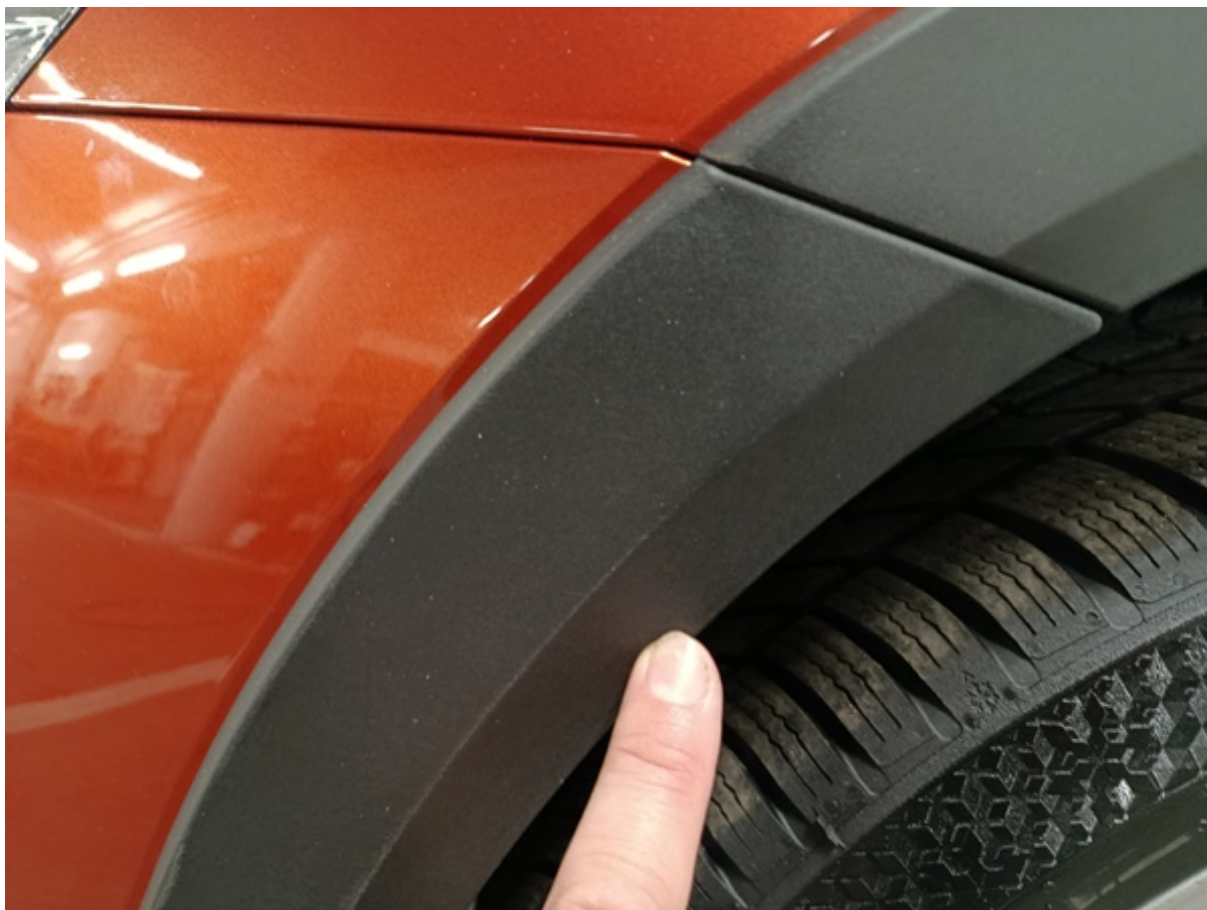
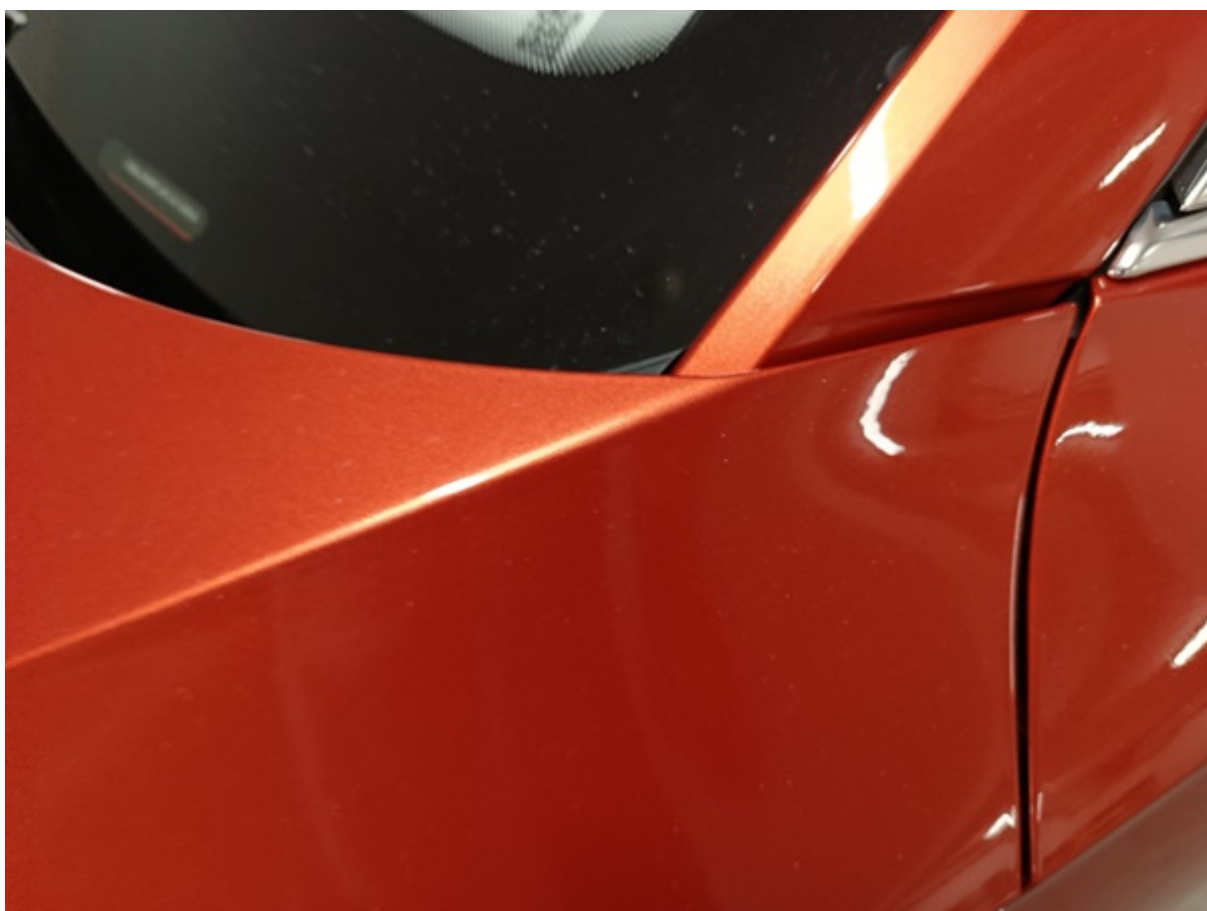
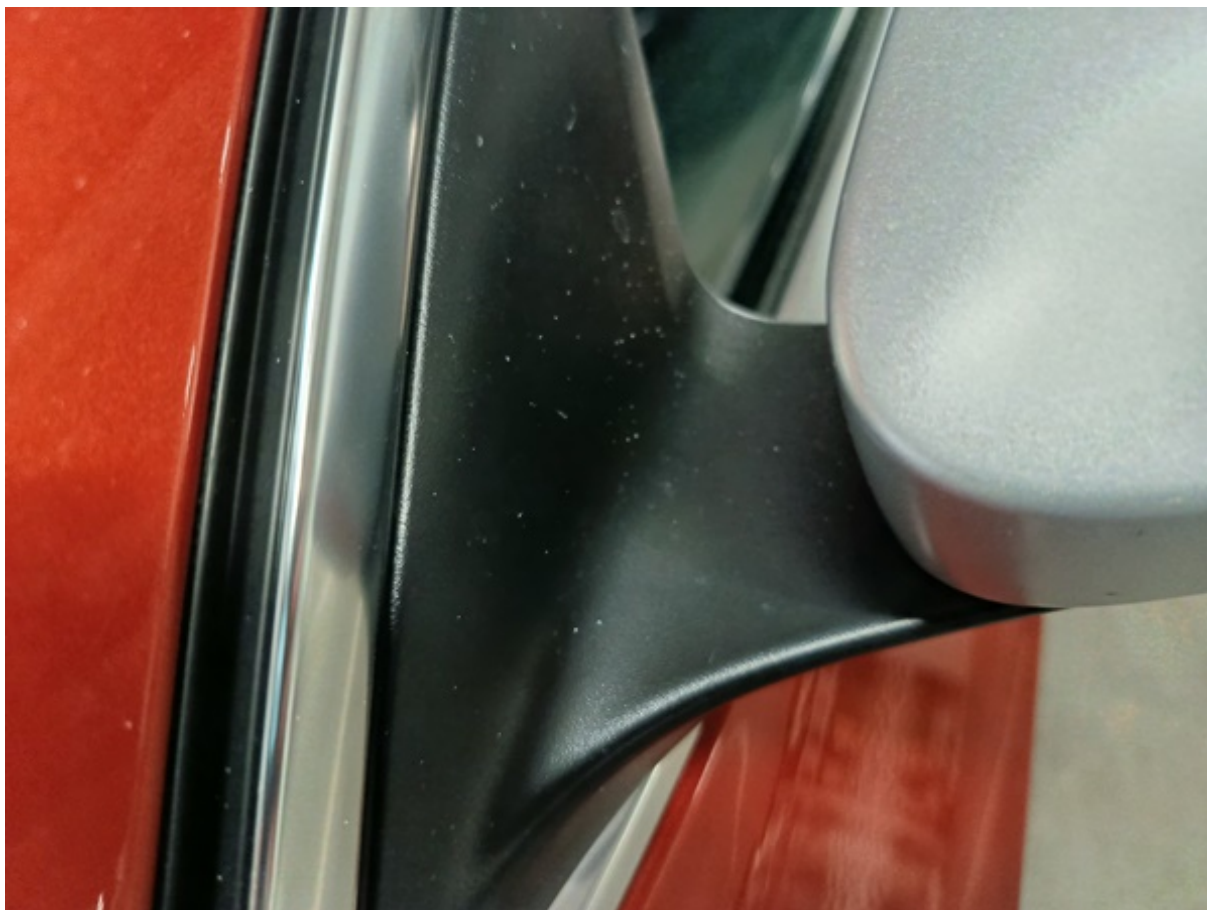
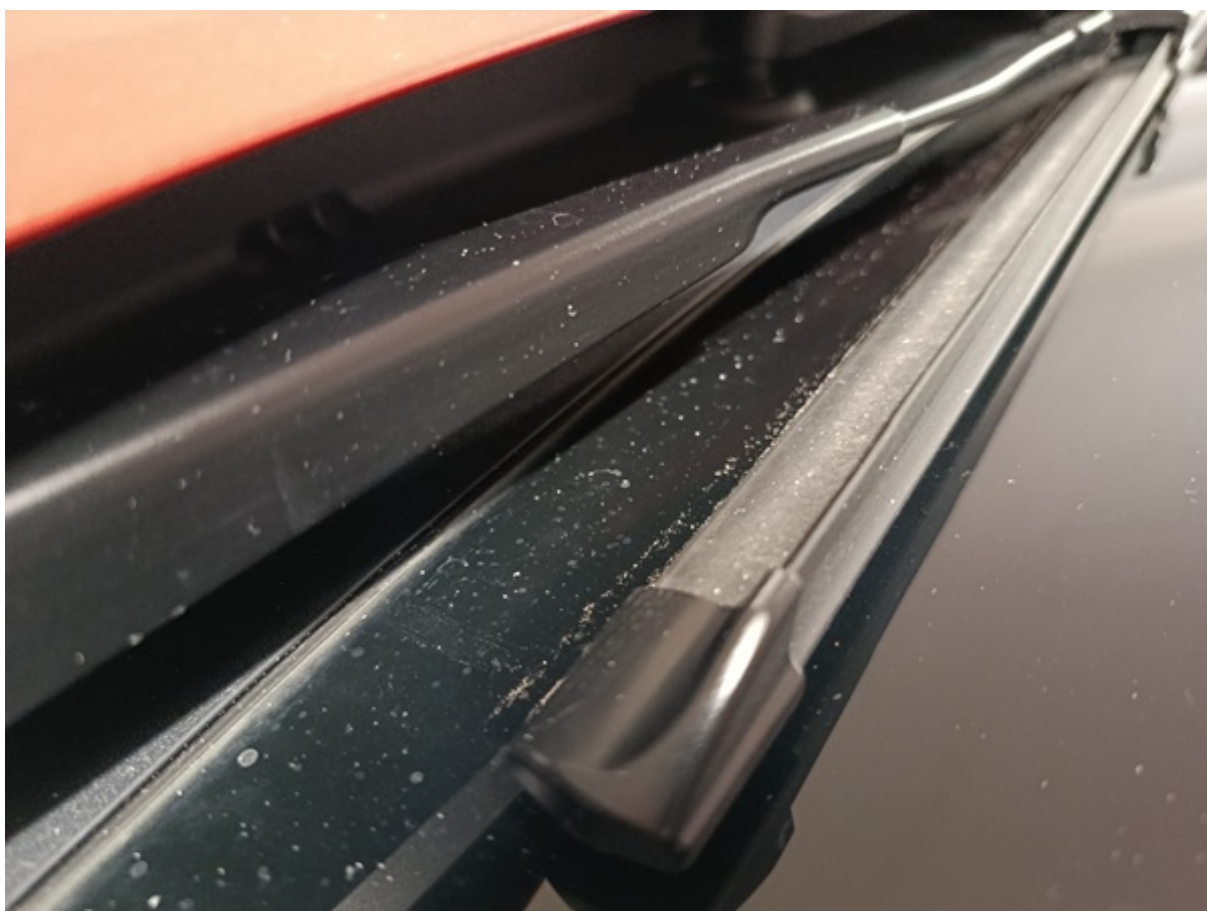
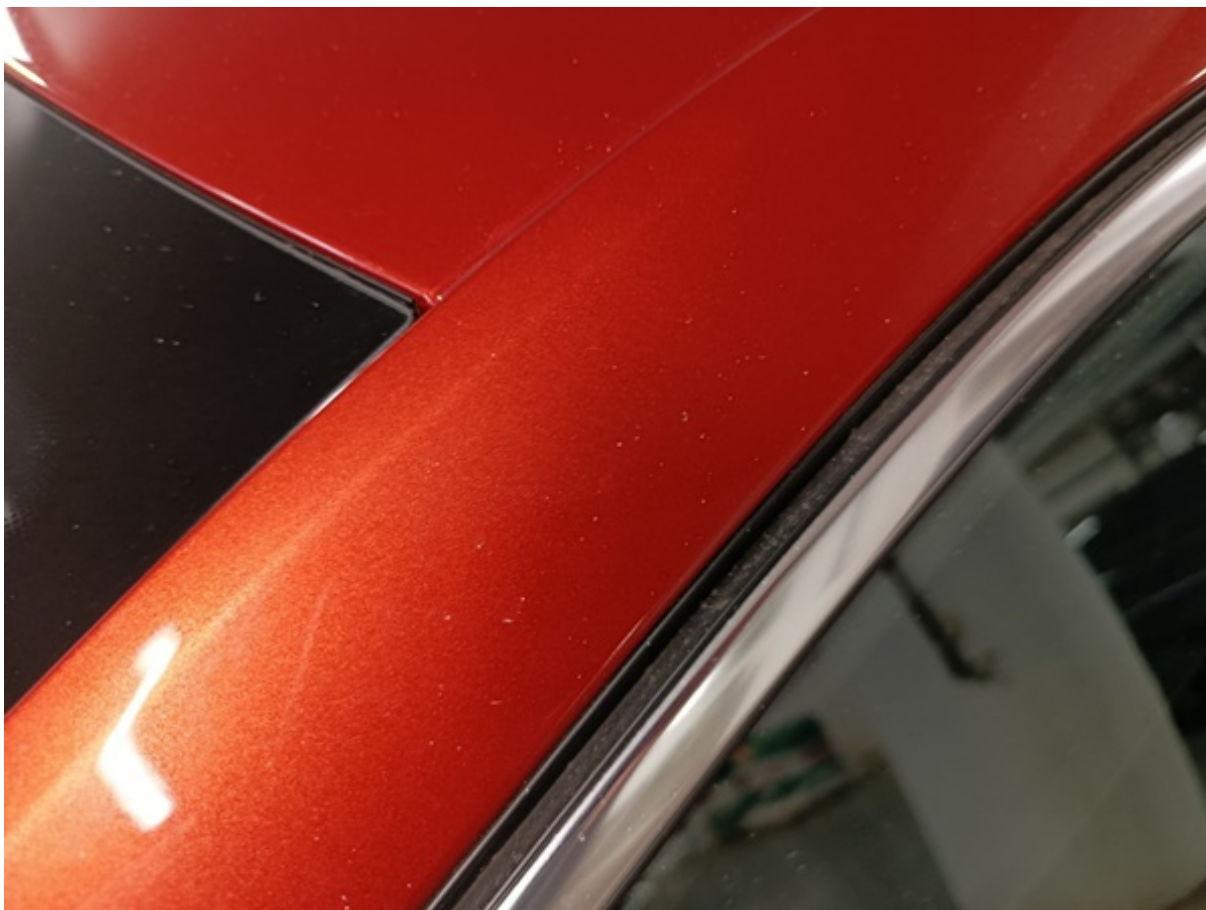
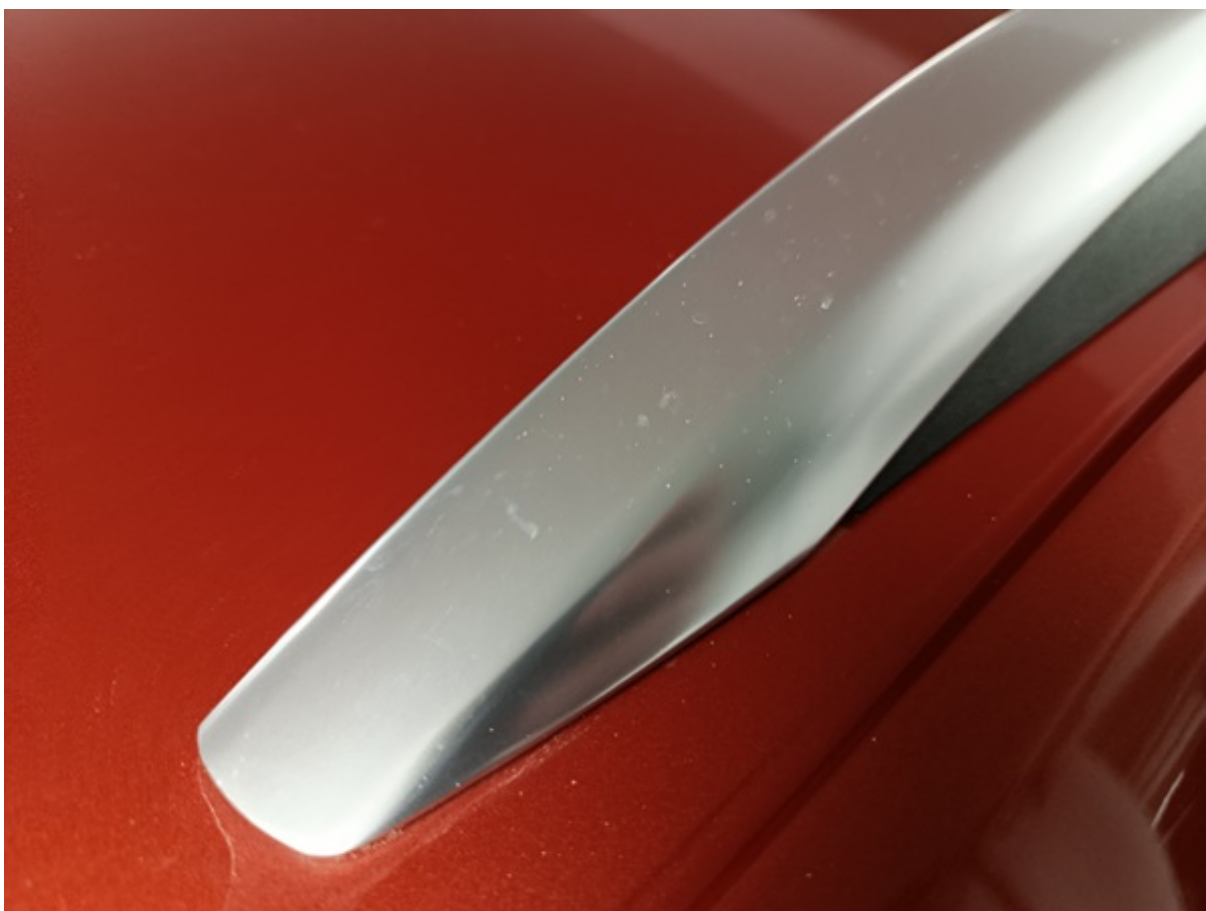
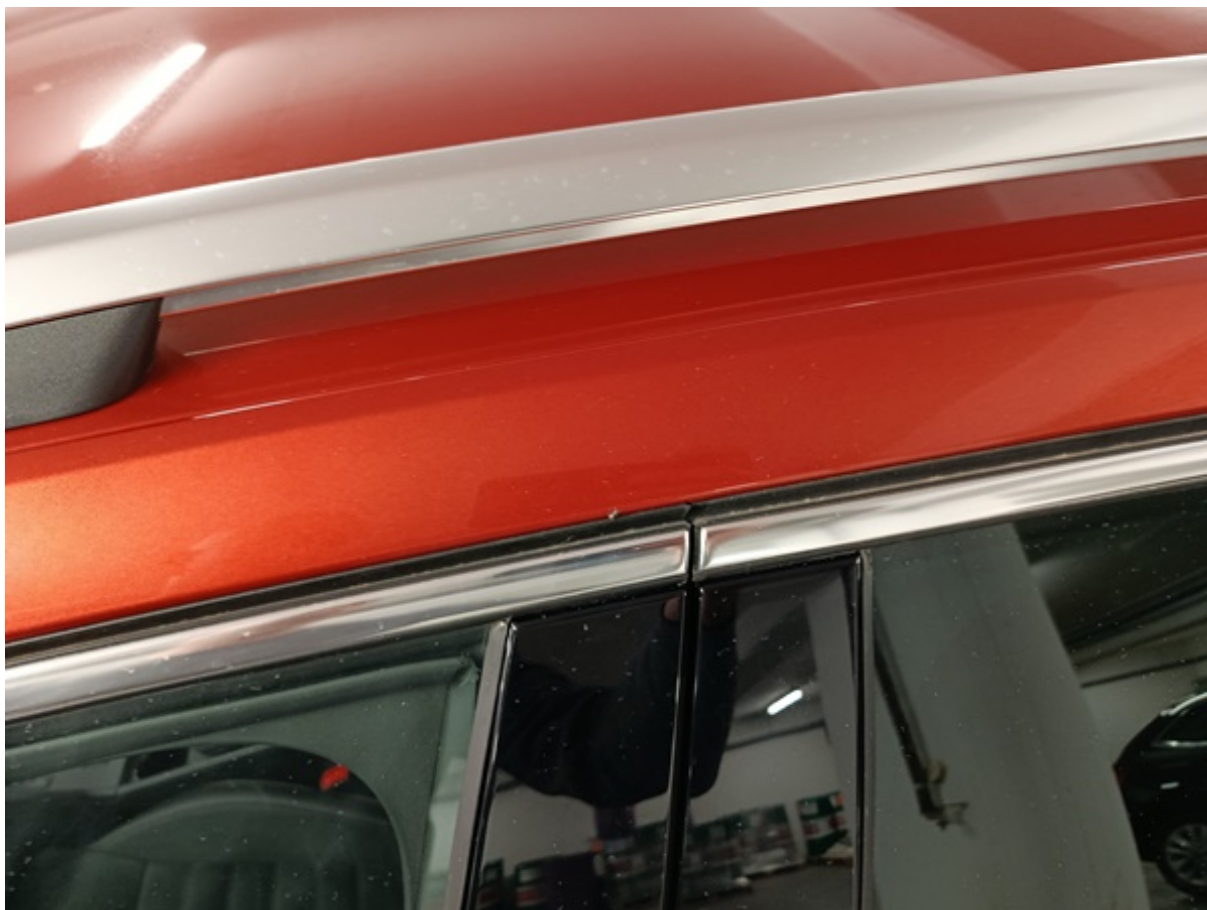
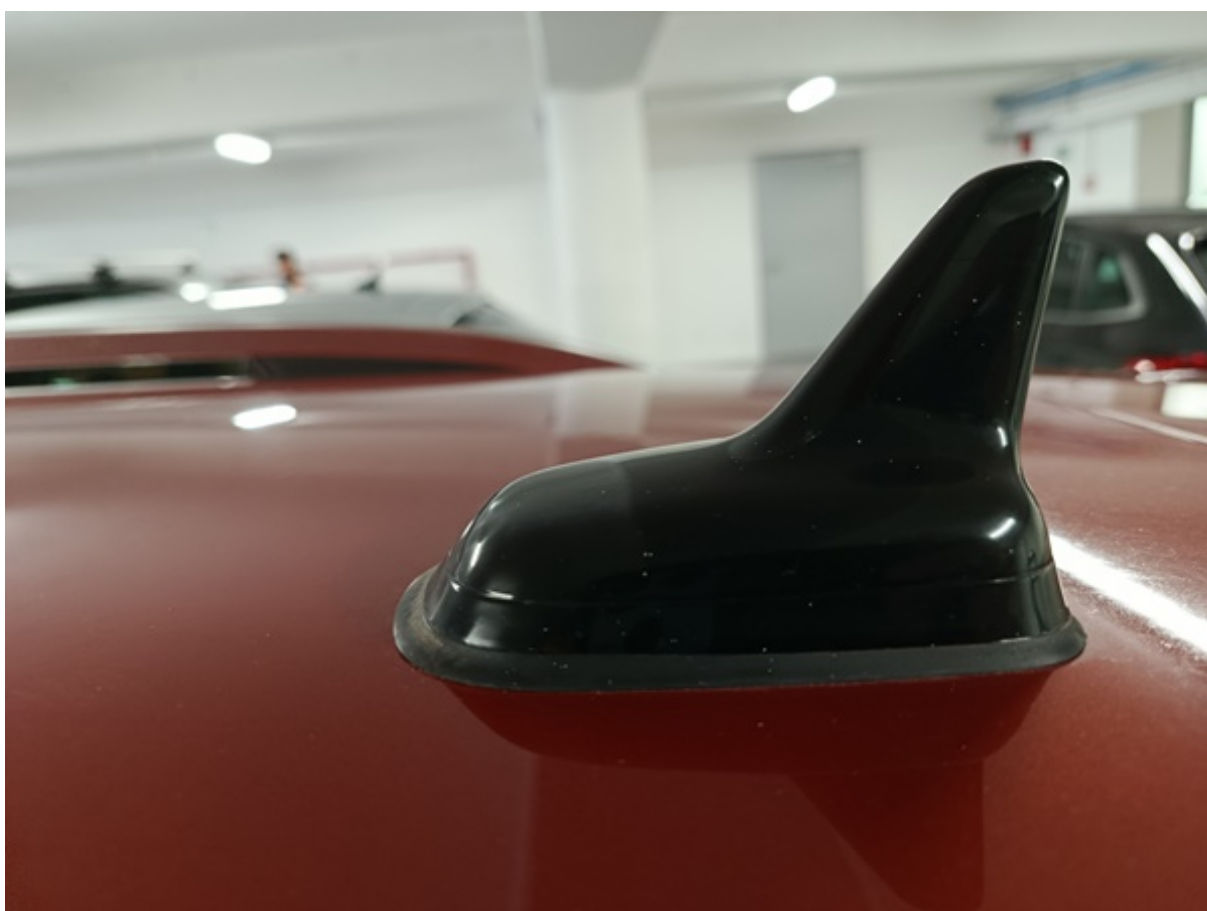
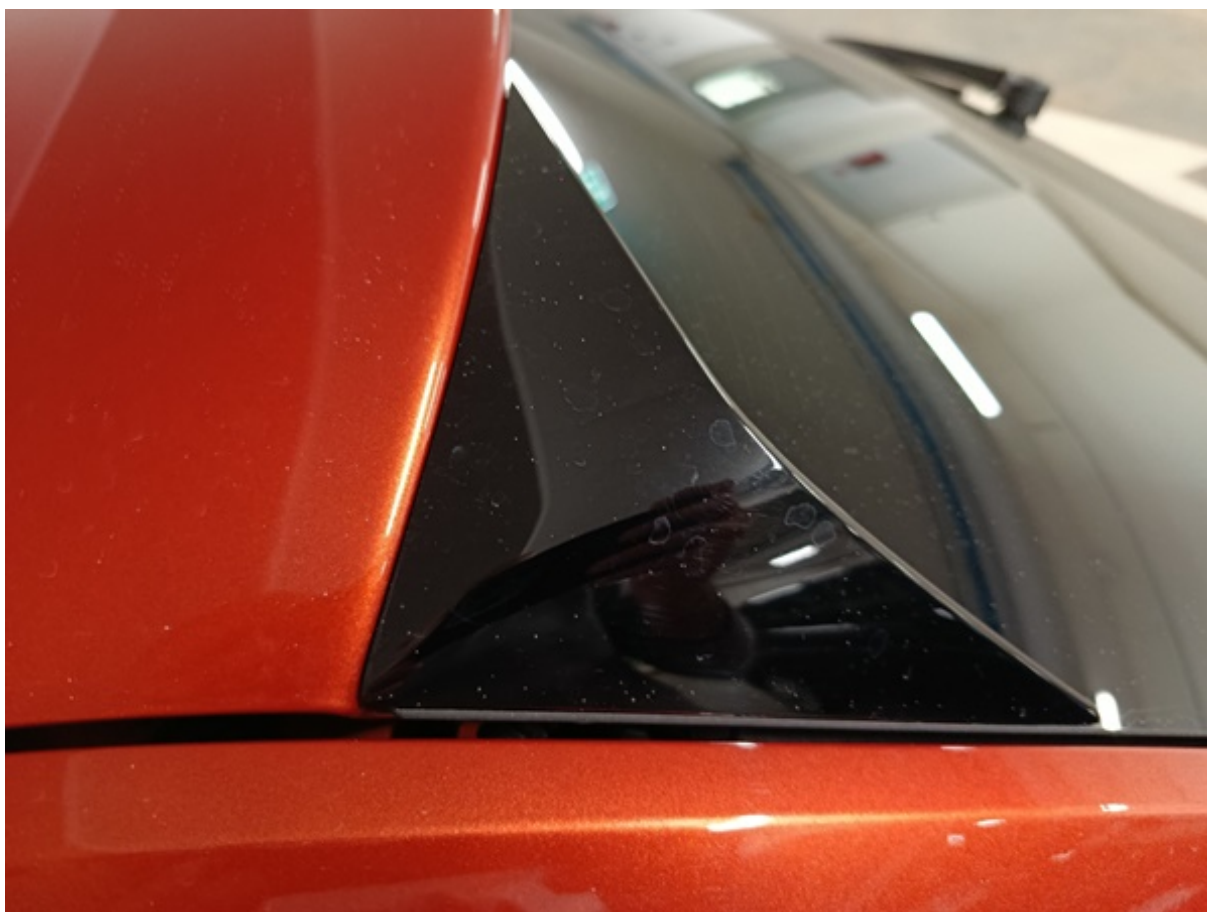
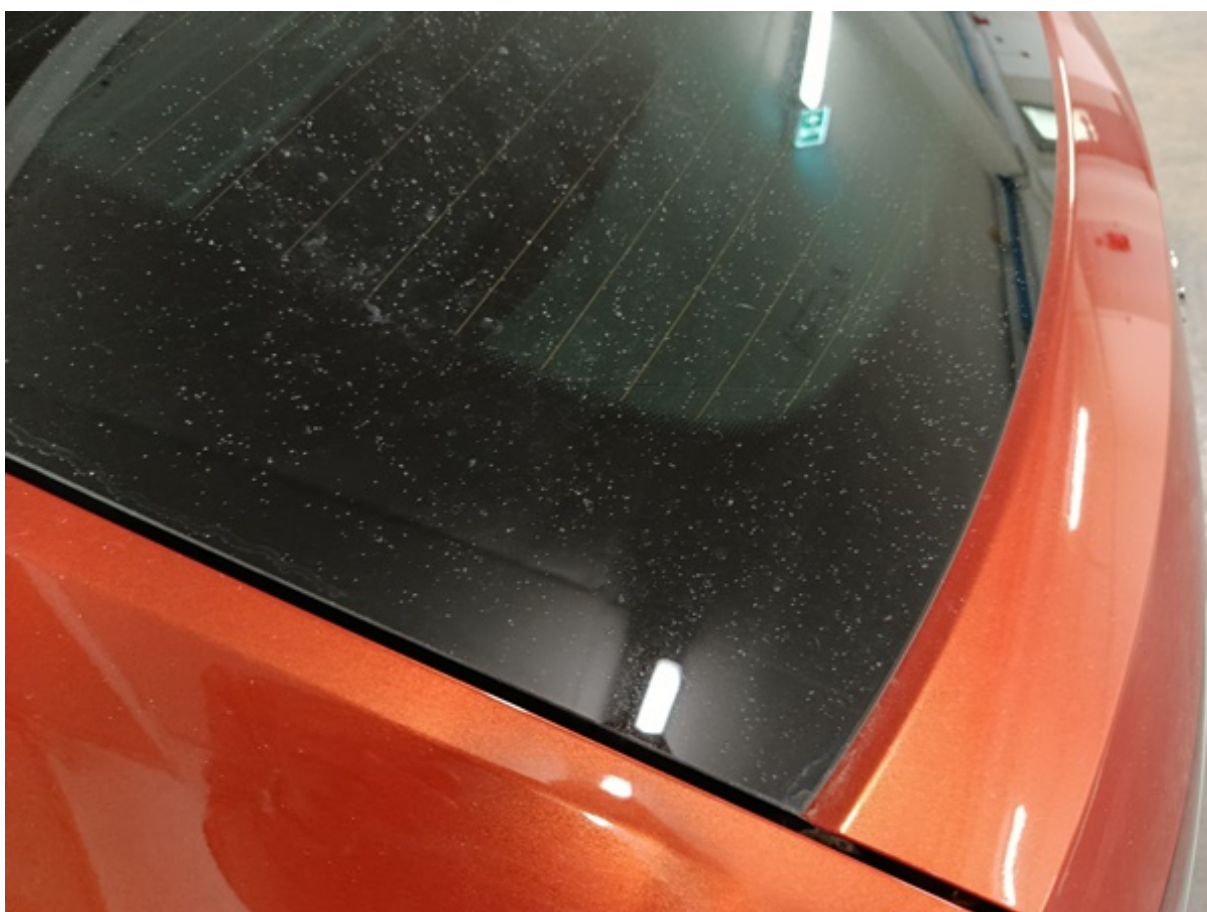
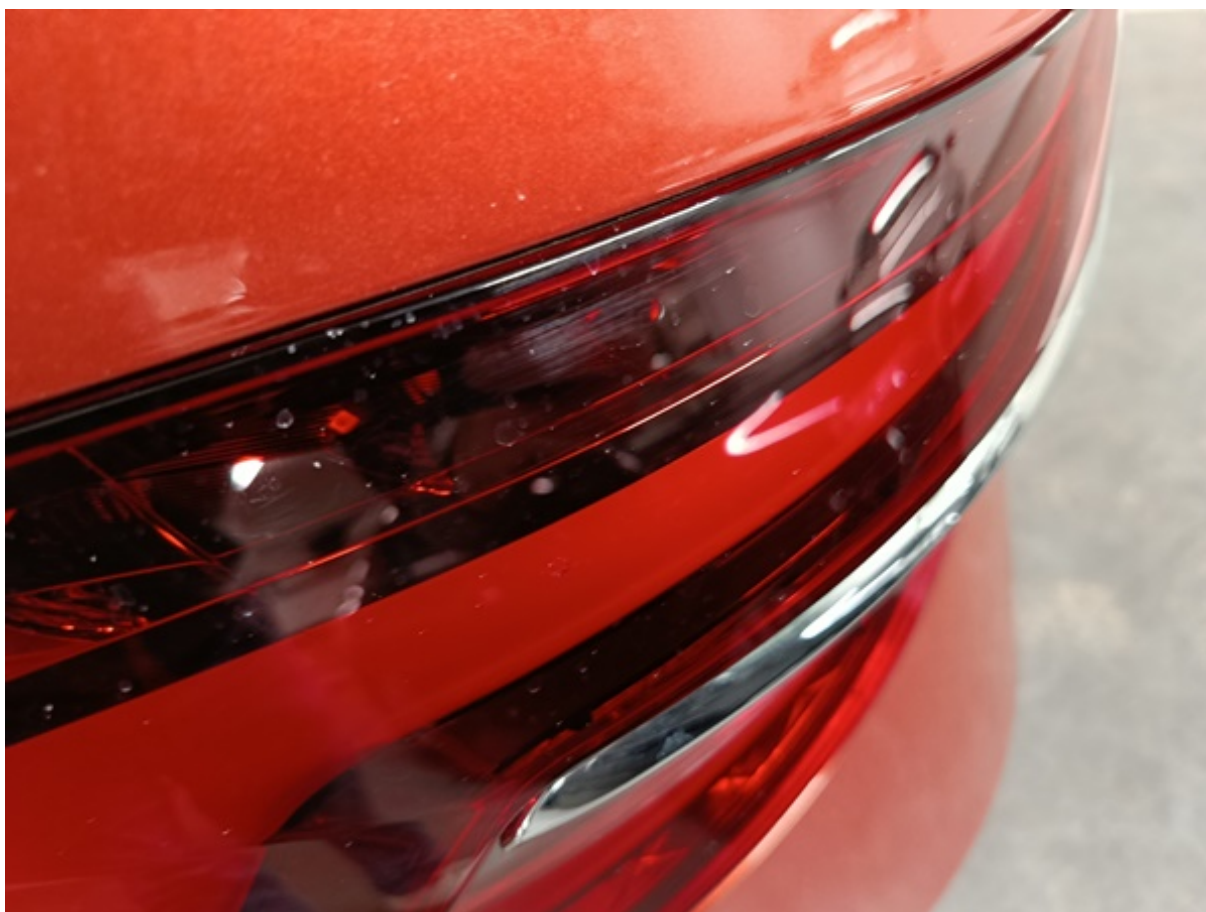
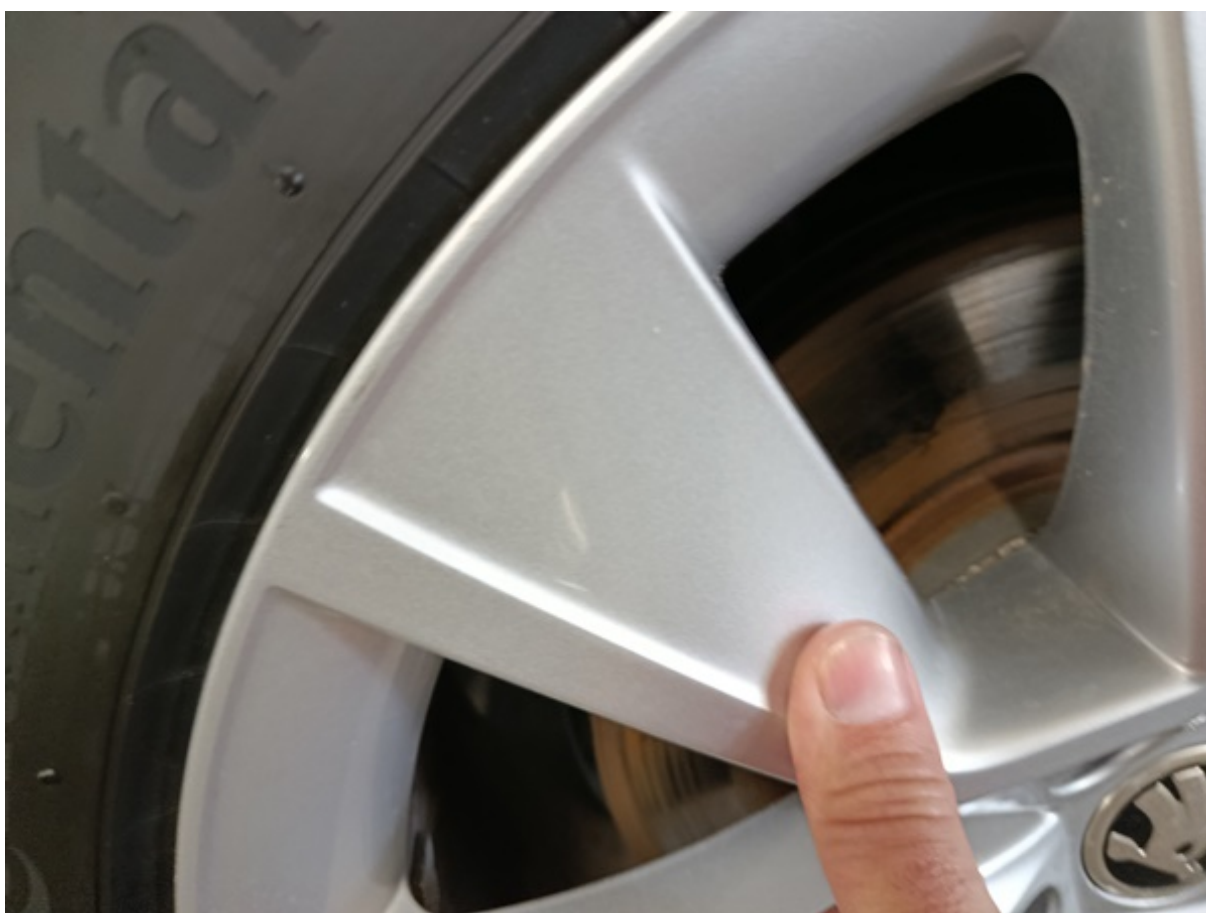
### 1.3 Fotodokumentacija kontaminiranih površina bijelom bojom na vozilu

Tijekom detaljnog pregleda predmetnog vozila utvrđena je kontaminacija česticama bijele boje na slijedećim vanjskim površinama vozila:

- sve lakirane površine
- sve staklene površine
- oba prednja i oba stražnja svjetla
- prednji i stražnji branici sa pripadajućim plastičnim rešetkama i lajsnama
- prednja maska
- svi plastični elementi i obloge
- gumene brtve oko stakla
- ukrasne lajsne oko stakla
- vanjski retrovizori
- antena na krovu
- brisači vjetrobranskog stakla
- brisač stražnjeg stakla
- alumijski naplatci
- vanjske ručice svih vrata
- amblem vozila
- krovni nosači
- rubne lajsne blatobrana

***Pregledom vozila pod rednim brojem 77 iz liste oštećenih vozila, Škoda Superb Combi Scout 2.0 TDI 4x4 DSG, broj šasije TMBLR9NP3R7017893, je utvrđena sveobuhvatna kontaminacija kompletne vanjske površine vozila raspršenim česticama bijele boje, gdje su kontaminirane površine hrapave na dodir. Prema definiranoj klasifikaciji kontaminiranosti dijelova vozila česticama bijele boje, predmetno vozilo bi spadalo u kategoriju K3 (teška kontaminacija).***

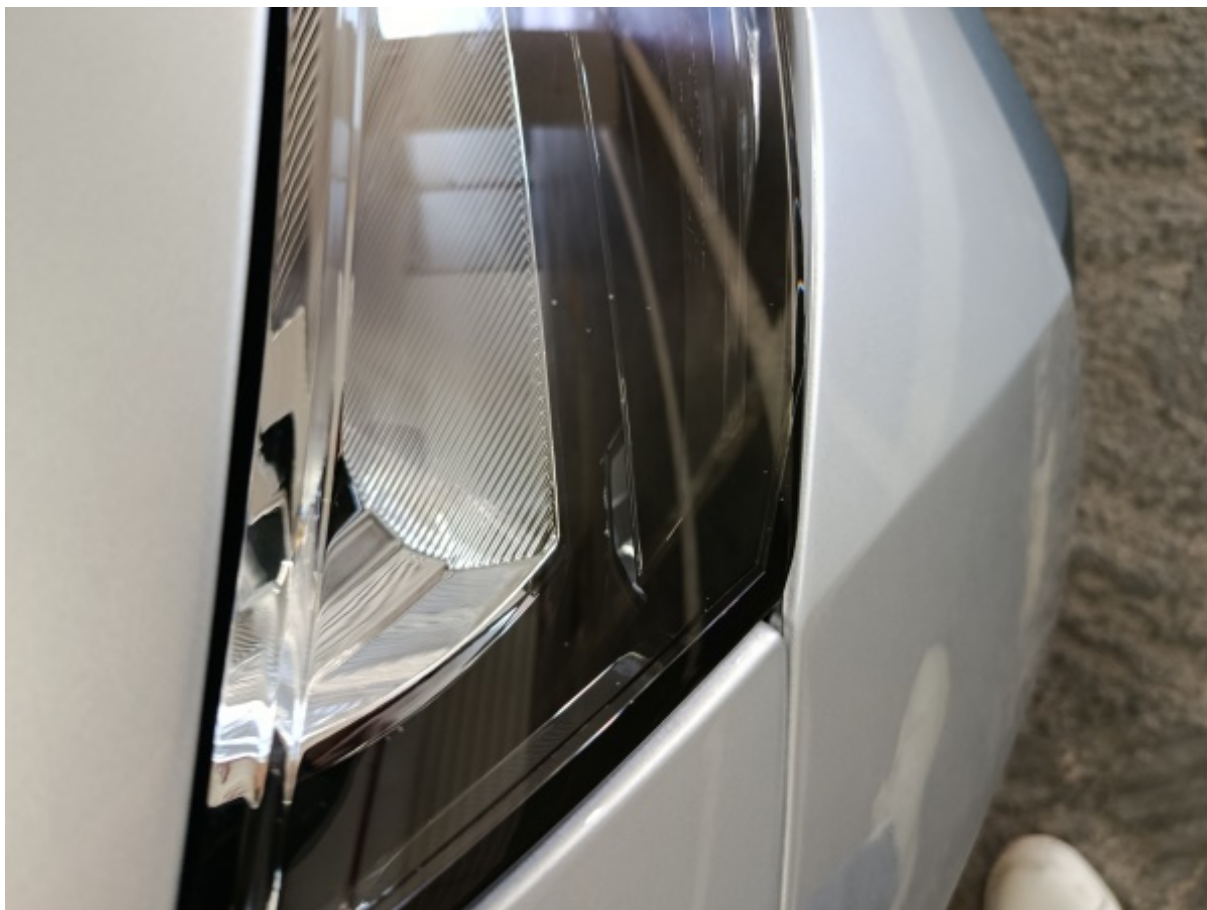
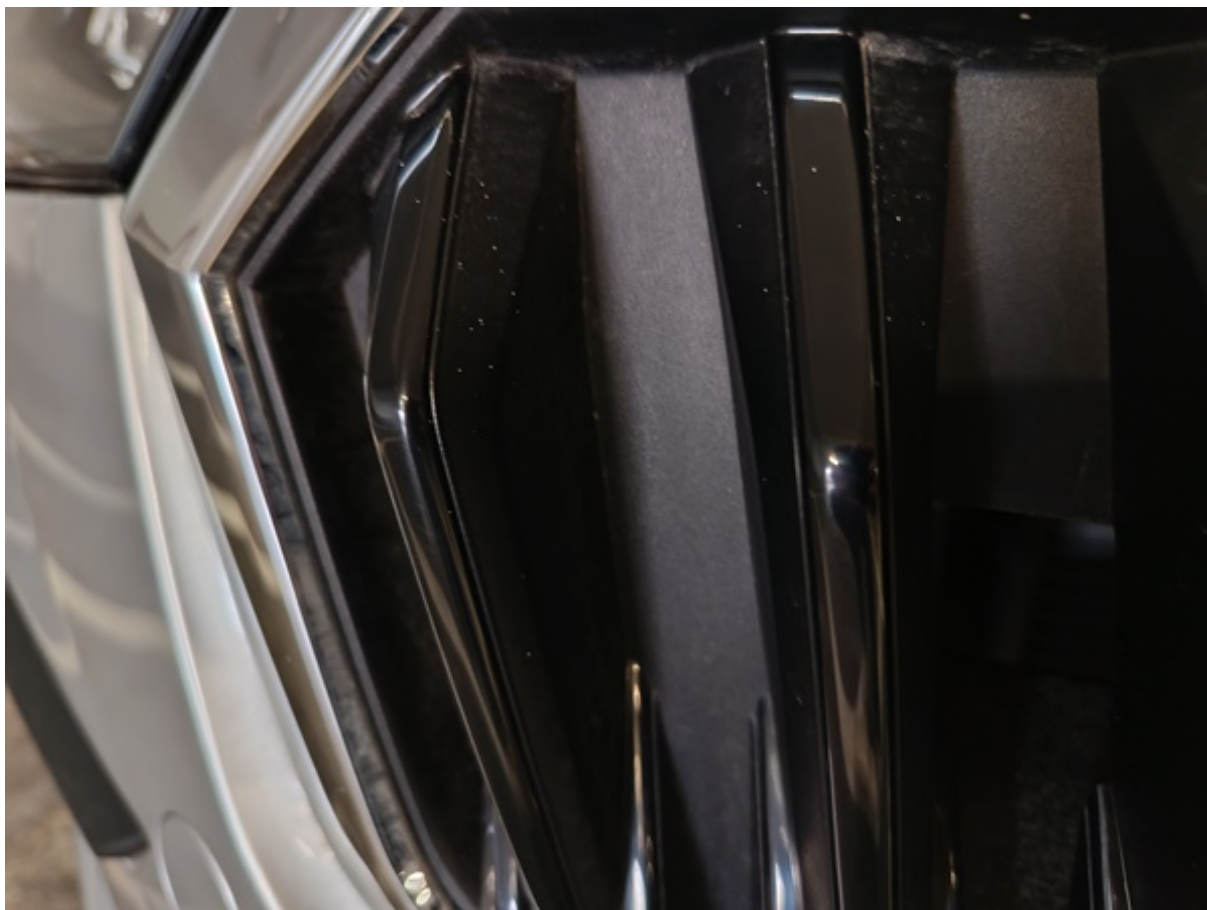
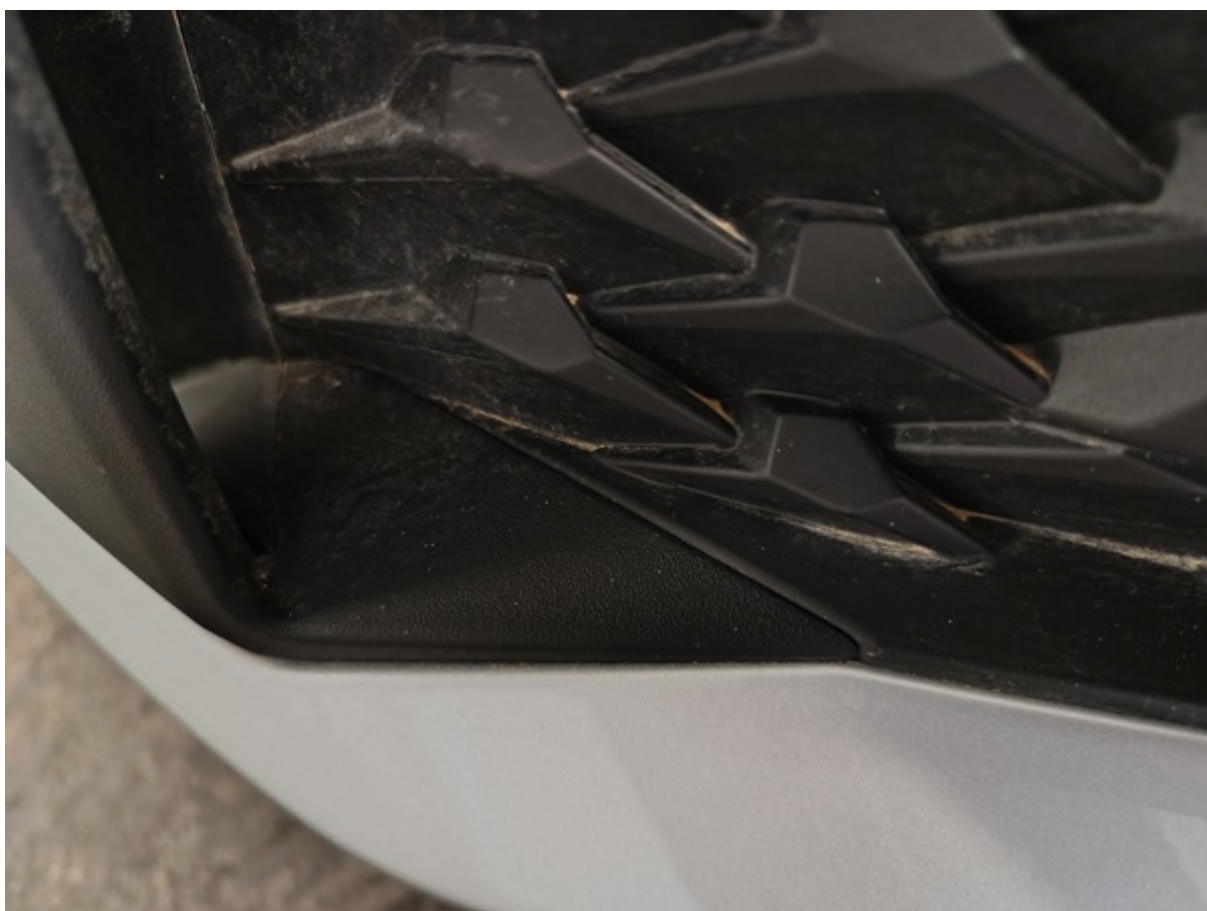
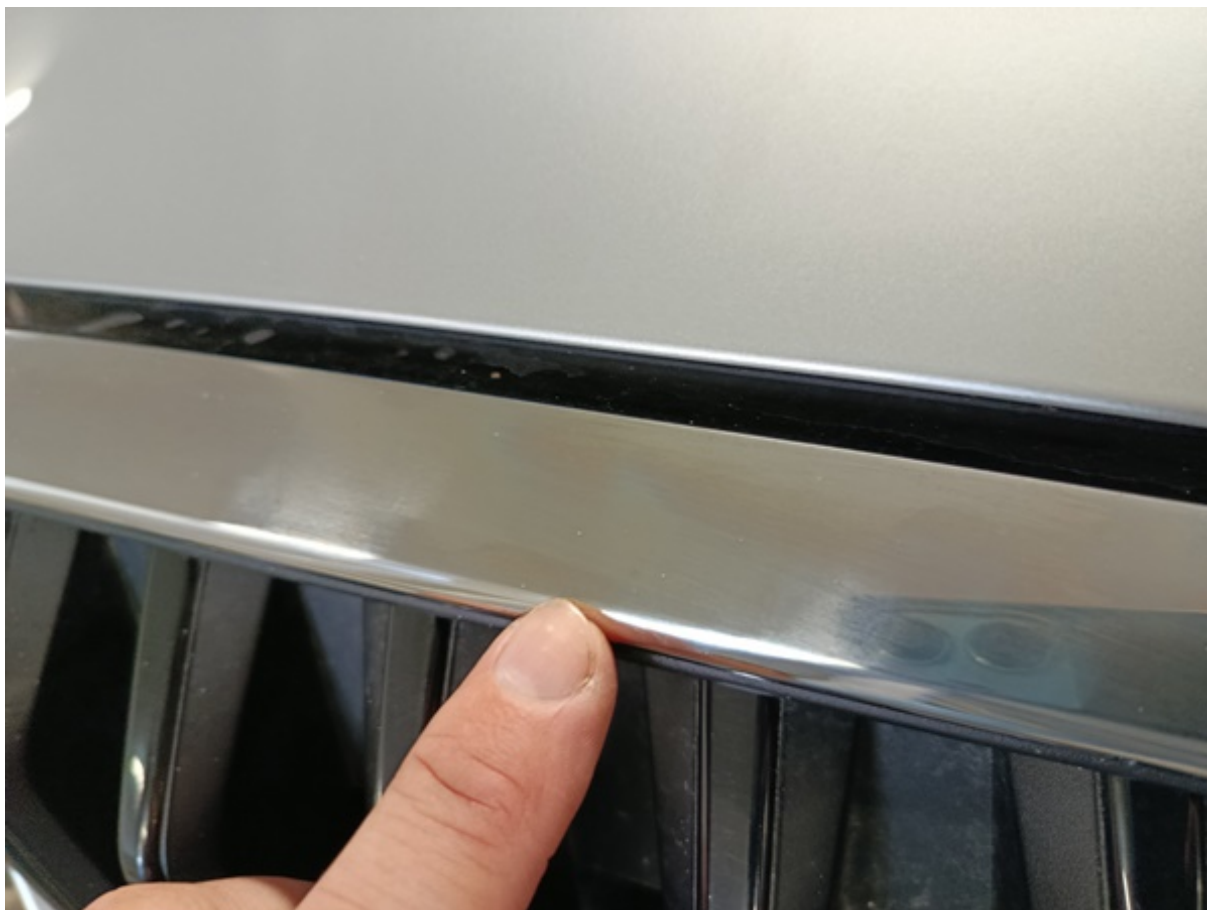
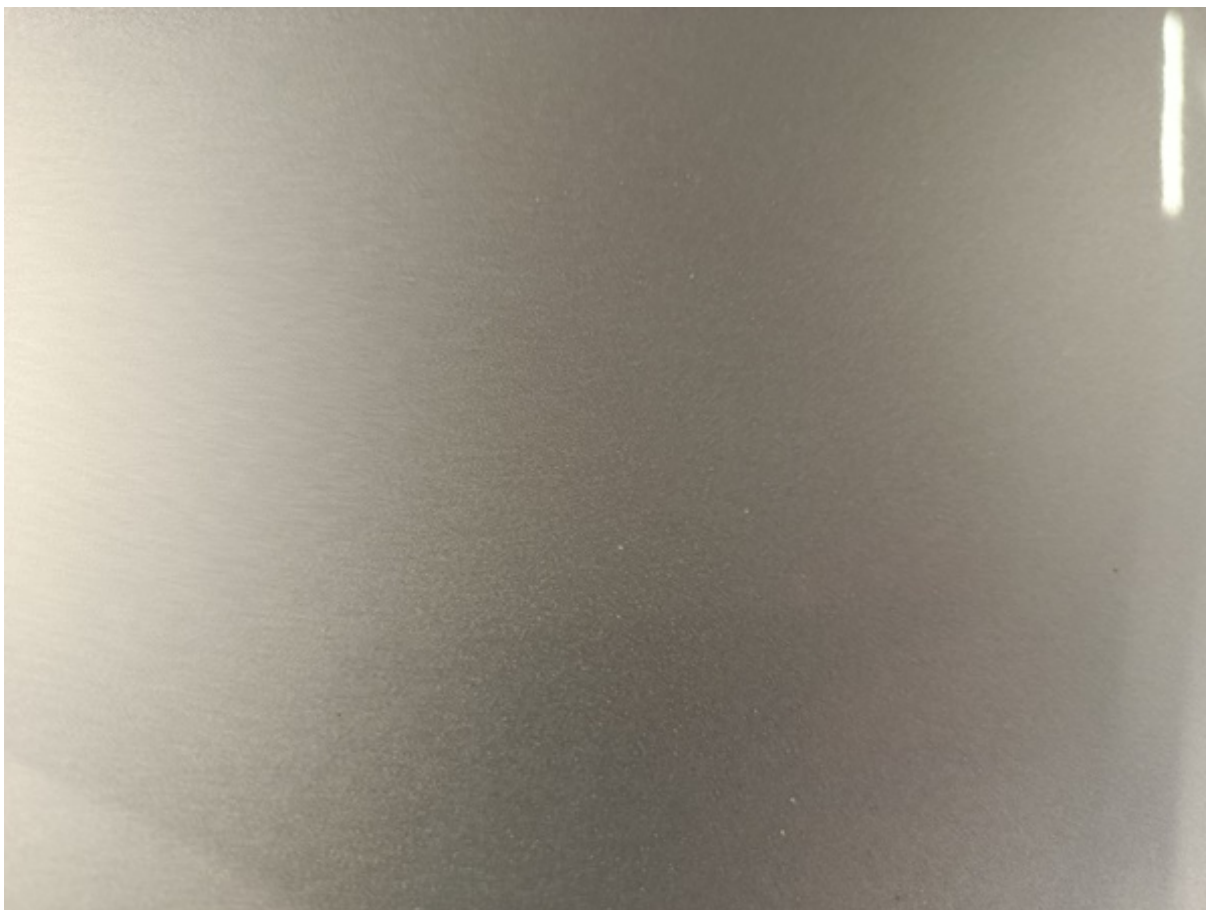
## 2.3 Fotodokumentacija kontaminiranih površina bijelom bojom na vozilu

*Pregledom vozila pod rednim brojem 8 iz liste oštećenih vozila, Škoda Scala FL Selection 1.0 TSI, broj šasije TMBER6NW5S3109566, je utvrđena sveobuhvatna kontaminacija kompletne vanjske površine vozila raspršenim česticama bijele boje, gdje su kontaminirane površine hrapave na dodir. Prema definiranoj klasifikaciji kontaminiranosti dijelova vozila česticama bijele boje, predmetno vozilo bi spadalo u kategoriju K3 (teška kontaminacija).*
