**Studio MONAS d.o.o.**  
**Pješčana uvala 3 ogranak 12, 52100 Pula**  
**OIB:79208981577**

TRGOVAČKI SUD U PAZINU  
Dršćevka 1, Pazin  
OIB: 46543732715

Posl. broj: R1-63/2026

**NALAZ I MIŠLJENJE BR. 2**

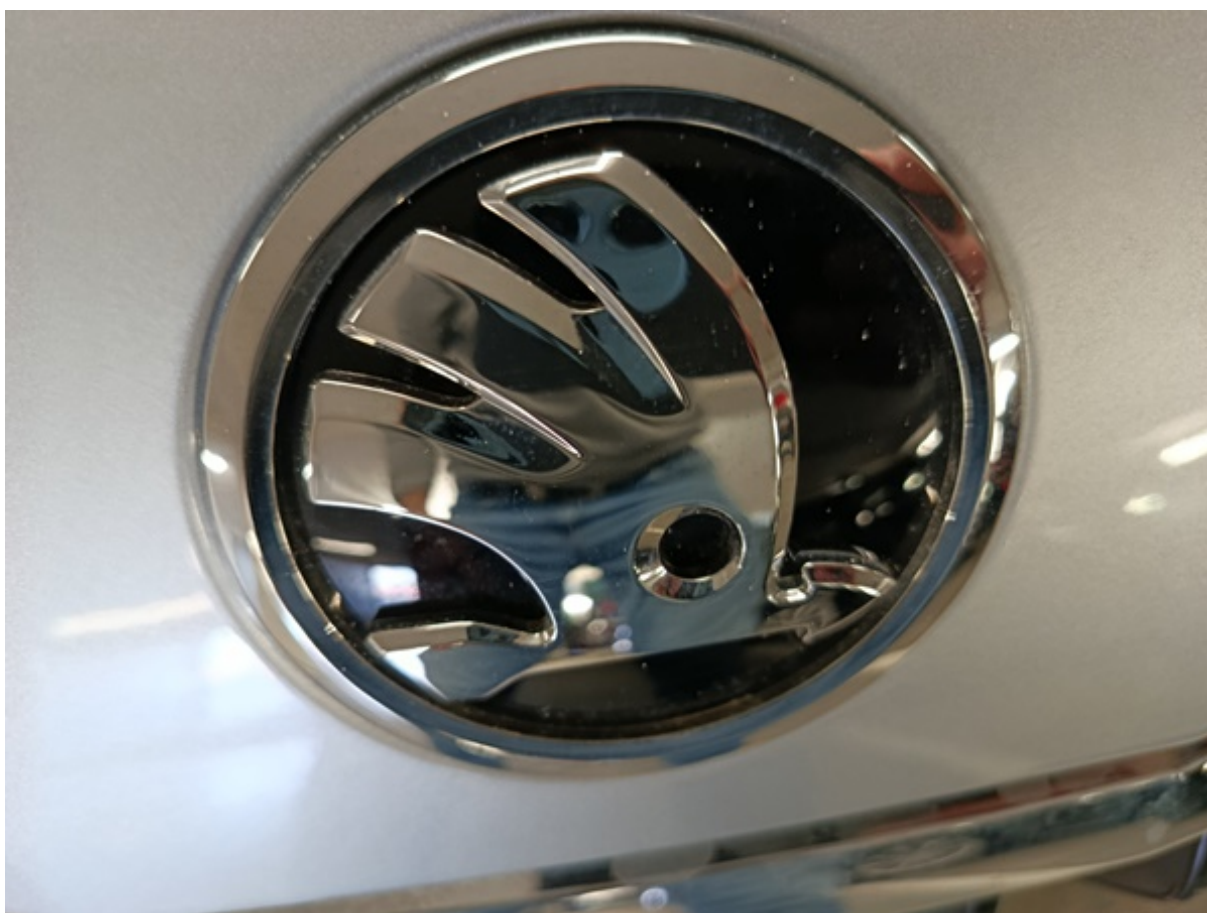
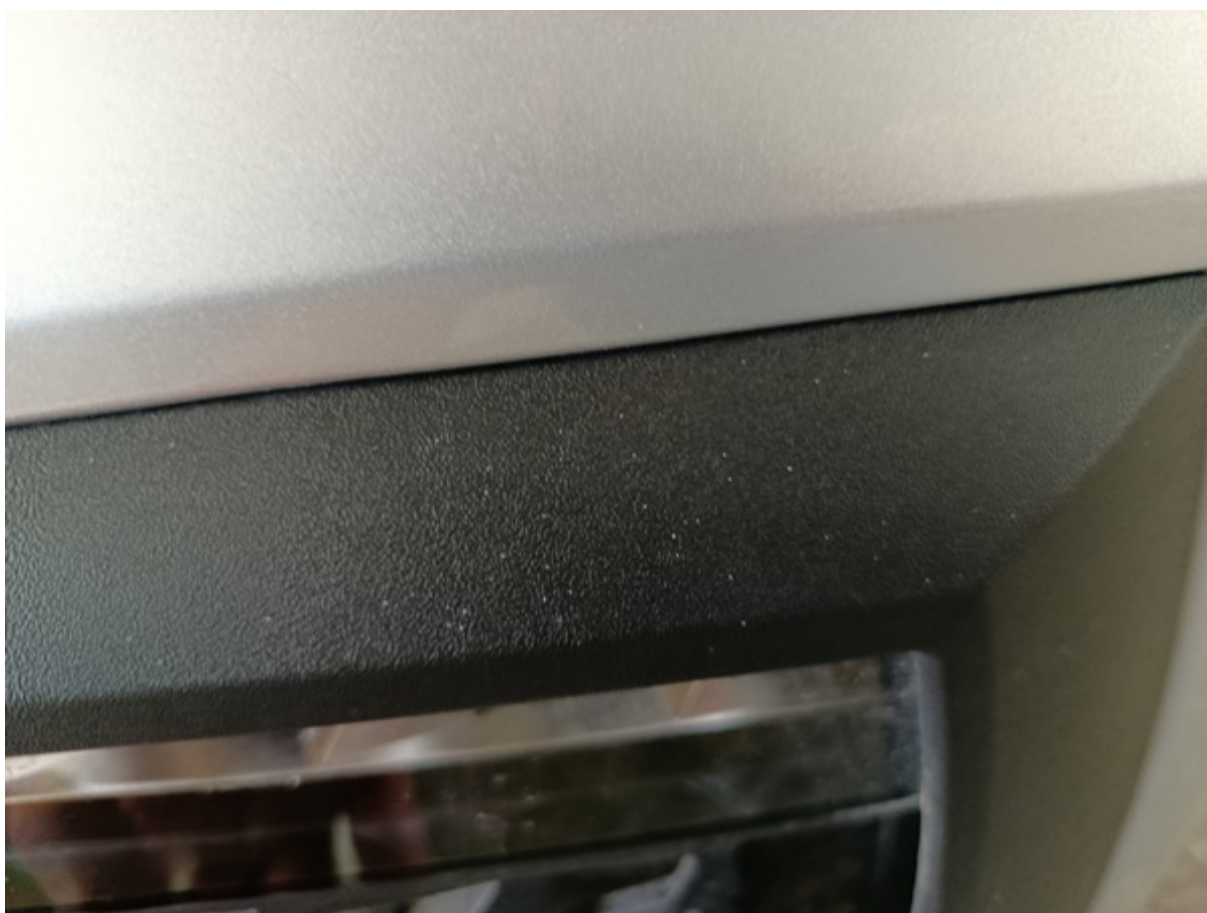
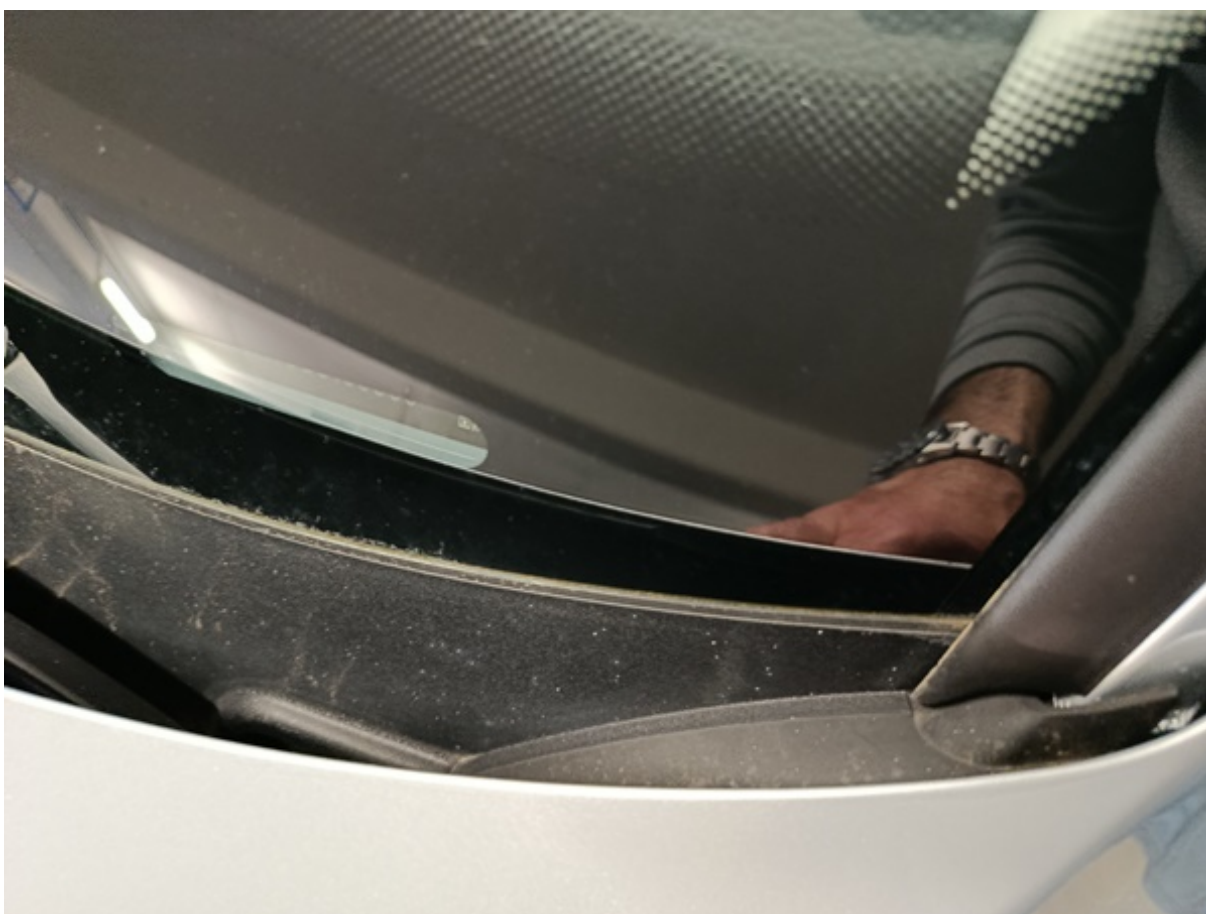
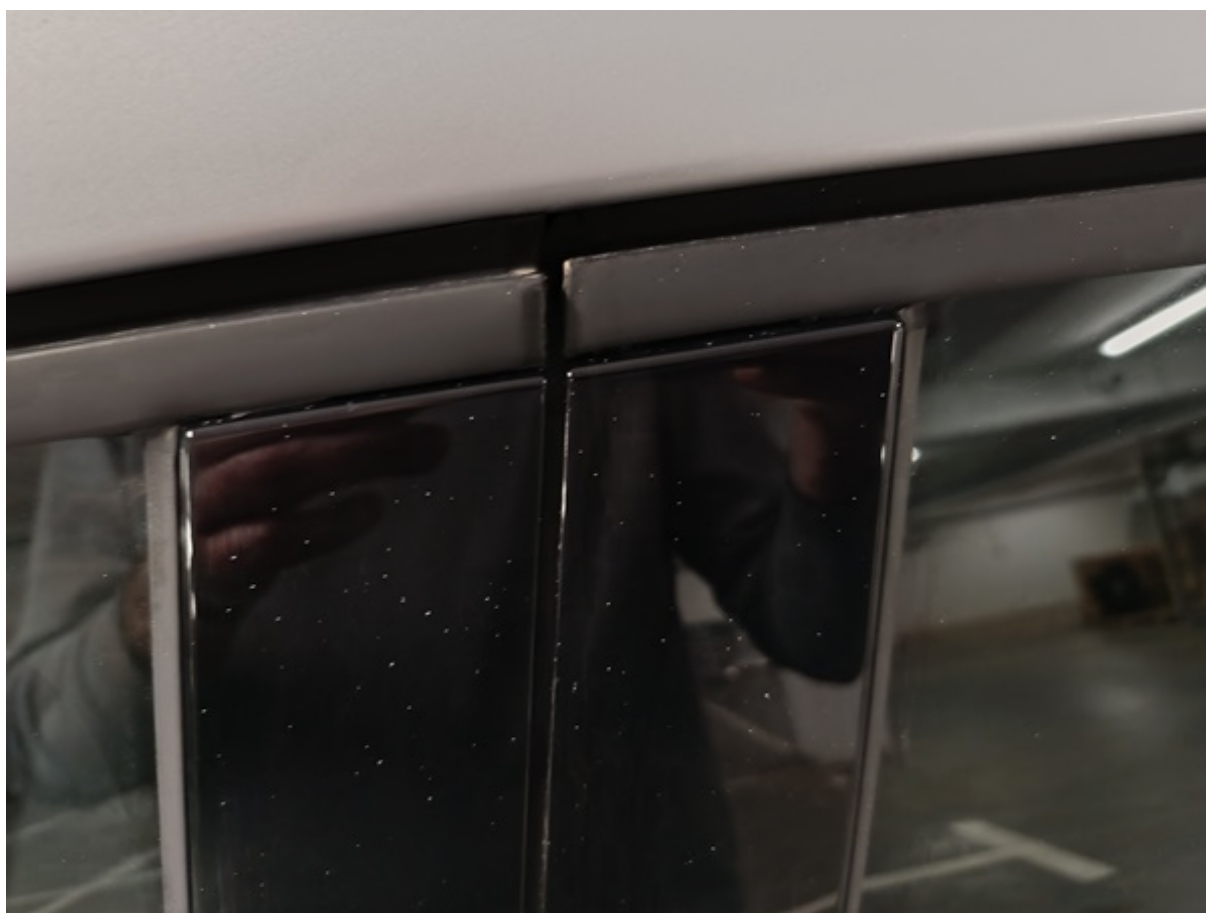
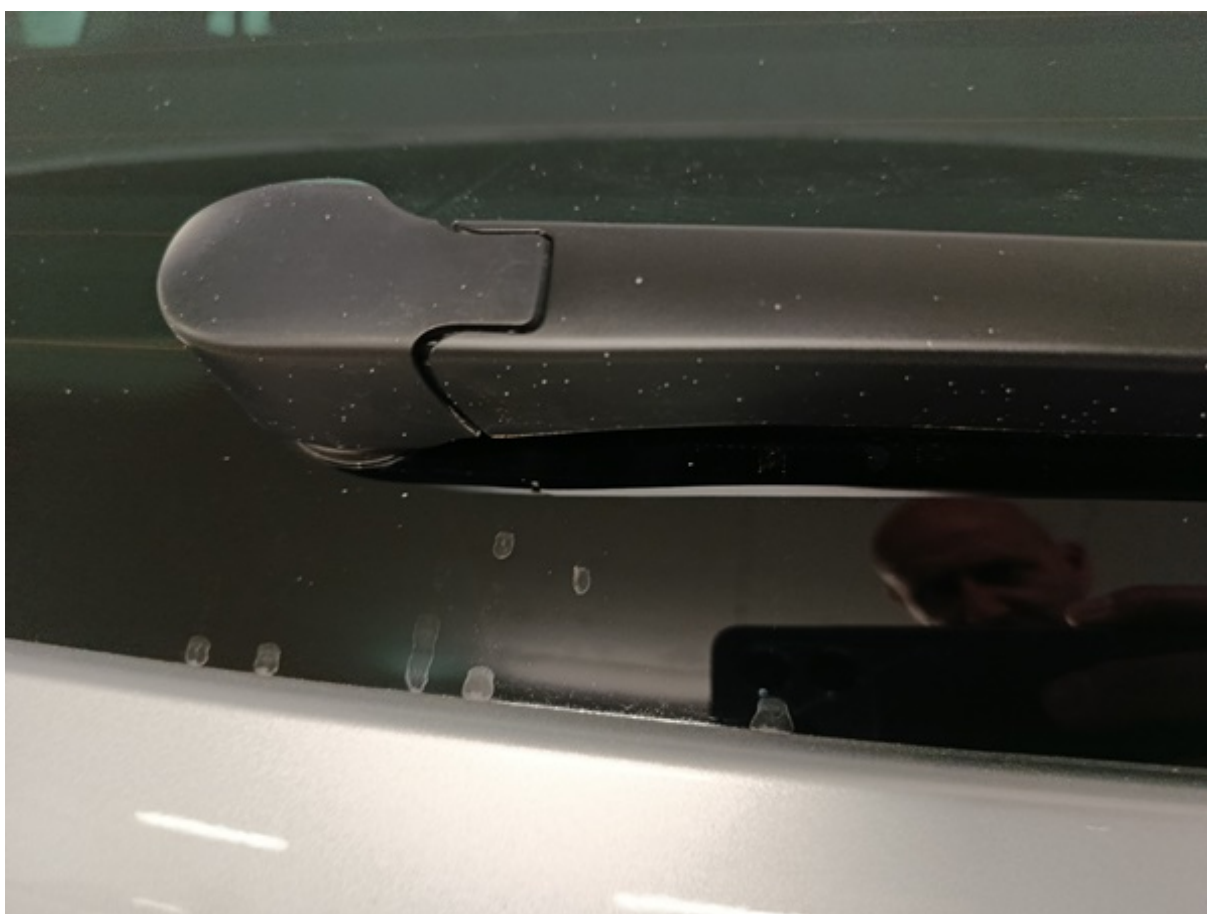
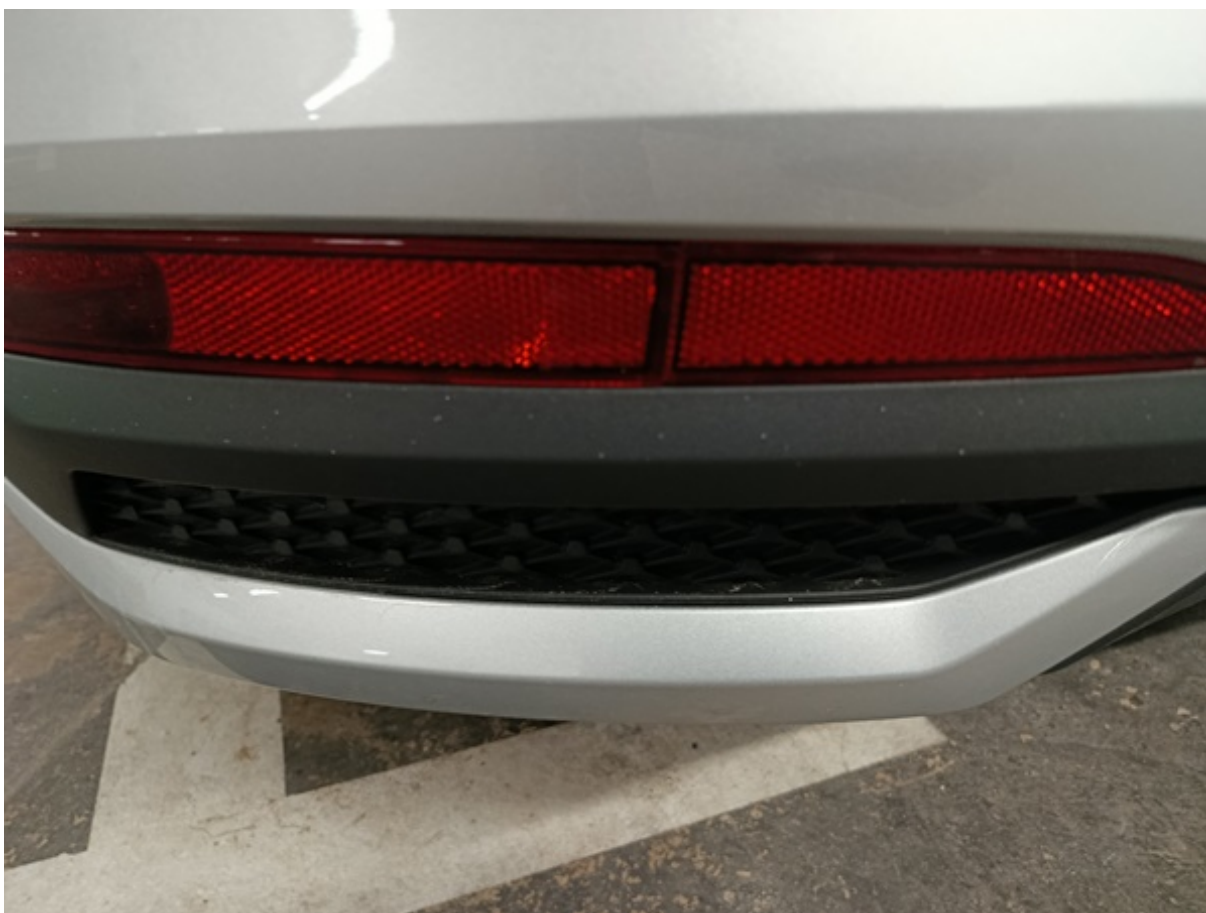
## 2.3 Fotodokumentacija kontaminiranih površina bijelom bojom na vozilu

Tijekom detaljnog pregleda predmetnog vozila utvrđena je kontaminacija česticama bijele boje na slijedećim vanjskim površinama vozila:

- sve lakirane površine
- sve staklene površine
- oba prednja i oba stražnja svjetla
- prednji i stražnji branici sa pripadajućim plastičnim rešetkama i lajsnama
- prednja maska
- svi plastični elementi i obloge
- gumene brtve oko stakla
- ukrasne lajsne oko stakla
- vanjski retrovizori
- antena na krovu
- brisači vjetrobranskog stakla
- brisač stražnjeg stakla
- alumijski naplatci
- vanjske ručice svih vrata
- amblem vozila

*Pregledom vozila pod rednim brojem 8 iz liste oštećenih vozila, Škoda Scala FL Selection 1.0 TSI, broj šasije TMBER6NW5S3109566, je utvrđena sveobuhvatna kontaminacija kompletne vanjske površine vozila raspršenim česticama bijele boje, gdje su kontaminirane površine hrapave na dodir. Prema definiranoj klasifikaciji kontaminiranosti dijelova vozila česticama bijele boje, predmetno vozilo bi spadalo u kategoriju K3 (teška kontaminacija).*

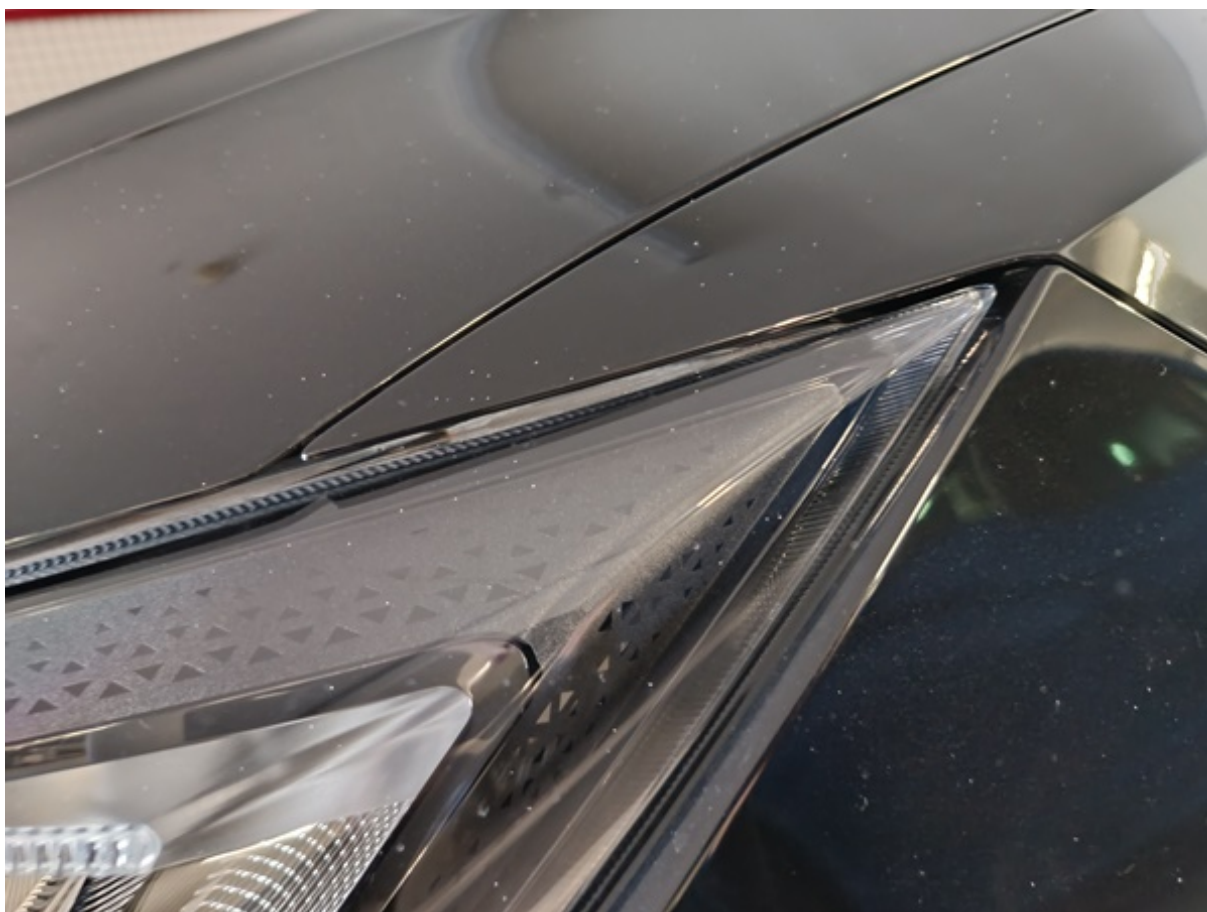
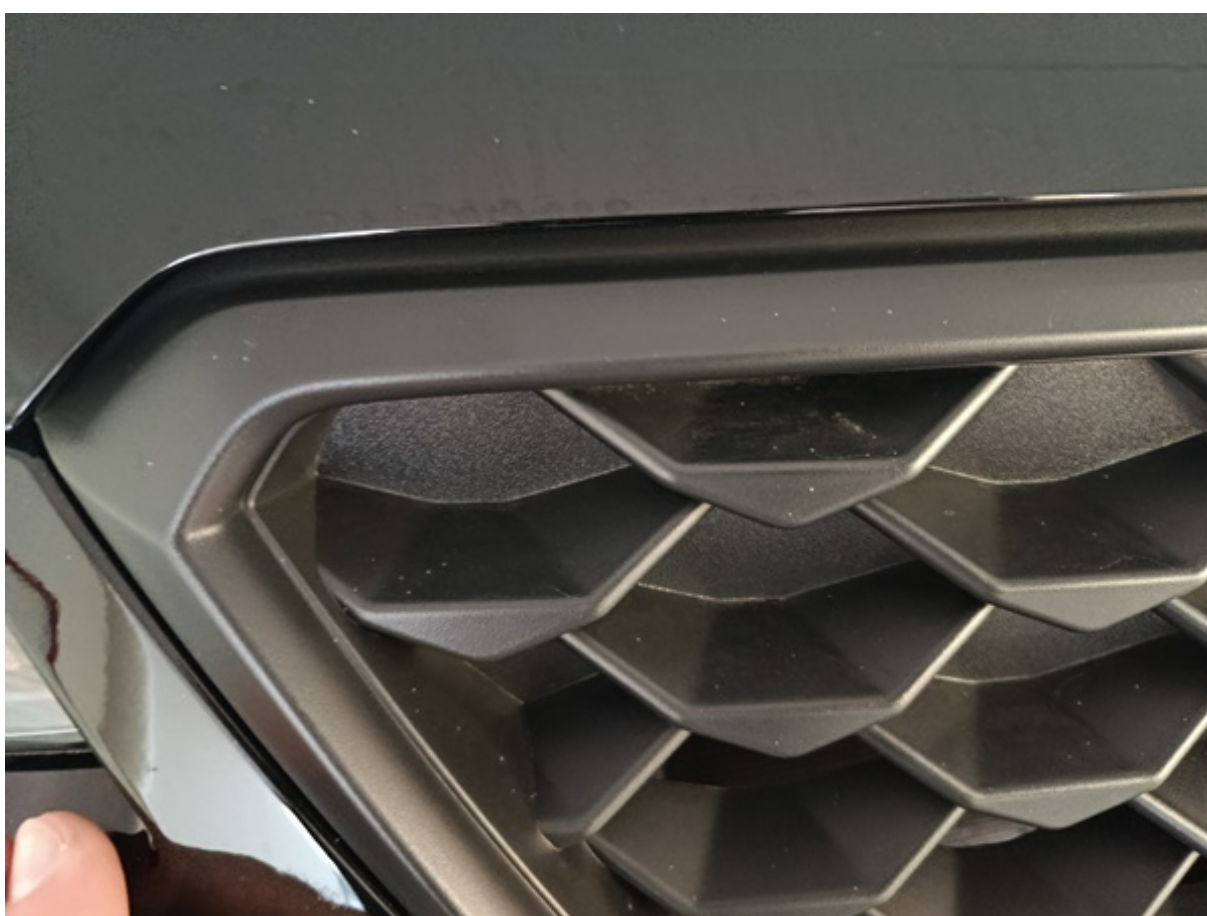
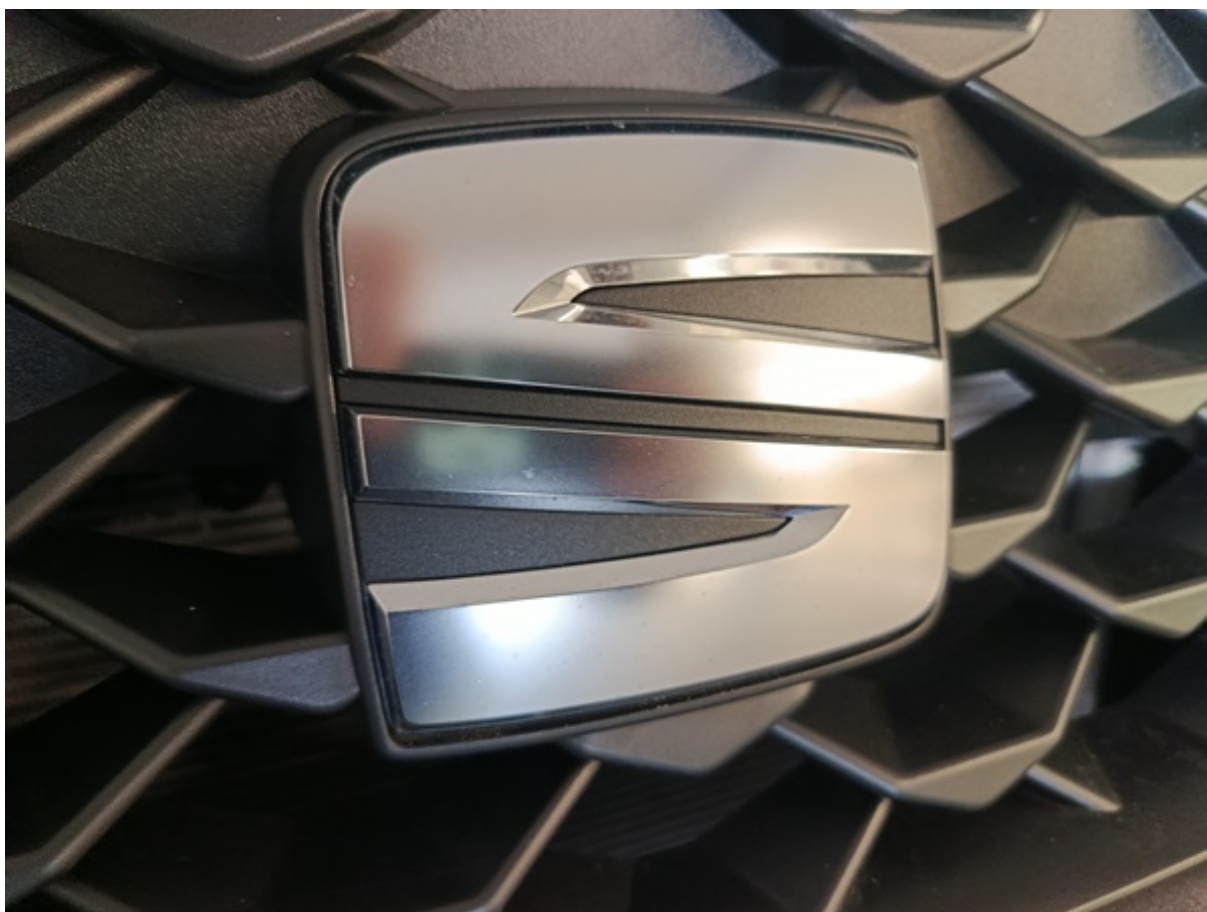
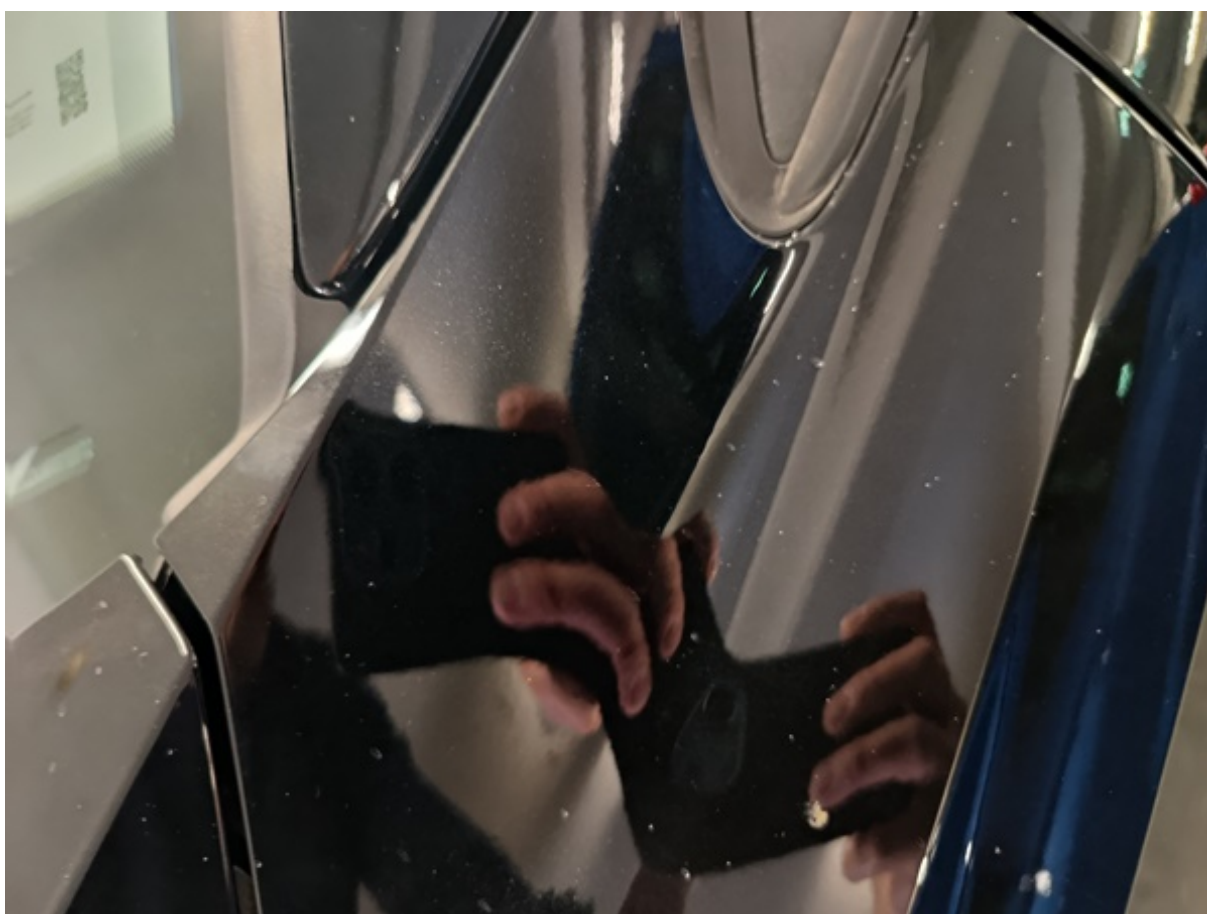
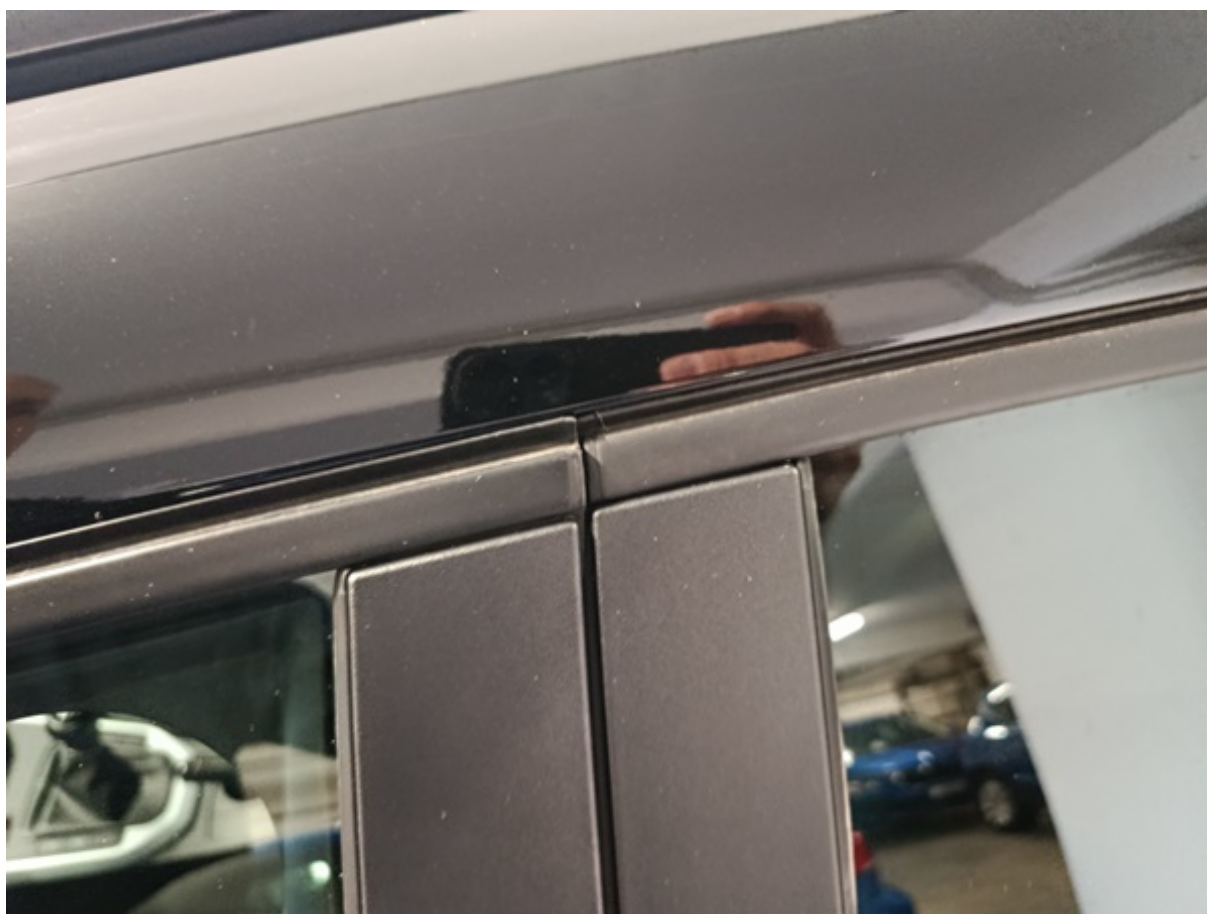
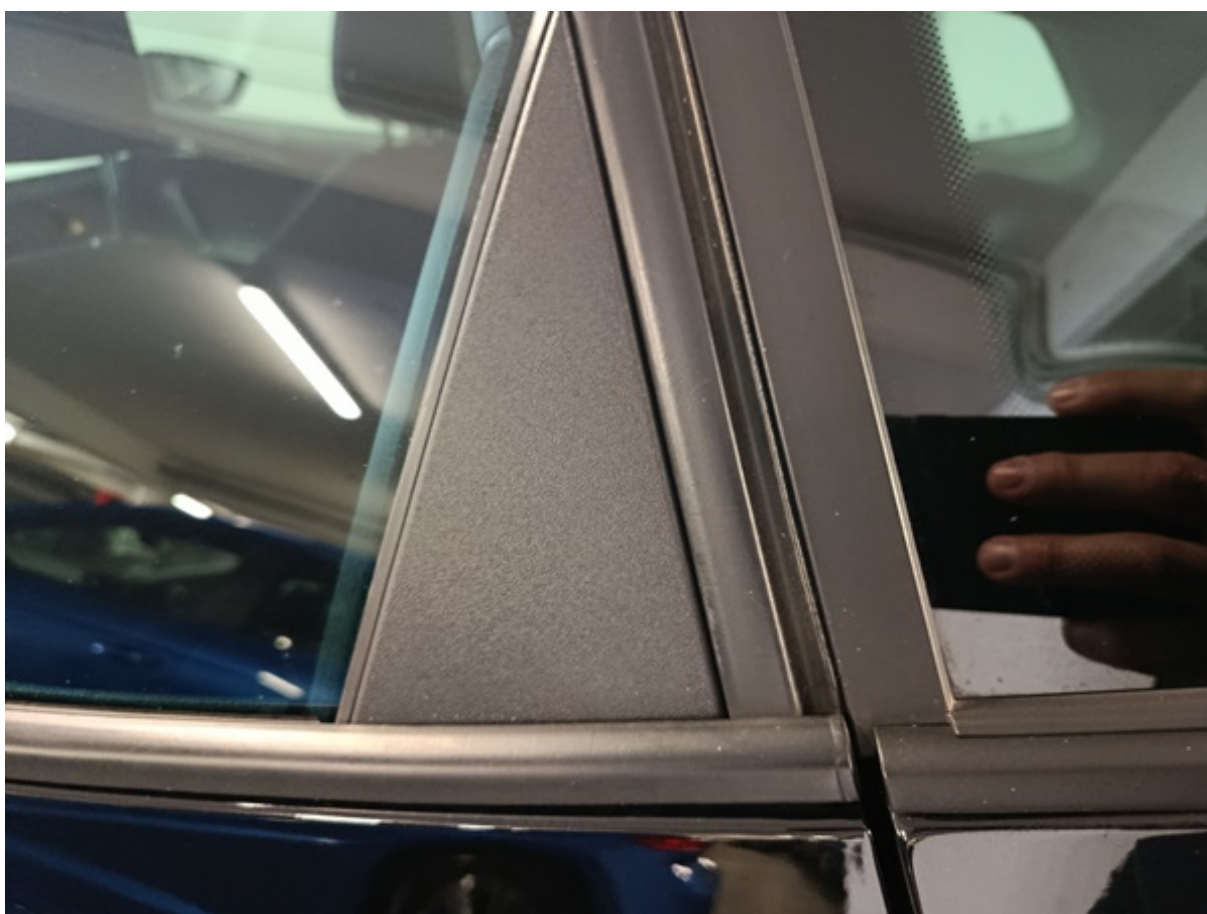
Tijekom detaljnog pregleda predmetnog vozila utvrđena je kontaminacija česticama bijele boje na slijedećim vanjskim površinama vozila:

- sve lakirane površine
- sve staklene površine
- oba prednja i oba stražnja svjetla
- prednji i stražnji branici sa pripadajućim plastičnim rešetkama i lajsnama
- prednja maska
- svi plastični elementi i obloge
- gumene brtve oko stakla
- vanjski retrovizori
- antena na krovu
- brisači vjetrobranskog stakla
- brisač stražnjeg stakla
- alumijski naplatci
- vanjske ručice svih vrata
- amblem vozila
- krovni nosači
- rubne lajsne blatobrana

*Pregledom vozila pod rednim brojem 36 iz liste oštećenih vozila, Seat Arona 1.0TSI Style, broj šasije VSSZZZKJ6RR159720, je utvrđena sveobuhvatna kontaminacija kompletne vanjske površine vozila raspršenim česticama bijele boje, gdje su kontaminirane površine hrapave na dodir. Prema definiranoj klasifikaciji kontaminiranosti dijelova vozila česticama bijele boje, predmetno vozilo bi spadalo u kategoriju K2 (srednja kontaminacija).*

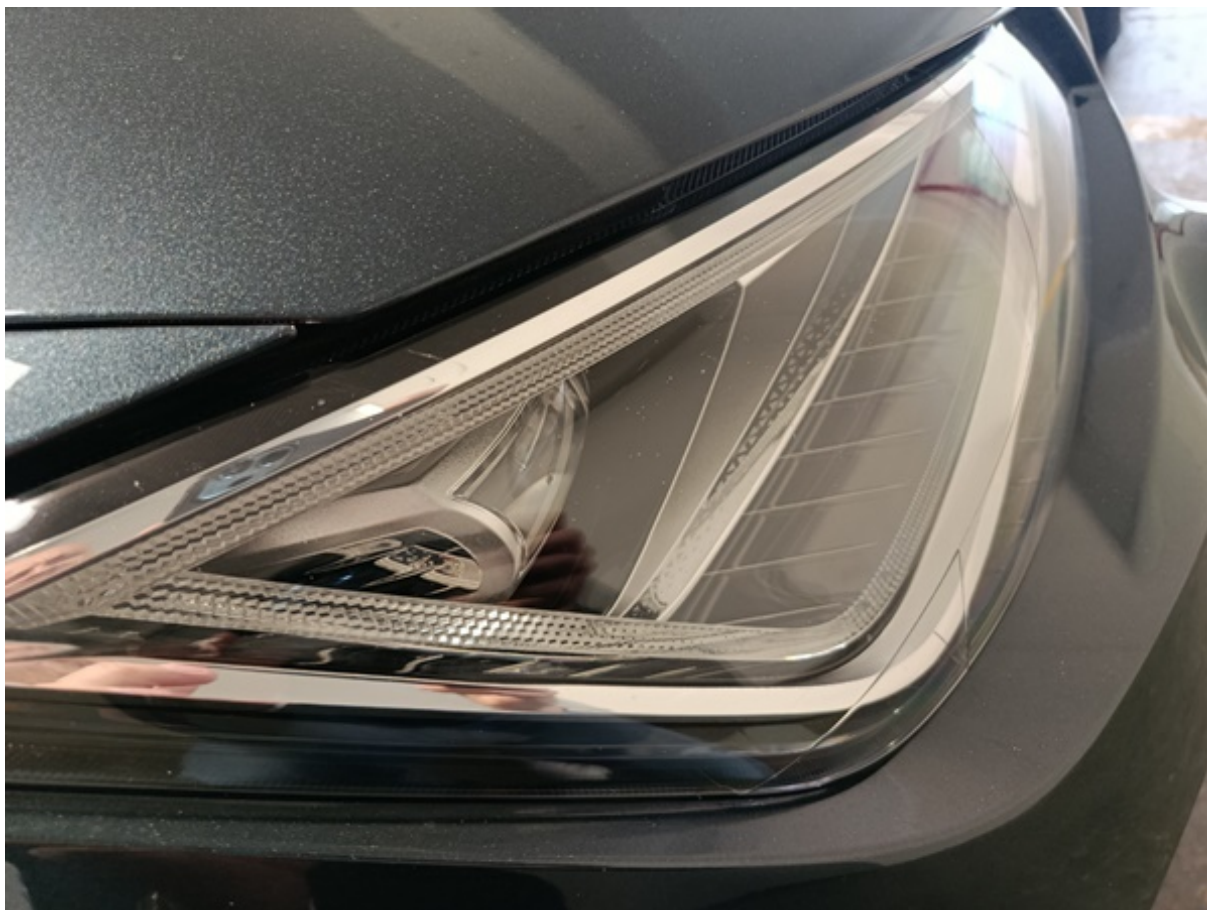
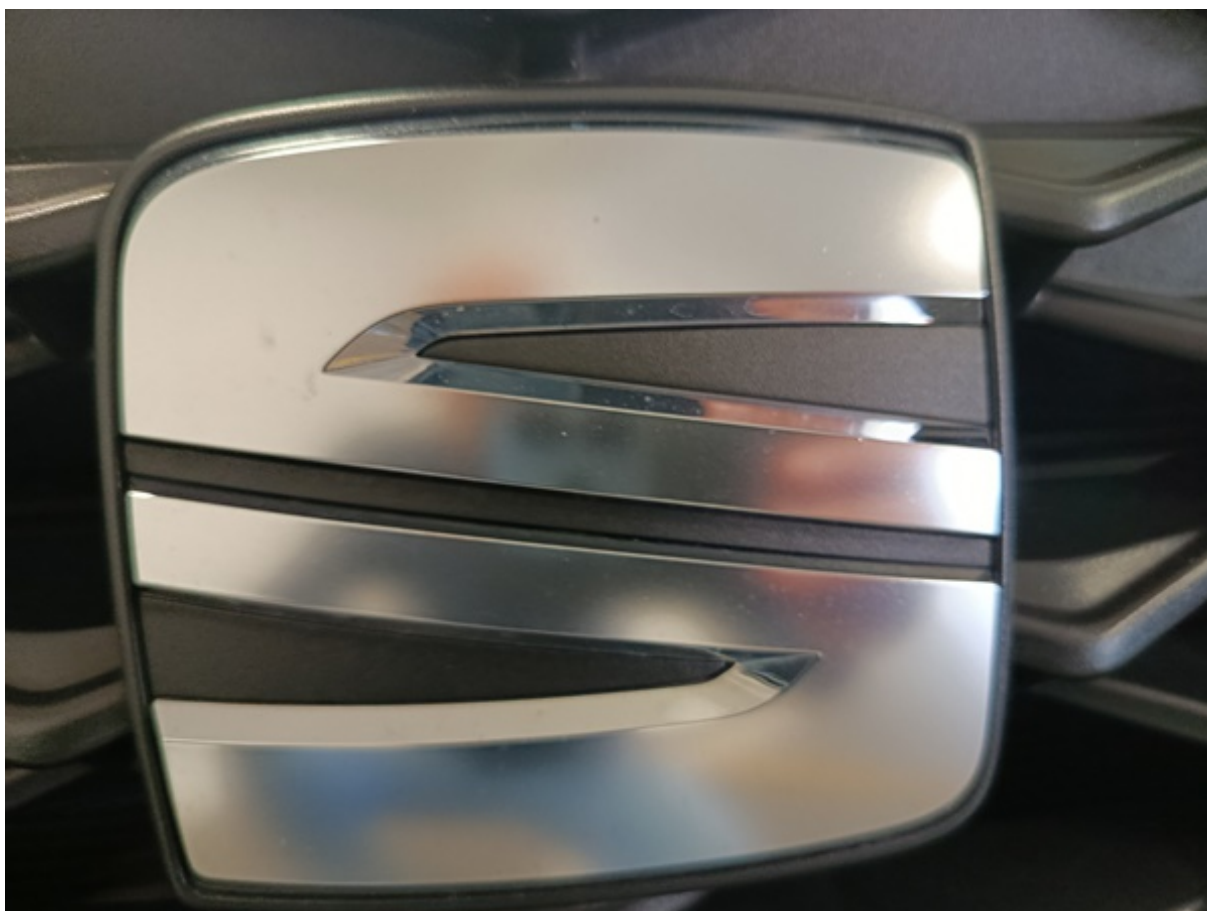
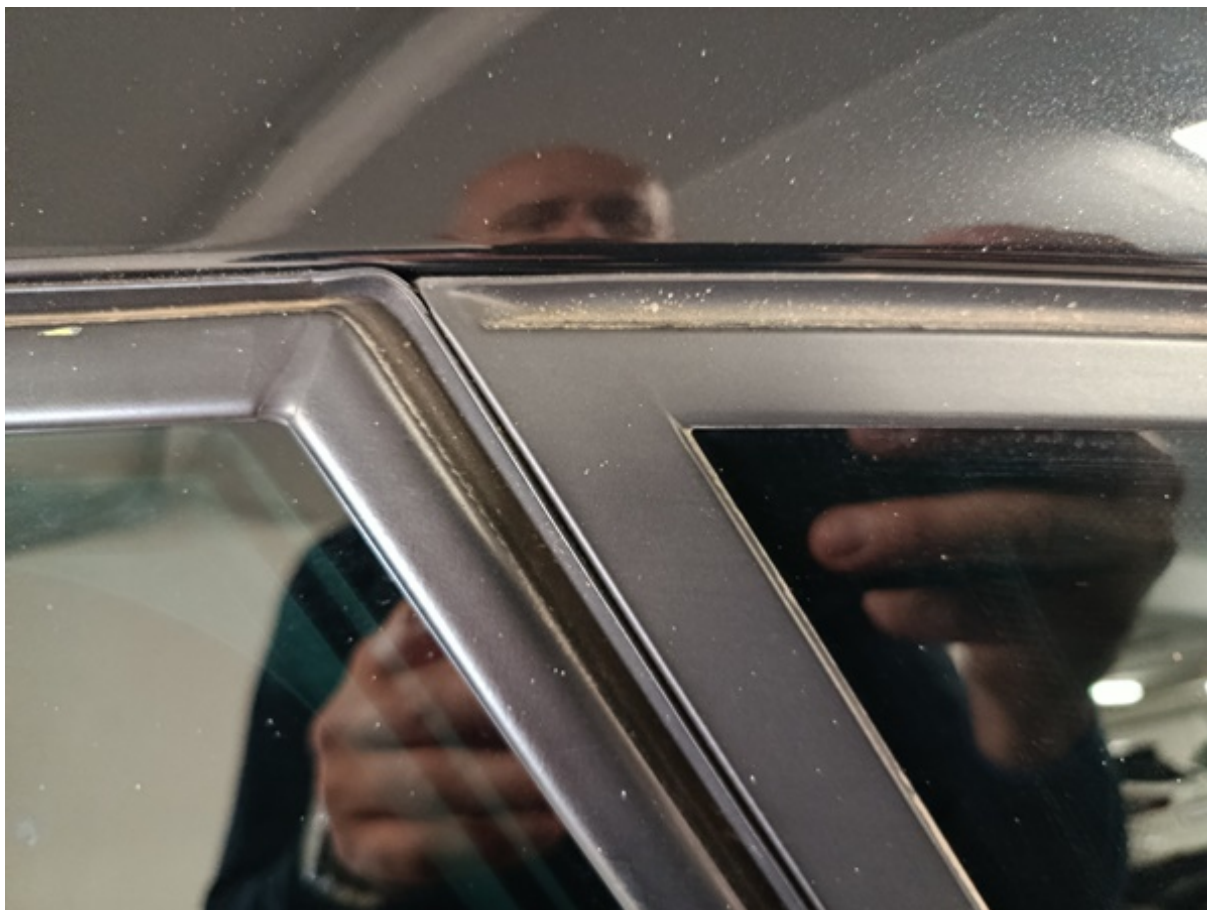
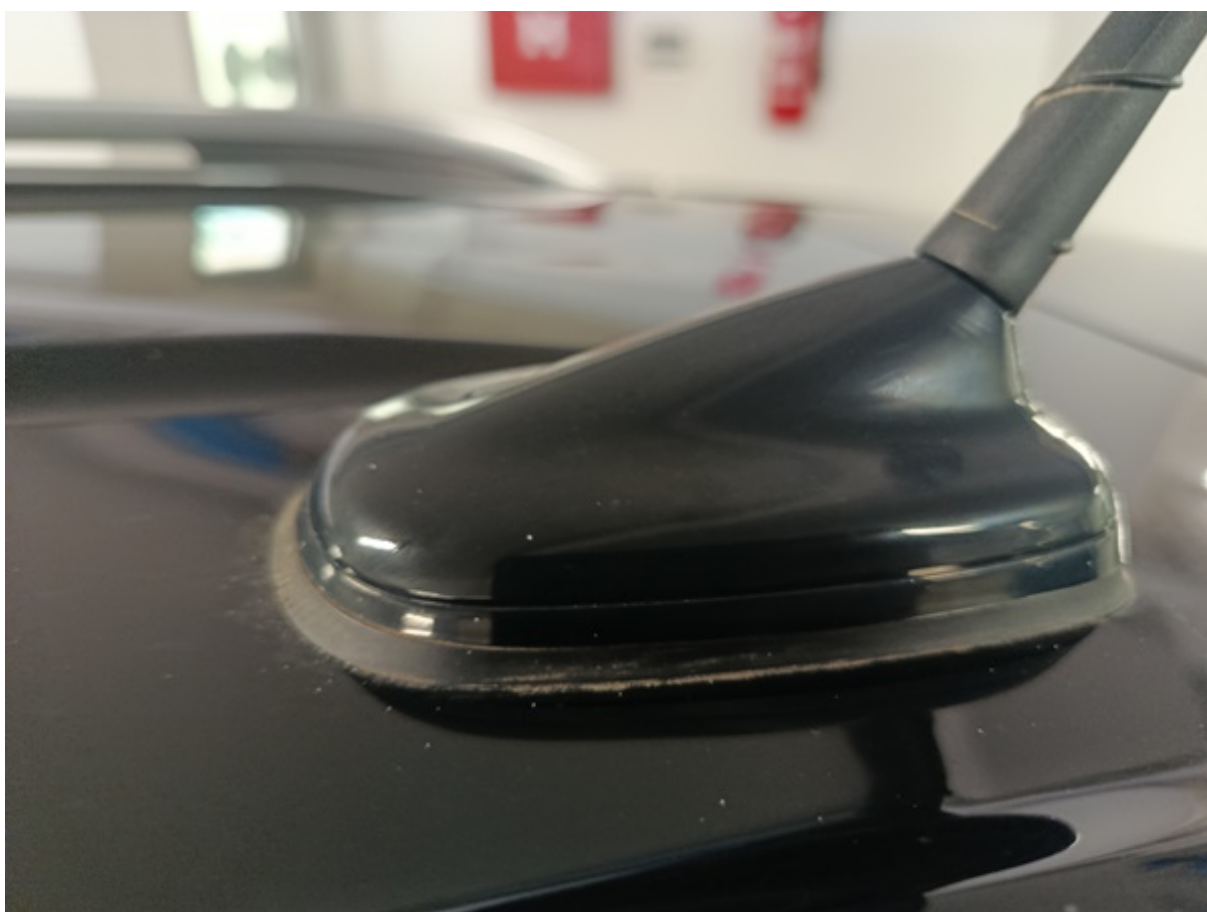
#### **4.3 Fotodokumentacija kontaminiranih površina bijelom bojom na vozilu**

***Pregledom vozila pod rednim brojem 73 iz liste oštećenih vozila, Seat Arona 1.0TSI DSG FR, broj šasije VSSZZZKJ5RR185693, je utvrđena sveobuhvatna kontaminacija kompletne vanjske površine vozila raspršenim česticama bijele boje, gdje su kontaminirane površine hrapave na dodir. Prema definiranoj klasifikaciji kontaminiranosti dijelova vozila česticama bijele boje, predmetno vozilo bi spadalo u kategoriju K2 (srednja kontaminacija).***
