**Studio MONAS d.o.o.**  
**Pješčana uvala 3 ogranak 12, 52100 Pula**  
**OIB:79208981577**

TRGOVAČKI SUD U PAZINU  
Dršćevka 1, Pazin  
OIB: 46543732715

Posl. broj: R1-63/2026

**NALAZ I MIŠLJENJE BR. 2**

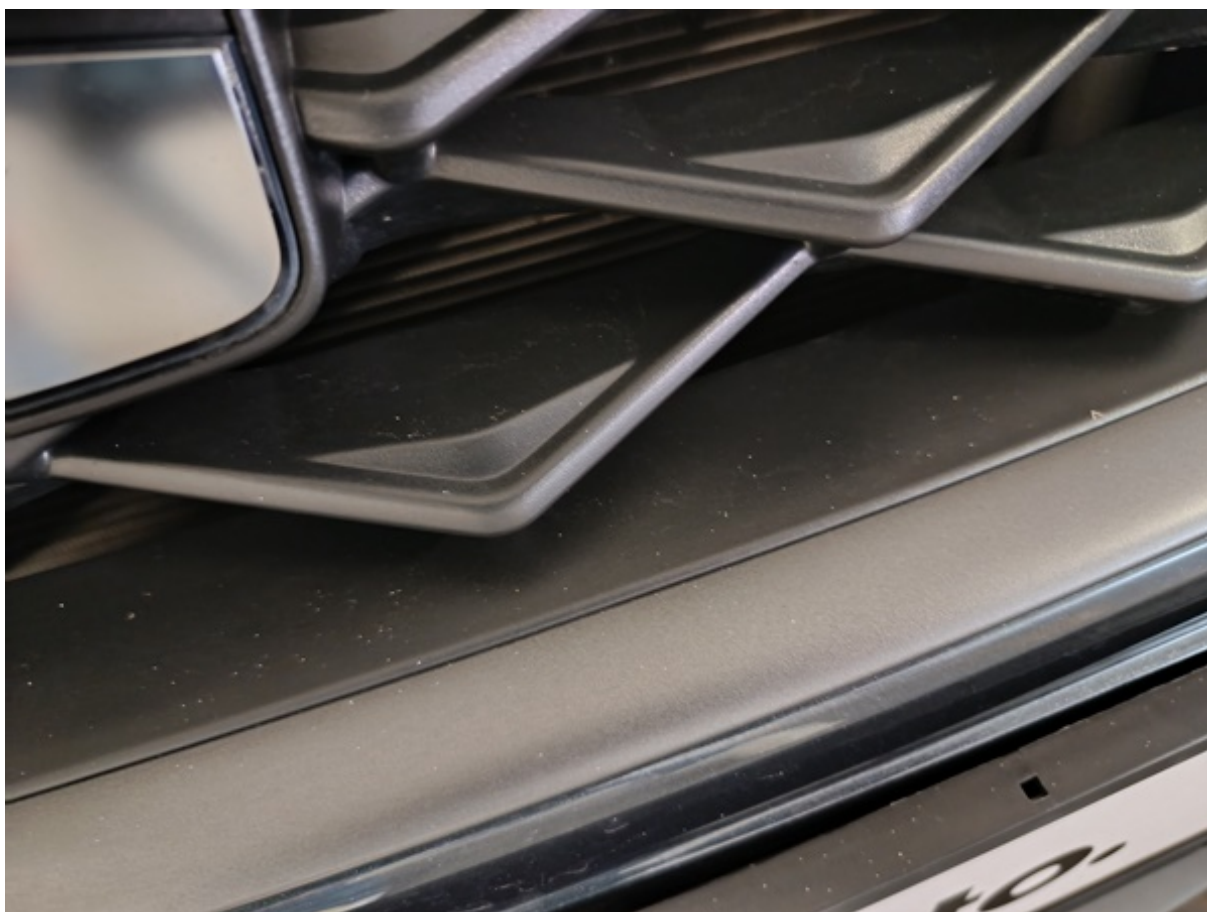
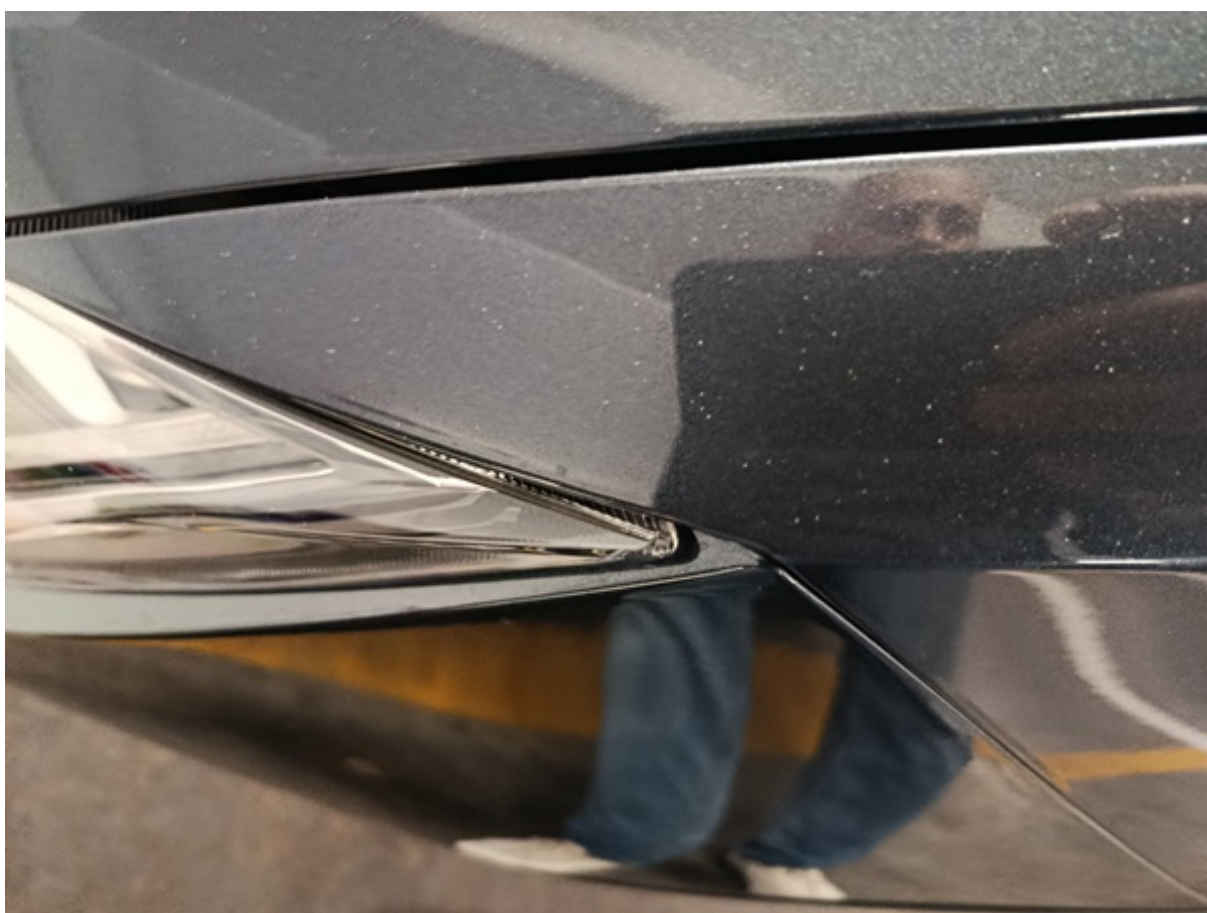
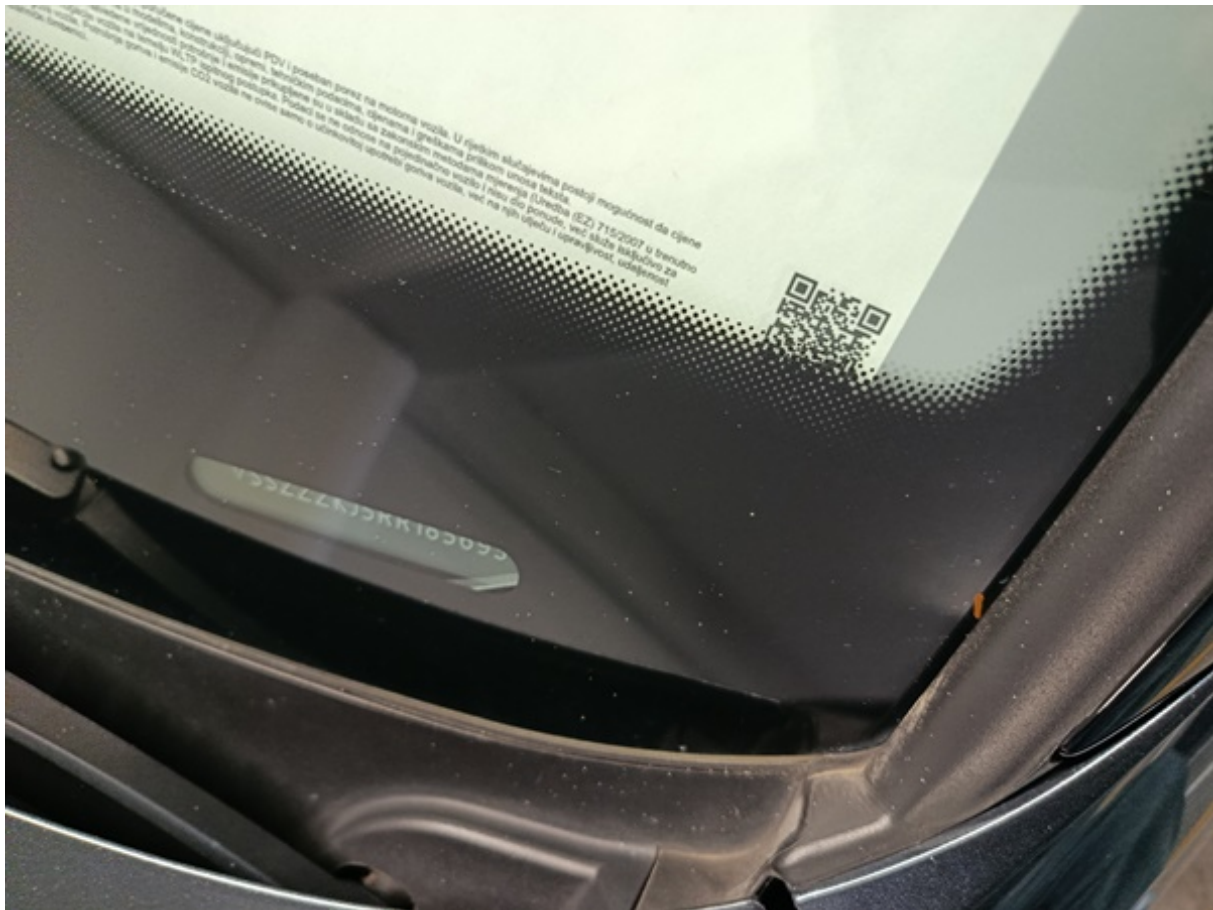
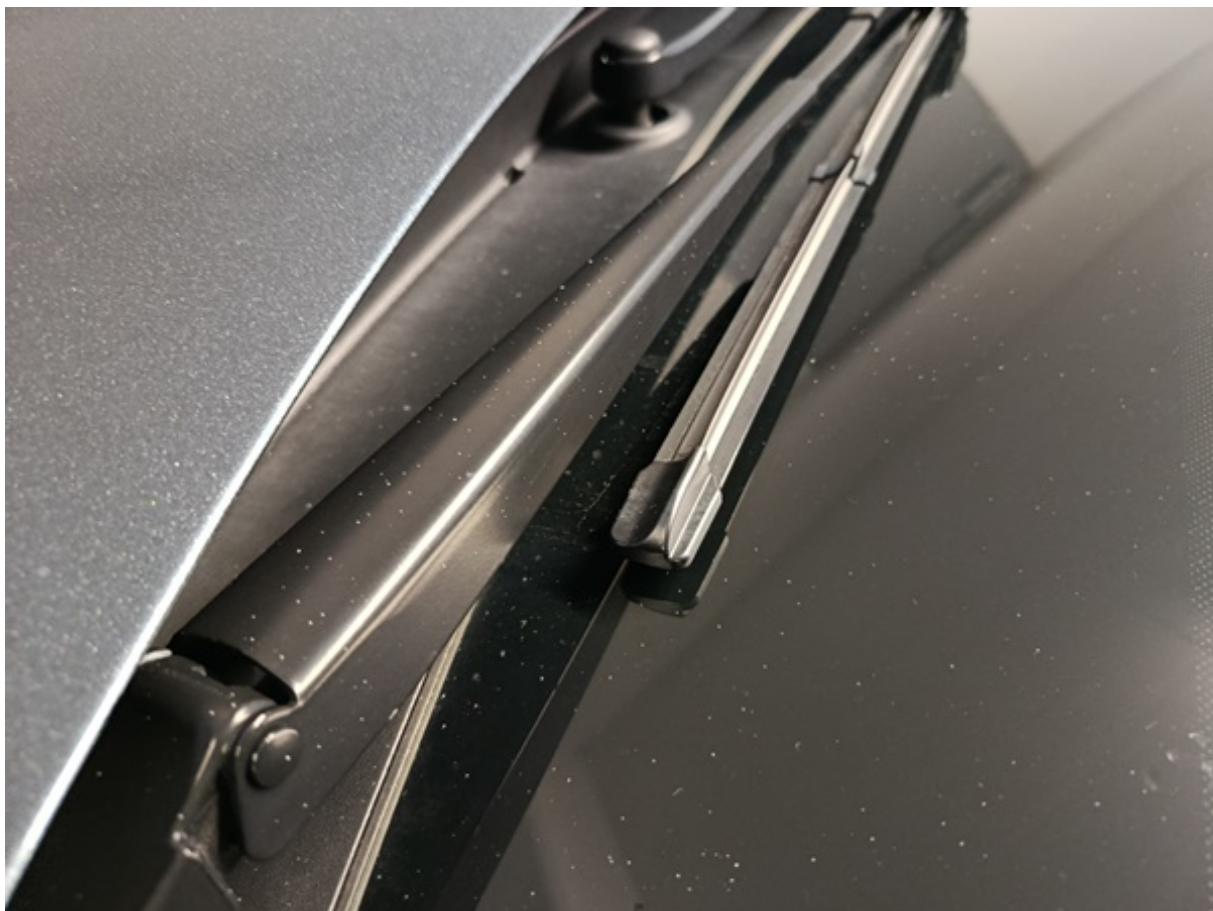
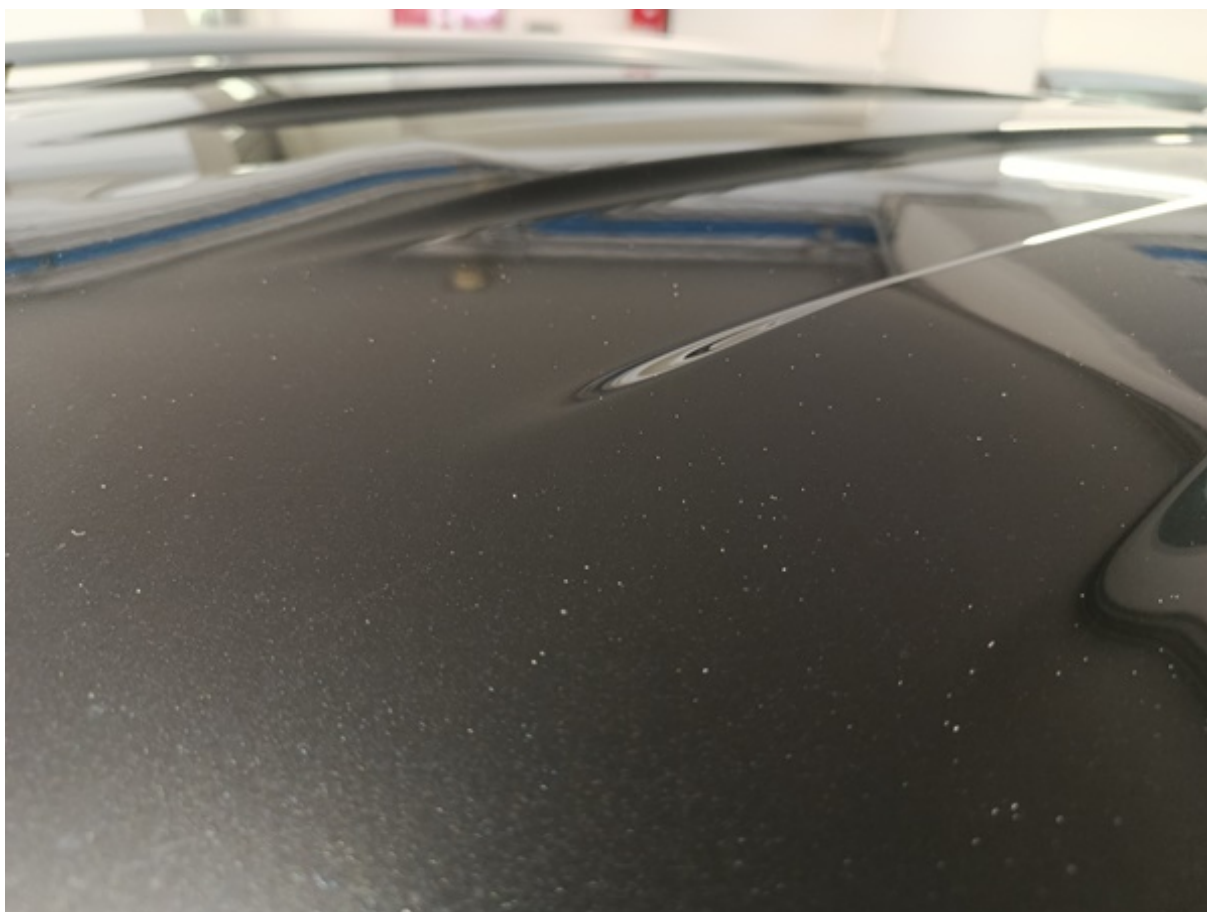
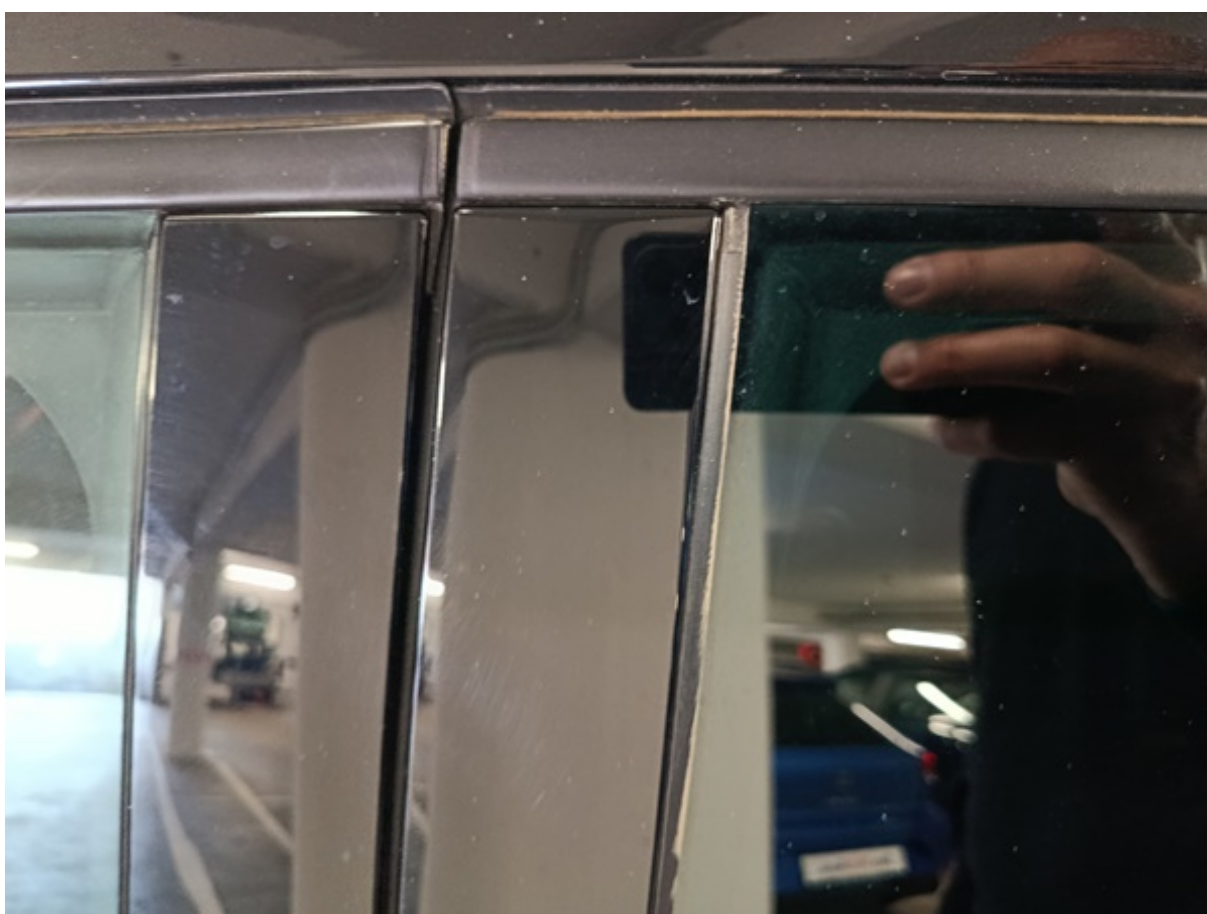
#### **4.3 Fotodokumentacija kontaminiranih površina bijelom bojom na vozilu**

Tijekom detaljnog pregleda predmetnog vozila utvrđena je kontaminacija česticama bijele boje na slijedećim vanjskim površinama vozila:

- sve lakirane površine
- sve staklene površine
- oba prednja i oba stražnja svjetla
- prednji i stražnji branici sa pripadajućim plastičnim rešetkama i lajsnama
- prednja maska
- svi plastični elementi i obloge
- gumene brtve oko stakla
- ukrasne lajsne oko stakla
- vanjski retrovizori
- antena na krovu
- brisači vjetrobranskog stakla
- brisač stražnjeg stakla
- alumijski naplatci
- vanjske ručice svih vrata
- amblem vozila
- krovni nosači
- rubne lajsne blatobrana

***Pregledom vozila pod rednim brojem 73 iz liste oštećenih vozila, Seat Arona 1.0TSI DSG FR, broj šasije VSSZZZKJ5RR185693, je utvrđena sveobuhvatna kontaminacija kompletne vanjske površine vozila raspršenim česticama bijele boje, gdje su kontaminirane površine hrapave na dodir. Prema definiranoj klasifikaciji kontaminiranosti dijelova vozila česticama bijele boje, predmetno vozilo bi spadalo u kategoriju K2 (srednja kontaminacija).***

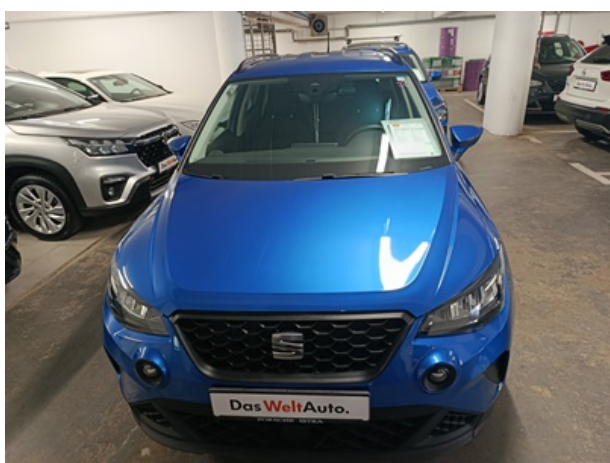
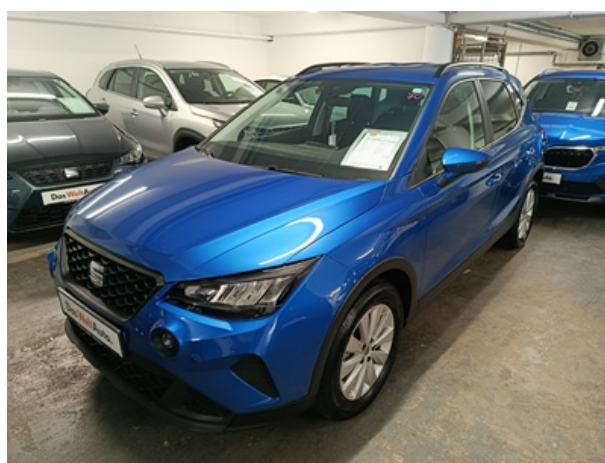
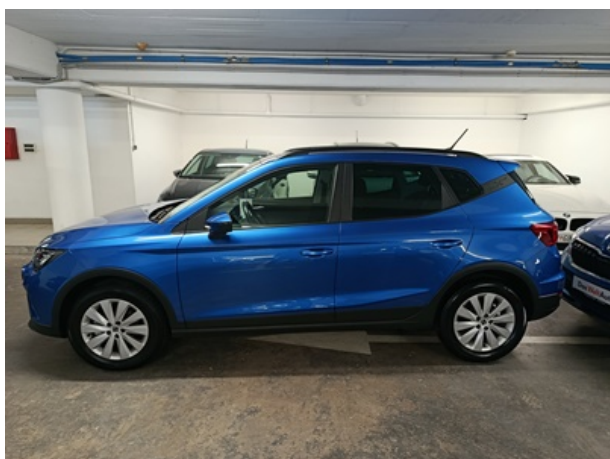
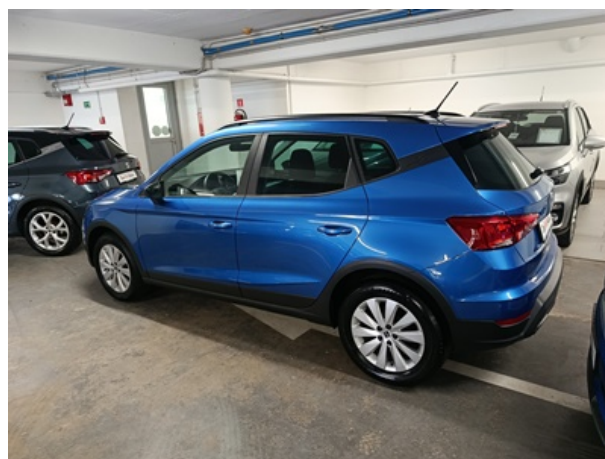
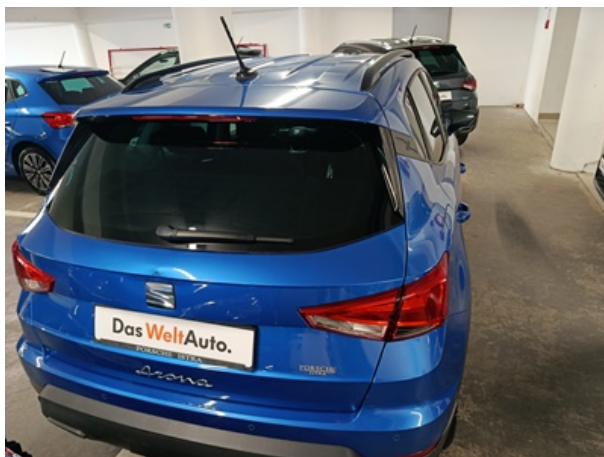
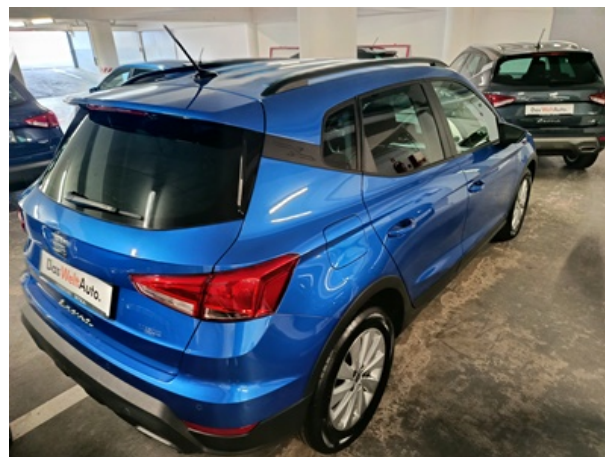
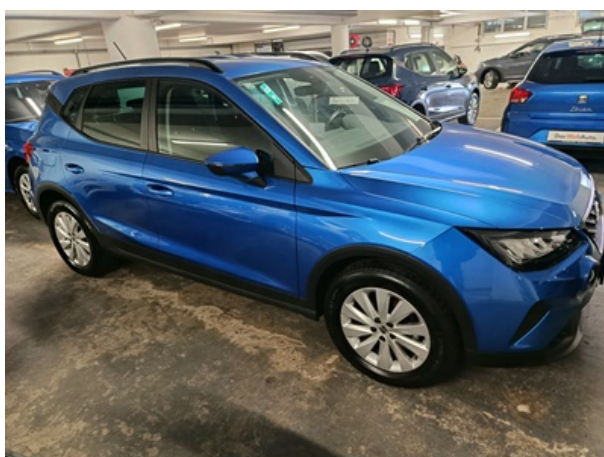
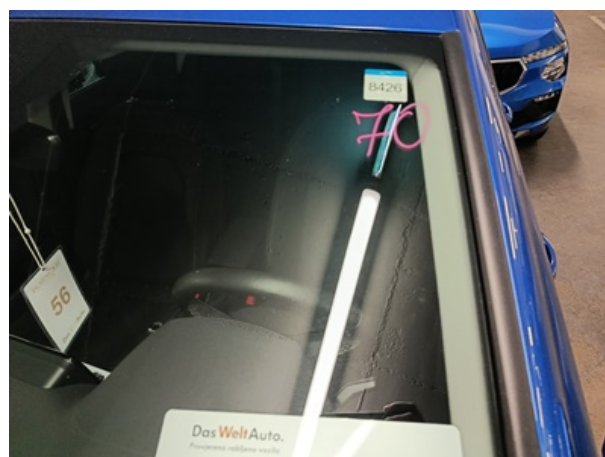
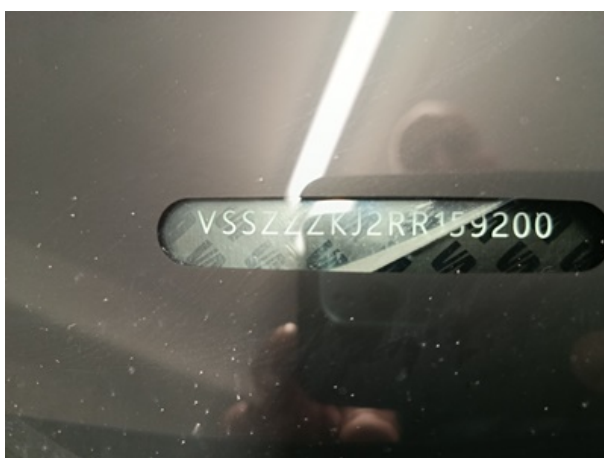
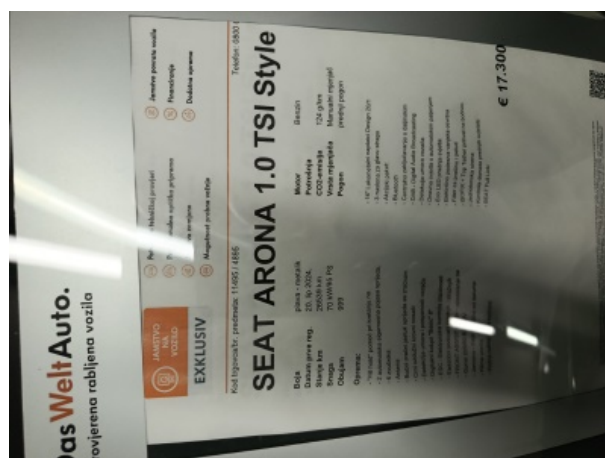
### **5.2 Opća fotodokumentacija vozila**

Marka, model i tip: Seat Arona 1.0TSI Style

Broj šasije: VSSZZZKJ2RR159200

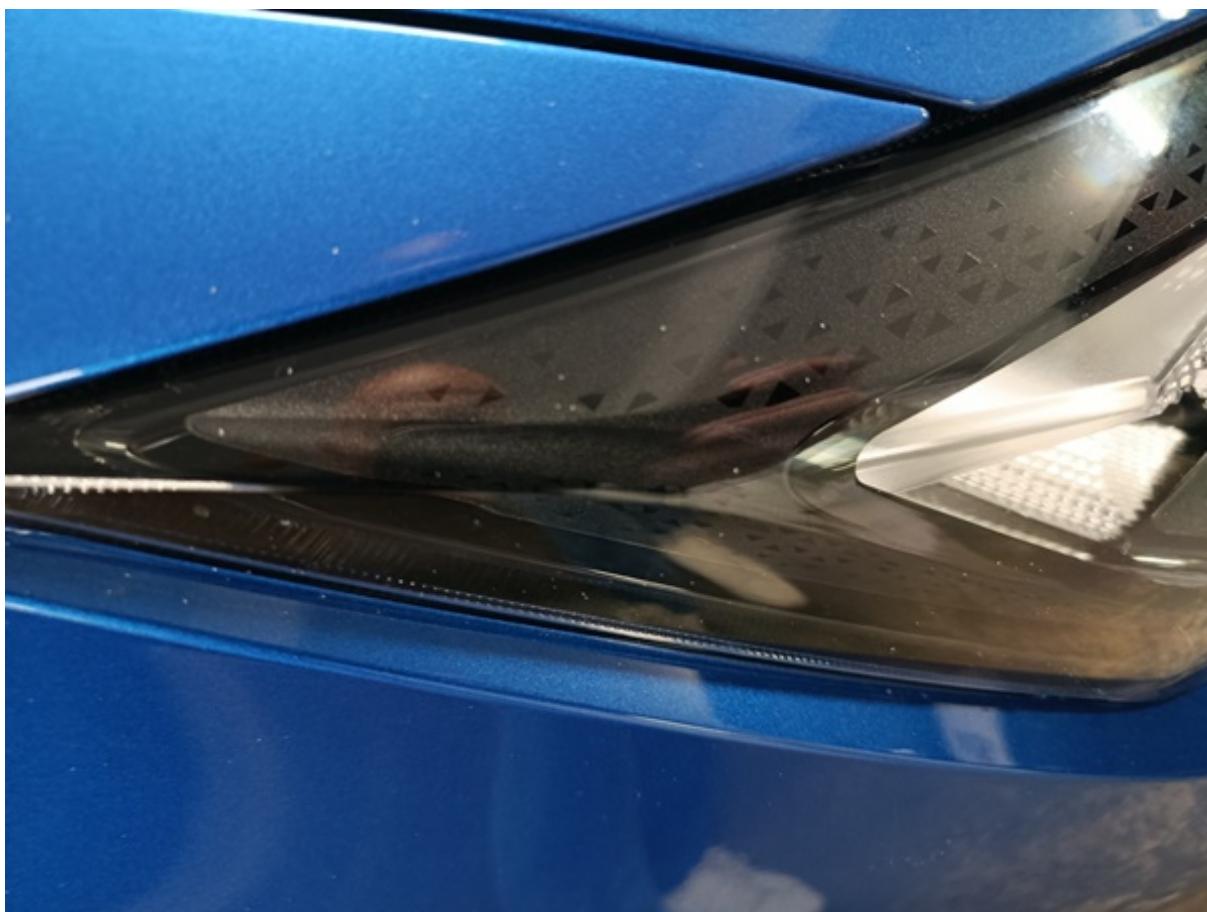
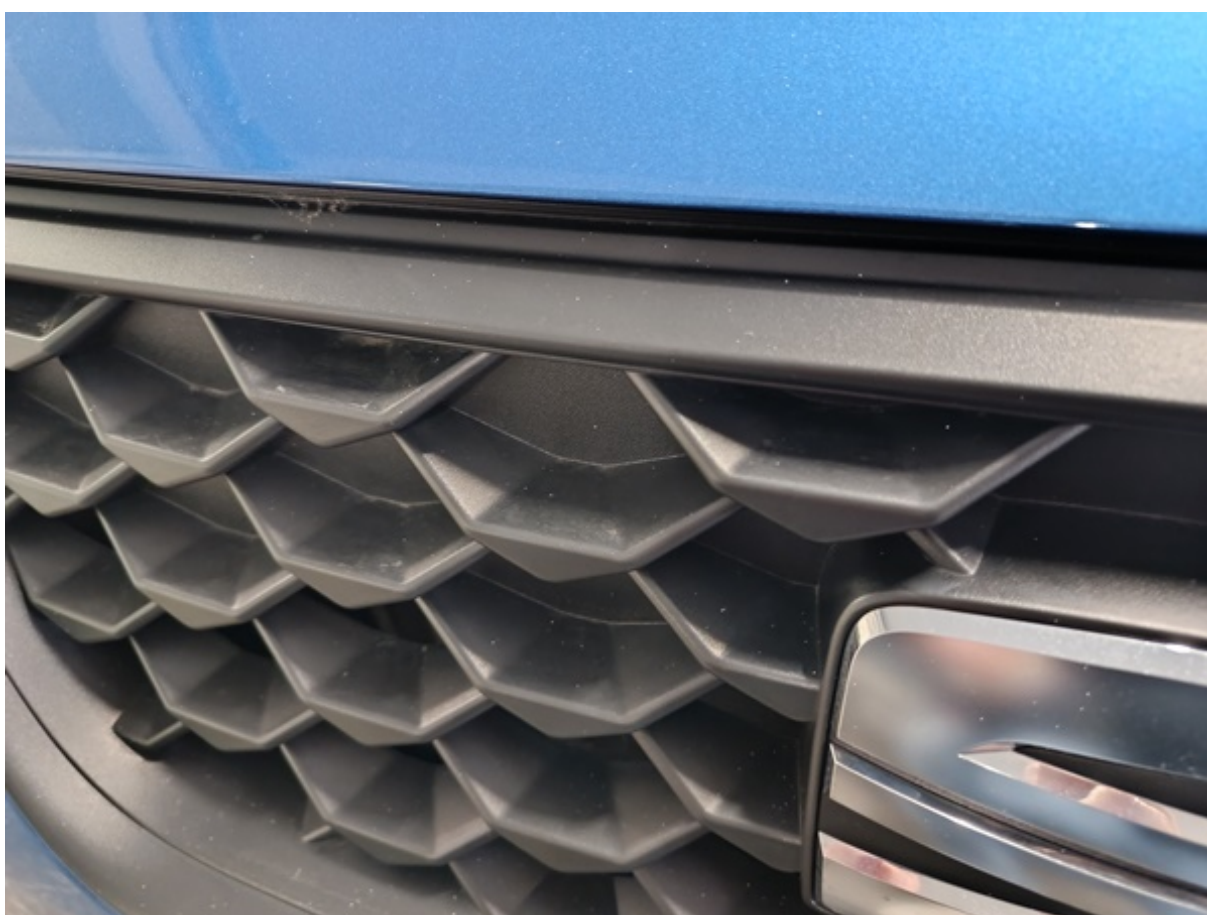
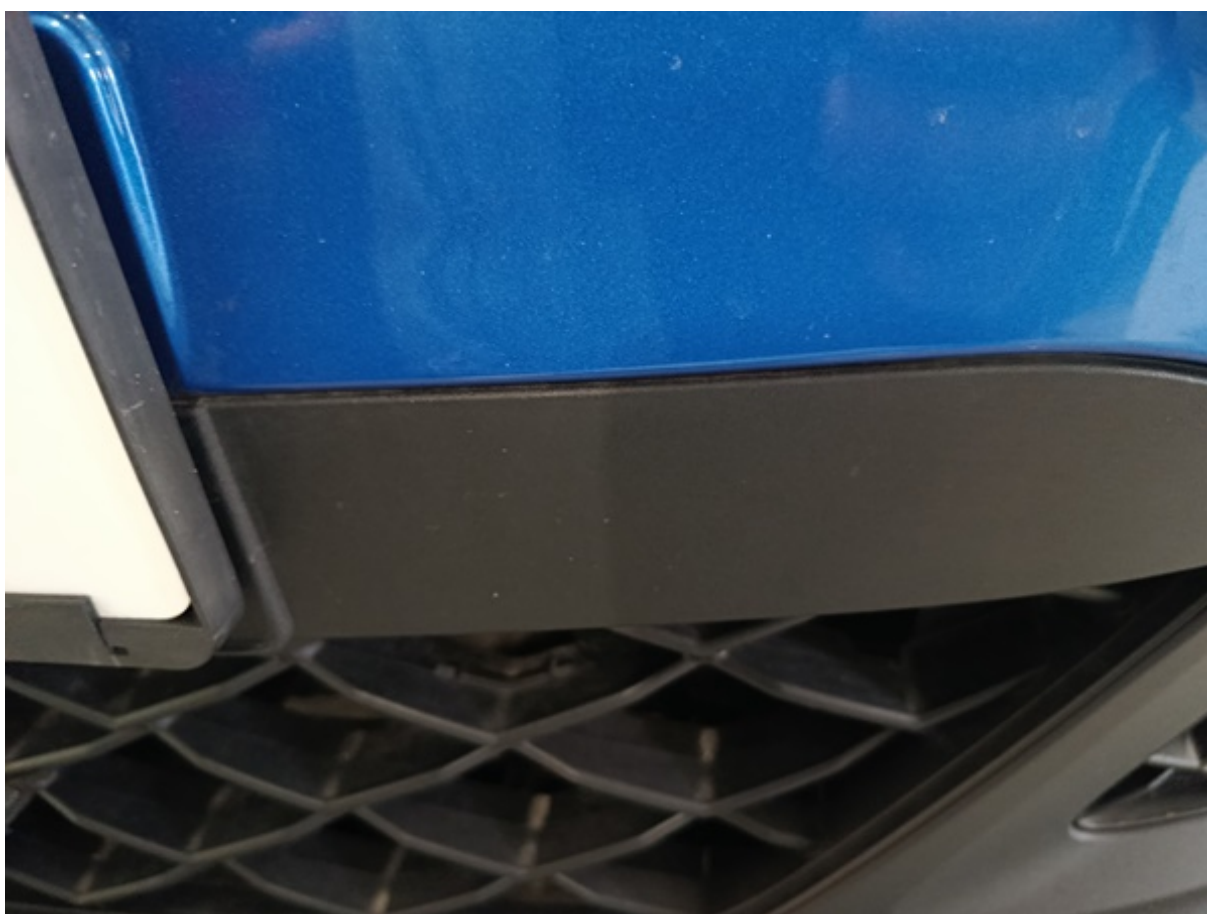
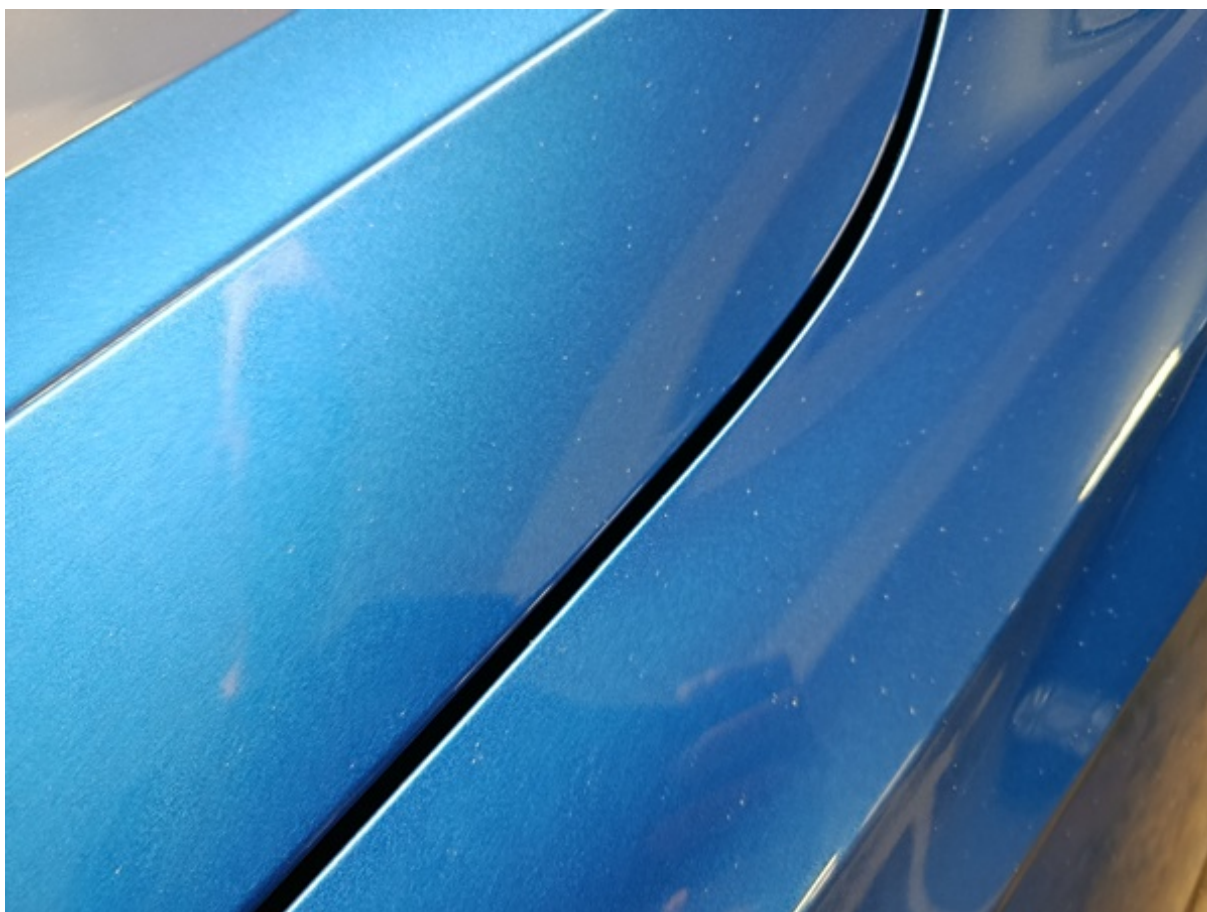
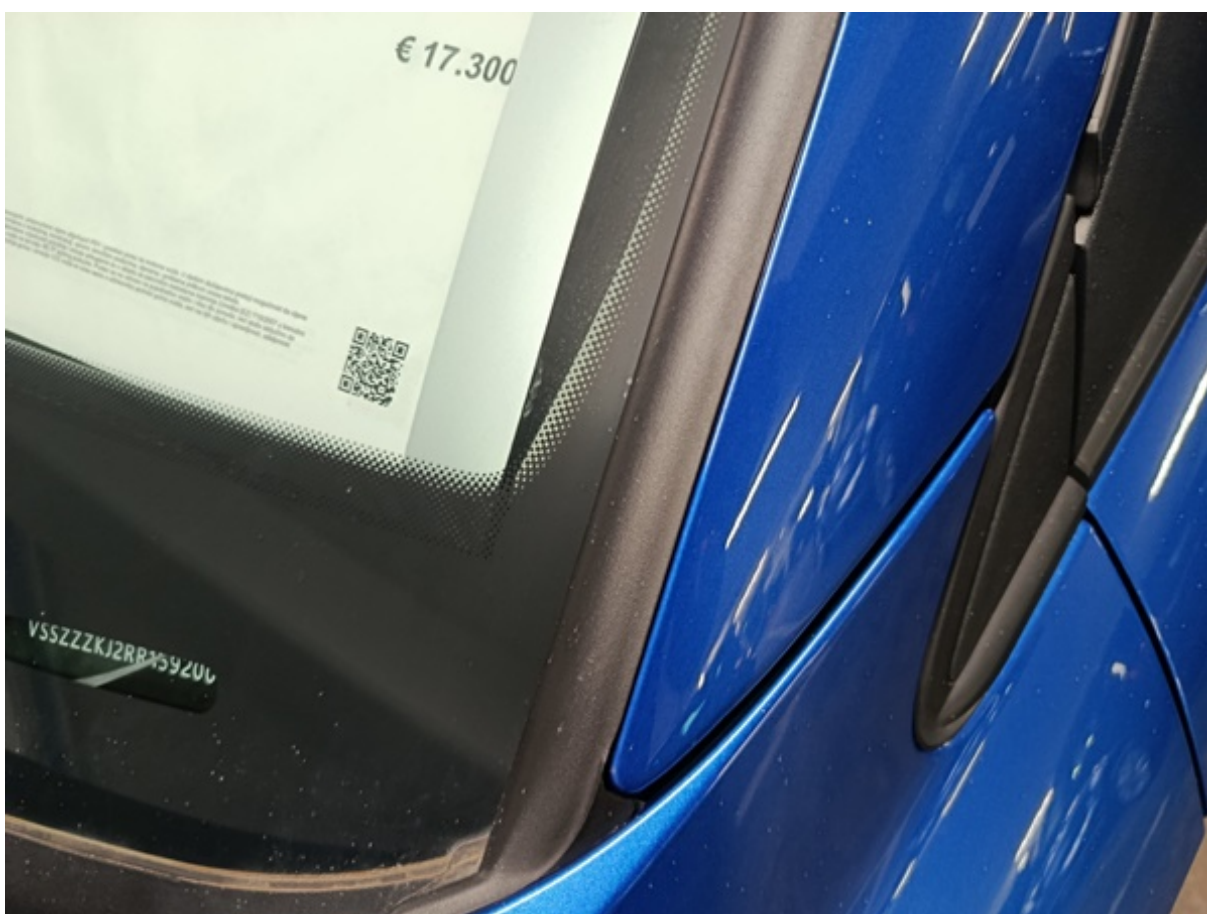
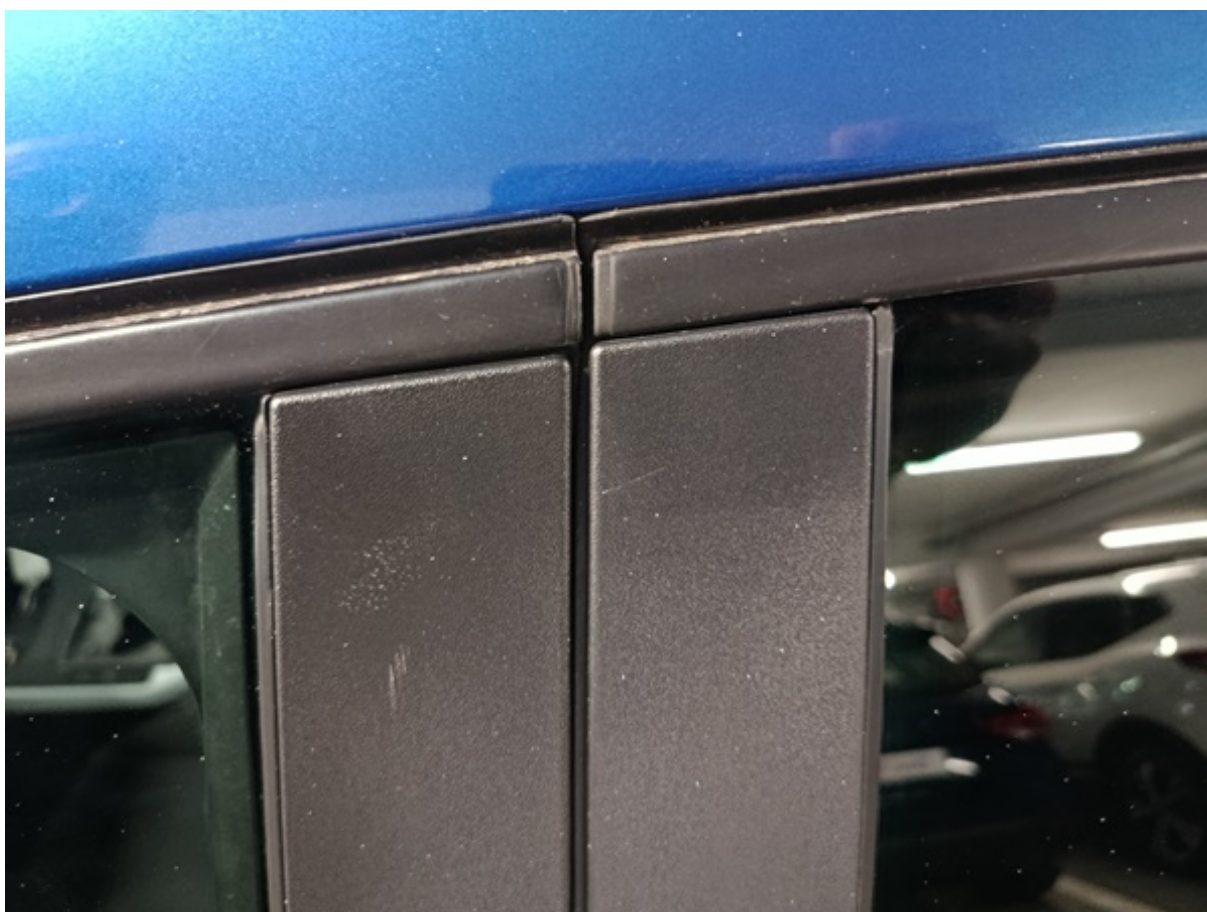
### **5.3 Fotodokumentacija kontaminiranih površina bijelom bojom na vozilu**

Tijekom detaljnog pregleda predmetnog vozila utvrđena je kontaminacija česticama bijele boje na slijedećim vanjskim površinama vozila:

- sve lakirane površine
- sve staklene površine
- oba prednja i oba stražnja svjetla
- prednji i stražnji branici sa pripadajućim plastičnim rešetkama i lajsnama
- prednja maska
- svi plastični elementi i obloge
- gumene brtve oko stakla
- vanjski retrovizori
- antena na krovu
- brisači vjetrobranskog stakla
- brisač stražnjeg stakla
- alumijski naplatci
- vanjske ručice svih vrata
- amblem vozila
- krovni nosači
- rubne lajsne blatobrana

*Pregledom vozila pod rednim brojem 70 iz liste oštećenih vozila, Seat Arona 1.0TSI Style, broj šasije VSSZZZKJ2RR159200, je utvrđena sveobuhvatna kontaminacija kompletne vanjske površine vozila raspršenim česticama bijele boje, gdje su kontaminirane površine hrapave na dodir. Prema definiranoj klasifikaciji kontaminiranosti dijelova vozila česticama bijele boje, predmetno vozilo bi spadalo u kategoriju K2 (srednja kontaminacija).*
