**Studio MONAS d.o.o.**  
**Pješčana uvala 3 ogranak 12, 52100 Pula**  
**OIB:79208981577**

TRGOVAČKI SUD U PAZINU  
Dršćevka 1, Pazin  
OIB: 46543732715

Posl. broj: R1-63/2026

**NALAZ I MIŠLJENJE BR. 2**

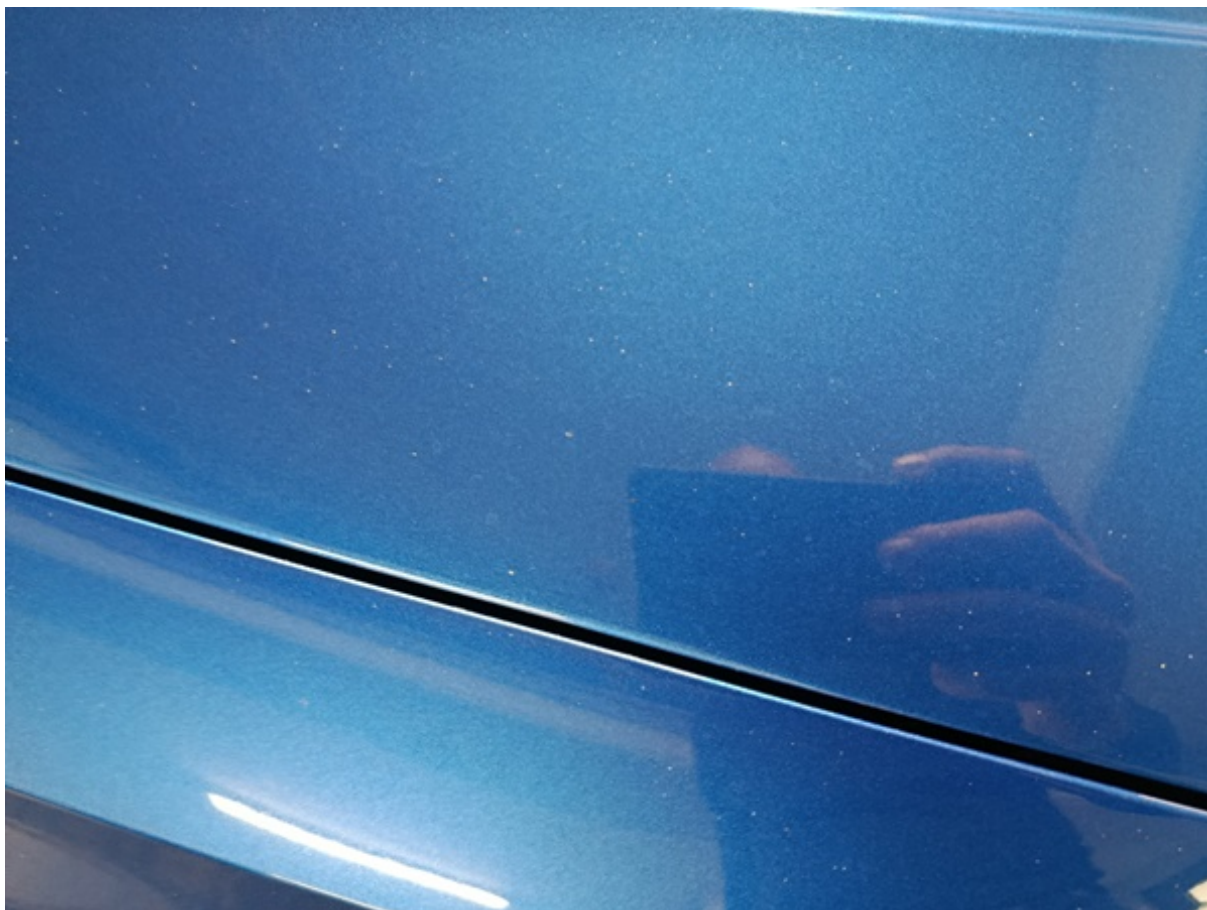
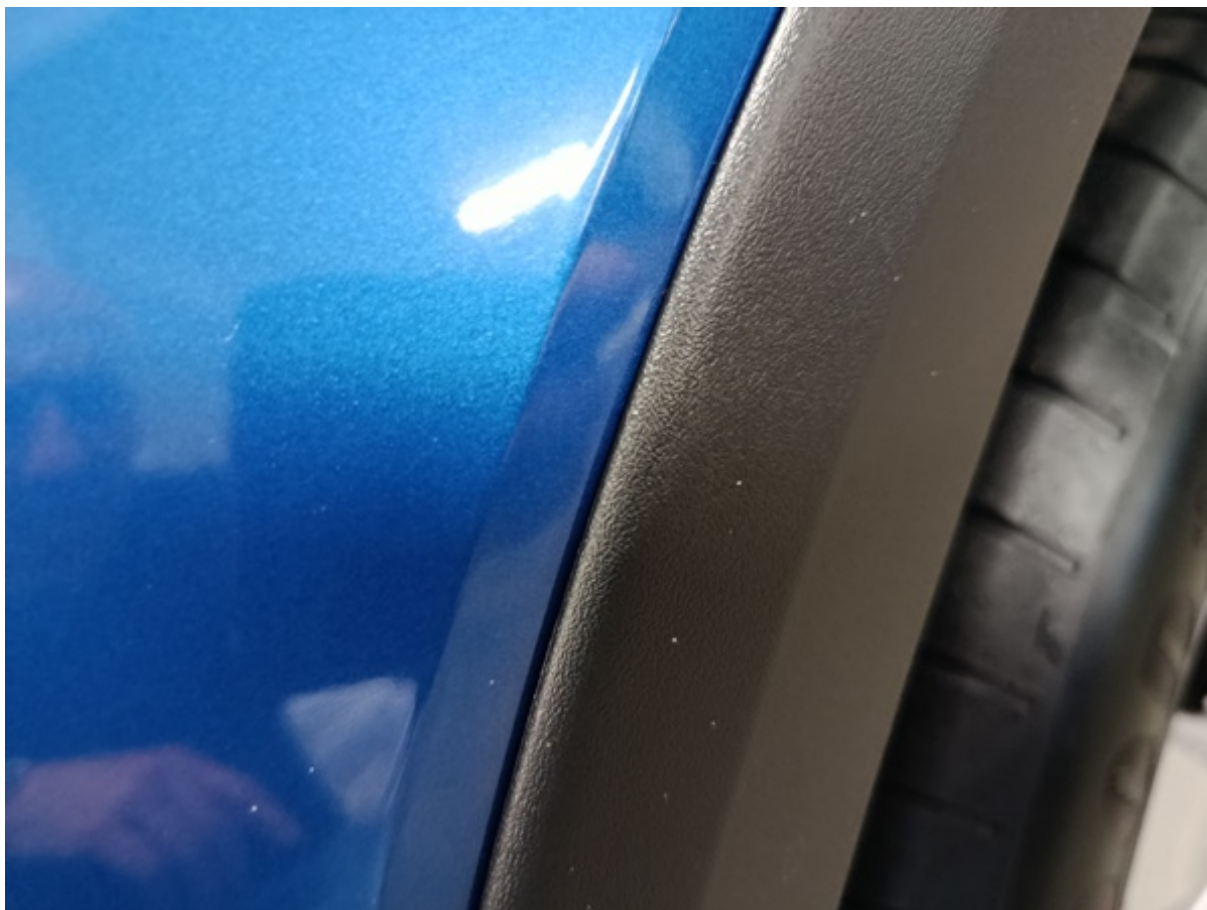
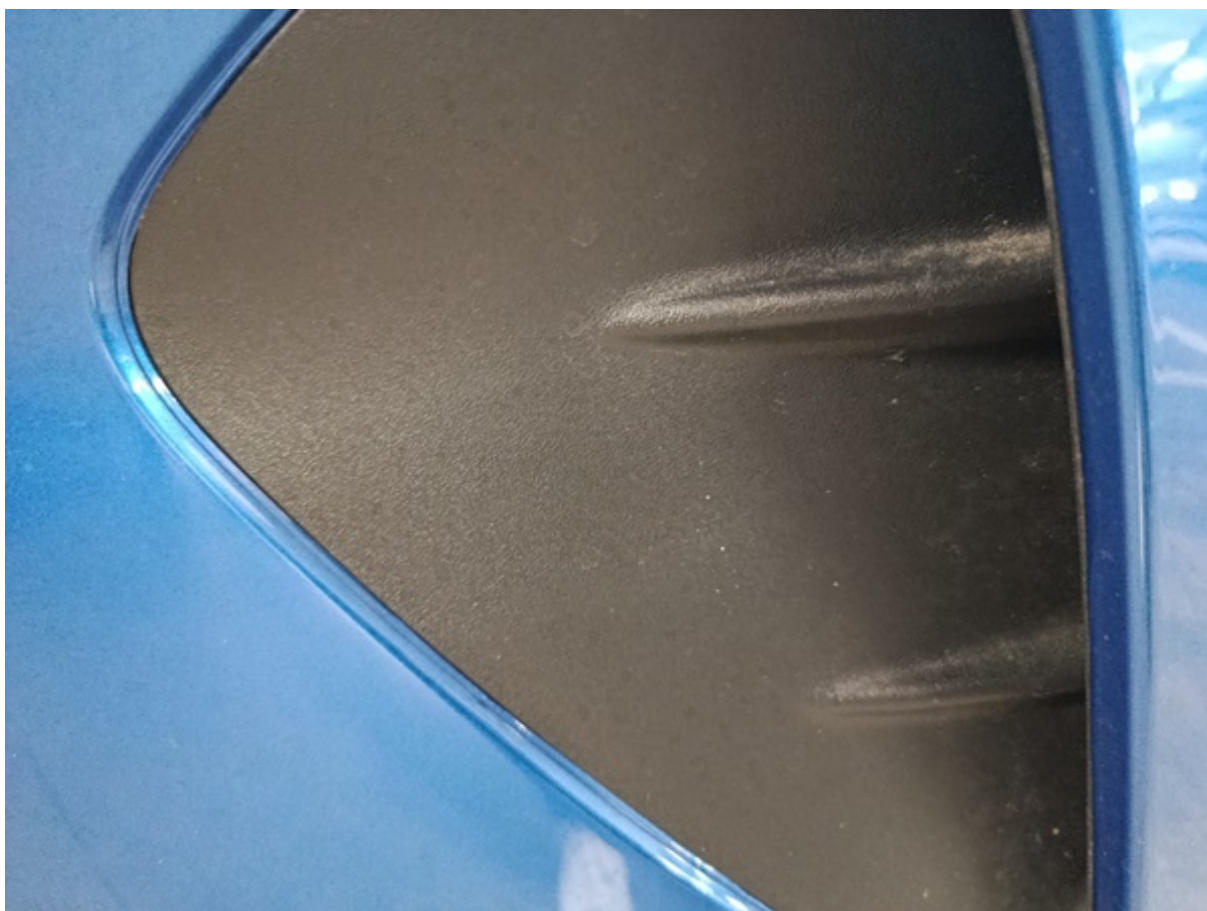
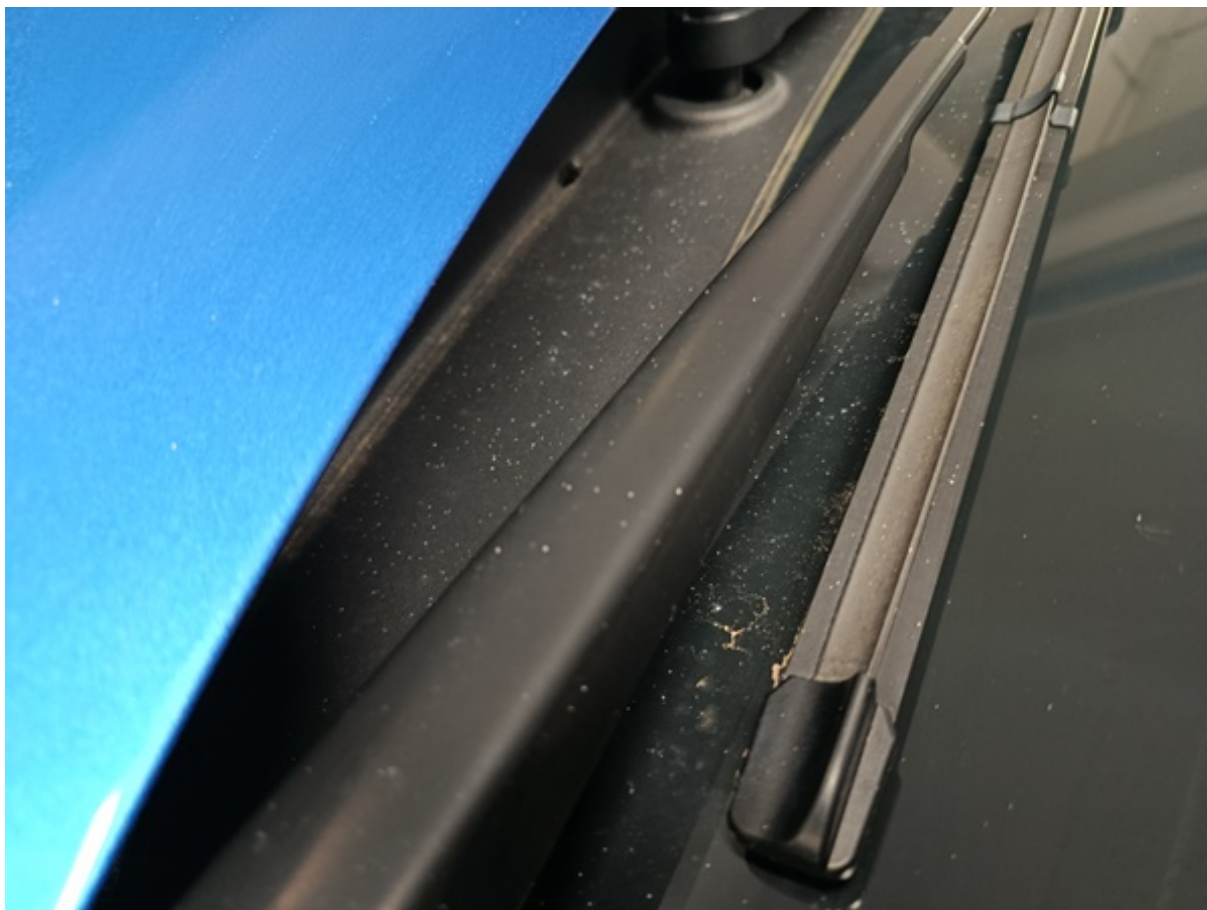
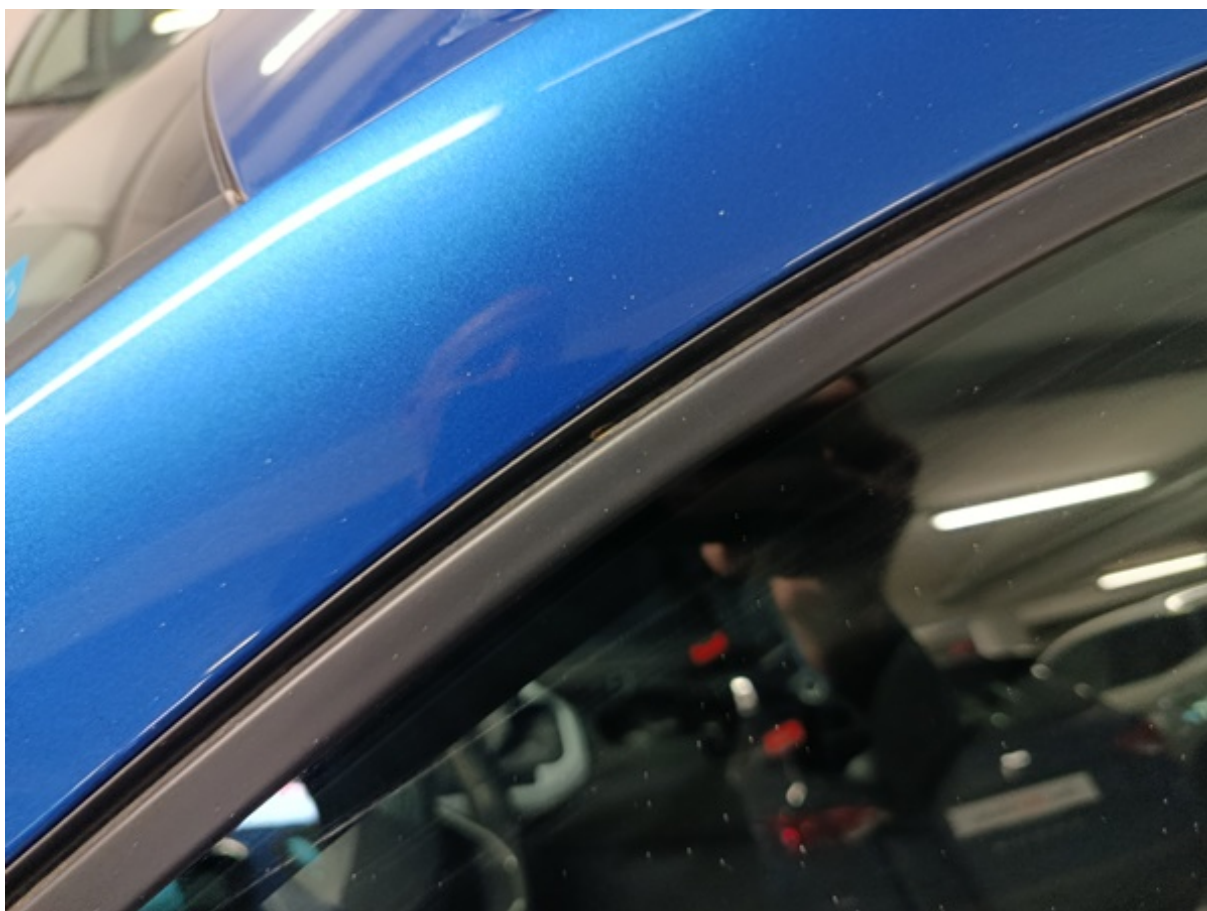
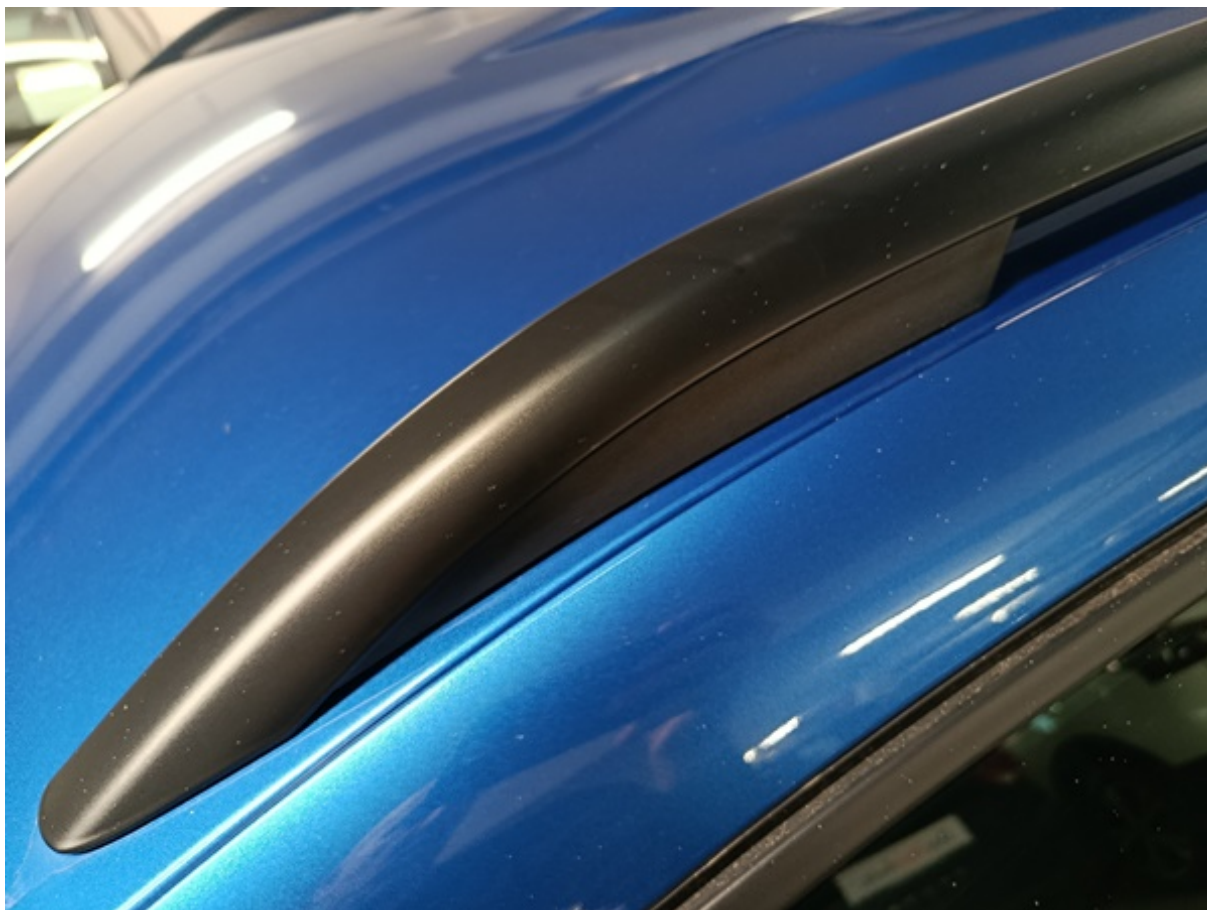
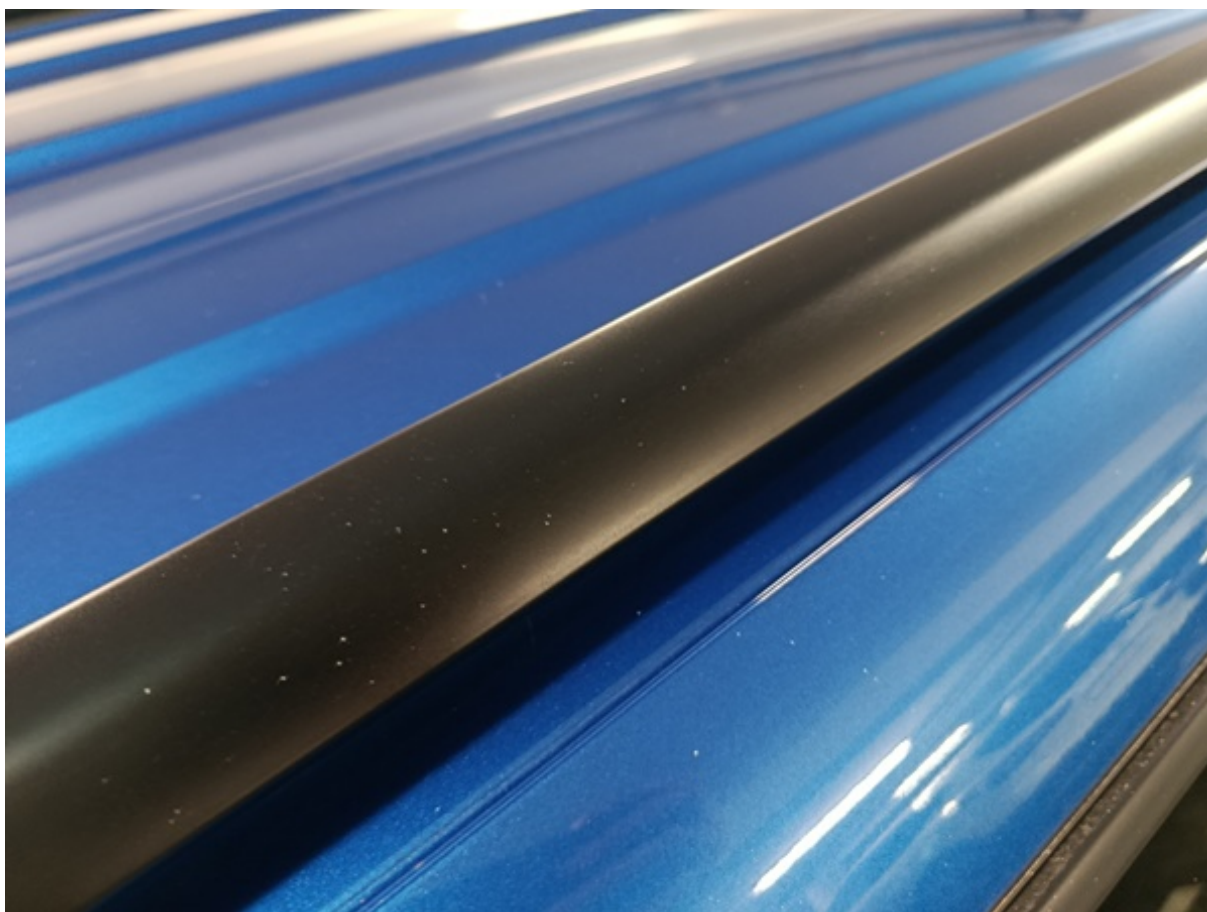
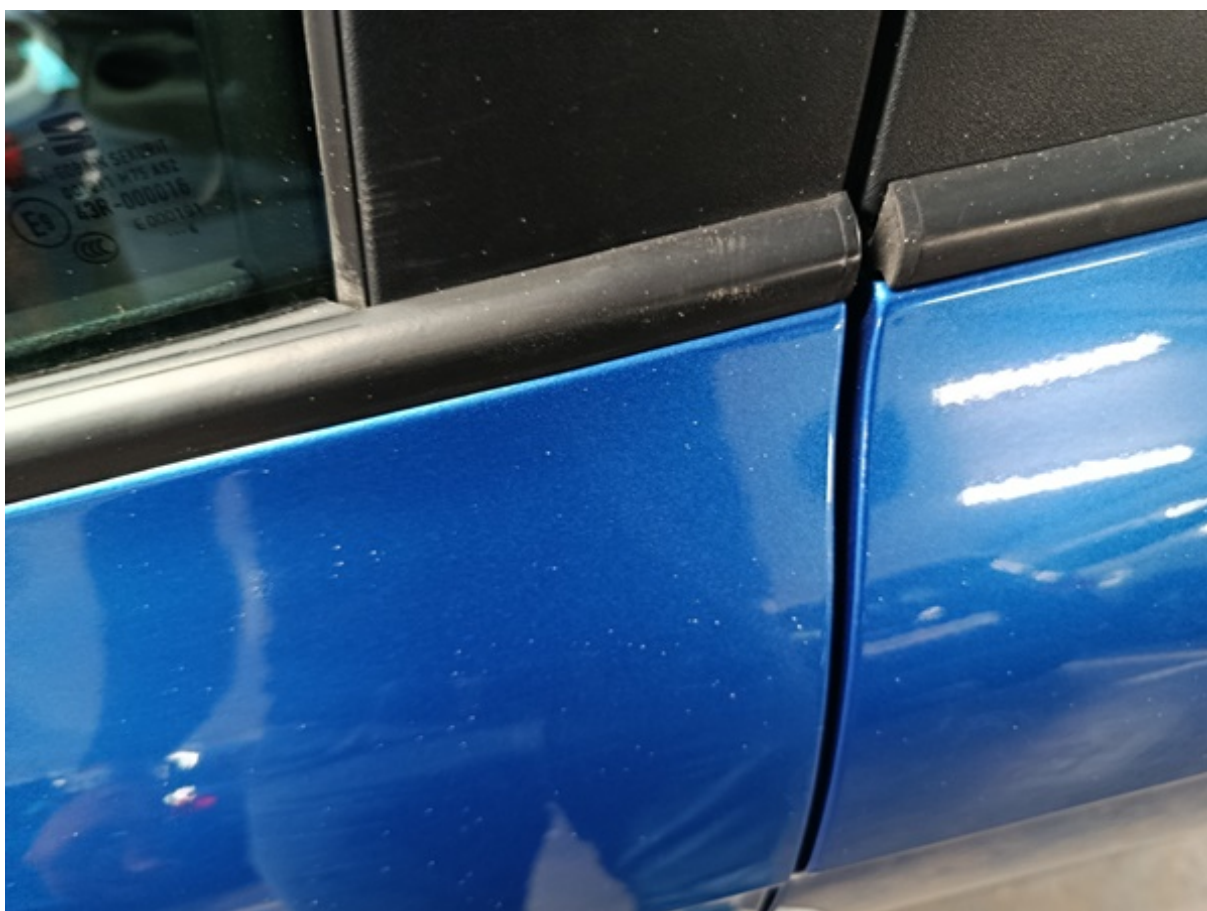
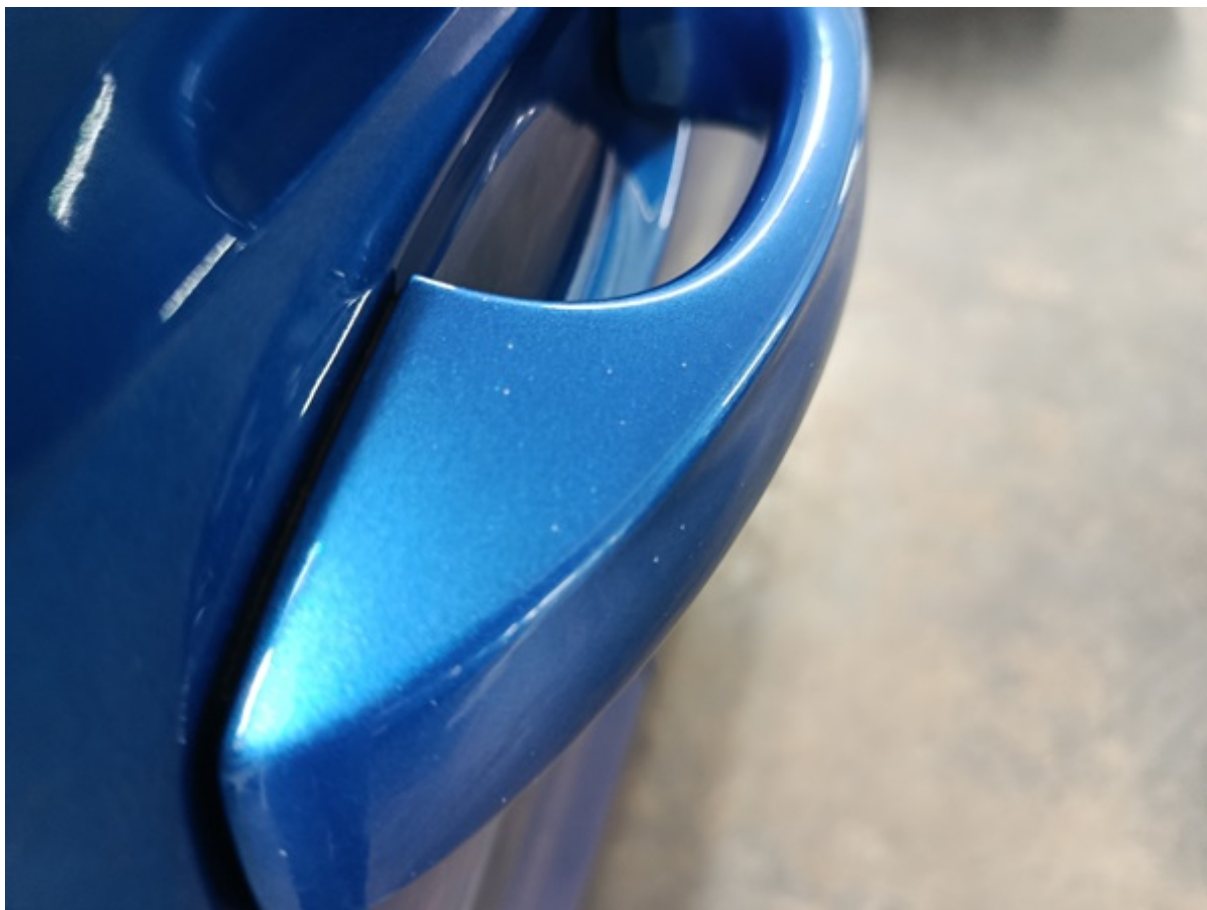
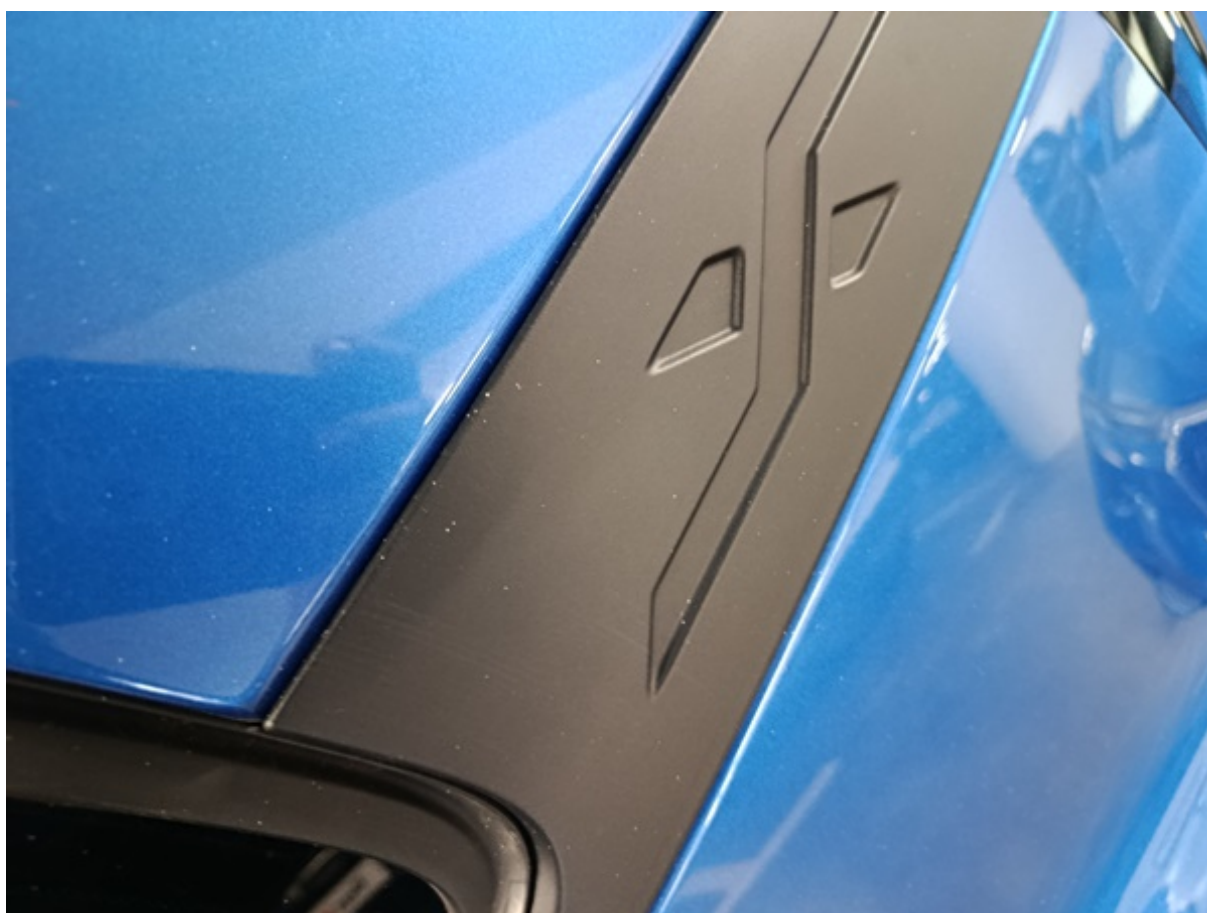
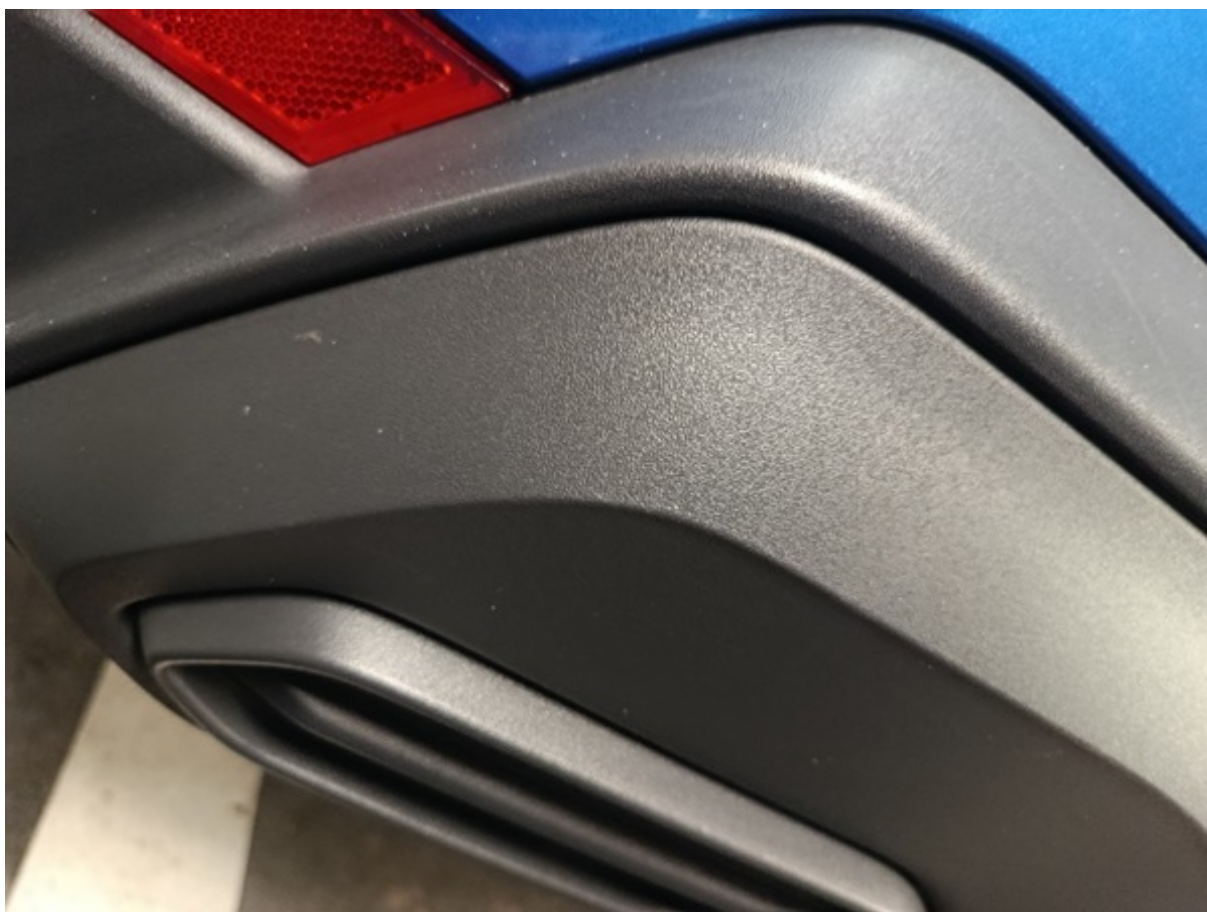
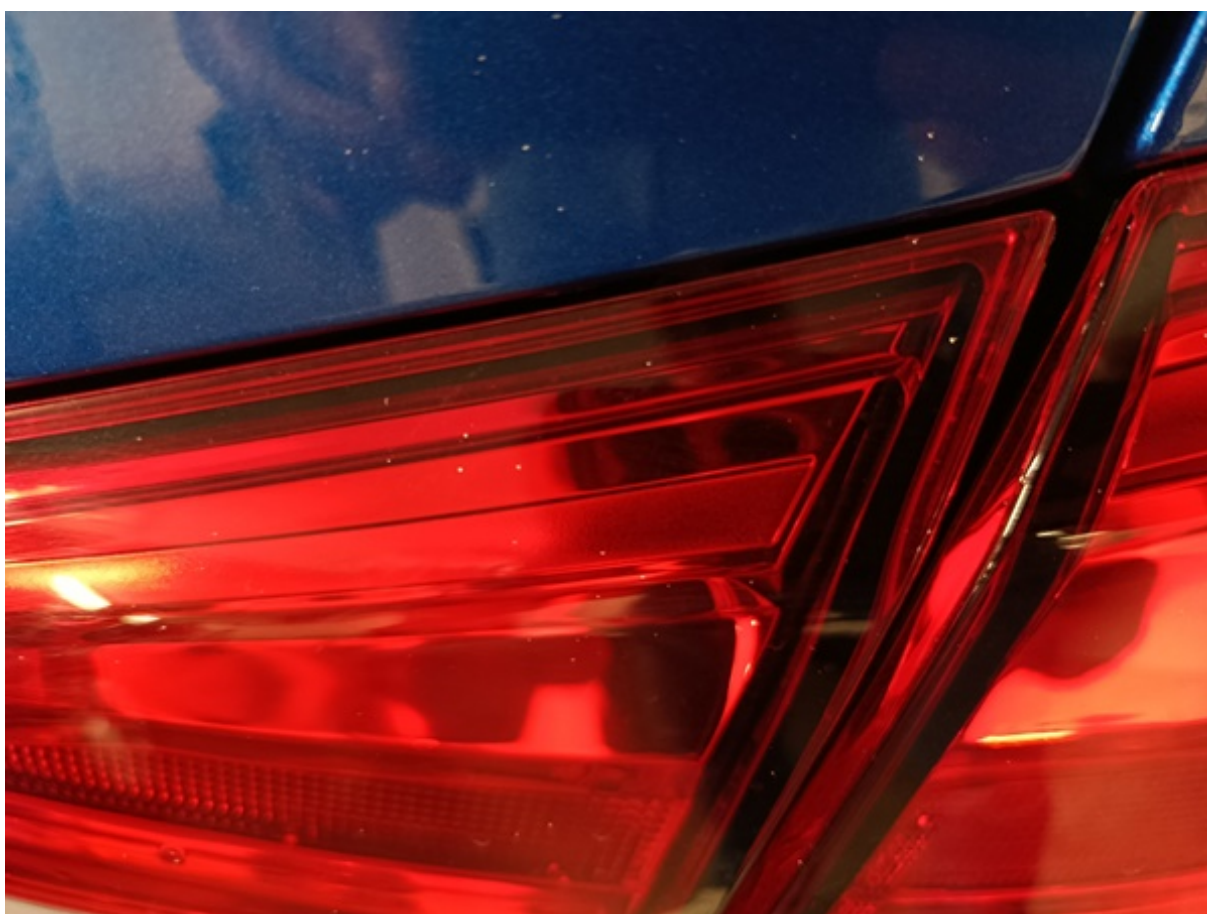
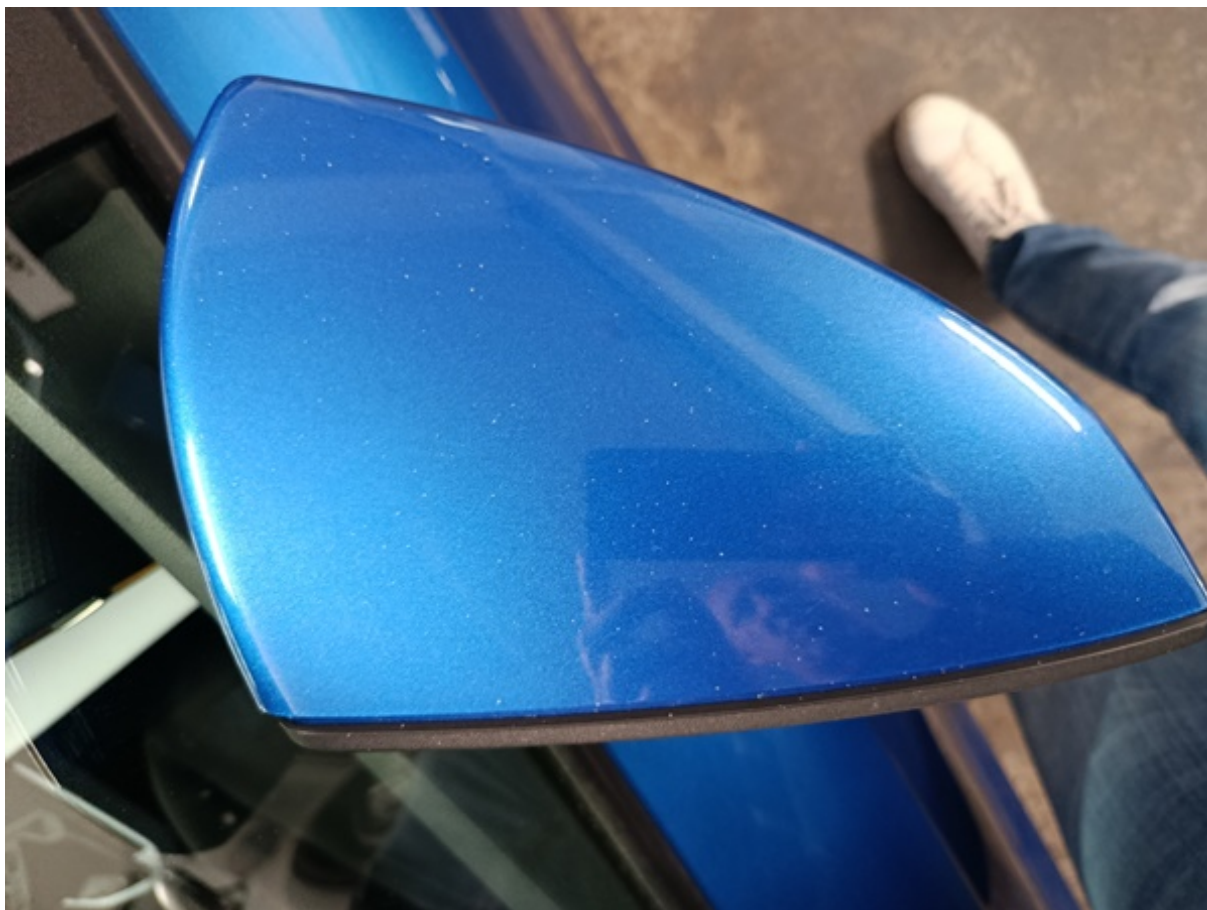
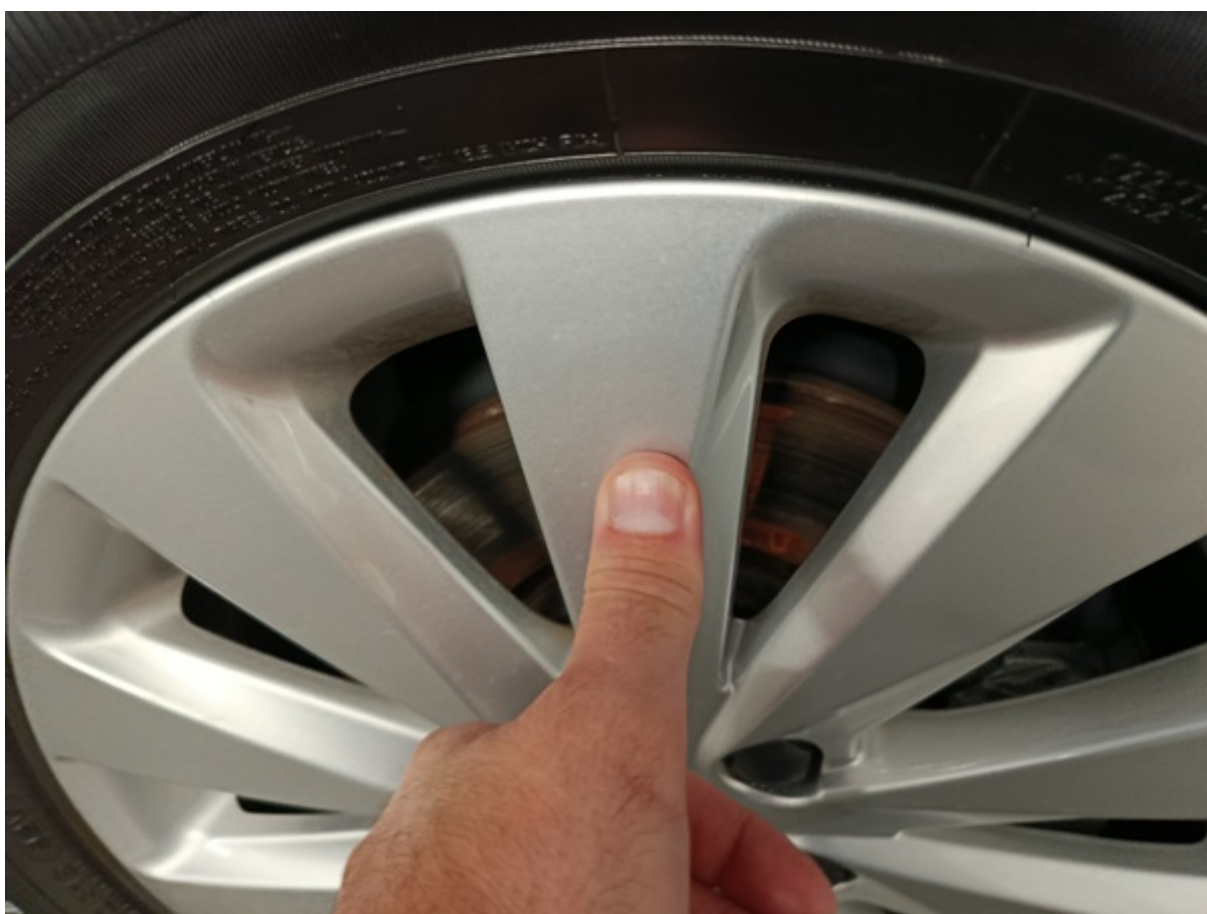
### **5.3 Fotodokumentacija kontaminiranih površina bijelom bojom na vozilu**

Tijekom detaljnog pregleda predmetnog vozila utvrđena je kontaminacija česticama bijele boje na slijedećim vanjskim površinama vozila:

- sve lakirane površine
- sve staklene površine
- oba prednja i oba stražnja svjetla
- prednji i stražnji branici sa pripadajućim plastičnim rešetkama i lajsnama
- prednja maska
- svi plastični elementi i obloge
- gumene brtve oko stakla
- vanjski retrovizori
- antena na krovu
- brisači vjetrobranskog stakla
- brisač stražnjeg stakla
- alumijski naplatci
- vanjske ručice svih vrata
- amblem vozila
- krovni nosači
- rubne lajsne blatobrana

*Pregledom vozila pod rednim brojem 70 iz liste oštećenih vozila, Seat Arona 1.0TSI Style, broj šasije VSSZZZKJ2RR159200, je utvrđena sveobuhvatna kontaminacija kompletne vanjske površine vozila raspršenim česticama bijele boje, gdje su kontaminirane površine hrapave na dodir. Prema definiranoj klasifikaciji kontaminiranosti dijelova vozila česticama bijele boje, predmetno vozilo bi spadalo u kategoriju K2 (srednja kontaminacija).*

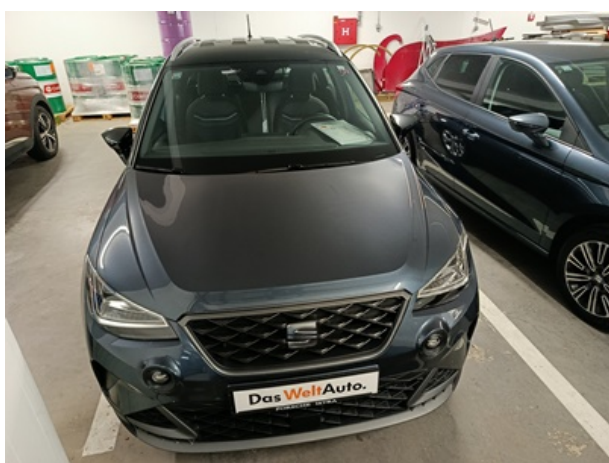
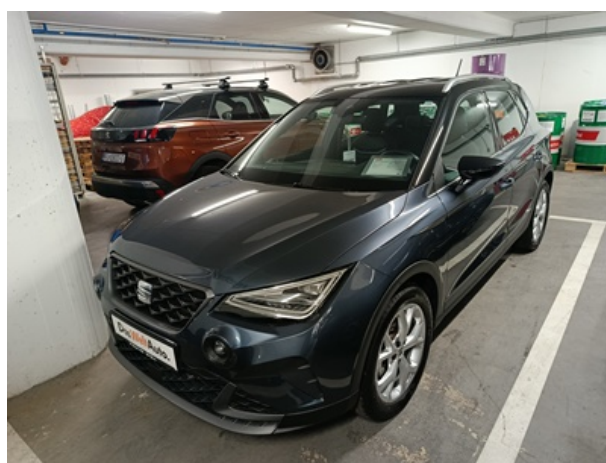
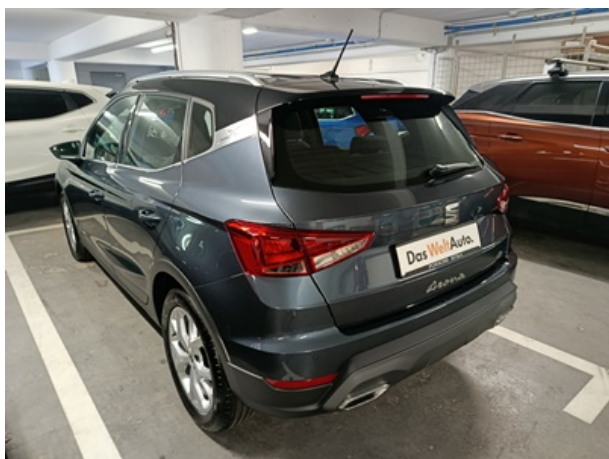
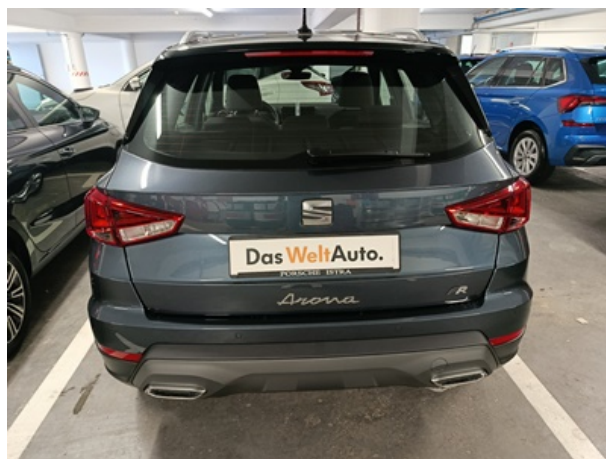
### **6.2 Opća fotodokumentacija vozila**

Marka, model i tip: Seat Arona 1.0TSI FR

Broj šasije: VSSZZZKJ1SR583229
