**Studio MONAS d.o.o.**  
**Pješčana uvala 3 ogranak 12, 52100 Pula**  
**OIB:79208981577**

TRGOVAČKI SUD U PAZINU  
Dršćevka 1, Pazin  
OIB: 46543732715

Posl. broj: R1-63/2026

**NALAZ I MIŠLJENJE BR. 2**

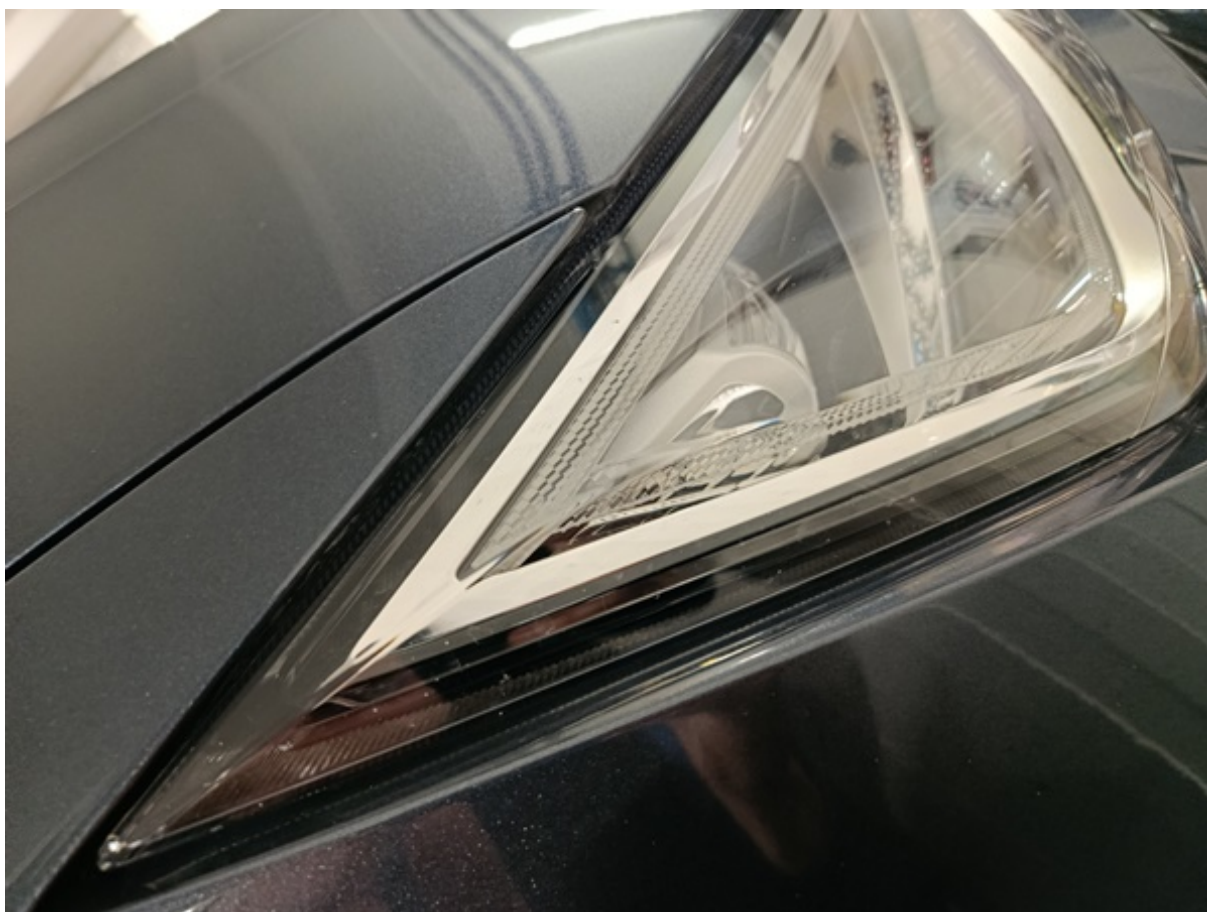
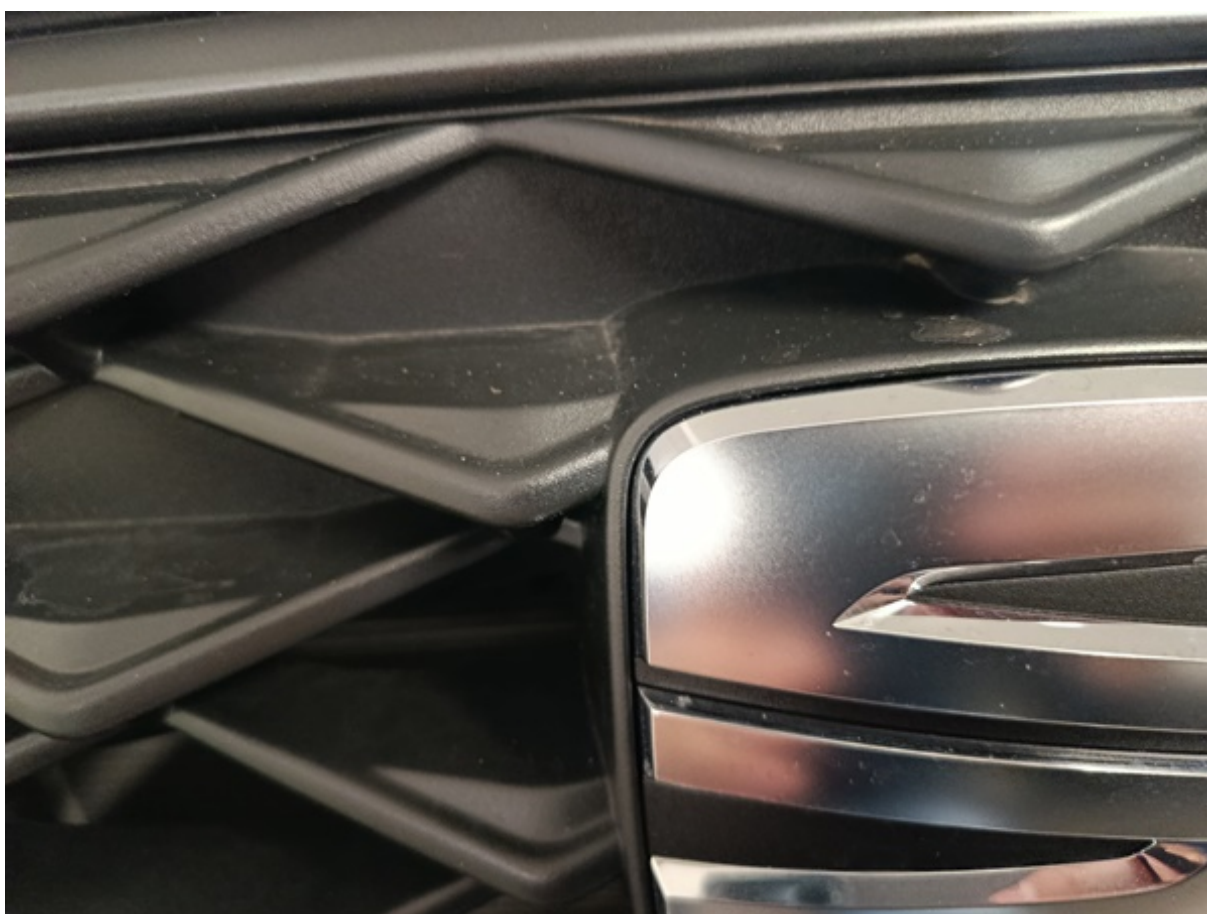
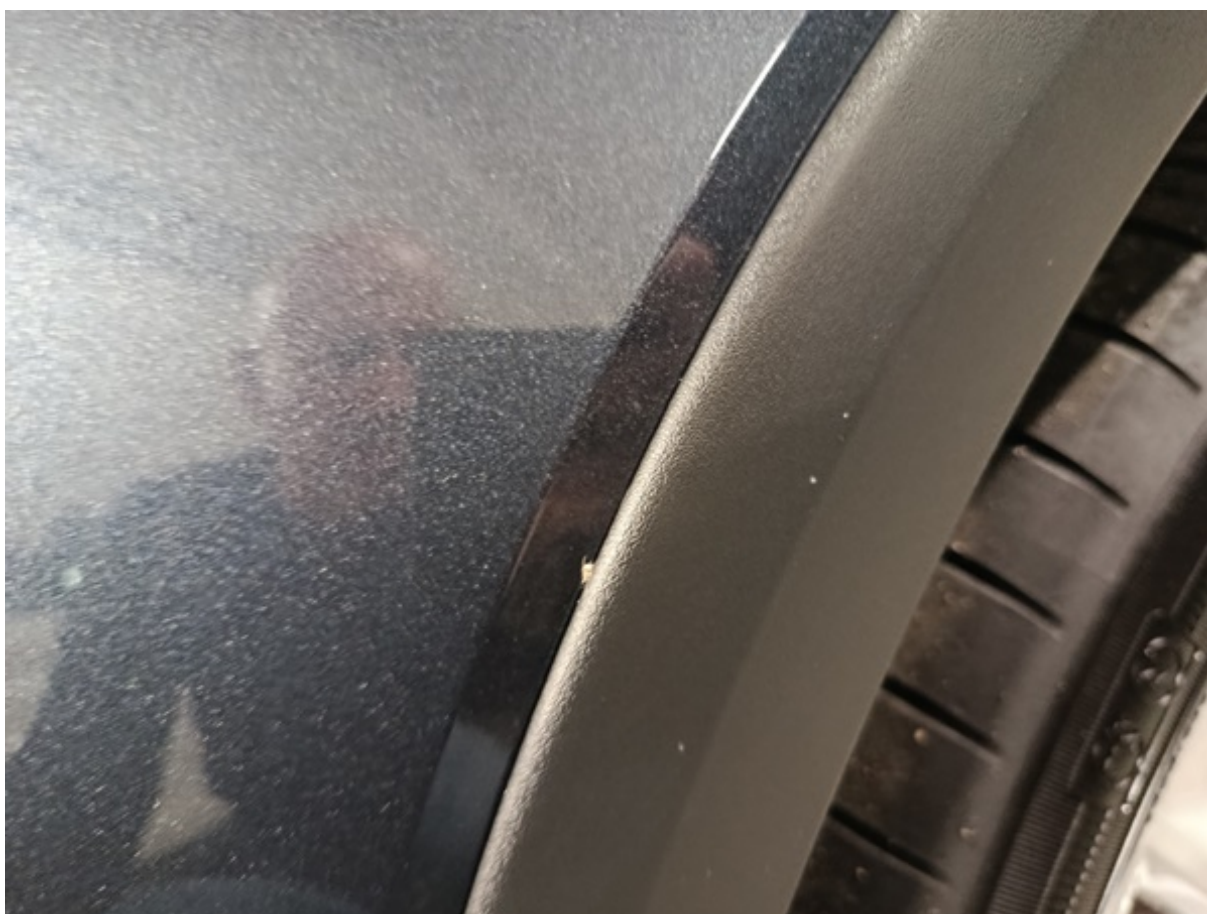
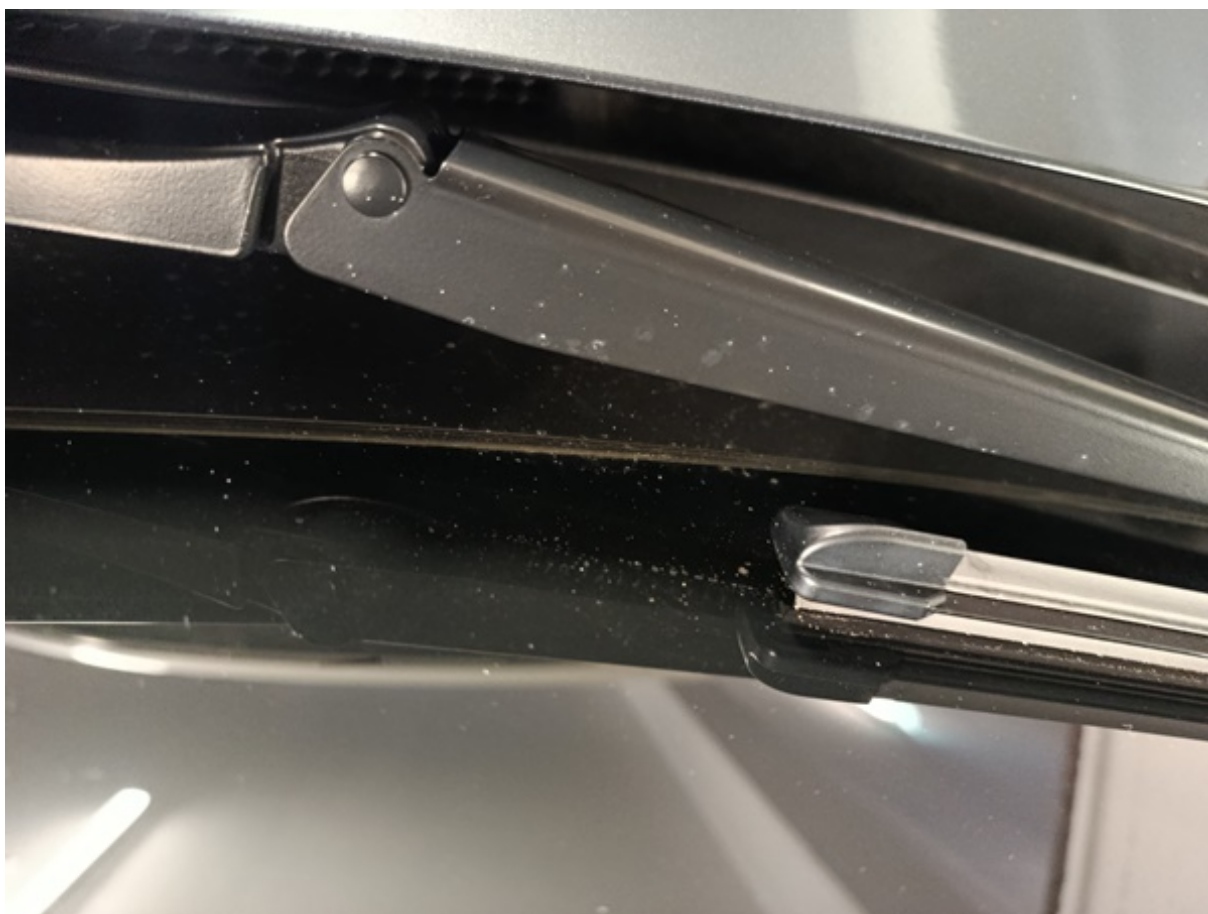
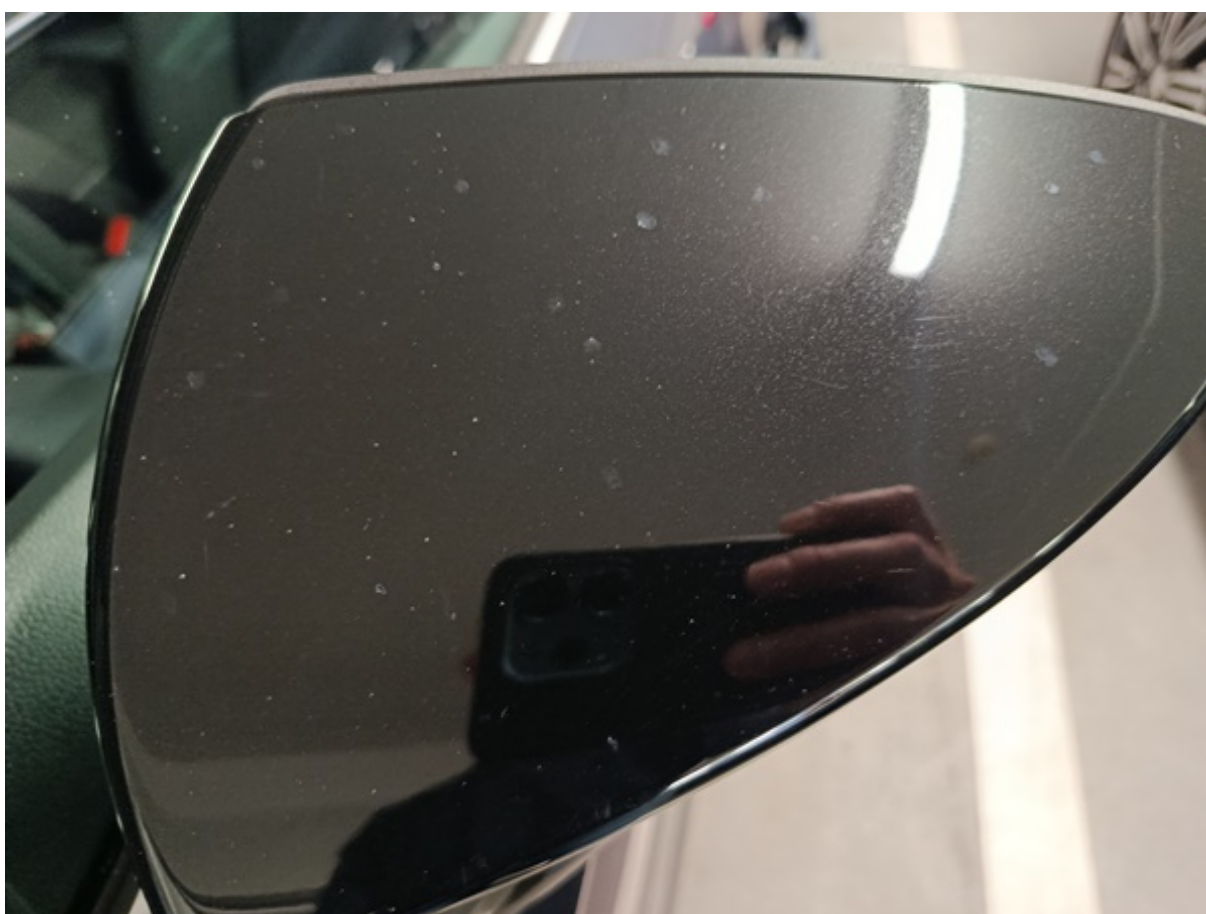
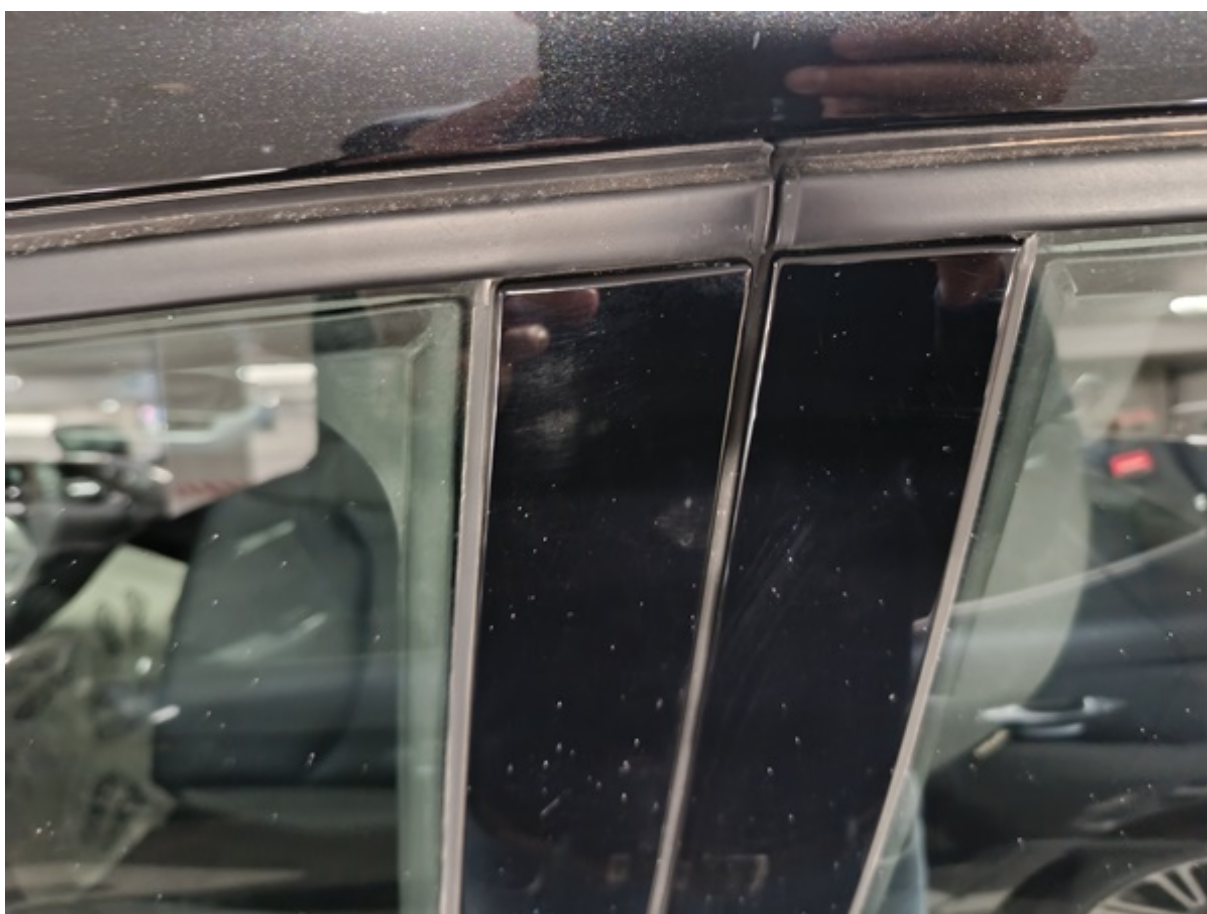
### **6.3 Fotodokumentacija kontaminiranih površina bijelom bojom na vozilu**

Tijekom detaljnog pregleda predmetnog vozila utvrđena je kontaminacija česticama bijele boje na slijedećim vanjskim površinama vozila:

- sve lakirane površine
- sve staklene površine
- oba prednja i oba stražnja svjetla
- prednji i stražnji branici sa pripadajućim plastičnim rešetkama i lajsnama
- prednja maska
- svi plastični elementi i obloge
- gumene brtve oko stakla
- ukrasne lajsne oko stakla
- vanjski retrovizori
- antena na krovu
- brisači vjetrobranskog stakla
- brisač stražnjeg stakla
- alumijski naplatci
- vanjske ručice svih vrata
- amblem vozila
- krovni nosači
- rubne lajsne blatobrana

***Pregledom vozila pod rednim brojem 34 iz liste oštećenih vozila, Seat Arona 1.0TSI FR, broj šasije VSSZZZKJ1SR583229, je utvrđena sveobuhvatna kontaminacija kompletne vanjske površine vozila raspršenim česticama bijele boje, gdje su kontaminirane površine hrapave na dodir. Prema definiranoj klasifikaciji kontaminiranosti dijelova vozila česticama bijele boje, predmetno vozilo bi spadalo u kategoriju K2 (srednja kontaminacija).***

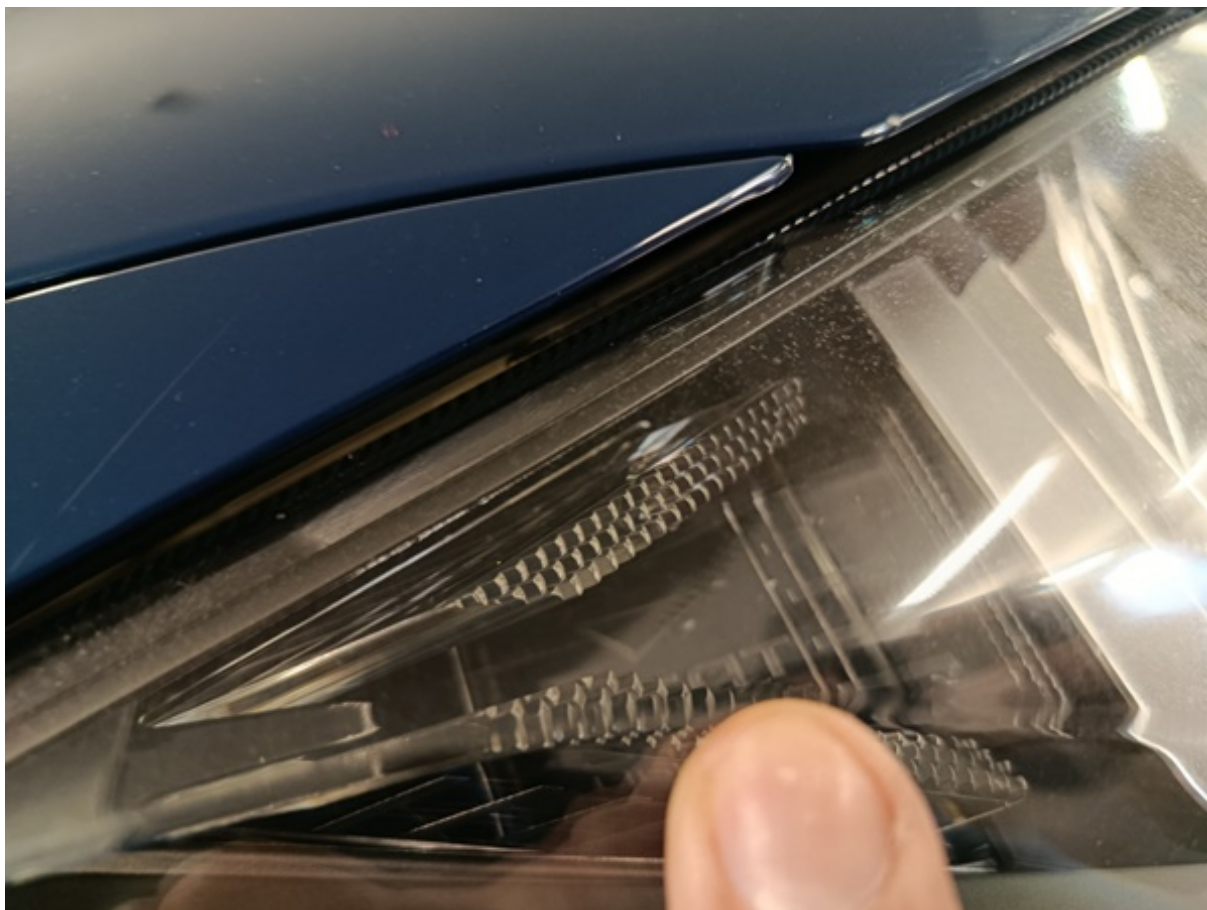
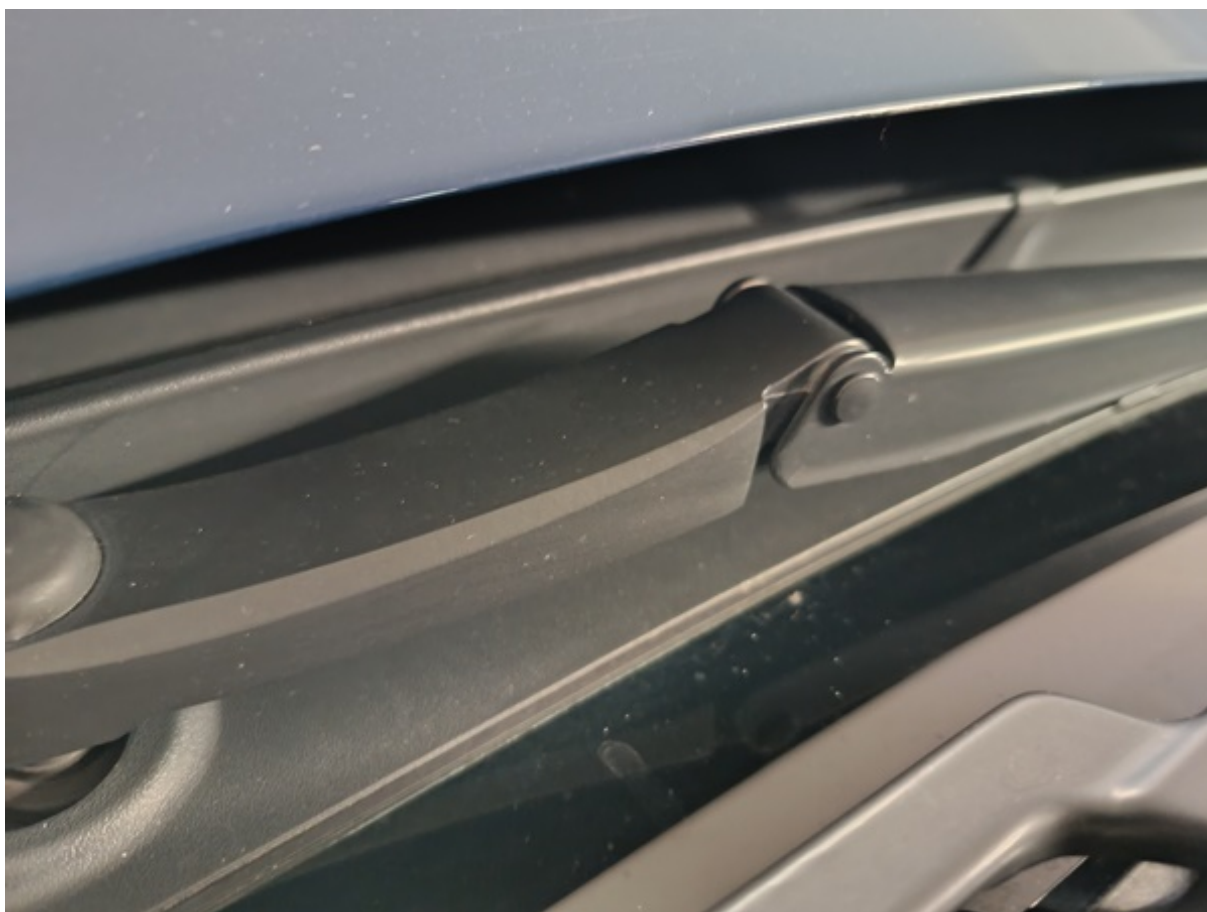
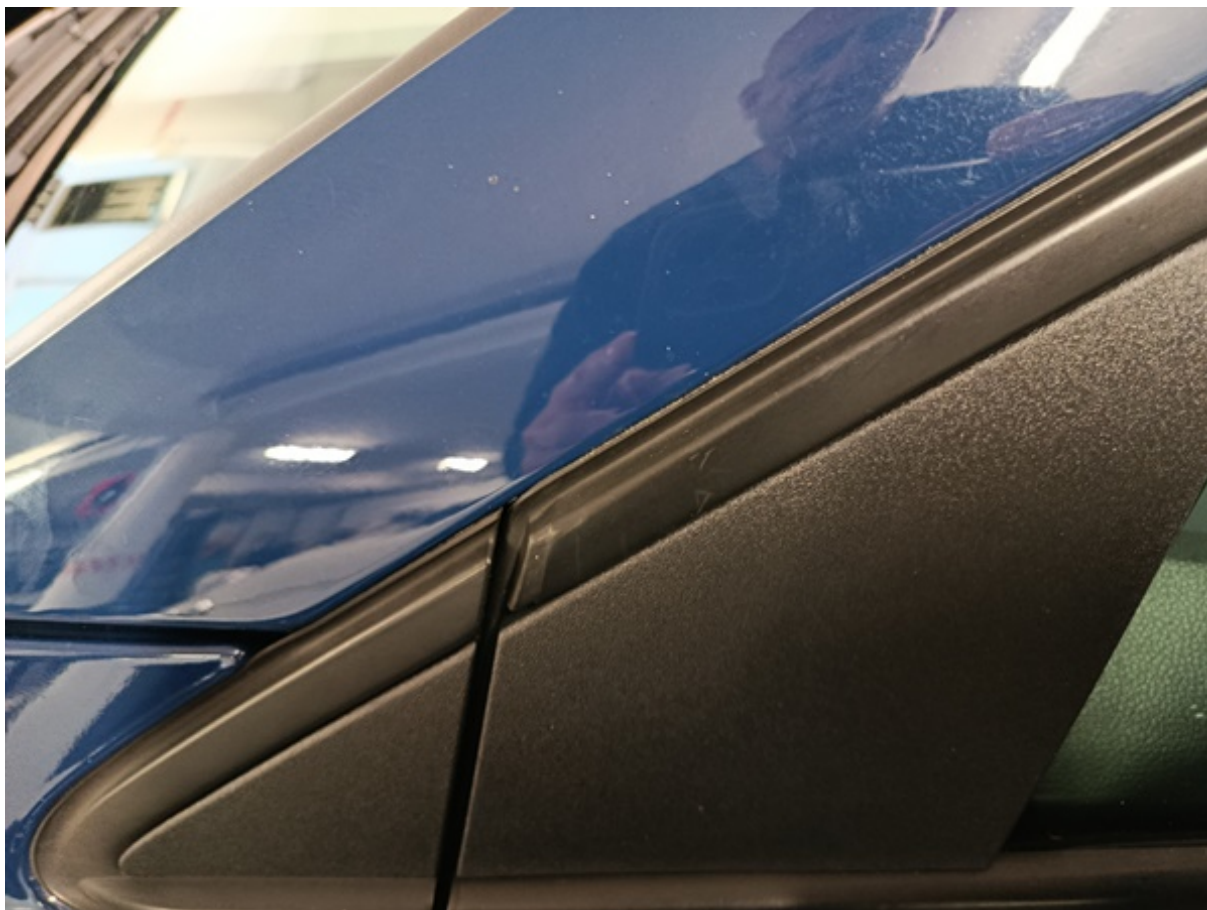
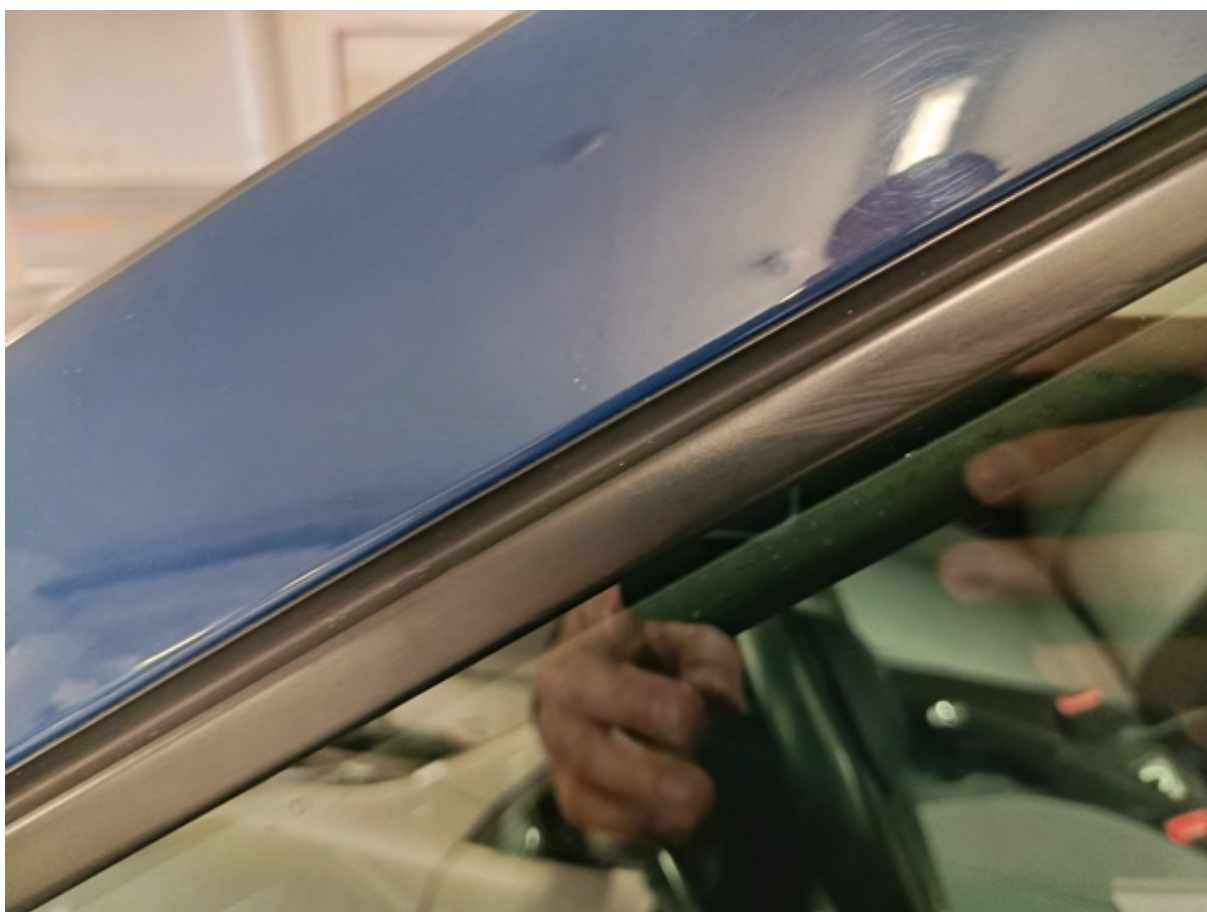
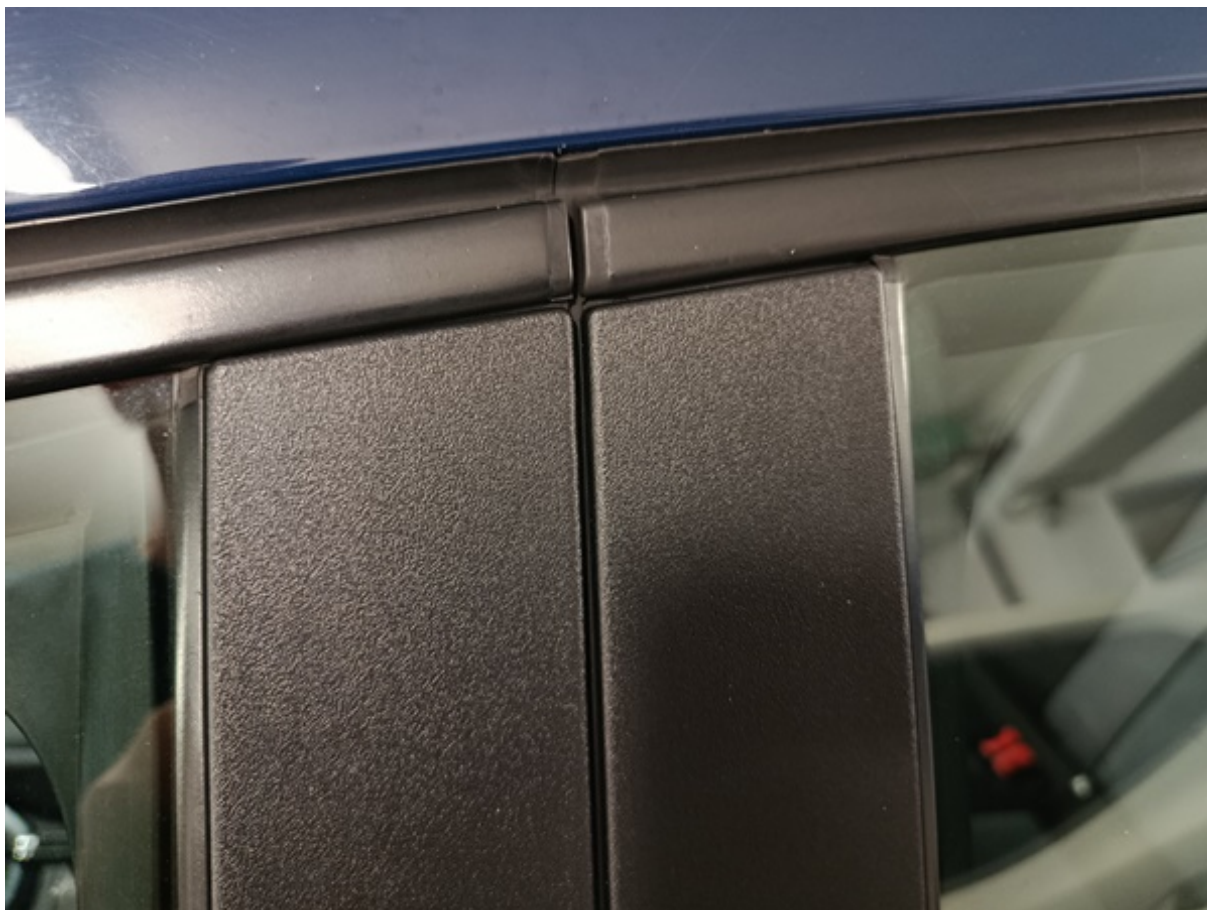
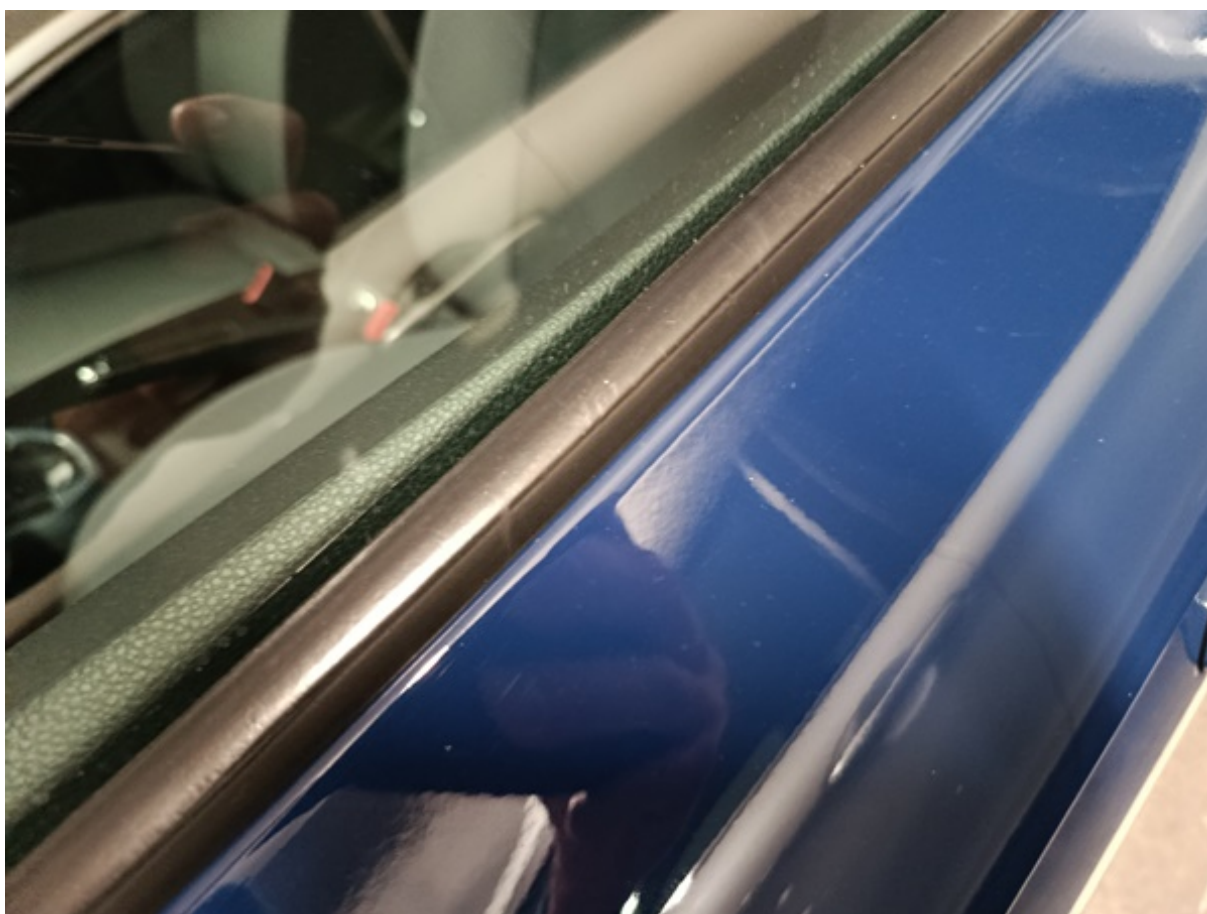
### **7.3 Fotodokumentacija kontaminiranih površina bijelom bojom na vozilu**

*Pregledom vozila pod rednim brojem 68 iz liste oštećenih vozila, Seat Arona 1.6 TDI, broj šasije VSSZZKJZKR119336, je utvrđena sveobuhvatna kontaminacija kompletne vanjske površine vozila raspršenim česticama bijele boje, gdje su kontaminirane površine hrapave na dodir. Prema definiranoj klasifikaciji kontaminiranosti dijelova vozila česticama bijele boje, predmetno vozilo bi spadalo u kategoriju K2 (srednja kontaminacija).*

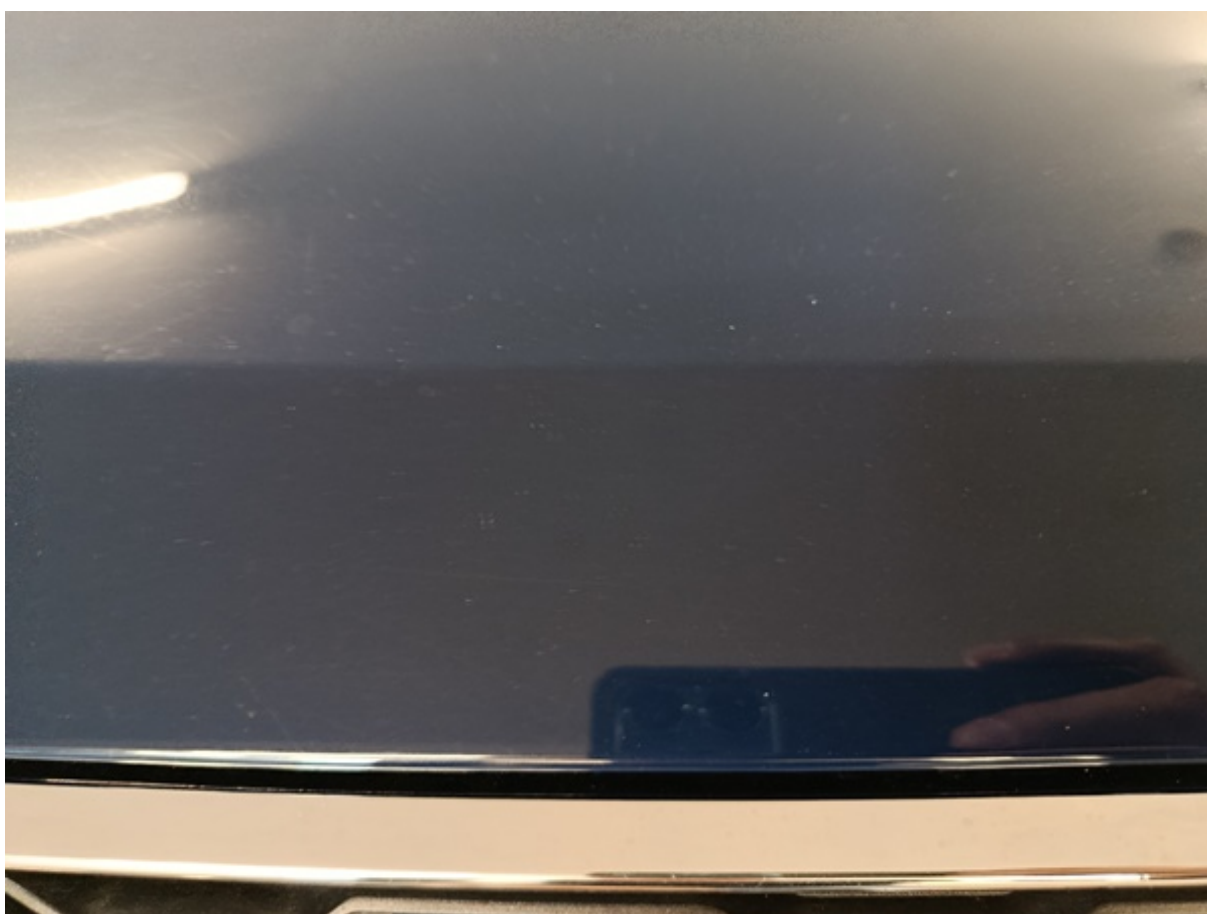
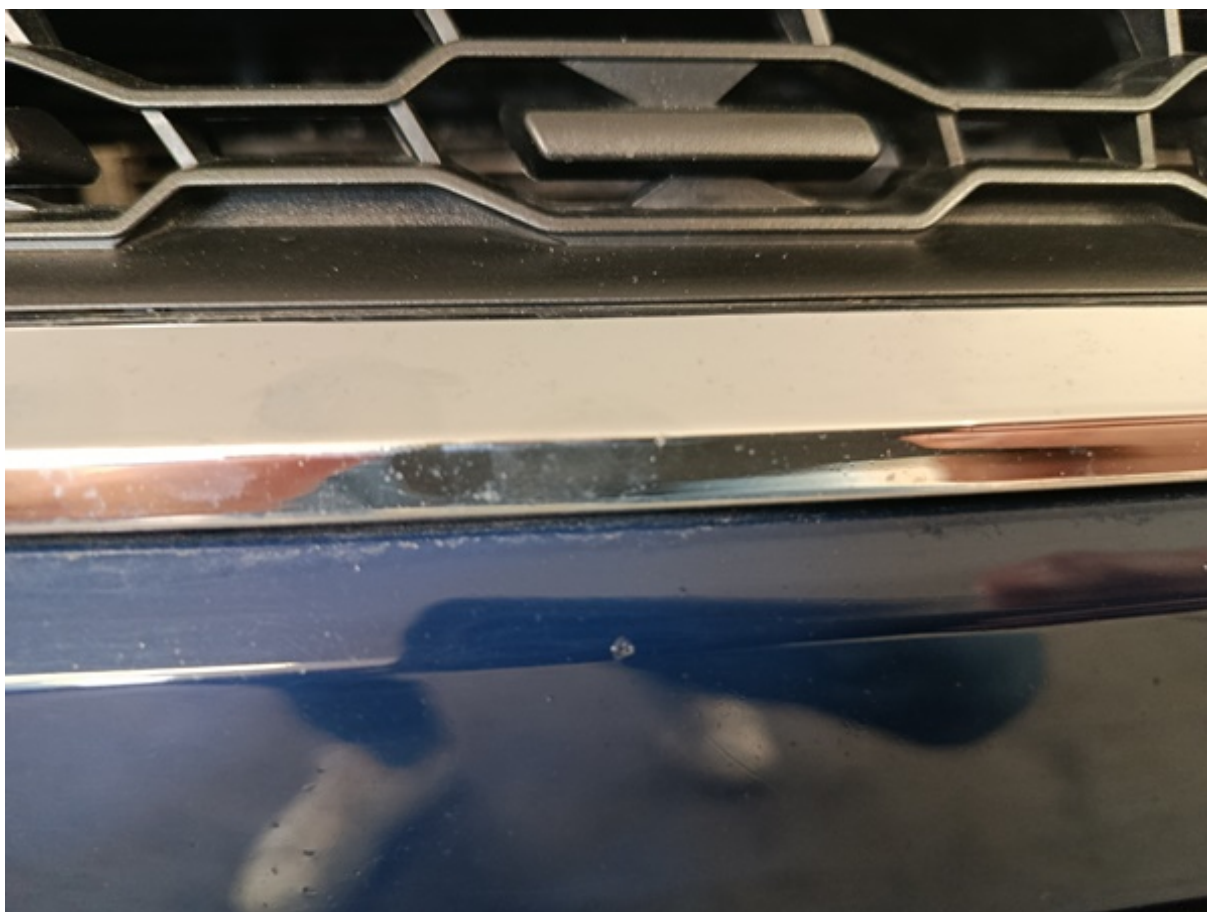
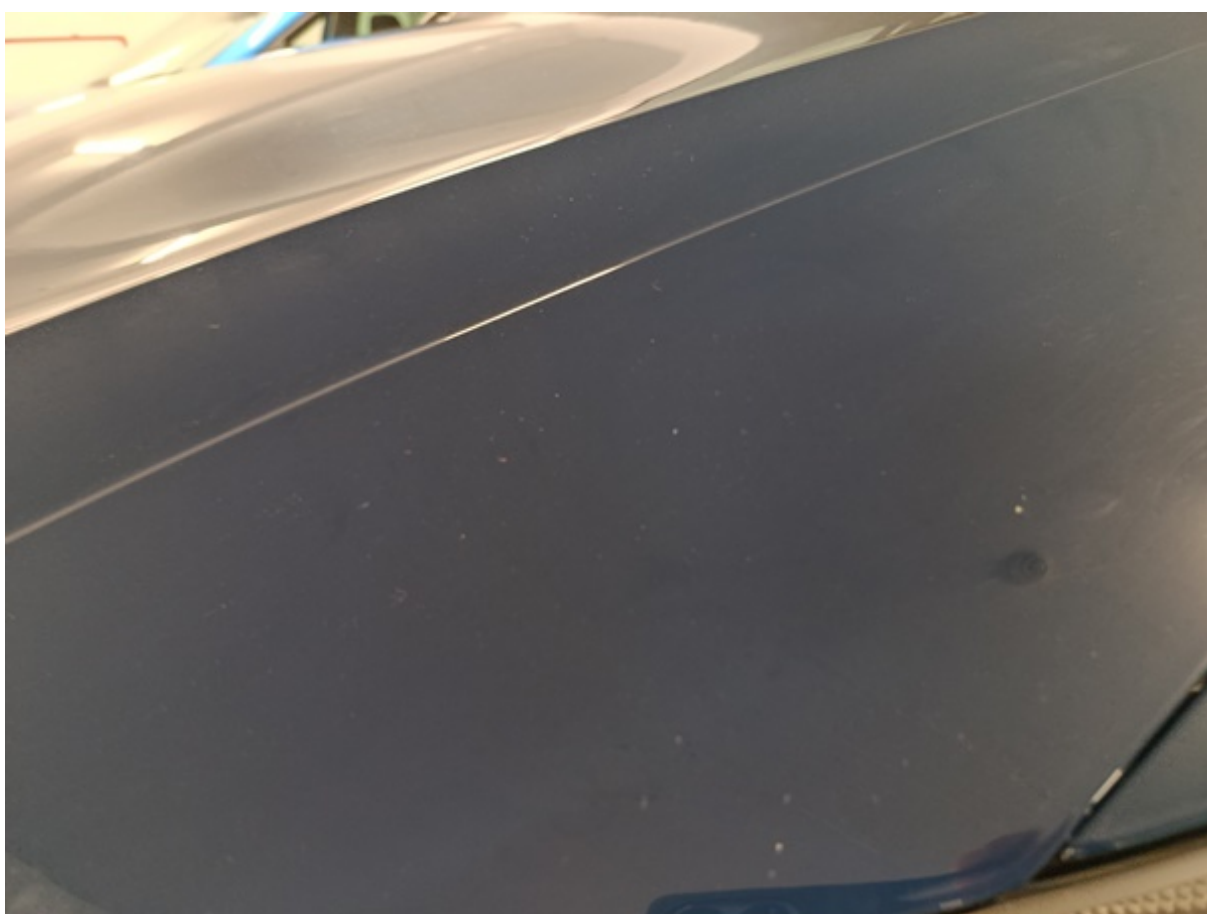
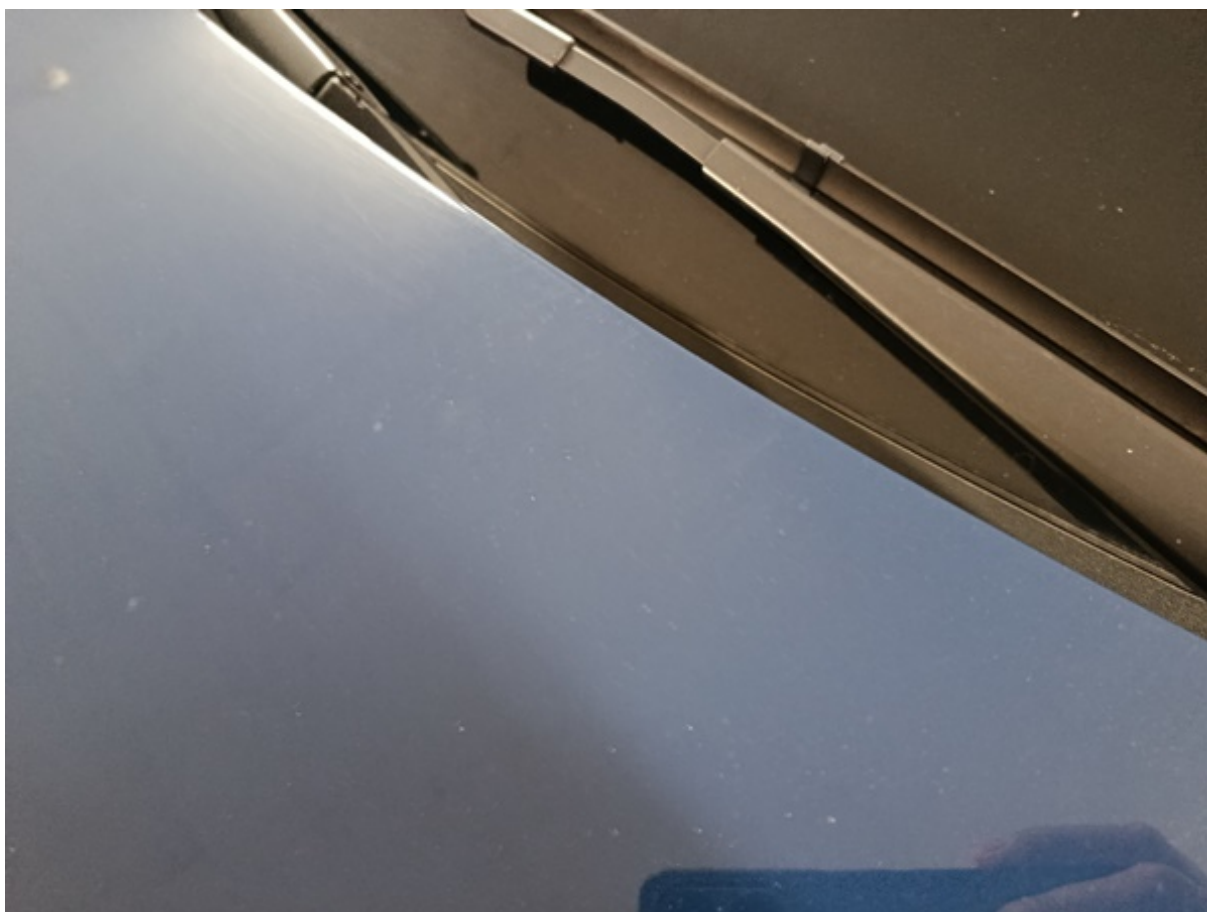
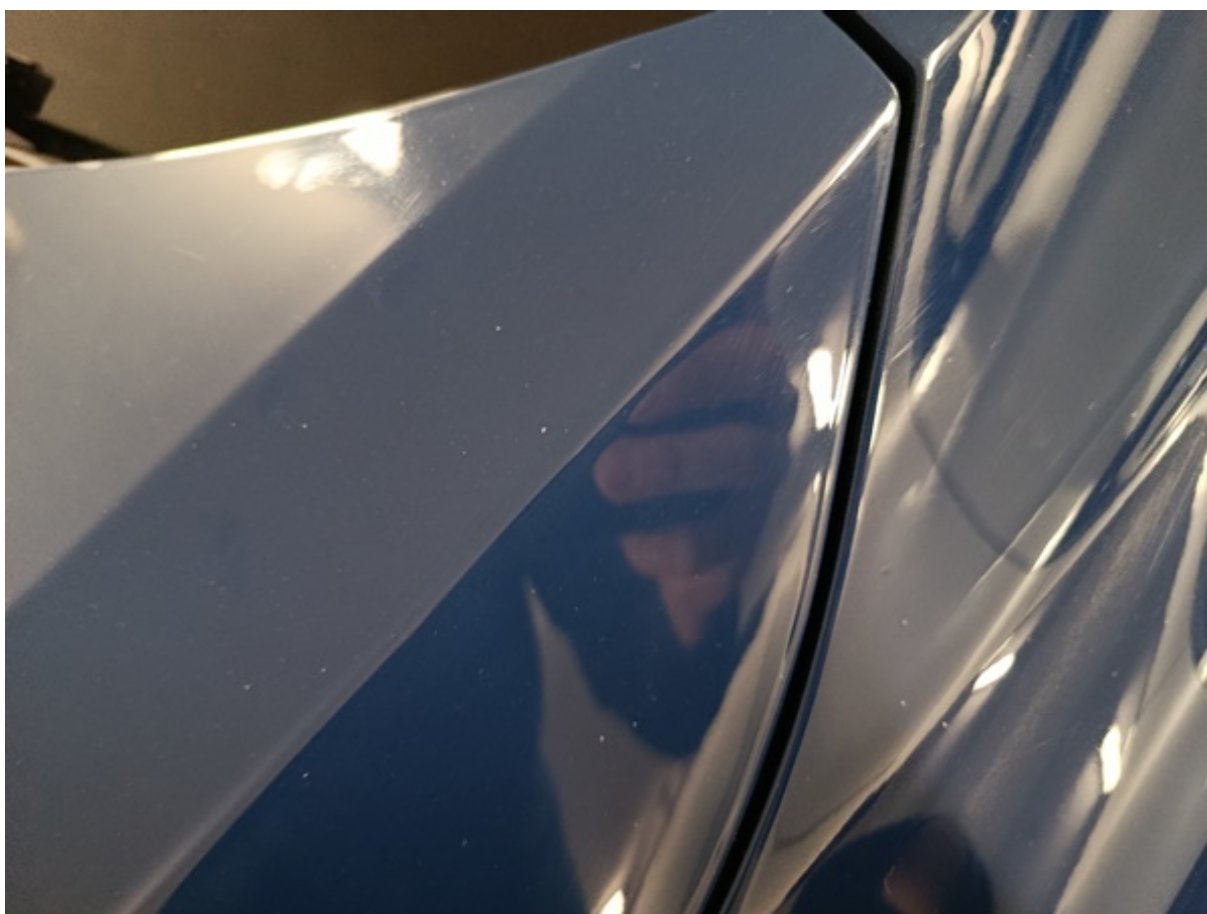
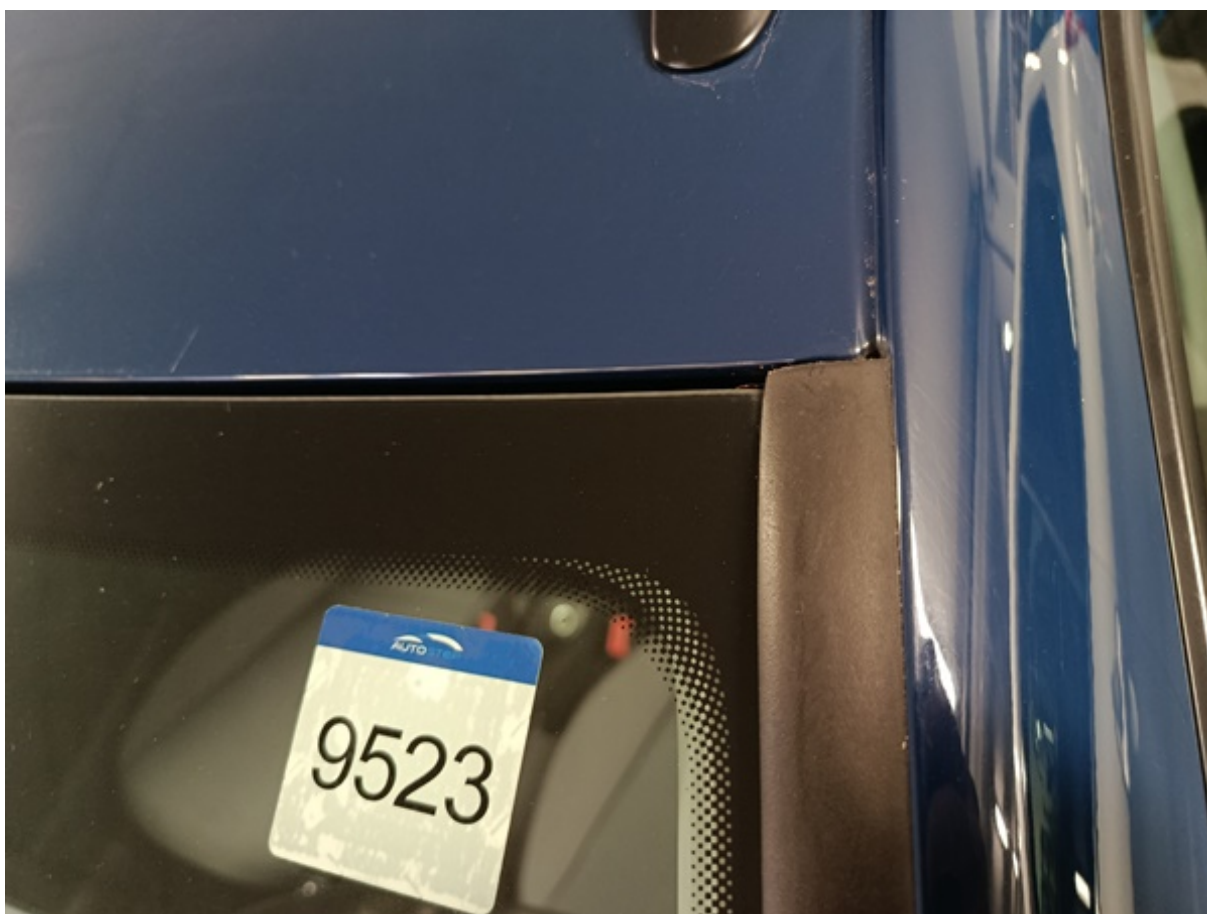
Tijekom detaljnog pregleda predmetnog vozila utvrđena je kontaminacija česticama bijele boje na slijedećim vanjskim površinama vozila:

- sve lakirane površine
- sve staklene površine
- oba prednja i oba stražnja svjetla
- prednji i stražnji branici sa pripadajućim plastičnim rešetkama i lajsnama
- prednja maska
- svi plastični elementi i obloge
- gumene brtve oko stakla
- vanjski retrovizori
- antena na krovu
- brisači vjetrobranskog stakla
- brisač stražnjeg stakla
- alumijski naplatci
- vanjske ručice svih vrata
- amblem vozila
- krovni nosači
- rubne lajsne blatobrana
