**Studio MONAS d.o.o.**  
**Pješčana uvala 3 ogranak 12, 52100 Pula**  
**OIB:79208981577**

TRGOVAČKI SUD U PAZINU  
Dršćevka 1, Pazin  
OIB: 46543732715

Posl. broj: R1-63/2026

**NALAZ I MIŠLJENJE BR. 2**

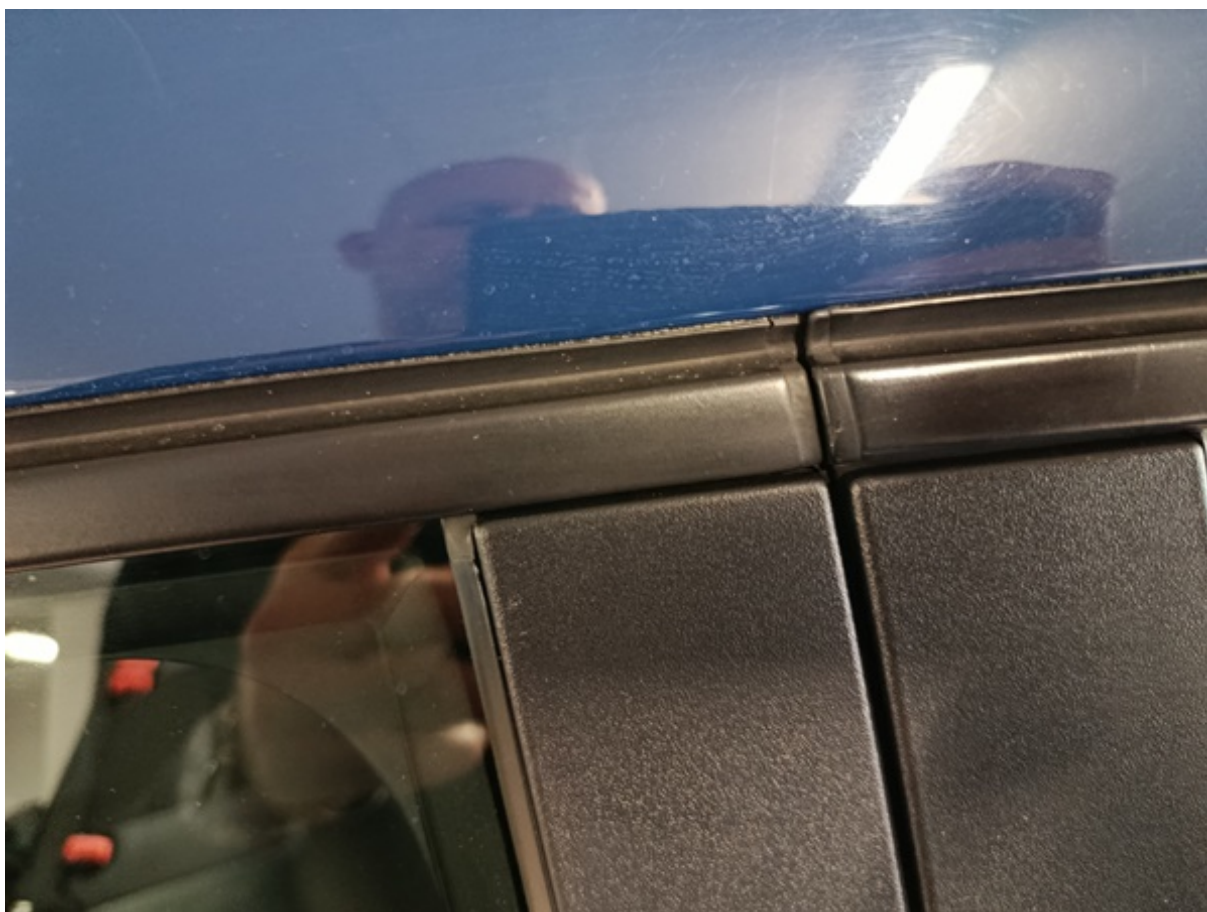
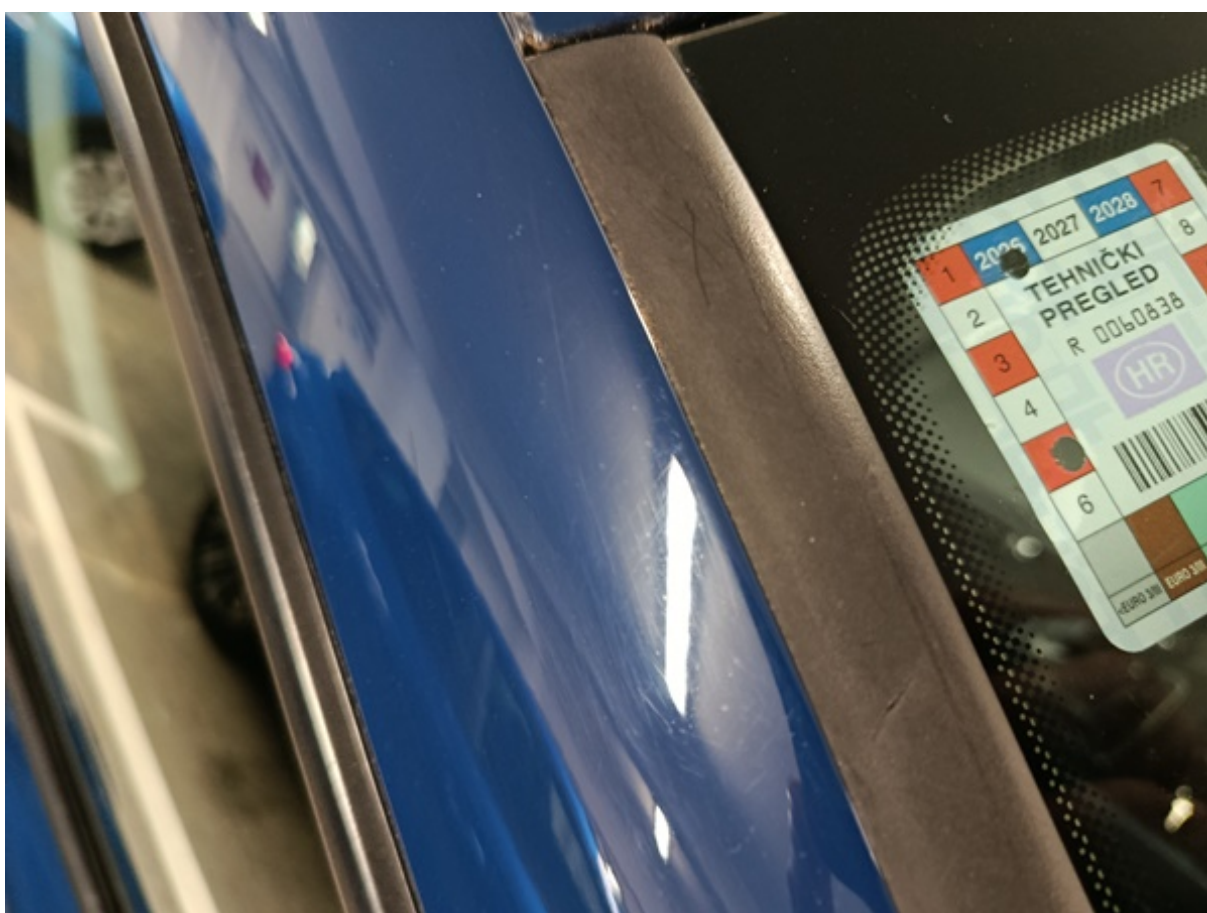
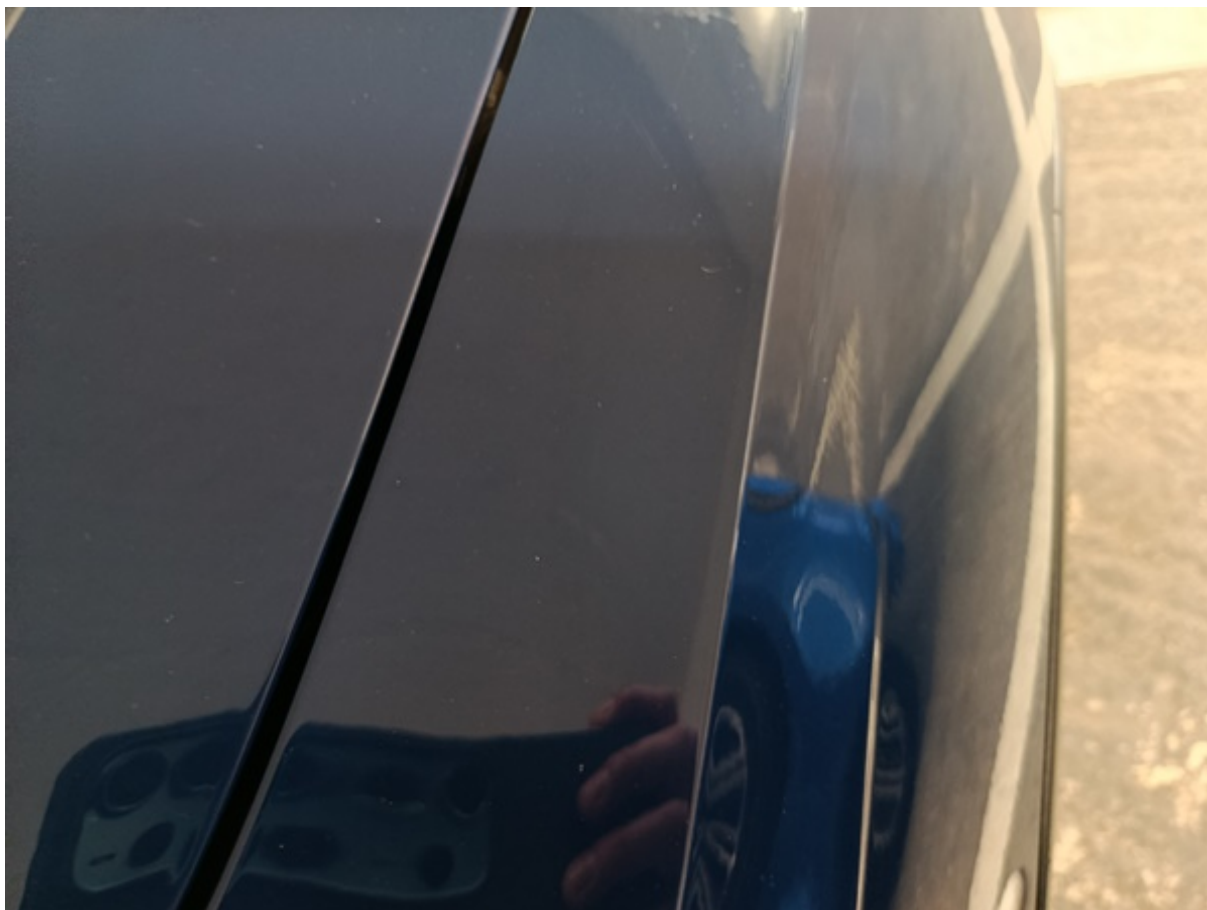
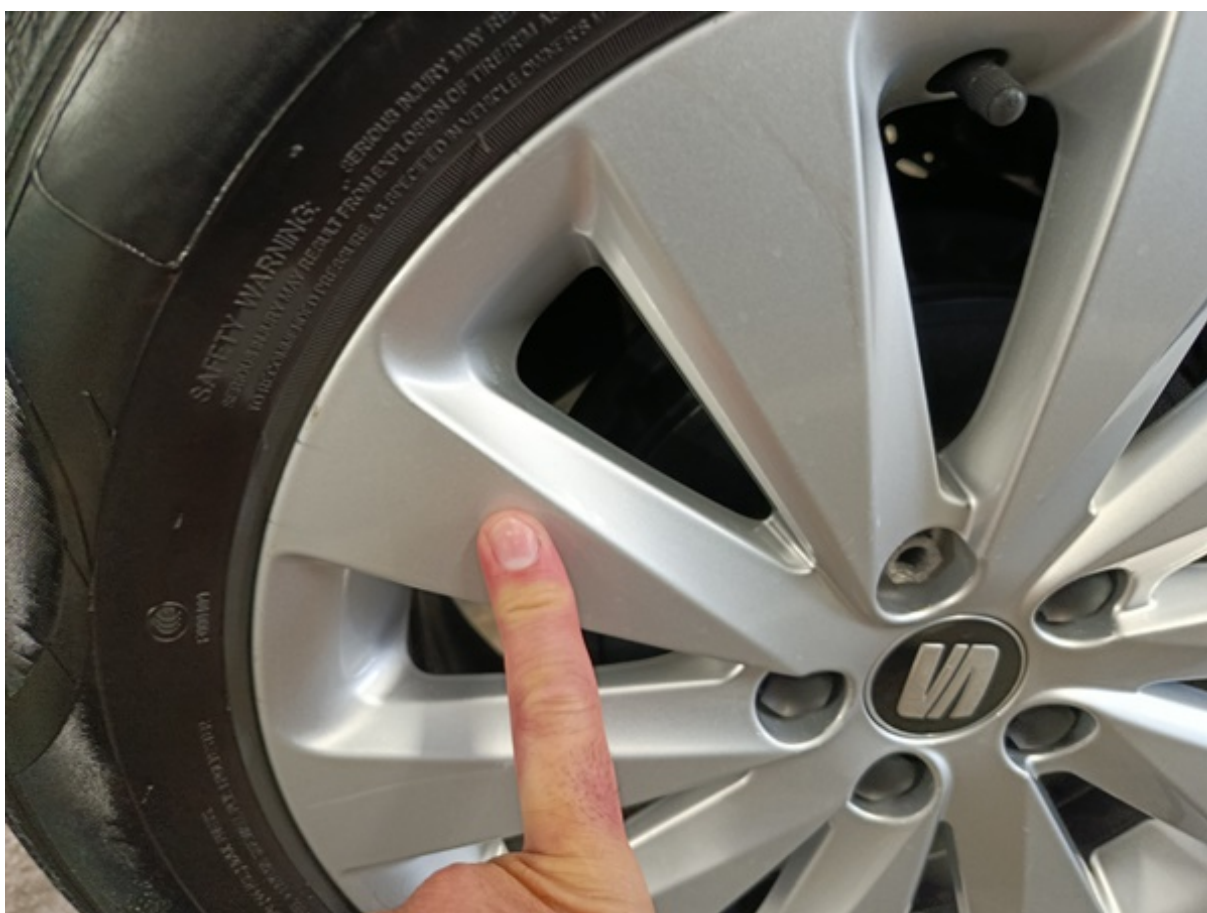
Tijekom detaljnog pregleda predmetnog vozila utvrđena je kontaminacija česticama bijele boje na slijedećim vanjskim površinama vozila:

*Pregledom vozila pod rednim brojem 68 iz liste oštećenih vozila, Seat Arona 1.6 TDI, broj šasije VSSZZKJZKR119336, je utvrđena sveobuhvatna kontaminacija kompletne vanjske površine vozila raspršenim česticama bijele boje, gdje su kontaminirane površine hrapave na dodir. Prema definiranoj klasifikaciji kontaminiranosti dijelova vozila česticama bijele boje, predmetno vozilo bi spadalo u kategoriju K2 (srednja kontaminacija).*
