Broj: 220/06/21

PROCJENA VRIJEDNOSTI VOZILA
osobni automobil Opel reg. oznake ST3792I

NALAZ I MIŠLJENJE

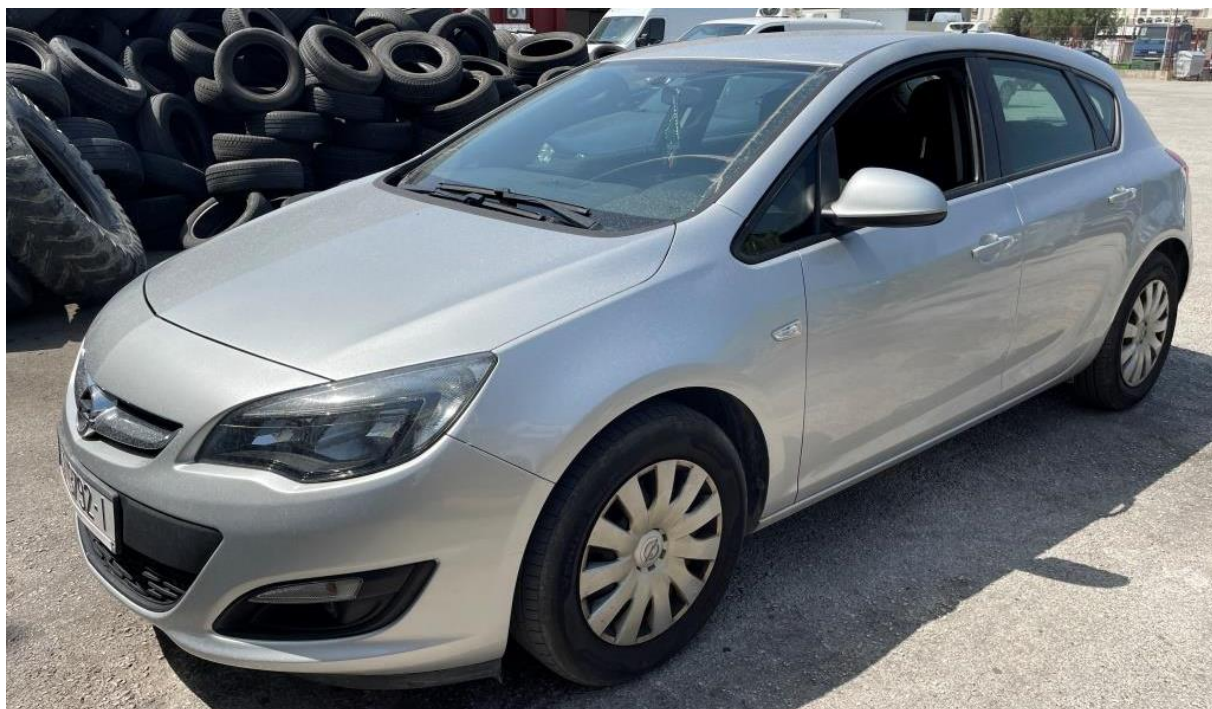
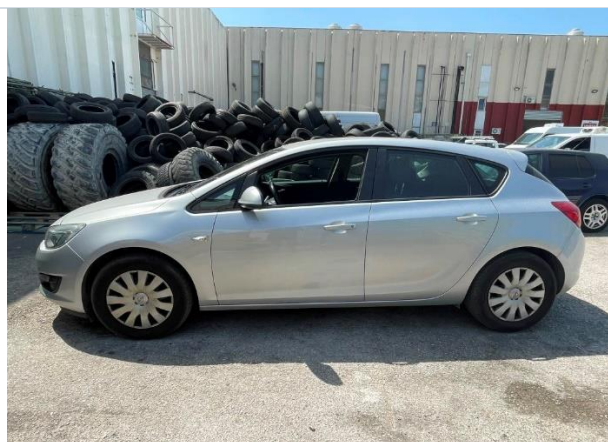
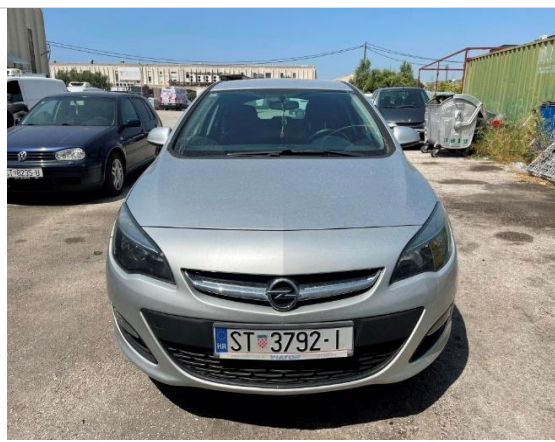
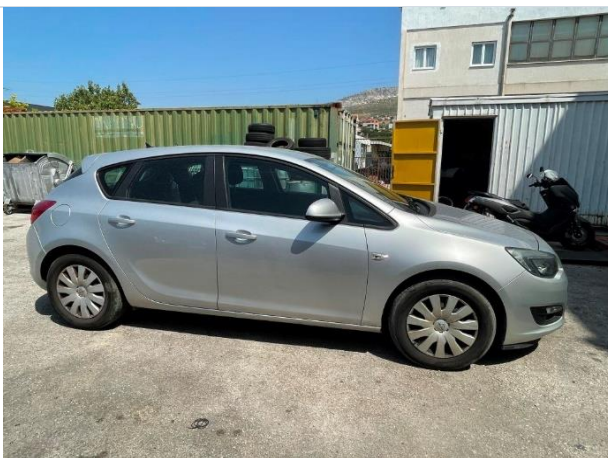
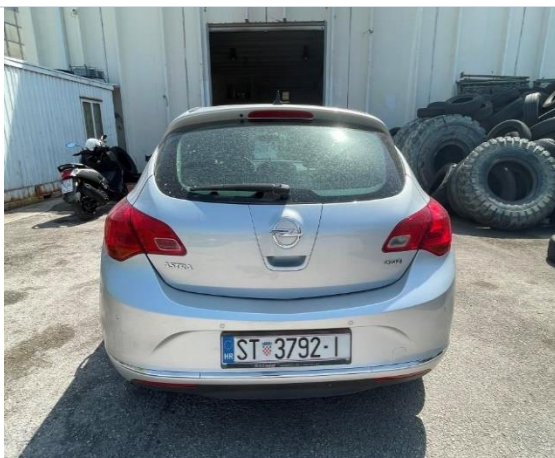
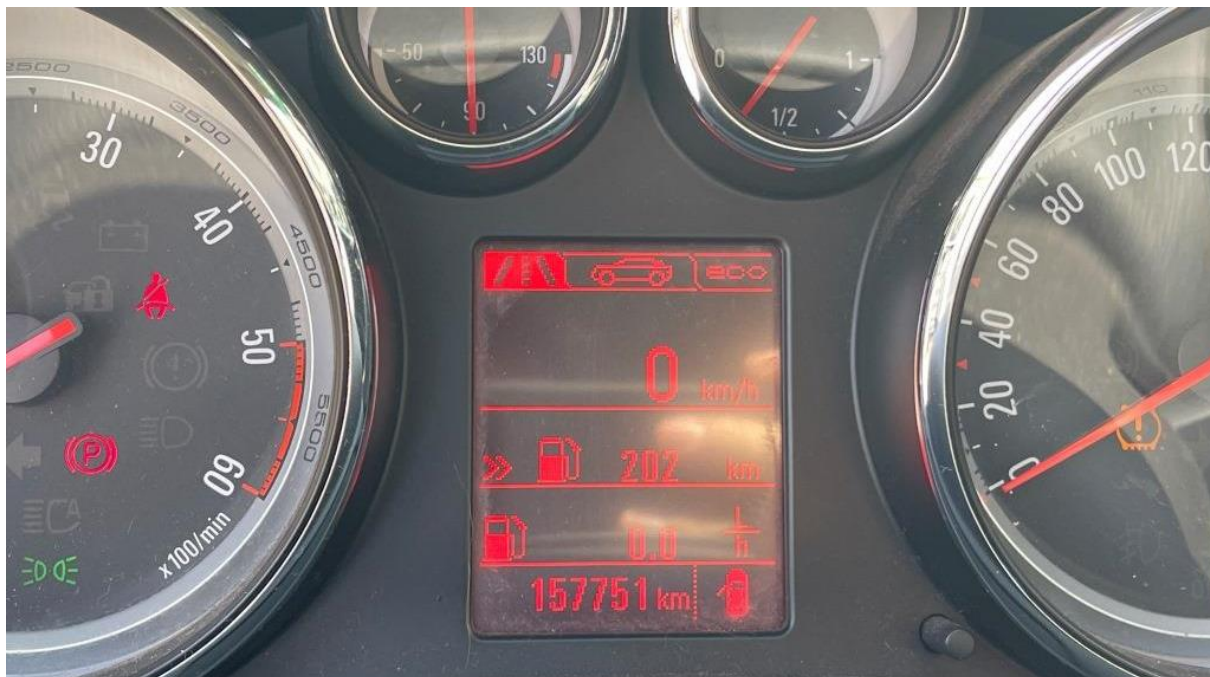
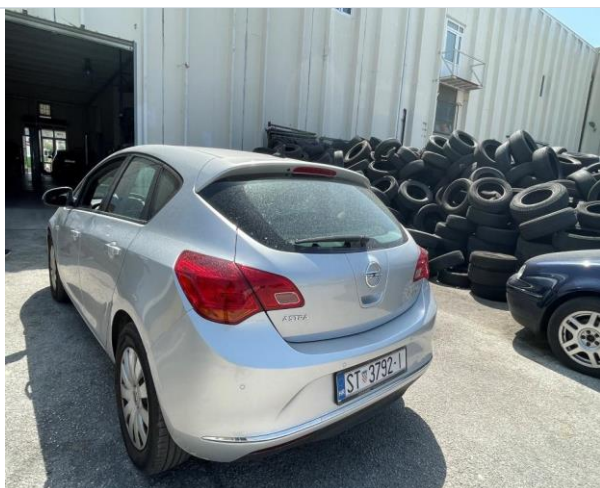
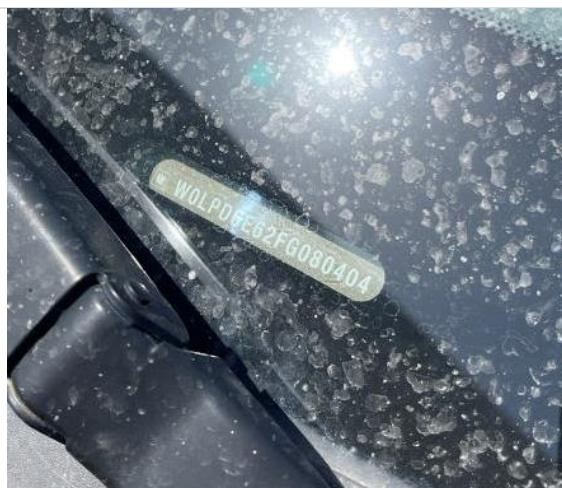
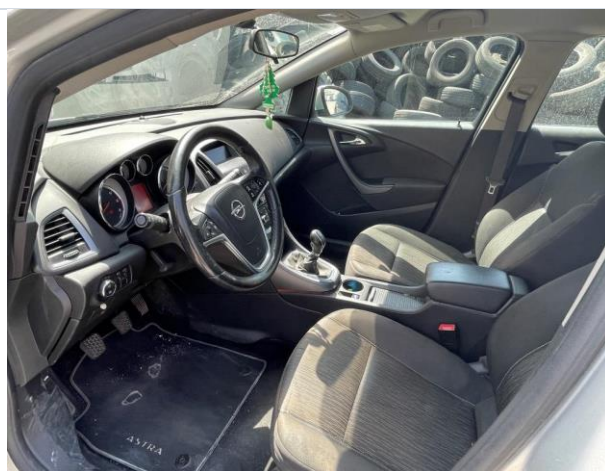
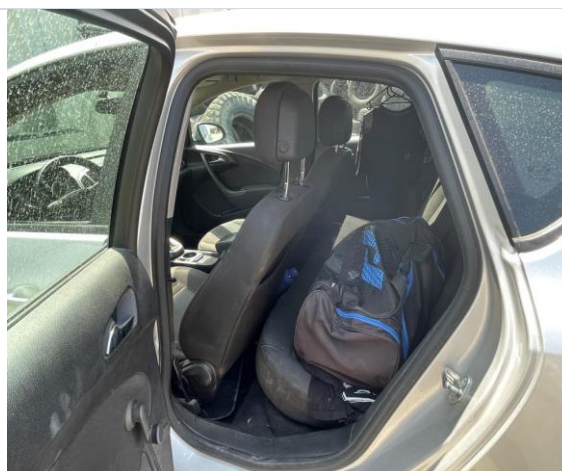
Slike 1. do 10.: Prikaz općeg stanja automobila

Izvršen je vizualni stručni pregled općeg tehničkog stanja vozila, dijelova motora, vanjskih dijelova nadgradnje automobila, upravljačkih sklopova na vozilu, električnih uređaja, podvozja i sustava za prijenos snage, gdje je utvrđeno prosječno tehničko stanje i veoma loša očuvanost automobila.

Vozilo je registrirano i tehnički ispravno. Na vozilu postoji veći broj manjih mehaničkih oštećenja po cijelom vozilu na kojima je potrebno izvesti limarske i lakirerske radove. Unutarnji dio vozila je također na više mjesta oštećen, a sjedala i obloge vrata su zapušteni u smislu održavanja.

Opisano tehničko stanje automobila je prikazano na sljedećim slikama, od 1. do 10.
