# PROCJENA VRIJEDNOSTI VOZILA

## NALAZ I MIŠLJENJE

**Marka vozila: NEW HOLLAND**

Tip vozila: TM 190

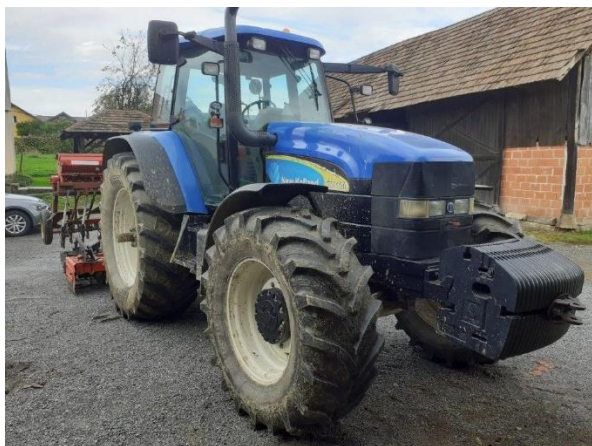
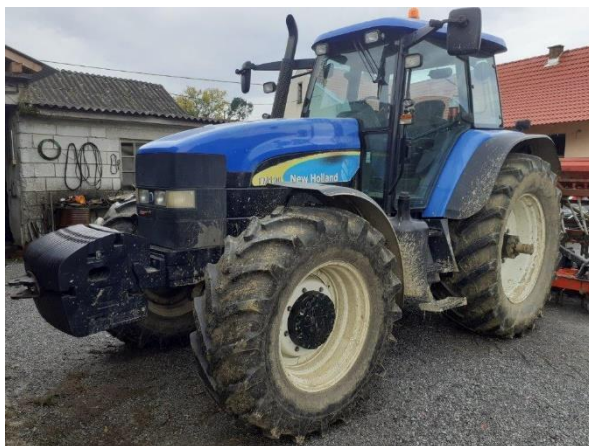
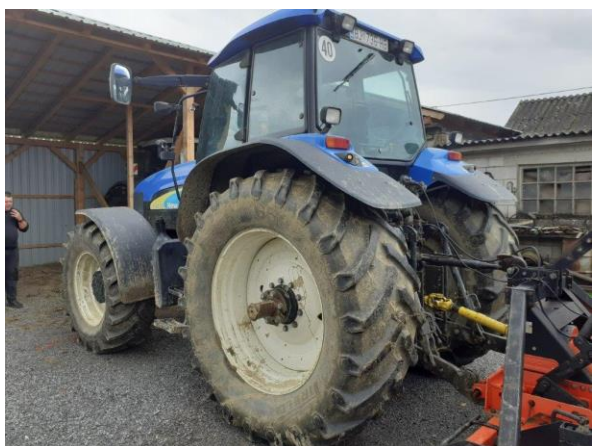
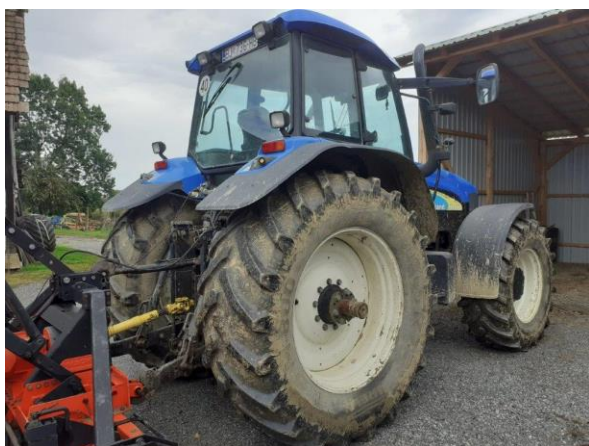
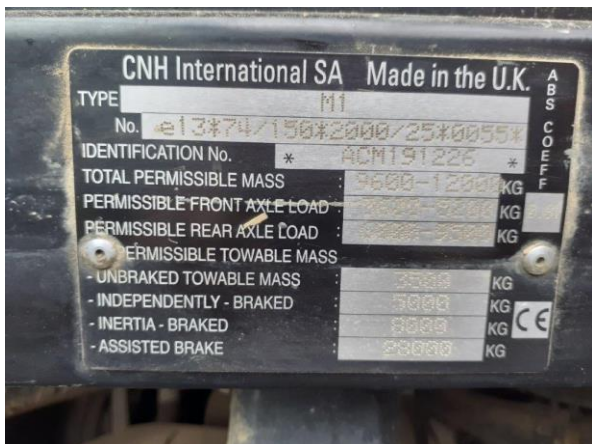
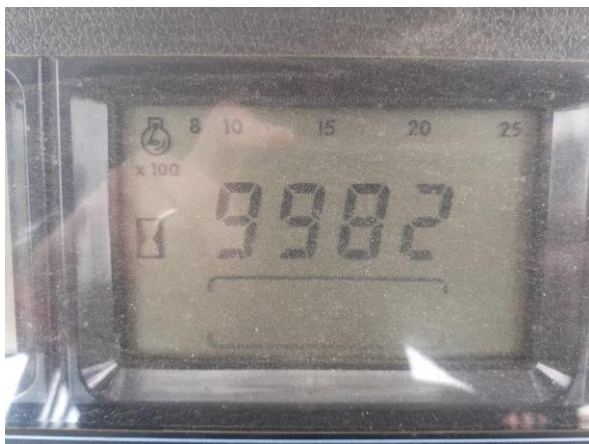
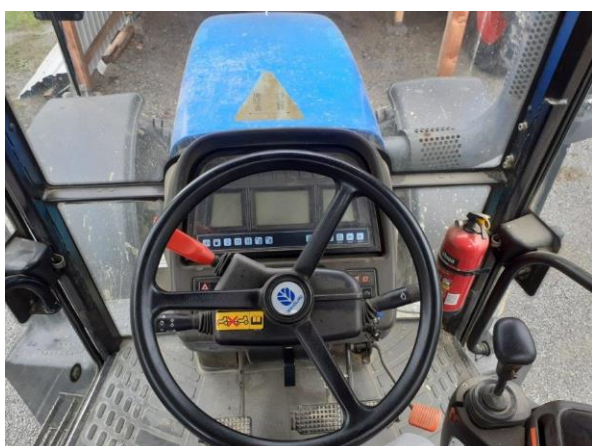
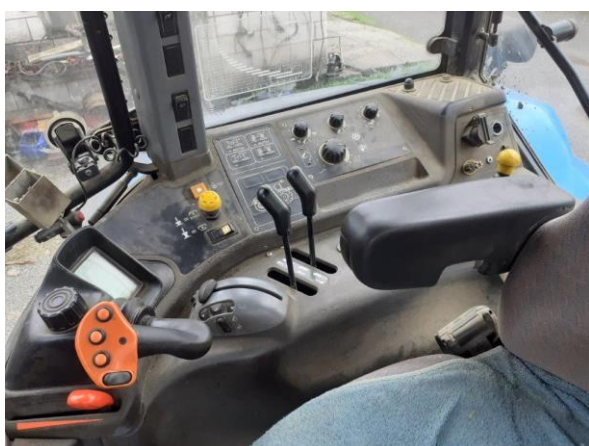
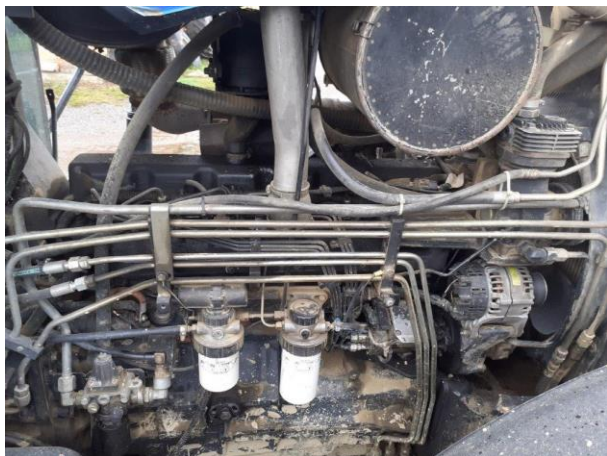
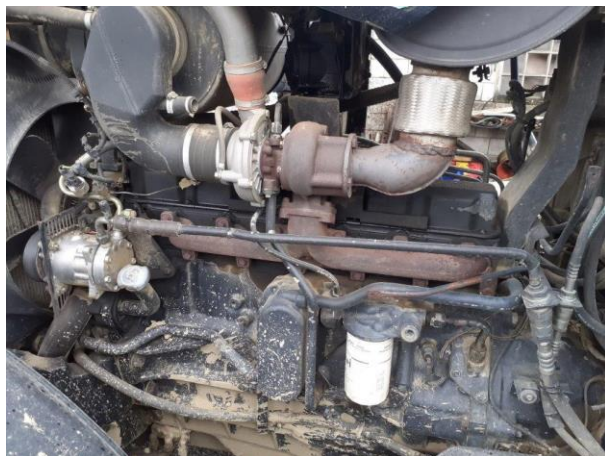
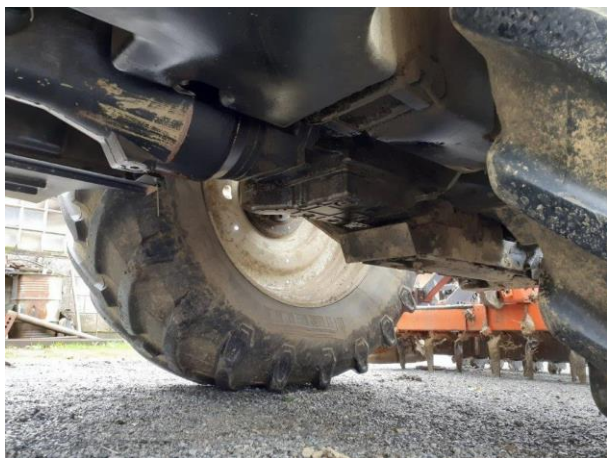
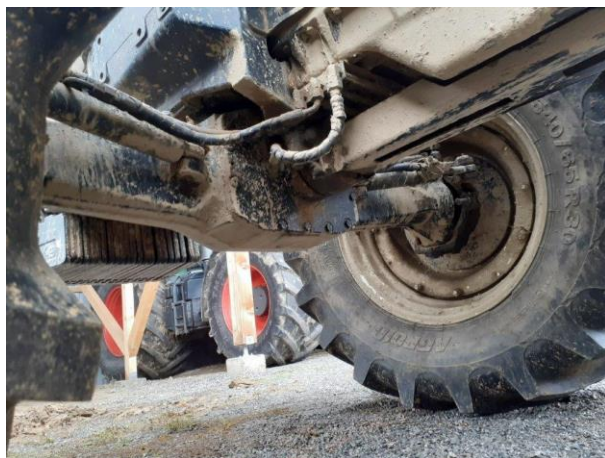
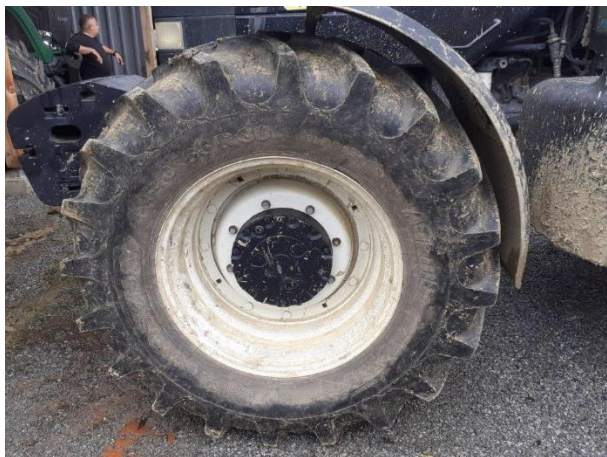
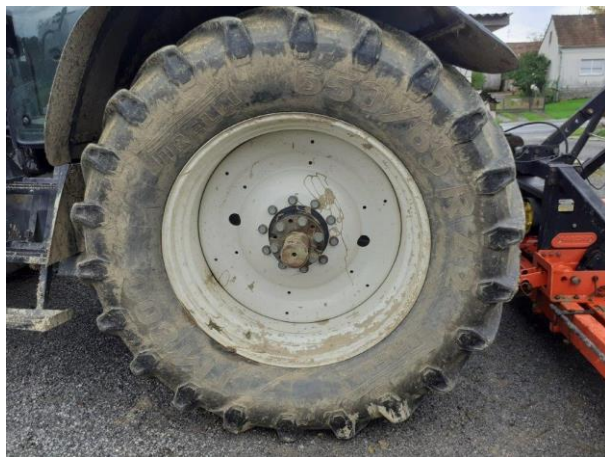
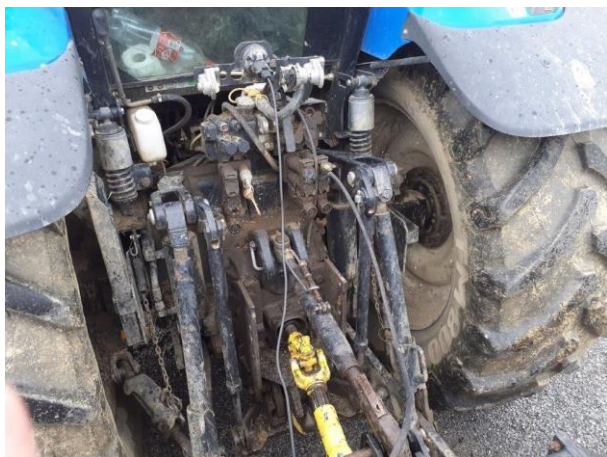
## 2.9 FOTOGRAFIJE

Vidljivi tragovi korištenja na vozilu – u skladu sa starosti vozila.

Unutrašnjost kabine je u dobrom stanju – vidljivi tragovi korištenja.

Prostor oko motora je prašnjav.

Na sklopovima motora nema tragova curenja pogonskih tekućina.

Uočen nepravilan rad motora.

Dubina gaznog sloja svih pneumatika iznad tvorničke granice istrošenosti.
