Ovr 24/19 Popis **mb FORD** u ovršnom postupku

Predmet: Ovr 24/2019 Popis mb FORD

IZVJEŠTAJ VJEŠTAKA

Ovr 24/19 Procjena **mb FORD** u ovršnom postupku

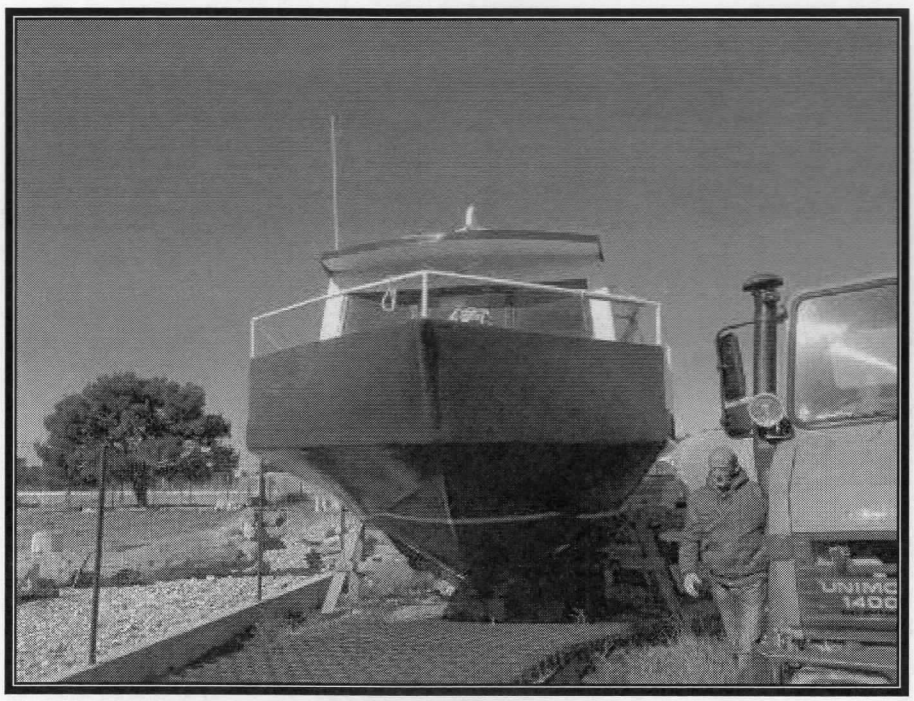
Slika 1. Mb FORD na suhom vezu u Biogradu

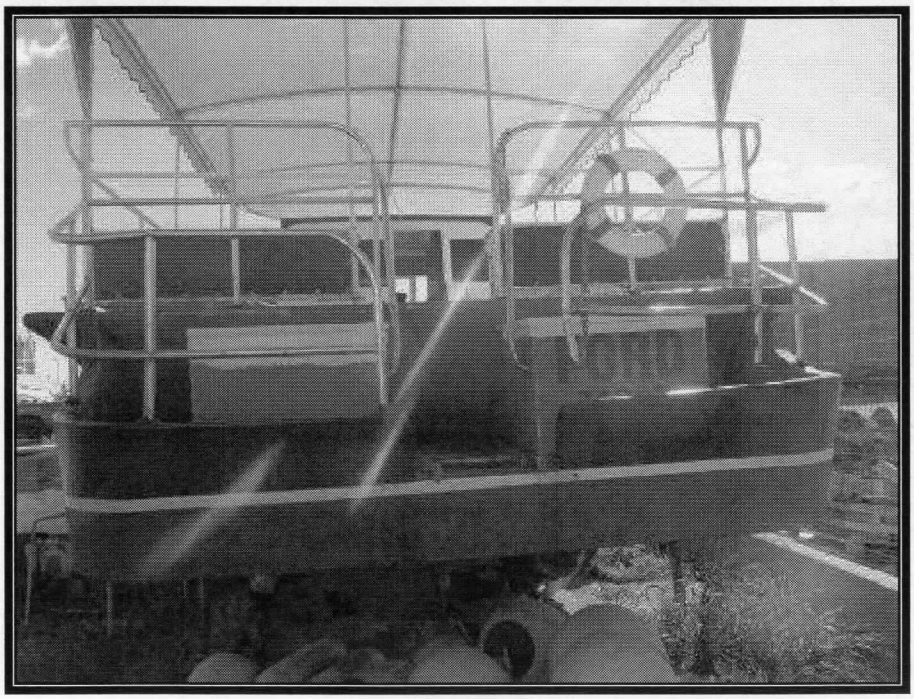
Slika 2. Mb FORD na suhom vezu u Biogradu

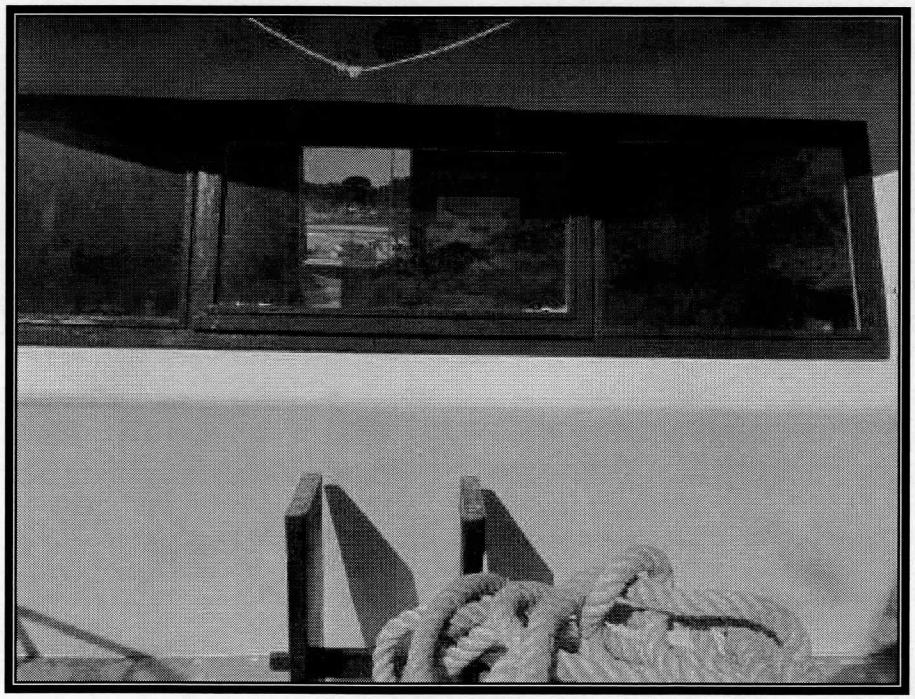
Slika 7. Nadgrađe - kormilarnica

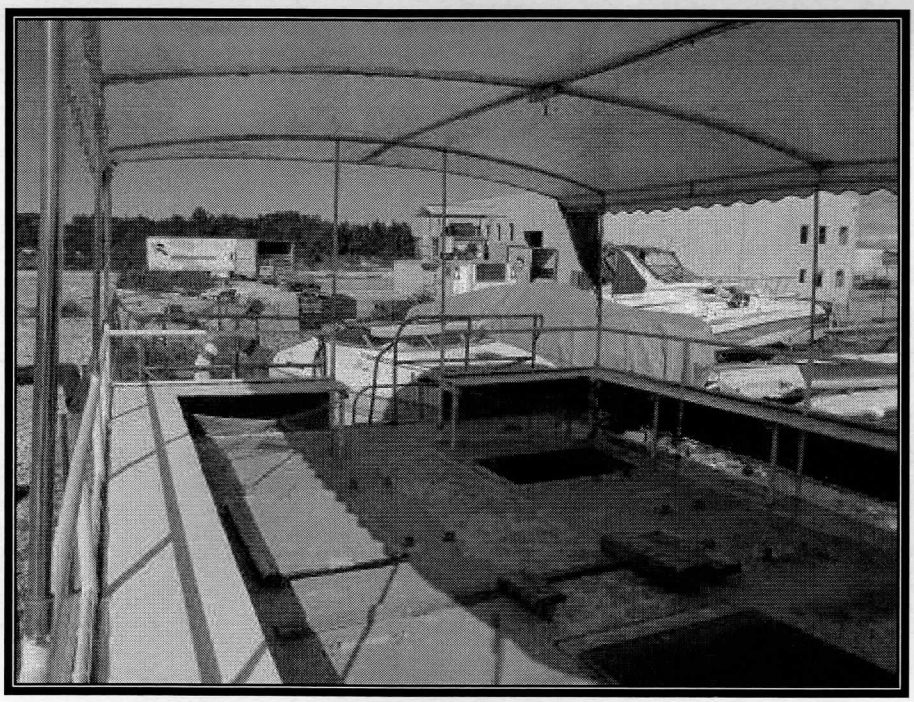
Slika 8. Prostor za putnike na palubi

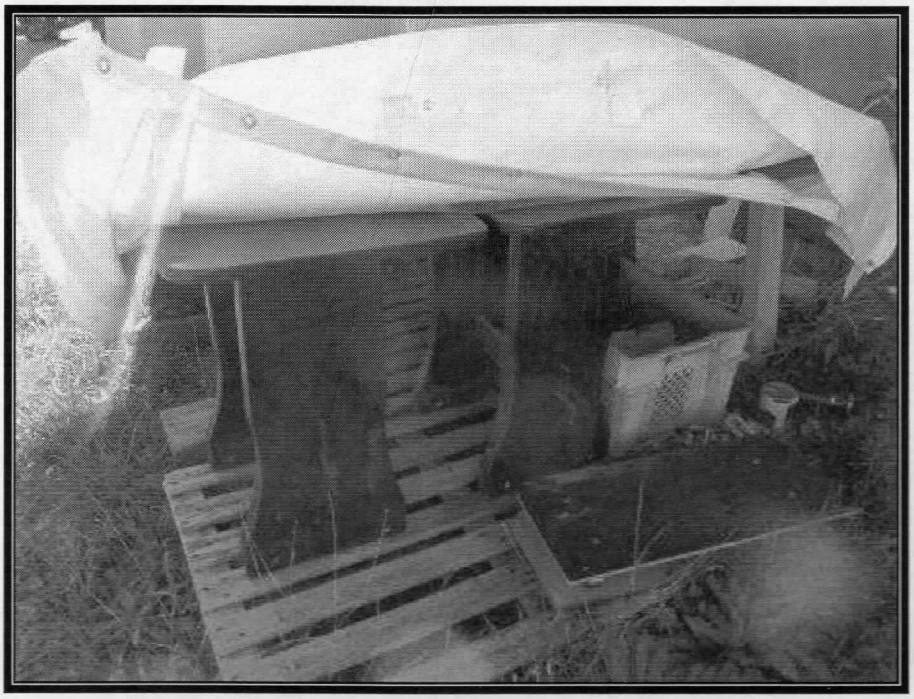
Slika 9. Stolovi za putnike

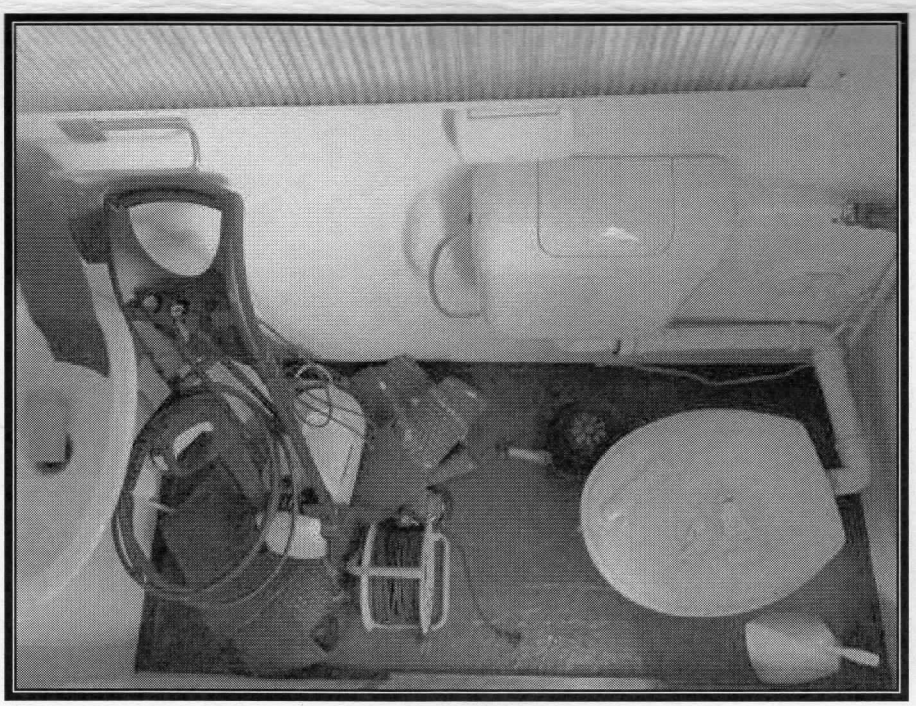
Slika 12. Sanitarni prostor

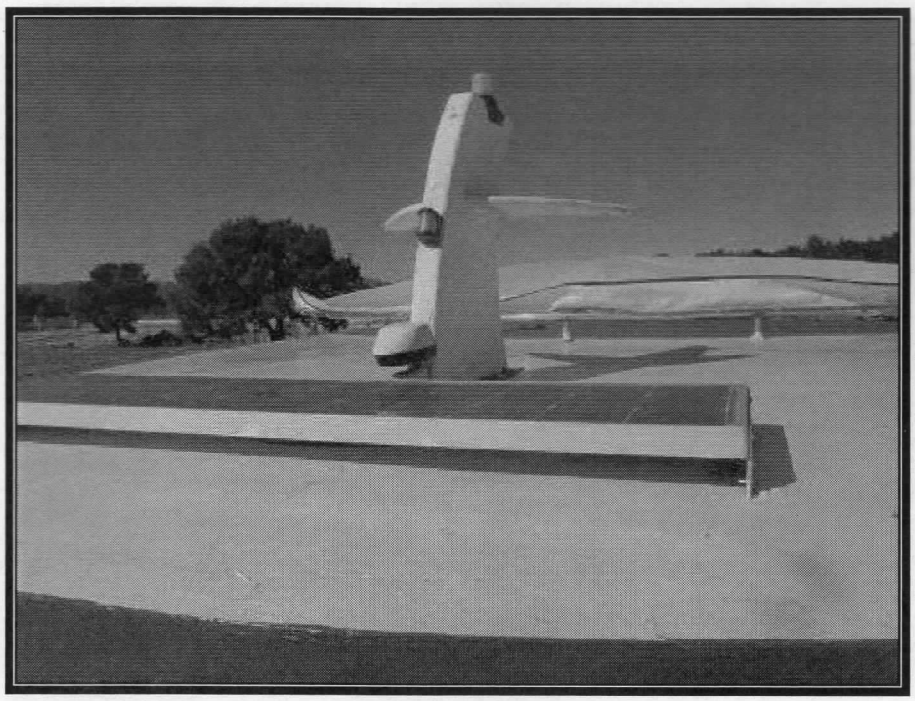
Slika 13. Kormilarnica s opremom

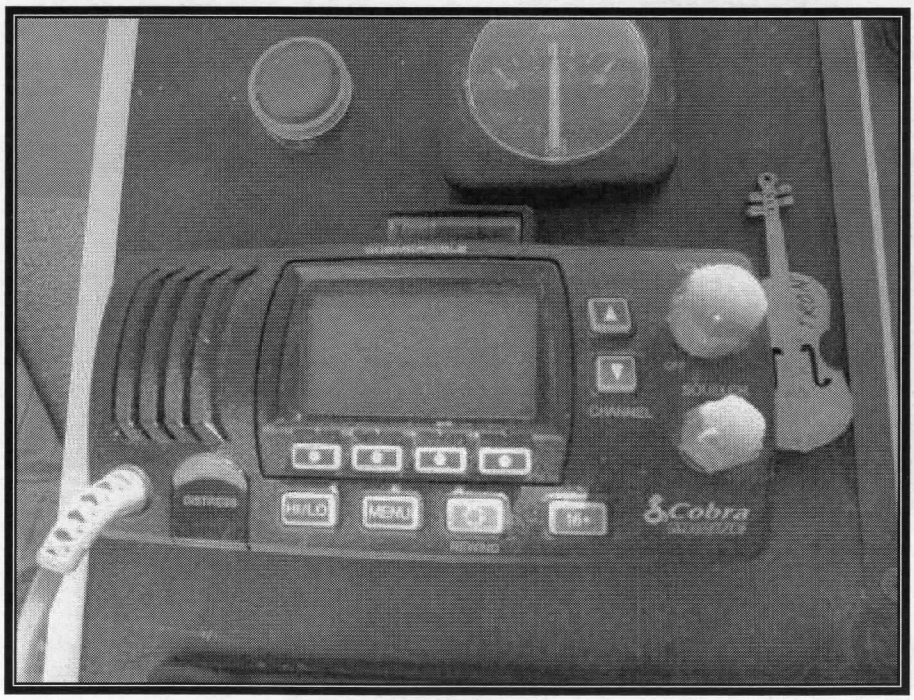
Slika 15. VHF stanica

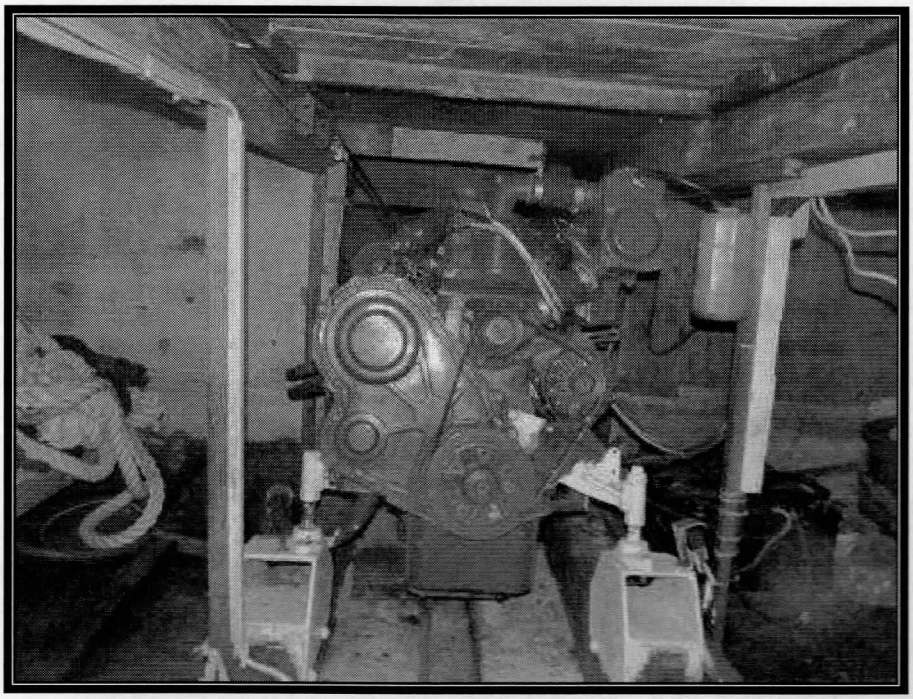
Item	Function	Comments
Nosači motora	ZAdovoljavajući	Površinska hrđa
Postolje motora	OK	uredno
Curenje – Ulje/Woda	NO	nema tragova
Korozija	DA	Površinska
Generator	Nema	
Tankovi goriva	OK	uredni

Pogonski motori marke FORD BOWMAN tip: **6D360TC** – snage 169 kW je uprkos godinama u zadovoljavajućem stanju redovito održavan.
Prostor strojarnice s ventilima za hlađenje i auspuhom potpuno je prilagođen zahtjevima HRB-a.

Slika 19. Strojarnica s pogonskim motorom FORD

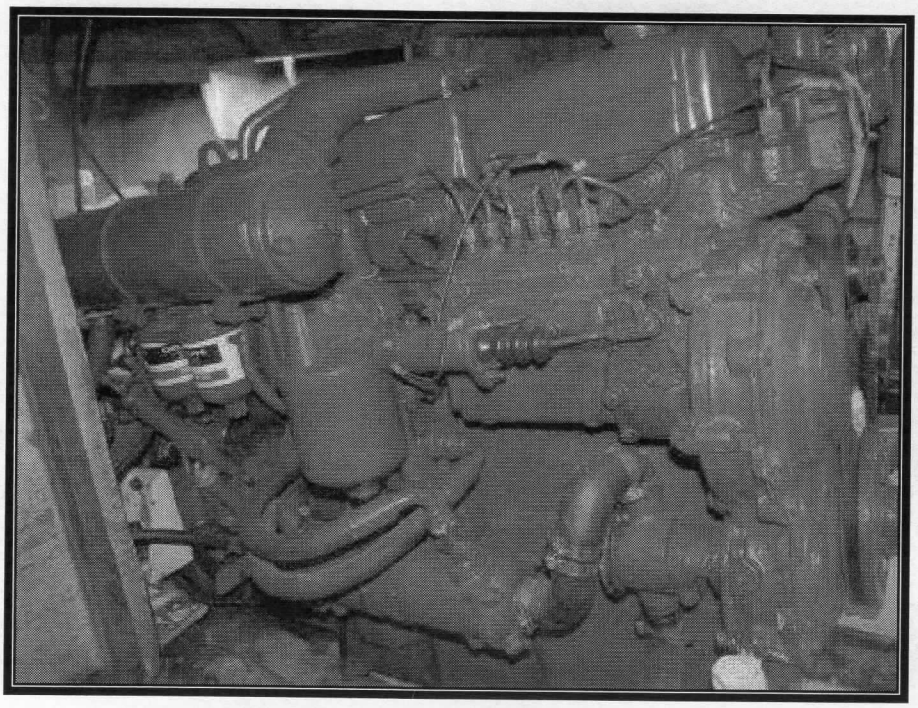
Slika 20. Komande pogonskog motora

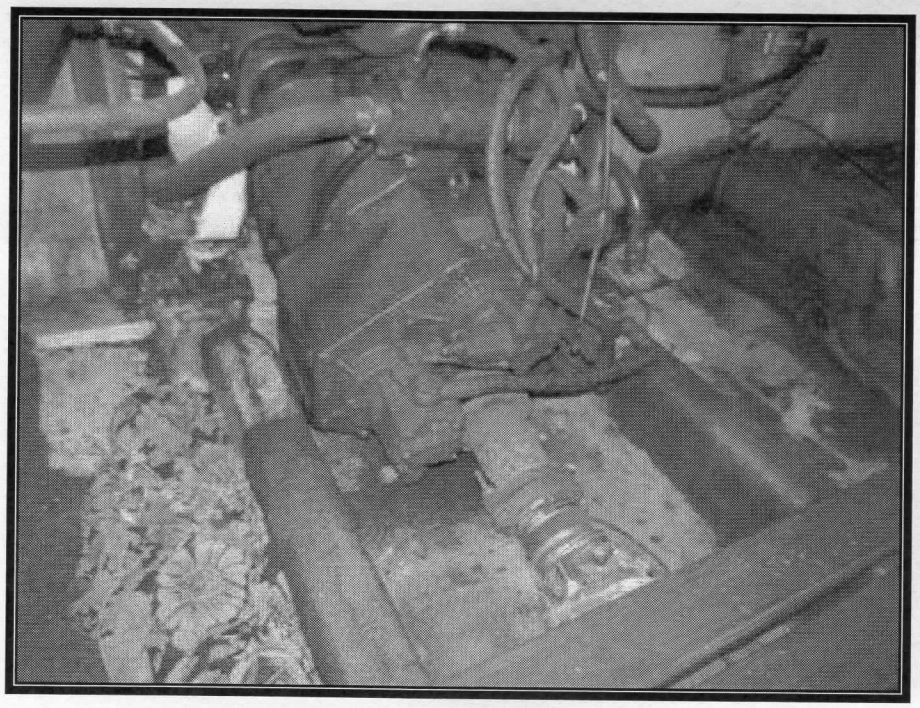
Slika 22. Kopča s pogonskom osovinom

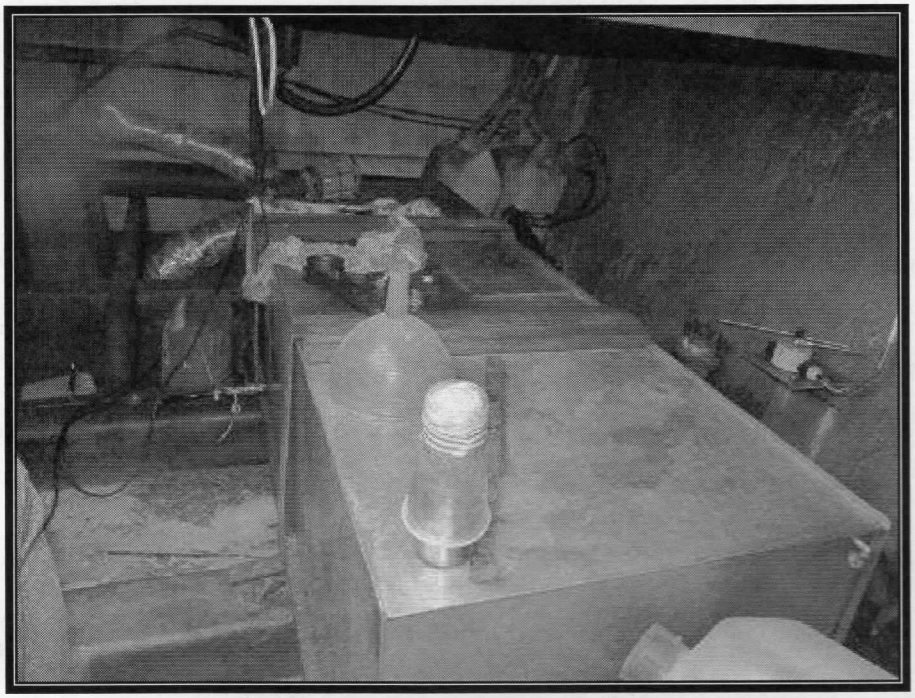
Slika 23. Rezervoar nafte

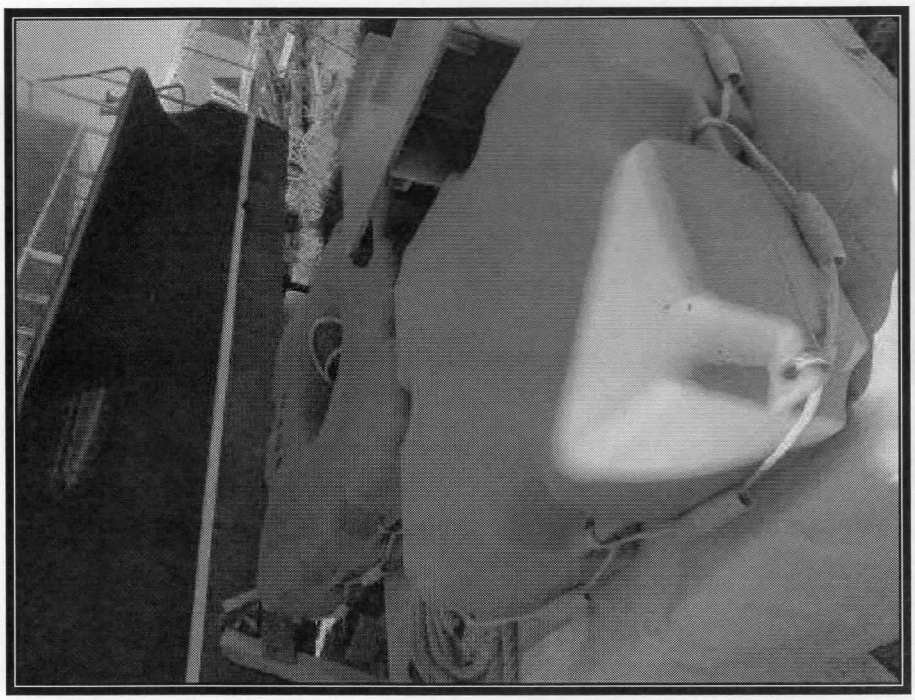
Slika 24. Splavi za spašavanje
