mat·iva
obrt za vještačenje, procjenu, proizvodnju i usluge

Predmet: Procjena vrijednosti vozila

Na zahtjev naručitelja izvršen je pregled tri motorna vozila slijedećih podataka:

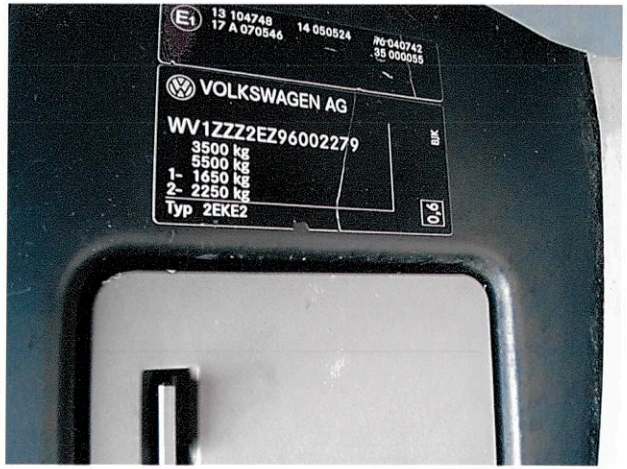
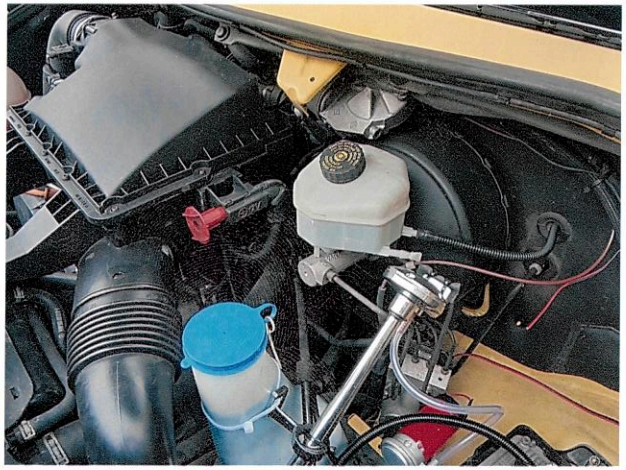
Volkswagen Crafter 2.5 TDI- broj šasijeWV1ZZZEZ96002279 god. proizv. 2008; snaga:80 kw, boja: žuta

Motor nije moguće pokrenuti.

Vidljivi tragovi guljenja boje na poklopcu motora. Vidljivi tragovi ranijih oštećenja i popravaka na vozilu. Oštećeno desno ogledalo i pokazivač smjera. Izgrebano prednje vjetrobransko staklo i prednji svjetlosni uređaji.

Unutrašnjost pohabana.

Gume ispucale i istrošene.

Vidljivi tragovi korozije na podvozju.

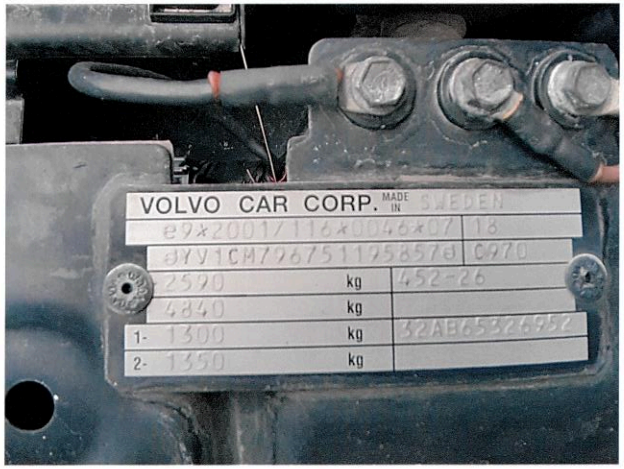
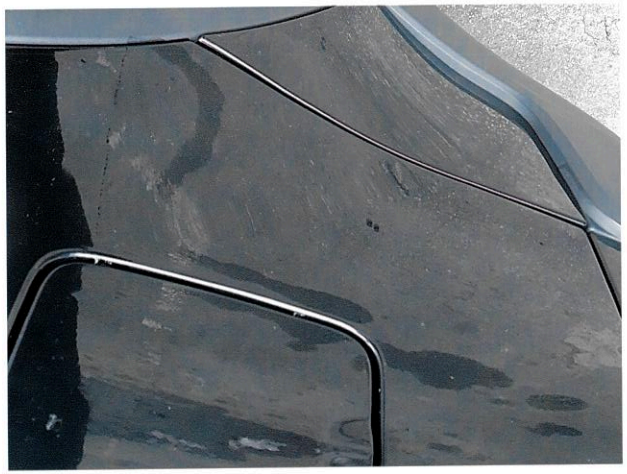
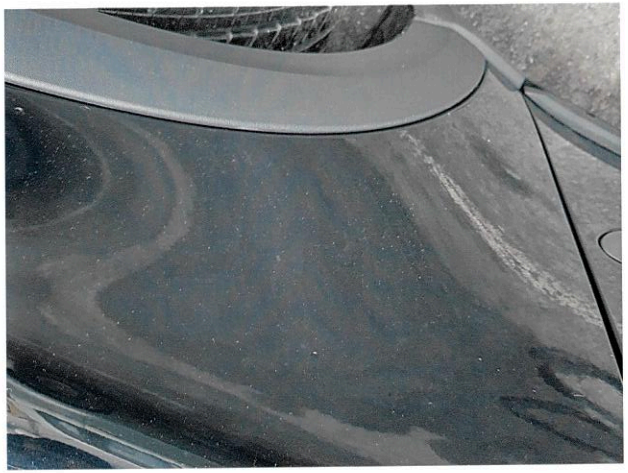
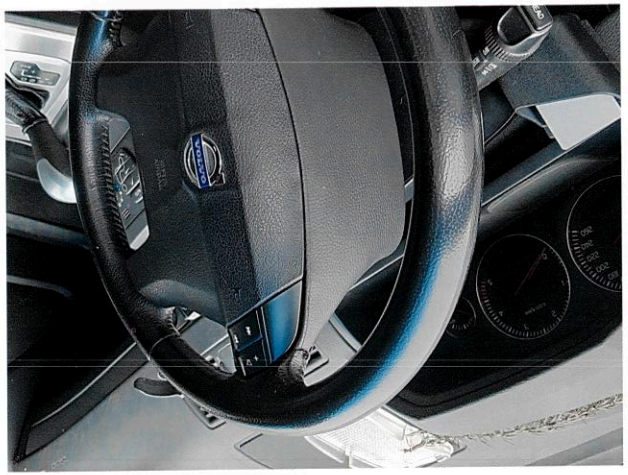
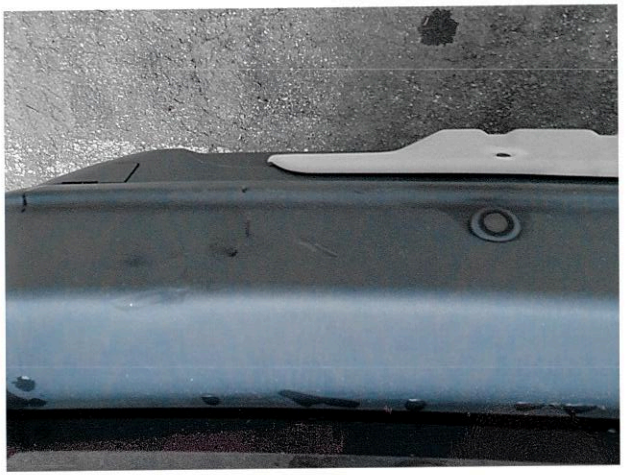
Volvo, XC 90, broj šasije YV1CM796751195857;god.proizv. 2005., snaga:120 kW; boja: crna

Opće stanje vozila loše. Vidljivi tragovi grebanja na svim dijelovima karoserije. Gume u jako lošem stanju.

Unutrašnjost pohabana i oštećena.

Motor u zapuštenom stanju. Oštećena zvučna izolacija motora. Istrošena spojka mjenjača. Motor jako dimi u radu.
