## IZVJEŠTAJ VJEŠTAKA

Pregled i procjena brodica reg. oznaka  
**15BO, 53BO i 139BO**

## IZVJEŠTAJ PREGLEDA PLOVILA

**DATUM PREGLEDA:** 09.04.2025.

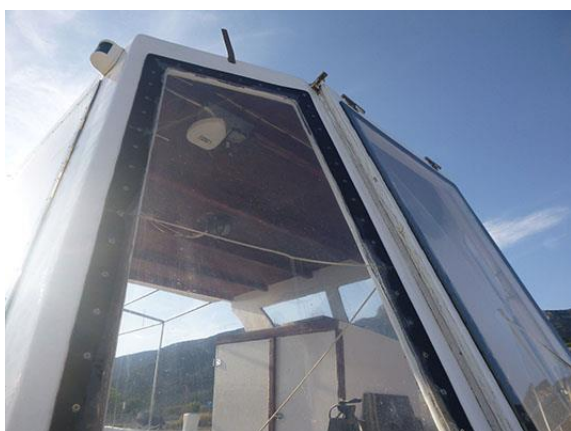
slika 5

Prema riječima predstavnika vlasnika, plovilo je krajem prošle sezone radi nepopravljivog kvara motora izvučeno na kopno i smješteno na obližnjem parkiralištu (slika 1). U području pramca na razmi su vidljiva oštećenja nastala struganjem konopa o rub palube koja zadiru duboko u laminate (slike 2 – 4). Sva stakla na ugrađenoj nadkabini su slomljena (slike 5 – 9). Naknadno ugrađena platforma je također probijena (slika 10), a inače je vrlo nekvalitetno postavljena, odnosno, laminati su suhi, bez dovoljno smole u kompozitu (slike 11 i 12). Ležajevi kormila više nisu u funkciji, zapekli su (slika 13) i kormilo se ne može normalno okretati. Kabina, paluba i uporišta palube izrađeni su od nedovoljno kvalitetne šprploče i naknadno plastificirani, a ti radovi su odrađeni loše i spojevi se odvajaju na više mjesta (slike 14 – 19). Plastifikacija na palubi odvojila se od drva, mekana je (slike 20 i 21), a drvo ispod plastike trune. Plovilo je devastirano i nedostaju mu sve portele (slike 22 i 23), a tako nezaštićenom uništene su sve instalacije (slike 24 i 25), kao i instrumenti na komandnom pultu (slika 26). Veći dio opreme je ili odlomljen ili otuđen (slike 27 i 28). Motor (slika 29) je neupotrebljiv.

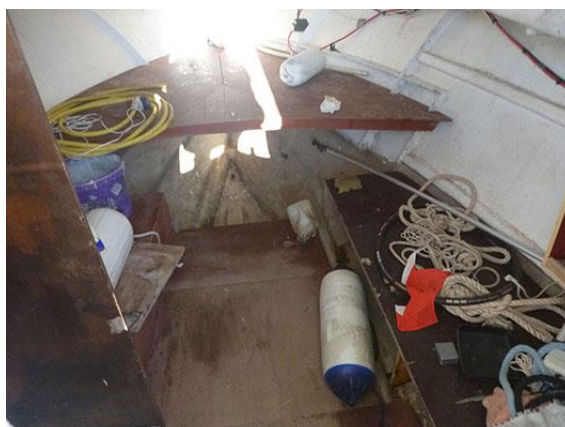
slika 34

Plovilo se od lani nalazi na obližnjem parkiralištu (slika 30) i od tada je bez nadzora. Bokovi su naknadno prebojani i ta se boja počela ljuštiti (slika 31). Sve portele su skinute i otuđene (slika 32). Posljedica toga je velika količina vode koja je ostala zarobljena u pojedinim pregradama (slika 33). Jedini zatvoreni prostor je prostor pramčane kabine, koja nije u izvornom obliku, već je stari interijer izbačen, a umjesto njega samo improvizirani ležajevi od nekvalitetnih priručnih materijala (slika 34). Ništa bolja situacija nije ni u kabini WC-a (slika 35), a WC nije u funkciji. Originalna stakla s kabine su

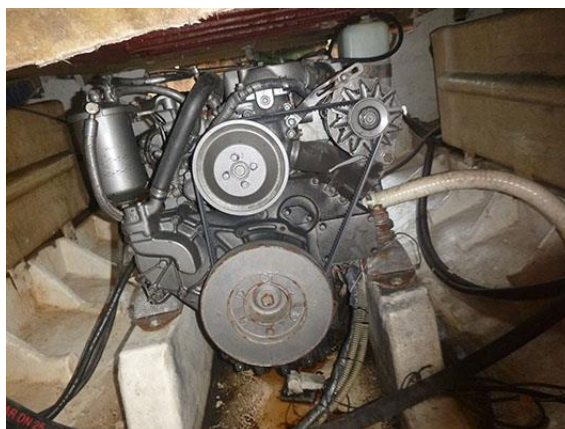
slika 44

skinuta, a otvori zatvoreni plastificiranim stijenkama (slika 36). Zarobljena voda i zatvoreni prostor kabine uzrok su nastaloj plijesni koja je na svim stijenkama (slike 37 i 38) kao i koroziji na svim električnim kabelima i spojevima (slika 39). Sva stakla na nadkabini su slomljena (slike 40 – 42). Sidreni vinč i nosač sidra su otuđeni (slika 43). Prema riječima vlasnika, ugrađeni motor (slika 45) Yanmar 6LY2STP (slika 46) je u funkciji.
