STALNI SUDSKI VJEŠTAK
Goran Marušić, dipl.ing.građ.
Ive Marinkovića 18
51000 Rijeka

posl.broj: R1-76/2025

NALAZ STALNOG SUDSKOG VJEŠTAKA

Radi: Osiguranja dokaza

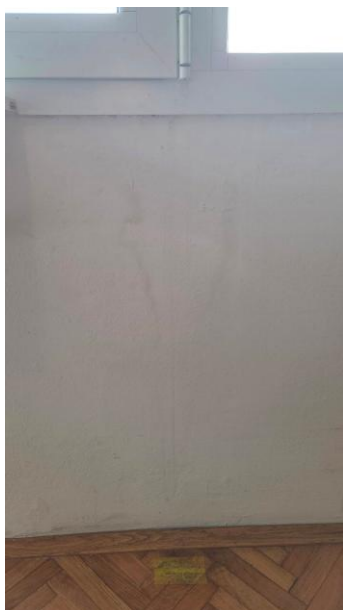
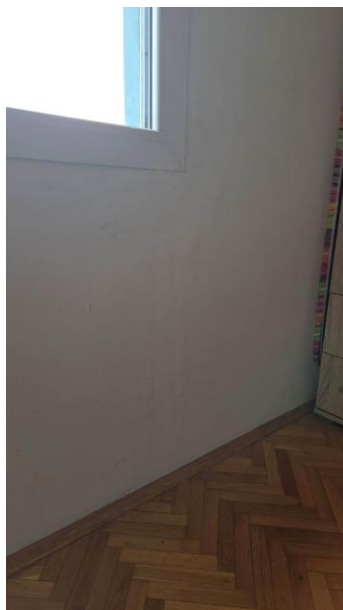
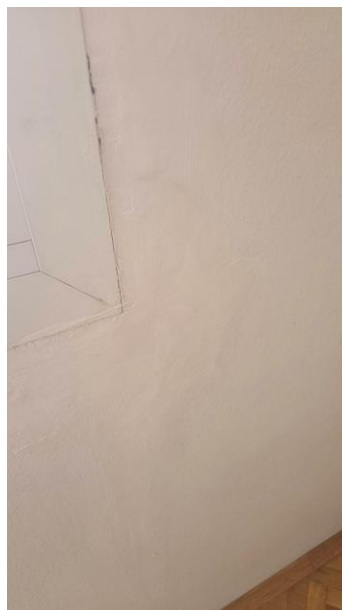
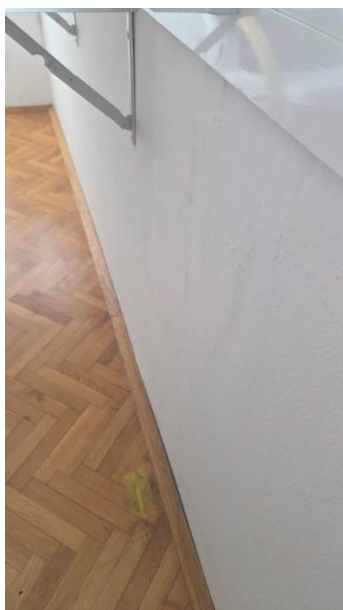
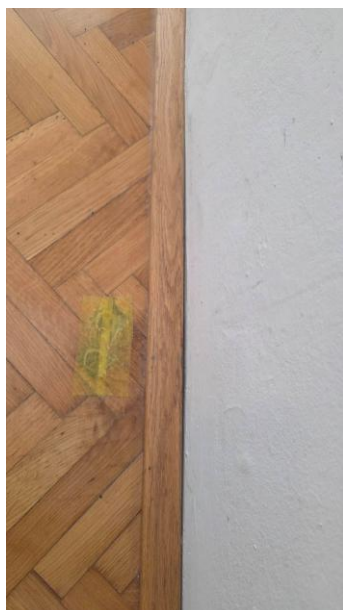
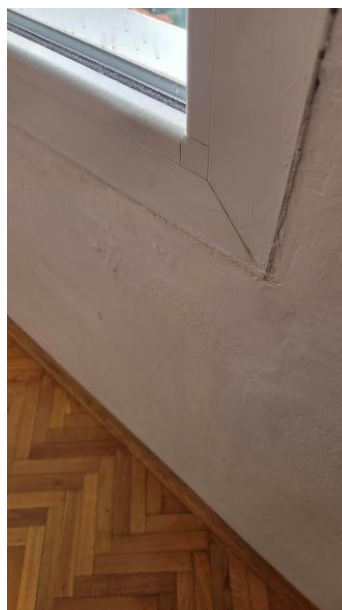
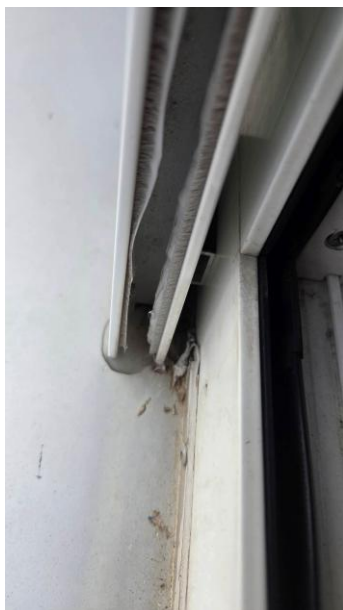
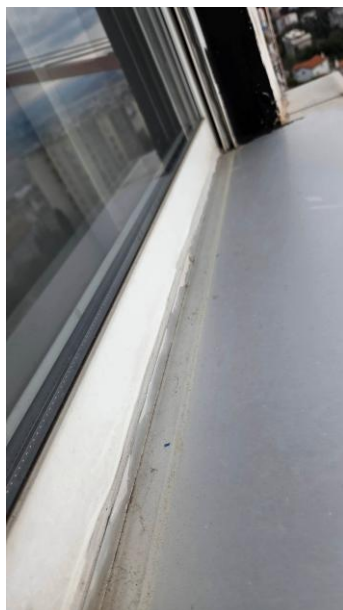
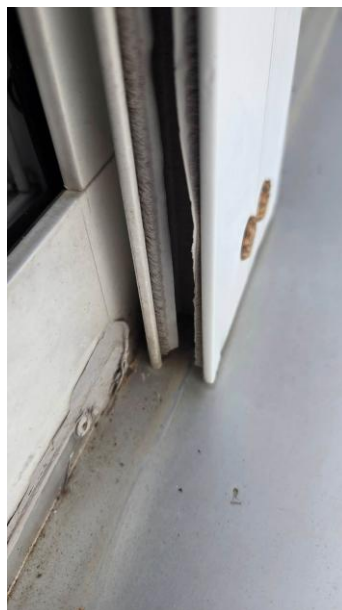
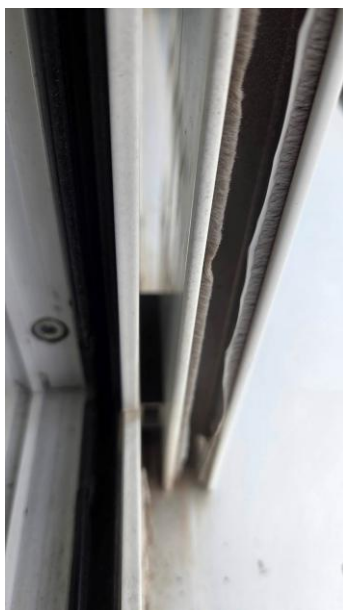
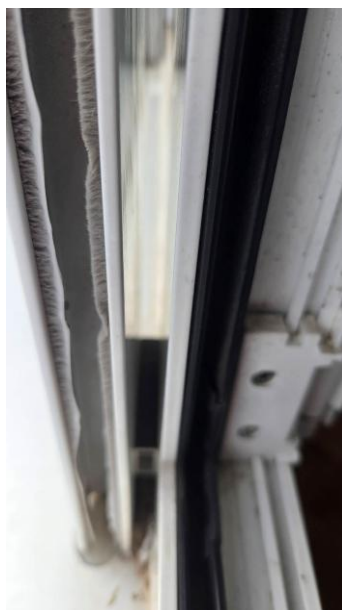
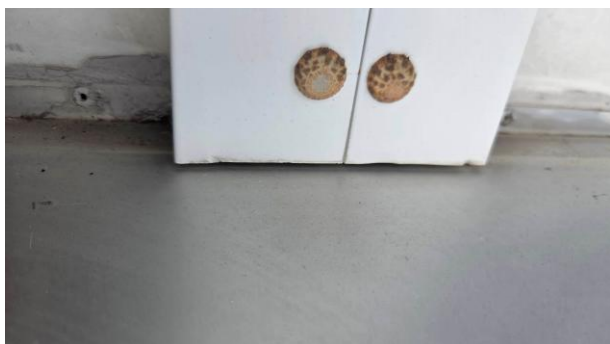
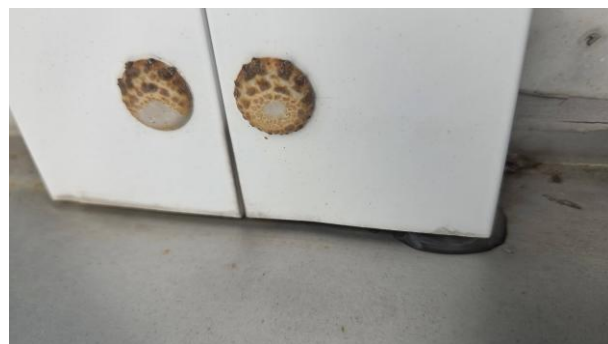
3.3. OŠTEĆENJA

Na oba očevida uočena su oštećenja u stanu predlagatelja od utjecaja prodora vode i to na zidovima i stropovima porstorija dnevnog boravka i blagovaone.

Prilikom drugog očevida, koji je izvršen nakon perioda obilnih padalina, primjetno je da su se oštećenja povećala.

Prodor vlage događa se iz prostora iznad međukatne konstrukcije stana predlagateljice prema stanu protustranke, osim na poziciji špaleta balkonskih vratiju (Š1) gdje vlaga prodire kroz oštećenu fugu zidnih keramičkih pločica. Voda koja ulazi u prostor slojeva poda iznad međukatne konstrukcije akumulira se u prostoru slojeva poda stana protustranke te na mjestima pukotina u međukatnoj konstrukciji prodire i zidove i stropove stana predlagatelja.

Uzrok oštećenja u stanu predlagatelja, izuzev onog na špaleti balkonskih vratiju, nalazi se na poziciji iznad stana predlagateljice, te se je voda prodrla u slojeve međukatne konstrukcije i uzrokovala oštećenja u stanu predlagateljice.

Oštećenja evidentirana u prethodnoj točki ovog nalaza mogu se, uz uvjet da je otklonjen uzrok na poziciji iznad predmetne nekretnine, sanirati na slijedeći način:

1. Očistiti oštećenu fugu i fugirati zidne keramičke pločice na balkonu
2. Demontirati i deponirati rasvjetna tijela i unutrašnju jedinicu split sustava klima uređaja
3. Ukloniti gipskartonske ploče iznad kutije rolete
4. Isušiti zidove i međukatnu konstrukciju
5. Ukloniti sve eventualno nestabilne dijelove žbuke i boje na zidovima i stropovima
6. Ugraditi nove gipskartonske ploče obloge kutije rolete komplet s novom izolacijom od staklene vune
7. Sanirati eventualna oštećenja žbuke sanacijskom žbukom
8. Premazati sve površine unutarnjih zidova i stropova koji se saniraju impregnacijskim premazom
9. Gletati sve pune površine oštećenih unutarnjih zidova i stropova koji se saniraju
10. Obrusiti sve gletane unutarnje površine
11. Obojati gletane unutarnje zidove i stropove bijelom disperzivnom bojom
12. Montirati demontirani luster i unutrašnju jedinicu split sustava klima uređaja
