TERMOBLOK d.o.o. u stečaju,
Sesvetska cesta 37, Sesvete,
OIB: 29996892107

NALAZ I MIŠLJENJE

Siječanj, 2023. godine

Boško Mišlov, dipl.ing.građ.

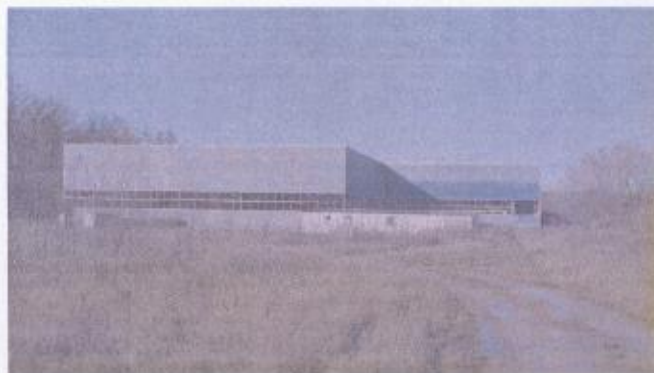
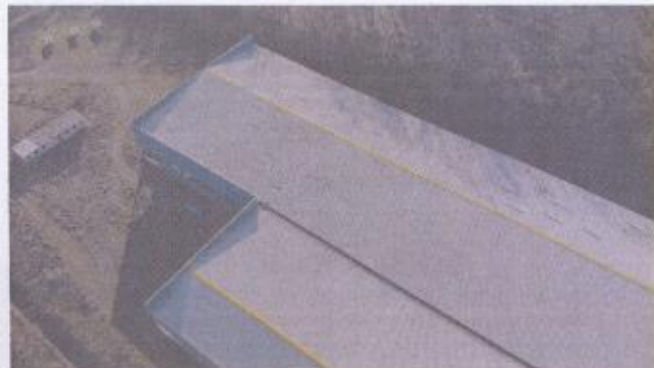
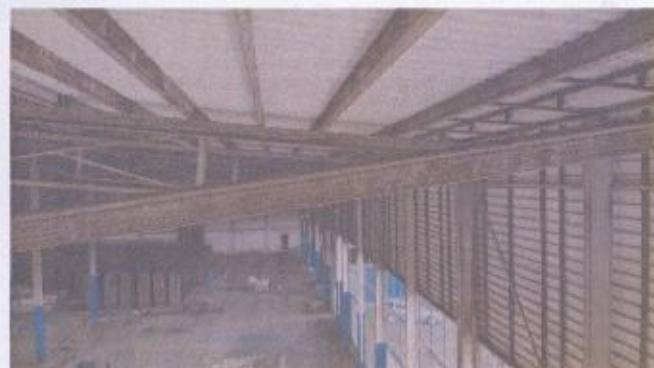
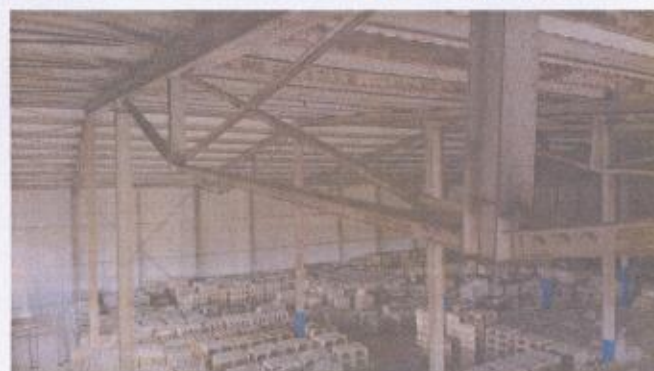
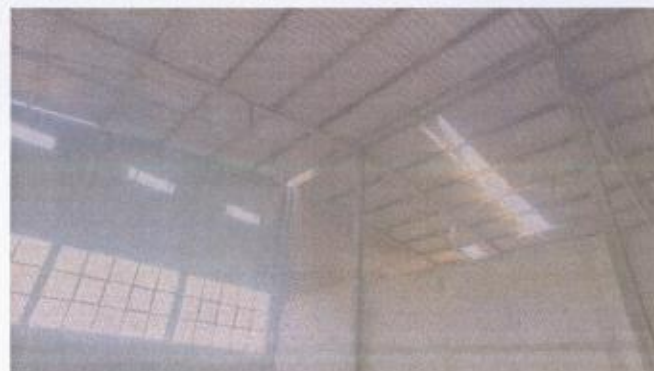
Na građevini sam tijekom očevida utvrdio sljedeća oštećenja:

- korozija čelične konstrukcije (stupovi, glavni rešetkasti nosači i sekundarni krovni nosači) nastala djelovanjem atmosferilija tijekom vremena radi neadekvatne zaštite, odnosno prodiranja vode u unutrašnjosti građevine po čeličnoj konstrukciji. Korozija nije nastala uslijed nevremena već naknadno uslijed izloženosti atmosferilijama, odnosno radi neadekvatne zaštite nakon štetnog događaja.

Tijekom očevida utvrdio sam da je korozija još izraženija po cijeloj čeličnoj konstrukciji. Zahvat na saniranju čelične konstrukcije je u postupku jednak kakav bi bio da je konstrukcija sanirana nakon osiguranja dokaza iz 2018. godine, a to je postupak hidrodinamičkog čišćenja čeličnih površina.
