**REPUBLIKA BOSNA I HERCEGOVINA
FEDERACIJA BOSNE I HERCEGOVINE
KANTON 10
MINISTARSTVO UNUTARNJIH POSLOVA
POLICIJSKA UPRAVA
TOMISLAVGRAD**

ZAPISNIK O OČEVIDU

sastavljen je dana 10.02.2019. god. na magistralnoj cesti M 6.1 007 na putnom pravcu Tomislavgrad – Prisoje, u mjestu Stipanići općina Tomislavgrad kojom prilikom su dvije osobe zadobile teže tjelesne ozljede jedna osoba zadobila lakše tjelesne ozljede, i u kojoj je nastala materijalna šteta.

Vještakova je zadaća da na temelju podataka iz spisa i priložene dokumentacije da svoj stručni nalaz i mišljenje o okolnostima koje su posredno ili neposredno dovele do nezgode, uzrocima prometne nezgode, brzini kretanja vozila,..., te eventualnim propustima sudionika prometne nezgode, kao i da izradi vremensko-prostornu analizu nezgode.

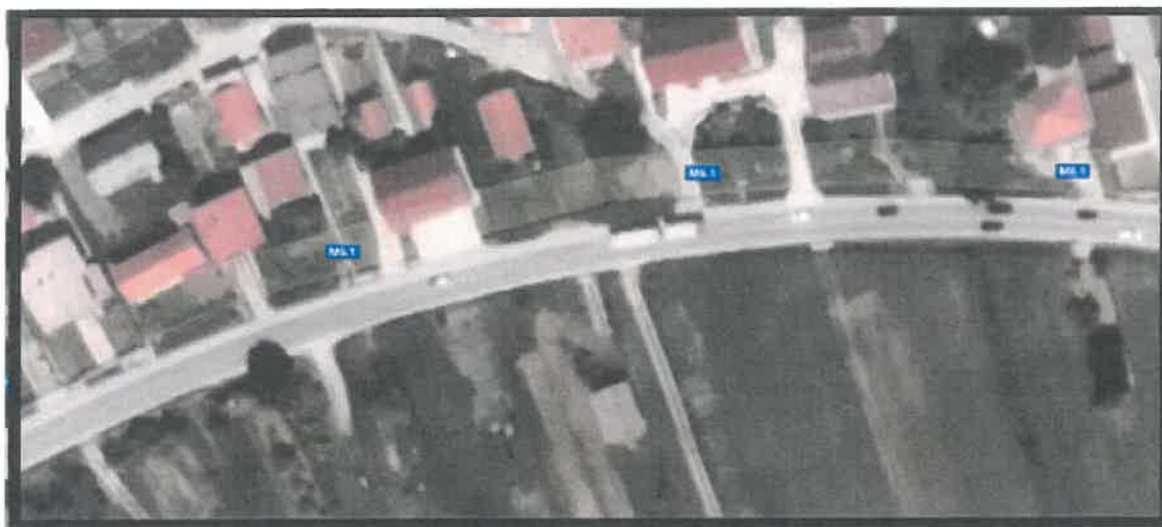
realan 3D prikaz mjesta i šireg područja nezgode

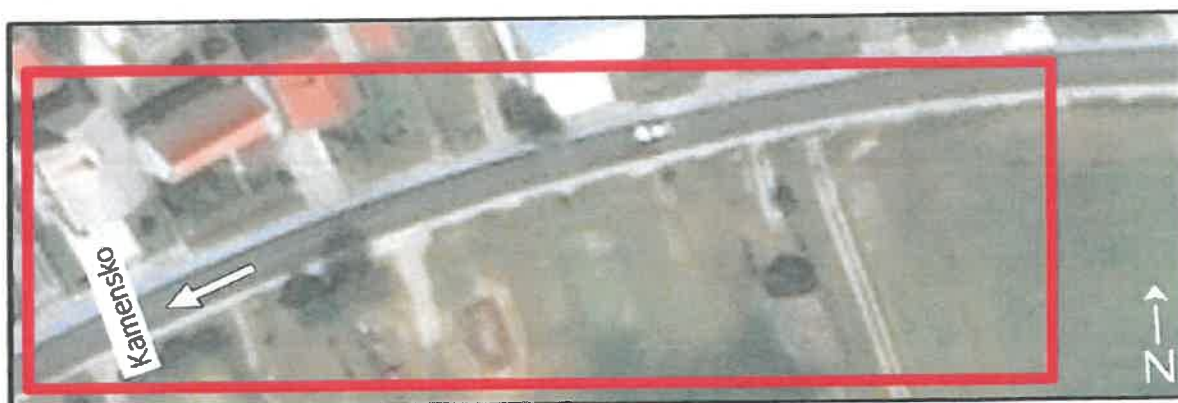
šire područje nezgode – mjesto nezgode označeno je crvenim pravokutnikom

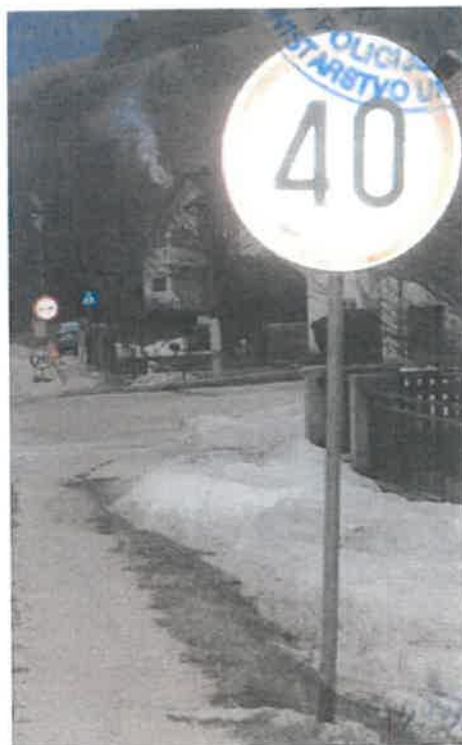
Na mjestu nezgode zastor kolnika je asfaltni, dobre kvalitete. U trenutku nezgode asfaltni zastor je bio pod suhim ledom i sklizak, odnosno od mjesta prelijevanja vode preko ceste u oba smjera u duljini cca 120 m bio je prekriven tankom i skliskom poledicom nastalom

razvlačenjem vode kotačima vozila. Na kolniku nisu evidentirana (nisu postojala) mehanička oštećenja i/ili udarne rupe. Širina kolnika izmjerena prilikom očevida iznosi 6.30 m.

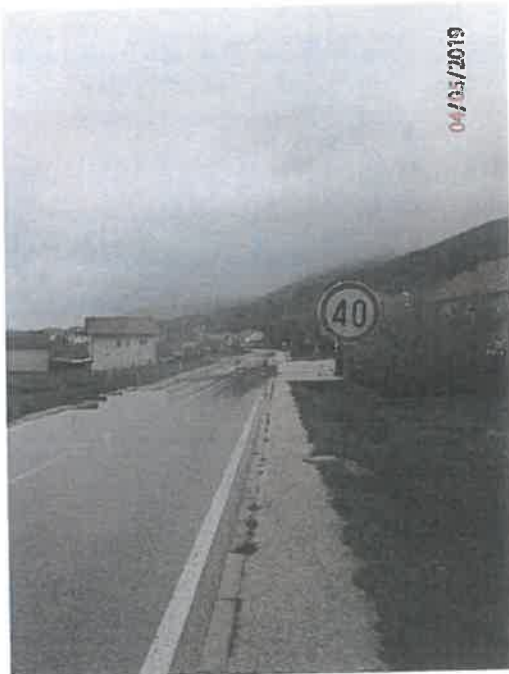
Mjestu nezgode prethodi duži pravac vrlo dobre preglednosti (više od 300 m). Preglednost samoga zavoja je na dobroj razini, oko 100 metara, a reducirana je objektima i raslinjem s obje strane ceste. Na samom predmetnom zavoju udesno od kolnika leži uređeni pješački nogostup. Na lijevoj strani ceste je uređena pješčana bnakina (sve prikazano na gornjoj i na fotografijama u stavku III. vještva).

Kvaliteta asfaltnoga zastora je na dobroj razini. Zaleđeni i skliski kolnik u zavoju predstavljao je limitirajući čimbenik za sigurnost i brzinu vožnje na mjestu nezgode u samom trenutku nezgode, dok pri normalnim uvjetima za vožnju ne postoje takvi elementi ceste na mjestu nezgode. Ostali elementi ceste navedeni su u policijskomu zapisniku. Mjesto nezgode je fotografirano i te fotografije čine sastavni dio ovog vještva (stavak III.).

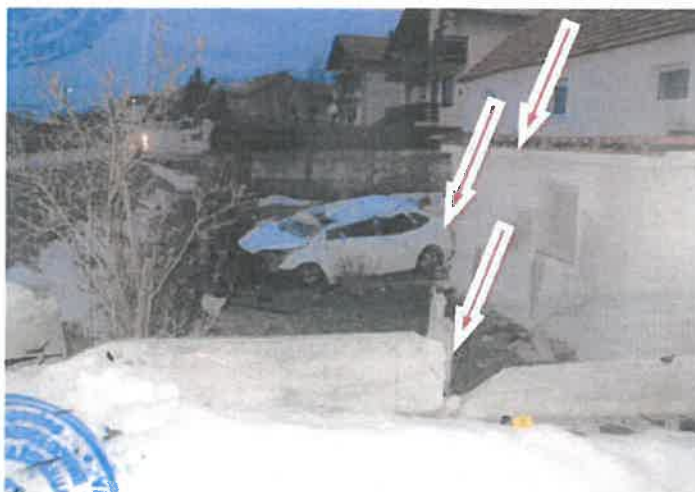
U zanošenju udesno na kolniku Ford dolazi na desni rub kolnika i prvo stražnjim desnim kotačem, a potom i prednjim desnim i prednjim lijevim udara u rub desnog nogostupa i posve izlijeće s kolnika (duljina putanje p.l. kotača na kolniku iznosi 11.0 m). Ford zatim prelijeće preko nogostupa i okolnog terena i nakon 9.50 m udara u betonski zid obiteljske kuće M. Hadžića pri čemu otkida dio zida, biva odbačen do udara u šaht, krovšte i fasadu druge obiteljske kuće, nakon čega, se poslije još 9 m smiruje u evidentiranom položaju. Ovo kretanje Forda praćeno je prevrtanjem vozila niz nasip ceste i okolni teren prvo na desnu bočnu stranu, krov i lijevu bočnu stranu, te povratkom na kotače.

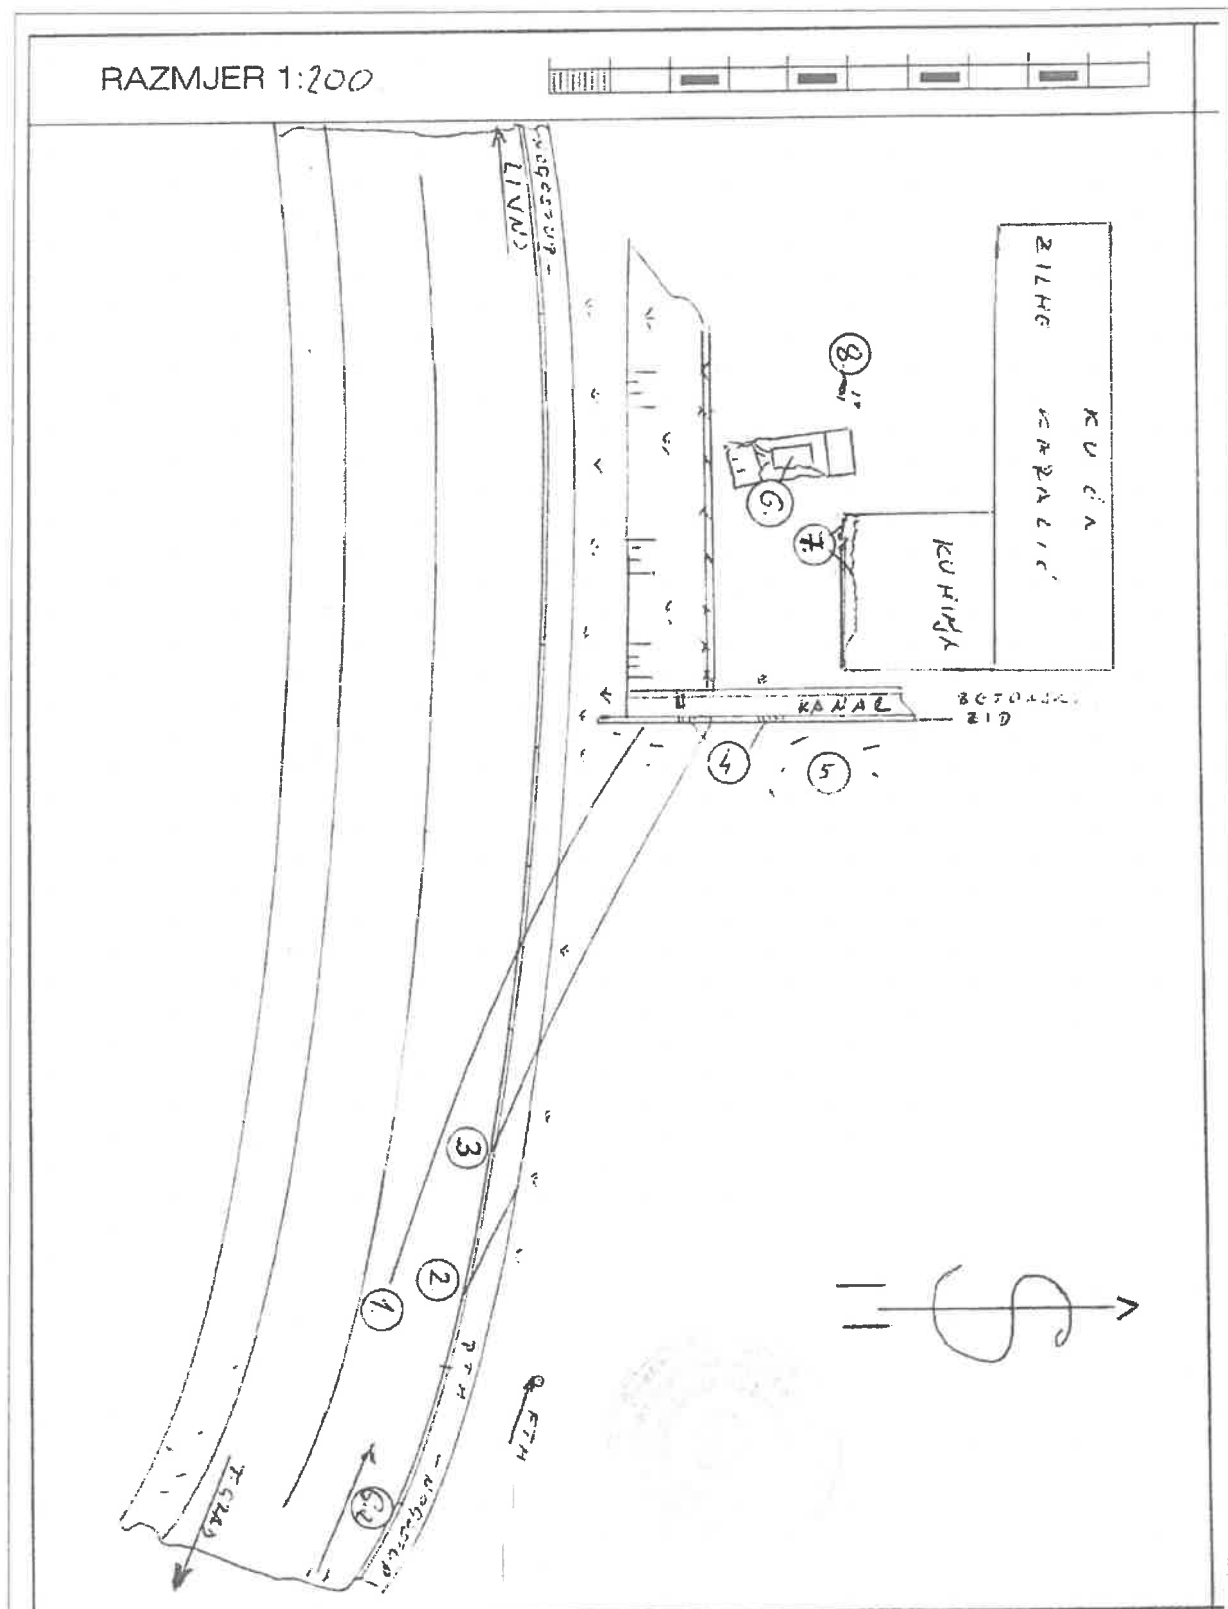
I. SKICA MJESTA PROMETNE NEZGODE – scan

Trag udara stražnjeg desnog kotača u desni nogostup (oznaka 2 na fotografijama i skici) leži na samom desnom rubu kolnika, 2.50 m iza PTM-a, gledano iz smjera Tomislavgrada u smjeru Kamenskoga, odnosno u smjeru kretanja Forda. Ovaj trag završava nakon vidljive duljine od 4 m na desnom rubu desnog nogostupa magistralne ceste.

- Evidentirani su drugi tragovi na mjestu nezgode:
 mjesta udara u betonski zid ispred kuće M. Hadžića 23.50 m iza i udesno PTM-a
 otpali komadići plastike s Forda pored betonskog zida 24.50 m iza i udesno PTM-a
 oštećenja zida, fasade i krova kuće Z. Karalić 30.00 m iza i udesno PTM-a
 izbačeni prednji lijevi reflektor Forda 35.50 m iza i udesno PTM-a
 gledano iz smjera Tomislavgrada u smjeru Kamenskoga, odnosno u smjeru kretanja Forda.

Ford je, po razmjerima sa skice, od početka traga p.l. kotača do položaja smirivanja prešao

$$11.55 + 9.50 + 9$$

oko 30 m, mjereno po putanji vozila (sve gledano iz smjera Tomislavgrada u smjeru Kamenskoga, odnosno u smjeru kretanja ovoga vozila i prikazano na skici u prilogu vještva).

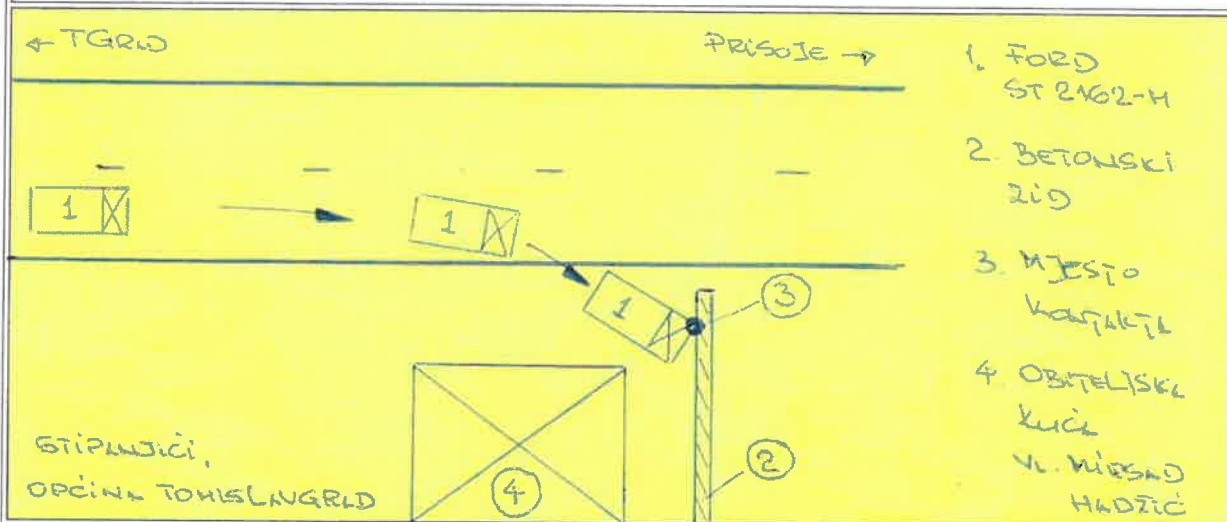
05. SKICA-KROKI CRTEŽ PROMETNE NEZGODE:

Dana 10.02.2019 god u ranoj jutrošnjim satima u mjestu Stipanjići, općina Toukleyevci, došlo je do prometne nezgode. Vozilo marke FORD regist. oznaka ST 2162-M kretalo se iz smjera Toukleyevci prema Pritoci. Dobivši u ugriz Stipanjići zbog velike brzine i poledice na kolniku gubilo nadzor nad vozilom, skreće desno iz kolnika i tom prilikom udara u armirano betonski zid, ulazi u dvorište u vlasništvu MIRJADA HADŽIĆA.
