Predmet: Dostava procjena vrijednosti brodova

IZVJEŠTAJ VJEŠTAKA

Predmet: Procjena vrijednosti mb ANTONIA Službena oznaka: 1031-O-027

Pregled stanja i procjena vrijednosti motornog broda

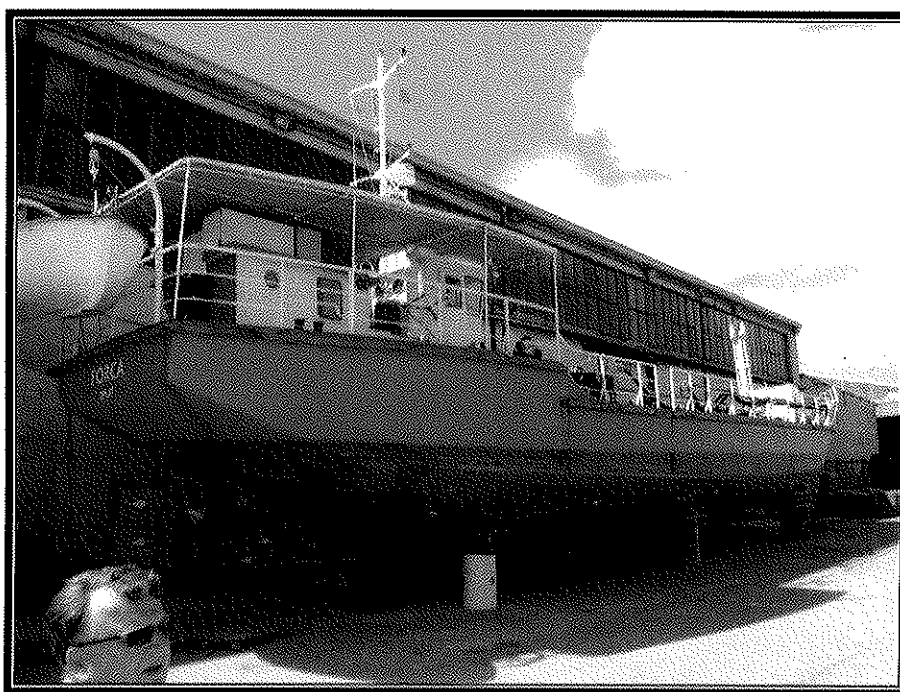
Detaljnim pregledom trupa ne nalazim oštećenja, već svježe uređen trup, proizveden nekvalitetno i s minimumom ispunjavanja zahtjeva HRB-a (slika 2.).

Slika 2. Krma broda

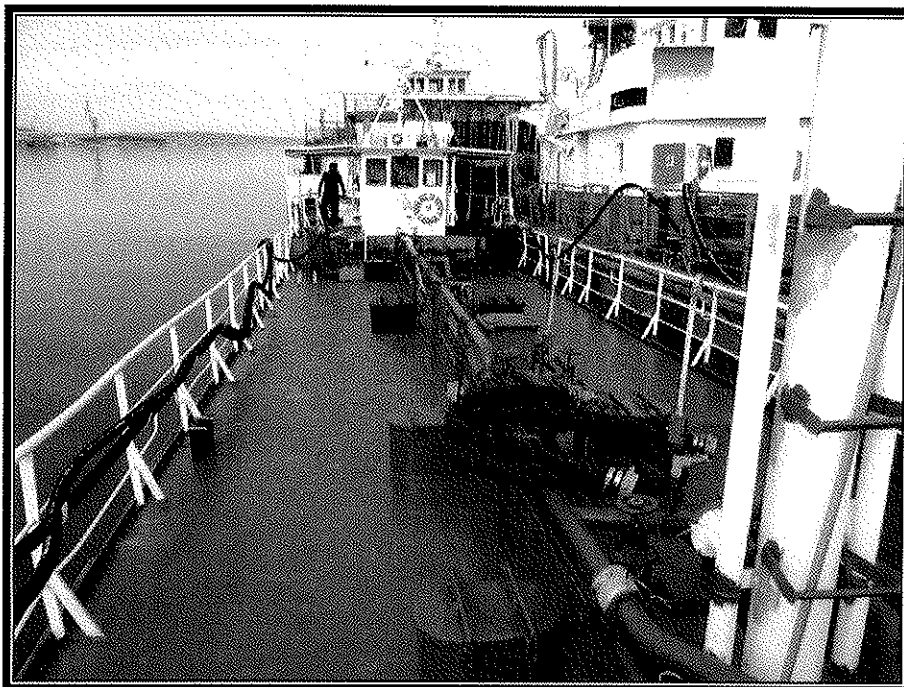
Pregledom stanja palube ne nalazim oštećenja, već palubu servisiranu, uređenu i premazanu na odgovarajući način zaštićenu premazima (slika 5.).

Slika 5. Paluba s cjevovodima

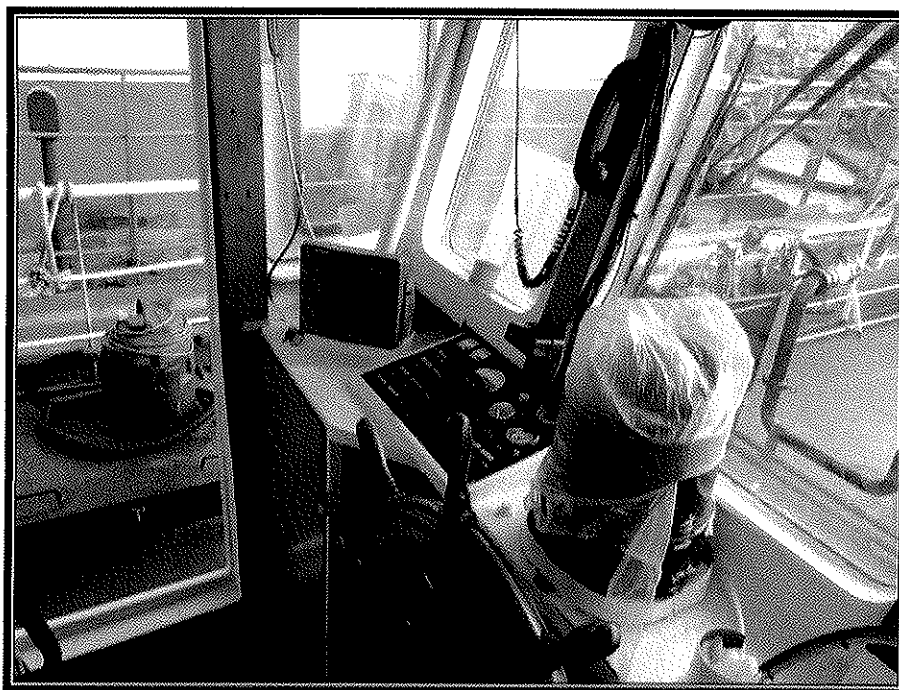
Nastambe broda sadržavaju: brodsku kuhinju (slika 12.) s blagavaonicom, kabine za smještaj posade (slika 13. i 14.), te sanitarni prostor. Svi prostori namijenjeni posadi su minimalno opremljeni i vrlo loše uređeni. Komandni most plovila / kormilarnica (slika 9.) sastoji se od kokpita s komandama motora i kormilarskog uređaja (slika 10.), te minimalnom navigacijskom opremom (slika 11.).

Slika 10. Komande pogonskog motora i kormilo

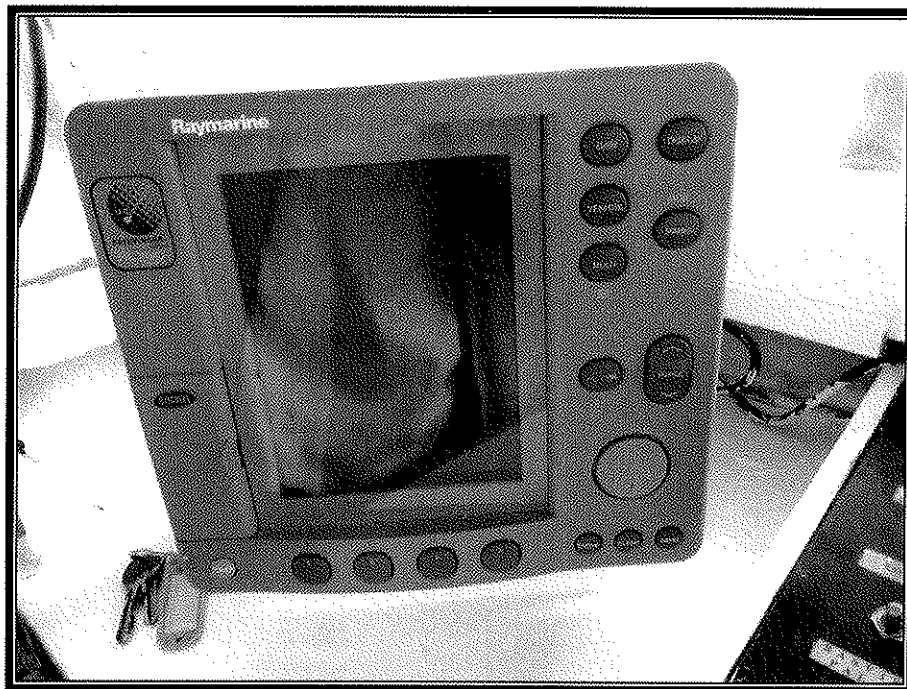
Slika 11. GPS plotter

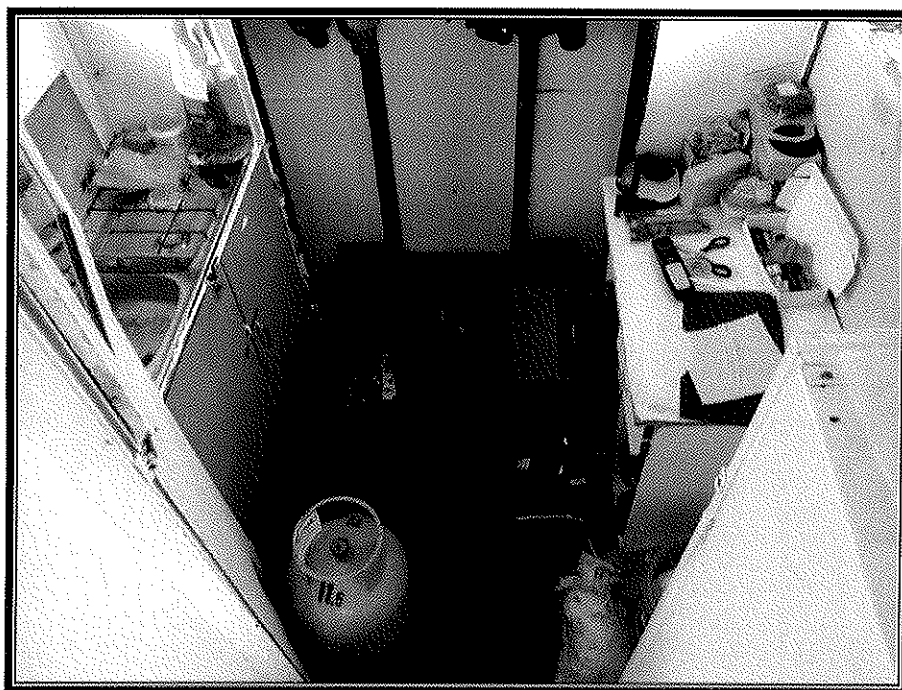
Slika 12. Salon s kuhinjom

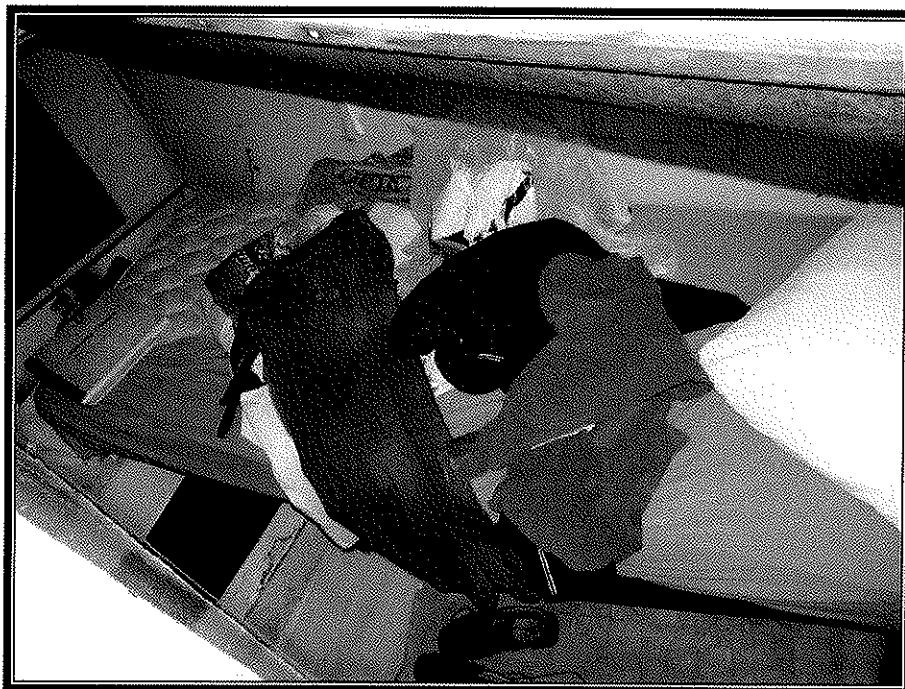
Slika 13. Brodska kabina

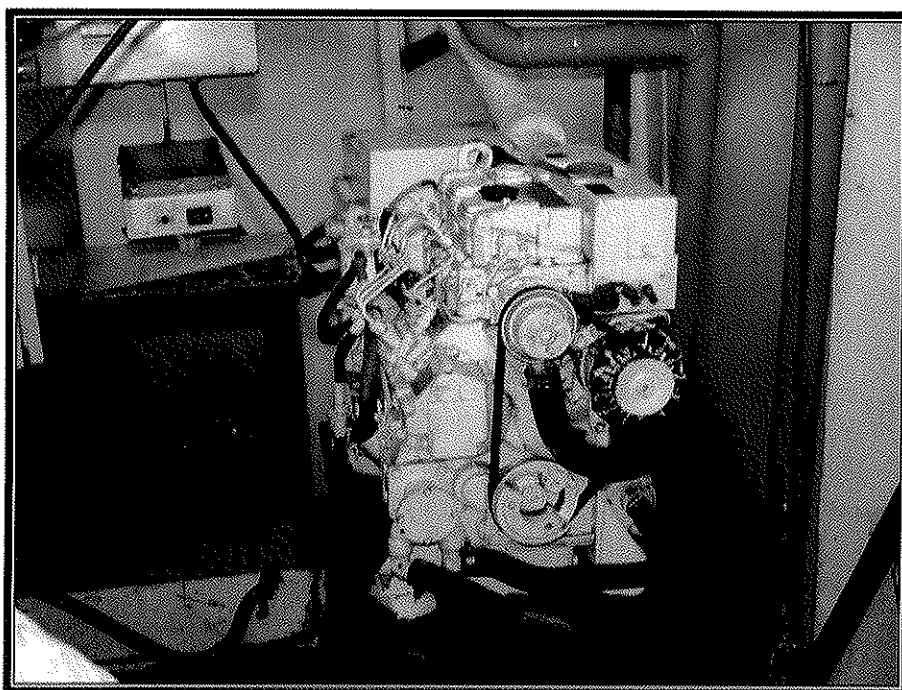
Pregledom strojarnice uočavam da je ista neposredno uređena za pregled HRB-a. Pogonski motor **IVECO AIFO** tip: **828122** (slika 15.) je kvalitetan motor radni motor, ali uz redovito održavanje i servisiranje. U prostoru iza pogonskog motora nalazi se prostor s pomoćnim motorom Caterpillar s generatorom snage 18 Kw s kojega koji je u ispravnom stanju (slika 16.). Rezervoari, pumpe, hidraulika i ostala prateća brodska oprema su uređeni i servisirani u postupku pripreme za pregled HRB-a.

Slika 15. Glavni pogonski motor, djelomično demontiran

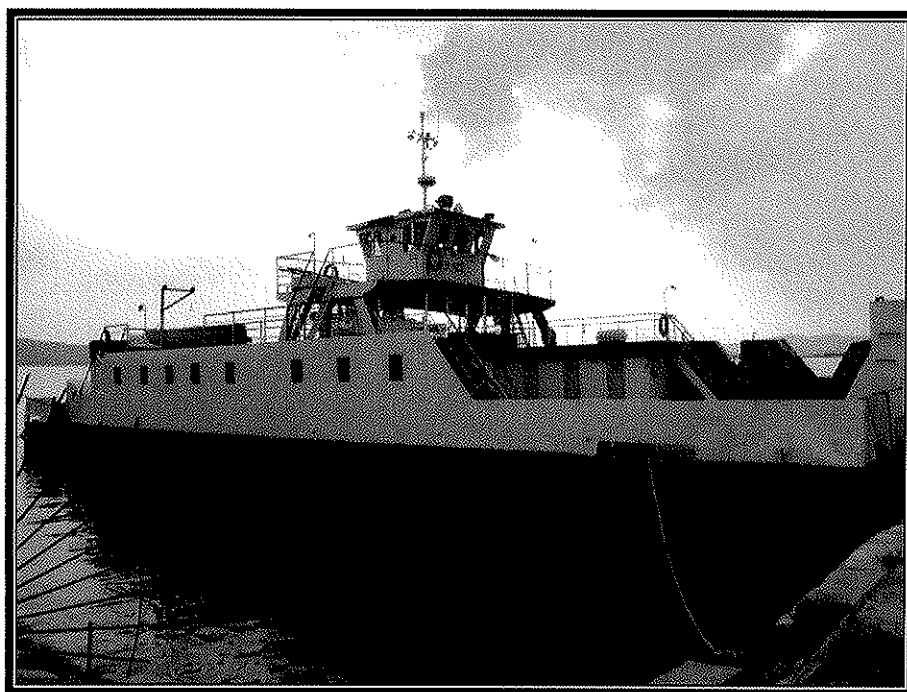
Vanjskim pregledom trupa ne nalazimo veća oštećenja, već je prvi dojam da se radi o plovilu koje je u donekle zapuštenom stanju bez obavljenih redovitih godišnjih remota (slika 1.). Detaljnim pregledom trupa sa svih strana ne nalazim veća oštećenja (slika 8.), plovilo nije dulje premazivano zaštitnim premazima i bojama pa je vidljiva hrđa, a dio limova oplata trupa je sigurno istanjen (slika 10.). Plovilo je pregledano nakon dugotrajnog mirovanja na mrtvom vezu, bez redovitog održavanja.

Slika 1. mb BLACE na vezu u Kaštelima

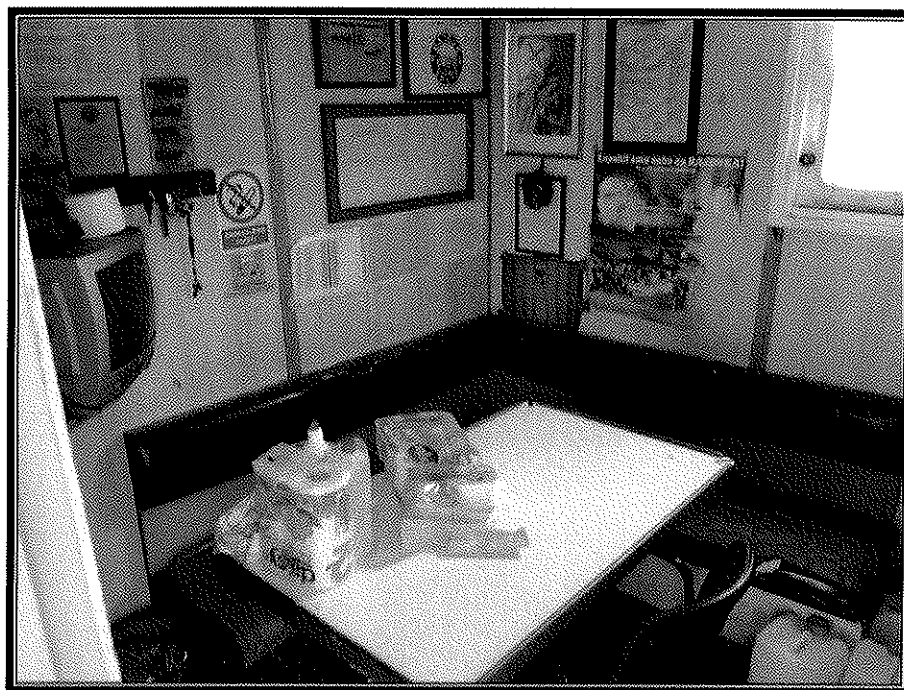
Pregledom prostorana palubi nalazim salon (slika 8.) za smještaj cca. 8-10 putnike / vozaća i posade. Sam prostor salona malo je staromodan i loše opremljen, budući brod nije predviđen za prijevoz putnika. Prostor salona je opremljen brodomskom kuhinjom za pripremu hrane za posadu i putnike.

Slika 8. Salon za putnike

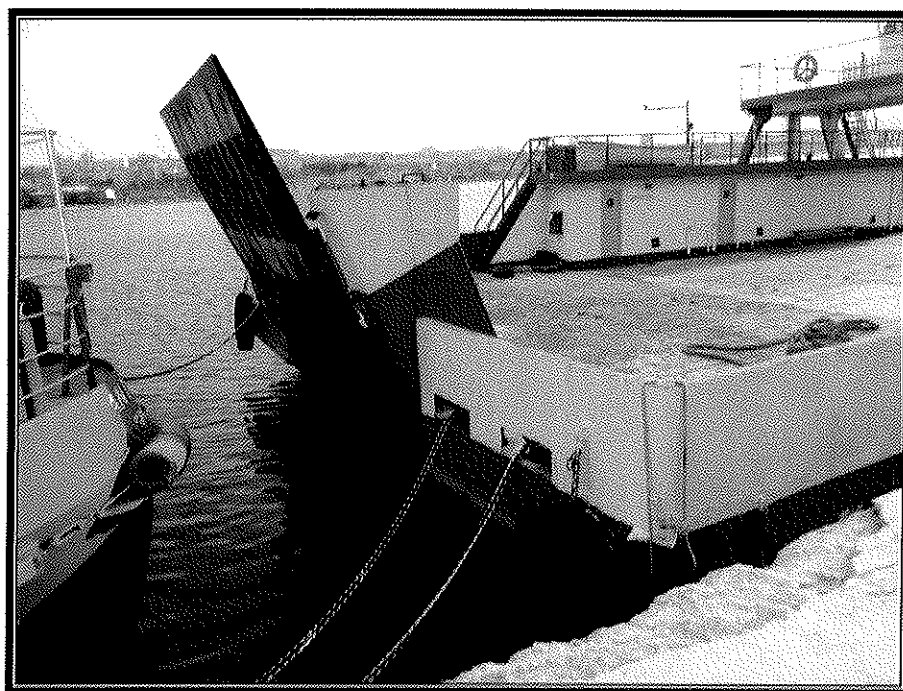
Slika 7. Ukrcajna rampa

U postupku redovitog održavanja i opremanja prema zahtjevima Hrvatskog registra brodova potrebno je pregledati i urediti rampe za ukrcaj vozila i tereta oštećene zbog neredovitog održavanja (slika 7.), te je potrebno provjeti stanje pramčane i krmene konstrukcije plovila (slika 8.). Podvodni dio trupa potrebno pregledati tijekom remonta, te po potrebi pripremiti za pregled Hrvatskog registra brodova u postupku pregleda za ponovno izdavanja Svjedodžbe o klasi i Svjedodžbe za plovidbu, te na temelju primjedbi napraviti popravke.

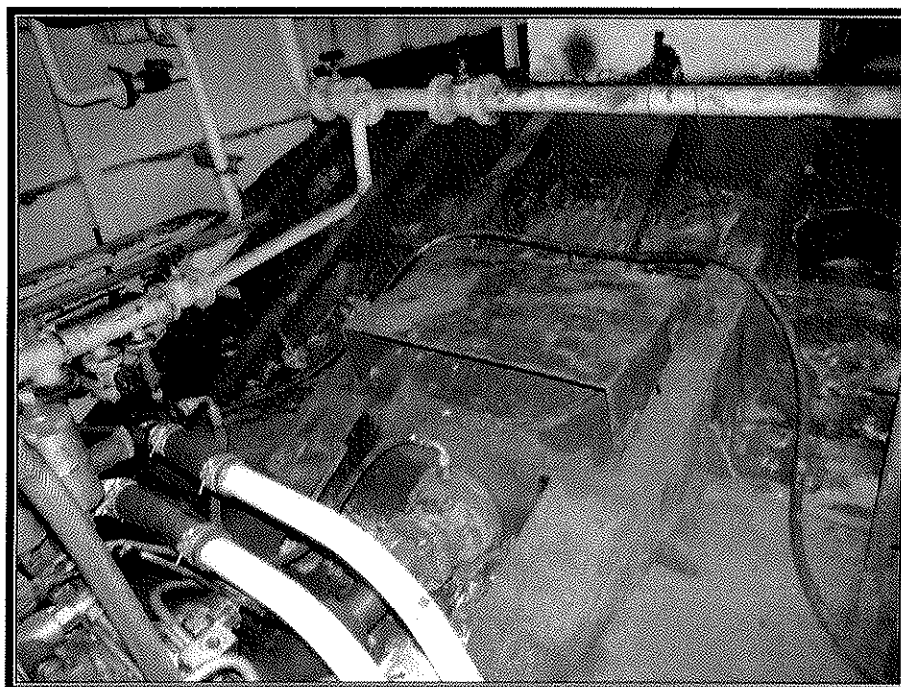
Slika 17. Strojarnica s opremom

Pripadajuće elektroinstalacije i električna oprema strojarnice sa glavnom razvodnom pločom su zapuštene (slika 17.) i potrebno je provjeriti ispravnost, te po potrebi sanirati oštećenja. Pumpe, hidraulika i ostala oprema strojarnice (slika 16.) nisu odavno servisirani, te je potrebno pregledati i po potrebi servisirati u postupku pripreme za prgled HRB-a (slika 18.).
