~ STROJARSKO-TEHNIČKO VJEŠTVO ~

Procjena tržišne vrijednosti plovila

1.1. KATAMARAN „BIŠOVO“

1.2. KATAMARAN „BROČ“

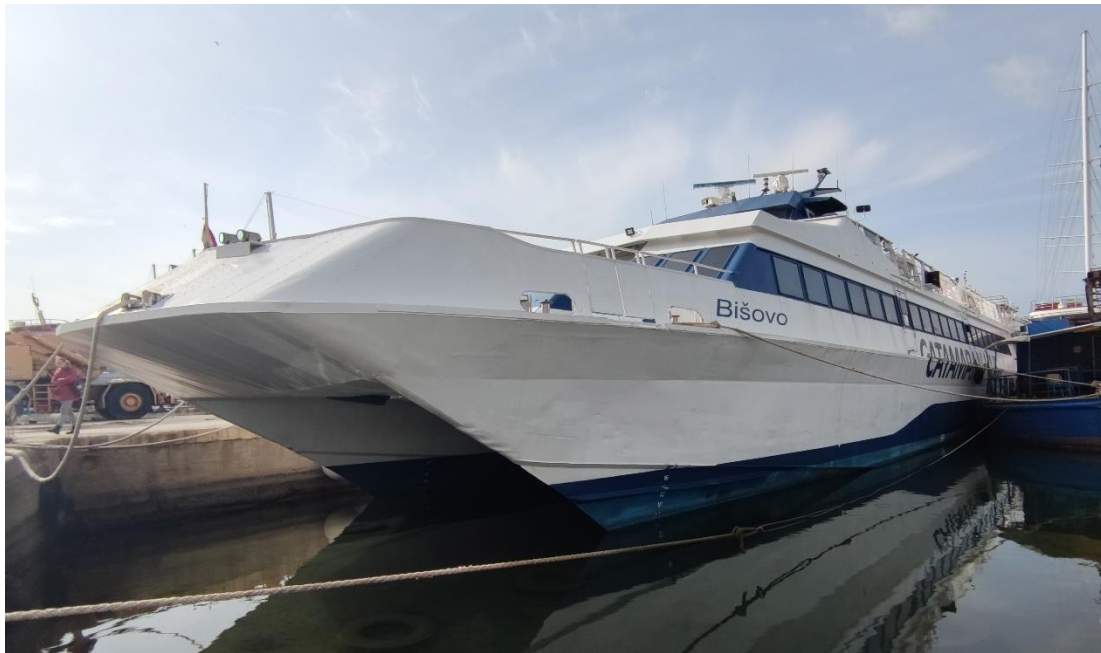
Slika 1. Katamaran „Bišovo“

Dana 23.02.2023. g. u 10:00 sati katamaran „Bišovo“ zatečen je porinut, u plovnom stanju, međutim akumulatori nisu bili napunjeni pa testna plovidba nije bila moguća, Slika 1. Očevid predmetnog katamarana sastojao se od tri dijela: utvrđivanje stanja vanjske oplata i paluba, utvrđivanje stanja unutrašnjih dijelova broda te utvrđivanje stanja desne i lijeve strojarnice.
