## **NALAZ I MIŠLJENJE STALNOG SUDSKOG VJEŠTAKA**

**Predmet:** Posl.br.: R1-289/2026

### **OSIGURANJE DOKAZA – UTVRĐIVANJE ZATEČENOG STANJA**

Datum: 14.07.2026. g.

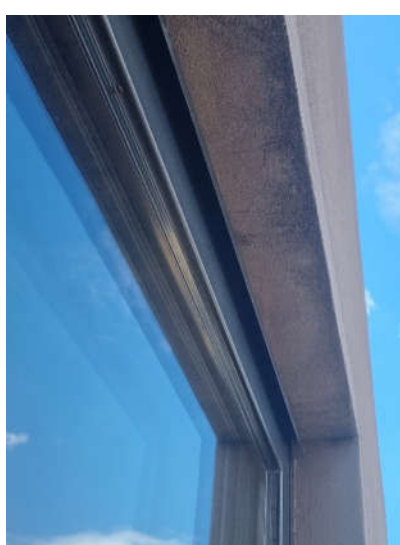
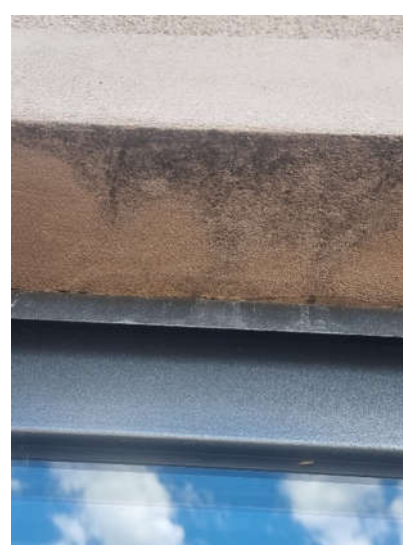
Fotodokumentacija stanja fasade na predmetnoj poziciji:

**OPIS ŠTETNOG DOGAĐAJA:** Iz fotodokumentacija je razvidno da se oštećenje nalazi uz otvor na fasadi tj. uz okvir vanjske stolarije. I to, gledajući iznutra, lijeva strana okvira prozora i nadvoj. Ovo može govoriti o poziciji procurivanja i smjeru širenja vlage. Također je očito da se intenzitet vlage smanjuje od nadvoja prema dolje što također upućuje na određene zaključke.

Priložena fotodokumentacija fasade pokazuje stanje iste. Očito je da je fasada vrlo oštećena i da može biti uzrok mnogih problema. Ovo treba uzeti u obzir kod određivanja uzroka procurivanja vode odnosno kod pojave vlage na zidovima, naročito u ovom slučaju, na ovoj poziciji.

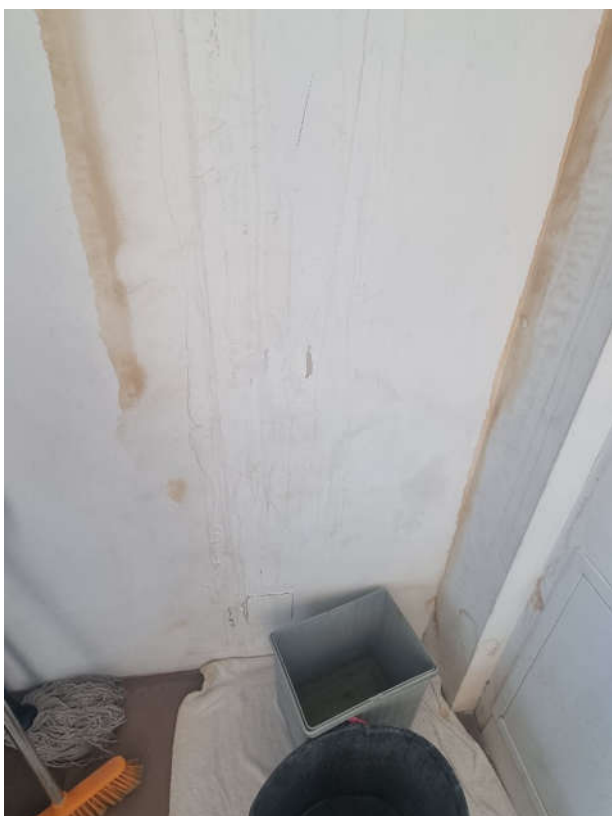
Pozicija 3 – fotodokumentacija – zatečeno stanje:

**OPIS ŠETNOG DOGAĐAJA:** Iz priloženog se vidi opseg oštećenja. Također je razvidno da je uzrok šetnog događaja u području stropa. Također, intenzitet oštećenja najveći je na stropu, a smanjuje se prema podu. Nadalje, na predmetnoj poziciji, u području stropa, smještene su mnoge instalacije. Iz vidljivih oštećenja i tragova procurivanja vode može se (vjerojatno) govoriti o dva uzroka štete – oborinske vode i propuštanje iz cjevovoda (voda, odvodnja). Isto treba istražiti i dokazati kako bi se ustanovio stvarni uzrok prodora vode/vlage. Vizualno nije uočljivo, ali pod bi mogao biti oštećen.

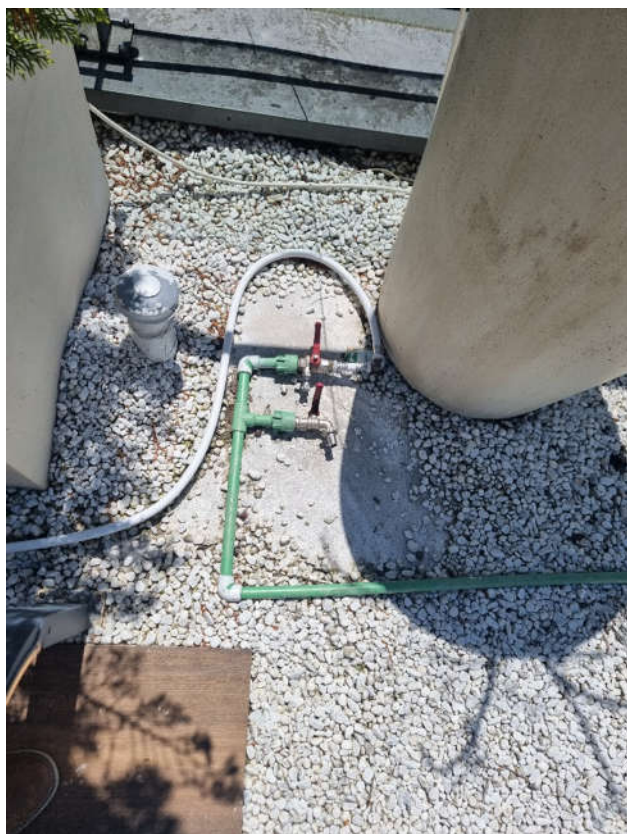
**OPIS ZATEČEN OG STANJA:** Prema priloženoj fotodokumentaciji mogla bi se izdvojiti dva bitna momenta kod terase g. Jurilja. (1) Opterećenje terase obzirom na postavljene biljke te (2) instalaciji vode koja je postavljena na terasi, a koja služi za održavanje/zalijevanje biljaka. Kao stalni sudski vještak, pri tomu konstrukter (statičar) u užem usmjerenju, smatram da opterećenje ne bi trebalo biti kritično – ali se može provjeriti. Ovo bi, u velikoj mjeri, moglo ovositi o tomu koji su slojevi poda na terasi uopće izvedeni.

Što se tiče instalacije vode, sve ovisi o pouzdanosti i kvaliteti izvedbe hidroizolacije terase. Možda neki detalji na priloženoj fotodokumentaciji nisu prihvatljivo rješenje, ali sve ovisi o hidroizolaciji. Ispravnost hidroizolacije dokazuje se vodnom probom.
