PROCJENA VRIJEDNOSTI VOZILA RENAULTLT MASTER 2.5 DCI

Broj predmeta : 20230010

U VALPOVU , 27.09.2023. g.

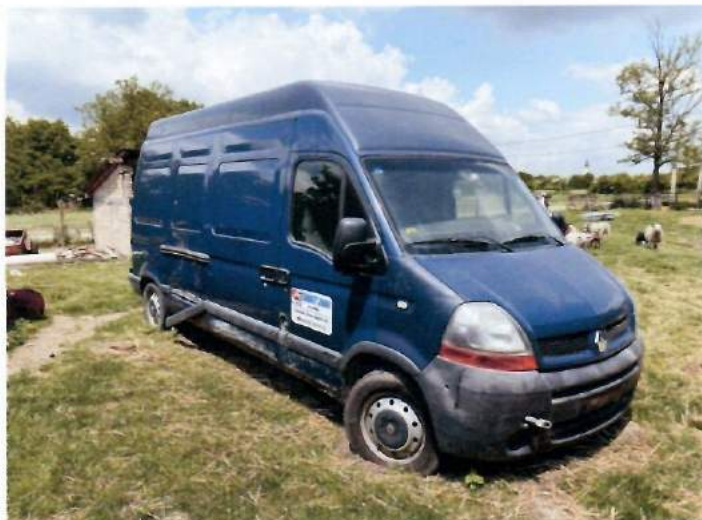
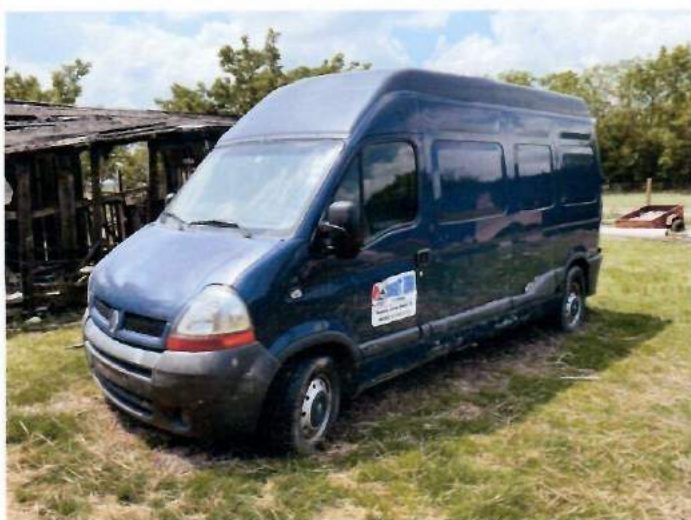
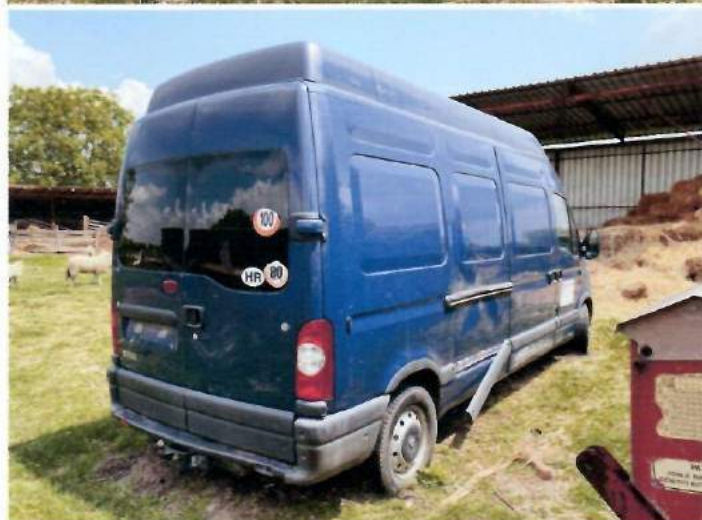
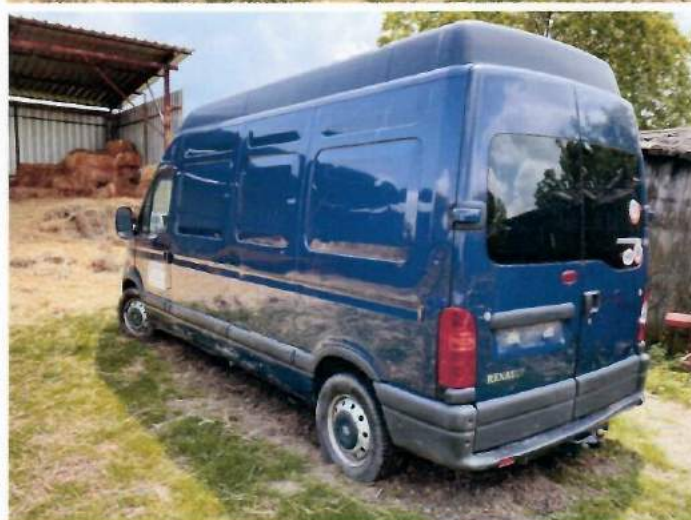
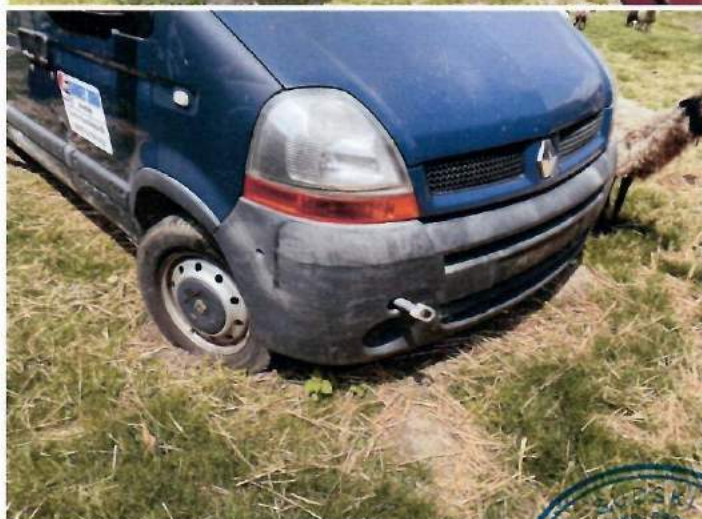
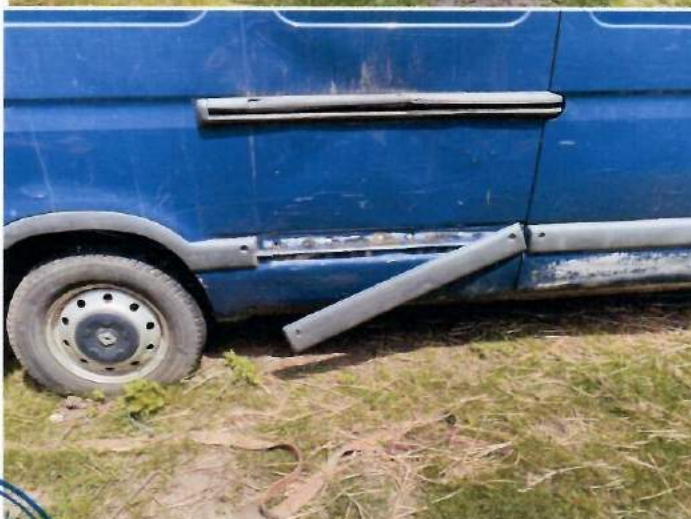
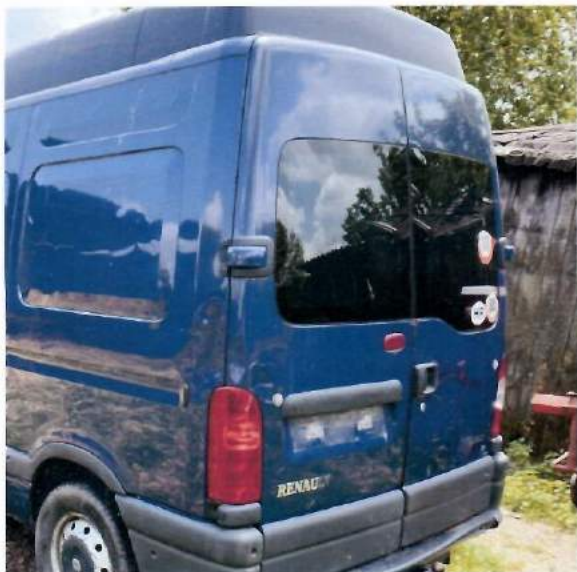
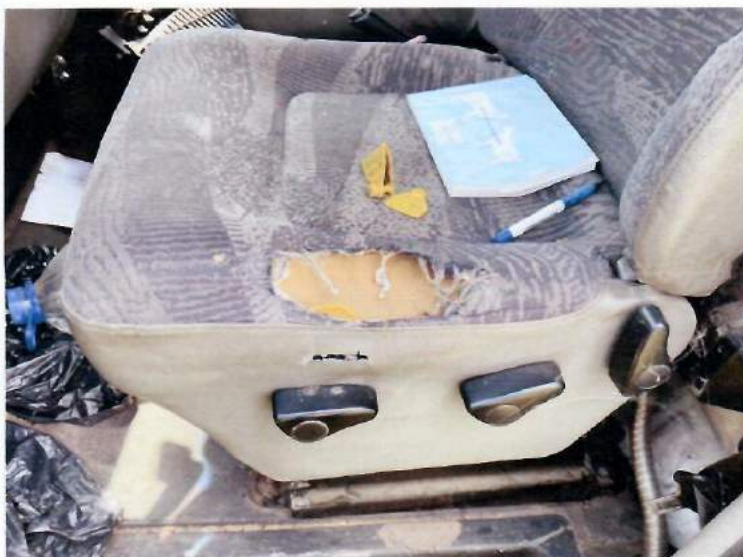
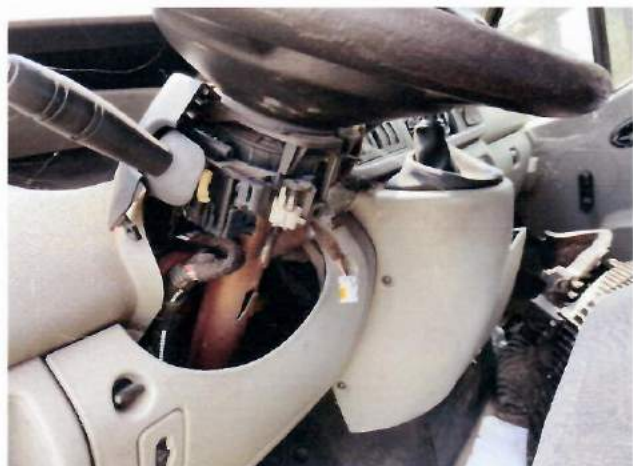
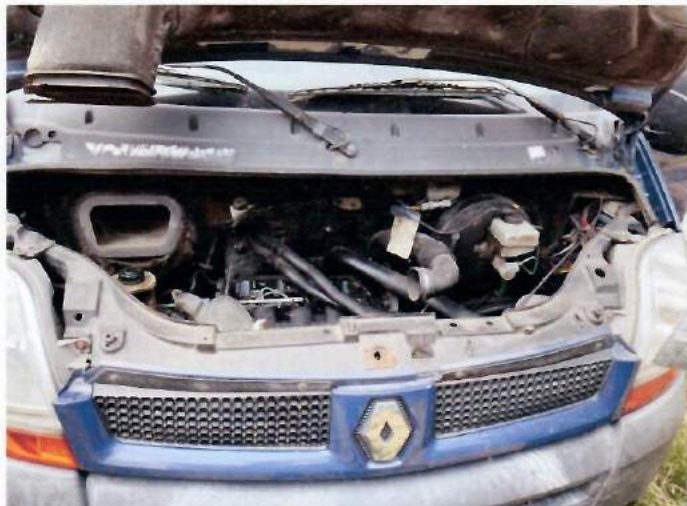
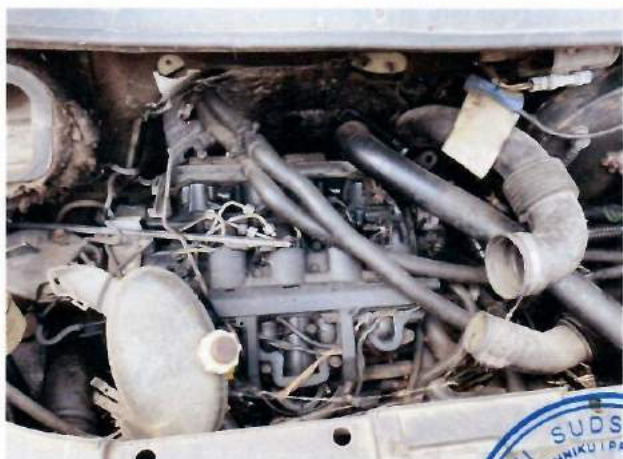
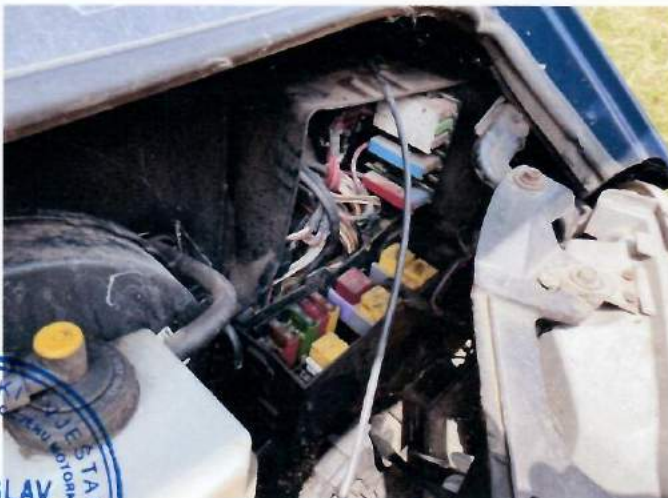
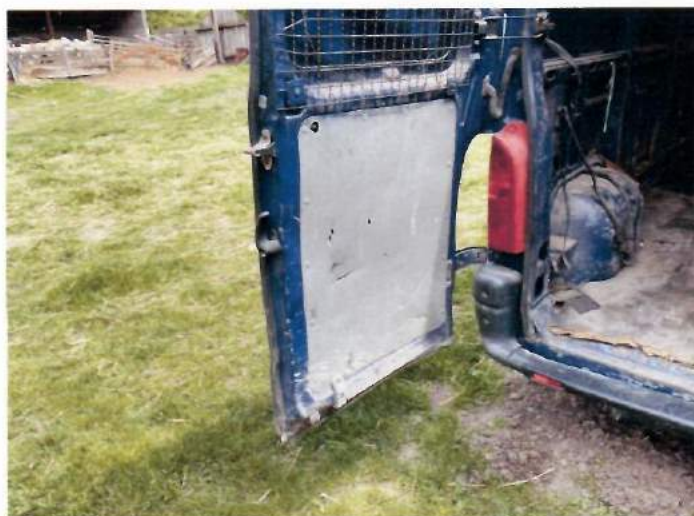
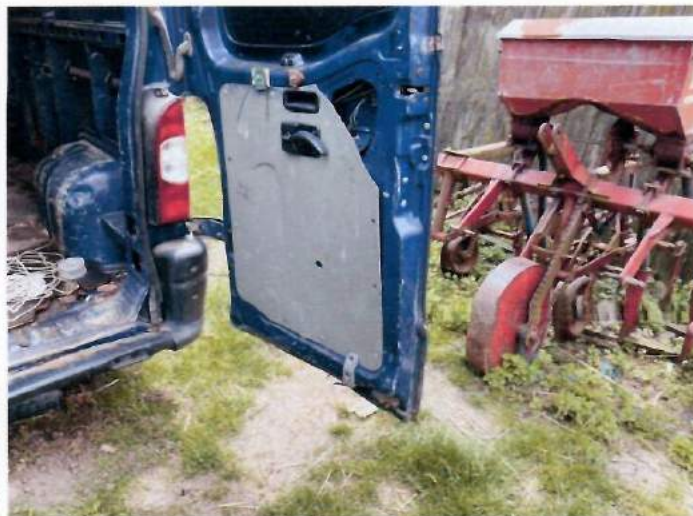
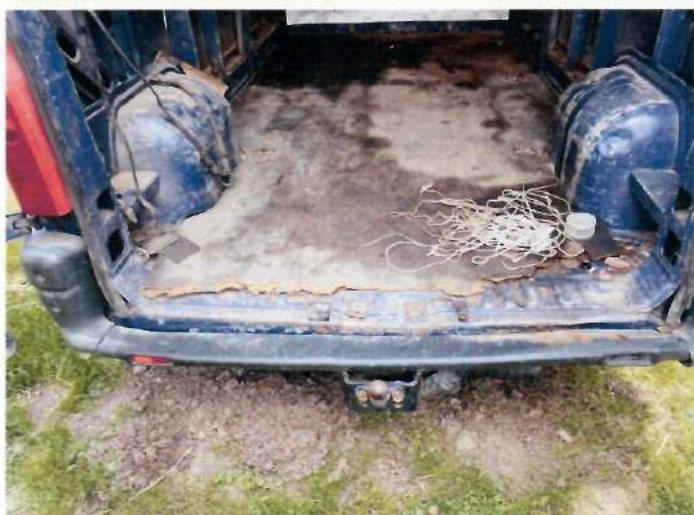
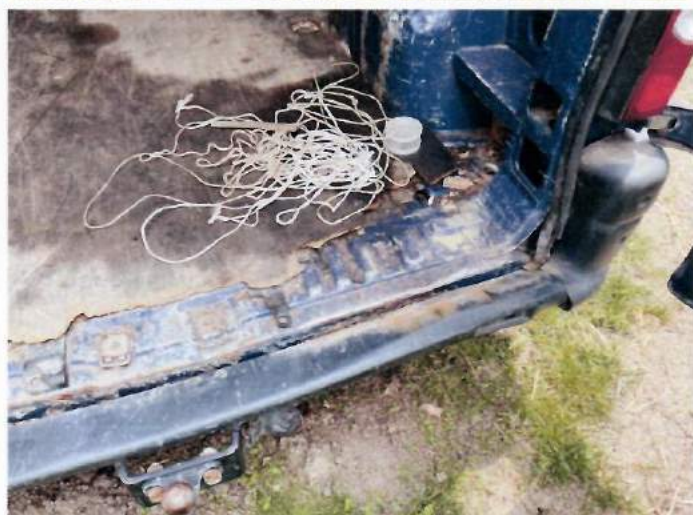
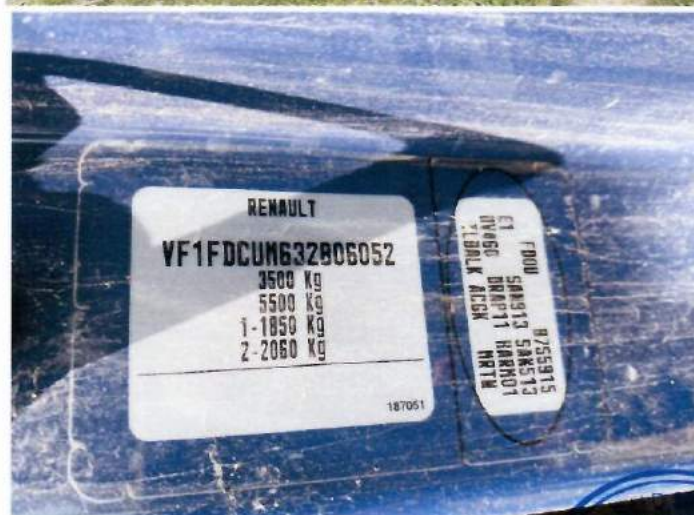
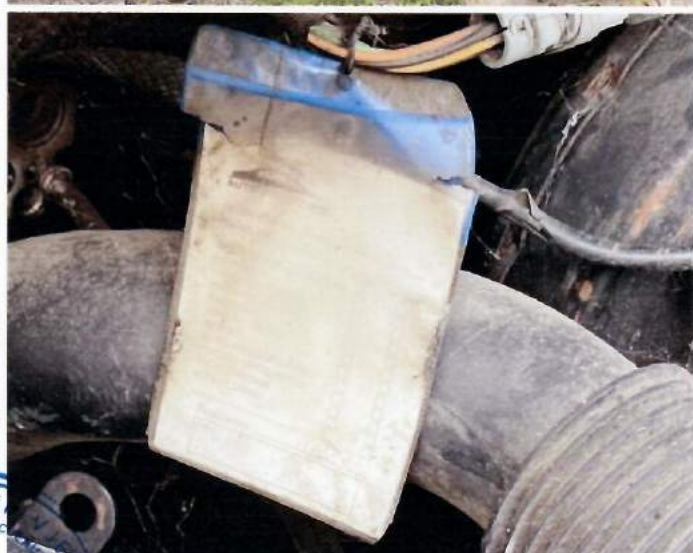
7. FOTOELABORAT

Vozilo izvana : Loše
Vozilo je loše održavano
Ima puno tragova korištenja

Vozilo iznutra : Loše
Vozilo je neredovito održavano i uprljano
Ima vidljivih oštećenja

Motorni prostor : Loše
Fale dijelovi sa motora
Vozilo ne može upaliti

1. Letvica bočne stijene desne prednje – odlomljena
2. Bočna stijena desna prednja – teško deformirana velika površina
3. Vodicica kliznih vrata na bočnoj stijeni – savijena
4. Pvc poklopac vodilice kliznih vrata na bočnoj stijeni prednjoj desnoj – pukao
5. Obloga branika prednjeg – izgrebena
6. Vrata zadnja lijeva + oznake - trajno deformirana po rubu
7. Tapeta sjedala vozača – poderano
8. Pvc obloga ispod upravljača – nedostaje
9. Dijelovi motora (pvc cijevi , kućišta filtera , dizne , poklopci i ostalo , osigurači , akumulator ...)
10. Tapeta vrata stražnjih desnih i lijevih – popucale
11. Podnica tovarnog prostora – iskidana

1. Vrata prednja desna – bojanje
2. Vrata klizna desna – bojanje
3. Poklopac motora- bojanje
4. Prag lijevi – bojanje
5. Bočna stijena prednja lijeva – ravnanje i bojanje
6. Bočna stijena srednja lijeva – ravnanje i bojanje
7. Bočna stijena stražnja lijeva – ravnanje i bojanje
8. Stup stražnji lijevi – ravnanje i bojanje
