1.2 ELEMENTI ZA IZRADU PROCJENE

1.3 ZATEČENO STANJE

Uzimajući u obzir sve gore navedeno, procjenjujem da ukupna vrijednost kalupa za izradu katamarana NESSI u neto iznosu, bez PDV-a:

Uzimajući u obzir sve gore navedeno, procjenjujem da ukupna vrijednost kalupa za izradu jahte OUTER REEF 620 TRIDENT u neto iznosu, bez PDV-a:

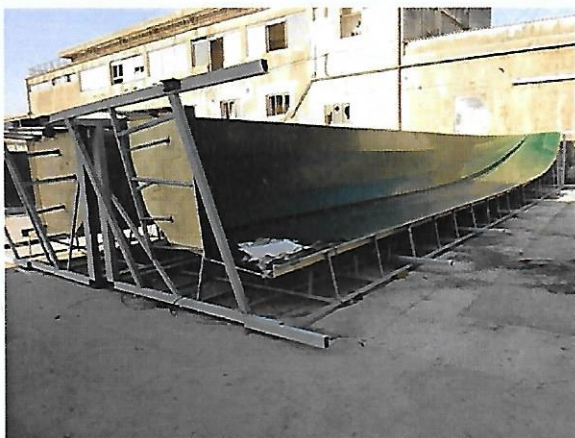
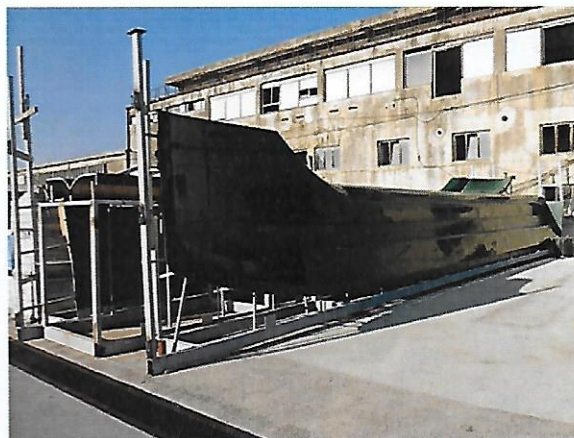
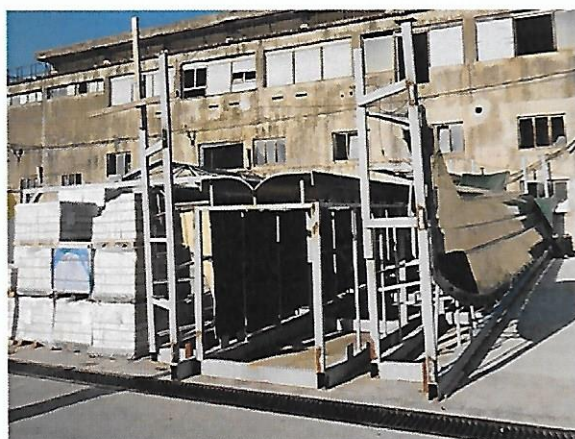
- Kalupi trupova su složeni i smješteni na otvorenom, u dvorištu Salonita u Vranjicu (slike 1 – 4), a kalup krova nadgrađa u zatvorenom prostoru (slika 5).

- Svi kalupi su učvršćeni robusnom željeznom konstrukcijom.
- Konstrukcije i pojačanja na svim kalupima su u odličnom stanju bez ikakvih tragova oštećenja, osim konstrukcije na kalupu krmenog zrcala kojoj bi bilo dobro nanijeti antikorozivnu zaštitu.

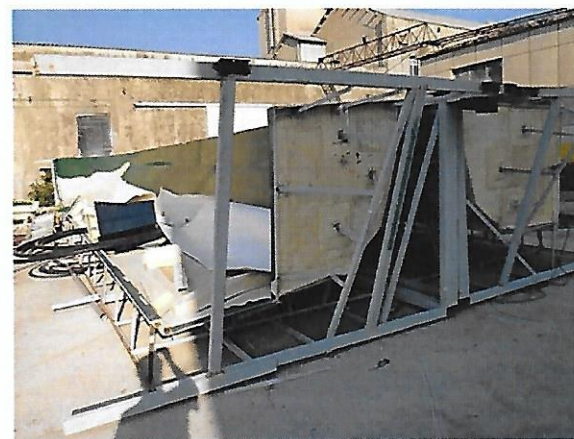
slika 6

- Na kalupu vanjskog dijela lijevog boka nanesen je gelcoat plovila koje je trebalo biti u izgradnji, međutim, taj posao je prekinut, a gelcoat se vremenom odvojio odkalupa i s okomitih stijenki preklopio na donju polovinu (slika 6). Ovo kalupu ne smeta, štoviše, štiti unutarnju površinu od eventualnih mehaničkih oštećenja.

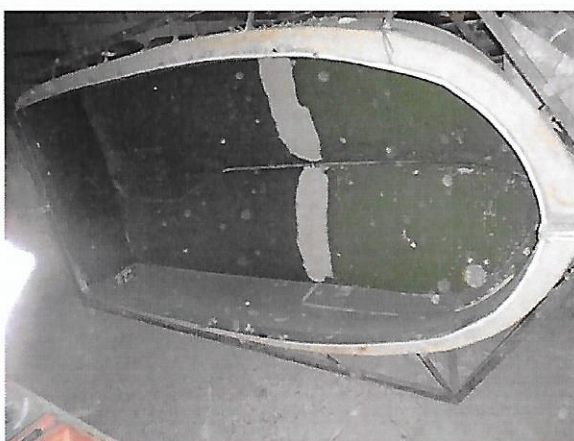
slika 1

- Kalupi su smješteni u zatvorenom prostoru i zaštićeni od eventualnih oštećenja
- Model 380 učvršćen je i ograđen željeznom konstrukcijom tako da se može položiti na bok (slika 1), dok su druga dva modela u horizontalnom položaju jedan iznad drugog (slika 2).
- Konstrukcije i pojačanja na sva tri kalupa su u odličnom stanju bez ikakvih tragova oštećenja.
- Tijekom korištenja na unutarnjim stijenkama su na pojedinim mjestima vidljiva manja oštećenja, a koja su kvalitetno sanirana.
- Ostale površine unutrašnjosti kalupa su savršeno glatke i gelcoat je u dobrim kondicijama.
- Visine od 1,10 m i širine od 1,80 m na sva tri kalupa su jednake, a različitih su dužina: 3,50 m, 3,80 m i 4,10 m.
