PROCJENA VRIJEDNOSTI VOZILA MERCEDES SPRINTER 313 CDI

Broj predmeta : 20250010

U VALPOVU , 07.10.2025. g.

Vrsta vozila :	TERETNI AUTOMOBIL
Marka vozila:	MERCEDES
Tip vozila:	SPRINTER
Model vozila:	313 CDI
U prometu od:	2002. godine
Datum prve reg. u HR:	26.10.2006.
Boja vozila:	PLAVA
Broj vrata:	3
Broj šasije :	WDB9036221R423678
Registarska oznaka:	DJ 288 -DM
Vrsta motora:	DIESEL
Zapremina motora (ccm3):	2165
Snaga motora (kW):	95
Prijeđeno (km):	590.000 (usmeno saznanje)

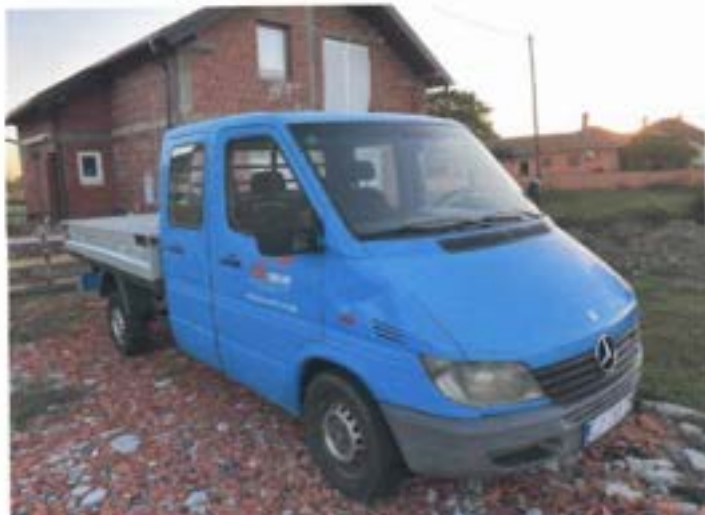
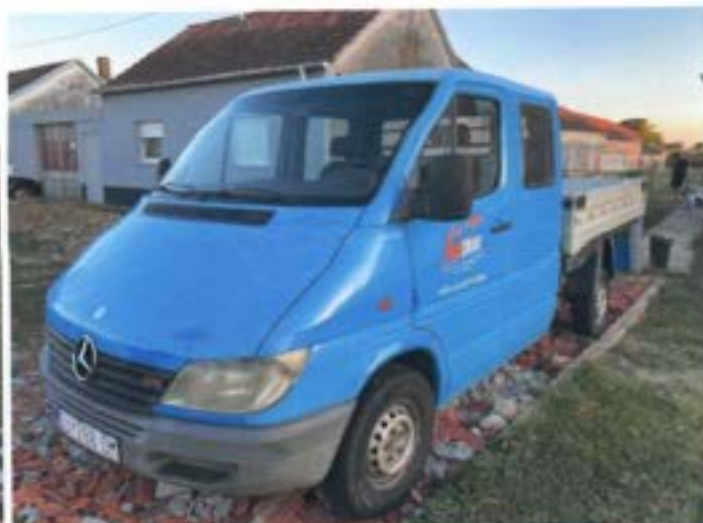
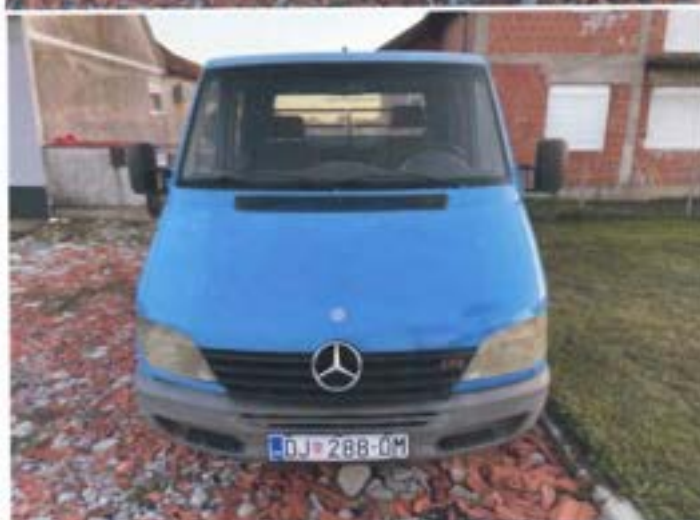
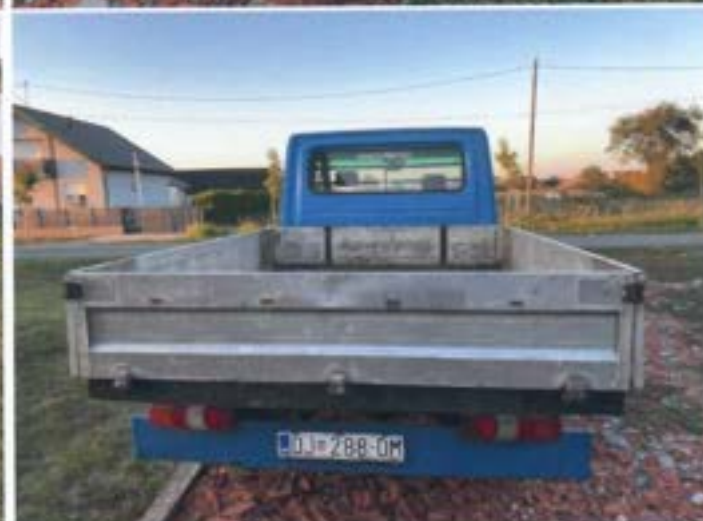
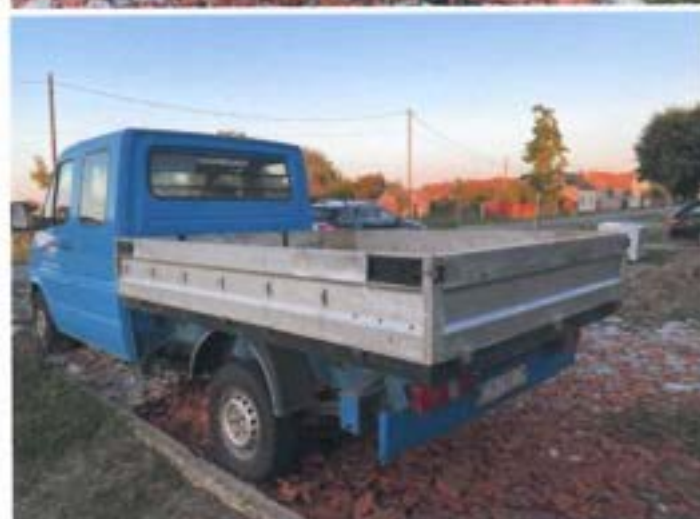
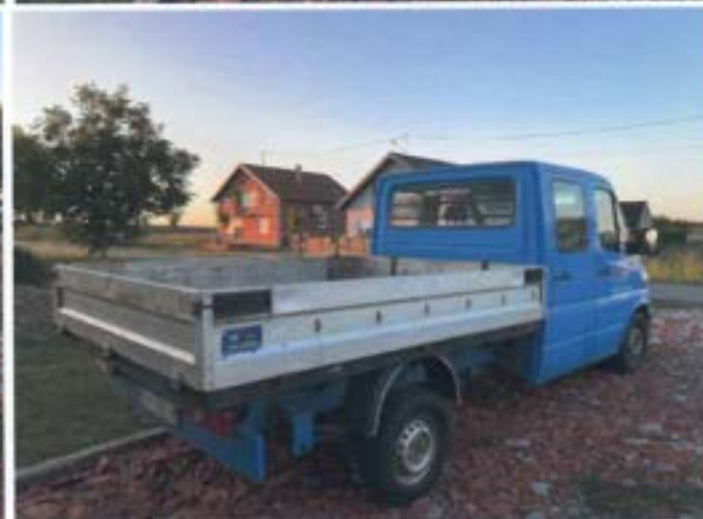
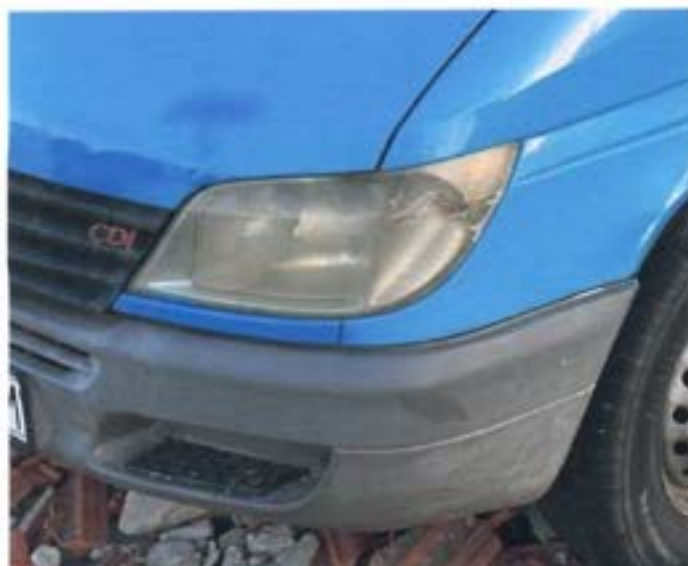
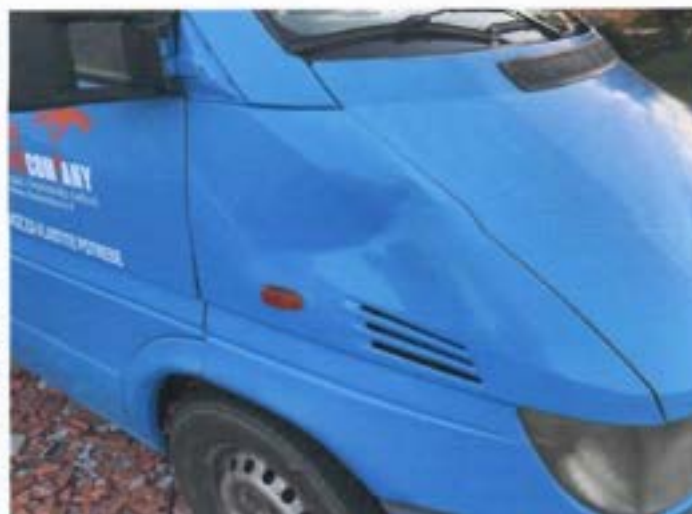
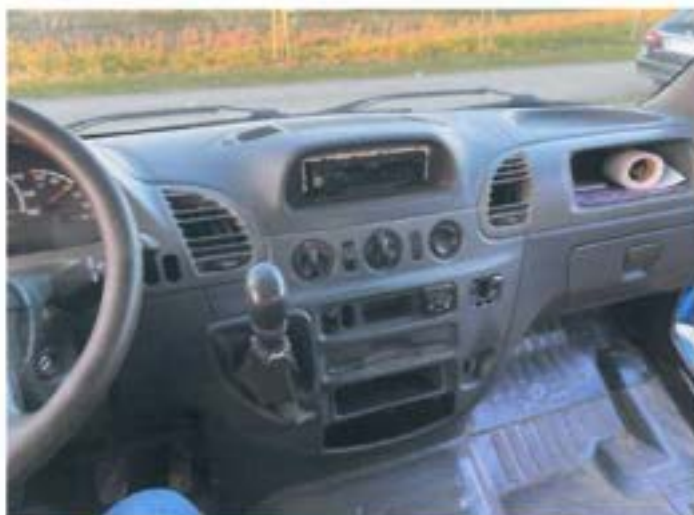
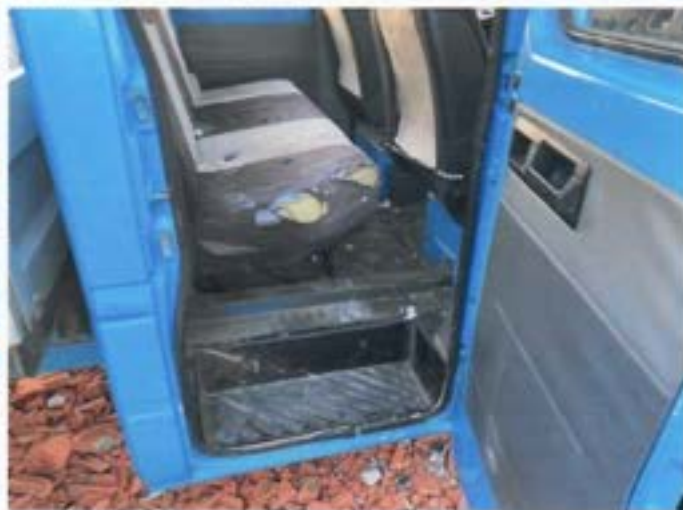
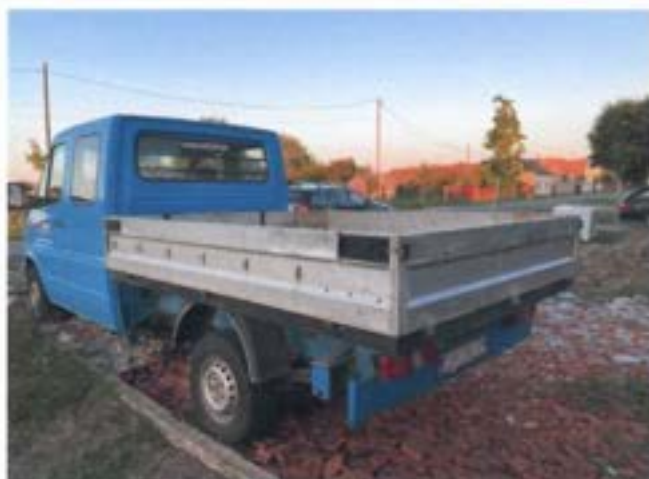
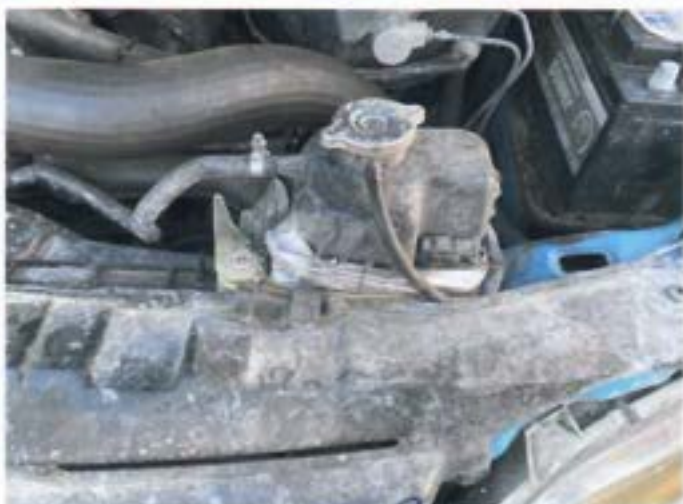
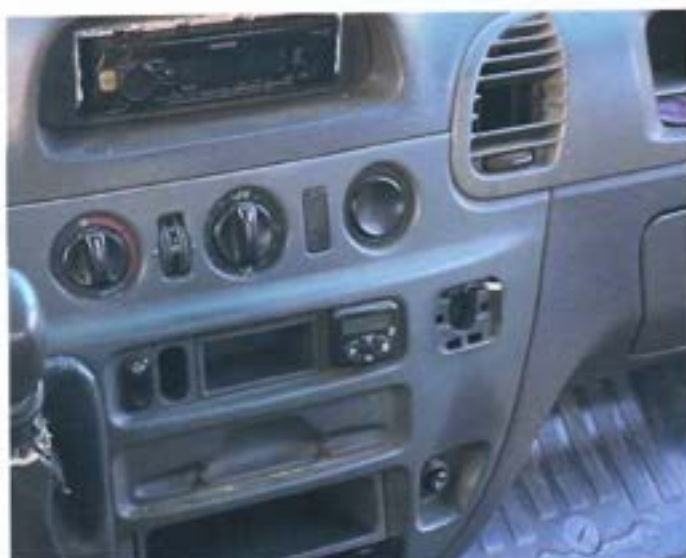
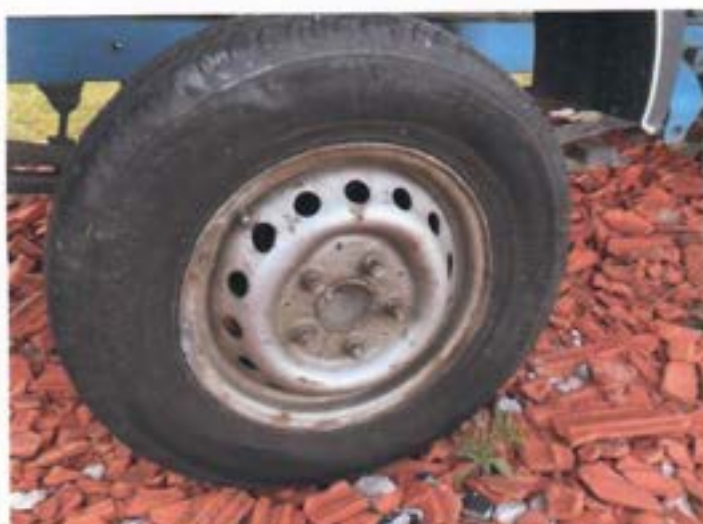
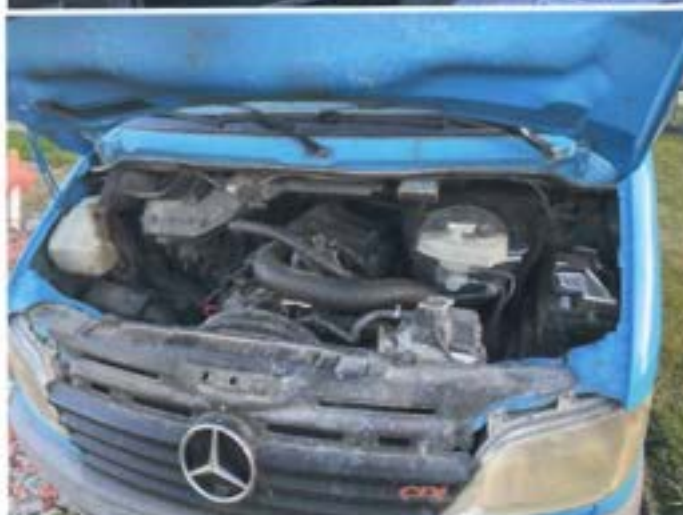
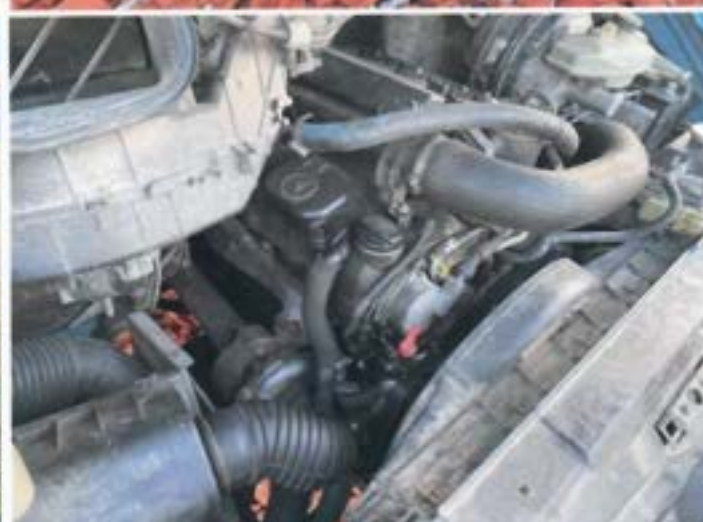
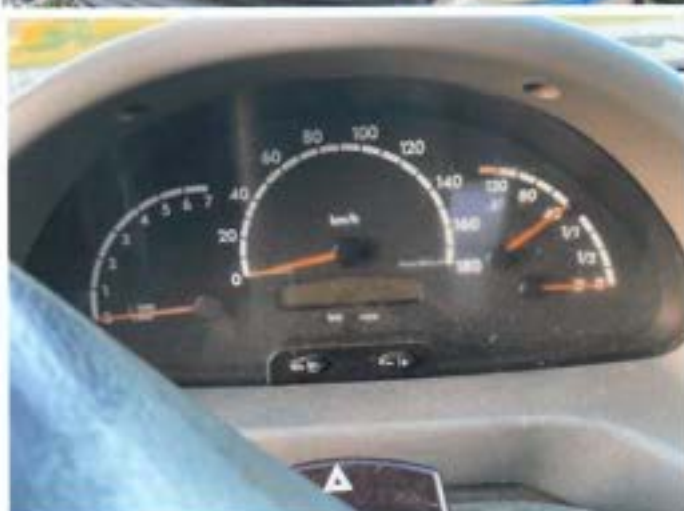
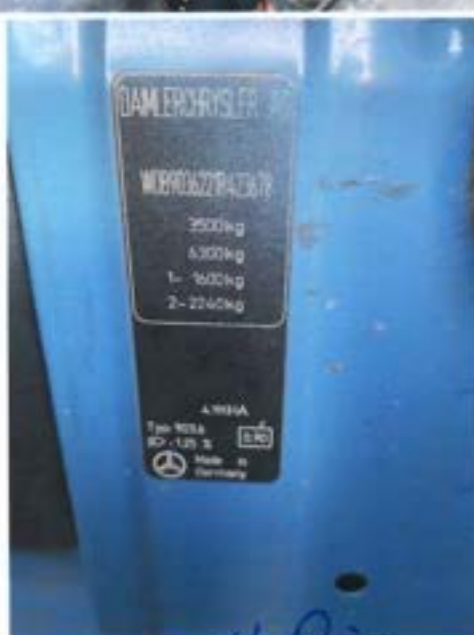
7. FOTOELABORAT

Vozilo izvana : Srednje
Vozilo je loše održavano
Ima tragova korištenja

Vozilo iznutra : Srednje
Vozilo je neredovito održavano i uprljano
Ima vidljivih oštećenja

Motorni prostor : Loše
Oštćeni dijelovi motora i motor zuljen
Vozilo ne može upaliti

NAPOMENA: Uz vozilo prilikom pregleda nije bio ključ
Vozilo je vrlo loše održavano
Kuljč pukao u bravi i ostao zaglavljen

1. Far lijevi – puknut
2. Blatobran desni – teško oštećen potrebna zamjena
3. Kožica ručice mjenjača – oštećena potrebna zamjena
4. Sjedalo stražnje – pokidano potrebna zamjena tapete
5. Stranica tovarnog prostora lijeva – savijena potrebna zamjena
6. Posuda vode hladnjaka
7. Tipke na kokpitu (unutrašnjost) su pokidane
8. Gume na vozilu su u lošem stanju – potrebna zamjena istih

1. Poklopac motora – oštećen za bojanje
2. Vrata prednja lijeva – savijena potreban popravak
3. Far prednji lijevi – potrebno poliranje
