ELABORAT

PROCJENE VRIJEDNOSTI PLOVILA U VLASNIŠTVU PRIDAL d.o.o. u stečaju (ŠB 2231)

Predmet procjene je gliser MAXUM 3000 SCR:

- imena: Morska vila
- oznake: ŠB2231
- broja trupa: BL1A47MKG899,
- duljine trupa: 9,96 metara,
- širine trupa: 3,02 metara,
- proizveden 1998. godine.

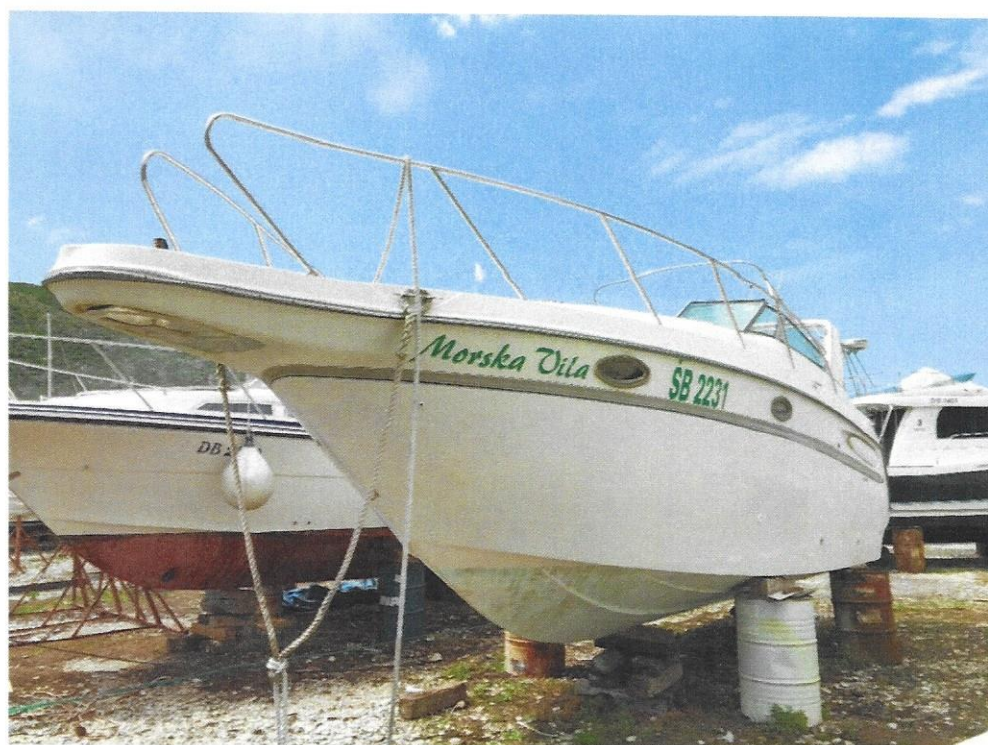
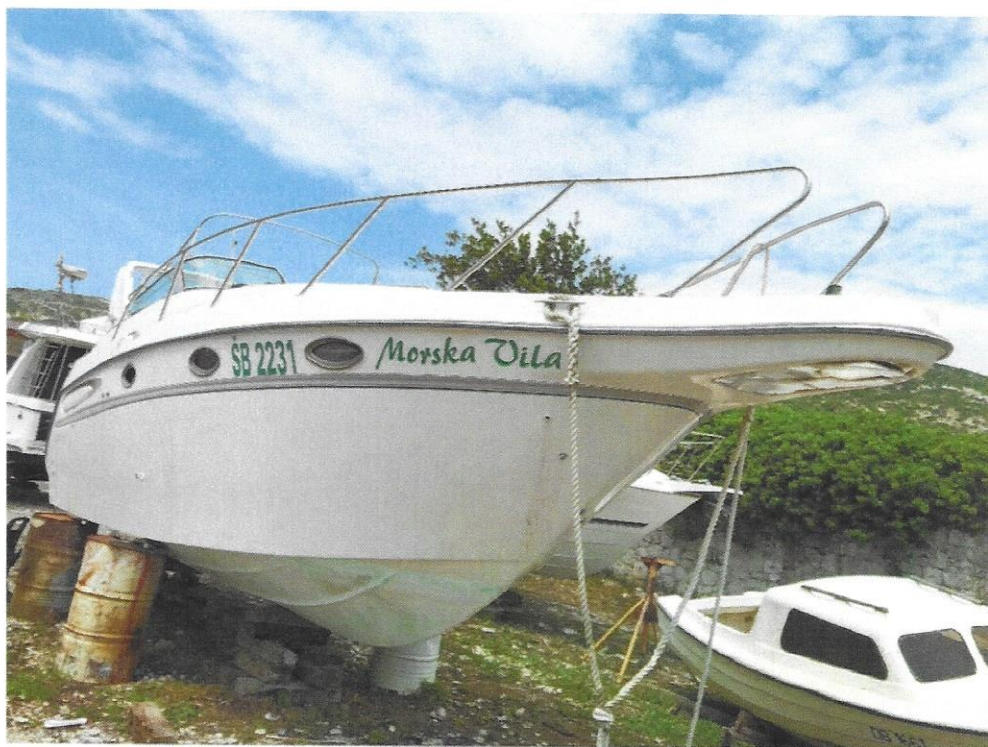
Slika 1

Trup brodice sam zatekao u dobrom stanju bez vidljivih oštećenja (Slike 1 – 4). Na brodici nisam zatekao ni ljetnu ni zimsku tendu (Slike 3 i 4) tako da je cijeli krmeni dio brodice duže vrijeme bio izložen djelovanju kiše i sunca.

Tijekom očevida sam utvrdio da je trup glisera u dobrom stanju bez vidljivih oštećenja.

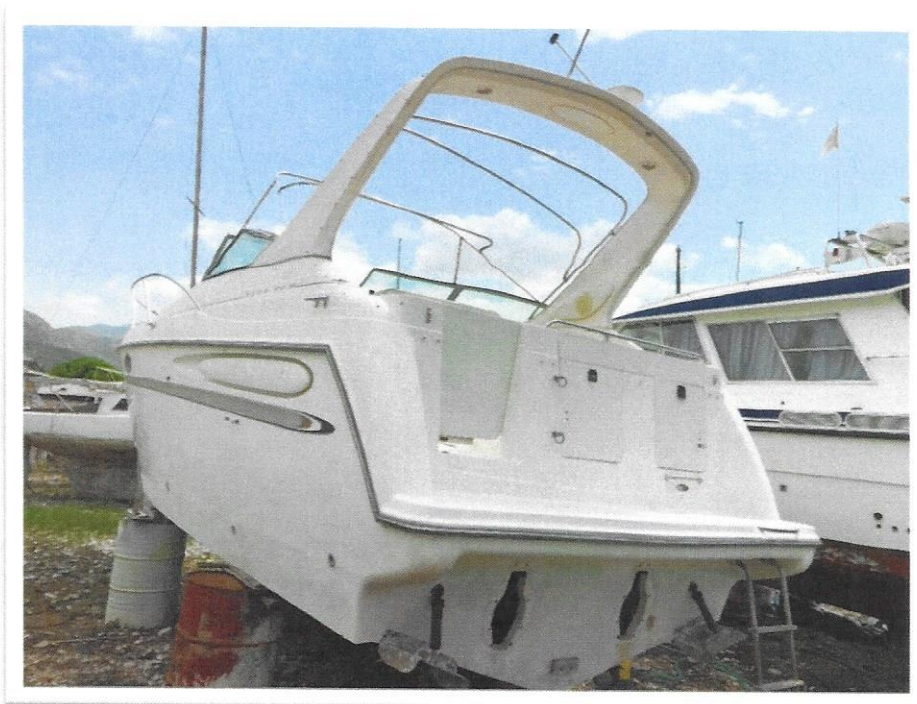
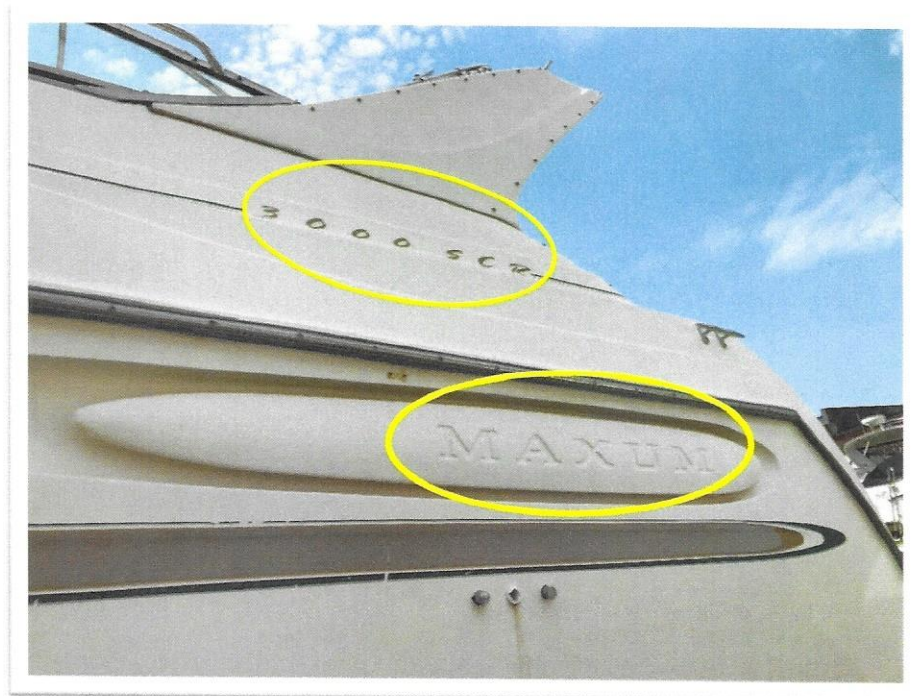
Slika 3

Na dan očevida brodica je bila na suhom vezu. Tijekom očevida napravio sam više fotografija, a neke od njih nalaze se u ovom elaboratu. Utvrdio sam da se radi o gliseru marke MAXUM model 3000 SCR (Slika 4).

Vanjski (krmeni) dio glisera (sjedala, instrument ploča i dr.) sam zatekao u vrlo lošem stanju. Uzrok tome je što krmena tenda nije bila postavljena pa je cijeli krmeni dio duže vrijeme bio izložen djelovanju kiše i sunca. Na svim metalnim dijelovima vidljivi su tragovi korozije.

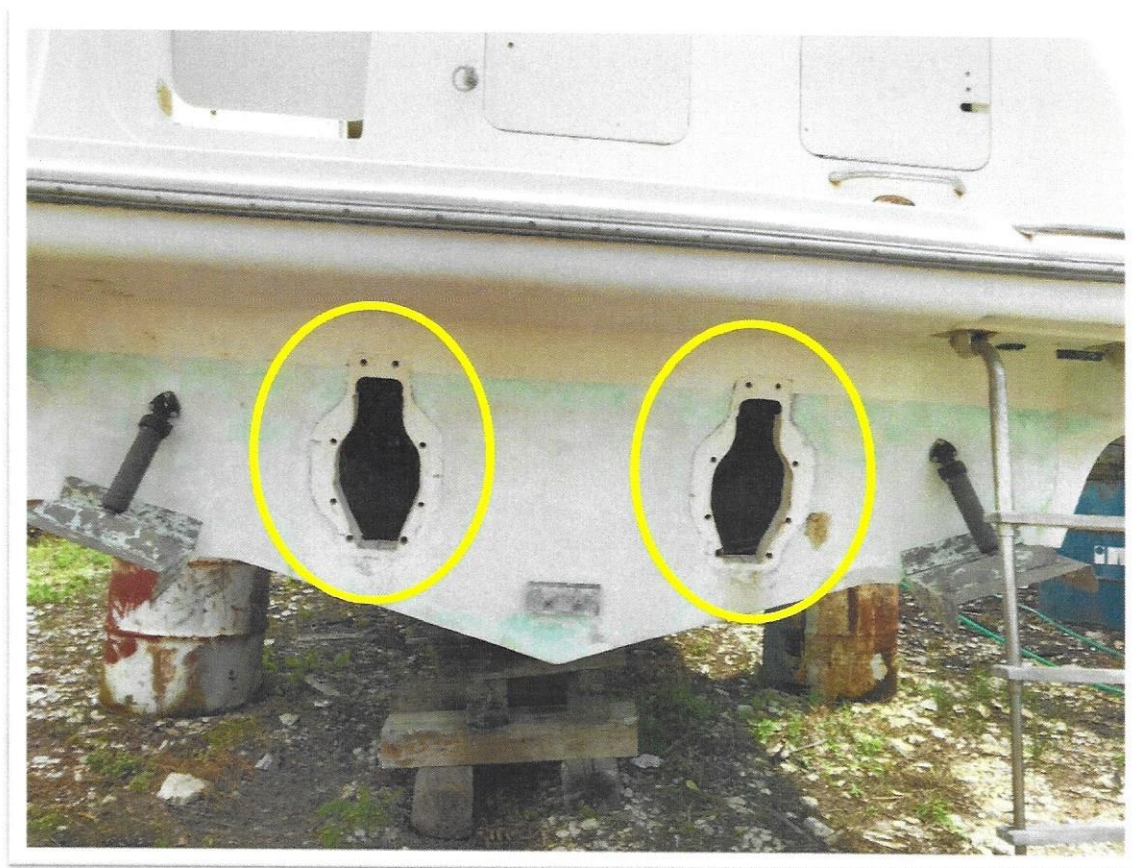
Slika 5

Daljnjim pregledom sam utvrdio da su iz brodice demontirana oba motora i obje Z-noge s propelerima (Slika 5).

Činjenično je stanje da su iz glisera demontirana oba pogonska stroja i obje Z-noge s propelerima pa broj radnih sati nije relevantan za procjenu vrijednosti glisera.

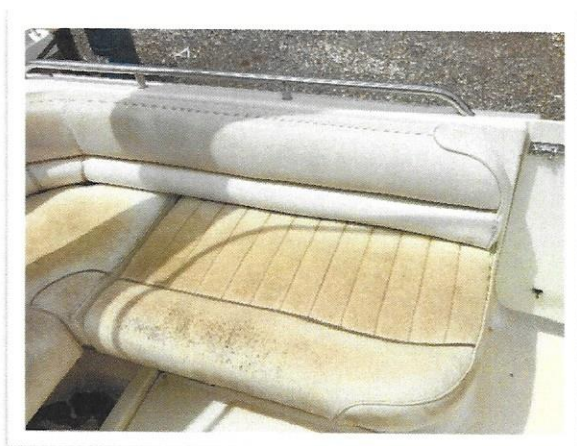
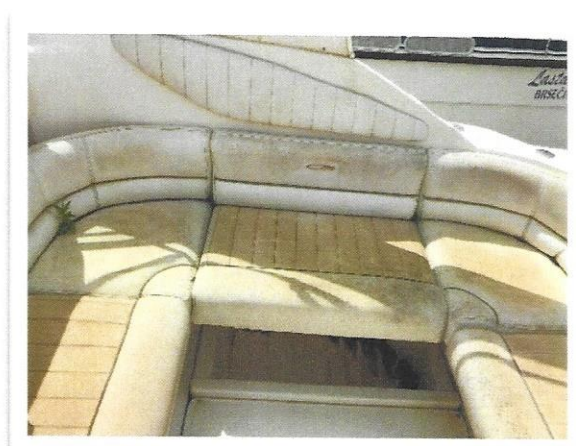
Slika 6

Cijeli krmeni prostor sam zatekao u vrlo lošem stanju. Sjedala su potpuno uništena djelovanjem sunca i kiše jer plovilo nije bilo zaštićeno tendom (Slika 6).

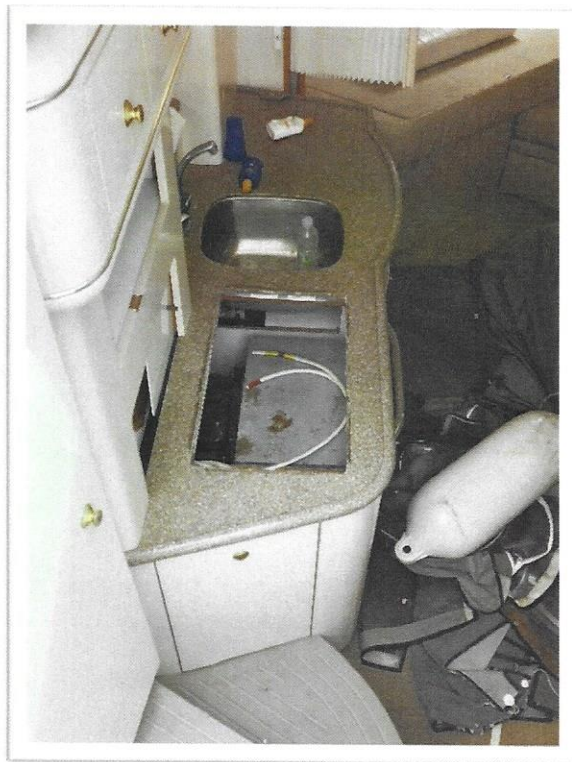
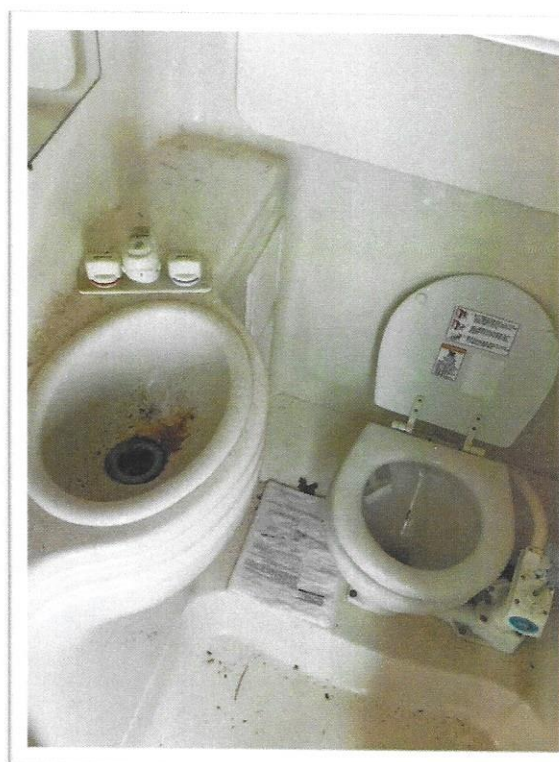
Slika 7

Unutarnji prostor kabine je također u vrlo lošem stanju (Slika 7). Na prvi pogled je vidljivo da je brodica potpuno zapuštena.

Unutarnji dio glisera (kabina, kuhinja, WC) je u vrlo lošem stanju zbog dugotrajnog nekorištenja i neodržavanja.

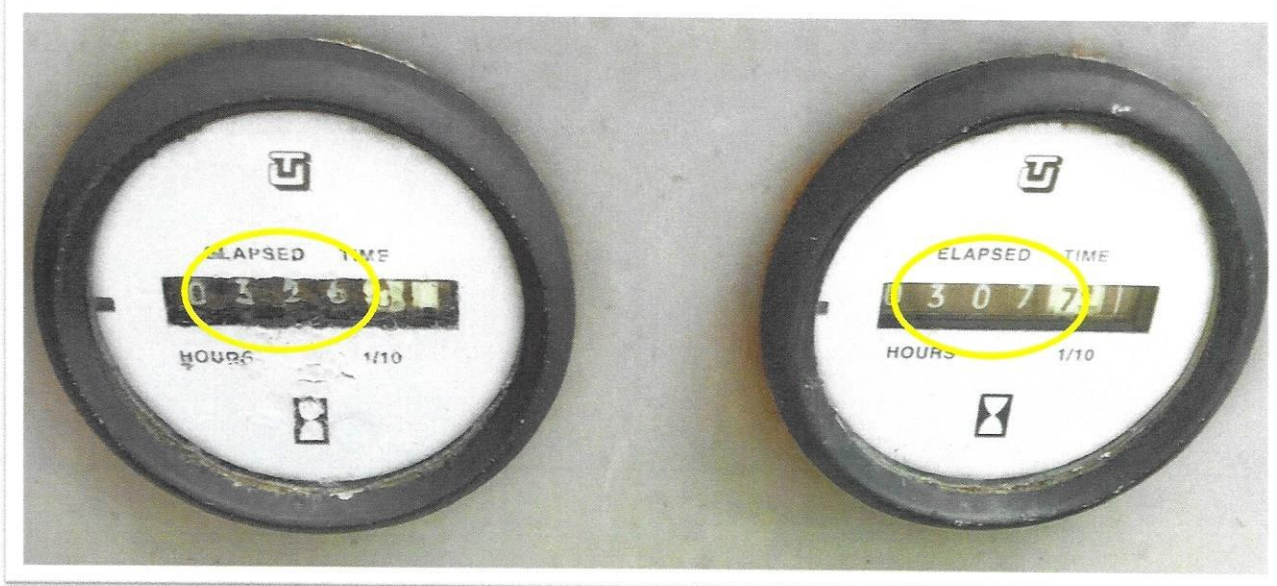
Slika 9

Ploča s instrumentima je također u vrlo lošem stanju zbog dugotrajnog djelovanja kiše i sunca. Prema stanju instrumenata jedan motor je imao 307, a drugi 326 radnih sati (Slika 9).
