PROCJENA VRIJEDNOSTI

VOZILA (osobnih i teretnih)

Naručitelj: **VOLUMEX D.O.O.**
KATAŠIČKA ULICA 26
10000 ZAGREB
OIB: 94568133412

Zagreb, 05.07.2023.

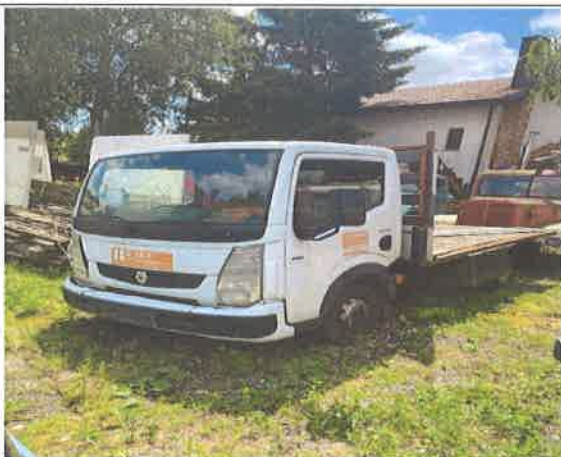
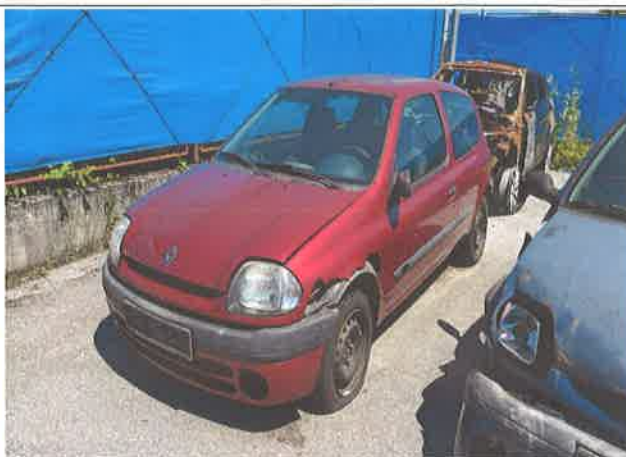
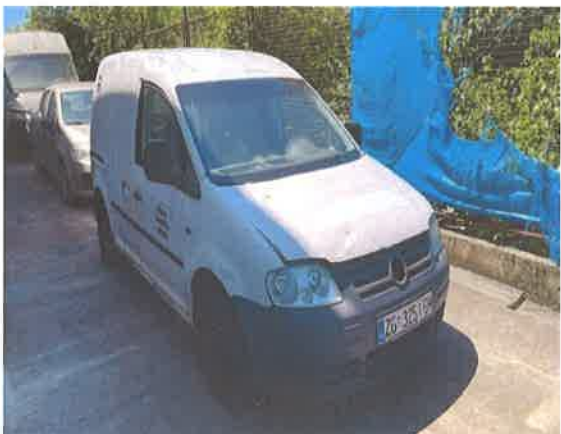
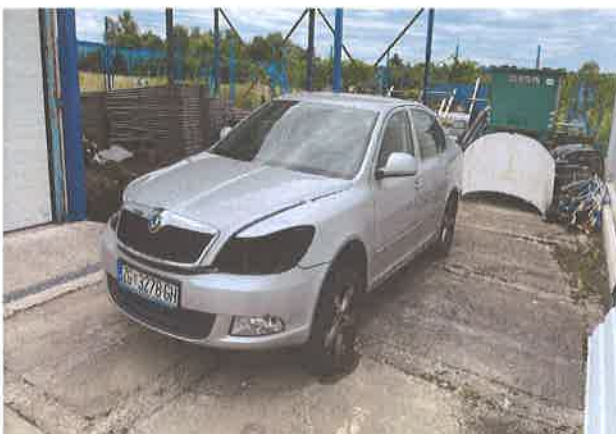
Pregled opreme izvršen je na lokacijama: Jastrebarsko i Sveti Ivan Zelina.

Tehnički gledano, oprema je kupovana u vremenskom periodu od 2001. god. do 2012. god., a prilikom pregleda i ispitivanja bilo je moguće utvrditi da oprema NIJE održavana, NIJE servisirana, NIJE nadograđivana, NIJE u funkciji (ispravna), te da njena primjena u praksi NIJE moguća.

Na svim vozilima nastupila je TOTALNA ŠTETA. Kako ostaci nisu pogodni za ponovnu ugradnju, odnosno za njih nema interesa, vrijednost ostataka određuje se prema cijenama otpadnog materijala.
